PROJETO BÁSICO AMBIENTAL UHE TELES PIRES

P.07 – Programa de Monitoramento da Estabilidade das Encostas Marginais Sujeitas a Processos Erosivos

Relatório Semestral

Agosto – 2013

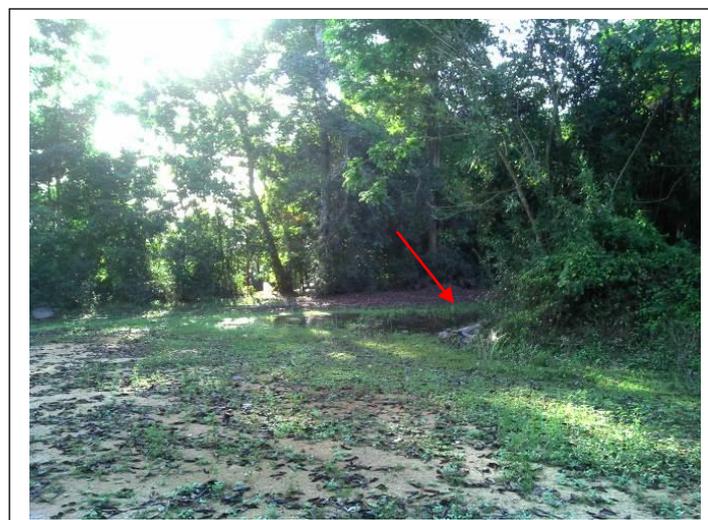
Observou-se o afloramento das águas do lençol freático no local, o que o caracteriza como nascente (Figura 3). Apesar da antropização e da supressão da vegetação natural, há poucos indícios de ocorrência de processos erosivos na área. A Figura 4 mostra um comparativo das condições do local em junho de 2012 e da situação atual, em julho de 2013.

Figura 3. Afloramento do lençol freático.

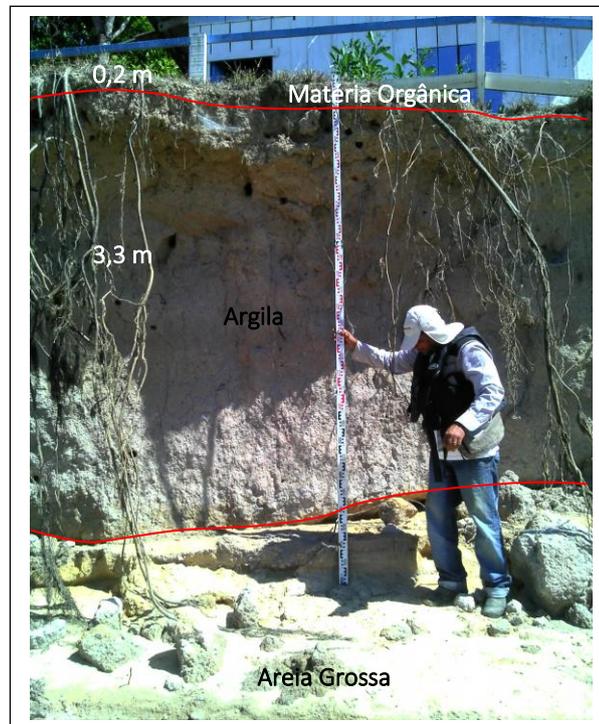
Além disso, no local observa-se que está ocorrendo o processo de erosão da base pela ação da movimentação das águas do rio. O processo está ocorrendo no horizonte de transição do solo argiloso localizado na porção superior do talude com o solo arenoso, que está sendo removido pela ação erosiva. Esse processo pode ocasionar a subsidência desta porção da ilha

caso haja uma evolução significativa. A **Figura 6** ilustra os horizontes presentes no perfil do solo da ilha e na **Figura 7** pode-se observar a erosão da base do talude marginal.

Figura 6. Perfil de solo do ponto MI-02.

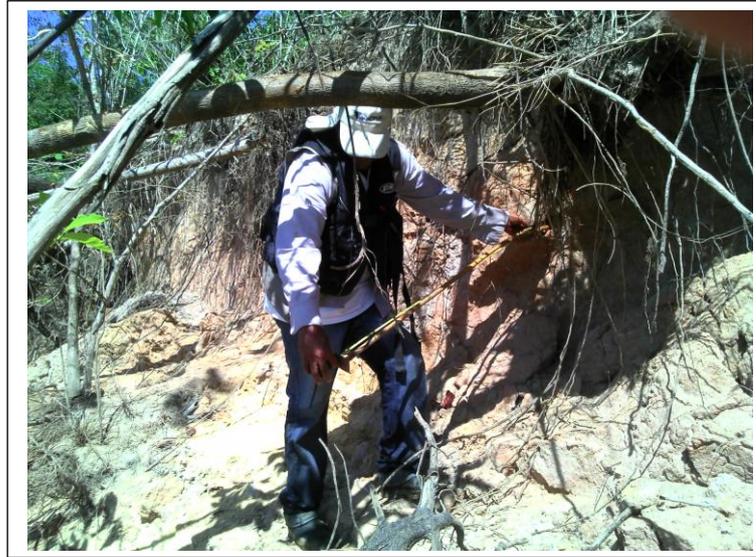
A medição da altura exposta da estaca fixada confirmou a evolução dos processos erosivos. Em janeiro de 2013 a estaca apresentava 0,47 metros de altura exposta e em julho de 2013 a medição dessa altura foi de 1,09 metros (**Figura 12**).

Figura 12. Estaca horizontal (ME6A-H) de monitoramento do ponto ME-06. A medição da altura exposta da estaca foi de 1,09 metros em julho de 2013.

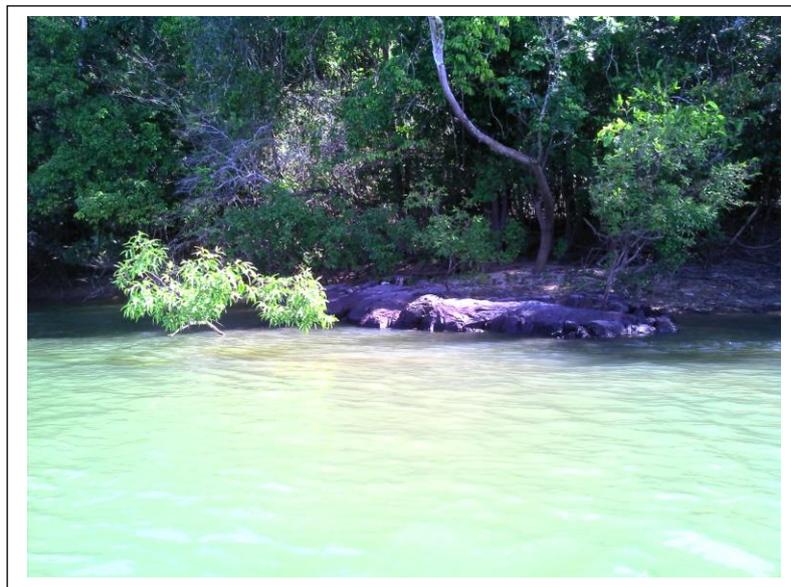
O ponto de observação ME-07 (**Figura 13**) encontra-se estável, sem ocorrência de processos erosivos ativos. A área é caracterizada pela presença de afloramentos rochosos e solo predominantemente arenoso de deposição aluvionar.

Figura 13. Vista geral do ponto ME-07.

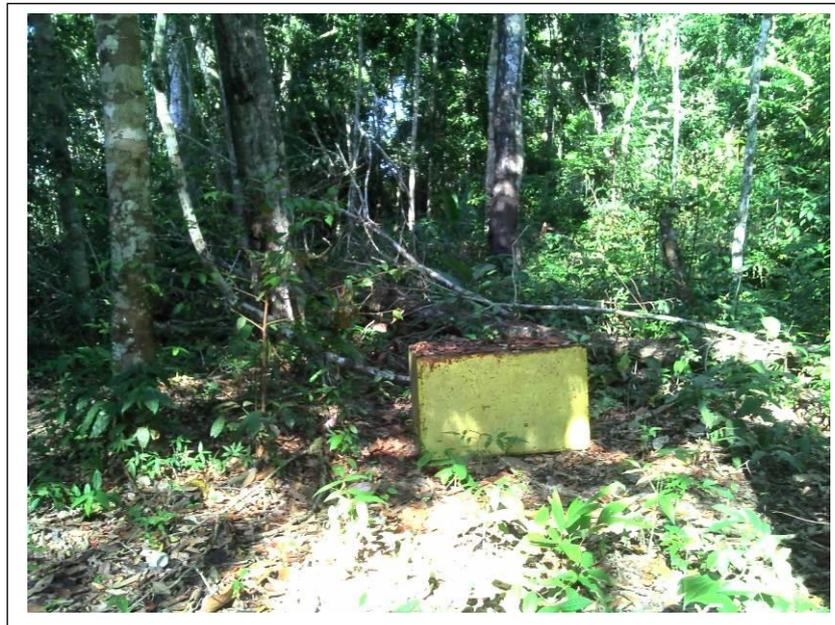
O ponto de observação ME-08 também encontra-se estável e sem tendência futura a ocorrência de processos erosivos. As atuais condições do ponto podem ser verificadas na **Figura 14**, na qual nota-se uma clareira devido a remoção da vegetação por ação antrópica.

Figura 14. Vista geral do ponto ME-07 em julho de 2013. Nota-se uma clareira pela ausência de vegetação nessa porção da floresta.

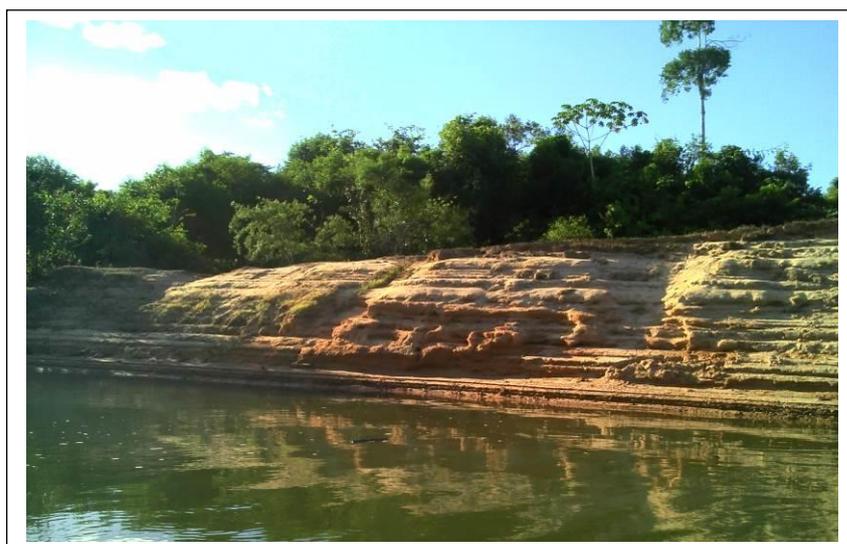
O ponto ME-09 localiza-se em uma área desmatada e aterrada por ação garimpeira (**Figura 15**). Por caracterizar-se como um local de rejeito de atividades minerárias, o solo superficial é formado por cascalhos e areias grossas soltas e inconsolidadas, o que o torna suscetível aos processos erosivos.

Figura 15. Vista do ponto MD-09 em julho de 2013. Margens erodidas formadas por depósito de rejeito de mineração.

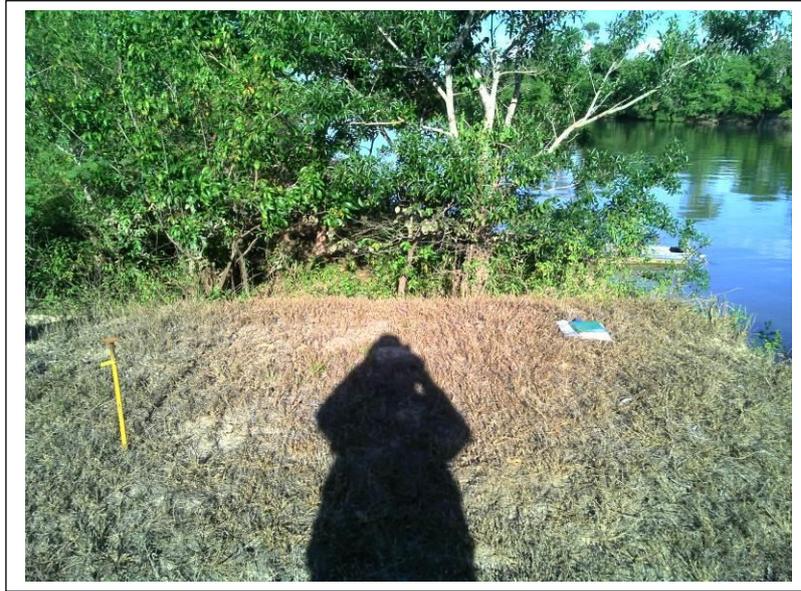
Apesar dessa tendência, a estaca inserida em novembro de 2012 foi removida por vandalismo e uma nova foi inserida no monitoramento de abril de 2013, que permanece com a altura inicial de 0,40 metros na vertical e 3 metros na horizontal - da borda do talude até a estaca (**Figura 16**), não indicando a ocorrência de processos erosivos durante três meses.

Figura 16. Detalhe da estaca fixada no ponto MD-09.

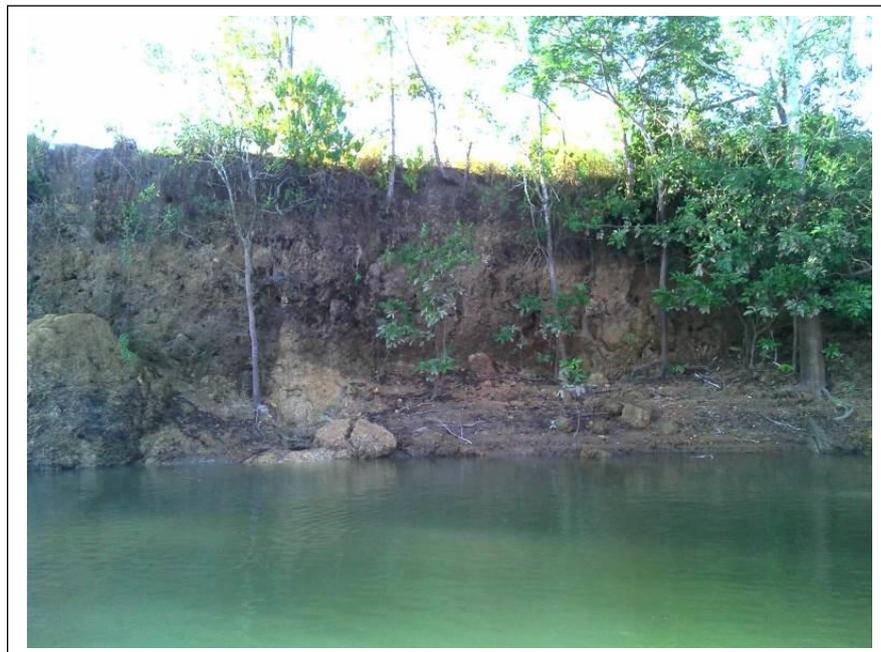
No ponto MD-10 (**Figura 17**), o monitoramento indicou que não houve evolução da altura exposta da estaca entre o período de novembro de 2012 e julho de 2013, a mesma permanece com 1,2 metros (**Figura 18**). Observou-se em campo, que as margens permanecem estáveis em decorrência do material argiloso de consistência muito dura que a constitui.

Figura 17. Vista geral do ponto MD-10 em julho de 2013.

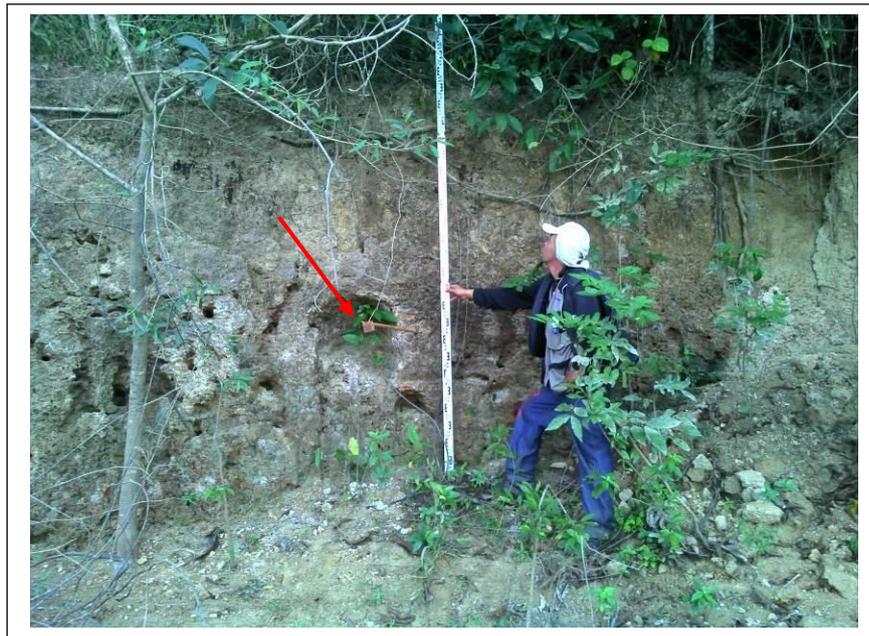
Figura 18. Vista da margem monitorada em julho de 2013. A seta vermelha indica o local de instalação da estaca de monitoramento.

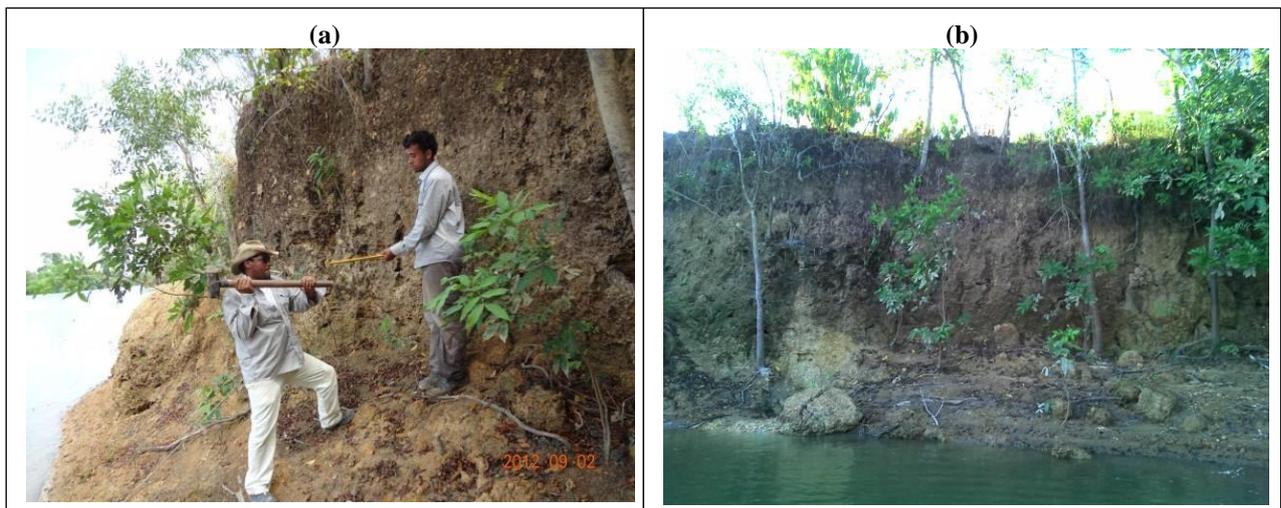
O ponto MD-11 encontra-se estável, sem tendência futura a ocorrência de processos erosivos. O solo que compõe as margens é formado por materiais argilosos com presença de óxidos de ferro. A argila, fortemente estruturada e de consistência muito dura, faz com que a ocorrência de processos erosivos seja minimizada na área em análise. A **Figura 19** mostra um comparativo das condições do local em setembro de 2012 e em julho de 2013, na qual pode ser verificado que não ocorreram mudanças significativas no modelado das margens.

Figura 19. Comparativo das condições do ponto MD-11 em diferentes períodos. (a) Vista do local em setembro de 2012; (b) Vista do local em julho de 2013.

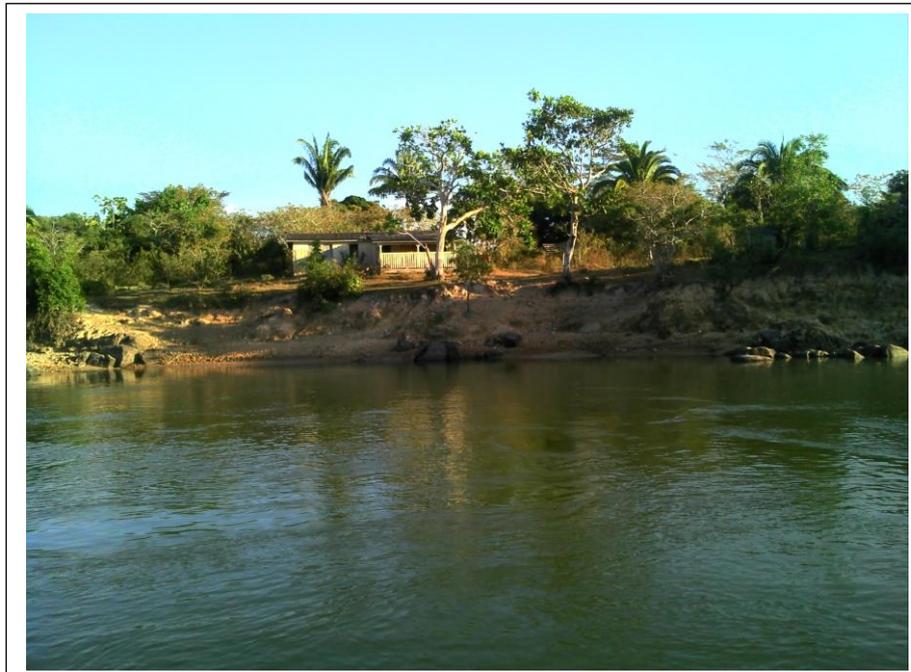
No ponto MD-12 (**Figura 20**) observa-se as margens erodidas devido o desmatamento para ocupação antrópica e as atividades de pecuária. O solo, predominantemente arenoso

Figura 20. Vista geral do ponto MD-12.

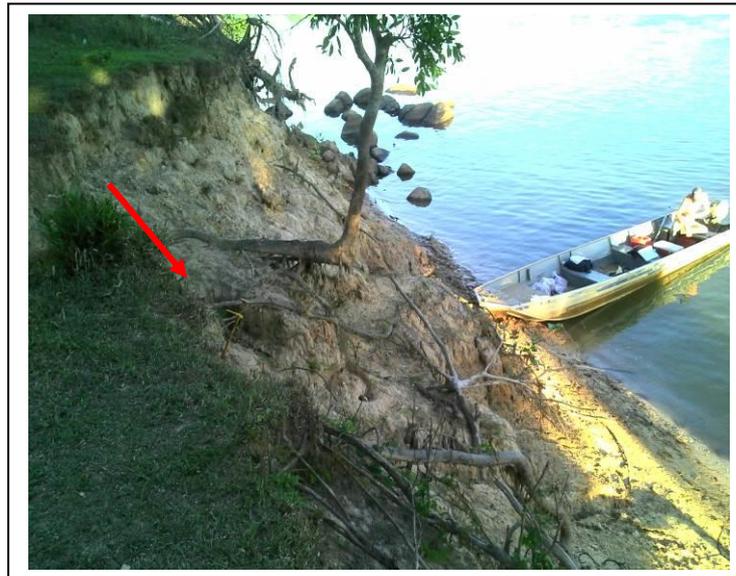
Devido a remoção da estaca pela população, em abril de 2013 foi fixada uma nova estaca com 0,70 metros de altura exposta. No mês de julho de 2013, essa estaca estava com altura exposta de 0,45 metros. Devido a tendência de haver erosão no topo do talude e deposição de sedimentos na base, supõe-se que a estaca tenha sido afundada pela população local (**Figura 22**).

Figura 22. Estaca de monitoramento com 0,45 metros de altura exposta em julho de 2013.

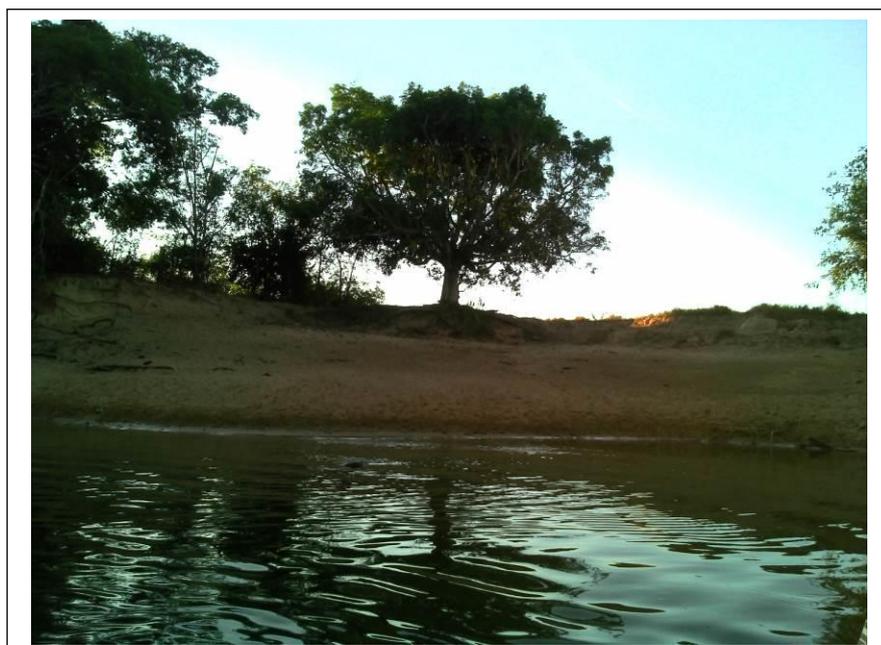
O ponto MD-13 localiza-se em área de propriedade privada utilizada para criação de gado (**Figura 23**). No local a ocorrência de erosão e assoreamento é alta em virtude do pisoteio do gado e da granulometria predominantemente arenosa.

Figura 23. Vista geral do ponto MD-13.

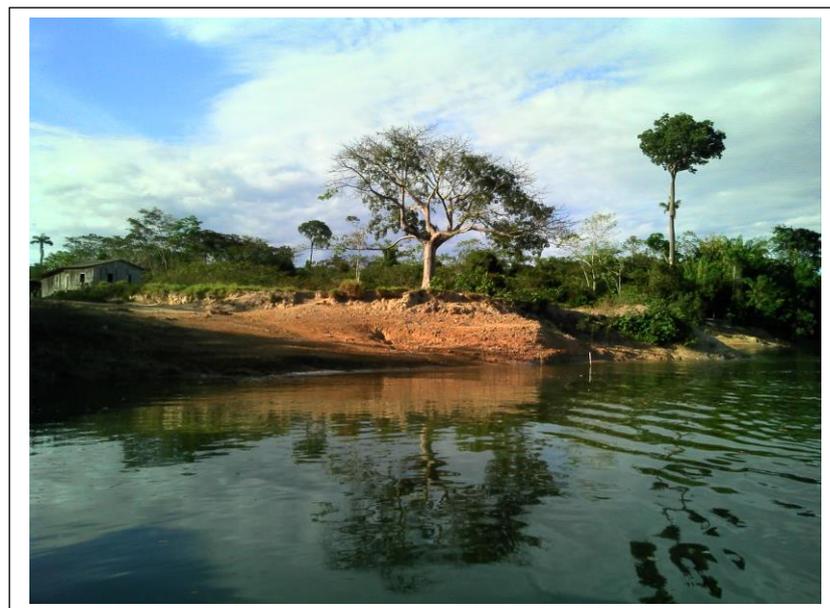
Observa-se que com a movimentação da balsa o transporte e a deposição de sedimentos no local é intensificada, causando erosão e assoreamento. As **Figuras 25 e 26** mostram as condições dos pontos MD-14 e ME-15, respectivamente.

Figura 25. Vista geral do ponto MD-14 em julho de 2013.

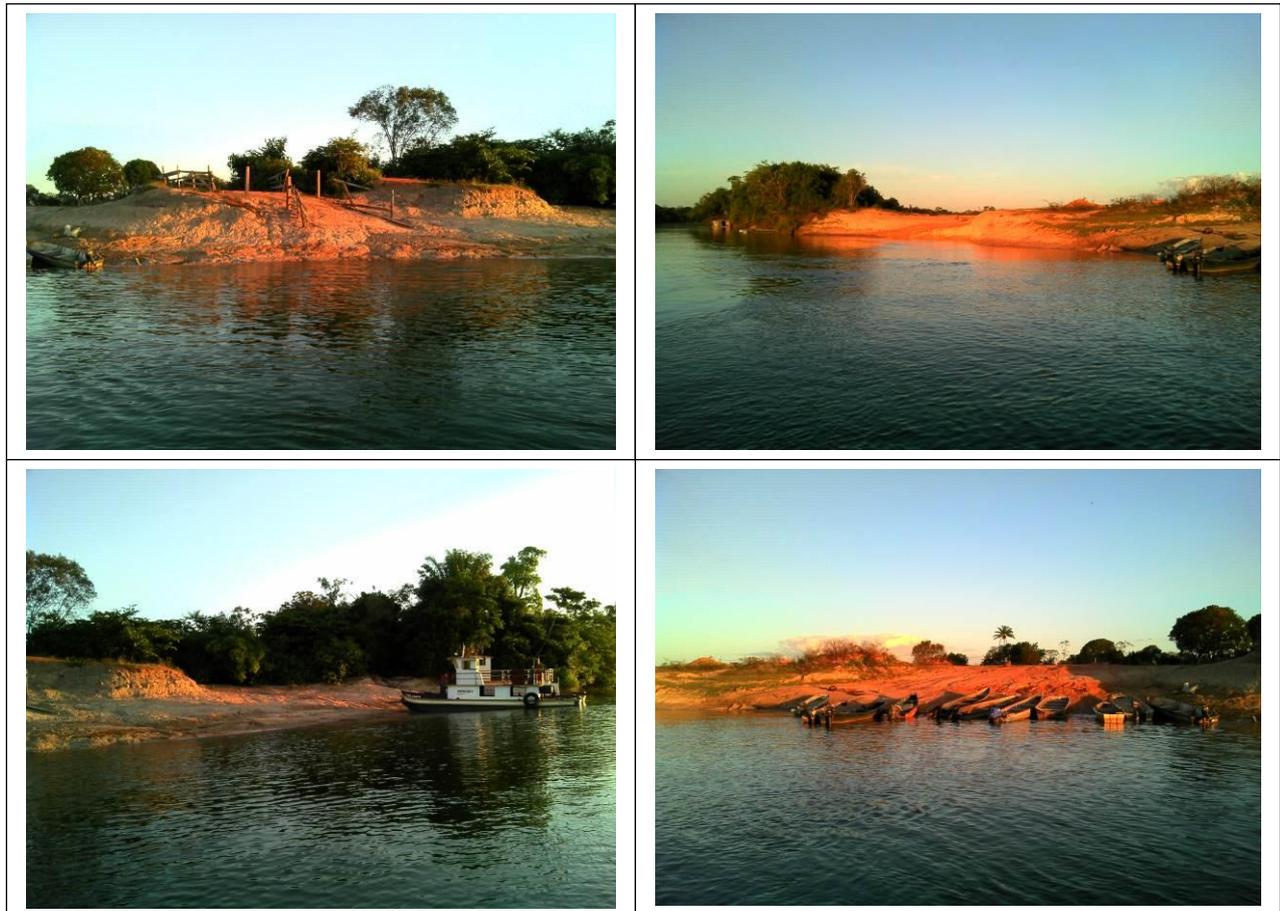
Figura 26. Diferentes vistas do ponto ME-15 (Balsa do Cajueiro) em julho de 2013.

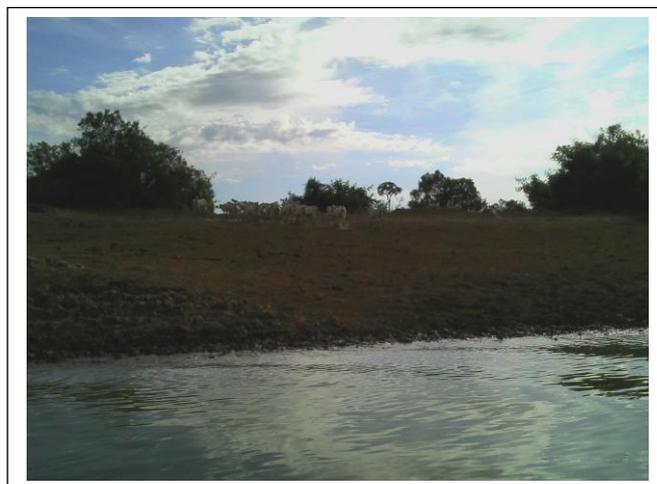
No ponto MD-16 (**Figura 27**) verificou-se a formação de diversas feições erosivas decorrentes principalmente do pisoteio do gado. Dentre as feições erosivas, no local há ocorrência de sulcos e ravinas (**Figura 28**), o material removido das margens devido a ocorrência desses processos causa o assoreamento do canal de drenagem.

Figura 27. Vista do ponto MD-16 em julho de 2013. Nota-se a presença intensa de gado no local.

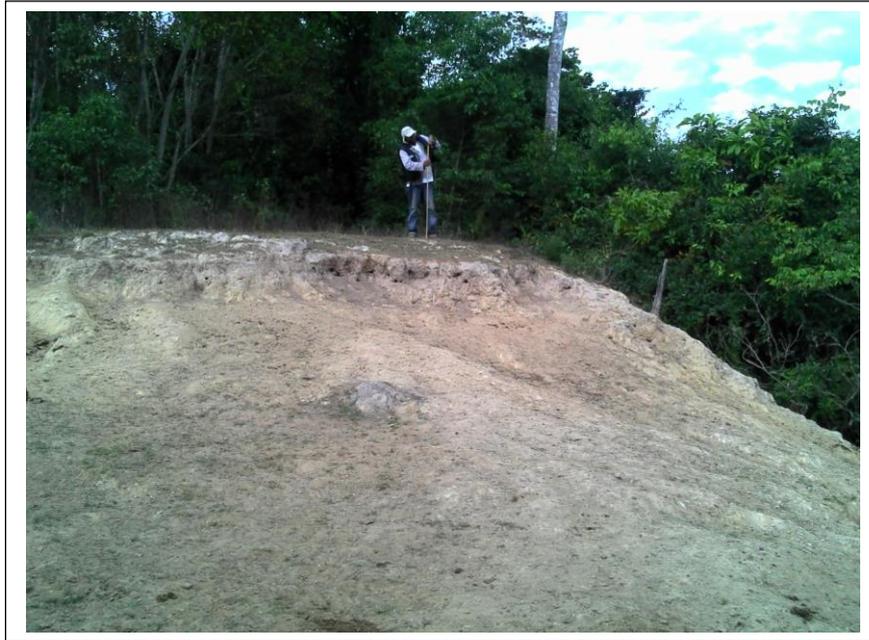
Devido à remoção das estacas de monitoramento pelo gado, em julho de 2013 foi instalada uma nova estaca com 20 cm de altura exposta. A **Figura 29** mostra a localização da estaca.

Figura 29. Localização da estaca vertical de monitoramento fixada em julho de 2013.

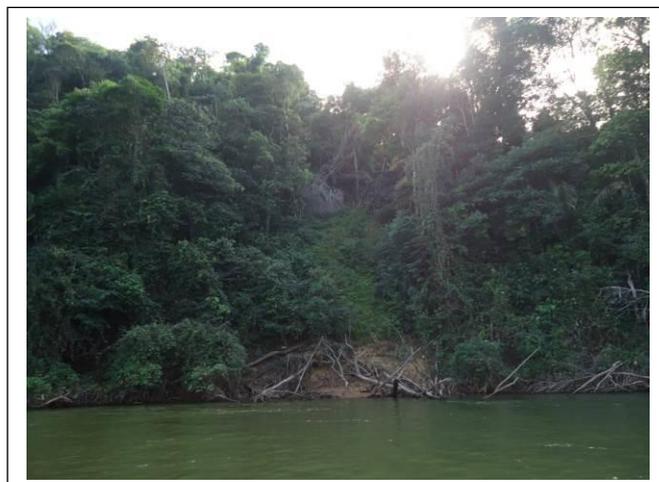
O ponto MD-31 (**Figura 30**), localizado à jusante da barragem, apresentou evolução de 0,07 metros na altura exposta da estaca entre o período de abril de 2013 a julho de 2013. A **Figura 31** mostra comparativamente as condições desse ponto nos meses de setembro de 2012, abril de 2013 e de julho de 2013. Nota-se através das fotos que houve um avanço, ainda que pequeno, do desenvolvimento da vegetação secundária na área onde ocorreu escorregamento.

Figura 30. Vista geral do ponto MD-31.

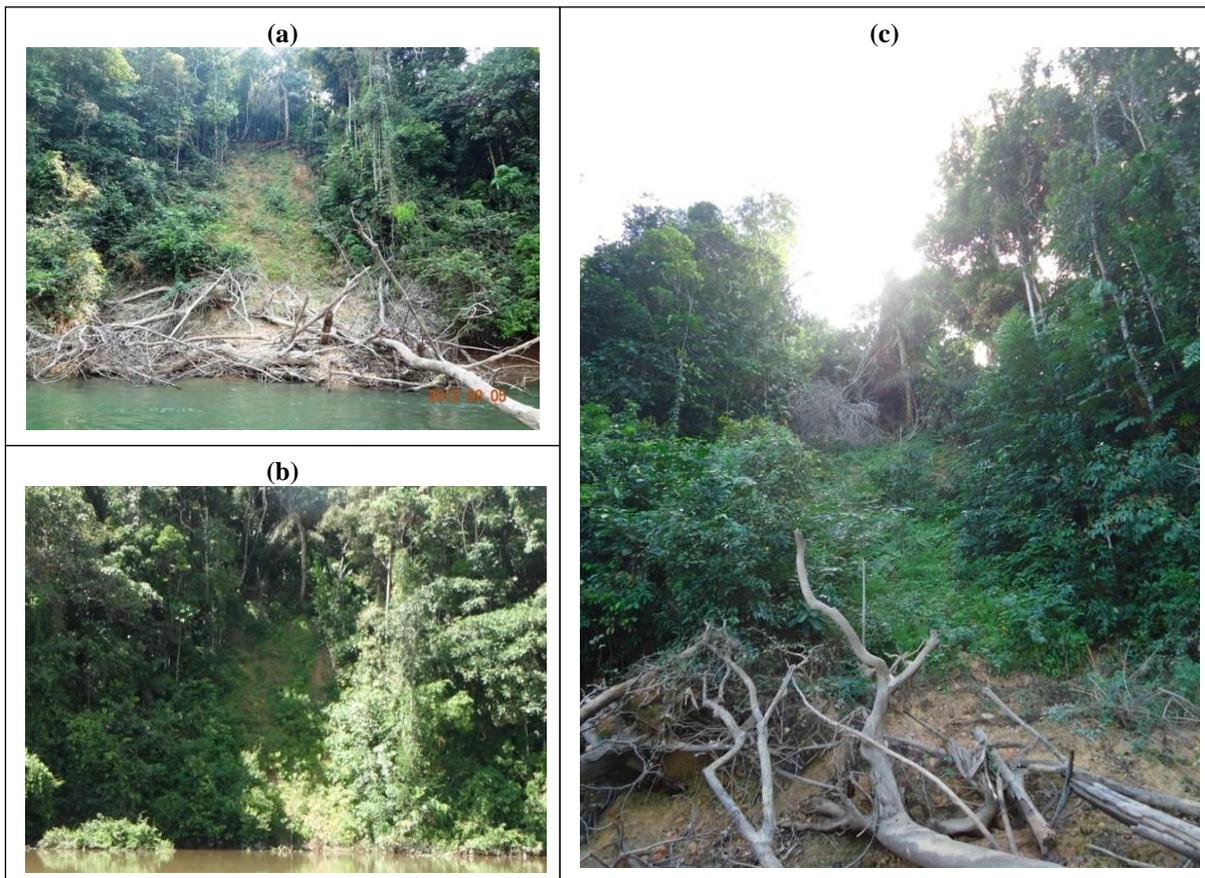
No sopé da encosta, no entanto, observou-se que os processos erosivos continuam ativos devido às medidas de altura exposta da estaca. Dessa forma, e considerando as características fisiográficas da área, que possui alta declividade e alta amplitude local será dada continuidade ao monitoramento a fim de verificar a necessidade de revegetação do local.

Figura 31. Comparativo das condições do ponto MD-31 em diferentes períodos. (a) Vista do local em setembro de 2012; (b) Vista do local em abril de 2013; (c) Vista do local em julho de 2013.

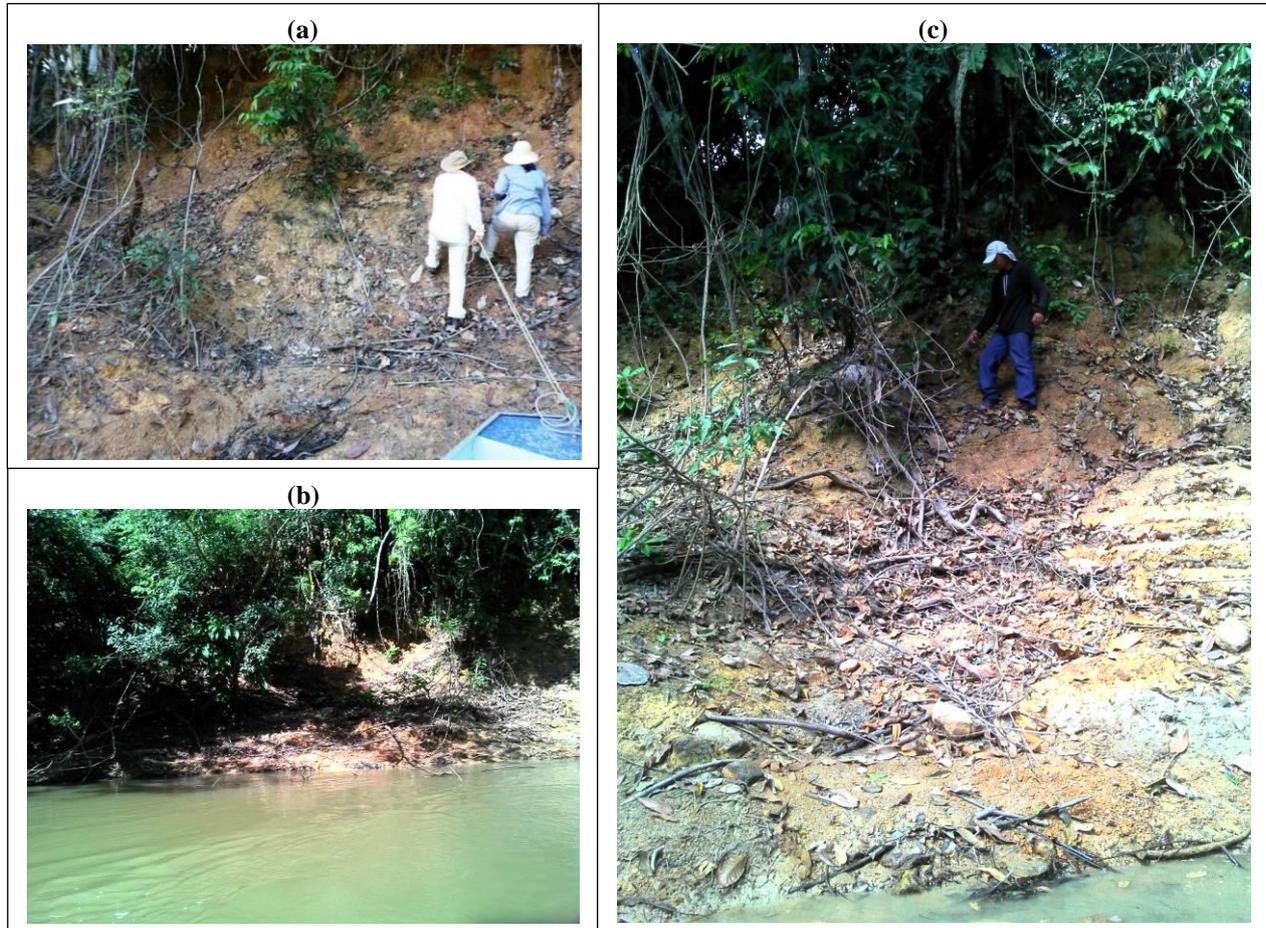
O ponto MD-17 (**Figura 34**) encontra-se estabilizado. A estaca de monitoramento não apresentou evolução dos processos erosivos desde janeiro de 2013, quando foi instalada. Observa-se que no local de instalação da estaca há a presença de solo residual saprolítico (**Figura 35**) de consistência muito dura que dificulta a retomada de processos erosivos.

Figura 34. Comparativo das condições do ponto MD-17 em diferentes períodos. (a) Vista do local em junho de 2012; (b, c) Vista do local em julho de 2013.

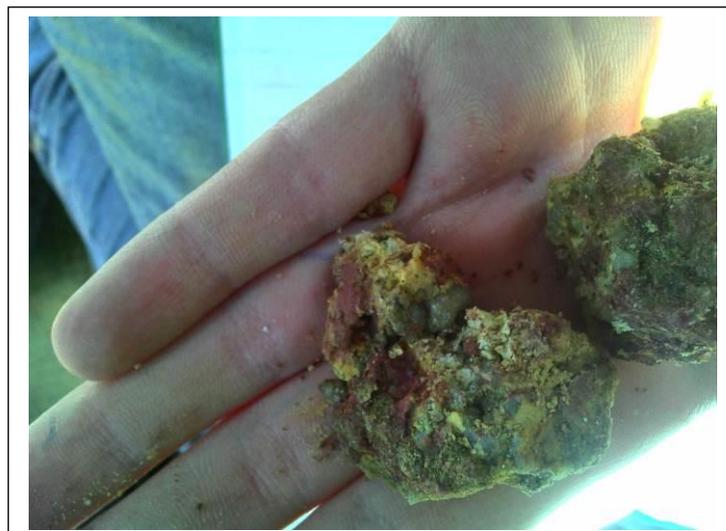
Figura 35. Detalhe do solo residual saprolítico.

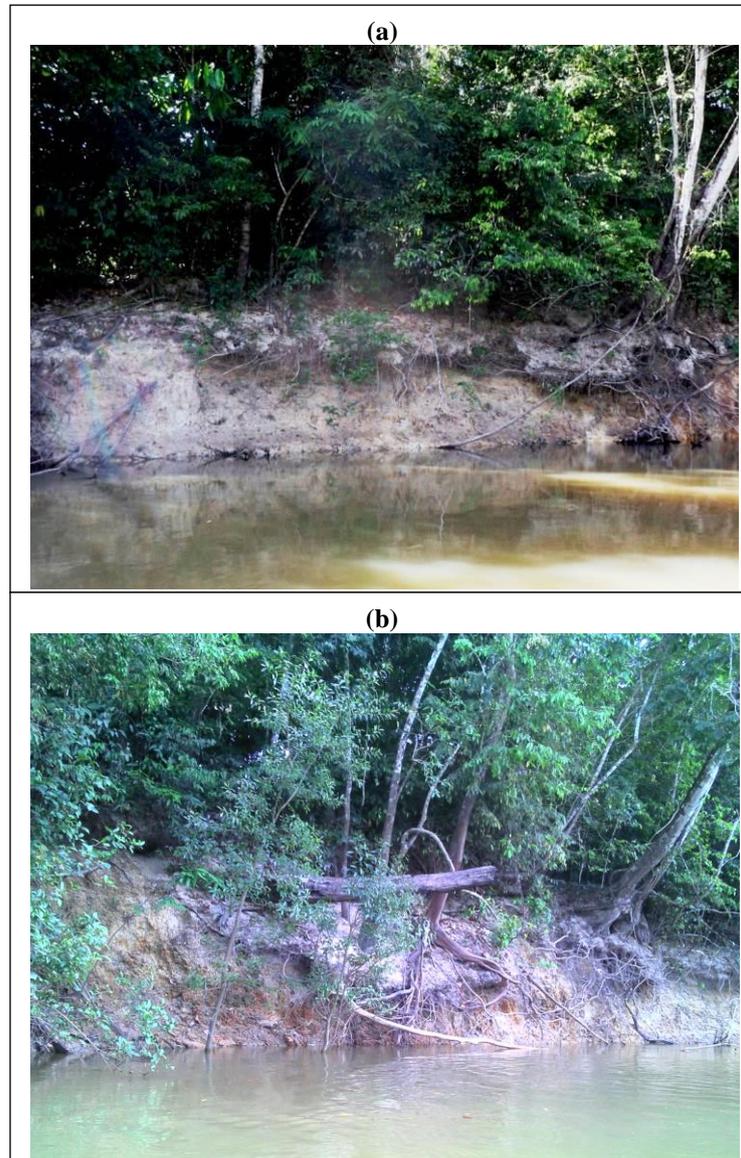
O ponto MD-18 apresenta risco de evolução dos processos erosivos. A estaca horizontal monitorada em julho de 2013 apresentou altura exposta de 0,34 metros, indicando perda de solo no local de 0,03 metros em relação à janeiro de 2013. A **Figura 36** mostra um comparativo

das condições do local no mês de junho de 2012 e julho de 2013, na qual pode-se observar que a camada superficial do solo encontra-se mais suscetível.

Figura 36. Comparativo das condições do ponto MD-18 em diferentes períodos. (a) Vista do local em junho de 2012; (b) Vista do local em julho de 2013.

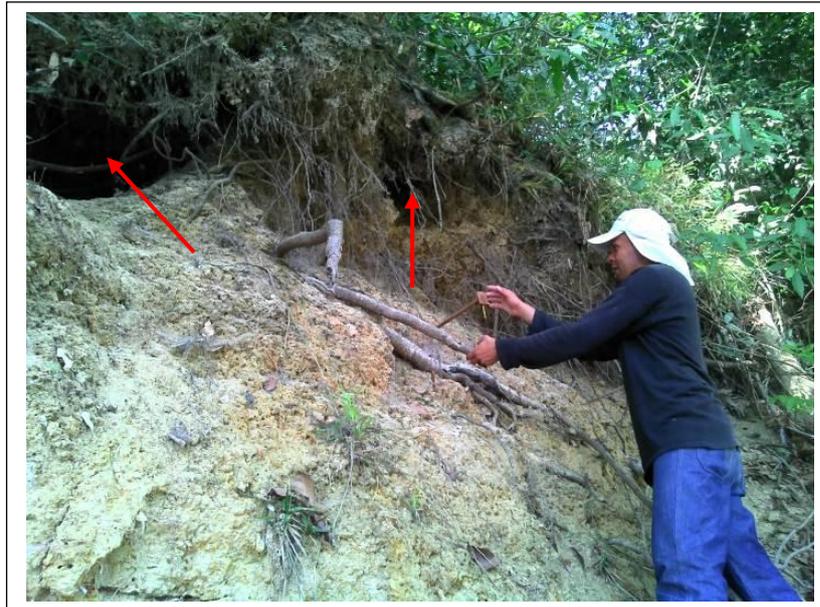
A **Figura 37** mostra que na área os processos erosivos também são deflagrados por ação de animais silvestres, que cavam grandes buracos no solo.

Figura 37. Buracos formados na camada superficial do solo por ação de animais silvestres indicados pelas setas vermelhas.

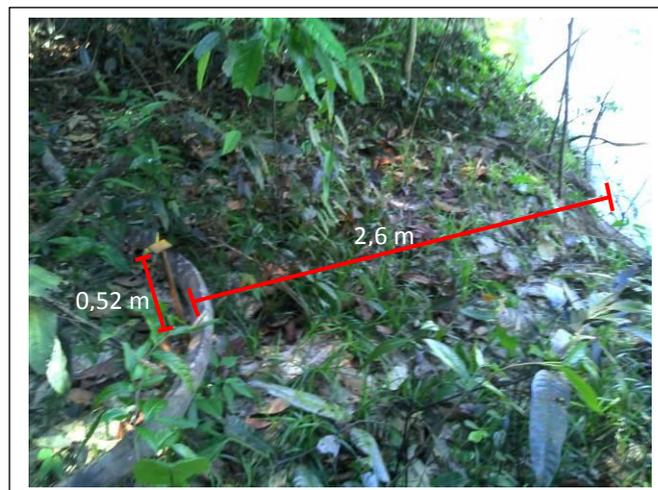
O ponto MD-19 é composto por solo de granulometria predominantemente arenosa, favorável a incidência de processos erosivos. A medida da altura exposta da estaca vertical no mês de julho de 2013 foi de 0,52 metros (**Figura 38**), indicando ganho de 0,03 metros de solo em relação ao mês de janeiro de 2013. No local há presença de blocos soltos que evidenciam a ocorrência de solapamentos e possíveis movimentos de massa nas margens (**Figura 39**).

Figura 38. Estaca de monitoramento no ponto MD-19. Em julho de 2013 a estaca media 0,52 metros de altura exposta.

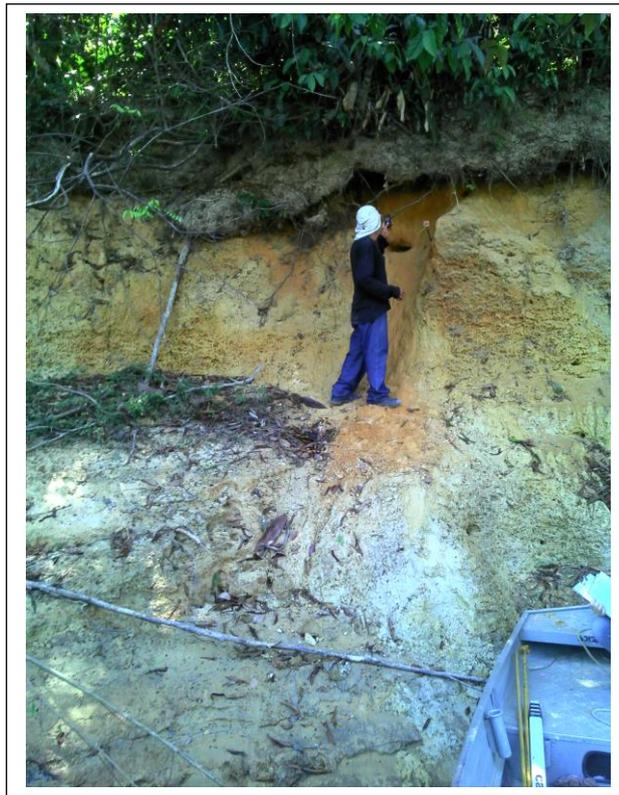
No ponto MD-21 (**Figura 41**) verificou-se a mesma situação observada no ponto MD-18 – houve escavação da camada superficial do solo das margens por animais silvestres. Na porção mais escavada pelos animais a estaca apresentou 0,87 metros de altura exposta, como se pode observar na **Figura 42**.

Figura 41. Vista geral do ponto MD-21 em julho de 2013.

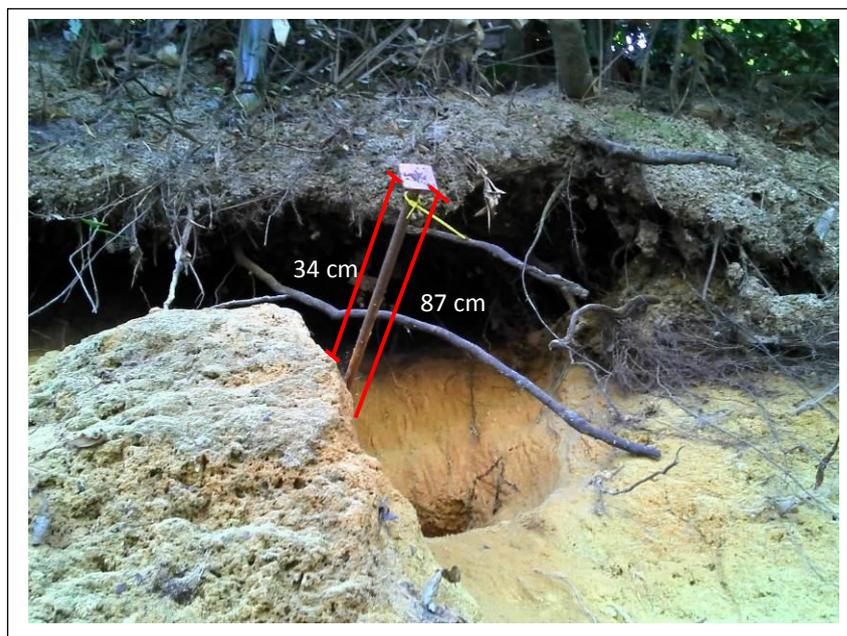
Figura 42. Estaca de monitoramento no ponto MD-21 e buraco escavado por animais silvestres. Observa-se que na porção mais escavada a estaca apresentou 0,87 metros de altura exposta.

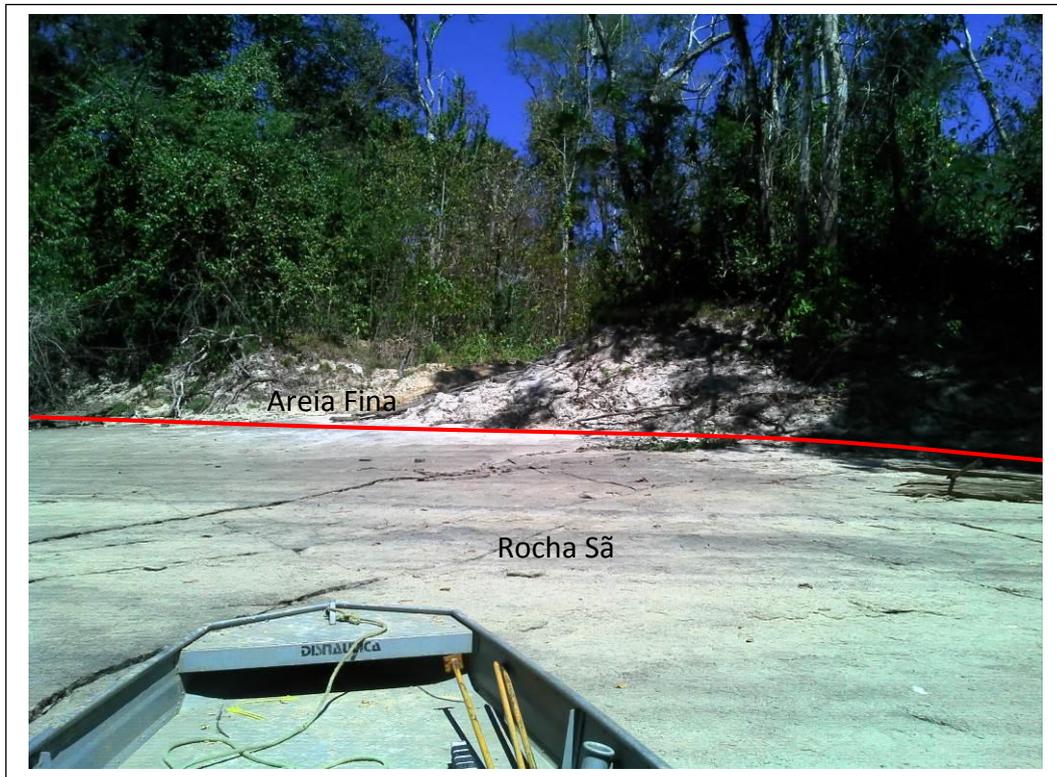
O ponto ME-22 (**Figura 43**), constituído de solo arenoso de baixa agregação, encontra-se estável, sem evolução aparente dos processos erosivos. Nesse ponto, é natural haver transporte de material por erosão fluvial e até mesmo eólica. Notou-se em alguns locais o início

do intemperismo da rocha que se encontra abaixo do material arenoso. O ponto não apresenta riscos significativos após o enchimento do reservatório.

Figura 43. Vista geral do ponto ME-22 em julho de 2013.

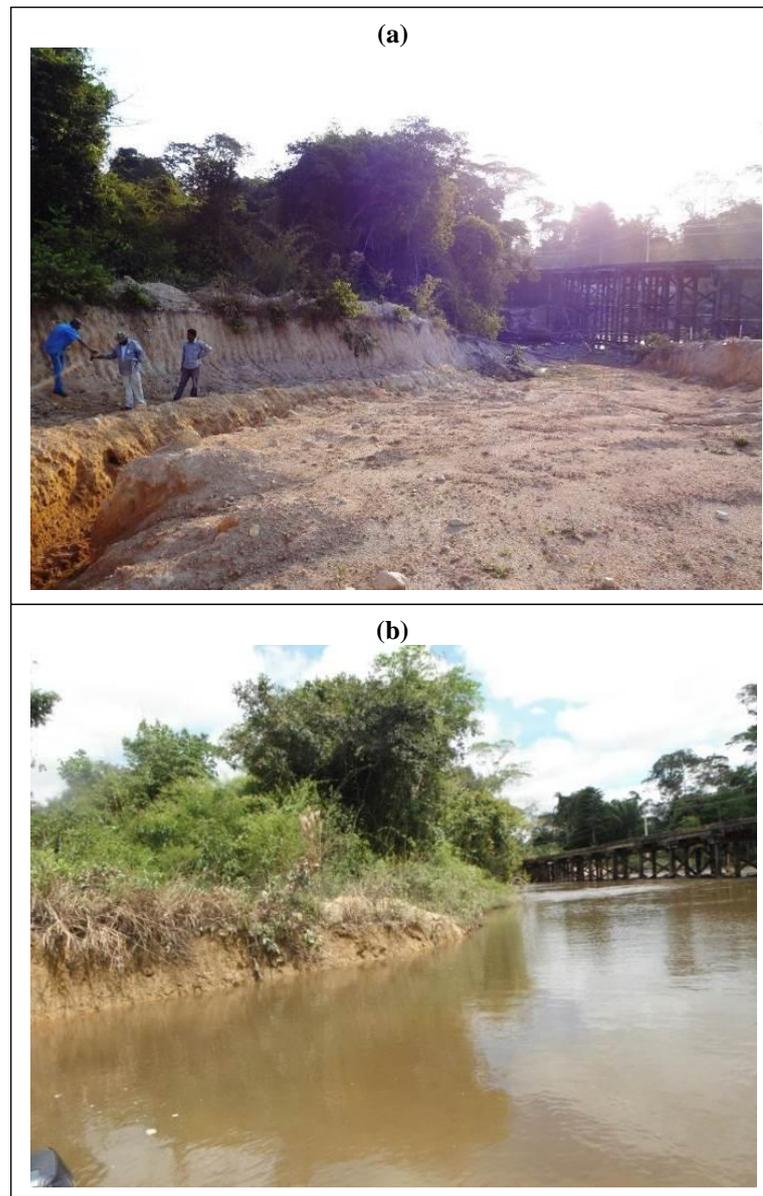
No ponto MD-23, em abril de 2013, foi constatado que das duas estacas inseridas houve evolução somente em uma delas, na estaca ME-23A-H, que sofreu diminuição de 2 cm, passando de 0,90 para 0,88 metros. Essa diminuição foi acarretada pelo soterramento da encosta por materiais transportados oriundos de processos erosivos em áreas vizinhas. A **Figura 44** mostra o ponto MD-23 destacando épocas diferentes: no período de seca (setembro de 2012) e no período de cheia (abril de 2013).

Figura 44. Comparativo das condições do ponto MD-23 em épocas diferentes. (a) período de seca (setembro de 2012); (b) período de cheia (abril de 2013).

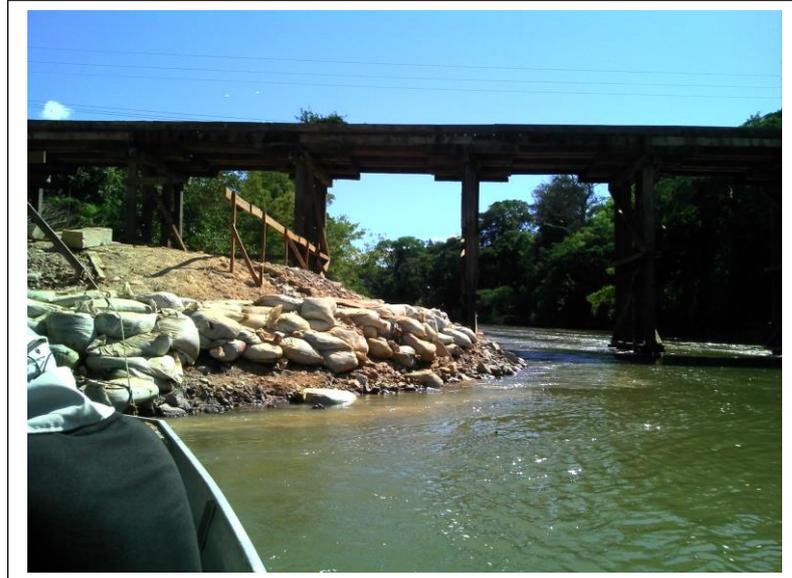
Através da observação da **Figura 45** pode-se observar a adoção de sacos de areia para a contenção dos processos de assoreamento do rio com os materiais da obra. A **Figura 46** demonstra a vista geral das obras.

Figura 45. Adoção de sacos de areia para contenção do assoreamento. Verifica-se pela coloração das águas do rio nas proximidades da margem que parte do material está sendo carregado, o que indica que o procedimento deve ser reforçado.

Recomenda-se assim, que os taludes sejam revegetados e dependendo do caso, enrocados, que sejam implantadas canaletas de captação de águas pluviais, e que seja realizada limpeza dos materiais da obra.

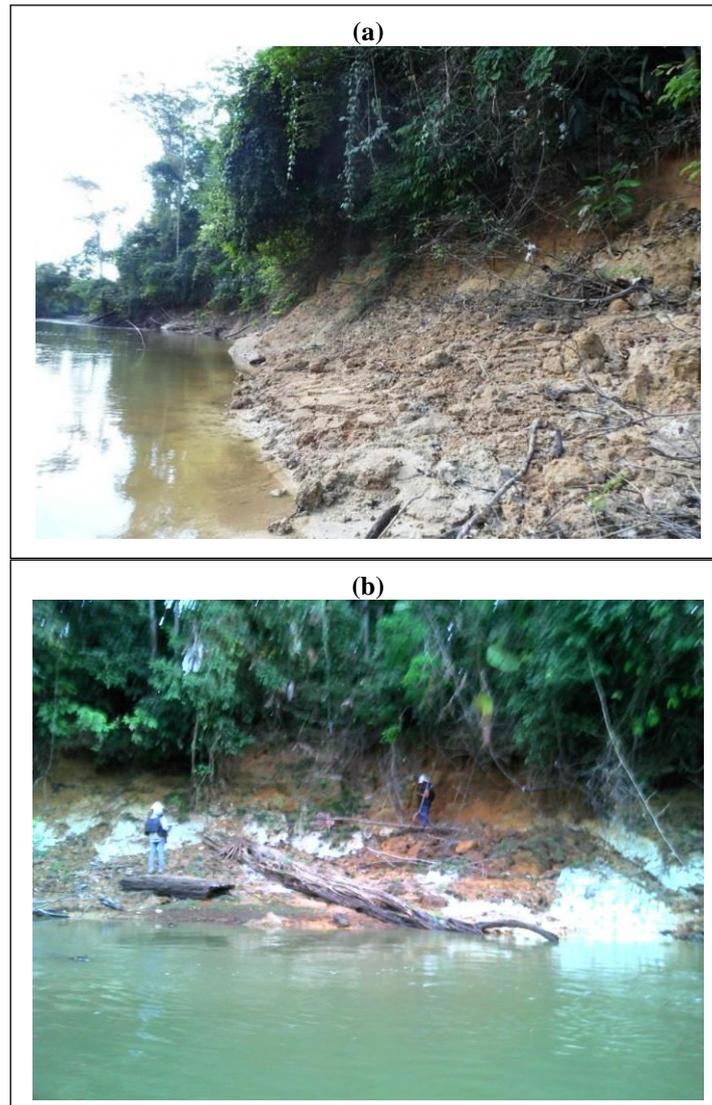
No ponto MD-24, observou-se que houve um provável escorregamento, verificado através da presença de blocos de materiais que notavelmente desceram talude abaixo. A estaca de monitoramento caiu no período entre janeiro e julho de 2013, tendo que uma nova estaca ser fixada no ponto. A nova estaca foi fixada na posição horizontal com 20 cm de altura exposta.

Figura 47. Comparativo das condições do ponto MD-24 em diferentes períodos. (a) Vista do local em junho de 2012; (b) Vista do local em julho de 2013.

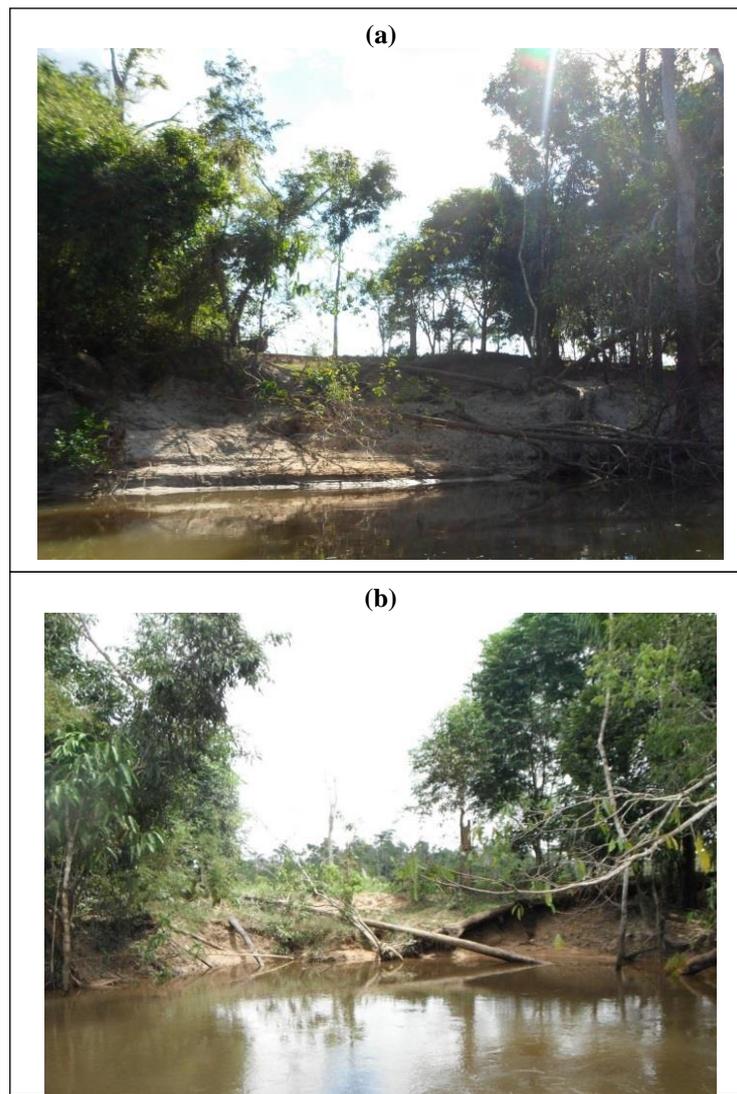
No monitoramento do ponto ME-25 realizado em abril de 2013 verificou-se que a estaca ME-25A-V foi removida e a estaca ME25A-H caiu, indicando o aumento dos processos erosivos na margem, já esperado em decorrência da característica arenosa e inconsolidada do solo, da ausência de vegetação e da utilização do local para pecuária. A **Figura 48** mostra fotos do ponto ME-25 no período de setembro de 2012 e abril de 2013.

Figura 48. Comparativo das condições do ponto ME-25 em diferentes períodos. (a) período de seca (setembro de 2012); (b) período de cheia (abril de 2013).

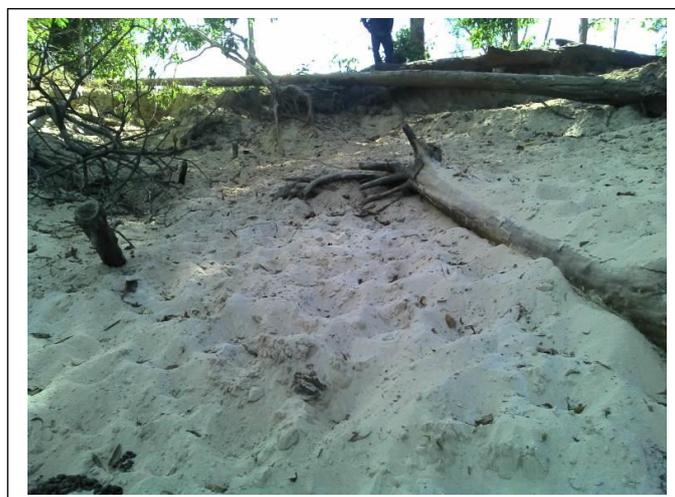
No monitoramento de julho de 2013 (**Figura 49**) uma nova estaca vertical foi inserida no local com um metro de distância da beirada do talude.

Figura 49. Ponto ME-25 em julho de 2013.

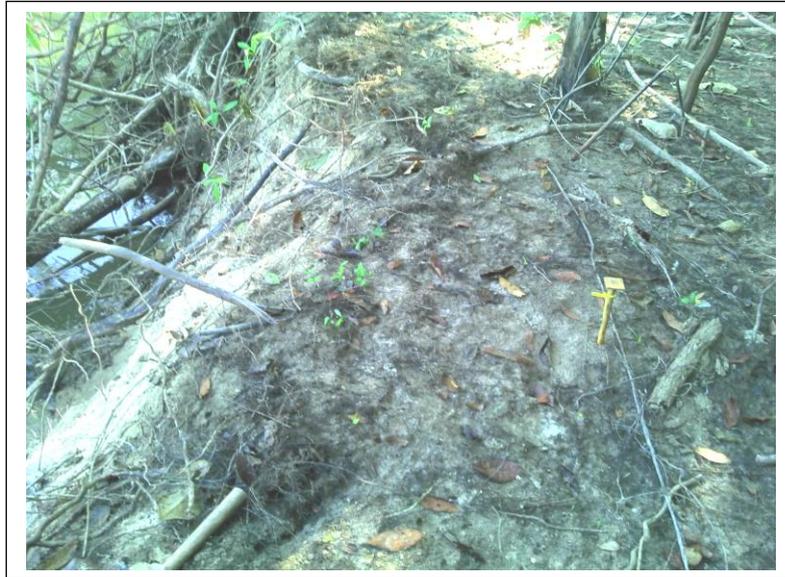
No ponto MD-26 a estaca de monitoramento não foi encontrada. Uma nova estaca, na posição vertical, foi fixada no local com 20 cm de altura exposta e a um metro da margem (**Figura 49**). Comparando as condições do local em junho de 2012 e em julho de 2013 observa-se que houve evolução da erosão por ação fluvial (**Figura 50**).

Figura 50. Estaca vertical instalada no ponto MD-26 em julho de 2013.
