PROJETO BÁSICO AMBIENTAL UHE TELES PIRES

P.07 – Programa de Monitoramento da Estabilidade das Encostas Marginais Sujeitas a Processos Erosivos

Relatório Semestral

Agosto – 2013

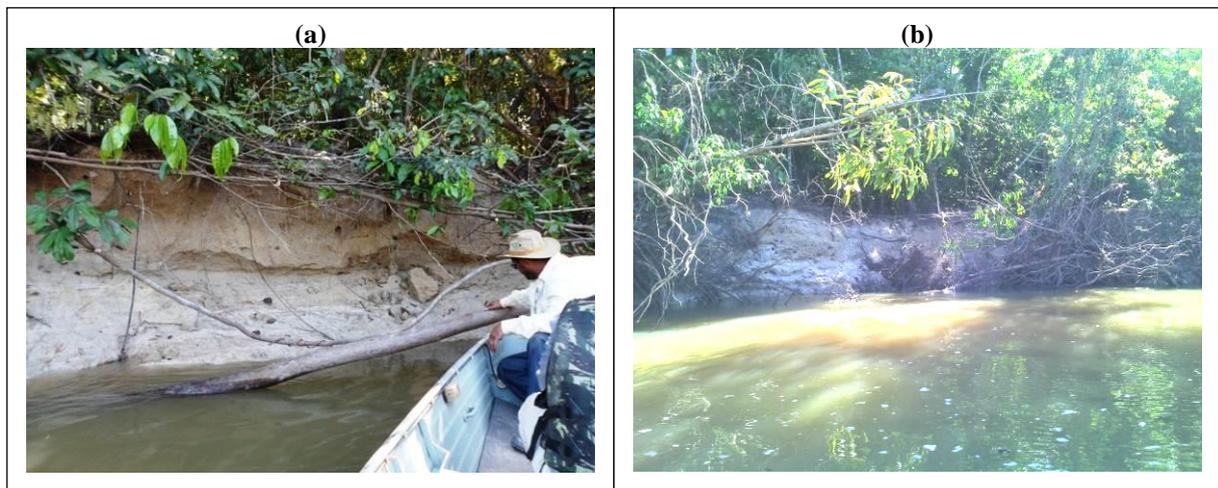
Figura 51. Comparativo das condições do ponto MD-26 em diferentes períodos. (a) em junho de 2012; (b) em julho de 2013.

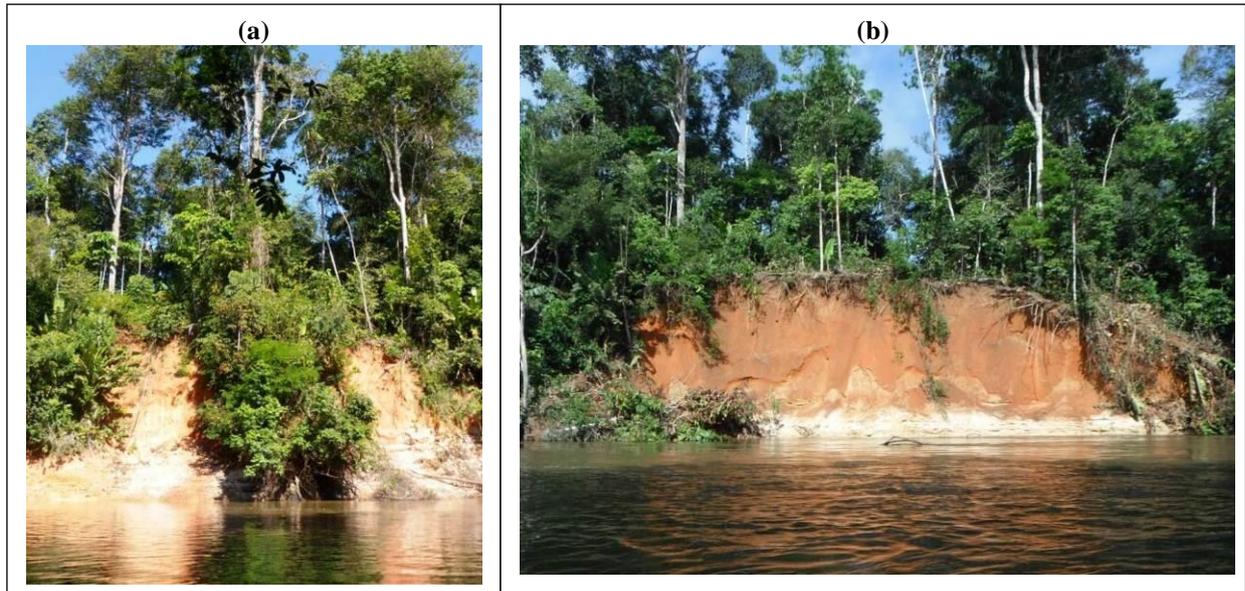
O ponto ME-27 é caracterizado pela ocorrência de deslizamento de terra. Entre o período de janeiro a abril de 2013 observou-se a retomada dos processos erosivos nesse ponto, confirmada pela queda das estacas de monitoramento. A **Figura 52** mostra um comparativo entre as condições do local em junho de 2012 e abril de 2013.

Figura 52. Comparativo das condições do ponto MD-27 em diferentes períodos. (a) em junho de 2012; (b) em abril de 2013.

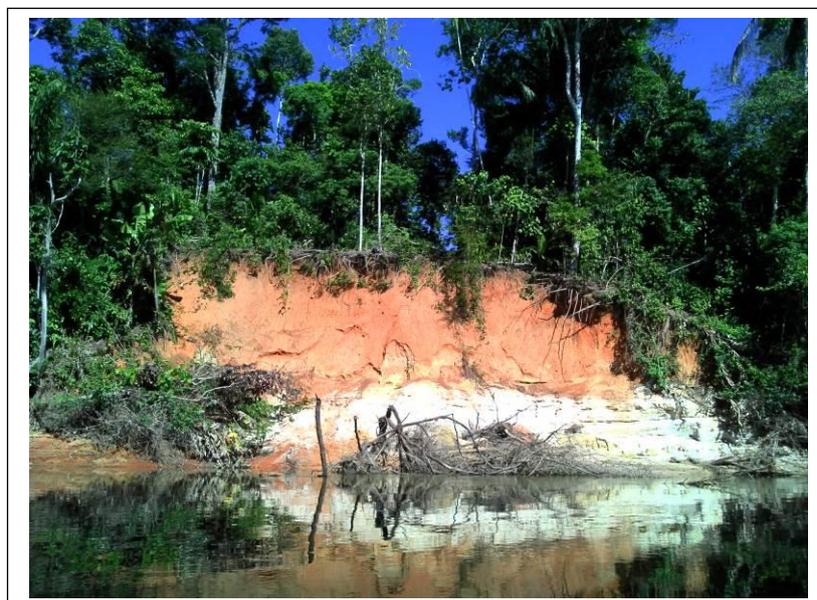
Em julho de 2013, não foi observada evolução dos processos erosivos na área. A **Figura 53** mostra as condições atuais do ponto de monitoramento. Uma nova estaca foi instalada, no sentido horizontal, com 0,20 metros de altura exposta.

Figura 53. Vista geral do ponto MD-27 em julho de 2013.

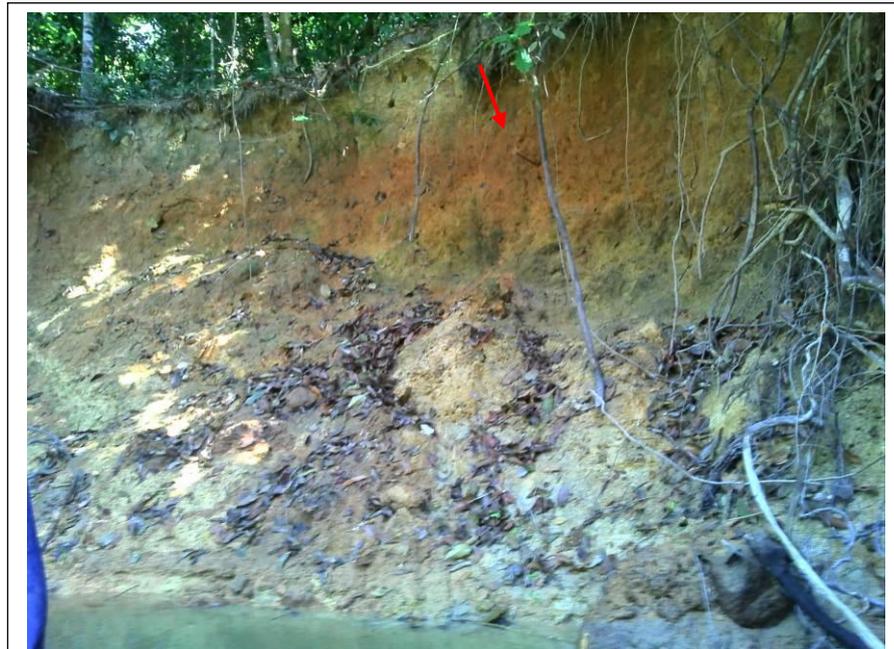
O ponto ME-28 (**Figura 54**) apresentou evolução de 0,04 metros na altura exposta da estaca no período entre janeiro de 2013 e julho de 2013. Apesar da perda de solo natural do talude o ponto encontra-se em condições estáveis.

Figura 54. Vista geral do ponto ME-28. Detalhe da estaca de monitoramento indicada pela seta vermelha.

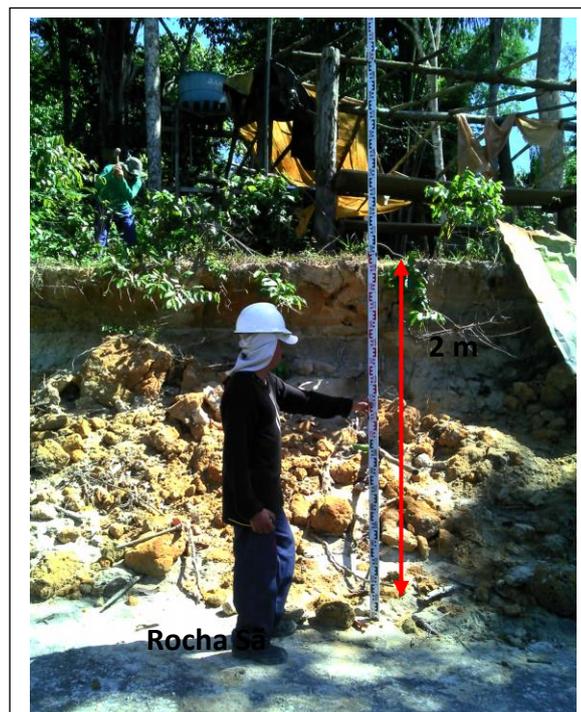
No ponto ME-29 (**Figura 55**) notou-se que uma das estacas de monitoramento foi mexida possivelmente por pescadores que frequentam o local. Essa estaca foi realocada a um metro da borda do talude com 0,20 metros de altura exposta.

A estaca horizontal apresentou aumento de 0,405 metros em sua altura exposta entre o período de janeiro de 2013 a julho de 2013, considerada uma evolução significativa para o período.

Figura 55. Ponto ME-29. Observa-se a presença de blocos de solo soltos devido de processos erosivos.

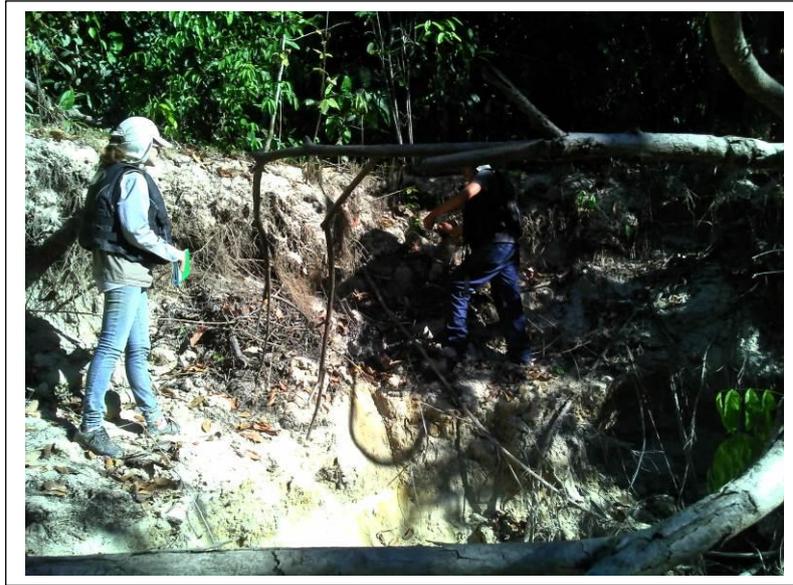
O ponto MD-34 (**Figura 57**) também apresentou evolução significativa dos processos erosivos. A altura exposta da estaca passou de 0,20 metros em janeiro de 2013 para 0,47 metros em julho de 2013. Na área há o predomínio de materiais arenosos, caracteristicamente suscetíveis aos processos erosivos.

Figura 57. Vista geral do ponto MD-34.

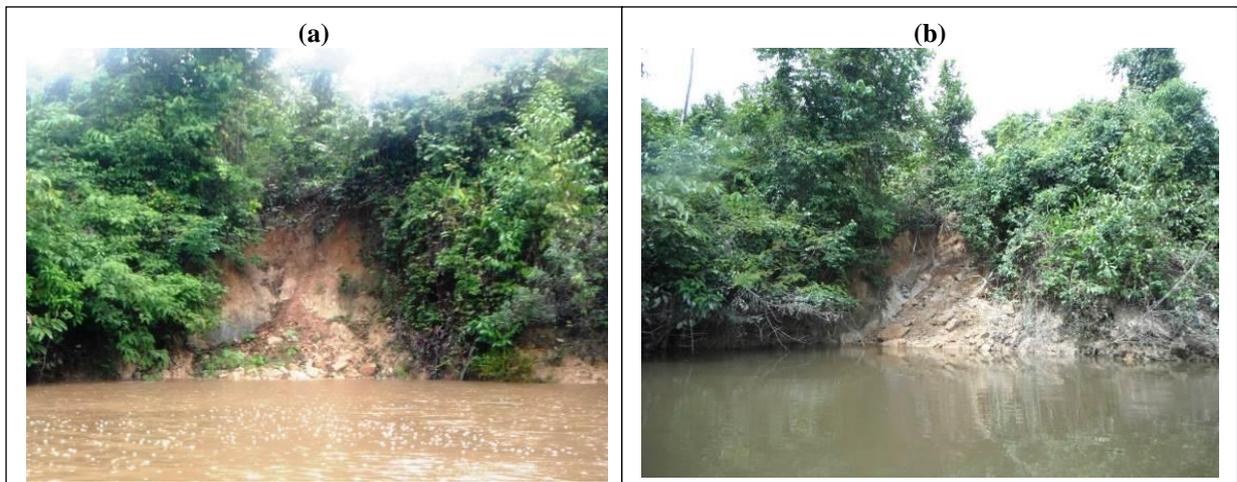
O ponto MD-35 apresentou a ocorrência de eventos de deslizamentos de terra, acarretando no desprendimento das estacas fixadas. A **Figura 58** mostra a evolução dos processos erosivos através da comparação das fotos obtidas em setembro de 2012 e em abril de 2013.

Figura 58. Comparativo das condições do ponto MD-35 em diferentes períodos. (a) em setembro de 2012; (b) em abril de 2013.

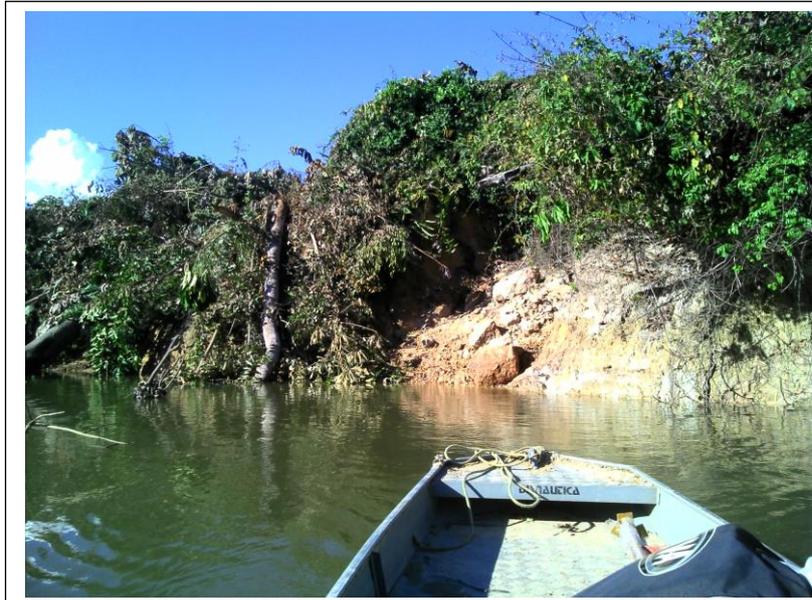
No monitoramento de julho de 2013, verificou-se o desmatamento nas proximidades do ponto (**Figura 59**). Nesse mês também foi fixada uma nova estaca de monitoramento com 0,20 metros de altura exposta.

Figura 59. Desmatamento para o enchimento do reservatório no ponto MD-35.

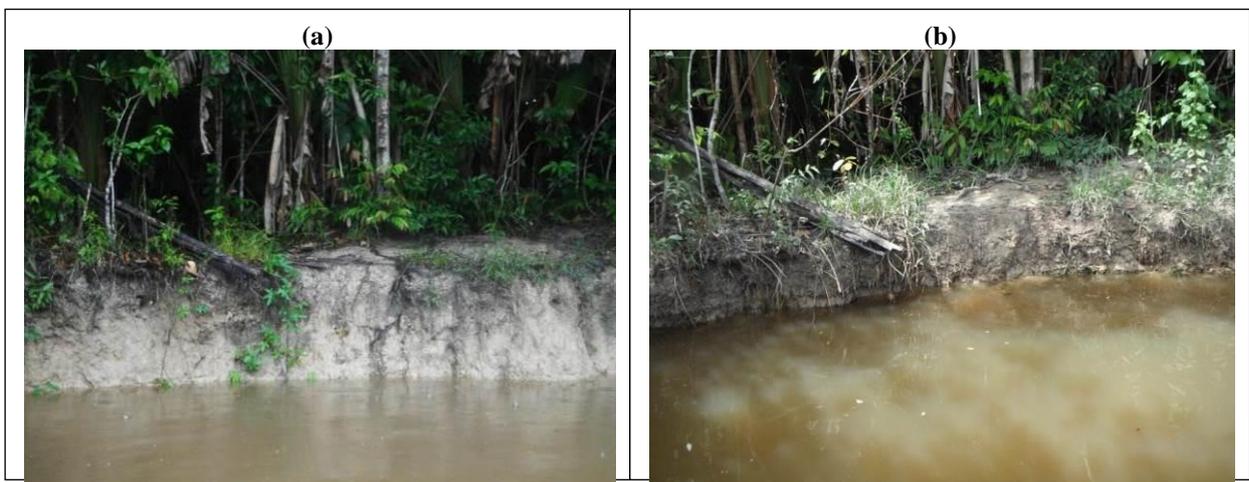
No ponto MD-36, em abril de 2013, a estaca encontrava-se parcialmente submersa. A evolução dos processos erosivos acarretou no acréscimo de 2 cm na altura exposta da estaca fixada em comparação ao monitoramento realizado em janeiro de 2013. A **Figura 60** mostra o avanço da erosão nesse ponto comparando a situação do local em janeiro de 2013 e em abril de 2013.

Figura 60. Comparativo das condições do ponto MD-36 em diferentes períodos. (a) em janeiro de 2013; (b) em abril de 2013.

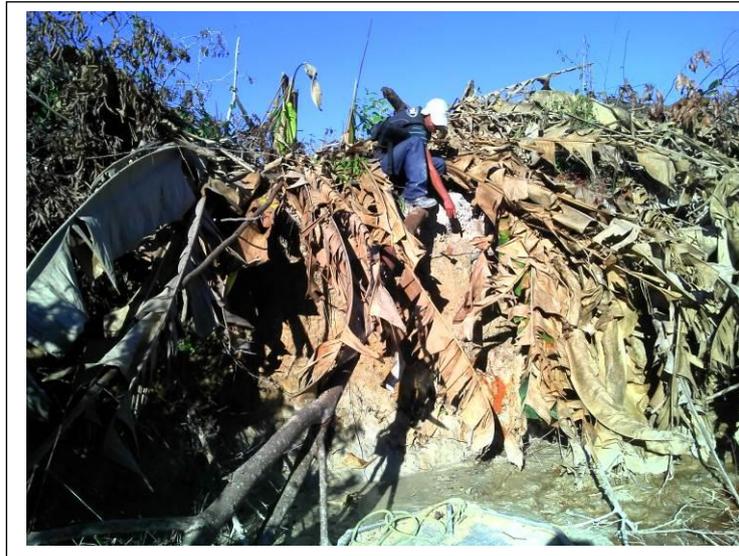
Em julho de 2013, não houve avanço na altura exposta da estaca. No monitoramento desse mês foi observado o desmatamento no local para o enchimento do reservatório (**Figura 61**).

Figura 61. Desmatamento no ponto MD-36. Detalhe para estaca de monitoramento.

Após a conclusão do desmatamento das margens para o enchimento do reservatório, será realizada nova vistoria para verificação da influência do desmatamento na ocorrência de processos erosivos margens dos rios e no limite do reservatório.

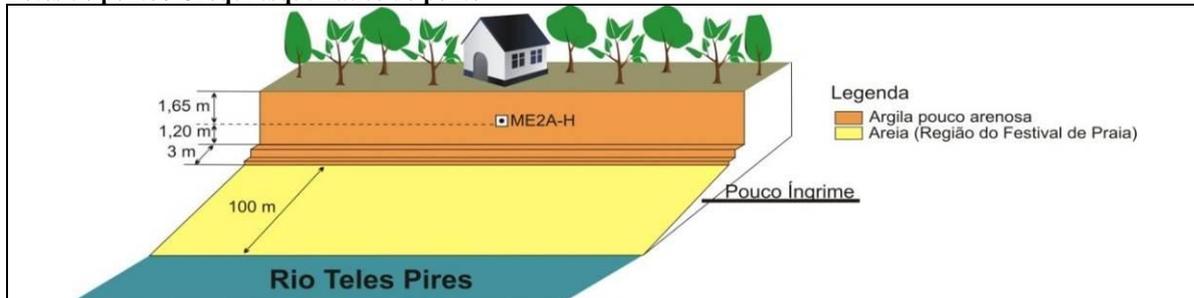
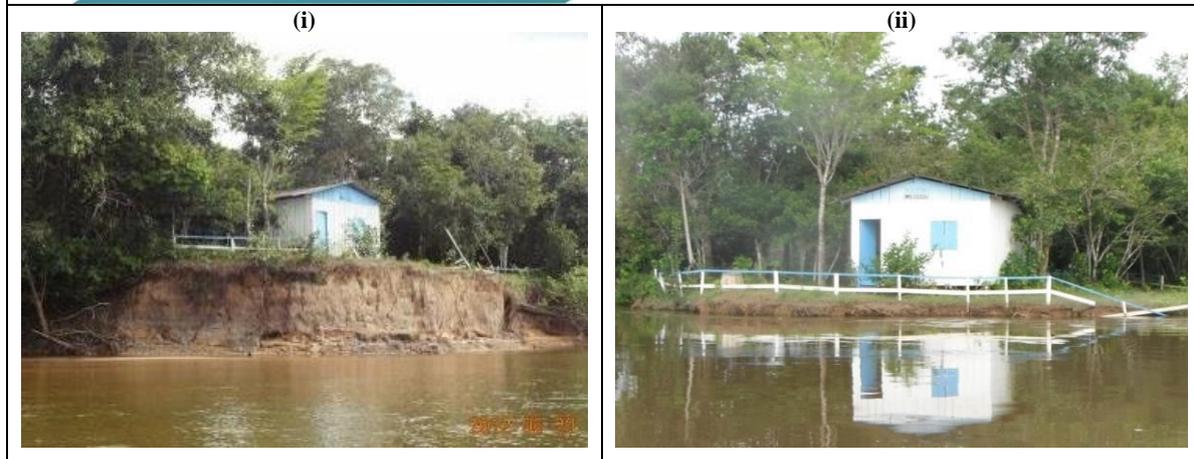
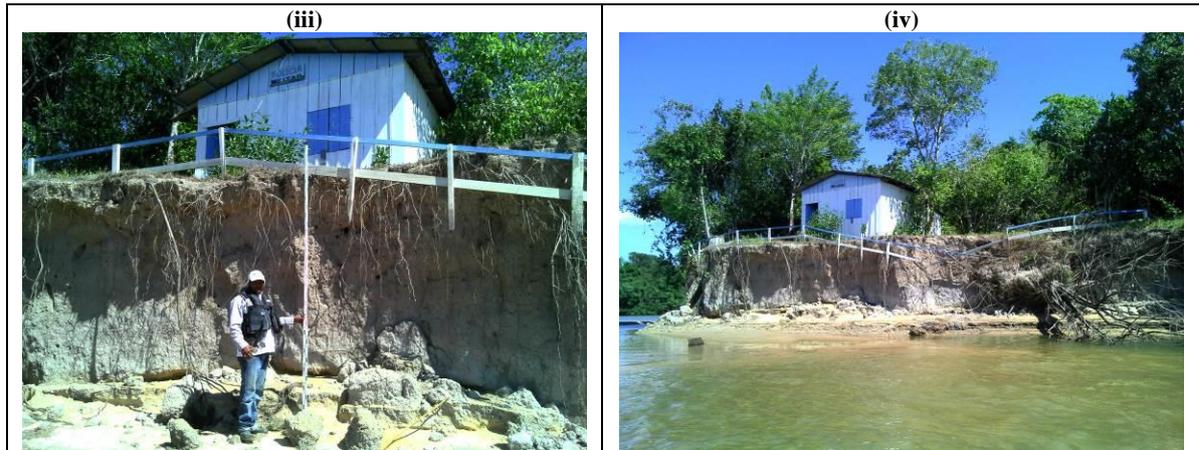
Ponto: MI-02	Local: Ilha no rio Teles Pires à montante da futura barragem; adjacente a “praia” artificial; Ilha com margem erodida e instável.	
Data inicial: 20/06/2012	Data atual: 15/07/2013	Obra: UHE Teles Pires
Zona UTM: 21S	Datum: SAD69	
Coordenadas: Latitude: -9,44914° / Longitude: -56,51375°

Fotos: (i) Visão geral da ilha em setembro de 2013; (ii) Detalhe do ponto no monitoramento de abril de 2013; (iii, iv) Vista do ponto no monitoramento de julho de 2013.

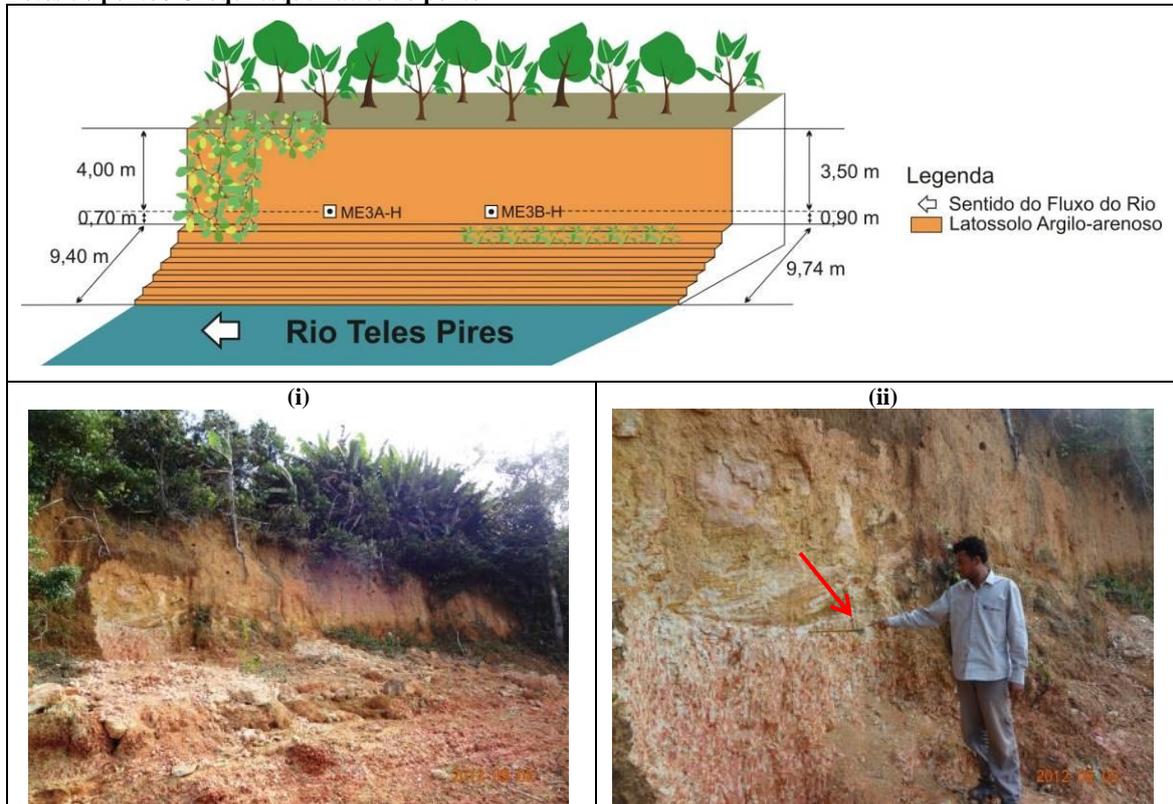
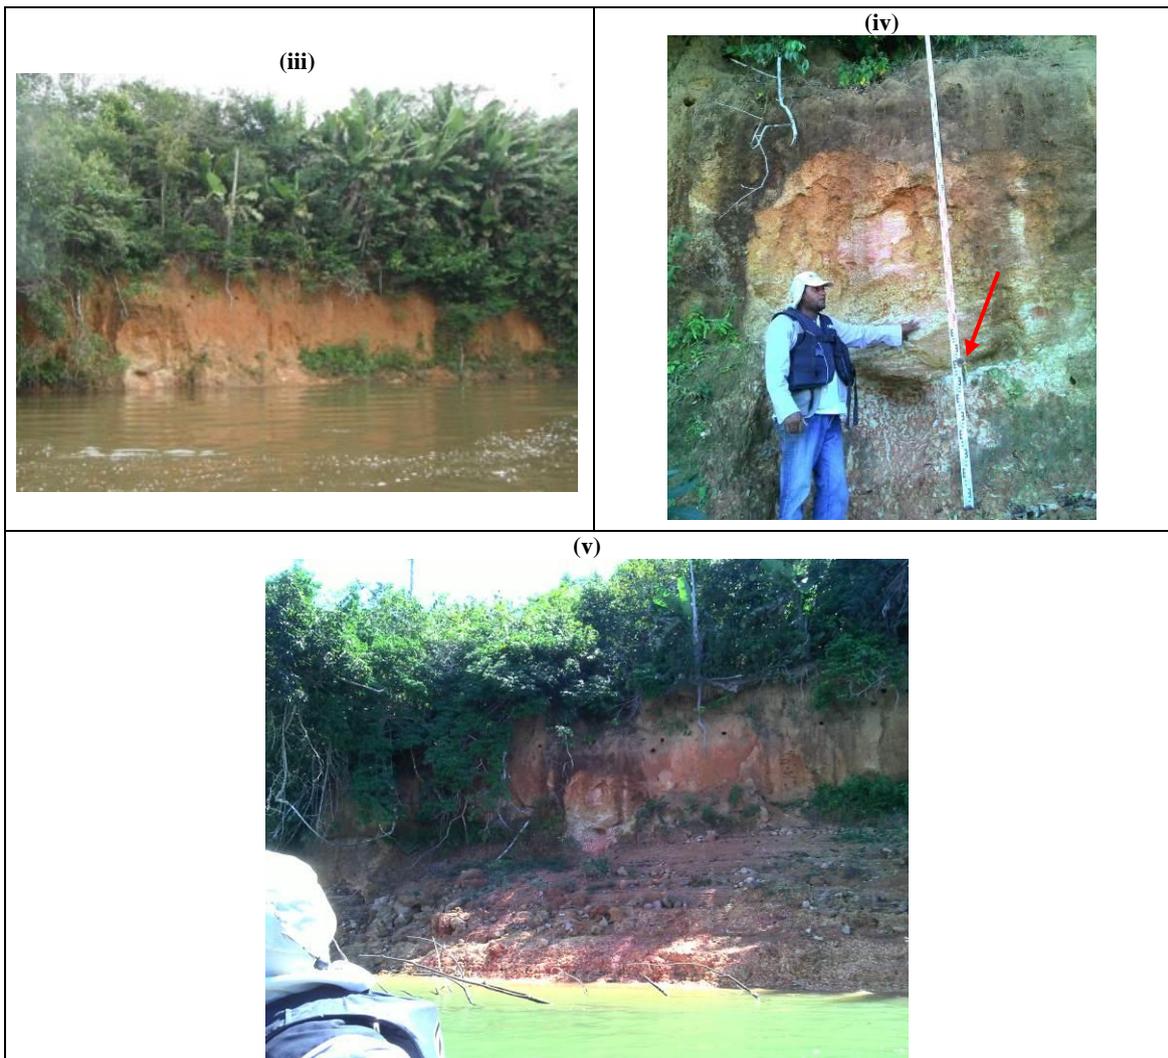
Ponto: MD-03	Local: Margem direita do rio Teles Pires, à montante da futura barragem; Margem erodida e estável.	
Data inicial: 20/06/2012	Data atual: 15/07/2013	Obra: UHE Teles Pires
Zona UTM: 21S	Datum: SAD69	
Coordenadas: Latitude: -9,44201° / Longitude: -56, 51995°

Fotos: (i) Visão geral das condições da margem erodida em setembro de 2012; (ii) Detalhe da estaca horizontal **ME3B-H** em setembro de 2012; (iii) Vista geral do ponto em abril de 2013; (iv) Detalhe da estaca horizontal **ME3B-H** em julho de 2013; (v) Vista geral do ponto em julho de 2013.

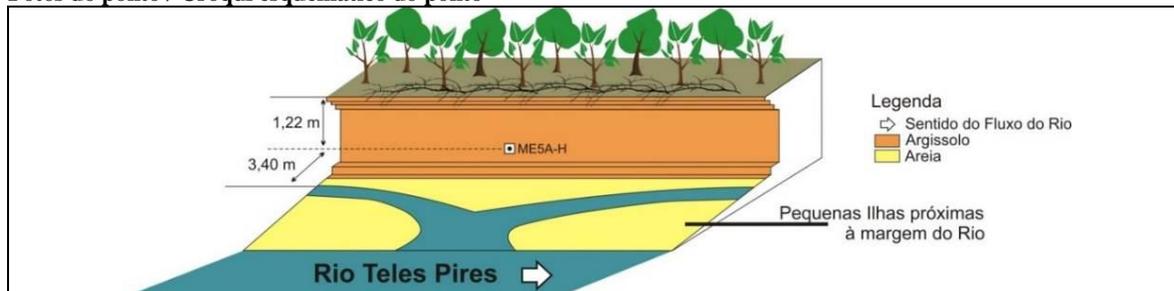
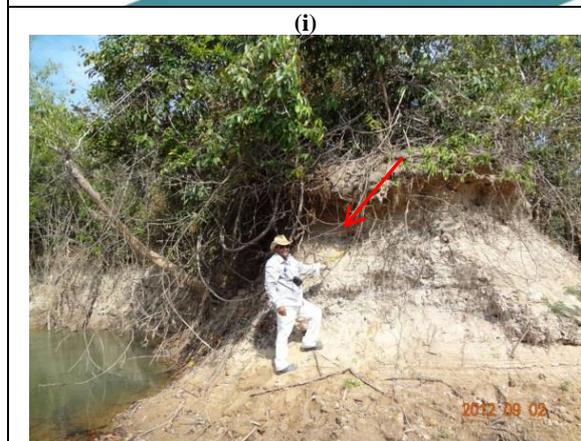
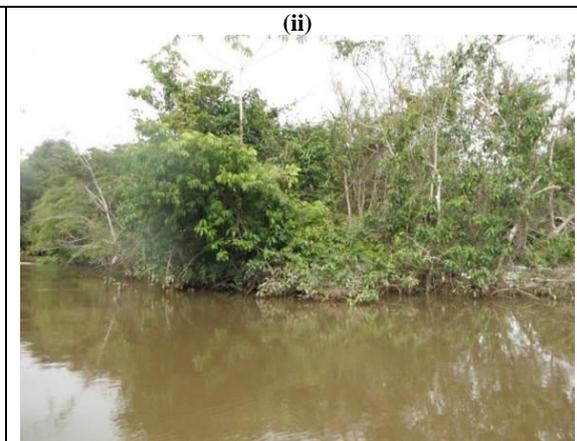
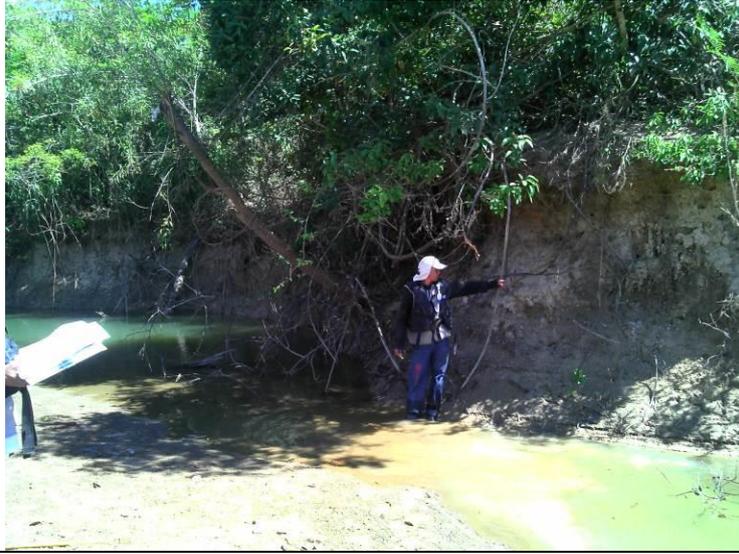
Ponto: ME-05	Local: Margem esquerda do rio Teles Pires, à montante da futura barragem; Margem dragada para garimpo; Margem erodida.	
Data inicial: 20/06/2012	Data atual: 15/07/2013	Obra: UHE Teles Pires
Zona UTM: 21S	Datum: SAD69	
Coordenadas: Latitude: -9,42637° / Longitude: -56,54338°

Em julho de 2013 houve deposição de sedimentos no ponto e consequente diminuição da altura exposta da estaca, que media 0,75m.

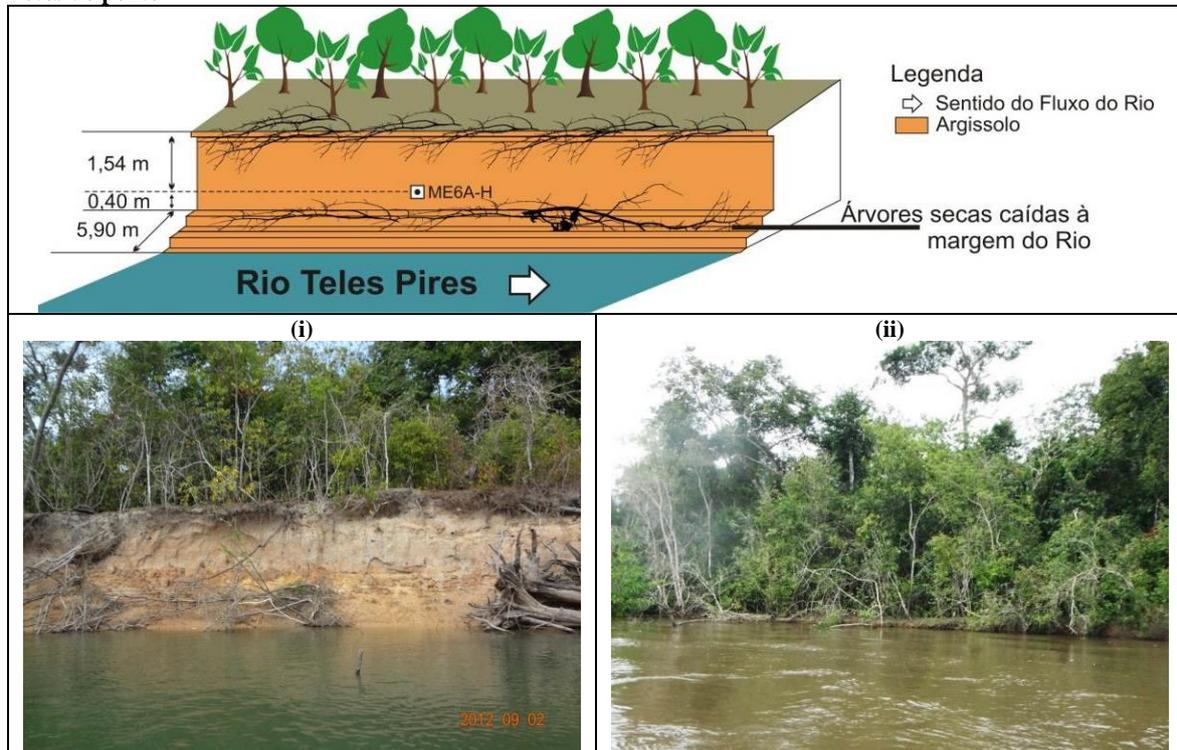
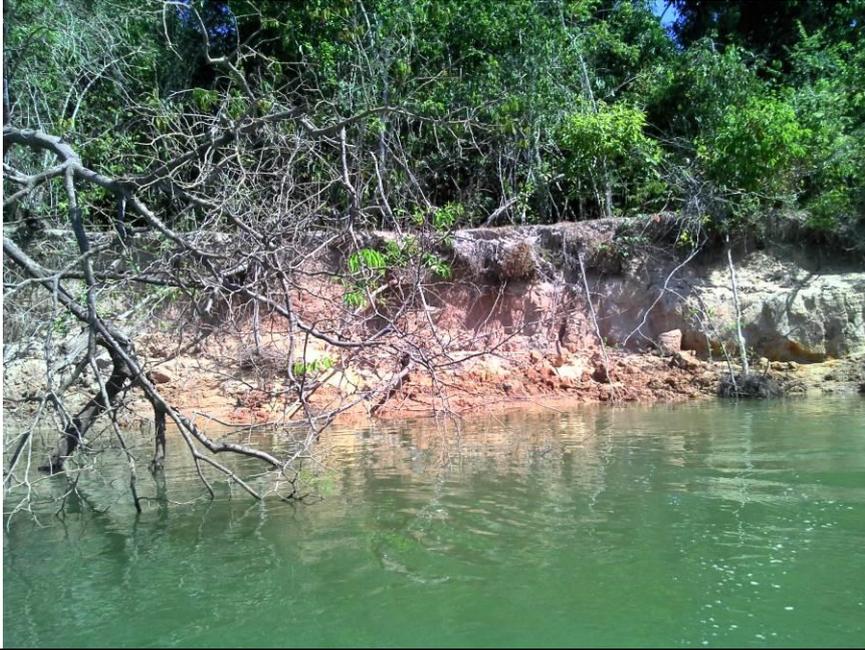
Ponto: ME-06	Local: Margem esquerda do rio Teles Pires, à montante da futura barragem; Margem dragada para garimpo; Margem erodida.	
Data inicial: 20/06/2012	Data atual: 15/07/2013	Obra: UHE Teles Pires
Zona UTM: 21S	Datum: SAD69	
Coordenadas: Latitude: -9,40019° / Longitude: -56,56999°

Fotos: (i) Visão geral das condições da margem erodida; (ii) Detalhe do local em abril de 2013; (iii) Vista geral do ponto em julho de 2013.

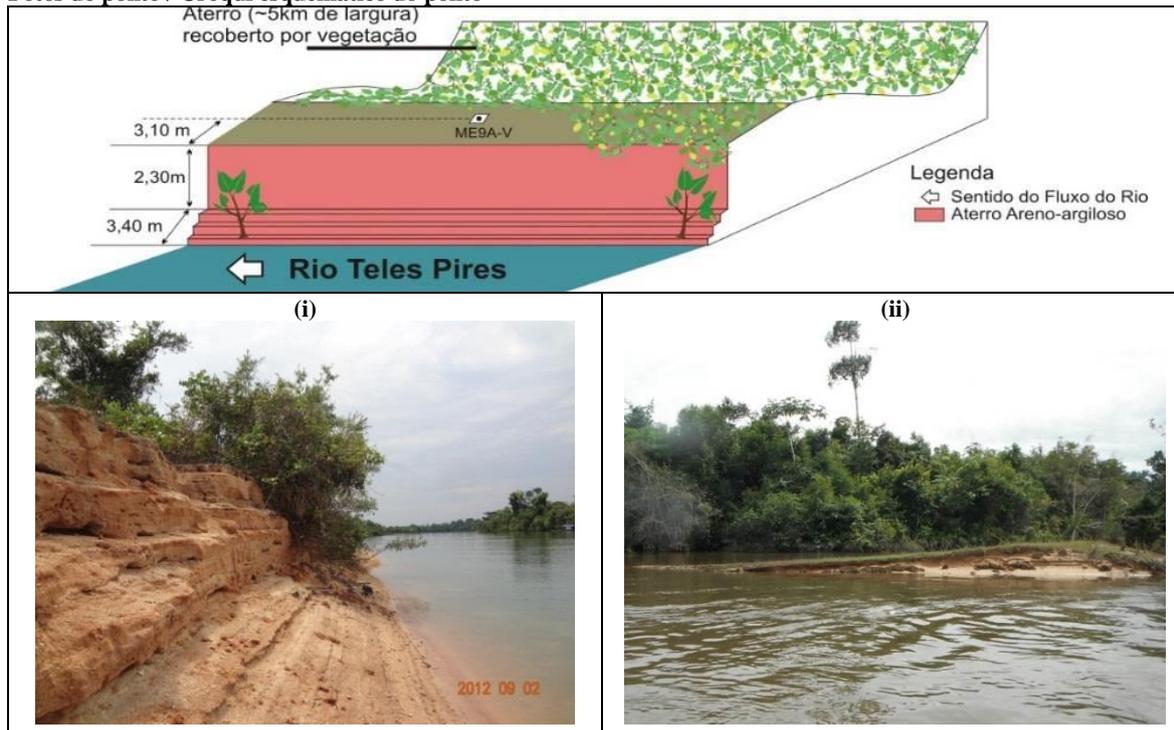
Ponto: ME-09	Local: Margem esquerda do rio Teles Pires, à montante da futura barragem; Margem erodida.	
Data inicial: 20/06/2012	Data atual: 15/07/2013	Obra: UHE Teles Pires
Zona UTM: 21S	Datum: SAD69	
Coordenadas: Latitude: -9,38600° / Longitude: -56,58114°

Fotos: (i) Visão geral das condições da margem erodida em setembro de 2012; (ii) Detalhe do local no período de cheia, em abril de 2013; (iii) Detalhe do local em julho de 2013.

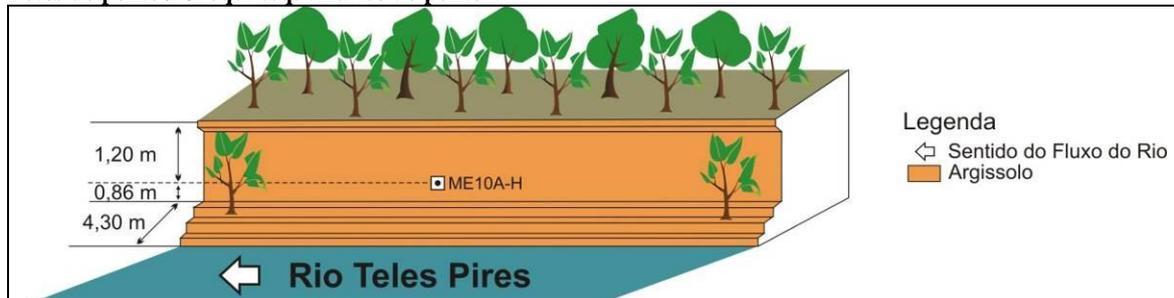
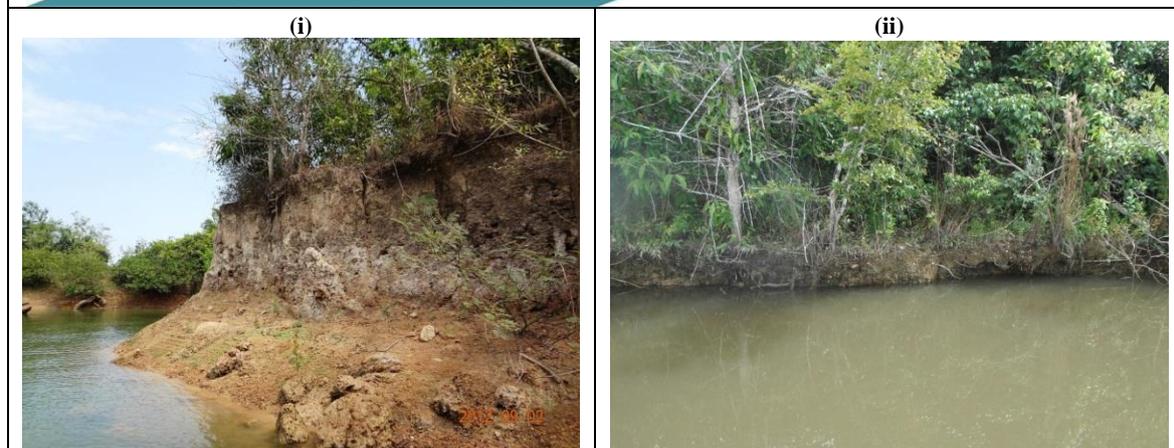
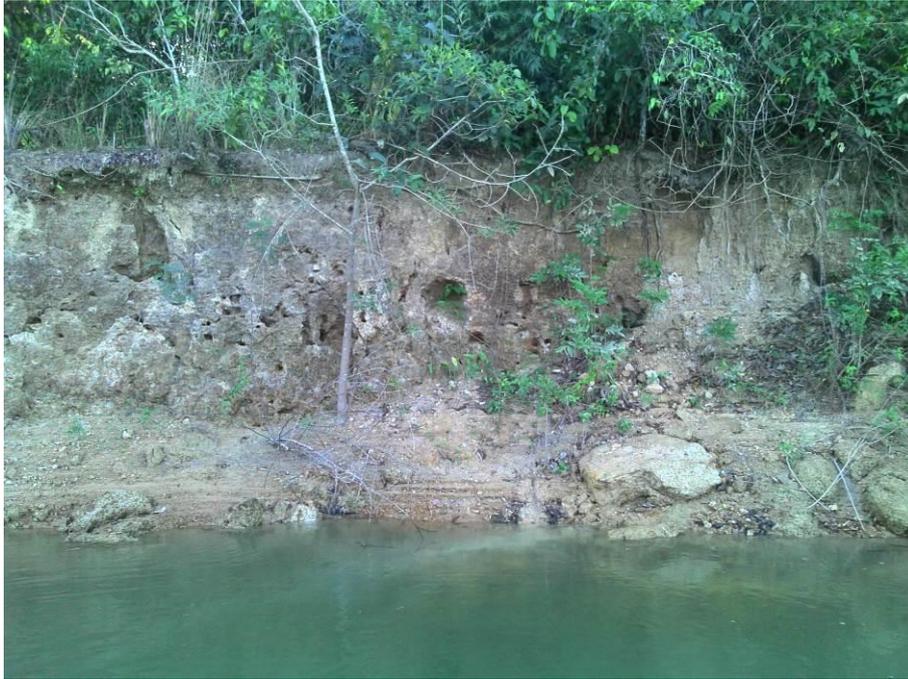
Ponto: MD-10	Local: Margem direita do rio Teles Pires, à montante da futura barragem; Margem erodida.	
Data inicial: 20/06/2012	Data atual: 15/07/2013	Obra: UHE Teles Pires
Zona UTM: 21S	Datum: SAD69	
Coordenadas: Latitude: -9,38635° / Longitude: -56, 57705°

<input type="checkbox"/> Trinca	<input type="checkbox"/> Sulco	<input type="checkbox"/> Voçoroca
<input type="checkbox"/> Erosão Laminar (superficial)	<input type="checkbox"/> Abatimento	<input checked="" type="checkbox"/> Solapamento
<input type="checkbox"/> Movimento de massa	<input type="checkbox"/> Outros	<input type="checkbox"/> Não se aplica

Em abril de 2013 a estaca encontrava-se submersa.

Em julho de 2013 a estaca permaneceu sem evolução.

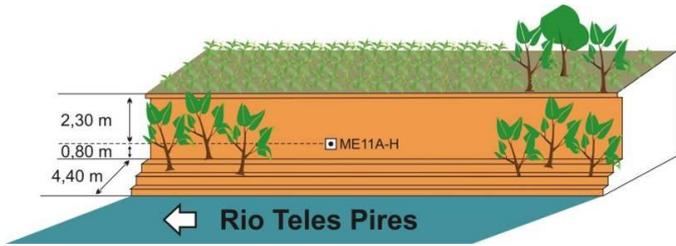
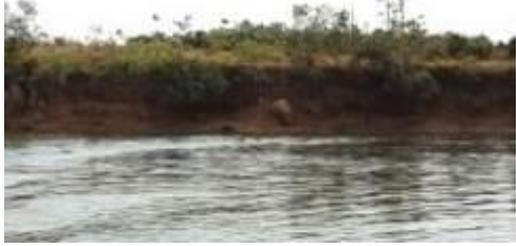
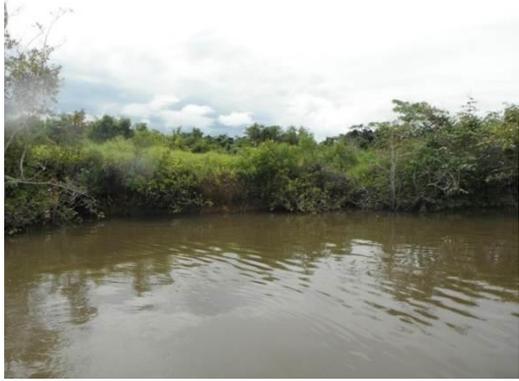
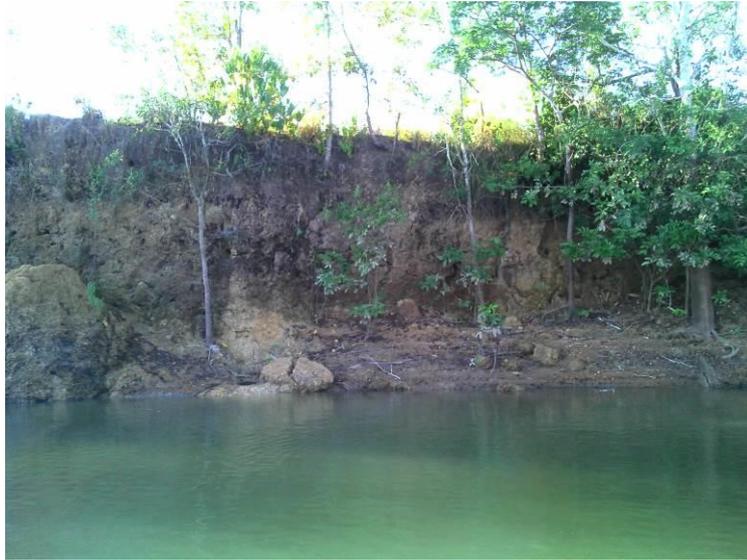
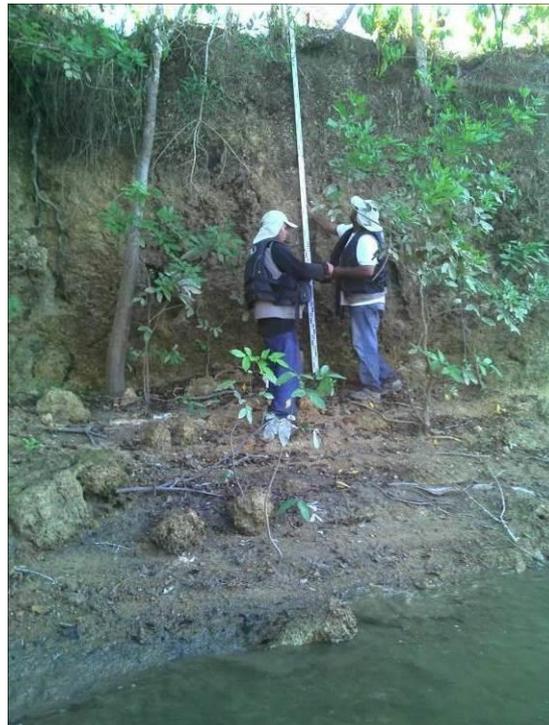
Ponto: MD-11	Local: Margem direita do rio Teles Pires, à montante da futura barragem; Margem erodida e estável.	
Data inicial: 20/06/2012	Data atual: 15/07/2013	Obra: UHE Teles Pires
Zona UTM: 21S	Datum: SAD69	
Coordenadas: Latitude: -9,38740° / Longitude: -56,57433°

<input type="checkbox"/> Trinca	<input type="checkbox"/> Sulco	<input type="checkbox"/> Voçoroca
<input type="checkbox"/> Erosão Laminar (superficial)	<input type="checkbox"/> Abatimento	<input checked="" type="checkbox"/> Solapamento
<input type="checkbox"/> Movimento de massa	<input type="checkbox"/> Outros	<input type="checkbox"/> Não se aplica

Em abril de 2013 a estaca encontrava-se submersa e em julho de 2013 não houve evolução dos processos erosivos.

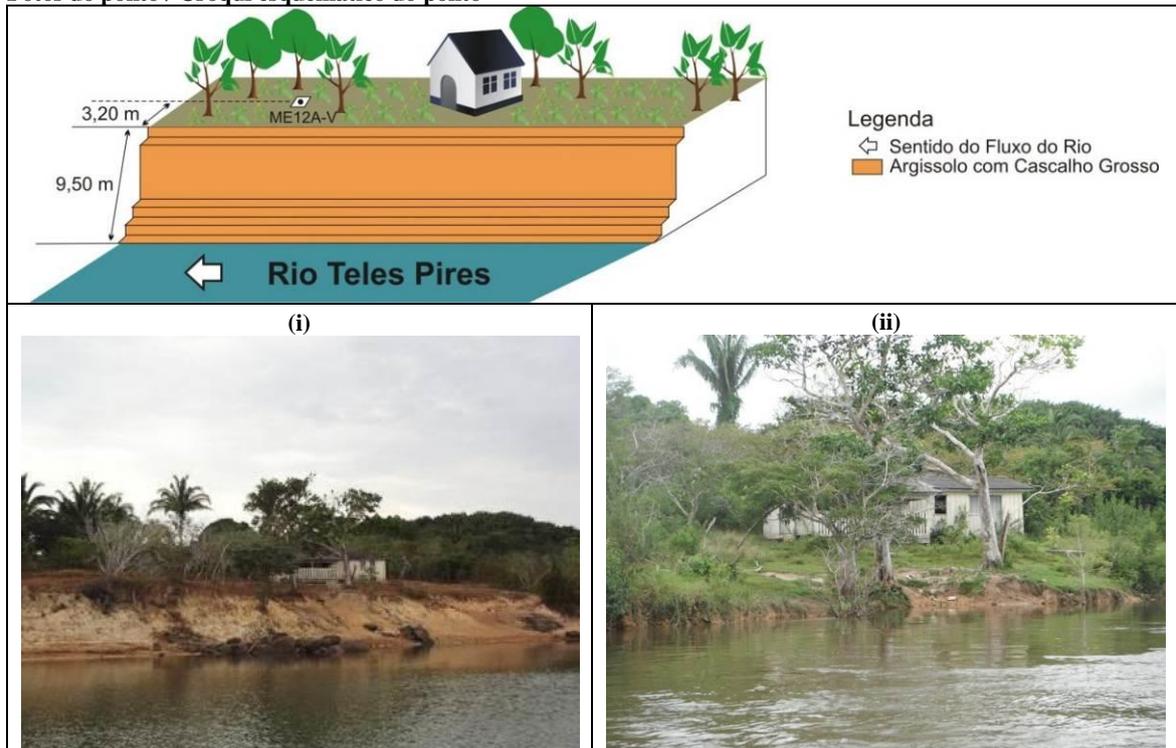
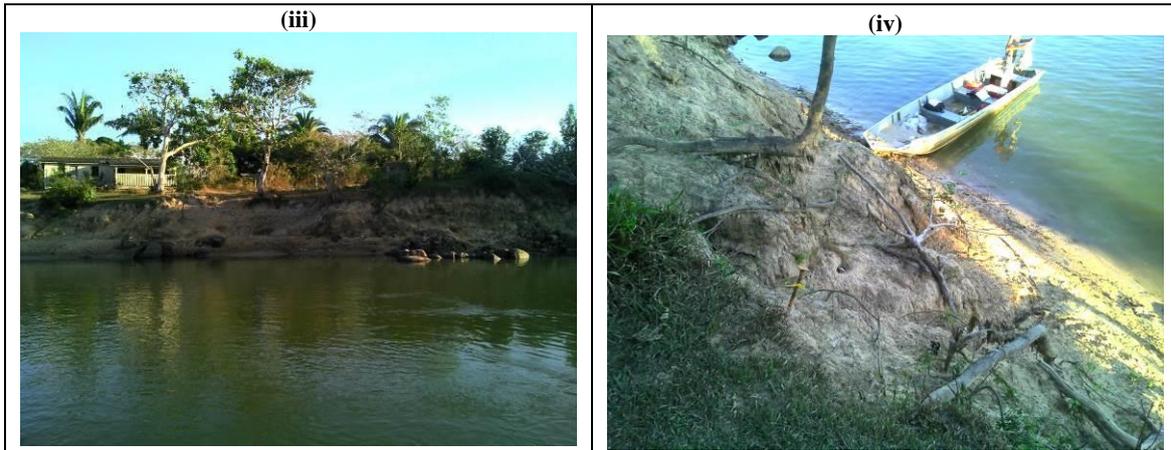
Ponto: MD-12	Local: Margem direita do rio Teles Pires, à montante da futura barragem; Margem erodida sob construção ribeirinha.	
Data inicial: 20/06/2012	Data atual: 15/07/2013	Obra: UHE Teles Pires
Zona UTM: 21S	Datum: SAD69	
Coordenadas: Latitude: -9,41999° / Longitude: -56,53791°

<input type="checkbox"/> Trinca	<input type="checkbox"/> Sulco	<input type="checkbox"/> Voçoroca
<input type="checkbox"/> Erosão Laminar (superficial)	<input type="checkbox"/> Abatimento	<input checked="" type="checkbox"/> Solapamento
<input type="checkbox"/> Movimento de massa	<input type="checkbox"/> Outros	<input type="checkbox"/> Não se aplica

Em janeiro de 2013 a estaca foi retirada por vandalismo e recolocada com a mesma altura exposta. Em abril de 2013 a estaca foi retirada por vandalismo e recolocada com 0,40 m. Em julho de 2013 observou-se que possivelmente a posição da estaca foi alterada por ação humana ou do gado.

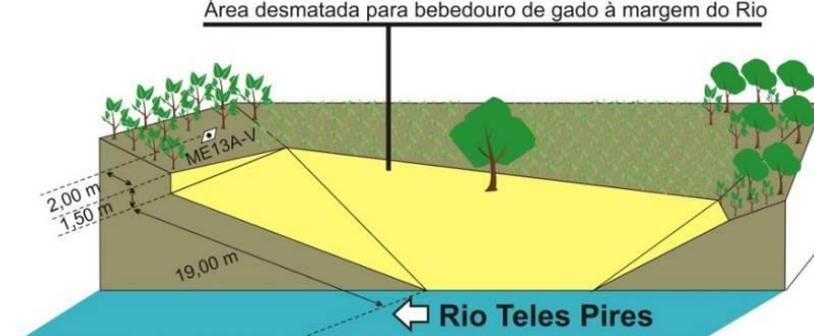
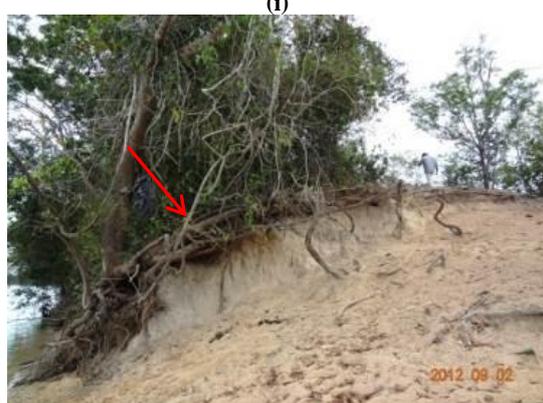
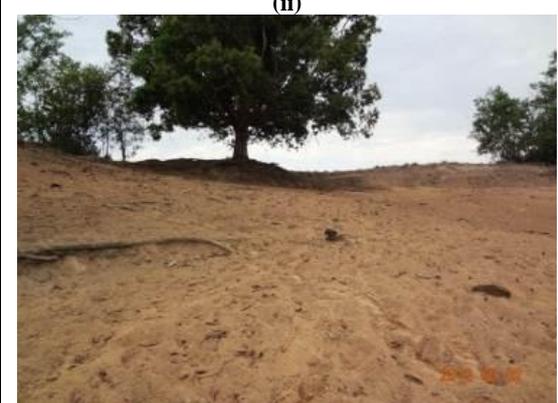
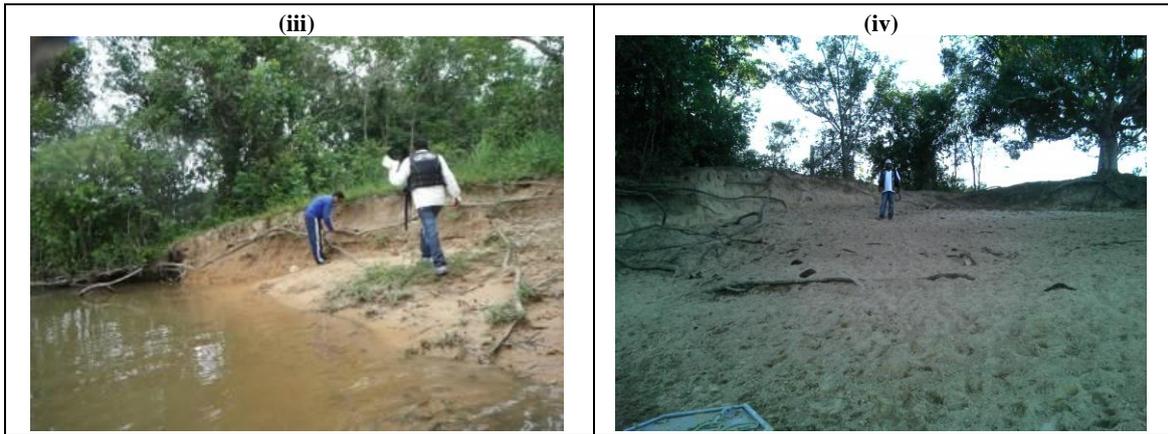
Ponto: MD-13	Local: Margem direita do rio Teles Pires, à montante da futura barragem; Margem aplainada e instável.	
Data inicial: 20/06/2012	Data atual: 15/07/2013	Obra: UHE Teles Pires
Zona UTM: 21S	Datum: SAD69	
Coordenadas: Latitude: -9,43437° / Longitude: -56,51310°

Área desmatada para bebedouro de gado à margem do Rio

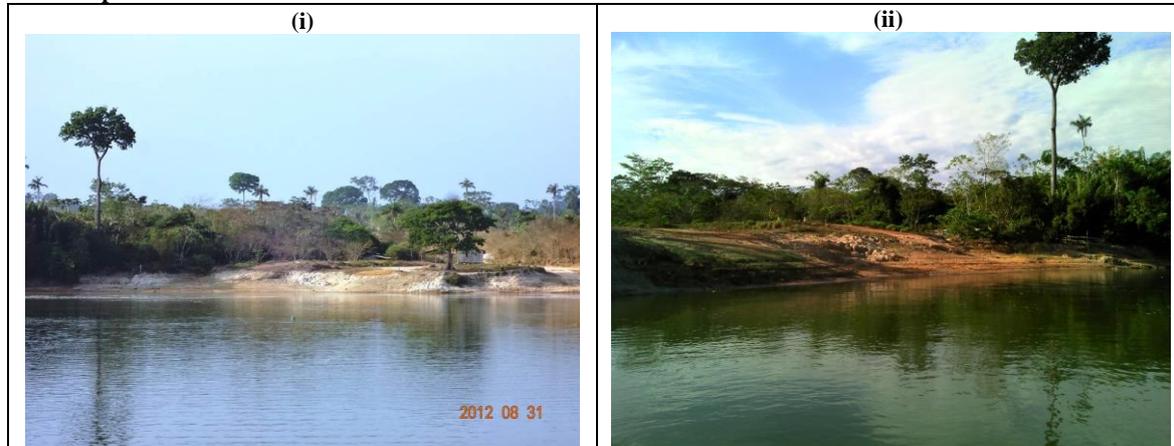
Ponto: MD-14	Local: Margem direita do rio Teles Pires, à montante da futura barragem; Acesso a Balsa do Cajueiro; Margem aplainada e estável.	
Data inicial: 20/06/2012	Data atual: 16/07/2013	Obra: UHE Teles Pires
Zona UTM: 21S	Datum: SAD69	
Coordenadas: Latitude: -9,44871° / Longitude: -56,49136°

Fotos: (i) Vista geral do acesso aberto na margem do rio para balsa do Cajueiro em agosto de 2012; (ii) Vista geral do acesso à balsa em julho de 2013.

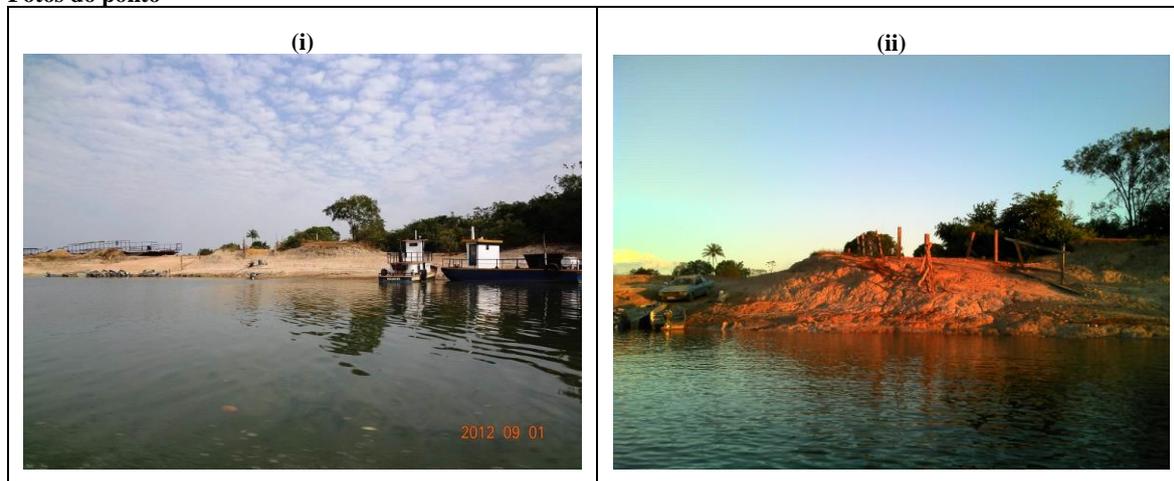
Ponto: ME-15	Local: Margem esquerda do rio Teles Pires, à montante da futura barragem; Acesso a Balsa do Cajueiro; Margem aplainada e estável.	
Data inicial: 20/06/2012	Data atual: 15/07/2013	Obra: UHE Teles Pires
Zona UTM: 21S	Datum: SAD69	
Coordenadas: Latitude: -9,45269° / Longitude: -56,49144°

Fotos: (i) Vista geral do acesso aberto na margem do rio para balsa do Cajueiro em setembro de 2012; (ii) Vista geral do acesso à balsa em julho de 2013.

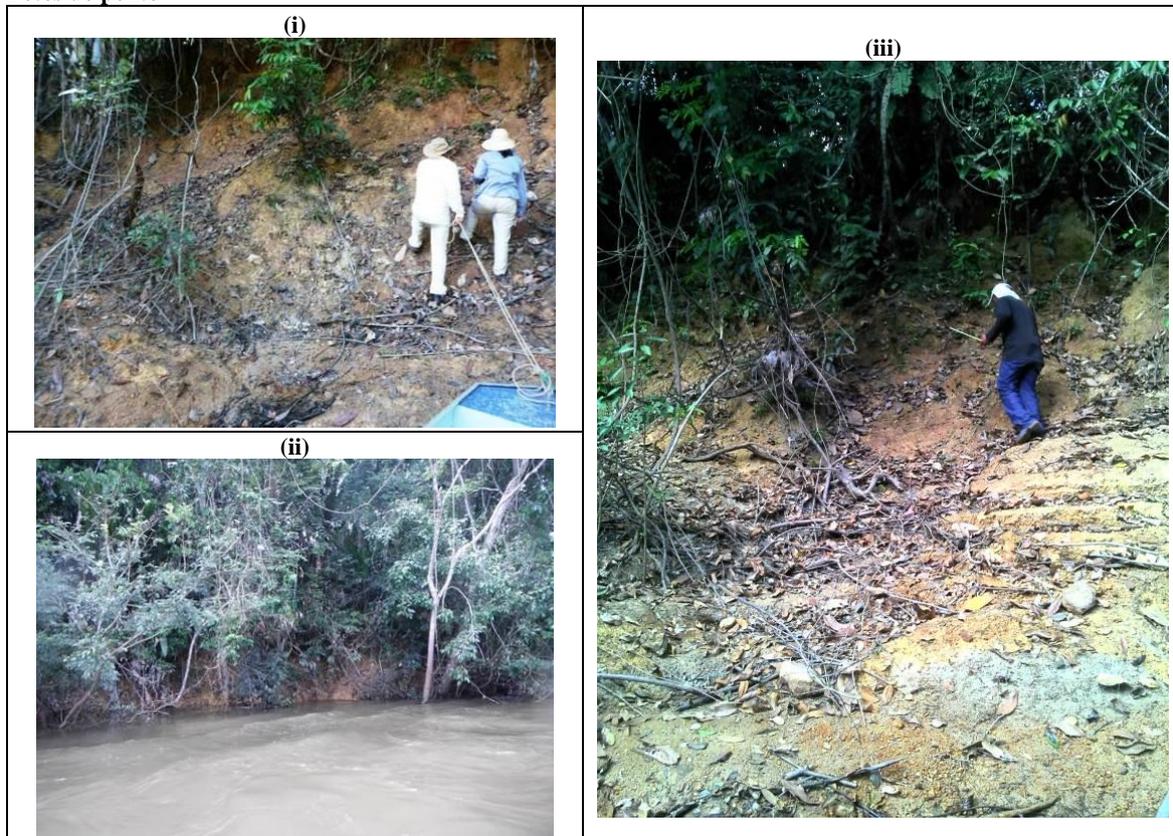
Ponto: MD-17	Local: Margem direita do rio Paranaíta, à montante da futura barragem; Margem erodida e estável.	
Data inicial: 21/06/2012	Data atual: 14/07/2013	Obra: UHE Teles Pires
Zona UTM: 21S	Datum: SAD69	
Coordenadas: Latitude: -9,53067° / Longitude: -56,71537°

<input type="checkbox"/> Trinca	<input type="checkbox"/> Sulco	<input type="checkbox"/> Voçoroca
<input type="checkbox"/> Erosão Laminar (superficial)	<input checked="" type="checkbox"/> Abatimento	<input type="checkbox"/> Solapamento
<input type="checkbox"/> Movimento de massa	<input type="checkbox"/> Outros	<input type="checkbox"/> Não se aplica

Fotos: (i) Vista geral das condições da margem erodida; (ii) Vista do local em abril de 2013; (iii) Vista do local em julho de 2013.
