PROJETO BÁSICO AMBIENTAL UHE TELES PIRES

P.07 – Programa de Monitoramento da Estabilidade das Encostas Marginais Sujeitas a Processos Erosivos

Relatório Semestral

Agosto – 2013

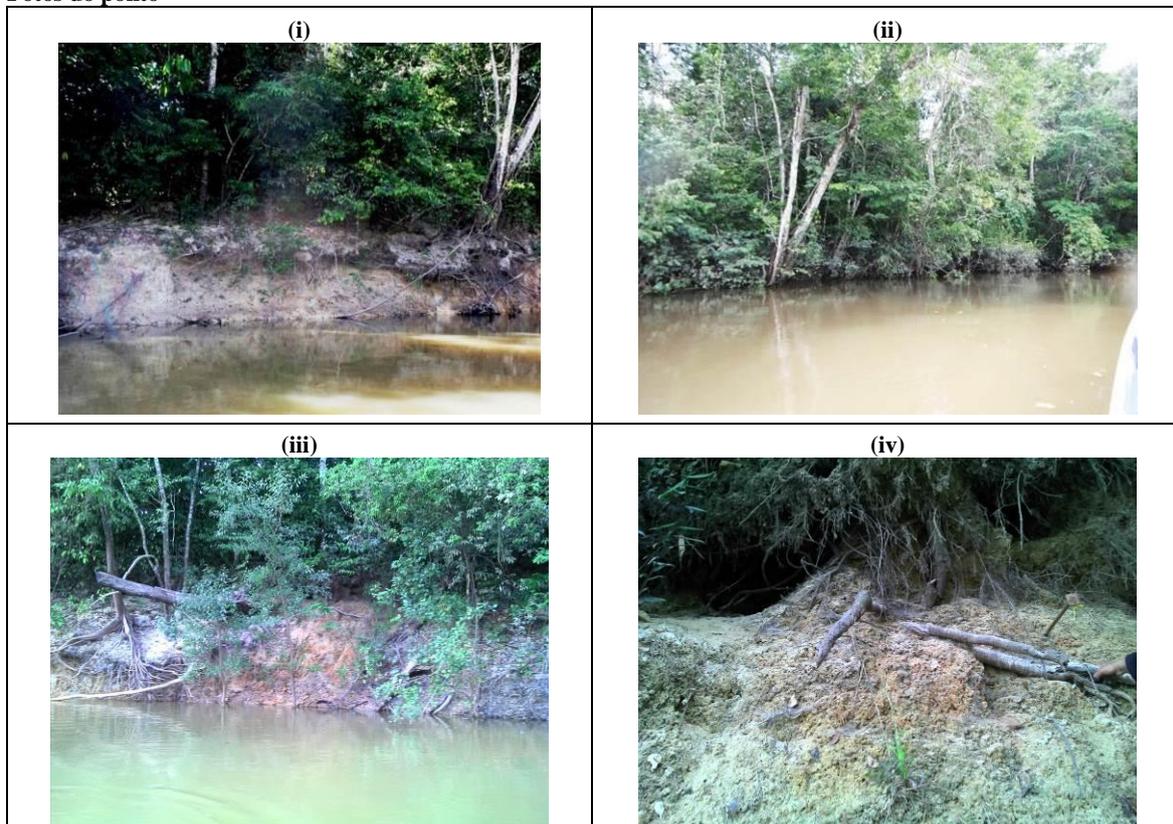
Ponto: MD-18	Local: Margem direita do rio Paranaíta, à montante da futura barragem; Margem erodida e instável.	
Data inicial: 21/06/2012	Data atual: 14/07/2013	Obra: UHE Teles Pires
Zona UTM: 21S	Datum: SAD69	
Coordenadas: Latitude: -9,53718° / Longitude: -56,71379°

<input type="checkbox"/> Trinca	<input type="checkbox"/> Sulco	<input type="checkbox"/> Voçoroca
<input type="checkbox"/> Erosão Laminar (superficial)	<input type="checkbox"/> Abatimento	<input checked="" type="checkbox"/> Solapamento
<input type="checkbox"/> Movimento de massa	<input type="checkbox"/> Outros	<input type="checkbox"/> Não se aplica

Fotos: **(i)** Vista das condições da margem erodida em setembro de 2012; **(ii)** Vista do local em abril de 2013, no período de cheia; **(iii)** Vista geral do local em julho de 2013; **(iv)** Escavação na camada abaixo da camada superficial do solo, em julho de 2013.

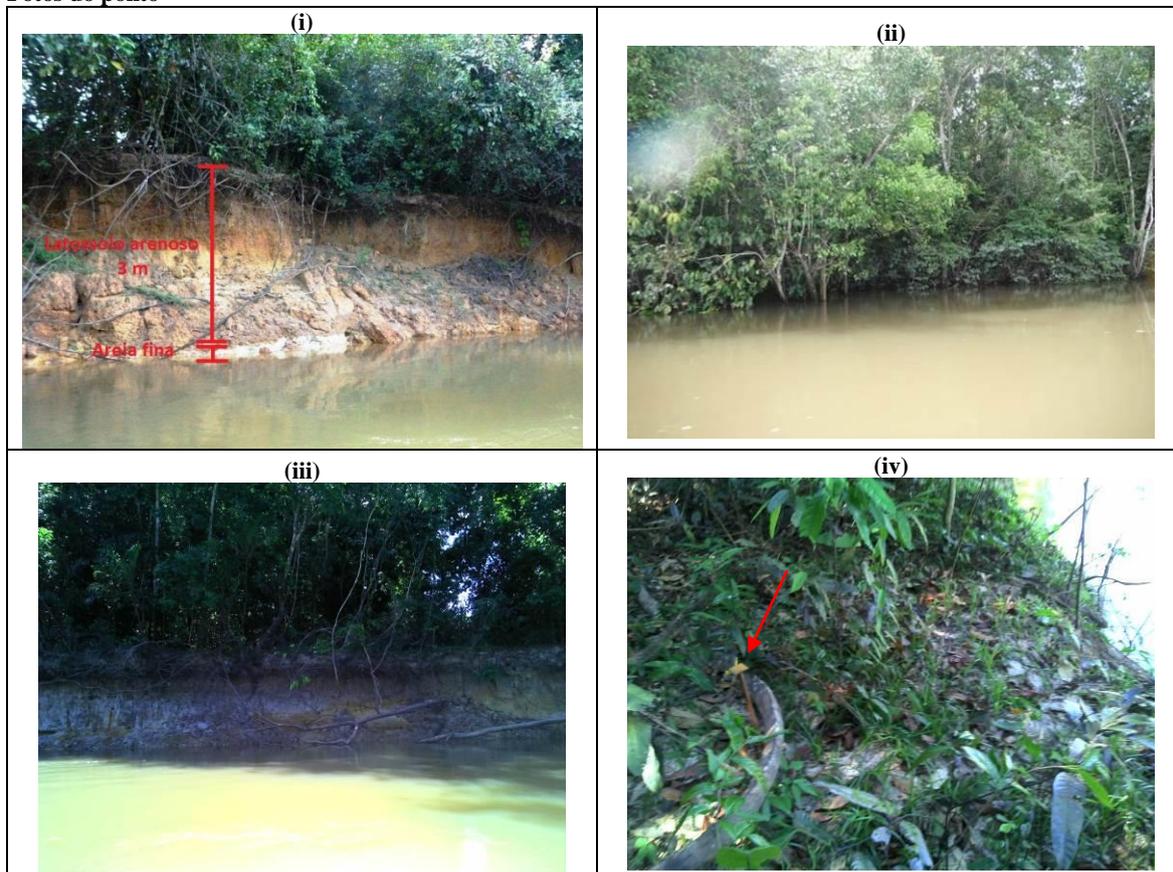
Ponto: MD-19	Local: Margem direita do rio Paranaíta, à montante da futura barragem; Margem erodida e instável.	
Data inicial: 21/06/2012	Data atual: 14/07/2013	Obra: UHE Teles Pires
Zona UTM: 21S	Datum: SAD69	
Coordenadas: Latitude: -9,55948° / Longitude: -56,70621°

<input type="checkbox"/> Trinca	<input type="checkbox"/> Sulco	<input type="checkbox"/> Voçoroca
<input type="checkbox"/> Erosão Laminar (superficial)	<input type="checkbox"/> Abatimento	<input checked="" type="checkbox"/> Solapamento
<input type="checkbox"/> Movimento de massa	<input type="checkbox"/> Outros	<input type="checkbox"/> Não se aplica

Fotos: (i) Visão geral das condições da margem erodida em junho de 2012; (ii) Vista do local em abril de 2013; (iii) Vista do local em julho de 2013; (iv) Detalhe da estaca fixada no monitoramento de julho de 2013.

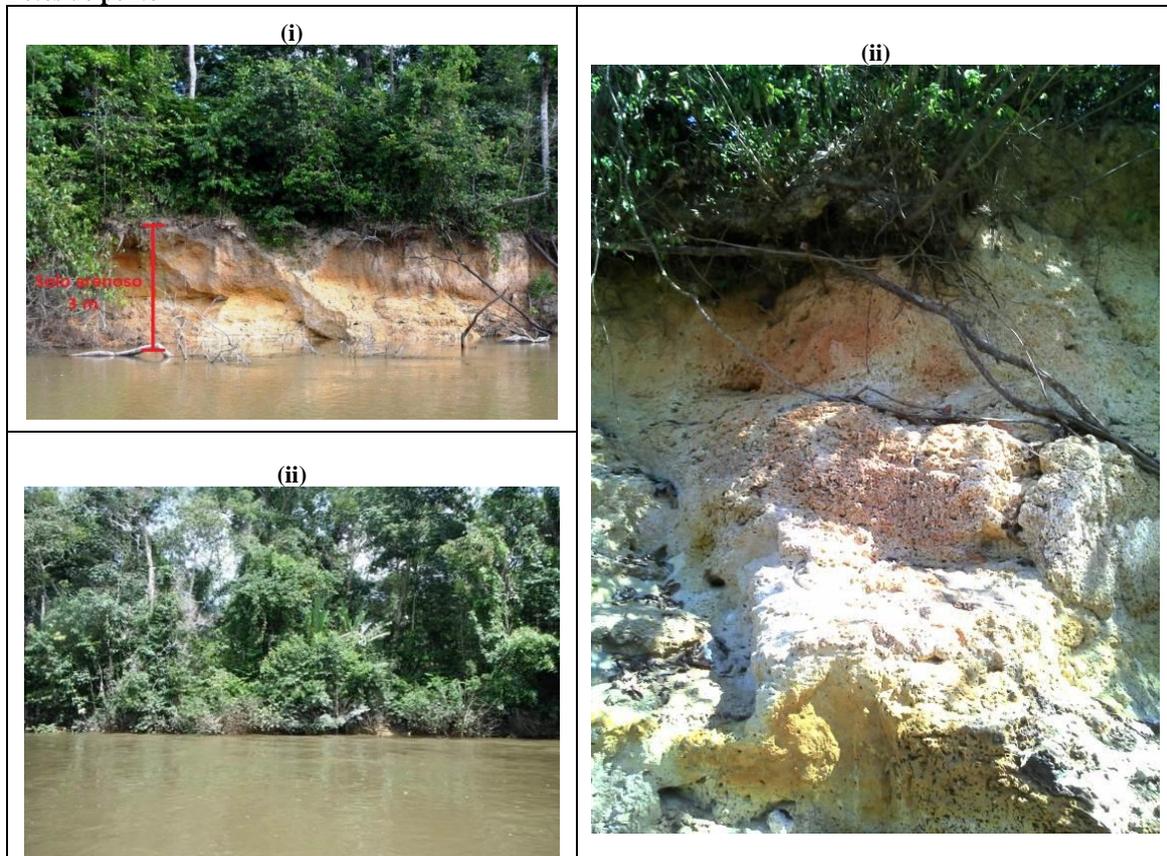
Ponto: MD-20	Local: Margem direita do rio Paranaíta, à montante da futura barragem; Margem erodida e instável.	
Data inicial: 21/06/2012	Data atual: 14/07/2013	Obra: UHE Teles Pires
Zona UTM: 21S	Datum: SAD69	
Coordenadas: Latitude: -9,56309° / Longitude: -56,70199°

<input type="checkbox"/> Trinca	<input type="checkbox"/> Sulco	<input type="checkbox"/> Voçoroca
<input type="checkbox"/> Erosão Laminar (superficial)	<input type="checkbox"/> Abatimento	<input checked="" type="checkbox"/> Solapamento
<input type="checkbox"/> Movimento de massa	<input type="checkbox"/> Outros	<input type="checkbox"/> Não se aplica

Fotos: (i) Visão geral das condições da margem erodida em junho de 2012; (ii) Vista do local em abril de 2013; (iii) Detalhe do local em julho de 2013.

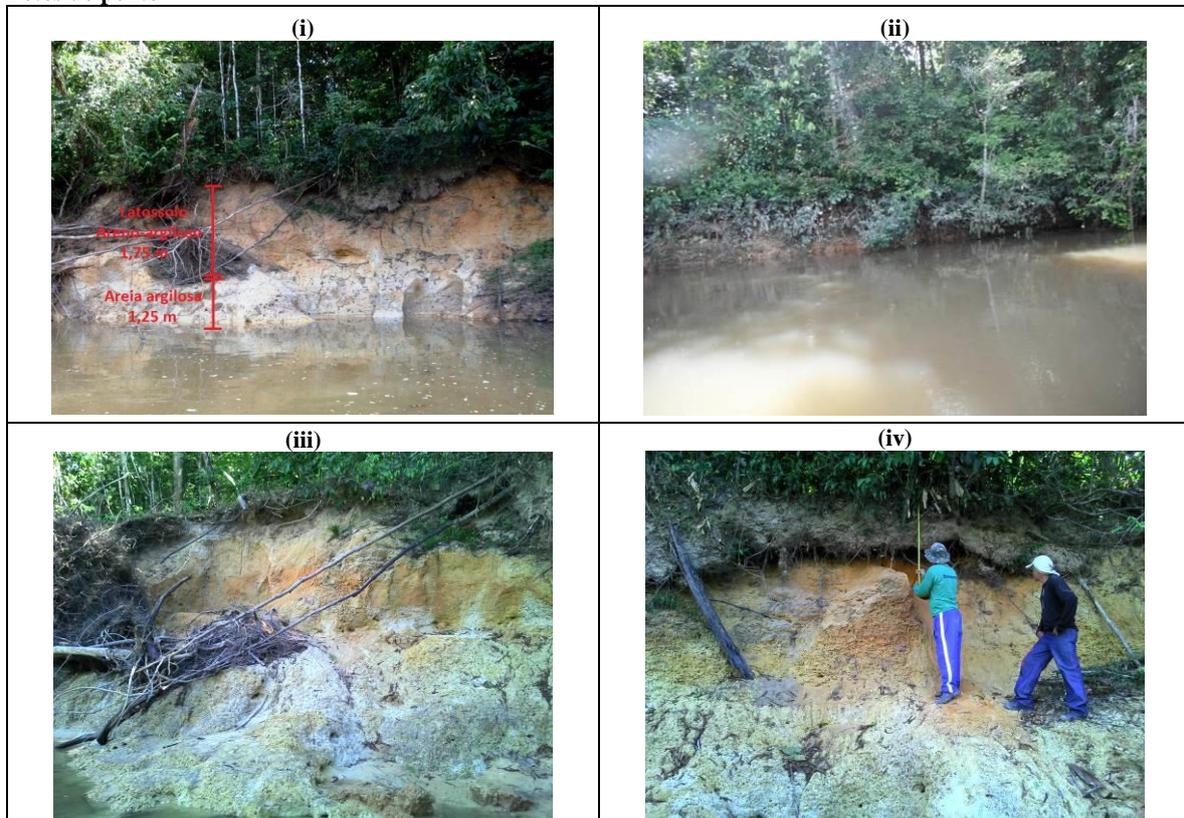
Ponto: MD-21	Local: Margem direita do rio Paranaíta, à montante da futura barragem; Margem erodida e instável.	
Data inicial: 21/06/2012	Data atual: 14/07/2013	Obra: UHE Teles Pires
Zona UTM: 21S	Datum: SAD69	
Coordenadas: Latitude: -9,57933° / Longitude: -56,69450°

<input type="checkbox"/> Trinca	<input type="checkbox"/> Sulco	<input type="checkbox"/> Voçoroca
<input type="checkbox"/> Erosão Laminar (superficial)	<input type="checkbox"/> Abatimento	<input checked="" type="checkbox"/> Solapamento
<input type="checkbox"/> Movimento de massa	<input type="checkbox"/> Outros	<input type="checkbox"/> Não se aplica

Fotos: (i) Visão geral das condições da margem erodida em junho de 2012; (ii) Vista do local em abril de 2013; (iii) Vista do local em julho de 2013; (iv) Detalhe da escavação abaixo da porção do solo com raízes em julho de 2013.

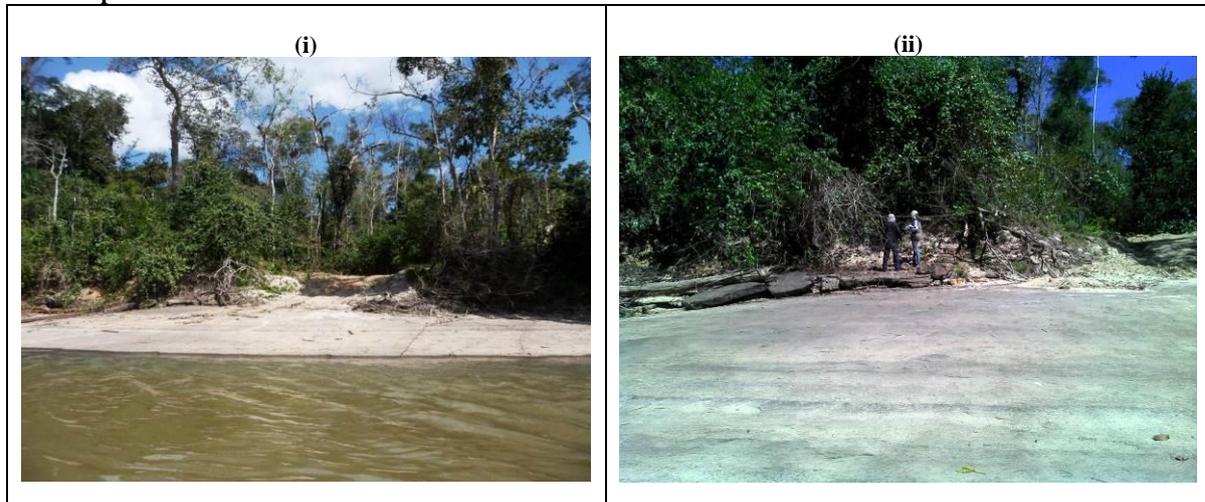
Ponto: ME-22	Local: Margem esquerda do rio Paranaíta, à montante da futura barragem; Margem estável.	
Data inicial: 21/06/2012	Data atual: 14/07/2013	Obra: UHE Teles Pires
Zona UTM: 21S	Datum: SAD69	
Coordenadas: Latitude: -9,59235° / Longitude: -56,68158°

Foto: (i) Vista geral das condições da margem estável em setembro de 2013; (ii) Vista geral das condições da margem estável em julho de 2013.

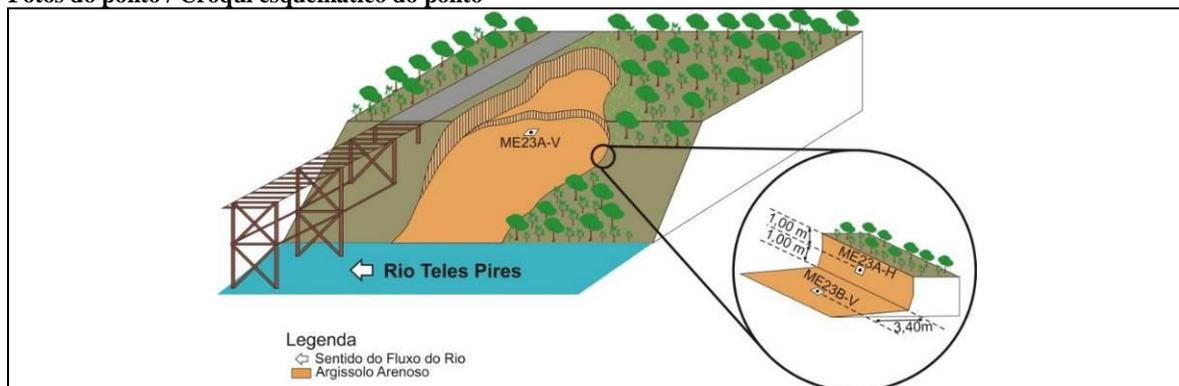
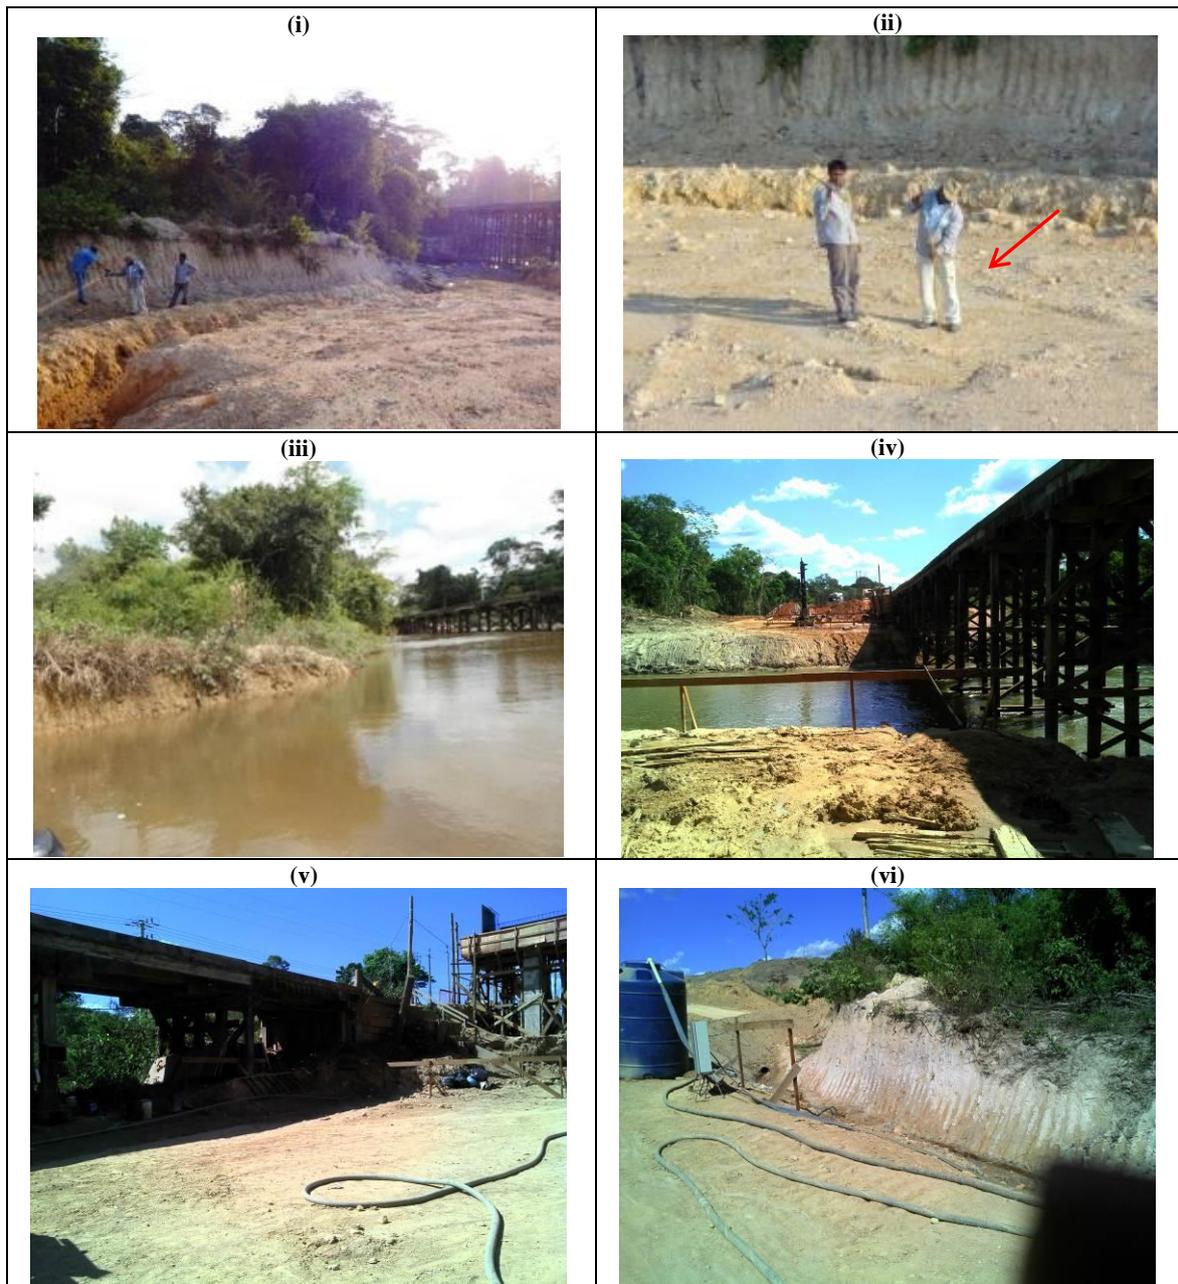
Ponto: MD-23	Local: Margem direita do rio Paranaíta, à montante da futura barragem; Adjacente a uma ponte/estrada; Margem erodida e instável.	
Data inicial: 21/06/2012	Data atual: 14/07/2013	Obra: UHE Teles Pires
Zona UTM: 21S	Datum: SAD69	
Coordenadas: Latitude: -9,52892° / Longitude: -56,71538°

<input type="checkbox"/> Trinca	<input type="checkbox"/> Sulco	<input checked="" type="checkbox"/> Voçoroca
<input type="checkbox"/> Erosão Laminar (superficial)	<input type="checkbox"/> Abatimento	<input type="checkbox"/> Solapamento
<input type="checkbox"/> Movimento de massa	<input type="checkbox"/> Outros	<input type="checkbox"/> Não se aplica

Em julho de 2013 as estacas foram removidas devido ao avanço das obras civis.

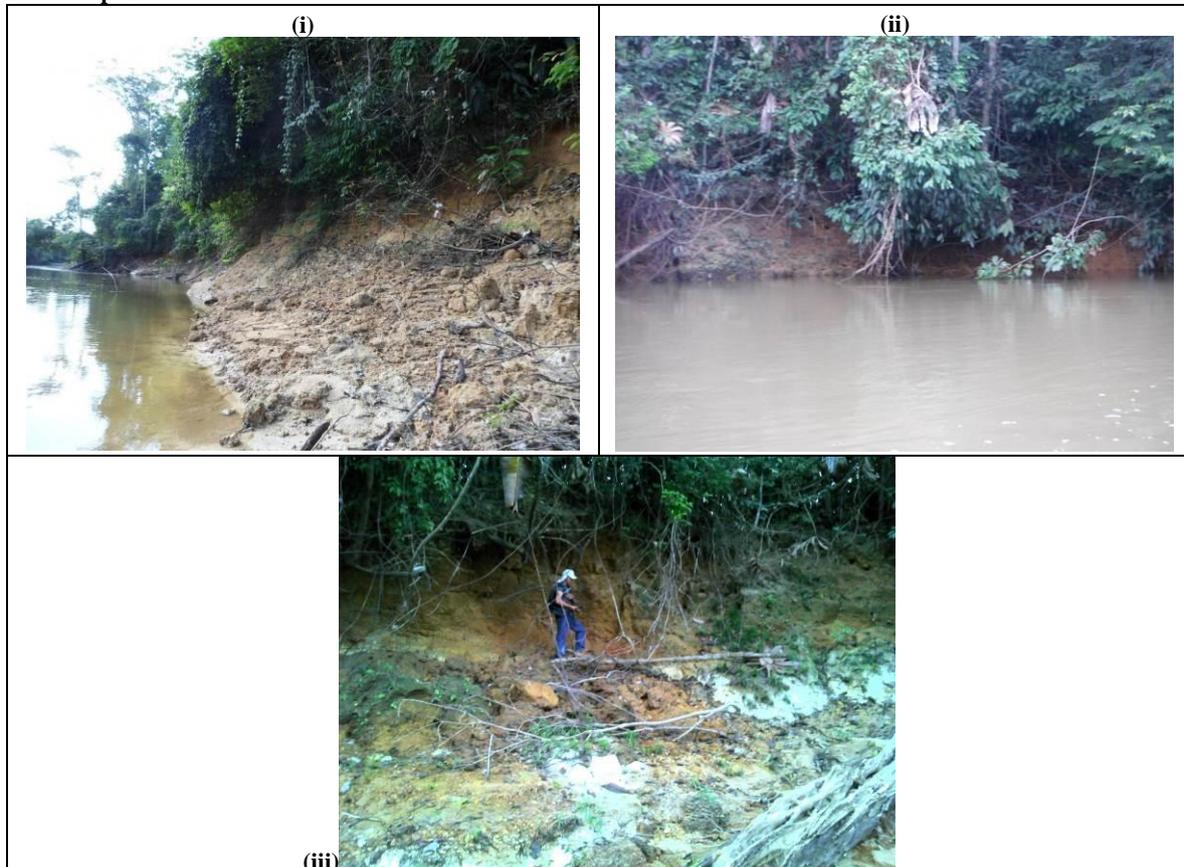
Ponto: MD-24	Local: Margem direita do rio Paranaíta, à montante da futura barragem; Margem erodida e instável.	
Data inicial: 21/06/2012	Data atual: 14/07/2013	Obra: UHE Teles Pires
Zona UTM: 21S	Datum: SAD69	
Coordenadas: Latitude: -9,52536° / Longitude: -56,71536°

<input type="checkbox"/> Trinca	<input type="checkbox"/> Sulco	<input type="checkbox"/> Voçoroca
<input type="checkbox"/> Erosão Laminar (superficial)	<input type="checkbox"/> Abatimento	<input checked="" type="checkbox"/> Solapamento
<input type="checkbox"/> Movimento de massa	<input type="checkbox"/> Outros	<input type="checkbox"/> Não se aplica

Fotos: **(i)** Visão geral das condições da margem erodida em junho de 2012; **(ii)** Vista do local em abril de 2013, em que verificou-se a retomada dos processos erosivos; **(iii)** Vista do local em julho de 2013.

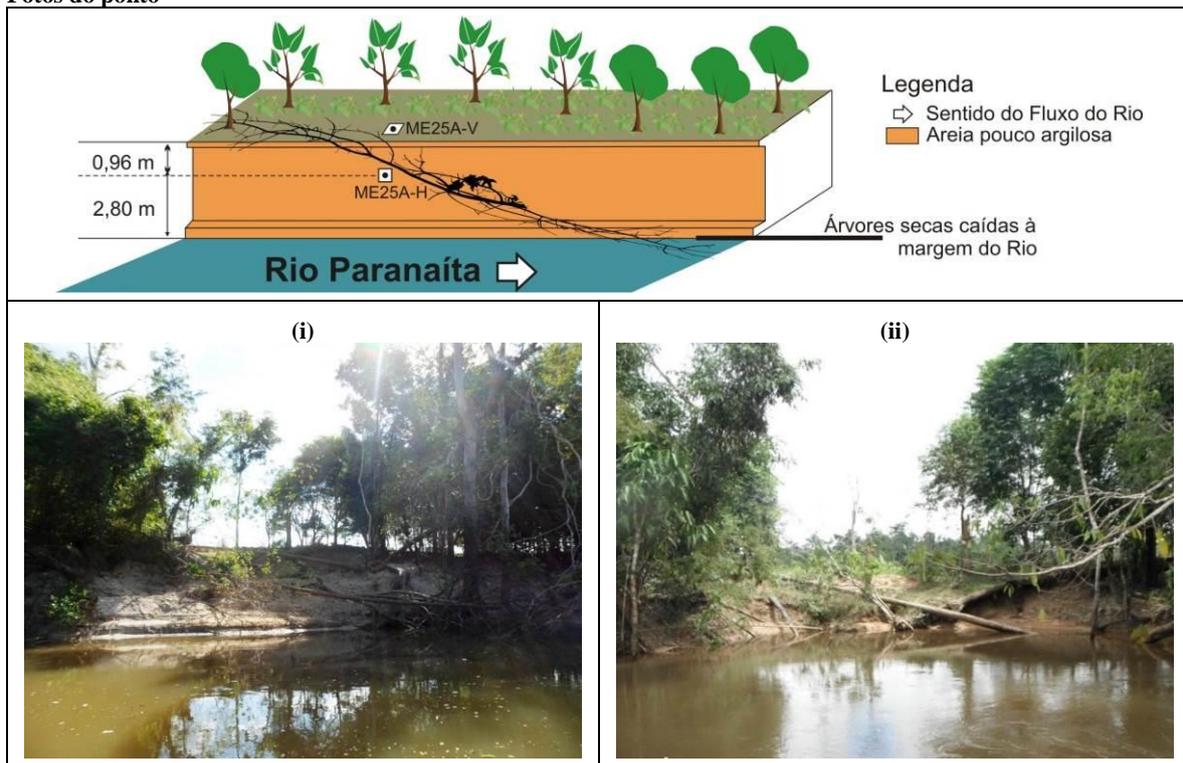
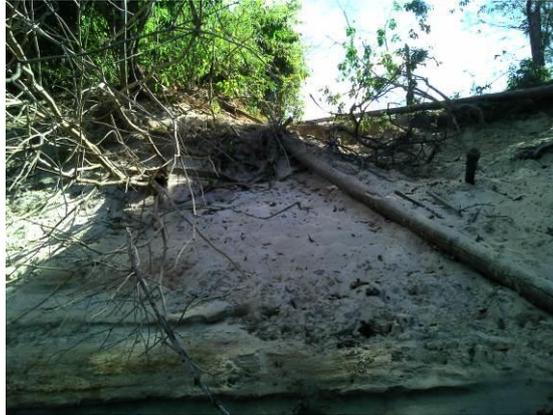
Ponto: ME-25	Local: Margem esquerda do rio Paranaíta, à montante da futura barragem; Margem estável.	
Data inicial: 21/06/2012	Data atual: 14/07/2013	Obra: UHE Teles Pires
Zona UTM: 21S	Datum: SAD69	
Coordenadas: Latitude: -9,51344° / Longitude: -56,71178°

<input type="checkbox"/> Trinca	<input type="checkbox"/> Sulco	<input type="checkbox"/> Voçoroca
<input type="checkbox"/> Erosão Laminar (superficial)	<input checked="" type="checkbox"/> Abatimento	<input checked="" type="checkbox"/> Solapamento
<input type="checkbox"/> Movimento de massa	<input type="checkbox"/> Outros	<input type="checkbox"/> Não se aplica

Erosão da margem provocada por desmatamento para pastagem, atualmente a área encontra-se aparentemente estável. Foi fixada uma estaca horizontal no meio da encosta e uma vertical no topo da encosta marginal do rio Paranaíta, representado pelo ponto **ME-25A-H**. A taxa de erosão natural será acompanhada e avaliada, monitorando a evolução da mesma para uma possível remediação.
Fotos: (i) Visão geral das condições da margem erodida em junho de 2012; (ii) Vista do local em abril de 2013; (iii) Vista do local em julho de 2013.
Em abril de 2013 a estaca **ME25A-V** foi removida e a **ME25A-H** caiu.
Em julho de 2013 uma nova estaca vertical foi inserida com 0.20 m de altura exposta e à 1 m da borda da encosta marginal.

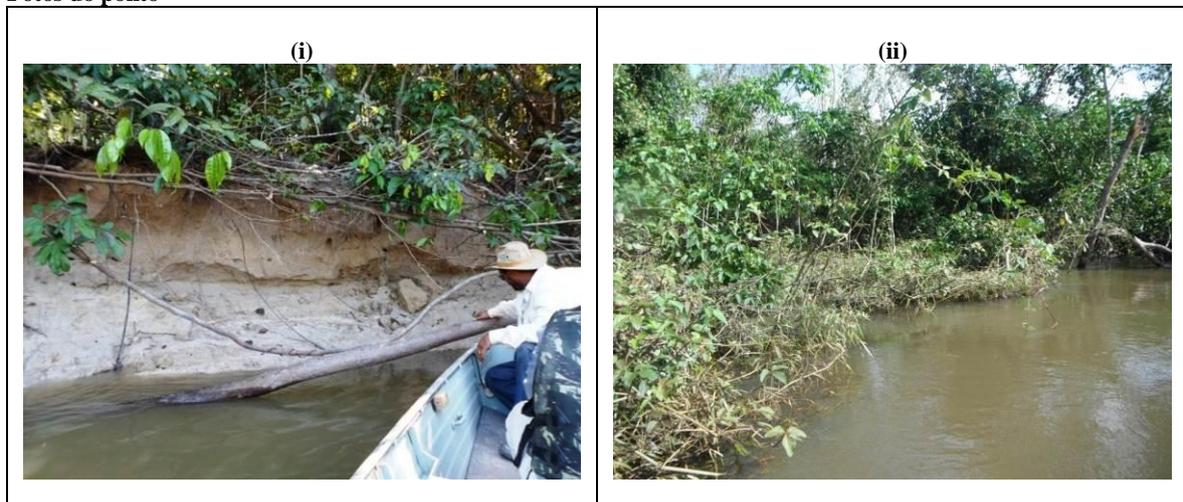
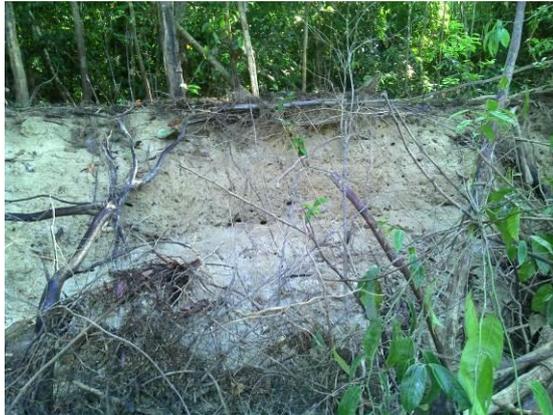
Ponto: MD-26	Local: Margem direita do rio Paranaíta, à montante da futura barragem; Margem erodida.	
Data inicial: 21/06/2012	Data atual: 14/07/2013	Obra: UHE Teles Pires
Zona UTM: 21S	Datum: SAD69	
Coordenadas: Latitude: -9,70533° / Longitude: -56,63044°

<input type="checkbox"/> Trinca	<input type="checkbox"/> Sulco	<input type="checkbox"/> Voçoroca
<input type="checkbox"/> Erosão Laminar (superficial)	<input type="checkbox"/> Abatimento	<input checked="" type="checkbox"/> Solapamento
<input type="checkbox"/> Movimento de massa	<input type="checkbox"/> Outros	<input type="checkbox"/> Não se aplica

Erosão da margem provocada por ação fluvial intensa e retirada de árvores de grande porte da margem. Foi fixada uma estaca horizontal no barranco da encosta marginal do rio Paranaíta, representado pelo ponto **ME-26A-H**. A taxa de erosão natural será acompanhada e avaliada, monitorando a evolução da mesma para uma possível remediação. Fotos: (i) Visão geral das condições da margem erodida em junho de 2012; (ii) Vista do local em abril de 2013; (iii) Vista da margem em julho de 2013.

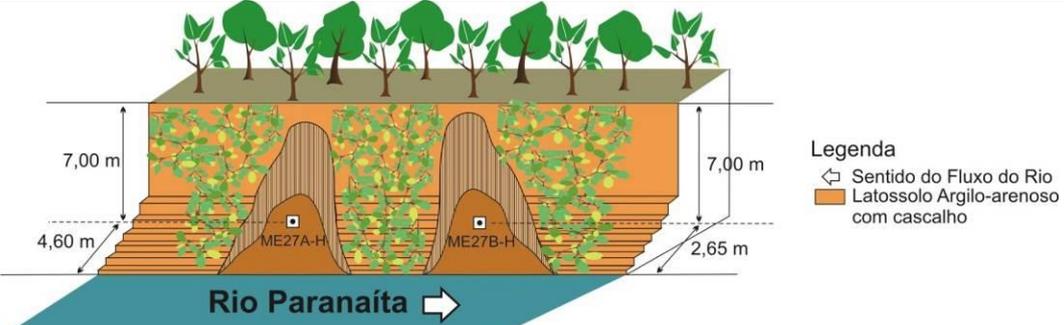
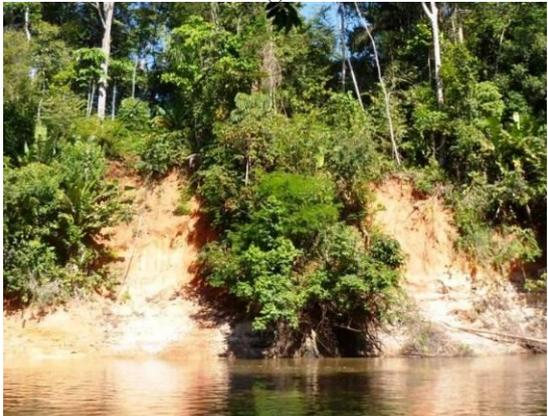
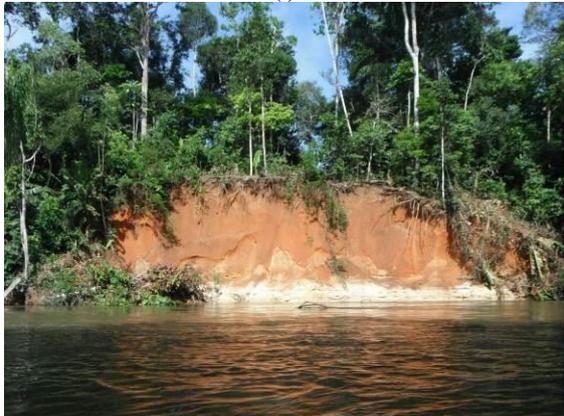
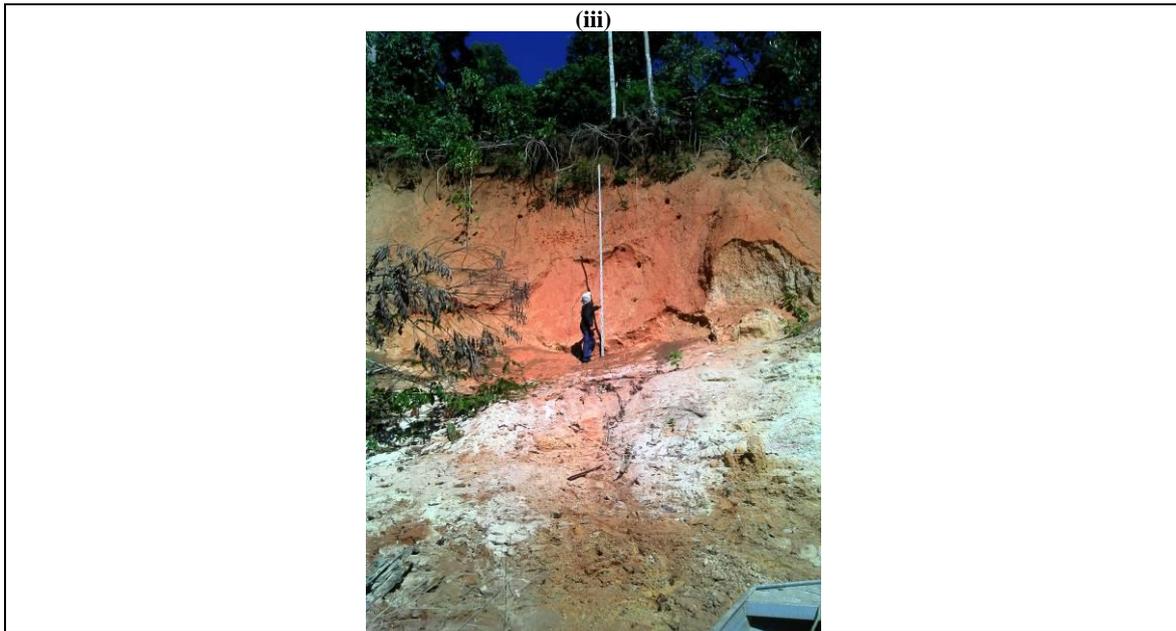
Ponto: ME-27	Local: Margem esquerda do rio Paranaíta, à montante da futura barragem; Margem erodida e instável.	
Data inicial: 21/06/2012	Data atual: 14/07/2013	Obra: UHE Teles Pires
Zona UTM: 21S	Datum: SAD69	
Coordenadas: Latitude: -9,68814° / Longitude: -56,63631°

<input type="checkbox"/> Trinca	<input type="checkbox"/> Sulco	<input type="checkbox"/> Voçoroca
<input type="checkbox"/> Erosão Laminar (superficial)	<input checked="" type="checkbox"/> Abatimento	<input checked="" type="checkbox"/> Solapamento
<input checked="" type="checkbox"/> Movimento de massa	<input type="checkbox"/> Outros	<input type="checkbox"/> Não se aplica

Fotos: (i) Visão geral das condições da margem erodida em junho de 2013; (ii) Vista do local em abril de 2013; (iii) Vista do local em julho de 2013.

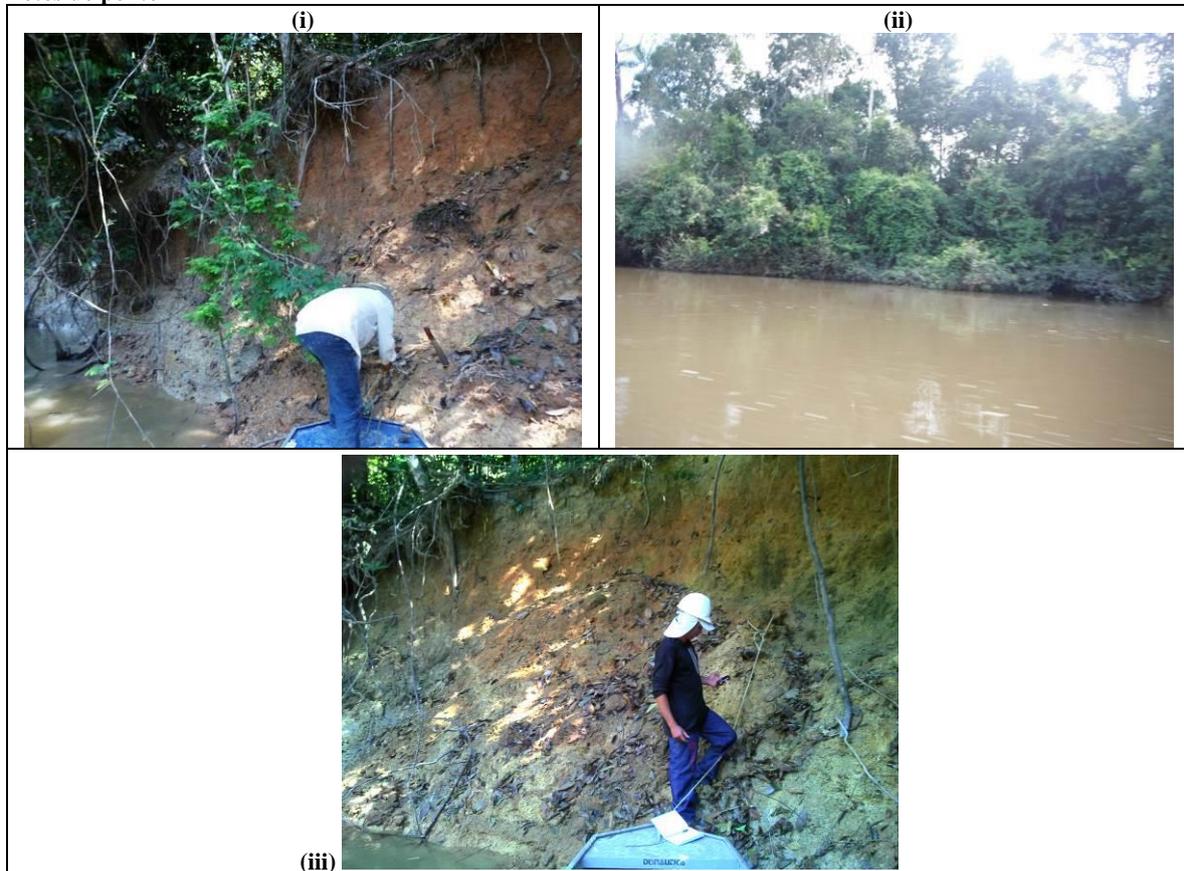
Ponto: ME-28	Local: Margem esquerda do rio Paranaíba, à montante da futura barragem; Margem erodida e estável.	
Data inicial: 21/06/2012	Data atual: 14/07/2013	Obra: UHE Teles Pires
Zona UTM: 21S	Datum: SAD69	
Coordenadas: Latitude: -9,85625° / Longitude: -56,63092°

<input type="checkbox"/> Trinca	<input type="checkbox"/> Sulco	<input type="checkbox"/> Voçoroca
<input type="checkbox"/> Erosão Laminar (superficial)	<input checked="" type="checkbox"/> Abatimento	<input type="checkbox"/> Solapamento
<input type="checkbox"/> Movimento de massa	<input type="checkbox"/> Outros	<input type="checkbox"/> Não se aplica

Fotos: **(i)** Visão geral das condições da margem erodida; **(ii)** Vista do local em abril de 2013; **(iii)** Vista do talude marginal em julho de 2013.

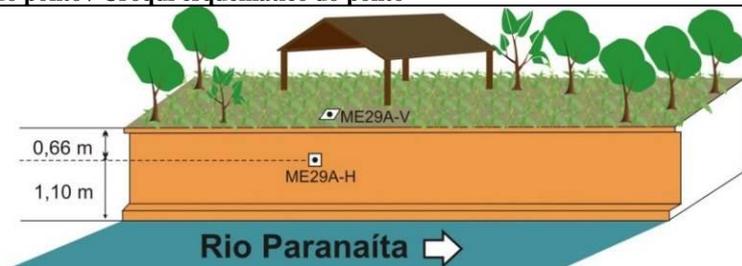
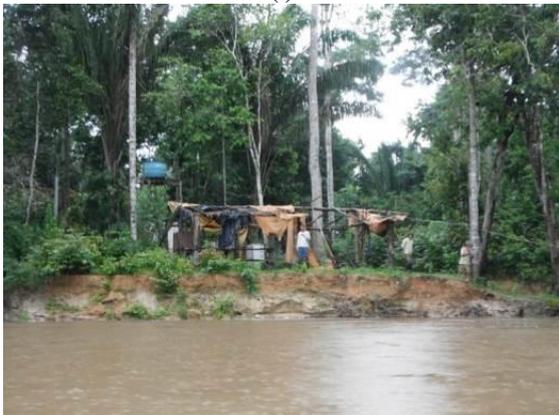
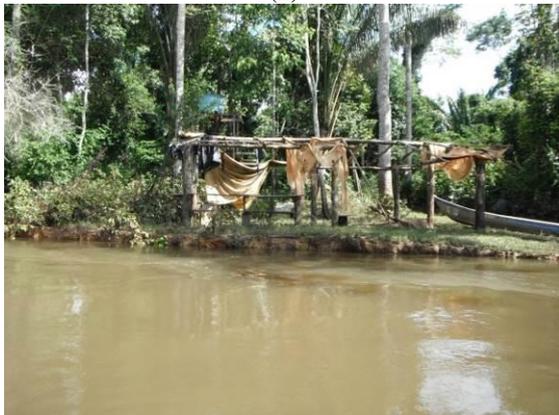
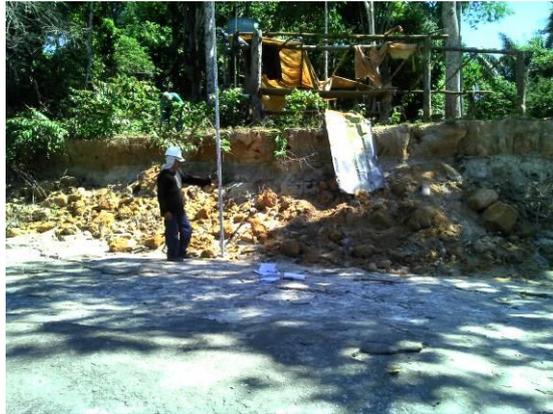
Ponto: ME-29	Local: Margem esquerda do rio Paranaíta, à montante da futura barragem; Margem erodida e instável.	
Data inicial: 21/06/2012	Data atual: 14/07/2013	Obra: UHE Teles Pires
Zona UTM: 21S	Datum: SAD69	
Coordenadas: Latitude: -9,62287° / Longitude: -56,63752°

<input type="checkbox"/> Trinca	<input type="checkbox"/> Sulco	<input type="checkbox"/> Voçoroca
<input type="checkbox"/> Erosão Laminar (superficial)	<input checked="" type="checkbox"/> Abatimento	<input type="checkbox"/> Solapamento
<input type="checkbox"/> Movimento de massa	<input type="checkbox"/> Outros	<input type="checkbox"/> Não se aplica

Em julho de 2013 a posição da estaca **ME-29A-V** foi alterada e a estaca **ME-29A-H** teve aumento de 0,405 m na altura exposta.

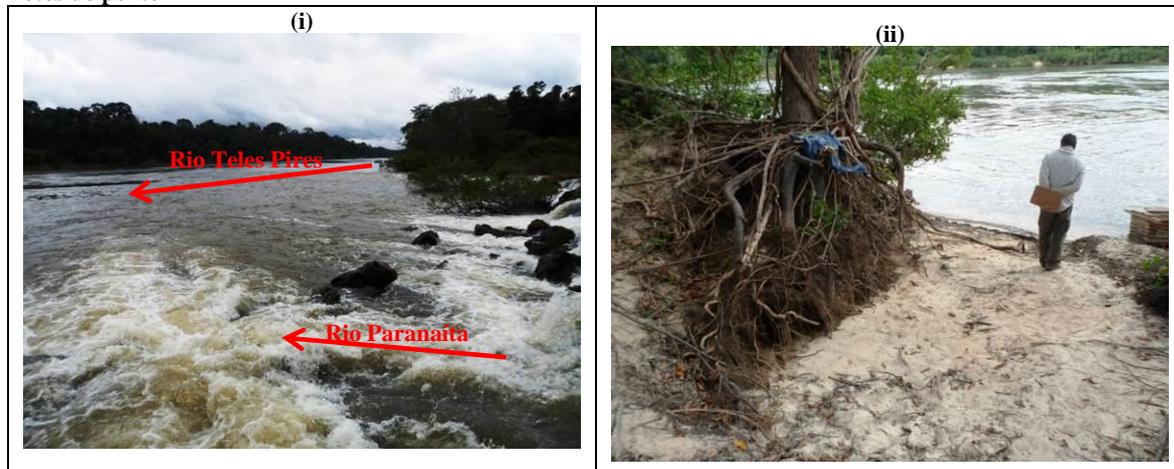
Fotos: (i) Visão geral do encontro dos rios Paranaíta e Teles Pires, mostrando as boas condições de preservação das margens; (ii) Visão geral do acesso aberto próximo à foz do Paranaíta, à margem do rio Teles Pires.

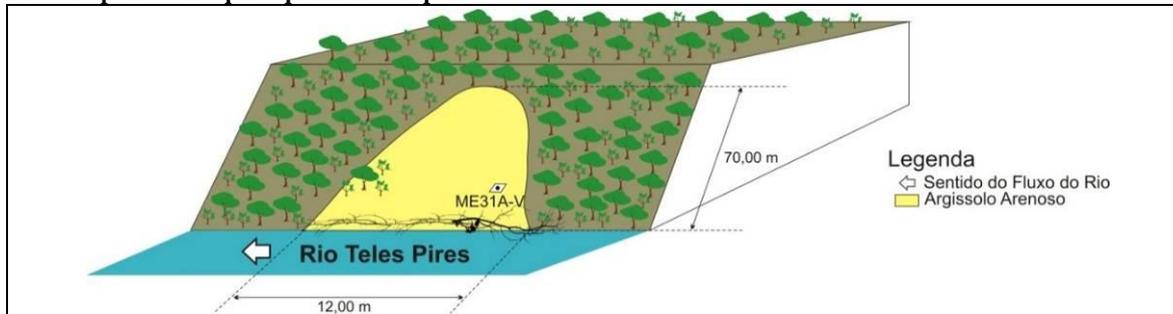
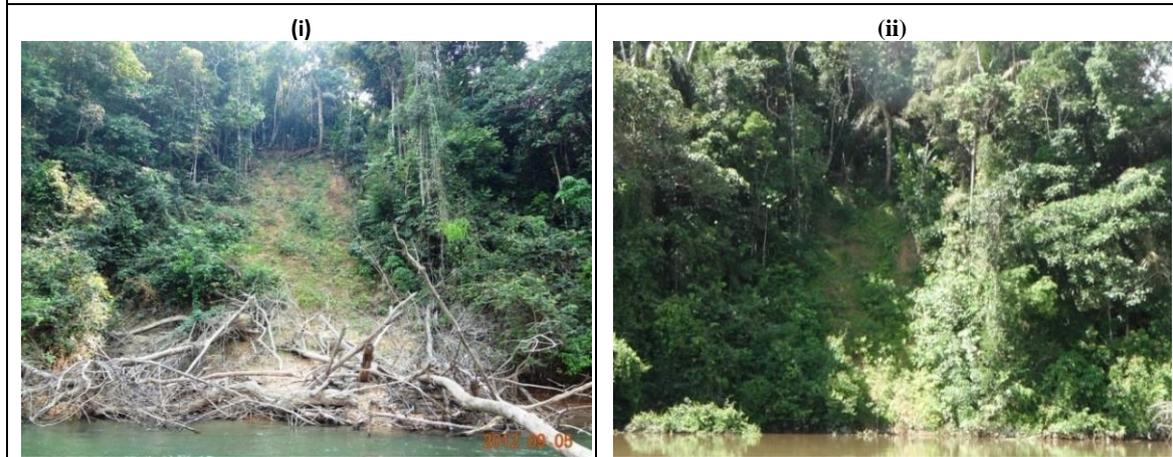
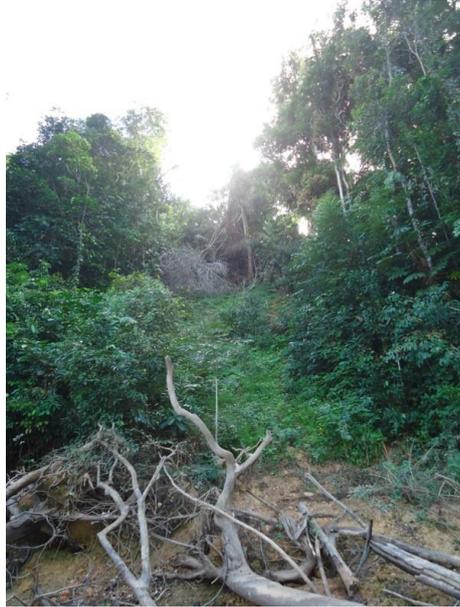
Ponto: MD-31	Local: Margem direita do rio Teles Pires, à jusante da futura barragem; Margem erodida, relativamente estável.	
Data inicial: 05/09/2012	Data atual: 14/07/2013	Obra: UHE Teles Pires
Zona UTM: 21S	Datum: SAD69	
Coordenadas: Latitude: -9,24563° / Longitude: -56,82049°

Margem erodida pelo processo de escorregamento planar de terra e vegetação, com árvores caídas no sopé do morro. Foi fixada uma estaca horizontal no barranco da encosta marginal do rio Teles Pires, representado pelo ponto **ME-31A-V** (0,90 m). A taxa de erosão natural será acompanhada, monitorando a evolução da mesma, para uma futura intervenção e remediação.
Foto: (i) Visão geral das condições da margem erodida; **(ii)** Detalhe do local em abril de 2013; **(iii)** Vista do local em julho de 2013.

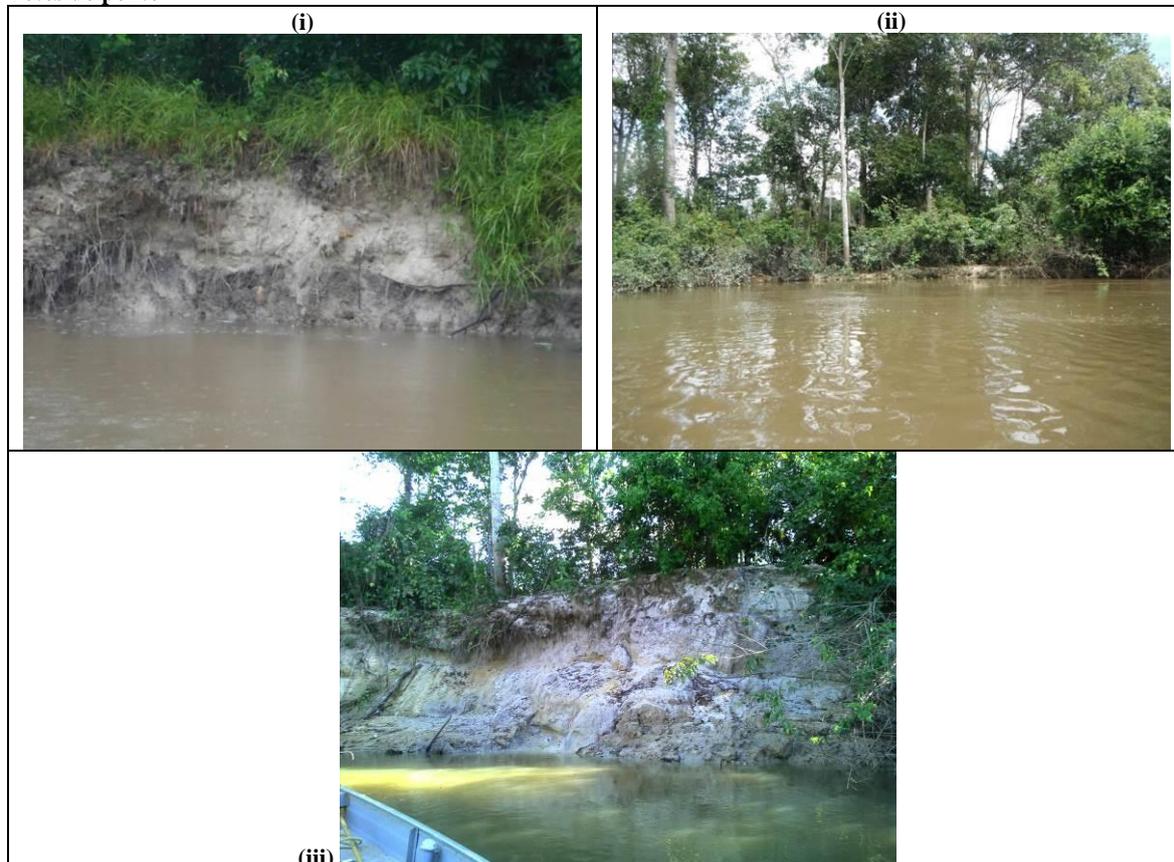
Ponto: ME-33	Local: Margem esquerda do rio Paranaíta, à montante da futura barragem; Margem erodida e instável.	
Data inicial: 15/01/2013	Data atual: 14/07/2013	Obra: UHE Teles Pires
Zona UTM: 21S	Datum: SAD69	
Coordenadas: Latitude: -9,47965° / Longitude: -56,70356°

Fotos: (i) Visão geral das condições da margem erodida. (ii) Detalhe do local em abril de 2013; (iii) Vista do local em julho de 2013.

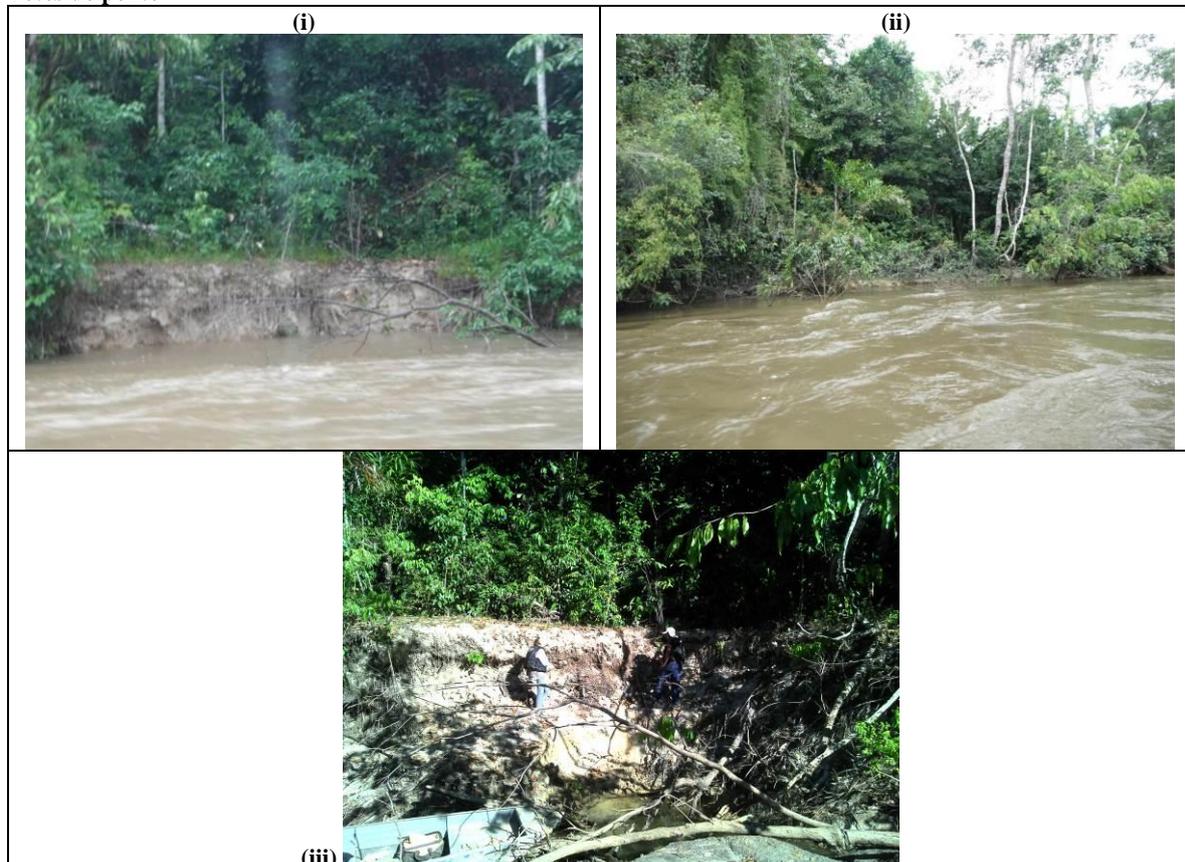
Ponto: MD-34	Local: Margem esquerda do rio Paranaíta, à montante da futura barragem; Margem erodida e instável.	
Data inicial: 15/01/2013	Data atual: 14/07/2013	Obra: UHE Teles Pires
Zona UTM: 21S	Datum: SAD69	
Coordenadas: Latitude: -9,45700° / Longitude: -56,68678°

Fotos: **(i)** Visão geral das condições da margem erodida; **(ii)** Detalhe do local em abril de 2013; **(iii)** Vista do local em julho de 2013.

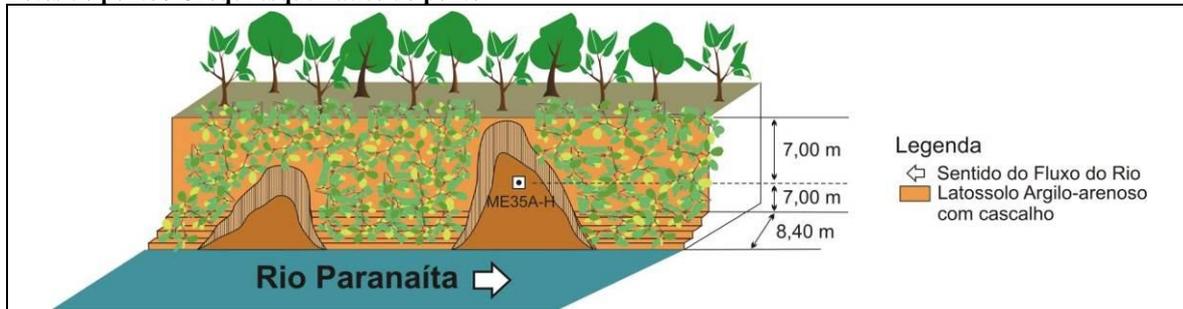
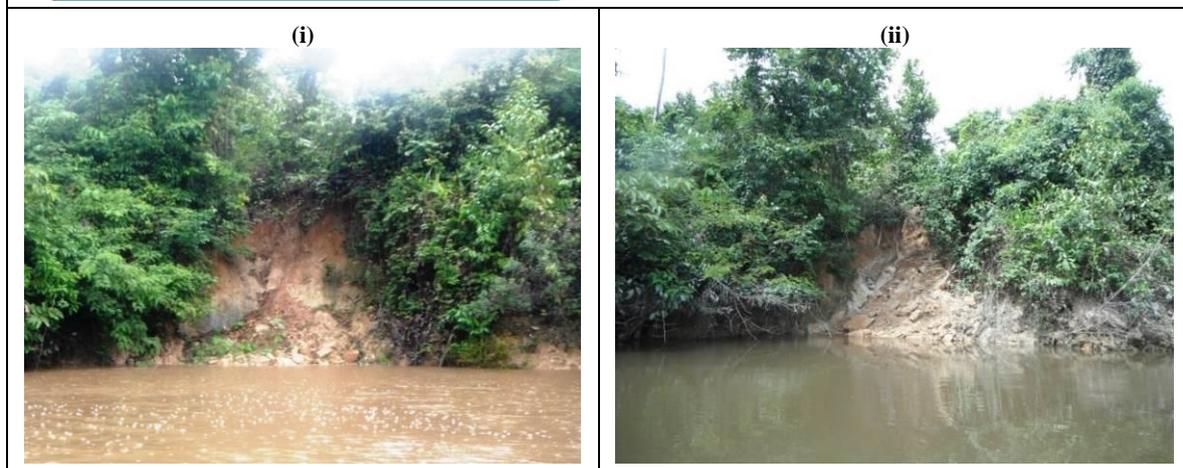
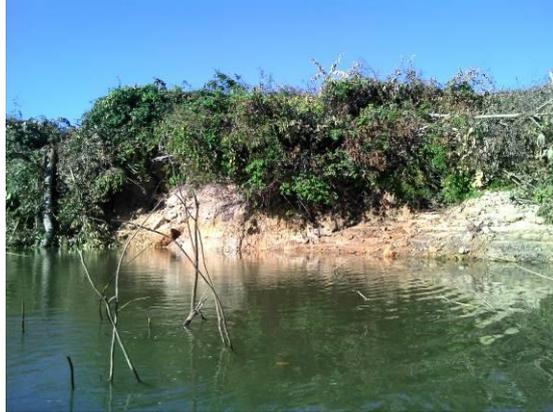
Ponto: MD-35	Local: Margem esquerda do rio Paranaíta, à montante da futura barragem; Margem erodida e instável.	
Data inicial: 15/01/2013	Data atual: 14/07/2013	Obra: UHE Teles Pires
Zona UTM: 21S	Datum: SAD69	
Coordenadas: Latitude: -9,44166° / Longitude: -56,70657°

Em abril de 2013 a margem sofreu um deslizamento e a estaca caiu. Em julho de 2013 uma nova estaca com 0,20m de altura exposta foi ficada na encosta marginal.

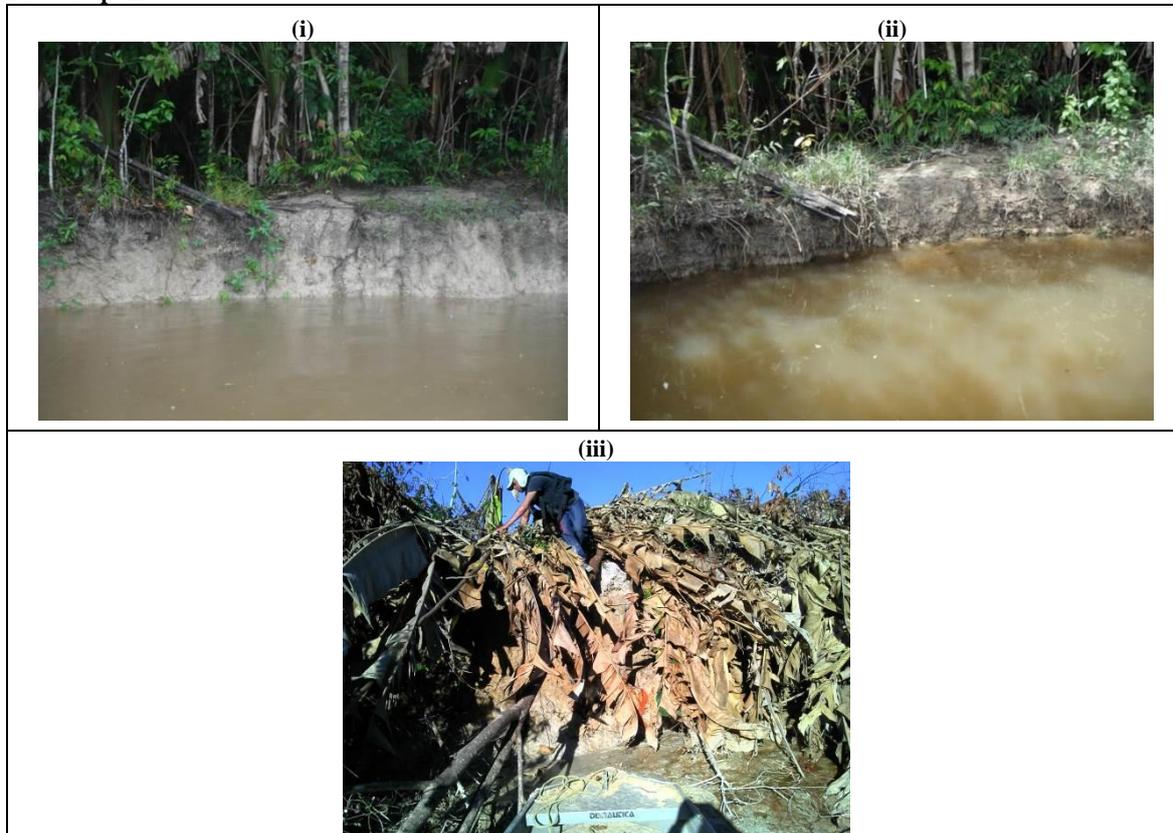
Ponto: MD-36	Local: Margem esquerda do rio Paranaíta, à montante da futura barragem; Margem erodida e instável.	
Data inicial: 15/01/2013	Data atual: 14/07/2013	Obra: UHE Teles Pires
Zona UTM: 21S	Datum: SAD69	
Coordenadas: Latitude: -9,41036° / Longitude: -56,72692°

Fotos: (i) Visão geral das condições da margem erodida; (ii) Detalhe do local em abril de 2013; (iii) Vista do local em julho de 2013.
