Estacas de monitoramento dos pontos de erosão catalogados na área de influência da UHE Teles Pires

P. 07 - Programa de Monitoramento da Estabilidade das Encostas Marginais

Fichas de Cadastramento de Processos Erosivos: Pontos monitorados antes e após o enchimento do reservatório da UHE Teles Pires

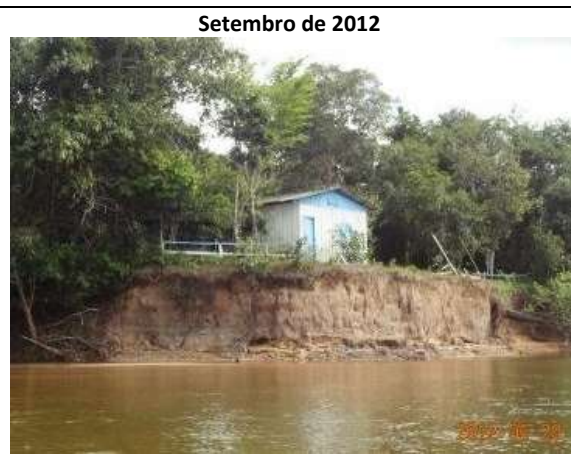
Ilha adjacente a “praia” artificial do rio Teles Pires. Solo composto por argissolo cor marrom claro e areia cor marrom claro. O croqui esquemático ilustra o ponto MI-02 até setembro de 2015. Para a realização do evento em outubro de 2015, o local foi descaracterizado para a formação da praia artificial.

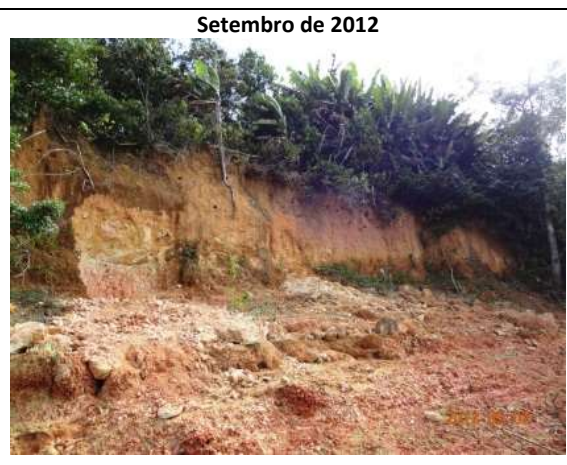
Margem erodida aparentemente por ação dos garimpeiros composta por latossolo argilo-arenoso cor vermelho e argissolo cor vermelho e branco variegado. A croqui esquemático ilustra de modo esquemático o ponto ME-03. A taxa de erosão natural está sendo acompanhada e avaliada.

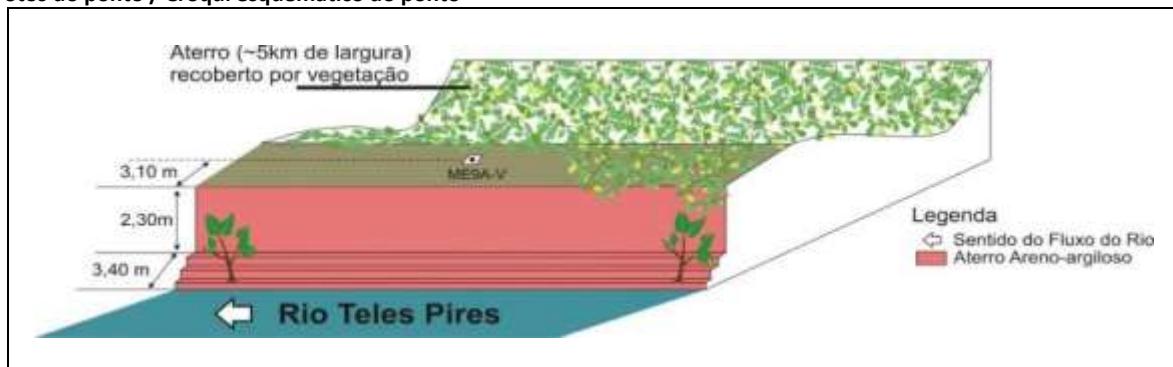
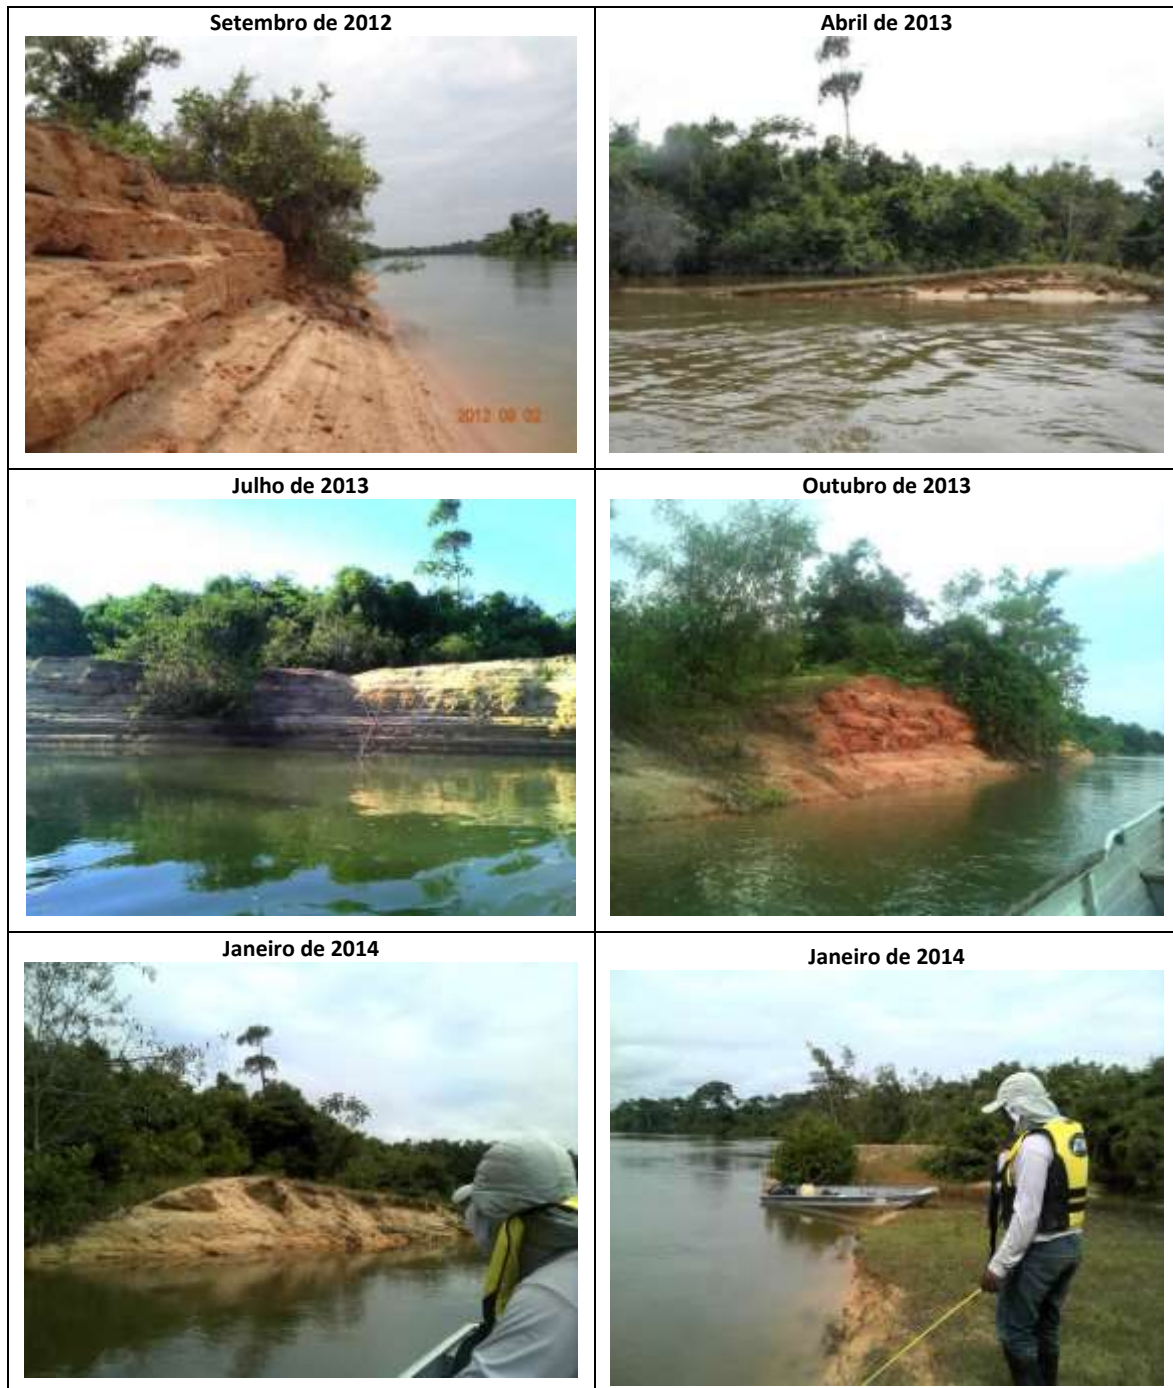
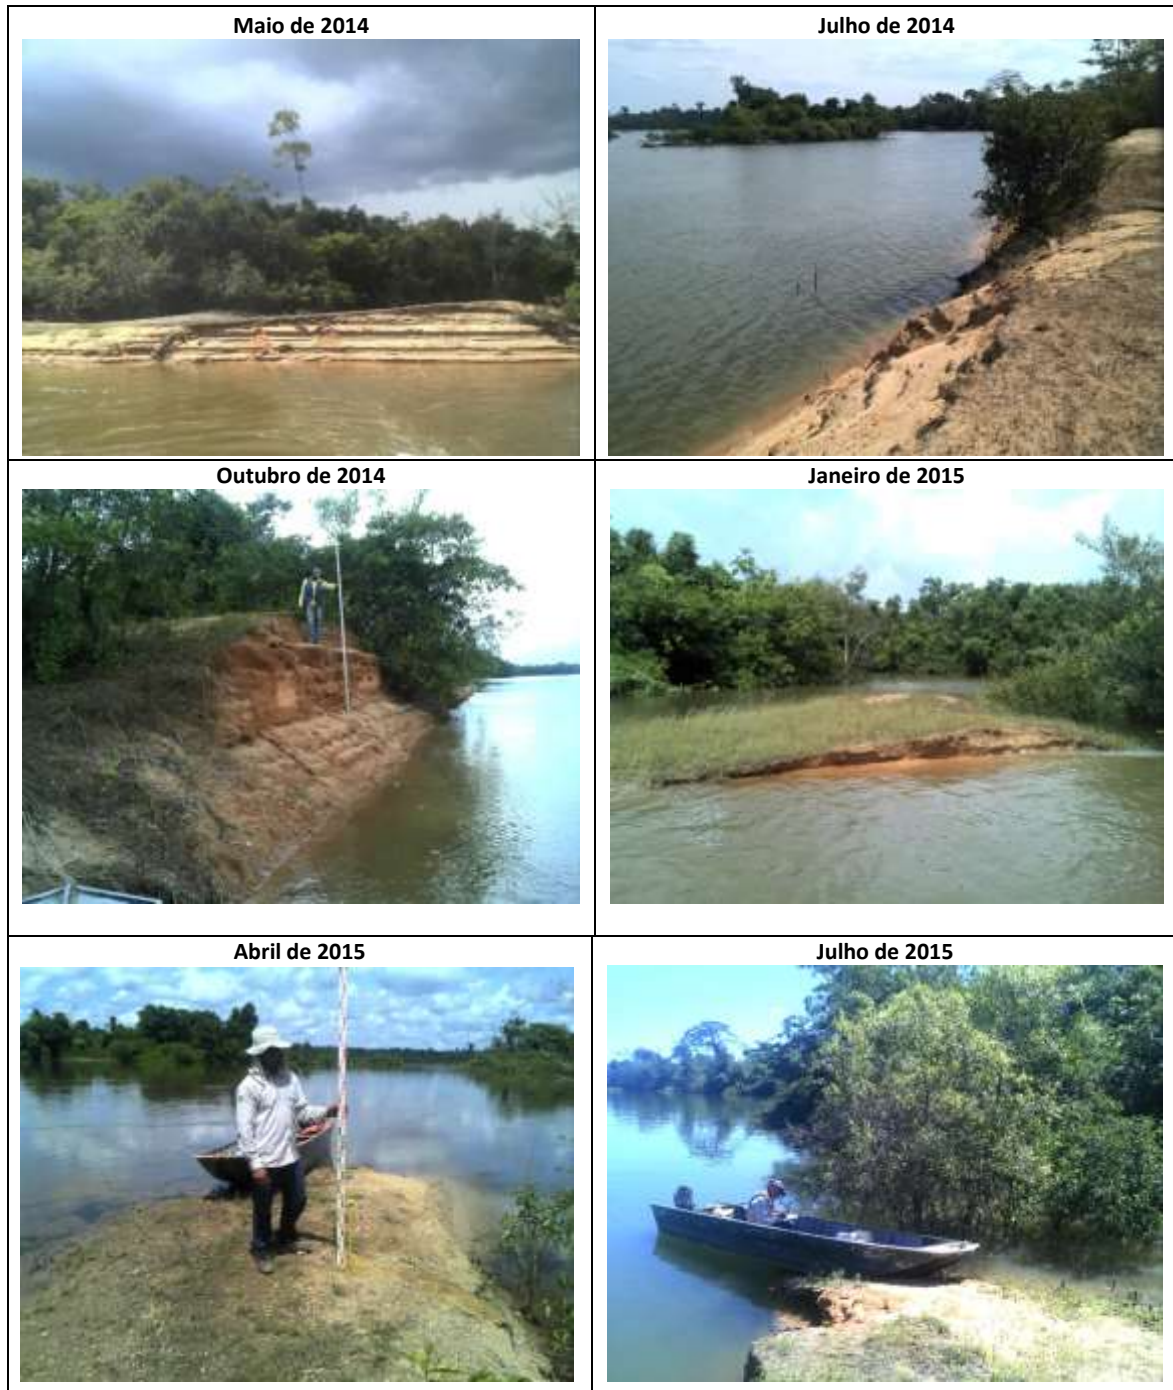
Fotos: (i) Visão geral das condições da margem erodida em setembro de 2012; (ii) Detalhe do local no período de cheia, em abril de 2013; (iii) Detalhe do local em julho de 2013; (iv) Vista do local em outubro de 2013; (v) e (vi) Local em janeiro de 2014; (vii) Vista do local em maio de 2014. Apesar das baixas taxas erosivas medidas pela estaca, notou-se grande modificação do relevo, decorrente do transporte e deposição de sedimentos; (viii) Vista do local em julho de 2014; (ix) Vista do local em outubro de 2014; (x) Vista do local em janeiro de 2015; (xi) Local em abril de 2015.

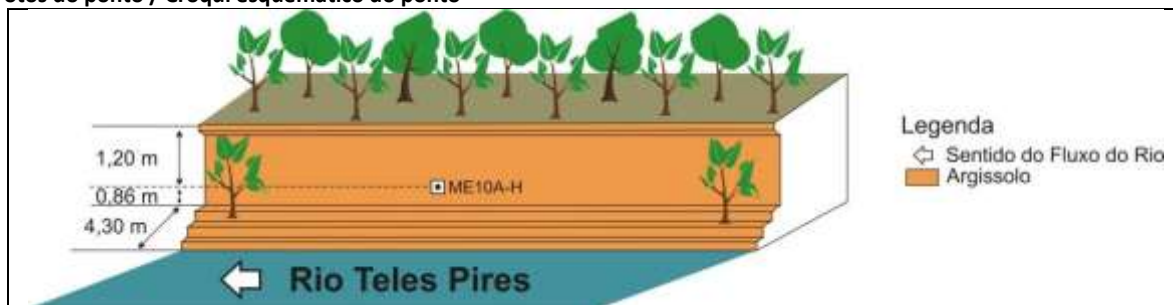
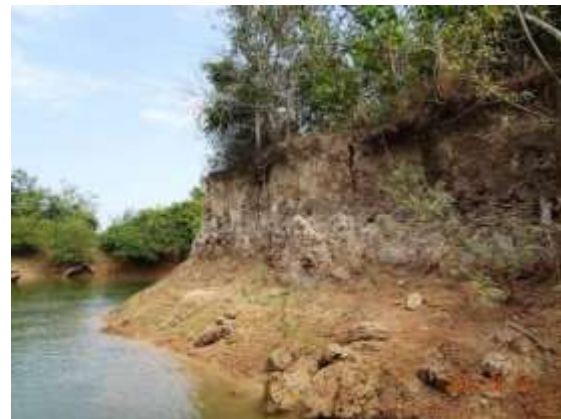
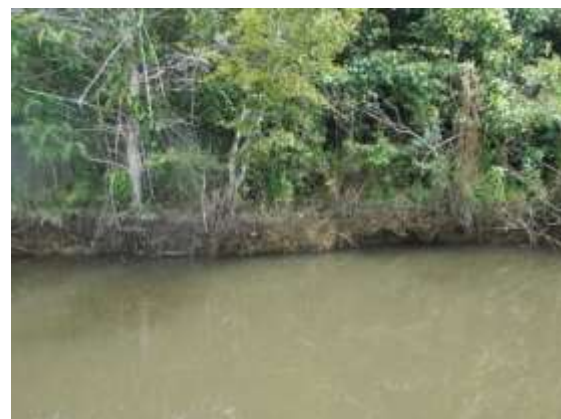
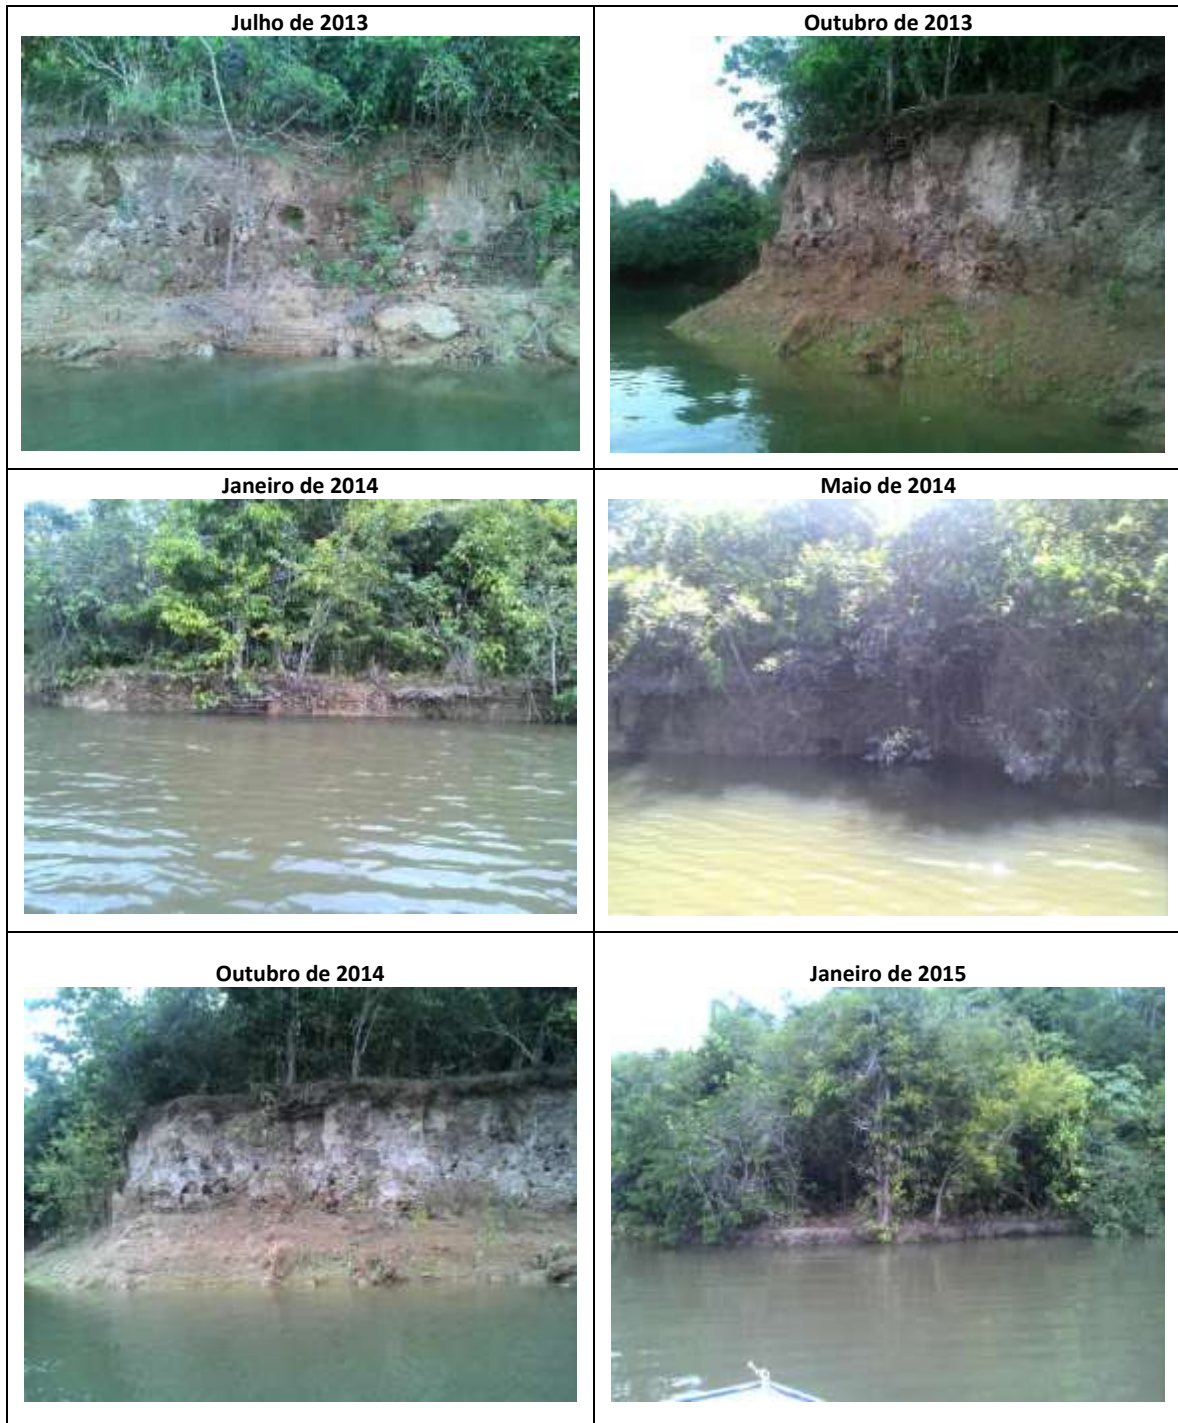
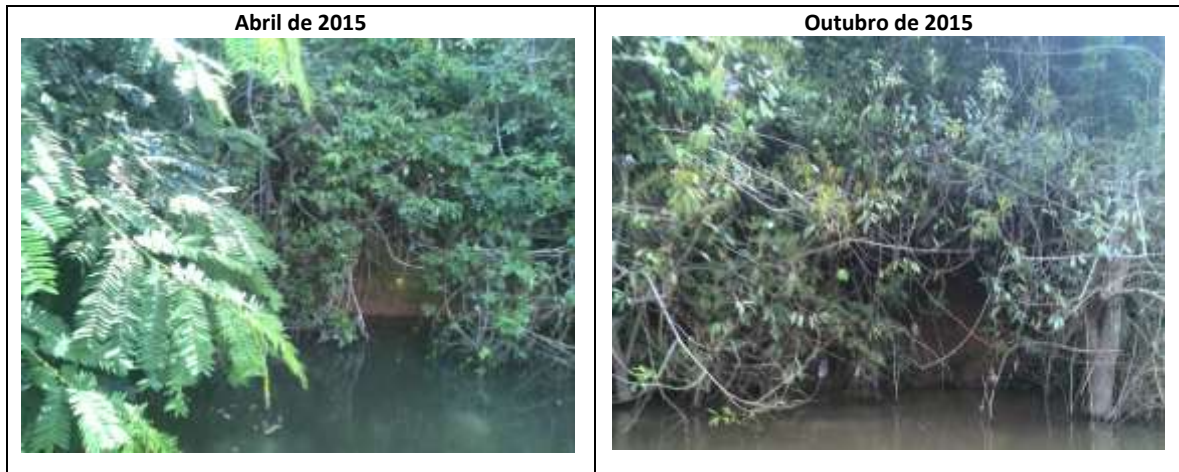
Ponto: MD-10	Local: Margem direita do reservatório no Teles Pires, à montante da barragem; Margem erodida.	
Data inicial: 20/06/2012	Data atual: 20/10/2015	Obra: UHE Teles Pires
Zona UTM: 21S	Datum: SAD69	
Coordenadas: Latitude: -9,38635° / Longitude: -56, 57705°

Margem erodida provocada por ação garimpeira, composta por argissolo pouco arenoso cor marrom variegado. Foi fixada uma estaca horizontal no topo do barranco da encosta marginal do rio Teles Pires. A figura abaixo ilustra de modo esquemático o ponto ME-10. A taxa de erosão natural está sendo acompanhada e avaliada.

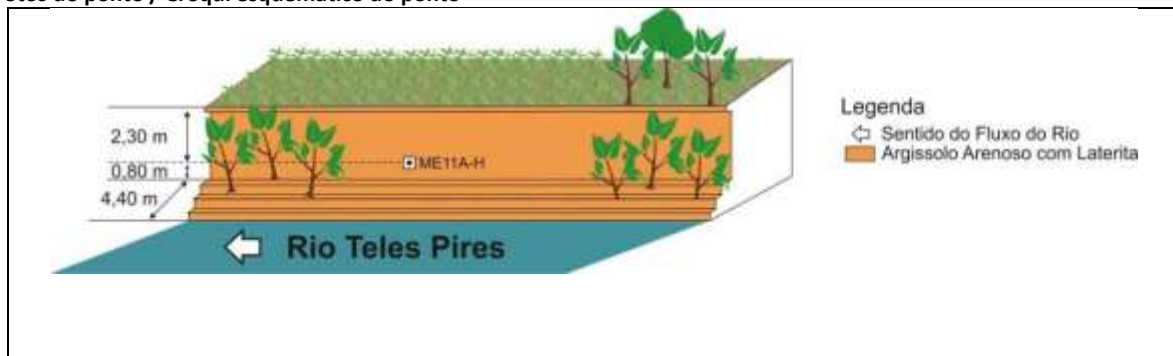
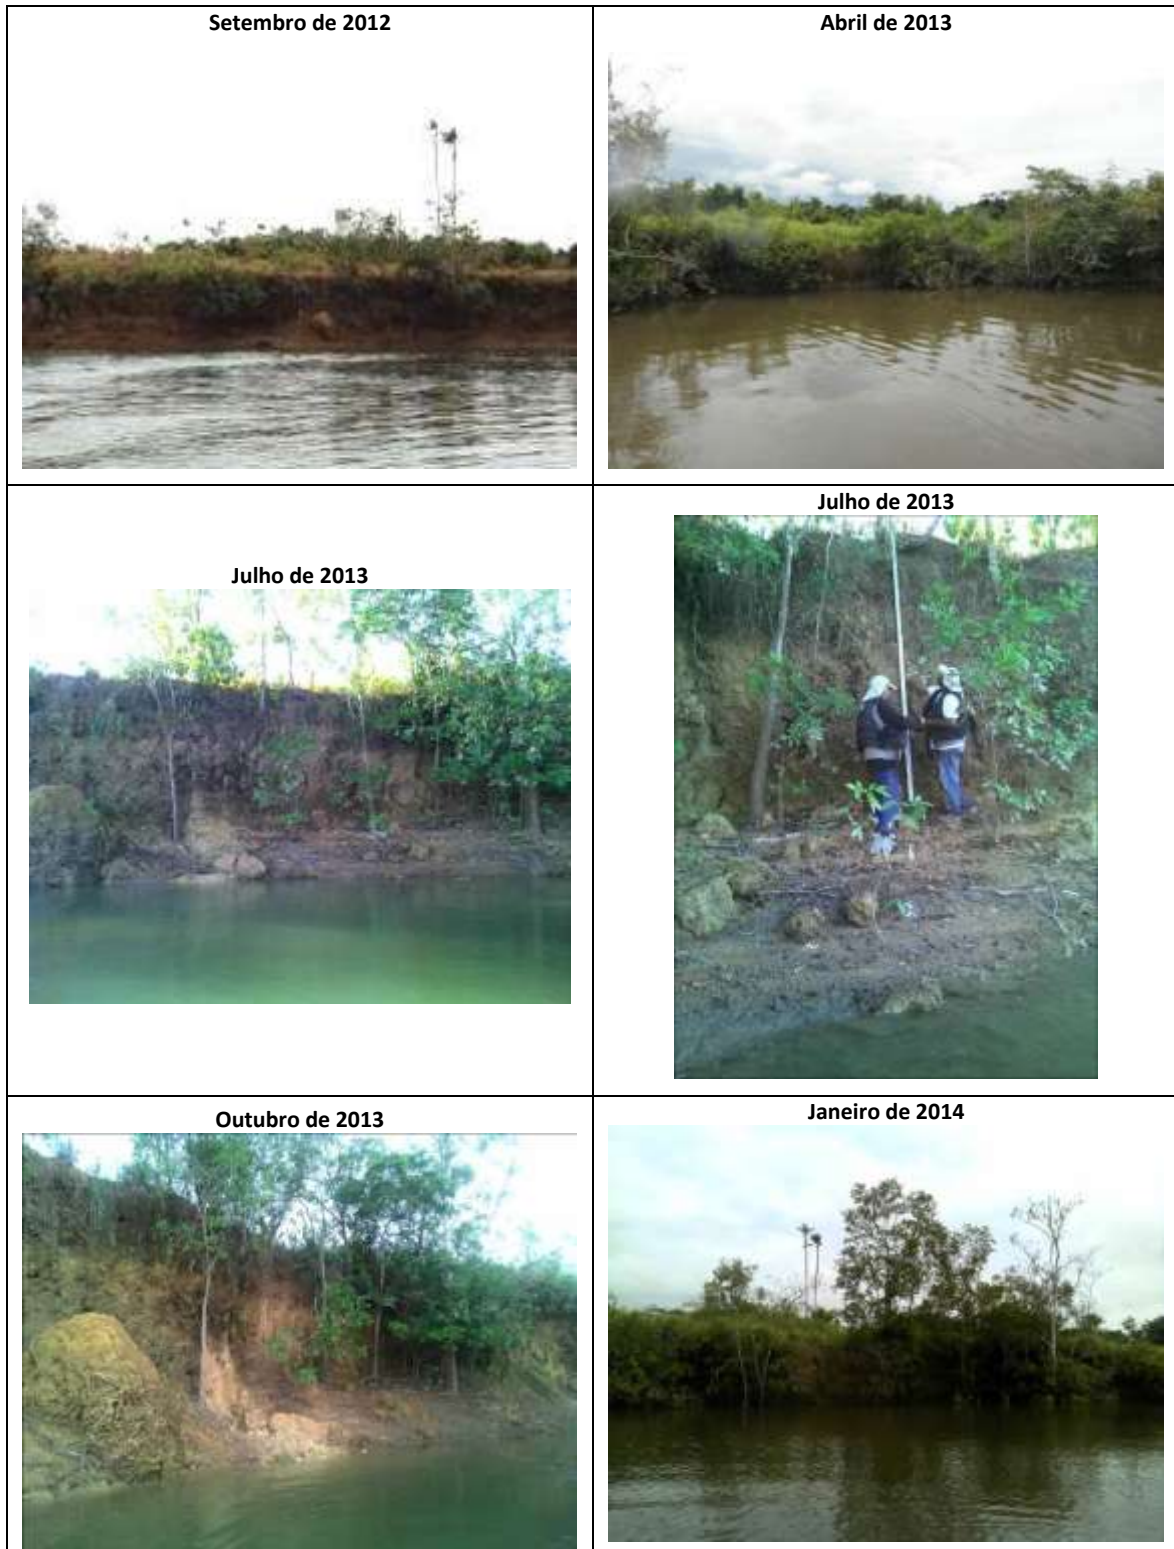
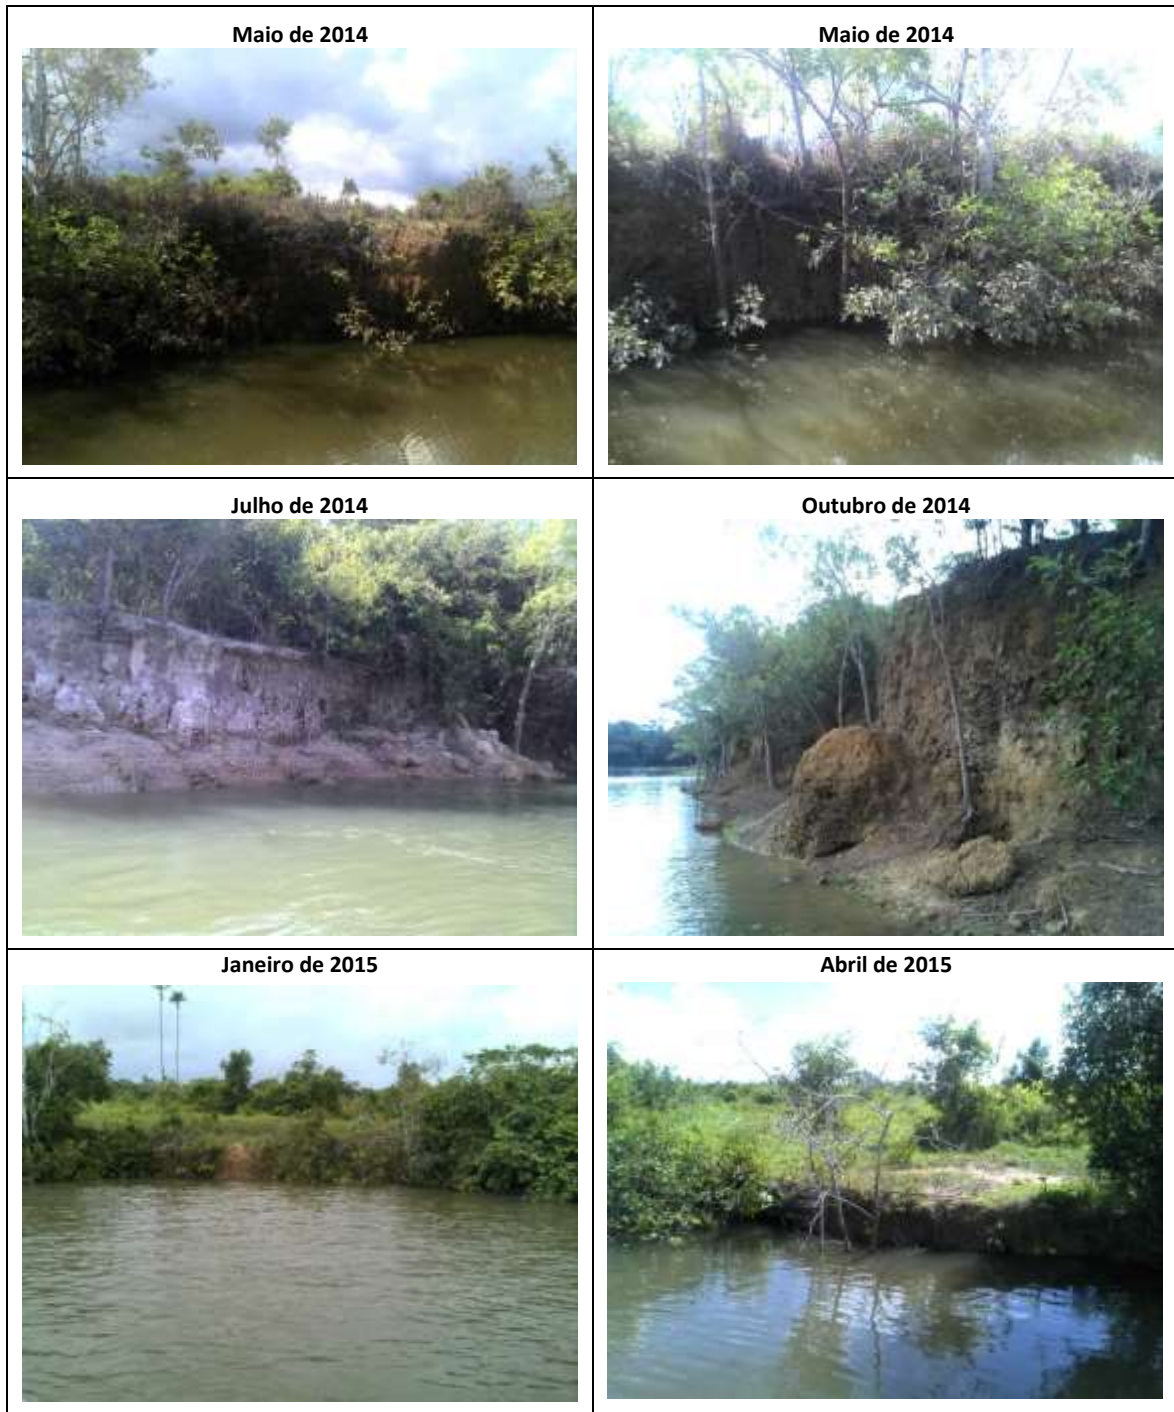
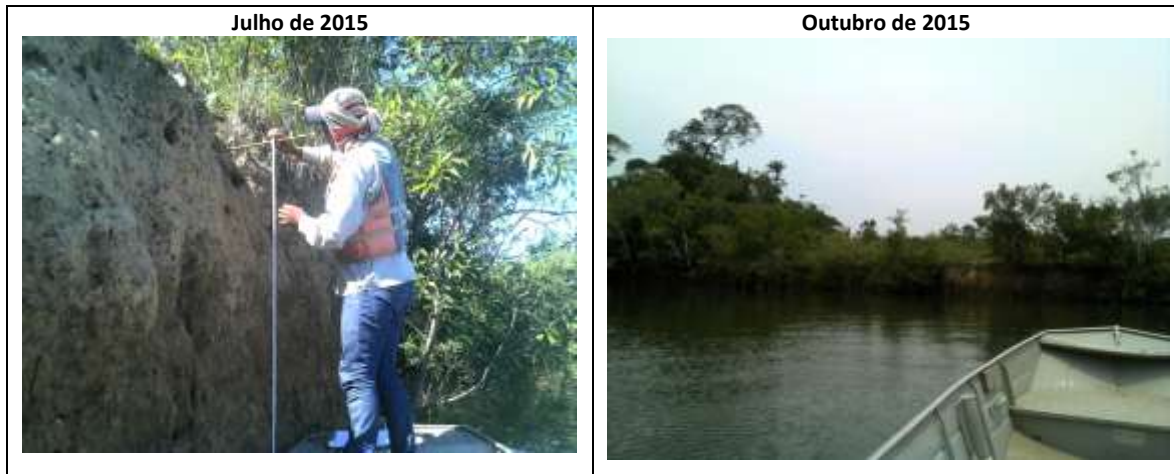
Ponto: MD-11	Local: Margem direita do reservatório no Teles Pires, à montante da barragem; Margem erodida e estável.	
Data inicial: 20/06/2012	Data atual: 20/10/2015	Obra: UHE Teles Pires
Zona UTM: 21S	Datum: SAD69	
Coordenadas: Latitude: -9,38740° / Longitude: -56,57433°

Fotos: (i) Visão geral das condições da margem erodida em setembro de 2012; (ii) Detalhe do local em abril de 2013; (iii) Vista do local de julho de 2013; (iv) Detalhe da margem em julho de 2013; (v) Vista da encosta marginal em outubro de 2013; (vi) Vista do local em janeiro de 2014; (vii) e (viii) Vista do local em maio de 2014; (ix) Vista do local em julho de 2014; (x) Local em outubro de 2014; (xi) Local em janeiro de 2015 (xii) Área em abril de 2015.

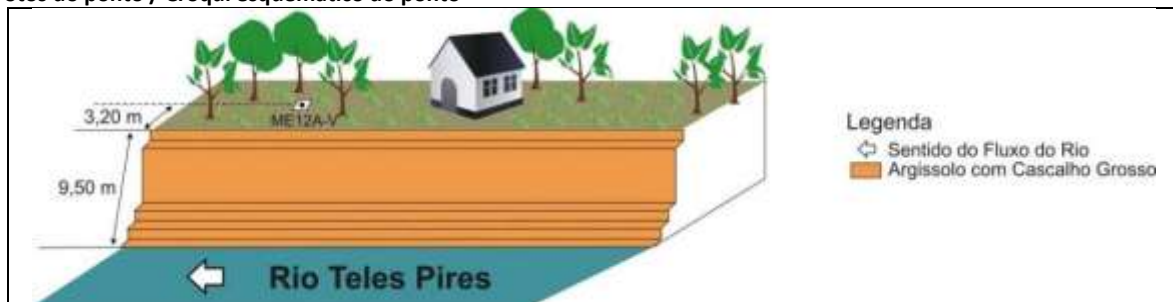
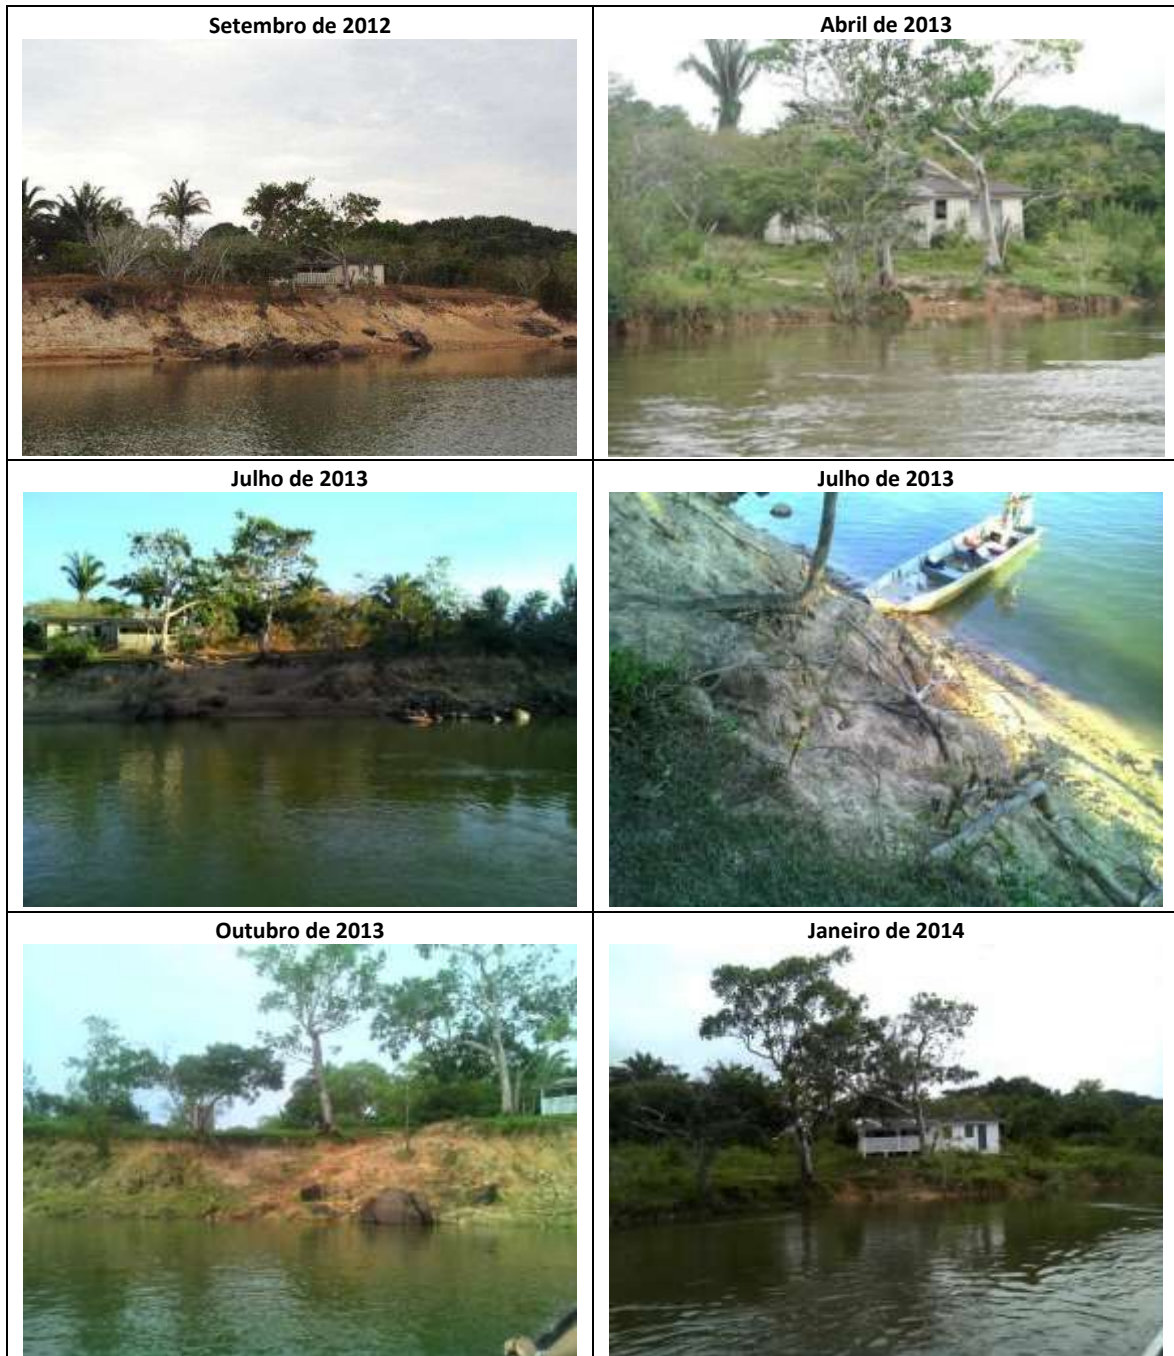
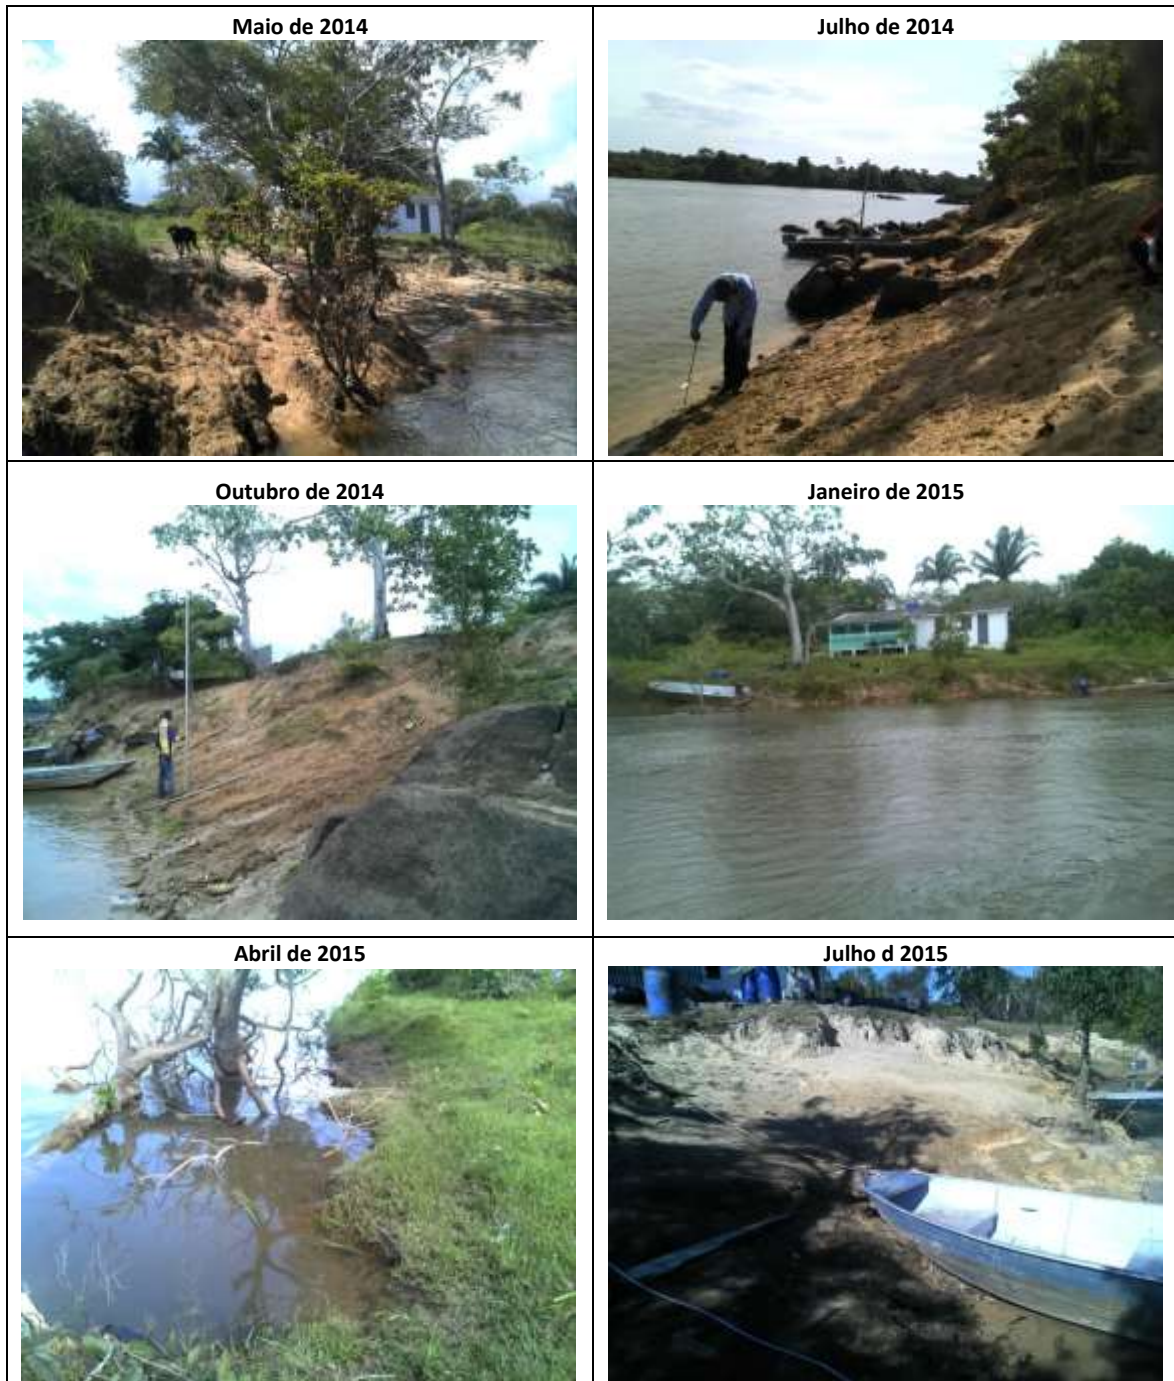
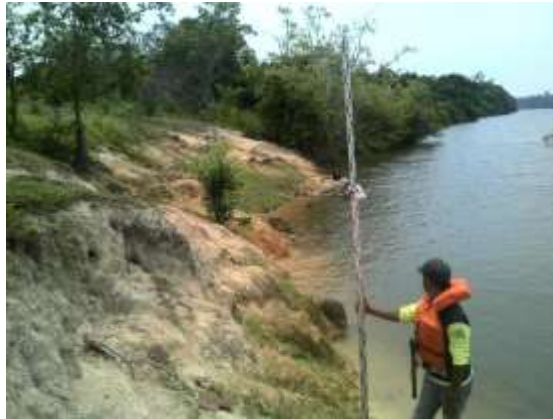
Ponto: MD-12	Local: Margem direita do reservatório no Teles Pires, à montante da barragem; Margem erodida sob construção ribeirinha.	
Data inicial: 20/06/2012	Data atual: 20/10/2015	Obra: UHE Teles Pires
Zona UTM: 21S	Datum: SAD69	
Coordenadas: Latitude: -9,41999° / Longitude: -56,53791°

Fotos: (i) Visão geral das condições da margem erodida em setembro de 2012; (ii) Detalhe do local em abril de 2013; (iii) Vista geral do local em julho de 2013; (iv) Margem erodida em julho de 2013; (v) Margem erodida em outubro de 2013; (vi) Vista do local em janeiro de 2014; (vii) Vista do local em maio de 2014; (viii) Vista do local em julho de 2014; (ix) Vista do local em outubro de 2014; (x) Vista do local em janeiro de 2015 (xi) Vista da área em abril de 2015.

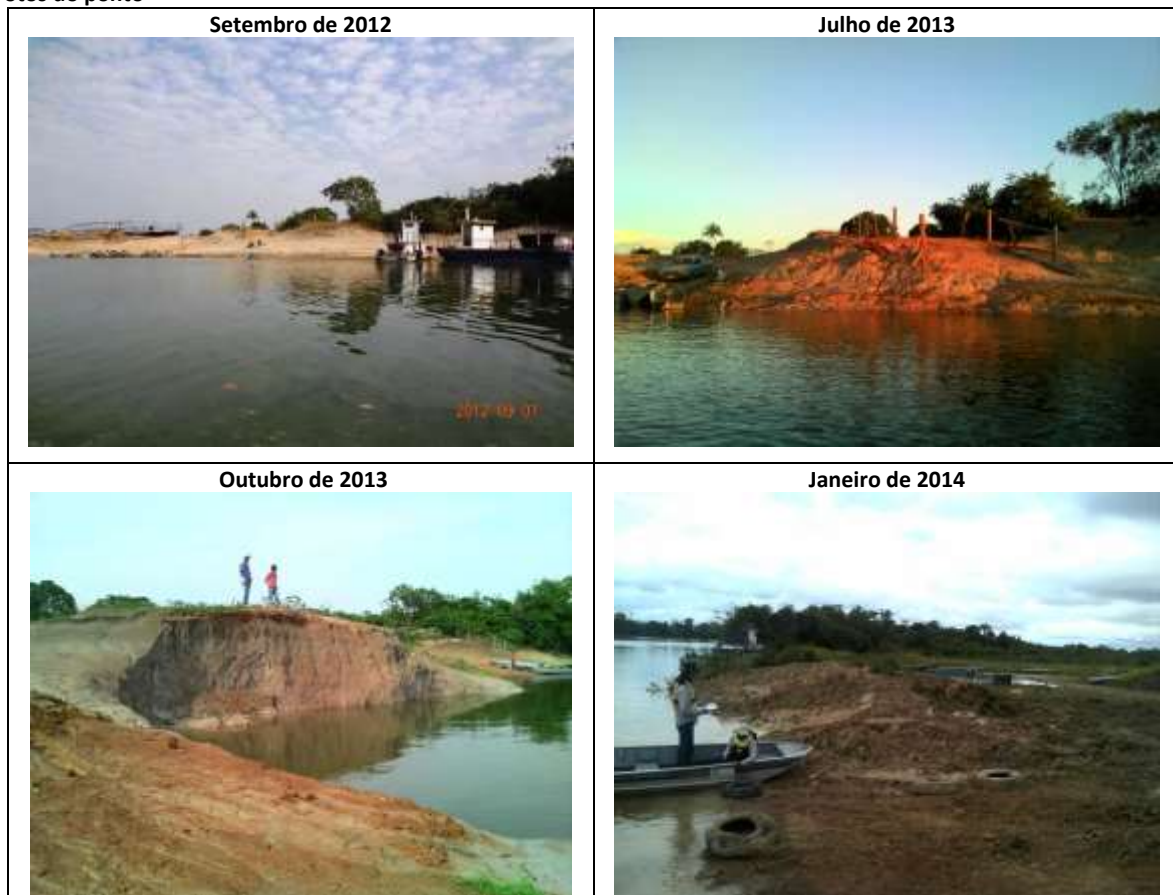
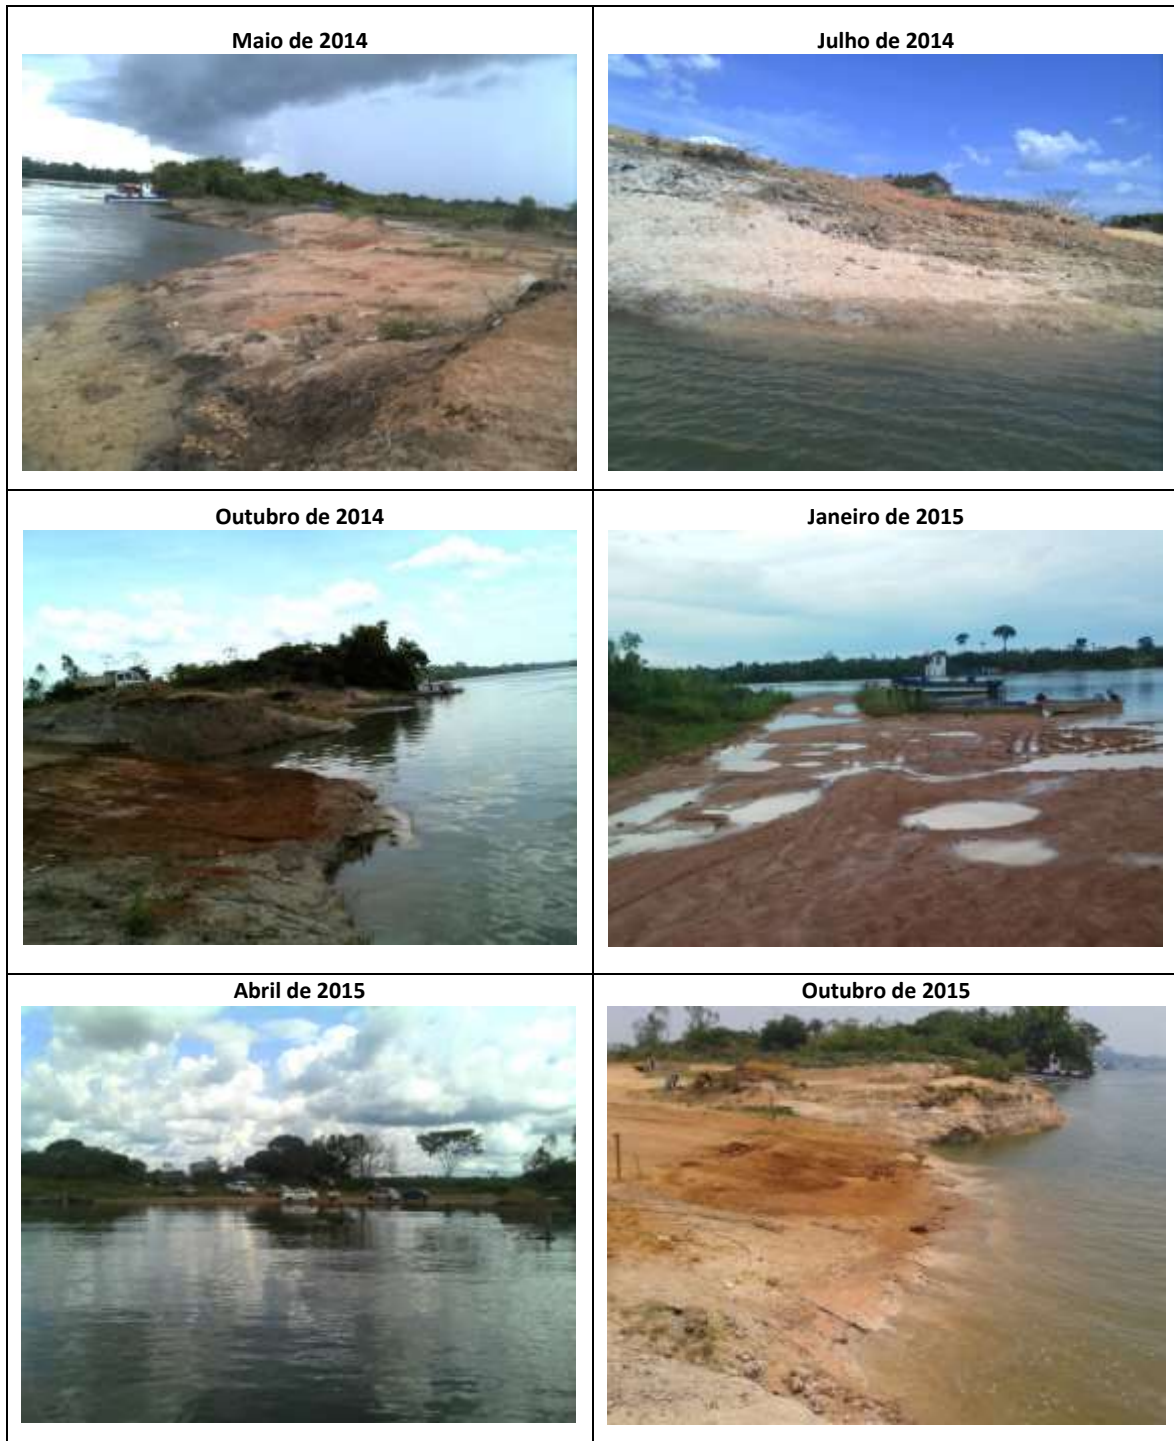
Margem esquerda desmatada e aplainada para acesso a balsa do cajueiro.
--

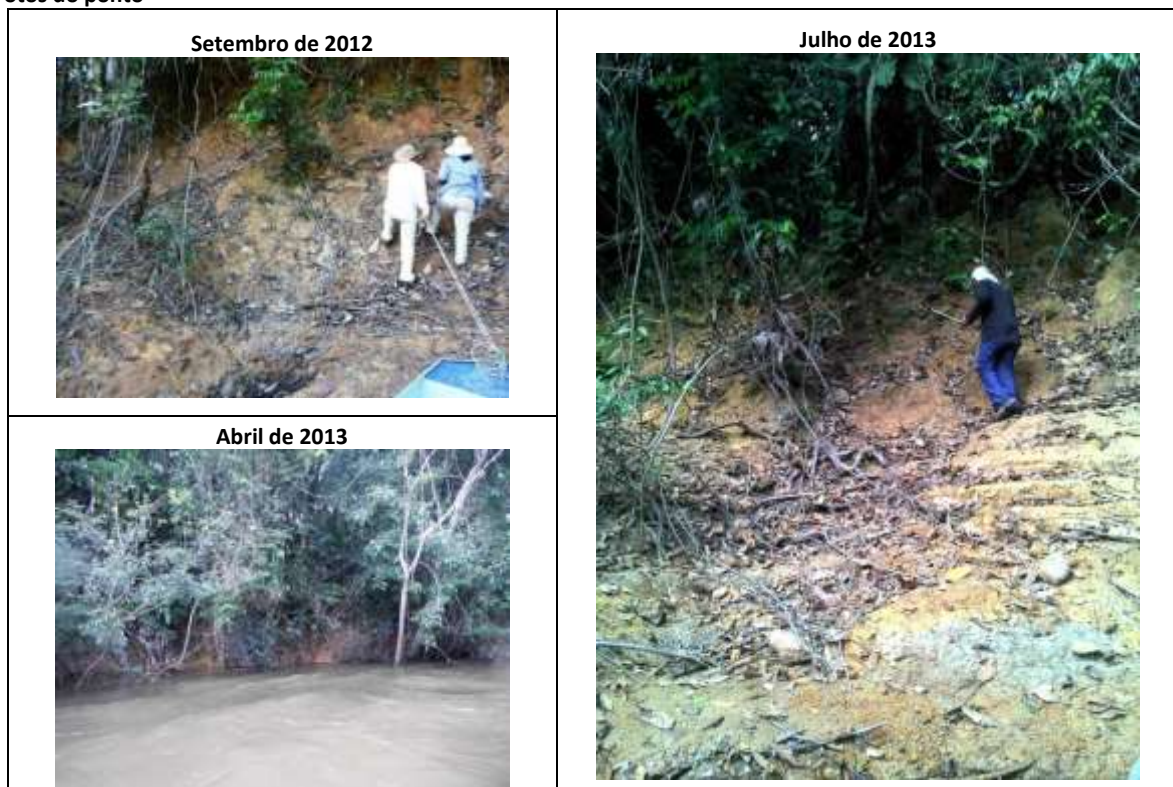
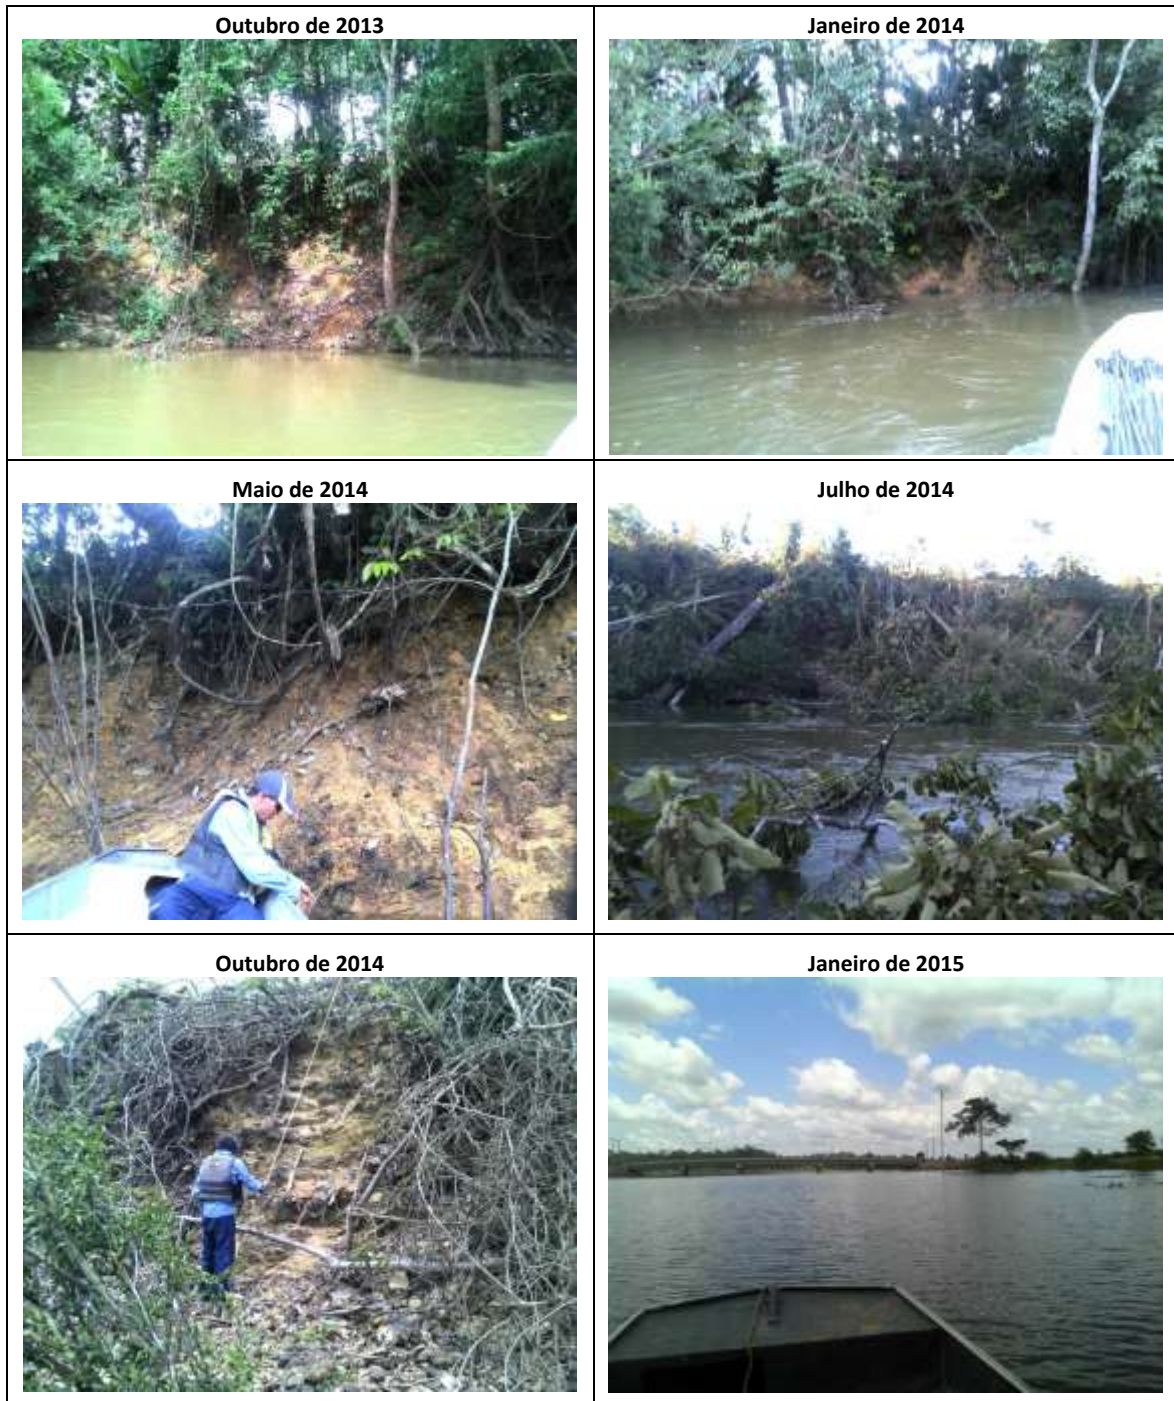
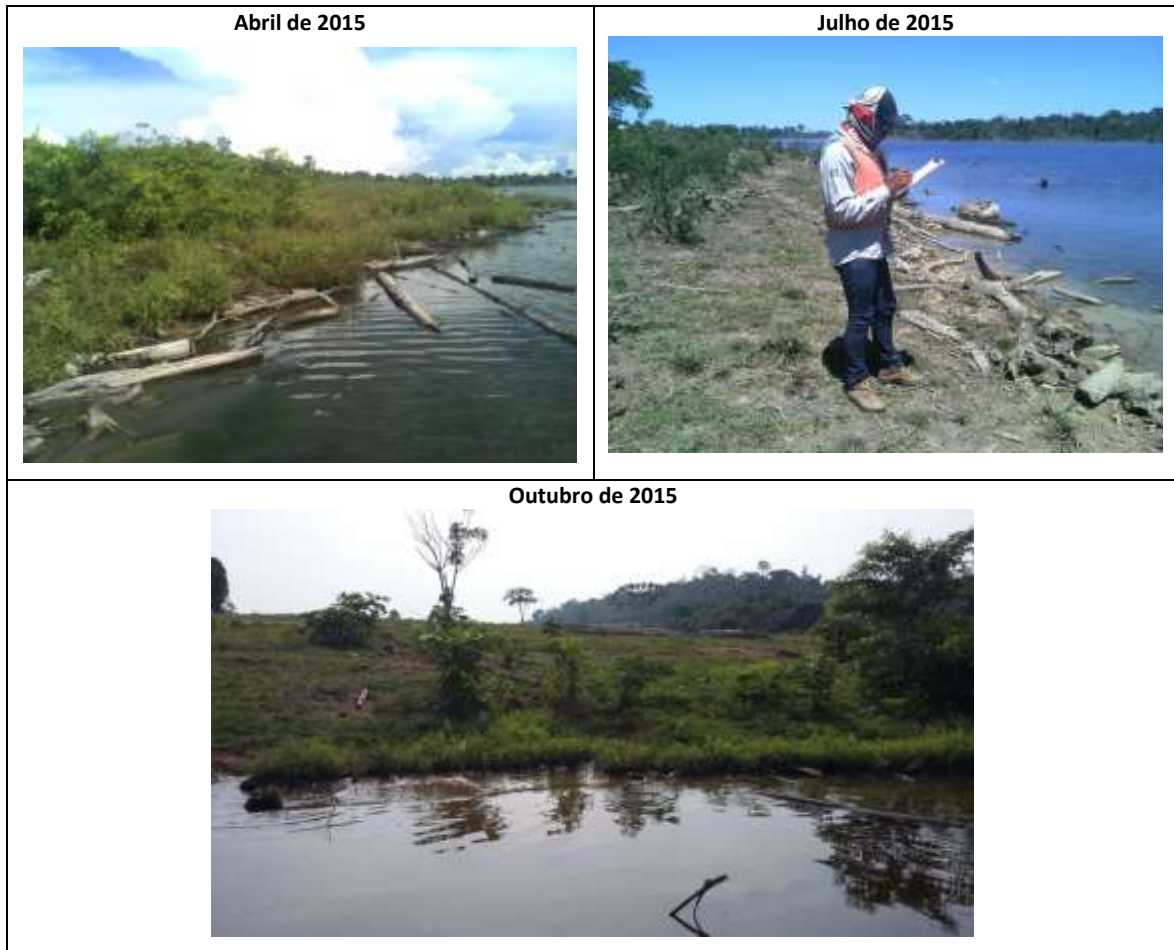
Ponto: MD-17	Local: Margem direita do rio Paranaíta, à montante da barragem; Margem erodida e estável.	
Data inicial: 20/06/2012	Data atual: 21/10/2015	Obra: UHE Teles Pires
Zona UTM: 21S	Datum: SAD69	
Coordenadas: Latitude: -9,53067° / Longitude: -56,71537°

Margem erodida composta por latossolo argiloso com areia grossa, alterado, cor vermelho variegado. Há veios de quartzo intercalados ao sedimento. Atualmente a área encontra-se aparentemente estável. No monitoramento de janeiro de 2015 o ponto teve que ser realocado para a margem do reservatório.
