Estacas de monitoramento dos pontos de erosão catalogados na área de influência da UHE Teles Pires

P. 07 - Programa de Monitoramento da Estabilidade das Encostas Marginais

Fichas de Cadastramento de Processos Erosivos: Pontos monitorados antes e após o enchimento do reservatório da UHE Teles Pires

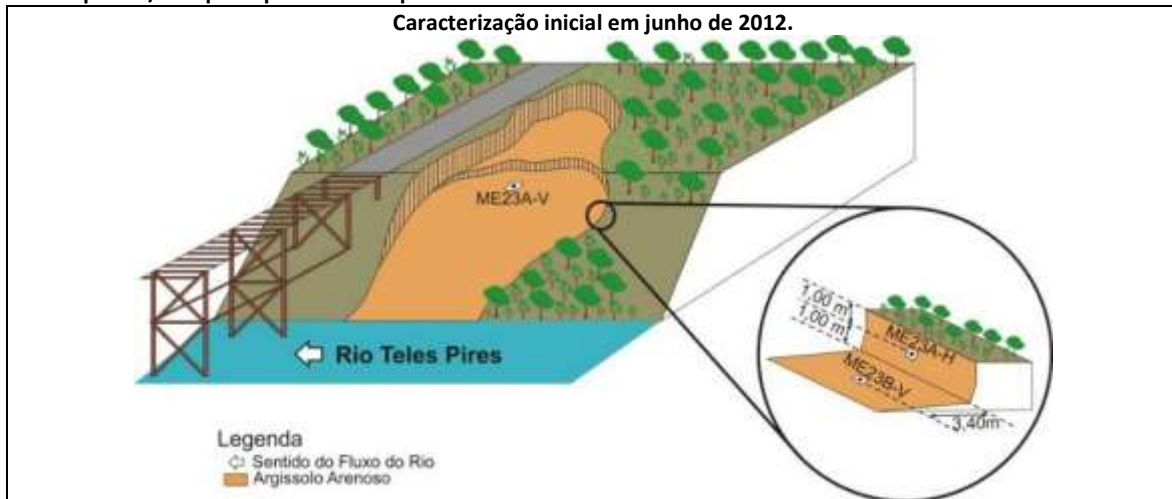
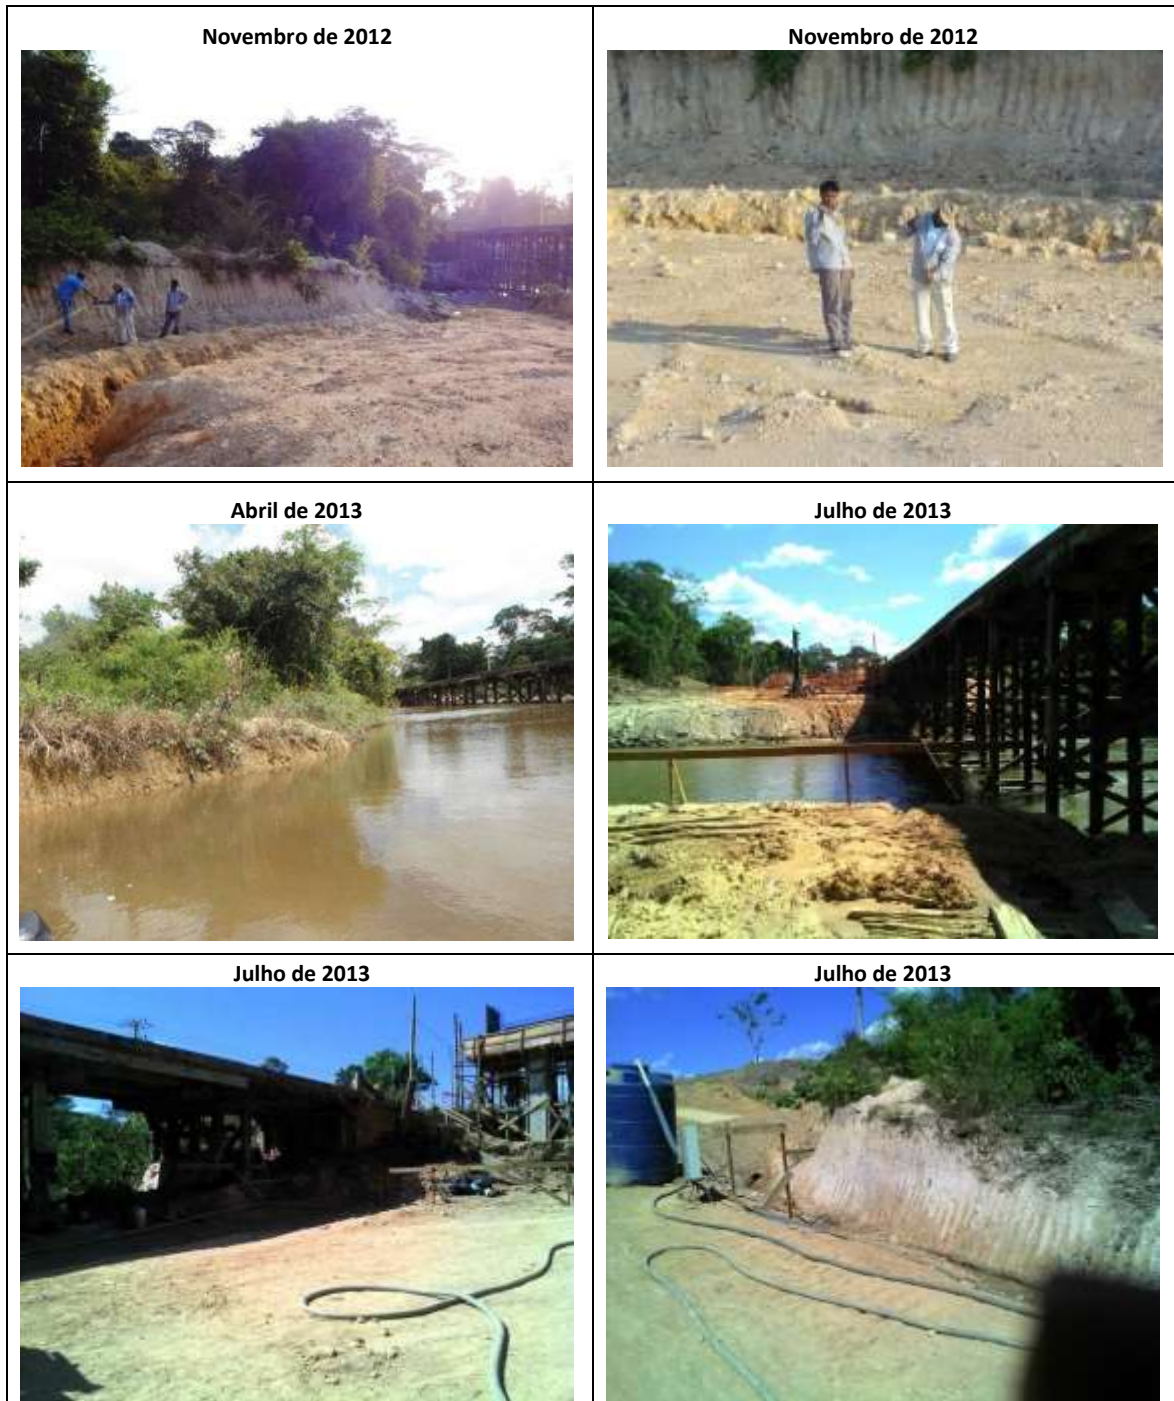
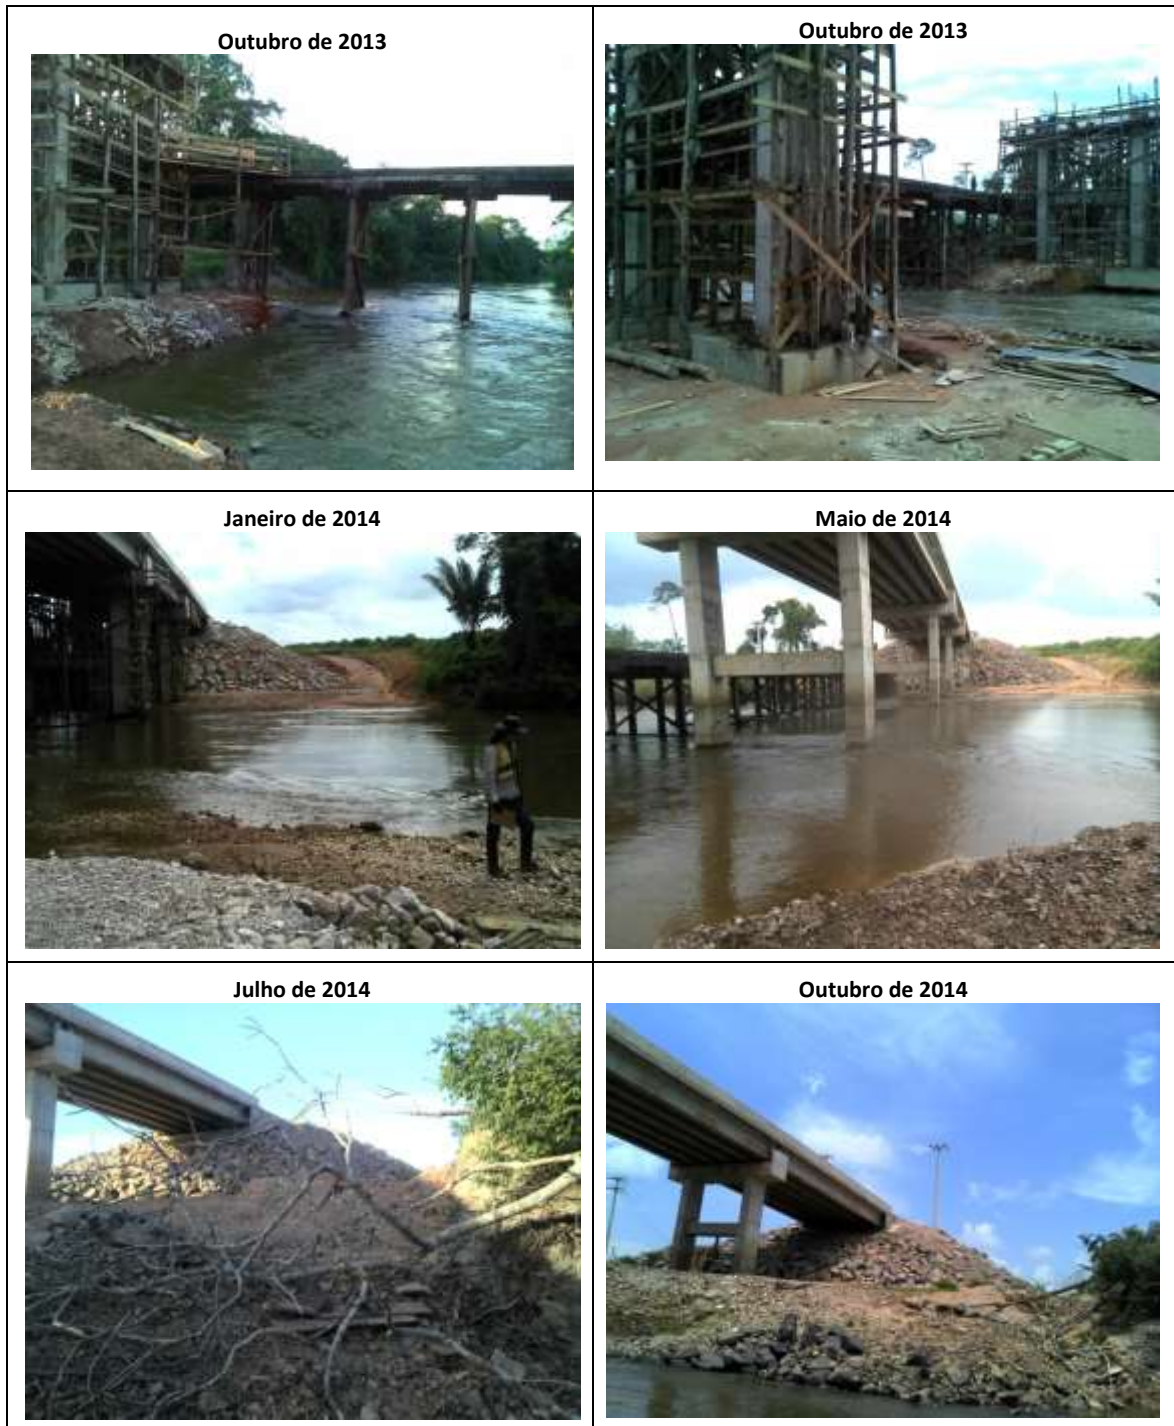
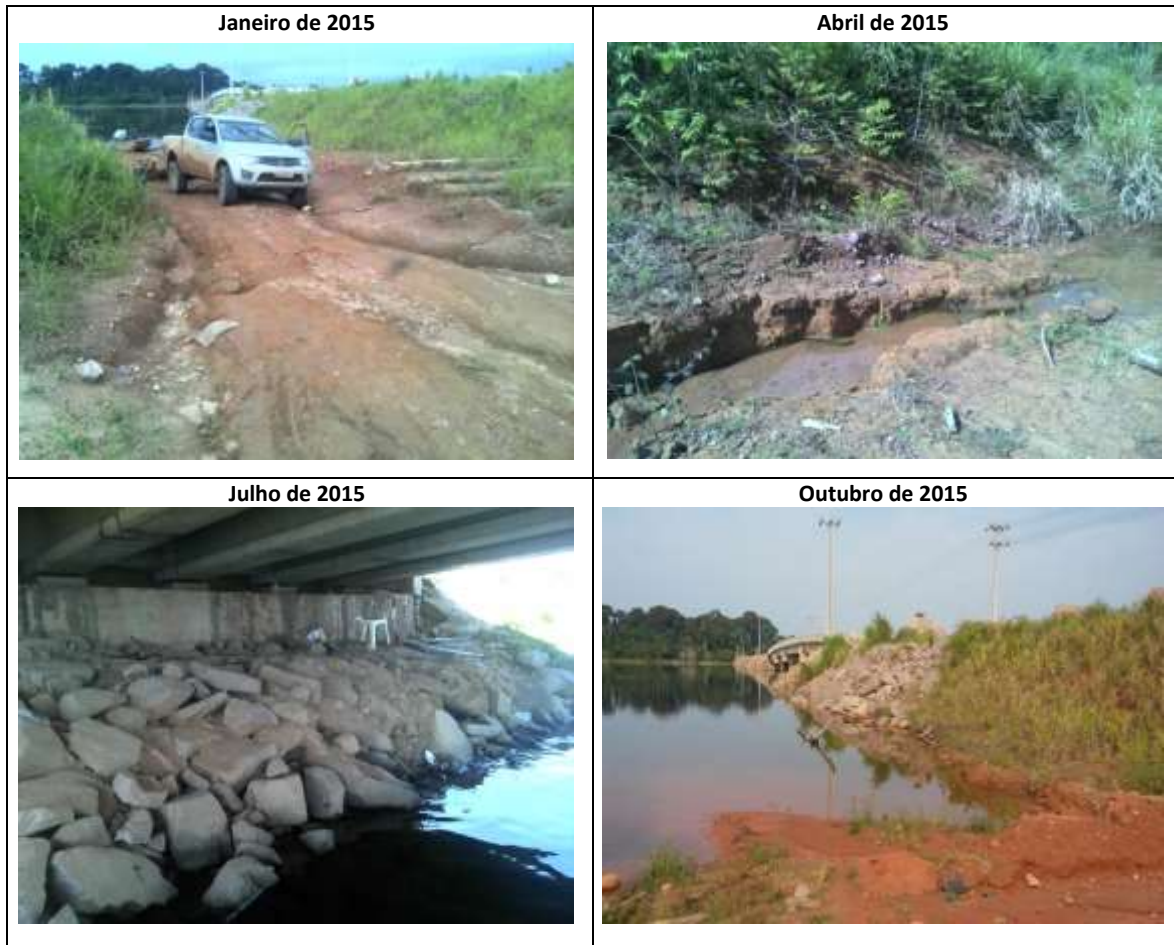
Ponto: MD-23	Local: Margem direita do rio Paranaíta, à montante da barragem; Adjacente a uma ponte/estrada; Margem erodida e instável.	
Data inicial: 21/06/2012	Data atual: 21/10/2015	Obra: UHE Teles Pires
Zona UTM: 21S	Datum: SAD69	
Coordenadas: Latitude: -9,52892° / Longitude: -56,71538°

Margem erodida inicialmente pelo processo de voçoroca, composta por argissolo arenoso.. A figura abaixo ilustra de modo esquemático a caracterização inicial do ponto MD-23 em 2012. Atualmente, devido a construção da ponte o modelado geomorfológico foi muito modificado, e há a presença de sulcos nos arredores da ponte.

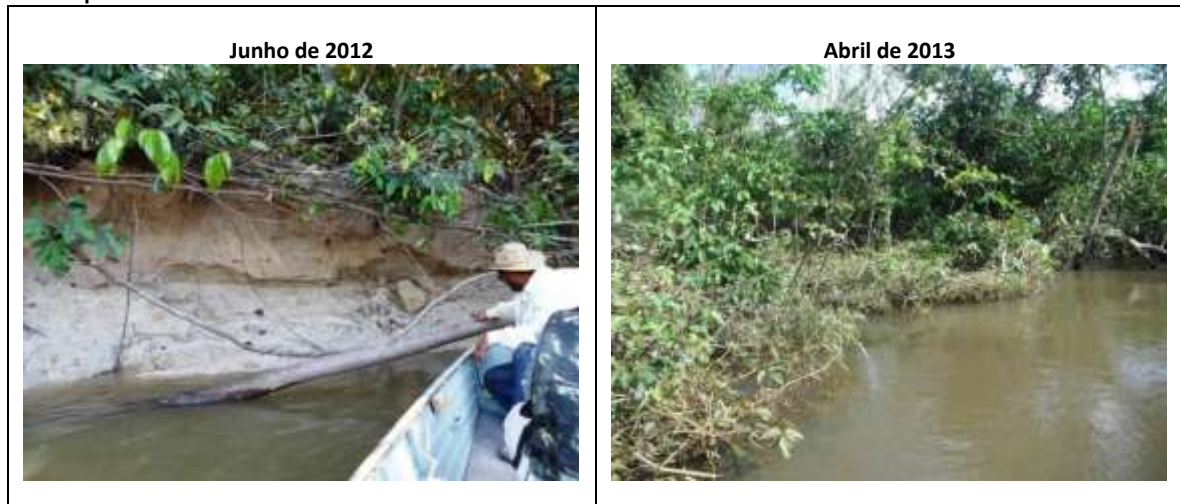
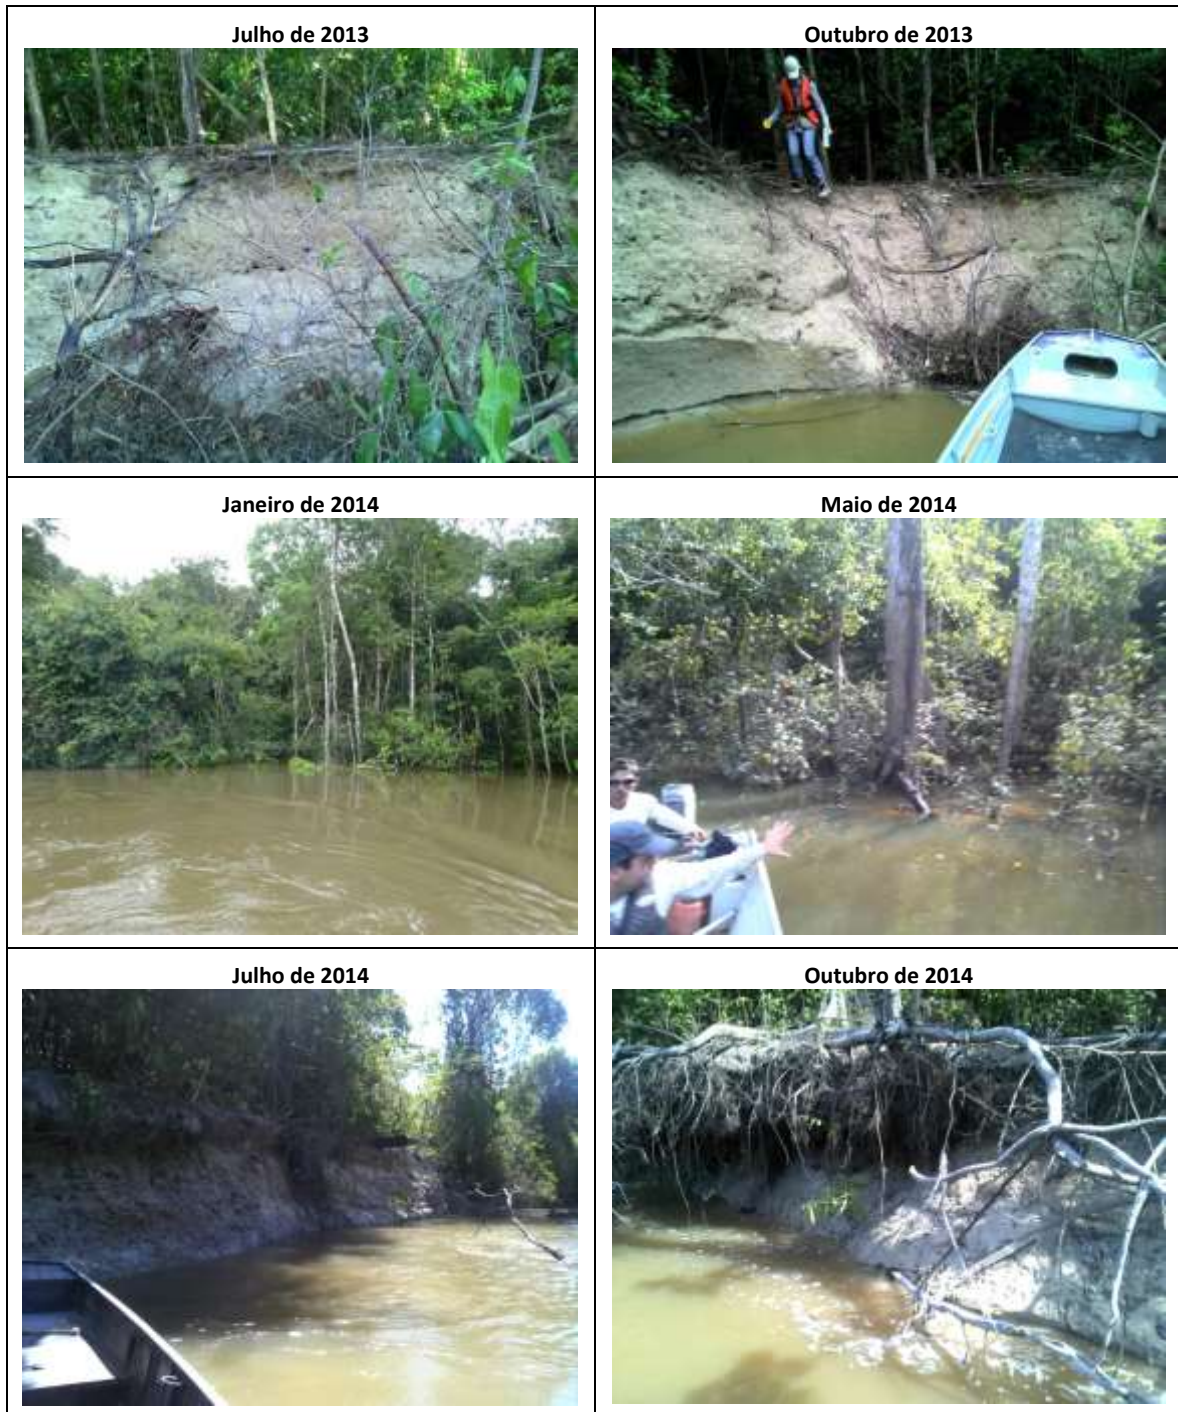
Ponto: MD-26	Local: Margem direita do rio Paranaíta, à montante da barragem; Margem erodida.	
Data inicial: 21/06/2012	Data atual: 21/10/2015	Obra: UHE Teles Pires
Zona UTM: 21S	Datum: SAD69	
Coordenadas: Latitude: -9,70533° / Longitude: -56,63044°

Erosão da margem provocada por ação fluvial intensa e retirada de árvores de grande porte da margem. A taxa de erosão natural está sendo acompanhada e avaliada.

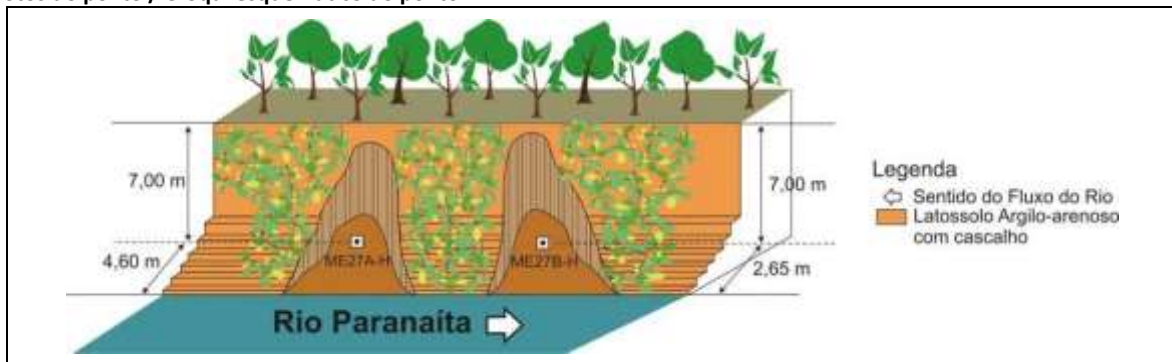
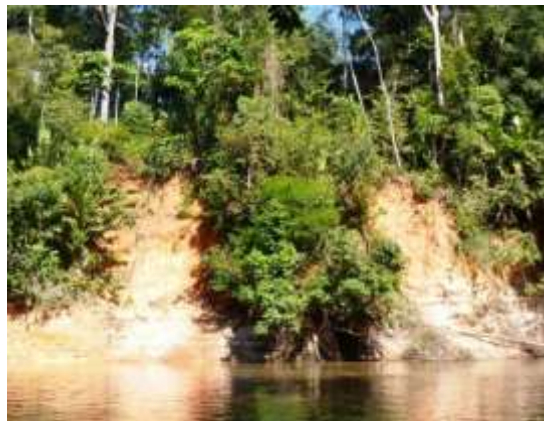
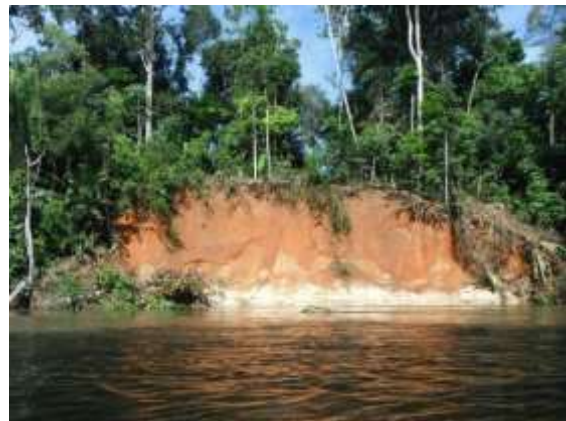
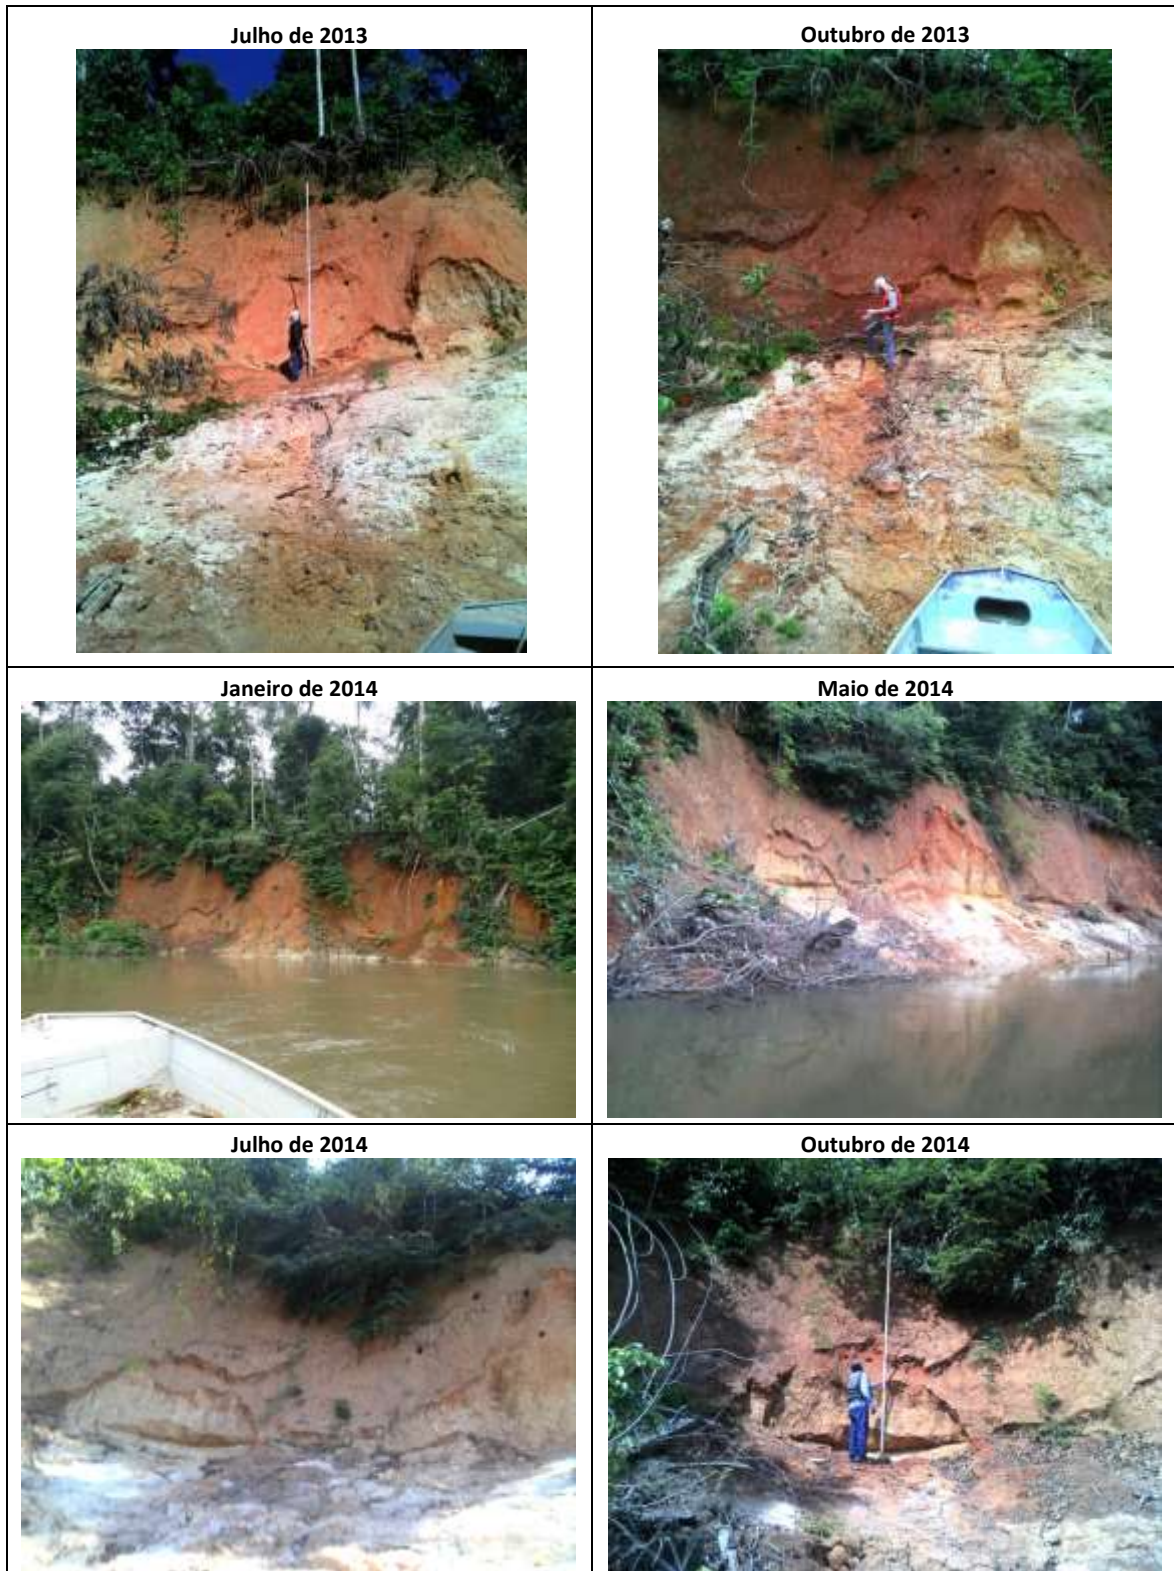
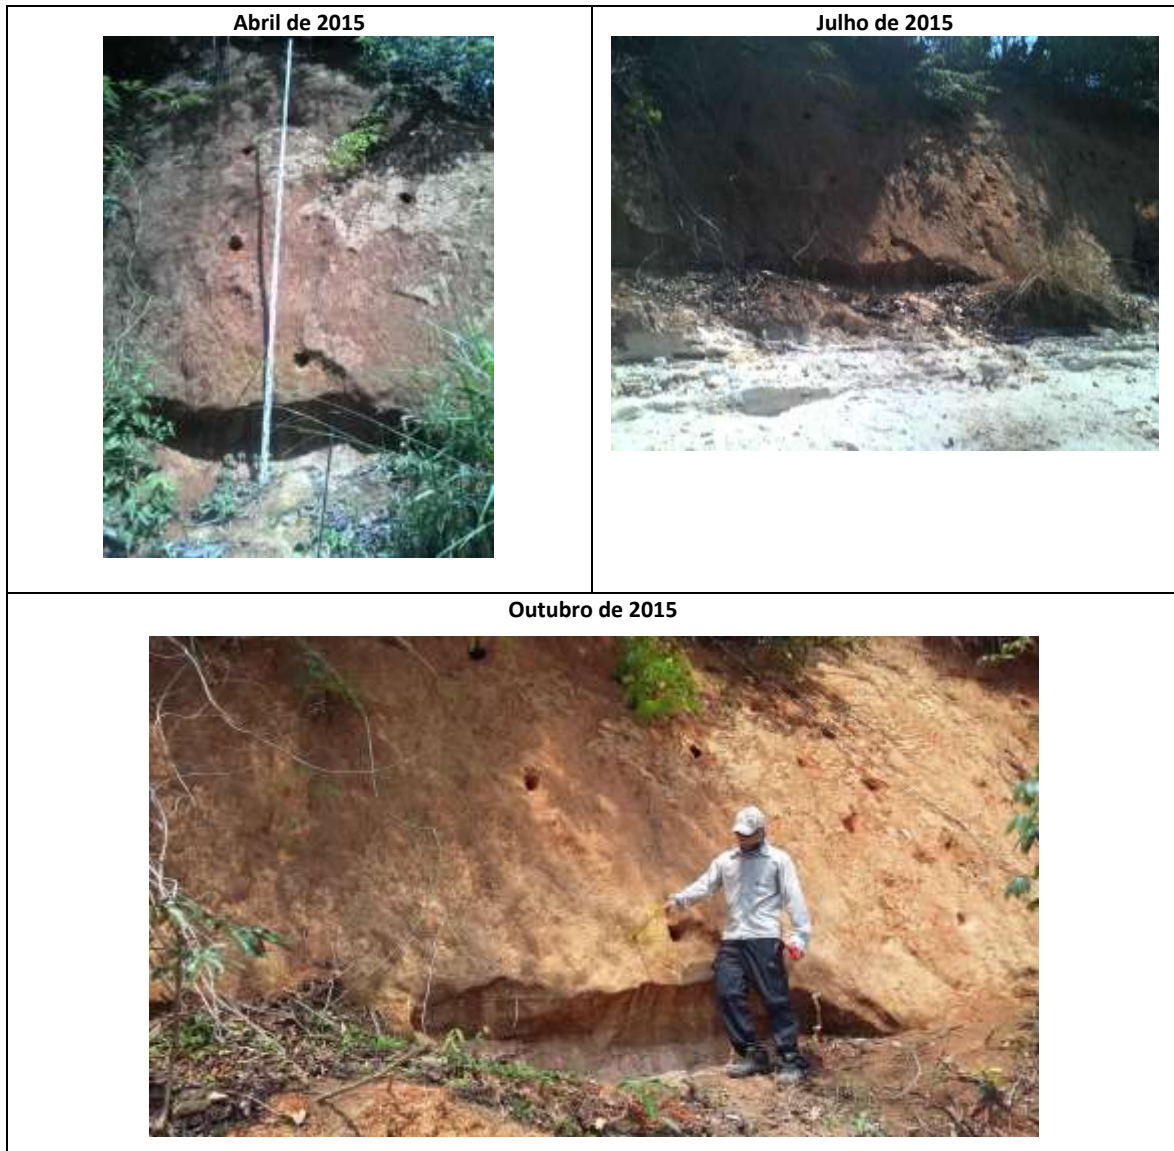
Ponto: ME-27	Local: Margem esquerda do rio Paranaíta, à montante da barragem; Margem erodida e instável.	
Data inicial: 21/06/2012	Data atual: 21/10/2015	Obra: UHE Teles Pires
Zona UTM: 21S	Datum: SAD69	
Coordenadas: Latitude: -9,68814° / Longitude: -56,63631°

Margem erodida composta por latossolo arenoso, cor marrom a vermelho variegado, areia laterítica cor branca, e cascalho pouco arredondado.

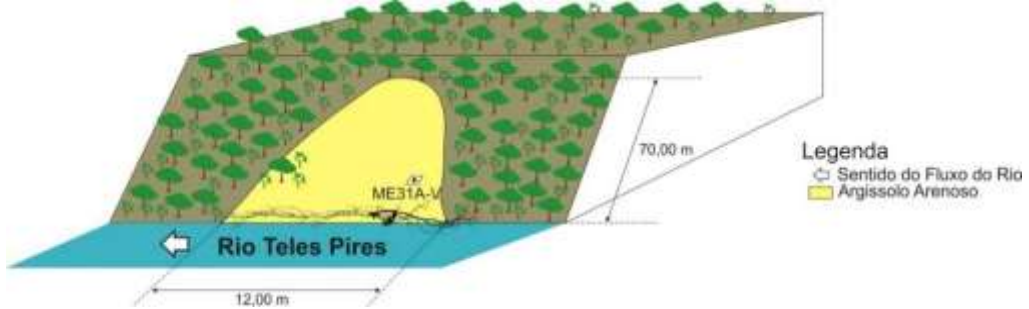
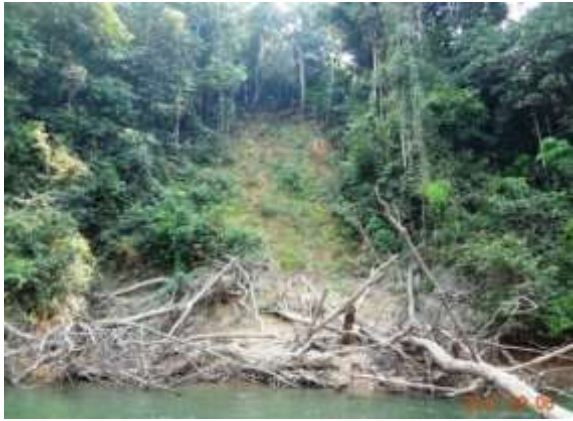
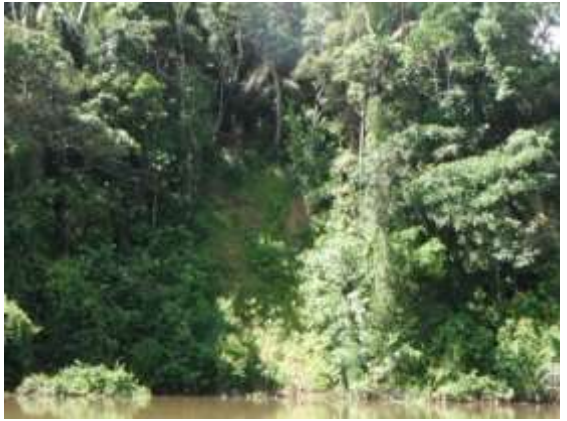
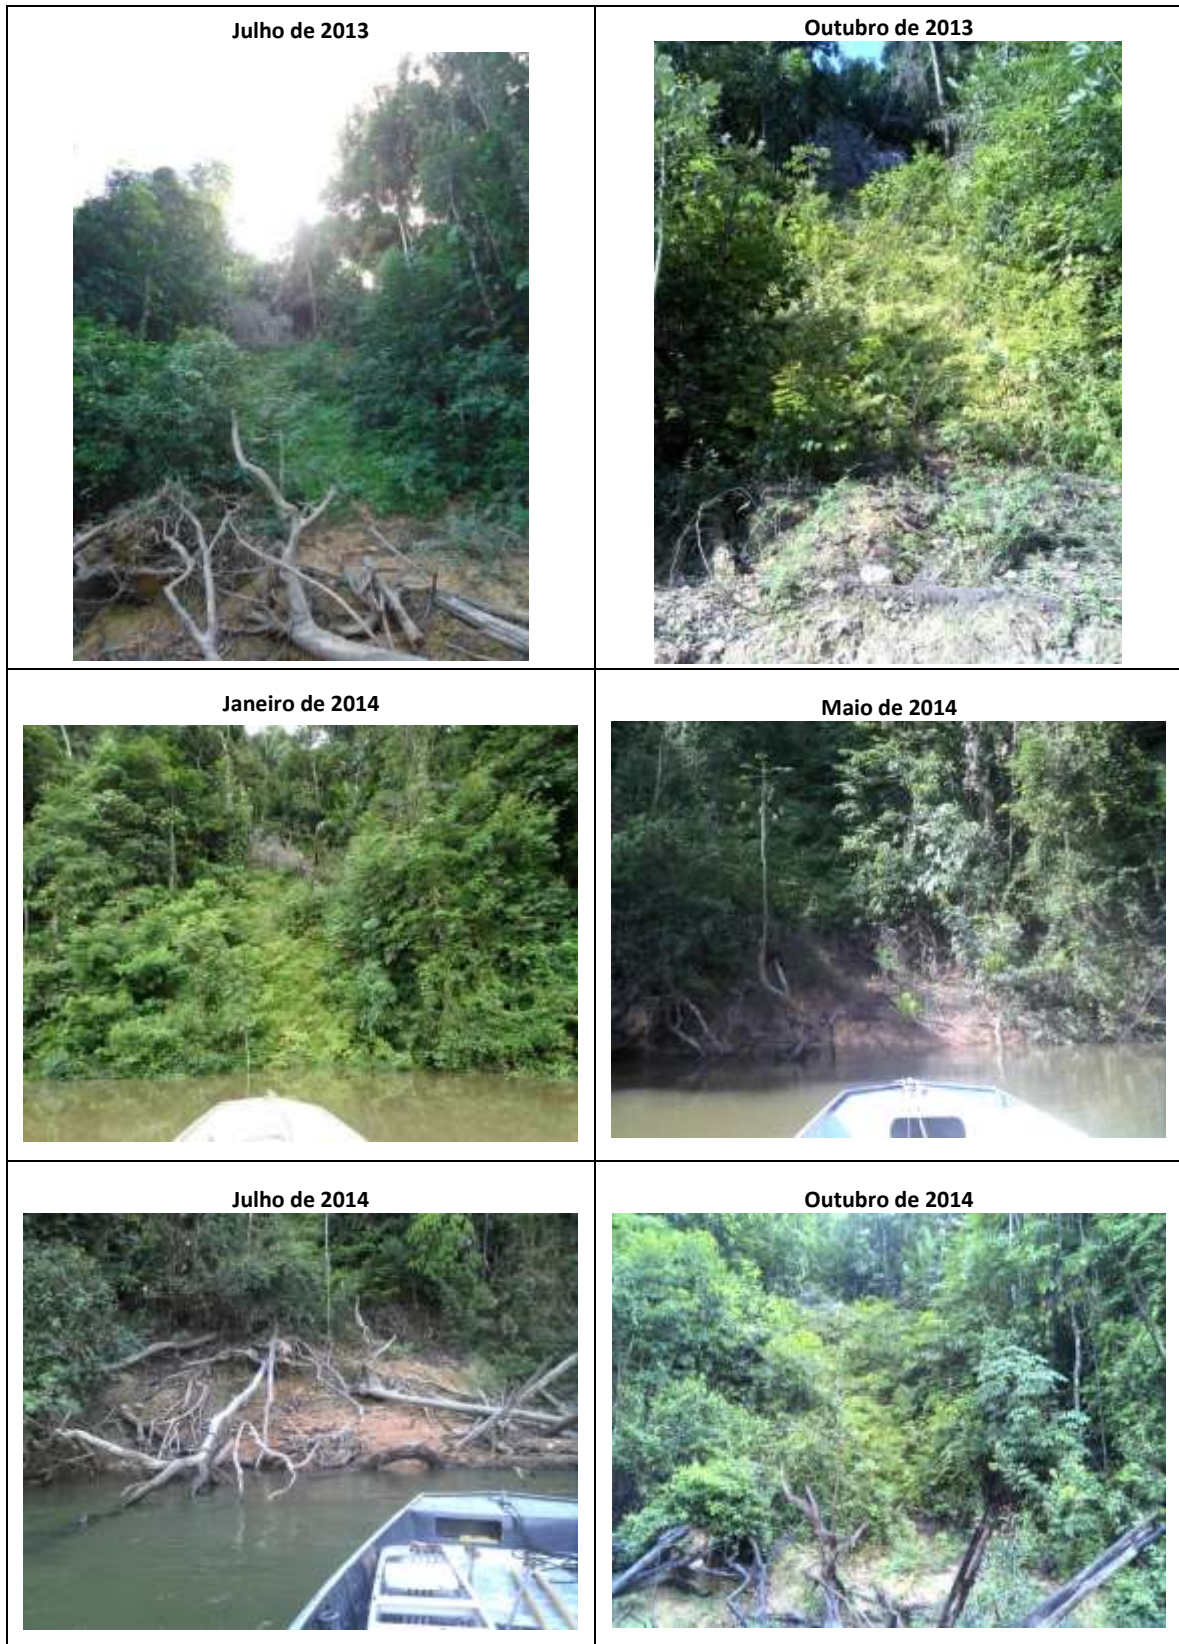
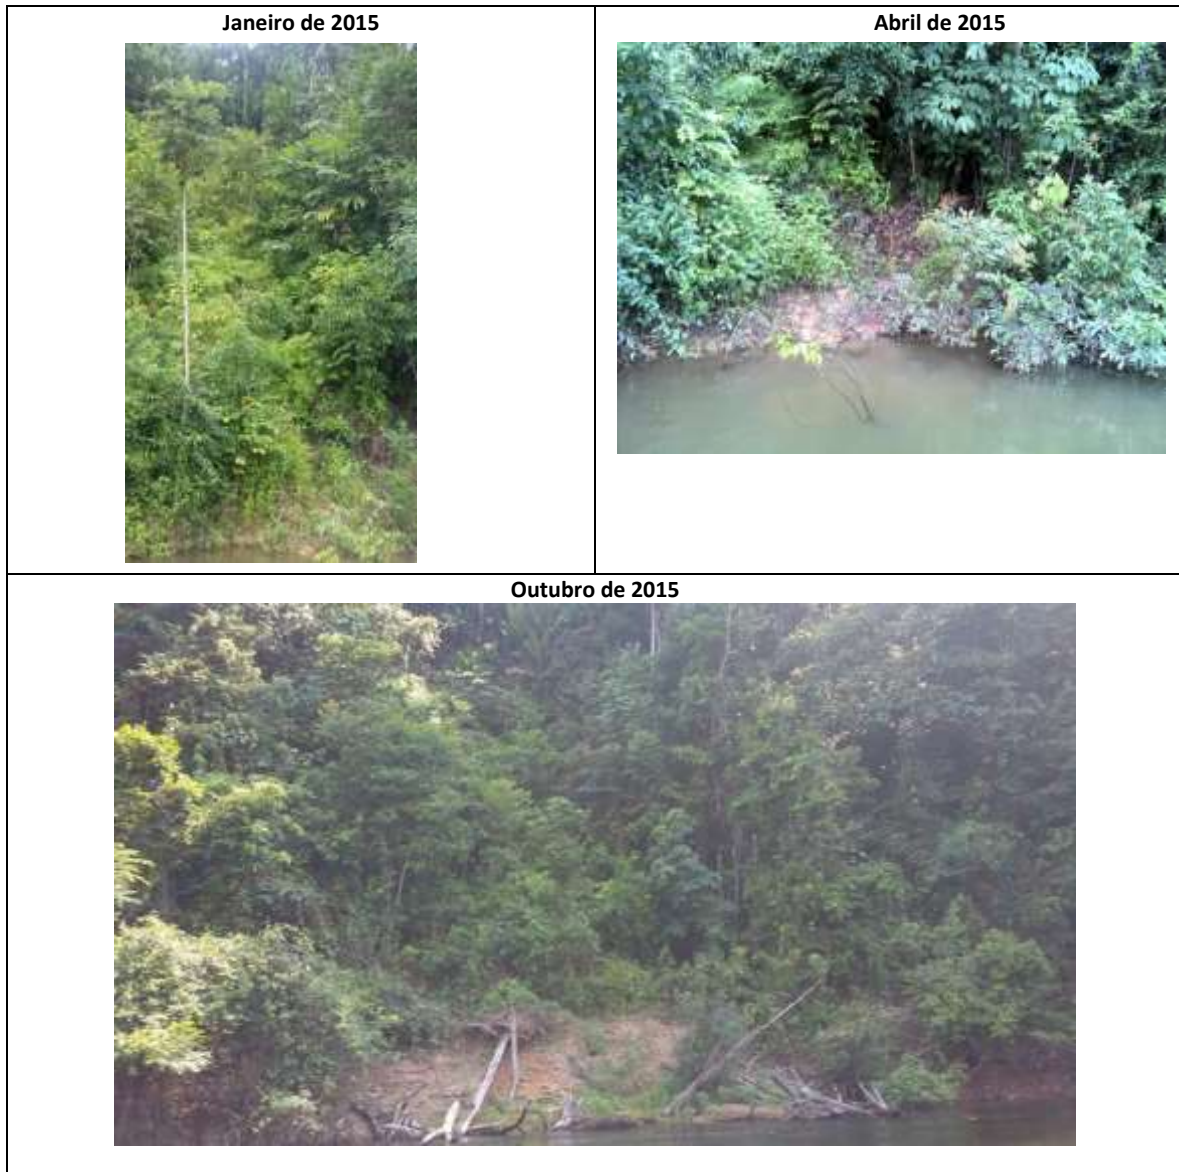
Ponto: MD-31	Local: Margem direita do rio Teles Pires, à jusante da barragem; Margem erodida, estável.	
Data inicial: 05/09/2012	Data atual: 27/10/2015	Obra: UHE Teles Pires
Zona UTM: 21S	Datum: SAD69	
Coordenadas: Latitude: -9,24563° / Longitude: -56,82049°

Margem erodida pelo processo de escorregamento planar de terra e vegetação, com árvores caídas no sopé do morro.

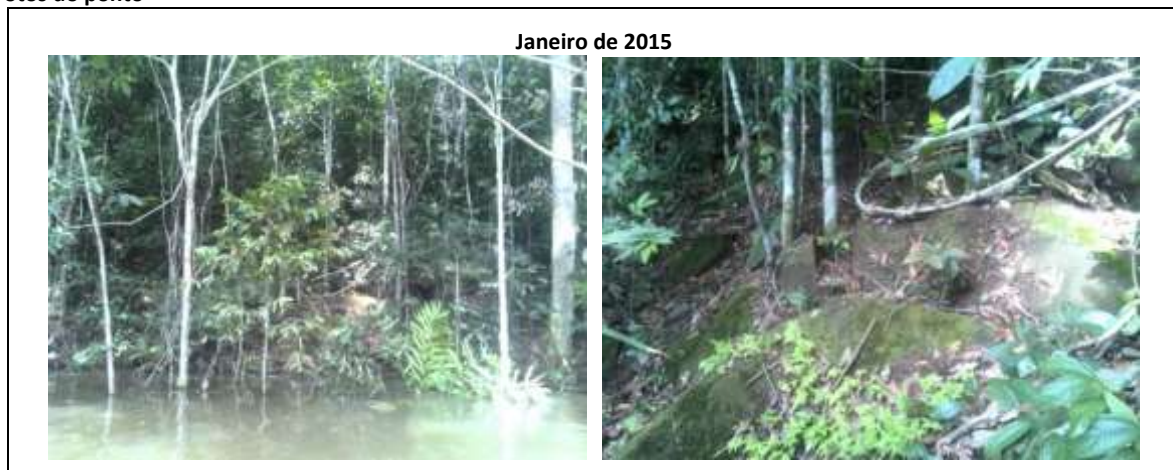
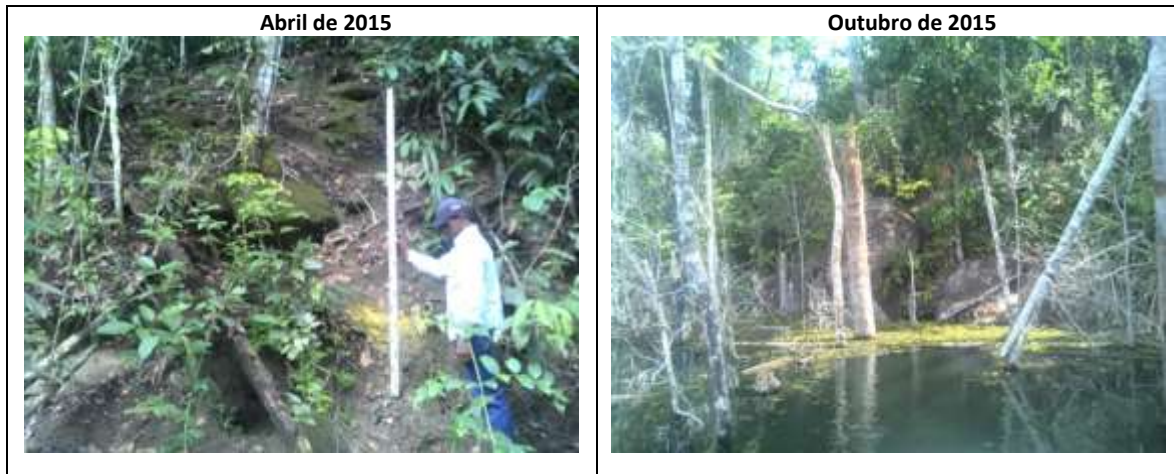
A área não possui processos erosivos ativos, sendo que foi catalogada apenas para acompanhamento futuro, visto que o depósito de tálus pode facilitar a ocorrência de movimentos de massa. Área propensa à erosão devido à inclinação da área e a pouca profundidade do solo.

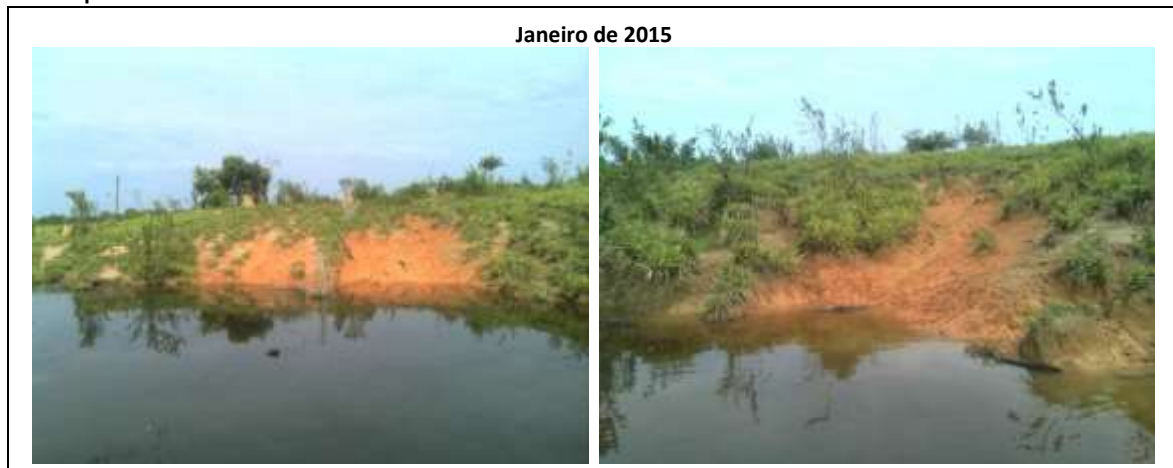
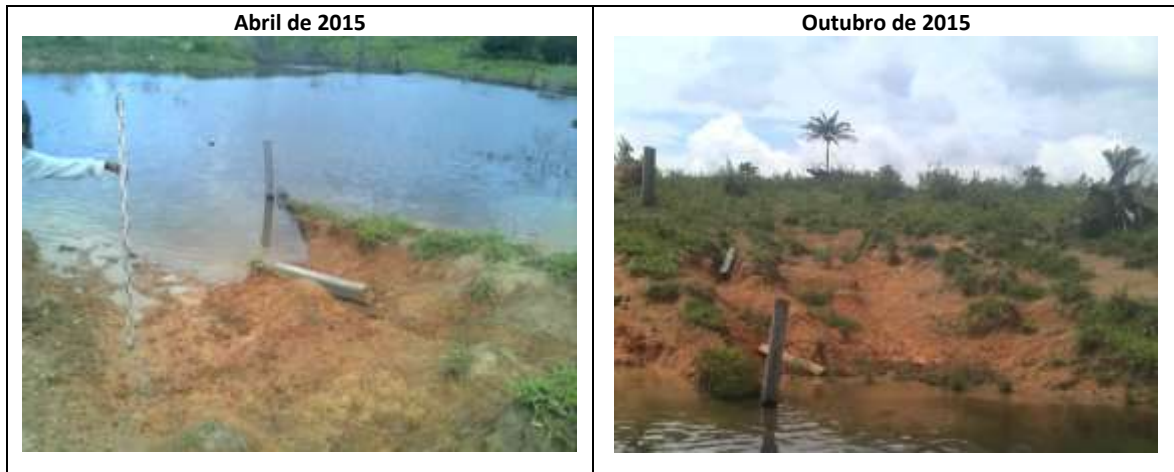
Ponto: PMD-2	Local: Reservatório, margem direita Paranaíta	
Data inicial: 31/01/2015	Data atual: 21/10/2015	Obra: UHE Teles Pires
Zona UTM: 21S	Datum: SAD69	
Coordenadas: Latitude: -9.43728° / Longitude: -56.70441°

Área com processos erosivos instalados devido ao pisoteio de gado para dessedentação. O processo apresenta pequenas retomadas erosivas.

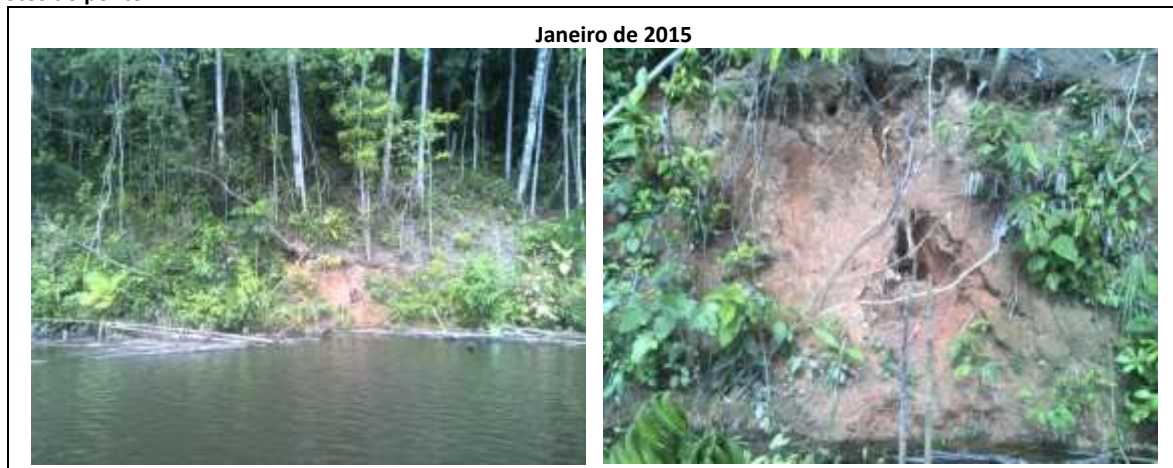
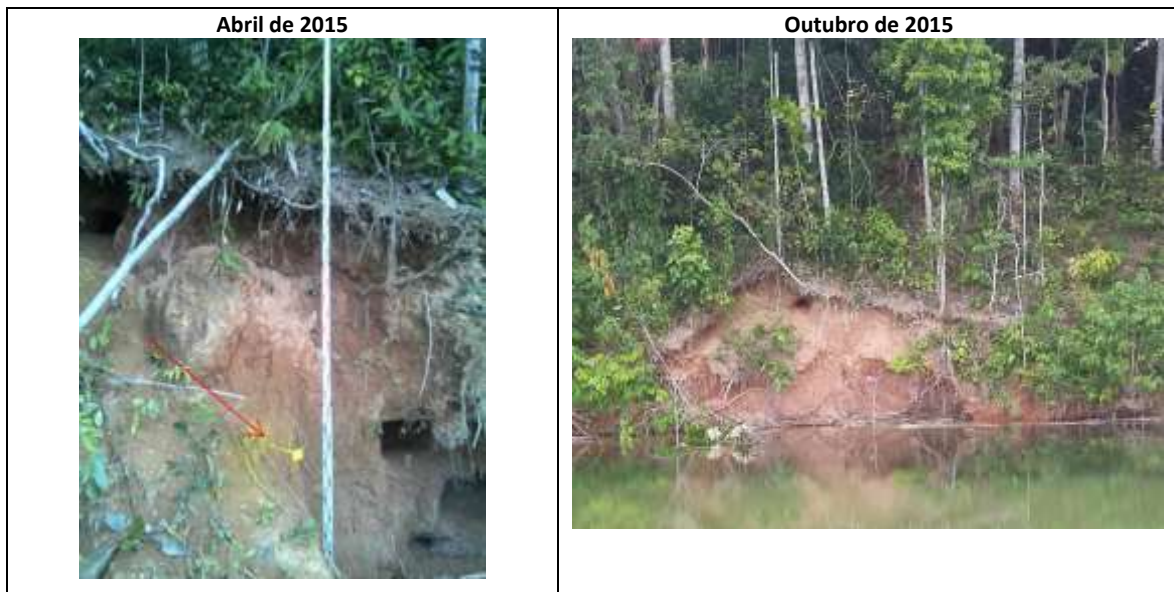
Ponto: PME-3	Local: Reservatório, margem esquerda Paranaíta	
Data inicial: 31/01/2015	Data atual: 21/10/2015	Obra: UHE Teles Pires
Zona UTM: 21S	Datum: SAD69	
Coordenadas: Latitude: -9.43365° / Longitude: -56.72109°

O talude exposto possui 2,2 m e os processos erosivos se desenvolvem em 6m de extensão. O desmoronamento do talude está ocorrendo devido à inclinação existente na área.

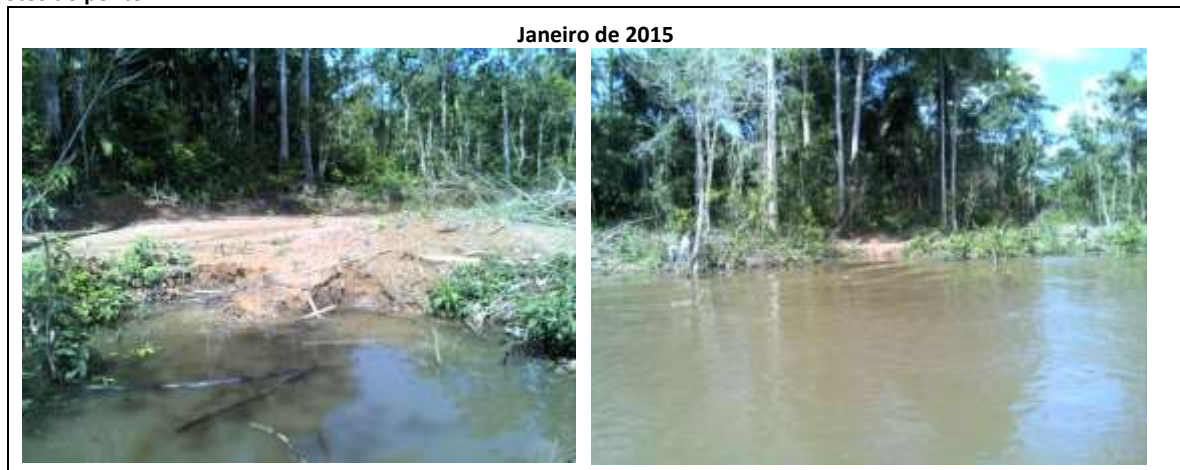
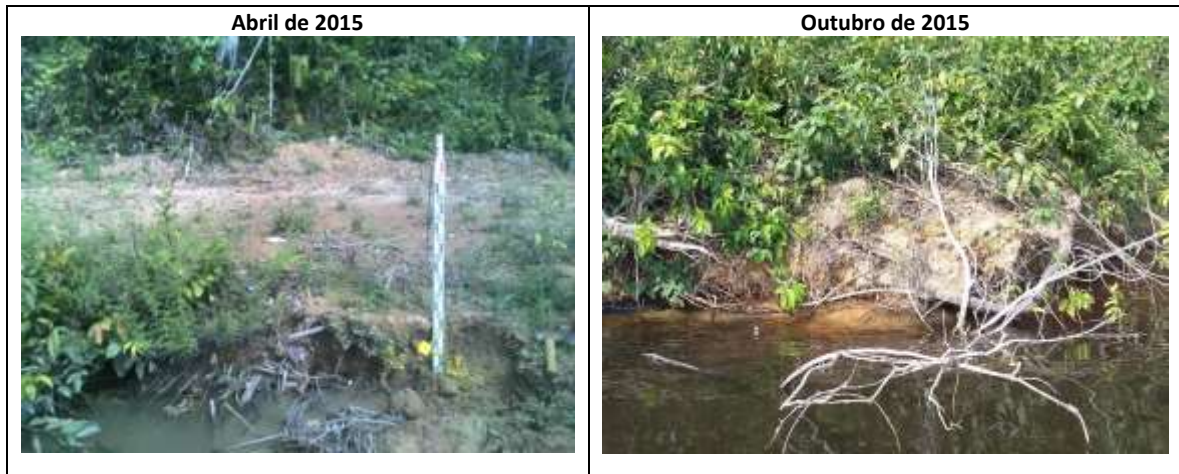
Ponto: PME-5	Local: Reservatório, margem esquerda Paranaíta	
Data inicial: 31/01/2015	Data atual: 21/10/2015	Obra: UHE Teles Pires
Zona UTM: 21S	Datum: SAD69	
Coordenadas: Latitude: -9.62197° / Longitude: -56.64473°

Esta área apresenta solo argiloso com alteração antrópica para a construção de uma estrada. Essa área deve ser acompanhada, pois a formação de marolas pode vir a ocasionar processos erosivos no solo exposto.

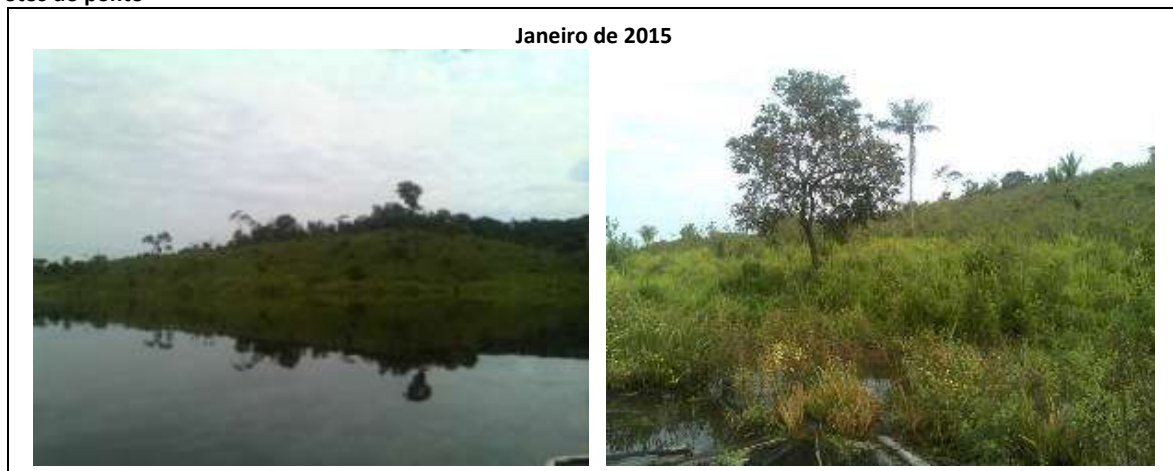
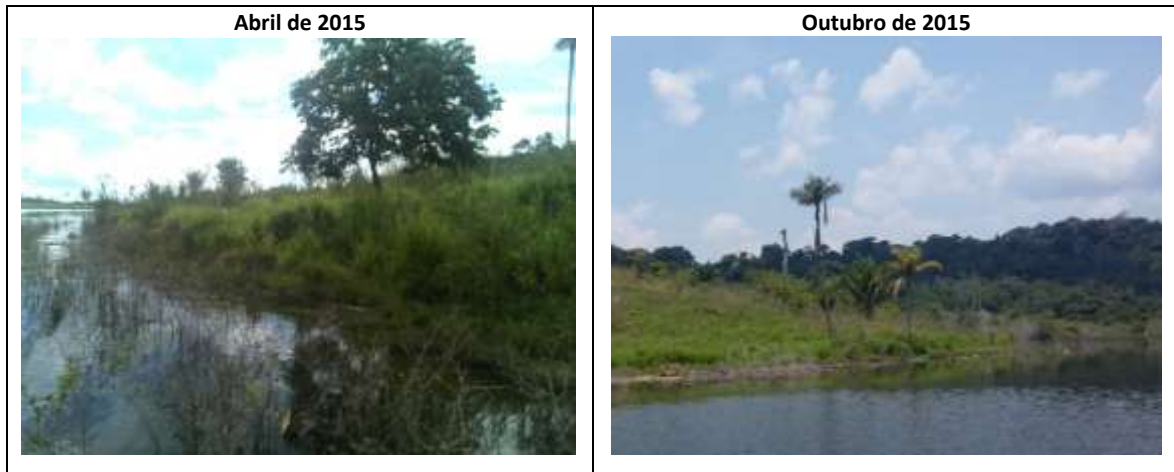
Ponto: PMD-6	Local: Reservatório, margem direita Paranaíta	
Data inicial: 31/01/2015	Data atual: 21/10/2015	Obra: UHE Teles Pires
Zona UTM: 21S	Datum: SAD69	
Coordenadas: Latitude: -9.45165° / Longitude: -56.68657°

O ponto de observação PMD-6 é composto por uso para pastagem em relevo suave-ondulado. Esta área apresenta solo argiloso e não possui processos erosivos ativos. Será avaliada a suscetibilidade do local à ocorrência de processos erosivos para permanência desse ponto de monitoramento.
