APÊNDICE 1

Estacas de monitoramento dos pontos de erosão catalogados na área de influência da UHE Teles Pires

P. 07 - Programa de Monitoramento da Estabilidade das Encostas Marginais

Fichas de Cadastramento de Processos Erosivos: Pontos monitorados antes e após o enchimento do reservatório da UHE Teles Pires

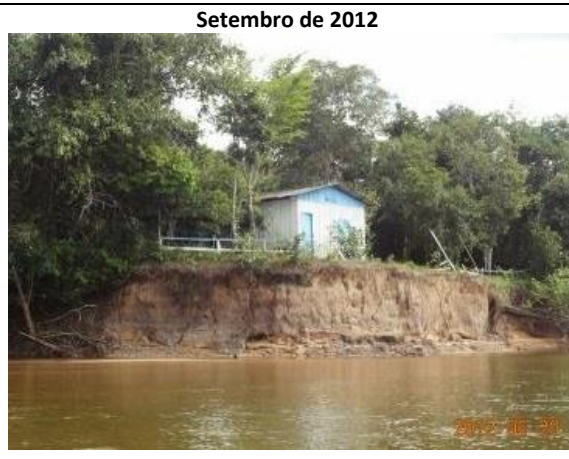
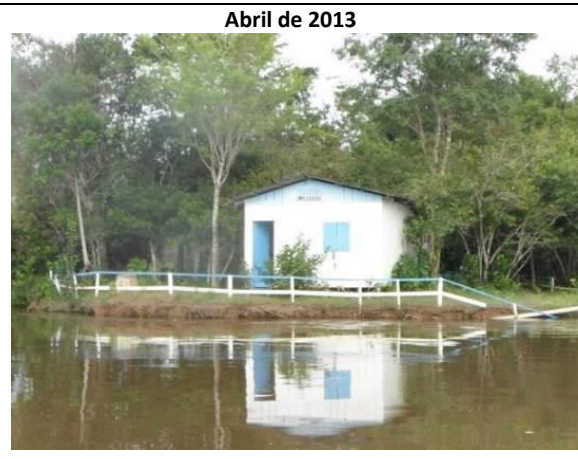
Fotos do ponto / Croqui esquemático do ponto

Ilha adjacente a “praia” artificial do rio Teles Pires. Solo composto por argissolo cor marrom claro e areia cor marrom claro. O croqui esquemático ilustra o ponto MI-02 até setembro de 2015. Para a realização do evento em outubro de 2015, o local foi descaracterizado para a formação da praia artificial.

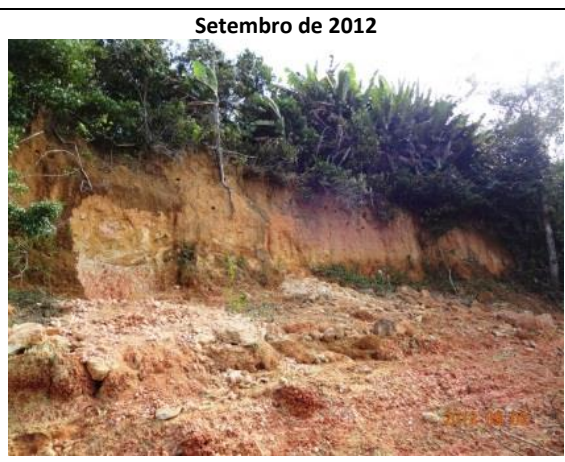
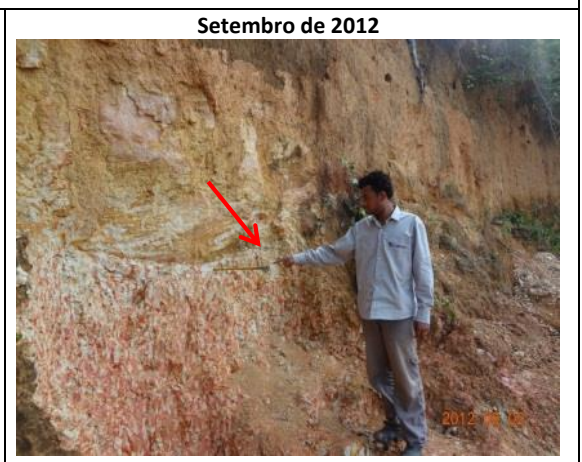
Fotos do ponto / Croqui esquemático do ponto

Margem erodida aparentemente por ação dos garimpeiros composta por latossolo argilo-arenoso cor vermelho e argissolo cor vermelho e branco variegado. A croqui ilustra de modo esquemático o ponto ME-03. A taxa de erosão natural está sendo acompanhada e avaliada.
