# PROJETO BÁSICO AMBIENTAL

## UHE TELES PIRES

### P.07 – Programa de Monitoramento da Estabilidade das Encostas Marginais Sujeitas a Processos Erosivos

#### 3º Relatório Semestral (Fase de Operação)

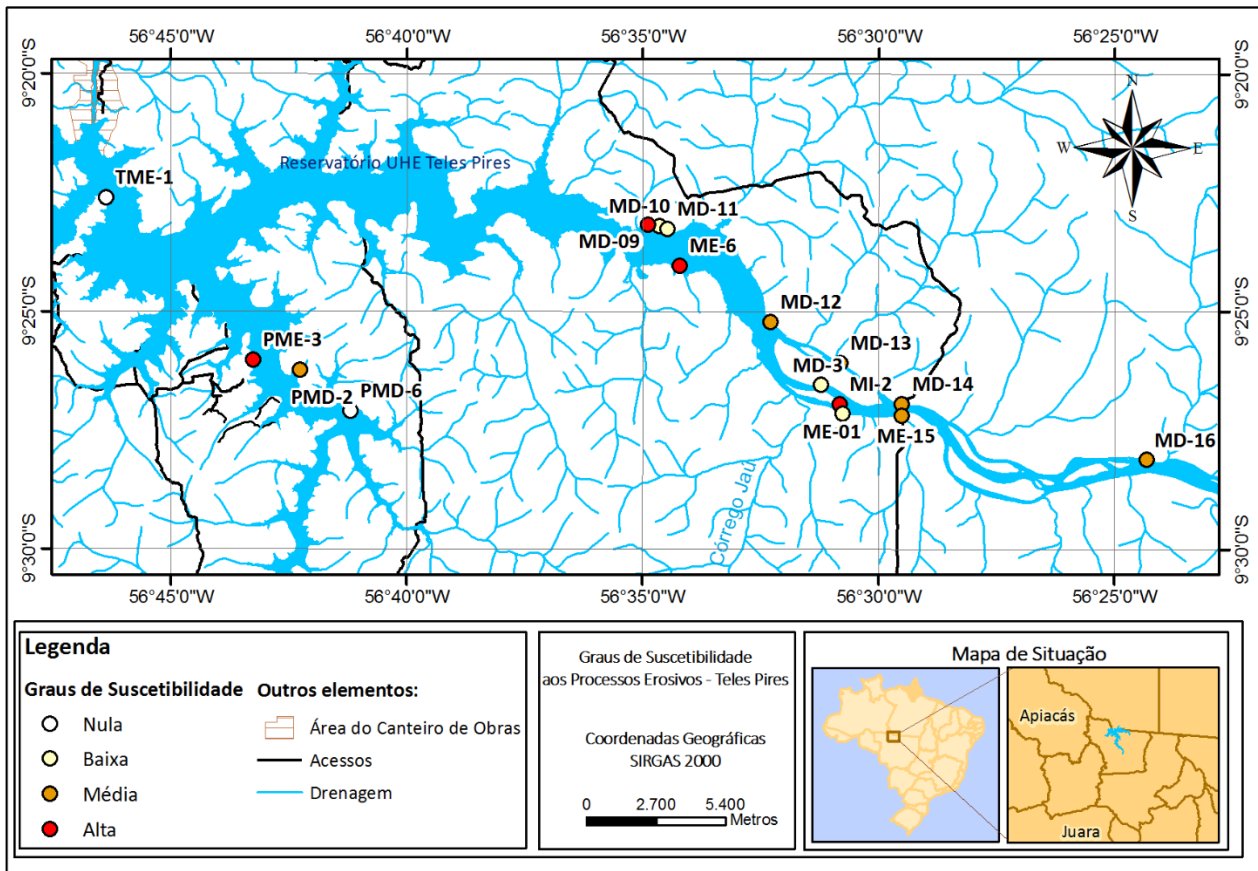
A **Figura 19** apresenta os graus de suscetibilidade dos pontos avaliados no rio Teles Pires.

Figura 19. Suscetibilidade dos pontos avaliados no reservatório e rio Teles Pires.

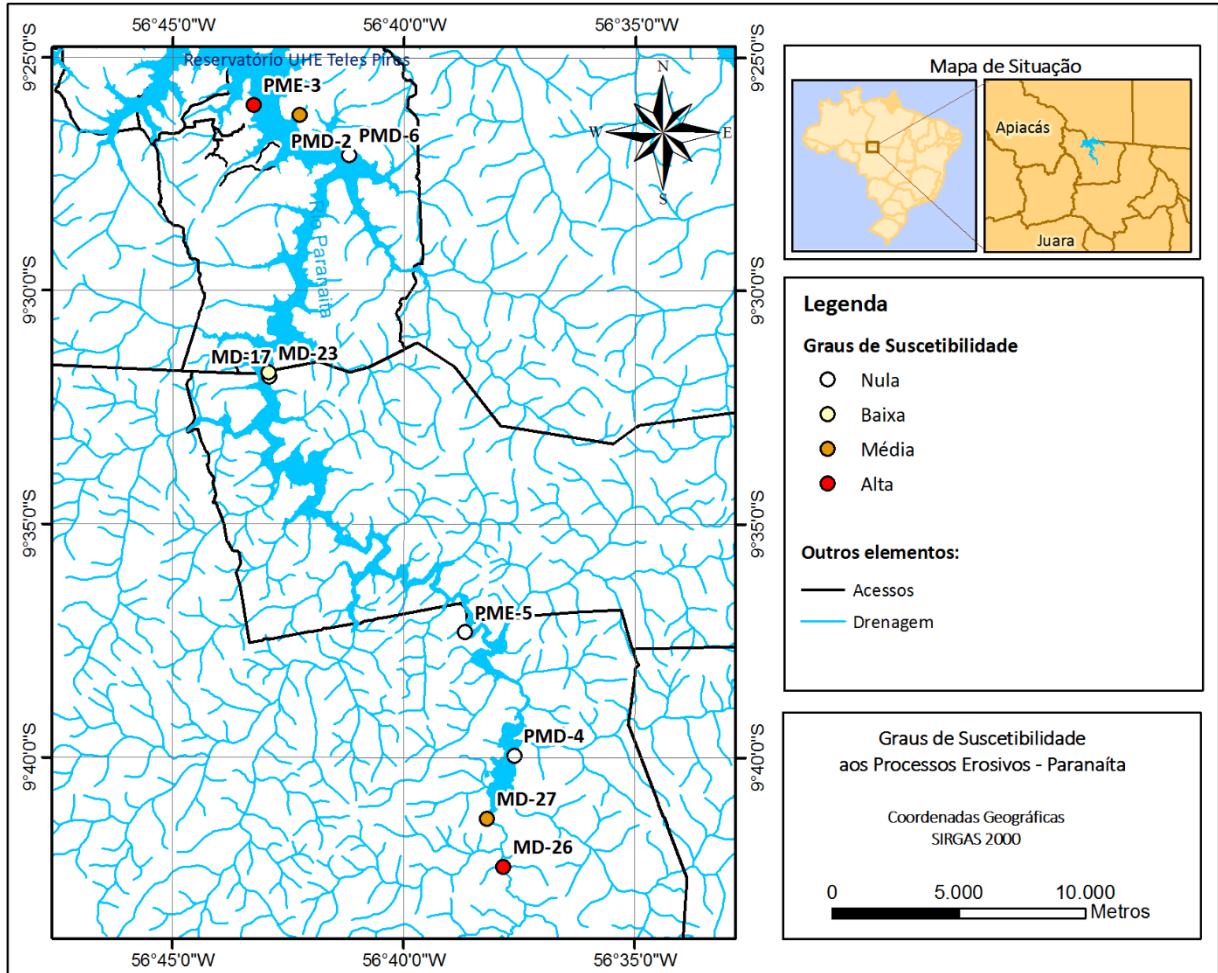
Na **Figura 29** é possível observar os graus de suscetibilidade dos pontos avaliados no rio Paranaíta.

**Figura 29.** Suscetibilidade dos pontos avaliados no reservatório e rio Paranaíta.
