APÊNDICE 1

Estacas de monitoramento dos pontos de erosão catalogados na área de influência da UHE Teles Pires

P. 07 - Programa de Monitoramento da Estabilidade das Encostas Marginais

Fichas de Cadastramento de Processos Erosivos: Pontos monitorados antes e após o enchimento do reservatório da UHE Teles Pires

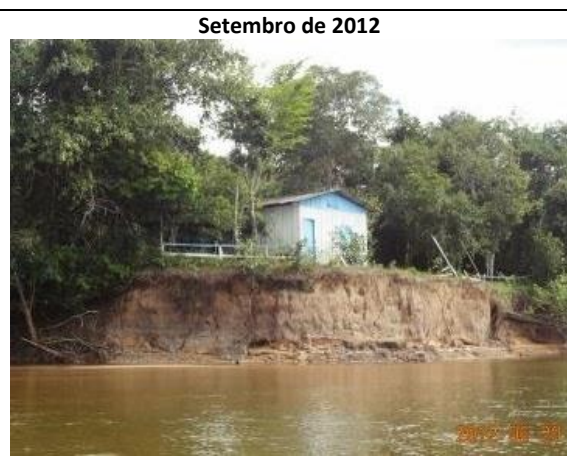
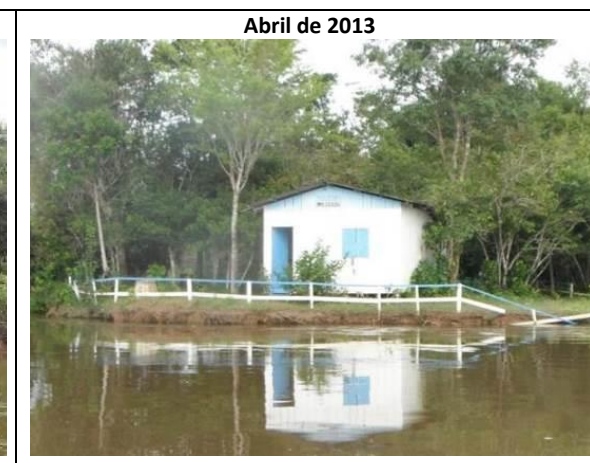
Fotos do ponto / Croqui esquemático do ponto

Ilha adjacente a “praia” artificial do rio Teles Pires. Solo composto por argissolo cor marrom claro e areia cor marrom claro. O croqui esquemático ilustra o ponto MI-02 até setembro de 2015. Para a realização do evento em outubro de 2015, o local foi descaracterizado para a formação da praia artificial.

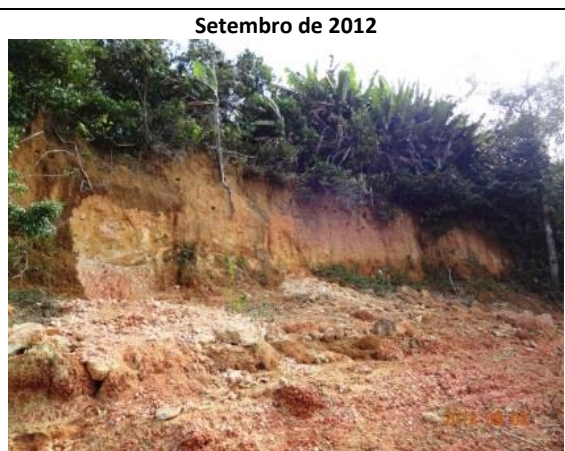
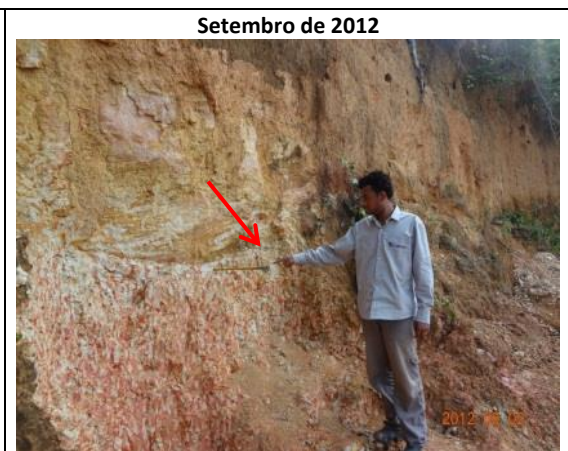
Fotos do ponto / Croqui esquemático do ponto

Margem erodida aparentemente por ação dos garimpeiros composta por latossolo argilo-arenoso cor vermelho e argissolo cor vermelho e branco variegado. A croqui ilustra de modo esquemático o ponto ME-03. A taxa de erosão natural está sendo acompanhada e avaliada.

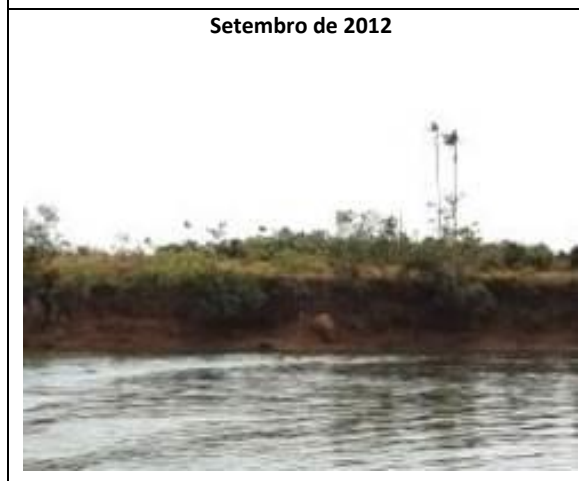
Fotos do ponto / Croqui esquemático do ponto

Margem erodida provocada por desmatamento para pastagem, composta por argissolo com laterita cor marrom variegado. Foi fixada uma estaca horizontal no barranco da encosta marginal do rio Teles Pires. A figura abaixo ilustra de modo esquemático o ponto MD-11. A taxa de erosão natural está sendo acompanhada e avaliada.

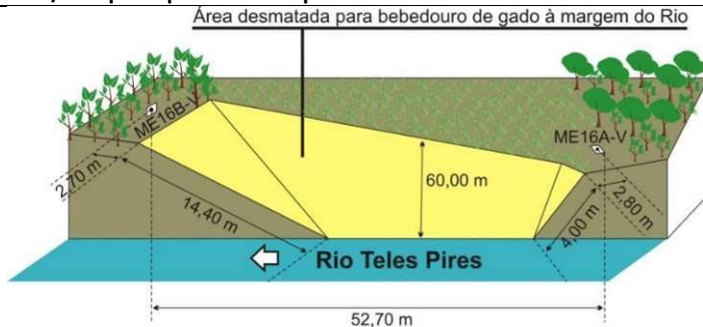
Fotos do ponto / Croqui esquemático do ponto

Margem erodida provocada por desmatamento para pastagem, composta por areia cor marrom clara. A figura abaixo ilustra de modo esquemático o ponto MD-16. A taxa de erosão natural está sendo acompanhada e avaliada, monitorando a evolução da mesma para uma possível remediação.

Área desmatada para bebedouro de gado à margem do Rio

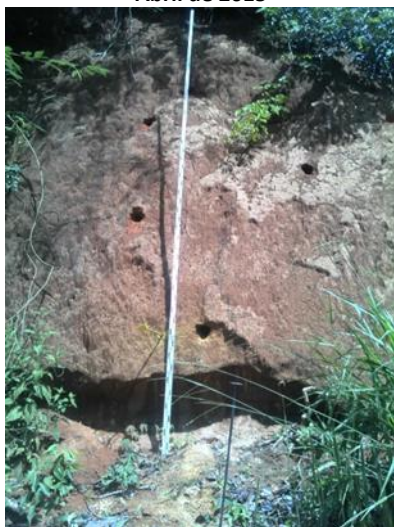
Abril de 2015

Ponto: ME-27	Local: Margem esquerda do rio Paranaíta, à montante da barragem; Margem erodida e estável.	
Data inicial: 21/06/2012	Data atual: 18/10/2016	Obra: UHE Teles Pires
Zona UTM: 21S	Datum: SAD69	
Coordenadas: Latitude: -9,68814° / Longitude: -56,63631°

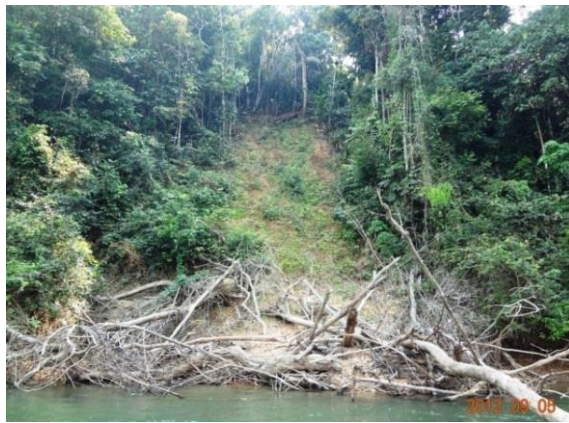
Setembro de 2012

Ponto: MD-31	Local: Margem direita do rio Teles Pires, à jusante da barragem; Margem erodida.	
Data inicial: 05/09/2012	Data atual: 24/10/2016	Obra: UHE Teles Pires
Zona UTM: 21S	Datum: SAD69	
Coordenadas: Latitude: -9,24563° / Longitude: -56,82049°
