INSTITUTO BRASILEIRO DO MEIO AMBIENTE E DOS RECURSOS NATURAIS  
RENOVÁVEIS

RELATÓRIO DE VISTORIA

**Objetivos:** Verificar os principais usos de recursos hídricos nos trechos regularizados pelos reservatórios de Sobradinho e de Xingó.

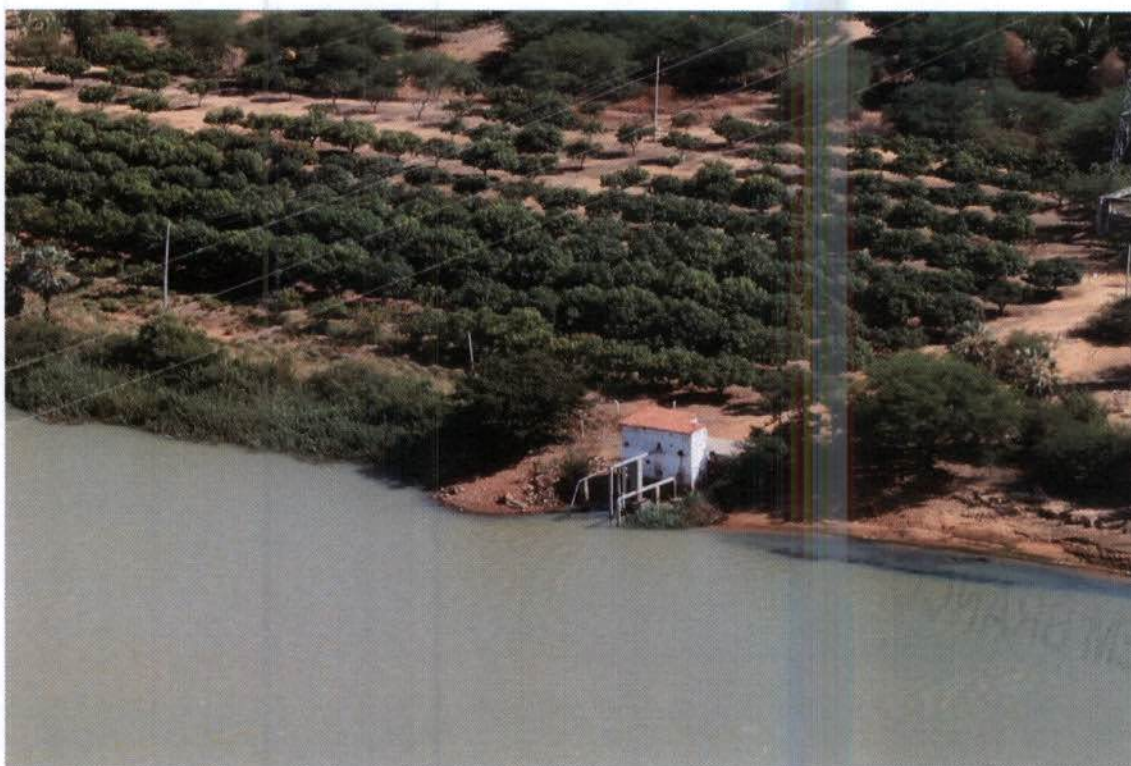
Ficha 1

Usuário: Asa Indústria e Comércio

Comentário: Captação aparentemente não impactada considerando a vazão do rio no momento da vistoria. Porém, por se tratar de uma estrutura fixa, com a redução da defluência do reservatório de Sobradinho poderá ser necessária a escavação de um pequeno canal de chamada para que a captação não seja afetada.

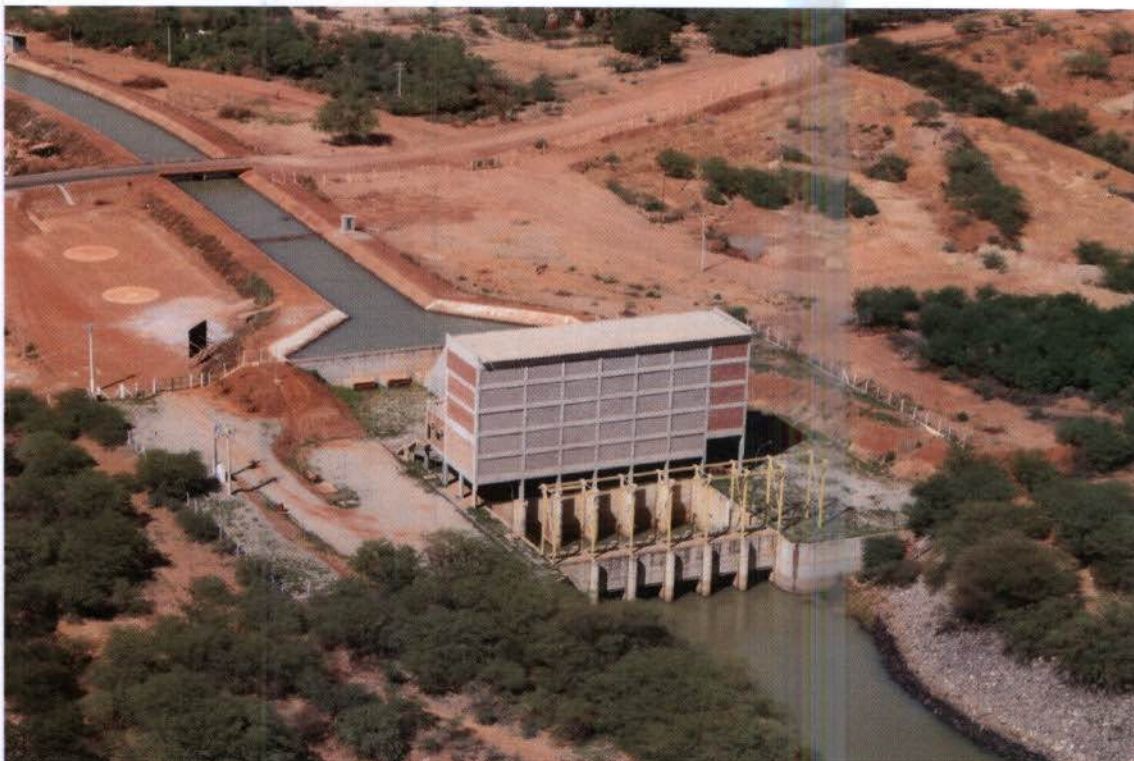
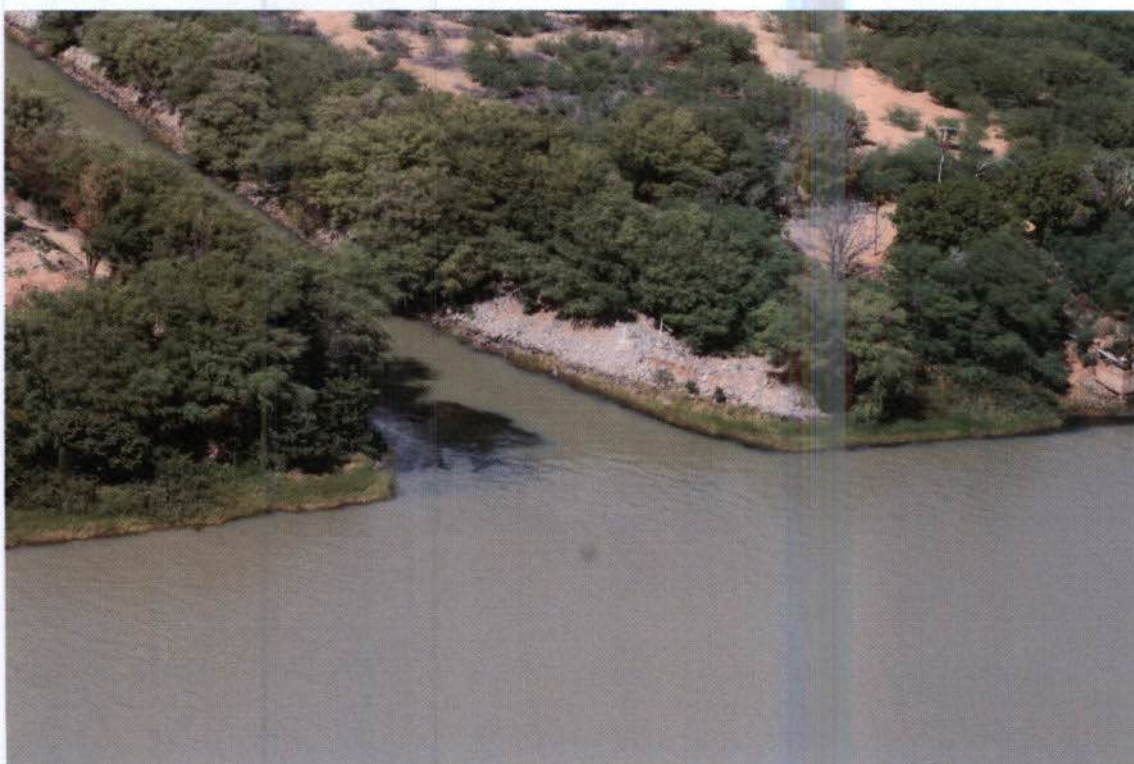
Ficha 2

Usuário: CODEVASF – Projeto Salitre

Comentário: Captação fixa, com canal de aproximação, aparentemente não impactada considerando a vazão do rio no momento da vistoria.

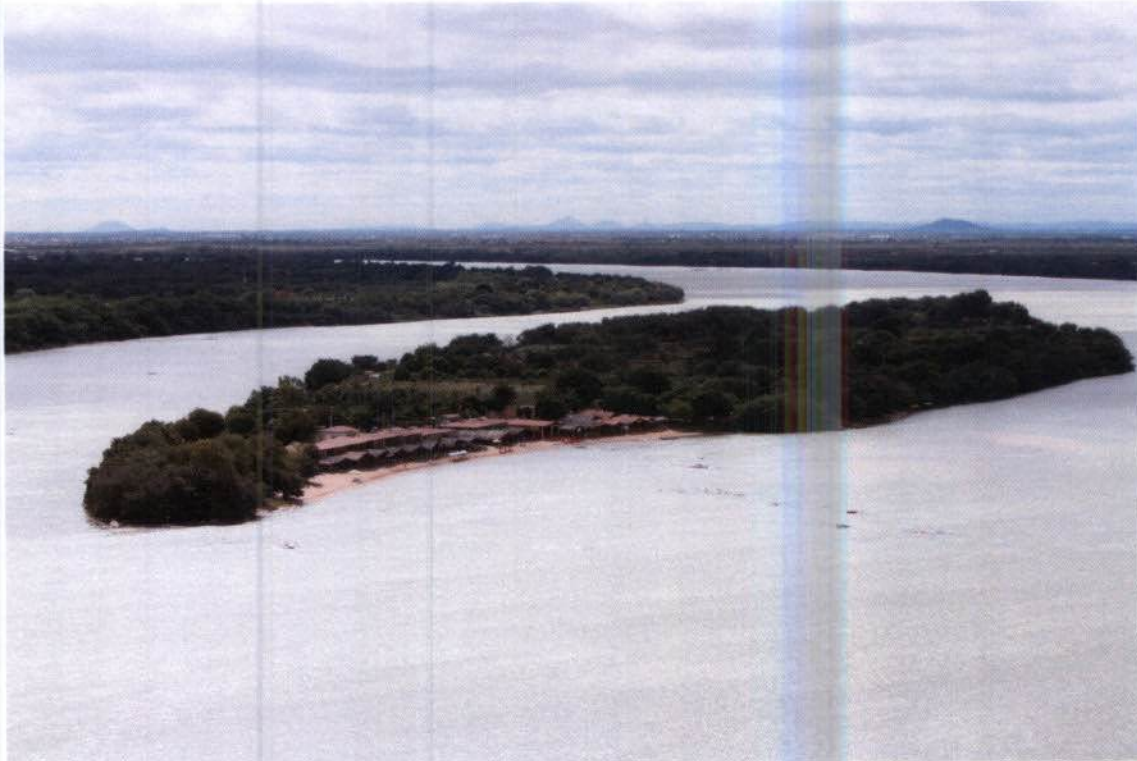
Ficha 3

Usuário: Ilha do Rodeadouro

Comentário: Balneário pertencente ao município de Petrolina, cuja estrutura aparentemente não será comprometida com a redução da vazão defluente do reservatório de Sobradinho.

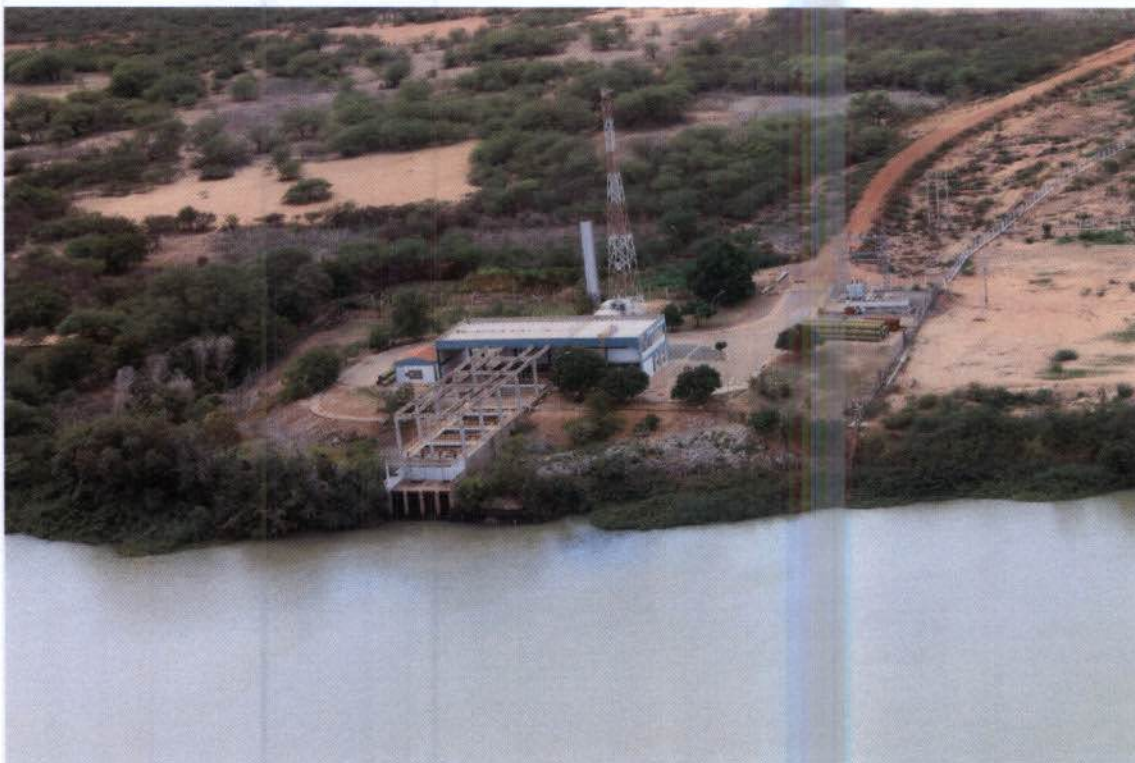
Ficha 5

Usuário: Mineração Caraíba

Comentário: Estrutura fixa, com stop-logs para controle do nível d'água, aparentemente não impactada considerando a vazão do rio no momento da vistoria.

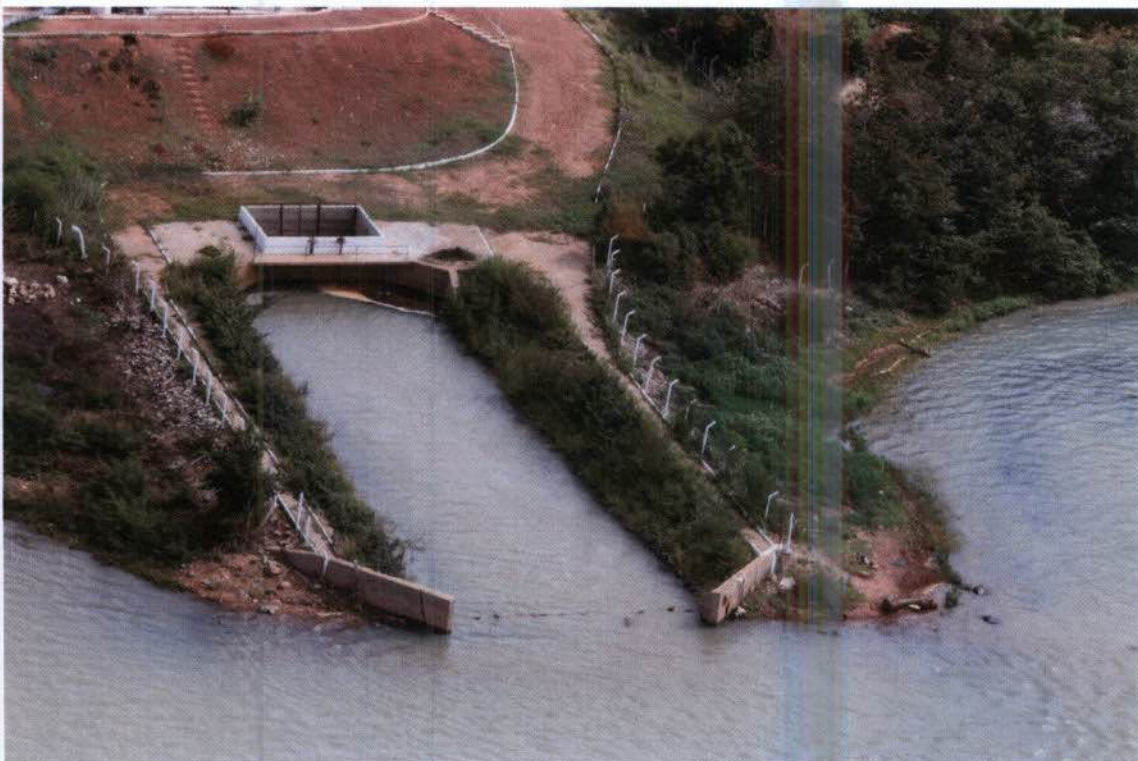
Ficha 6

Usuário: COMPESA de Petrolina

Comentário: Captação fixa, com canal de aproximação, aparentemente não impactada considerando a vazão do rio no momento da vistoria.

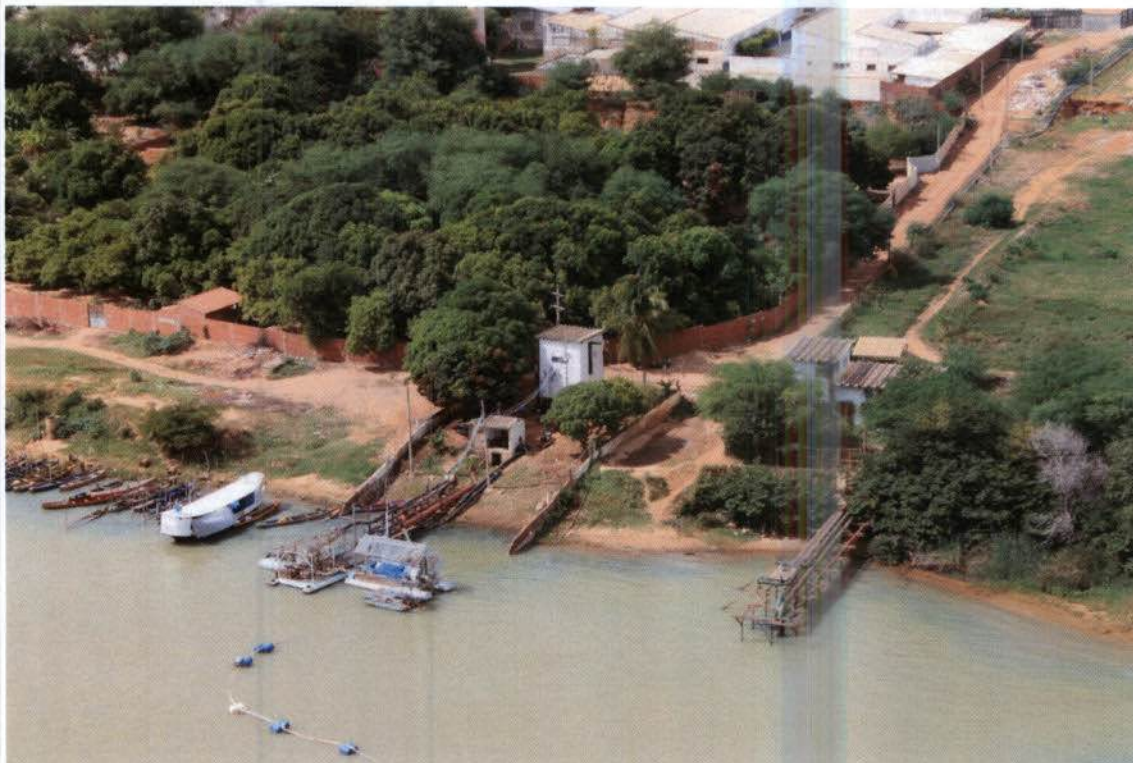
Ficha 8

Usuário: SAAE Juazeiro

Comentário: Captação flutuante aparentemente não impactada considerando a vazão do rio no momento da vistoria.

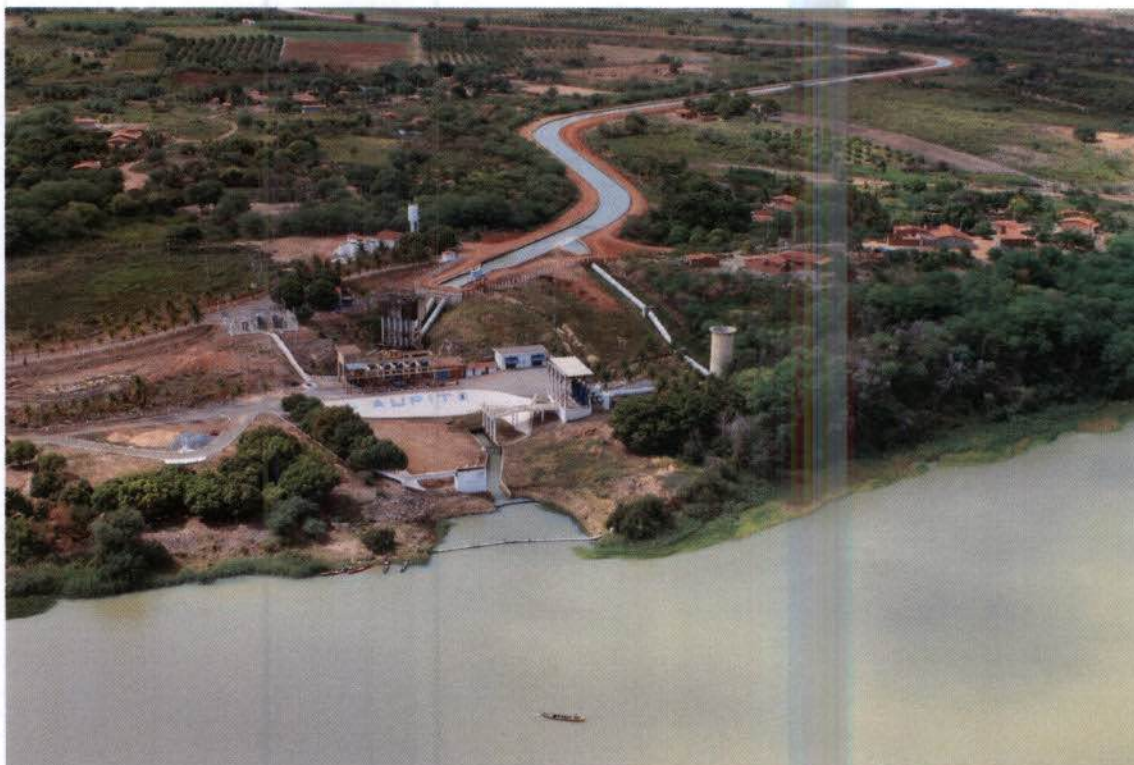
Ficha 9

Usuário: CODEVASF – Projeto Tourão

Comentário: Captação fixa, com canal de aproximação, aparentemente não impactada considerando a vazão do rio no momento da vistoria.

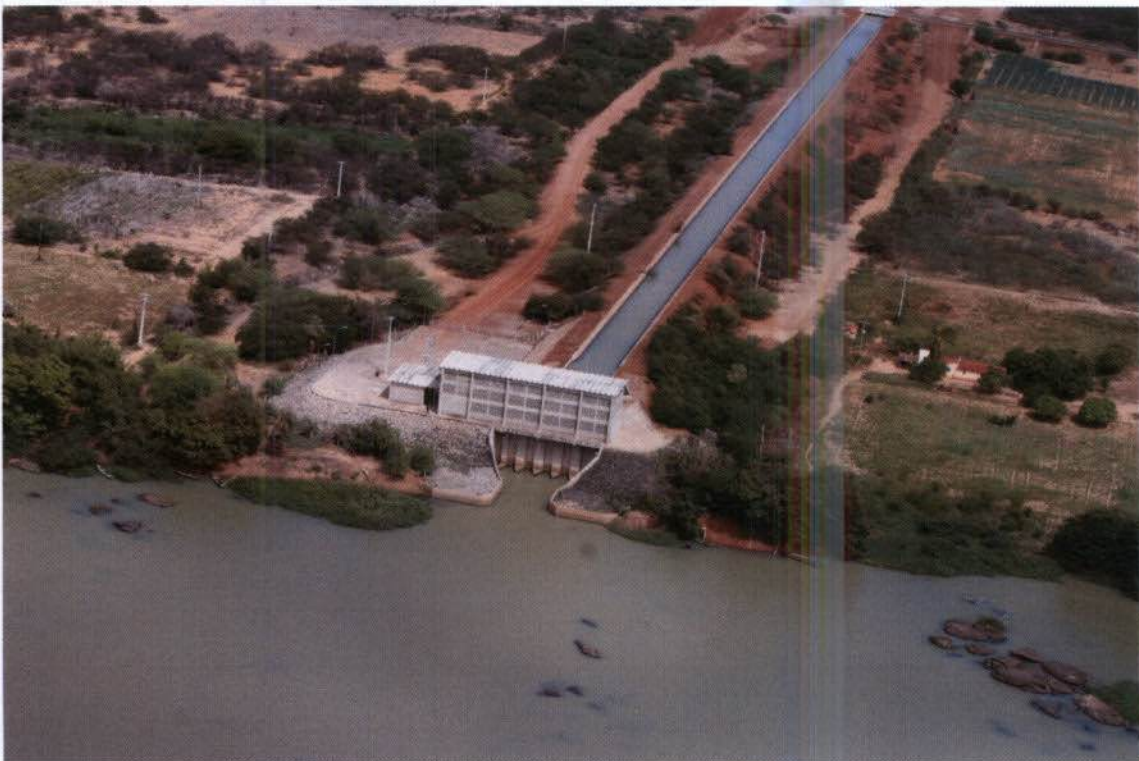
Ficha 11

Usuário: CODEVASF – Projeto Pontal

Comentário: Projeto não está em operação. Estrutura fixa aparentemente não impactada considerando a vazão do rio no momento da vistoria.

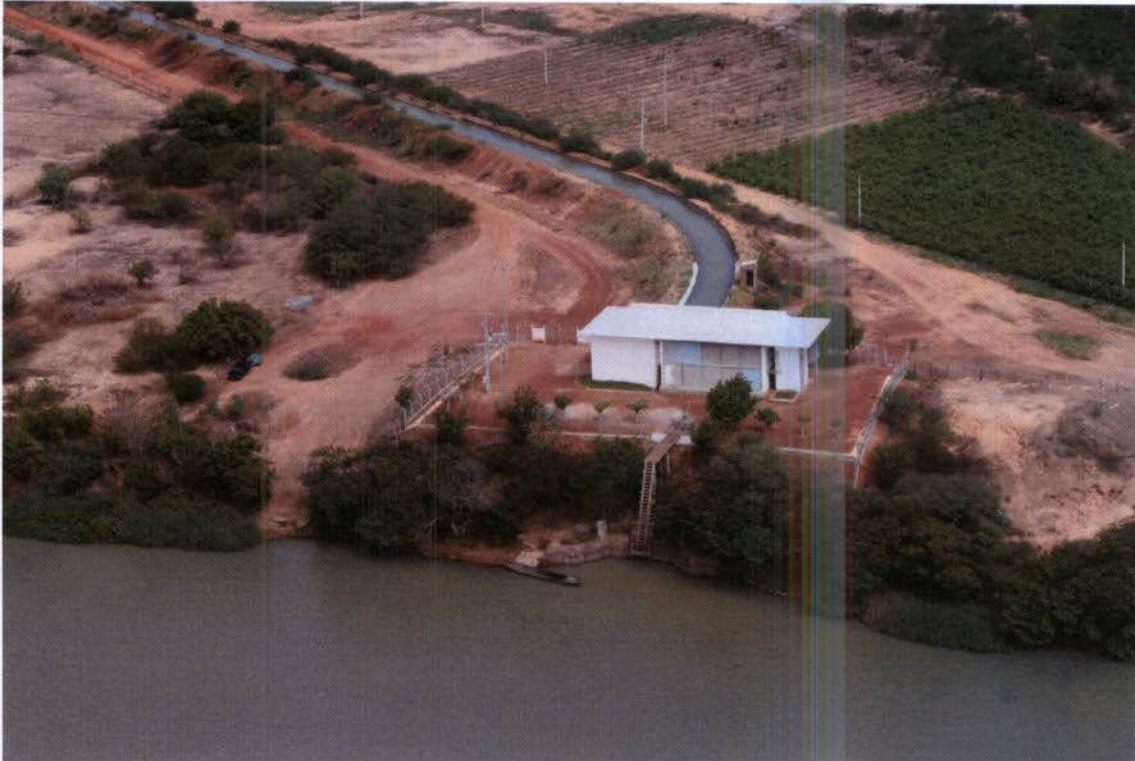
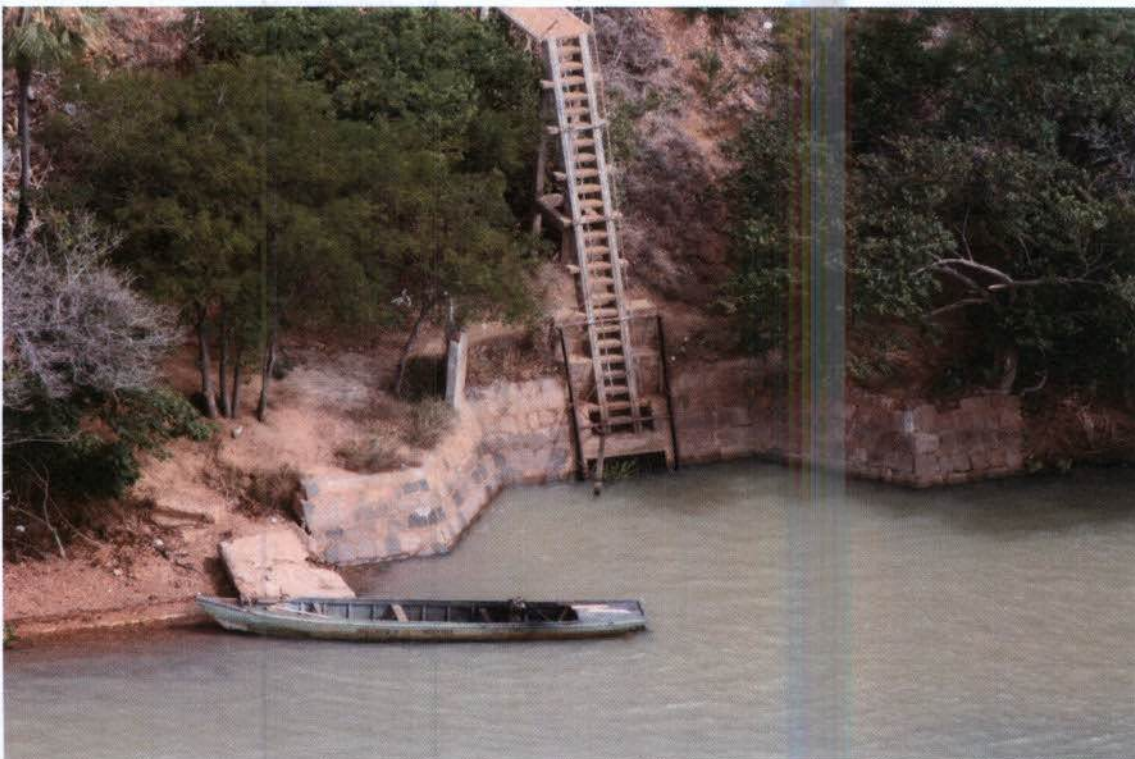
Ficha 12

Usuário: CODEVASF – Projeto Bebedouro

Comentário: Estrutura fixa aparentemente não impactada considerando a vazão do rio no momento da vistoria.

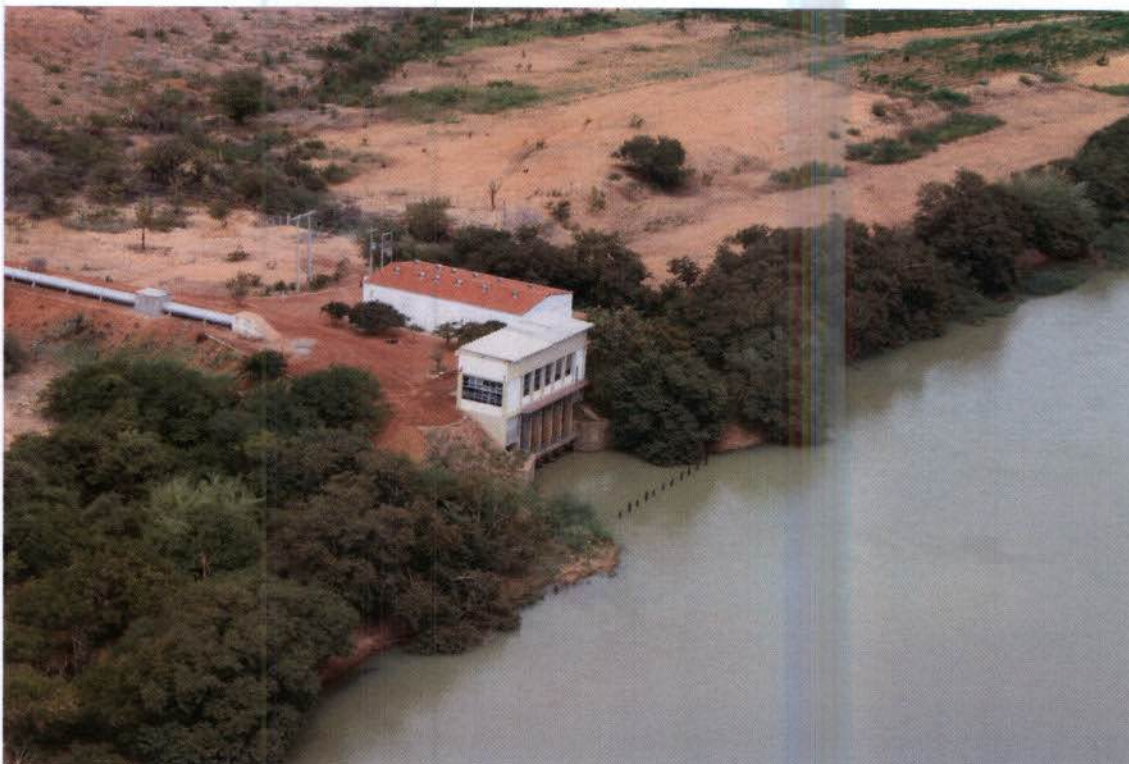
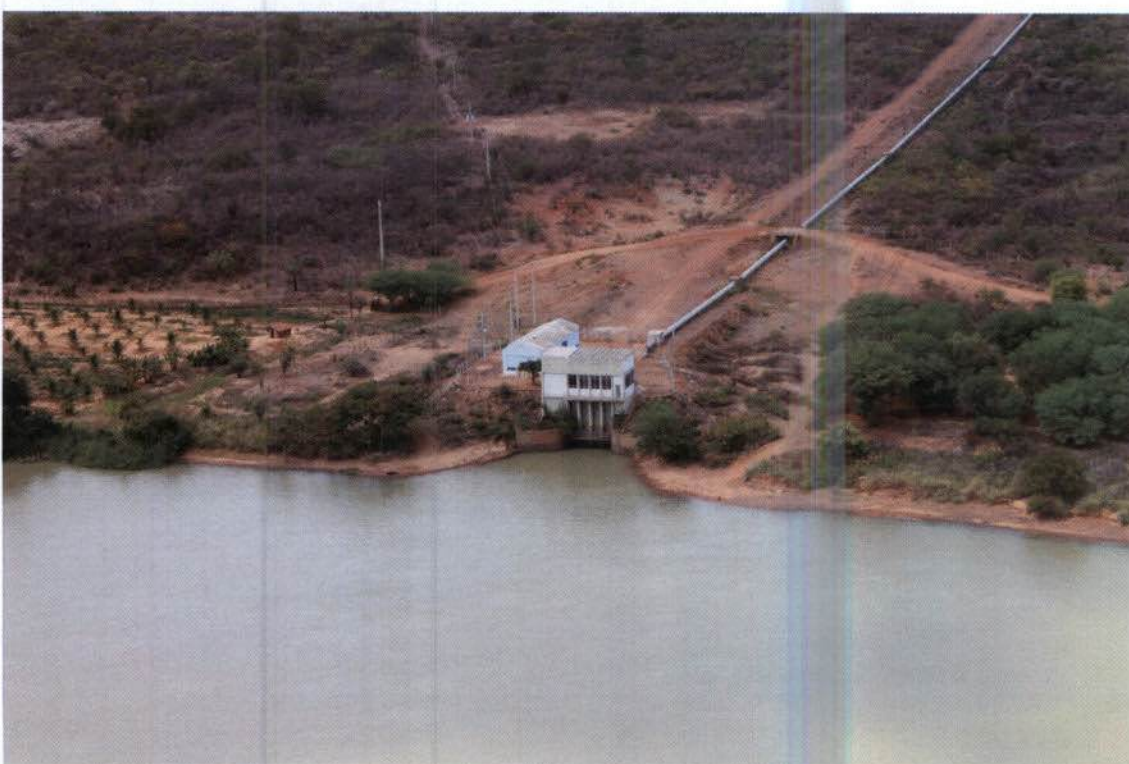
Ficha 13

Usuário: CODEVASF – Projeto Curaçá (estações de bombeamento 1 e 2, respectivamente)

Comentário: Em ambas as estações de bombeamento, estrutura de captação fixa aparentemente não impactada considerando a vazão do rio no momento da vistoria.

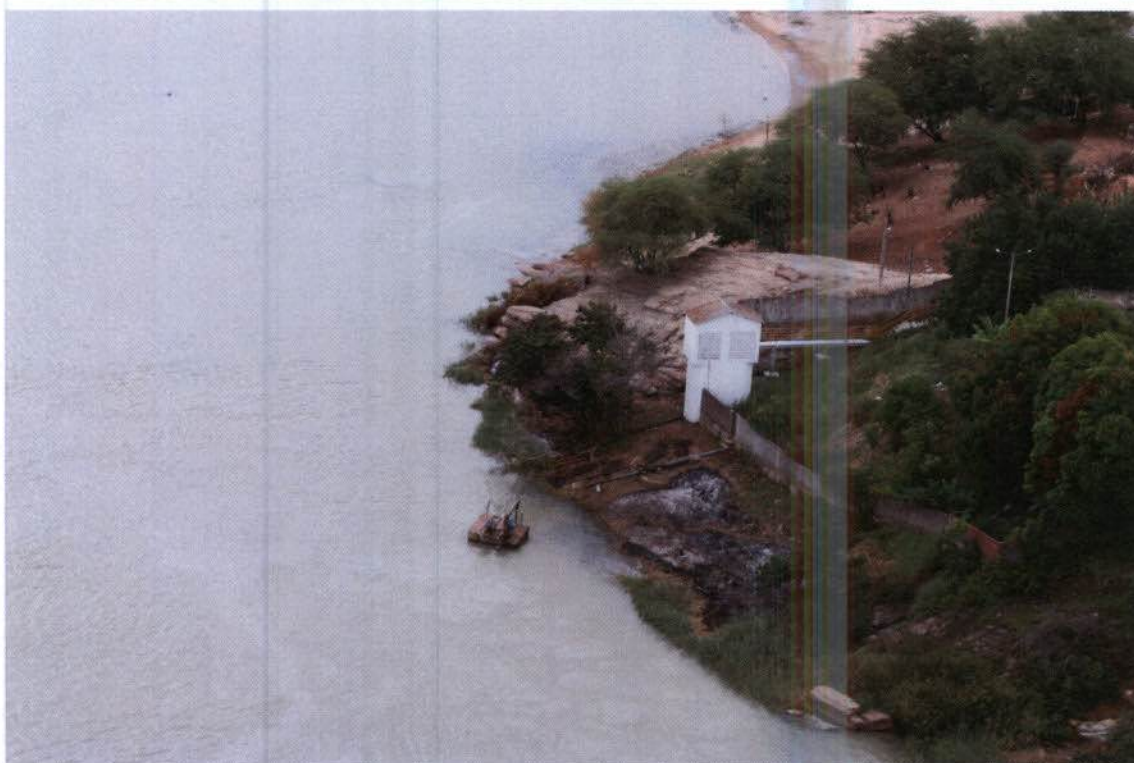
Comentário: Captação flutuante aparentemente não impactada considerando a vazão do rio no momento da vistoria.

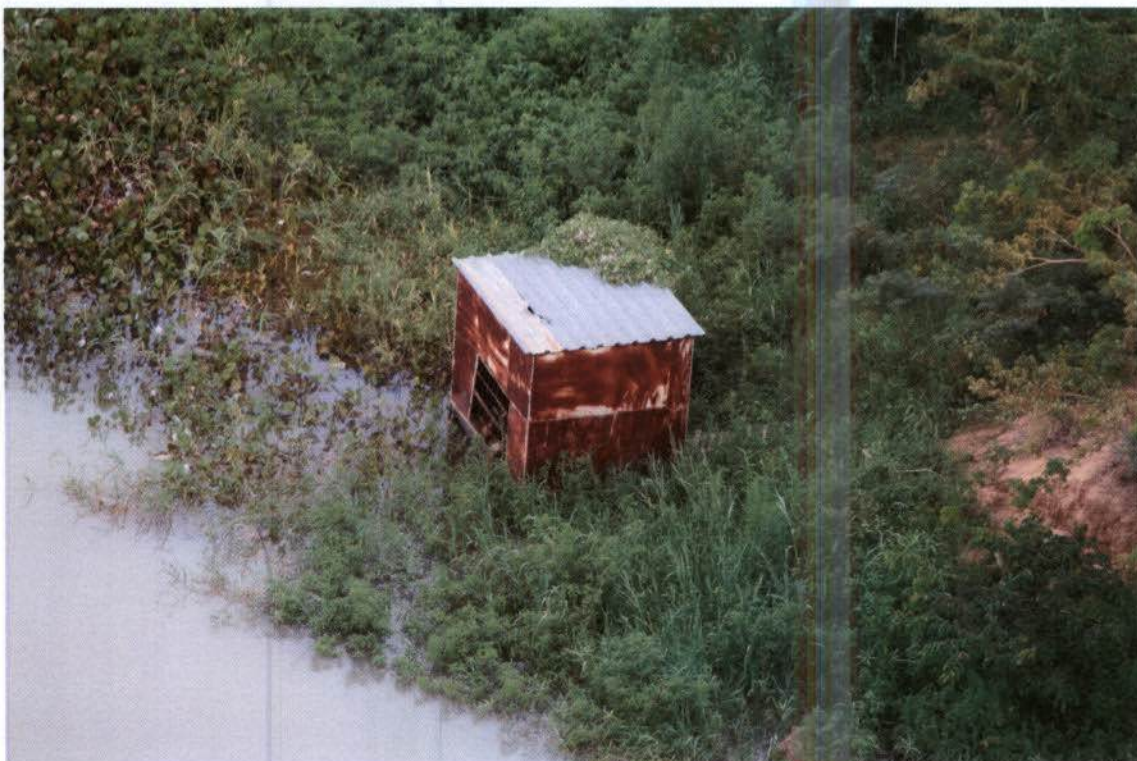
Ficha 22

Comentário: Captação flutuante aparentemente não impactada considerando a vazão do rio no momento da vistoria.

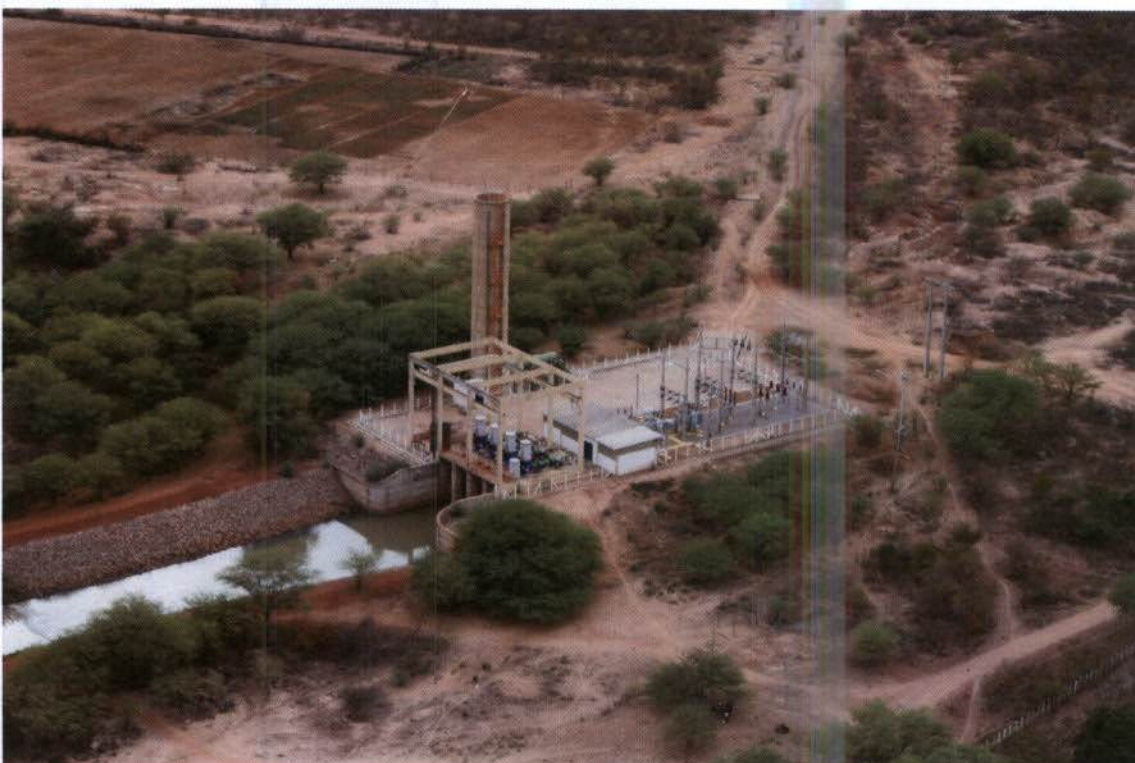
Ficha 23

Comentário: Captação fixa, com canal de aproximação, aparentemente não impactada considerando a vazão do rio no momento da vistoria.

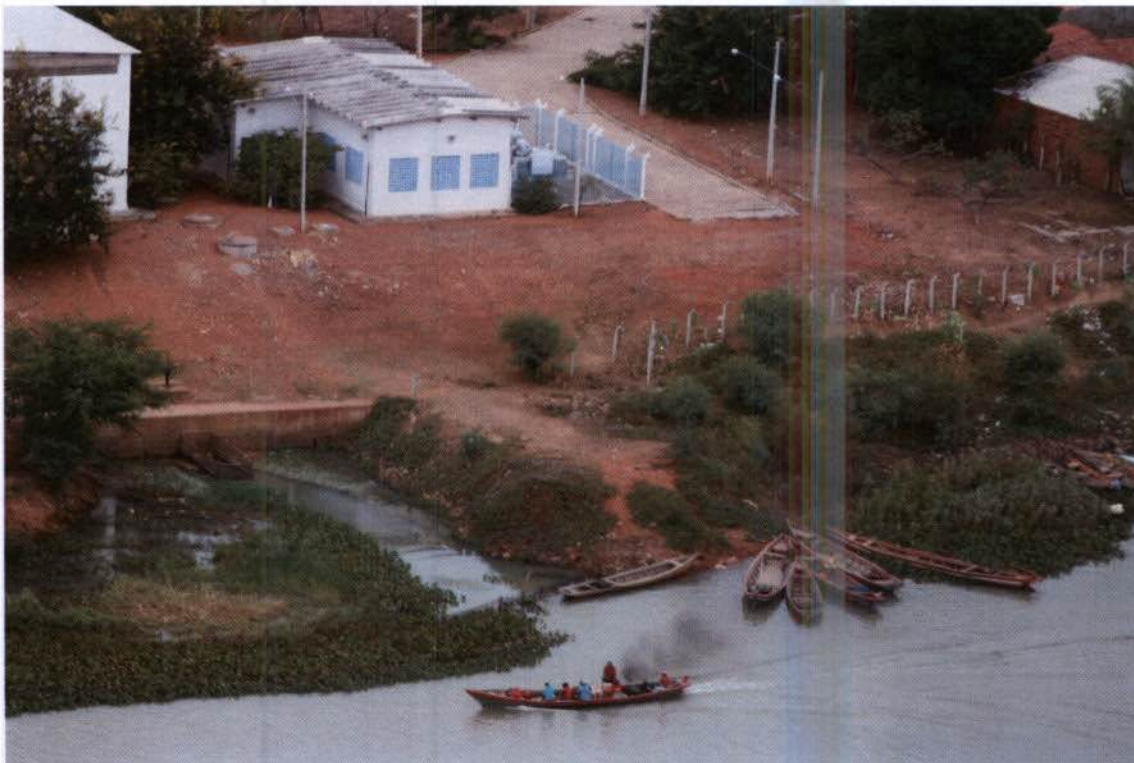
Ficha 24

Comentário: Não foi possível avaliar a tomada d'água a partir do helicóptero, porém destaca-se a presença excessiva de macrófitas no local da captação.

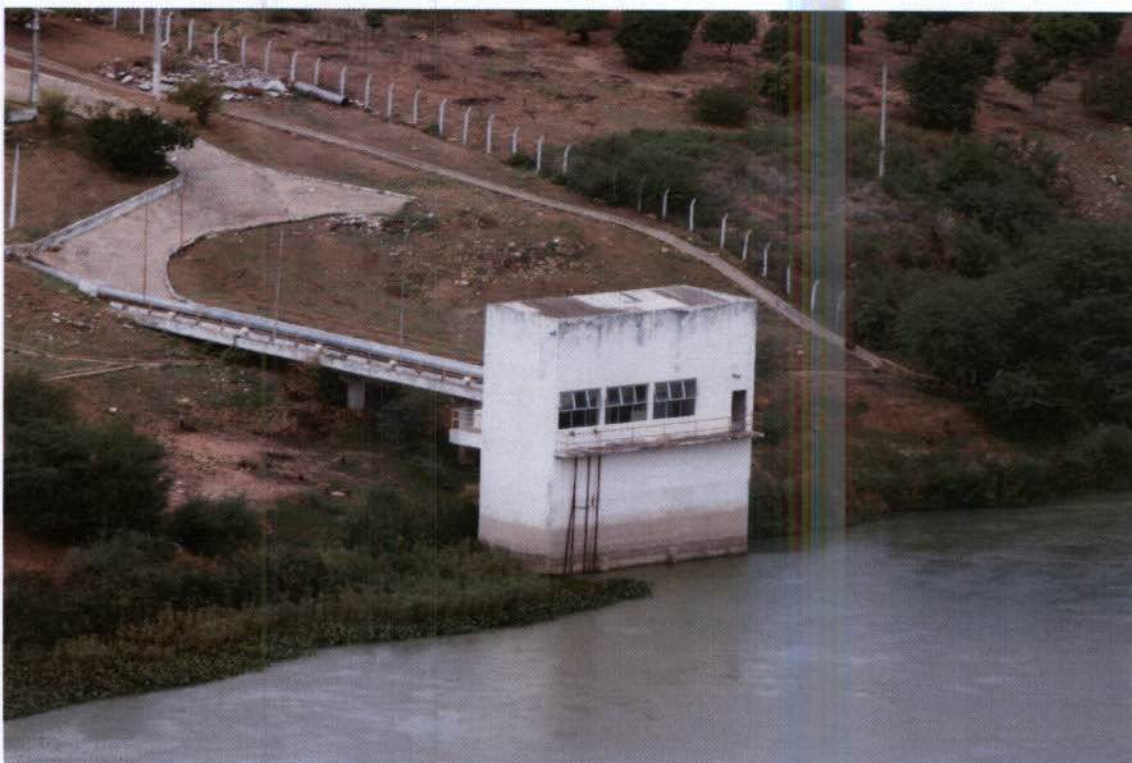
Comentário: Estrutura de captação fixa aparentemente não impactada considerando a vazão do rio no momento da vistoria.

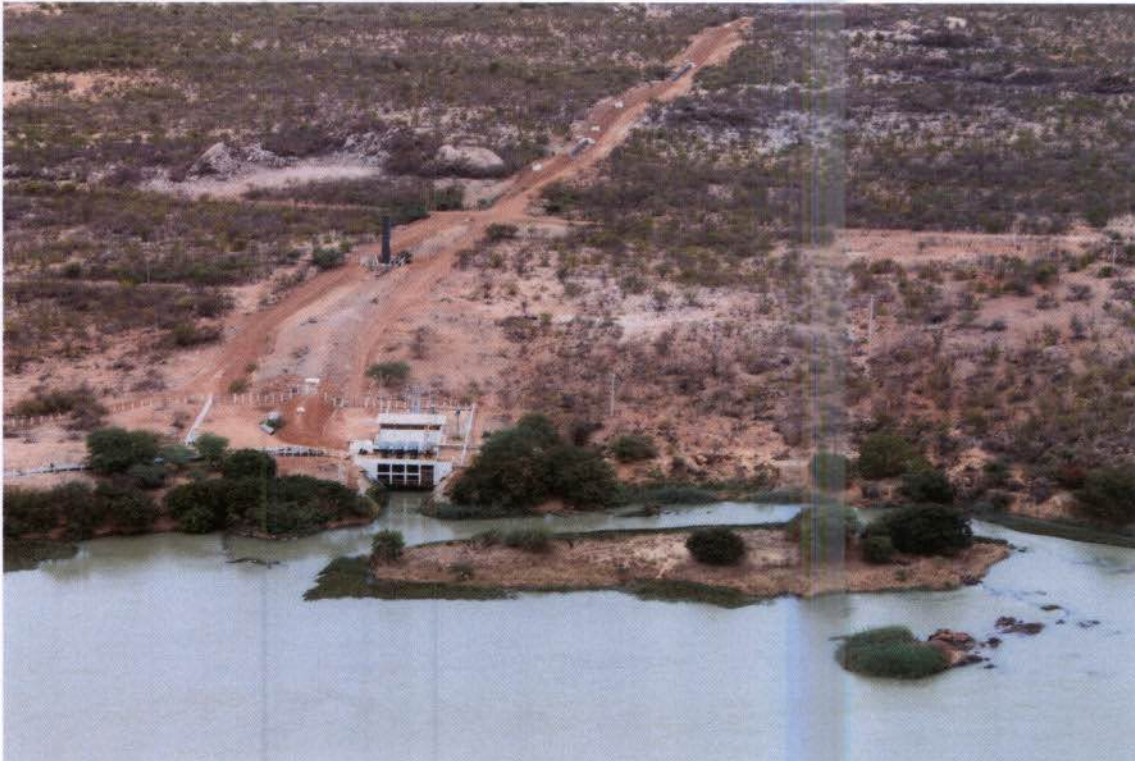
Ficha 27

Comentário: Estrutura de captação fixa situada em um pequeno braço do rio. Com a redução da vazão defluente de Sobradinho, poderá haver comprometimento do fluxo de água neste braço.

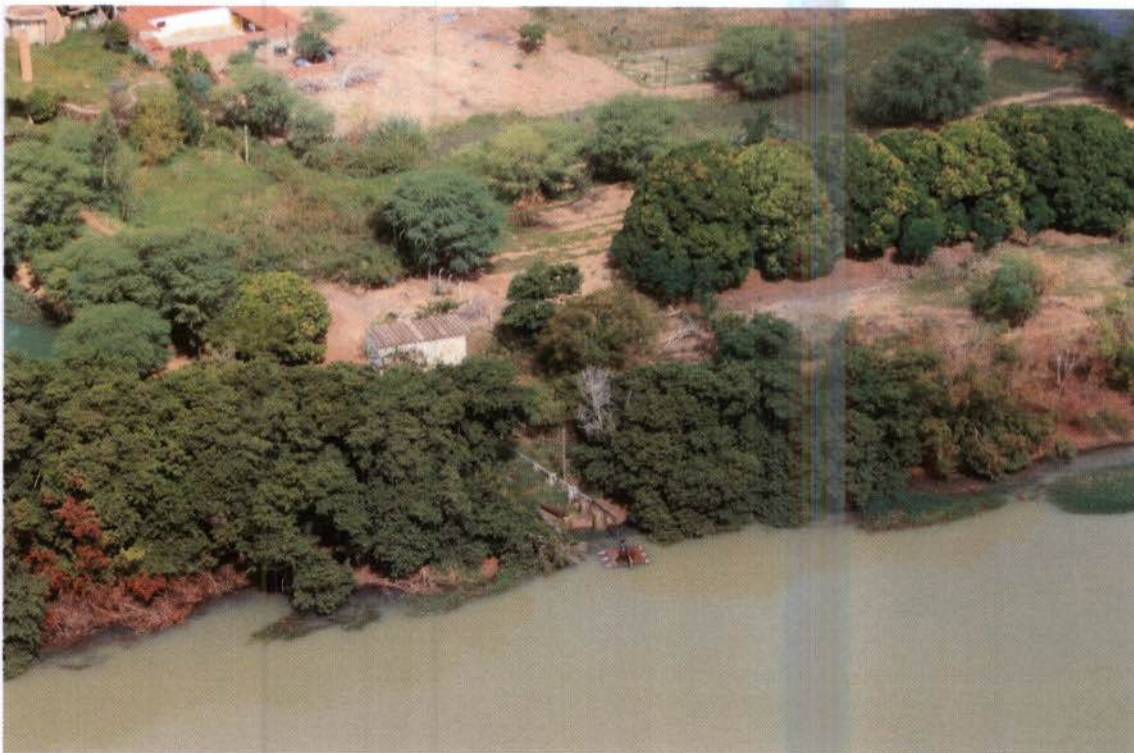
Ficha 28

Comentário: Captação flutuante aparentemente não impactada considerando a vazão do rio no momento da vistoria.

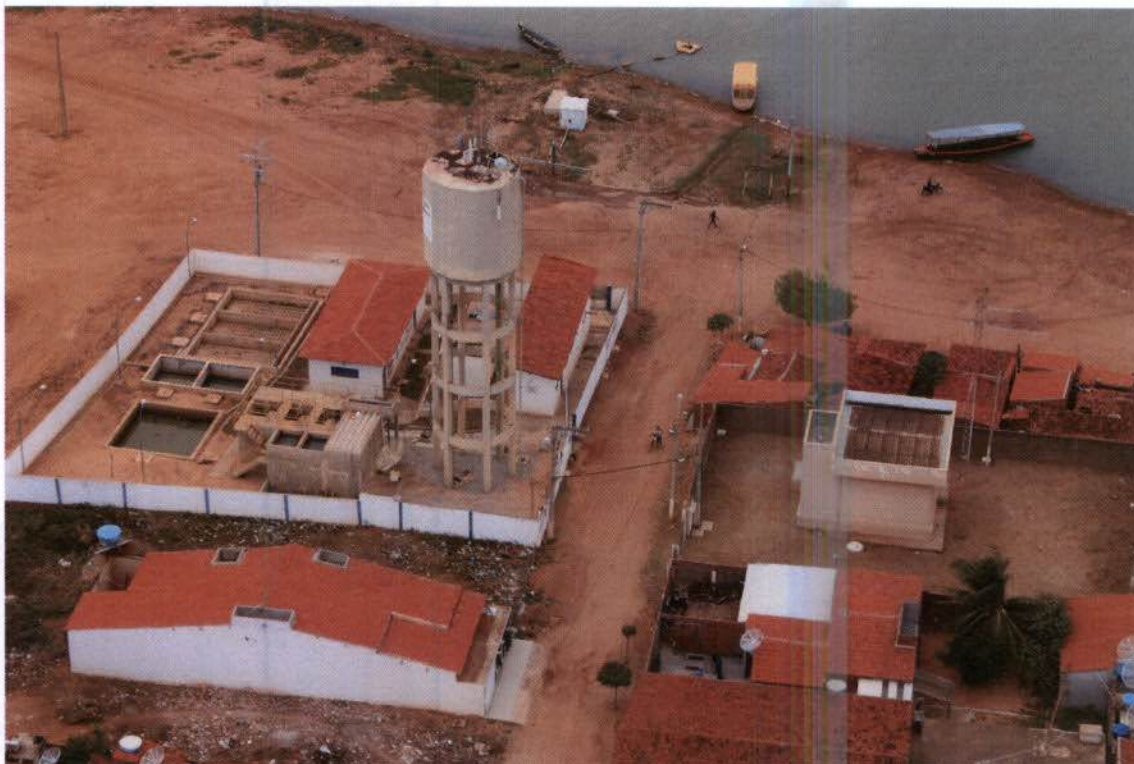
Comentário: Captação flutuante aparentemente não impactada considerando a vazão do rio no momento da vistoria.

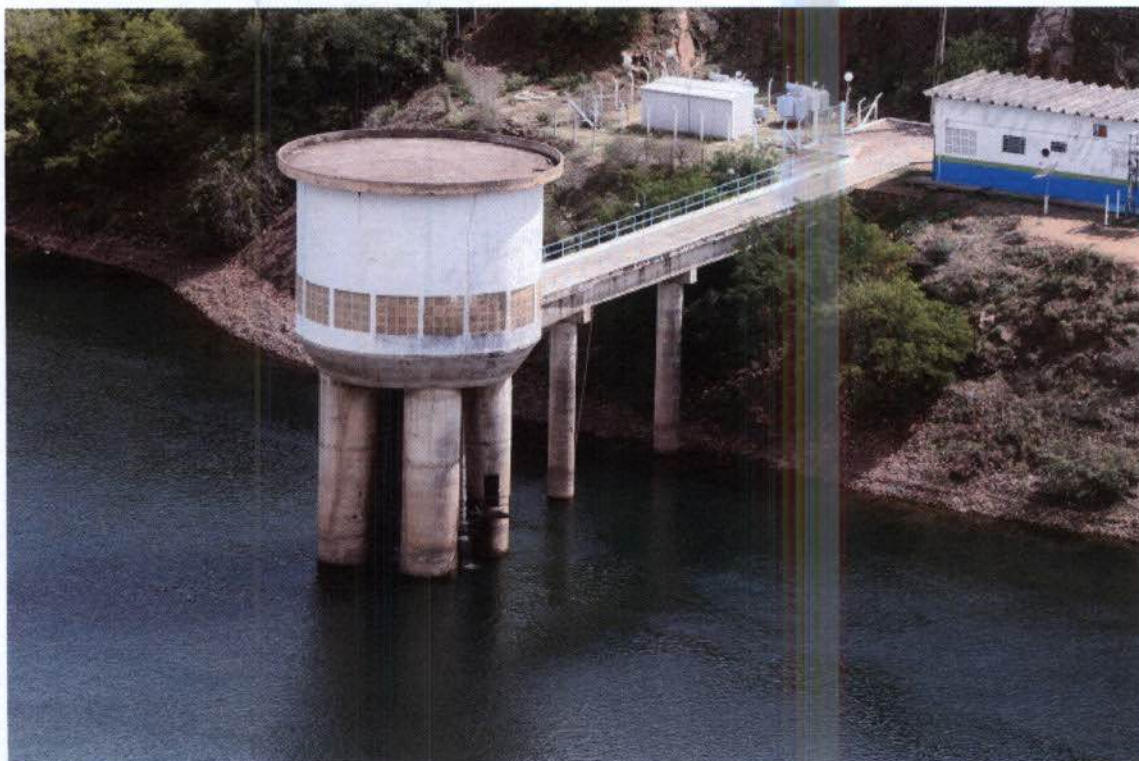
Comentário: Captação fixa aparentemente não impactada considerando a vazão do rio no momento da vistoria.

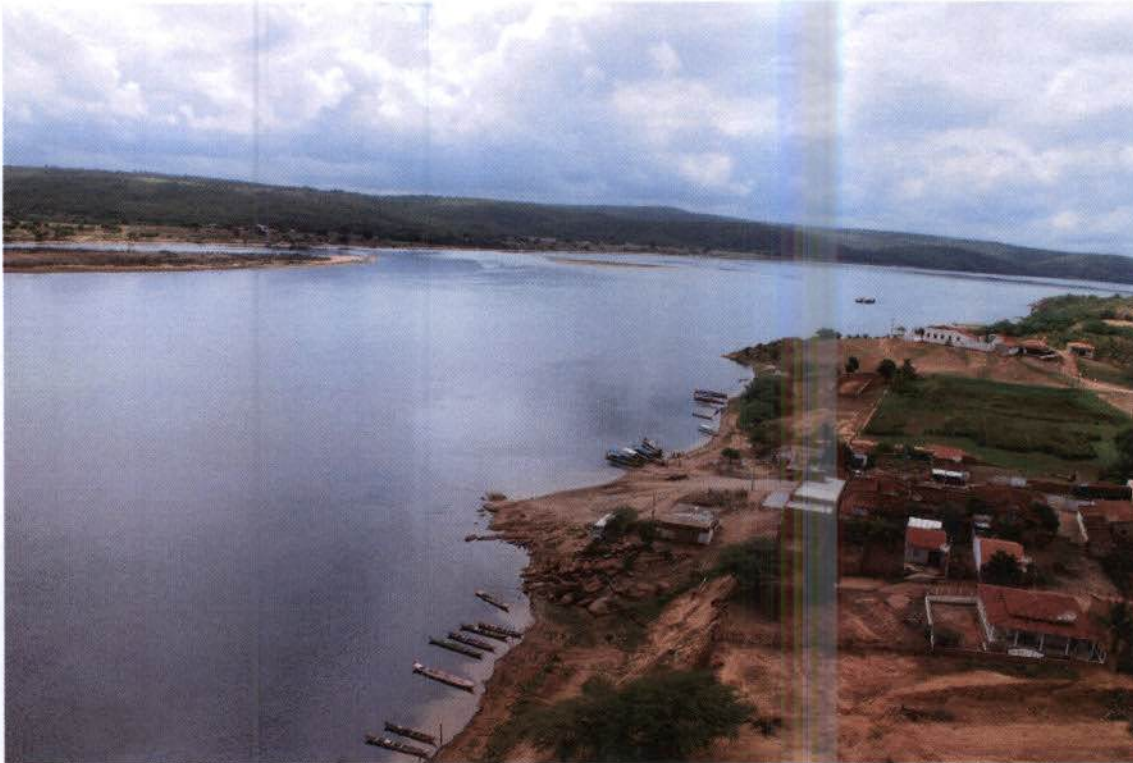
Ficha 37

Quanto às travessias de balsa e aos balneários, aparentemente não foi verificado comprometimento, com exceção da travessia entre Pão de Açúcar/AL e Niterói/SE, que pode ser impactada devido à presença de bancos de areia no rio.

Usuário: Travessia Pão de Açúcar – Niterói

Comentário: Presença de bancos de areia que obrigam a realização de desvios no percurso das balsas e que poderão comprometer a travessia na região, com a redução da vazão defluente do reservatório de Xingó.

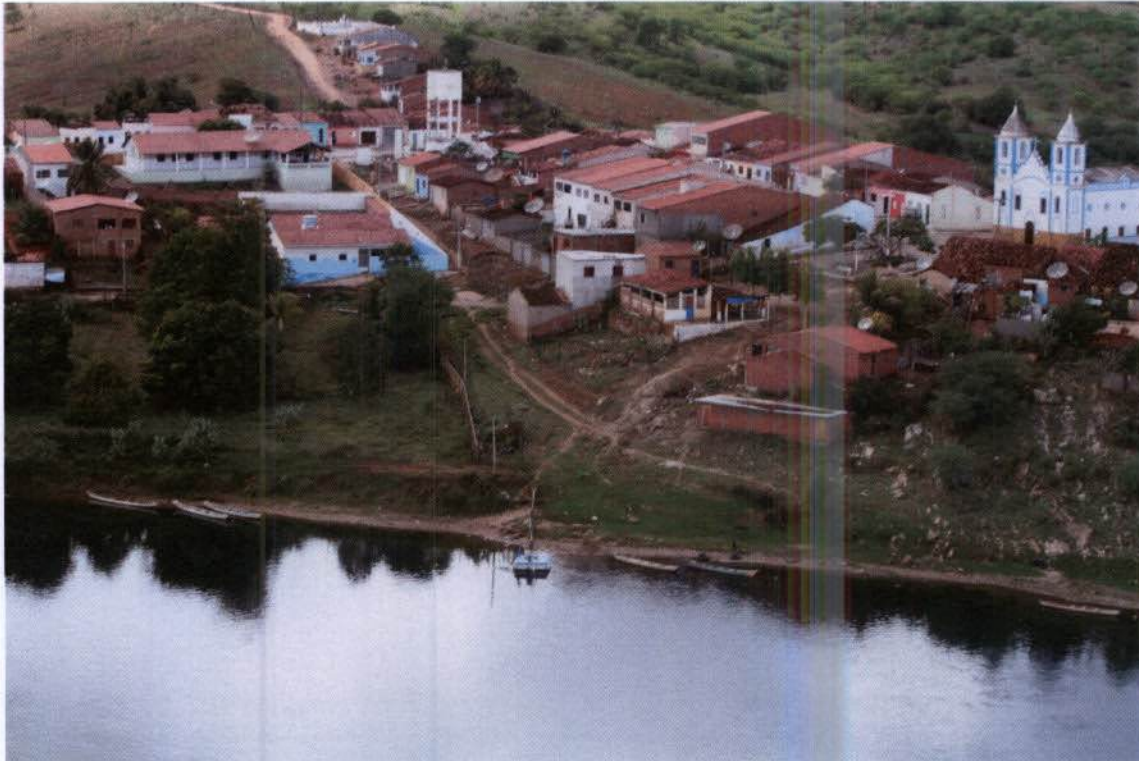
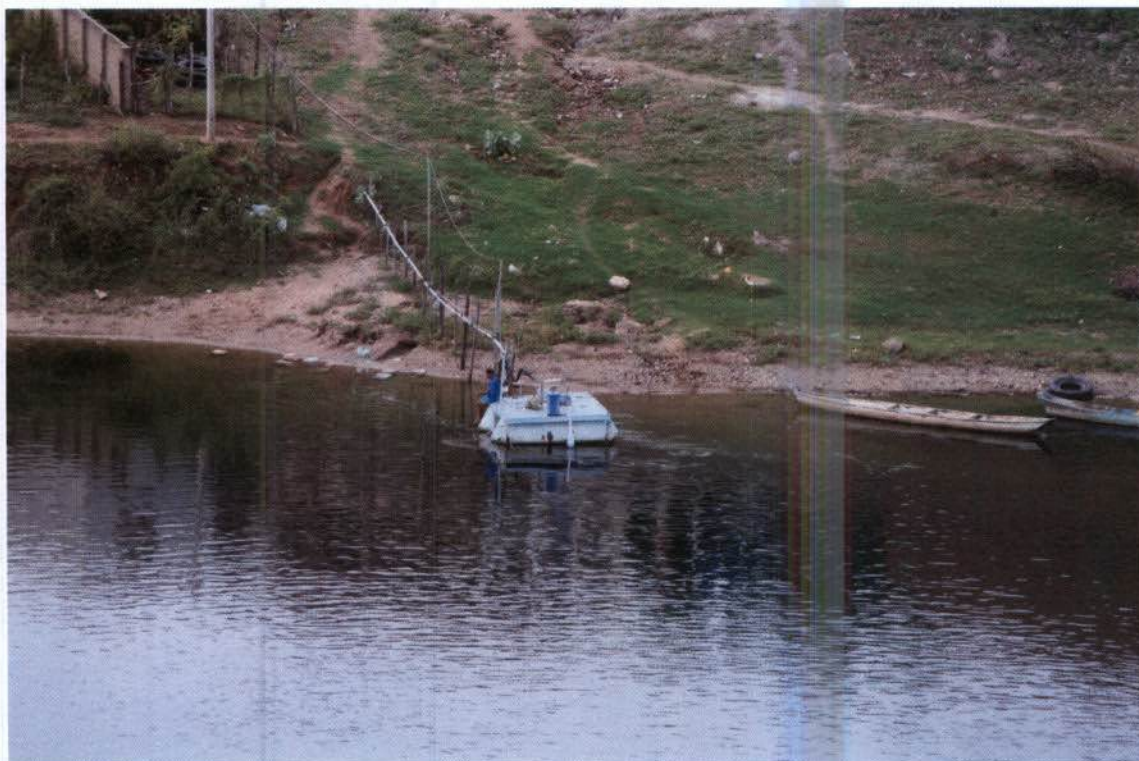
Comentário: Captação flutuante aparentemente não impactada considerando a vazão do rio no momento da vistoria.
