INSTITUTO BRASILEIRO DO MEIO AMBIENTE E DOS RECURSOS NATURAIS  
RENOVÁVEIS

RELATÓRIO DE VISTORIA

**Objetivos:** Verificar os principais usos de recursos hídricos nos trechos regularizados pelos reservatórios de Sobradinho e de Xingó.

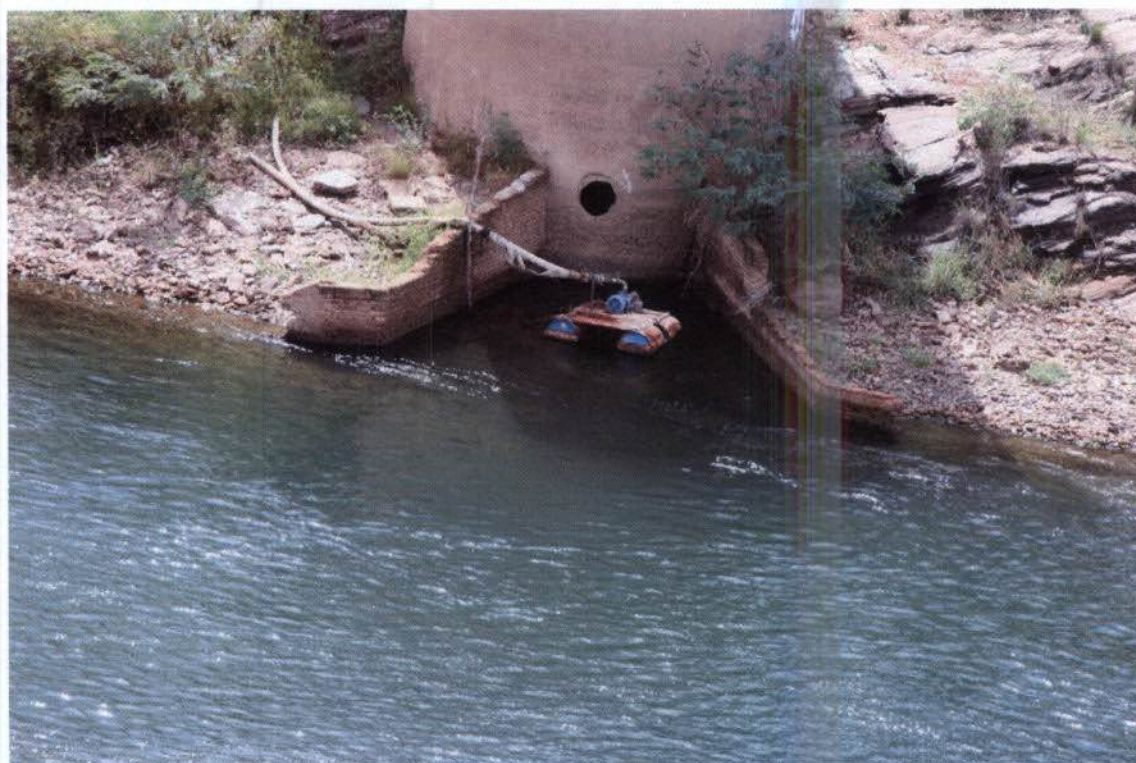
Ficha 40

Usuário: CASAL – Belo Monte

Comentário: Duas estruturas de captação: uma fixa desativada e uma flutuante ativa, aparentemente não impactada considerando a vazão do rio no momento da vistoria.

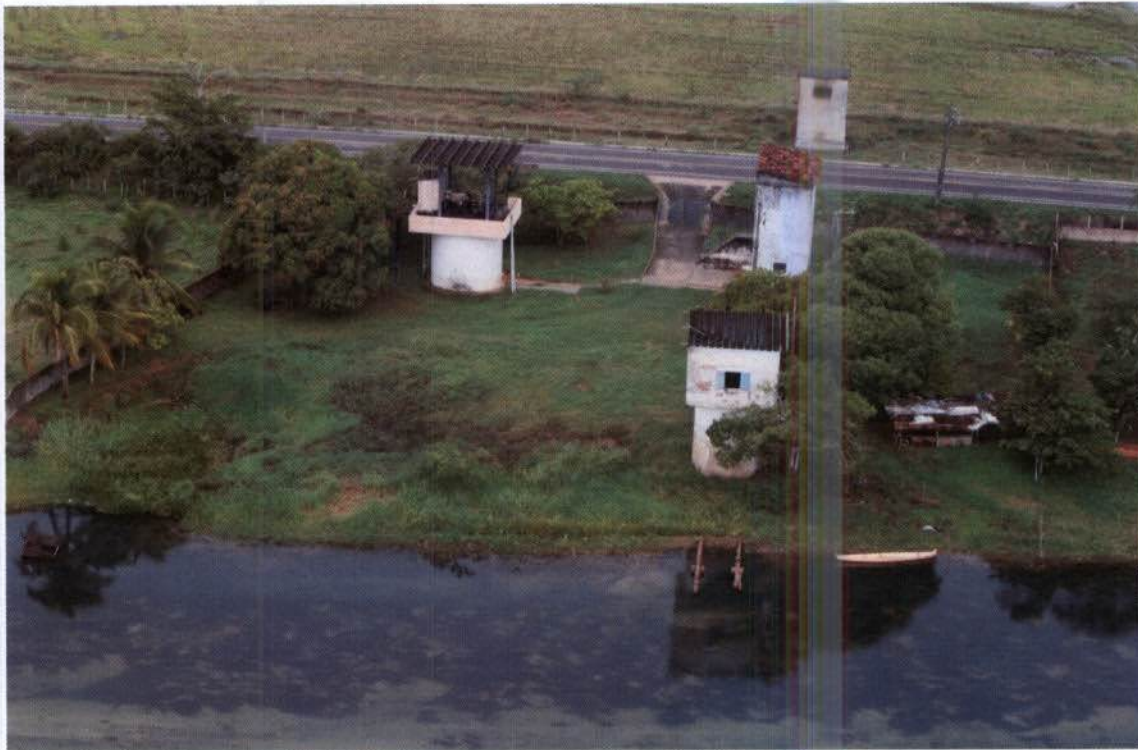
Comentário: Captação fixa em um braço do rio aparentemente assoreado e com a presença de macrófitas. Com a redução da vazão defluente de Xingó, o fluxo de água neste braço poderá ser interrompido.

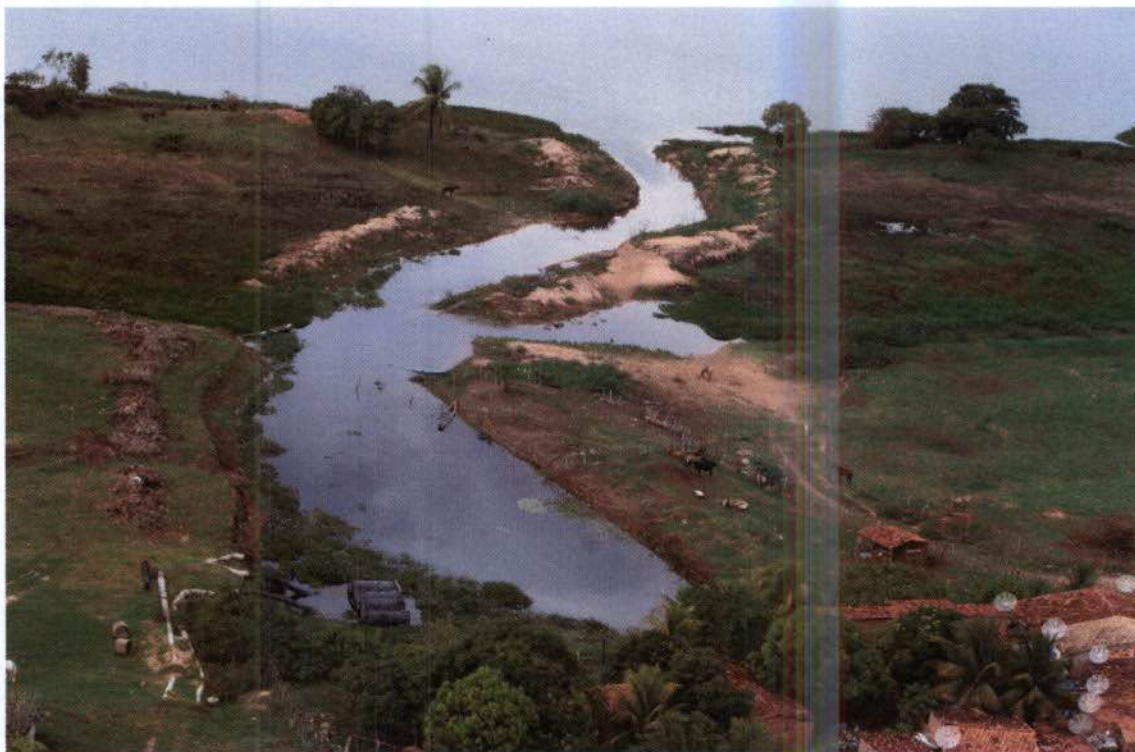
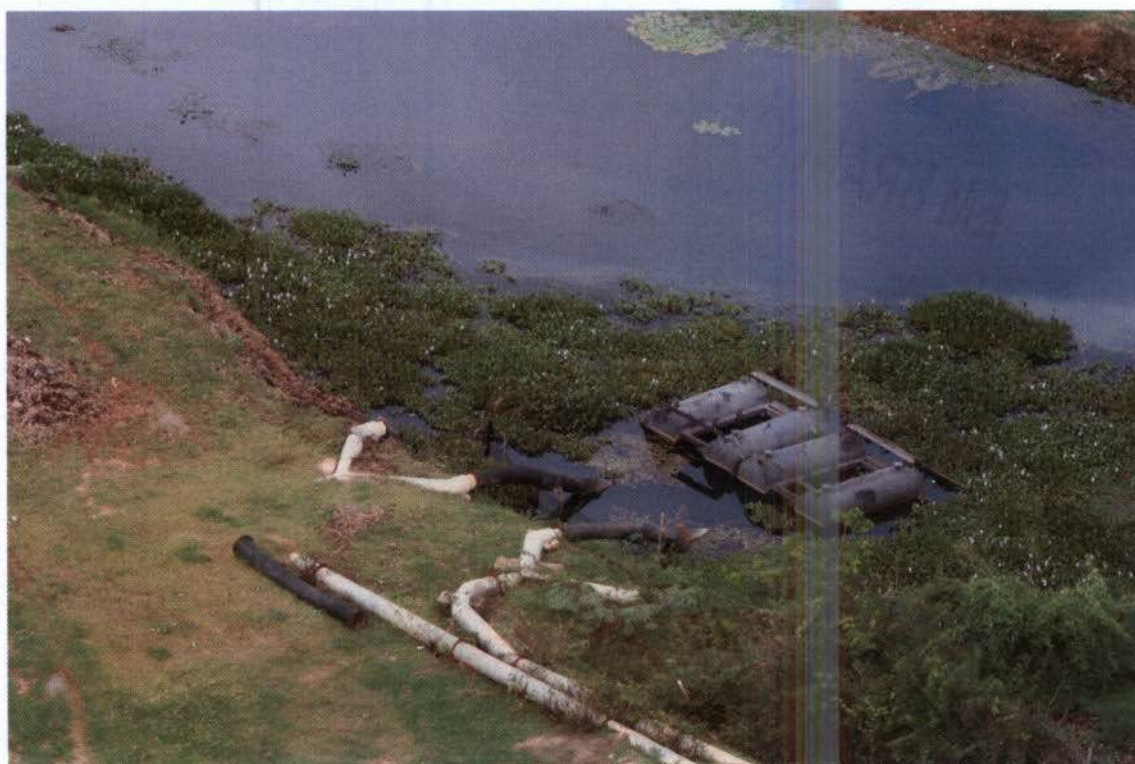
Ficha 50

Usuário: CODEVASF – Projeto Propriá

Comentário: Diversas estações de bombeamento com captações flutuantes em canais aparentemente assoreados e com a presença de macrófitas, o que pode ser agravado com a redução do nível do rio.

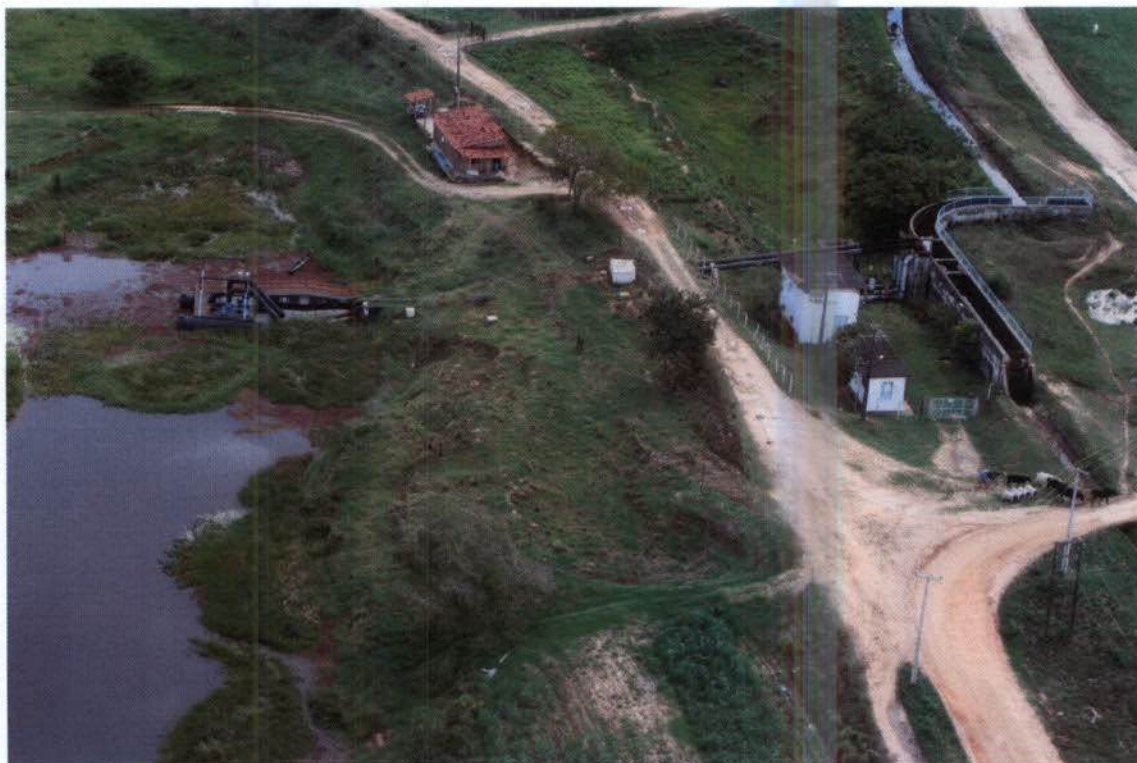
Ficha 51

Comentário: Diversas estações de bombeamento com captações flutuantes em canais aparentemente assoreados e com a presença de macrófitas, o que pode ser agravado com a redução do nível do rio.

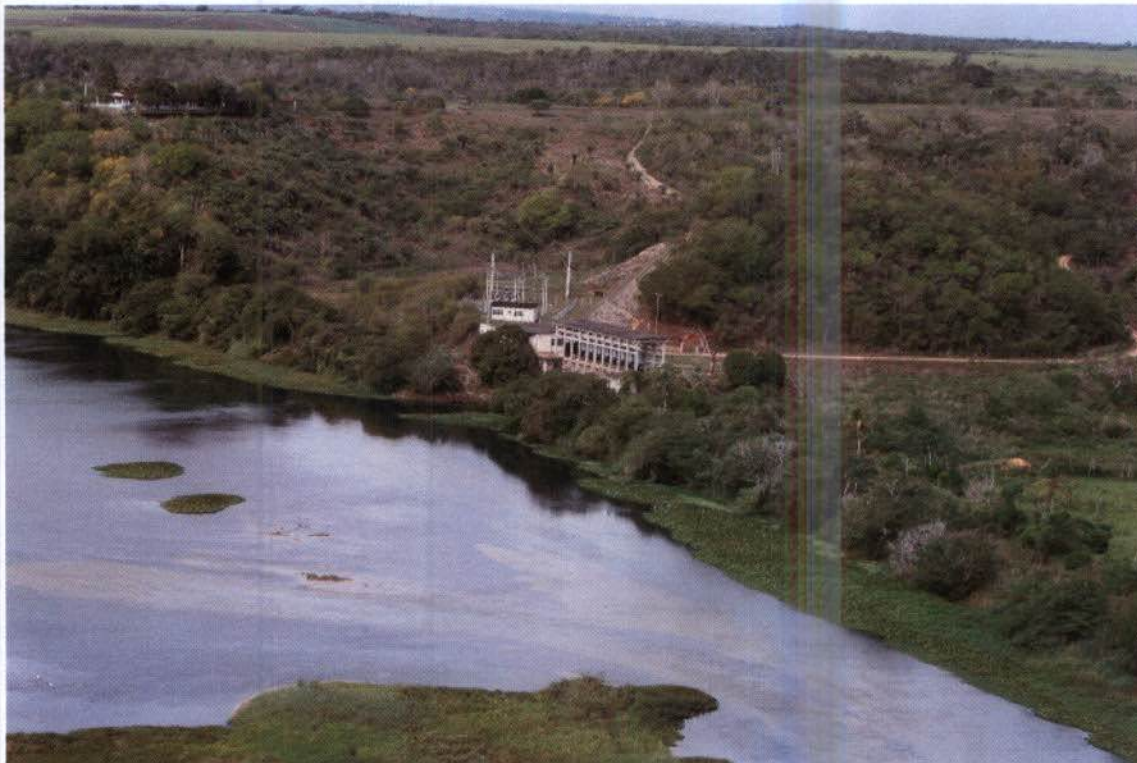
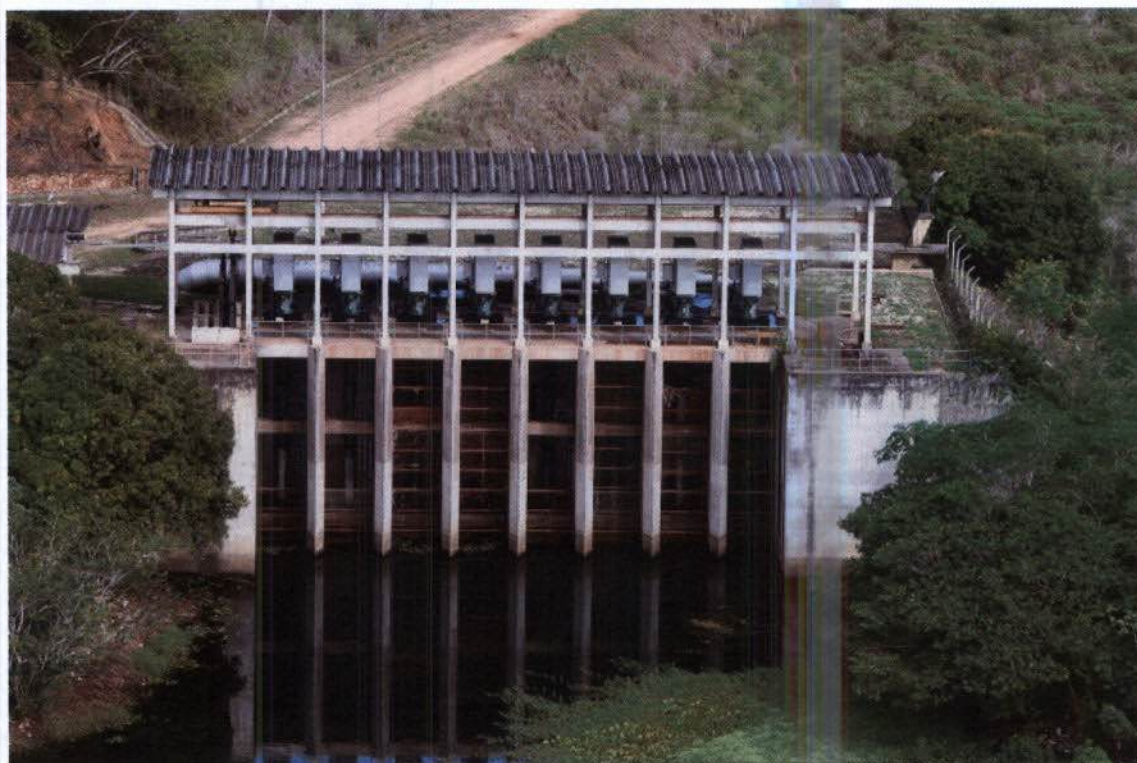
Ficha 54

Comentário: Estrutura de captação fixa aparentemente não impactada considerando a vazão do rio no momento da vistoria.

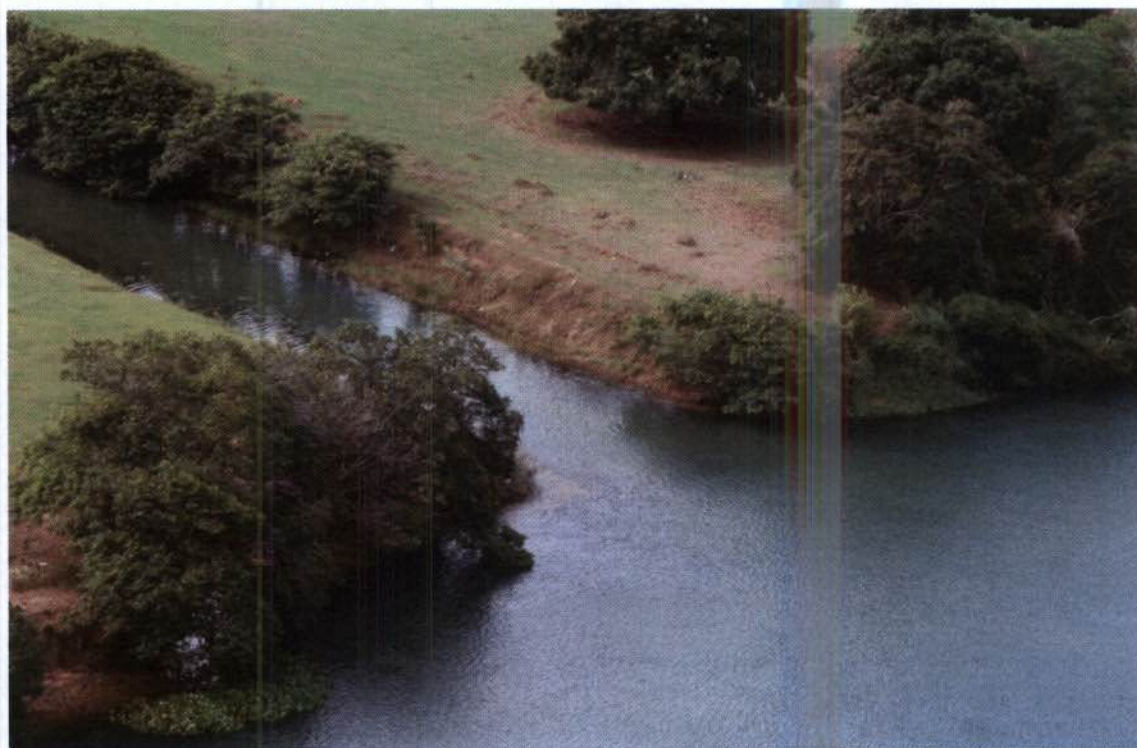
Ficha 55

Comentário: Estrutura de captação de água com flutuantes em canal de aproximação aparentemente assoreado, podendo haver comprometimento da captação com a redução do nível do rio.

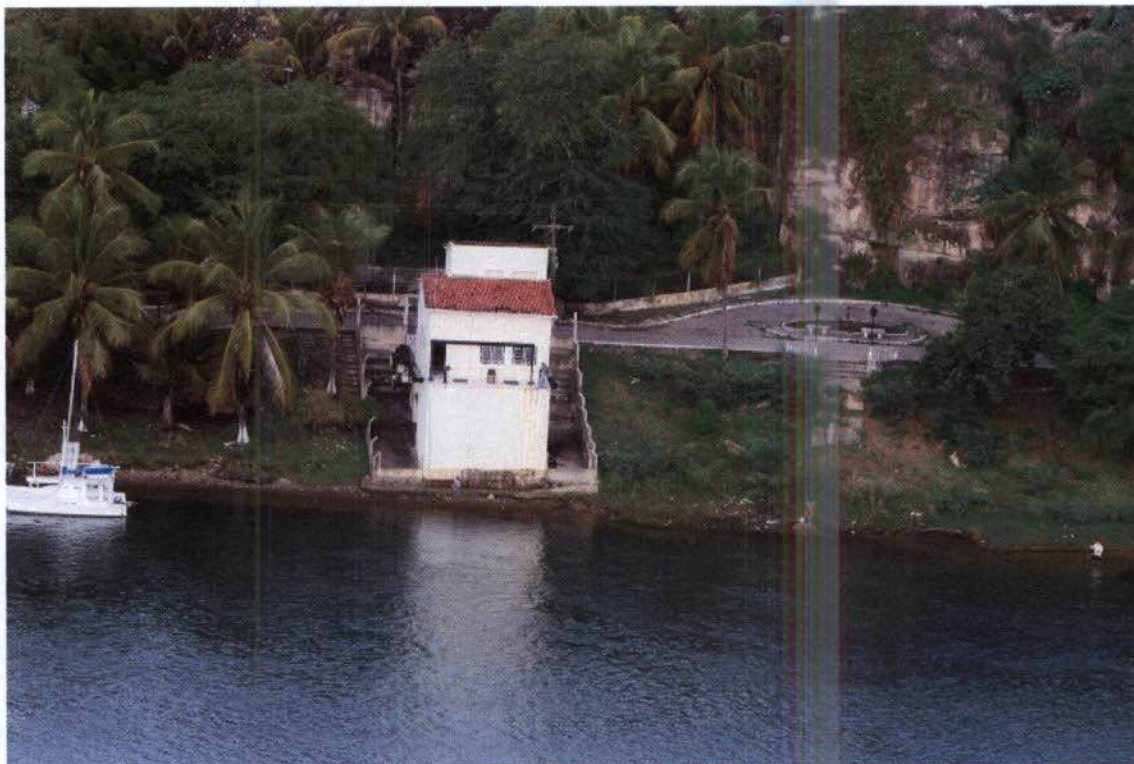
Ficha 56

Comentário: Estrutura de captação fixa, com tomada d'água submersa, não podendo ser observada a partir do helicóptero.

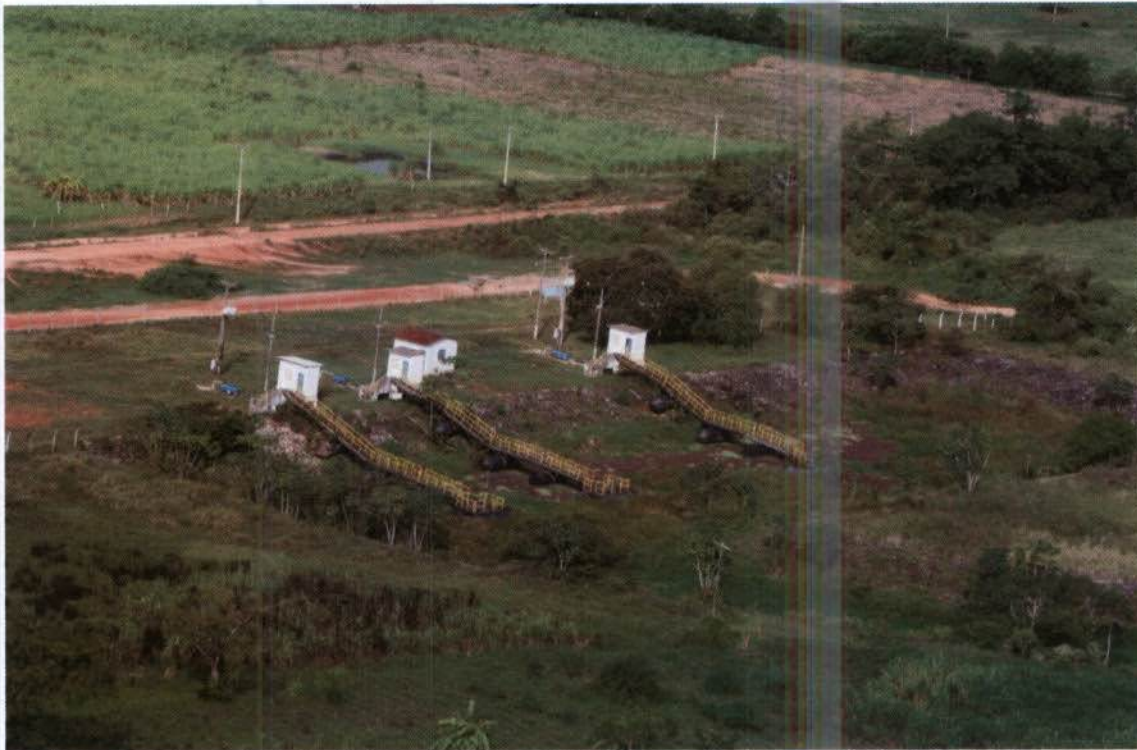
Ficha 58

Comentário: Três flutuantes em canal de aproximação aparentemente assoreado e com a presença excessiva de macrófitas, podendo haver comprometimento da captação com a redução do nível do rio.

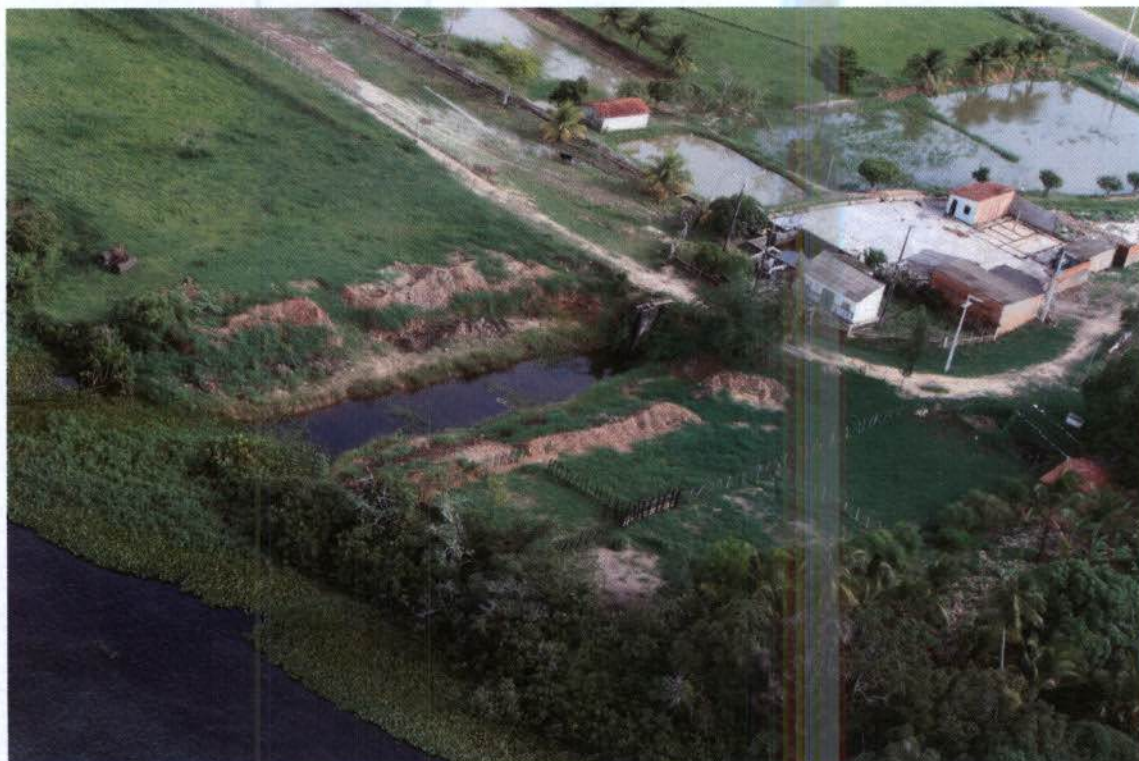
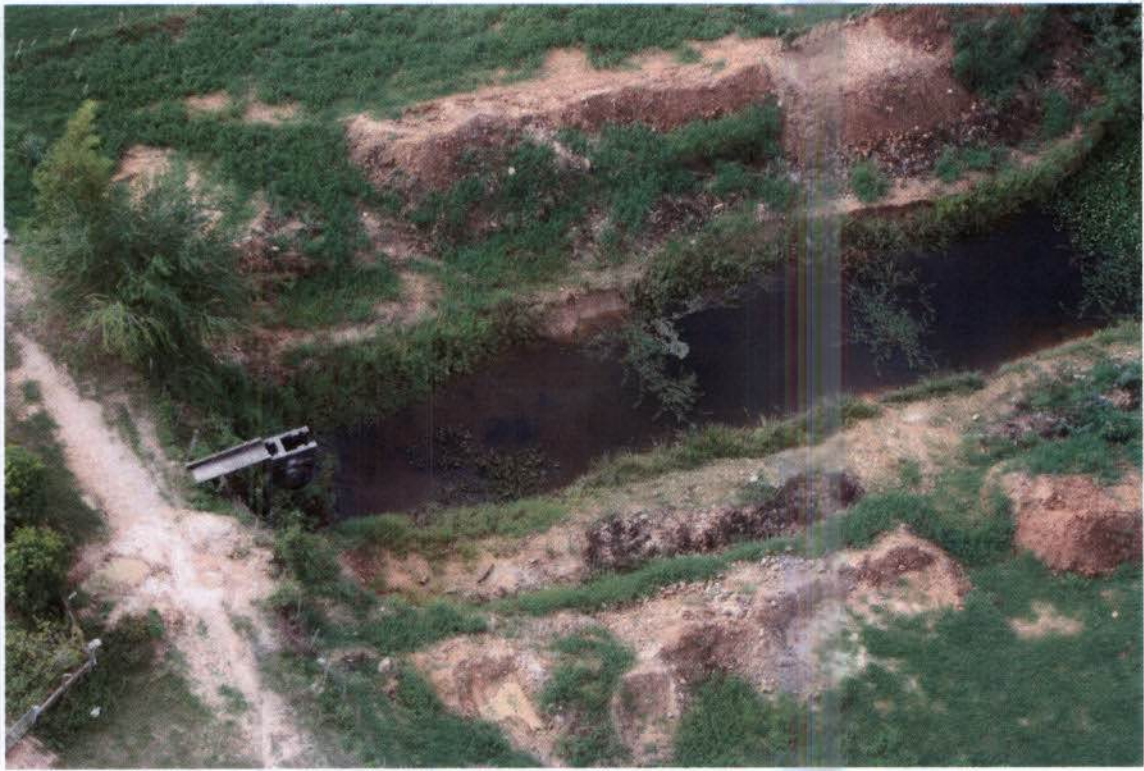
Ficha 59

Comentário: Diversas estações de bombeamento com captações fixas e canais de aproximação. Presença excessiva de macrófitas e canais aparentemente assoreados, o que pode ser agravado com a redução do nível do rio.

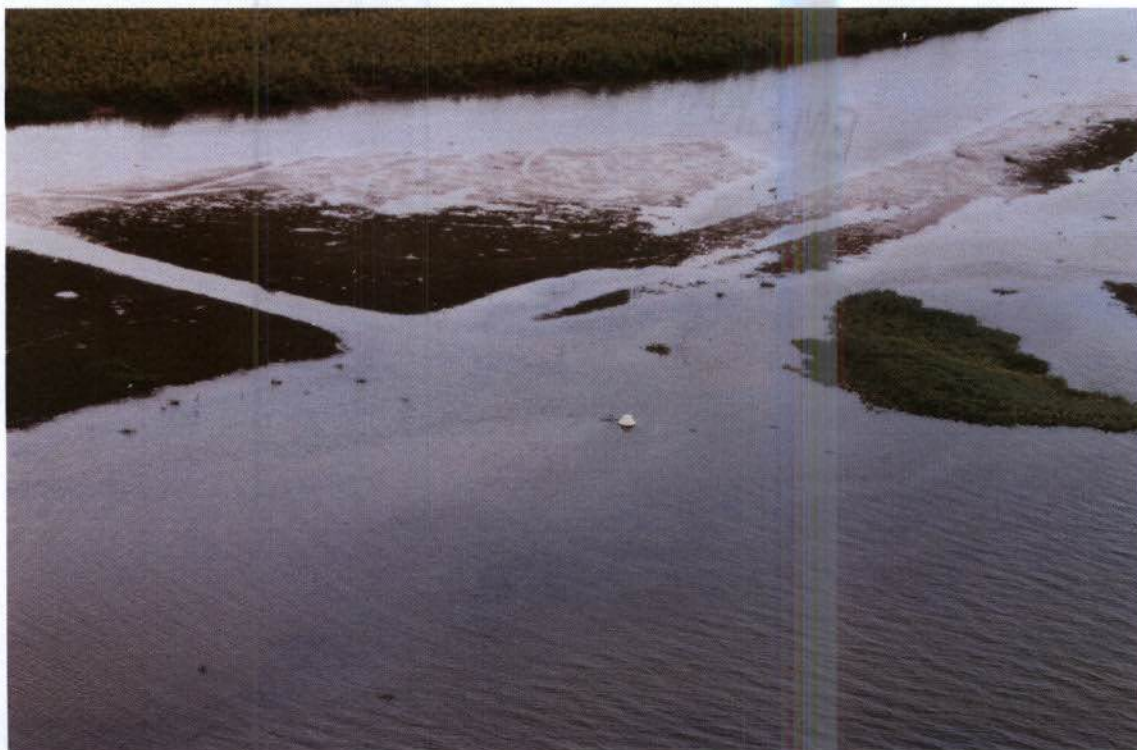
Ficha 62

Comentário: Captação flutuante aparentemente não impactada considerando a vazão do rio no momento da vistoria.
