Anexo 1.4-12 - Relatório de Acessos aos Vértices Mapeados

Caracterização de acessos aos vértices – Cantareira Transmissora de Energia

Metodologia de Caracterização dos acessos aos vértices da LT 500kV Estreito – Fernão Dias

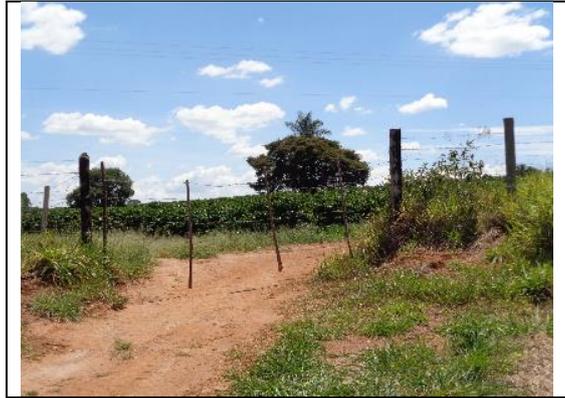
Acesso existente em bom estado de conservação até o local de implantação do referido vértice.

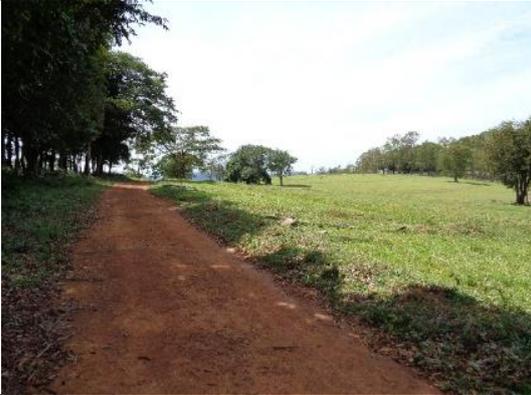
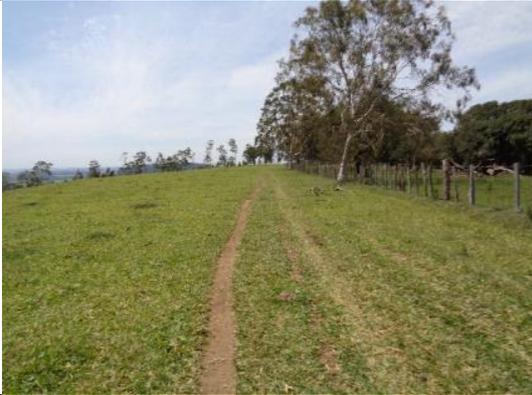
Acesso existente na Fazenda Santa Helena (BR xxxx)	Acesso existente na Fazenda Santa Helena

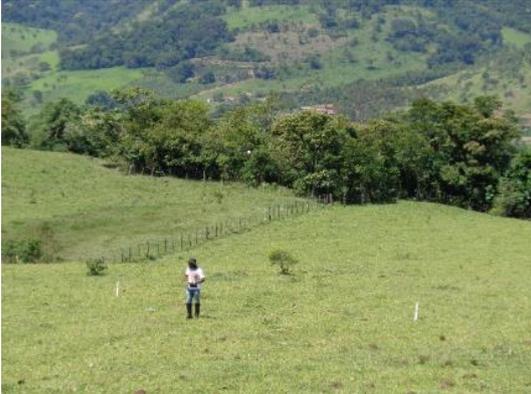
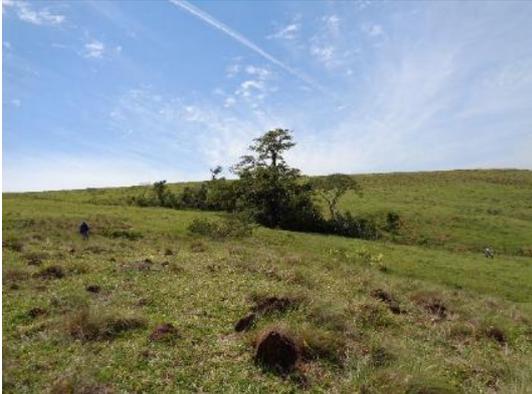
Local do vértice VC 11.	Geo referenciamento do futuro acesso junto a divisa de propriedade.

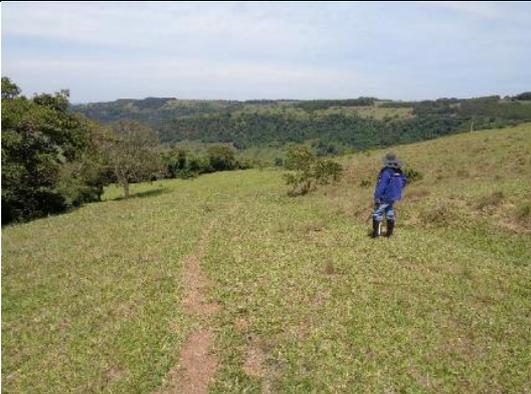
Local onde haverá nivelamento de solo devido a drenagem natural do terreno.	Mata burro a ser reforçado/reformado.

- Reforço estrutural de mata burro: após avaliação in loco, contactou-se da necessidade em se reforçar um mata burro que acessará o VC 11 devido aos esforços ocasionados pelos diversos tipos de veículos que deverão transpô-la.
- Necessidade da implantação de camalhões com saída água ao longo do acesso (aproximadamente 220m) em área de declive na divisa da propriedade (pastagem).
- Promover o nivelamento de solo (50m aprox.) sobre drenagem natural existente próxima ao vértice 11 assim como a construção de sistema de drenagem a montante da praça de torre .

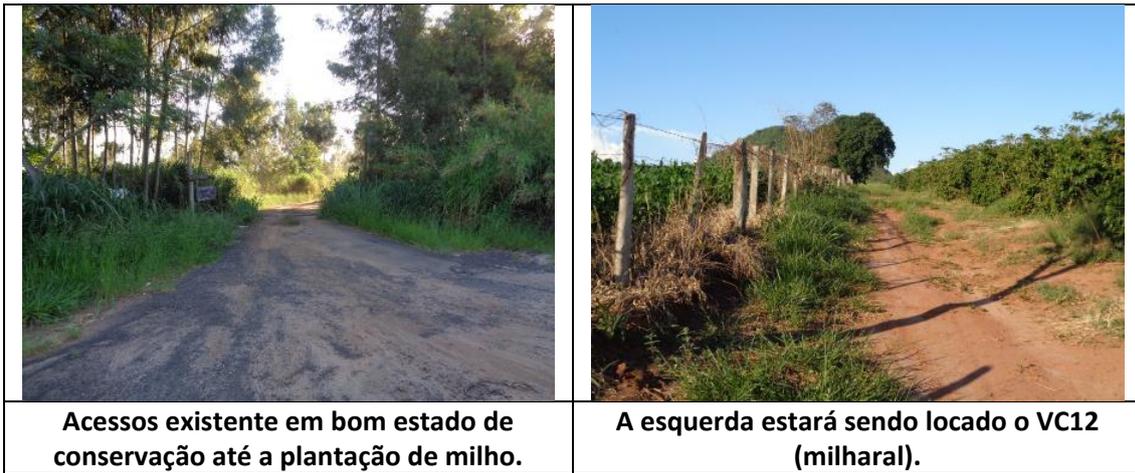
VC 12

Caracterização geral: Acesso rural existente apresentando bom estado de conservação na maior parte do trecho. Vértice localizado em milharal no limite da estrada vicinal.

➤ Sem necessidade de intervenção.

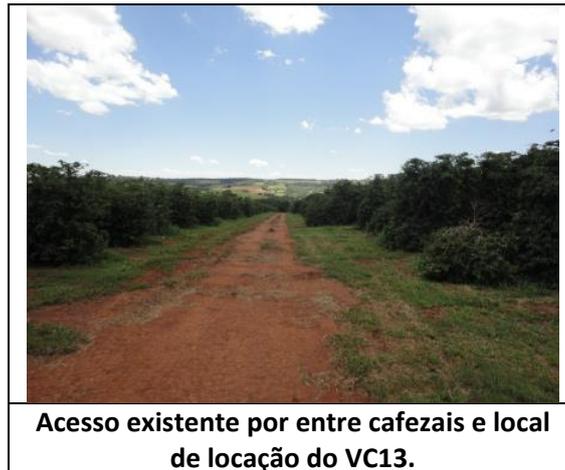
VC 13

Caracterização geral: Acesso rural existente apresentando bom estado de conservação na maior parte do trecho. Intercepta áreas de cafezais e pastagens de fazendas antigas na região.

➤ Sem necessidade de intervenção.

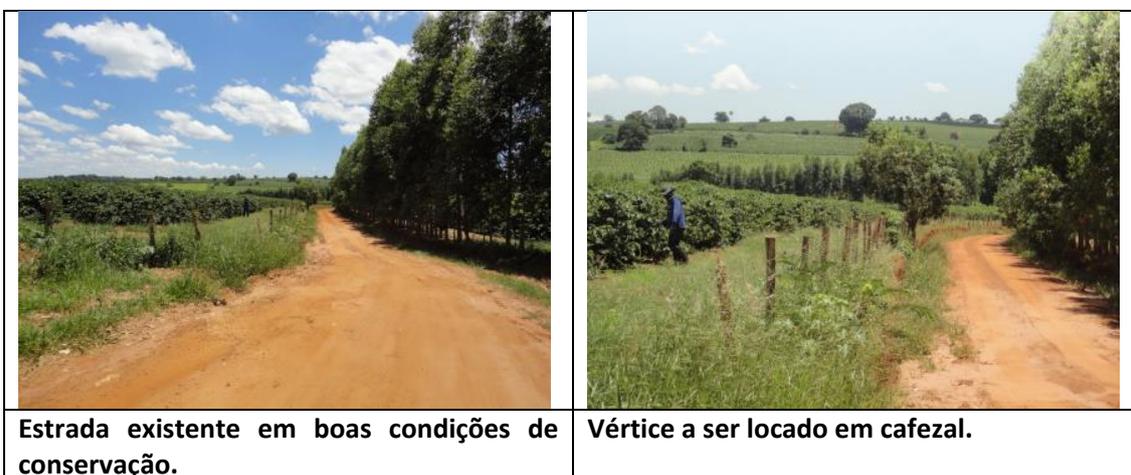
VC 14

Caracterização geral: Acesso rural existente apresentando bom estado de conservação na maior parte do trecho.

- Sem necessidade de intervenção

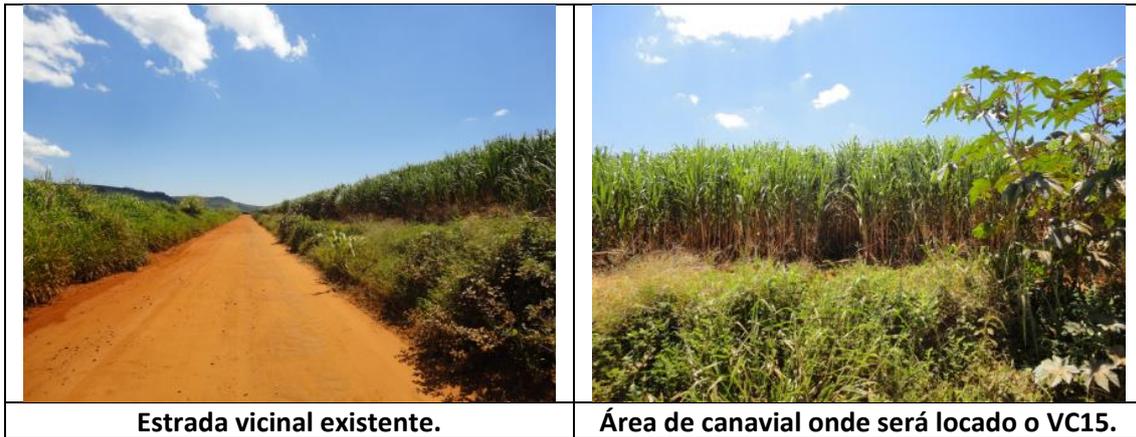
VC 15

Caracterização geral: Acesso rural existente apresentando bom estado de conservação na maior parte do trecho a partir do canteiro de obras a ficar situado na cidade de São Sebastiao do Paraíso. Intercepta áreas de cafezais, pastagens e canaviais de fazendas antigas na região. Vértice situado em canavial.

Estrada vicinal existente.

Área de canavial onde será locado o VC15.

- Necessário o balizamento do acesso em cultura agrícola.

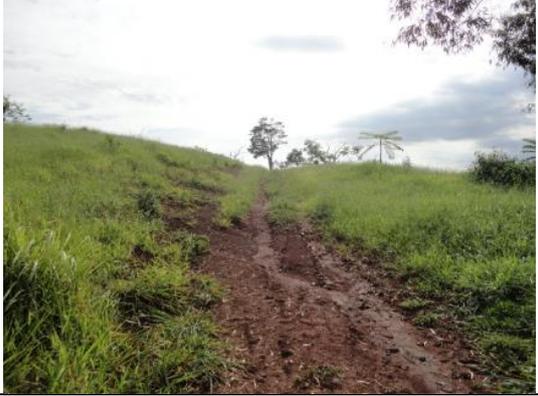
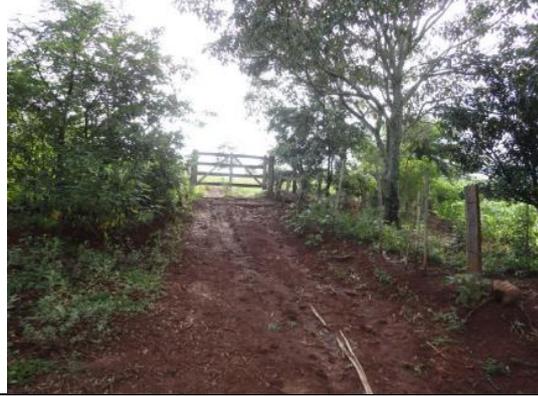
VC 16

<p>Ravinas superficiais em processo de erosão (ponto de locação do VC16 a montante do pasto).</p>	<p>Trecho a montante com necessidade da implantação de camalhões.</p>

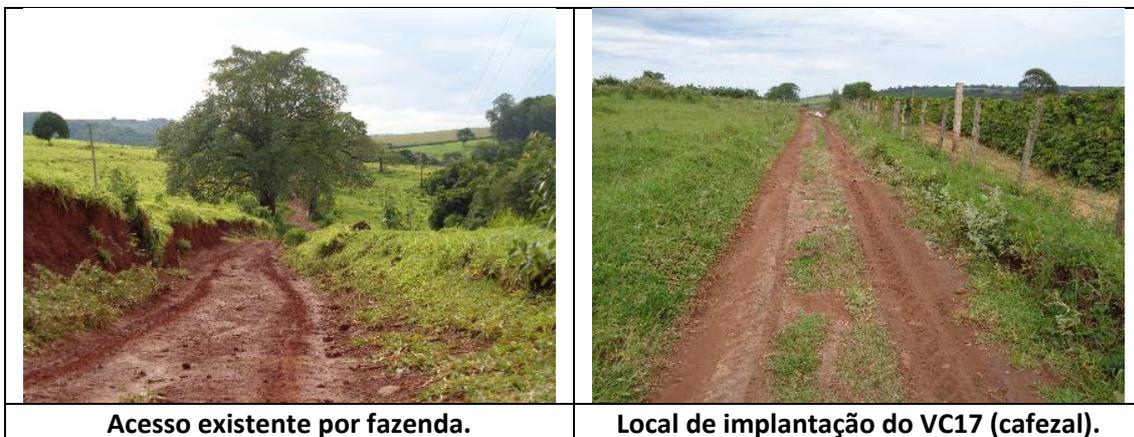
VC 17

Caracterização geral: Acesso rural existente apresentando bom estado de conservação na maior parte do trecho. Vértice localizado em cafezal.

➤ Sem necessidade de intervenção.

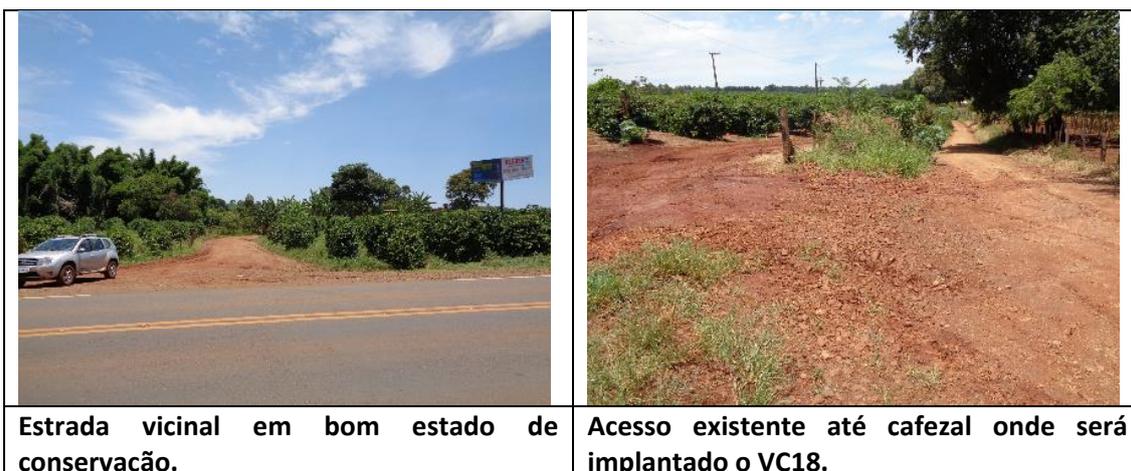
VC 18

Caracterização geral: Acesso rural existente apresentando bom estado de conservação. Vértice localizado em plantação de café em terreno plano.

- Sem necessidade de intervenção.

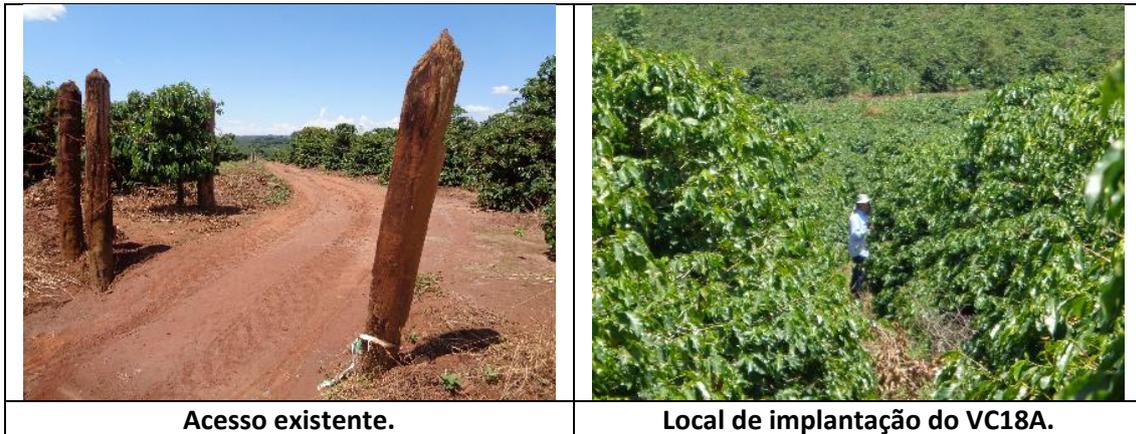
VC 18A

Caracterização geral: Acesso rural existente apresentando bom estado de conservação. Vértice localizado em plantação de café em terreno plano.

➤ Devido ao declive do acesso nas proximidades ao vértice (aproximadamente 270m) implantar camalhões para redução do fluxo hídrico, reduzindo a probabilidade do surgimento de processos erosivos.

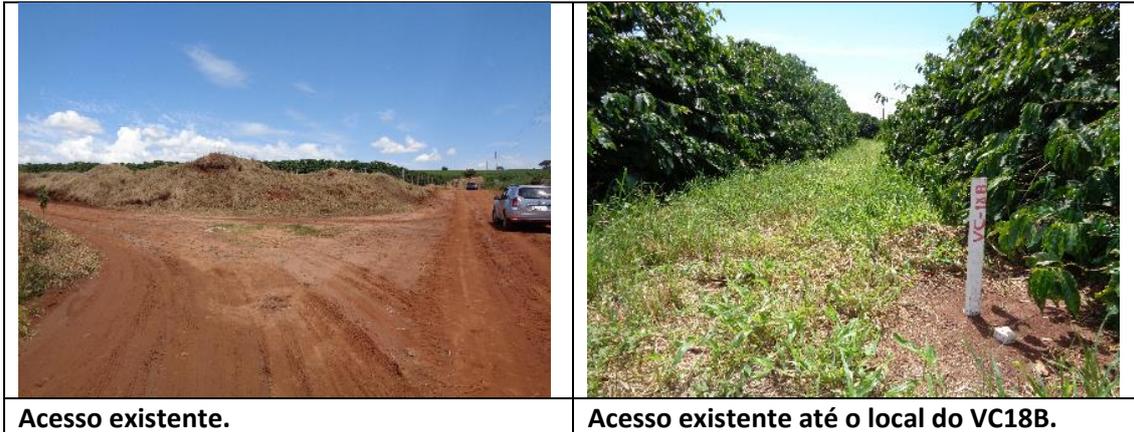
VC 18B

Caracterização geral: Acesso rural existente apresentando bom estado de conservação. Vértice localizado em plantação de café em terreno plano.

➤ Implantação de camalhões por aproximadamente 70m pela faixa devido ao declive do acesso até a praça de torre.

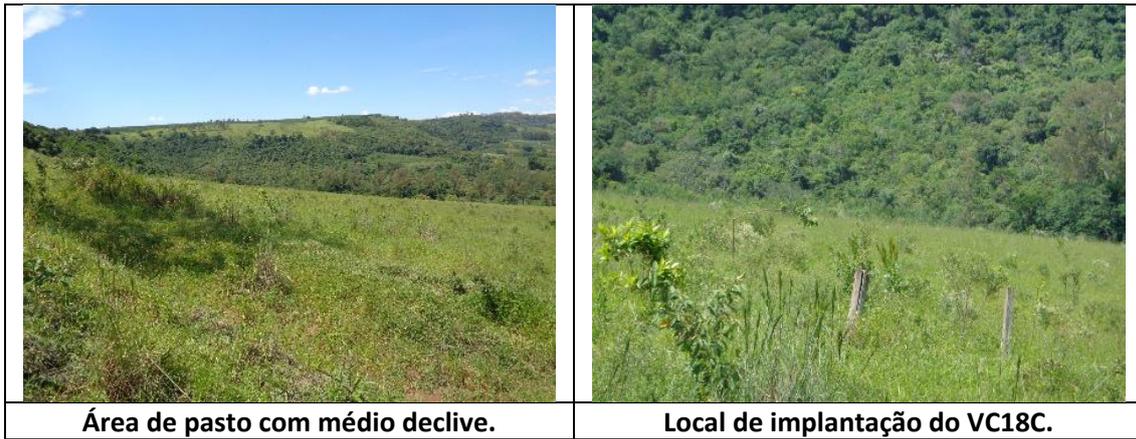
VC 18C

Caracterização geral: Acesso rural existente apresentando bom estado de conservação na maior parte do trecho. Vértice localizado em área de médio declive em pastagem.

Área de pasto com médio declive.

Local de implantação do VC18C.

- Necessário a construção de camalhões na área de pastagem devido ao declive que poderá ocasionar futuros processos erosivos (aproximadamente 250m)
- Balizar o acesso na área de pastagem a fim de se evitar a formação de variantes

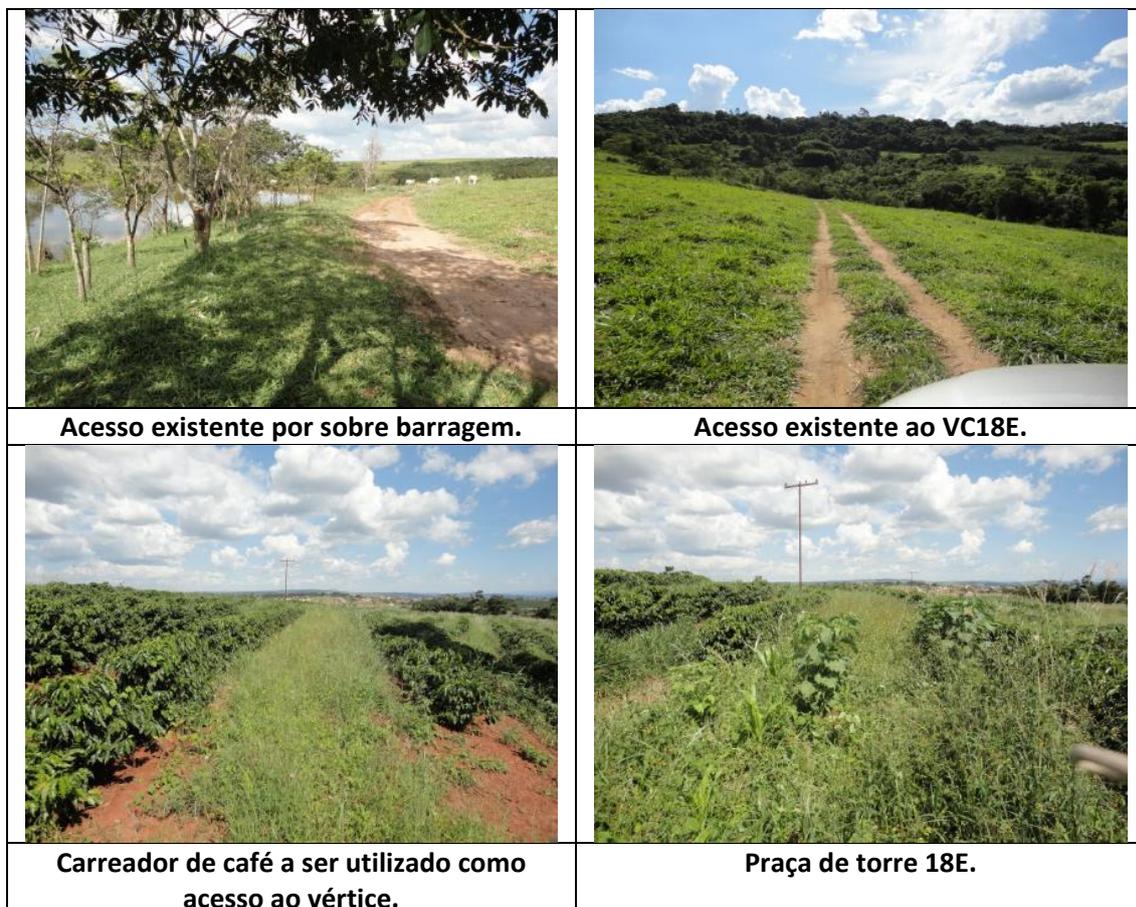
VC 18 E

Caracterização geral: Acesso rural existente apresentando bom estado de conservação desde Monte Santo de Minas até acesso existente por pasto.

➤ Sem necessidade de intervenção.

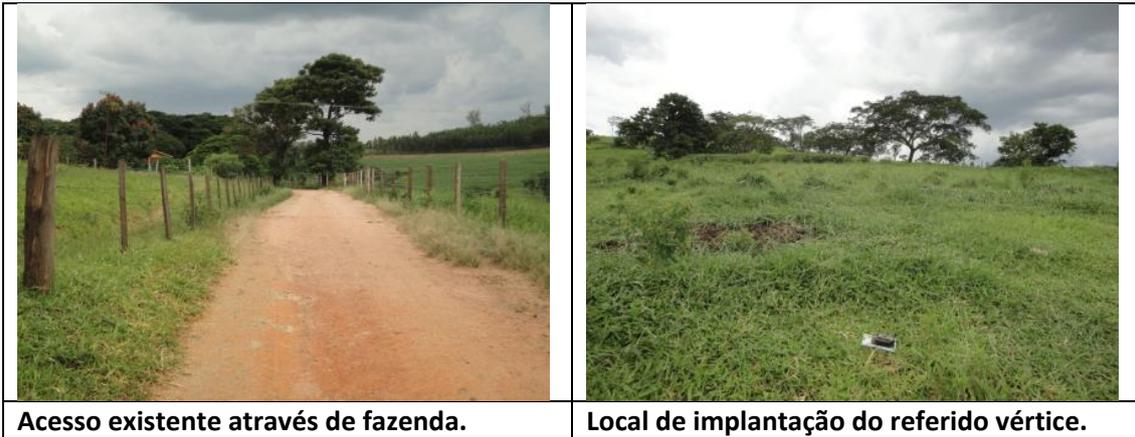
VC 19

Caracterização geral: Acesso rural existente apresentando bom estado de conservação. Vértice localizado em pasto.

➤ Sem necessidade de intervenção porém será necessário o balizamento na área de pastagem.

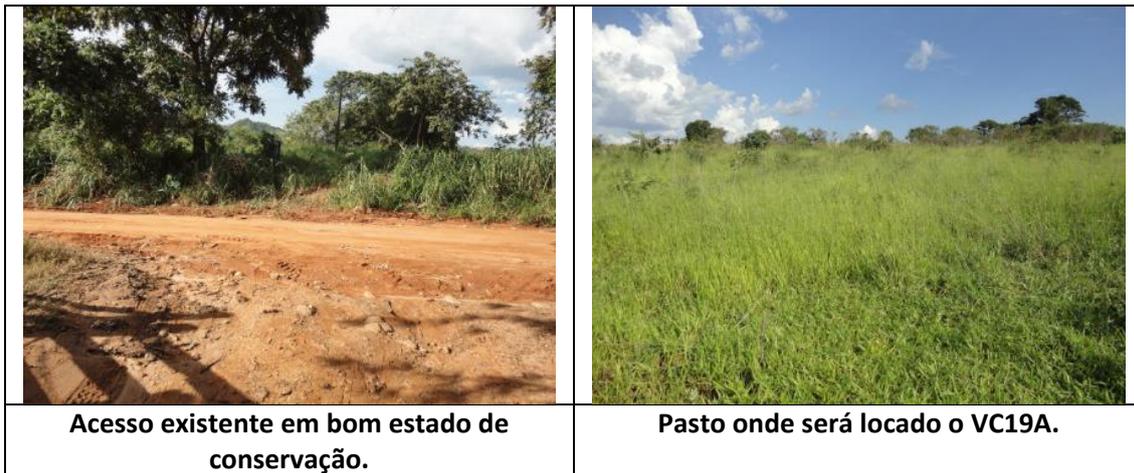
VC 19 A

Caracterização geral: Acesso rural existente apresentando bom estado de conservação na maior parte do trecho. Intercepta áreas de cafezais e pastagens de fazendas antigas na região. Vértice localizado no interior de uma pastagem.

- Sem necessidade de intervenção

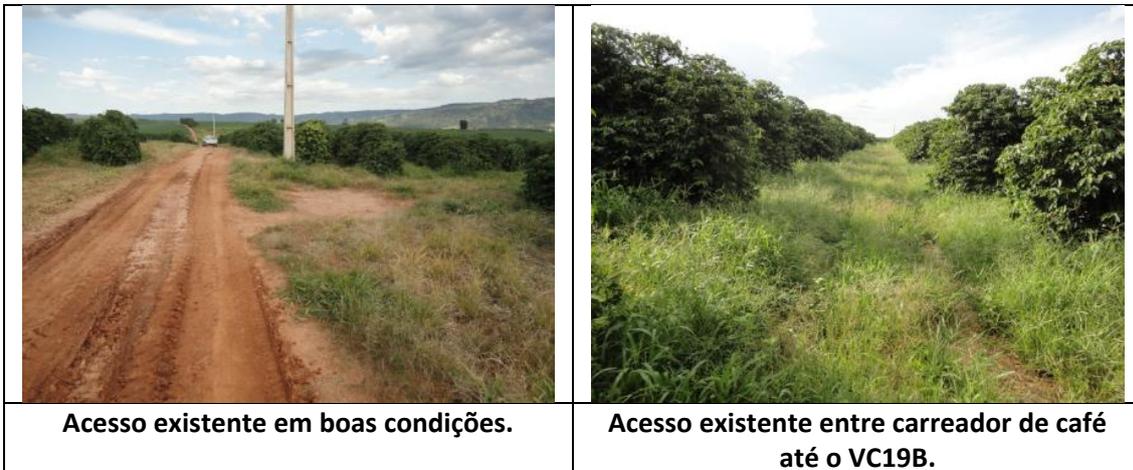
VC 19 B

Caracterização geral: Acesso rural existente apresentando bom estado de conservação na maior parte do trecho. Intercepta áreas de cafezais e pastagens de fazendas antigas na região.

- Sem necessidade de intervenção.

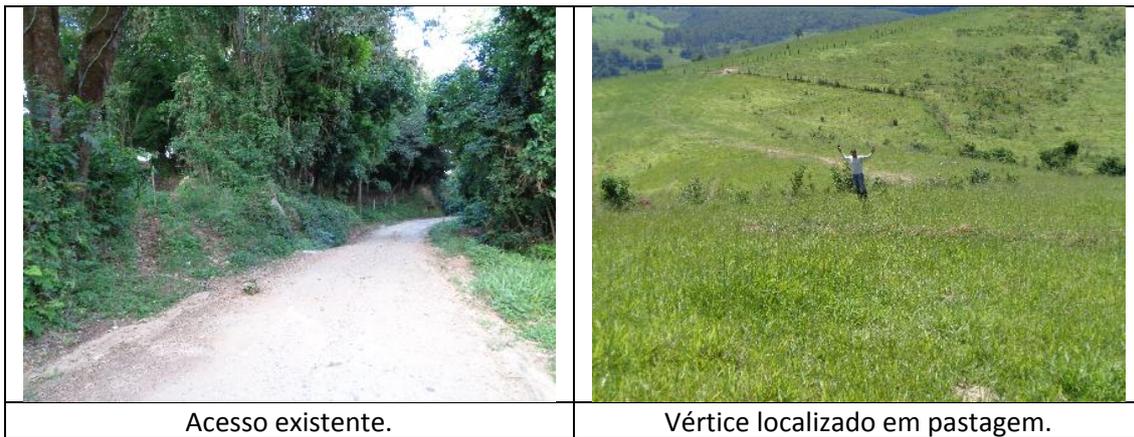
VC 20

Caracterização geral: Acesso rural existente apresentando bom estado de conservação na maior parte do trecho. O vértice encontra-se em área de pastagem.

- Sem necessidade de intervenção, porém com balizamento em área de pasto.

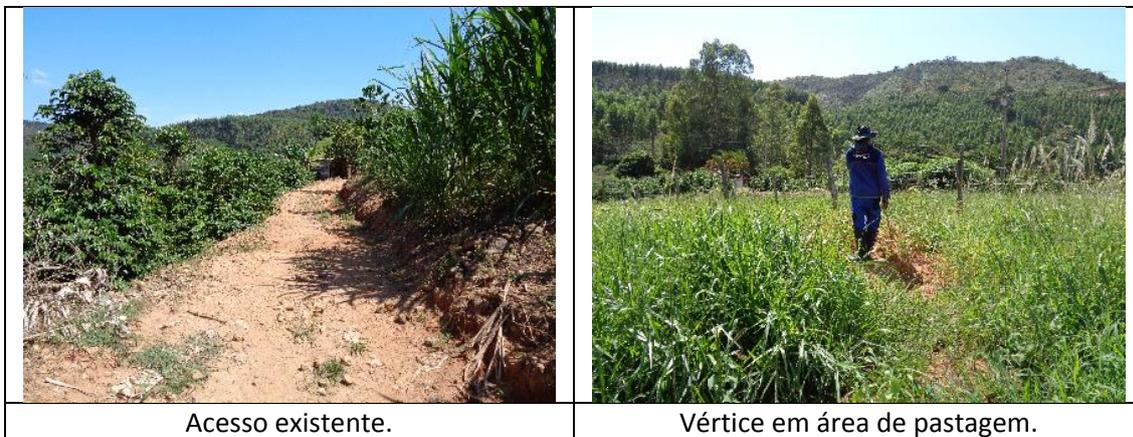
VC 21

Caracterização geral: Acesso rural existente apresentando bom estado de conservação na maior parte do trecho. Intercepta áreas de cafezais e pastagens de fazendas antigas na região.

- Sem necessidade de intervenção, porém com balizamento.

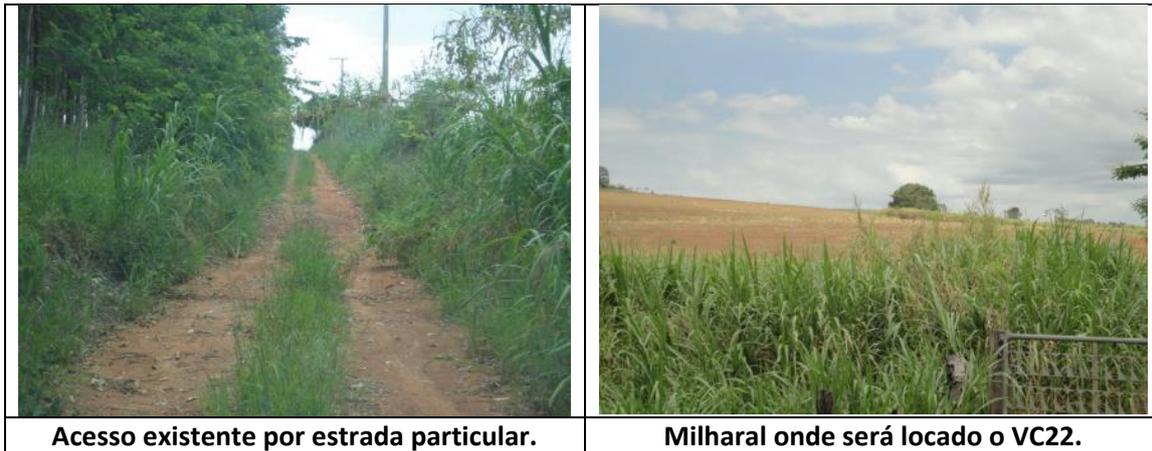
VC 22

Caracterização geral: Acesso rural existente apresentando bom estado de conservação na maior parte do trecho. Intercepta áreas de cafezais e pastagens de fazendas antigas na região.

➤ Implantar camalhões em aproximadamente 150m no trecho em declive pela faixa de serviço.

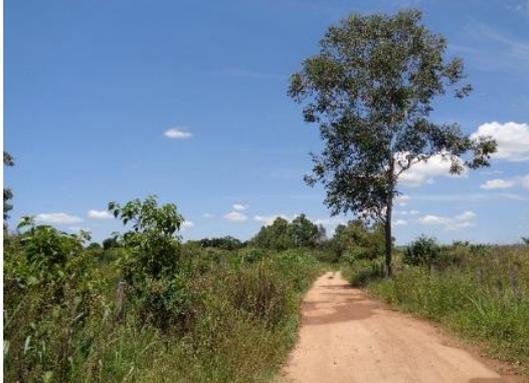
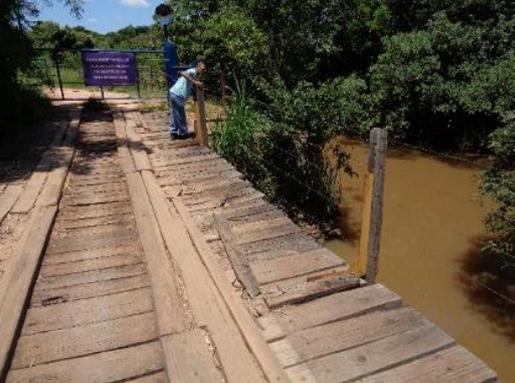
VC 23

Caracterização geral: Acesso rural existente apresentando razoável estado de conservação na maior parte do trecho devido a presença de algumas ravinhas (ausência de mecanismos de drenagem rural). O portão encontrava-se trancado no momento da vistoria, porém, segue abaixo o possível acesso a ser construído a partir das imagens de satélite.

<p>Acesso existente.</p>	<p>Avaliação de ponte a ser utilizada.</p>

- Reforço estrutural de ponte: após avaliação in loco, constatou-se a necessidade em se reforçar uma ponte de aproximadamente 15 metros devido aos esforços ocasionados pelos diversos tipos de veículos que deverão transpô-la.
- Implantar camalhões com bolsões ou saídas d'água devido ao elevado declive

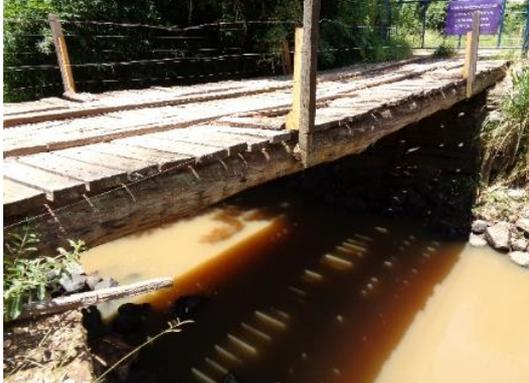
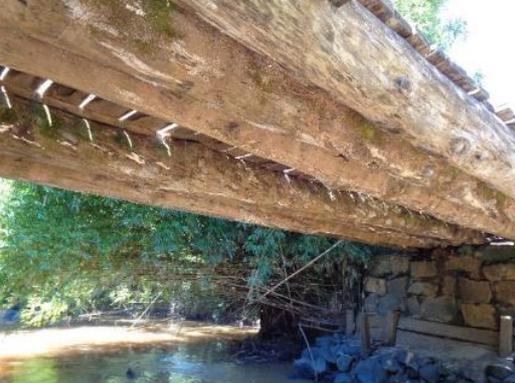
<p>Ponte apresentando rachaduras.</p>	<p>Madeiramento apresentando estado de decomposição.</p>

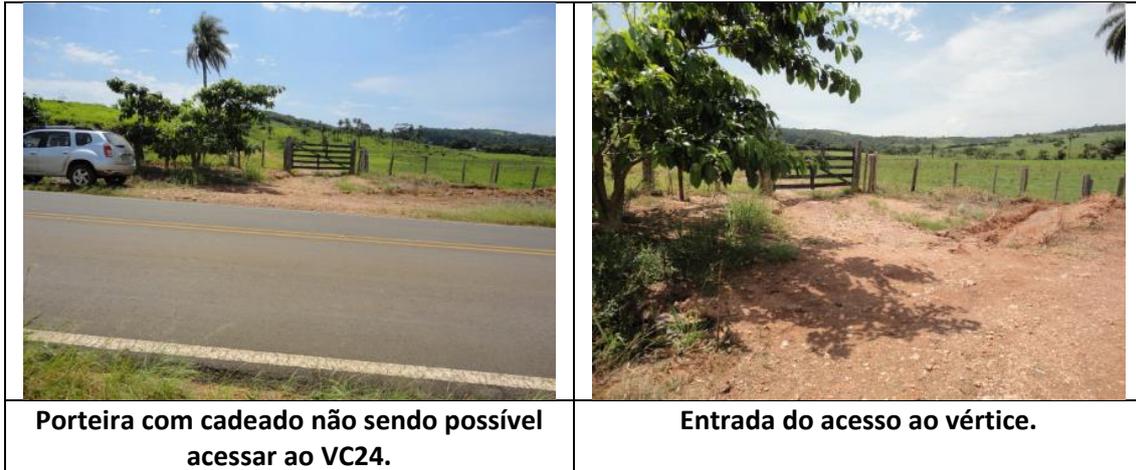
VC 24

Caracterização geral: acesso vicinal existente a partir da Estrada Municipal Igarai/Mococa.

- Sem necessidade de intervenção.

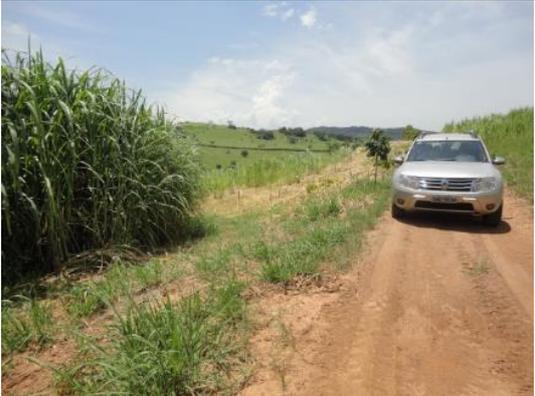
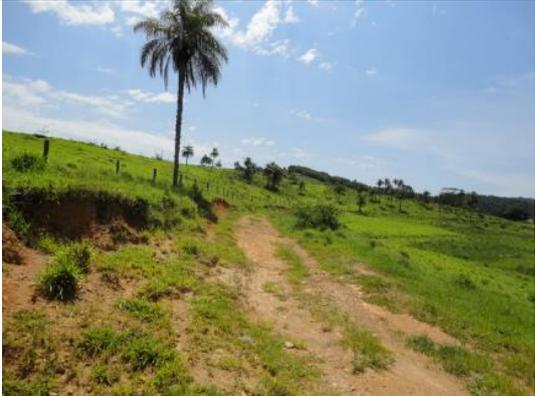
VC 25

Caracterização geral: acesso vicinal existente a partir da Estrada Municipal Igarai/Mococa. Apresenta um único ponto que necessita de adequação para a fase construtiva da obra. Solo susceptível a formação de processos erosivos. O vértice encontra-se em área de pasto.

Acesso existente por via rural vicinal.	Acesso existente necessitando de reparo (nivelamento superficial).

- Construção de camalhões no acesso próximo ao canal (acesso de baixo declive)
- Nivelamento/raspagem superficial de aproximadamente 20 metros em curva no acesso

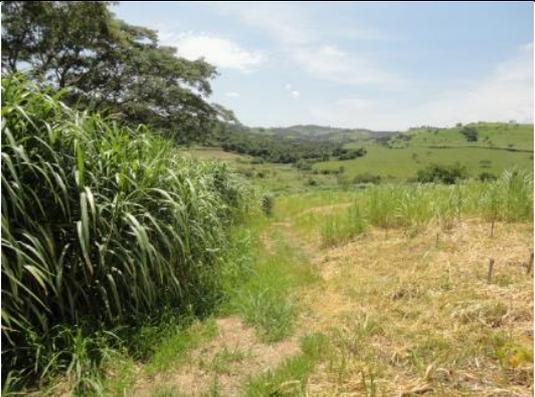
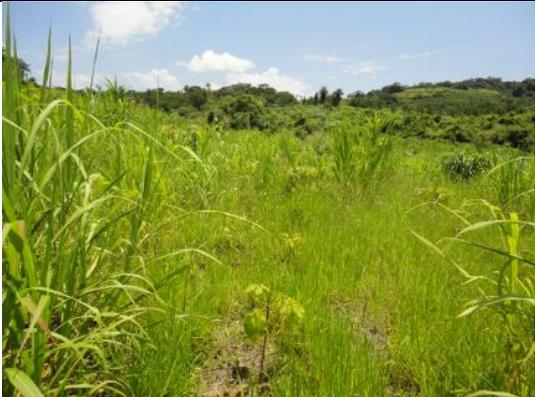
Acesso existente.	Futura praça da torre 25.

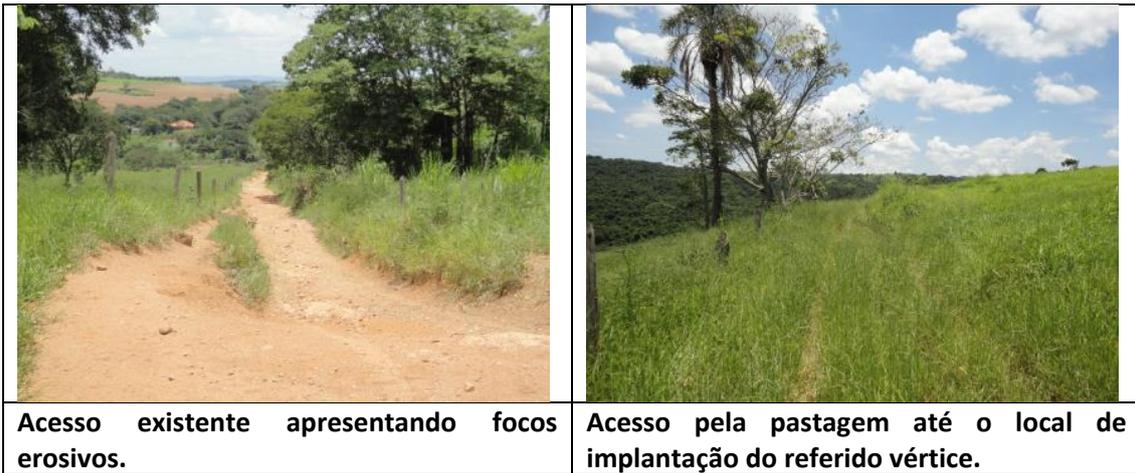
VC 26

Caracterização geral: compreende dois acessos rurais existente apresentando bom estado de conservação na maior parte do trecho porém há de se utilizar pasto entre propriedades.

- Necessidade de balizamento ao acessar área de pastagem.

* aproximadamente 35m serão utilizados pela faixa de serviço.

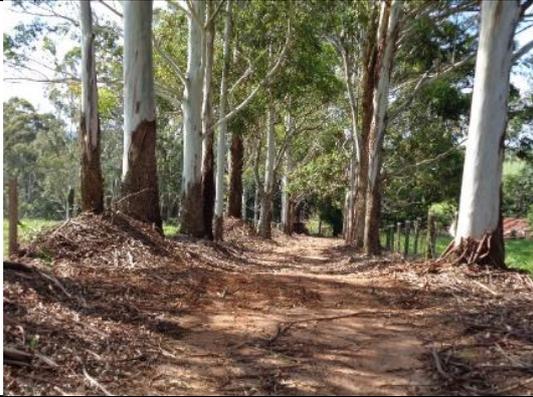
<p>Acesso existente apresentando sistema de drenagem (camalhões com saídas d'água).</p>	<p>Acesso existente até área de pastagem.</p>

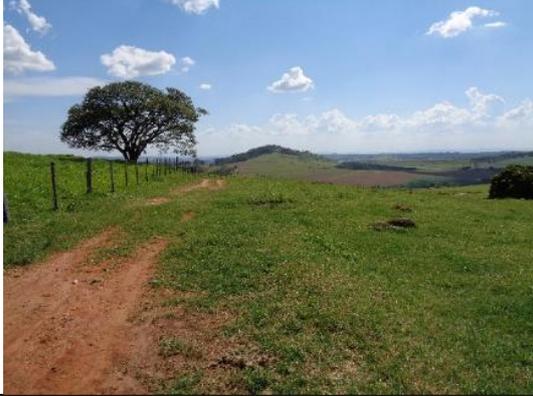
<p>Acesso existente até área de pastagem a ser balizada previamente aos acessos de veículos.</p>	<p>Área de pastagem a ser utilizada para acessar acesso existente secundário.</p>

- Necessidade de balizamento ao acessar área de pastagem para acessar o segundo acesso existente (fotos).
- Promover a implantação de camalhões no trecho de pastagem em declive próximo ao VC 27.

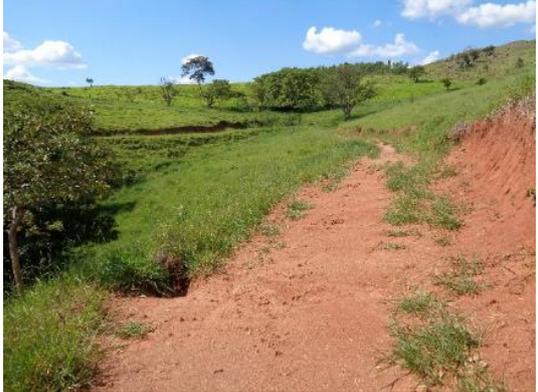
<p>Acesso secundário existente a partir de pastagem a ser utilizada.</p>	<p>Acesso (declive) a ser utilizado com a implantação de camalhões com dissipadores hidráulicos.</p>

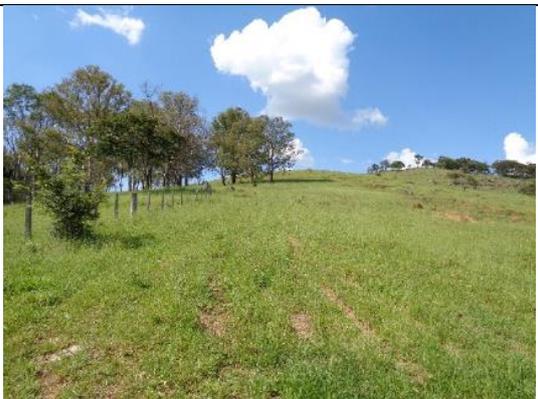
<p>Acesso (ativo) a ser utilizado com a implantação de camalhões com dissipadores hidráulicos.</p>	<p>Local de implantação do VC 27.</p>

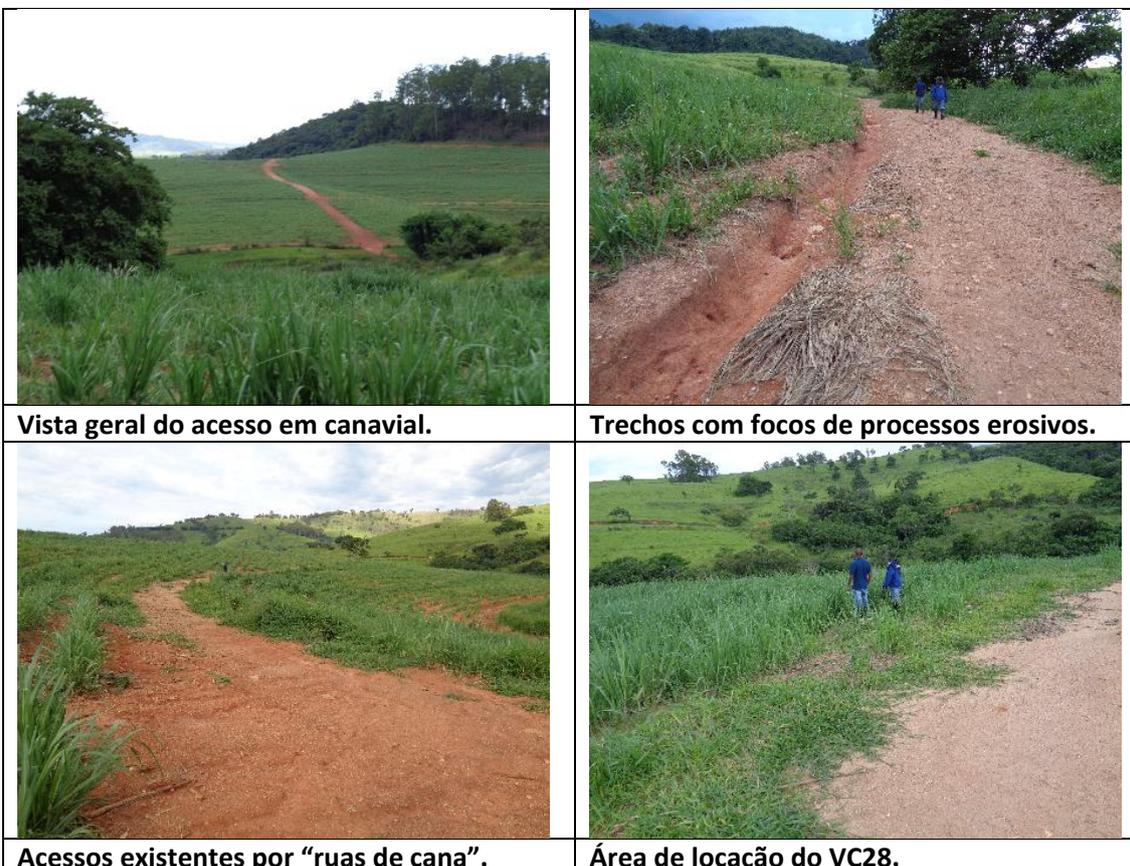
VC 28

Caracterização geral: Acesso rural existente em área de cana apresentando bom estado de conservação na maior parte do trecho, porém com alguns trechos com processos erosivos em estágio inicial de formação.

- Sem necessidade de intervenção.

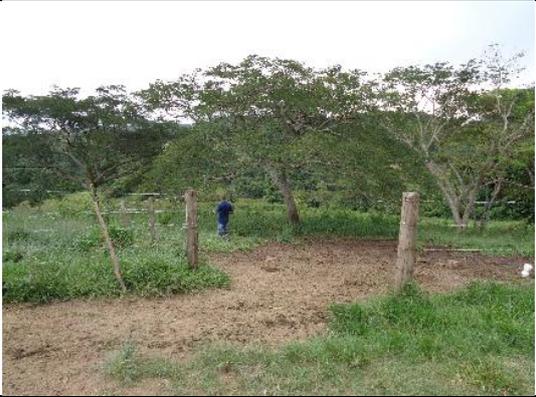
<p>Transição no acesso entre estrada rural e área de pastagem.</p>	<p>Local de implantação do VC29.</p>

- Balizamento do acesso na área de pastagem
- Construção de camalhões para reduzir velocidade do fluxo hídrico em período chuvoso

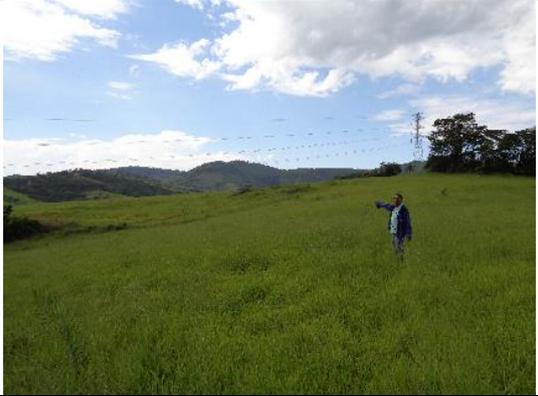
<p>Acesso a ser balizado em área de pastagem até acessar acesso existente.</p>	<p>Acesso existente acompanhando curva de nível do terreno.</p>

- Balizamento em todo o acesso a ser utilizado na área de pastagem.

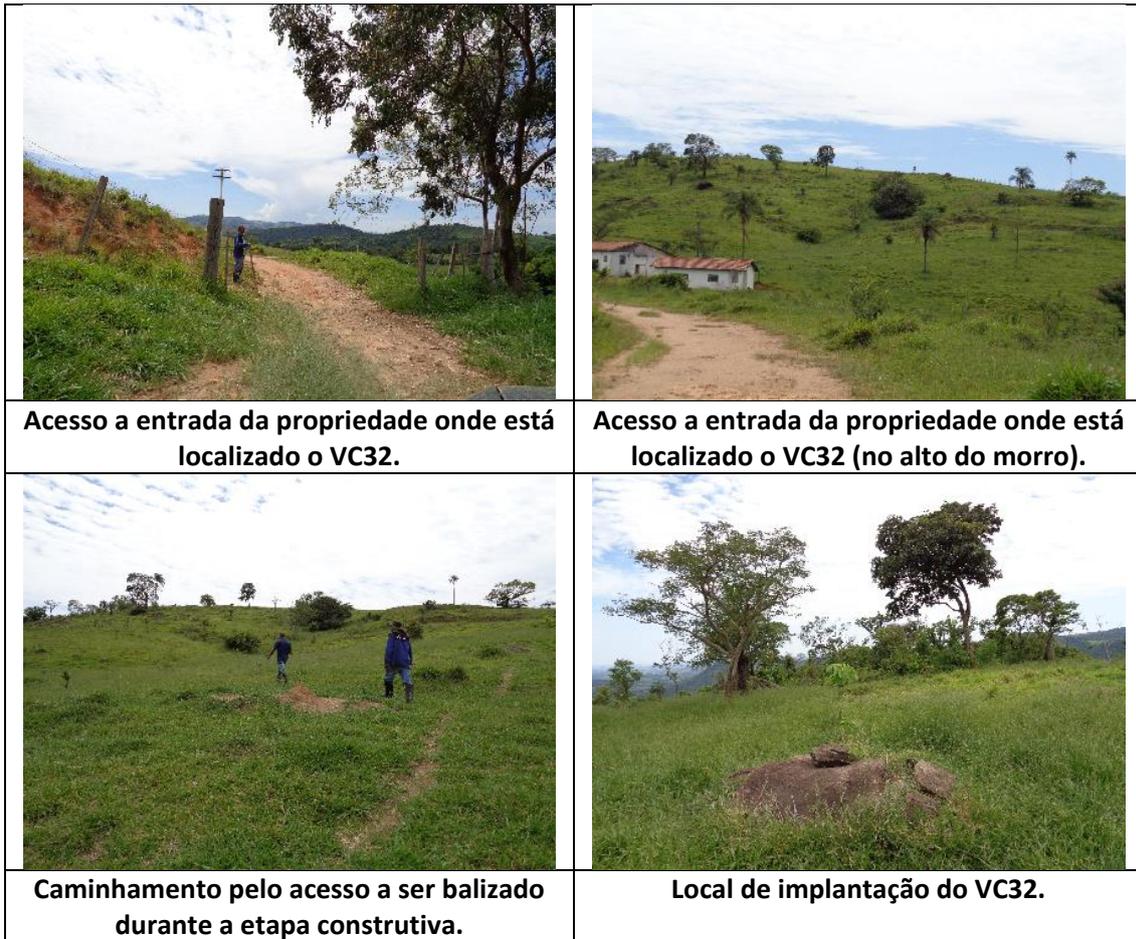
VC 32

Caracterização geral: Acesso rural existente a partir da BR SP 211 apresentando bom estado de conservação até a granja abandonada. O vértice em questão encontra-se no topo do morro registrado nas fotos abaixo.

- Balizamento do acesso no início das atividades construtivas
- Construção de pequenos camalhões visando evitar a formação de processos erosivos

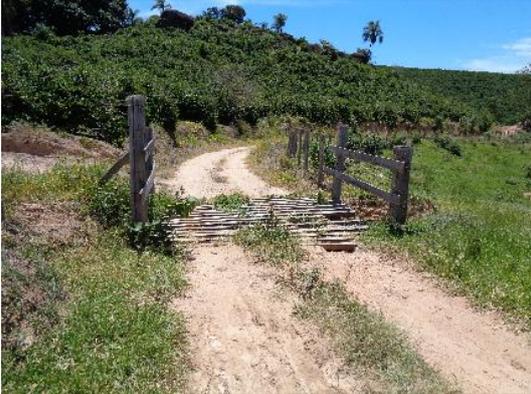
Mata burro a ser reforçado.	Acesso existente até plantio de eucalipto.

- Nivelamento de solo a partir da cerca entre o eucaliptal e a área de pastagem onde está localizado o VC35
- Construção de camalhões na área de declive visando evitar o surgimento de processos erosivos
- Necessidade de reforçar mata burro existente no acesso da estrada vicinal

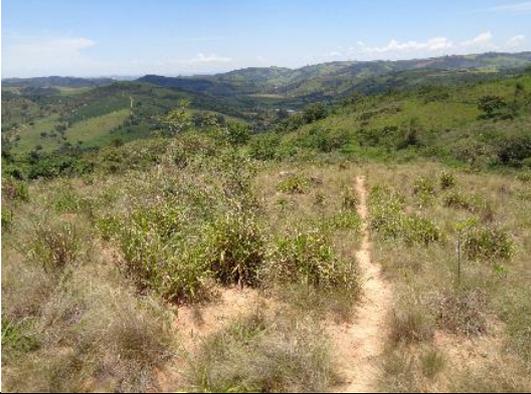
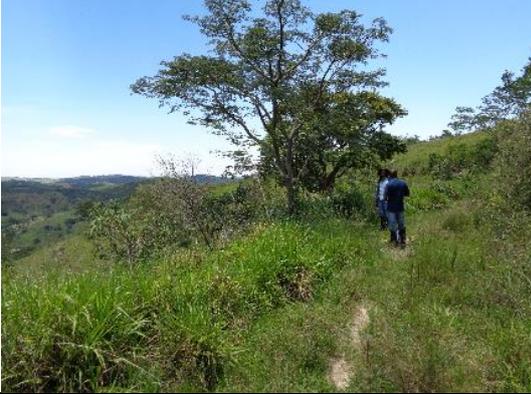
Área em declive a se nivelar o acesso.	Antigo ponto de locação a jusante.

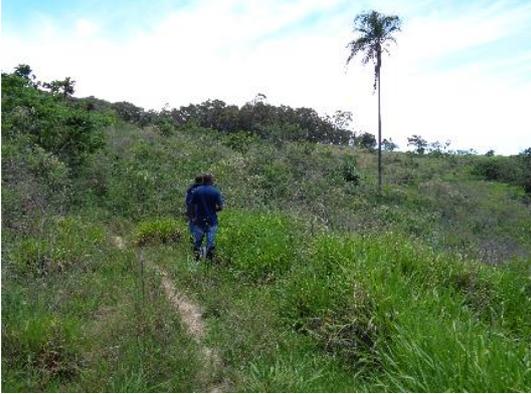
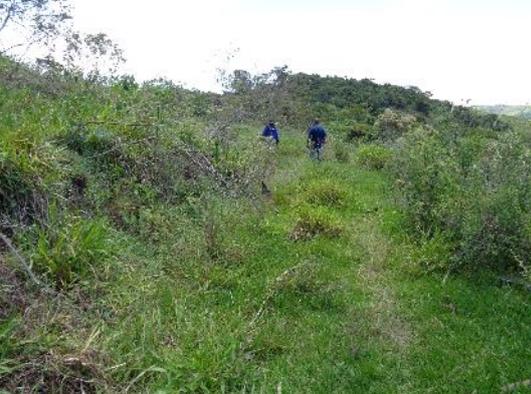
Novo ponto de locação do VC35.	Acesso a ser utilizado existente.

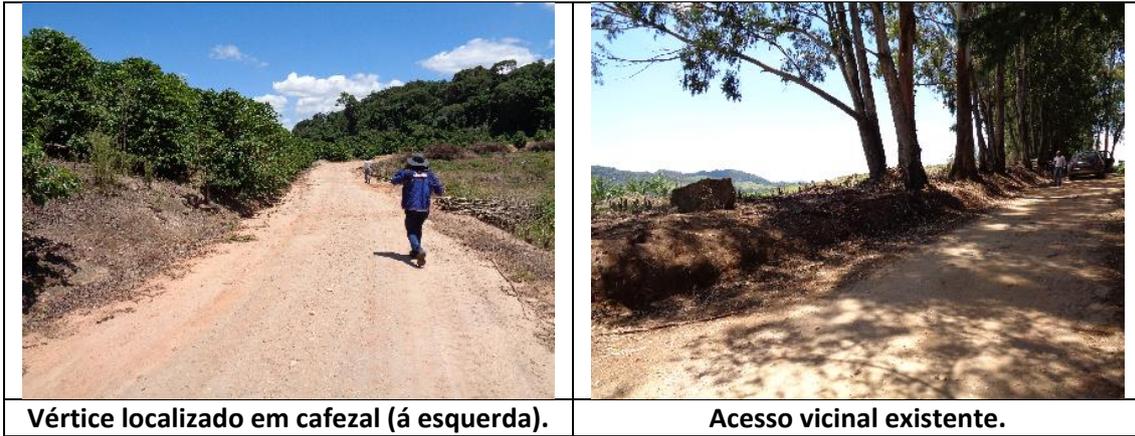
VC 36

Caracterização geral: Acesso rural existente apresentando bom estado de conservação na maior parte do trecho. Vértice localizado em cafezal.

Vértice localizado em cafezal (á esquerda).

Acesso vicinal existente.

➤ Sem necessidade de intervenção.

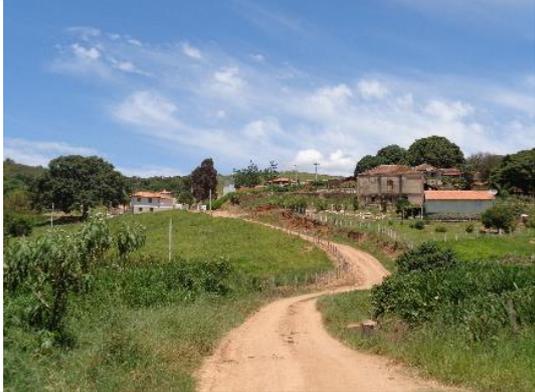
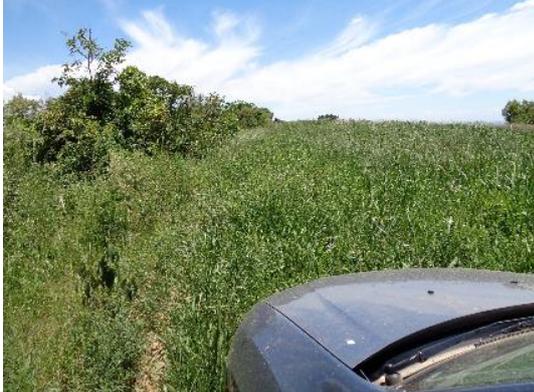
VC 37

Caracterização geral: Acesso rural existente apresentando bom estado de conservação na maior parte do trecho. Intercepta áreas de cafezais e pastagens de fazendas antigas na região. O vértice será locado em um cafezal.

Acesso existente.	Pastagem a ser balizada na construção da LT.

- Balizamento do acesso em área de pastagem

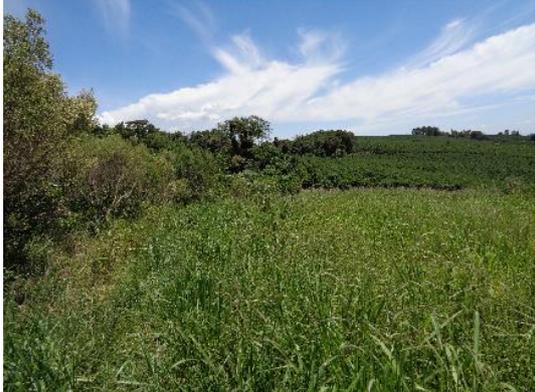
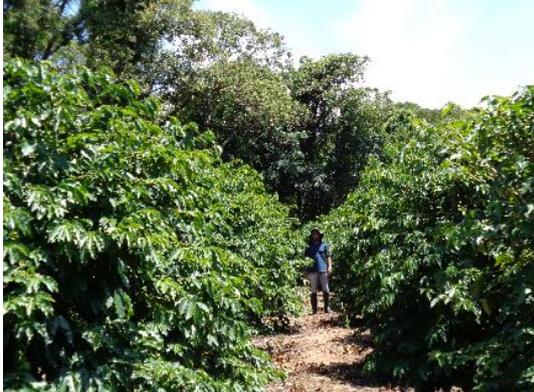
Transição entre os acessos as serem utilizados (pastagem e cafezal).	Local de implantação do VC37

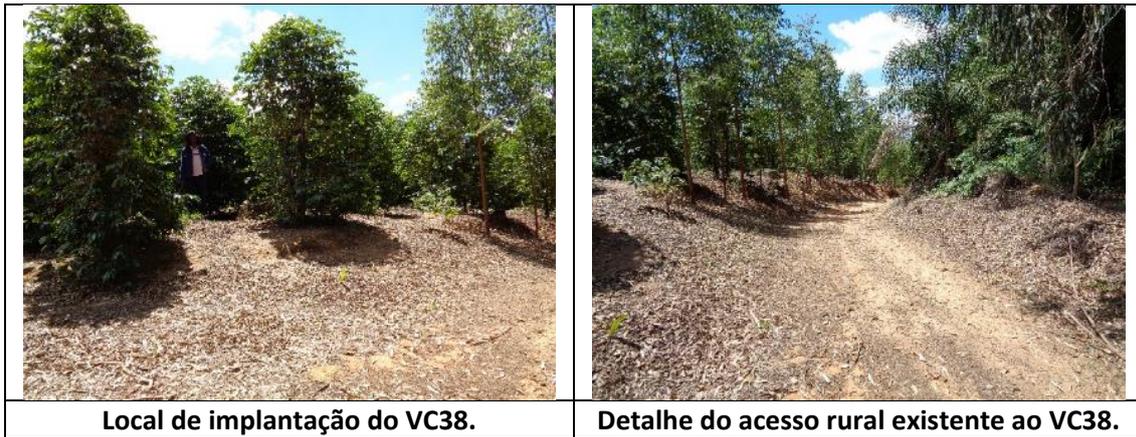
VC 38

Caracterização geral: Acesso rural existente apresentando bom estado de conservação na maior parte do trecho. Intercepta áreas de cafezais, pastagens e plantios de eucaliptos de fazendas antigas na região.

Local de implantação do VC38.

Detalhe do acesso rural existente ao VC38.

- Não será necessário intervir nas estradas existentes até o referido vértice.

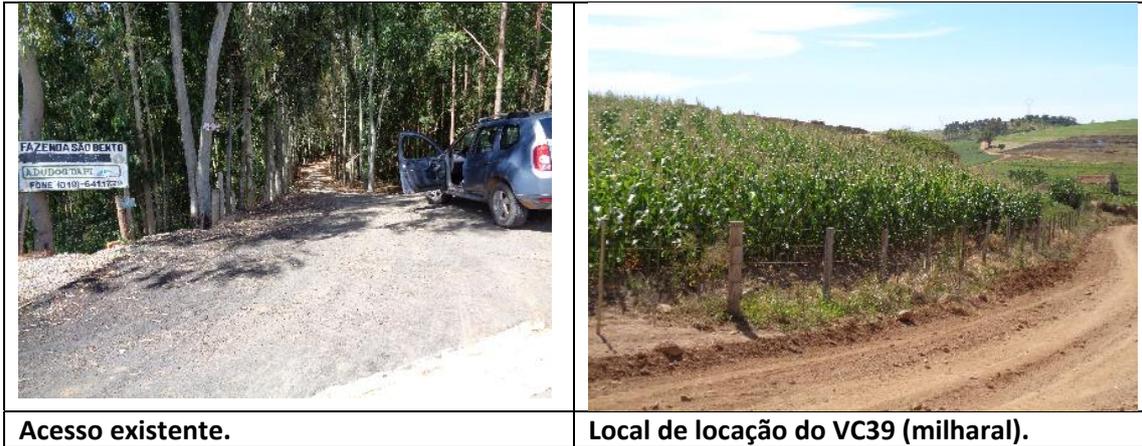
VC 39

Caracterização geral: Acesso rural existente apresentando bom estado de conservação na maior parte do trecho. O vértice está localizado em lavoura de milho.

- Não será necessária intervenção.
