Anexo 1.4-12 - Relatório de Acessos aos Vértices Mapeados

Caracterização de acessos aos vértices – Cantareira Transmissora de Energia

Metodologia de Caracterização dos acessos aos vértices da LT 500kV Estreito – Fernão Dias

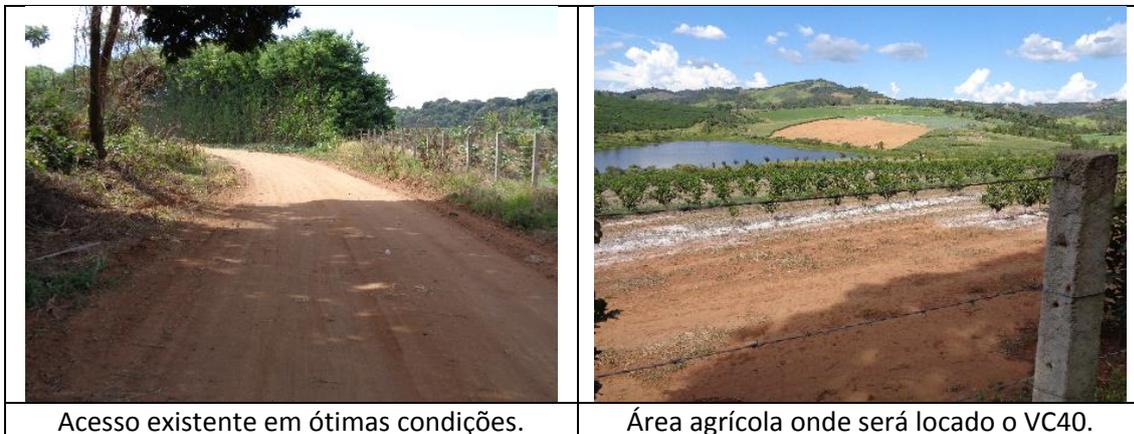
VC 40

Caracterização geral: Acesso rural existente apresentando bom estado de conservação. O vértice 40 encontra-se em área agrícola.

➤ Sem necessidade de intervenções.

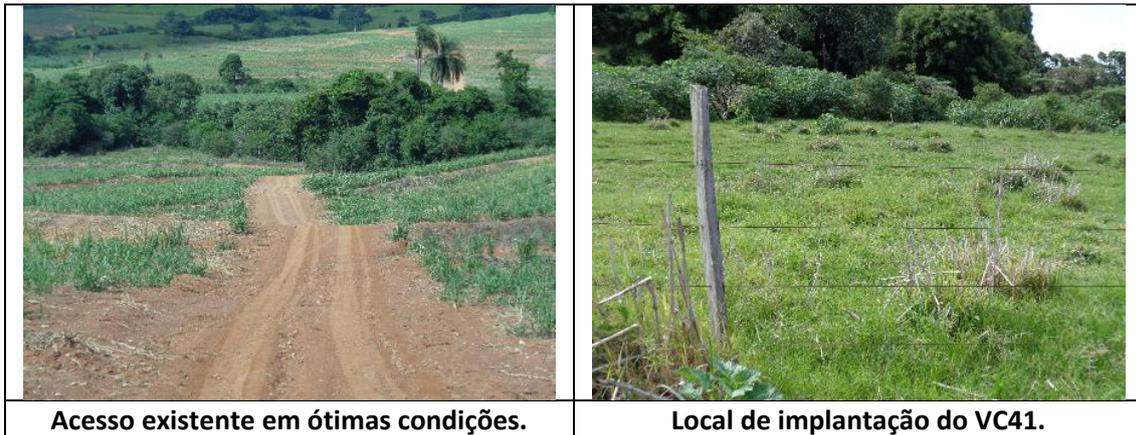
VC 41

Caracterização geral: Acesso rural existente a partir da rodovia principal da Serra da Fartura/Serra Paulista apresentando bom estado de conservação. O vértice 42 encontra-se em área de pastagem. Não foi possível atingir o referido vértice devido ao cadeado na porteira da fazenda.

Acesso existente em ótimas condições.

Local de implantação do VC41.

- Sem necessidade de intervenções.

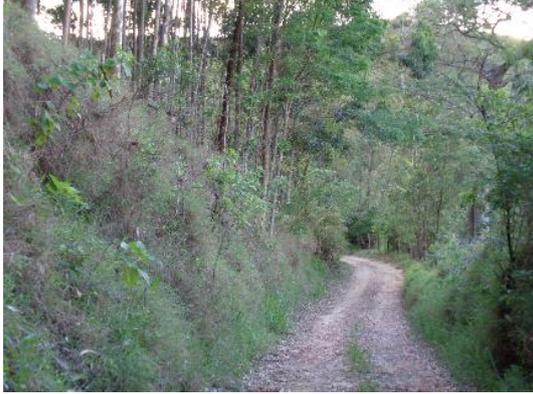
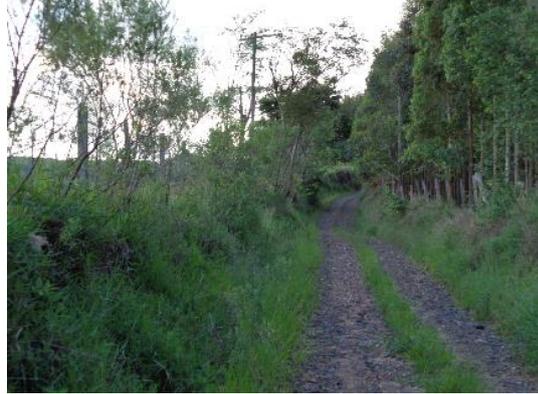
VC 42

Caracterização geral: Acesso rural existente a partir da rodovia principal da Serra da Fartura/Serra Paulista apresentando bom estado de conservação. O vértice 42 encontra-se em área de pastagem. Não foi possível atingir o referido vértice devido ao cadeado na porteira da fazenda.

<p>Acesso existente em ótimas condições.</p>	<p>Acesso existente em ótimas condições.</p>

- Sem necessidade de intervenções.

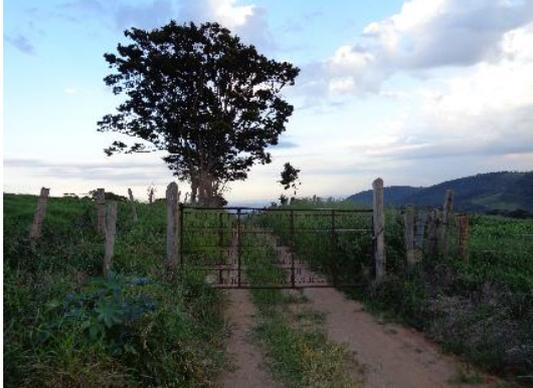
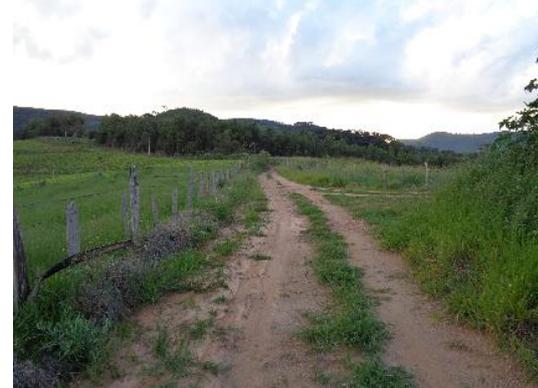
<p>Porteira trancada impossibilitando acesso até o VC42.</p>	<p>Acesso existente em ótimas condições.</p>

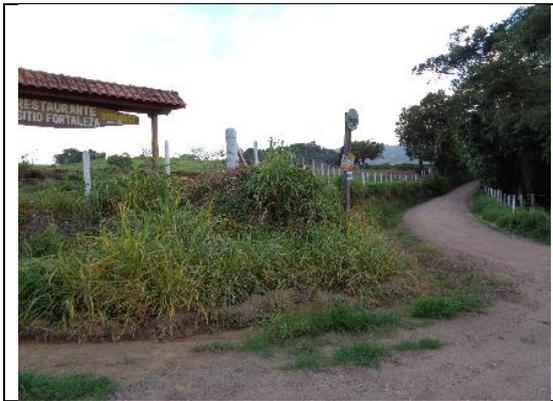
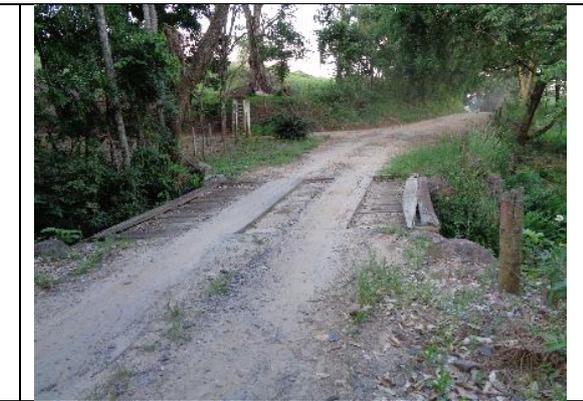
VC 43

Caracterização geral: Acesso rural existente apresentando bom estado de conservação na maior parte do trecho através de via vicinal a partir da BR/Serra Paulista. Acesso existente entre a via vicinal e fragmento florestal que intercepta o traçado da referida LT não sendo necessário a supressão vegetal para acessar o VC43.

<p>Acesso existente a partir da rodovia Serra da Fartura/São Joao da Boa Vista – SP.</p>	<p>Estrada vicinal em boas condições de trafegabilidade.</p>

- Balizamento do acesso existente na mata para acessar a pastagem onde se encontra o vértice supracitado.

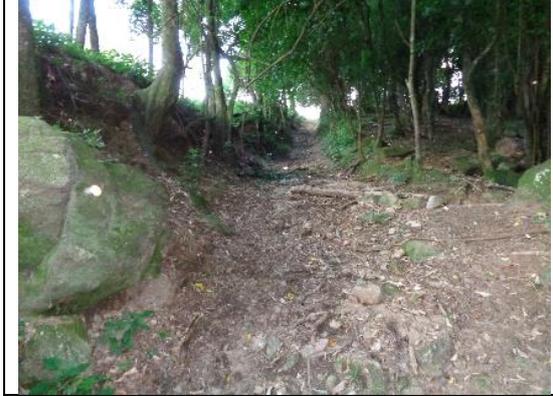
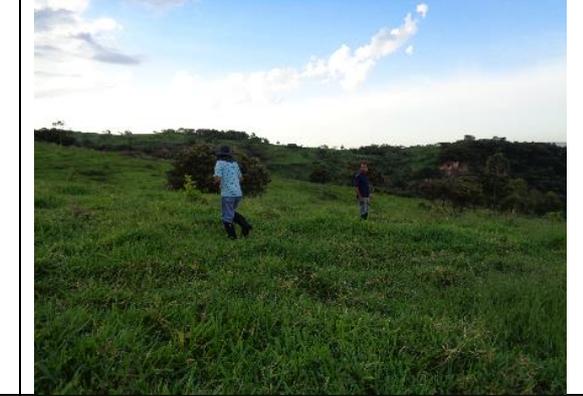
<p>Acesso existente em fragmento florestal entre a estrada vicinal e pastagem onde será locado o VC43.</p>	<p>Área de locação do VC43.</p>

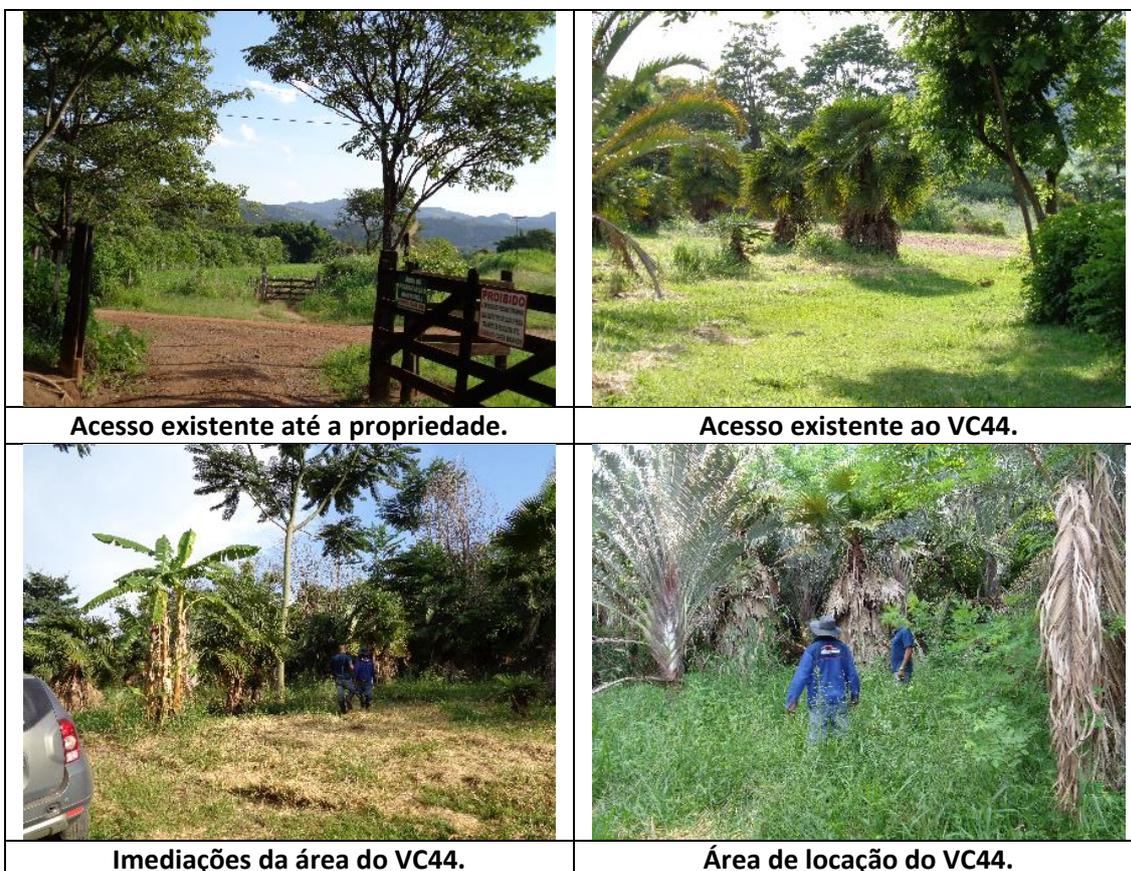
VC 44

Caracterização geral: Acesso existente nas imediações da SP 342/São Joao da Boa Vista – SP apresentando bom estado de conservação até a sede da fazenda principal. Intercepta áreas de cafezais e jardinagem ornamental.

- Sem necessidade de intervenção.

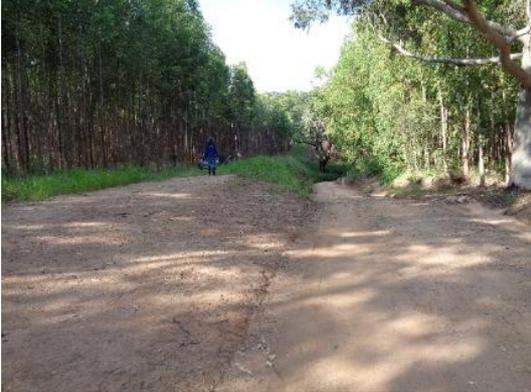
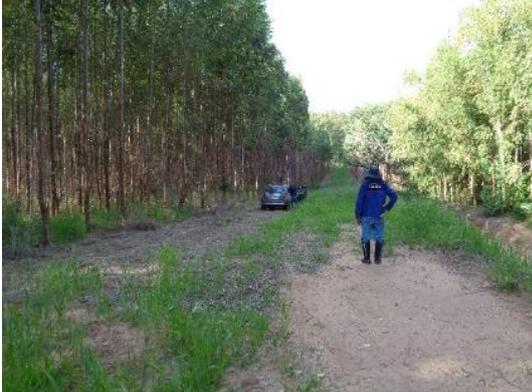
<p>Acesso existente para acessar eucaliptal.</p>	<p>Acesso paralelo ao eucaliptal (necessidade de nivelamento de aproximadamente 200m).</p>

- Será necessário o nivelamento do solo nos aproximados 200 metros do acesso lateral ao eucaliptal através da raspagem superficial do solo (área plana); Atenuar as curvas de nível existentes de modo a manter a integridade do sistema de drenagem e ao mesmo tempo propor acessibilidade dos veículos da obra
- Necessidade de direcionamento da drenagem do terreno para acessar trecho de declive em área de bacia hidrográfica existente (aproximadamente 150 metros)
- Balizar os últimos 200 metros do acesso em área de pastagem até atingir o vértice 45.

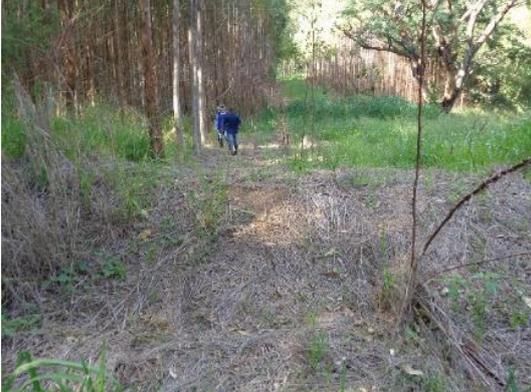
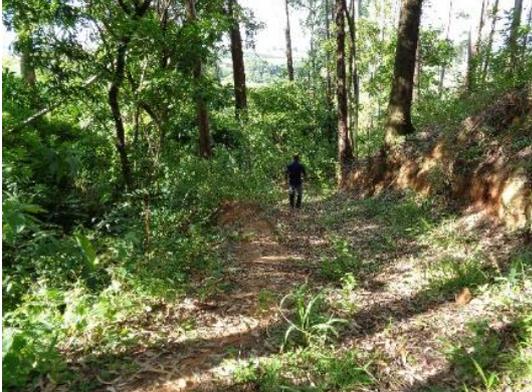
<p>Curvas de nível a serem suavizadas.</p>	<p>Declive onde deverão ser construídos camalhões junto a drenagem natural do terreno (calha).</p>

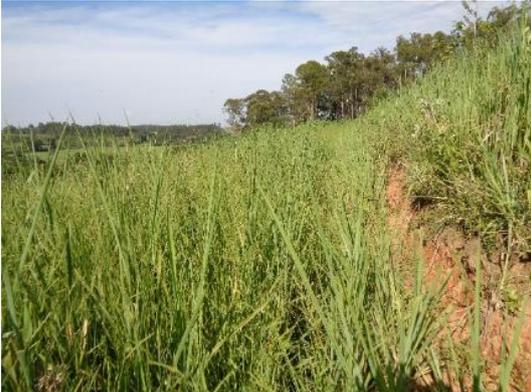
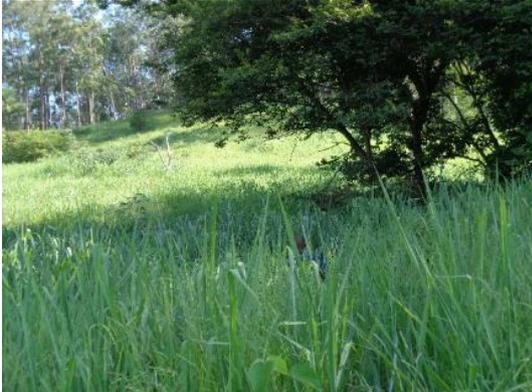
<p>Acesso existente em pastagem (necessidade de roço e balizamento até o VC45).</p>	<p>Local de locação do VC45.</p>

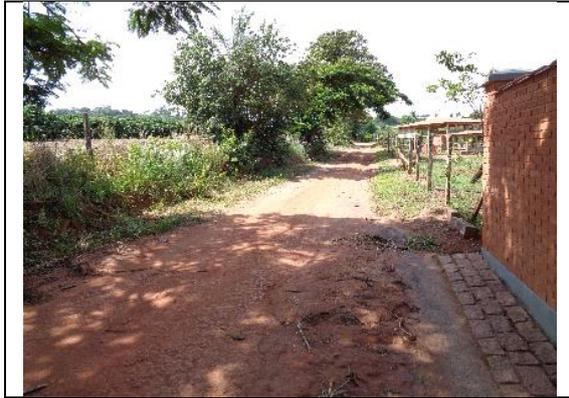
Caracterização geral: Acesso rural existente apresentando bom estado de conservação na maior parte do trecho. Intercepta áreas de cafezais e pastagens de fazendas antigas na região. Havia um colchete trancado a cadeado impedindo acessar o ponto de locação do vértice.

Acesso existente até as áreas agrícolas.

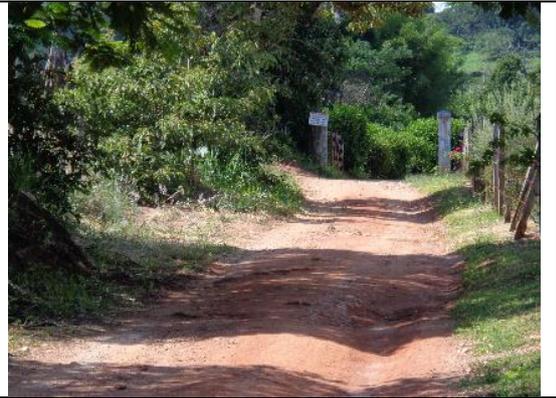
Acesso existente até as áreas agrícolas.

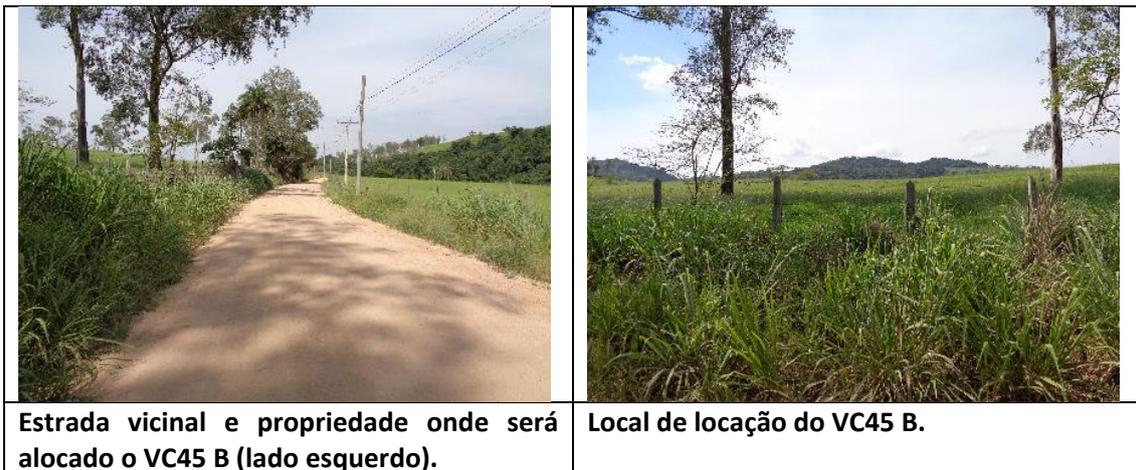
VC 45 B

Caracterização geral: Acesso rural existente apresentando bom estado de conservação na maior parte do trecho. Vértice localizado na propriedade limite com a estrada vicinal.

- Sem necessidade de intervenção, porem necessário o balizamento em área de pasto.

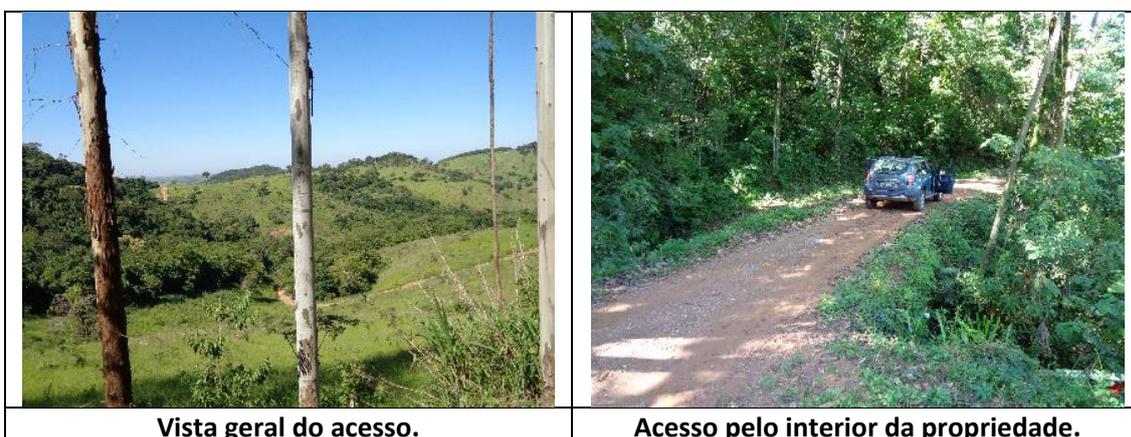
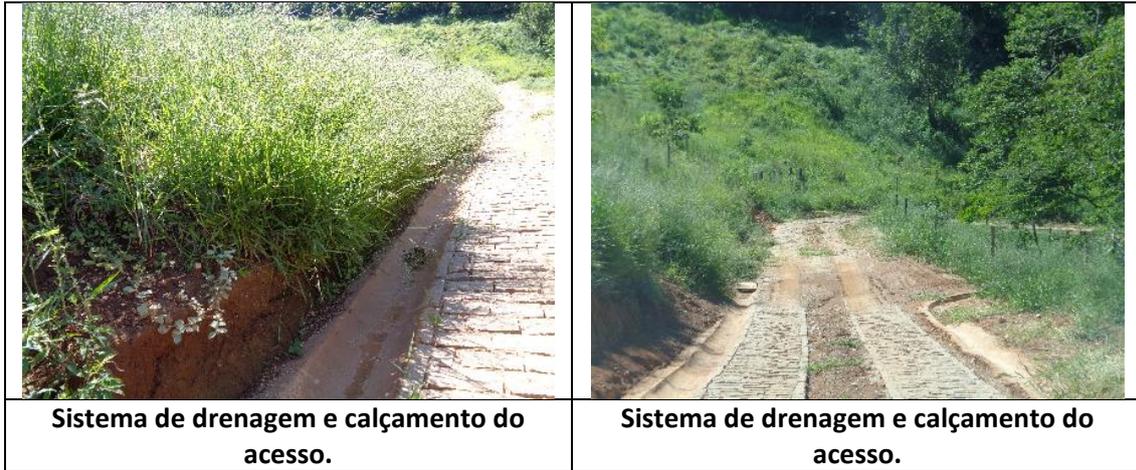
VC 45 C

Caracterização geral: Acesso rural existente pela Fazenda Santo Antônio da Serra apresentando excelente estado de conservação em sua extensão. Presença de sistema de drenagem com canaletas, caixas de captação e saídas d'água. Intercepta áreas agrícolas no interior da referida propriedade até o vértice 45 C.

- Necessidade de implantação de camalhões no trecho em declive próximo ao VC45C (350m).

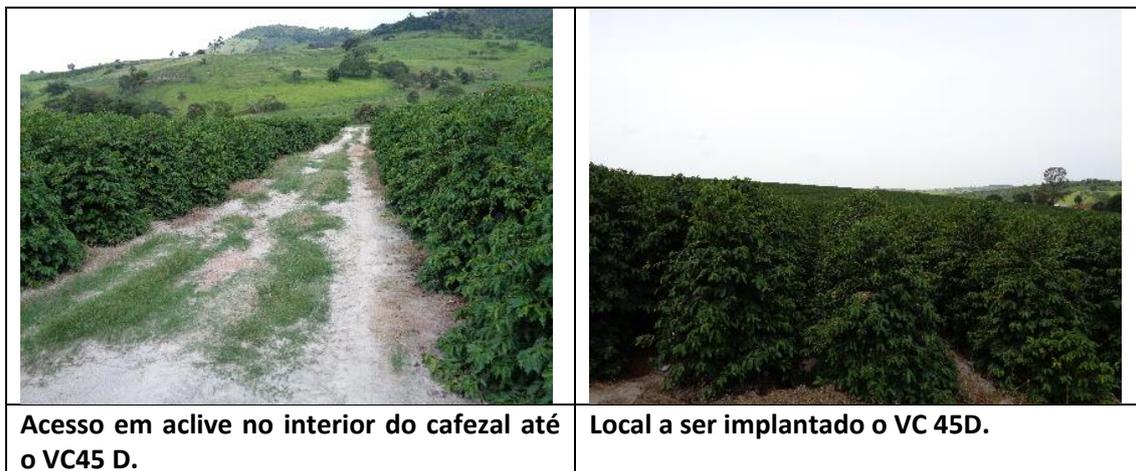
VC 45 D

Caracterização geral: Acesso rural existente apresentando bom estado de conservação na maior parte do trecho. Intercepta áreas de cafezais onde o vértice 45 D será locado.

- Suavizar as curvas de nível existentes dos cafezais para acesso dos veículos da obra.

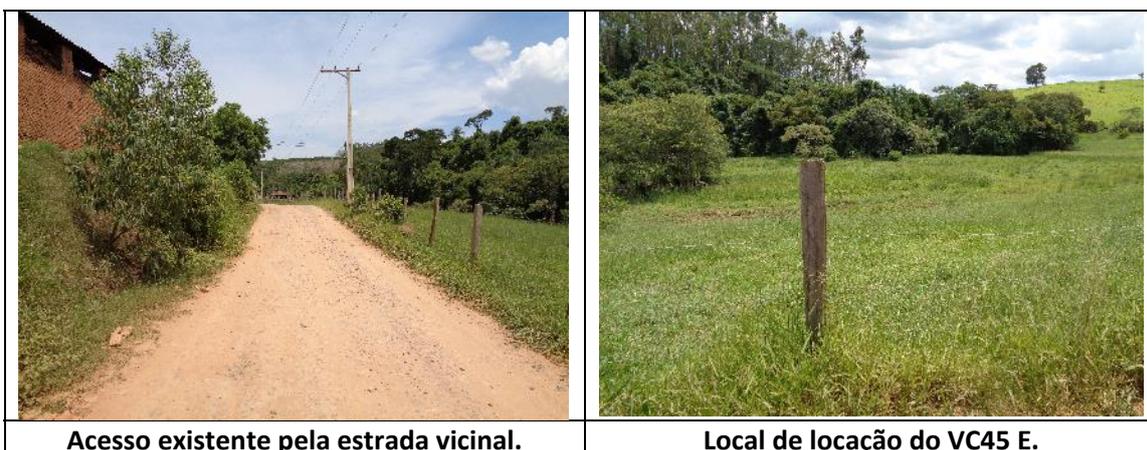
VC 45 E

Caracterização geral: Acesso rural existente apresentando bom estado de conservação na maior parte do trecho. Vértice localizado na propriedade em pastagem no limite da estrada vicinal.

➤ Sem necessidade de intervenção, porem com necessidade de balizamento em pastagem.

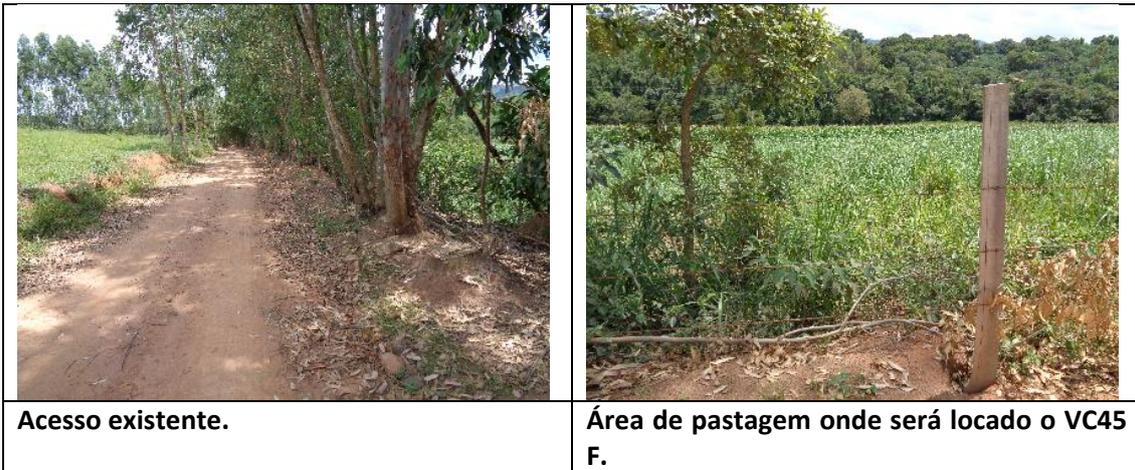
VC 45 F

Caracterização geral: Acesso rural existente apresentando bom estado de conservação na maior parte do trecho. Vértice localizado na propriedade em pastagem no limite da estrada vicinal.

➤ Sem necessidade de intervenção, porem será necessário o balizamento na área de pastagem.

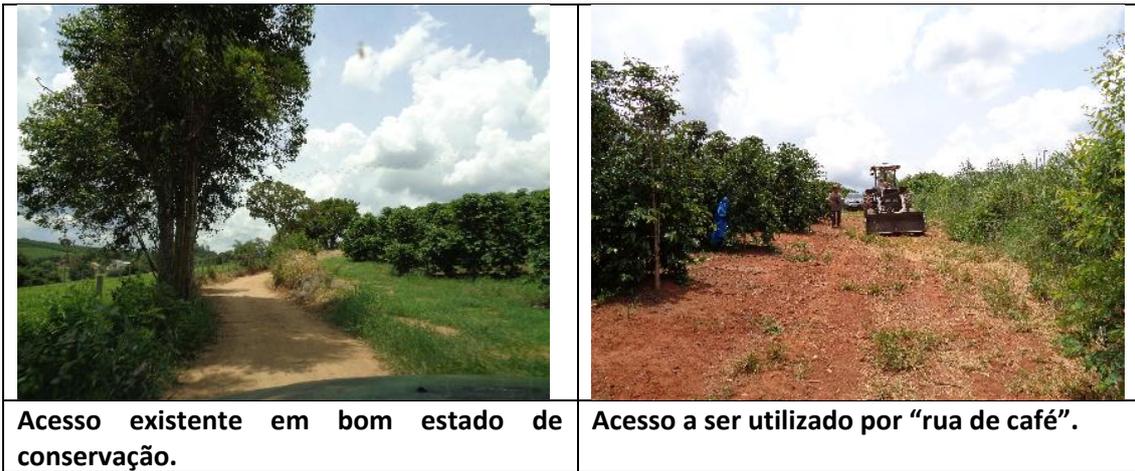
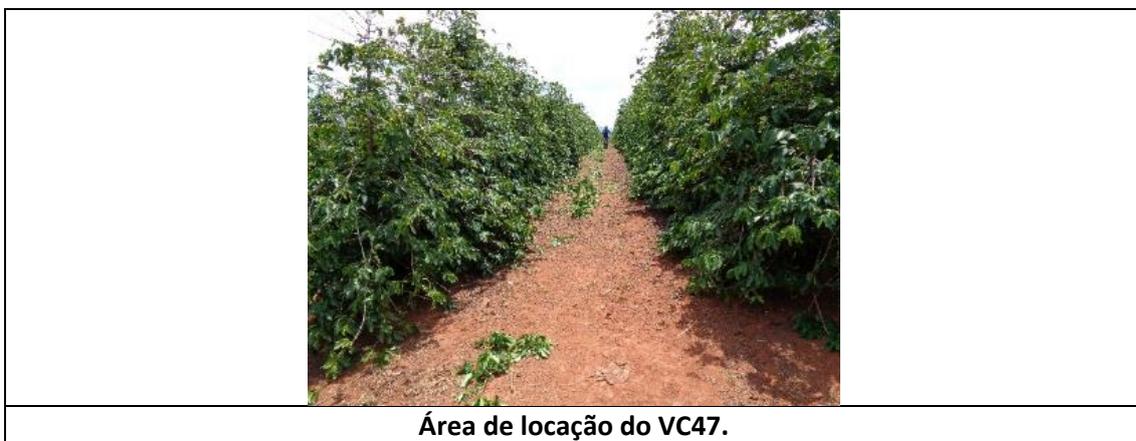
VC 47

Caracterização geral: Acesso rural existente apresentando bom estado de conservação na maior parte do trecho. Intercepta áreas de cafezais e pastagens de fazendas antigas na região estando a área de locação do vértice no interior de um cafezal.

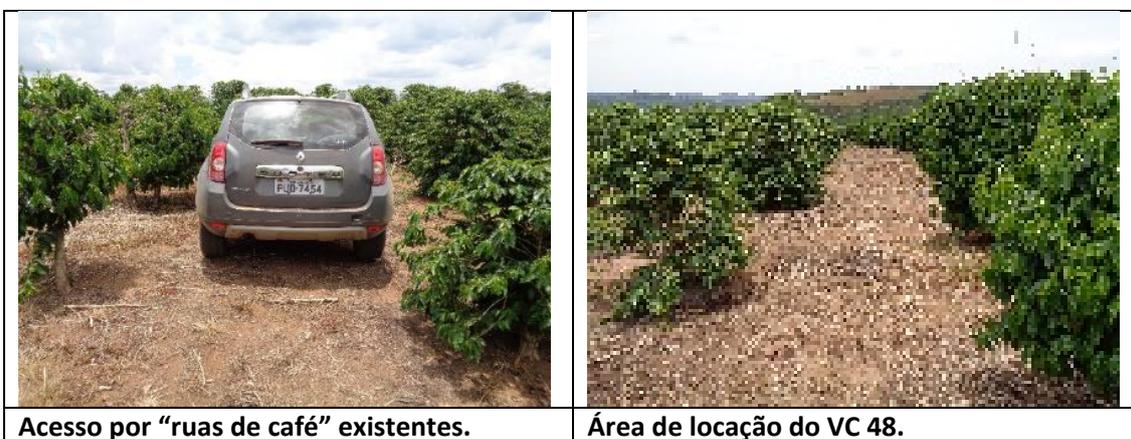
VC 48

Caracterização geral: Acesso rural existente apresentando bom estado de conservação até o cafezal onde está localizado o VC48.

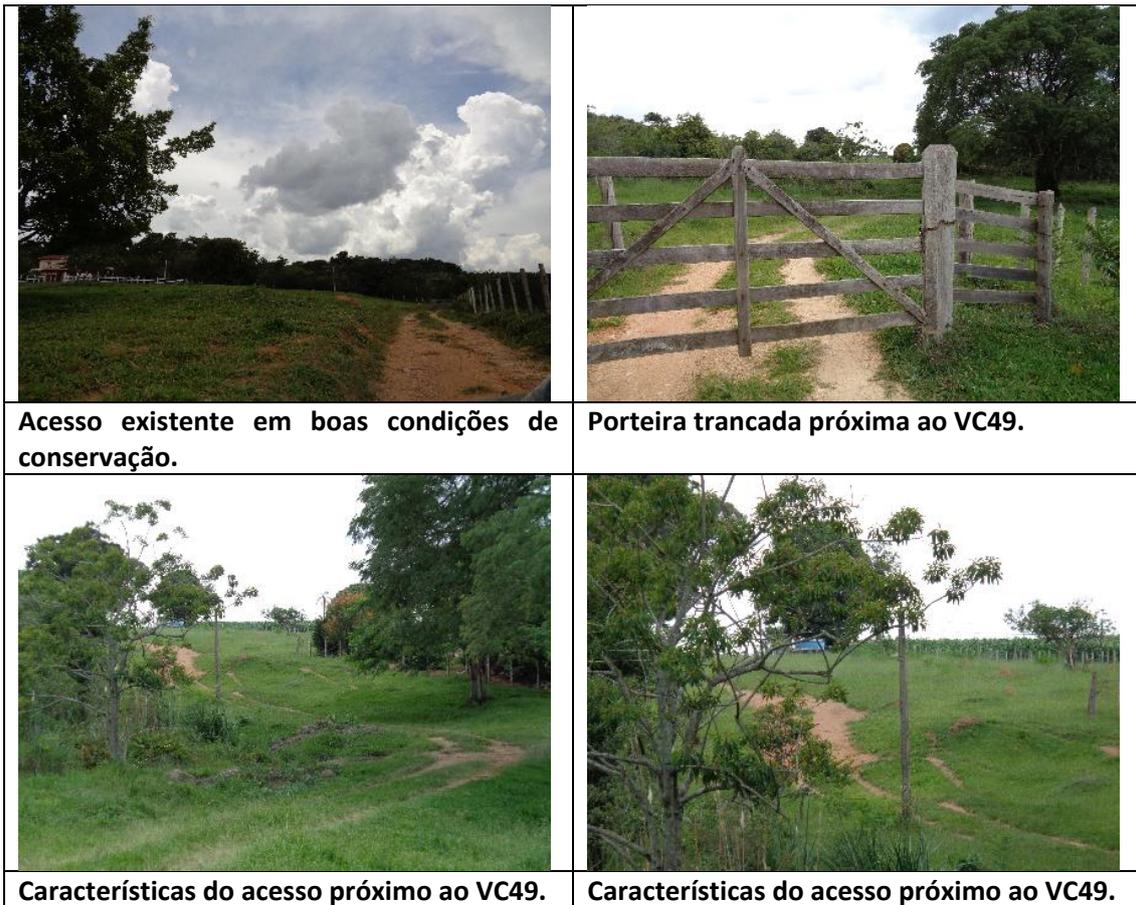
VC 49

Caracterização geral: propriedade embargada onde foi possível acessar até uma porteira trancada, mas aproximadamente 300m do VC 49. Acesso rural existente apresentando bom estado de conservação na maior parte do trecho. O referido vértice encontra-se em área de pastagem.

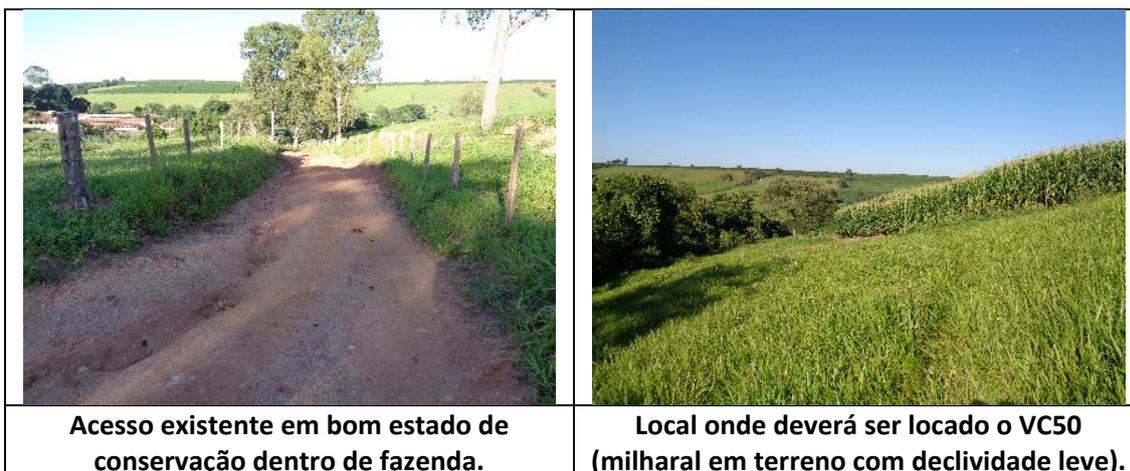
VC50

Caracterização geral: Acesso rural existente em bom estado de conservação até plantio agrícola de milho.

- a partir da estrada vicinal até a plantação de milho, será necessário o nivelamento do solo através das curvas de nível a fim de acessar o vértice otimizando sua implantação com o mínimo de cortes.
- Devido ao declive da área da praça de torre em estudo, será necessária a implantação de camalhões alinhadas as curvas de nível existentes a fim de evitar o surgimento de futuros processos erosivos assim como otimizar as atividades construtivas da obra.

* aproximadamente 60m pela faixa de serviço.

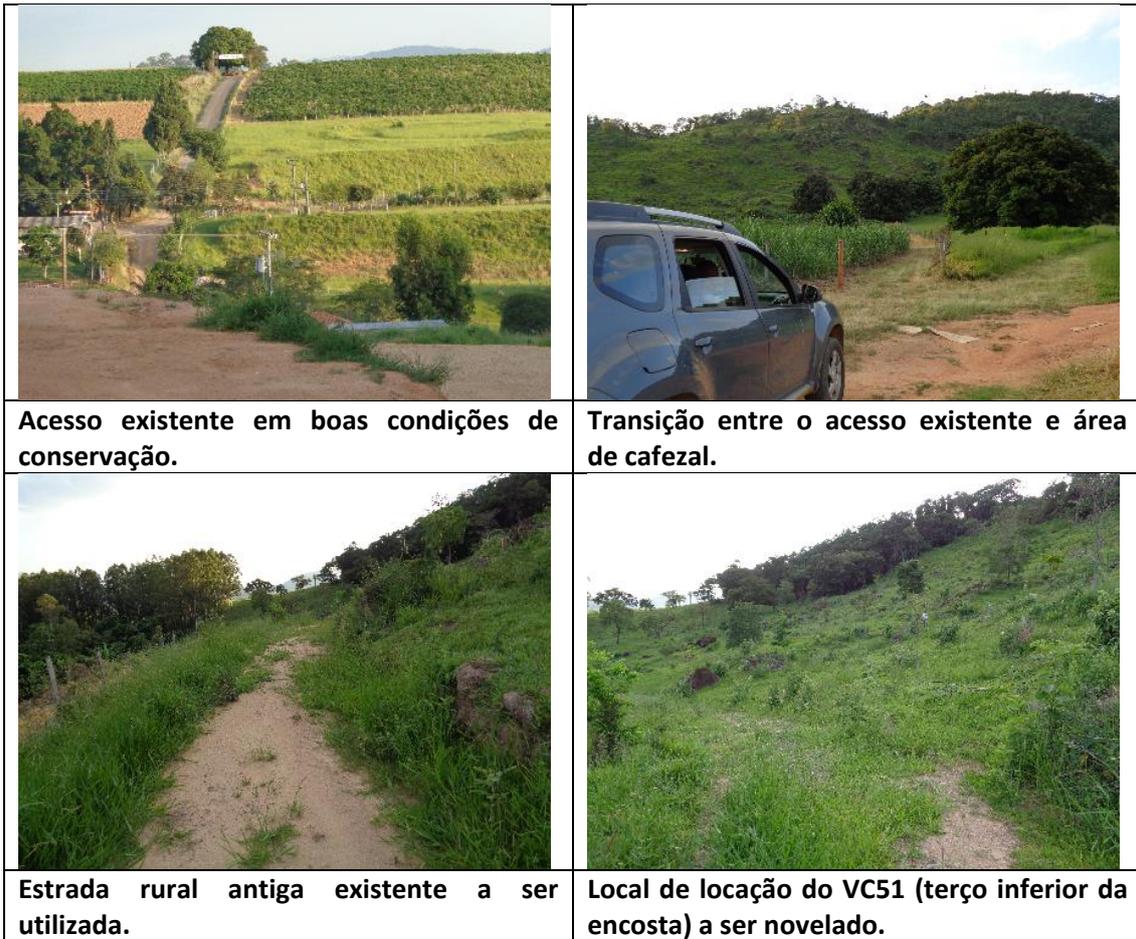
VC 51

Caracterização geral: Acesso rural existente apresentando bom estado de conservação até cultura de café. Existência de estrada antiga a partir do cafezal até aproximadamente 50 metros do VC51.

- Necessidade de abertura de colchete entre área de café e estrada antiga em pastagem no terço inferior do morro
- Necessidade de nivelamento de solo (raspagem em nível) em aproximadamente 50 metros até o ponto de locação do referido vértice (cota superior da base da torre)

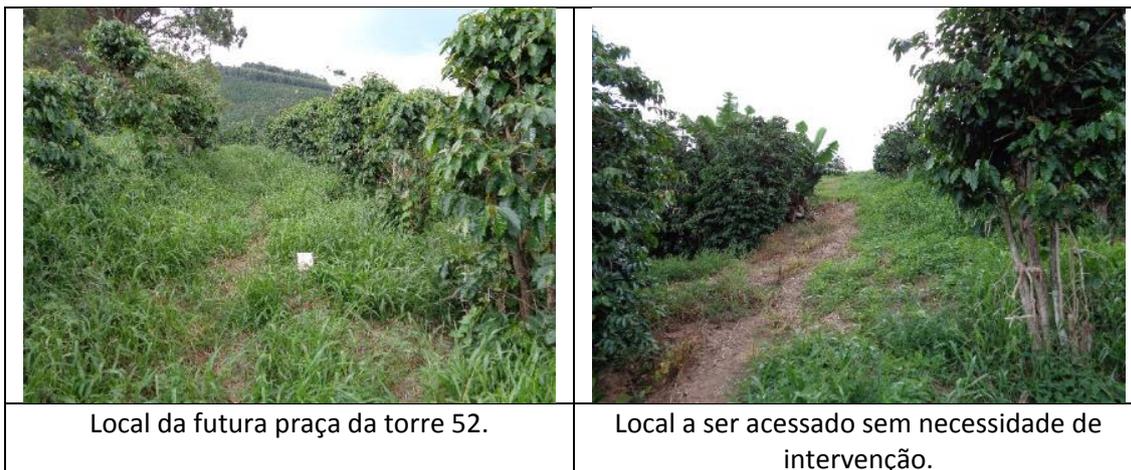
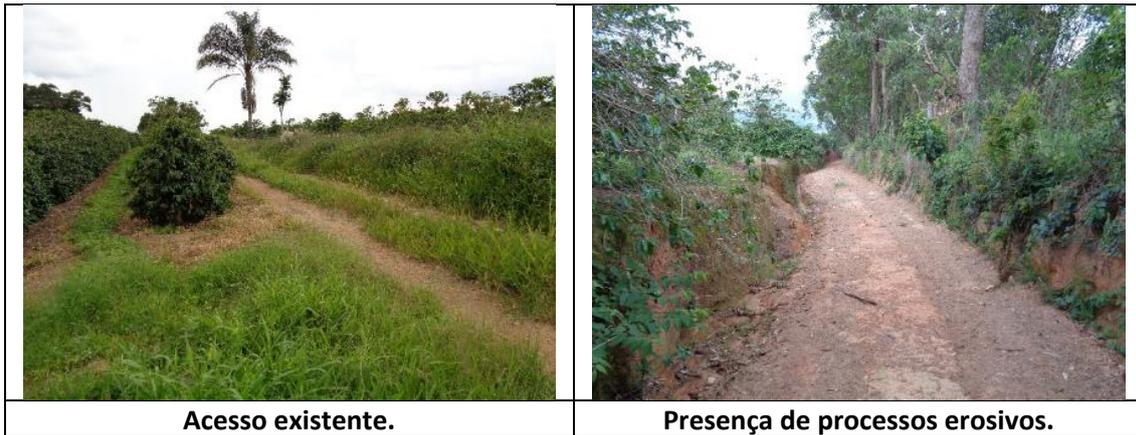
VC52

Caracterização geral: Acesso rural existente em bom estado de conservação até plantio de café. Não apresenta sistema de controle á processos erosivos e apresenta ravinas em estágio avançado de evolução.

- a fim de se otimizar as etapas construtivas independente das situações meteorológicas, será necessário a construção de camalhões para a redução da velocidade hidráulica nos aproximados 200 m finais de acesso até a praça da torre.

*** aproximadamente 50m do acesso serão pela faixa de serviço.**

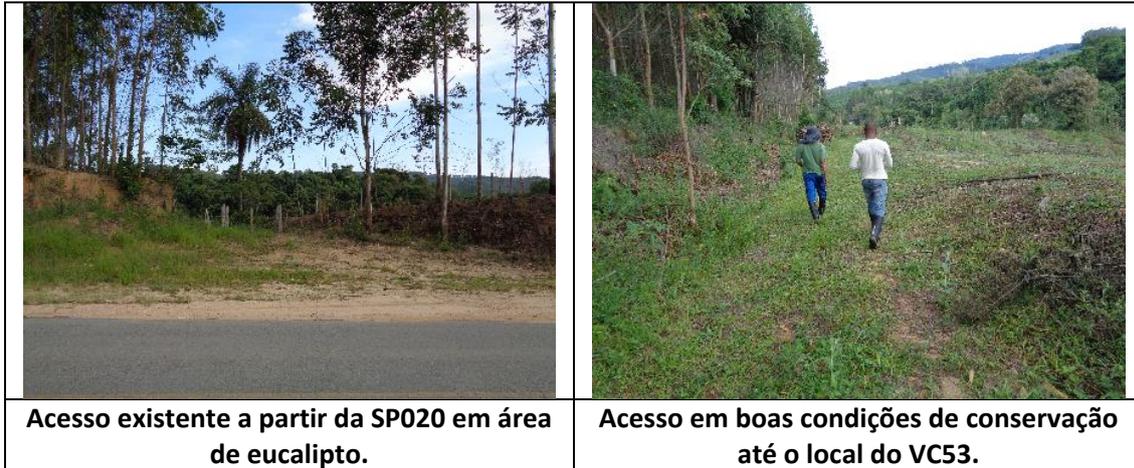
VC 53

Caracterização geral: Acesso principal, a partir da SP020, através de estrada vicinal em boas condições de conservação e sistemas de drenagem. Vértice localizado em área de exploração de eucaliptos apresentando fácil acesso até a futura praça de torre.

➤ Sem necessidade de intervenção.

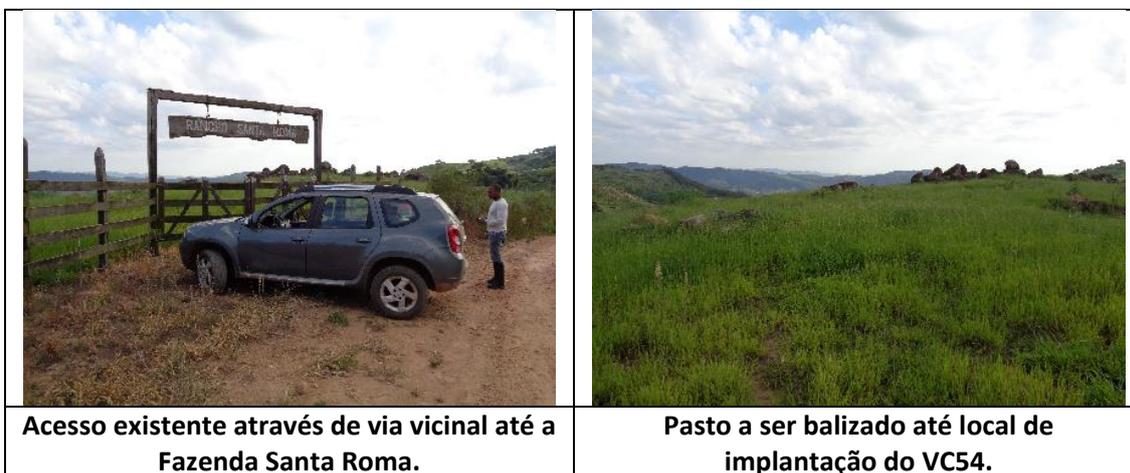
VC 54

Caracterização geral: Acesso rural existente apresentando bom estado de conservação até a entrada de curral da Fazenda Santa Roma. A partir do curral, deverá acessar a praça de torre do referido vértice a partir de pastagem em local semi plano (sem necessidade de nivelamento ou raspagem de solo).

- Balizamento de aproximadamente 40 metros na área de pastagem.

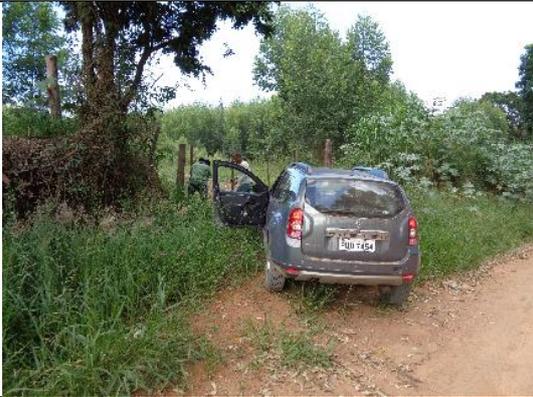
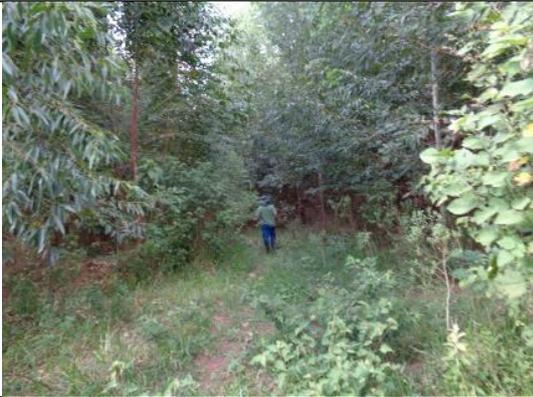
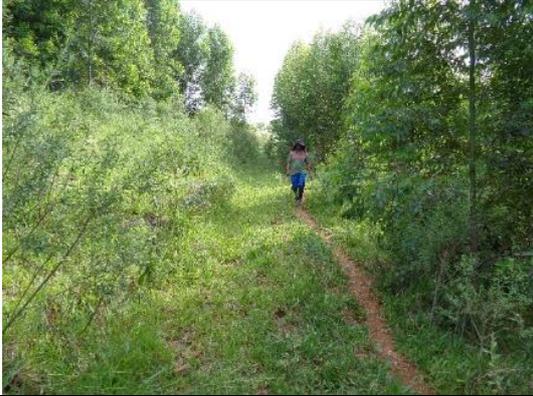
<p>Acesso existente até os talhões de eucalipto.</p>	<p>Acesso existente através das estradas de exploração florestal.</p>

<p>Acesso existente através das estradas de exploração florestal.</p>	<p>Antigo ponto de locação do VC55 (área de declive acentuado).</p>

- Implantação de camalhões para reduzir o fluxo hídrico em alguns pontos de declive nos acessos existentes entre os talhões de eucalipto
- Nivelamento de solo em alguns poucos pontos do acesso (raspagem ou retirada de cupins)

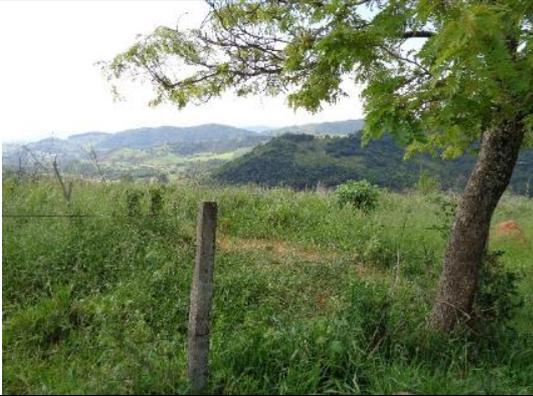
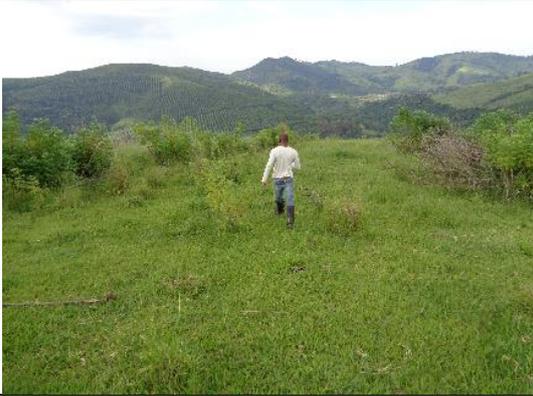
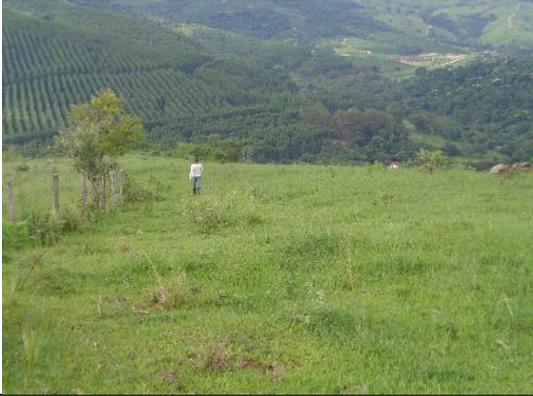
O referido vértice foi deslocado 40 metros sentido ré devido a otimização construtiva e ambiental para a futura fase construtiva da obra (tal vértice encontrava-se em local de alta declividade), evitando o corte de solo para nivelamento do acesso e consideráveis movimentações de terra, além do cenário da segurança para com os trabalhadores.

<p>Acesso a ser balizado até o novo ponto de locação do VC55.</p>	<p>Novo ponto de relocação do VC55.</p>

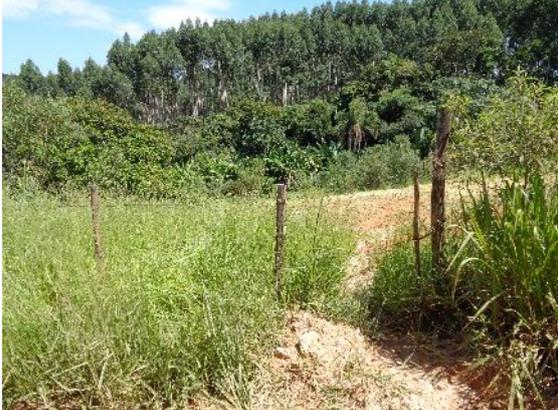
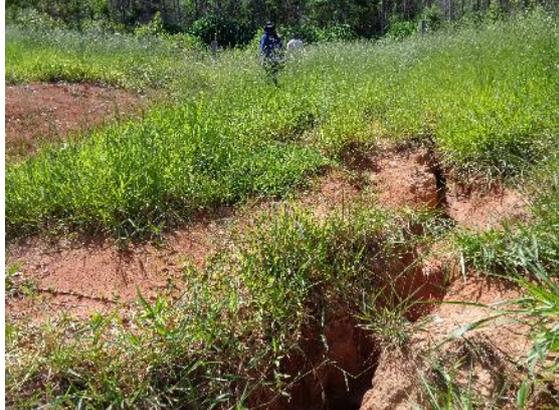
<p>Colchete existente entre o acesso rural vicinal e acesso utilizado na construção do gasoduto da BR.</p>	<p>Processo erosivo existente próximo ao início do acesso a ser utilizado para o VC56.</p>

- Aterro de aproximadamente 200 metros sobre o gasoduto (acesso de sobreposição)
- Acessar o VC56 paralelamente á culturas de milho e feijão devendo o solo ser nivelado
- Preventivamente deverá ser construído um camalhão ou alocadas manilhas para manter o fluxo hídrico que atinge o acesso existente até o gasoduto, evitando dessa forma o evolução dos processos erosivos existentes

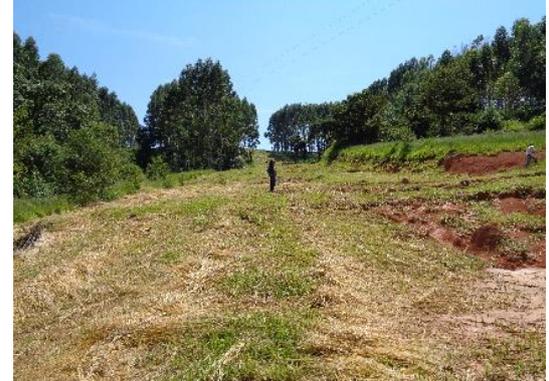
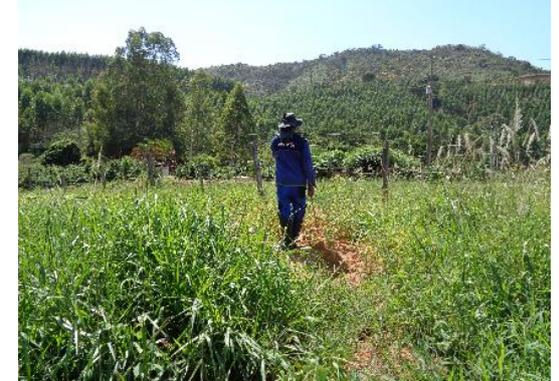
Caracterização geral: Acesso rural vicinal existente apresentando bom estado de conservação até o limite de propriedade do sr. Benedito. Para acessar ao referido vértice será necessário transpor o gasoduto da BR de acordo com as normas técnicas sobre sobreposição de dutos (ângulo de sobreposição, limites de cargas, etc). Próximo ao ponto de sobreposição foram evidenciados focos erosivos (passivo ambiental) da época de construção do gasoduto em referência. O VC56 encontra-se em área de pastagem.

<p>Área de sobreposição no gasoduto BR.</p>	<p>Local de implantação do VC56.</p>

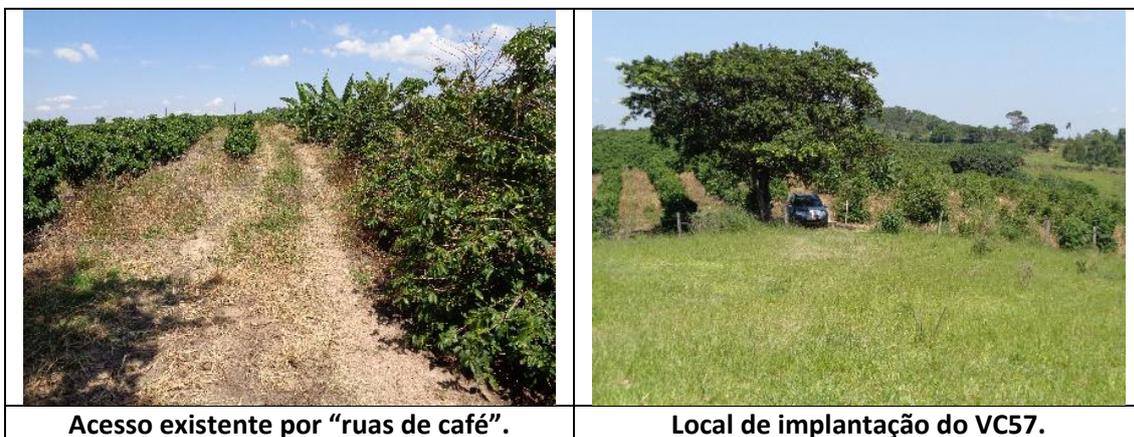
VC 57

Caracterização geral: Acesso rural existente apresentando bom estado de conservação na maior parte do trecho. Intercepta áreas de cafezais e pastagens de fazendas antigas na região. O VC57 encontra-se localizado em área de pastagem com acesso existente até a área da futura torre.

- Sem a necessidade de intervenção

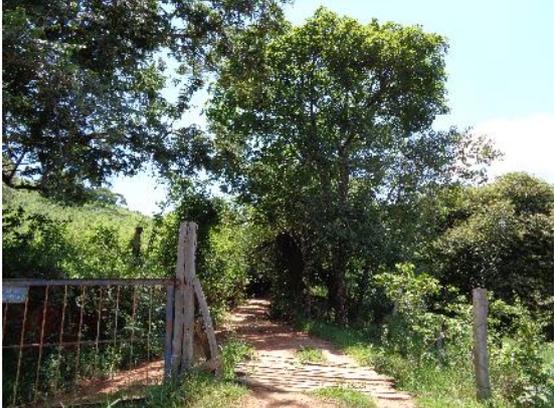
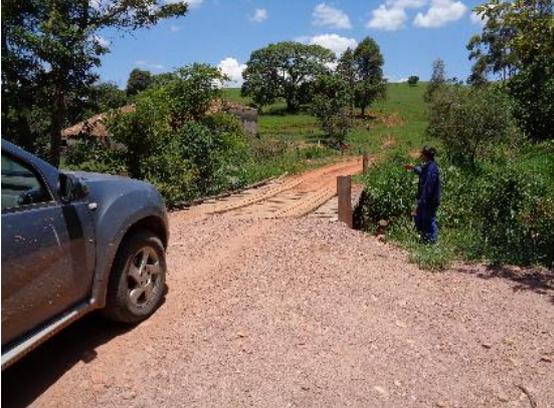
Mata burro a ser reforçado.	Ponte a ser reforçada.

- Reforço estrutural de ponte: após avaliação in loco, contactou-se da necessidade em se reforçar uma devido aos esforços ocasionados pelos diversos tipos de veículos que deverão transpô-la.
- Reforço de um mata burro.
- Balizamento do acesso a ser utilizado na área de pastagem.

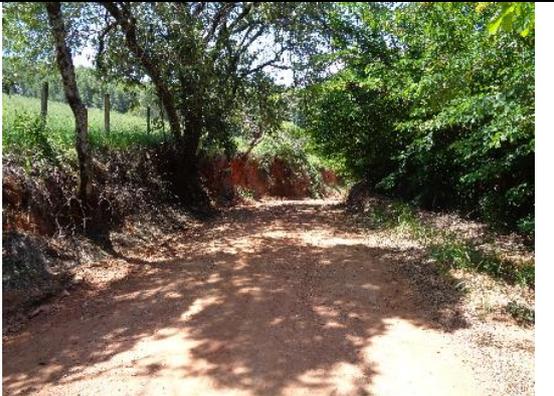
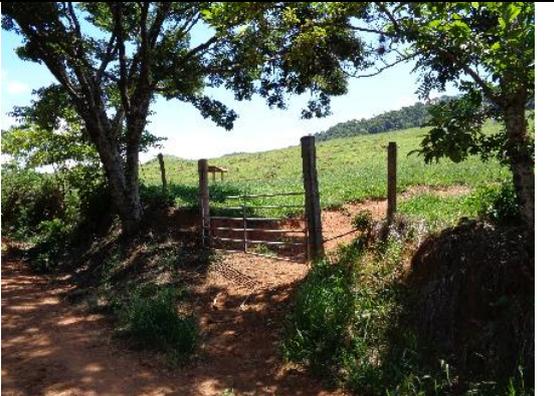
Acesso existente por estrada vicinal até o VC 59.	Ponto de locação do VC59 em área de pastagem.

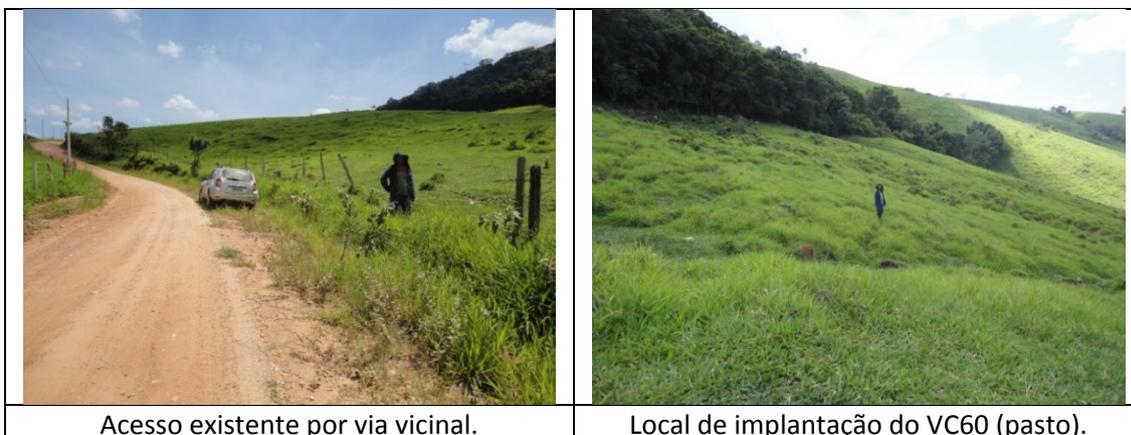
VC 60

Caracterização geral: Acesso rural existente apresentando bom estado de conservação na maior parte do trecho. Intercepta áreas de cafezais e pastagens de fazendas antigas na região.

Acesso existente por via vicinal.

Local de implantação do VC60 (pasto).

- Necessidade de balizamento na área de pastagem.

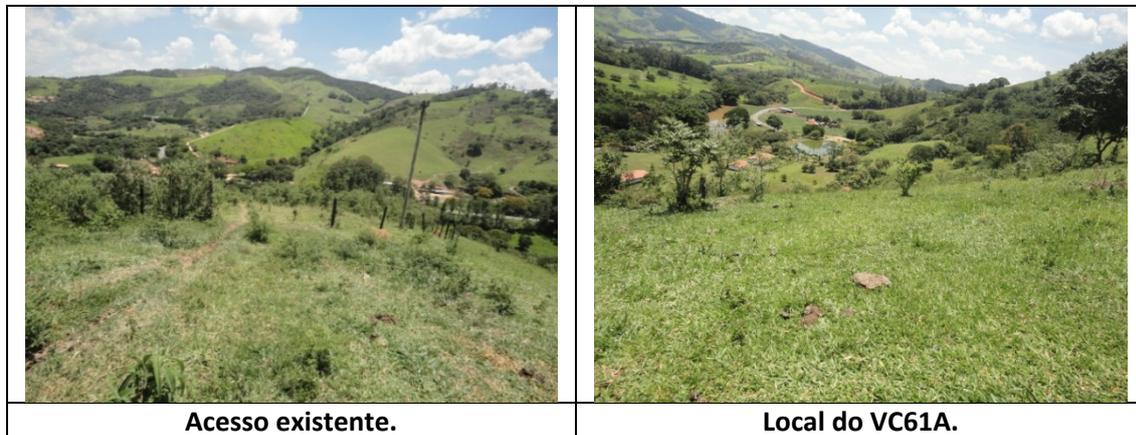
VC 61 A

Caracterização geral: Acesso rural existente implantado para acessar LT adjacente com bom estado de conservação.

- Sem necessidade de intervenção.

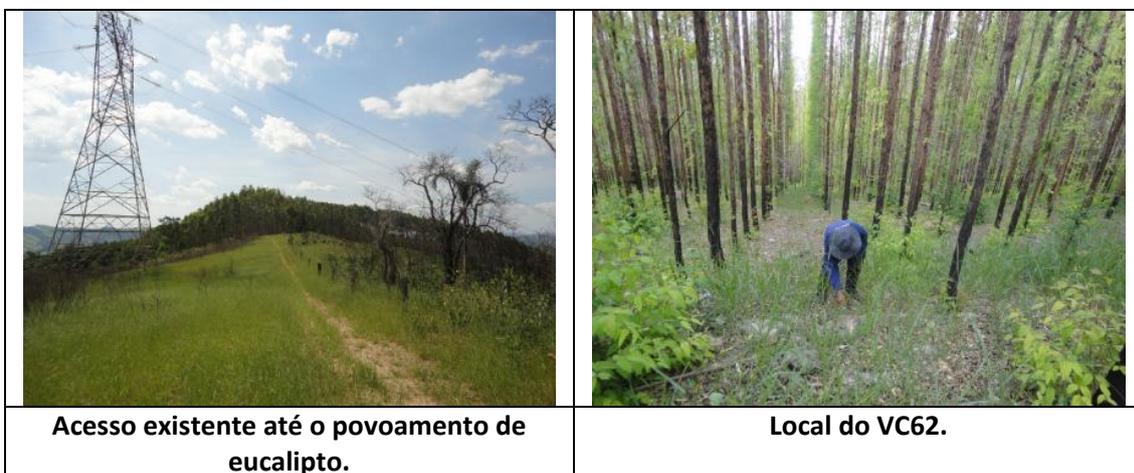
VC 62

Caracterização geral: Acesso rural existente implantado para acessar LT adjacente com bom estado de conservação.

➤ Sem necessidade de intervenção.
