Anexo 1.4-12 - Relatório de Acessos aos Vértices Mapeados

Caracterização de acessos aos vértices – Cantareira Transmissora de Energia

Metodologia de Caracterização dos acessos aos vértices da LT 500kV Estreito – Fernão Dias

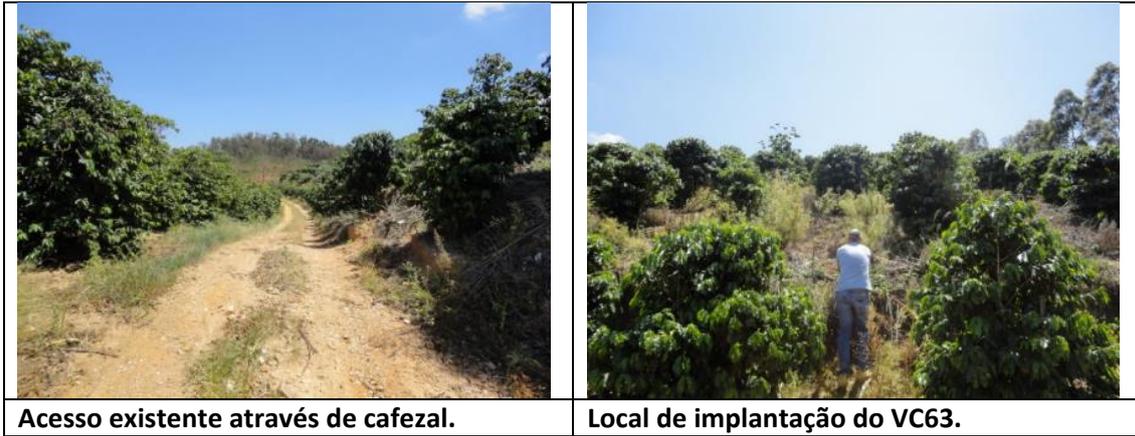
VC 63

Caracterização geral: Acesso rural existente apresentando bom estado de conservação na maior parte do trecho. Intercepta áreas de cafezais e pastagens de fazendas antigas na região.

Acesso existente através de cafezal.

Local de implantação do VC63.

➤ Construção de camalhões no trecho em declive próximo a futura praça de torre visando reduzir a dinâmica hídrica no solo (surgimento de processos erosivos).

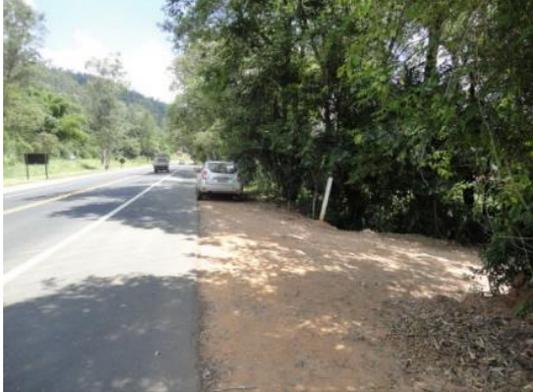
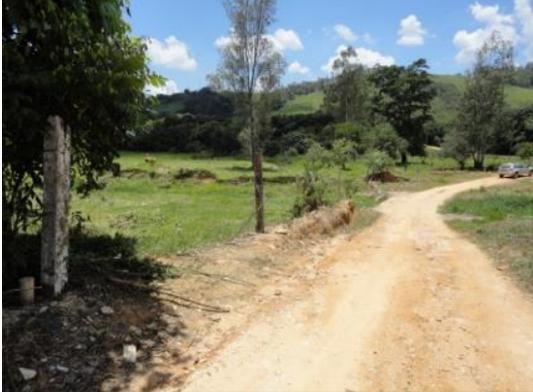
Acesso a estrada vicinal.	Acesso existente em boas condições.

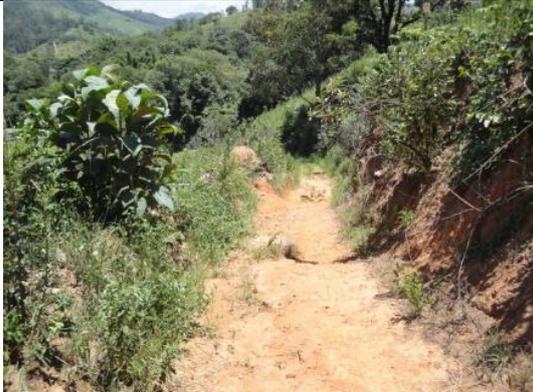
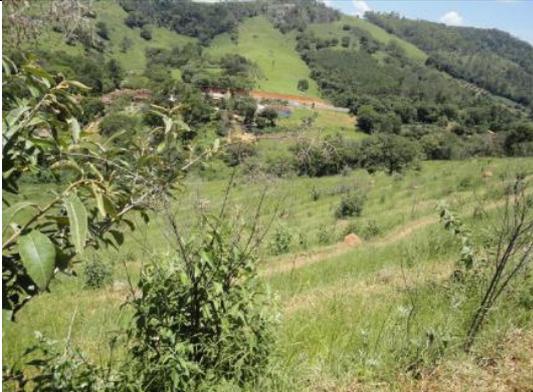
Caracterização geral: Acesso rural existente apresentando bom estado de conservação na maior parte do trecho. Possui um trecho de acesso existente em declive que necessitará de recuperação devido a ausência de sistema de drenagem.

Trecho em declive a ser recuperado.	Local de implantação do VC64.

- Taludamento em 45° do barranco a ser trabalhado na área de declive
- Nivelamento de aproximadamente 50 metros de solo/acesso através da raspagem superficial
- Construção de camalhões pouco espaçados (aproximadamente a cada 10 metros) ao longo do trecho declivoso visando reduzir o fluxo hídrico no acesso

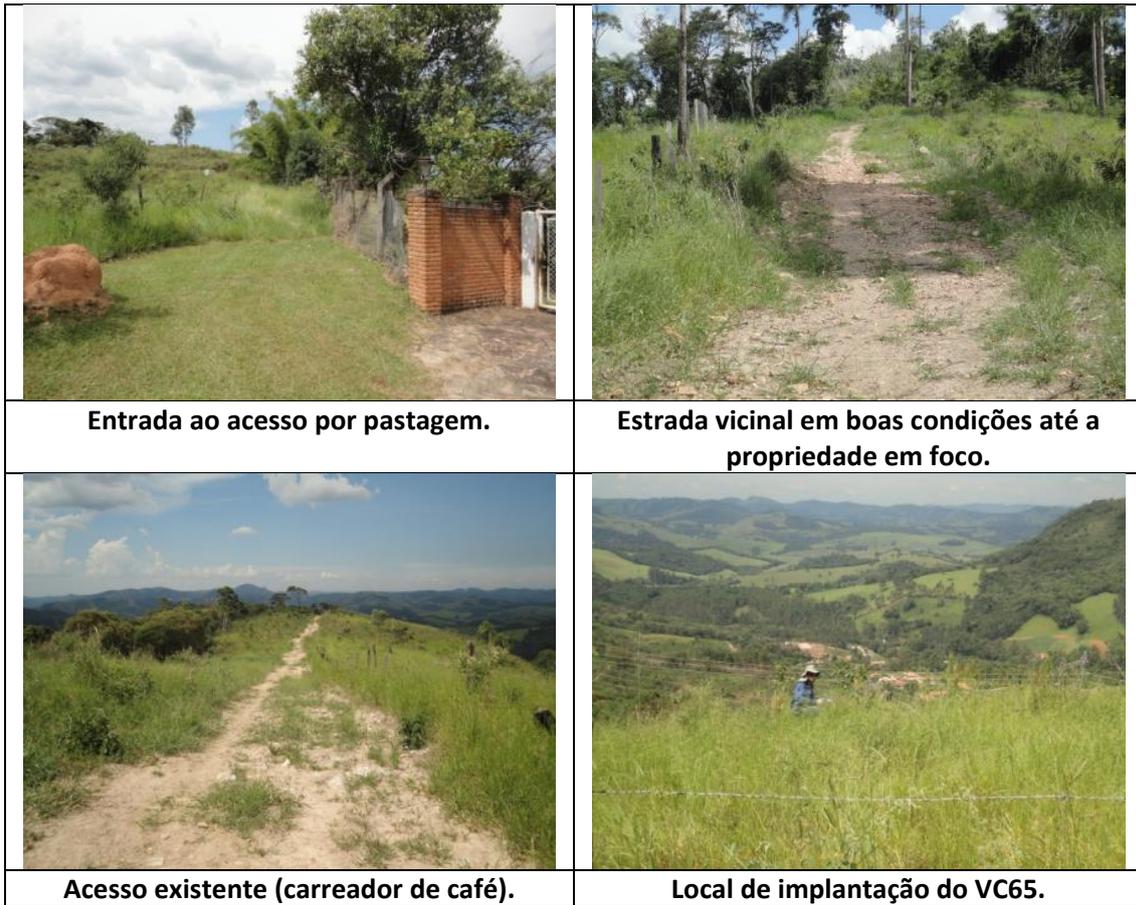
VC 65

Caracterização geral: estrada vicinal (estrada rural) existente apresentando bom estado de conservação até o acesso em área de pasto.

- Construção de camalhões na área de médio declive até a praça da futura torre a fim de evitar o surgimento de focos erosivos.

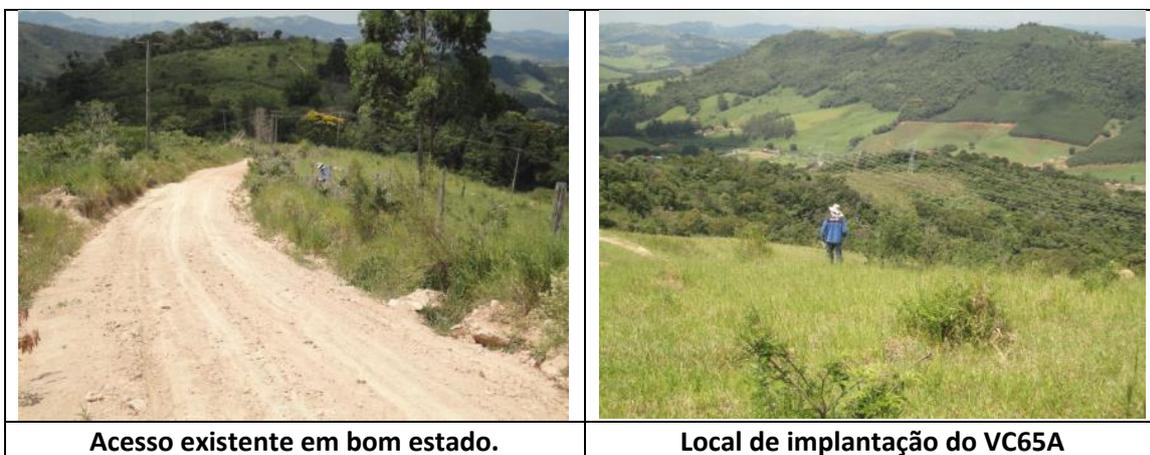
VC 65 A

Caracterização geral: estrada vicinal (estrada rural) existente apresentando bom estado de conservação até o acesso em área de pasto.

- Construção de camalhões na área de médio declive até a praça da futura torre a fim de evitar o surgimento de focos erosivos.

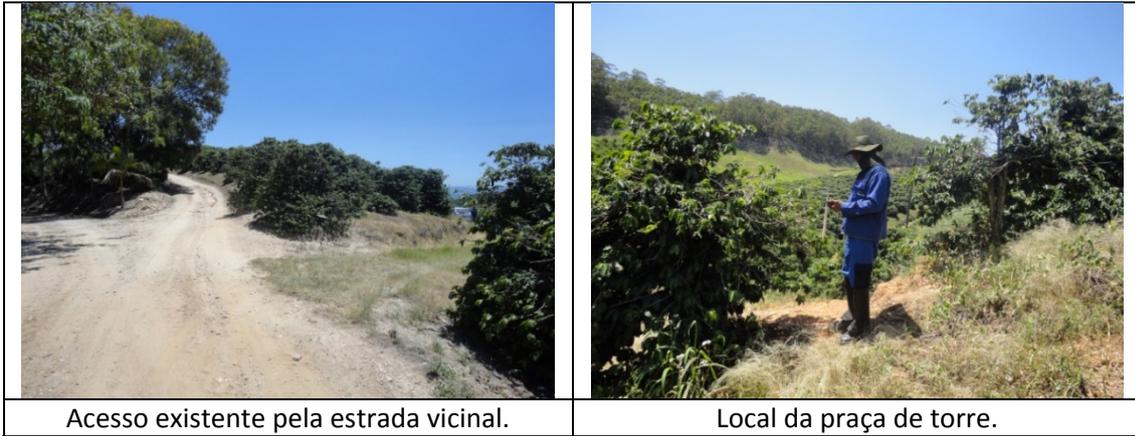
VC65 B

Caracterização geral: Acesso rural existente por áreas de cafezais apresentando bom estado de conservação na maior parte do trecho. O referido vértice está localizado em carreador de café em terreno plano, sem comprometimentos futuros quanto ao surgimento de processos erosivos.

Acesso existente pela estrada vicinal.

Local da praça de torre.

➤ Sem necessidade de intervenção.

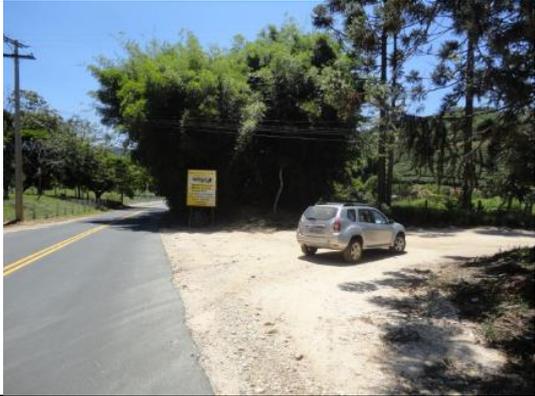
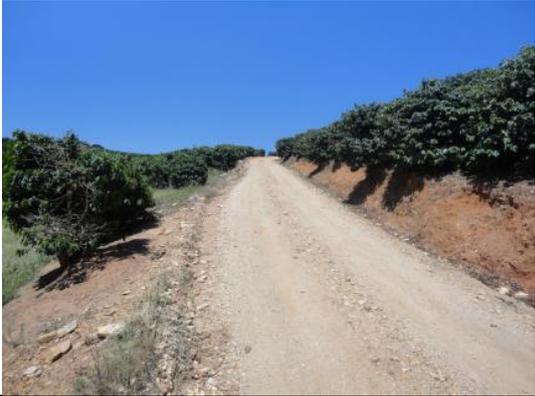
Acesso existente pela BR.	Acesso em boas condições de conservação.

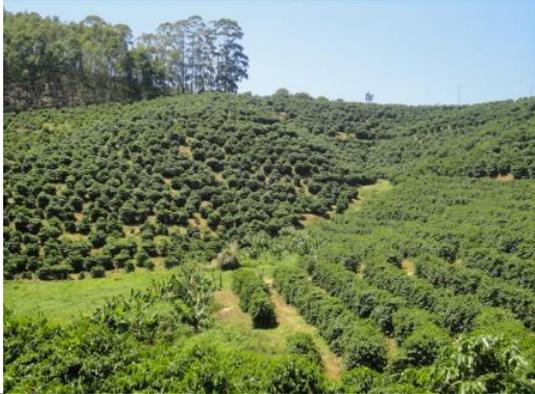
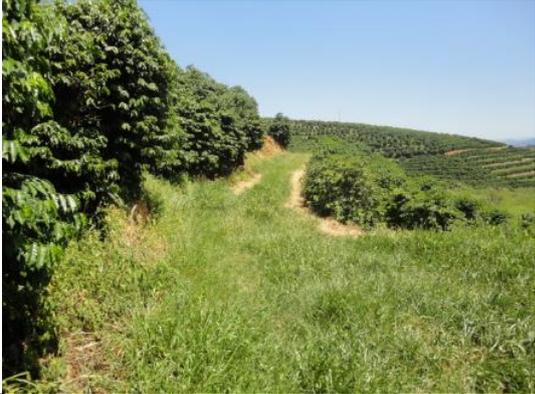
Vista panorâmica do MV66.	Carreador de café a ser utilizado como acesso.

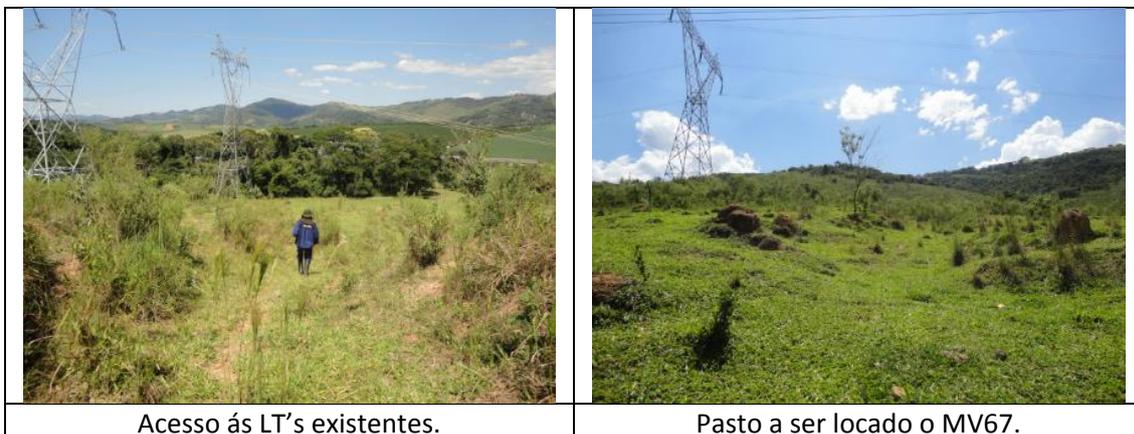
VC 67

Caracterização geral: Acesso rural existente apresentando bom estado de conservação na maior parte do trecho a partir de estrada existente de outras LTs.

- Sem necessidade de intervenção, porém será necessário o balizamento em área de pastagem.

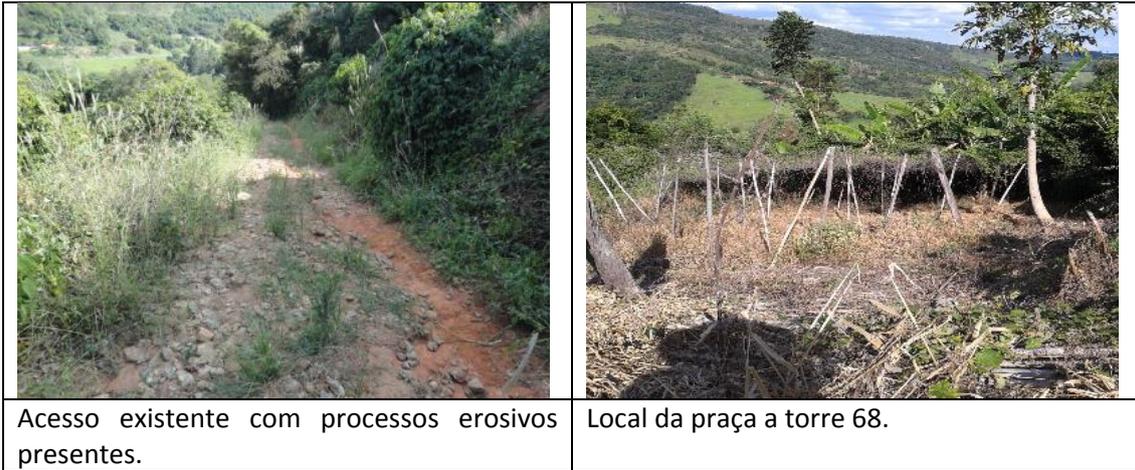
VC 68

Caracterização geral: Acesso rural existente apresentando razoável estado de conservação em alguns pontos do trecho. O vértice encontra-se em área agrícola.

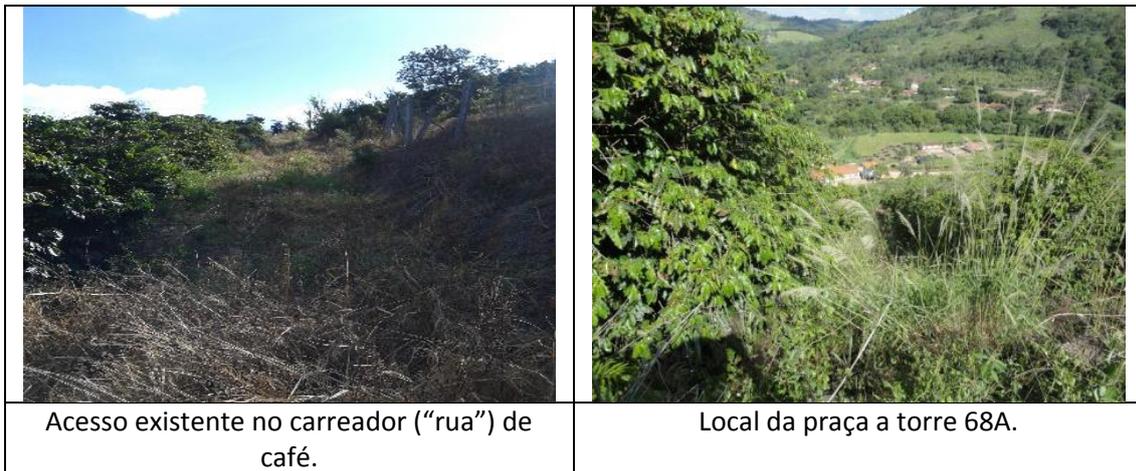
VC68 A

Caracterização geral: Acesso rural existente apresentando razoável estado de conservação em alguns pontos do trecho. O vértice encontra-se em área agrícola (café).

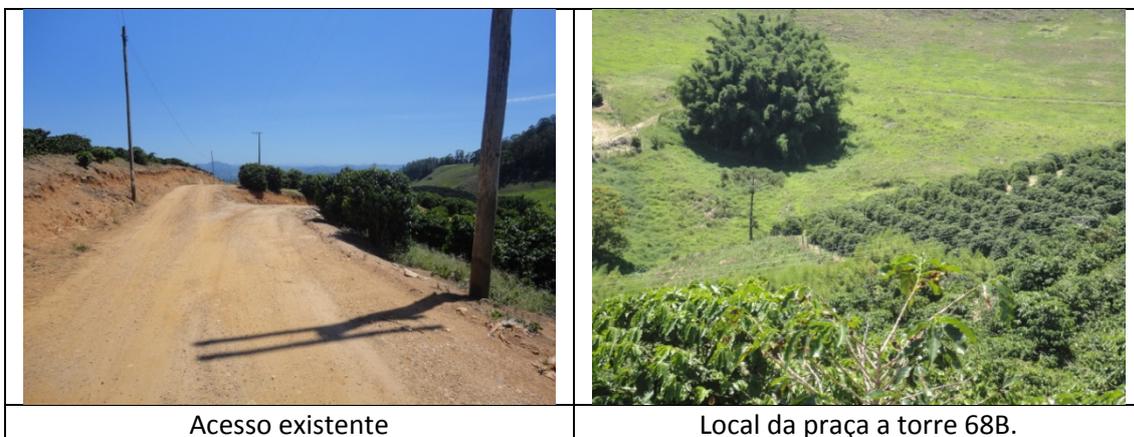
VC68 B

Caracterização geral: Acesso rural existente apresentando razoável estado de conservação em alguns pontos do trecho. O vértice encontra-se em área agrícola (café).

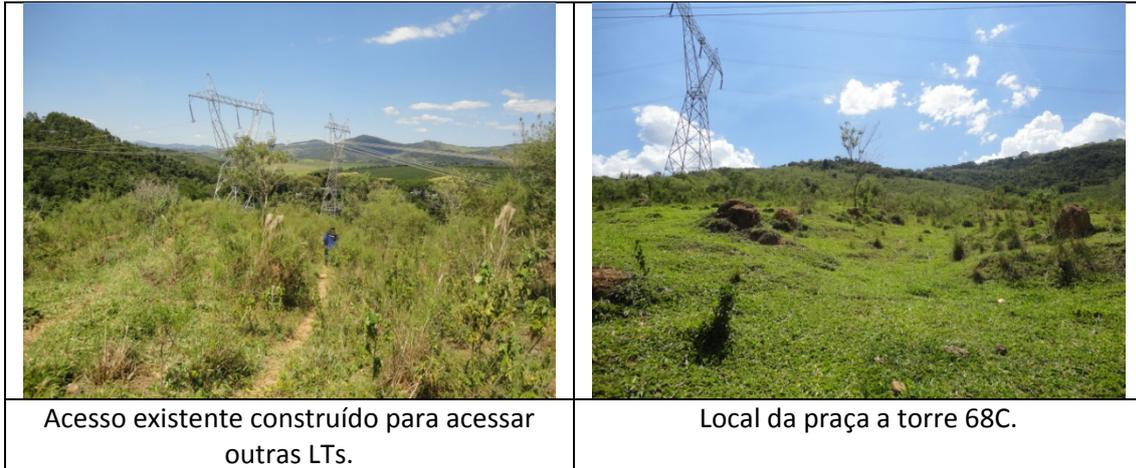
VC68 C

Caracterização geral: Acesso rural existente apresentando razoável estado de conservação em alguns pontos do trecho. O vértice encontra-se em pasto.

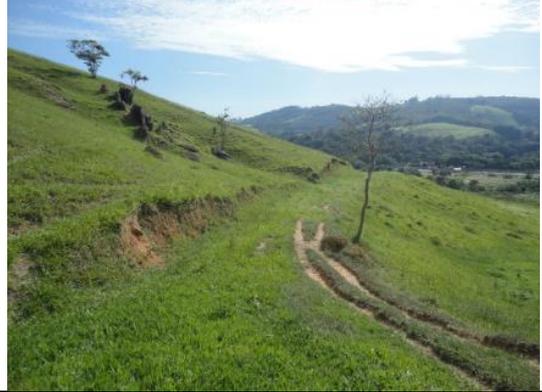
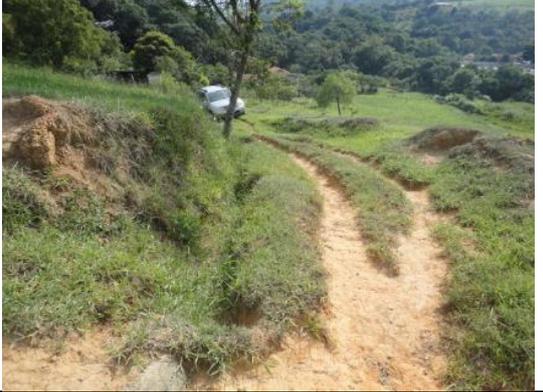
Acesso existente em fazenda.	Trecho que poderá passar por nivelamento.

- Nivelamento superficial do solo em poucos trechos do acesso.

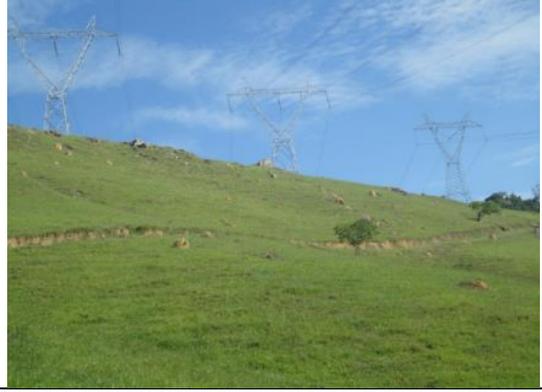
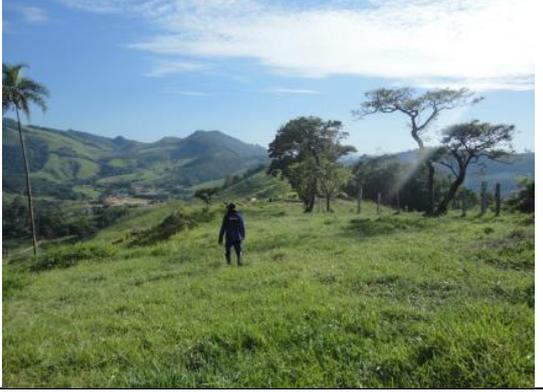
Antigo acesso às LTs existentes que deverá ser utilizado no futuro.	Local do MV69.

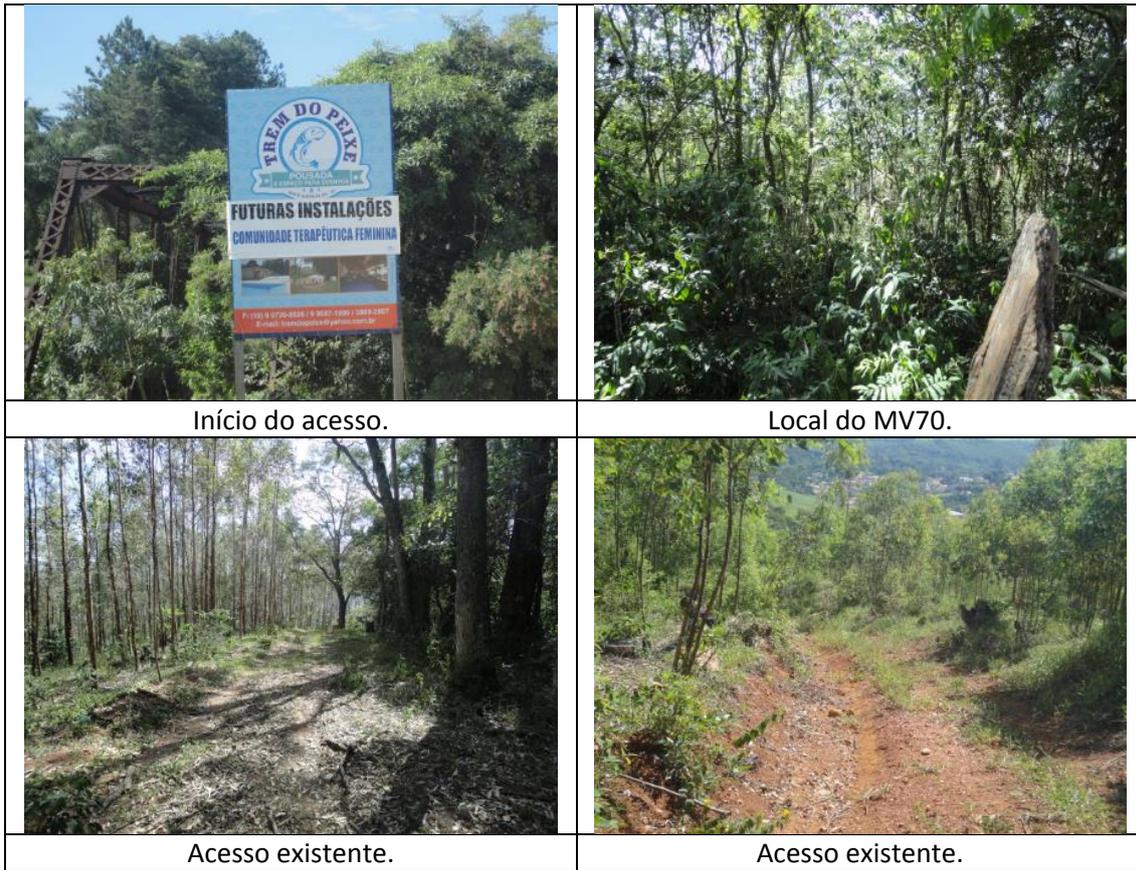
VC 70

Caracterização geral: Acesso rural existente a partir da pousada Trem do Peixe passando por fragmento de eucaliptal e mata nativa apresentando bom estado de conservação na maior parte do trecho. O vértice está situado em área de mata.

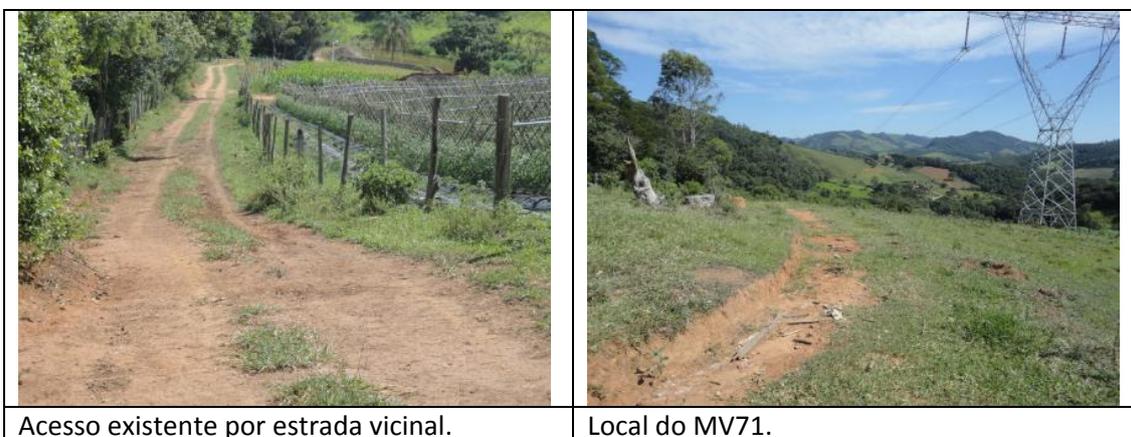
Caracterização geral: Acesso rural existente apresentando bom estado de conservação. O vértice em foco encontra-se em área de pastagem. Acessos comuns a outras LT's.

Acesso existente por estrada vicinal.

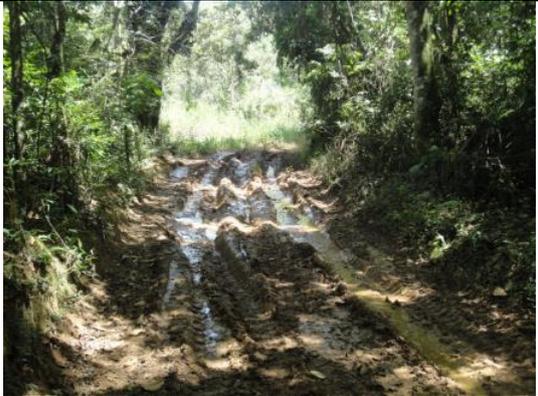
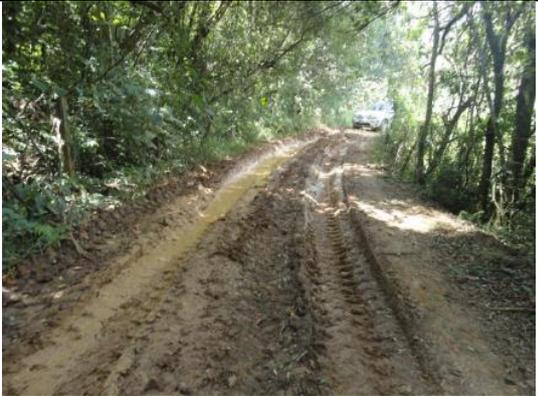
Caracterização geral: Acesso rural existente apresentando passivos ambientais ao longo do trecho.

<p>Trecho de acesso com necessidade de intervenção.</p>	<p>Trecho de acesso com necessidade de intervenção.</p>

- Na época de utilização do acesso, avaliar a possibilidade em s construir passagem molhada ou direcionar o fluxo hídrico local (bueiro ou canaleta de drenagem).
- Construção de camalhões nos pontos de declive que apresentam erosão.

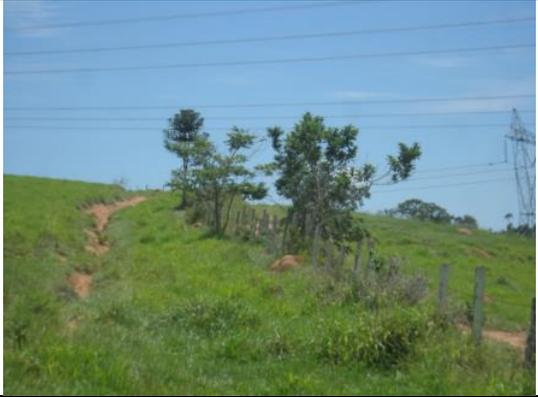
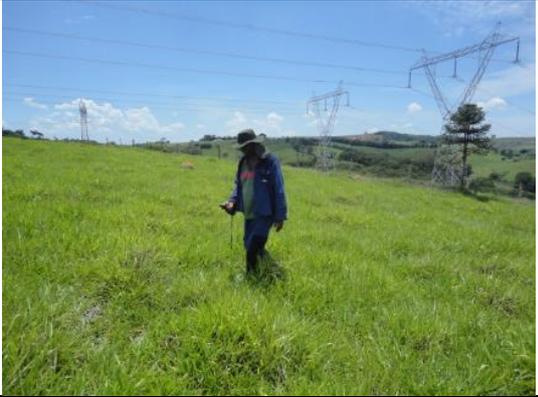
<p>Ocorrência de processos erosivos no acesso existente.</p>	<p>MV72 – local de alocação.</p>

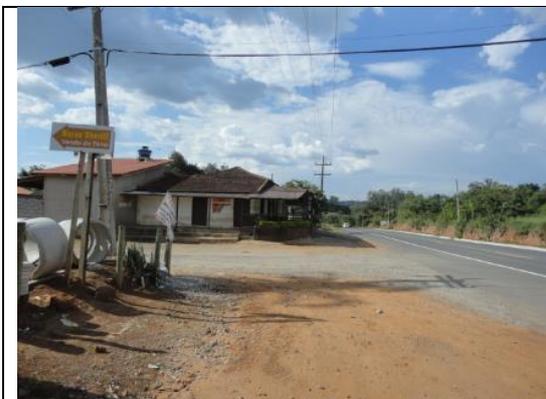
Acesso vicinal a partir da BR.

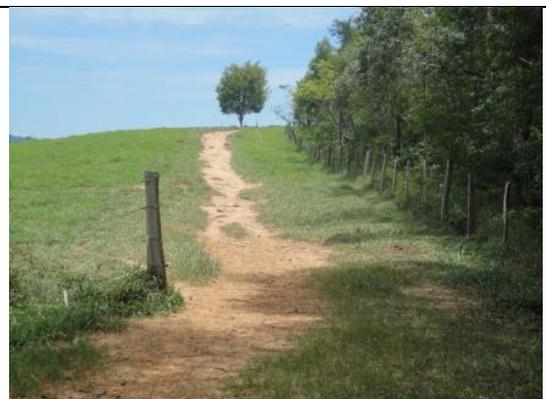
Acesso rural existente.

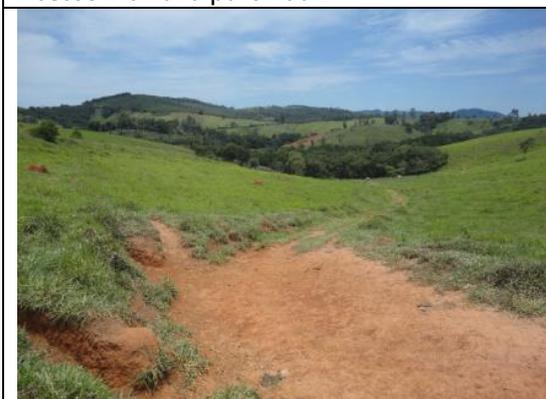
Acesso rural existente.

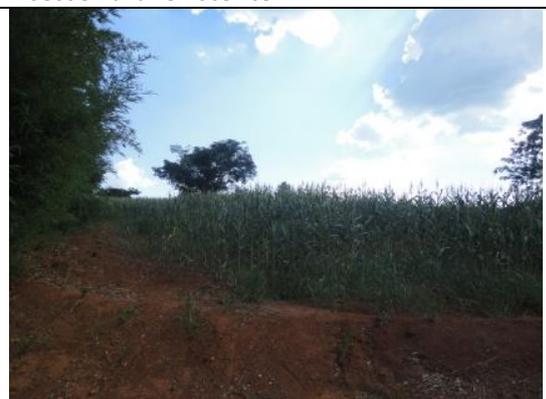
Local de implantação do referido vértice.

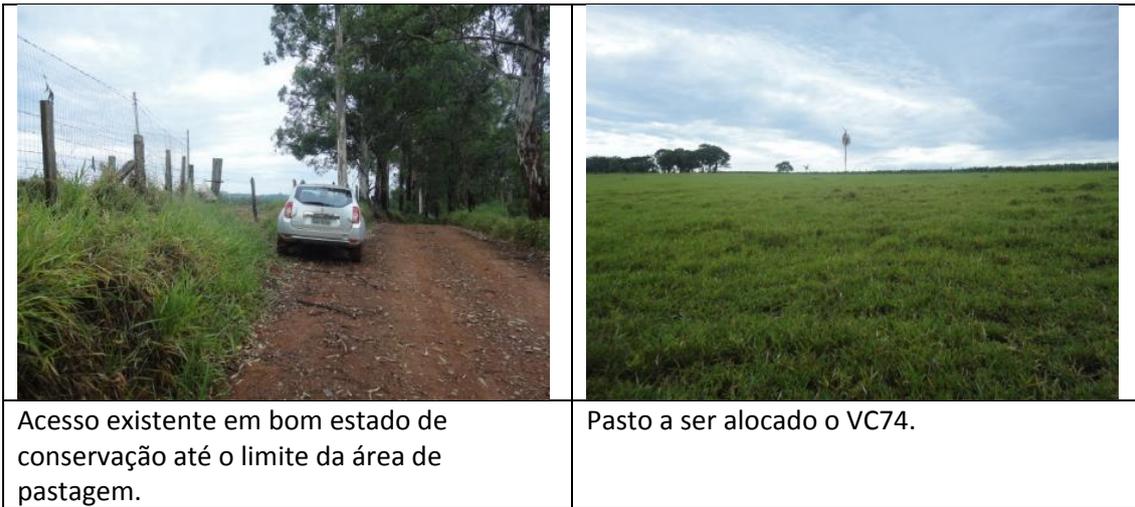
VC 74

Caracterização geral: Acesso rural existente apresentando bom estado de conservação na maior parte do trecho. Intercepta áreas de cafezais e pastagens de fazendas antigas na região.

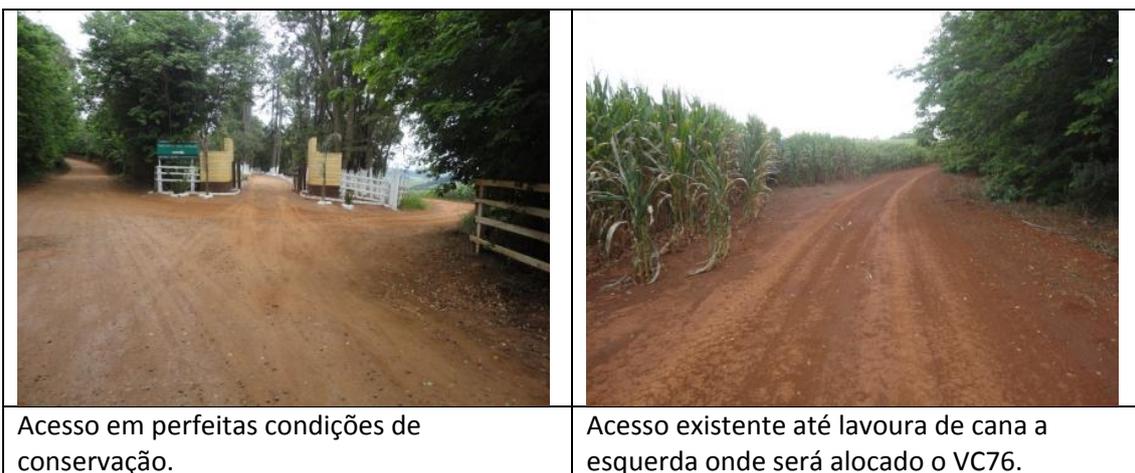
VC 76

Caracterização geral: Acesso rural existente apresentando bom estado de conservação até a área de alocação do VC76.

➤ Necessário construir camalhões ao longo do trecho em declive até a praça do referido vértice a fim de se evitar a formação de processos erosivos na área agrícola e também na área de torre.

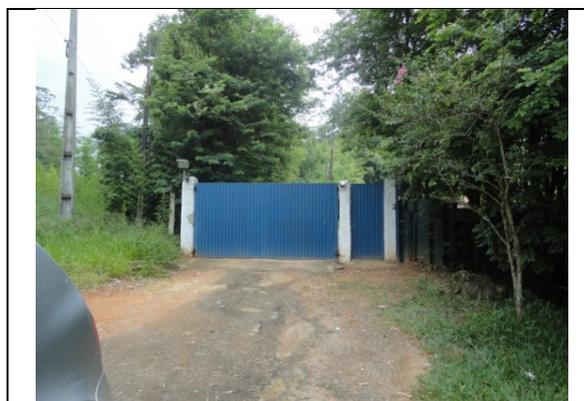
VC 79

Caracterização geral: área embargada.

Portão fechado e sem possibilidade de entrada.

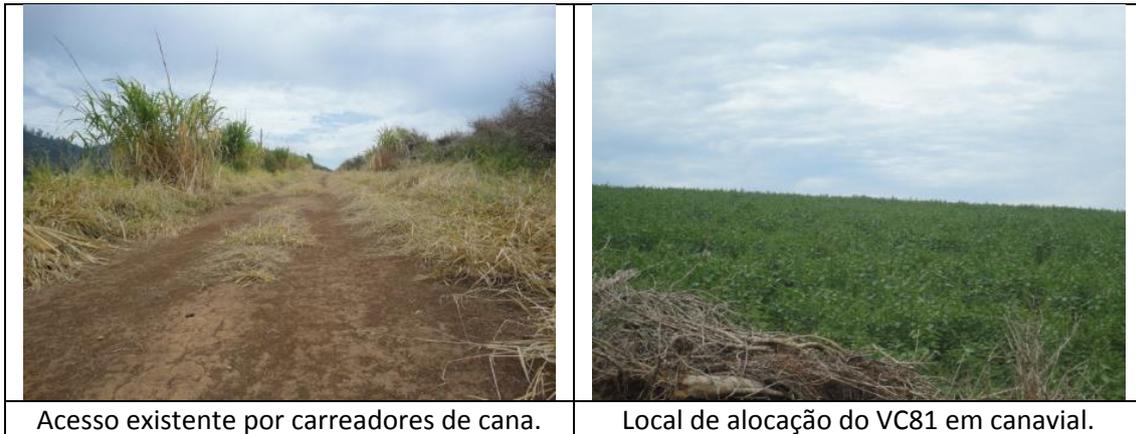
VC 81

Caracterização geral: Acesso rural existente apresentando bom estado de conservação na maior parte do trecho. Intercepta áreas de cafezais, canaviais e pastagens de fazendas antigas na região.

Acesso existente por carreadores de cana.

Local de alocação do VC81 em canalial.

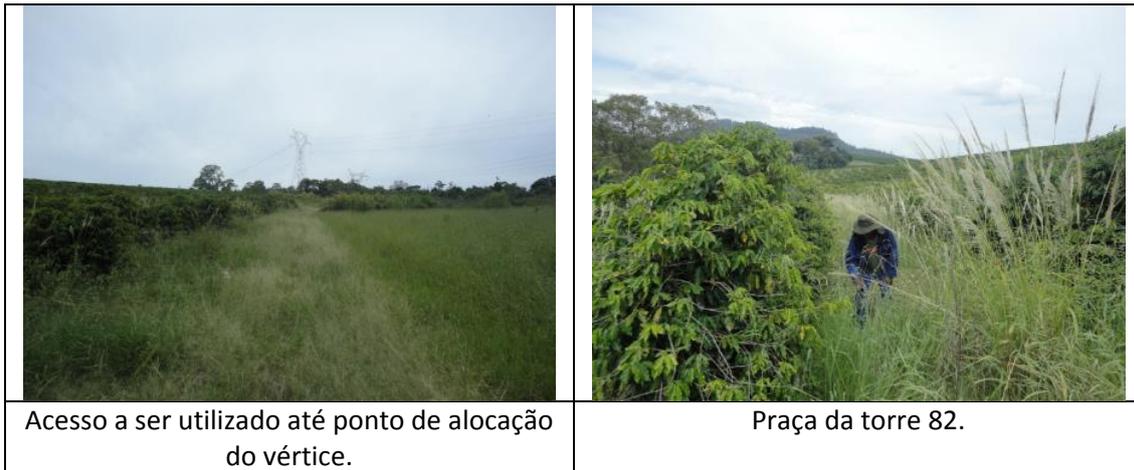
VC 82

Caracterização geral: Acesso rural existente apresentando bom estado de conservação na maior parte do trecho. Intercepta áreas de cafezais e pastagens de fazendas antigas na região.

- Balizamento do acesso em área de pastagem até o VC82.

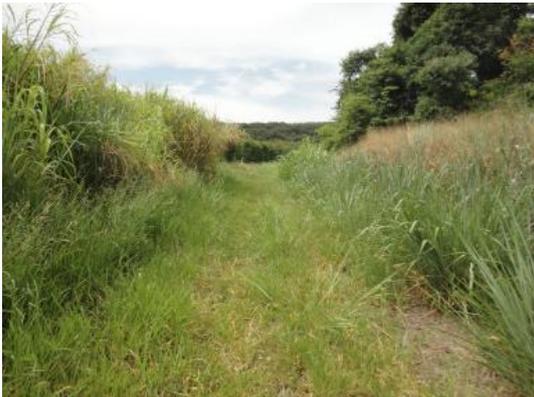
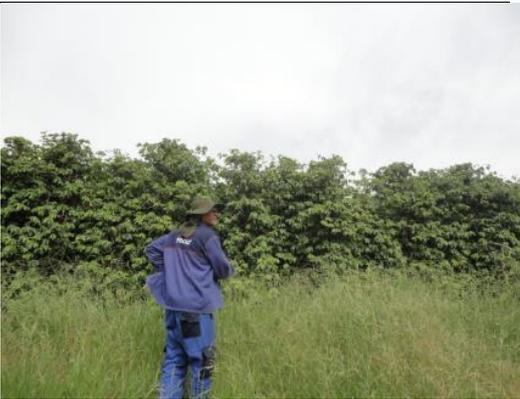
VC 83

<p>Acesso existente em canavial</p>	<p>Local de alocação do VC83.</p>

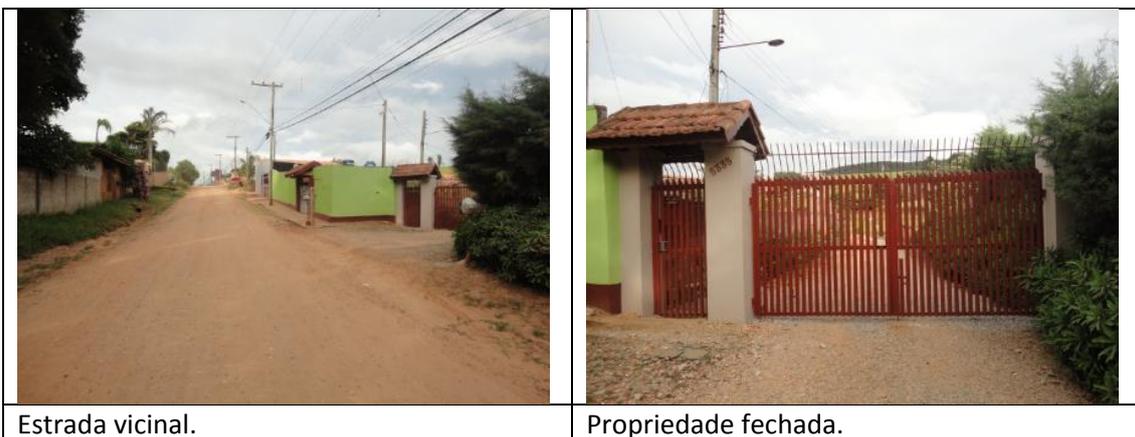
VC 85

Caracterização geral: estrada vicinal em bom estado de conservação até a sede de propriedade particular que estava trancada (foi realizada a tentativa em se contatar o proprietário, porém, sem sucesso). Devido a baixa complexidade em se acessar o referido vértice (analisando as imagens, acessos existentes e curvas de nível da região), tal acesso foi demarcado diretamente sobre as imagens de satélite.

Estrada vicinal.

Propriedade fechada.

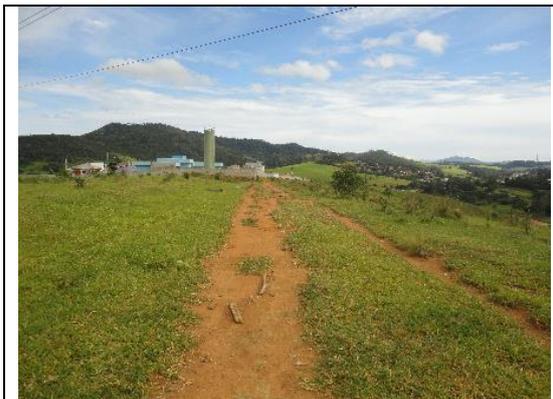
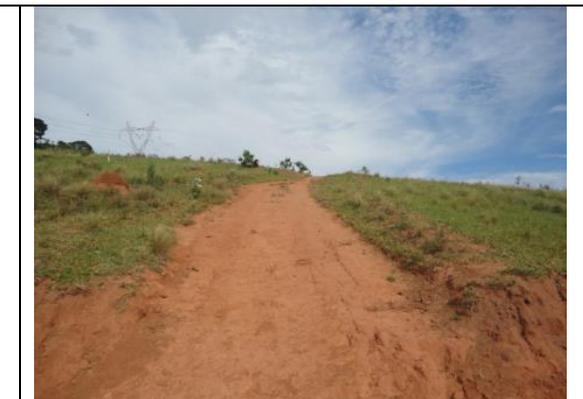
VC 87

Caracterização geral: Acesso rural existente apresentando bom estado de conservação na maior parte do trecho. Será utilizado o mesmo acesso para o MV86. Acessos existente comum a outras LT's.

<p>Acesso comum entre VC86 e 87.</p>	<p>Acesso existente para LTs existentes.</p>

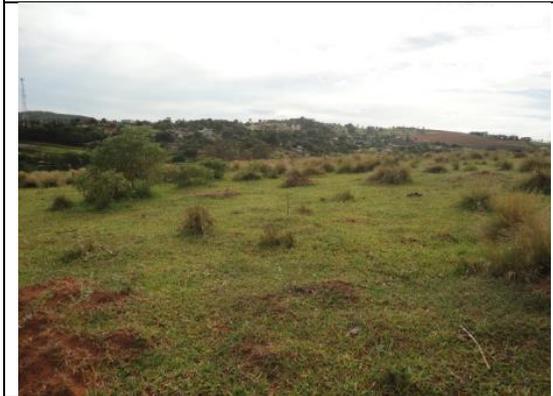
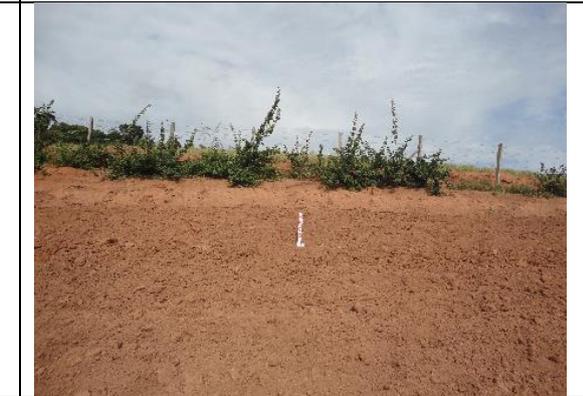
<p>Acesso a ser balizado até o VC87.</p>	<p>VC alocado.</p>

- Balizamento do acesso em áreas de pasto.

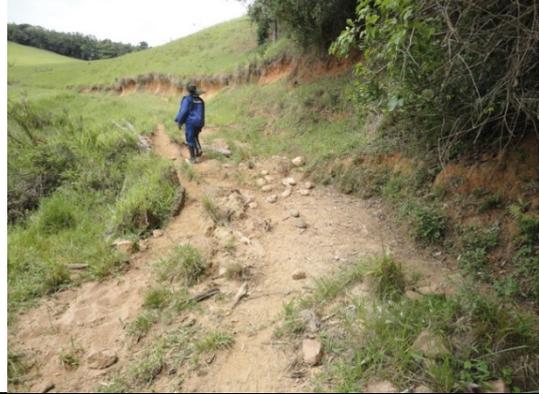
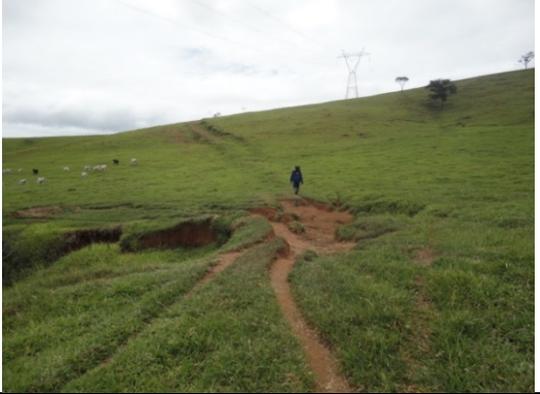
VC 89

Caracterização geral: Acesso existente compartilhado com outras LTs onde será possível se acessar pela faixa de serviço (100%). Apresenta um único ponto onde apresenta processo erosivo devido à falta de mecanismo de drenagem.

Acesso existente com processos erosivos.	Acesso existente com processos erosivos.

➤ Construção de mecanismo de drenagem com dissipação de energia hídrica (provavelmente bueiro com caixa de dissipação ou escada hidráulica com pedras).

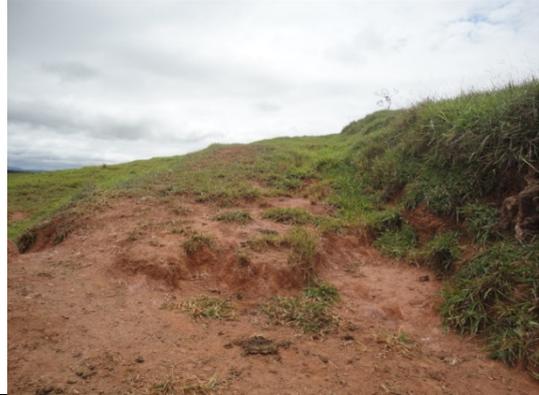
Acesso existente com processos erosivos.	Local de locação do VC89.
