# RELATÓRIO DA SITUAÇÃO DAS CAIXAS DE SEDIMENTAÇÃO DO AVISO

*Dezembro/2015*

## TRECHO DA CAT 21 A CAT 26

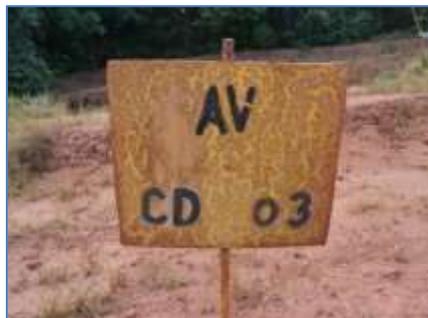
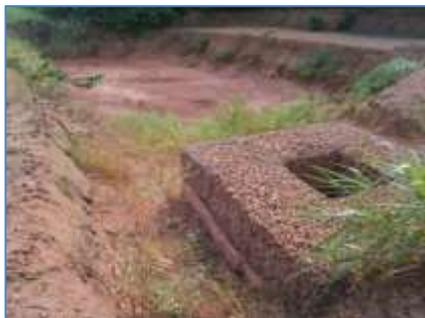
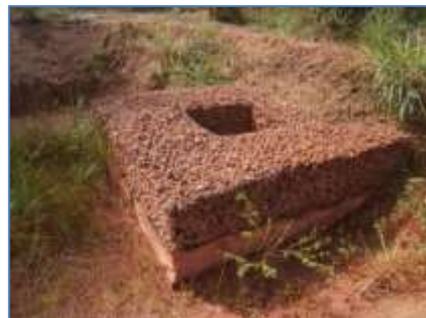
**Situação em Junho/2015****AV CD 03 (E 0564718 / N 9810926) – Lado da estrada**

Caixa com filtro, porque extravasa para o meio ambiente.

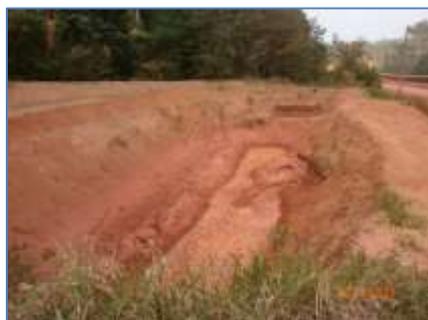
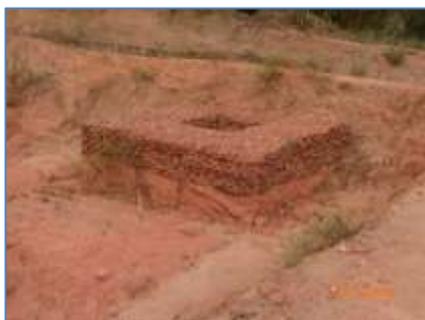
**Situação em Dezembro/2015****AV CD 03 (E 0564718 / N 9810926) – Lado da estrada**

Caixa com filtro, porque extravasa para o meio ambiente.

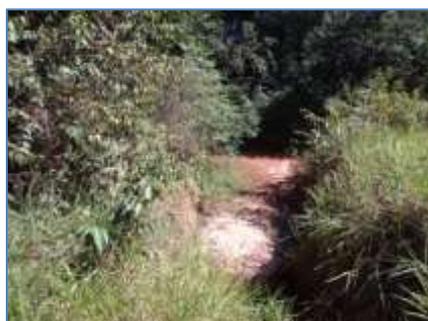
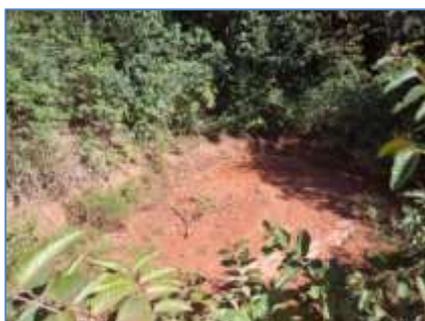
**Situação em Junho/2015****AV CD 05 (E 0563855 / N 9810483) - Lado da correia**

Caixa sem filtro, mas não precisa porque não extravasa para o meio ambiente.

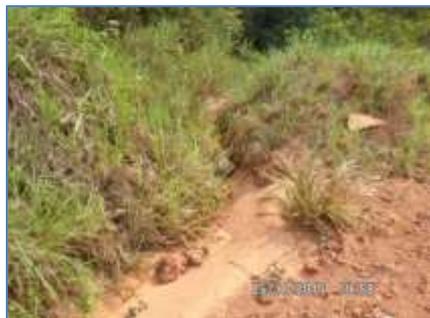
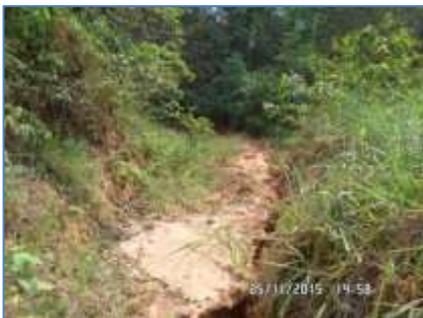
**Situação em Dezembro/2015****AV CD 05 (E 0563855 / N 9810483) - Lado da correia**

Caixa sem filtro, mas não precisa porque não extravasa para o meio ambiente.

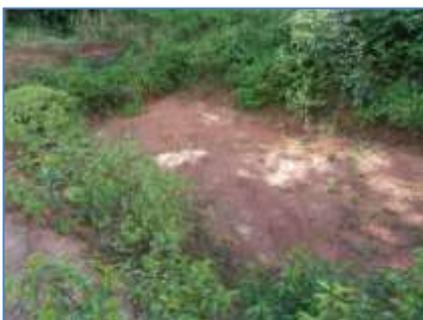
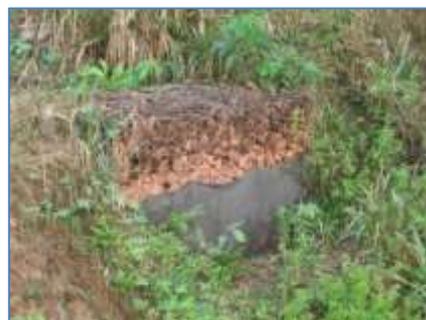
**Situação em Junho/2015****AV CD 06 (E 0563837 / N 9815513) – Lado da estrada**

Caixa com filtro, porque extravasa para o meio ambiente.

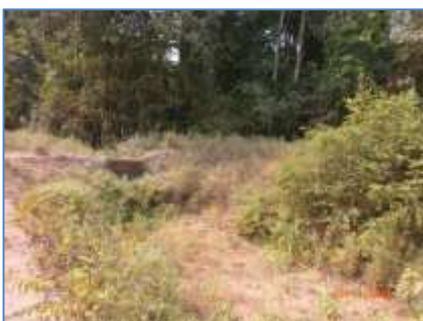
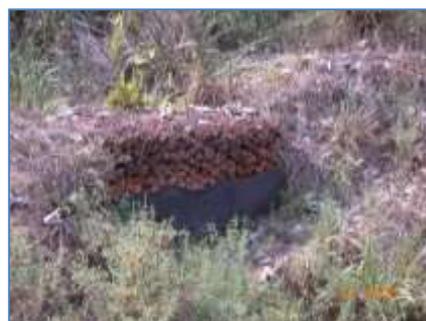
**Situação em Dezembro/2015****AV CD 06 (E 0563837 / N 9815513) – Lado da estrada**

Caixa com filtro, porque extravasa para o meio ambiente.

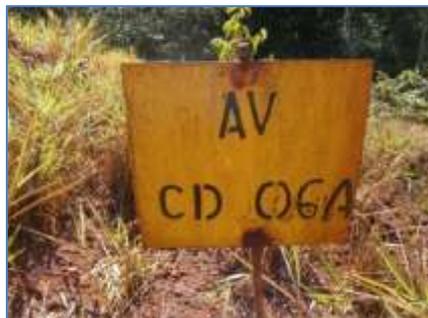
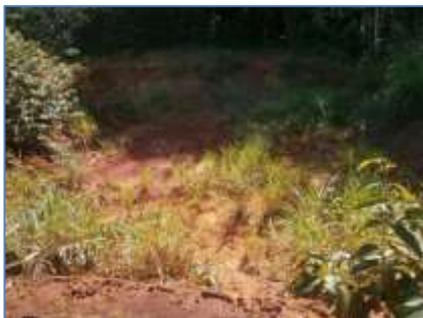
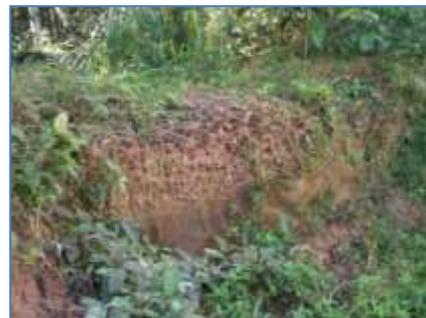
**Situação em Junho/2015****AV CD 06 A (E 0564216 / N 9810669) – Lado da estrada**

Caixa com filtro, porque extravasa para o meio ambiente.

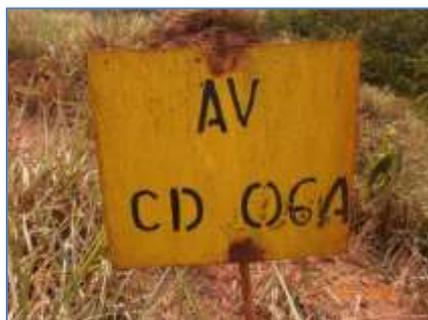
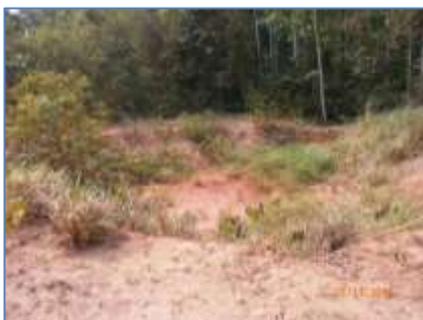
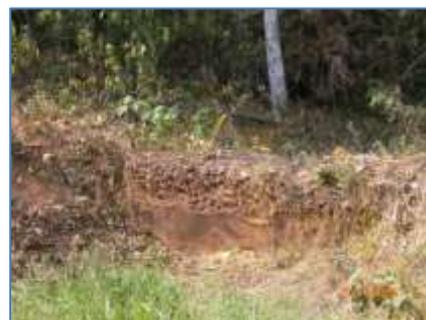
**Situação em Dezembro/2015****AV CD 06 A (E 0564216 / N 9810669) – Lado da estrada**

Caixa com filtro, porque extravasa para o meio ambiente.

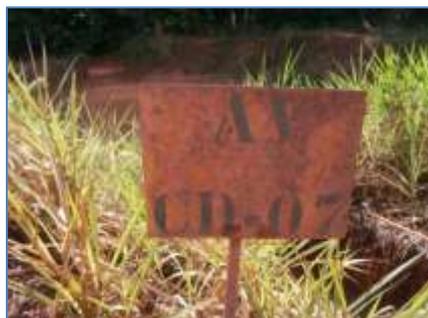
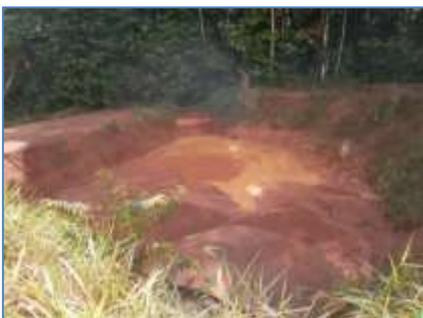
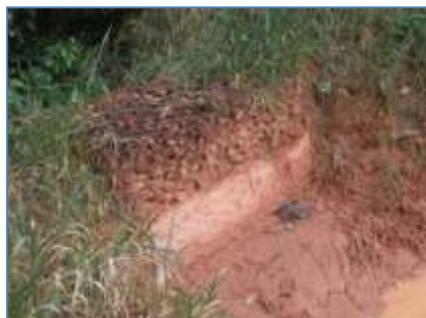
**Situação em Junho/2015****AV CD 07 (E 0563687/ N 9810423) – Lado da estrada**

Caixa com filtro, porque extravasa para o meio ambiente.

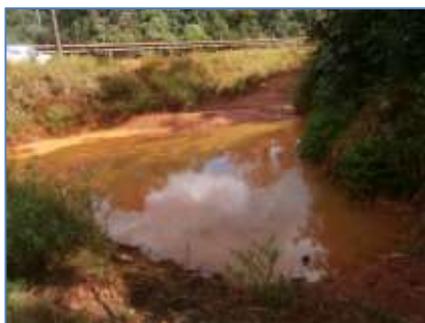
### AV CD 09 (E 0563604 / N 9810379) – Lado da estrada

Caixa com filtro, porque extravasa para o meio ambiente.

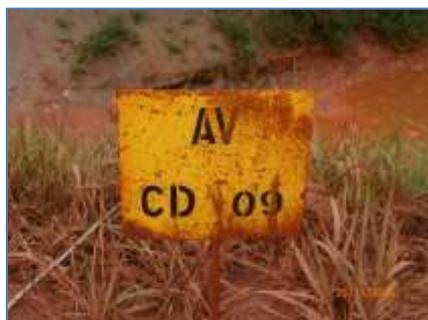
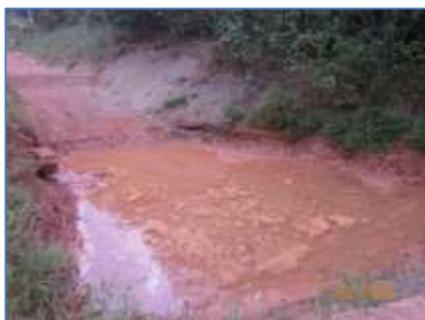
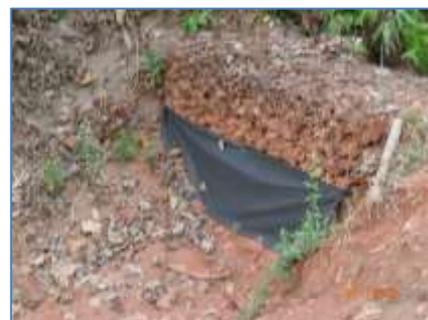
#### AV CD 09 (E 0563604 / N 9810379) – Lado da estrada

Caixa com filtro, porque extravasa para o meio ambiente.

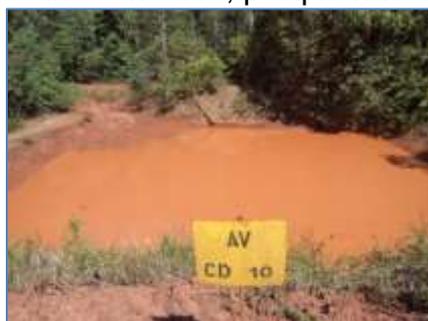
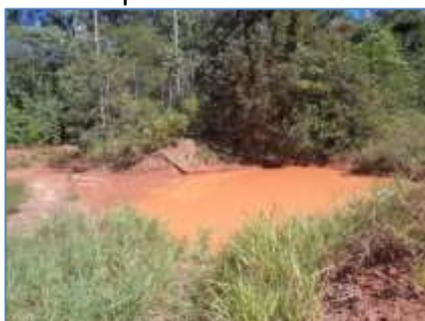
#### AV CD 10 (E 0563602 / N 9810352) - Lado da correia

Caixa sem filtro, porque não extravasa para o meio ambiente.

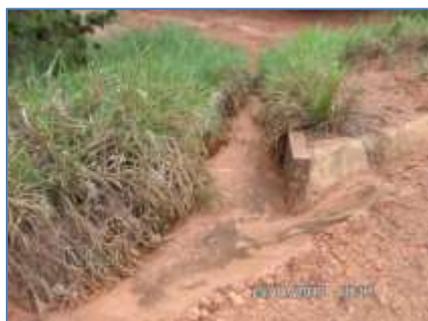
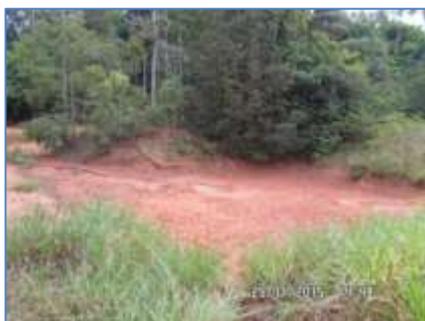
#### AV CD 10 (E 0563602 / N 9810352) - Lado da correia

Caixa sem filtro, porque não extravasa para o meio ambiente.

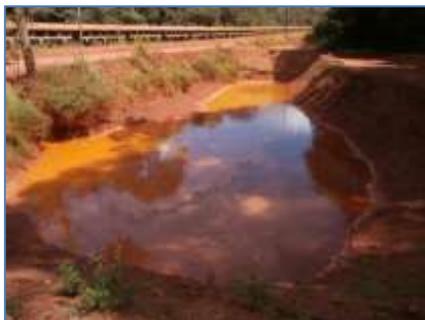
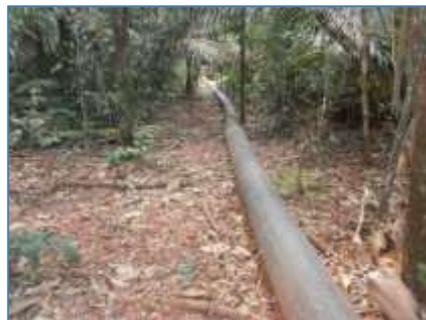
**AV CD 21 A (E 0562288 / N 9809753) – Lado da estrada**

Caixa com filtro, tubulação e dissipador, porque extravasa para o meio ambiente.

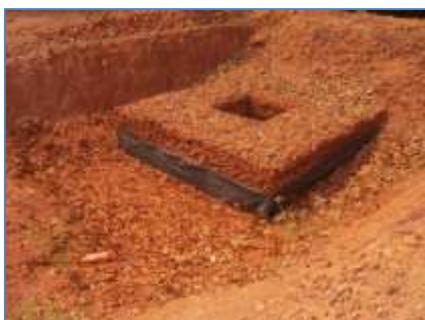
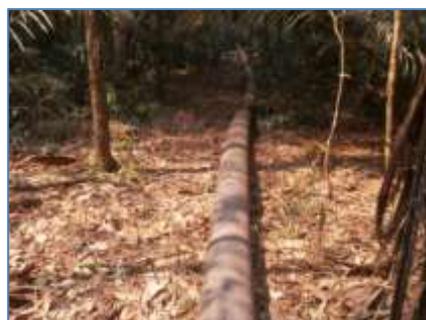
**Situação em Dezembro/2015****AV CD 21 A (E 0562288 / N 9809753) – Lado da estrada**

Caixa com filtro, tubulação e dissipador, porque extravasa para o meio ambiente.

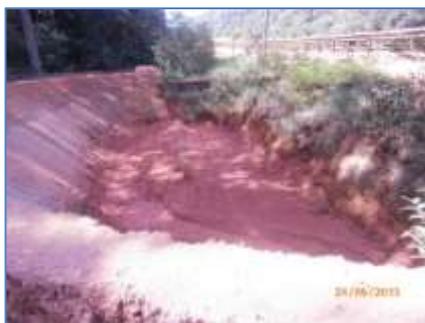
**AV CD 26 (E 0559760 / 9808262) - Lado da estrada**

Caixa com filtro, porque extravasa para o meio ambiente.

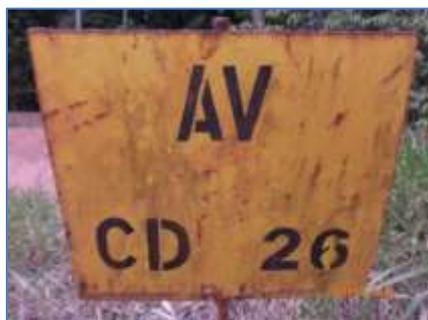
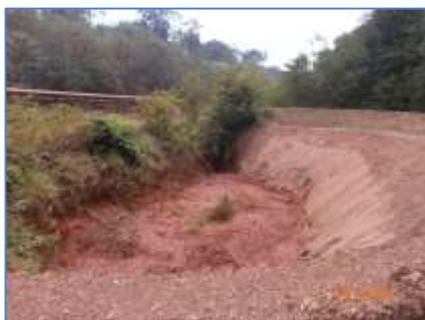
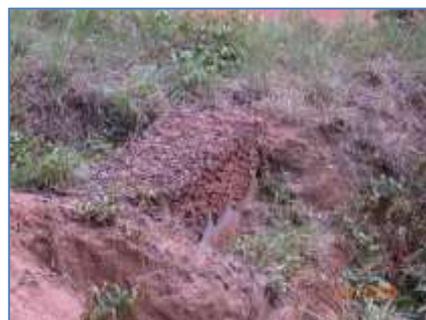
**Situação em Dezembro/2015****AV CD 26 (E 0559760 / 9808262) - Lado da estrada**

Caixa com filtro, porque extravasa para o meio ambiente.

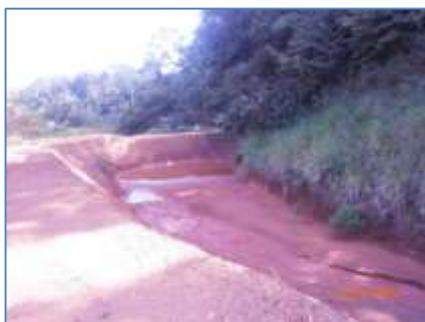
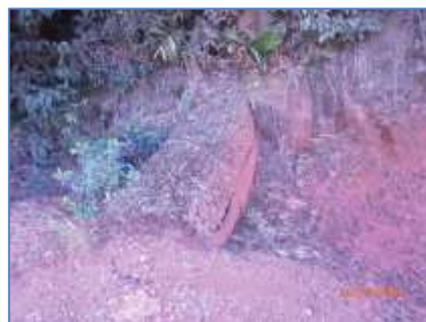
**Situação em Junho/2015****AV CD 28 (E 0559626 / N 9807854) - Lado da estrada**

Caixa com filtro e tubulação porque extravasa para o meio ambiente.

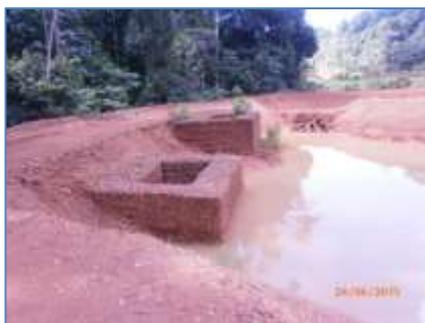
**AV CD 34 (E 0558211 / N 9806902) - Lado da estrada**

Caixa com filtros, tubulações e dissipadores, porque extravasa para o meio ambiente.

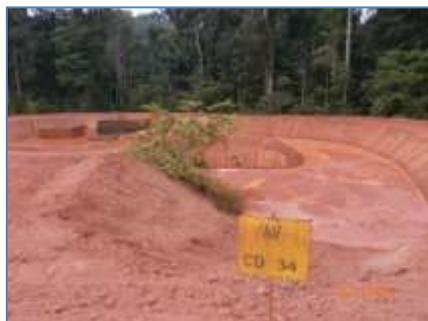
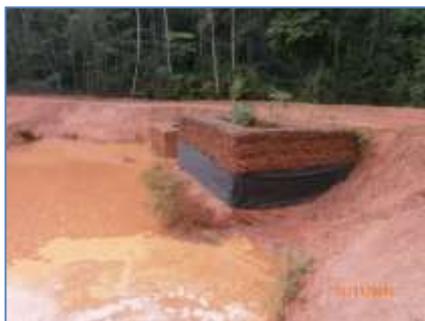
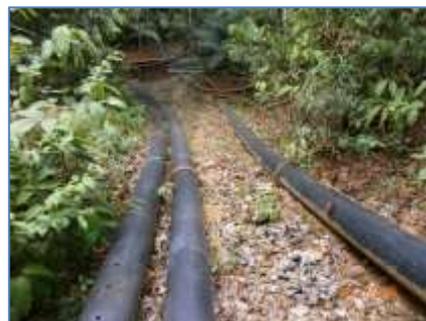
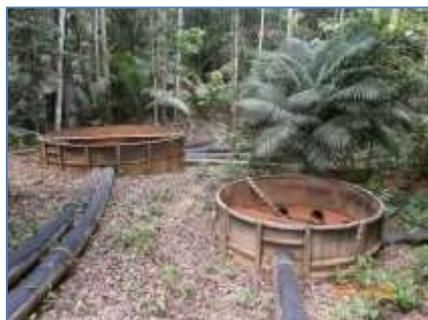
**Situação em Dezembro/2015****AV CD 34 (E 0558211 / N 9806902) - Lado da estrada**

Caixa com 2 filtros, tubulações e 2 dissipadores, porque extravasa para o meio ambiente.

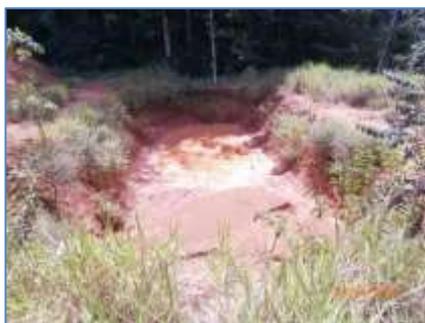
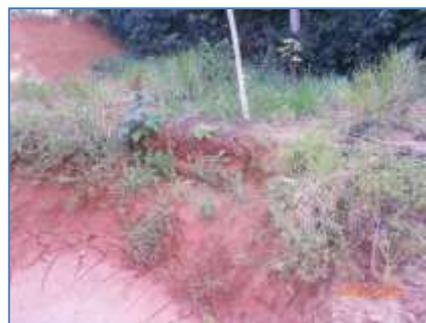
**AV CD 34 A (E 0558178 / N 9806896) - Lado da estrada**

Caixa com filtro, porque extravasa para o meio ambiente.

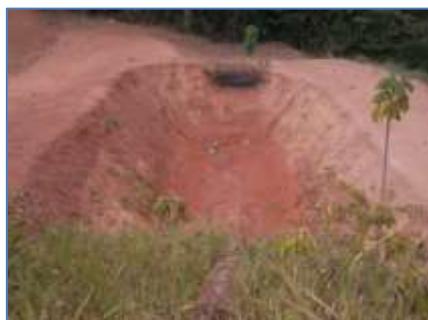
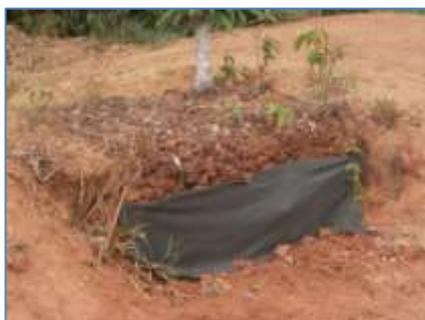
**Situação em Dezembro/2015****AV CD 34 A (E 0558178 / N 9806896) - Lado da estrada**

Caixa com filtro, porque extravasa para o meio ambiente.

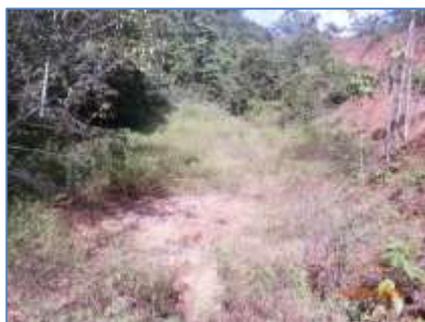
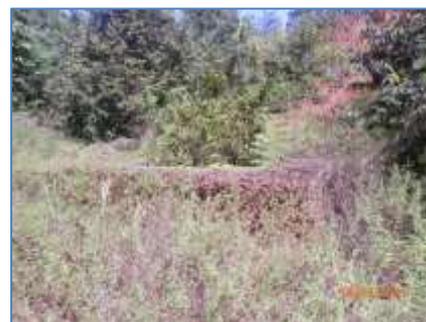
**Situação em Junho/2015****AV CD 35 (E 0558199 / N 9806859) – Lado da correia**

Caixa com filtro, porque extravasa para o meio ambiente.

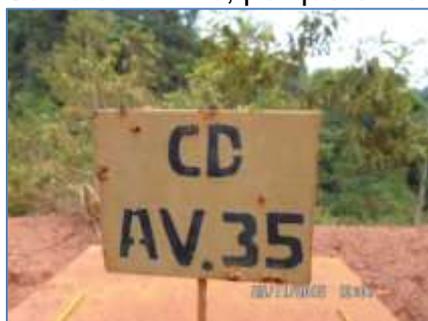
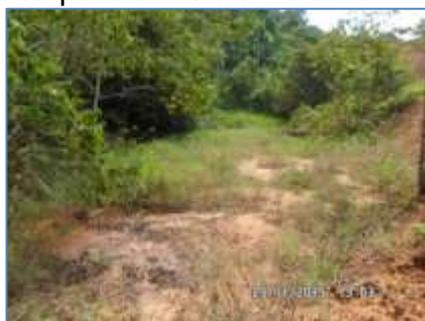
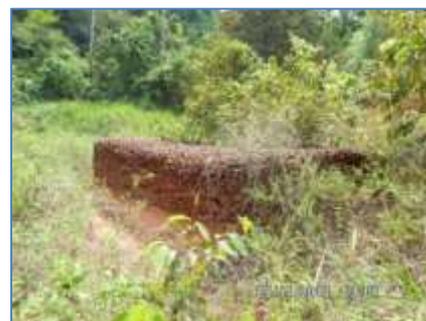
**Situação em Dezembro/2015****AV CD 35 (E 0558199 / N 9806859) – Lado da correia**

Caixa com filtro, porque extravasa para o meio ambiente.
