RELATÓRIO FOTOGRÁFICO DAS TUBULAÇÕES DA MINA BELA CRUZ

Dezembro/2015

MINA BELA CRUZ

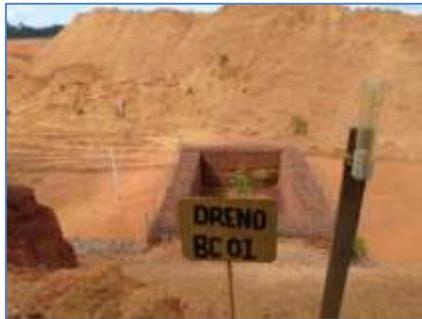
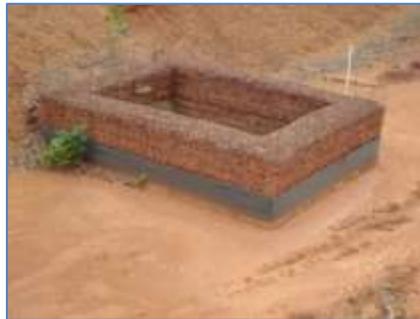
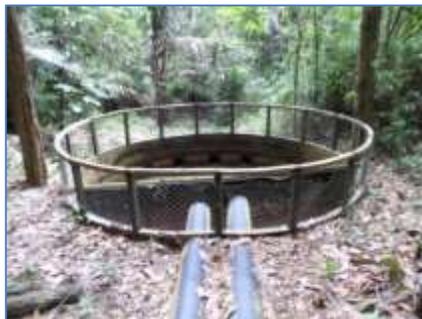
BC 01 (E 0553688 / N 9802470) - Coordenada do ponto do filtro gabião

Tubulação com filtro na captação de água e dissipador de energia na ponta inferior.

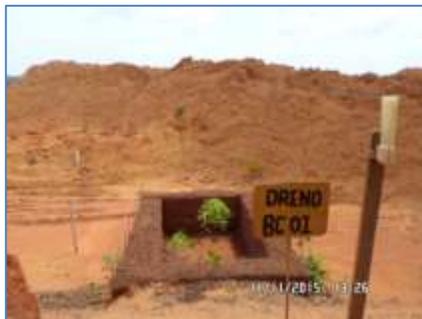
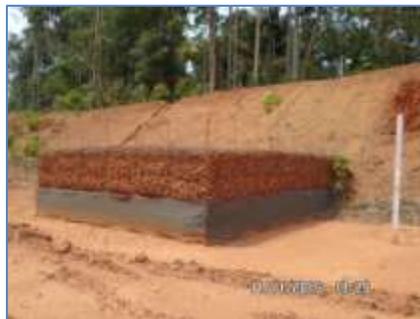
BC 01 (E 0553688 / N 9802470) - Coordenada do ponto do filtro gabião

Tubulação com filtro na captação de água e dissipador de energia na ponta inferior.

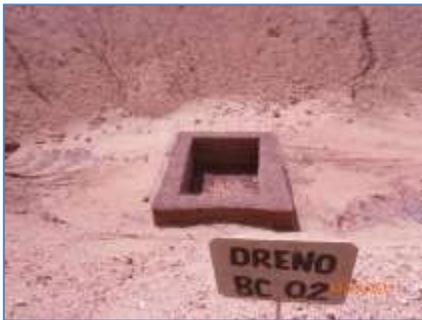
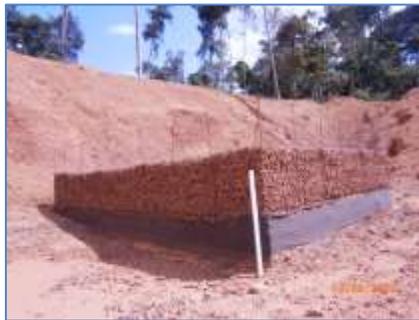
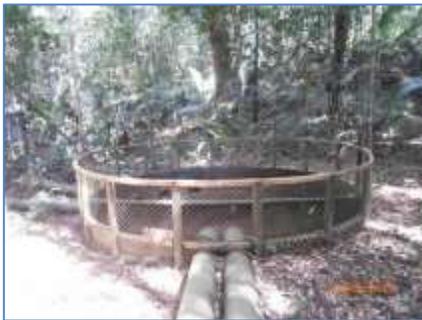
BC 02 (E 0 553688 / N 980 0237) - Coordenada do ponto do filtro gabião

Tubulação com filtro na captação de água e dissipador de energia na ponta inferior.

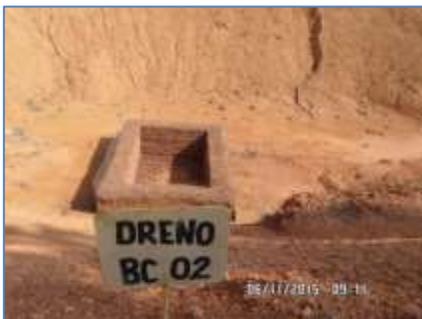
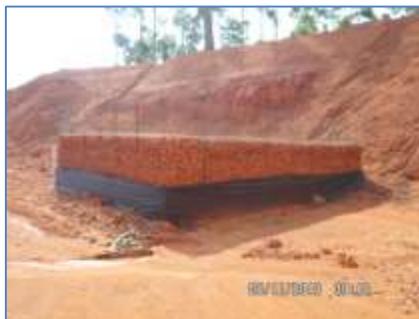
BC 02 (E 0 553688 / N 980 0237) - Coordenada do ponto do filtro gabião

Tubulação com filtro na captação de água e dissipador de energia na ponta inferior.

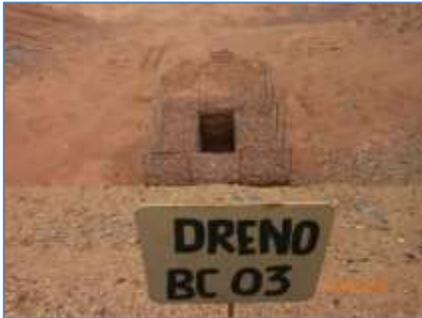
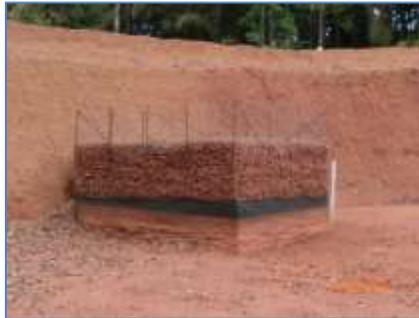
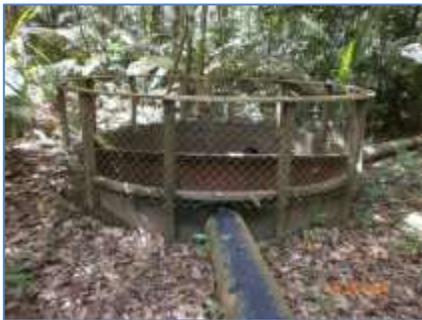
BC 03 (E 0554249 / N 9802399) - Coordenada do ponto do filtro gabião

Tubulação com filtro na captação de água e dissipador de energia na ponta inferior.

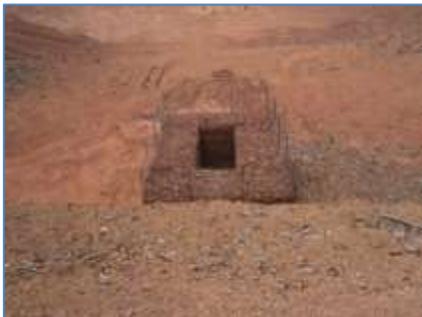
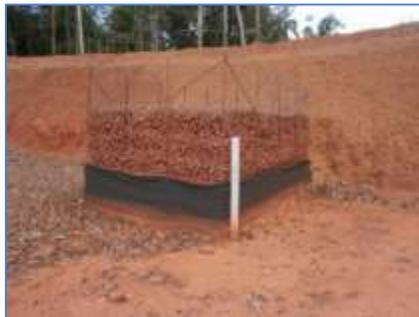
BC 03 (E 0554249 / N 9802399) - Coordenada do ponto do filtro gabião

Tubulação com filtro na captação de água e dissipador de energia na ponta inferior.

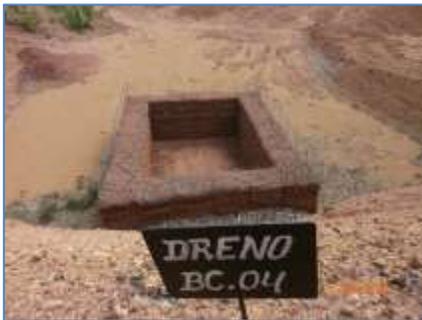
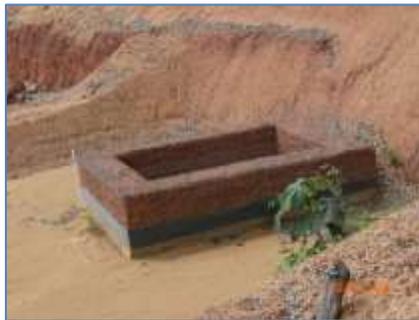
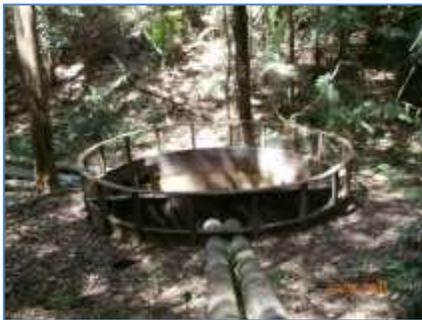
BC 04 (E 0554413 / N 9801910) - Coordenada do ponto do filtro gabião

Tubulação com filtro na captação de água e dissipador de energia na ponta inferior.

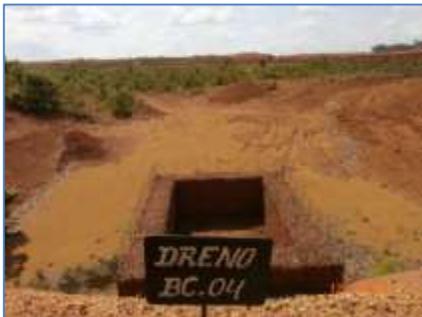
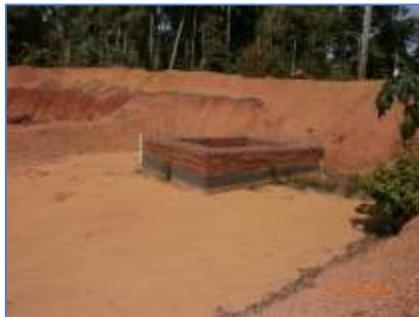
BC 04 (E 0554413 / N 9801910) - Coordenada do ponto do filtro gabião

Tubulação com filtro na captação de água e dissipador de energia na ponta inferior.

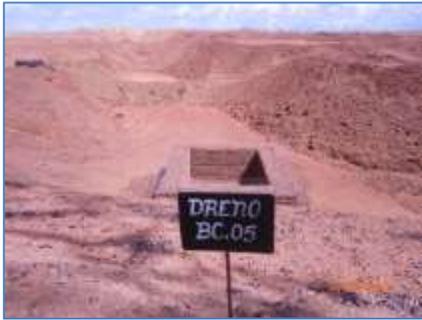
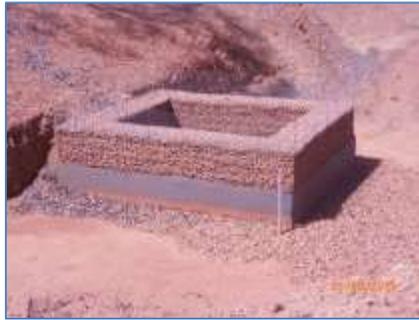
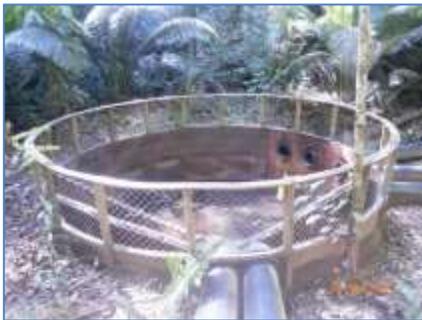
BC 05 (E 0553504 / N 9802494) - Coordenada do ponto do filtro gabião

Tubulação com filtro na captação de água e dissipador de energia na ponta inferior.

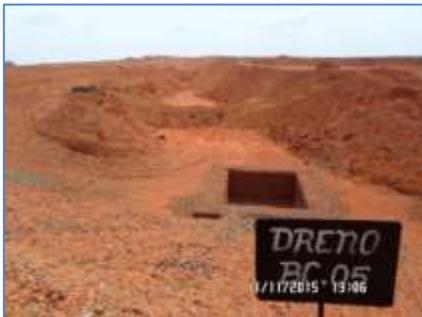
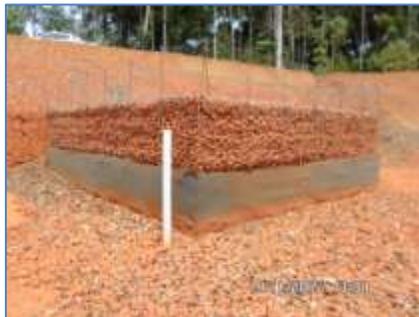
BC 05 (E 0553504 / N 9802494) - Coordenada do ponto do filtro gabião

Tubulação com filtro na captação de água e dissipador de energia na ponta inferior.

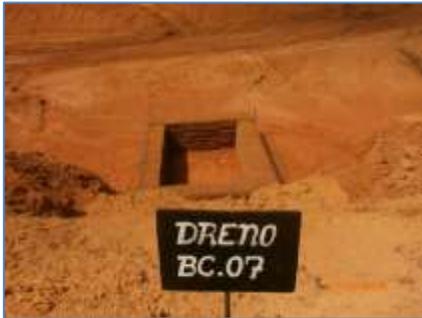
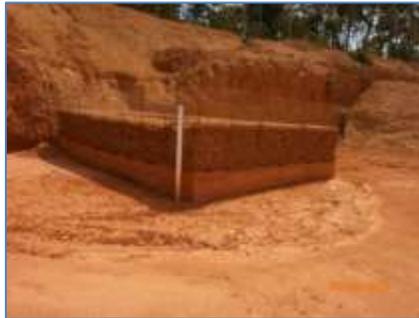
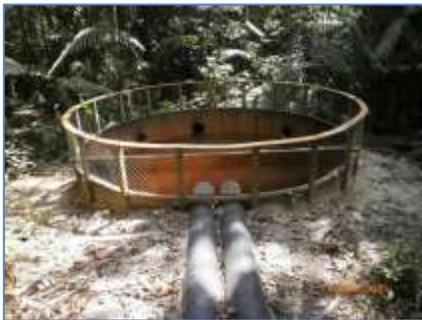
BC 07 (E 0554017 / N 9799800) - Coordenada do ponto do filtro gabião

Tubulação com filtro na captação de água e dissipador de energia na ponta inferior.

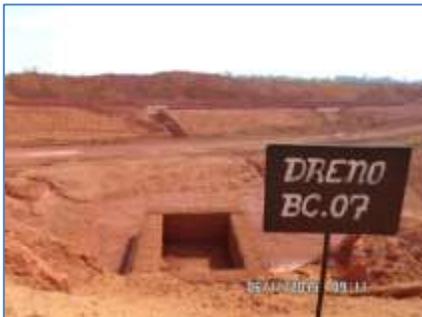
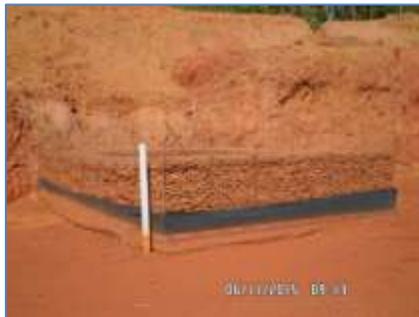
BC 07 (E 0554017 / N 9799800) - Coordenada do ponto do filtro gabião

Tubulação com filtro na captação de água e dissipador de energia na ponta inferior.

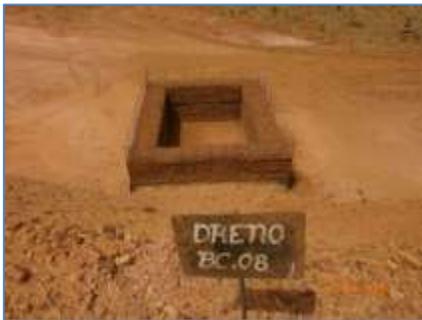
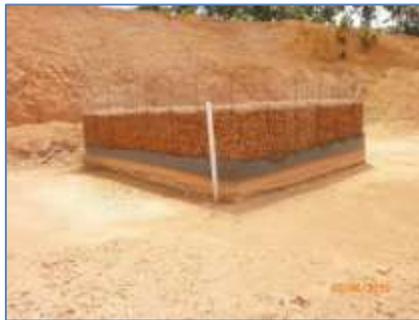
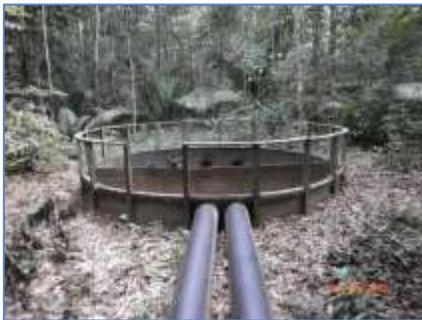
BC 08 (E 0553733 / N 9798995) - Coordenada do ponto do filtro gabião

Tubulação com filtro na captação de água e dissipador de energia na ponta inferior.

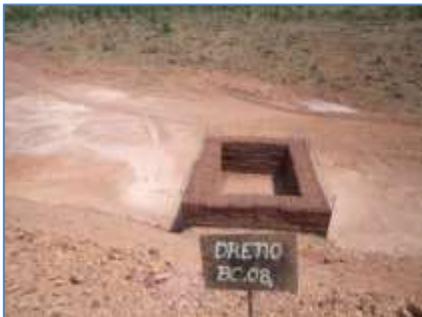
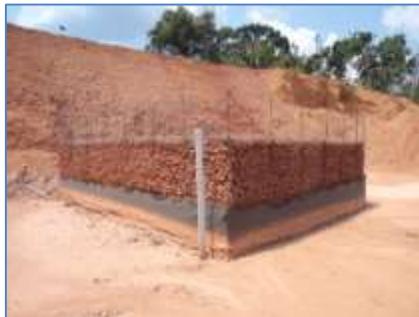
BC 08 (E 0553733 / N 9798995) - Coordenada do ponto do filtro gabião

Tubulação com filtro na captação de água e dissipador de energia na ponta inferior.

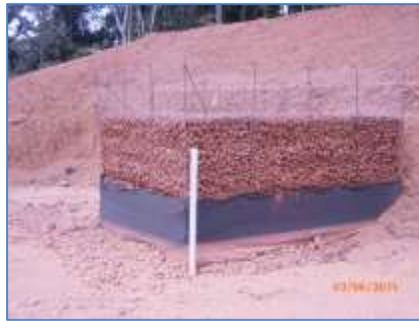
BC 09 (E 0553875 / N 9798414) - Coordenada do ponto do filtro gabião

Tubulação com filtro na captação de água e dissipador de energia na ponta inferior.

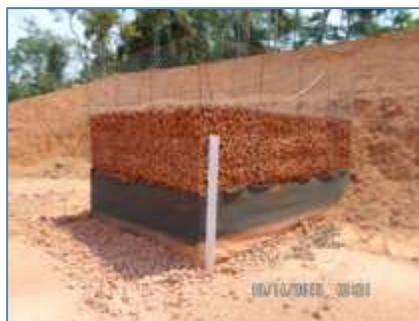
BC 09 (E 0553875 / N 9798414) - Coordenada do ponto do filtro gabião

Tubulação com filtro na captação de água e dissipador de energia na ponta inferior.

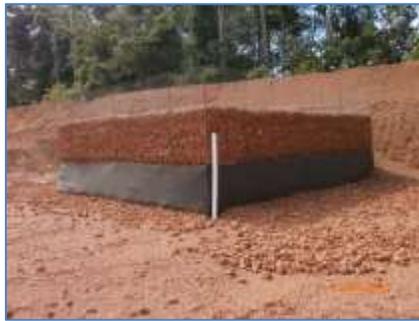
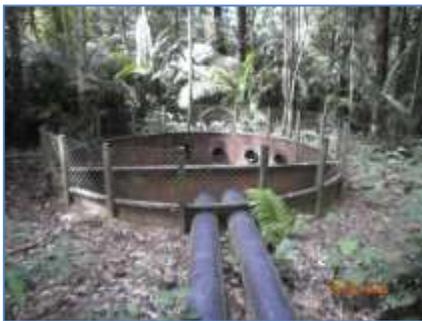
BC 10 (E 0554315 / N 9798889) - Coordenada do ponto do filtro gabião

Tubulação com filtro na captação de água e dissipador de energia na ponta inferior.

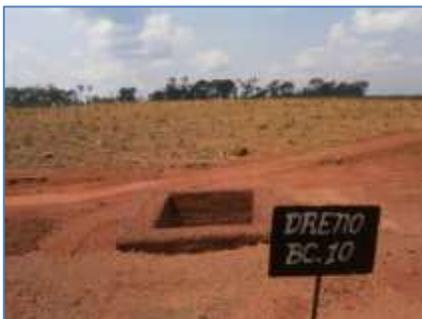
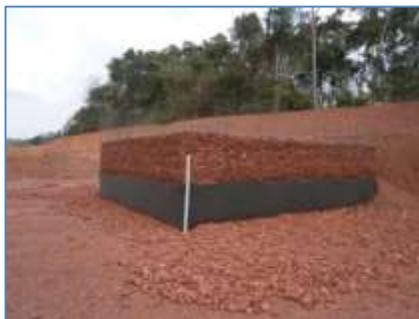
BC 10 (E 0554315 / N 9798889) - Coordenada do ponto do filtro gabião

Tubulação com filtro na captação de água e dissipador de energia na ponta inferior.

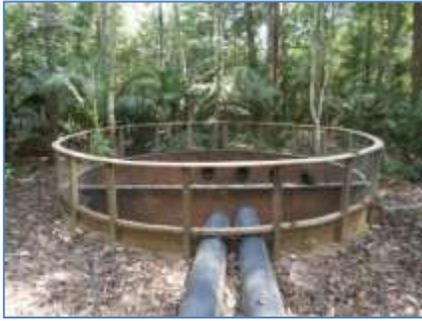
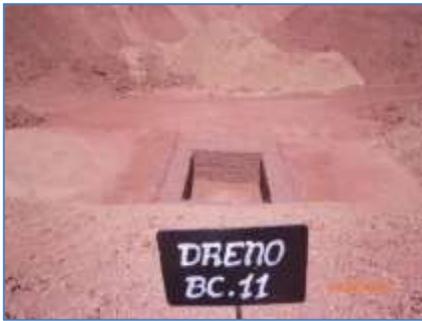
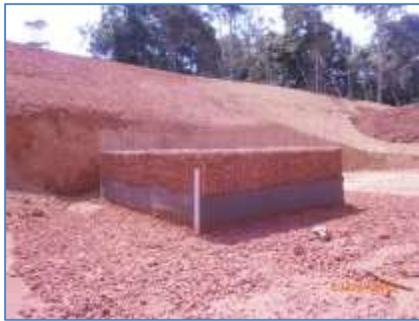
BC 11 (E 0554557 / N 9801340) - Coordenada do ponto do filtro gabião

Situação em Junho/2015

Tubulação com filtro na captação de água e dissipador de energia na ponta inferior.

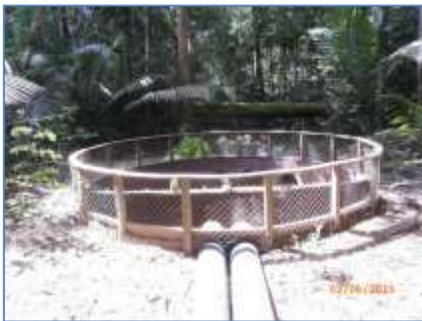
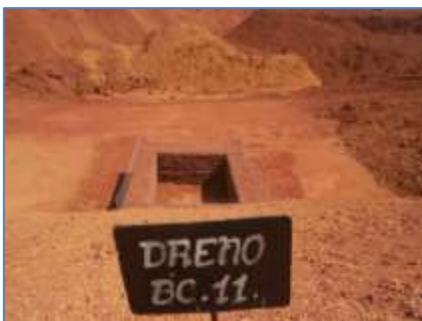
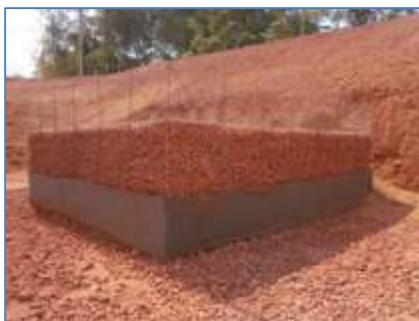
BC 11 (E 0554557 / N 9801340) - Coordenada do ponto do filtro gabião

Situação em Dezembro/2015

Tubulação com filtro na captação de água e dissipador de energia na ponta inferior.

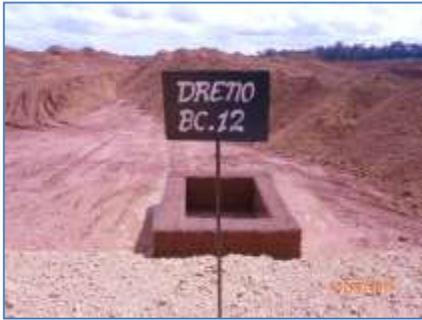
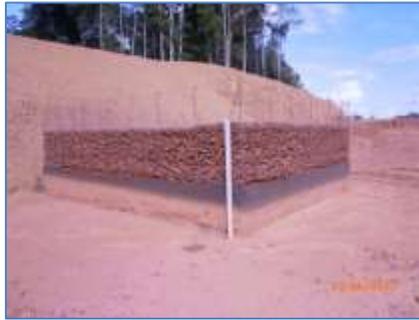
BC 12 (E 0554667 / N 9799030) - Coordenada do ponto do filtro gabião

Situação em Junho/2015

Tubulação com filtro na captação de água e dissipador de energia na ponta inferior.

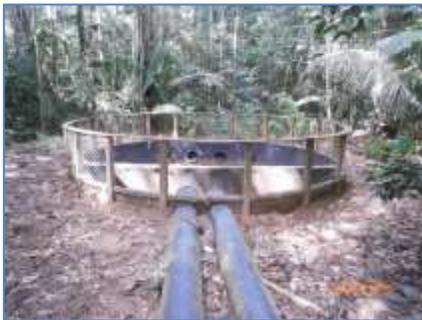
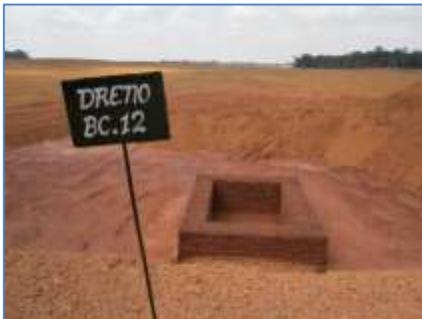
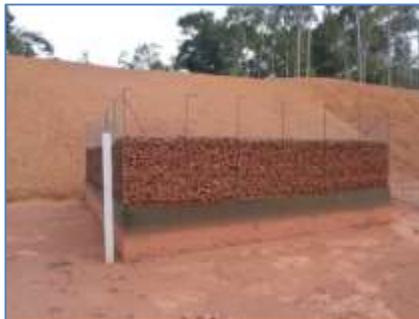
BC 12 (E 0554667 / N 9799030) - Coordenada do ponto do filtro gabião

Situação em Dezembro/2015

Tubulação com filtro na captação de água e dissipador de energia na ponta inferior.

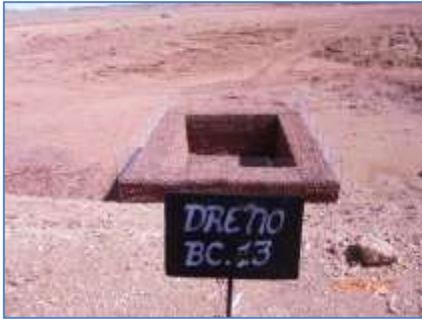
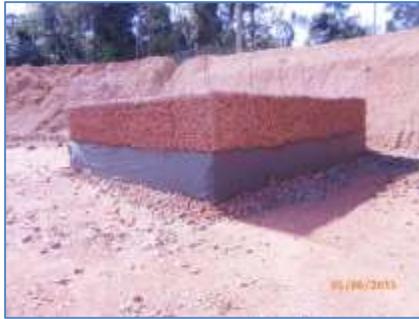
BC 13 (E 0554930 / N 9800259) - Coordenada do ponto do filtro gabião

Situação em Junho/2015

Tubulação com filtro na captação de água e dissipador de energia na ponta inferior.

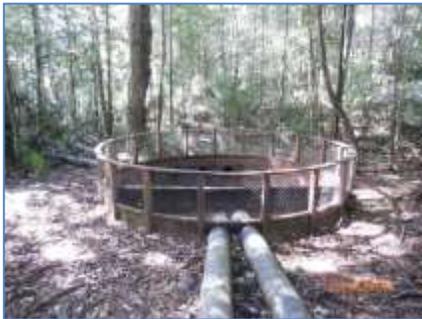
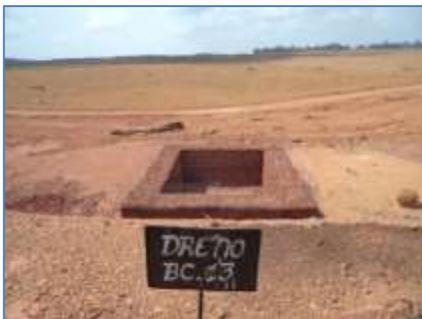
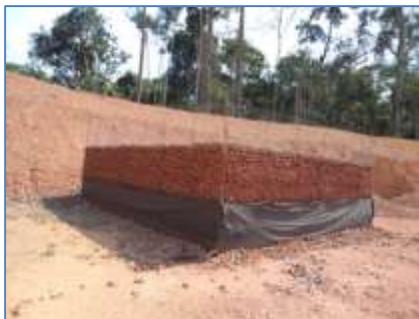
BC 13 (E 0554930 / N 9800259) - Coordenada do ponto do filtro gabião

Situação em Dezembro/2015

Tubulação com filtro na captação de água e dissipador de energia na ponta inferior.

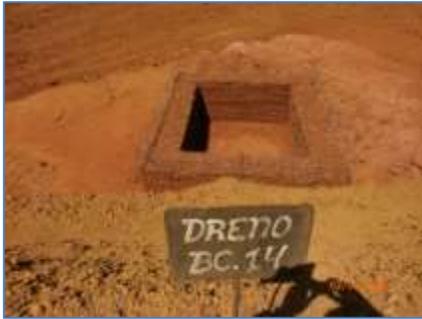
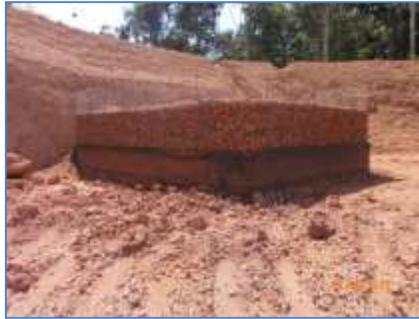
BC 14 (E 0554930 / N 9801833) - Coordenada do ponto do filtro gabião

Situação em Junho/2015

Tubulação com filtro na captação de água e dissipador de energia na ponta inferior.

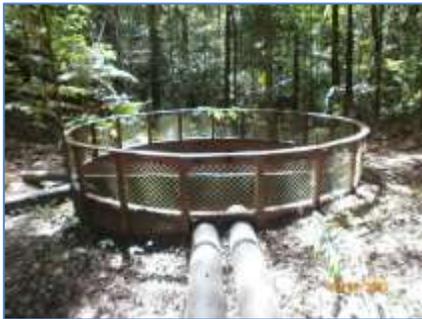
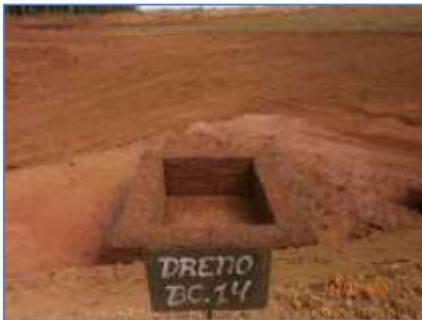
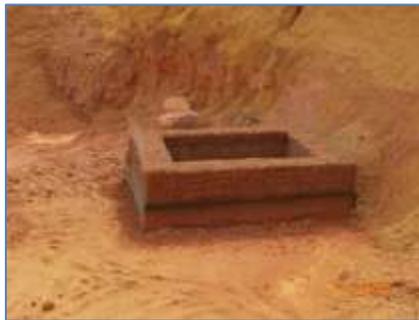
BC 14 (E 0554930 / N 9801833) - Coordenada do ponto do filtro gabião

Situação em Dezembro/2015

Tubulação com filtro na captação de água e dissipador de energia na ponta inferior.

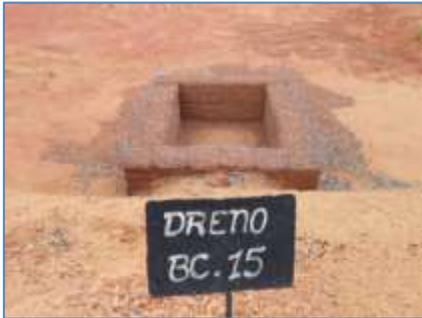
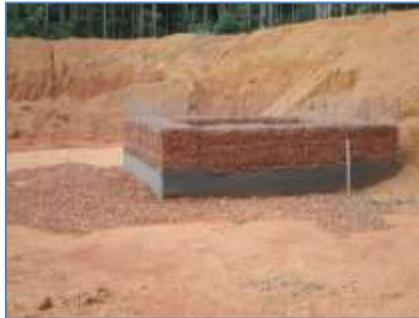
BC 15 (E 0553517 / N 9803172) - Coordenada do ponto do filtro gabião

Situação em Junho/2015

Tubulação com filtro na captação de água e dissipador de energia na ponta inferior.

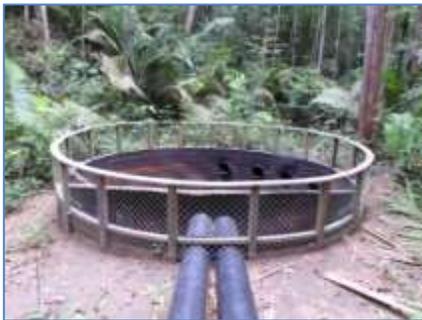
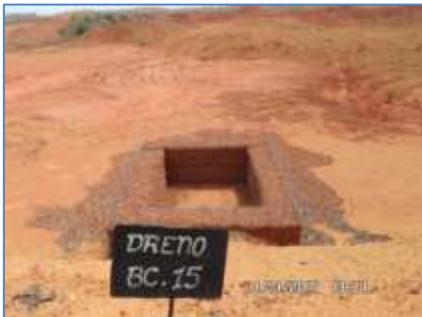
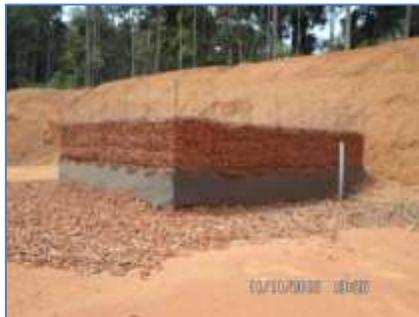
BC 15 (E 0553517 / N 9803172) - Coordenada do ponto do filtro gabião

Situação em Dezembro/2015

Tubulação com filtro na captação de água e dissipador de energia na ponta inferior.

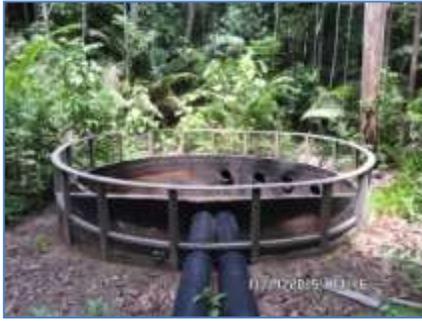
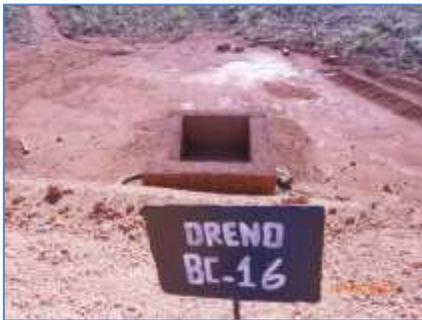
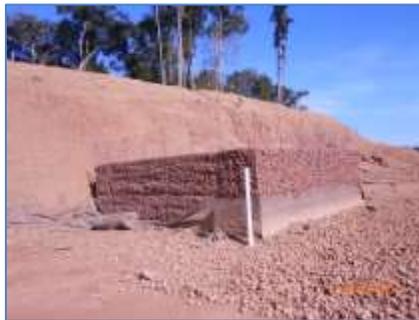
BC 16 (E 0553193 / N 9800556) - Coordenada do ponto do filtro gabião

Situação em Junho/2015

Tubulação com filtro na captação de água e dissipador de energia na ponta inferior.

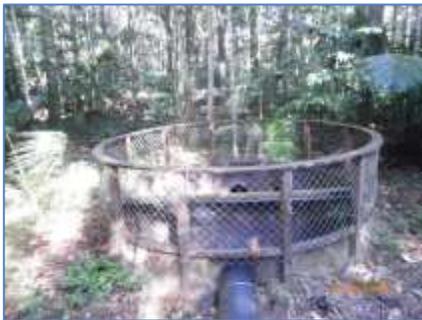
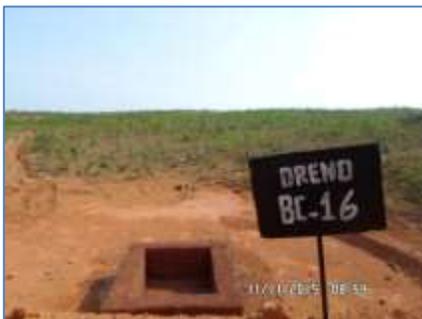
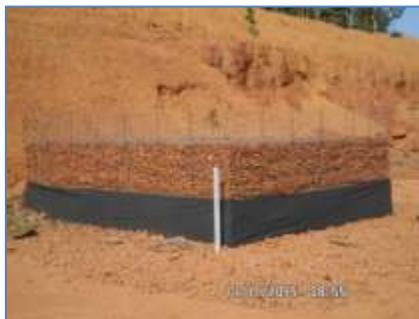
BC 16 (E 0553193 / N 9800556) - Coordenada do ponto do filtro gabião

Situação em Dezembro/2015

Tubulação com filtro na captação de água e dissipador de energia na ponta inferior.

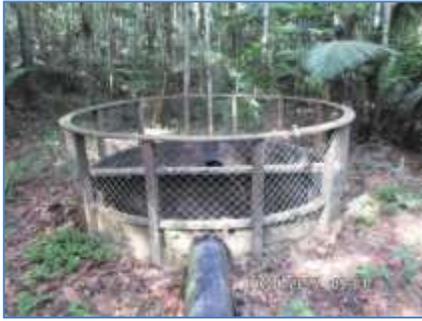
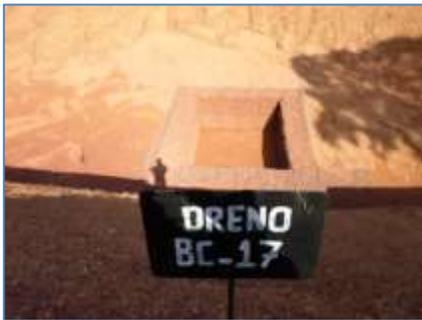
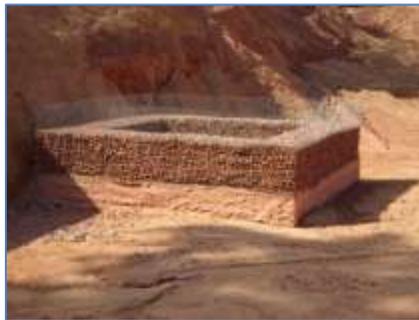
BC 17 (E 0552892 / N 9802780) - Coordenada do ponto do filtro gabião

Situação em Junho/2015

Tubulação com filtro na captação de água e dissipador de energia na ponta inferior.

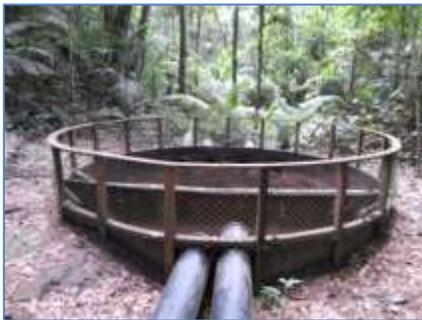
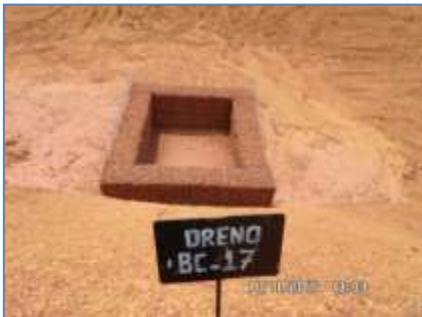
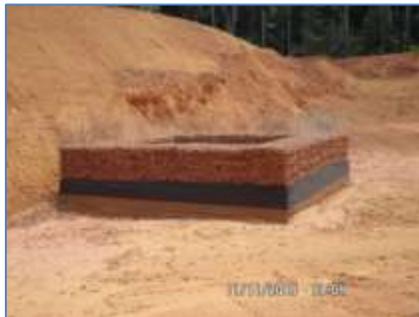
BC 17 (E 0552892 / N 9802780) - Coordenada do ponto do filtro gabião

Situação em Dezembro/2015

Tubulação com filtro na captação de água e dissipador de energia na ponta inferior.

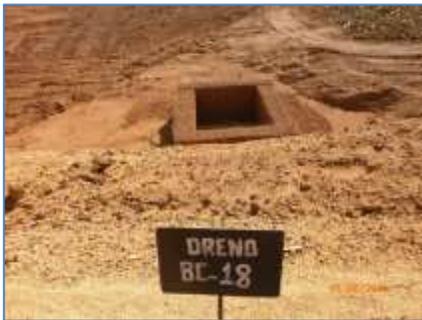
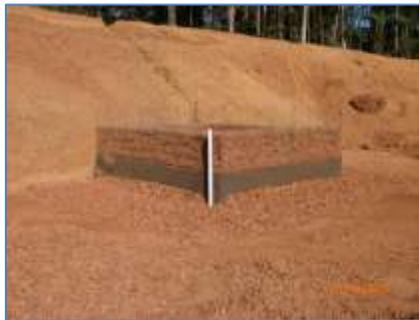
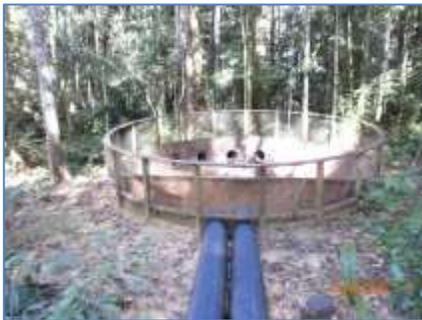
BC 18 (E 0552904 / N 9800715) - Coordenada do ponto do filtro gabião

Situação em Junho/2015

Tubulação com filtro na captação de água e dissipador de energia na ponta inferior.

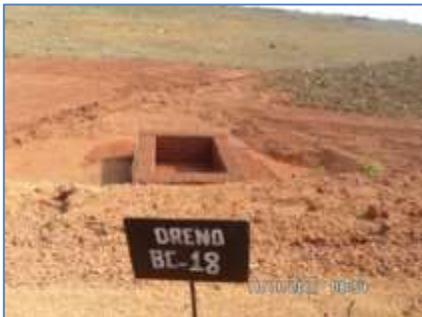
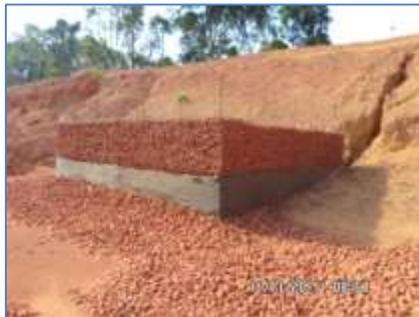
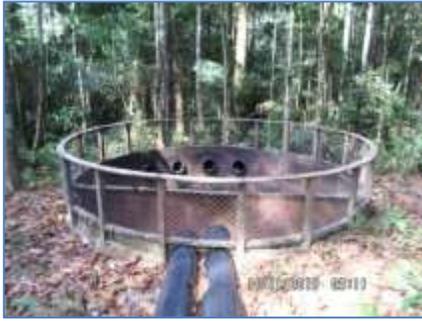
BC 18 (E 0552904 / N 9800715) - Coordenada do ponto do filtro gabião

Situação em Dezembro/2015

Tubulação com filtro na captação de água e dissipador de energia na ponta inferior.

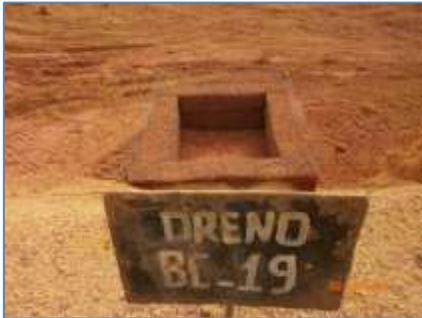
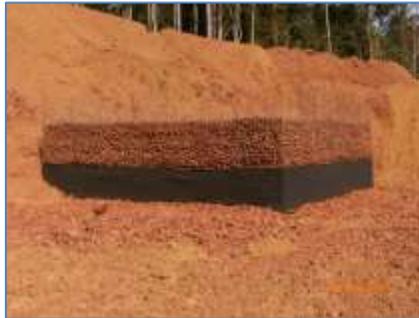
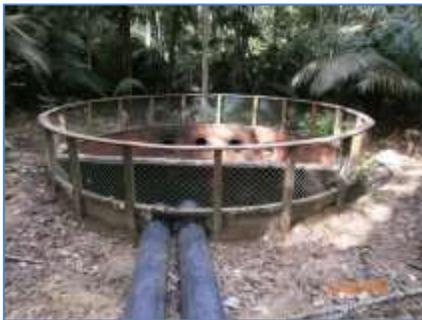
BC 19 (E 0552592 / N 9800943) - Coordenada do ponto do filtro gabião

Situação em Junho/2015

Tubulação com filtro na captação de água e dissipador de energia na ponta inferior.

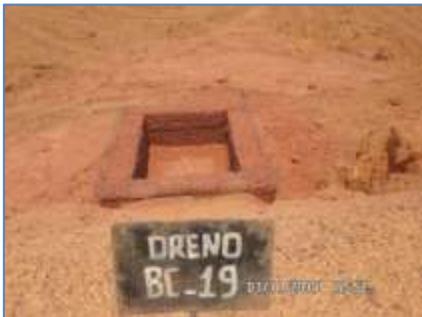
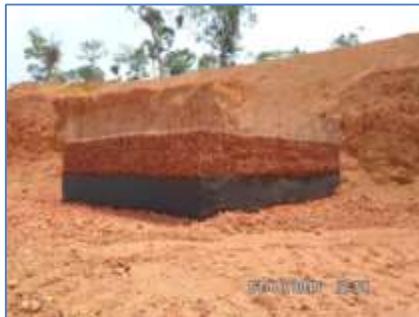
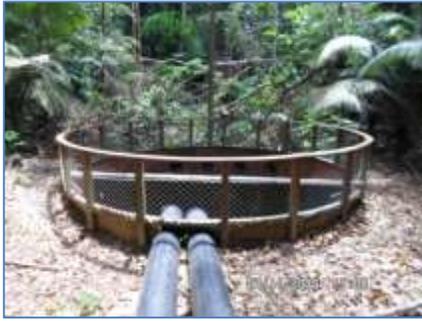
BC 19 (E 0552592 / N 9800943) - Coordenada do ponto do filtro gabião

Situação em Dezembro/2015

Tubulação com filtro na captação de água e dissipador de energia na ponta inferior.

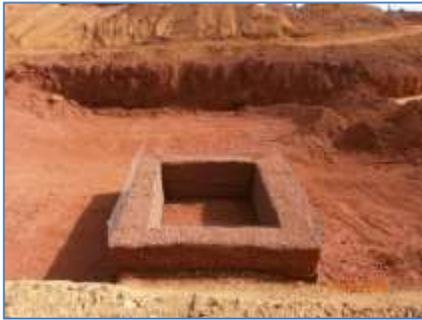
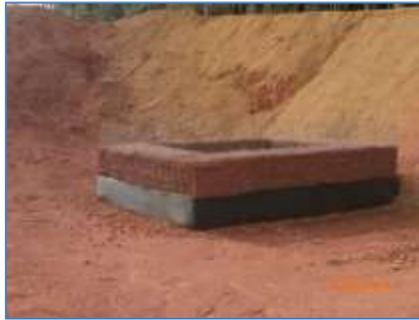
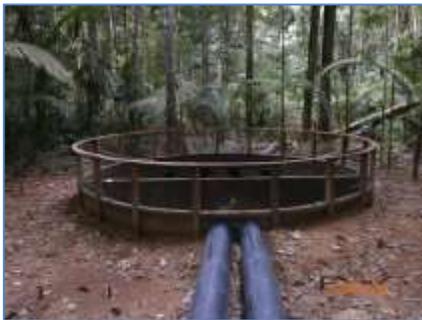
BC 20 (E 0552299/ N 9801047) - Coordenada do ponto do filtro gabião

Situação em Junho/2015

Tubulação com filtro na captação de água e dissipador de energia na ponta inferior.

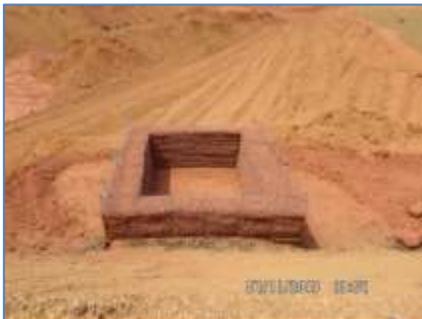
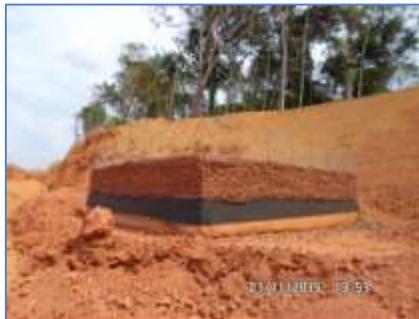
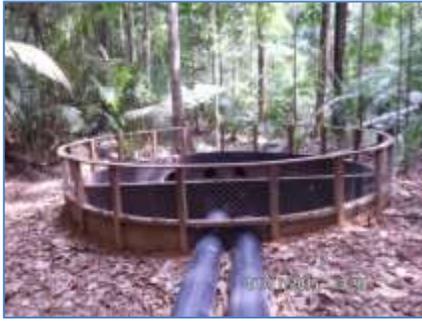
BC 20 (E 0552299/ N 9801047) - Coordenada do ponto do filtro gabião

Situação em Dezembro/2015

Tubulação com filtro na captação de água e dissipador de energia na ponta inferior.

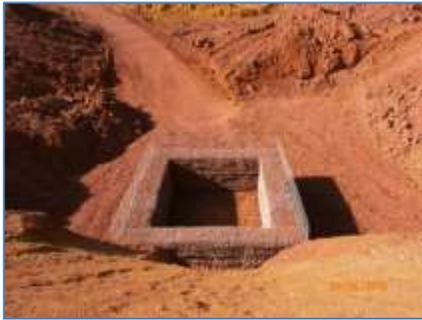
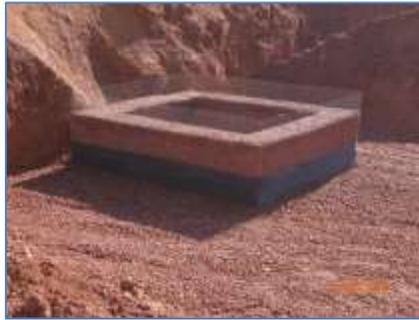
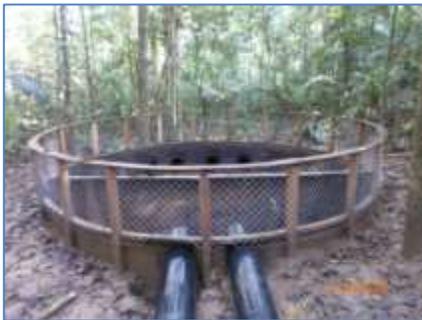
BC 23 (E 0551997/ N 9801559) - Coordenada do ponto do filtro gabião

Situação em Junho/2015

Tubulação com filtro na captação de água e dissipador de energia na ponta inferior.

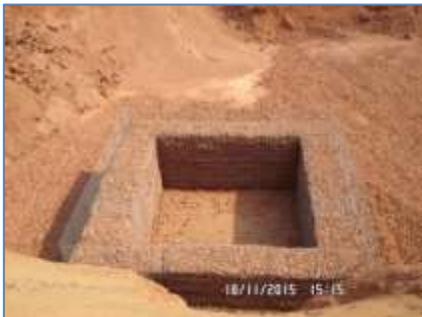
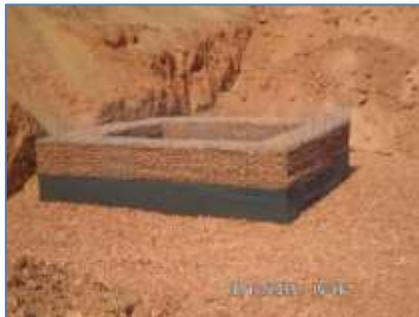
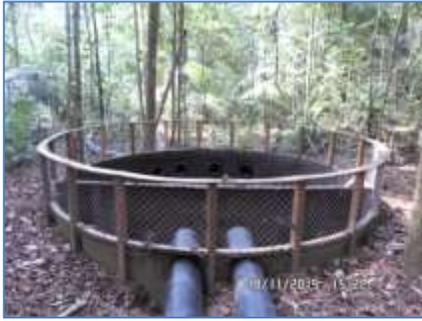
BC 23 (E 0551997/ N 9801559) - Coordenada do ponto do filtro gabião

Situação em Dezembro/2015

Tubulação com filtro na captação de água e dissipador de energia na ponta inferior.

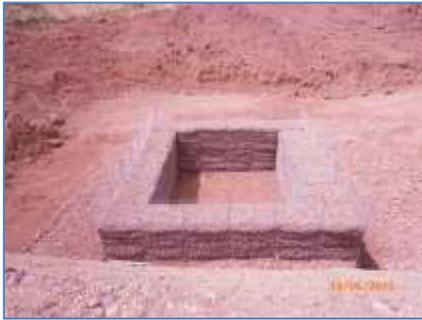
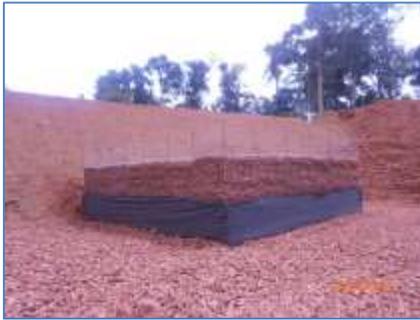
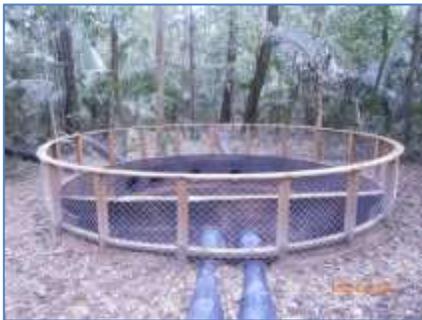
BC 24 (E 0552067/ N 9802622) - Coordenada do ponto do filtro gabião

Situação em Junho/2015

Tubulação com filtro na captação de água e dissipador de energia na ponta inferior.

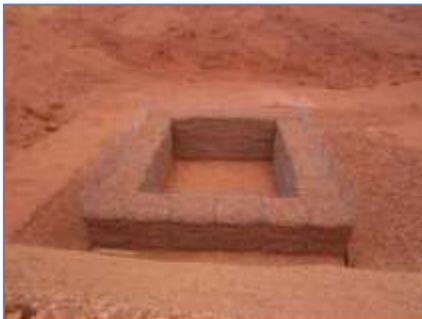
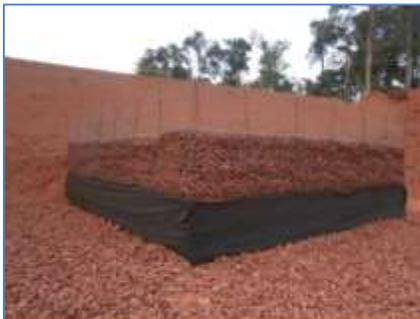
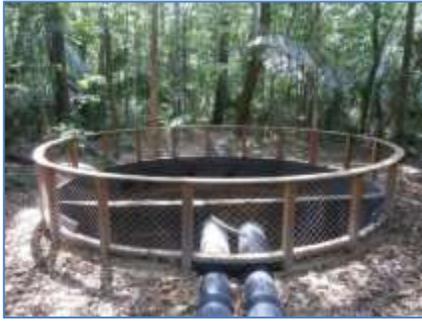
BC 24 (E 0552067/ N 9802622) - Coordenada do ponto do filtro gabião

Situação em Dezembro/2015

Tubulação com filtro na captação de água e dissipador de energia na ponta inferior.

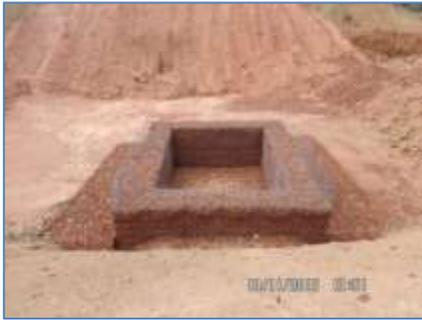
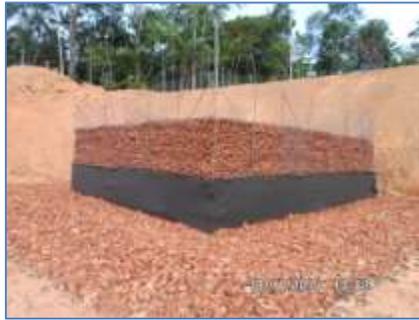
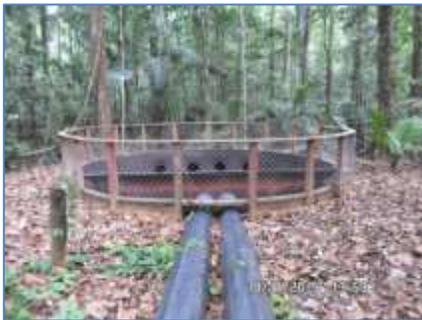
BC 25 (E 0553160/ N 9803809) - Coordenada do ponto do filtro gabião

Situação em Dezembro/2015

Tubulação com filtro na captação de água e dissipador de energia na ponta inferior.

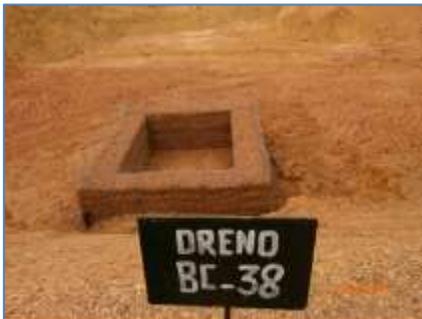
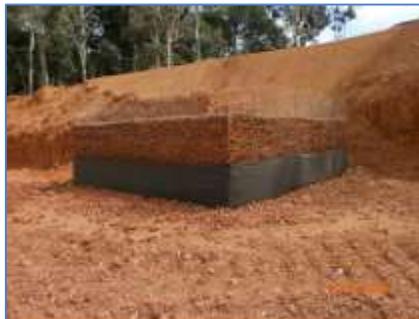
BC 38 (E 0555230/ N 9801799) - Coordenada do ponto do filtro gabião

Situação em Junho/2015

Tubulação com filtro na captação de água e dissipador de energia na ponta inferior.

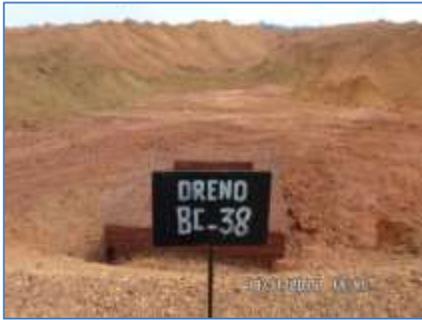
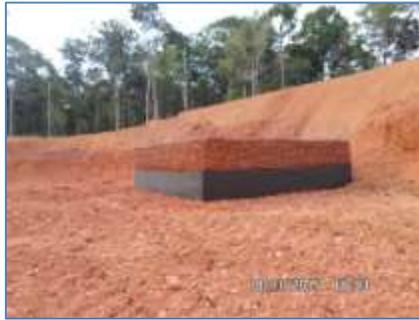
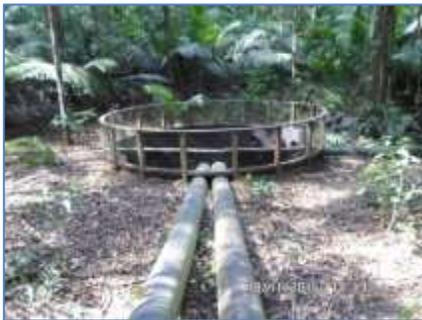
BC 38 (E 0555230/ N 9801799) - Coordenada do ponto do filtro gabião

Situação em Dezembro/2015

Tubulação com filtro na captação de água e dissipador de energia na ponta inferior.

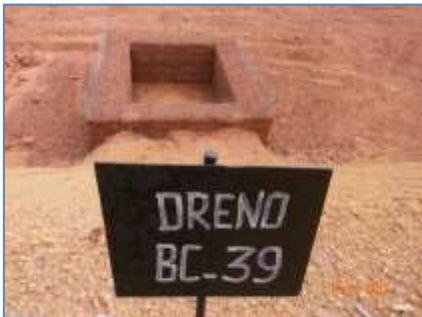
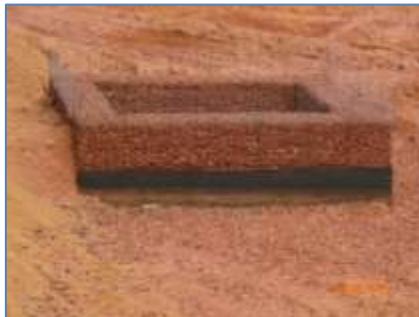
BC 39 (E 0555232/ N 9800711) - Coordenada do ponto do filtro gabião

Tubulação com filtro na captação de água e dissipador de energia na ponta inferior.

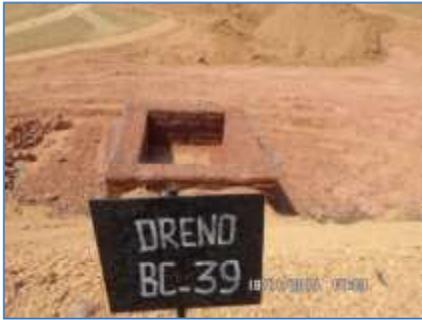
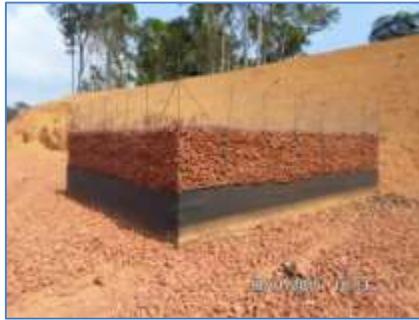
BC 39 (E 0555232/ N 9800711) - Coordenada do ponto do filtro gabião

Tubulação com filtro na captação de água e dissipador de energia na ponta inferior.

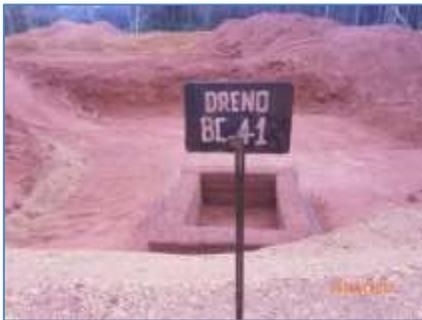
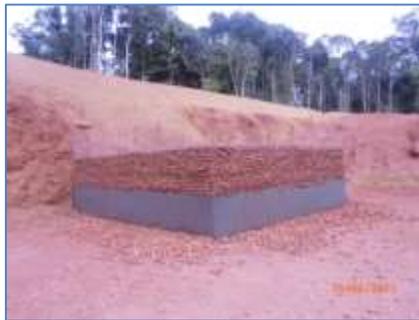
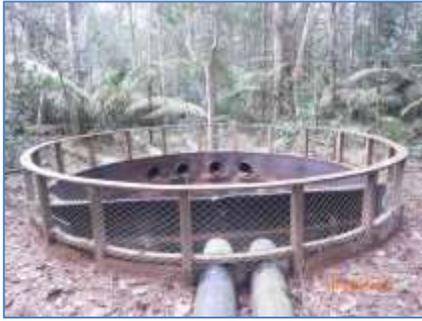
BC 41 (E 0555534/ N 9800555) - Coordenada do ponto do filtro gabião

Tubulação com filtro na captação de água e dissipador de energia na ponta inferior.

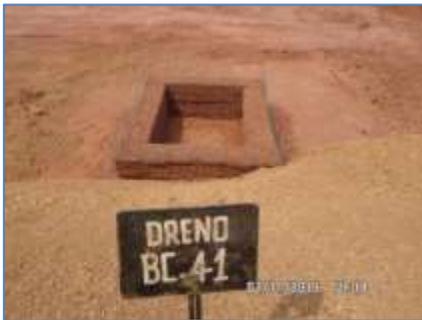
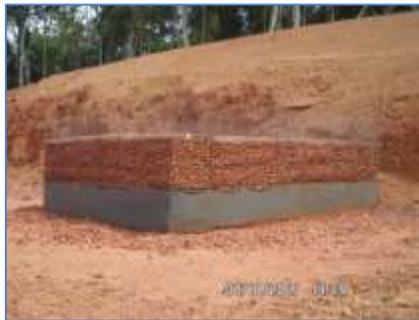
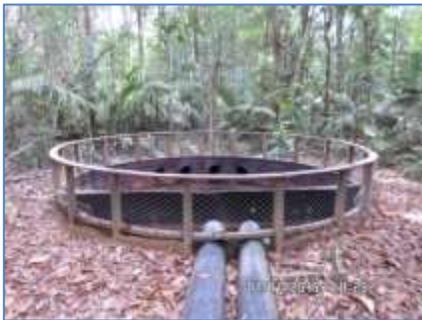
BC 41 (E 055534/ N 9800555) - Coordenada do ponto do filtro gabião

Tubulação com filtro na captação de água e dissipador de energia na ponta inferior.

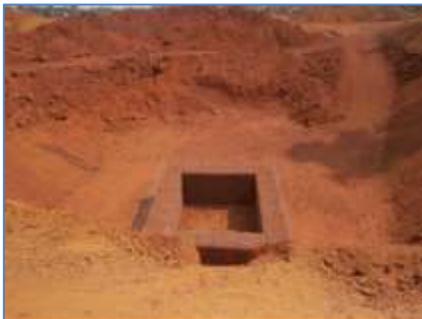
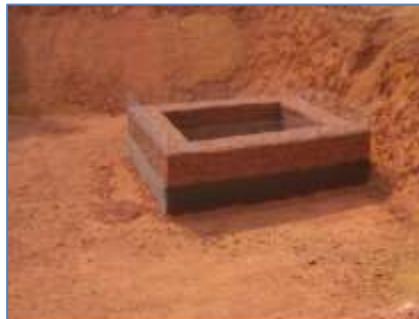
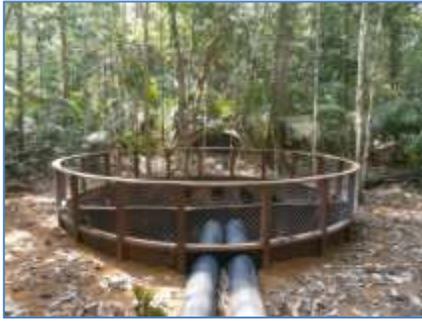
BC 42 (E 0555780/ N 9802094) - Coordenada do ponto do filtro gabião

Tubulação com filtro na captação de água e dissipador de energia na ponta inferior.

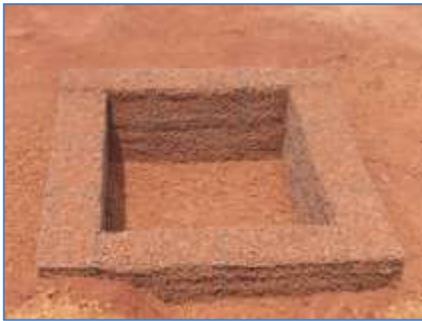
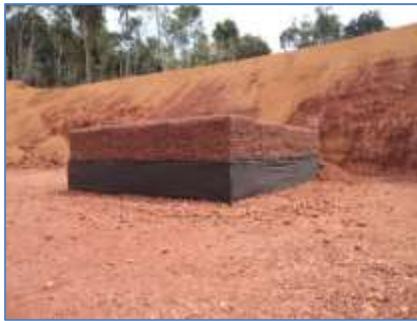
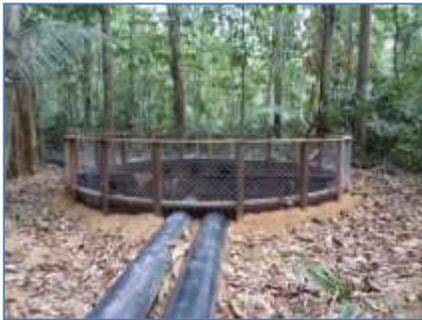
BC 43 (E 0555830/ N 9800837) - Coordenada do ponto do filtro gabião

Tubulação com filtro na captação de água e dissipador de energia na ponta inferior.
