RELATÓRIO DA SITUAÇÃO DAS CAIXAS DE SEDIMENTAÇÃO DO MONTE BRANCO

Junho/2015

TRECHO DA SERRA DO MONTE BRANCO A ESTRADA DO SARACÁ OESTE

RELATÓRIO DA SITUAÇÃO DAS CAIXAS DE SEDIMENTAÇÃO DO MONTE BRANCO – 2º SEMESTRE

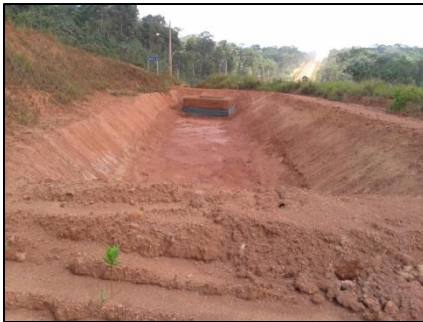
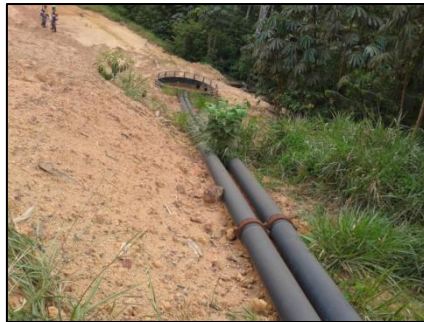
BACIA A (E 0554558 / N 9817562) – Lado da estrada

Caixa com filtro, tubulação e dissipador, porque extravasa para o meio ambiente.

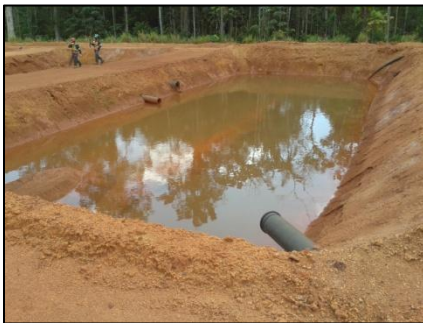
BACIA B (E 0554765 / N 9817437) – Lado da estrada

Caixa com filtro, tubulação e dissipador, porque extravasa para o meio ambiente.

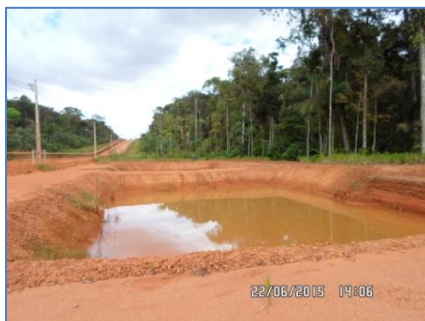
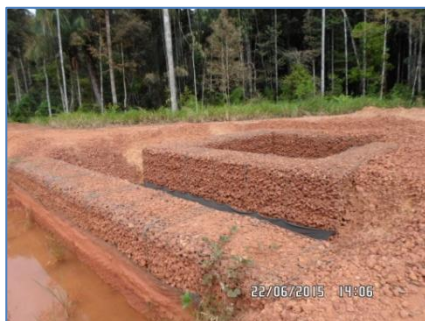
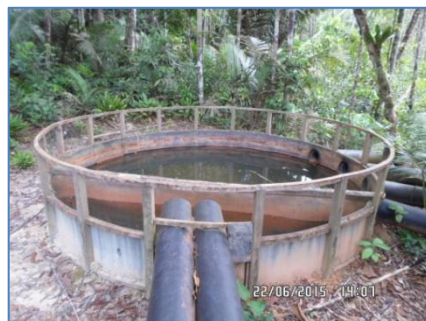
BACIA C (E 0554952 / N 9817296) – Lado da estrada

Caixa com filtro, tubulação e dissipador, porque extravasa para o meio ambiente.

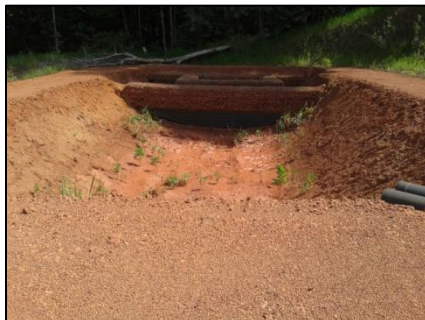
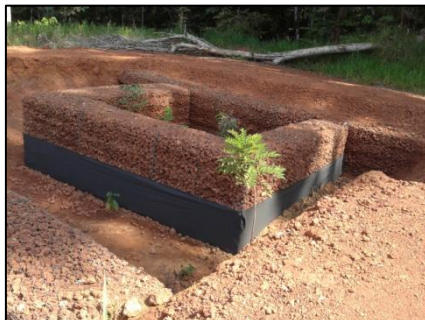
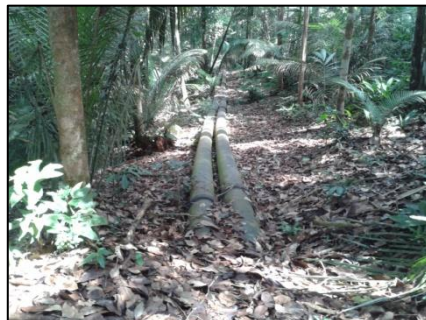
Situação em Dezembro/2014**BACIA E (E 0555790 / N 9816743) – Lado da correia**

Caixa com filtro, tubulação e dissipador, porque extravasa para o meio ambiente.

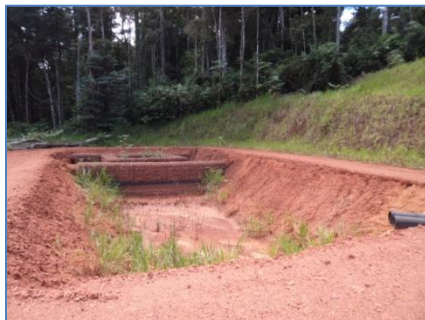
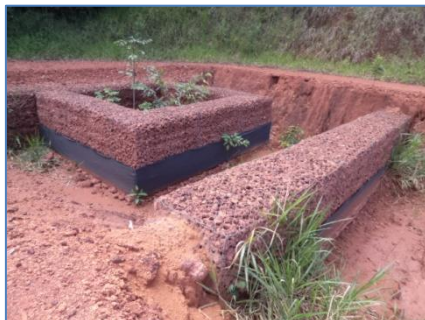
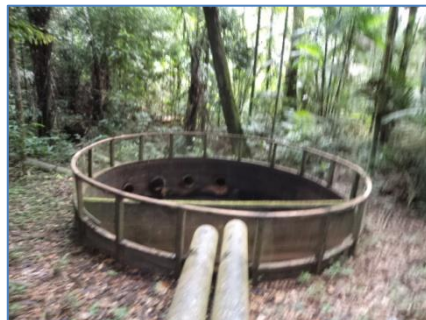
**Situação em Junho/2015****BACIA E (E 0555790 / N 9816743) – Lado da correia**

Caixa com filtro, tubulação e dissipador, porque extravasa para o meio ambiente.

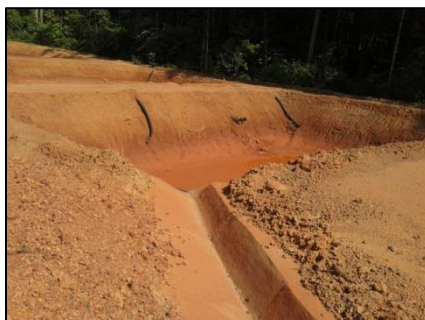
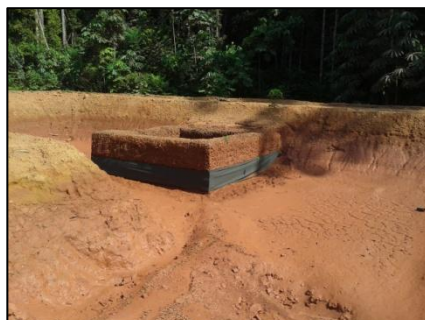
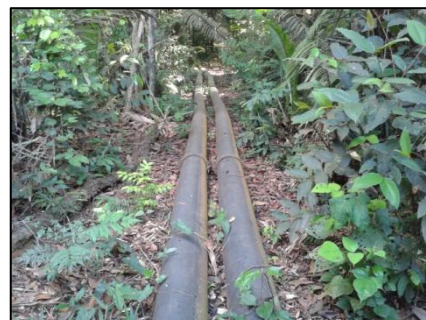
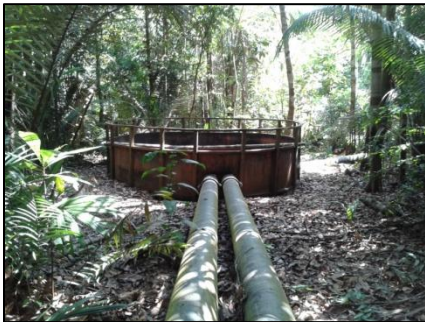
**Situação em Dezembro/2014****BACIA F (E 0556074 / N 9816472) – Lado da correia**

Caixa com filtro, tubulação e dissipador, porque extravasa para o meio ambiente.

No período de janeiro a junho de 2015, foram limpas as caixas de decantação Bacia B e Bacia F.

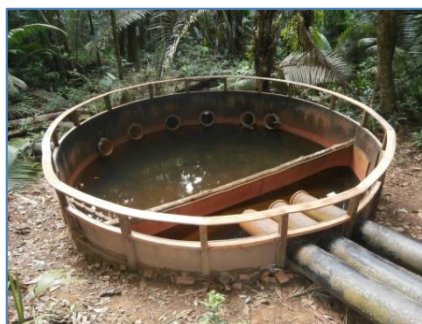
BACIA G (E 0556649 / N 9816125) – Lado da correia

Caixa com filtro, tubulação e dissipador, porque extravasa para o meio ambiente.

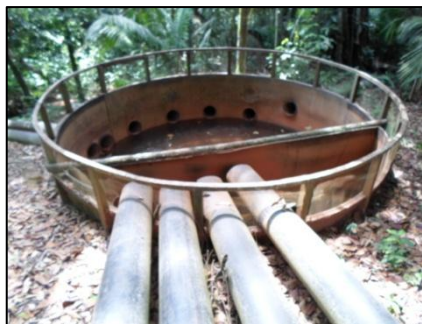
BACIA I (E 0558119 / N 9815038) – Lado da estrada

Caixa com filtro, tubulação e dissipador, porque extravasa para o meio ambiente.

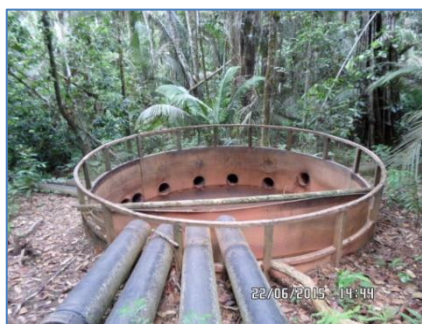
BACIA I (E 0558119 / N 9815038) – Lado da estrada

Caixa com filtro, tubulação e dissipador, porque extravasa para o meio ambiente.

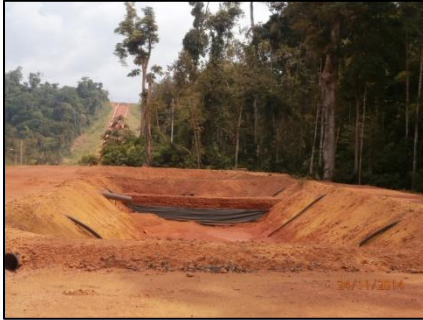
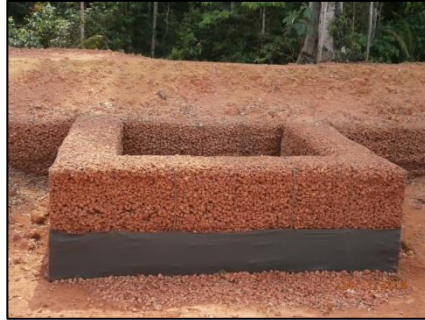
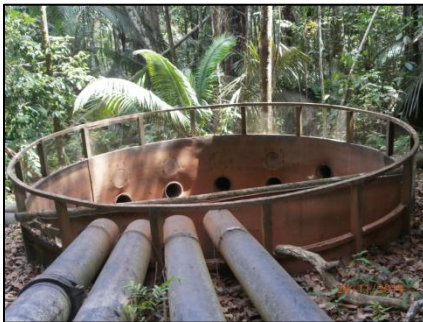
BACIA J (E 0558136 / N 9814958) – Lado da estrada

Caixa com filtro, tubulação e dissipador, porque extravasa para o meio ambiente.

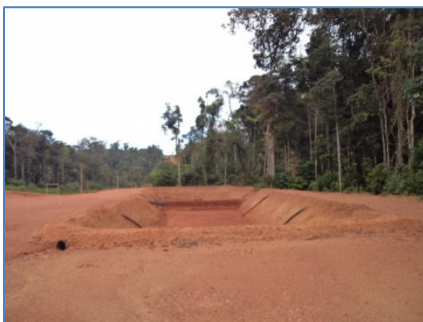
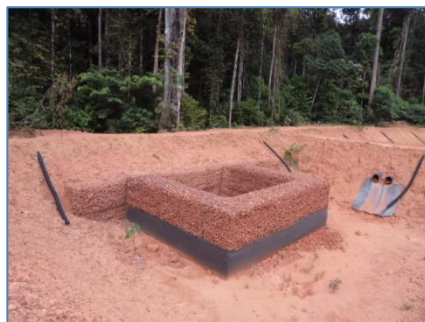
BACIA J (E 0558136 / N 9814958) – Lado da estrada

Caixa com filtro, tubulação e dissipador, porque extravasa para o meio ambiente.

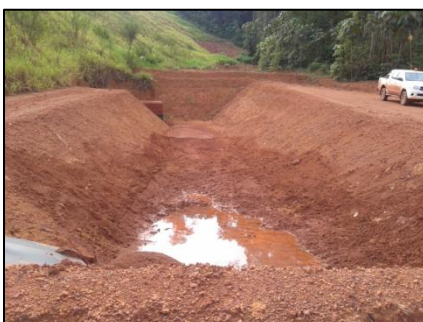
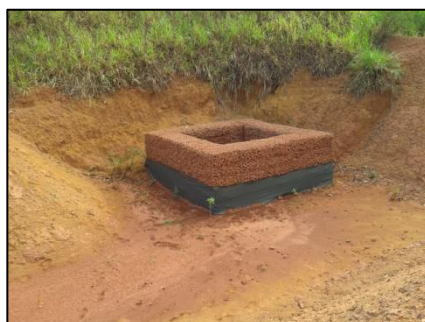
BACIA K (E 0558522 / N 9814678) – Lado da estrada

Caixa com filtro e tubulação, porque extravasa para o meio ambiente.

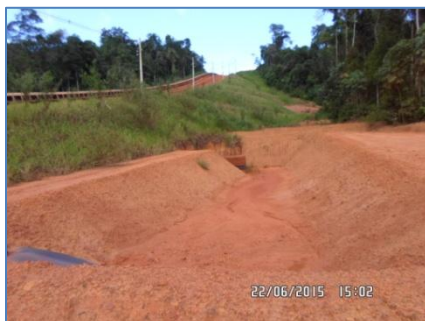
BACIA K (E 0558522 / N 9814678) – Lado da estrada

Caixa com filtro e tubulação, porque extravasa para o meio ambiente.

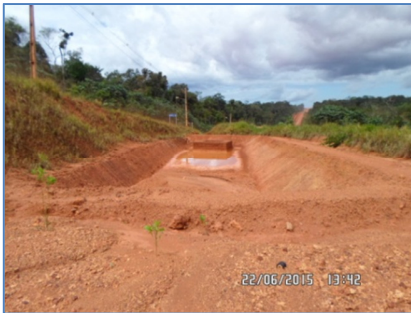
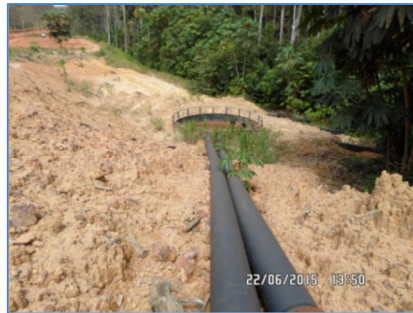
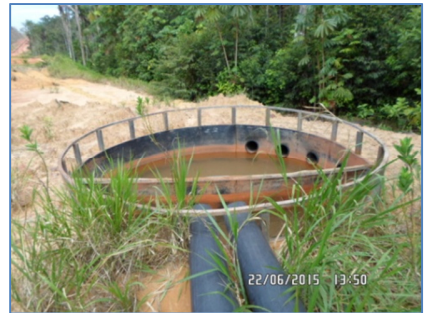
BACIA A (E 0554558 / N 9817562) – Lado da estrada

Caixa com filtro, tubulação e dissipador, porque extravasa para o meio ambiente.

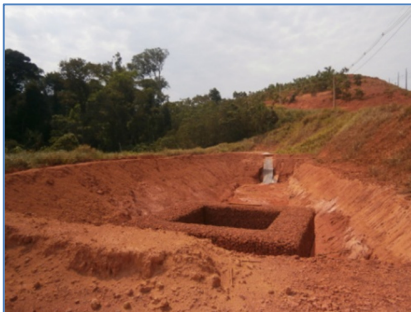
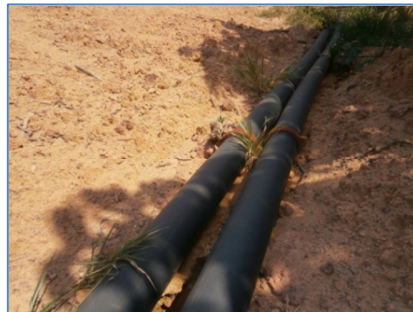
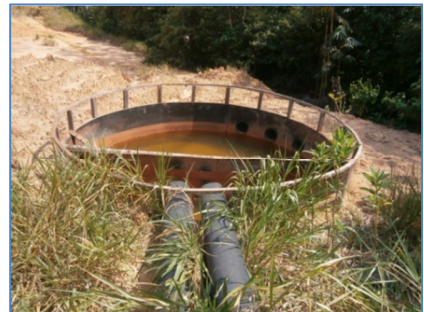
BACIA A (E 0554558 / N 9817562) – Lado da estrada

Caixa com filtro, tubulação e dissipador, porque extravasa para o meio ambiente.

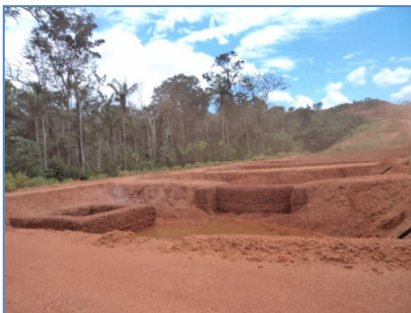
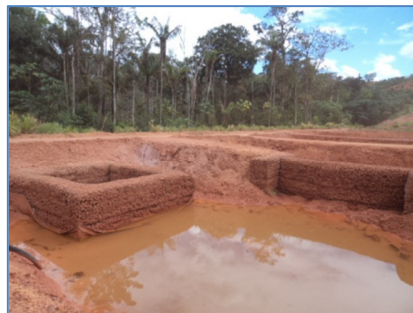
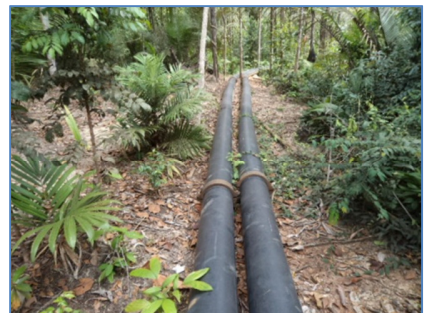
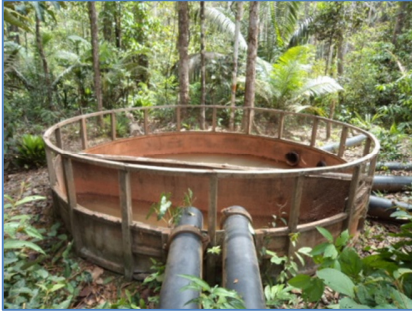
BACIA B (E 0554765 / N 9817437) – Lado da estrada

Caixa com filtro, tubulação e dissipador, porque extravasa para o meio ambiente.

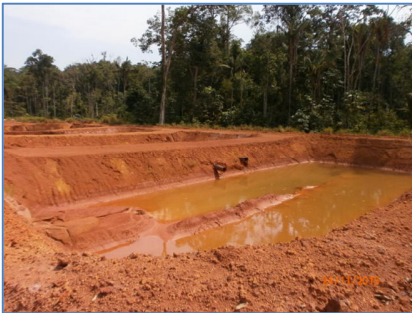
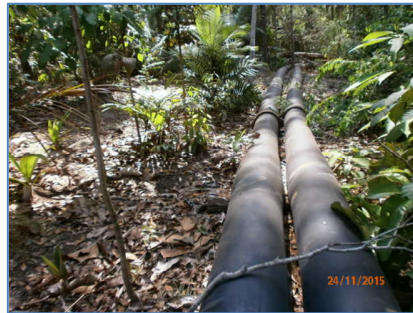
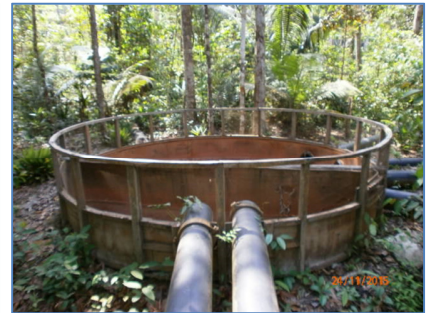
BACIA B (E 0554765 / N 9817437) – Lado da estrada

Caixa com filtro, tubulação e dissipador, porque extravasa para o meio ambiente.

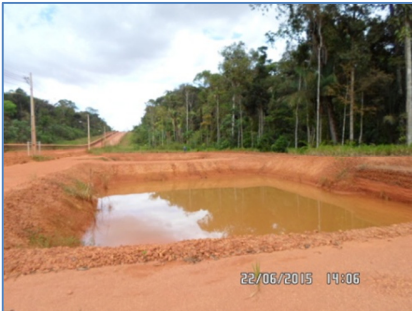
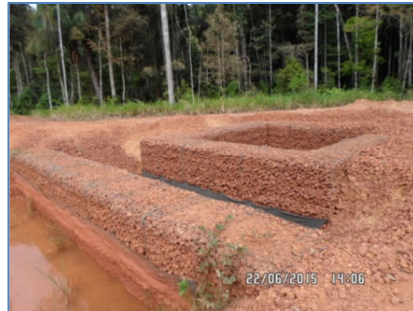
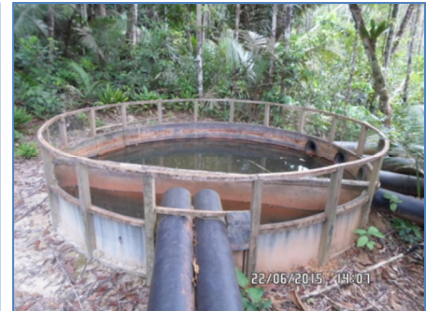
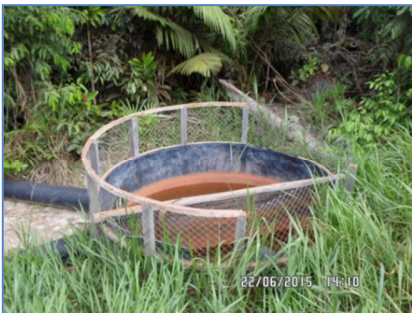
BACIA C (E 0554952 / N 9817296) – Lado da estrada

Caixa com filtro, tubulação e dissipador, porque extravasa para o meio ambiente.

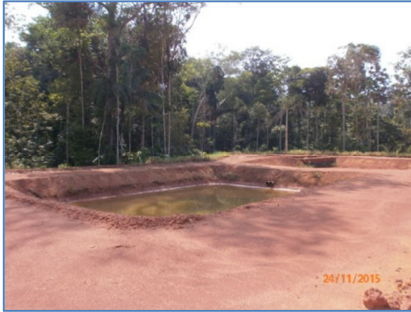
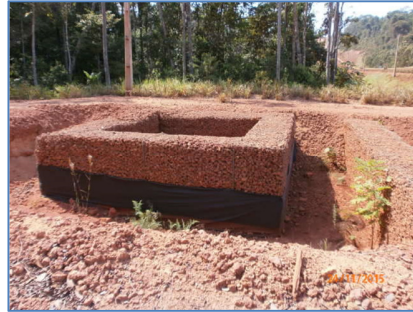
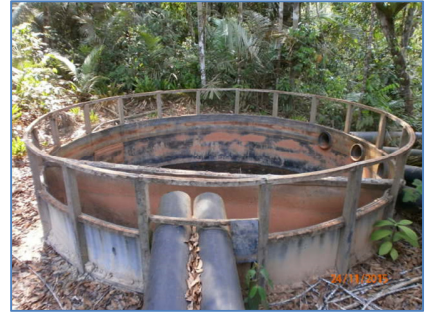
Situação em Dezembro/2015**BACIA C (E 0554952 / N 9817296) – Lado da estrada**

Caixa com filtro, tubulação e dissipador, porque extravasa para o meio ambiente.

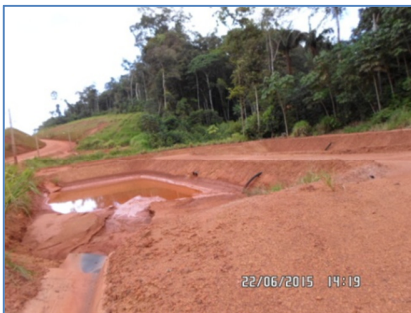
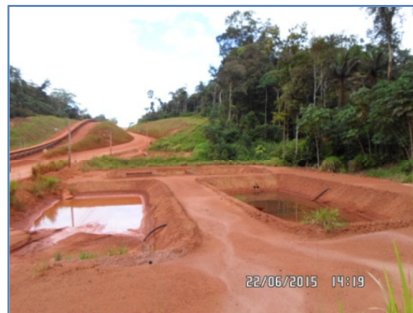
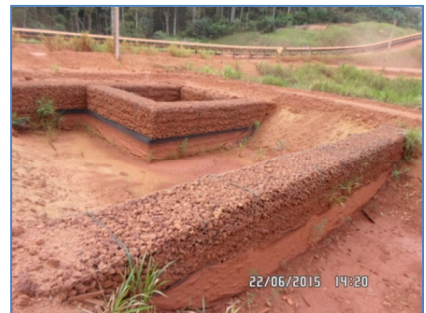
**Situação em Junho/2015****BACIA D (E 0555737 / N 9816713) – Lado da estrada**

Caixa com filtro e tubulação, porque extravasa para o meio ambiente.

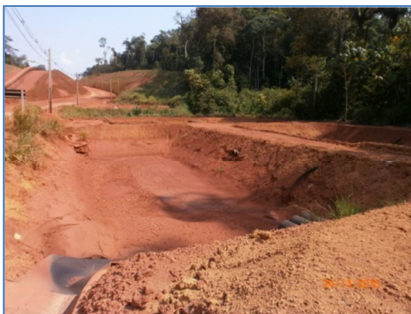
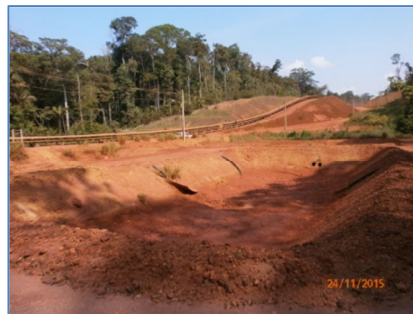
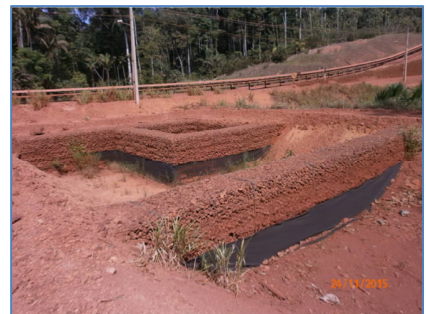
**Situação em Dezembro/2015****BACIA D (E 0555737 / N 9816713) – Lado da estrada**

Caixa com filtro e tubulação, porque extravasa para o meio ambiente.

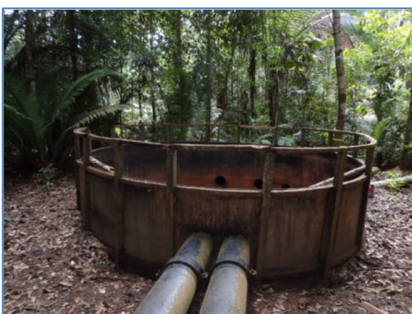
**Situação em Junho/2015****BACIA F (E 0556074 / N 9816472) – Lado da correia**

Caixa com filtro, tubulação e dissipador, porque extravasa para o meio ambiente.

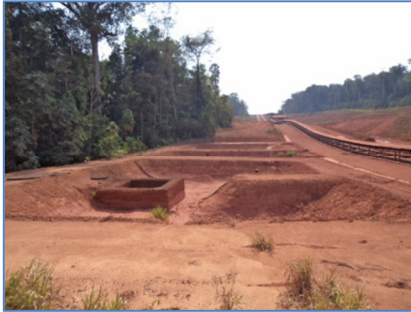
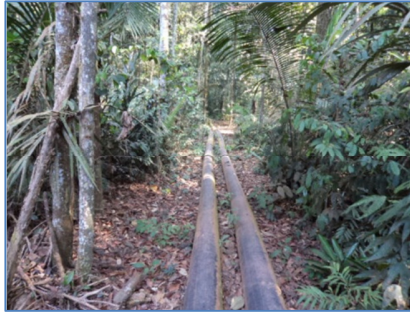
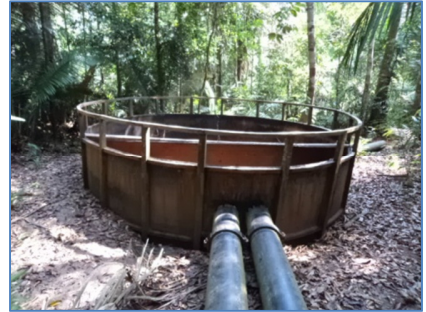
Situação em Dezembro/2015**BACIA F (E 0556074 / N 9816472) – Lado da correia**

Caixa com filtro, tubulação e dissipador, porque extravasa para o meio ambiente.

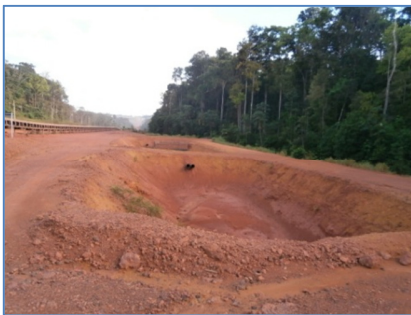
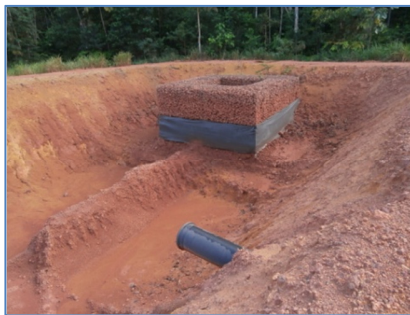
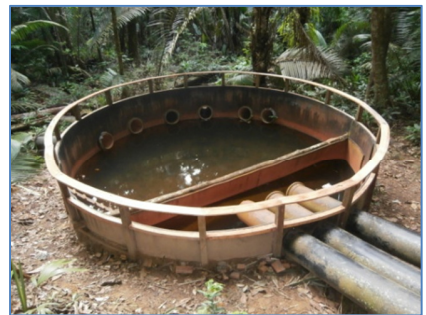
**Situação em Junho/2015****BACIA G (E 0556649 / N 9816125) – Lado da correia**

Caixa com filtro, tubulação e dissipador, porque extravasa para o meio ambiente.

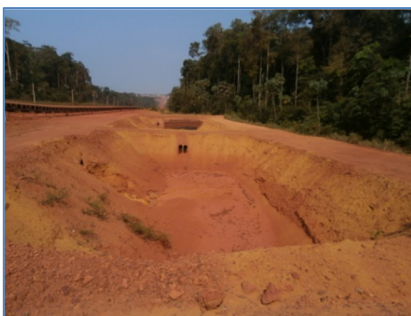
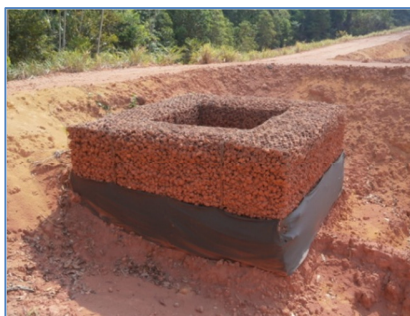
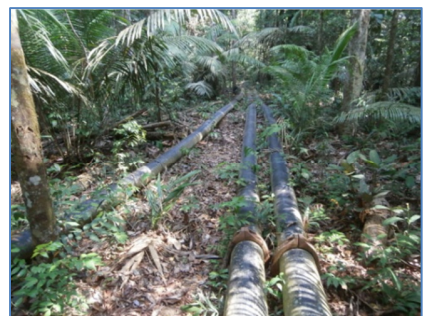
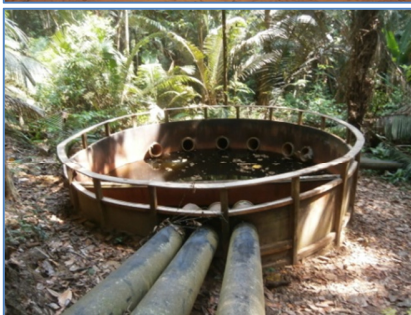
**Situação em Dezembro/2015****BACIA G (E 0556649 / N 9816125) – Lado da correia**

Caixa com filtro, tubulação e dissipador, porque extravasa para o meio ambiente.

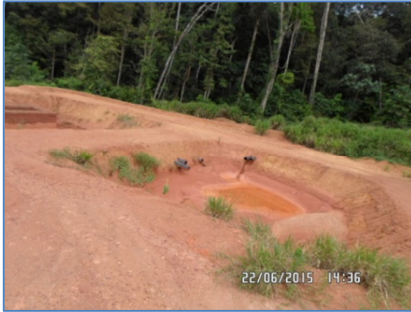
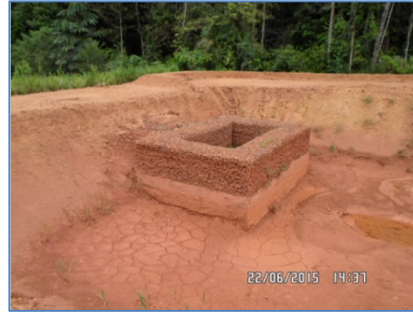
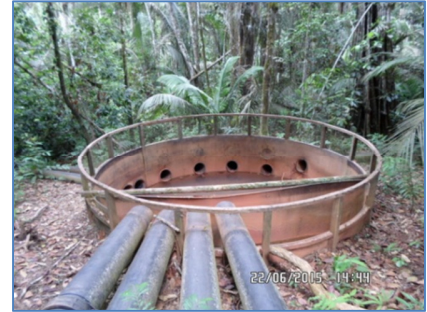
BACIA I (E 0558119 / N 9815038) – Lado da estrada

Caixa com filtro, tubulação e dissipador, porque extravasa para o meio ambiente.

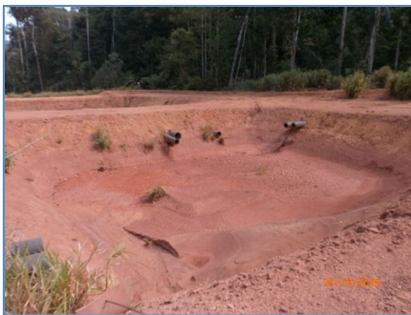
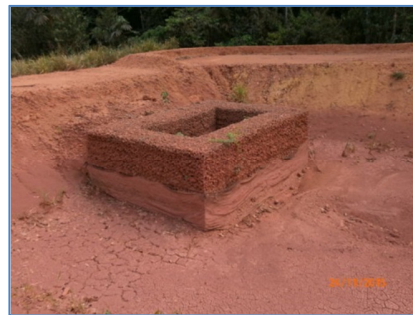
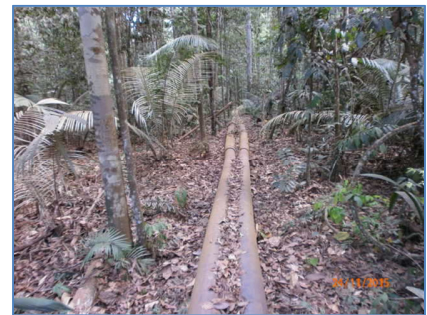
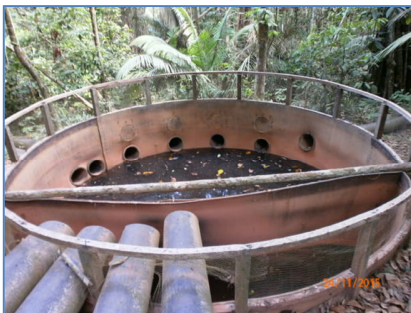
BACIA I (E 0558119 / N 9815038) – Lado da estrada

Caixa com filtro, tubulação e dissipador, porque extravasa para o meio ambiente.

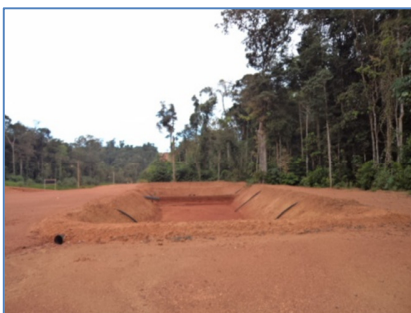
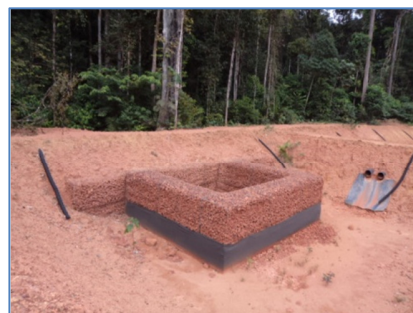
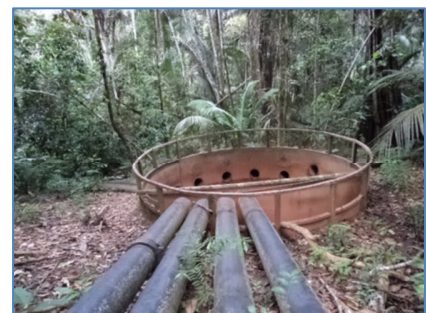
BACIA J (E 0558136 / N 9814958) – Lado da estrada

Caixa com filtro, tubulação e dissipador, porque extravasa para o meio ambiente.

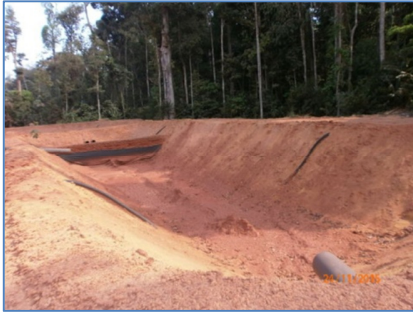
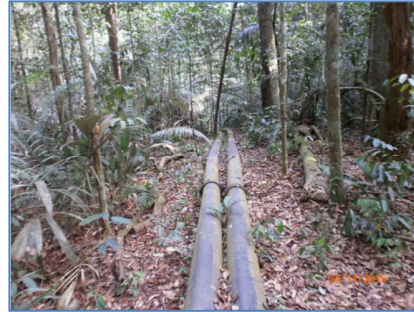
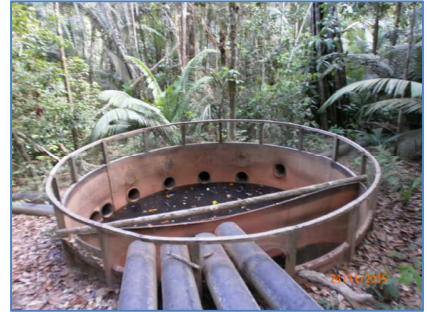
Situação em Dezembro/2015**BACIA J (E 0558136 / N 9814958) – Lado da estrada**

Caixa com filtro, tubulação e dissipador, porque extravasa para o meio ambiente.

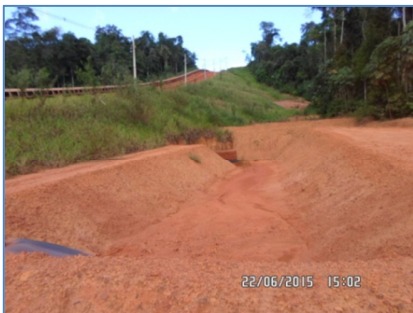
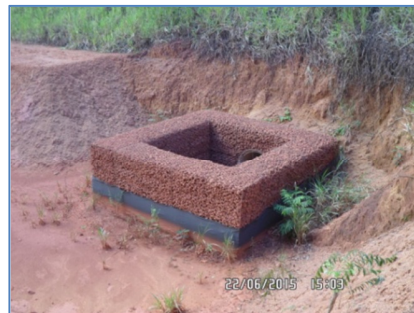
**Situação em Junho/2015****BACIA K (E 0558522 / N 9814678) – Lado da estrada**

Caixa com filtro e tubulação, porque extravasa para o meio ambiente.

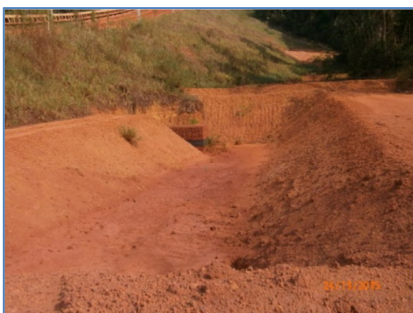
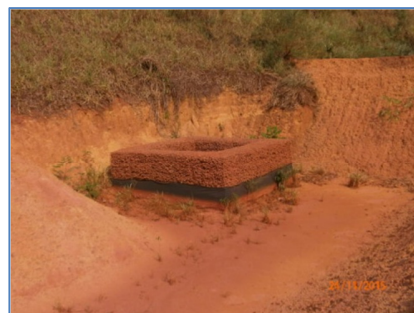
**Situação em Dezembro/2015****BACIA K (E 0558522 / N 9814678) – Lado da estrada**

Caixa com filtro e tubulação, porque extravasa para o meio ambiente.

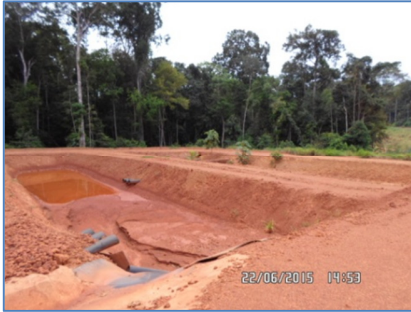
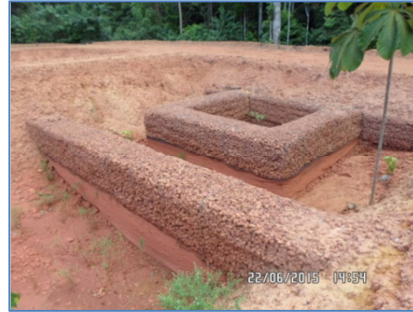
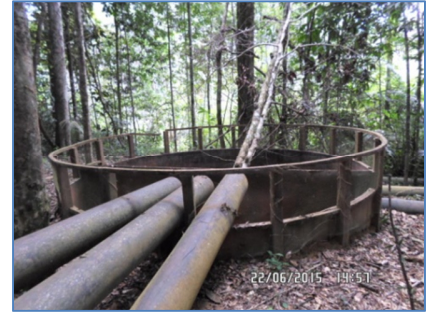
BACIA L (E 0558459 / N 9814639) – Lado da estrada

Caixa com filtro, tubulação e dissipador, porque extravasa para o meio ambiente.

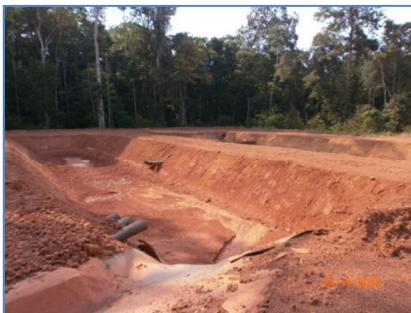
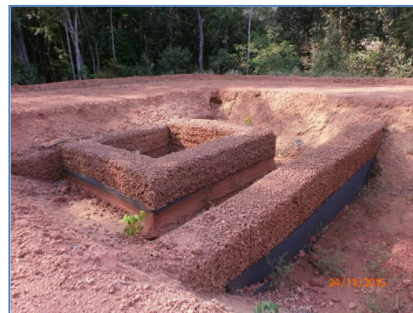
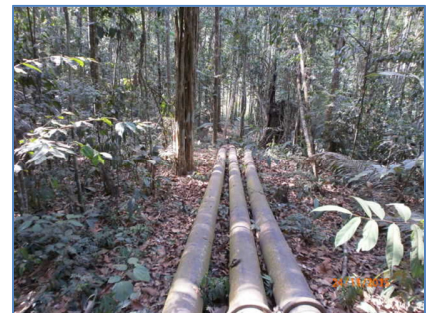
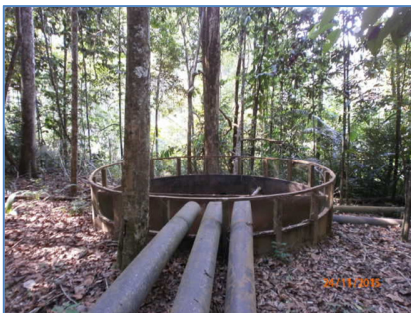
BACIA L (E 0558459 / N 9814639) – Lado da estrada

Caixa com filtro, tubulação e dissipador, porque extravasa para o meio ambiente.

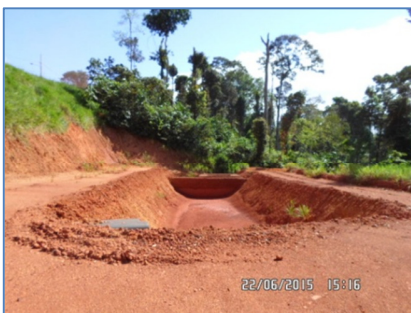
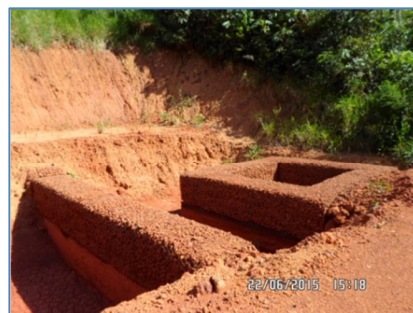
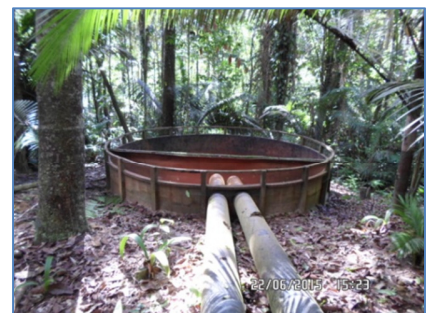
BACIA N (E 0558411 / N 9814346) – Lado da estrada

Caixa com filtro, tubulação e dissipador, porque extravasa para o meio ambiente.

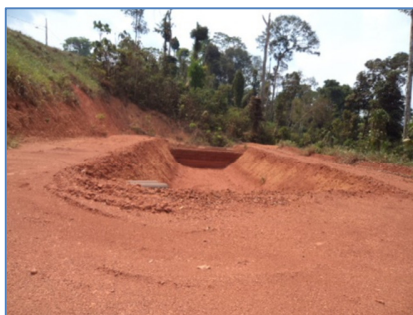
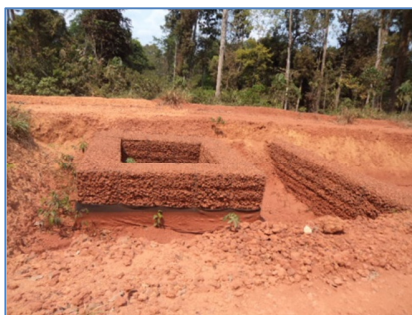
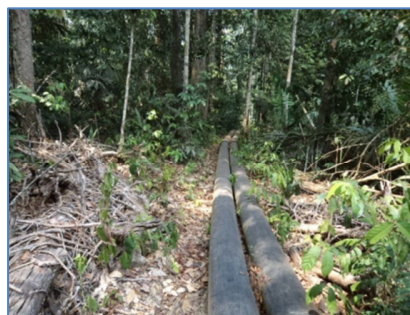
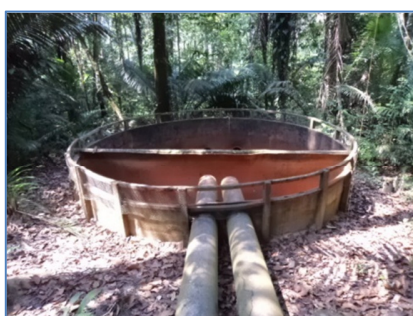
BACIA N (E 0558411 / N 9814346) – Lado da estrada

Caixa com filtro, tubulação e dissipador, porque extravasa para o meio ambiente.

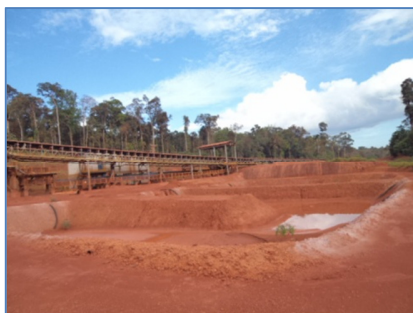
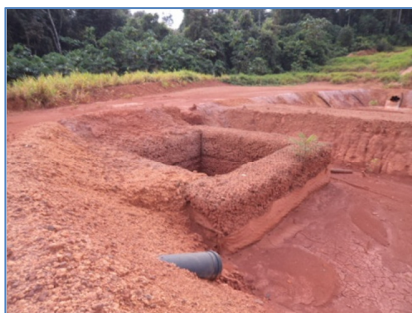
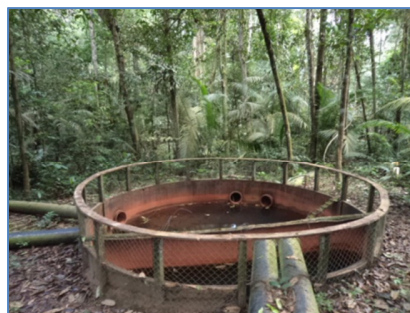
BACIA IV (E 0556250 / N 9816432) – Lado da correia

Caixa com filtro, tubulação e dissipador, porque extravasa para o meio ambiente.

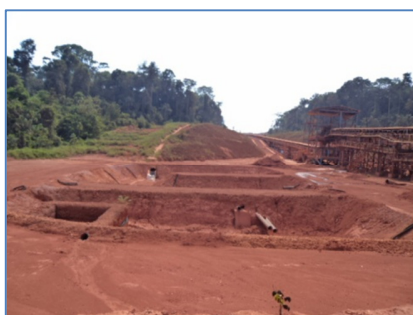
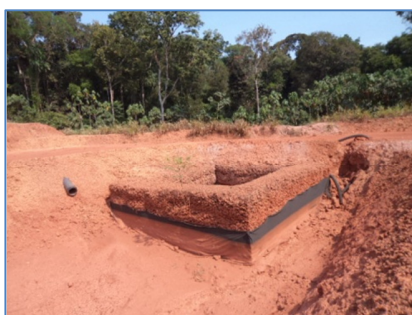
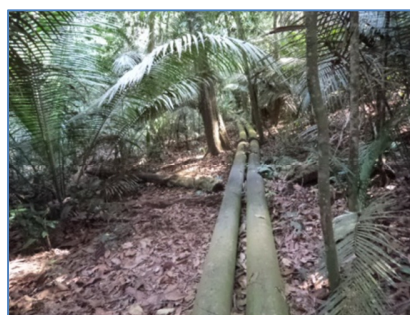
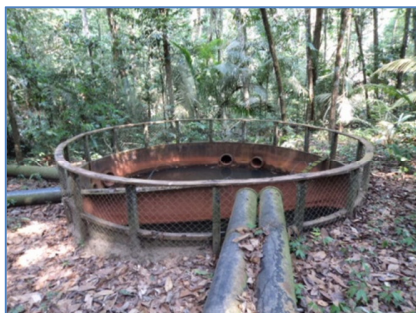
BACIA IV (E 0556250 / N 9816432) – Lado da correia

Caixa com filtro, tubulação e dissipador, porque extravasa para o meio ambiente.

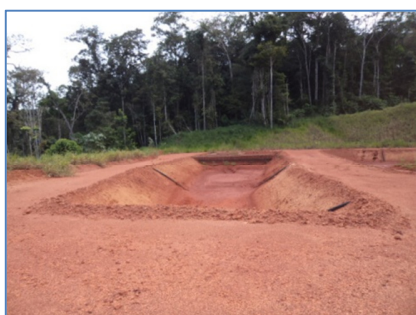
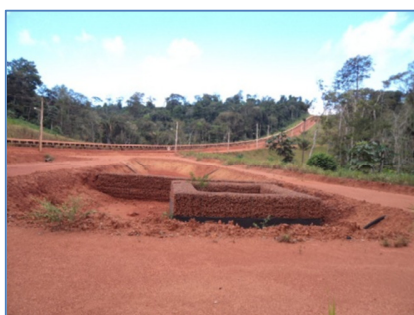
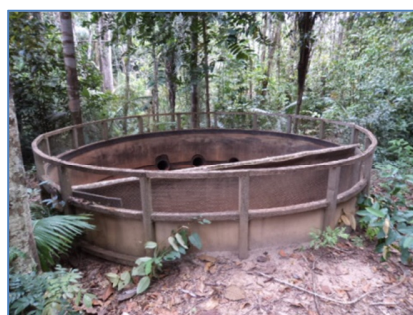
BACIA V (E 0558346 / N 9814766) – Lado da estrada

Caixa com filtro, tubulação e dissipador, porque extravasa para o meio ambiente.

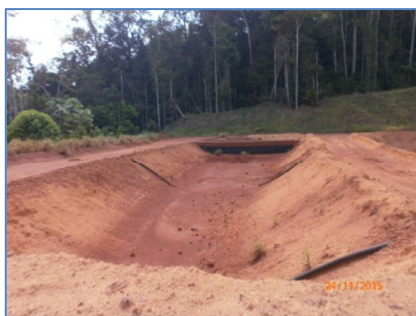
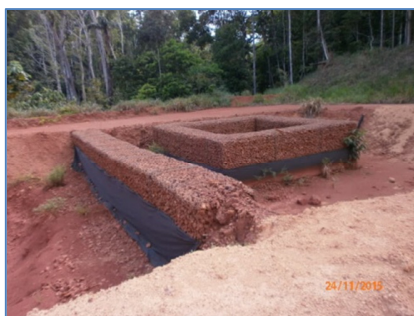
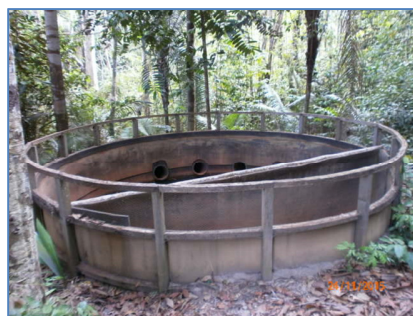
BACIA V (E 0558346 / N 9814766) – Lado da estrada

Caixa com filtro, tubulação e dissipador, porque extravasa para o meio ambiente.
