RELATÓRIO FOTOGRÁFICO DAS TUBULAÇÕES DA MINA BACABA

Dezembro/2015

MINA BACABA

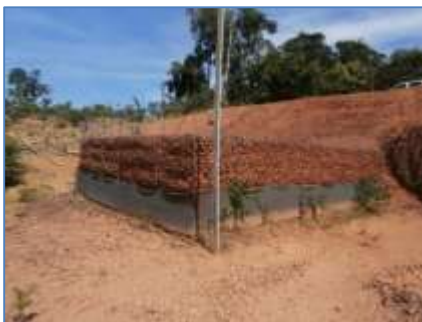
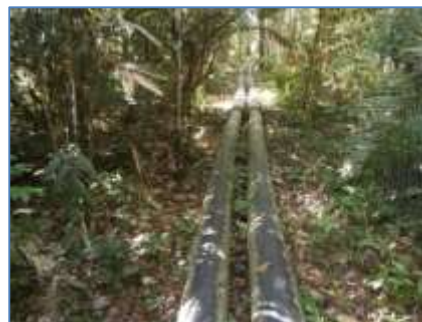
BA 01 (E 0569700 / N 9804163) - Coordenada do ponto do filtro gabião

Situação em Junho/2015

Tubulação com filtro na captação de água e dissipador de energia na ponta inferior.

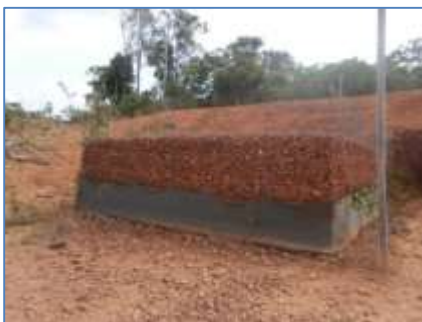
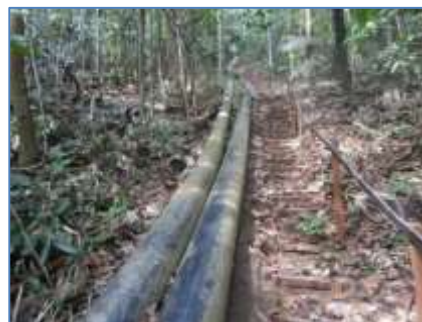
BA 01 (E 0569700 / N 9804163) - Coordenada do ponto do filtro gabião

Situação em Dezembro/2015

Tubulação com filtro na captação de água e dissipador de energia na ponta inferior.

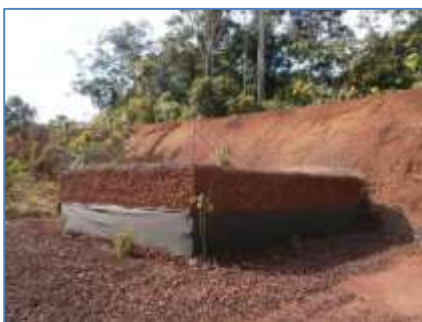
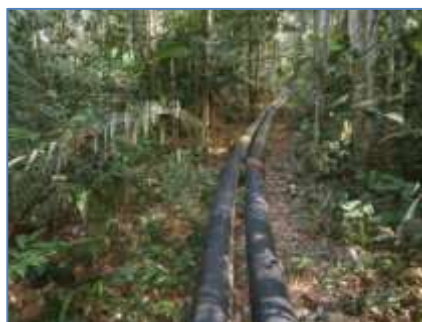
BA 02 (E 0570251 / N 9804772) - Coordenada do ponto do filtro gabião

Situação em Junho/2015

Tubulação com filtro na captação de água e dissipador de energia na ponta inferior.

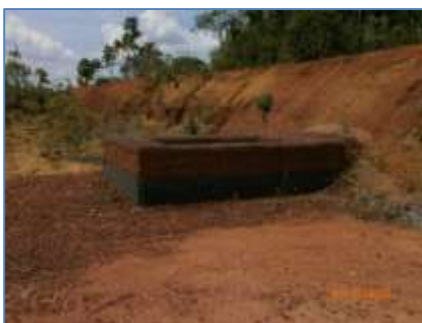
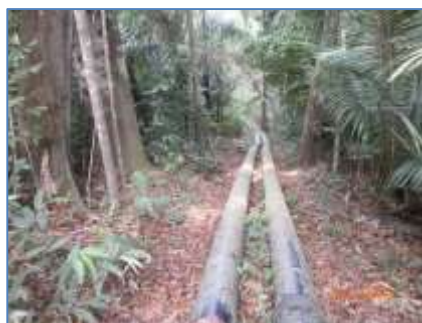
BA 02 (E 0570251 / N 9804772) - Coordenada do ponto do filtro gabião

Situação em Dezembro/2015

Tubulação com filtro na captação de água e dissipador de energia na ponta inferior.

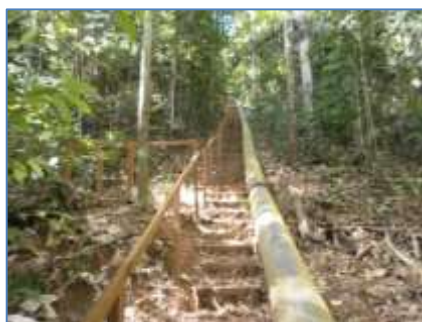
BA 04 (E 0569855 / N 9803930) - Coordenada do ponto do filtro gabião

Situação em Junho/2015

Tubulação com filtro na captação de água e dissipador de energia na ponta inferior.

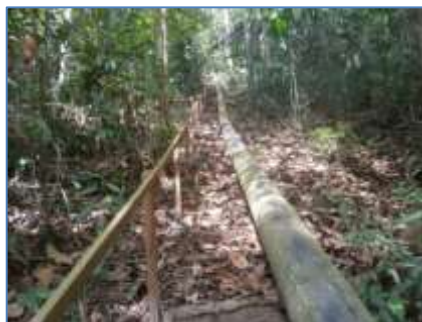
BA 04 (E 0569855 / N 9803930) - Coordenada do ponto do filtro gabião

Situação em Dezembro/2015

Tubulação com filtro na captação de água e dissipador de energia na ponta inferior.

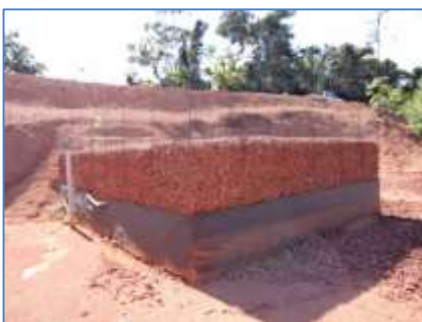
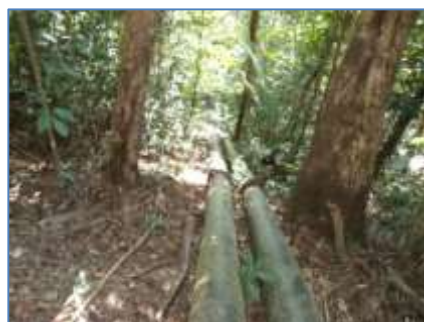
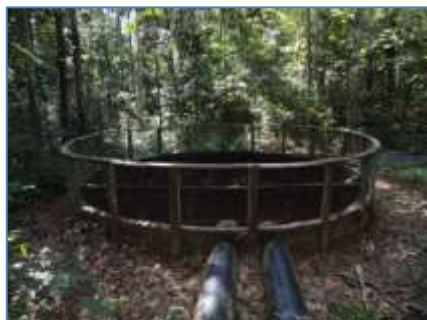
BA 05 (E 0569956 / N 9805123) - Coordenada do ponto do filtro gabião

Situação em Junho/2015

Tubulação com filtro na captação de água e dissipador de energia na ponta inferior.

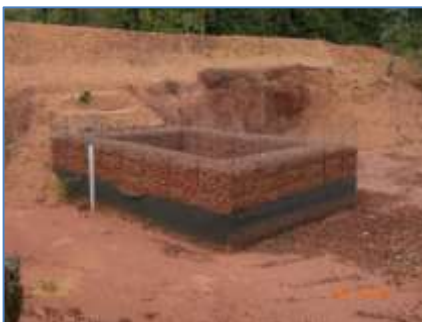
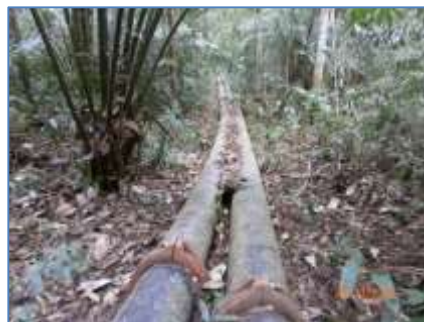
BA 05 (E 0569956 / N 9805123) - Coordenada do ponto do filtro gabião

Situação em Dezembro/2015

Tubulação com filtro na captação de água e dissipador de energia na ponta inferior.

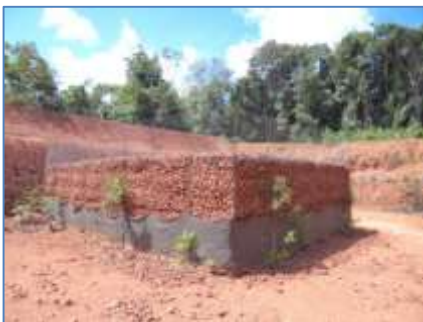
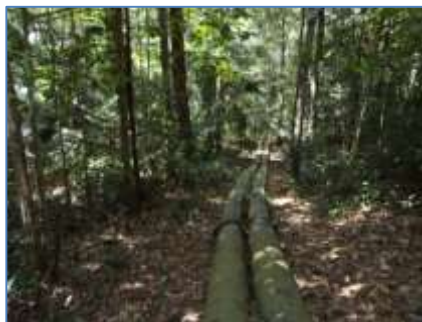
BA 07 (E 0570813 / N 9804338) - Coordenada do ponto do filtro gabião

Situação em Junho/2015

Tubulação com filtro na captação de água e dissipador de energia na ponta inferior.

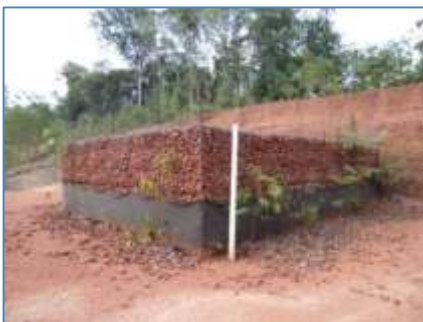
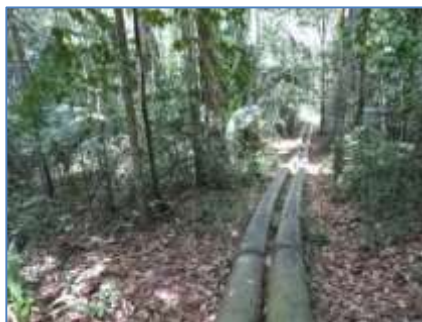
BA 07 (E 0570813 / N 9804338) - Coordenada do ponto do filtro gabião

Situação em Dezembro/2015

Tubulação com filtro na captação de água e dissipador de energia na ponta inferior.

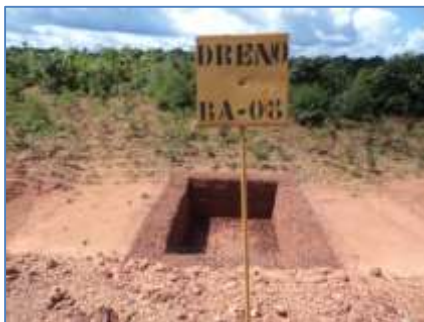
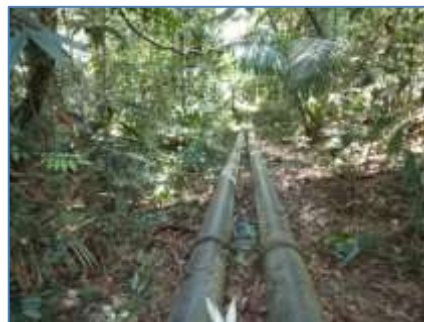
BA 08 (E 0570016 / N 9803664) - Coordenada do ponto do filtro gabião

Situação em Junho/2015

Tubulação com filtro na captação de água e dissipador de energia na ponta inferior.

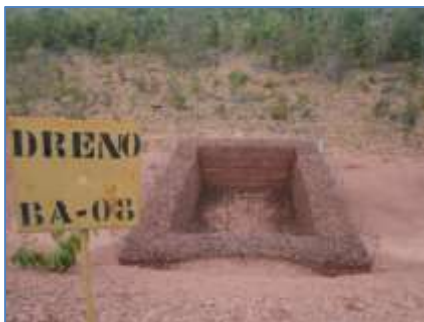
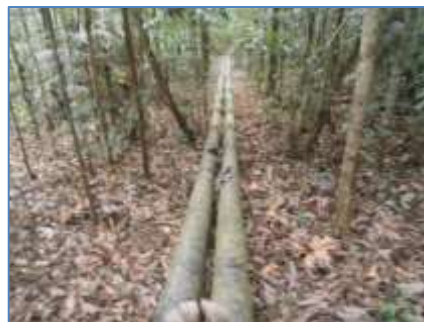
BA 08 (E 0570016 / N 9803664) - Coordenada do ponto do filtro gabião

Situação em Dezembro/2015

Tubulação com filtro na captação de água e dissipador de energia na ponta inferior.

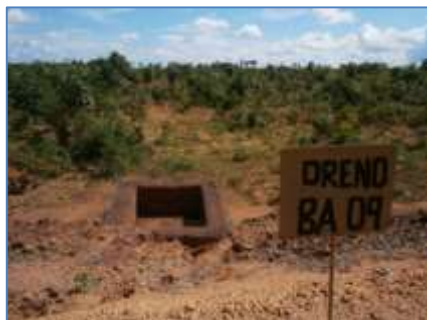
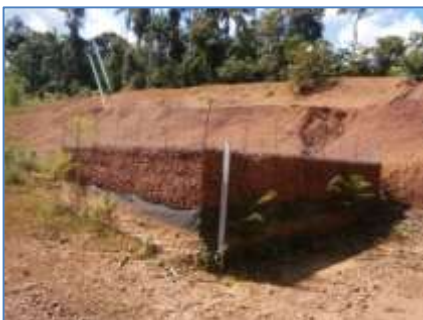
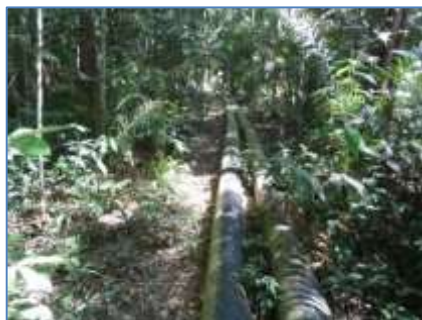
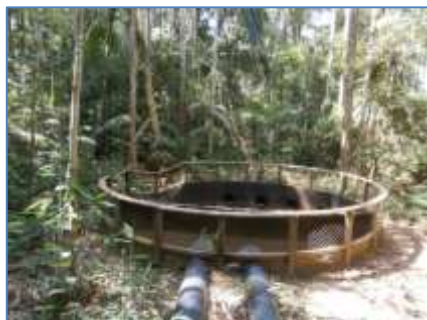
BA 09 (E 0570828 / N 9803739) - Coordenada do ponto do filtro gabião.

Situação em Junho/2015

Tubulação com filtro na captação de água e dissipador de energia na ponta inferior.

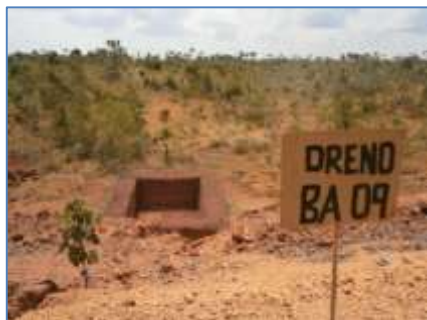
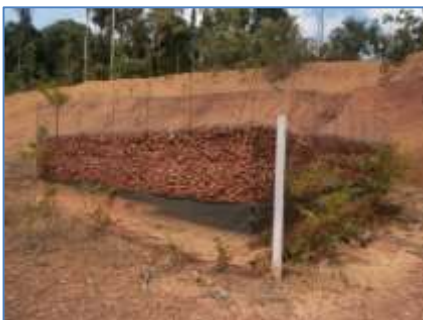
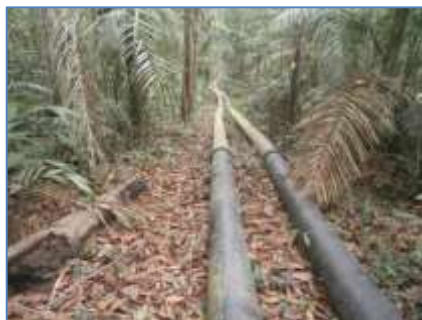
BA 09 (E 0570828 / N 9803739) - Coordenada do ponto do filtro gabião.

Situação em Dezembro/2015

Tubulação com filtro na captação de água e dissipador de energia na ponta inferior.

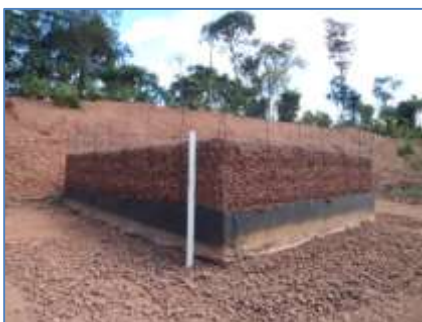
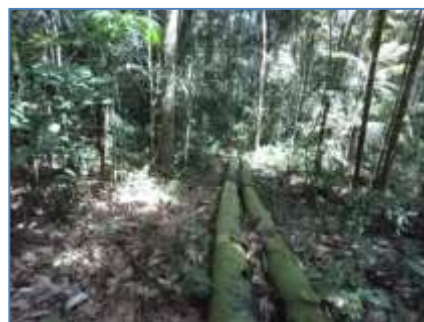
BA 10 (E 0570341 / N 9803268) - Coordenada do ponto do filtro gabião.

Situação em Junho/2015

Tubulação com filtro na captação de água e dissipador de energia na ponta inferior.

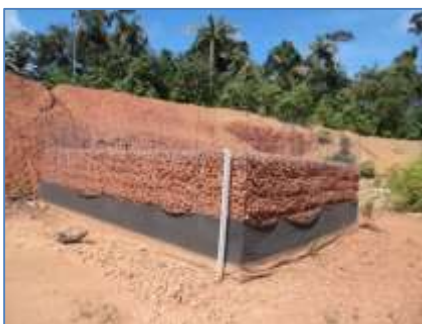
BA 12 (E 0571294 / N 9803239) - Coordenada do ponto do filtro gabião.

Situação em Junho/2015

Tubulação com filtro na captação de água e dissipador de energia na ponta inferior.

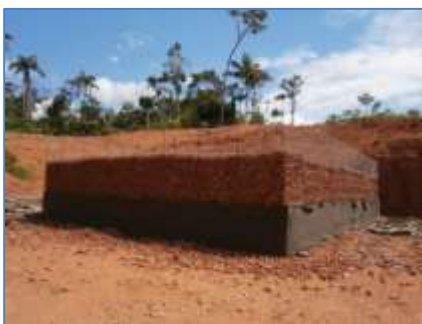
BA 13 (E 0570639 / N 9802716) - Coordenada do ponto do filtro gabião.

Situação em Junho/2015

Tubulação com filtro na captação de água e dissipador de energia na ponta inferior.
