ANEXO 9.II

REGISTRO FOTOGRÁFICO DOS PONTOS DE OBSERVAÇÃO
GEOTECNIA

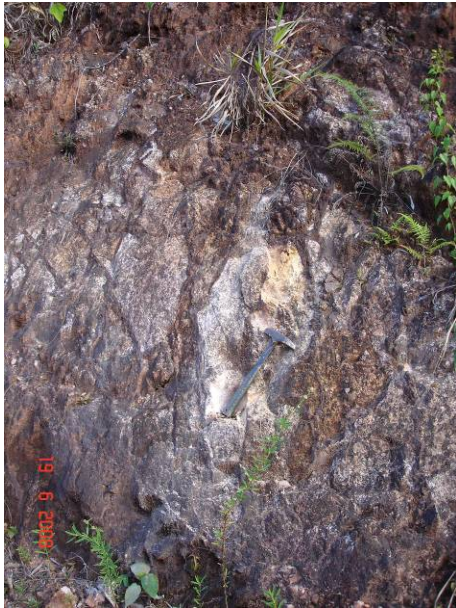
Foto 05 – A-03 - Rocha de coloração rosa avermelhada, silto argilosa, friável.

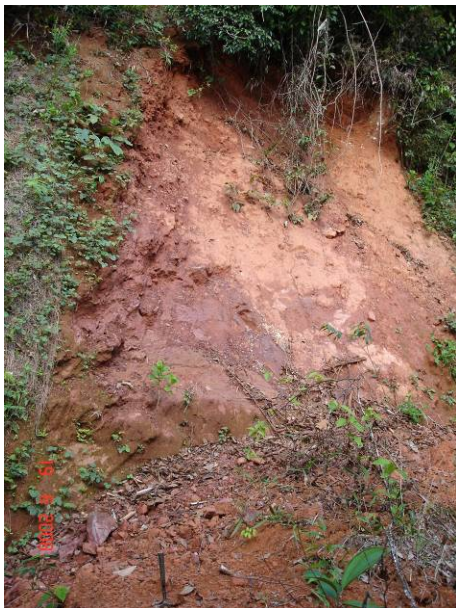
Foto 07 – A-04 - Escorregamento. Mesma rocha do ponto anterior.

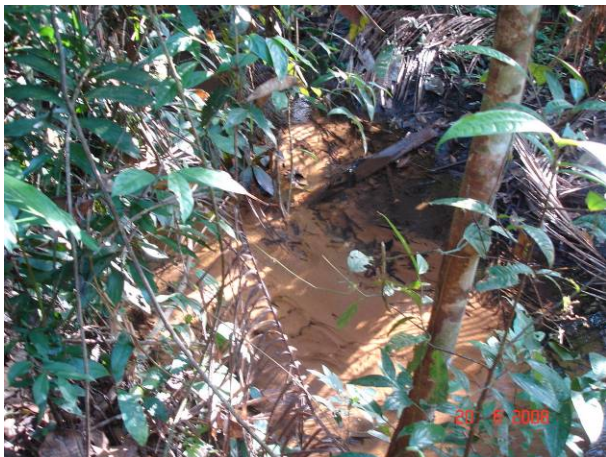
Foto 11 – A-09 - Solo areno siltoso de coloração amarronzada. Observa-se banco de areia no leito do córrego.

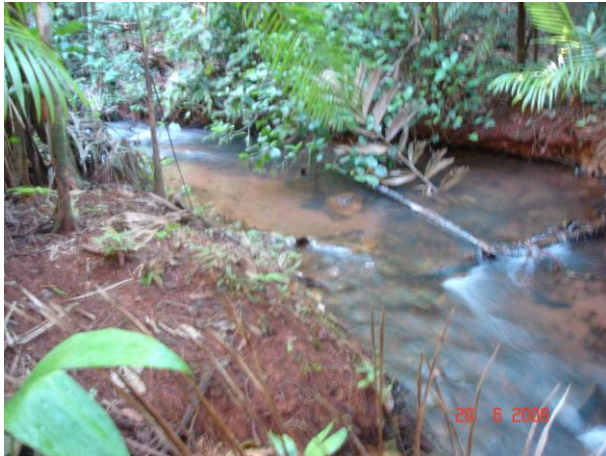
Foto 13 – A-12- Observa-se alguns pequenos depósitos de areia no leito do córrego.

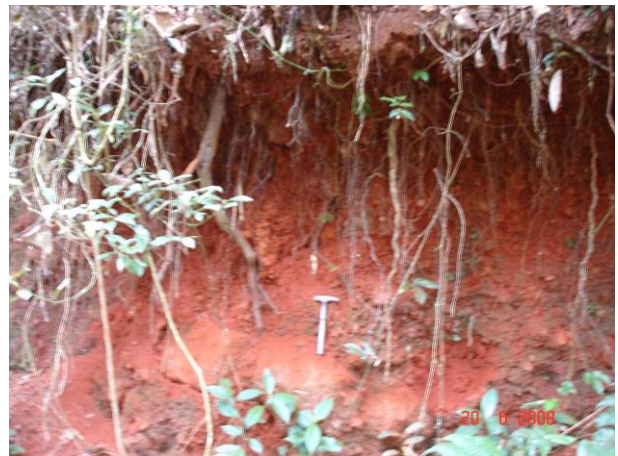
Foto 22 – A-18- Colúvio com blocos cm a m, arredondados a subangulosos em solo marrom avermelhado.

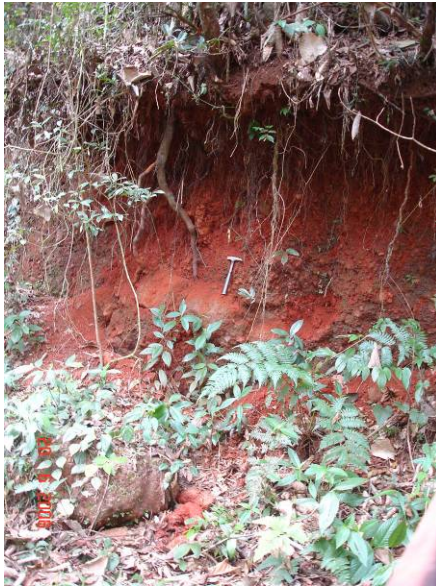
Foto 23 – A-18- Colúvio com blocos cm a m, arredondados a subangulosos em solo marrom avermelhado.

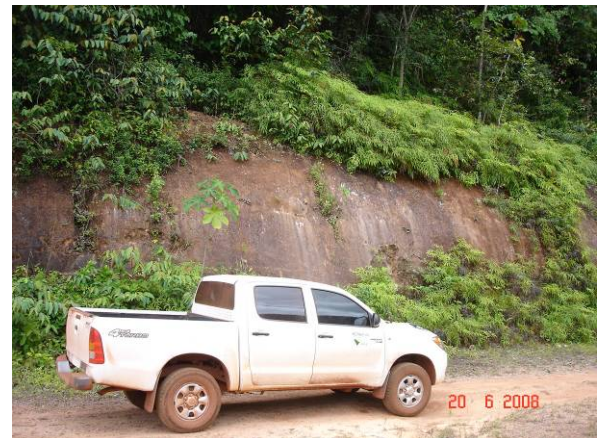
Foto 26 – A-20 - Arenito friável, próximo à adutora, margem esquerda da barragem.

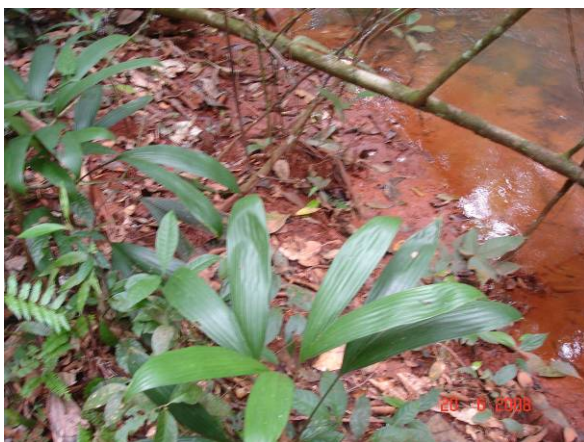
Foto 27 – A-25 - Solo marrom avermelhado silto argiloso. Parece ocorrer somente nas margens dos córregos.

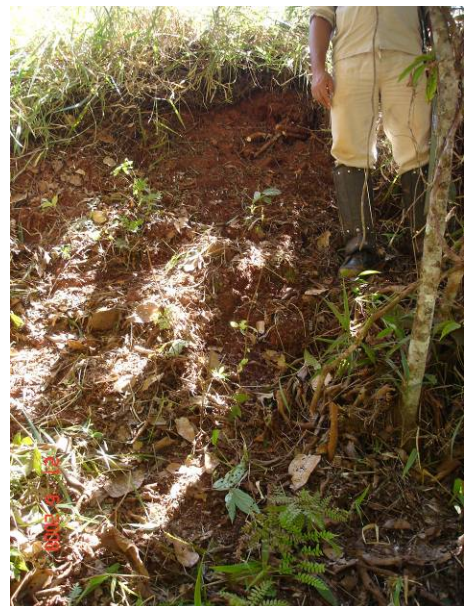
Foto 40 – A-37 - Trecho de aterro da estrada, feito com o mesmo solo laterítico.

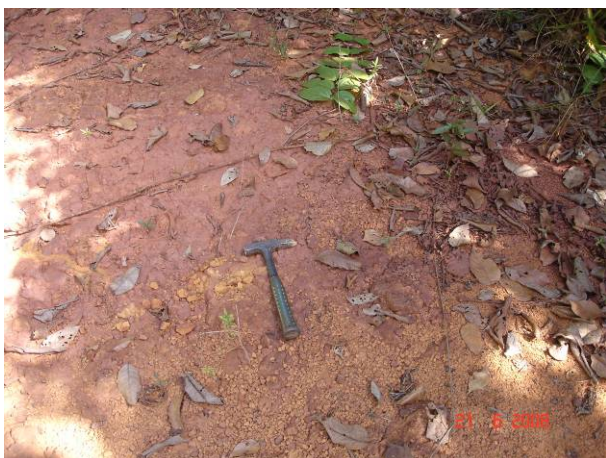
Foto 41 – A-37 - Trecho de aterro da estrada, feito com o mesmo solo laterítico.

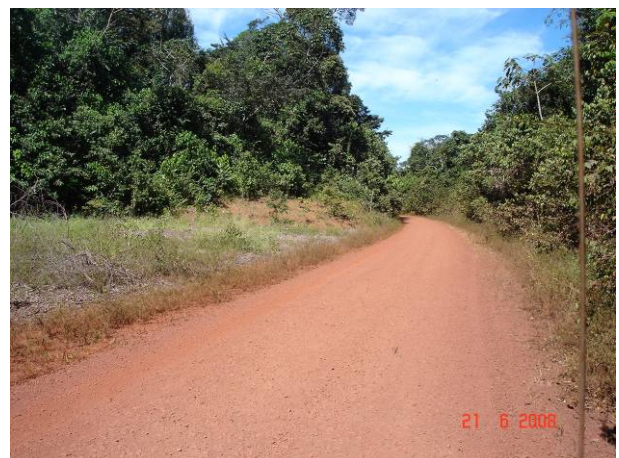
Foto 42 – A-39 - Área de empréstimo à esquerda e estrada em corte logo adiante.

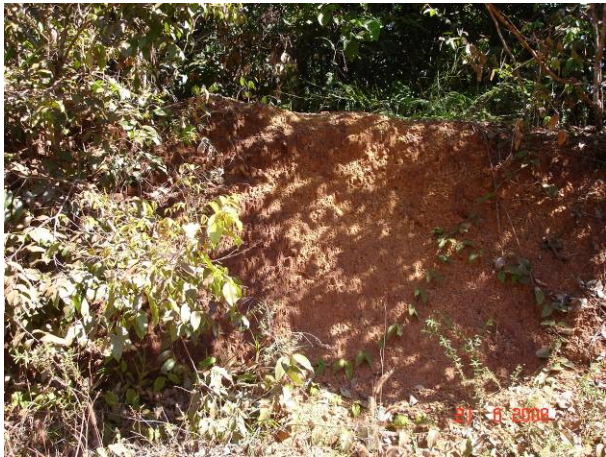
Foto 43 – A-39 - Área de empréstimo à esquerda e estrada em corte logo adiante.

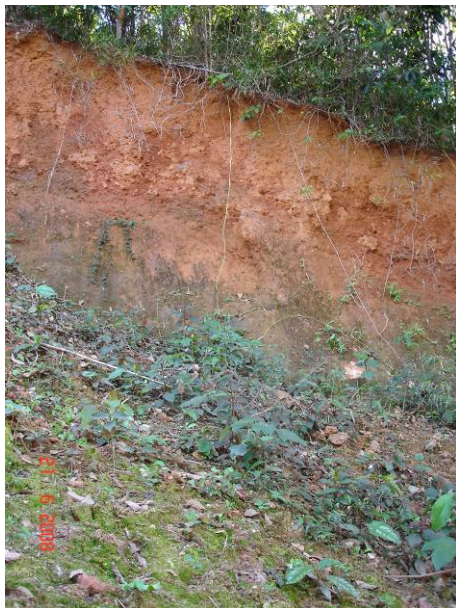
Foto 45 – A- 42 - Talude com 25m de altura de arenito friável e uma cobertura de 1,5m de solo laterítico avermelhado com pedregulhos.

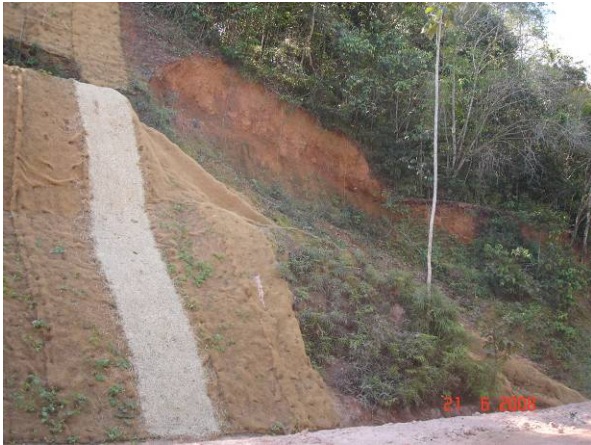
Foto 47 – A- 42 - Talude com tela vegetal.

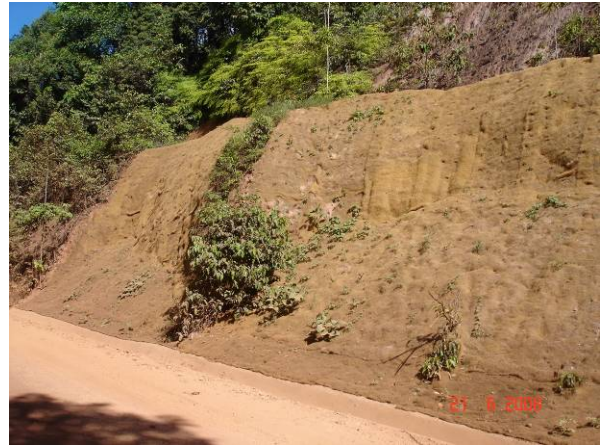
Foto 48 – A- 43 - Talude à direita em arenito friável de coloração esbranquiçada (Sn: 125°/15°; 155°/25°), com cerca de 20m de altura, parcialmente recuperado.

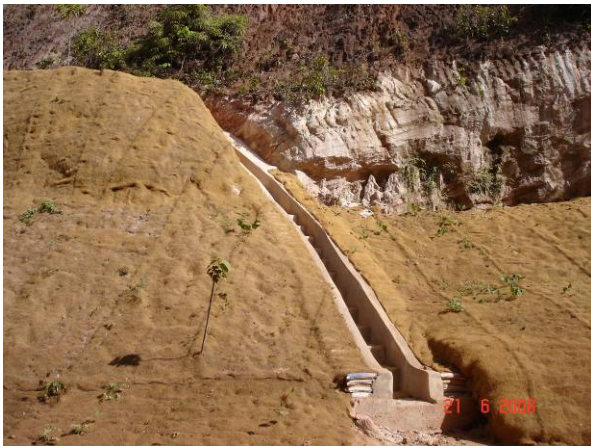
Foto 49 – A- 43 - Talude à direita em arenito friável de coloração esbranquiçada (Sn: 125°/15°; 155°/25°), com cerca de 20m de altura, parcialmente recuperado.

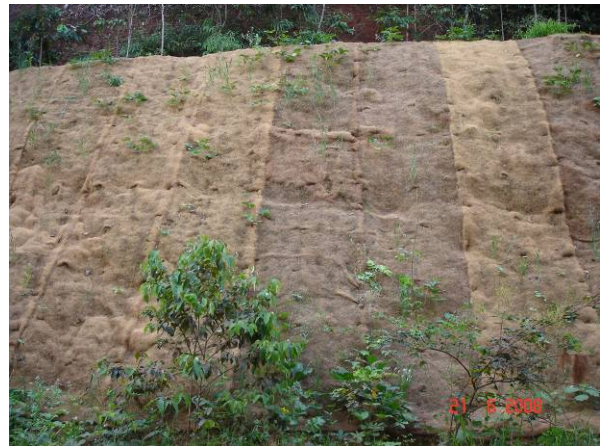
Foto 50 – A- 44 - Talude à esquerda, também recuperado, em arenito friável. Ângulo de face do talude em torno de 55°.

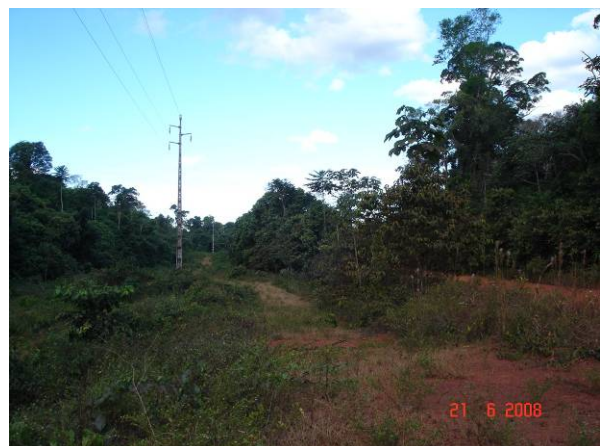
Foto 52 – A- 46 - Percebe-se que o solo na L.T. é arenoso, enquanto que o substrato da estrada é laterítico (aterro).

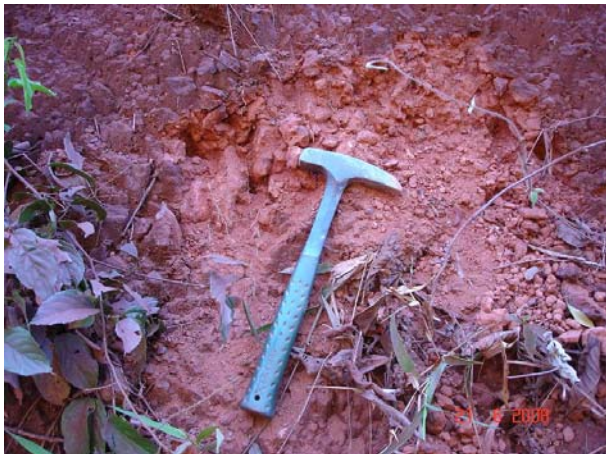
Foto 57 – A- 48 - Talude à direita, de 6m de altura, solo laterítico com fragmentos cm a dm.

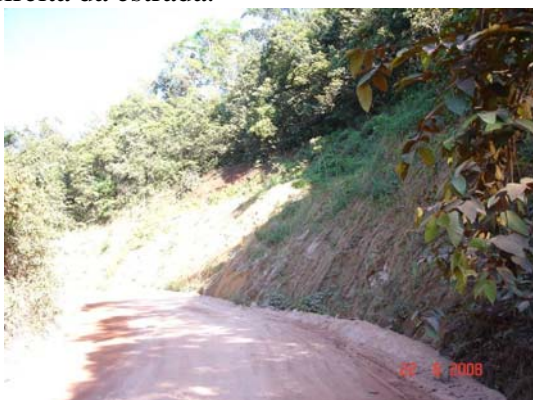
Foto 65 – A- 53 - Talude à esquerda, parte superior (3m) de solo laterítico e parte inferior (6m) de arenito friável (Sn: 095°/20°; 050°/20°).

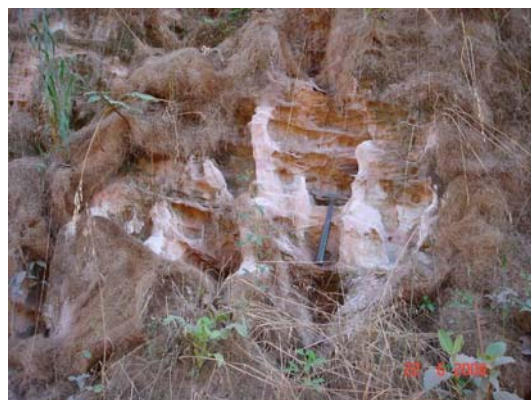
Foto 66 – A- 53 - Talude à esquerda, parte superior (3m) de solo laterítico e parte inferior (6m) de arenito friável (Sn: 095°/20°; 050°/20°).

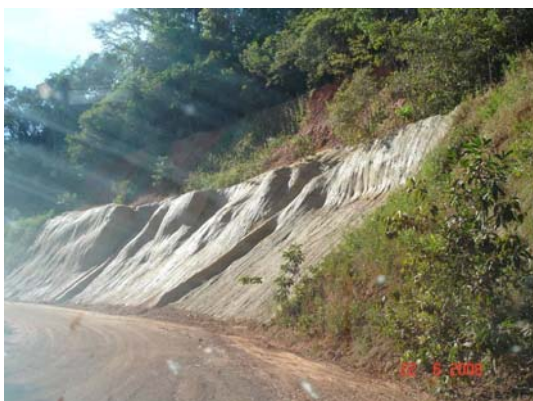
Foto 67 – A- 53 - Talude à esquerda, parte superior (3m) de solo laterítico e parte inferior (6m) de arenito friável (Sn: 095°/20°; 050°/20°).

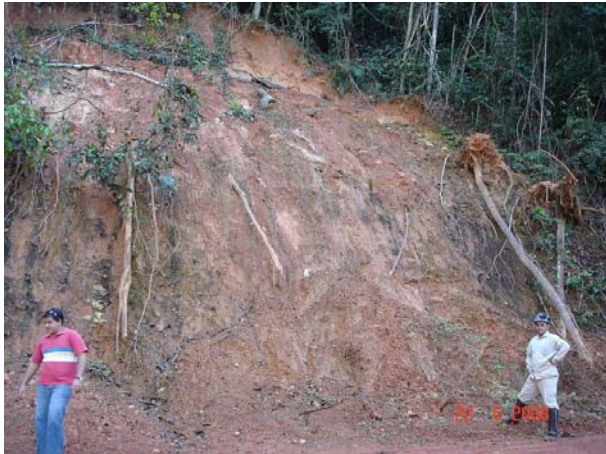
Foto 69 – A- 56 - Escorregamento do talude. composto por material siltoso marrom avermelhado. 50m adiante, arenito fino esbranquiçado a amarelado, medianamente resistente.

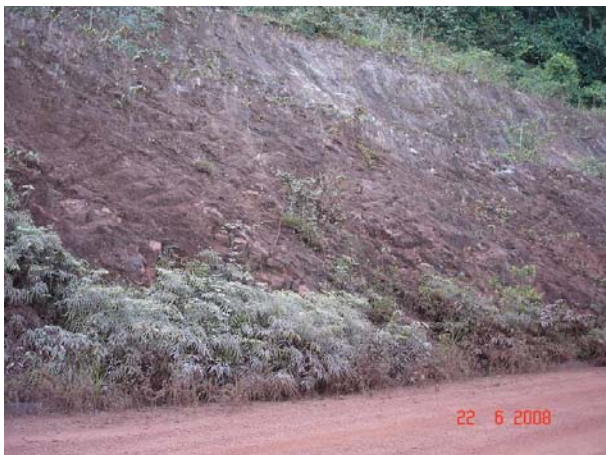
Foto 71– A- 58 - Talude com arenito fino, esbranquiçado, resistente. Sn: 100°/45°.

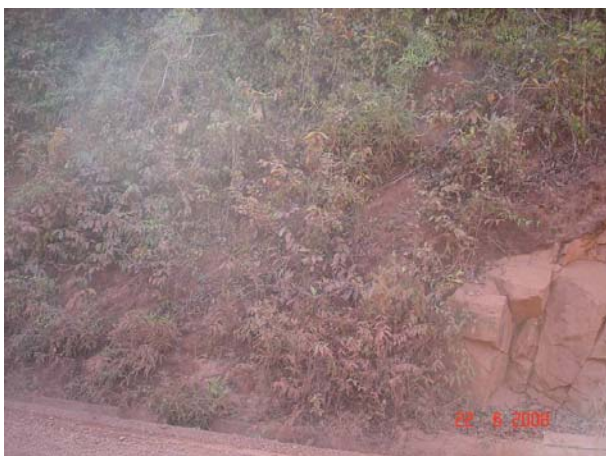
Foto 73 – A- 60 - Rocha extremamente resistente, recristalizada, com presença de sulfetos.

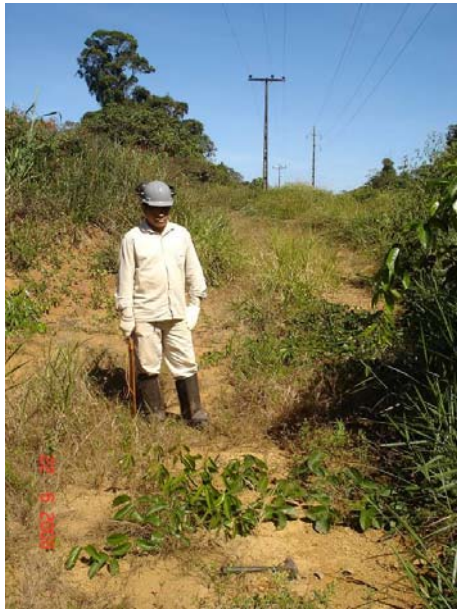
Foto 79 – A- 65 - Solo siltoso amarelado, com fragmentos, margem direita da estrada embaixo da L.T.

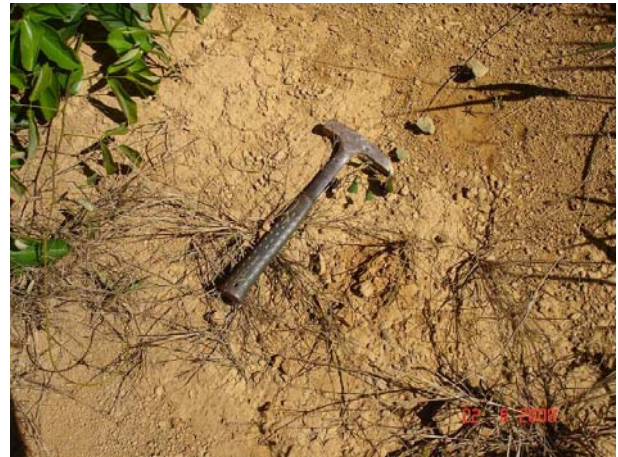
Foto 80 – A- 65 - Solo siltoso amarelado, com fragmentos, margem direita da estrada embaixo da L.T.

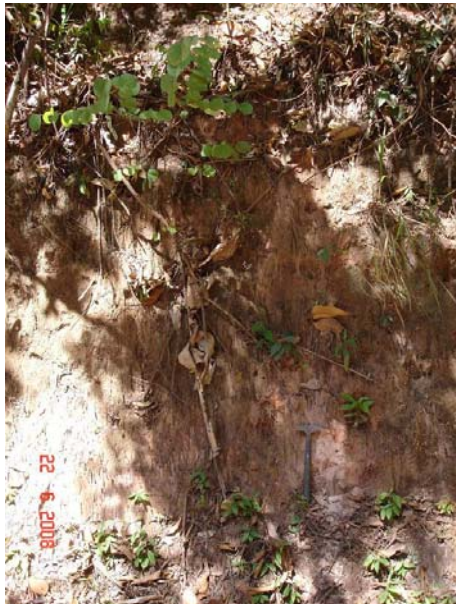
Foto 85– A- 69 - Talude de 2m, margem direita. Arenito médio, bege arroseado, friável, sob 0,5m de solo laterítico.

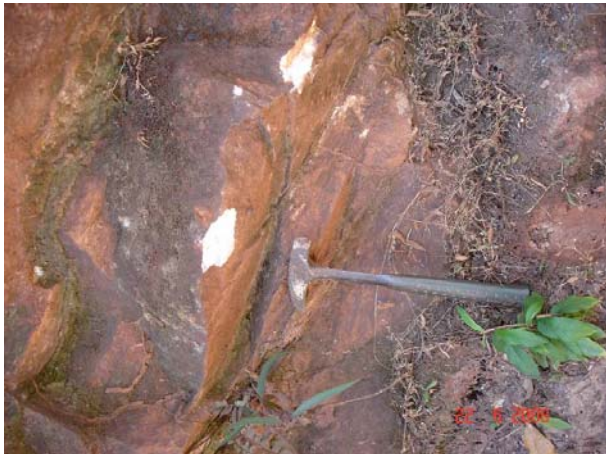
Foto 87– A- 70 - Talude à esquerda. Arenito esbranquiçado, medianamente resistente. Sn: 215°/40°; 230°/15°.

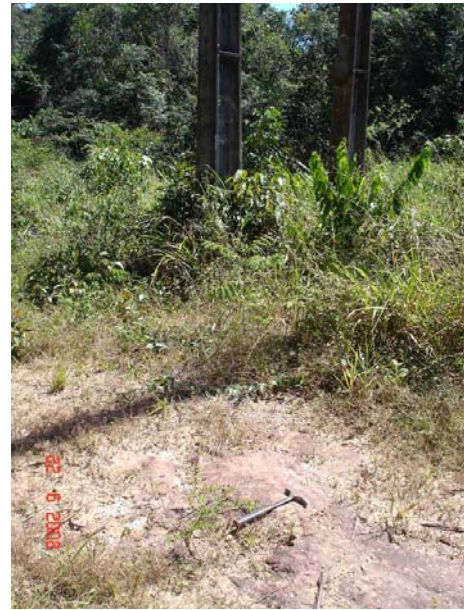
Foto 92 – A- 74 - Afloramento de arenito medianamente resistente.

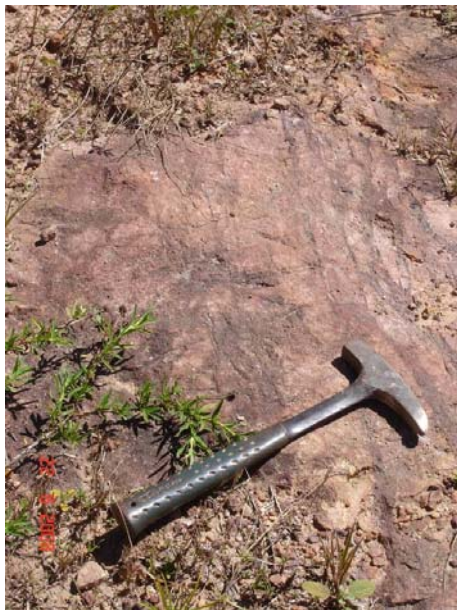
Foto 93 – A- 74 - Afloramento de arenito medianamente resistente.

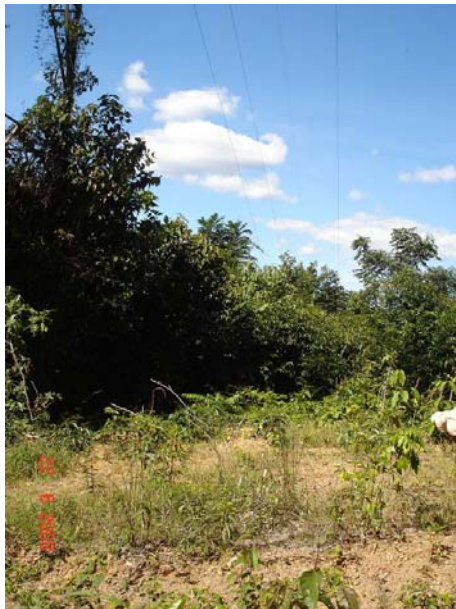
Foto 97 – A- 79- Solo silto arenoso amarelado com fragmentos lateríticos.

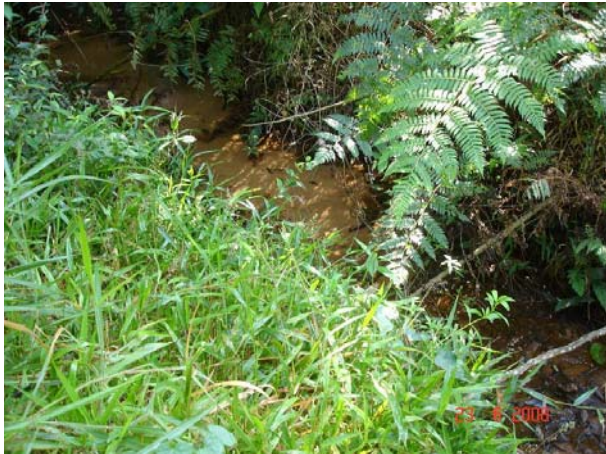
Foto 108 – A- 85 - Solo arenoso com blocos de arenito.

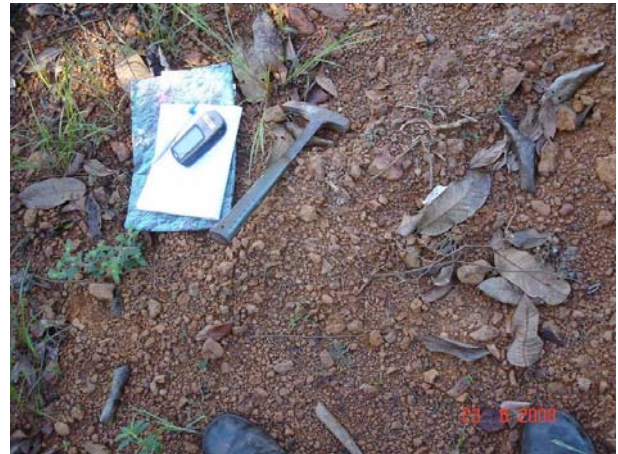
Foto 111 – A- 87 - Solo arenoso marrom claro, com muitos fragmentos lateríticos.
