BARRAGEM DE REJEITOS SALOBO B1010	
BARRAGEM DE REJEITOS DE MIRIM PROJETO EXECUTIVO SALOBO EI.245,00 m REVISÃO PERIÓDICA DE SEGURANÇA DE BARRAGENS RELATÓRIO TÉCNICO		Nº VALE RL-9002SA-X-70079	PÁGINA 2/138
		Nº (CONTRATADA) 18040-010A-1-GT-RT-0001	REV. C

O presente documento apresentará o Relatório da Revisão Periódica de Segurança (RPSB) da Barragem de Rejeitos do Mirim, situada na Mina do Salobo, PA.

Este relatório tem como principal objetivo apresentar a Revisão Periódica de Segurança da Barragem de Rejeitos do Mirim na EI. 245,0 m à luz da portaria do DNPM Nº 70.389, de 17 de maio de 2017.

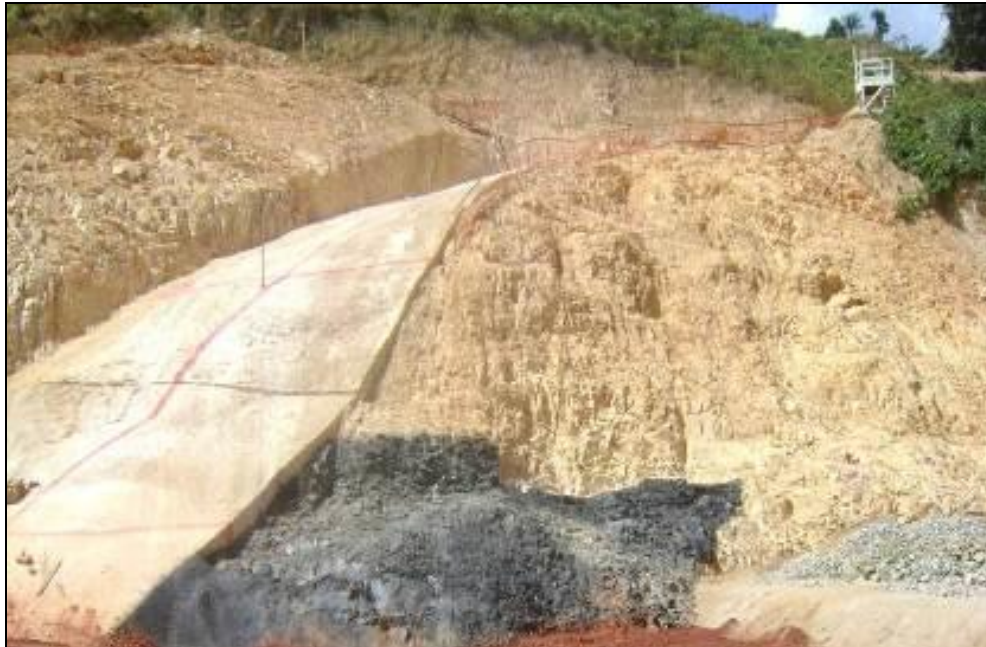
Figura 5-3: Talude verticalizado não atendendo a recomendação de inclinação de projeto
Fonte: RL-9002-X-20024 (BVP, 2012)

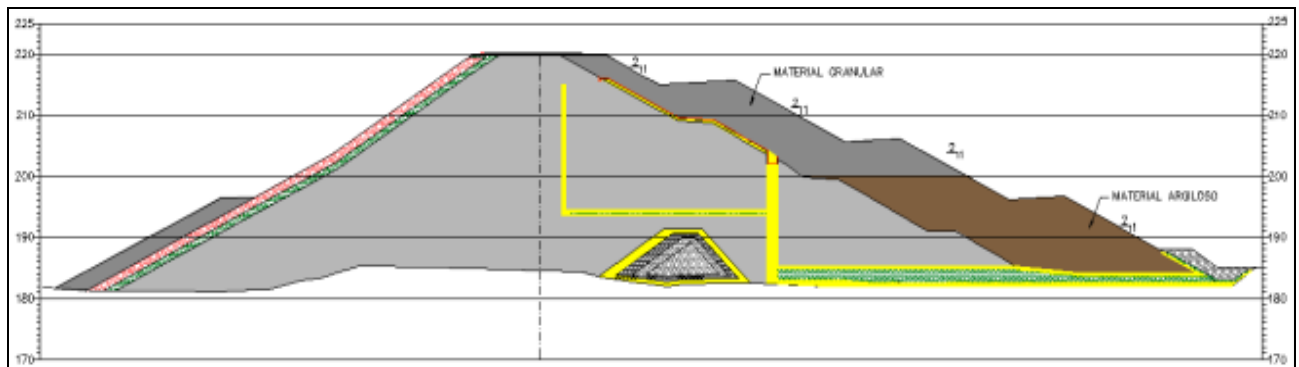
Figura 5-6: Projeto do reforço – Estaca 3+10,00
Fonte: RL 9002-X-20024, BVP Engenharia (2012)

O projeto do reforço foi implantado, sendo que foi utilizado material composto por pedregulhos e pequenos blocos de quartzito com alto percentual de finos no reforço, diferentemente do que é apresentado na Figura 5-6, em que a parte inferior era composta por material argiloso compactado.

No trabalho desenvolvido pela BVP Engenharia (RL-9002-X-20024) foram analisados os resultados de ensaios de campo e laboratório, leituras de instrumentos e elaborados modelos para o desenvolvimento de análises de estabilidade. Como resultado dessas análises constatou-se que a barragem não atendia os requisitos da norma ABNT NBR 13.028, sendo recomendado então um reforço na estrutura. Atendendo à recomendação, a Salobo Metais contratou a BVP Engenharia que desenvolveu o projeto de reforço conforme mostrado na Figura 5-6.

O projeto do reforço foi desenvolvido pela BVP Engenharia em 2012, prevendo o uso de material argiloso até a elevação 200,0 m e com material misto de solo com pedregulhos até a crista existente na elevação 220,0 m. A inclinação dos taludes era de 1V:2H, com bermas com largura de cinco metros.

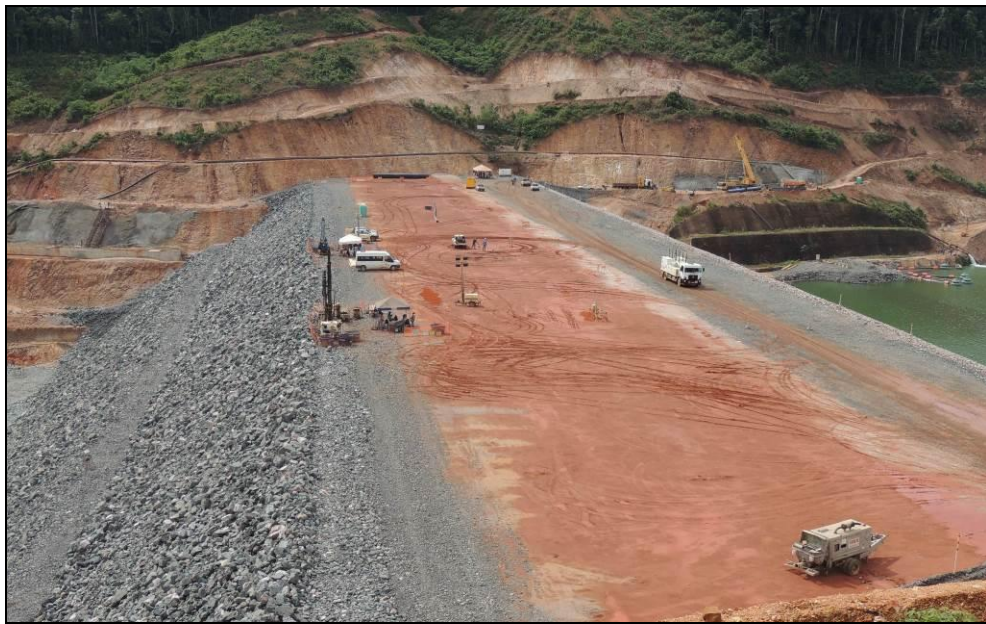
Foram observadas algumas erosões na ombreira direita desde a região do reservatório até a direção do talude de jusante, conforme mostrado na Foto 6-3 à Foto 6-5 a seguir.

Foto 6-3: Vista geral da crista da Barragem e da ombreira direita

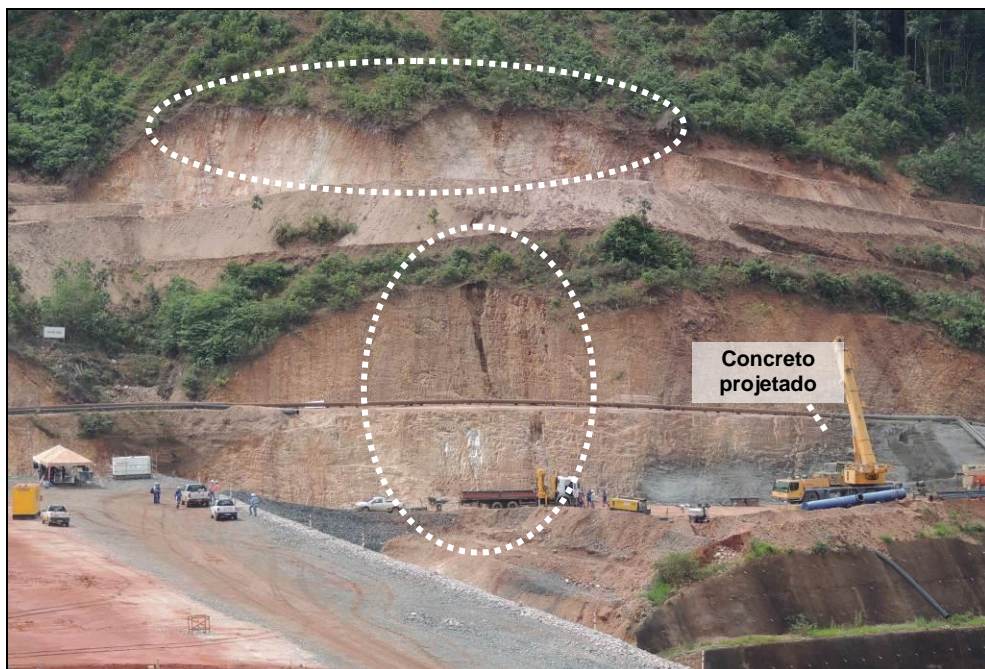
Foto 6-4: Erosões na obreira direita, a montante da barragem

Algumas dessas erosões já estavam sendo tratadas com aplicação de concreto projetado (ver Foto 6-4) e outras com implantação de sistema de drenagem superficial para evitar que haja a progressão da erosão. Ainda assim, algumas permanecem sem previsão de tratamento, como as mostradas na Foto 6-5. Esses pontos onde ainda não foram feitos tratamentos são trechos que estão fora do offset da Barragem na El. 255,0 m e trata-se de trechos que ainda passarão por escavação e tratamento para implantação do maciço na 3ª Etapa de implantação da Barragem de Rejeitos do Mirim, até a El. 285,0 m. Segundo informado pela Vale estes pontos serão pauta das próximas reuniões de interface para definir cronograma de tratamento dessas erosões.

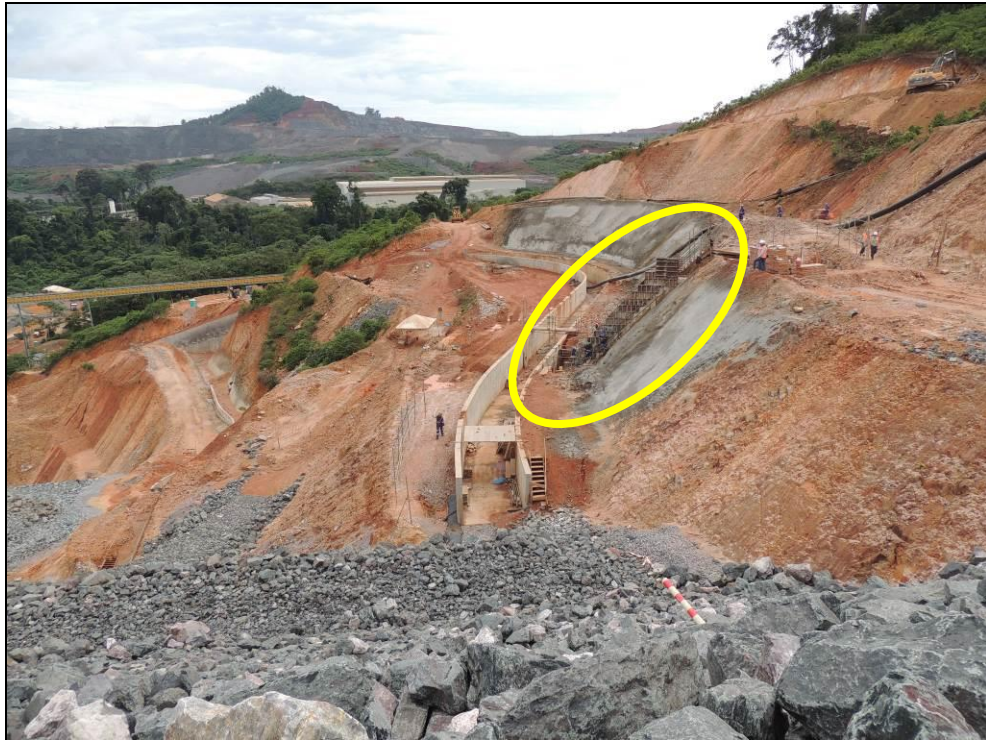
Durante a visita foi possível observar a situação atual do sistema extravasor projetado, que contava com parte da descida d'água já executada (Foto 6-10 e Foto 6-11). Além disso, o projeto MC-9002SA-X-70023 indica o uso de tubos de PEAD de 1,2 m de diâmetro, os quais já encontravam-se posicionados na região próxima de onde devem ser instalados (Foto 6-12).

Foto 6-10: Vista para jusante do sistema extravasor. Destaque para a escada hidráulica em implantação, que deságua no trecho do extravasor existente

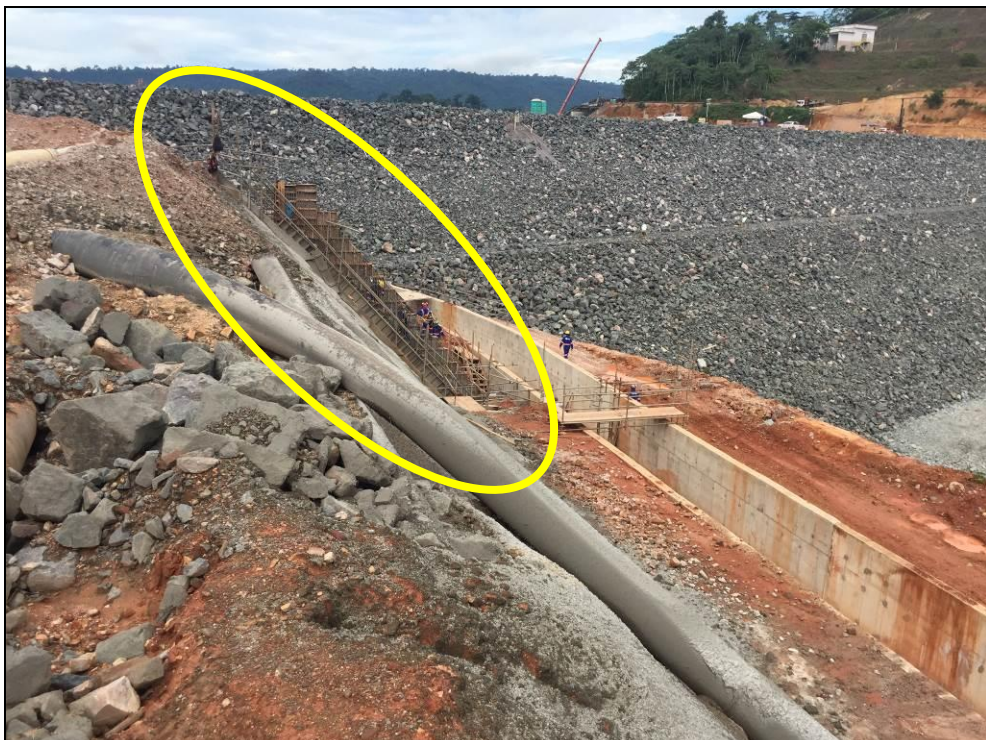
Foto 6-11: Vista para montante do sistema extravasor. Destaque para a escada hidráulica em implantação, que deságua no trecho do extravasor existente

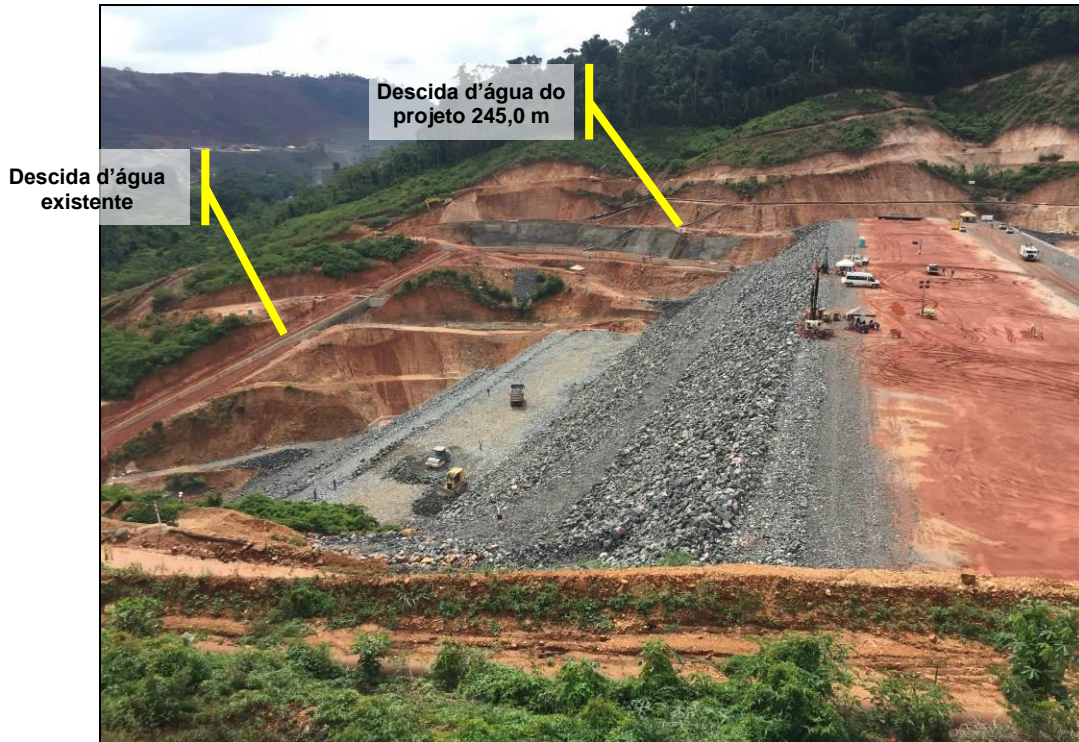
Foto 6-14: Vista da ombreira direita, talude de jusante, da barragem do Mirim. Destaque para o sistema extravasor, existente e em implantação

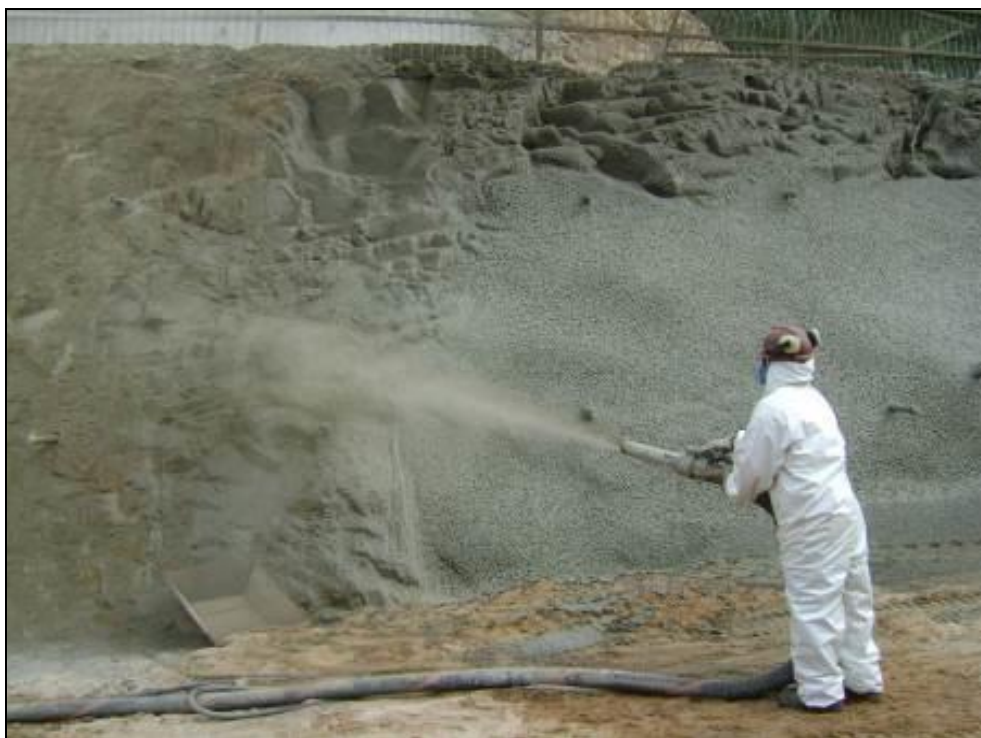
Foto 7-1: Tratamento de concreto projetado com fibras nos maciços rochosos presentes nos taludes de corte do sistema extravasor.

O tratamento da fundação dessa barragem consistiu, na região do Sistema Extravasor, no estabelecimento e locação de 65 pontos para implantação de chumbadores com o intuito de ancorar blocos instáveis associados ao mecanismo de ruptura em cunha. Após a execução

da implantação dos chumbadores foi executado no maciço rochoso o tratamento com concreto projetado reforçado com fibras (Foto 7-1).

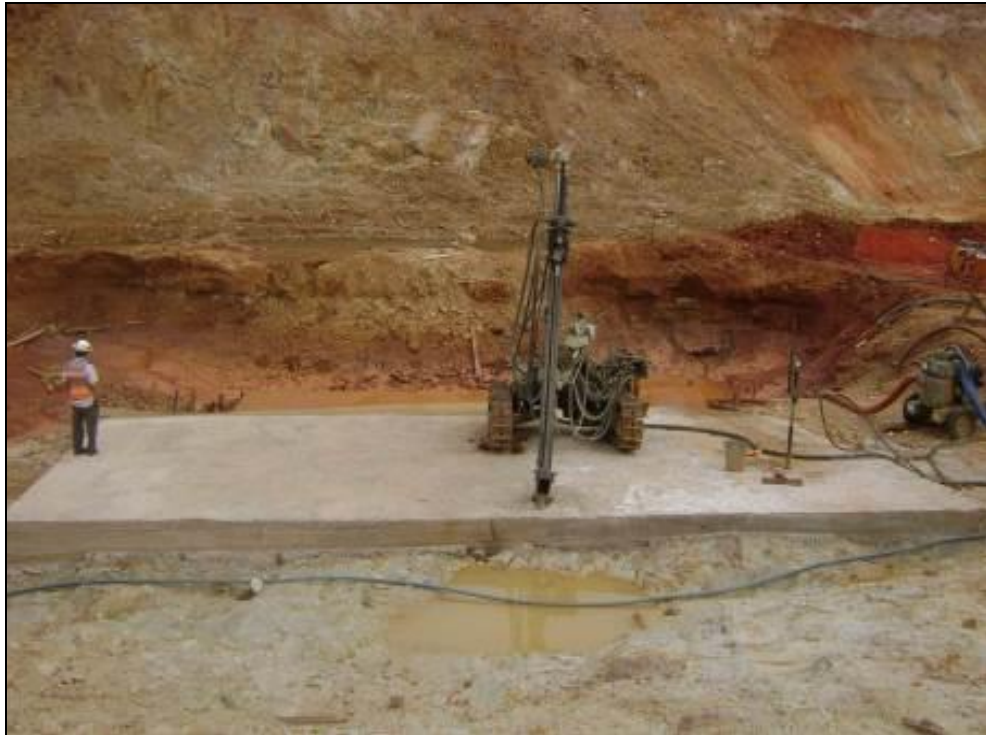
Foto 7-2: Injeções da calda de cimento no maciço rochoso da zona de *cut-off*, executadas sobre laje de concreto de 0,30 m de espessura.

O tratamento da superfície do *cut off* por sua vez, removeu todas as protuberâncias negativas e foi executada a camada de concreto com 0,30 m de espessura, formando uma “laje” sobre o maciço rochoso. Posteriormente a essas regularizações, iniciaram-se o tratamento da zona de impermeabilização da barragem através das injeções de calda de cimento, com profundidade da ordem de 35 m, no maciço rochoso (Foto 7-2).

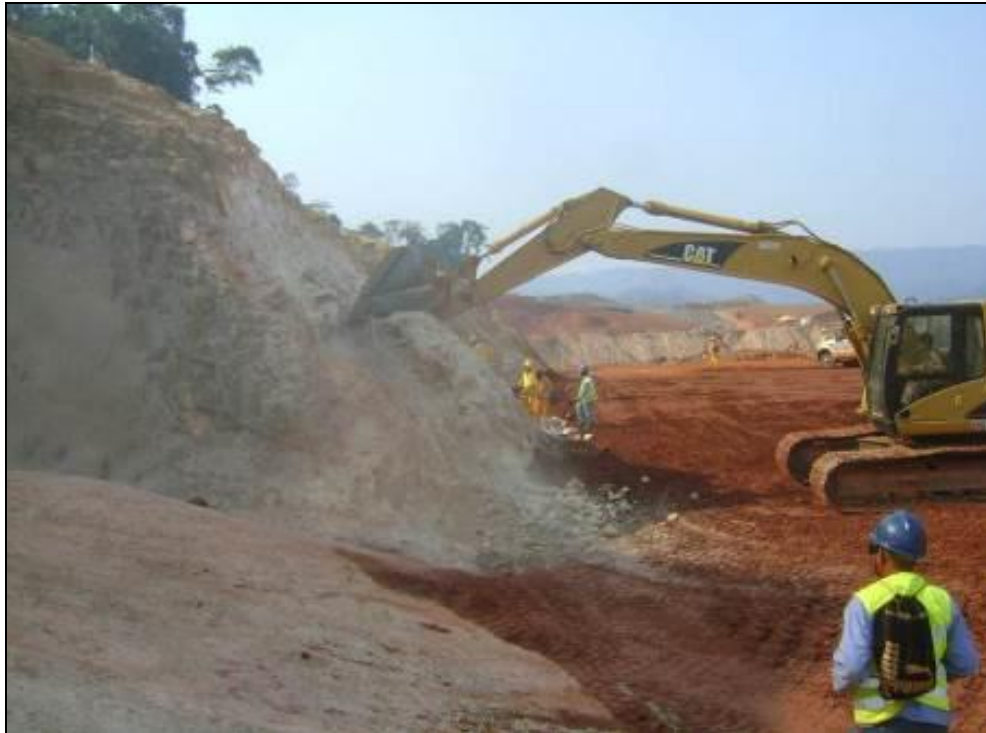
Foto 7-3: Regularização do ângulo de inclinação do maciço rochoso.

- Regularização do ângulo de corte da fundação para um ângulo de inclinação favorável à compactação (Foto 7-3);
- Remoção de saliências e eliminação de taludes negativos na fundação rochosa (Foto 7-4);
- Tratamento com concreto de regularização nas cavidades (Foto 7-5 A);
- Fraturas ou fendas abertas na fundação foram preenchidas com argamassa varrida (*slush grouting*) (Foto 7-5 B);
- Pequenas fendas foram preenchidas com calda de cimento.

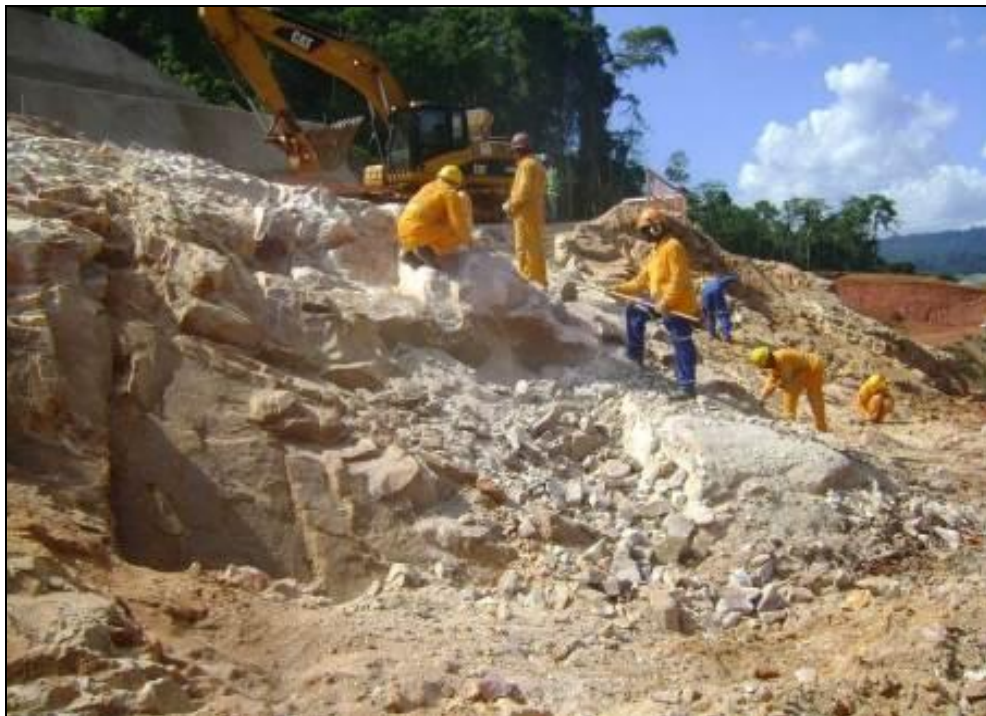
Foto 7-4: Remoção de saliências no maciço rochoso da zona de montante.

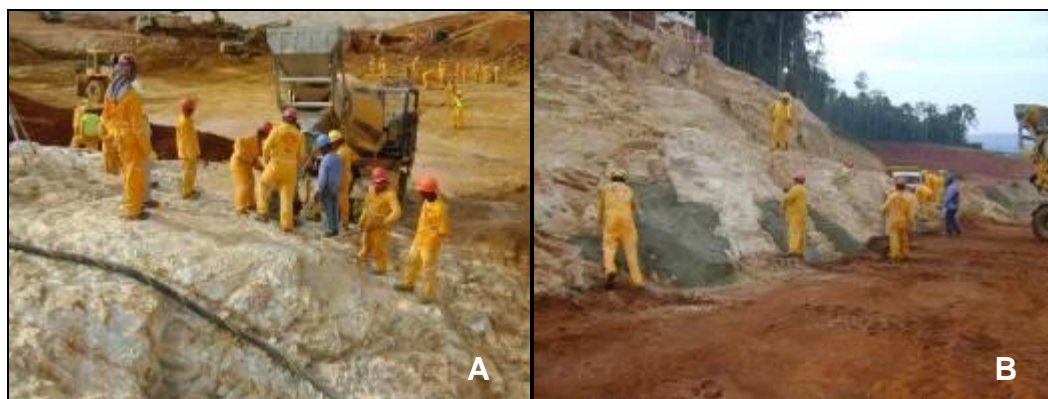
Foto 7-5: (A) Tratamento das cavidades com concreto regularização. (B) Regularização de fendas e fraturas abertas com preenchimento de argamassa.

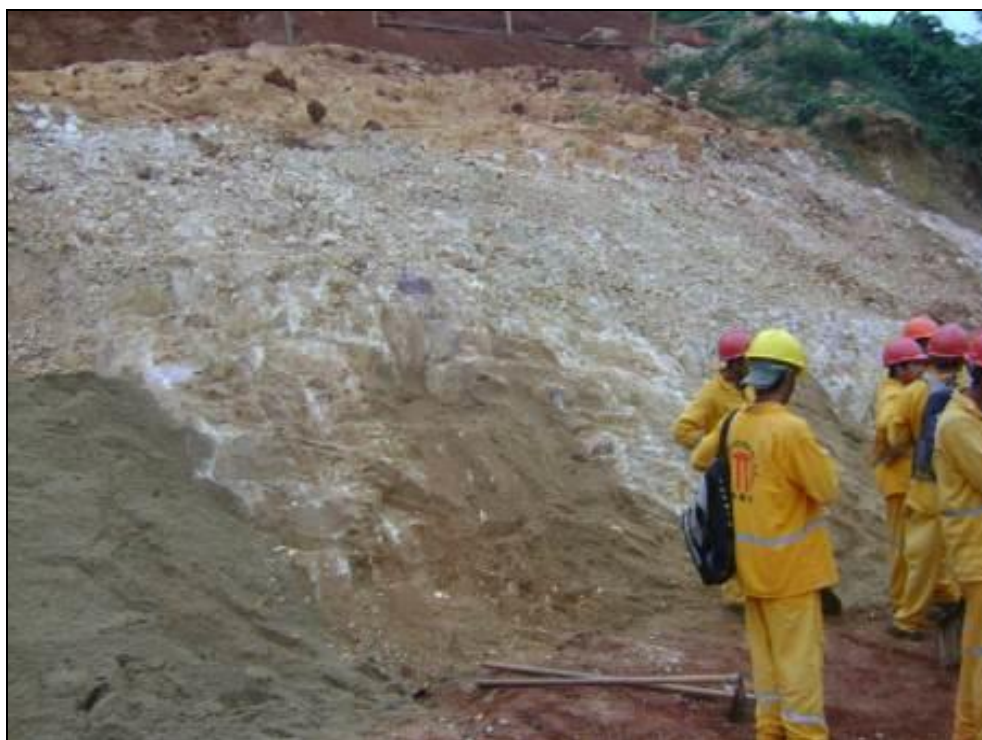
Foto 7-6: Regularização do ângulo de inclinação do maciço rochoso nas ombreiras da região de jusante

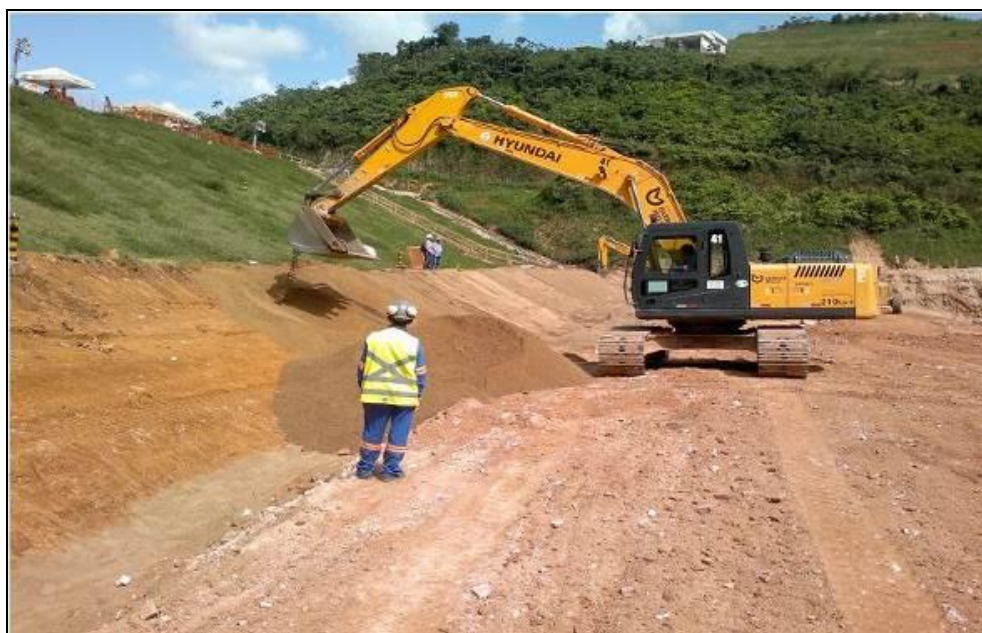
O projeto de reforço (RL-9002-X-Rev_A) constou de um alargamento da crista da barragem em 7,5 metros, em solo compactado, com talude de inclinação 1V:2H e bermas nas elevações 215, 205 e 195 metros. No contato, entre o aterro existente e aterro de reforço, foi implantado um dreno de areia entre as elevações 202 a 216 metros (Foto 7-7), além da continuidade do tapete tipo sanduíche no leito do rio até a elevação 195 metros.

Foto 7-7: Lançamento da camada de areia

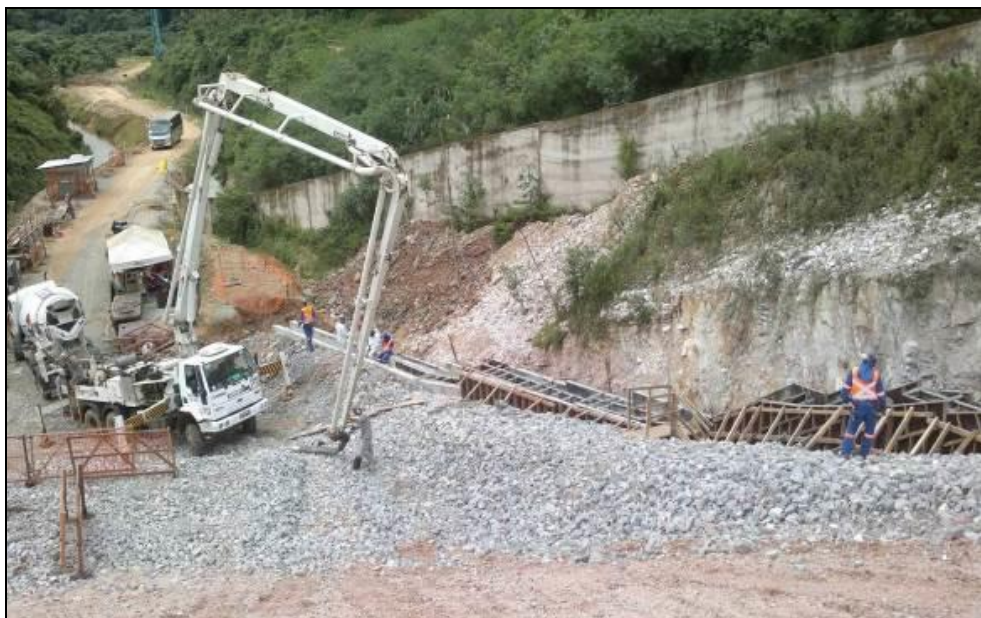
O talude de jusante foi protegido com manta vegetal projetada (MVP) e um sistema de drenagem superficial constituído por canaletas de concreto nas bermas e descidas periféricas em concreto para direcionar as águas pluviais e evitar a ocorrência de erosão superficial (Foto 7-8). Sobre a crista da barragem foi projetado o lançamento de uma camada de bica corrida.

Foto 7-8: Continuação da implantação do canal periférico DA-02

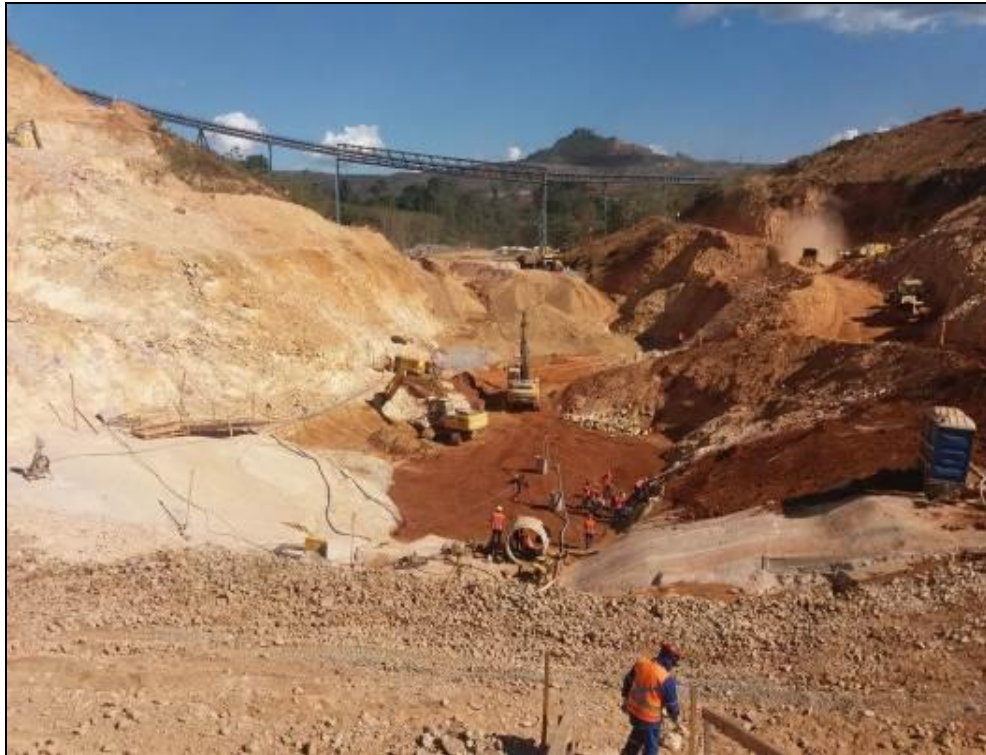
A área de fundação de implantação do alteamento da Barragem do Mirim constitui-se predominantemente de um quartzito branco a amarelado, levemente alterado, de resistência variando de média a alta (A2, R3/4) e fraturamento moderado a baixo (F2/F3 – Foto 7-14 e Foto 7-15). De forma localizada, o quartzito pode apresentar-se mais alterado e fraturado (A3, R3, F3/4), na maioria das vezes bordejando os horizontes de saprolito de milonito, e com grau de fraturamento mais acentuado (Foto 7-16).

Foto 7-14: Vista de Montante para jusante da fundação da Barragem com as ombreias de quartzito (A4, R2+, F4).

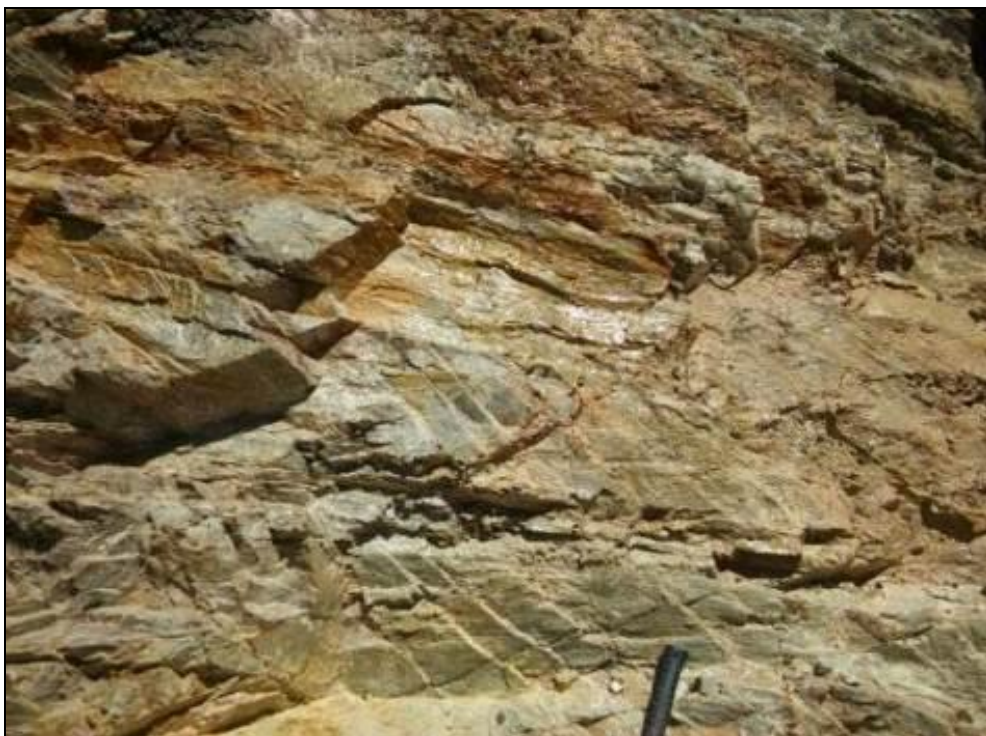
Foto 7-15: Quartzito pouco alterado, resistente, medianamente fraturado da região do núcleo, no fundo do vale (A2, R4, F3)

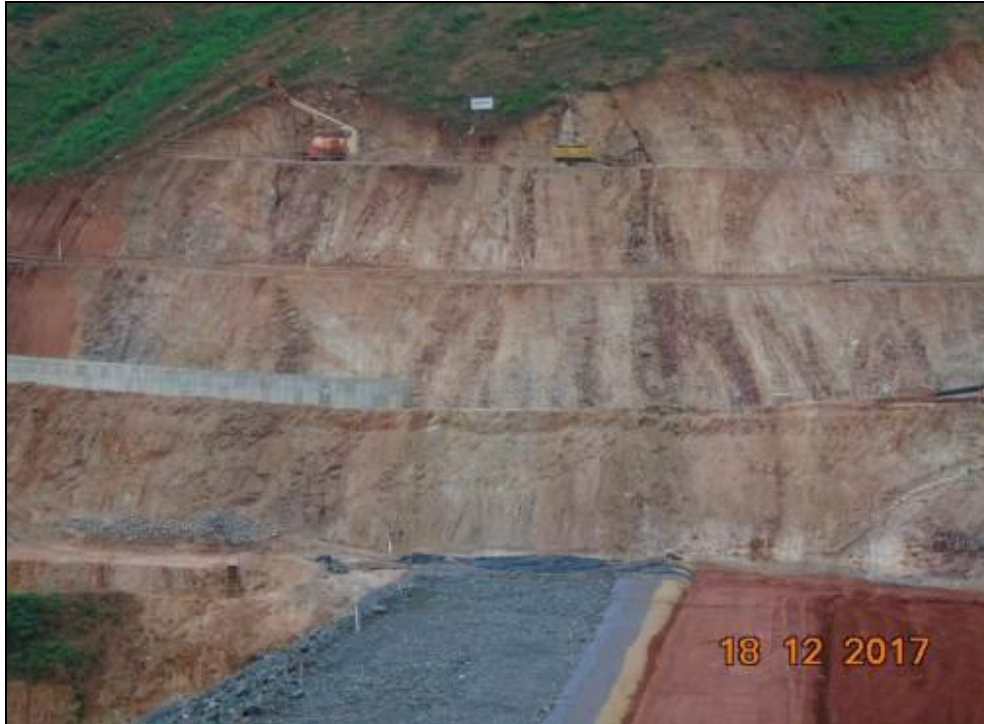
Foto 7-16: Vista geral do quartzito medianamente resistente/alterado e muito fraturado da ombreira direita.

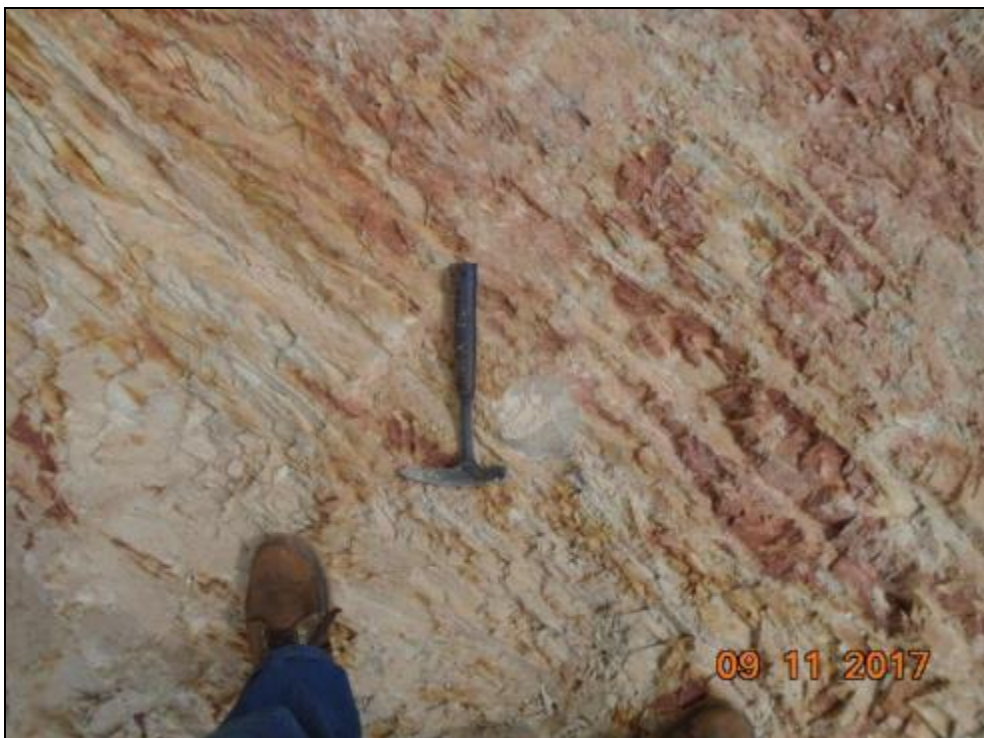
Foto 7-17: Detalhe do quartzito medianamente resistente (A3, R3) da região do núcleo da barragem. Ao lado do martelo furo preenchido com calda de cimento após injeção.

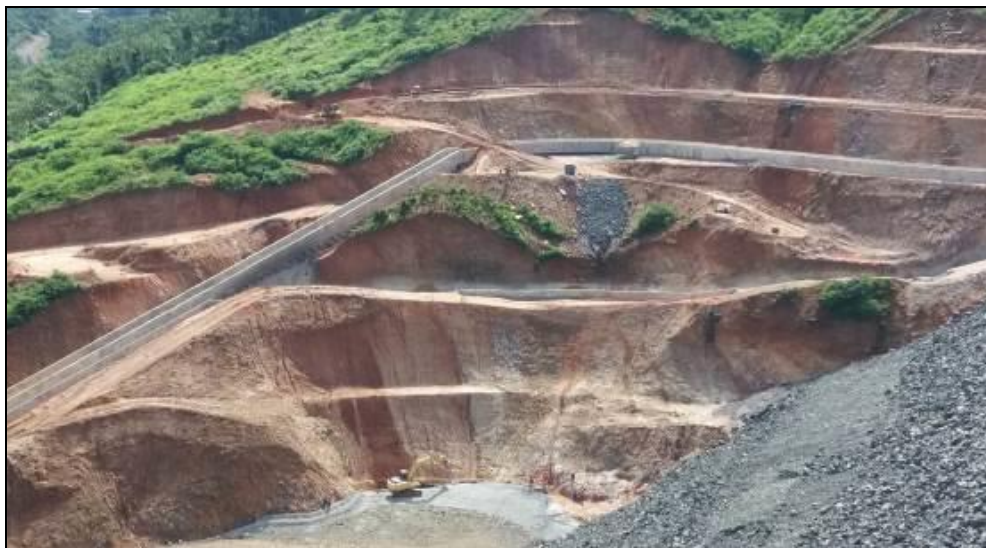
Ocorrem, intercaladas ao quartzito, faixas de milonito de direção NE-SW, constituindo um saprolito de resistência extremamente branda a muito branda superior (R0 a R1+), que ocasionalmente apresenta uma borda de alteração hidrotermal, na forma saprolito de pegmatito. As Fotos que seguem mostram as feições miloníticas mais marcantes da fundação da barragem (Foto 7-18 à Foto 7-20).

Foto 7-18: Vista da ombreira direita da fundação da Barragem do Mirim, de faixas de milonitos subverticais cortando do quartzito resistente e pouco alterado

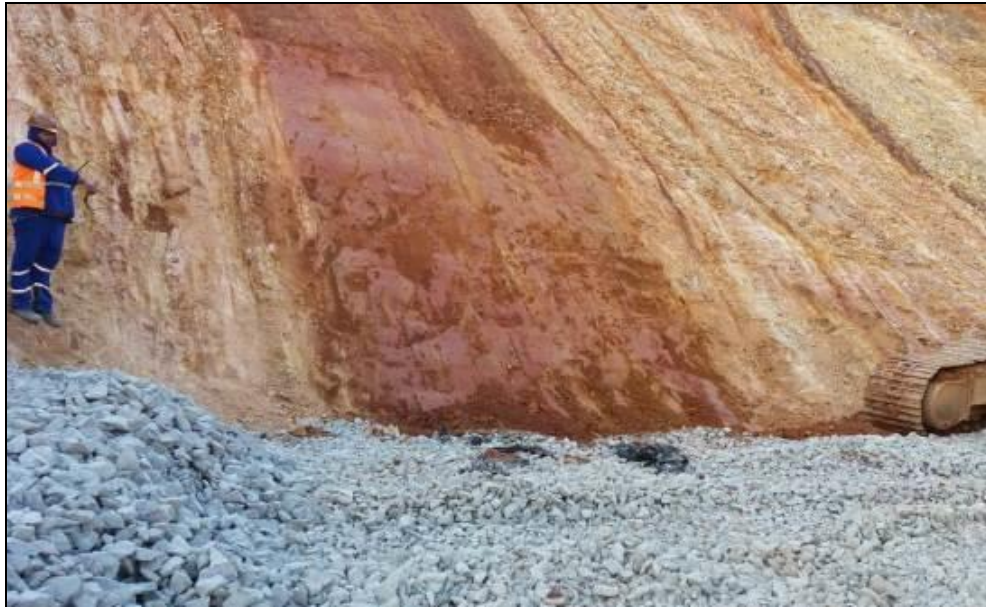
Foto 7-19: Detalhe do milonito da ombreira direita, mostrado na foto anterior

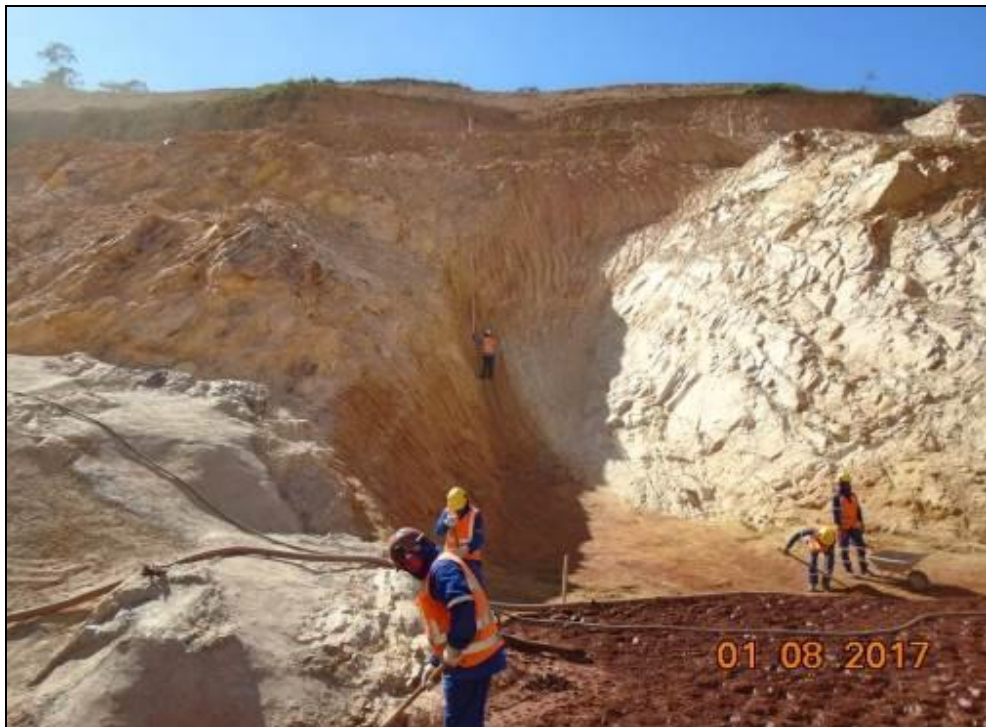
Foto 7-20: Recuo de um dos taludes da fundação da barragem, mostrando o contraste entre a resistência do quartzito e do saprolito de milonito, cujo material mais brando foi removido até a condição de suporte prevista em projeto

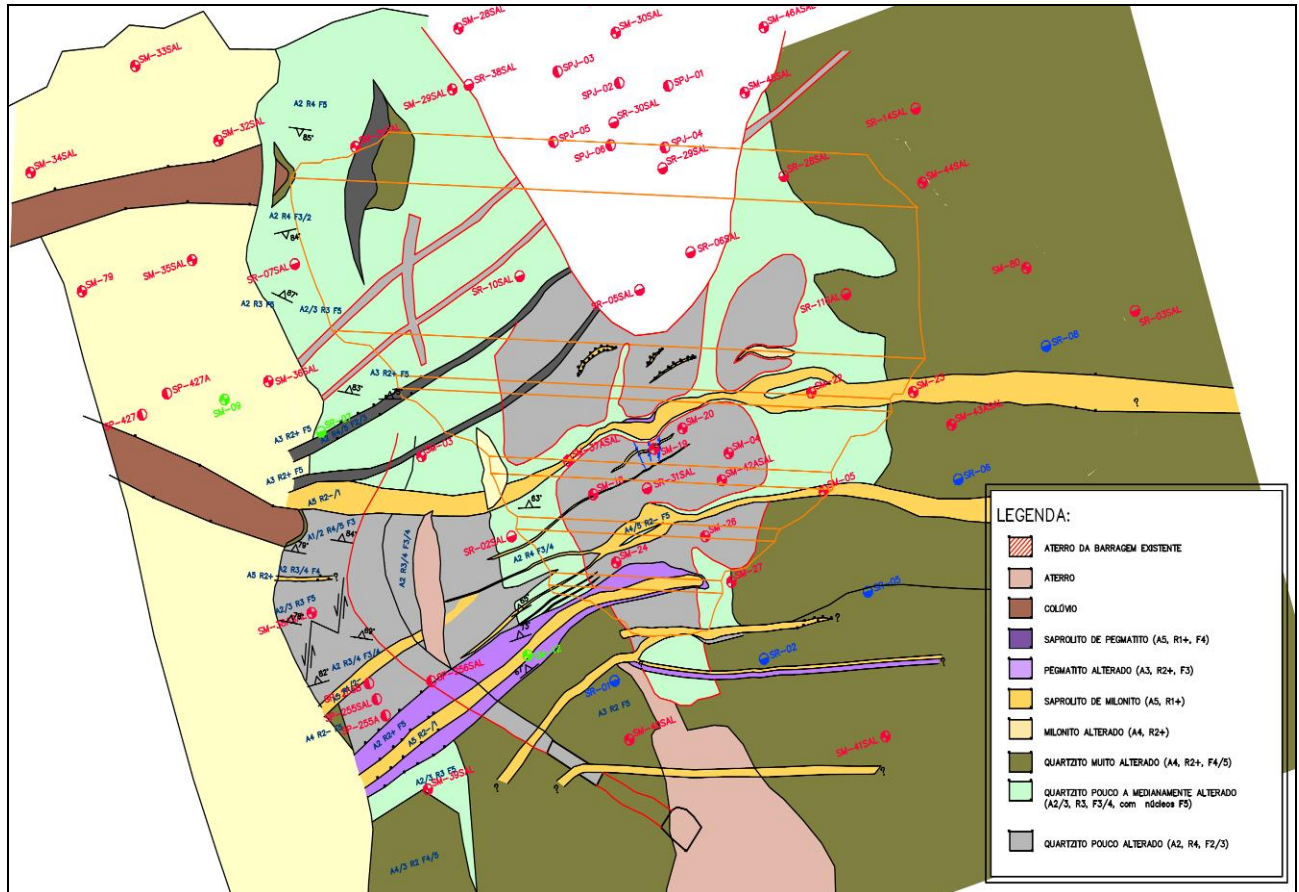
A Figura 7-2 traz o mapa geológico geotécnico da fundação da barragem, realizado durante o acompanhamento de obra, pelos profissionais da BVP.

Figura 7-2: Mapa geológico-geotécnico da fundação da Barragem do Mirim, no seu alteamento para a elevação 245,0 m

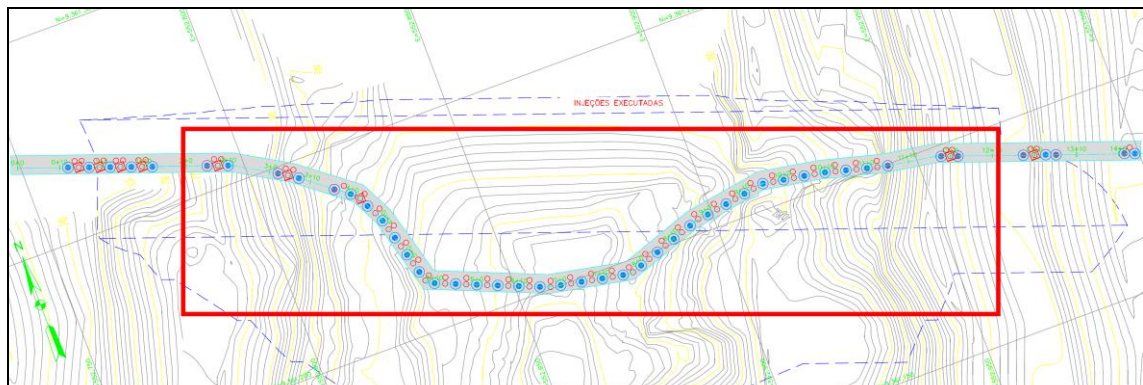
Figura 7-3: Trecho da cortina de injeções executados no período de 21/10 a 20/11/2017
 Fonte: 9002SA-X-70482 (BVP, 2017)

A maioria dos furos têm mostrado uma mesma tendência de absorção, em geral baixa (< 50 kg/sólidos/m) e, de forma localizada, trechos de maior absorção. Apesar disso, todos os furos secundários, seja da linha central ou de montante, têm bom fechamento da cortina, uma vez que não apresentaram trechos com absorção superior a 50 kg/sólidos/m.

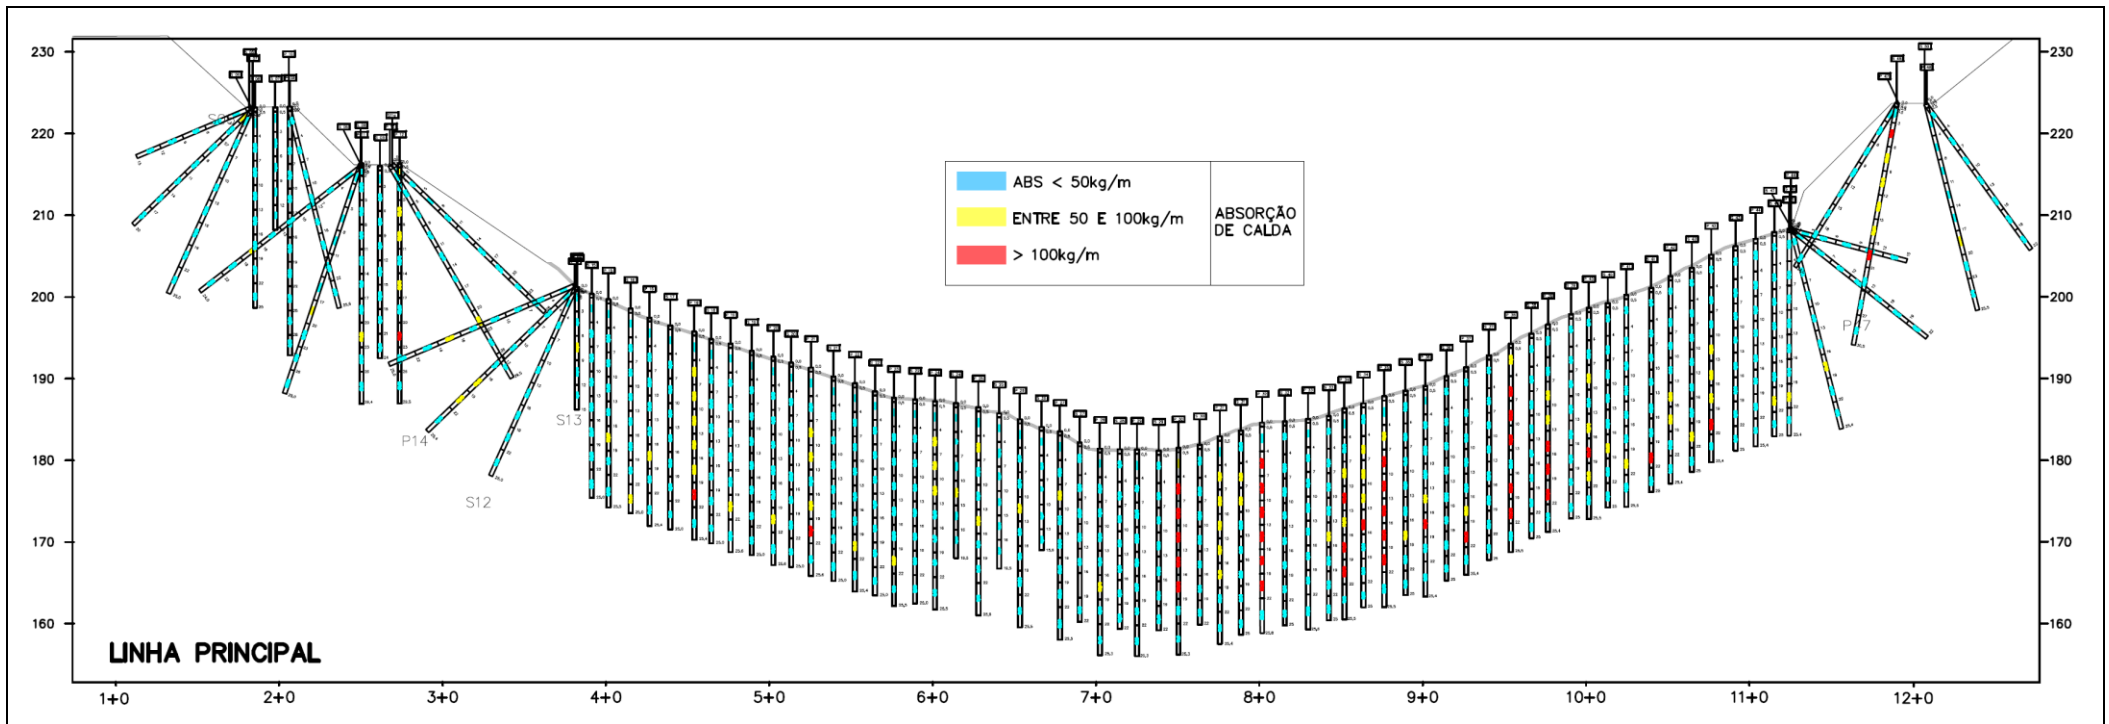
As Figura 7-4 e Figura 7-5 mostram os perfis de injeção com os valores de absorção de calda por metro de furo injetado nas linhas principal e secundária de montante.

Figura 7-4: Perfis de injeção da linha principal com os valores de absorção de calda por trecho. As maiores absorções são mostradas em vermelho.
Fonte: 9002SA-X-70482 (BVP, 2017)

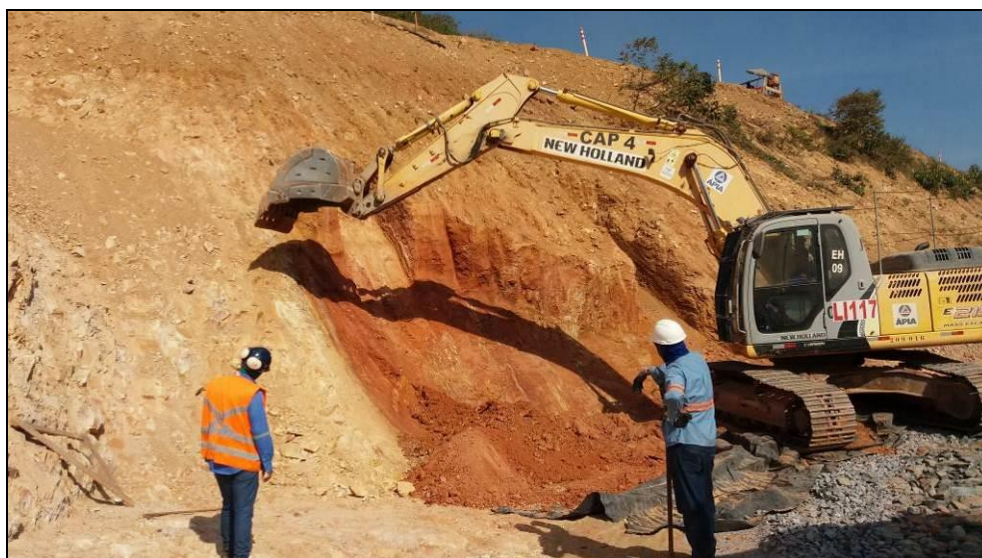
Em ambas as ombreiras foram encontradas porções com saprolito de milonito, com constituição silto argiloso com areia, extremamente alterados e com baixa resistência, evidenciando a continuidade dos corpos mapeados e tratados na fase anterior. Nestas porções as escavações foram intensificadas removendo o material com qualidade inferior ao especificado para o suporte como fundação.

Foto 7-28: Escavação para remoção de solos com resistência menor que a prevista em projeto para o suporte da fundação.

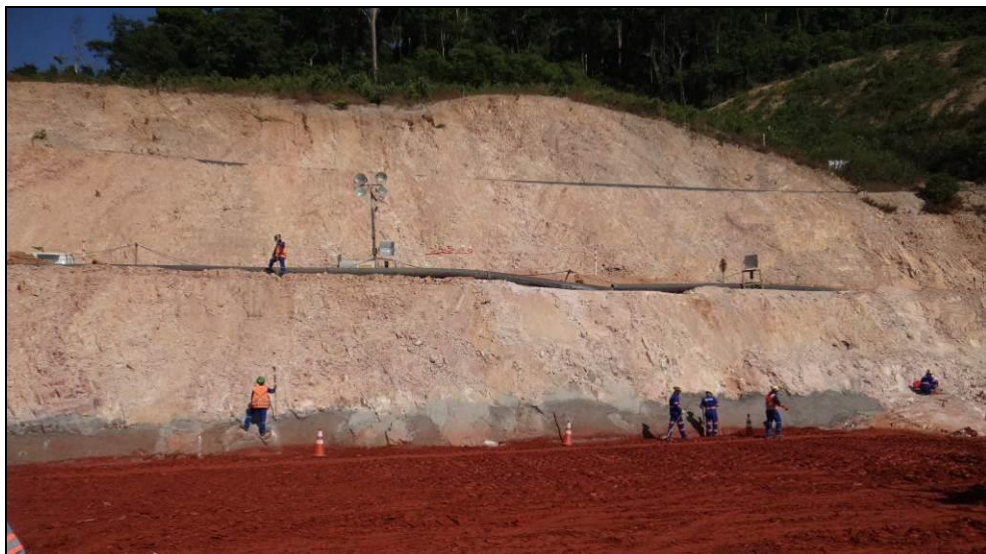
Foto 7-30: Ombreira liberada para o lançamento do aterro argiloso após a execução de escavação, limpeza manual e com ar comprimido e tratamento com slush grout e concreto dental

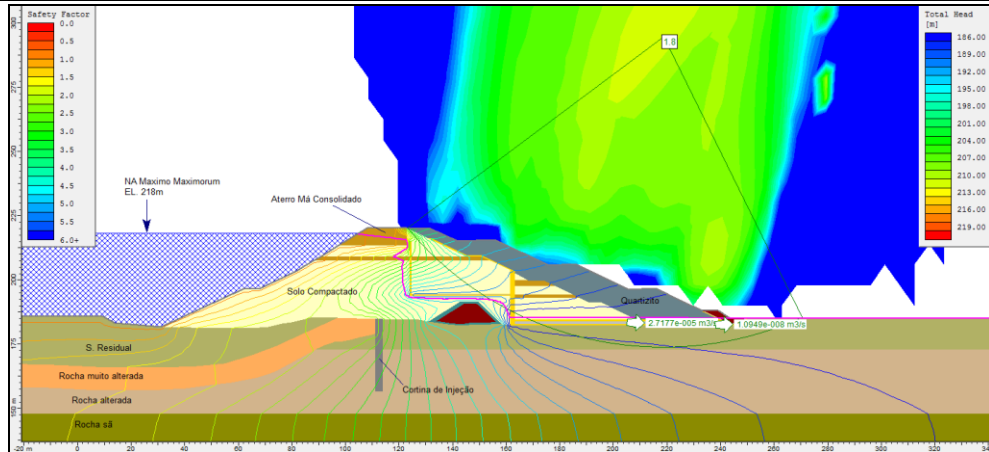
Figura 7-12: Avaliação do reforço considerando parâmetros efetivos
Fonte: MD- 9002-B-21217 (BVP,2012)

Os fatores de segurança encontrados estão acima dos preconizados por norma. Foram considerados dois cenários diferentes, sendo que nos dois o nível de água do reservatório é crítico, ou seja, mais conservador.

Segundo consta no memorial descritivo deste reforço, o projeto foi realizado visando atingir fatores de segurança da ordem de 2, justificável pela dificuldade de se modelar condições de uma ruptura progressiva, por exemplo, aliado às incertezas construtivas relativas à drenagem interna e em função das surgências observadas no talude de jusante e no contado aterro/ombreiras, além das trincas já identificadas na barragem.

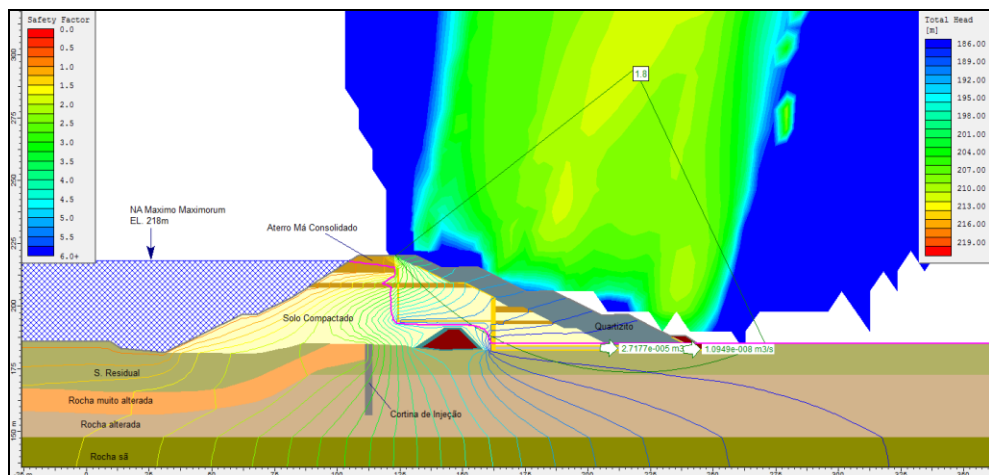
Figura 7-13: Avaliação do reforço considerando parâmetros totais em camadas má consolidadas
Fonte: MD- 9002-B-21217 (BVP,2012)
