BARRAGEM DE REJEITOS SALOBO B1010	
BARRAGEM DE REJEITOS DE MIRIM PROJETO EXECUTIVO SALOBO EI.245,00 m REVISÃO PERIÓDICA DE SEGURANÇA DE BARRAGENS RELATÓRIO TÉCNICO		Nº VALE RL-9002SA-X-70079	PÁGINA 2/138
		Nº (CONTRATADA) 18040-010A-1-GT-RT-0001	REV. C

O presente documento apresentará o Relatório da Revisão Periódica de Segurança (RPSB) da Barragem de Rejeitos do Mirim, situada na Mina do Salobo, PA.

Este relatório tem como principal objetivo apresentar a Revisão Periódica de Segurança da Barragem de Rejeitos do Mirim na EI. 245,0 m à luz da portaria do DNPM Nº 70.389, de 17 de maio de 2017.

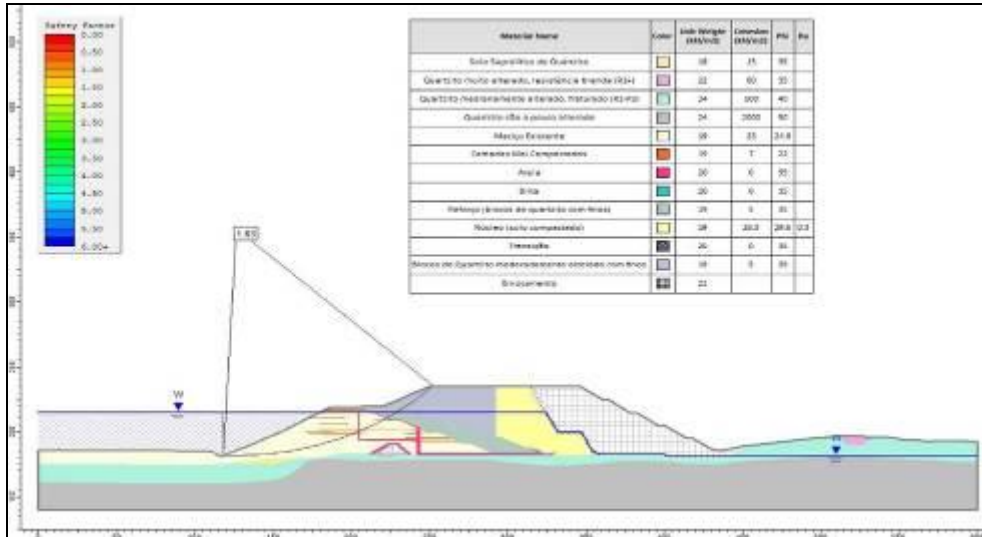
Figura 7-14: Final de construção (El. 235,00m) – Talude de Montante – F.Smin = 1,63
Fonte: Projeto Executivo MC-9002SA-G-00001 (BVP, 2016)

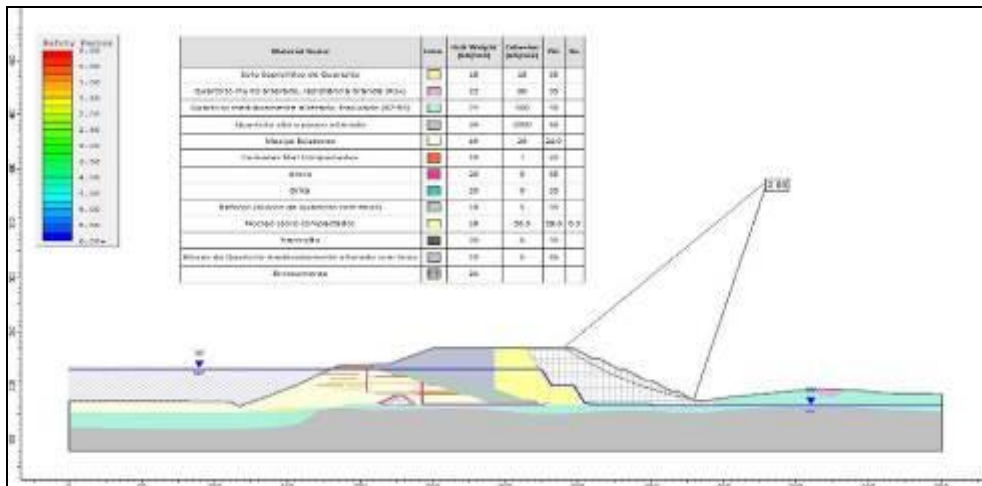
Figura 7-15: Final de construção (El. 235,00m) – Talude de Jusante – F.Smin = 2,00
Fonte: Projeto Executivo MC-9002SA-G-00001 (BVP, 2016)

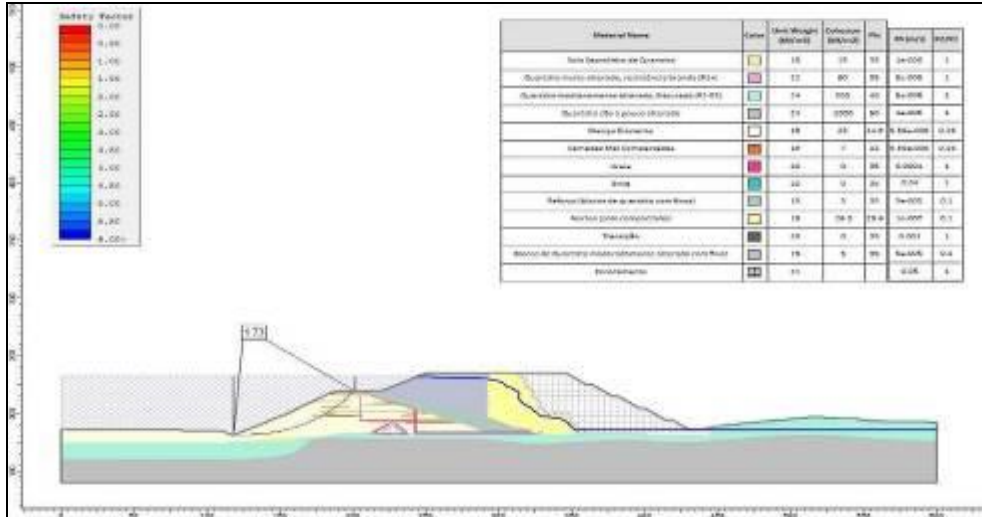
Figura 7-16: Operação Normal (El. 235,00m) – Talude de Montante – F.Smin = 1,73
Fonte: Projeto Executivo MC-9002SA-G-00001 (BVP, 2016)

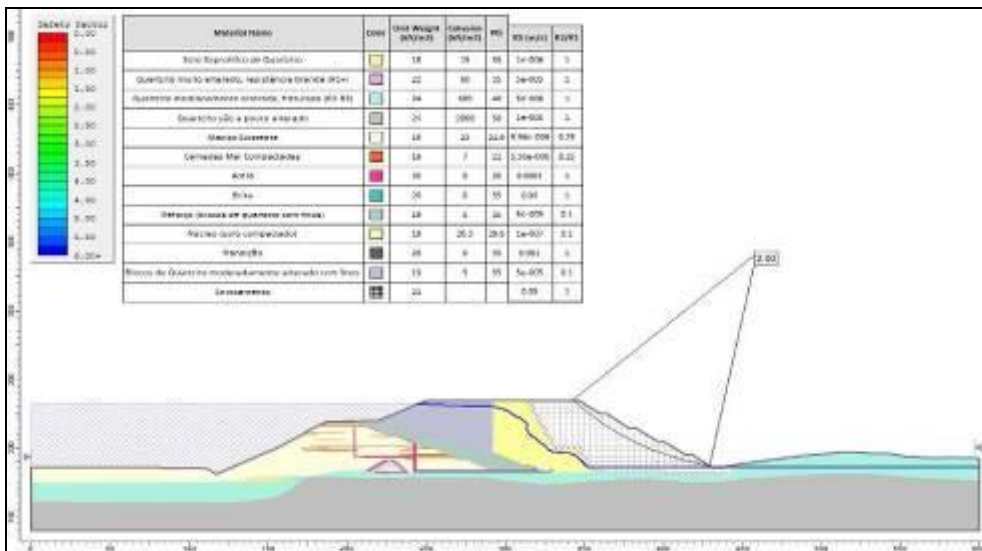
Figura 7-17: Operação Normal (El. 235,00m) – Talude de Jusante – F.Smin = 2,00
Fonte: Projeto Executivo MC-9002SA-G-00001 (BVP, 2016)

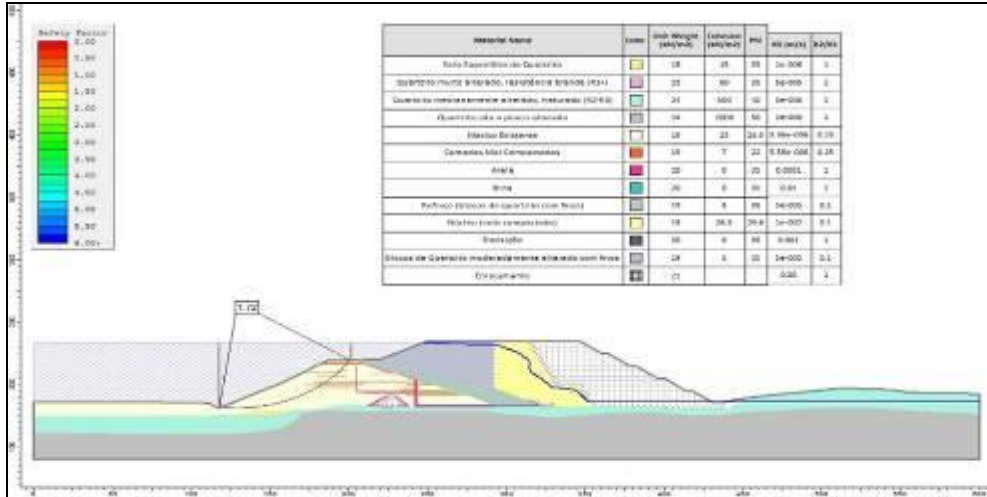
Figura 7-18: Condição Crítica (El. 235,00m) – Talude de Montante – F.Smin = 1,72
Fonte: Projeto Executivo MC-9002SA-G-00001 (BVP, 2016)

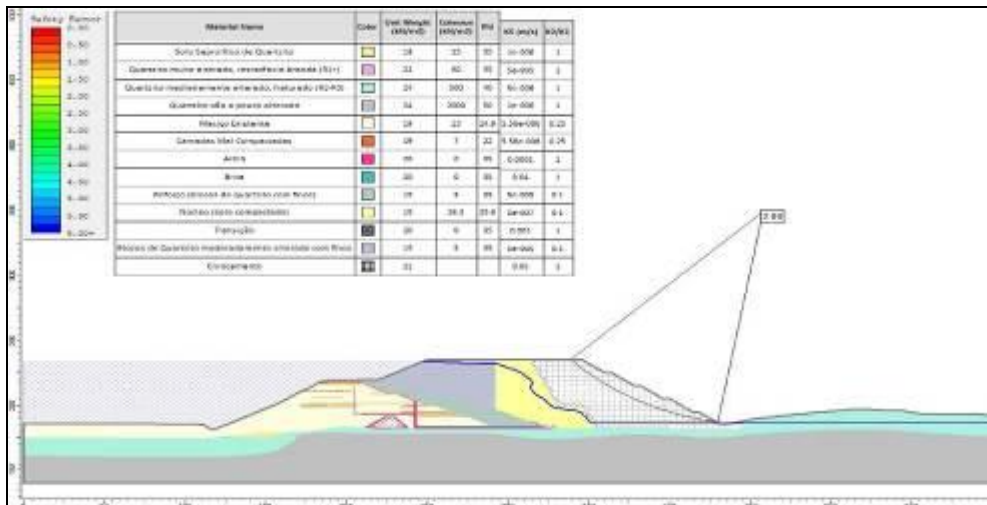
Figura 7-19: Condição Crítica (El. 235,00m) – Talude de Jusante – F.Smin = 2,00
Fonte: Projeto Executivo MC-9002SA-G-00001 (BVP, 2016)

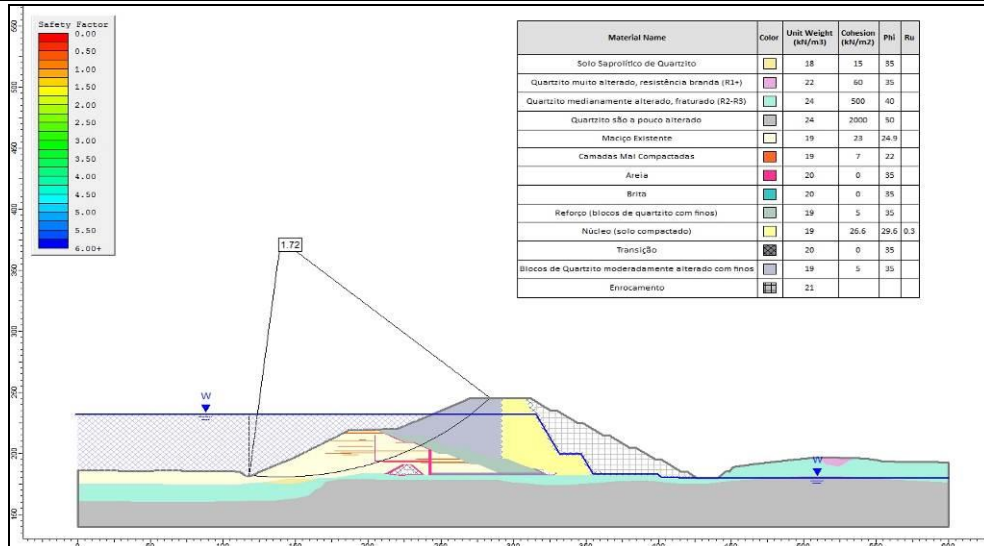
Figura 7-20: Final de construção (El. 245,00m) – Talude de Montante – $F.S_{min} = 1,72$
Fonte: Projeto Executivo MC-9002SA-G-00001 (BVP, 2016)

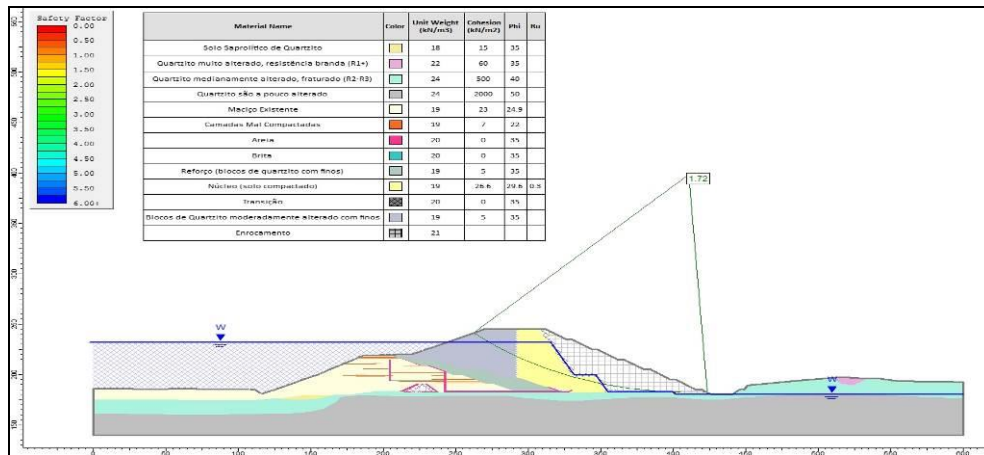
Figura 7-21: Final de construção (El. 245,00m) – Talude de Jusante – $F.S_{min} = 1,72$
Fonte: Projeto Executivo MC-9002SA-G-00001 (BVP, 2016)

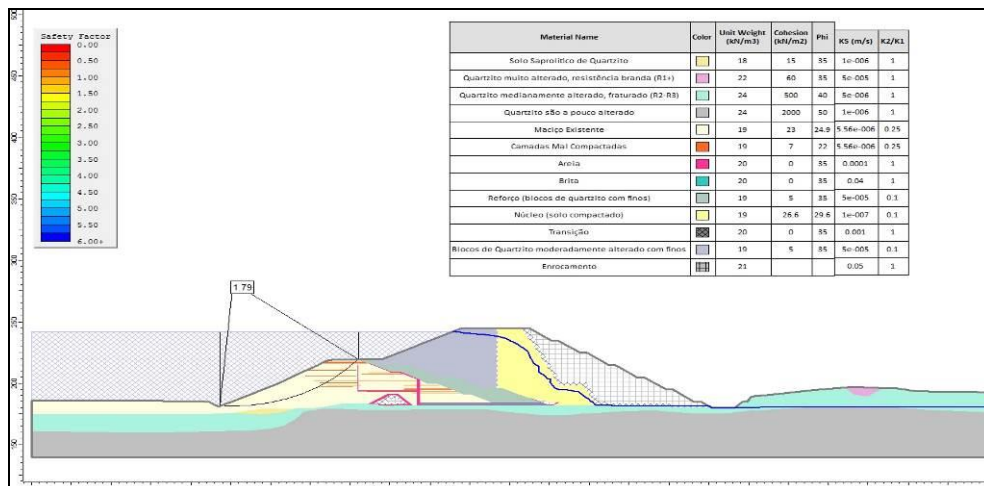
Figura 7-22: Operação Normal (El. 245,00m) – Talude de Montante – $F.S_{min} = 1,79$
Fonte: Projeto Executivo MC-9002SA-G-00001 (BVP, 2016)

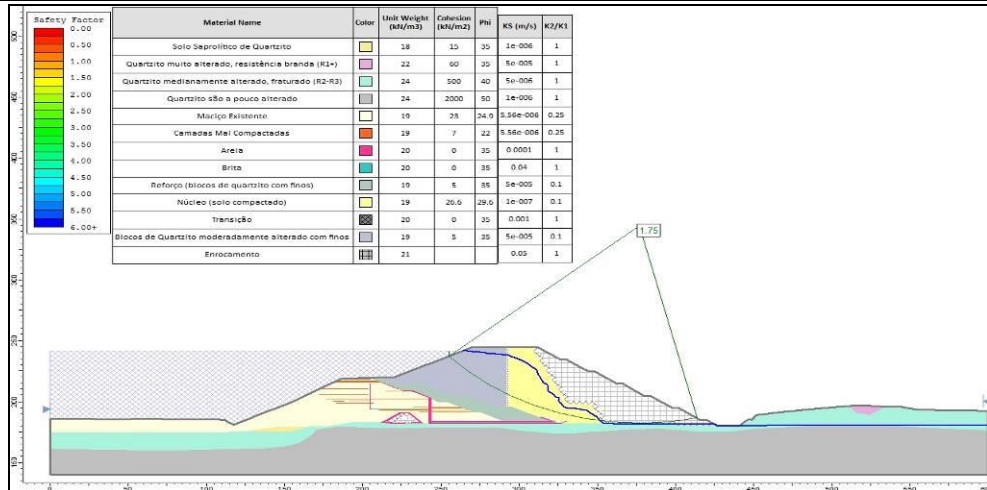
Figura 7-23: Operação Normal (El. 245,00m) – Talude de Jusante – F.S_{min} = 1,75
Fonte: Projeto Executivo MC-9002SA-G-00001 (BVP, 2016)

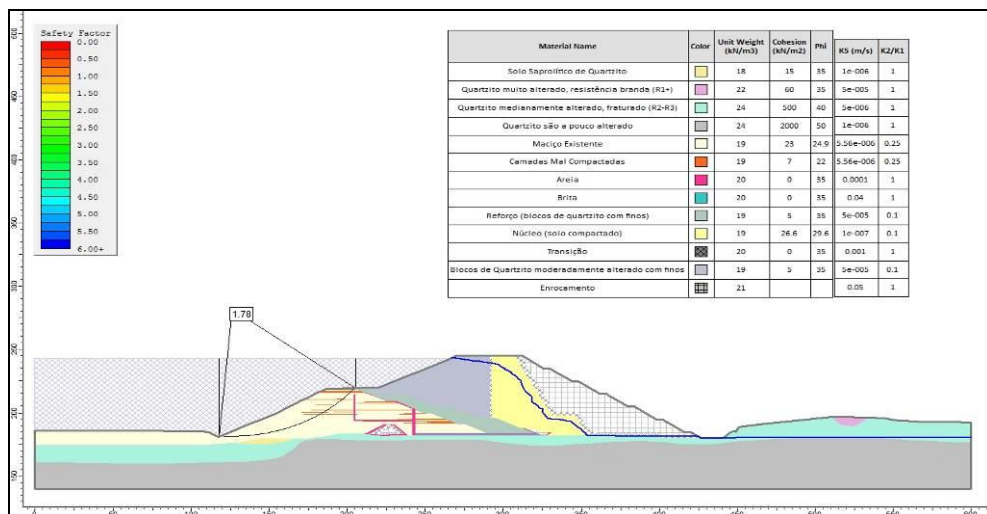
Figura 7-24: Condição Crítica (El. 245,00m) – Talude de Montante – F.S_{min} = 1,78
Fonte: Projeto Executivo MC-9002SA-G-00001 (BVP, 2016)

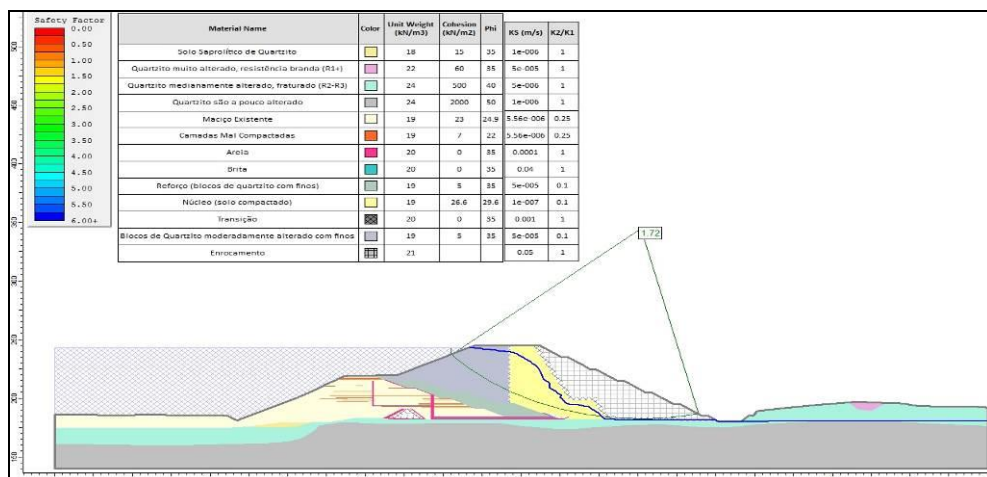
Figura 7-25: Condição Crítica (El. 245,00m) – Talude de Jusante – F.S_{min} = 1,72
Fonte: Projeto Executivo MC-9002SA-G-00001 (BVP, 2016)

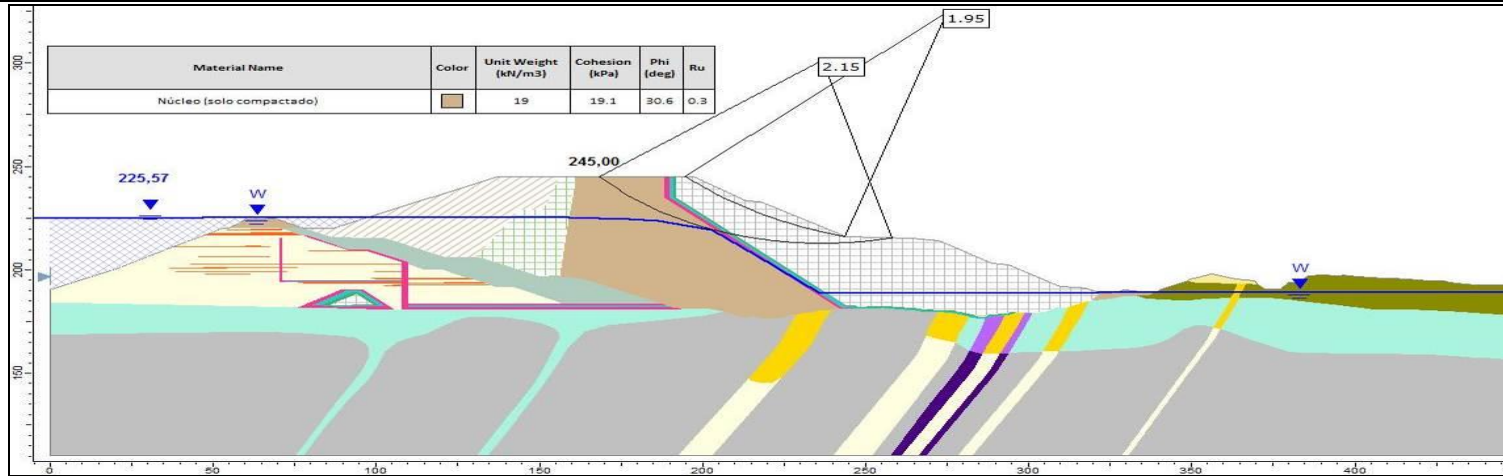
Figura 13-19: Cenário II - Análise Estabilidade Seção 9+0,00 – Jusante

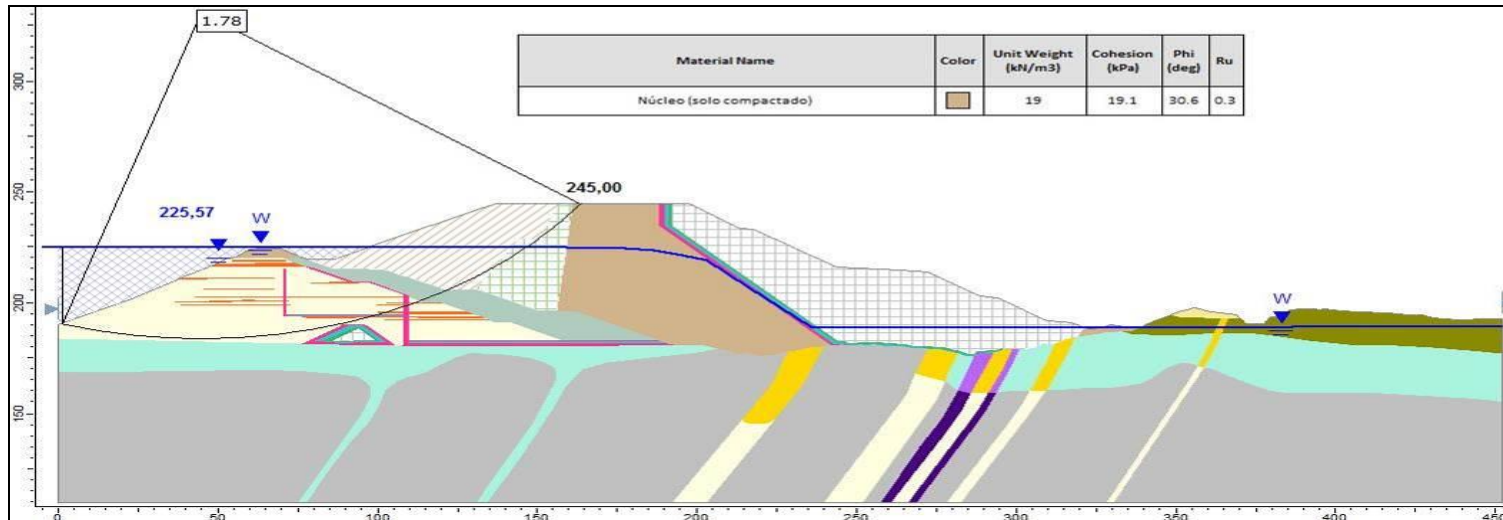
Figura 13-20: Cenário II - Análise Estabilidade Seção 9+0,00 – Montante

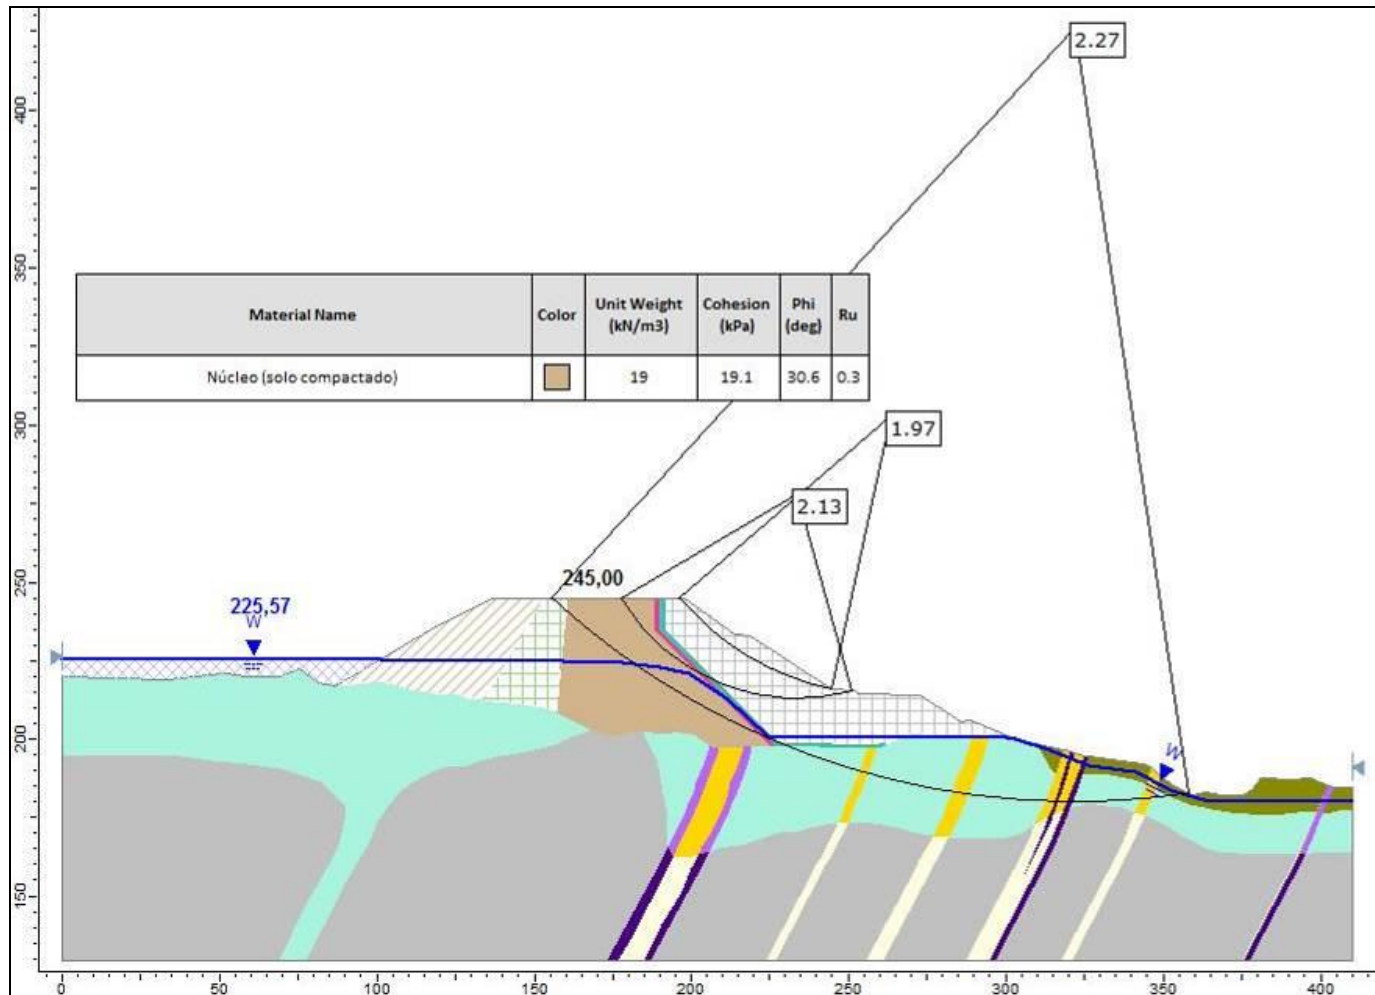
Figura 13-21: Cenário II - Análise Estabilidade Seção 12+0,00 – Jusante

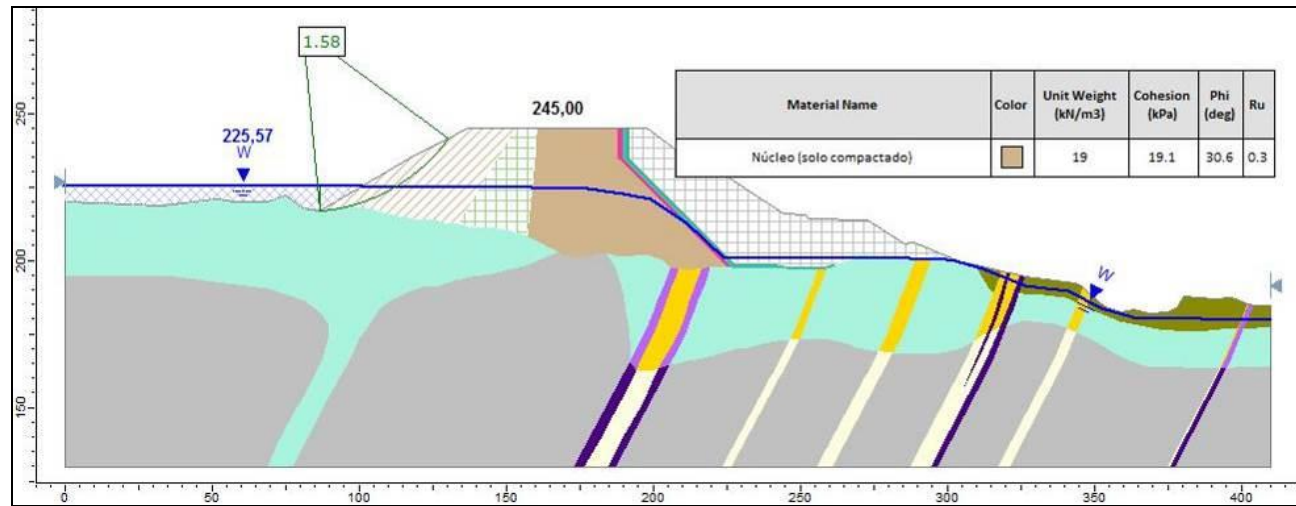
Figura 13-22: Cenário II - Análise Estabilidade Seção 12+0,00 – Montante

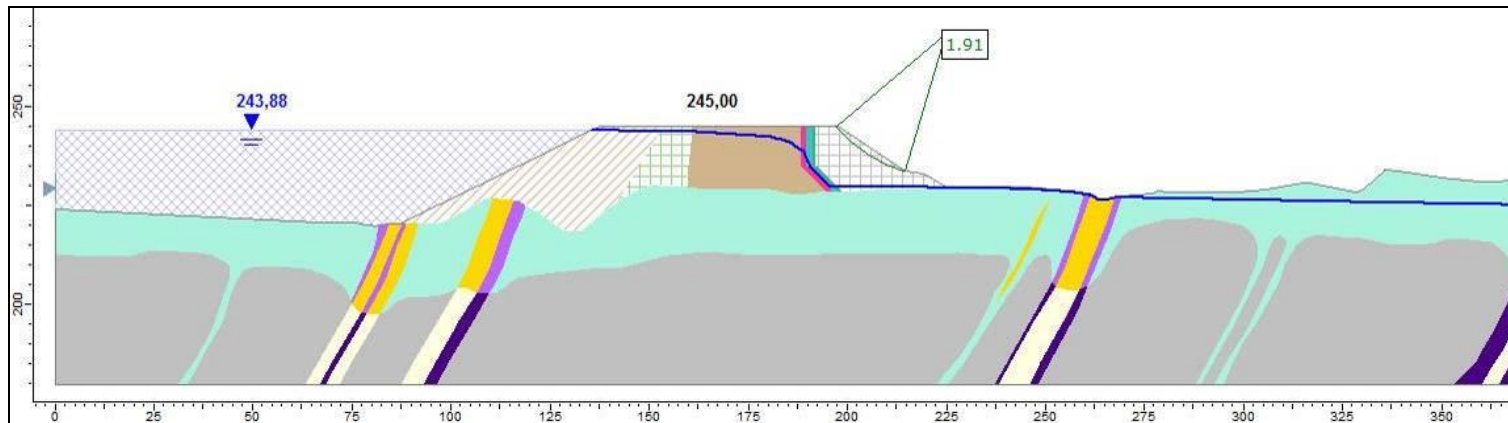
Figura 13-23: Cenário III - Análise Estabilidade Seção 4+0,00

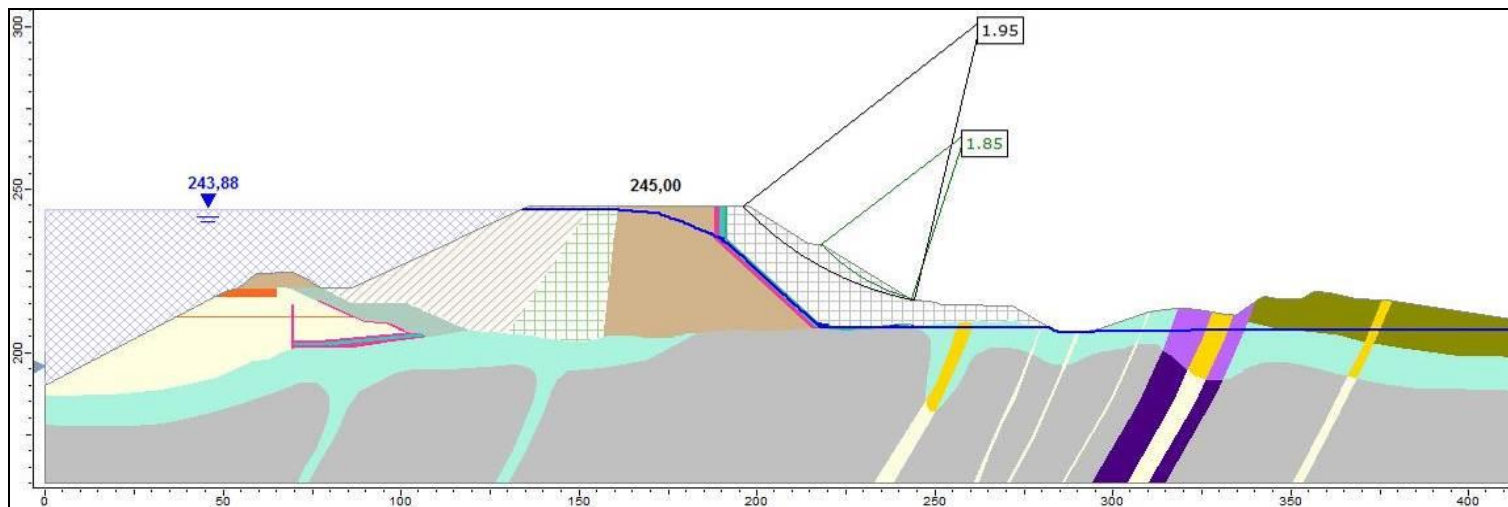
Figura 13-24: Cenário III - Análise Estabilidade Seção 6+0,00

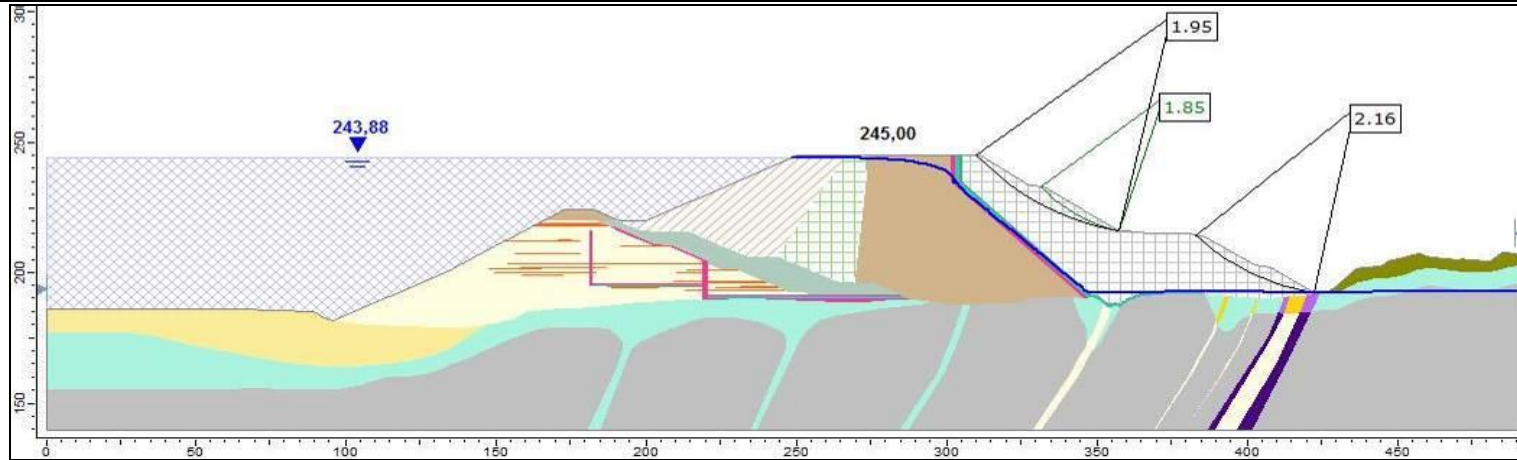
Figura 13-25: Cenário III - Análise Estabilidade Seção 7+12,00

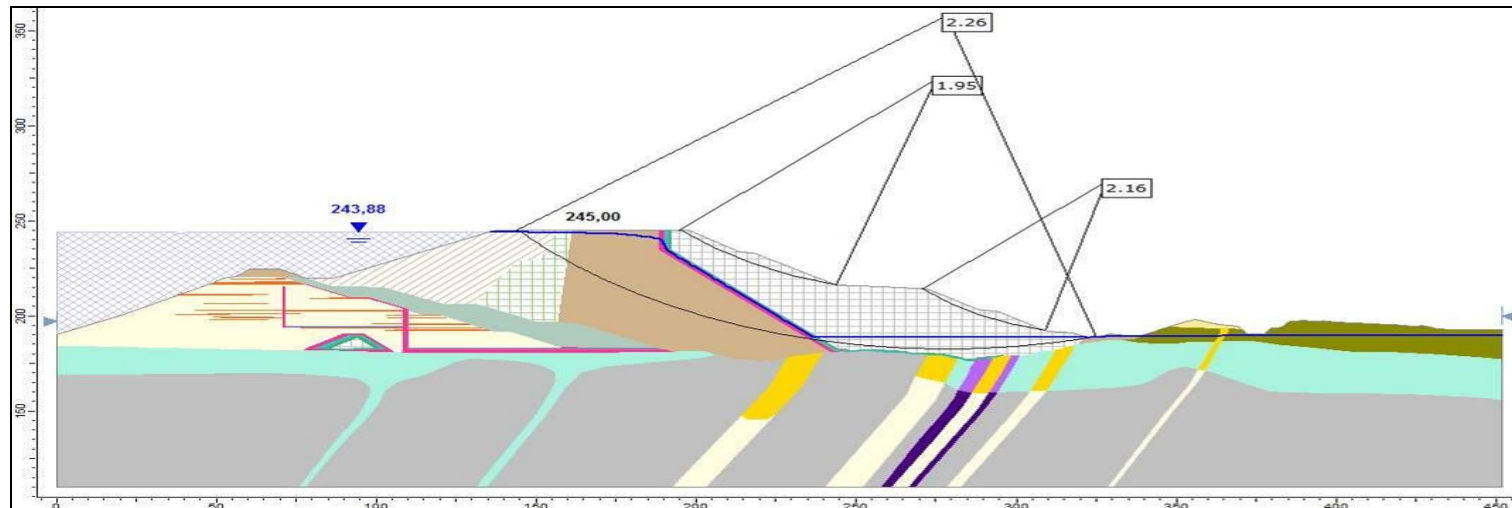
Figura 13-26: Cenário III - Análise Estabilidade Seção 9+0,00

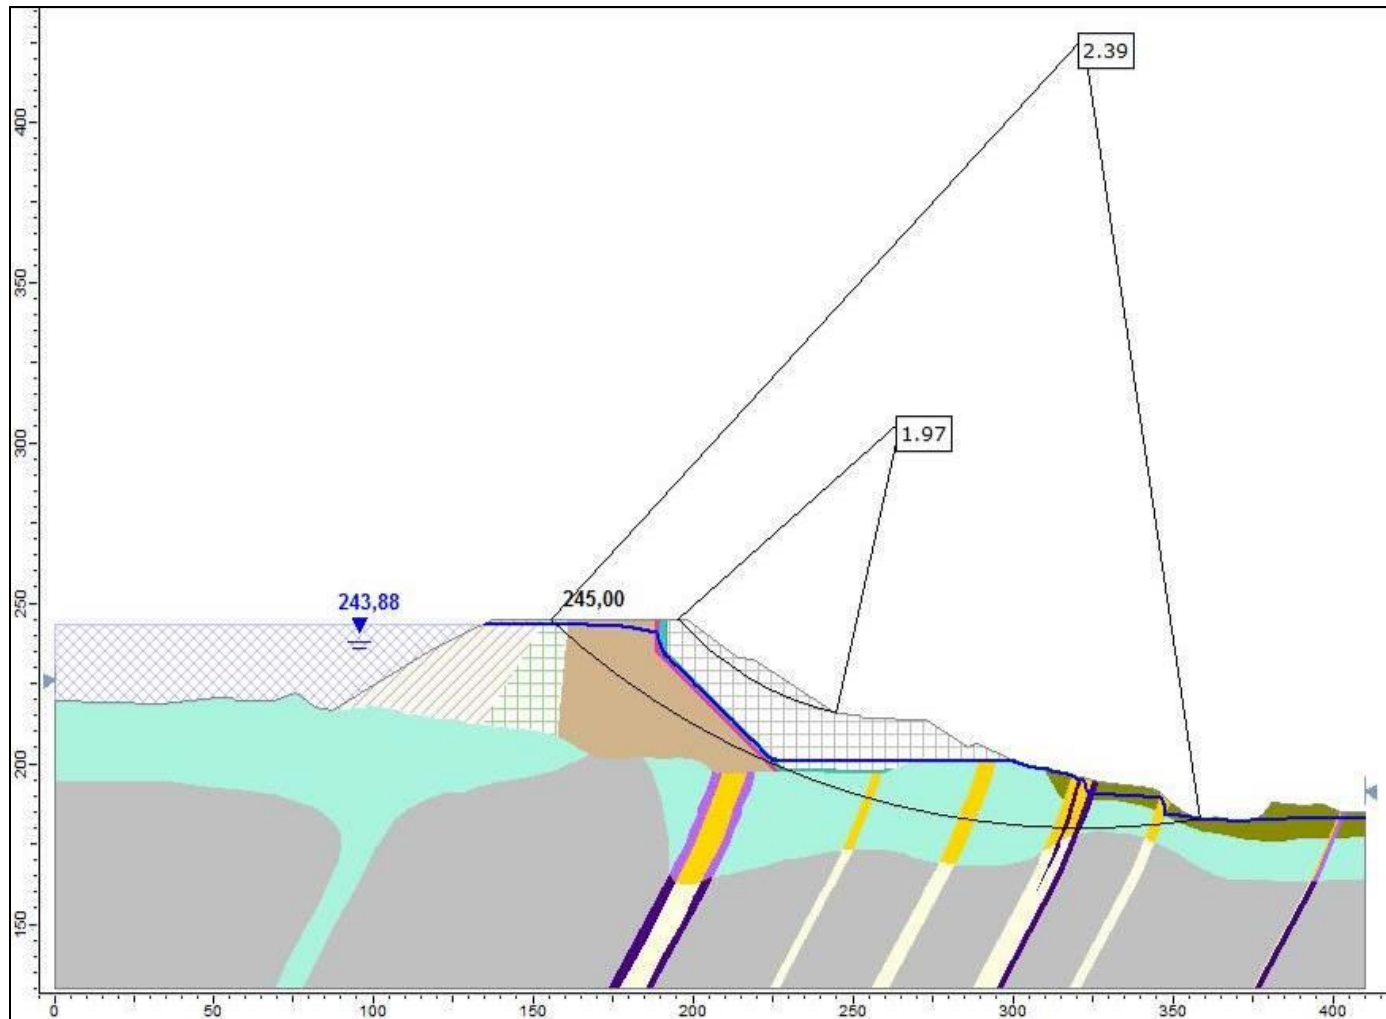
Figura 13-27: Cenário III - Análise Estabilidade Seção 12+0,00
