**REGULARIZAÇÃO DA BANCADA ATÉ A COTA 31 – DESMONTE DO TALUDE  
ROCHOSO ATRÁS DO CENTRO DE INFORMAÇÕES**

**Ofício nº 76/2018/DENEF/COHID/CGTEF/DILIC-IBAMA (Processo nº  
02001.003272/2011-48)**

Este relatório apresenta, conforme item 5 do Ofício nº 76/2018/DENEF/COHID/CGTEF/DILIC-IBAMA (Processo nº 02001.003272/2011-48), as principais conclusões relativas ao andamento das atividades denominadas "regularização Bancada até cota 31", referente às obras de desmonte do talude rochoso atrás do Centro de Informações de Itaorna.

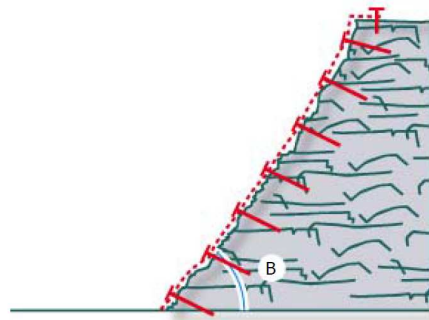
Tipo de barra	<b>Resinex RT - 03</b>
Diâmetro interno [mm]	0
Diâmetro externo [mm]	23
Espessura de corrosão [mm]	0
Tensão de escoamento do aço [MPa]	756
Tensão de adesão nata-rocha [MPa]	0.20

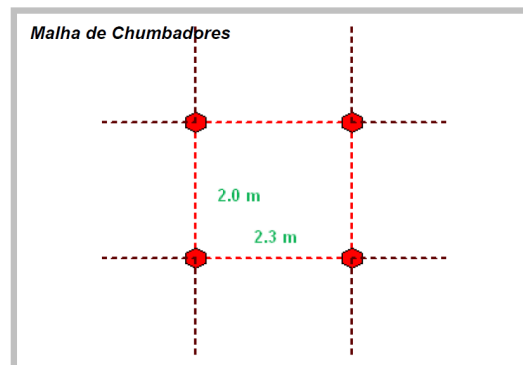
#### Geometria

Deslocamento máximo aceitável [m]	0.23
Deslocamento da malha calculado [m]	0.13
Relação do deslocamento	1.86

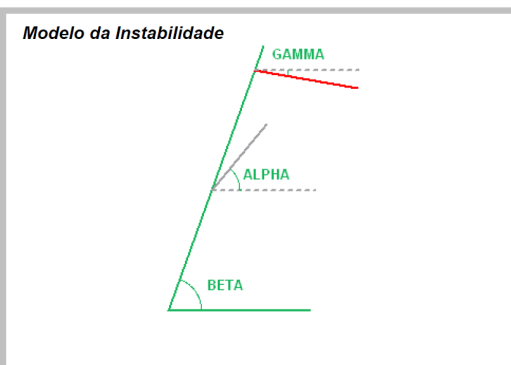
Resistência à tração admissível da malha [kN/m]	47.20
Resistência à tração máxima solicitando a malha [kN/m]	9.03
Relação Força-Resistência	5.23
Volume instável potencial na falha - Caso A [m <sup>3</sup> /m]	0.73
Volume instável potencial na falha - Caso B [m <sup>3</sup> /m]	0.00
Volume instável potencial na falha - Caso C [m <sup>3</sup> /m]	0.00
Volume máximo de rocha que pode deslizar entre as ancoragens [m <sup>3</sup> /m]	0.73
Peso máximo de rocha que pode deslizar entre as ancoragens [kN/m]	18.20
Soma das forças solicitantes atuantes no plano de deslizamento [kN/m]	16.17
Soma das forças estabilizantes atuantes no plano de deslizamento [kN/m]	10.12
Forças de punção atuantes na malha [kN]	4.66
Ângulo médio entre o plano de deformação da malha com a horizontal	6.75

Pressão média na superfície de deslizamento [MPa]	0.03
Dilatação inicial da junta descontinuidade crítica	0.07
Volume total instável controlado por cada ancoragem [m <sup>3</sup> ]	9.00
Peso total instável controlado por cada ancoragem [kN]	225.00
