MONITORAÇÃO DA ENCOSTA NOROESTE

Rio, 15/04/15

Encostas adjacentes ao sítio da CNAAA

CAT-06072389

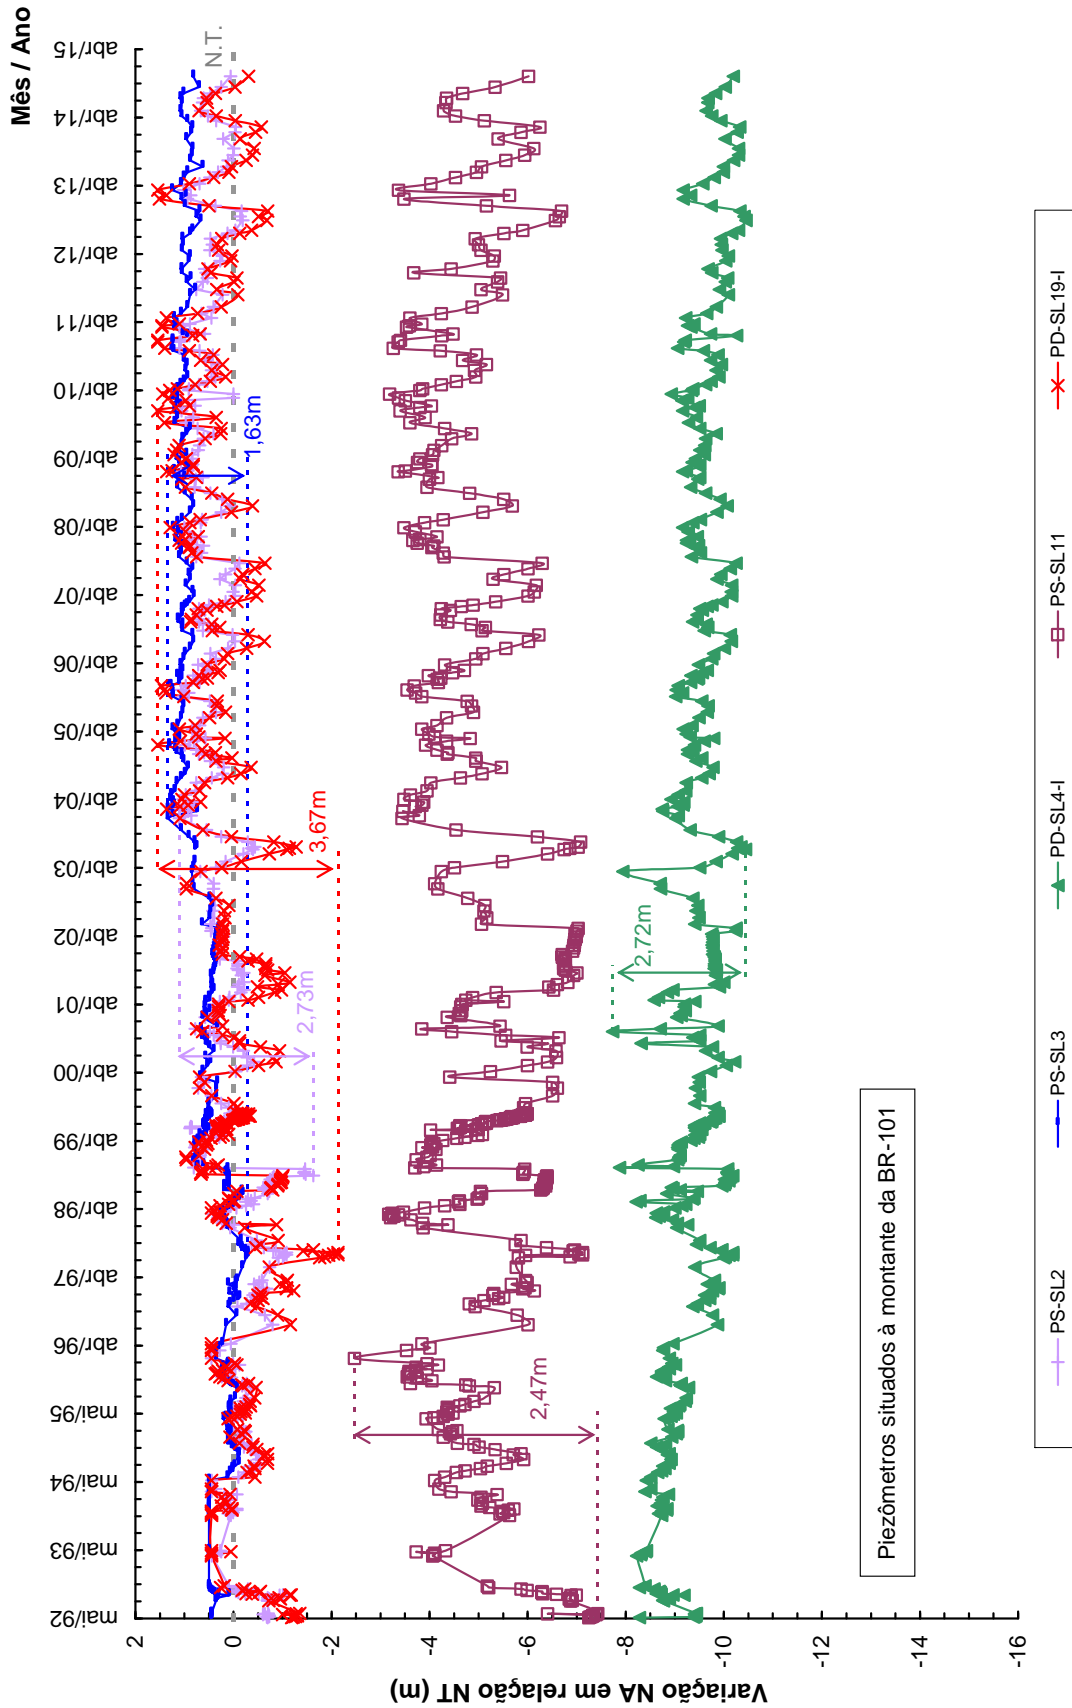
Gráfico 17 - Piezômetros instalados no contato entre o solo residual e a rocha alterada

Piezômetros situados à montante da BR-101
