MONITORAÇÃO DAS CORTINAS ATIRANTADAS DO ACESSO A CNAAA

Encostas adjacentes ao sítio da CNAAA

CAT-06072391

Este relatório apresenta uma análise da instrumentação instalada e a situação atual das quatro cortinas atirantadas do acesso a CNAAA, km 517 da BR-101. Essa encosta é periodicamente monitorada pela GEC.T, com apoio de campo da DMCV.A (GIA.A).

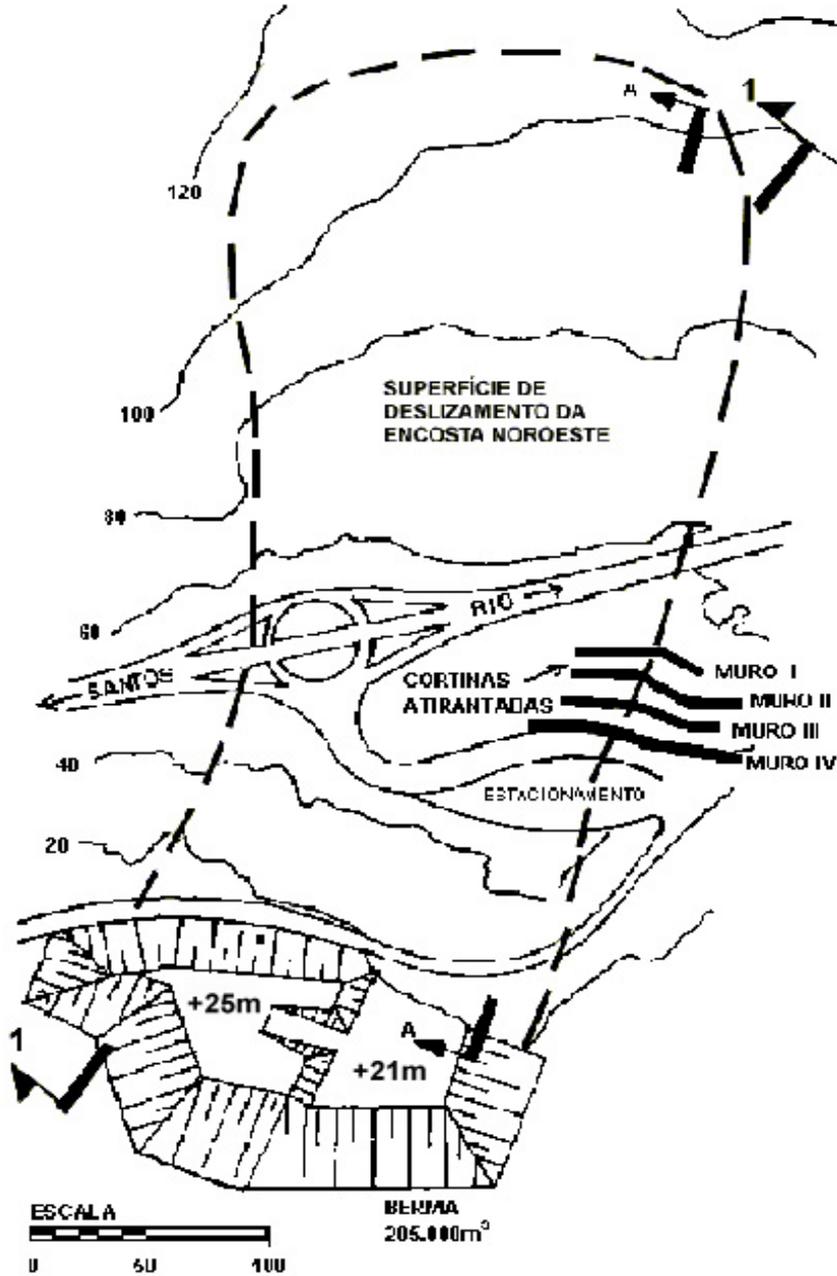
No final do ano de 1978, durante a construção das cortinas, foi realizada uma escavação de 26.000m³ no pé da encosta para construção de um canal de drenagem. Essa escavação provocou um deslizamento global da massa de solo coluvionar/residual de cerca de 900.000m³, 450m de extensão e 180m de largura (figura 1 - Anexo 1). O deslizamento afetou cerca de 40% da extensão dessas cortinas, no trecho localizado dentro da cunha de deslizamento, na extremidade oeste das cortinas. Esse deslizamento é mencionado no relatório da monitoração da Encosta Noroeste (RL-AG-0997).

Atualmente as cortinas são compostas por 335 tirantes, sendo 168 tirantes situados dentro da área de deslizamento global da Encosta Noroeste (extremidade oeste das cortinas – Figura 1 do Anexo 1) e 167 tirantes situados fora desta área.

Localização das cortinas atirantadas do acesso a CNAAA.

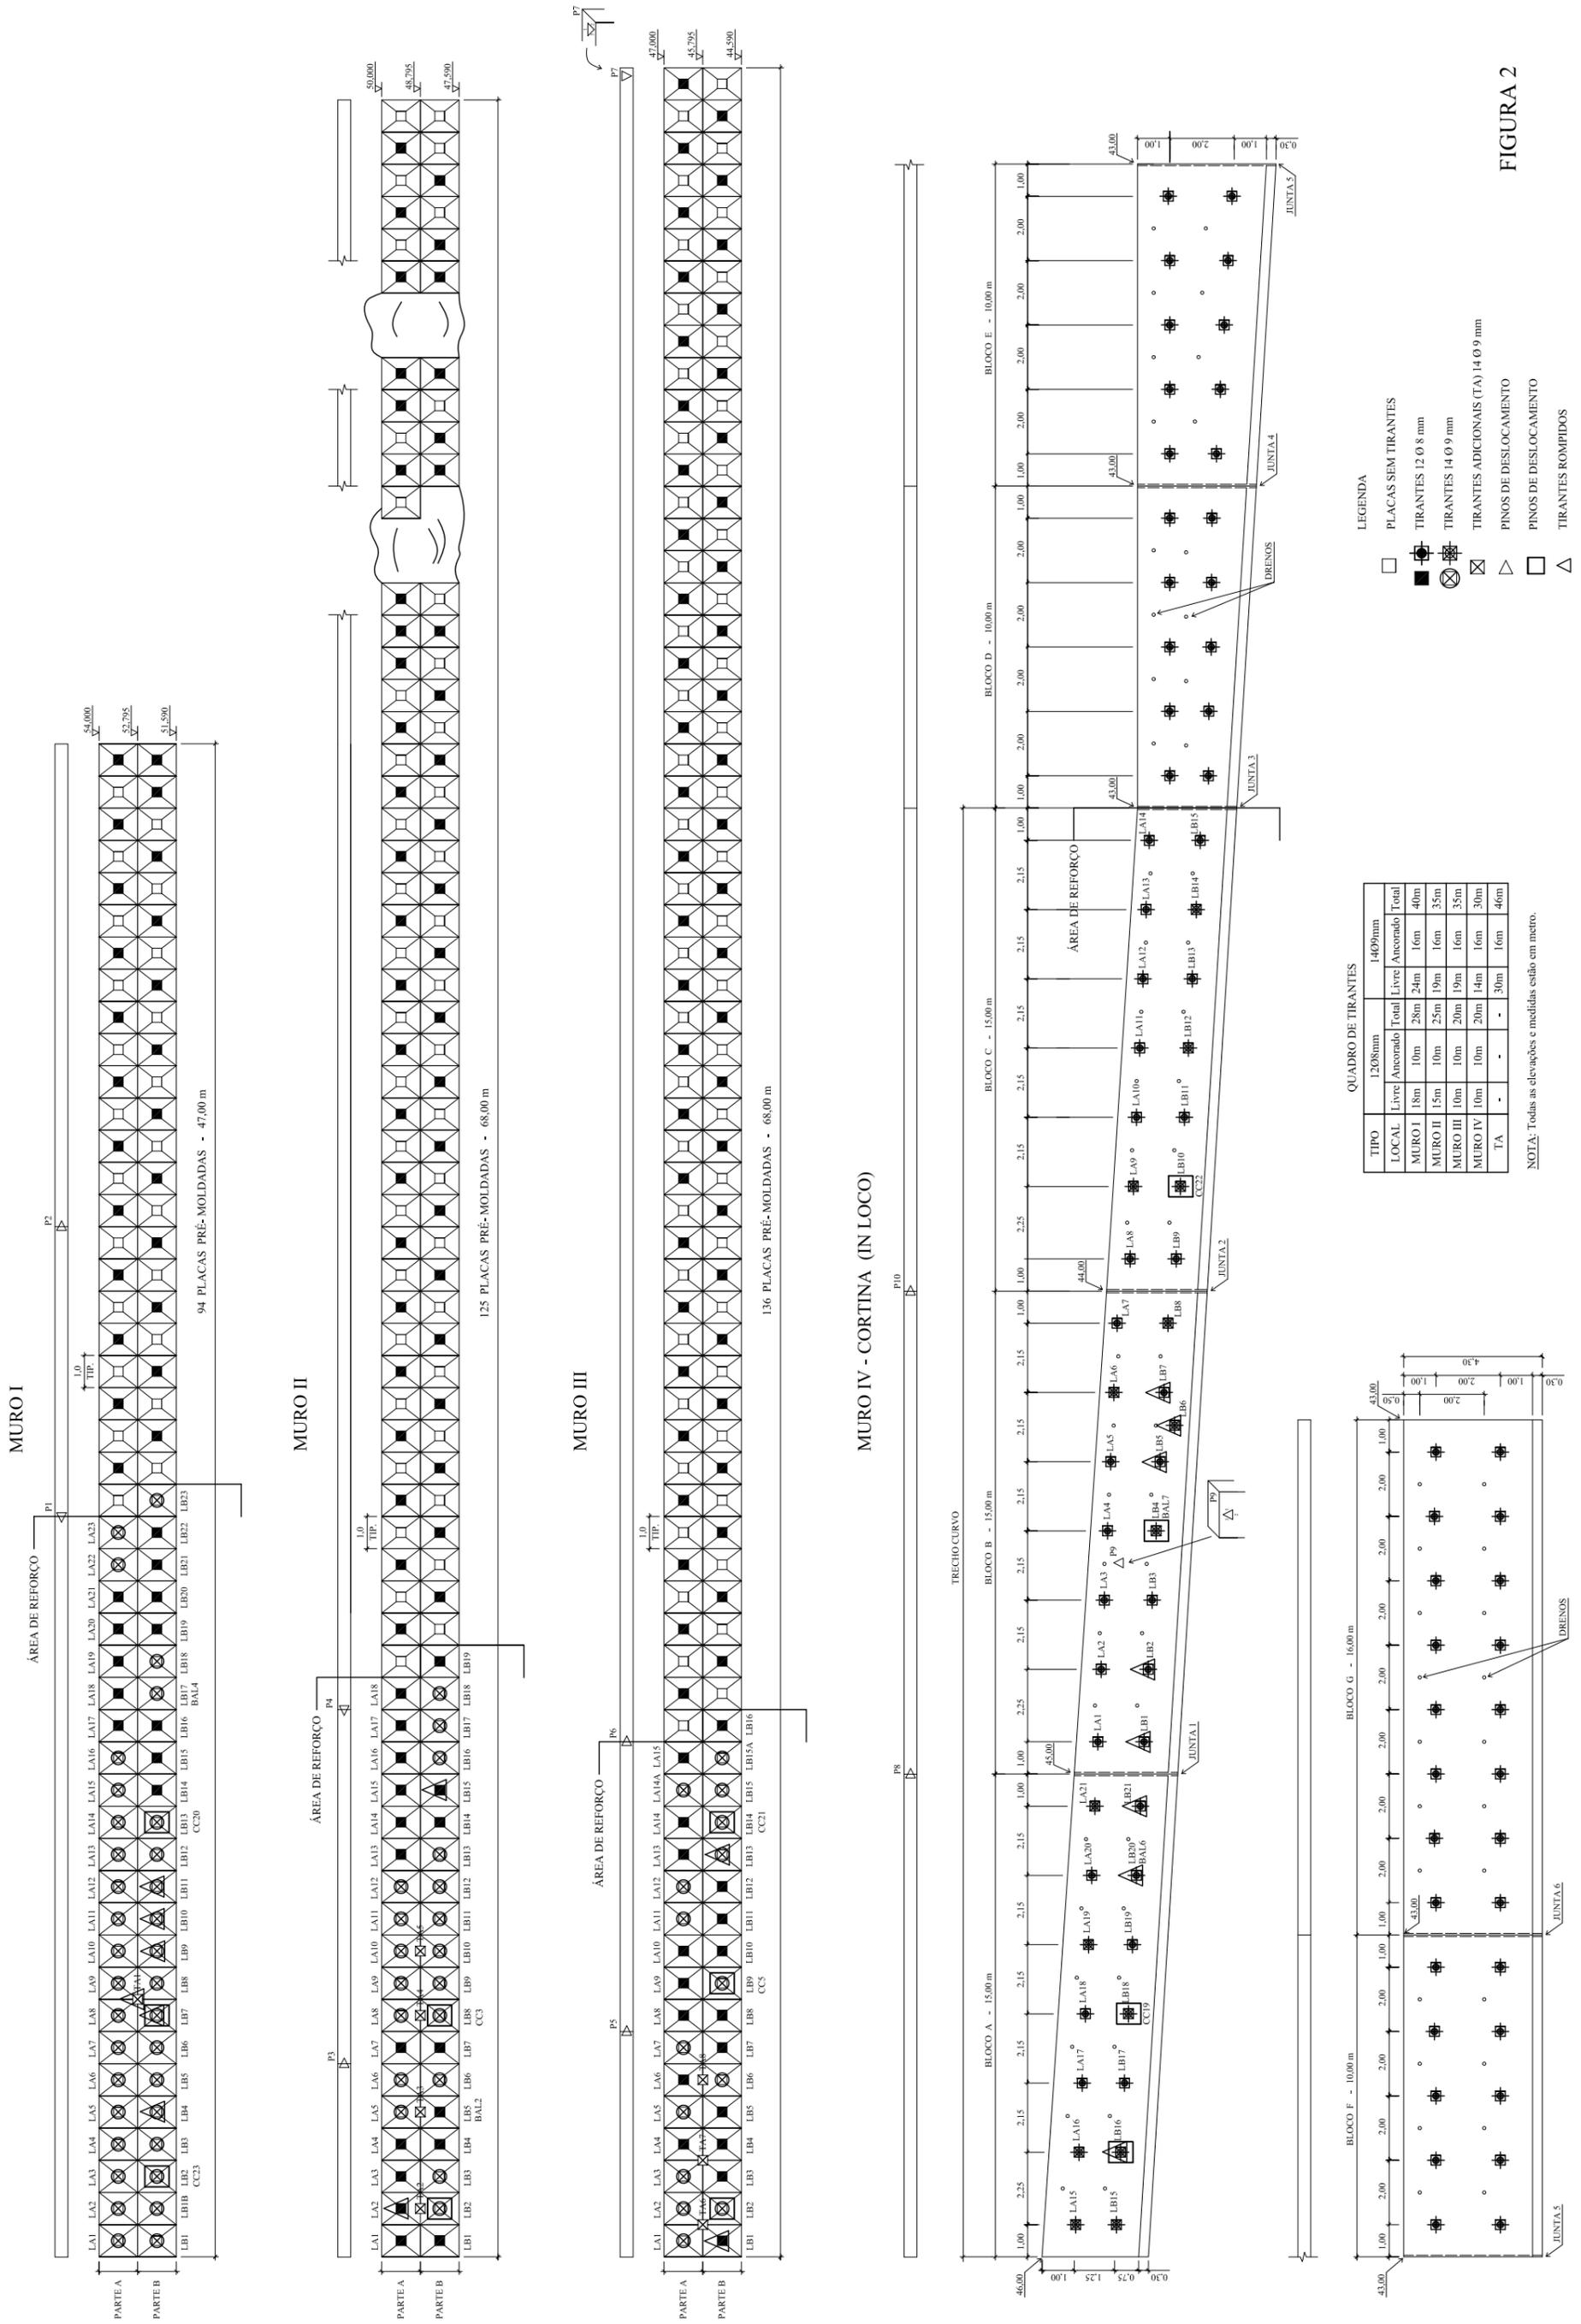
FIGURA 2

Na Figura 2 do Anexo 1 são apresentados os muros das cortinas atirantadas do acesso, bem como a nomenclatura adotada para cada tirante e a posição das células de carga e dos pinos de deslocamento.

Todas as células de carga estão instaladas em tirantes de 14φ9mm localizados dentro da cunha de deslizamento, com exceção de 2 tirantes de 12φ8mm, nos quais foram instaladas as células de carga BAL2 e BAL7, conforme apresentado na Figura 2 do Anexo 1.

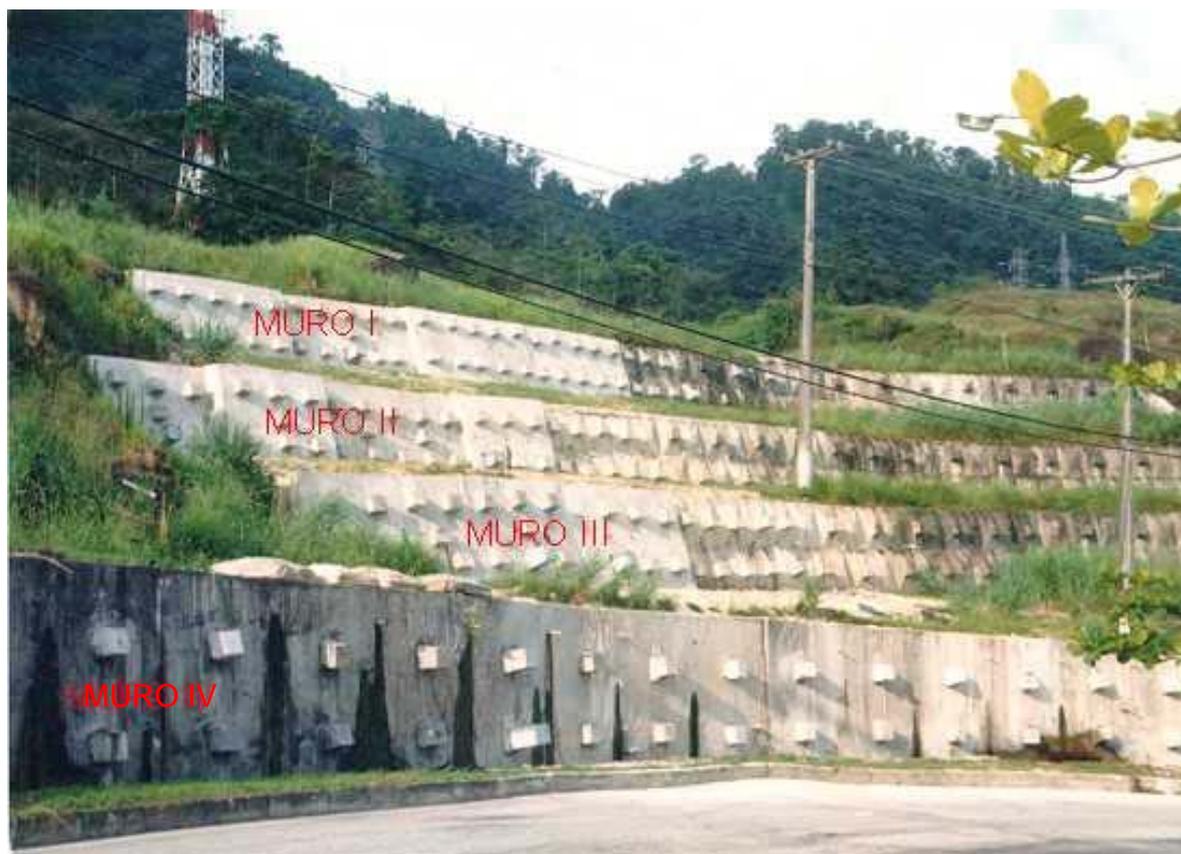
Foto 1

Essas cortinas foram projetadas em quatro níveis (Foto 1 – Anexo 1), onde os três muros superiores foram construídos com 355 placas (94, 125 e 136 placas nos muros I, II e III, respectivamente) de concreto pré-moldadas de 1,00m x 1,20m, com 181 tirantes de 12φ8mm instalados alternadamente nessas placas. Já o muro inferior (muro IV), foi construído em painéis de concreto armado, moldados no local, com 89 tirantes de 12φ8mm. Sendo assim, foram instalados inicialmente 270 tirantes de 12φ8mm (carga de trabalho de 38,4tf), gerando um esforço estabilizante total da ordem de 152,1tf/m.

Vista geral das quatro cortinas atirantadas do acesso a CNAAA.

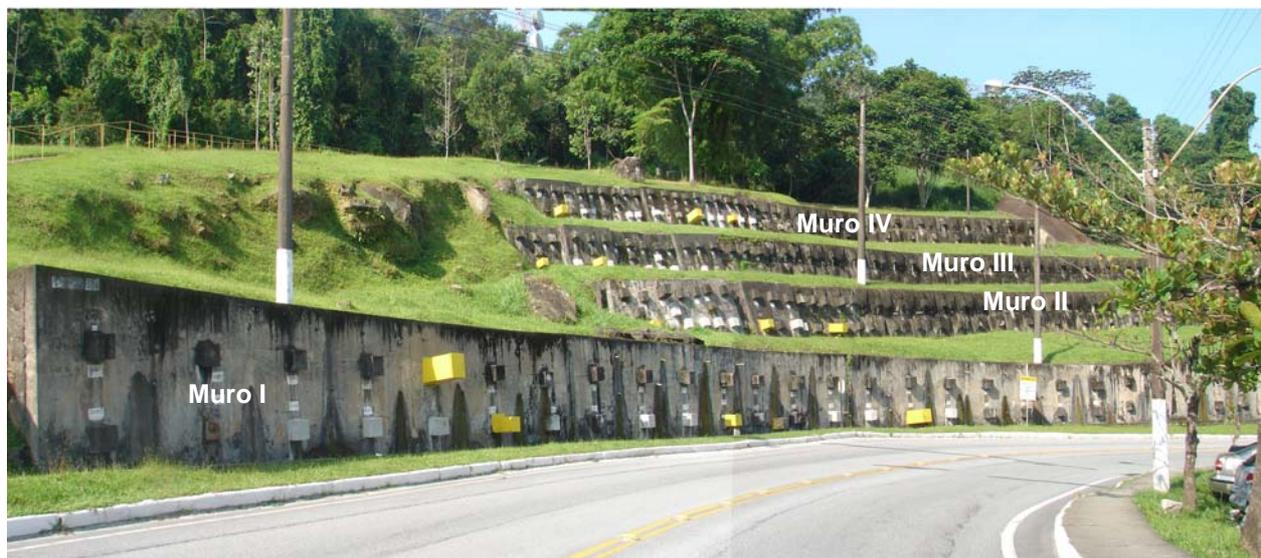
Foto 21

Vista geral das quatro cortinas atirantadas do acesso a CNAAA após a instalação das novas células de carga em 2012.
