**MONITORAÇÃO DAS CORTINAS ATIRANTADAS DO km 515,7 DA BR-101**

Encostas adjacentes ao sítio da CNAAA

CAT-06072392

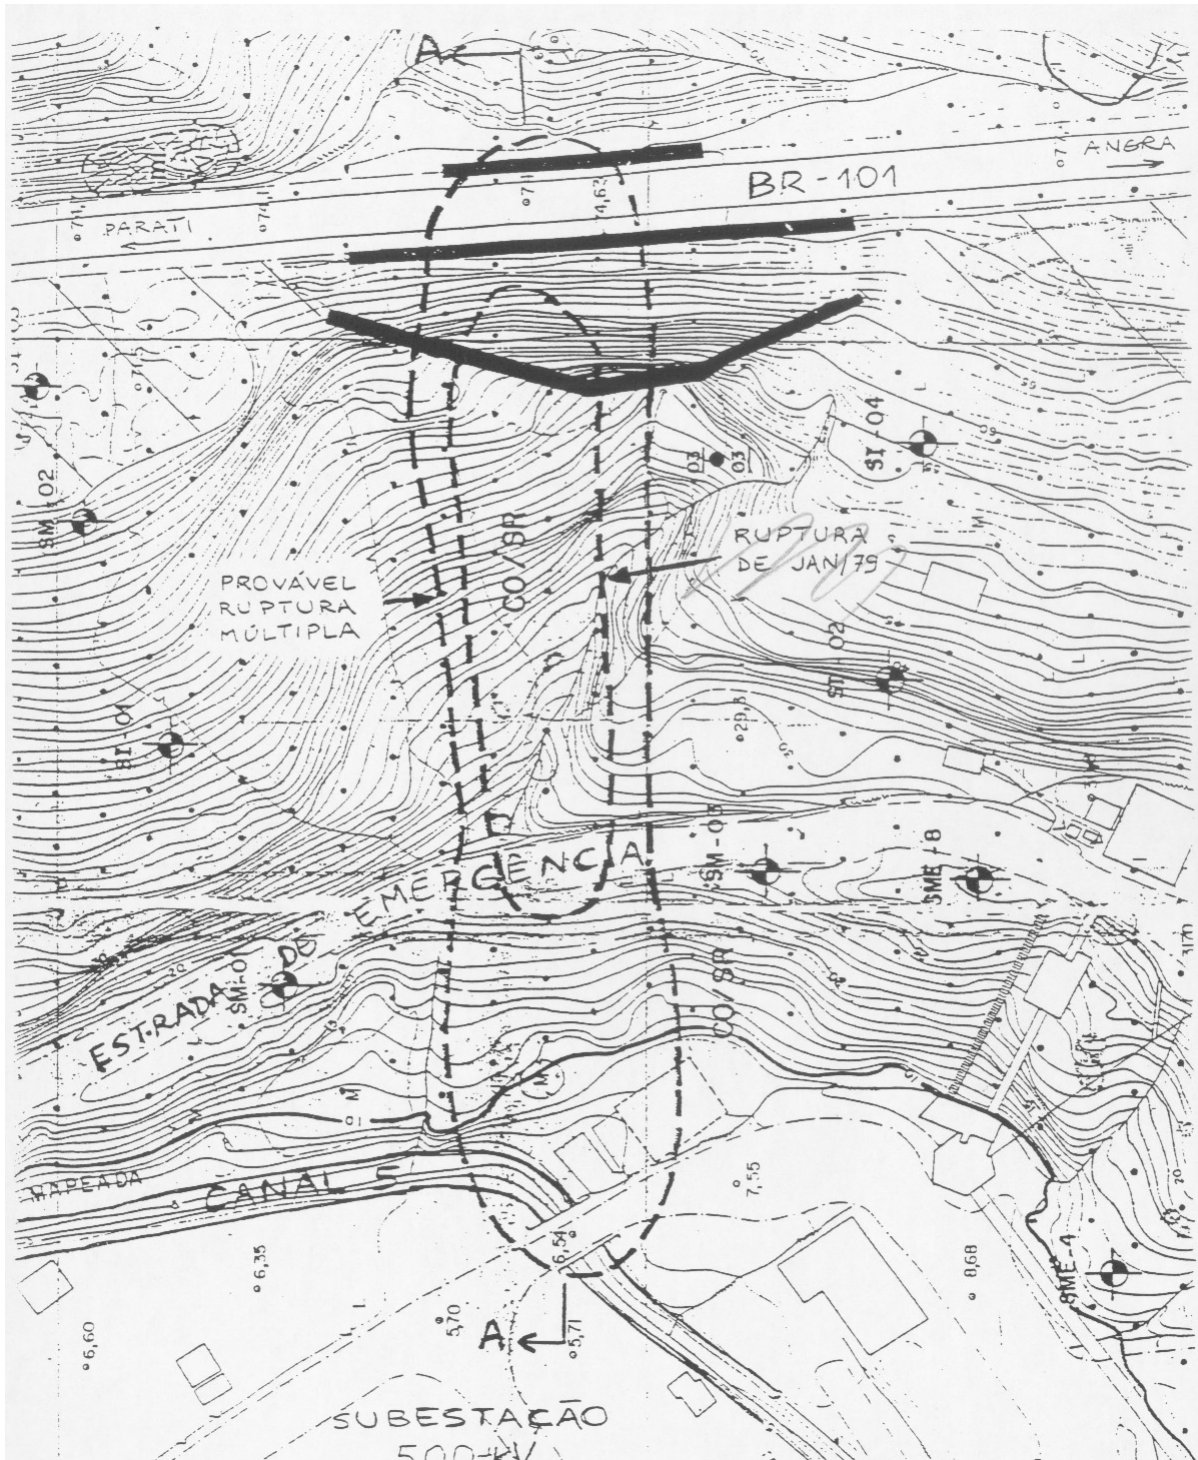
Figura 1 – Planta de localização das Cortinas Atirantadas do km 515,7.

As Figuras 1 e 2 (Anexo 1) apresentam a planta e o perfil das superfícies de ruptura do deslizamento ocorrido em janeiro de 1979 e do provável deslizamento para a hipótese de ruptura múltipla, respectivamente.

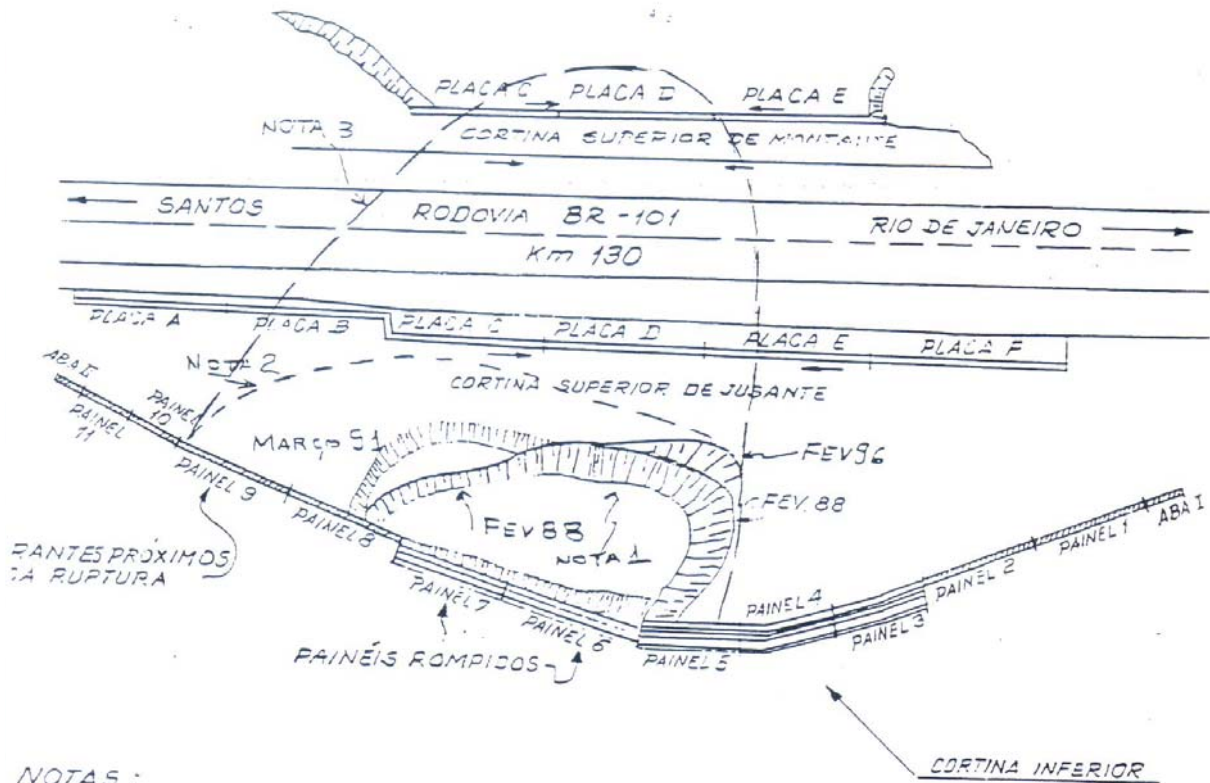
**Figura 2A – Superfícies de Ruptura.**

Esta hipótese de ruptura múltipla da cortina inferior e superior, com envolvimento do corpo do aterro da BR-101, não seria “improvável” e produziria resultados totalmente “imprevisíveis” como o observado em Piraquara em fevereiro de 1985. Cabe ainda ressaltar que, neste caso, a massa de solo rompida seria bem superior a do deslizamento de janeiro de 1979 (Anexo 1 - Fotos 2 a 4).

- 1.- OS LIMITES DAS SUPERFÍCIES DE RUPTURA, OCORRIDOS EM ÉPOCAS DIFERENTES, FORAM DETERMINADOS POR LEVANTAMENTOS TOPOGRÁFICOS
- 2.- LIMITE DA PROVAVEL SUPERFÍCIE DE RUPTURA PARA A HIPÓTESE DE ROMPIMENTO DOS PAINÉIS 8 E 9 DA CORTINA INFERIOR.
- 3.- LIMITE DA PROVAVEL SUPERFÍCIE DE RUPTURA MÚLTIPLA.

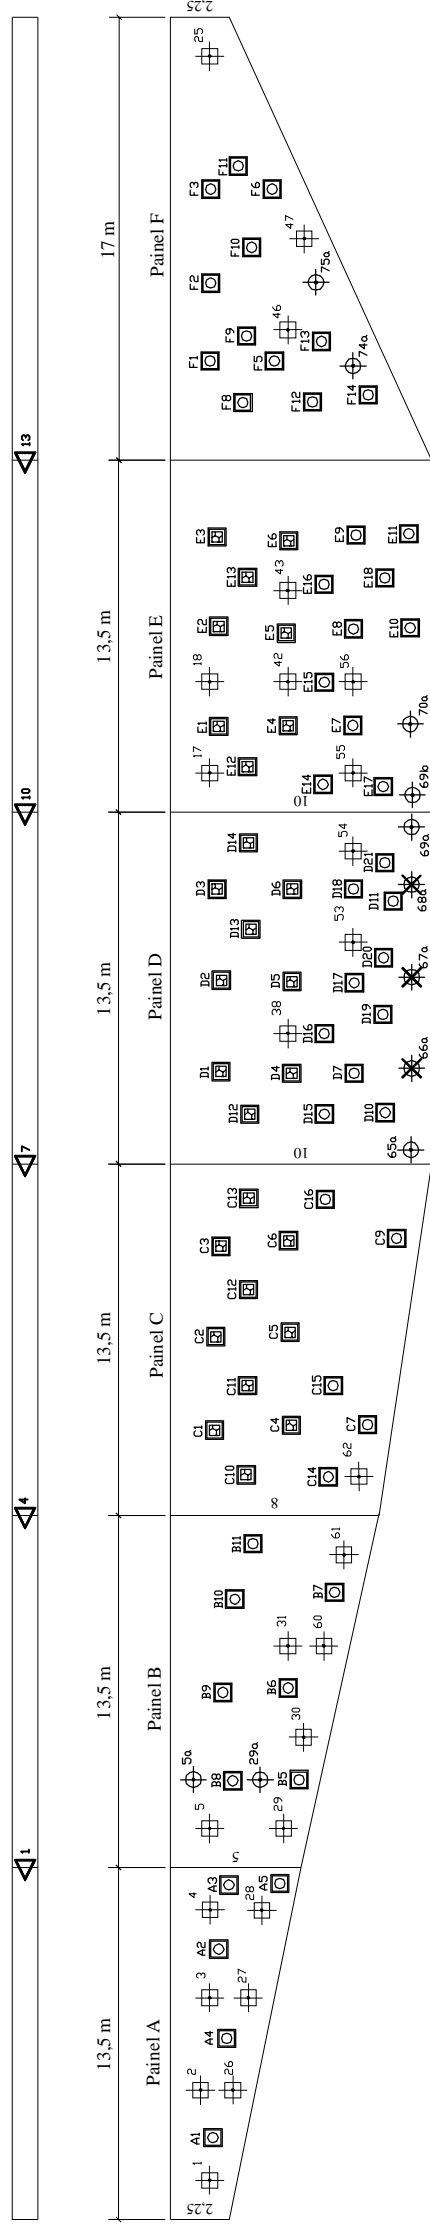
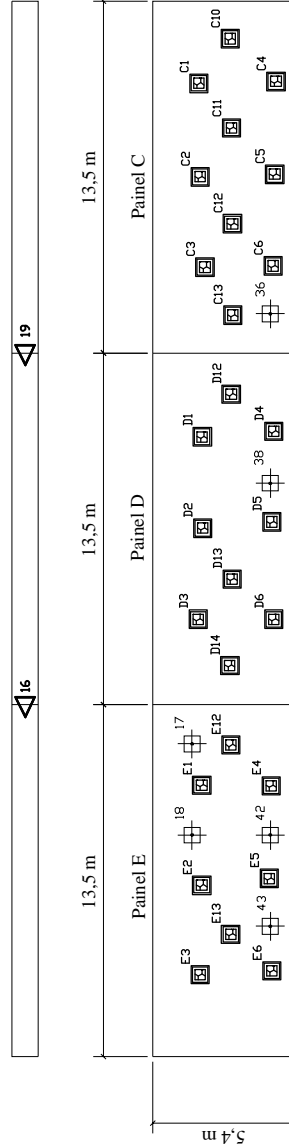
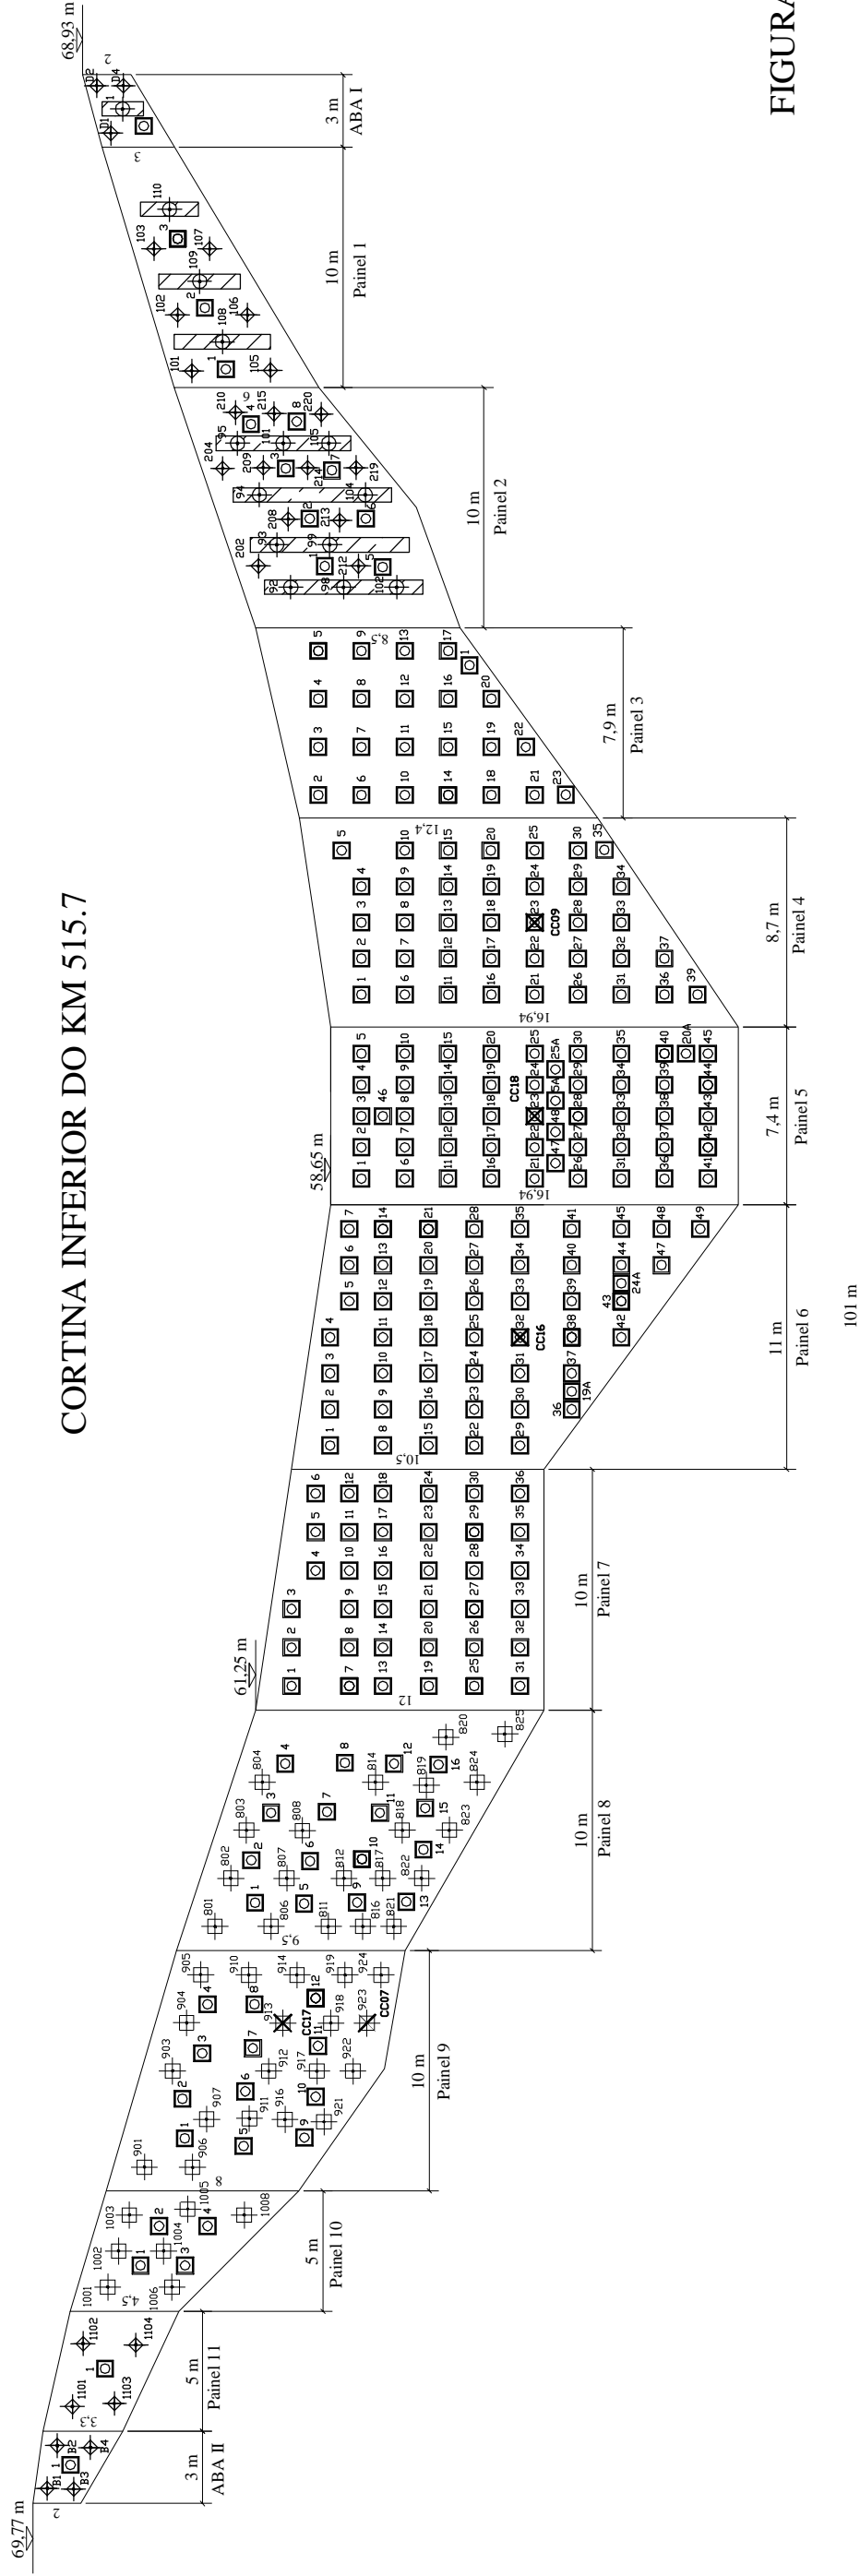
FIGURA 3

As Figuras 3 e 4 do Anexo 1 apresentam a situação da cortina após o reforço de 2001 com as vistas frontais das três cortinas (superior de montante, superior de jusante e inferior) e uma seção transversal esquemática, respectivamente.

A Figura 3 do Anexo 1 apresenta a localização das células de carga e dos pinos de deslocamento instalados nas cortinas.

Atualmente existem 8 células de carga monitorando os esforços nas cortinas. As células de carga estão distribuídas conforme apresentado na Figura 3 do Anexo 1 e na Tabela 4 a seguir.

De um modo geral, todas as cortinas do km 515,7 da BR-101, superior de jusante, superior de montante e inferior, apresentam-se em bom estado, sem evidência de trincas e movimentação relativa entre painéis.

Apesar da existência de 1 fio rompido no tirante 923 (16 $\phi$ 8mm), localizado no painel 9 da cortina inferior e onde está instalada a CC07, e do tirante D11 ( $\phi$ 38mm), localizado no painel D da cortina superior de jusante, estar solto, o aspecto geral das cortinas é excelente, não apresentando quaisquer indícios de problemas, tais como fissuras e deslocamentos relativos entre painéis.

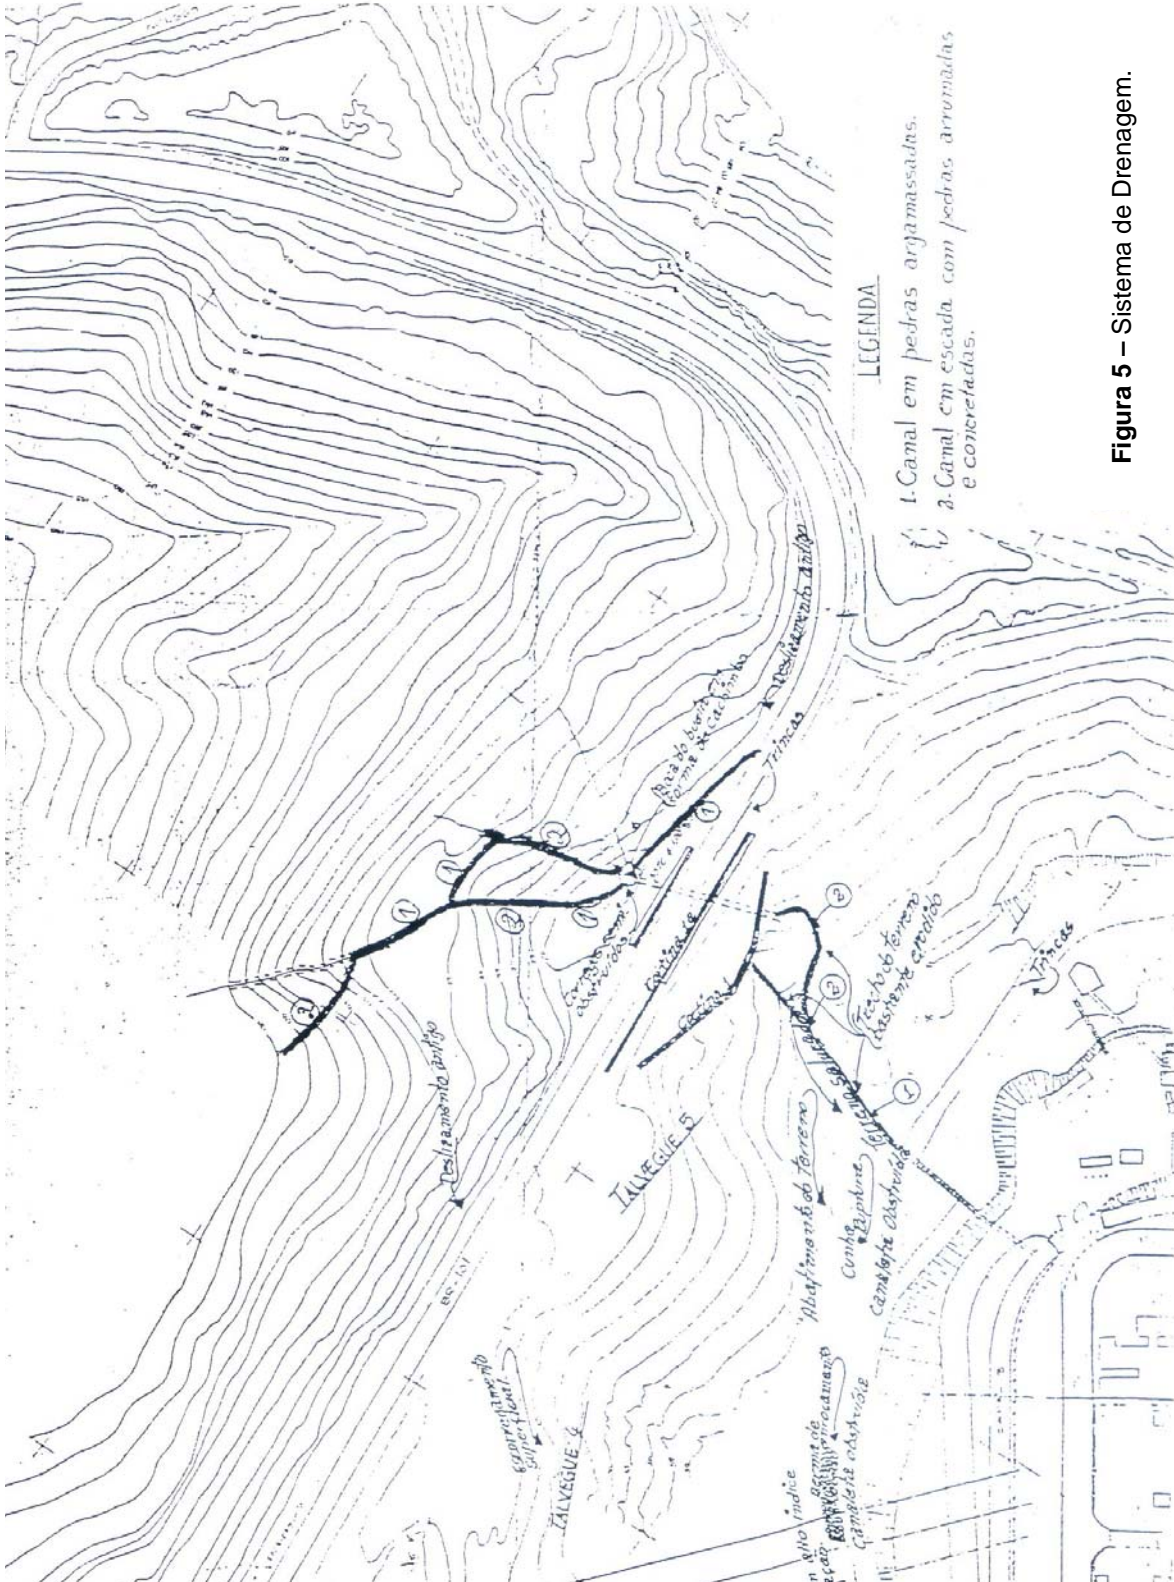
Figura 5 – Sistema de Drenagem.

Durante as chuvas de fevereiro/1988, ocorreu o rompimento do painel 6 da cortina inferior (Anexo 1 - Foto 6), colocando em risco a BR-101. Esse rompimento acarretou o assoreamento de todo talvegue a jusante da cortina. Com isso, Furnas desobstruiu o talvegue e executou um sistema de drenagem.

A Figura 5 (Anexo 1) apresenta o sistema de drenagem construído tanto a jusante quanto a montante da BR-101.

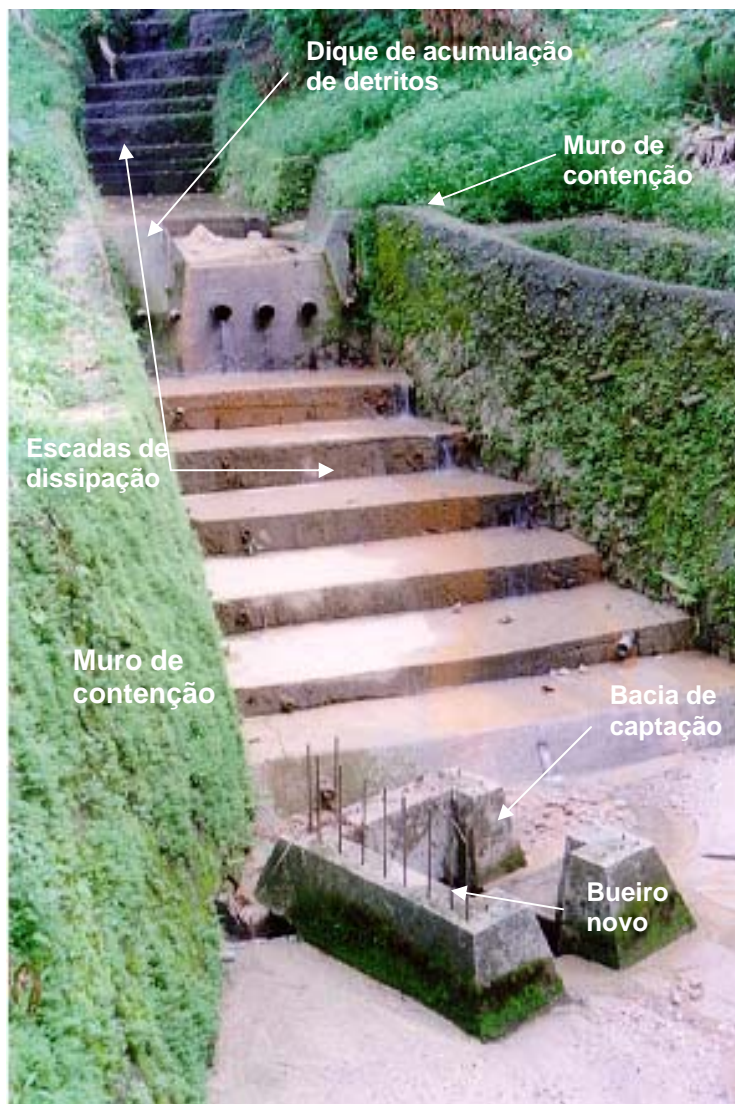
Esse sistema de drenagem é composto por escadas de dissipação, uma bacia de captação, um pequeno dique de acumulação de detritos direcionados para a bacia de captação e pequenos muros de contenção que circundam a mesma. Para a ligação do novo sistema de drenagem com o bueiro existente, soterrado a 4m de profundidade, foi construída uma estrutura de concreto armado vertical (boca de bueiro em forma de cachimbo) com grade de proteção (Anexo 1 - Foto 5).

**Foto 5** - Sistema de drenagem executado após os desmoronamentos superficiais dos taludes à montante da BR-101, ocorridos em consequência das chuvas intensas de fevereiro /1985.

Na época, Furnas realizou a limpeza e desobstrução do bueiro e, posteriormente, projetou e executou um sistema de drenagem complementar para a proteção deste bueiro com cerca de 280m de extensão. O objetivo desta obra de drenagem era evitar uma ruptura ou novas movimentações do corpo estradal, através da eliminação do esforço adicional devido ao empuxo hidrostático não previsto em projeto.

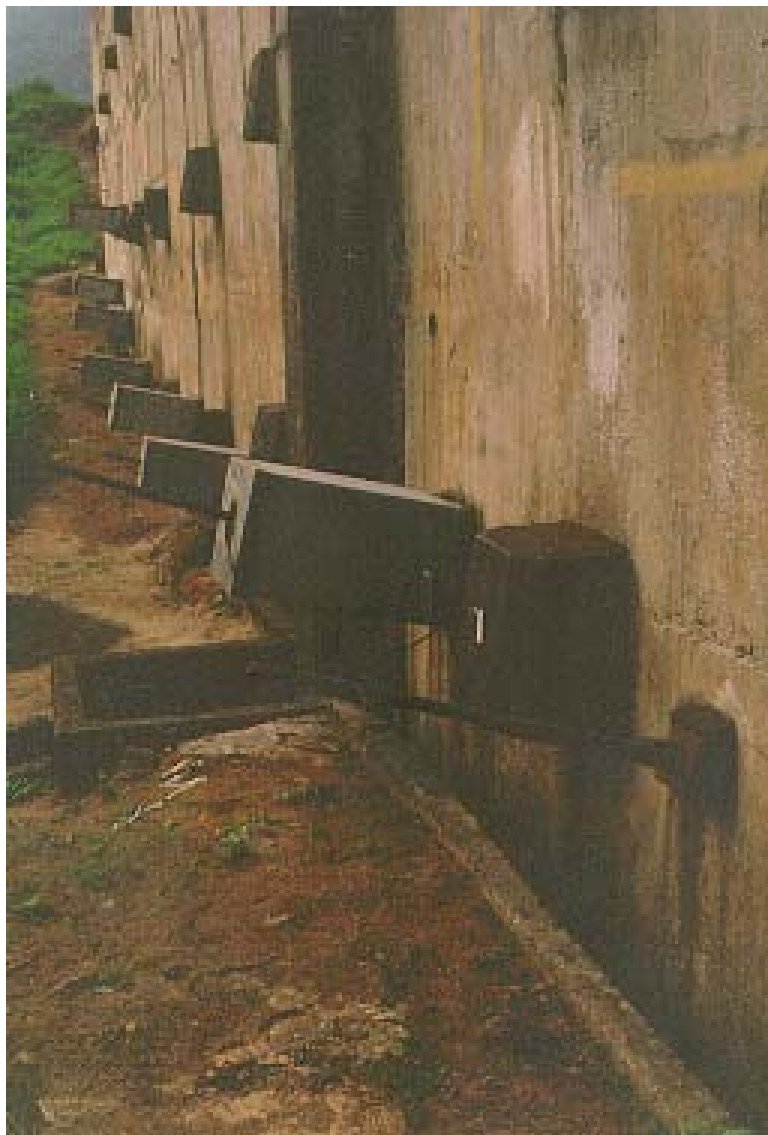
Ao ensaiar o tirante 66 da cortina superior de jusante, executado em novembro/1979, para instalação da célula de carga, o mesmo rompeu com 45,8tf. Este valor é significativamente inferior à carga de ruptura teórica (90,1tf). Assim, adotou-se como critério de incorporação dos tirantes de fio (16 $\phi 8\text{mm}$ ), onde seriam instaladas as células de carga, uma carga equivalente à carga de um tirante com corrosão acentuada (aproximadamente 16 $\phi 5,3\text{mm}$  de diâmetro), correspondente a um valor máximo de 39,4tf.

**Foto 7** - Detalhe dos tirantes de barra executados para reforço da cortina superior de jusante, e as caixas de proteção das células de carga instaladas (1992).

Como solução provisória, foi solicitada permissão ao DNIT (carta GT.N.E.030.92) para a substituição dos tirantes rompidos. Em 1992, foram executados onze tirantes de reforço na cortina superior, sendo os tirantes de barra tipo Dywidag  $\phi 32\text{mm}$  de 35tf cada. Também foram instaladas onze células de carga nos tirantes, sendo oito na cortina superior de jusante e três na cortina inferior (Anexo 1 - Foto 7). O custo para este reforço foi da ordem de R\$172.500,00 (AS DSP.N.0199.92).

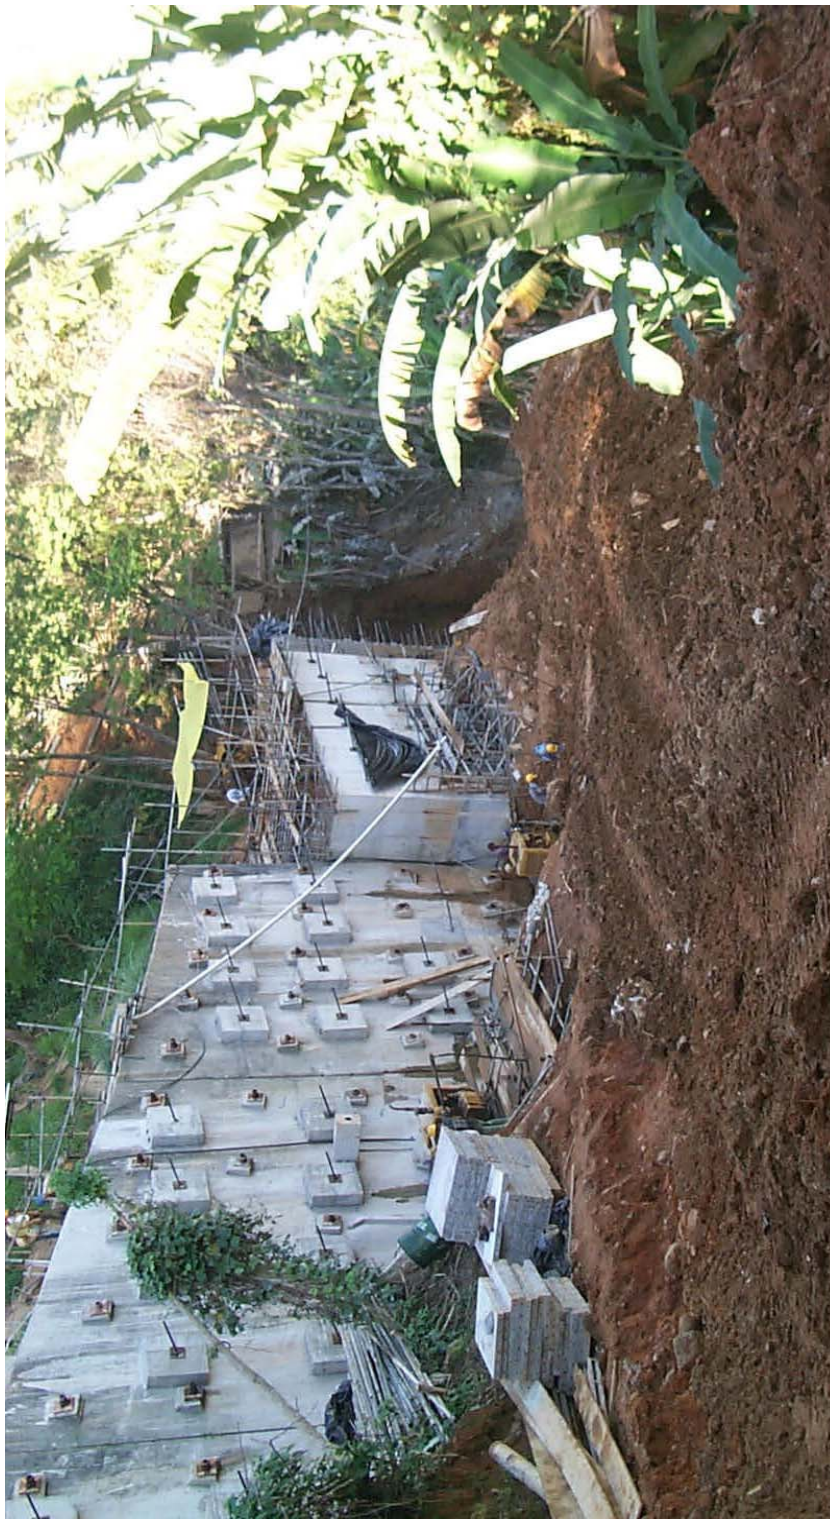
Em 2001, as cortinas atirantadas do km 515,7 encontravam-se em estado precário, apresentando 5 painéis parcialmente rompidos e precisavam ser reforçadas para evitar a interdição da BR-101 e danos às instalações da CNAAA. Para tal, foi feito o reforço dessas cortinas através do convênio PG-137/00 entre Eletronuclear e DNIT no período entre janeiro/2001 e setembro/2001.

**Foto 8** - Execução do reforço da cortina inferior (julho/2001), apresentando os novos tirantes instalados sobre placas de concreto armado quadradas para suportar o esforço de punção.
