# **PLATAFORMA SEMISSUBMERSÍVEL OCEAN STAR**

**Auditoria Ambiental de Conformidade Legal em Cumprimento à  
Lei nº 9.966/2000**

**JAN/ 2012**

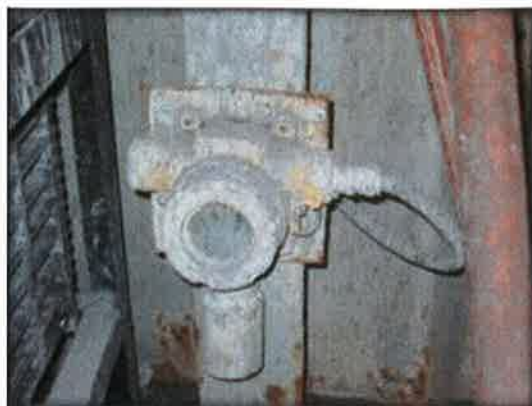
Por se tratar de plataforma de perfuração, existe a possibilidade de emissões de H<sub>2</sub>S, Sulfeto de Hidrogênio, que é um gás tóxico. Foi evidenciado um sistema de detecção e alarme de emissões deste gás, conforme figura abaixo.

**Figura 7 - Detector de H<sub>2</sub>S na sala de peneiras**

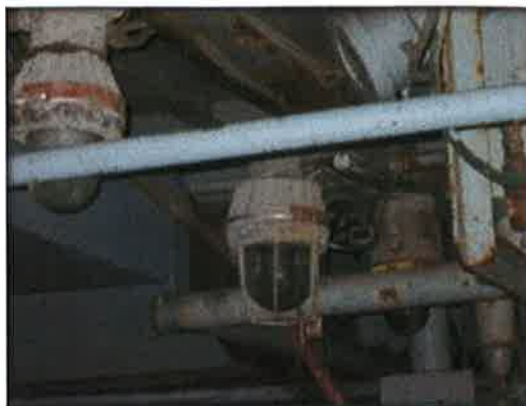
**Figura 8 - Alarme, respectivamente, na sala de peneiras**

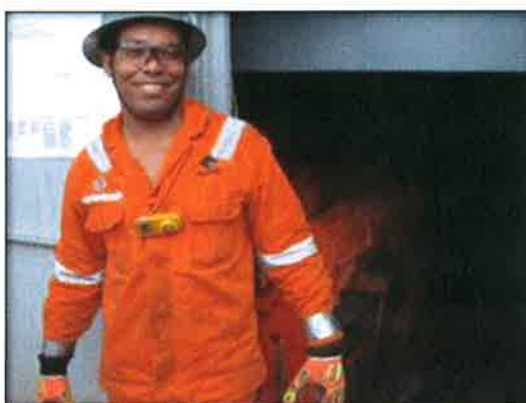
Além disso, foi evidenciado que membros da força portam detectores portáteis de gás, figura abaixo.

**Figura 9 - Membro da força de trabalho portando detector de gás**

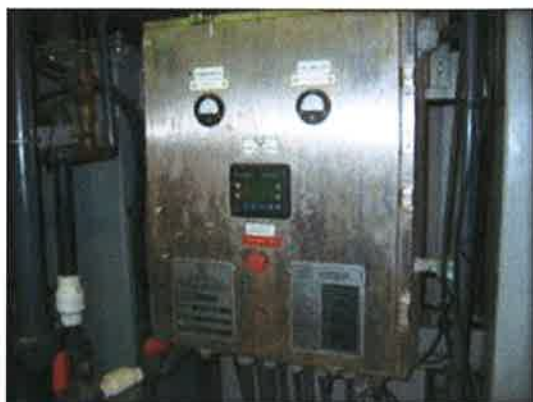
evidenciado através da identificação dos equipamentos que realizam o tratamento, *OMINIPURE STANDARD 12MX*, figura abaixo, e dos resultados da análise laboratorial do afluente, Relatório Analítico nº 8970/2011, e efluente, Relatório Analítico nº 8971/2011, realizados pelo Laboratório Tommasi Analítica. Coleta em 01/12/2011, recebimento 02/12/2011 e análise em 20/12/2012.

*Figura 11 - OMINIPURE, equipamento de tratamento do efluente sanitário*

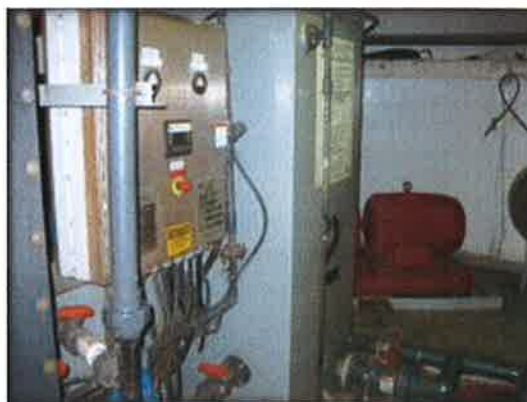
*Figura 12 - OMINIPURE, equipamento de tratamento do efluente sanitário*

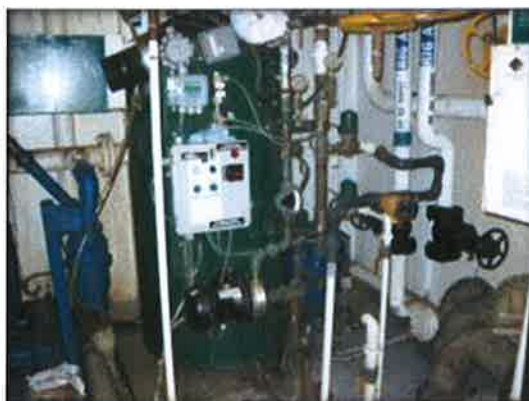
**Figura 19 - Separador de Água e Óleo**

No sistema de drenagem de água oleosa, na plataforma de perfuração, a água é direcionada para um tanque de tratamento, onde, por diferença de densidade o óleo e a água são separados. A água, gerada no sistema de separação, antes do lançamento no mar, é analisada, tanto em laboratório em terra como pelo analisador do equipamento, conforme evidenciado através do Resultado Analítico nº 8969/2011, realizado pelo laboratório Tommasi Analítica, com coleta em 01/12/2011, envio em 02/12/2011 e análise em 02/12/2011.

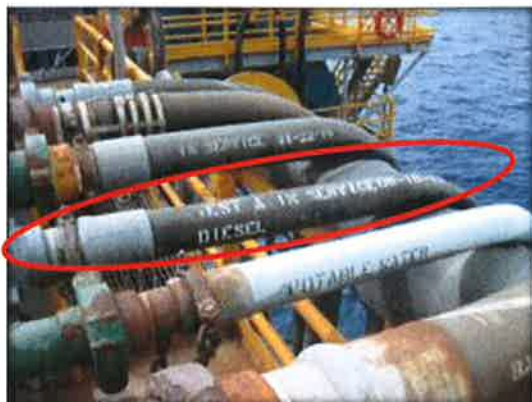
O óleo diesel é recebido na unidade através de duas tomadas, localizadas bombordo e boreste à ré, seguindo por uma tubulação até os tanques de armazenamento CPT-3 e CST-3, situados nos submarinos internos da plataforma. A área é provida contenção e de bandejas onde o bocal do mangote de recebimento repousa quando não esta em uso, conforme Figuras abaixo.

**Figura 20 – Tomada e Mangote de recebimento de diesel**

Foi constatado que os dois mangotes de recebimento de diesel, serial nºs 94339-1 e 87736-3, passaram por teste hidrostático, evidenciado pelos Relatórios Internos de Teste Hidrostático, P.O. nºs 167-024802, de 20/07/2011, e 167-024586, de 09/05/2011. O SDR informou que é política da unidade, trocar os mangotes com um ano de uso.

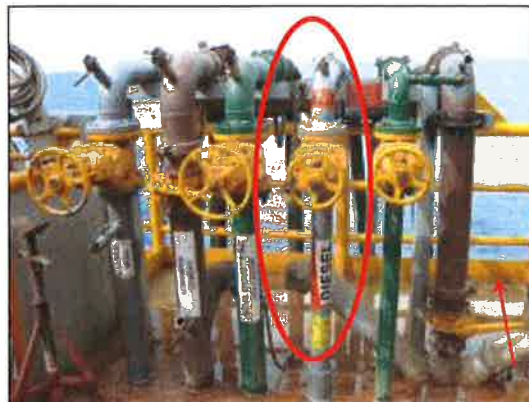
**Figura 21 – Tubulação de recebimento de diesel com válvula, em área contida**

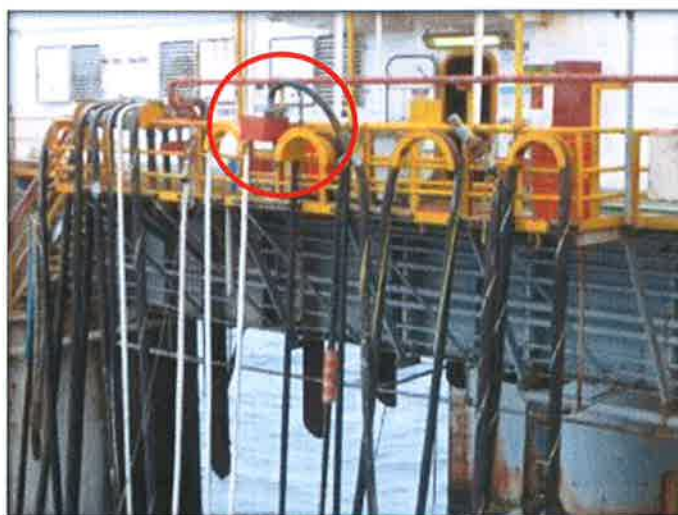
**Figura 22 - Bocal do Mangote de recebimento de diesel repousando em bandeja de contenção**

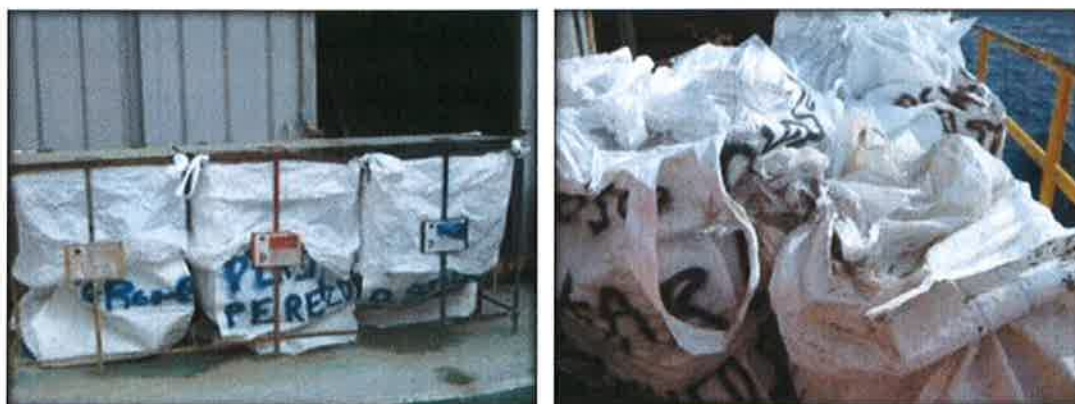
Os resíduos não ficam armazenados em um único local, encontram-se espalhados pela unidade. Acondicionados em *BIG BAGS*, tambores e bombonas, que quando cheios são transferidos para containers, figura abaixo, onde aguardam para o desembarque e destinação final em terra.

**Figuras 23 e 24 - BIG BAGS com resíduos**

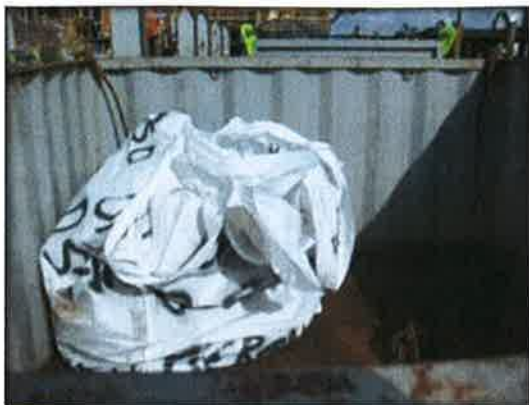
*Figuras 25 - BIG BAGS em container*

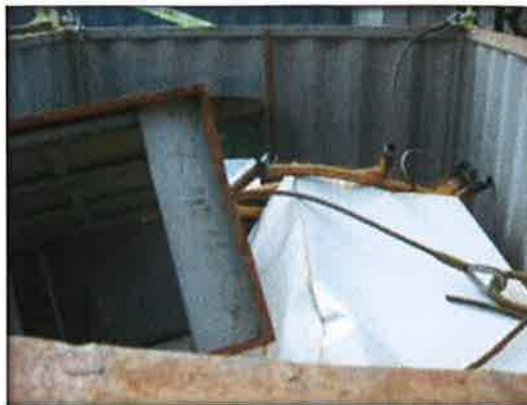
*Figuras 26 - Resíduos recicláveis em containers*

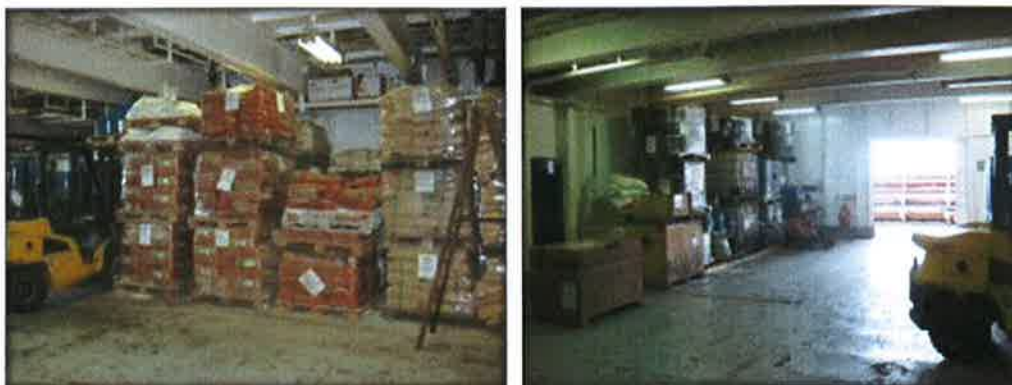
Foi evidenciado local de armazenamento de produtos químicos com contenção e a presença das fichas segurança dos produtos, bem como quadros com elencando os diversos produtos armazenados e suas características, conforme figuras abaixo.

**Figura 27 e 28 - Área de armazenamento de produtos químicos**

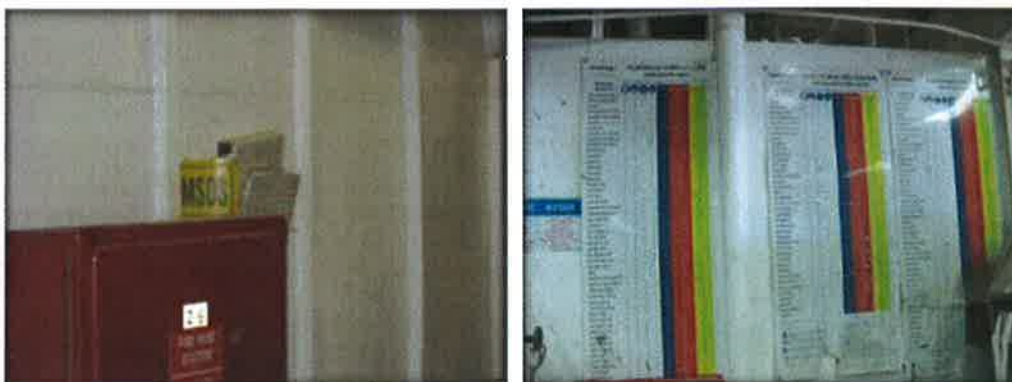
**Figura 29 - Fichas de Segurança**

**Figura 30 - Quadro de Segurança**

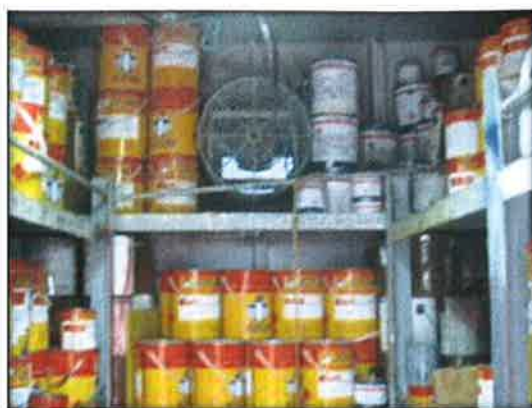
Foi evidenciado Paiol para armazenamento de tinta, provido de contenção, exaustão e sistema de CO<sub>2</sub> para combate a incêndio, figuras abaixo. Foram evidenciadas as Fichas de Segurança dos produtos no local.

**Figura 31 - Paiof de Tintas com exaustão**

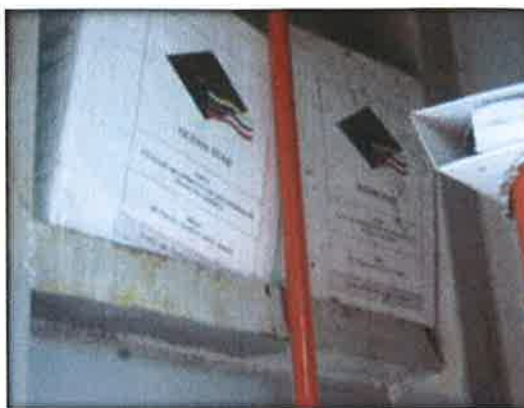
**Figura 32 - Fichas de segurança dos produtos no Paiof de Tintas**

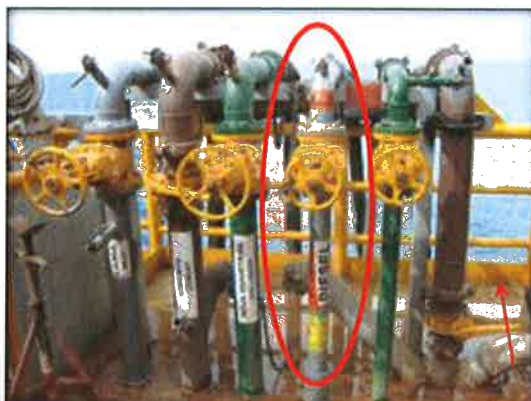
**Figura 21 – Tubulação de recebimento de diesel com válvula, em área contida**

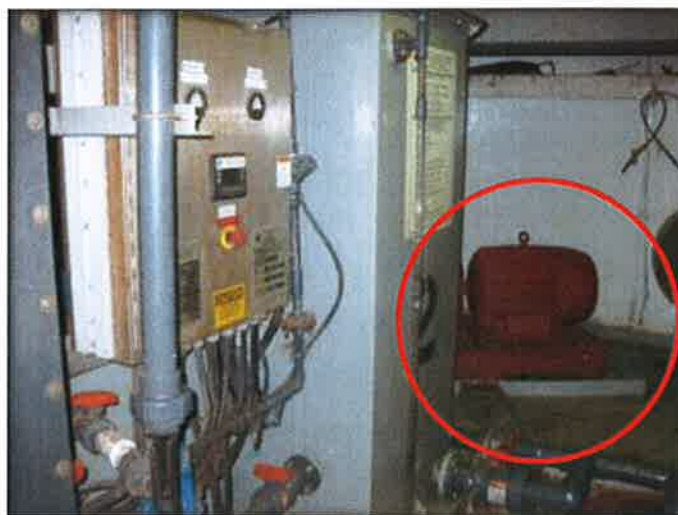
**Figura 36 - Bomba de Incêndio**

Foi evidenciada planilha de controle de inspeção dos equipamentos fixos de combate a incêndio, extintores e gerador de espuma. Também foram evidenciadas planilhas de controle de inspeção dos extintores portáteis e mangueiras de incêndio. Nestas planilhas constam as datas dos últimos testes hidrostáticos, inspeções e número serial do equipamento que permite o rastreamento.
