PLANO BÁSICO AMBIENTAL PORTO SUL

ELABORAÇÃO DO PLANO BÁSICO AMBIENTAL DO
PORTO SUL E DOS ESTUDOS COMPLEMENTARES
NECESSÁRIOS À SOLICITAÇÃO DA SUA LICENÇA
DE IMPLANTAÇÃO

PROGRAMA DE MONITORAMENTO DE RUÍDOS E VIBRAÇÕES

Abril de 2014

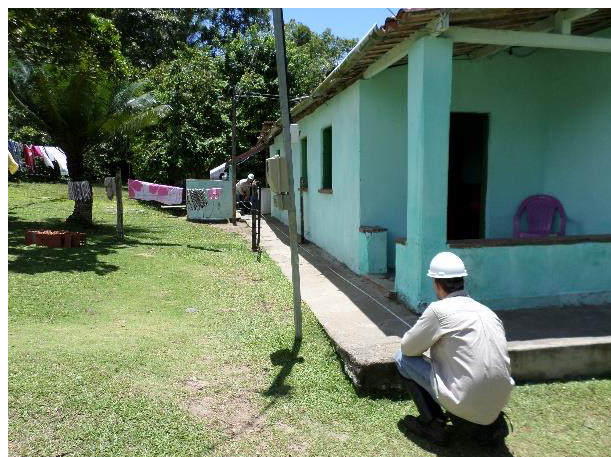
Figura 3 – Medição de imóvel rural. Região da Carobeira, Ilhéus, 20/02/14.

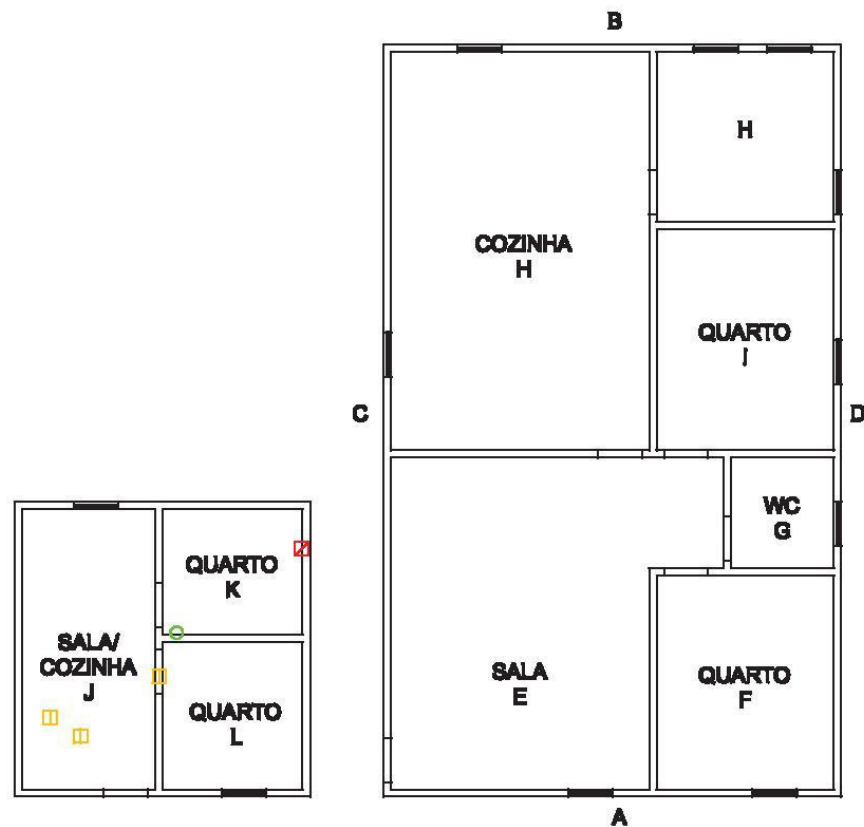
6 - ANEXO 1 - CROQUI DO IMÓVEL

4.7 - Avaria		Parede com fissura de aprox. 30cm x 0,03mm.													
Tipo de cômodo: sala, quarto do casal, cozinha, etc)		4.1 - Tipo de piso			4.2 - Tipo de parede			4.3 - Tipo de telhado			4.4 - Tipo de esquadrias das janelas e portas			4.5 - Referência no Croqui	4.6 - N° das Fotografias

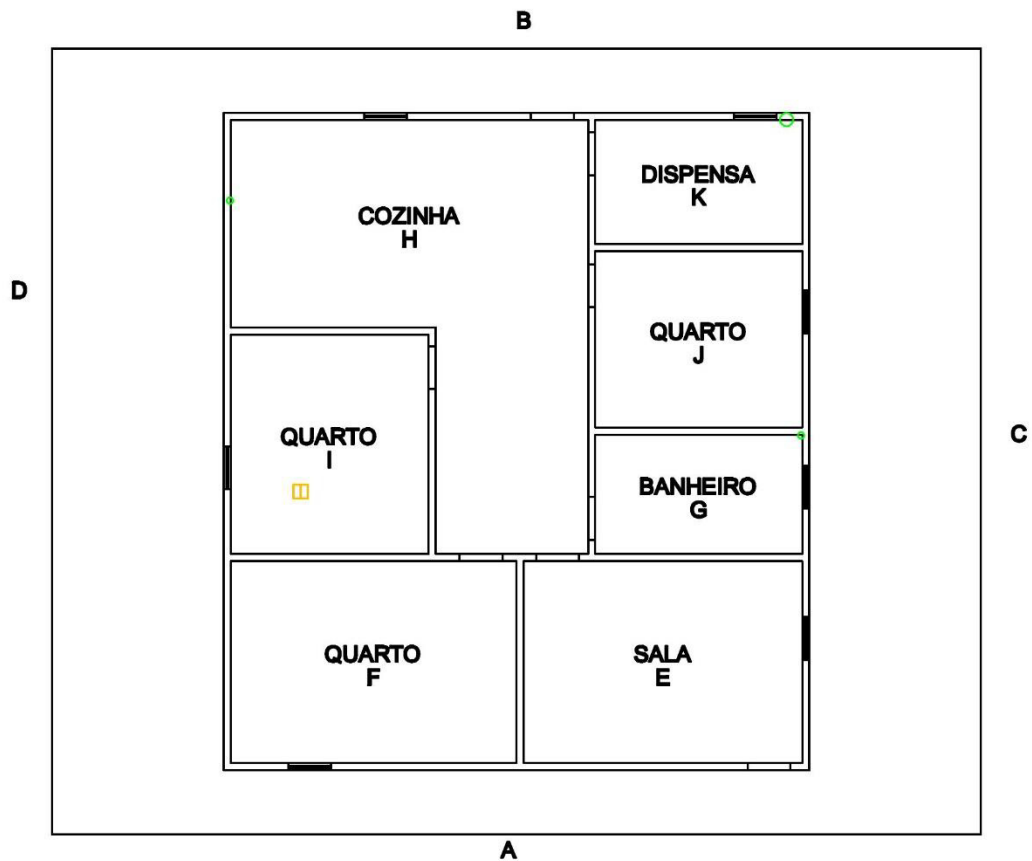
6 - ANEXO 1 - CROQUI DO IMÓVEL

4.7 - Avaria		Piso com destacamento do revestimento (laje cimento) e fissuras.																
Tipo de cômodo: sala, quarto do casal, cozinha, etc)		4.1 - Tipo de piso			4.2 - Tipo de parede			4.3 - Tipo de telhado			4.4 - Tipo de esquadrias das janelas e portas			4.5 - Referência no Croqui	4.6 - N° das Fotografias			
Quarto		chão batido		cerâmica		azulejo		nua	x	t. cerâmica		laje	x	madeira		metal	J	34 - 38
	x	laje cimento		madeira	x	reboco		gesso		t. amianto		palha		vidro		plástico		
Pavimento	01	Outro:			Outro:			Outro:			Outro:

4.7 - Avaria		Destacamento do reboco da parede e perfuração na alvenaria.

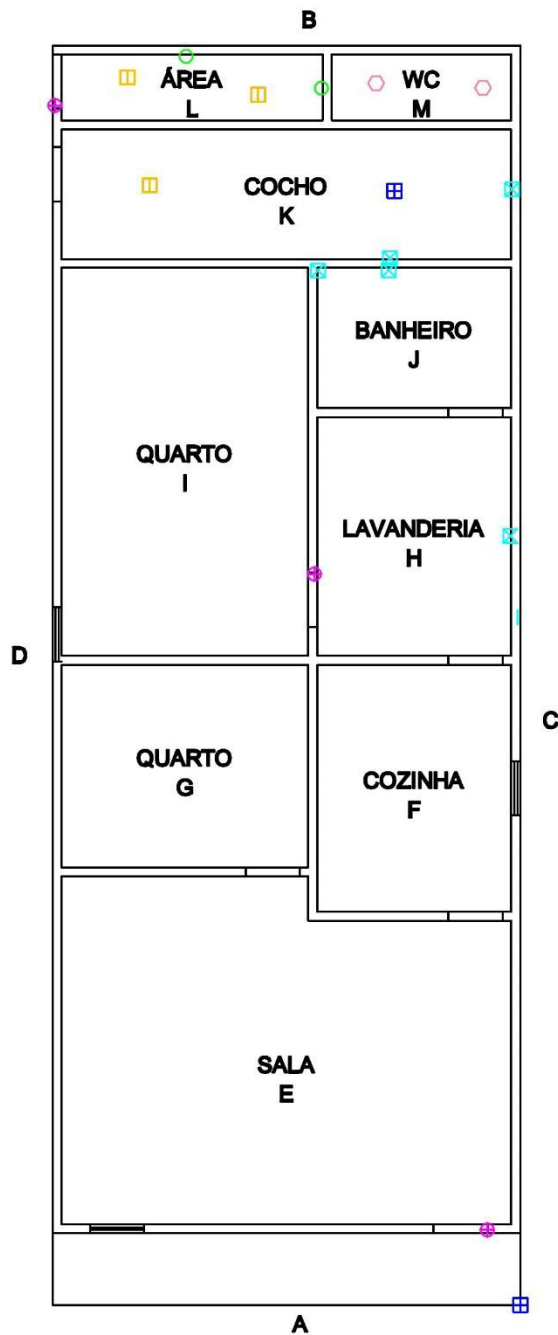
6 - ANEXO 1 - CROQUI DO IMÓVEL

4.7 - Avaria		Destacamento do piso; paredes apresentam sinais de infiltração; telhas quebradas															
Tipo de cômodo: sala, quarto do casal, cozinha, etc)		4.1 - Tipo de piso			4.2 - Tipo de parede			4.3 - Tipo de telhado			4.4 - Tipo de esquadrias das janelas e portas			4.5 - Referênci a no Croqui	4.6 - N° das Fotografias		
Área fogão a lenha		chão batido		cerâmica	azulejo	x	nua		t. cerâmica		laje	x	madeira		metal	L	39 - 44
	x	laje cimento		madeira	reboco		gesso	x	t. amianto		palha		vidro		plástico		
Pavimento	01	Outro:			x	Outro: chapisco			Outro:			Outro:

4.7 - Avaria		Cômodo em ruína.

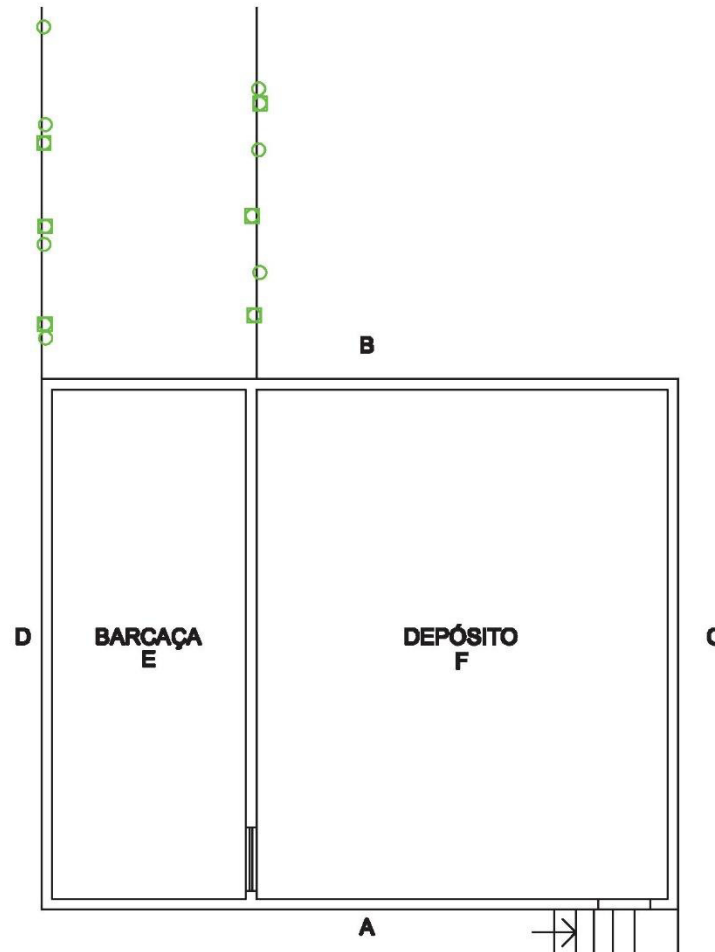
8 - ANEXO 1 - CROQUI DO IMÓVEL

Pavimento	01	<input type="checkbox"/>	Outro:			<input type="checkbox"/>	Outro:			<input type="checkbox"/>	Outro:			<input type="checkbox"/>	Outro:				
4.7 - Avaria		Telhados danificados.

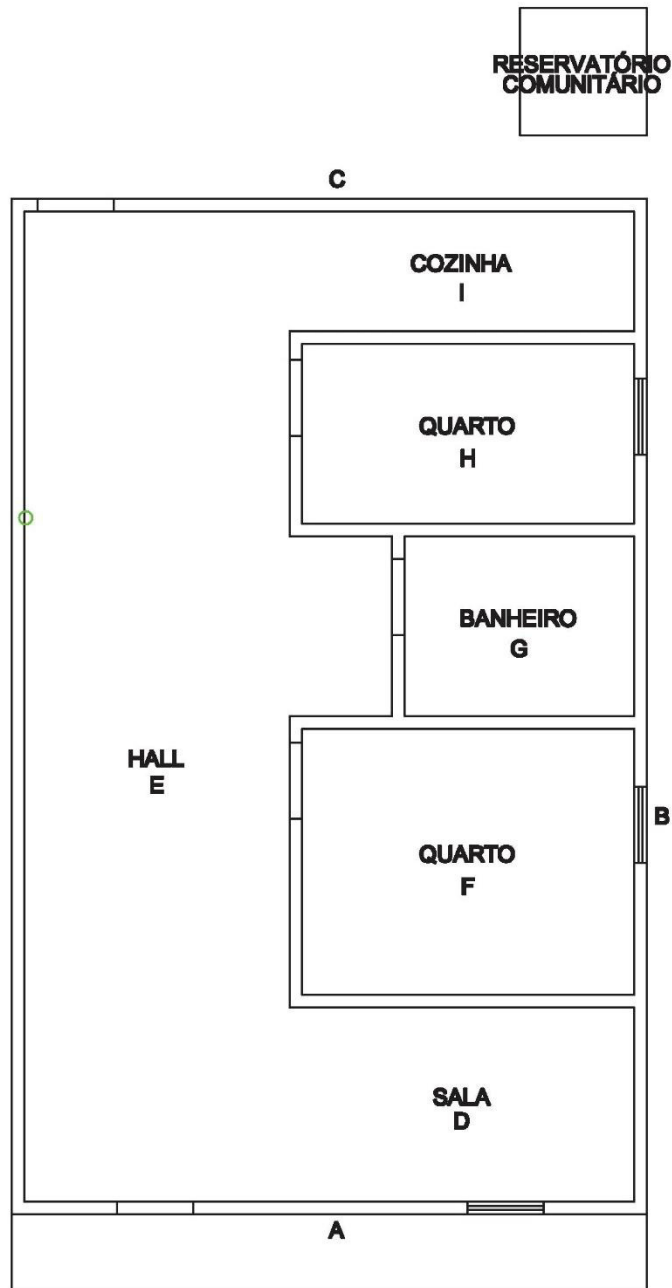
8 - ANEXO 1 - CROQUI DO IMÓVEL

4.7 - Avaria		Cerâmica quebrada (foto 36).

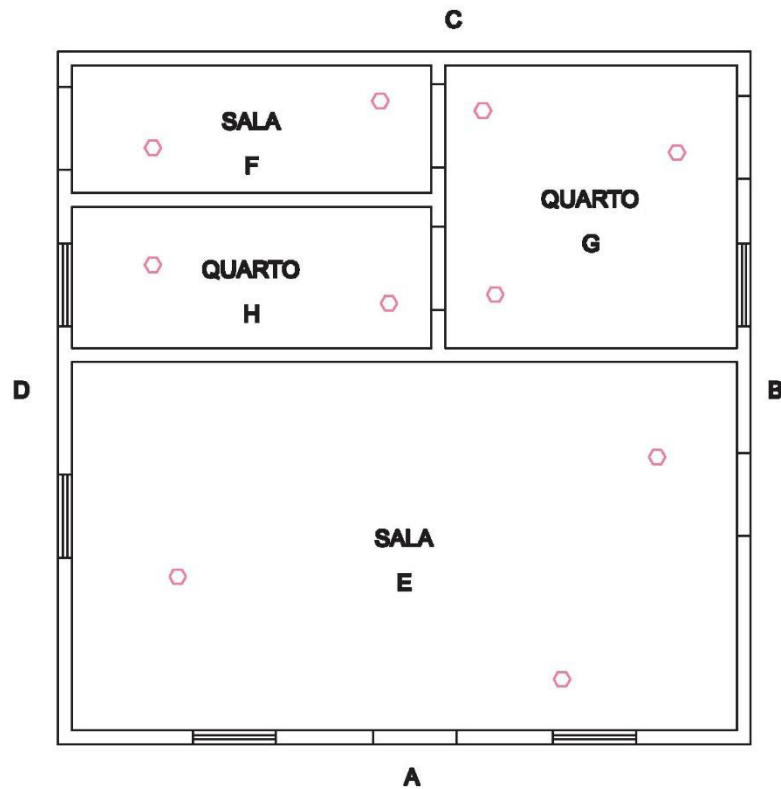
6 - ANEXO 1 - CROQUI DO IMÓVEL.

4.7 - Avaria		Paredes, esquadrias, piso e teto em ruínas.

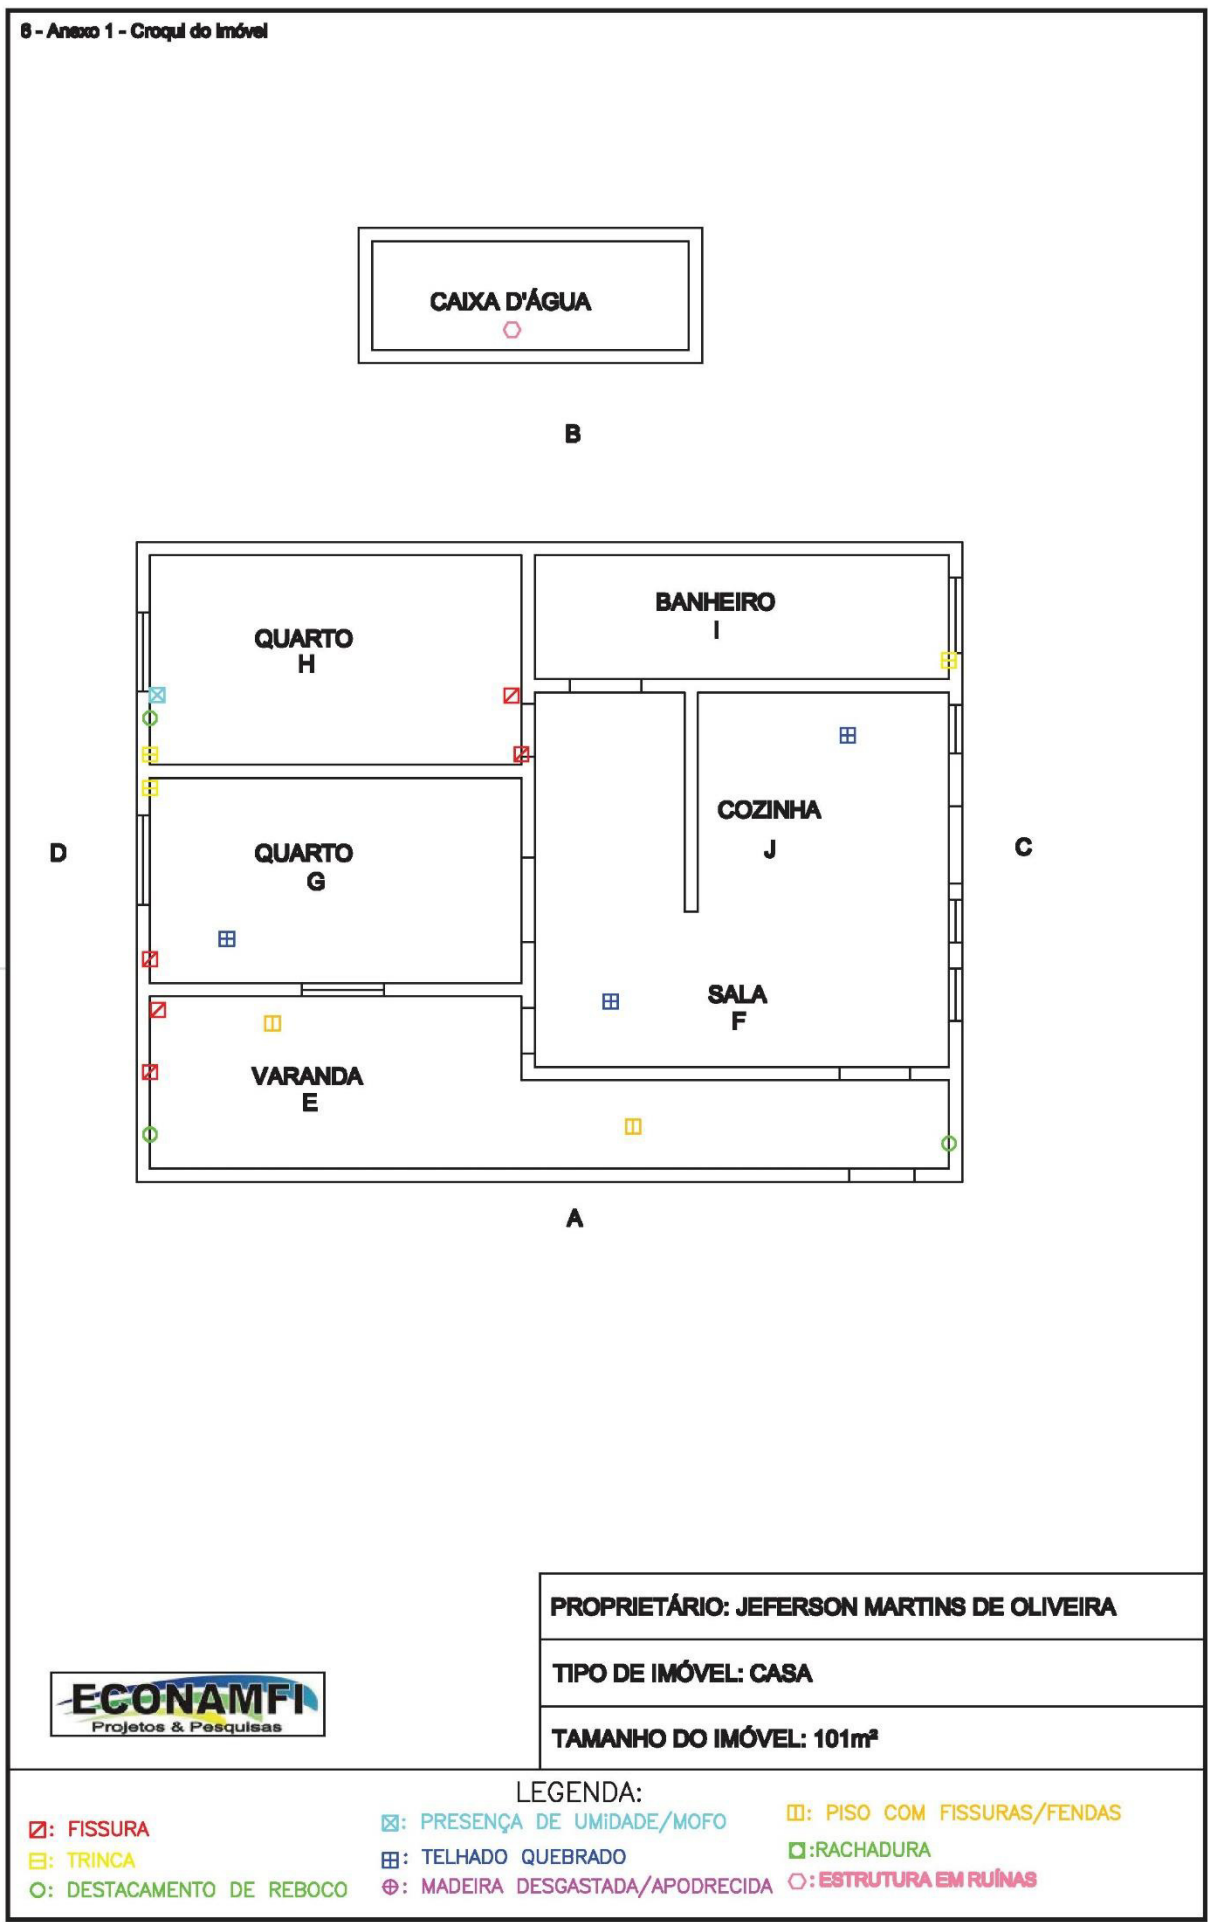
6 - Anexo 1 - Croqui do Imóvel

4.7 - Avaria		Presença de umidade por infiltração, destacamento do reboco e fissuras na estrutura de sustentação.

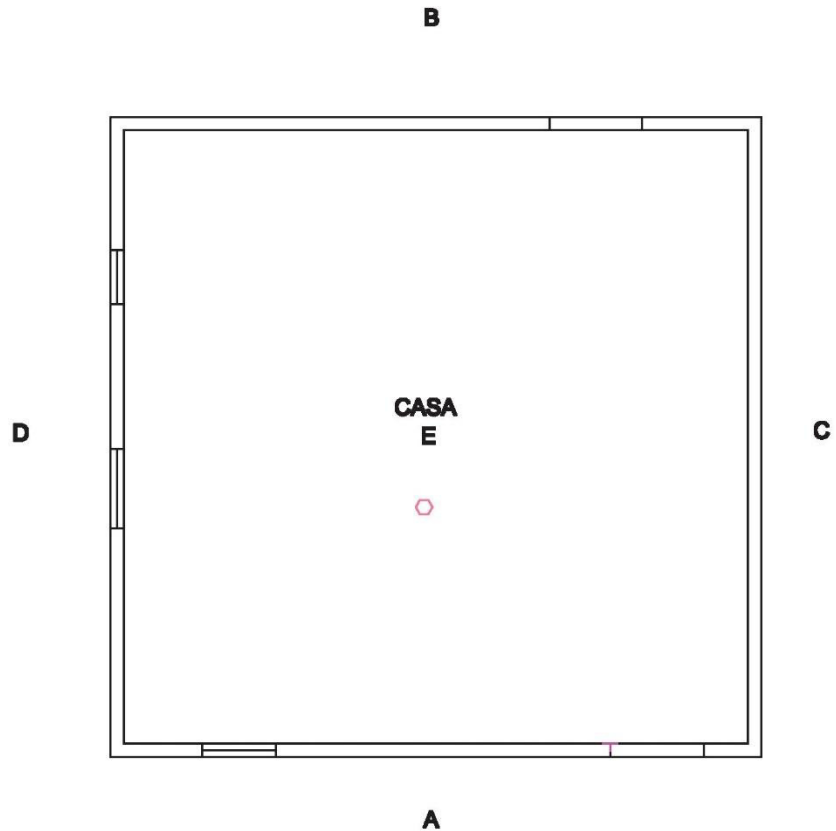
6 - Anexo 1 - Croqui do Imóvel

4.7 - Avaria		Ruína

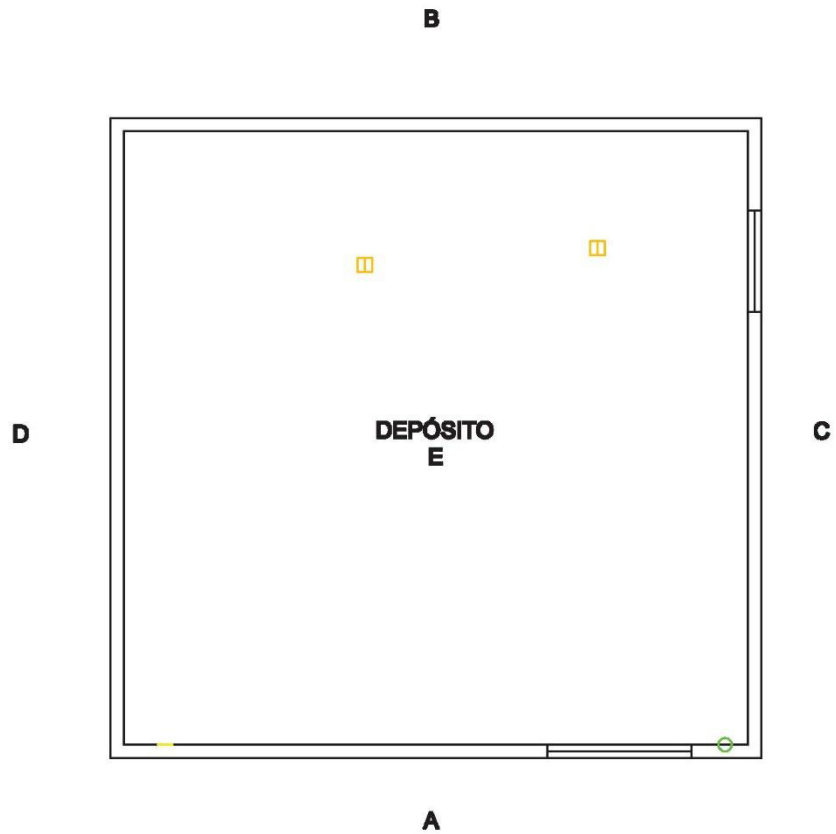
8 - Anexo 1 - Croqui do Imóvel

4.7 - Avaria		Trincas e destacamento do reboco da parede; fissuras e destacamento do revestimento do piso (laje cimento).

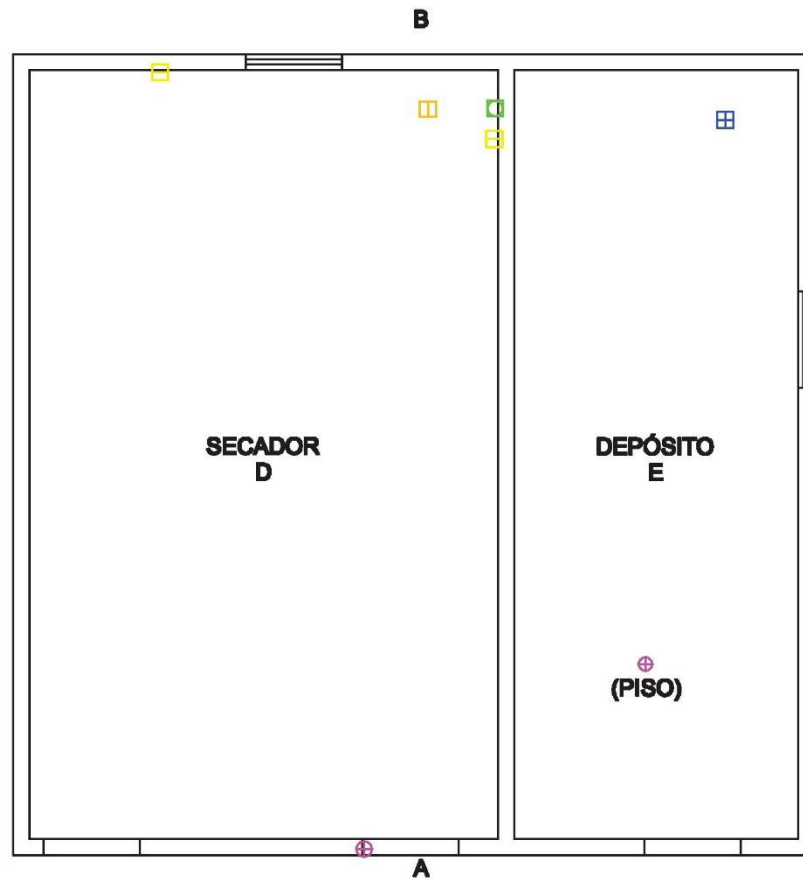
6 - ANEXO 1 - CROQUI DO IMÓVEL.

Pavimento	01	Outro:			Outro:			Outro:							
4.7 - Avaria		Piso apodrecido; telhado quebrado; rachadura e fissuras na parede.

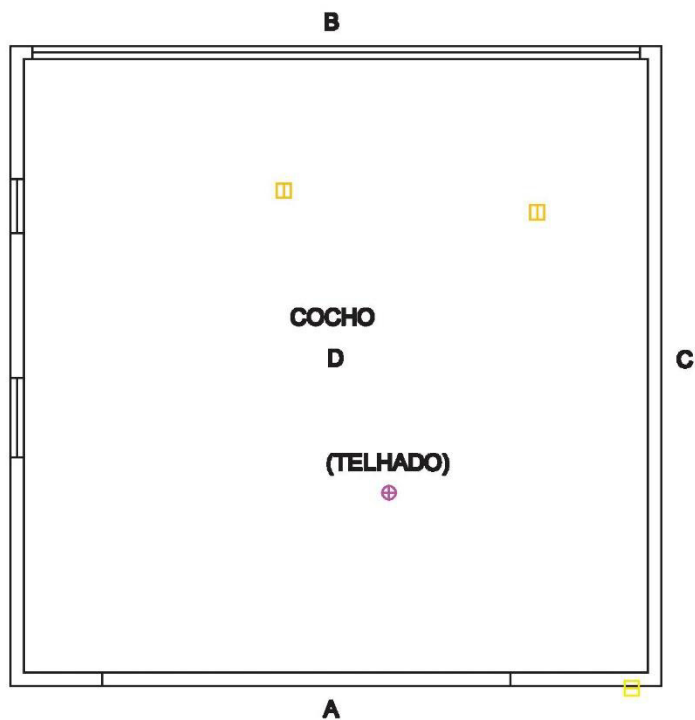
6 - Anexo 1 - Croqui do Imóvel

4.7 - Avaria		Piso com destacamento do revestimento; Madeira de sustentação do telhado apodrecida.

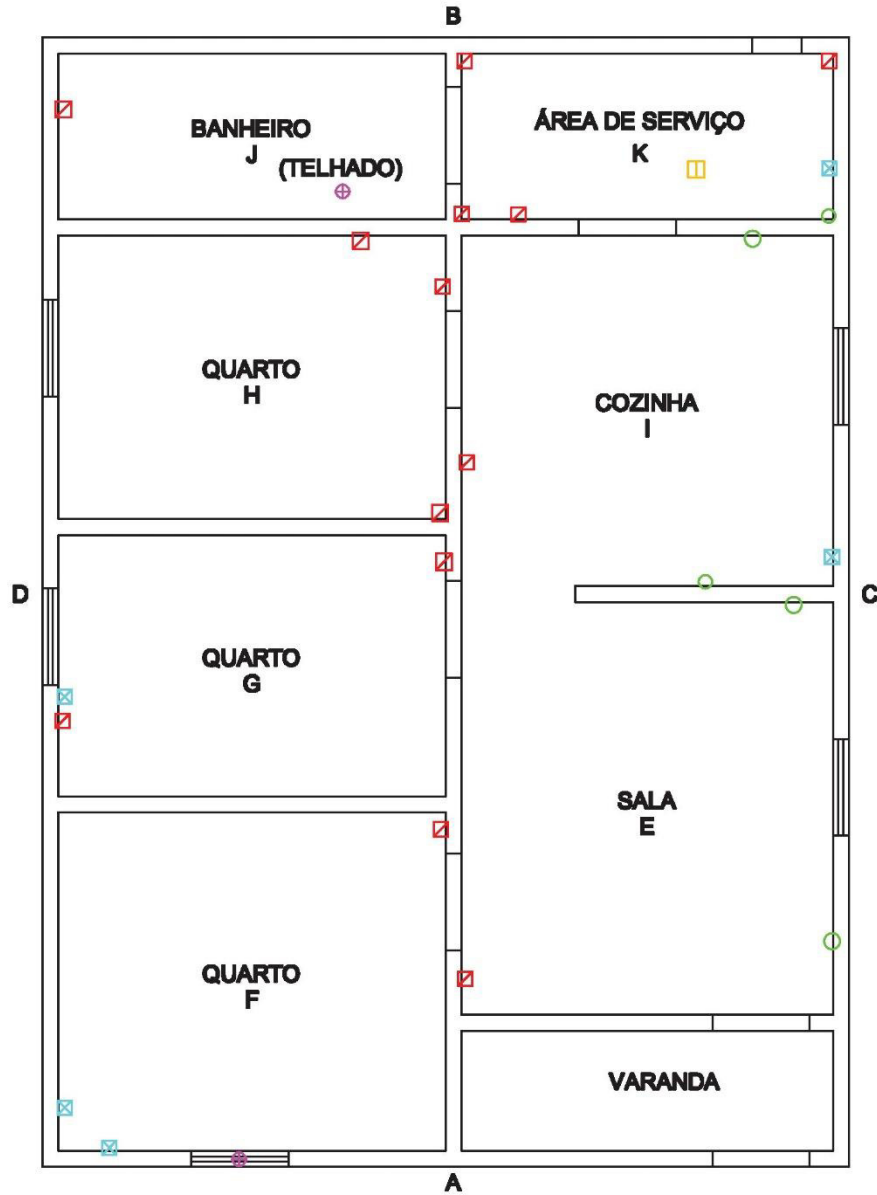
6 - ANEXO 1 - CROQUI DO IMÓVEL.

4.7 - Avaria		Fissuras nas vigas de sustentação e parede; destacamento do reboco na parede.

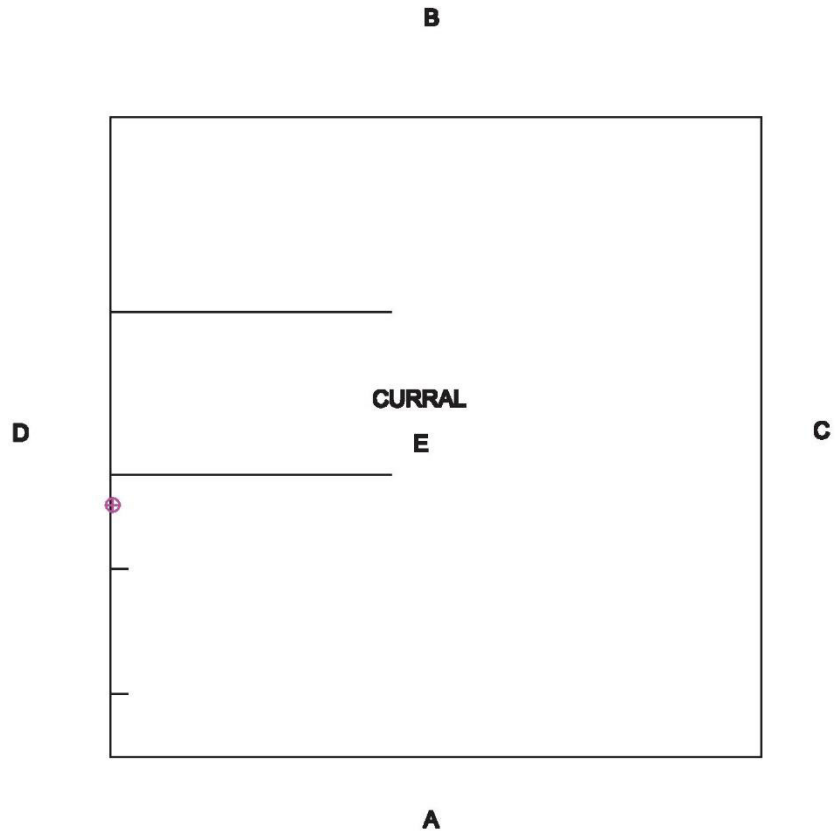
6 - Anexo 1 - Croqui do Imóvel

Tipo de cômodo: sala, quarto do casal, cozinha, etc)		4.1 - Tipo de piso			4.2 - Tipo de parede			4.3 - Tipo de telhado			4.4 - Tipo de esquadrias das janelas e portas			4.5 - Referência no Croqui	4.6 - N° das Fotografias
curral		x	chão batido	cerâmica	azulejo	nua	t.cerâmica	laje	x	madeira	metal	E	01-14		
			laje cimento	madeira	reboco	gesso	x	t. amianto	palha	vidro	plástico				
Pavimento	01	Outro:			x	Outro: Madeira		Outro:		Outro:					
4.7 - Avaria		Madeiras divisórias apodrecidas ou desgastadas; peça de sustentação da tesoura de arqueamento do telhado empenada.

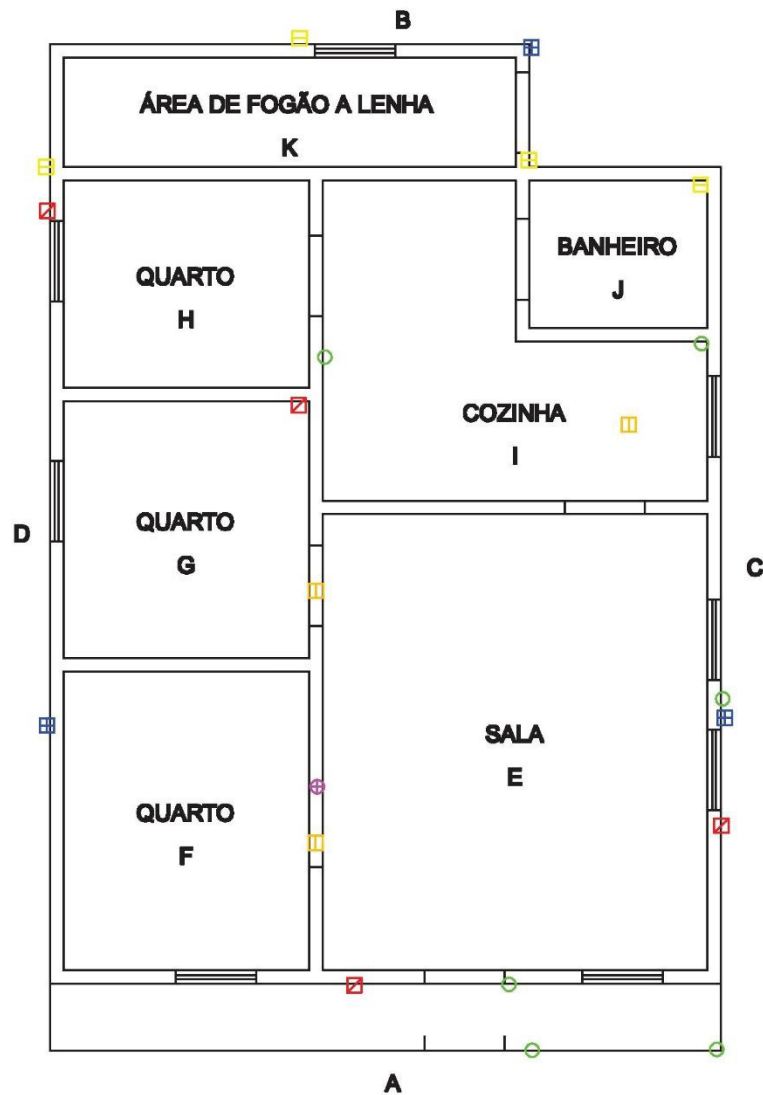
6 - ANEXO 1 - CROQUI DO IMÓVEL

4.7 - Avaria		Piso com fissuras; caixão da porta apodrecido.

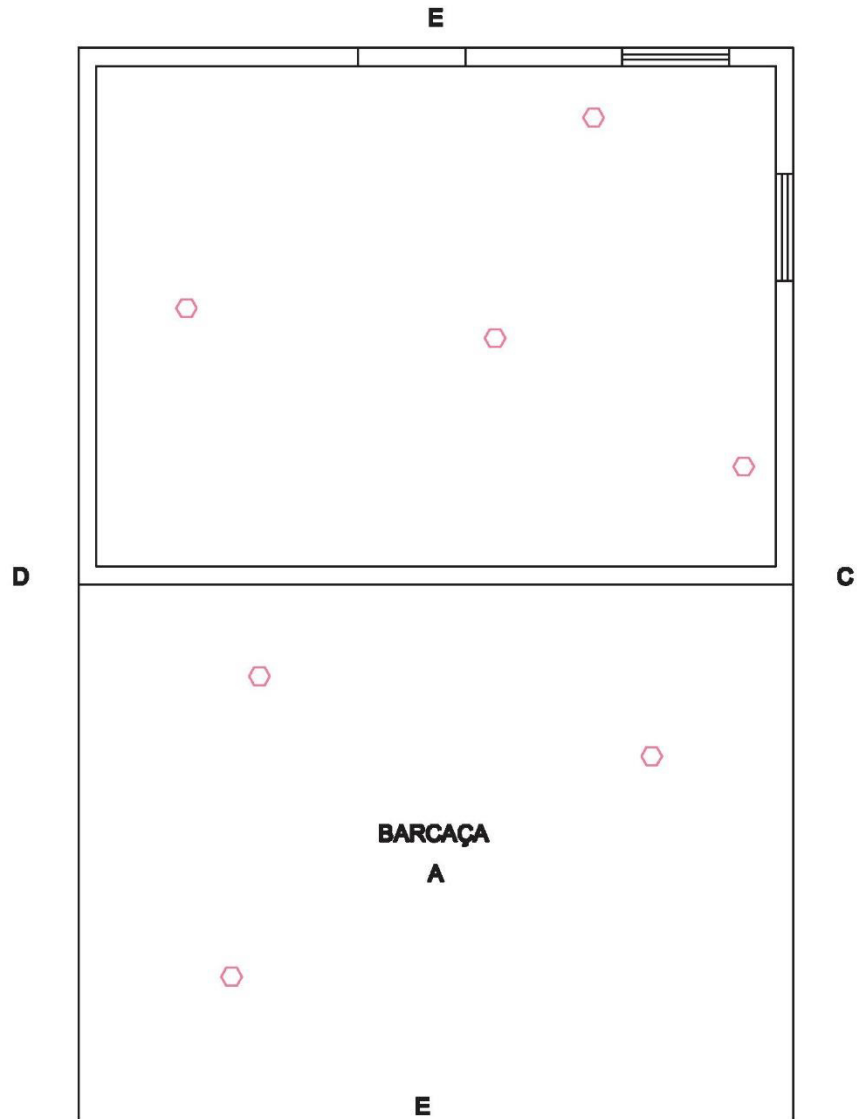
6 - ANEXO 1 - CROQUI DO IMÓVEL

Tipo de cômodo: sala, quarto do casal, cozinha, etc)		4.1 - Tipo de piso			4.2 - Tipo de parede			4.3 - Tipo de telhado			4.4 - Tipo de esquadrias das janelas e portas			4.5 - Referência no Croqui	4.6 - N° das Fotografias
barçaça		chão batido	cerâmica		azulejo	nua		t.cerâmica	laje		madeira	metal	A	01-17	
		laje cimento	madeira	x	reboco	gesso		t. amianto	palha		vidro	plástico			
Pavimento	01	x	Outro: Grama			Outro:		x	Outro: Não possui		x	Outro: Não possui			
4.7 - Avaria		Estrutura em ruínas.

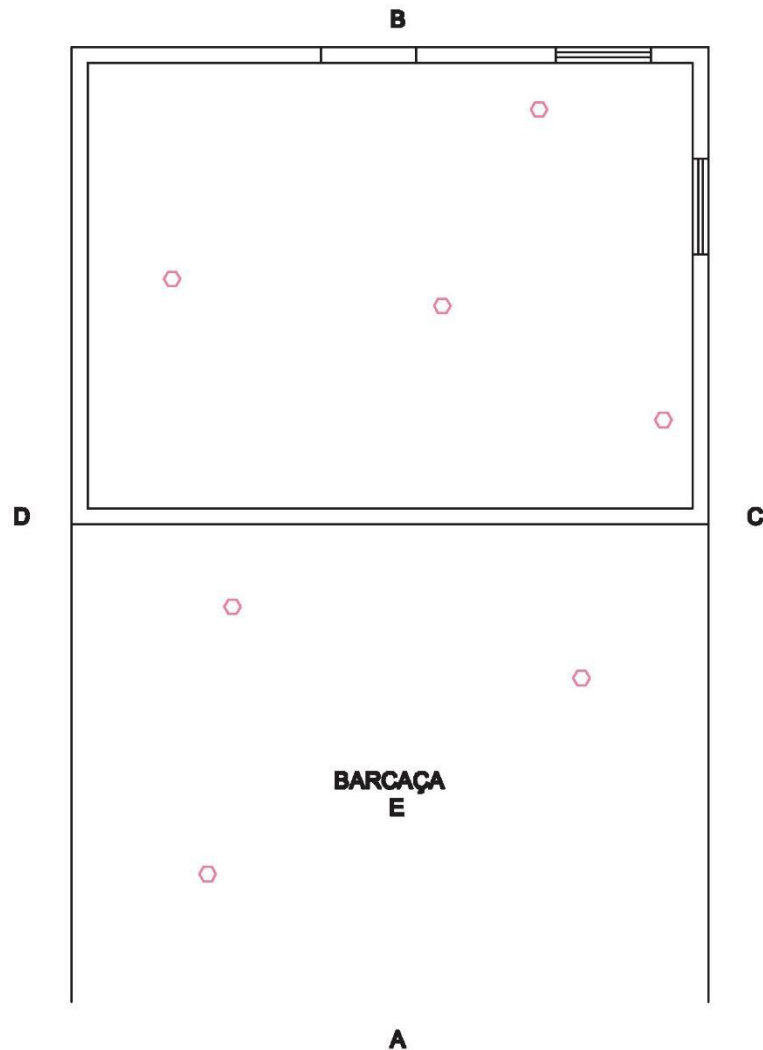
6 - ANEXO 1 - CROQUI DO IMÓVEL.

Tipo de cômodo: sala, quarto do casal, cozinha, etc)		4.1 - Tipo de piso			4.2 - Tipo de parede			4.3 - Tipo de telhado			4.4 - Tipo de esquadrias das janelas e portas			4.5 - Referência no Croqui	4.6 - N° das Fotografias
barçaça		chão batido	cerâmica		azulejo	nua		t.cerâmica	laje		madeira	metal	E	01-14	
		laje cimento	madeira	x	reboco	gesso		t. amianto	palha		vidro	plástico			
Pavimento	01	x	Outro: Grama			Outro:		x	Outro: Não possui		x	Outro: Não possui			
4.7 - Avaria		Estrutura em ruínas.

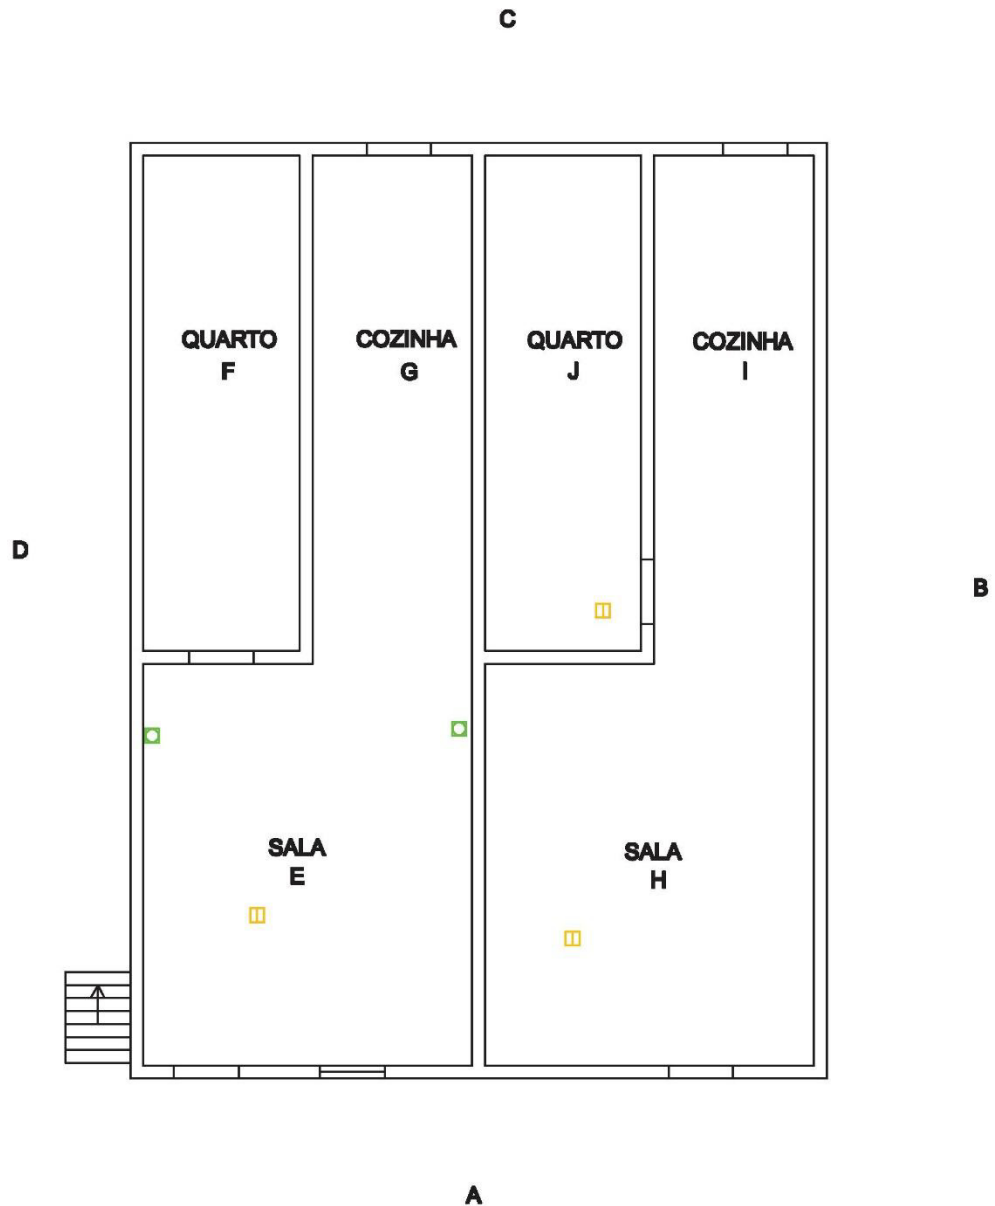
6 - Anexo 1 - Croqui do Imóvel

4.7 - Avaria		Parede com umidade e destacamento do reboco.

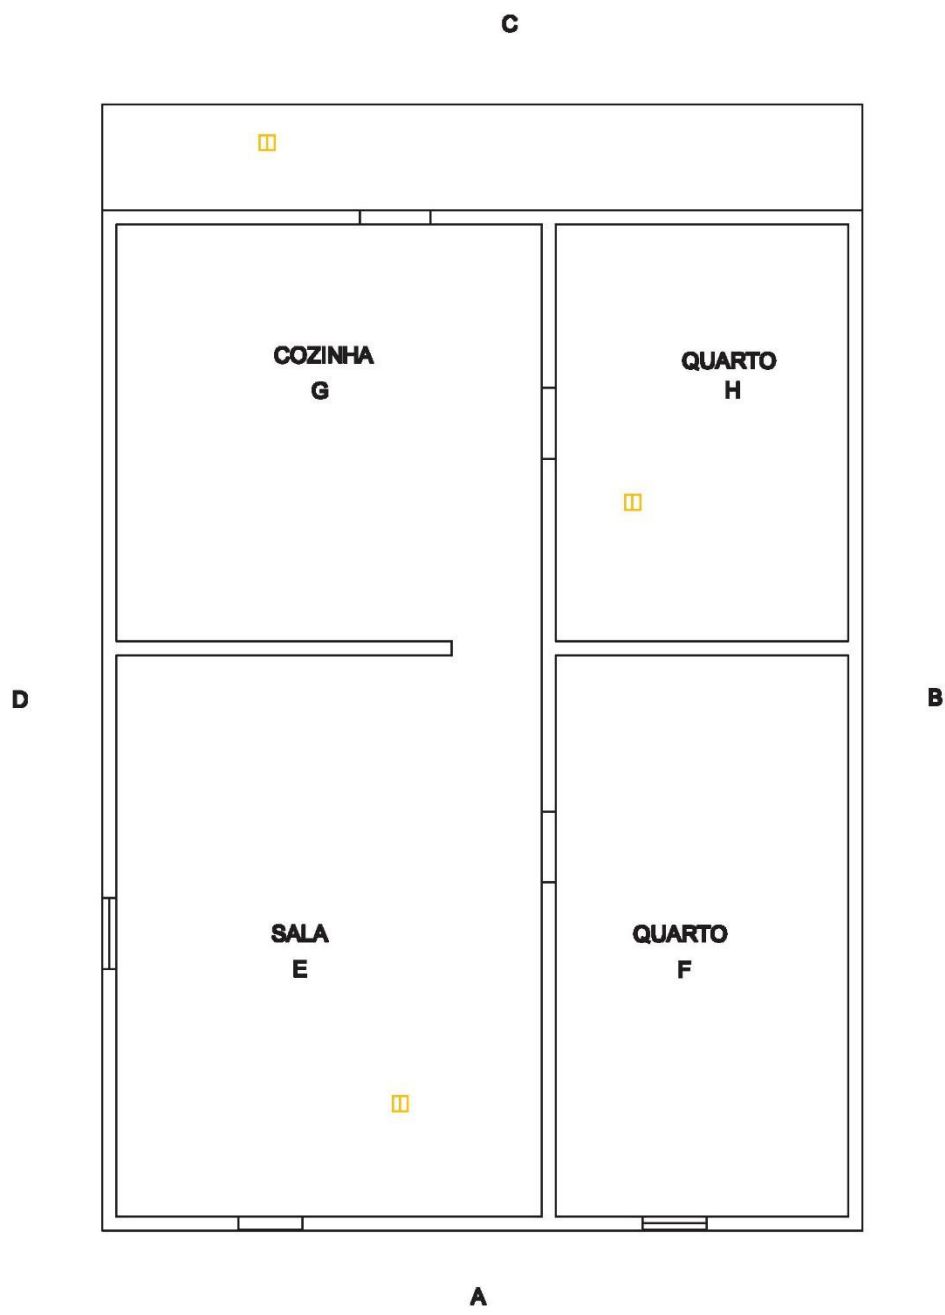
8 - Anexo 1 - Croqui do Imóvel

4.7 - Avaria		Piso com fissuras.

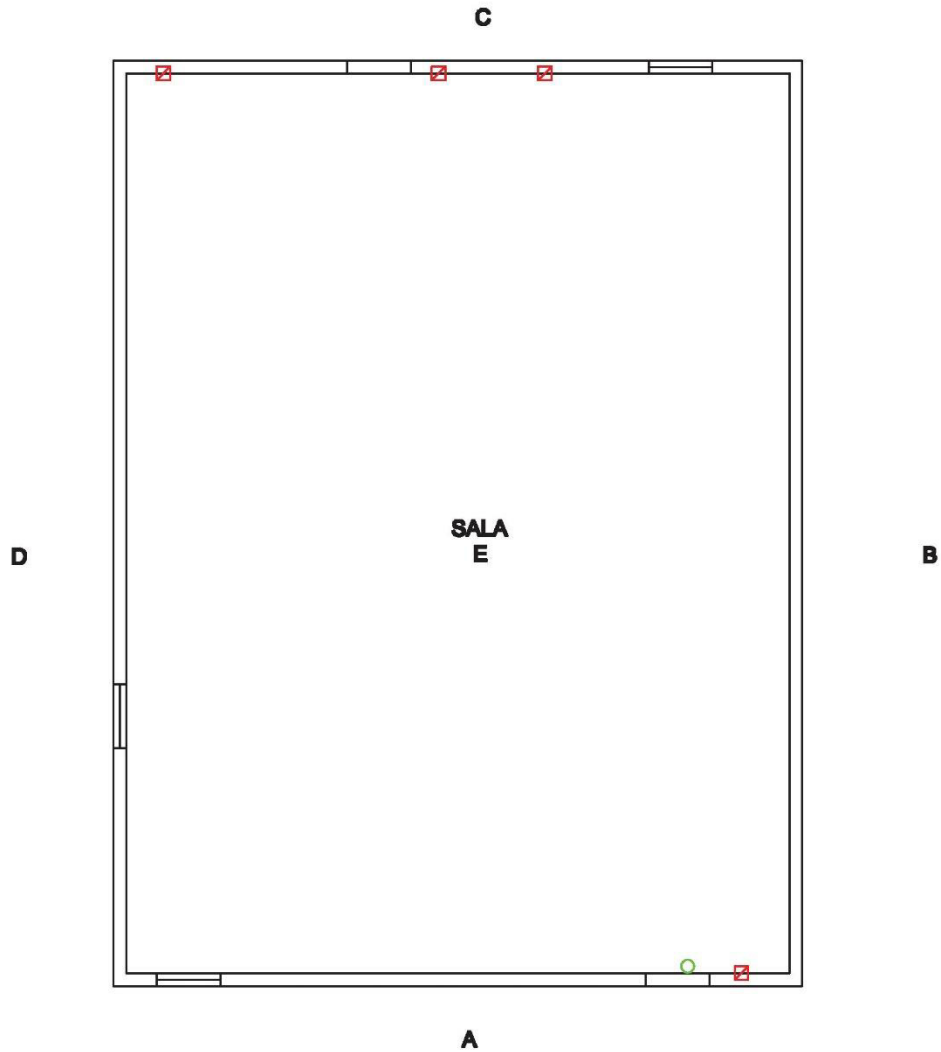
8 - Anexo 1 - Croqui do Imóvel

Tipo de cômodo: sala, quarto do casal, cozinha, etc)		4.1 - Tipo de piso			4.2 - Tipo de parede			4.3 - Tipo de telhado			4.4 - Tipo de esquadrias das janelas e portas			4.5 - Referência no Croqui	4.6 - N° das Fotografias
Sala		chão batido	cerâmica	azulejo	nua	t.cerâmica	laje	x	madeira	metal	E		14-25		
		x laje cimento	madeira	x reboco	gesso	x t. amianto	palha		vidro	plástico					
Pavimento	1º andar	Outro:			Outro:			Outro:			Outro:				
4.7 - Avaria		Fissuras na parede.

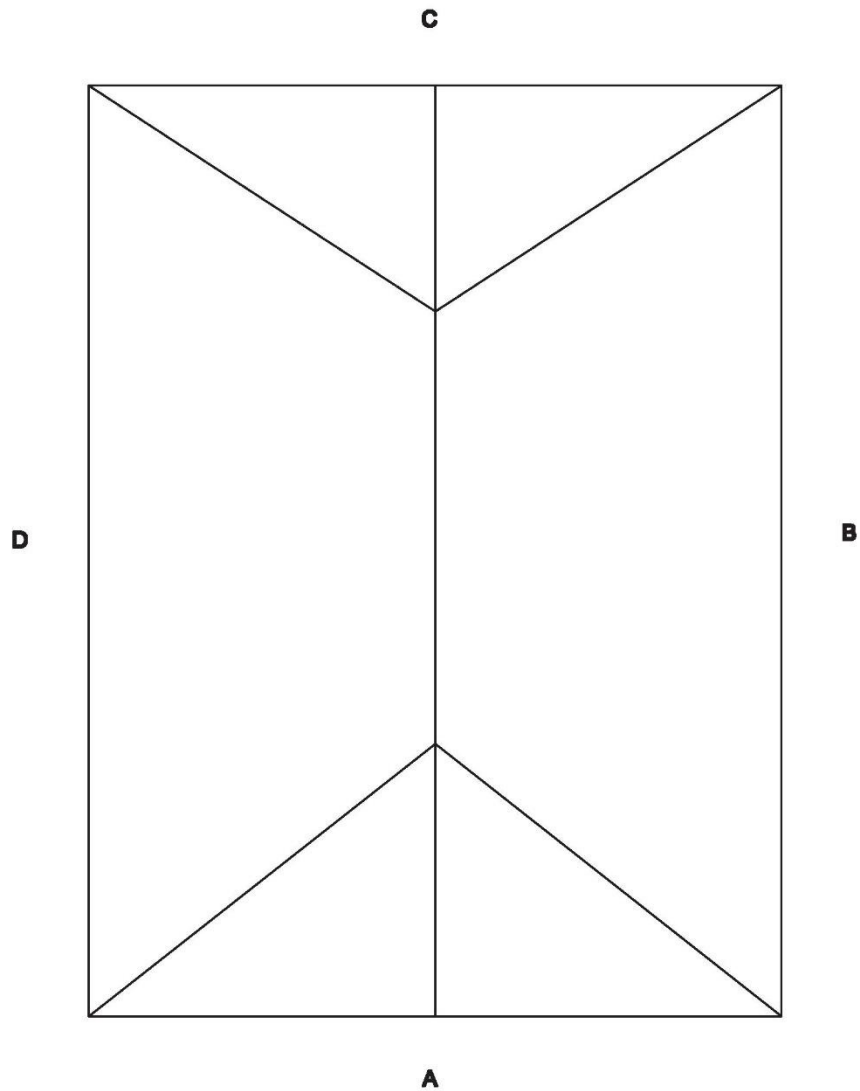
8 - Anexo 1 - Croqui do Imóvel

PROPRIETÁRIO: RAIMUNDO JOSÉ F. DE AMARAL

TIPO DE IMÓVEL: BARCAÇA

| ☒: FISSURA | ☒: PRESENÇA DE UMIDADE/MOFO | ☒: PISO COM FISSURAS/FENDAS |
| ☒: TRINCA | ☒: TELHADO QUEBRADO | ☒: RACHADURA |

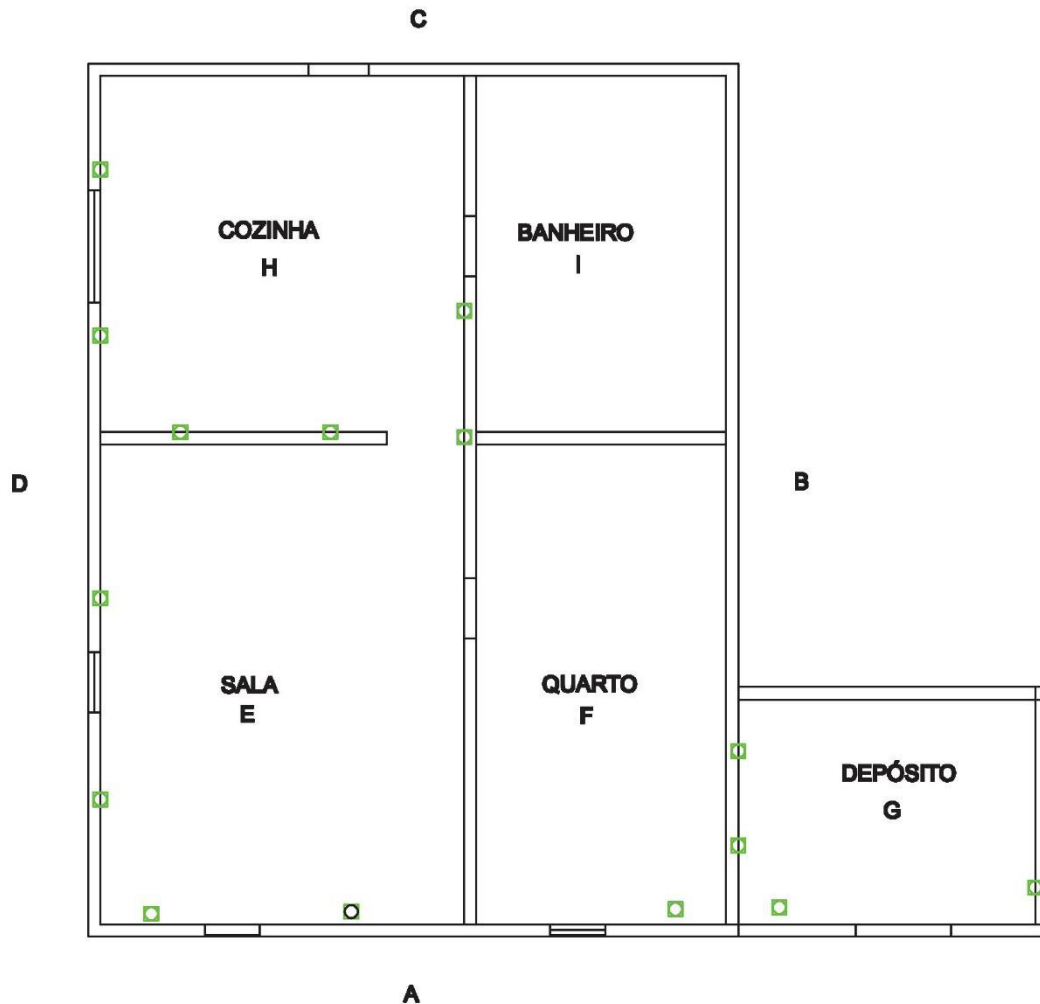
8 - Anexo 1 - Croqui do Imóvel

PROPRIETÁRIO: RAIMUNDO JOSÉ F. DE AMARAL

TIPO DE IMÓVEL: CASA

- ☒: FISSURA
- ☒: PRESENÇA DE UMIDADE/MOFO
- ☒: PISO COM FISSURAS/FENDAS
- ☒: TRINCA
- ☒: TELHADO QUEBRADO
- ☒: RACHADURA
- : DESTACAMENTO DE REBOCO
- ⊕: MADEIRA DESGASTADA/APODRECIDA
- : ESTRUTURA EM RUÍNAS

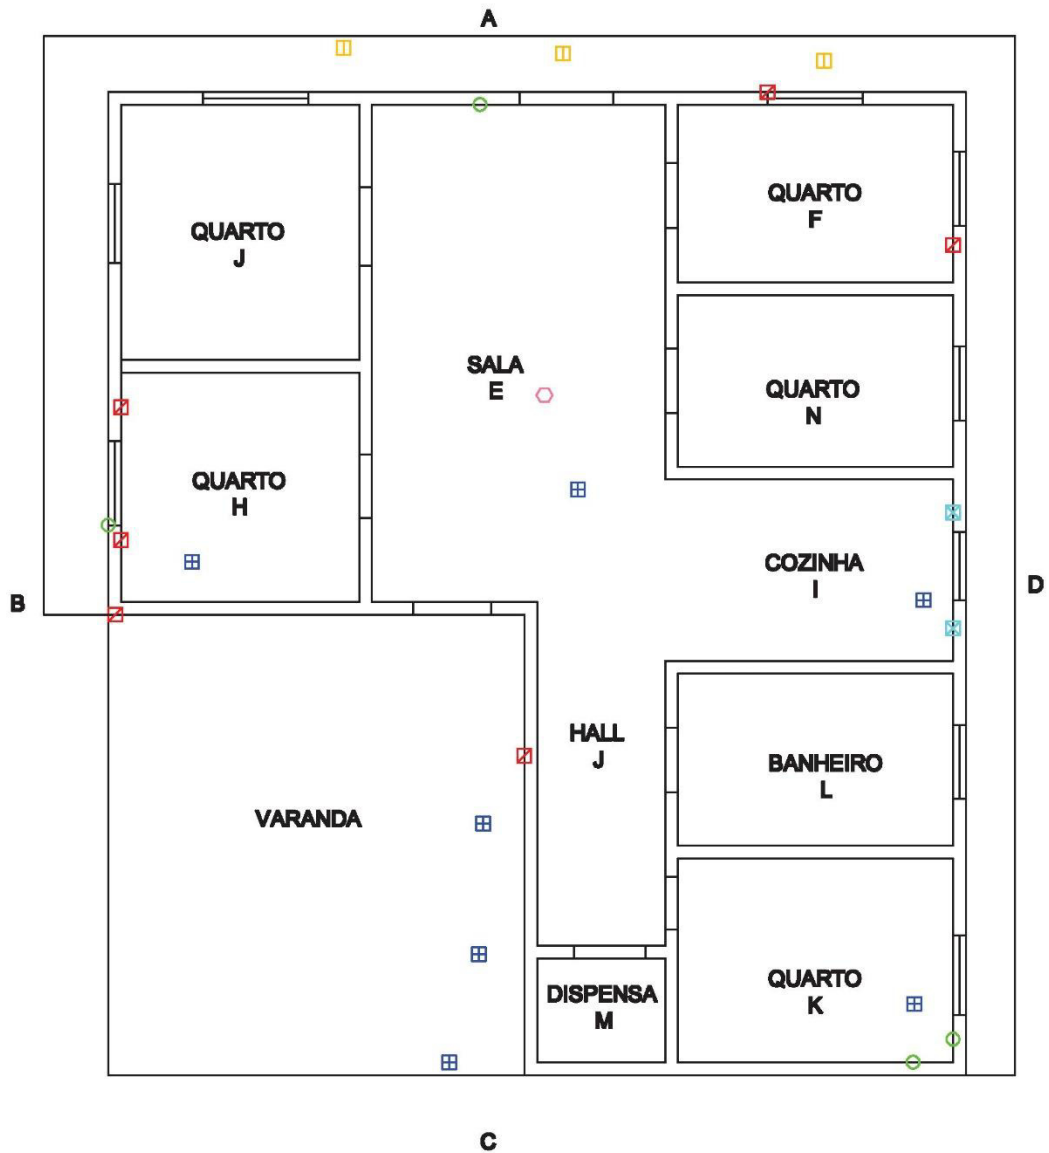
8 - Anexo 1 - Croqui do Imóvel

PROPRIETÁRIO: RAIMUNDO JOSÉ F. DE AMARAL

TIPO DE IMÓVEL: CASA

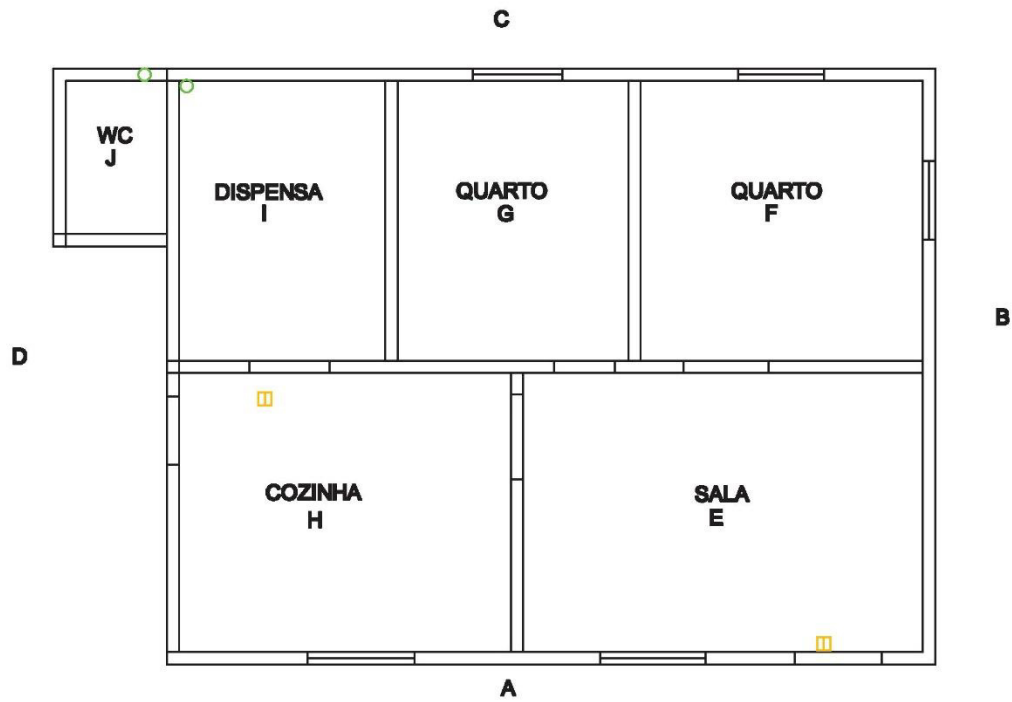
8 - Anexo 1 - Croqui do Imóvel

PROPRIETÁRIO: RAIMUNDO JOSÉ F. DE AMARAL

TIPO DE IMÓVEL: CASA
