OCORRÊNCIAS AMBIENTAIS
2º. SEMESTRE 2006 (REGISTROS A PARTIR DA
AUDITORIA EXTERNA 1º. SEMESTRE/2006

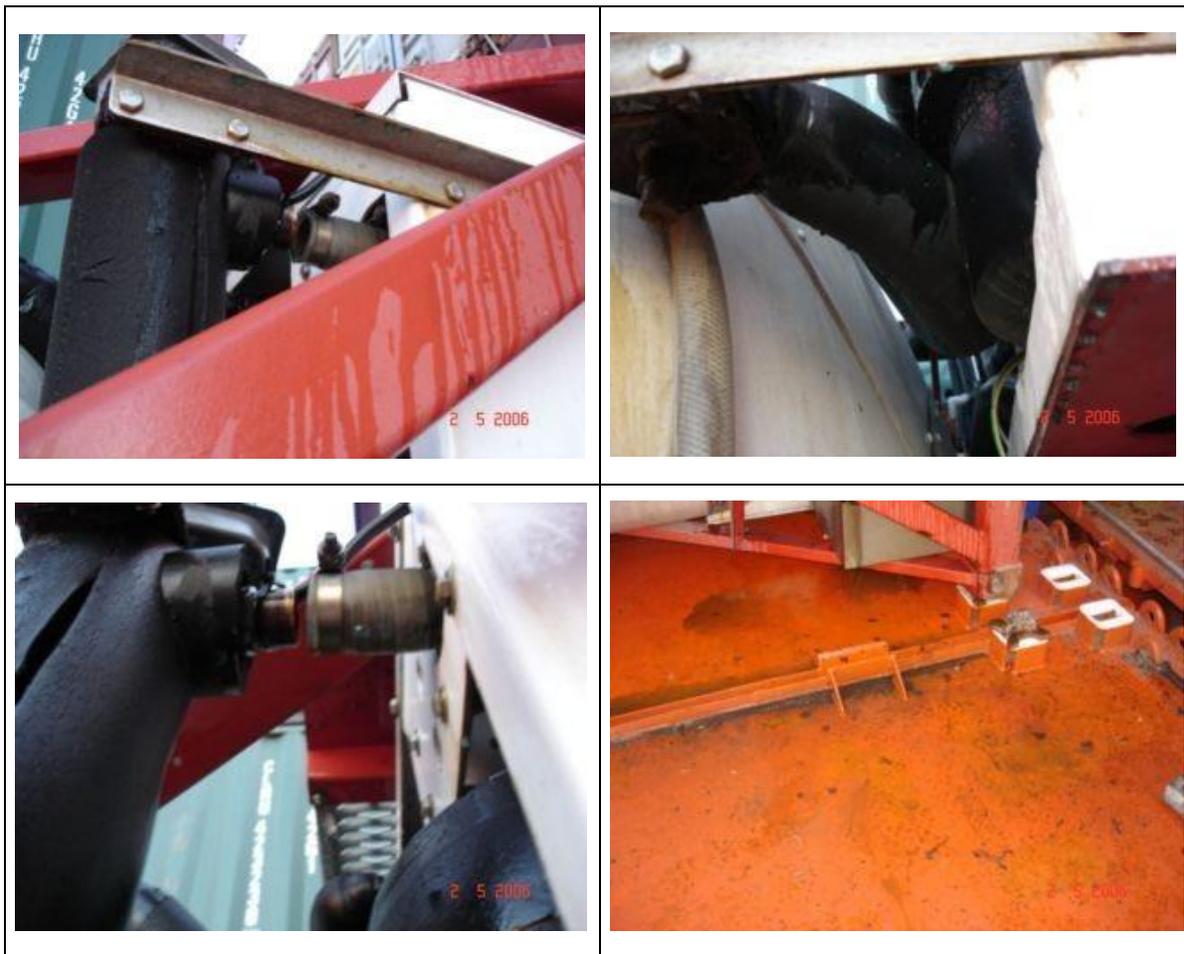
Data	02/05/2006
Local	PT 03 / Navio...
Evidências	CA; RAT; Fotografias
Descrição	O Sr. Alcione Mendes da Silva, operando o PT 03, estava posicionando um Cntr Reefer Tanque sobre o navio SNIU 152027 5, desceu o cntr de forma rápida sobre o navio, vindo a avariar o mesmo. Com a batida, soltou a mangueira do motor de refrigeração (cntr) expelindo óleo hidráulico, este espirrou sobre a tampa do navio e também atingiu os operadores que estavam ao redor, o comandante ao ver o que aconteceu, pediu para retirar o cntr do navio e solicitou a limpeza do mesmo.
Causas	SNIU 152027 5, desceu o cntr de forma rápida sobre o navio, vindo a avariar o mesmo, com a batida, soltou a
Medidas mitigadoras adotadas	mangueira do motor de refrigeração (cntr) expelindo óleo hidráulico, este espirrou sobre a tampa do navio e
	também atingiu os operadores que estavam ao redor, ao ver comandante o que aconteceu pediu para retirar

o cntr do navio e solicitou a limpeza do mesmo.

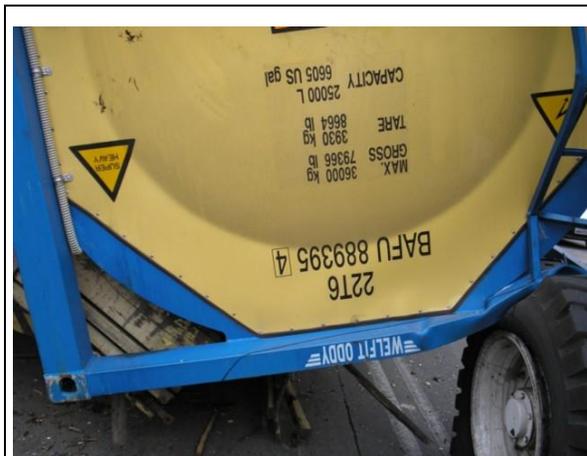
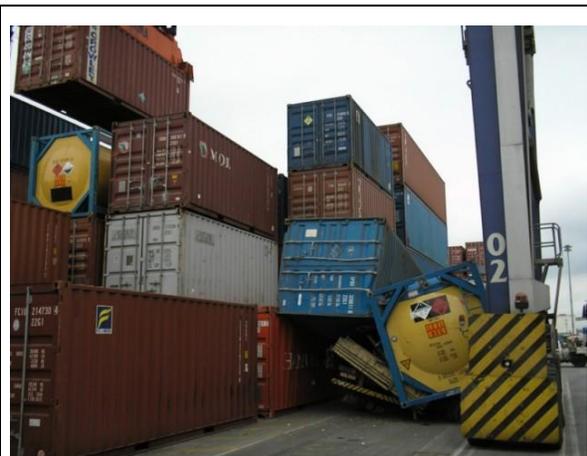
Data	12/06/2006
Local	RTG 02 / Caminhão de terceiros
Evidências	CA; RAT; Fotografias
Descrição	O operador Ubiratan Pinto precisava pegar o cntr CMCU 2091303 que estava na rua 5, dois de alta do B15, na rua 3 em quatro de alta estava posicionado o iso-tanque BAFU 889395, ele achou melhor tirar o iso-tanque de cima do outro iso- tanque para dar maior visibilidade, removeu para a rua 2 permanecendo 4 de alta. Foi até a rua 4 pegar o CMCU 20913 03, quando estava voltando para carregar o caminhão, esqueceu que tinha posicionado o iso-tanque 4 de alta na rua 2, conseqüentemente bateu o cntr CMCU 2091303 no iso-tanque BAFU 889395, este veio a cair sobre o cntr IPXU32286 14 que estava na rua 1 dois de alta, os dois, tanto o iso-tanque quanto o IPXU tombaram sobre o caminhão placa (ACL 1933) que estava posicionado em baixo do RTG 02 esperando para carregar o cntr CMCU 2091303.
Causas	Distração do operador que posicionou o iso-tanque que estava na rua 3 em 4 de alto na rua 2 permanecendo-o na mesma altura, ao retornar com um contêiner içado da rua 4, bateu no iso-tanque posicionado na rua 2, vindo este a cair sobre a carreta. Teve um pequeno vazamento do produto químico presente no contêiner, devido a um rasgo produzido na parte lateral do mesmo.

Medidas mitigadoras adotadas

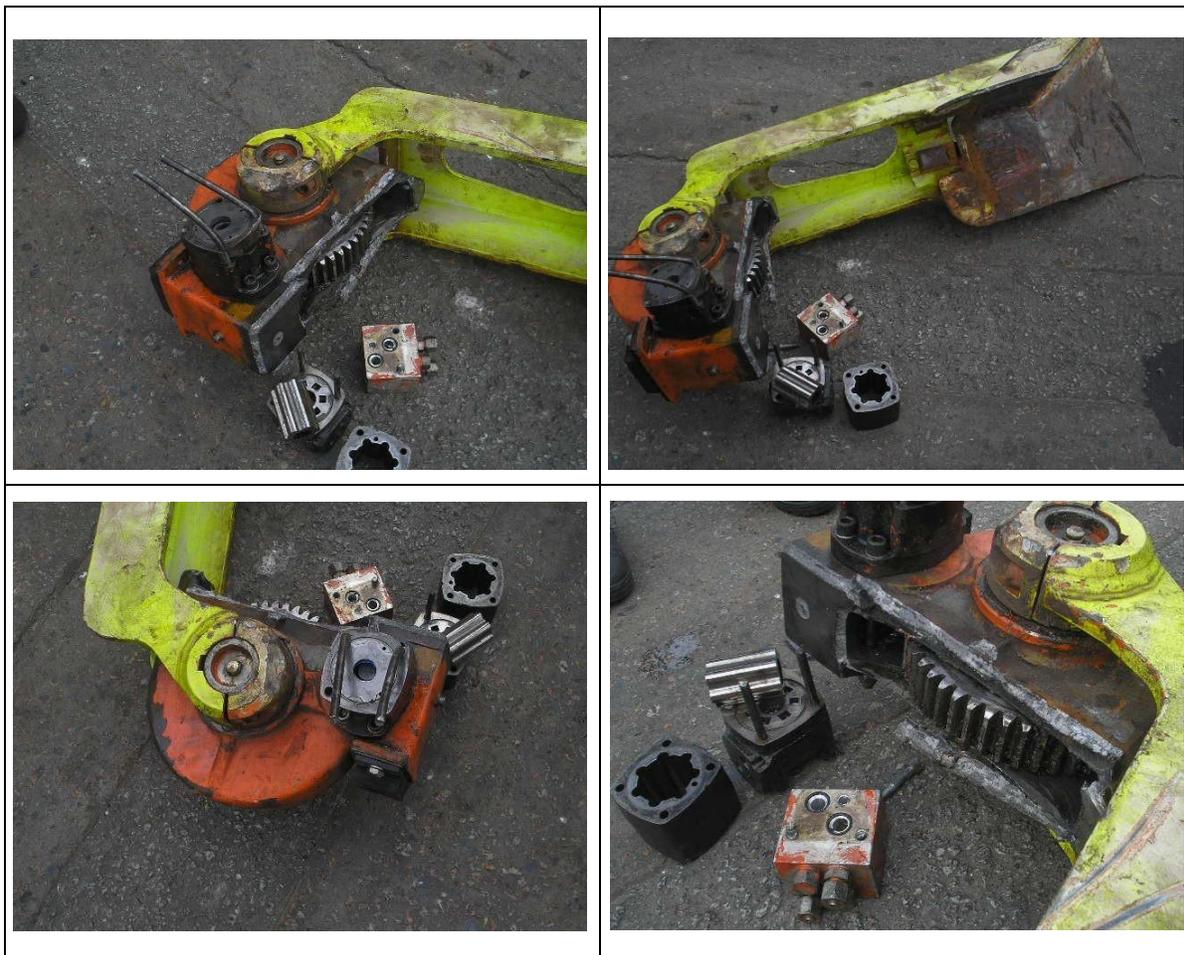
Data	15/08/2006
Local	PT 02 - NAVIO...
Evidências	CA; RAT; Fotografias
Descrição	O operador Renato Cardoso posicionou o spreader para içar o cnrt, este se encontrava em uma posição de difícil visualização, ao baixar o spreader para conectar o cntr, utilizou o recurso que levanta os fripers, visualizou que os flipers "mar" (dianteiros), estavam levantados, mas não teve visão dos de trás que não ergueram e acabaram batendo no suporte da tampa do porão, o apontador tentou avisa-lo mas não deu tempo de evitar acidente. Como conseqüências, houve avaria de várias peças do spreader e também vazou óleo hidráulico no porão e convés do navio.
Causas	Falta de atenção do operador que ao baixar o spreader no porão do navio para içar um contêiner, acabou esbarrando o flipper no contêiner e acabou quebrando e avariando peças. Também sofreu vazamento de óleo hidráulico no porão do navio.
Medidas mitigadoras adotadas	Foi retirado o flipper e as peças que quebraram, após foi feita a limpeza do porão do navio com a utilização de foi utilizada... não restou resíduos na embarcação o comandante.....

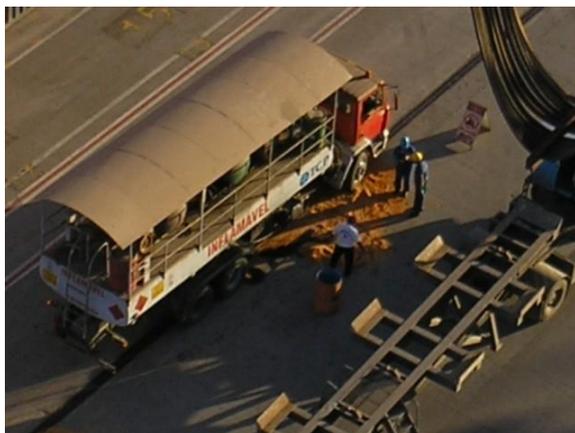
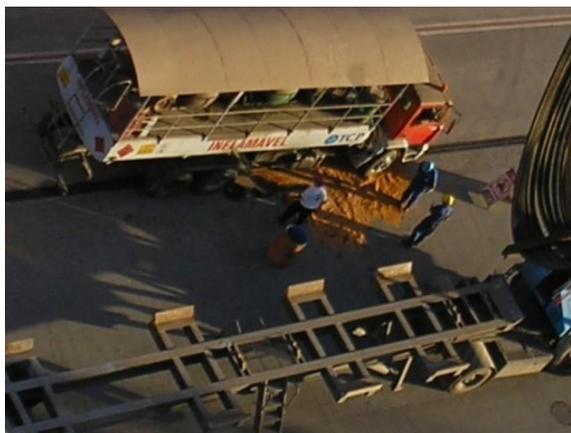
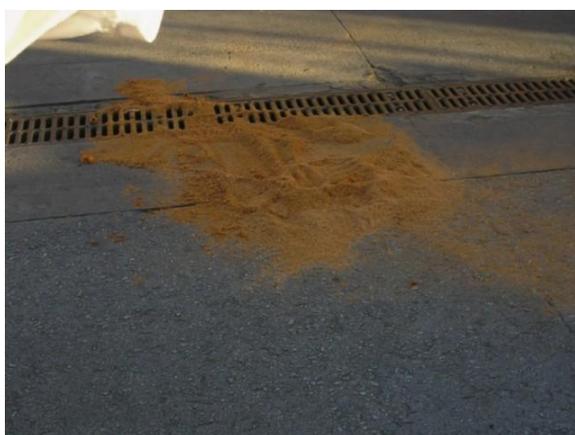
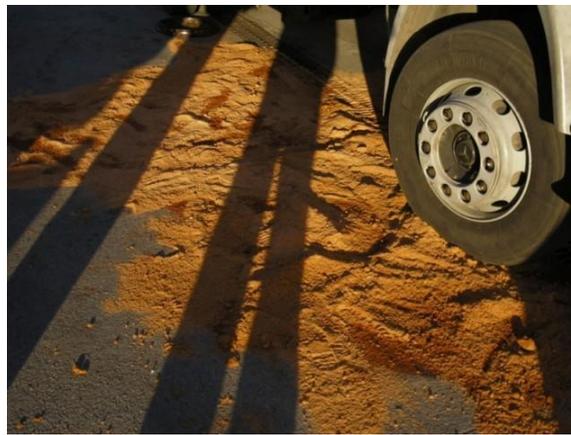
Data	23/08/2006
Local	COSTADO
Evidências	CA; RAT; Fotografias
Descrição	O Sr. Francisco Hernandez estava abastecendo o CT 05 operado pelo Sr. Marcos, a mangueira de abastecimento da conexão soltou, houve um pequeno derramamento de diesel no chão próximo a canaleta de escoamento pluvial, que não foi atingida pelo combustível, a contenção do vazamento foi imediata.
Causas	Falta de atenção do abastecedor Francisco durante o abastecimento dos equipamentos. Por falta de inspeção de segurança nos equipamentos de abastecimento, a mangueira soltou-se da bomba ejetora de diesel, derramando o líquido no chão próximo a canaleta pluvial.
Medidas mitigadoras adotadas	Foi imediatamente contido o vazamento através da contenção com serragem que faz parte do kit de emergência do caminhão para absorção do líquido. A quantidade utilizada que estava disponível no caminhão foi adequada para permitir o estanque da quantidade vazada até a chegada de mais material absorvente.

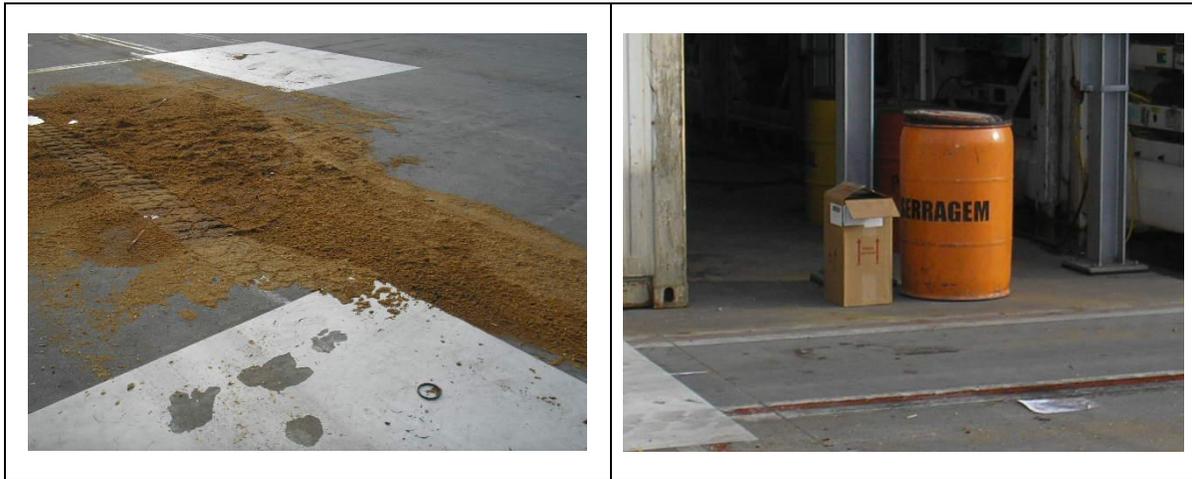
Data	26-01-2007
Local	RTG-01 x CAM. ABASTECIMENTO
Evidências	CA; RAT; Fotografias
Descrição	O Sr. Francisco Hernandes enquanto abastecia o TR no setor A 09, a mangueira do tanque do RTG 01 escapou e acabou ocorrendo vazamento de diesel no chão (mais ou menos 10 L). Obs.: O Sr. Francisco relatou que já passou para a manutenção sobre o problema e que um mecânico deu uma "corrigida" no problema provisoriamente, mas não era definitivo, precisando de nova manutenção e troca desta mangueira segundo o abastecedor.
Causas	Manutenção provisória (inadequada) na mangueira que sai do tanque do RTG 01; Mangueira gasta, devendo ser trocada; Foi feita uma emenda na qual não utilizaram nenhum tipo de presilha para segurar a conexão feita na mangueira.
Medidas mitigadoras adotadas	Foi jogado serragem sobre o combustível derramado, e após, foi retirado a serragem contaminada e depositada no tambor próprio para produtos contaminados, para dar destinação correta.

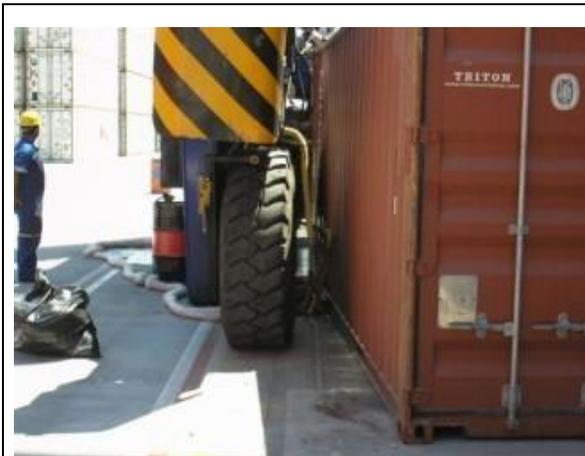
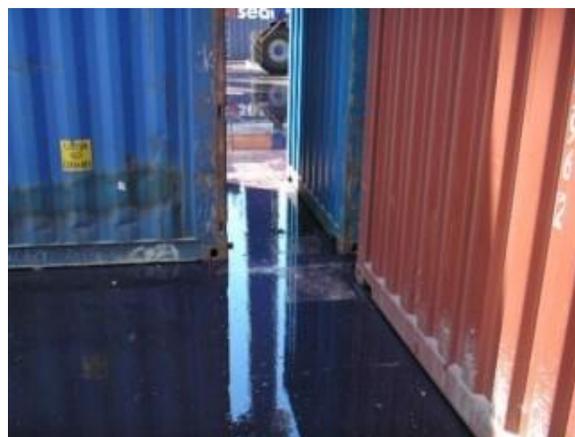
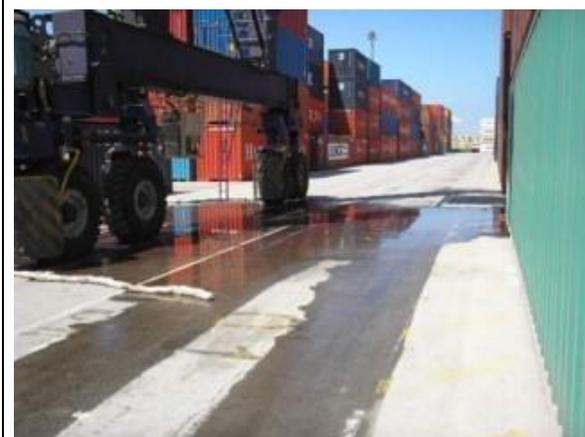
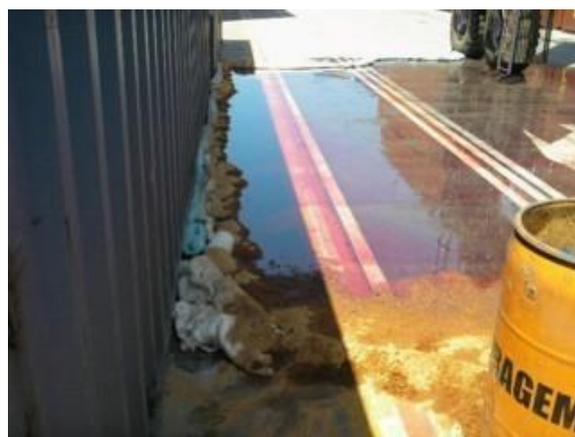
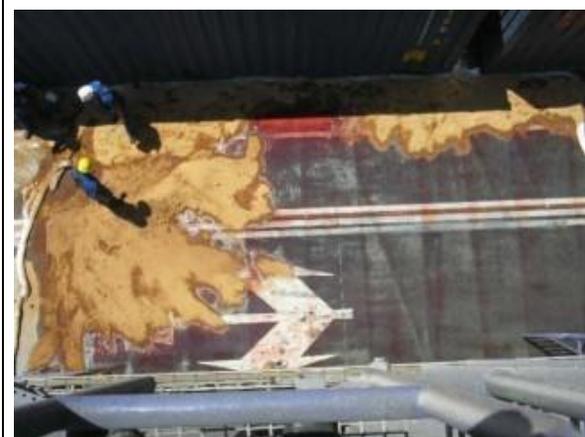
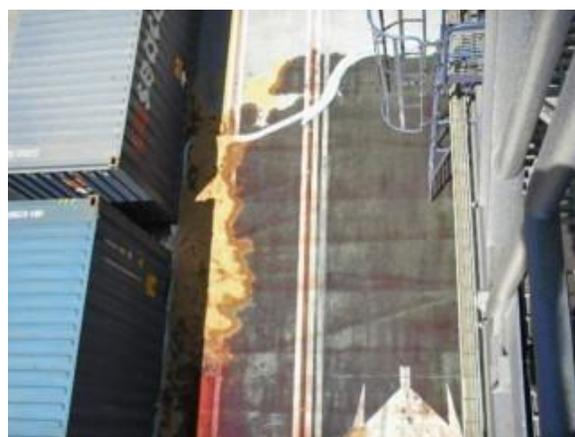
Data	16/02/2007
Local	Bloco B-03 RTG-07 x CNTR
Evidências	CA; RAT; Fotografias
Descrição	O Sr. Carlos J. de Carvalho (rodízio) posicionou o RTG 07 no ponto de giro do B-03 para entrar neste bloco. Quando começou a transladar, já sobre o início bloco, percebeu que o equipamento estava totalmente fora da faixa de translado, o lado do motor do equipamento ficou colado no bloco, quando pensou em parar o equipamento para voltar ao ponto de giro acabou colidindo a tampa do tanque de combustível no contêiner TTNU 152960 2. O cntr foi arrastado 50 cm do local de origem. Houve vazamento de diesel, média de 200 L, espalhando pelos blocos B-03, B-02. Foi colocado barreiras de contenção envolta dos “bugges” do RTG.
Causas	Imperícia do operador na operação com o RTG. Parada sobre o ponto de giro errado, não percebendo que estava fora completamente da faixa de translado.
Medidas mitigadoras adotadas	Foi isolada toda área em que o vazamento atingiu, depois de estancado todo o vazamento, iniciou o processo para limpeza da área, onde utilizamos serragem, barreiras de absorção, e granulado também para absorção do diesel. Terminado, e absorvido todo o diesel o material contaminado, foi para central de resíduos onde depois foi retirado pela empresa responsável de dar destinação final ao material.

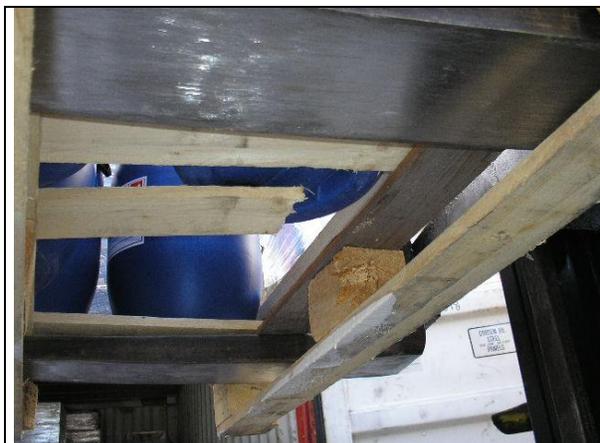
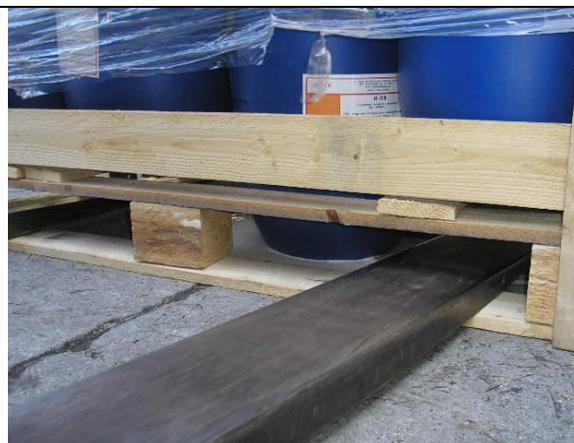
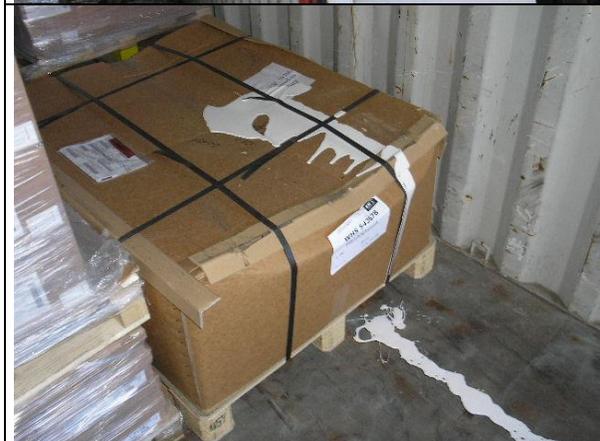
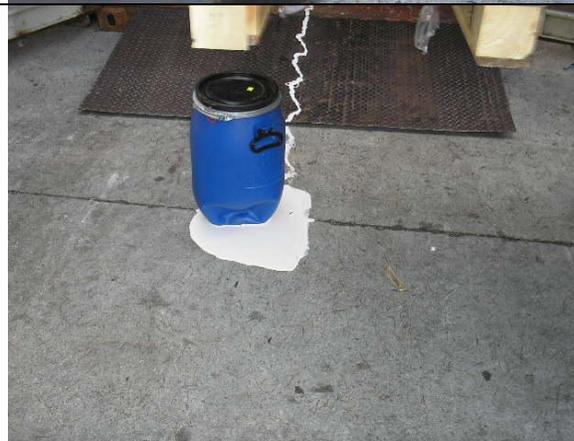
Data	03-04-2007
Local	EMPILHADEIRA 03 X ARMAZÉM
Evidências	CA; RAT; Fotografias
Descrição	<p>O operador Rondinele (empilhadeira AE-03), estava desovando o cntr, quando pegou o palet com e empilhadeira e acabou batendo a unha da empilhadeira no galão contendo produto químico, este, vazou mais ou menos uns 2L do produto sobre o cntr e o pátio, foi retirado o galão do meio dos outros galões e estancado o vazamento colocando-o de ponta cabeça.</p> <p>Obs.: O operador não possuía nenhuma visão de como estava a carga no palet, pois o mesmo estava no meio de outros.</p> <p>O produto é um líquido pastoso utilizado na preparação de papel, não sendo classificado na ONU como produto perigoso para transporte.</p>
Causas	<p>Palet quebrado;</p> <p>Galão de produto fora do palet, quando o operador colocou a unha da máquina furou o galão.</p> <p>Carga acondicionada de forma errada, em cima de palet quebrado.</p>

Medidas mitigadoras adotadas	<p>O derramamento foi limpo com serragem; O tambor foi colocado de ponta cabeça evitando assim que vazasse mais produto.</p>

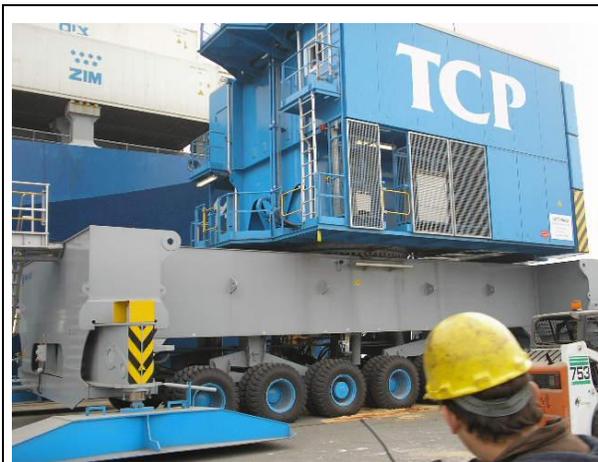
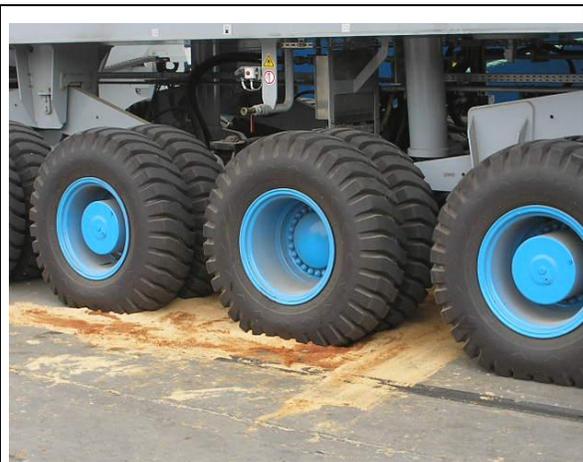
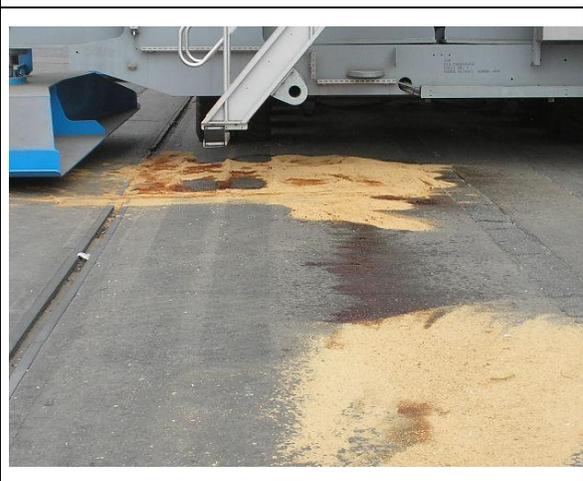
Data	24-08-2007
Local	MHC-02
Evidências	CA; RAT; Fotografias
Descrição	Ocorreu um vazamento de óleo diesel durante reparo realizado no MHC 02 pela empresa Gottwald. Não foi possível parar o vazamento em tempo menor. Este vazamento iniciou após retirada de uma válvula, a quantidade de óleo que vaza neste tipo de equipamento quando é feita manutenção é realmente grande pelas características do guindaste.
Causas	Vazamento de óleo hidráulico, após manutenção em um motor hidráulico.
Medidas mitigadoras adotadas	Foi retirado o óleo que estava no piso interior do equipamento com o auxílio de canecas e tambores para ser colocado o óleo, após isso o local foi limpo com estopas. O chão do costado foi limpo com o auxílio de serragem.

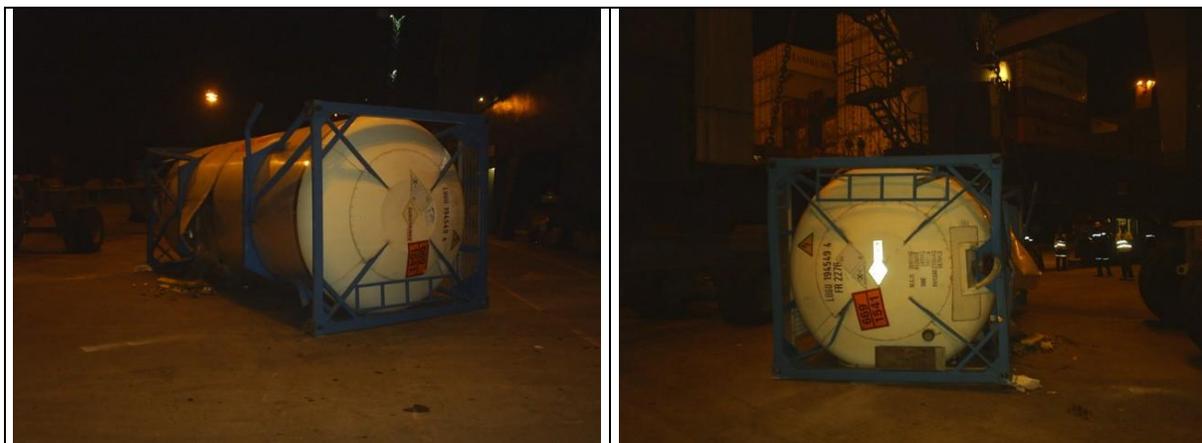
Data	05-09-2007
Local	COSTADO – CT-02
Evidências	CA; RAT; Fotografias
Descrição	Durante a operação de carregamento do Navio CGM Bahia, o operador do CT-02 Altamir Nogueira ao efetuar curva entre os PT's 02 e 03, o pé do cavalete engatou no chão (concreto) fazendo com que o iso-tanque "corresse sobre o TT, o líquido (carga) sofreu agito no interior da unidade, automaticamente com o balanço o cntr caiu da carreta. A carga é Acetona nº da ONU 1541 Classe: 6.1 Altamente tóxico.
Causas	Cavalete (carreta) baixo, próximo ao chão; Quebra da bomba hidráulica da 5ª roda do CT. O operador não verificou as condições do TT no início da operação (altura do cavalete), podendo ter evitado o sinistro.
Medidas mitigadoras adotadas	Foi isolada a área pelo vigilante Veper, afastada as pessoas não envolvidas com o sinistro, a unidade foi removida pela Read Stacker (empilhadeira de grande porte) para a área IMO (local destinado para cargas químicas com vazamento), foi colocado fita zebraada envolta do contêiner sinalizando a unidade. Após os procedimentos de segurança, foi comunicada a empresa responsável da carga para que avaliassem a situação e tomasse medidas para retirar este contêiner avariado do TCP, a medida a ser tomada será o transbordo da carga para outro contêiner, paralelamente o TCP contratou uma empresa especializada para efetuar o transbordo da carga para outro iso-tanque que será enviado pela empresa responsável da carga.

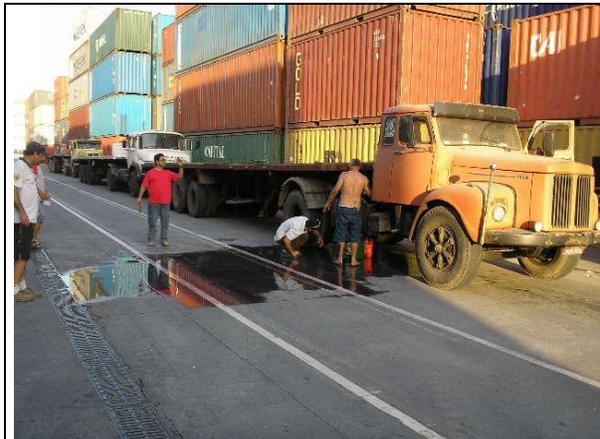
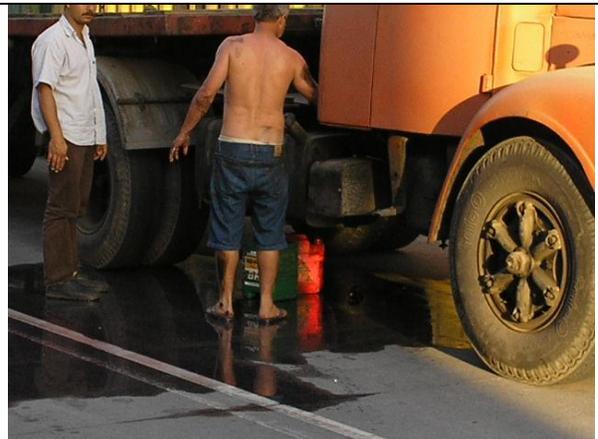
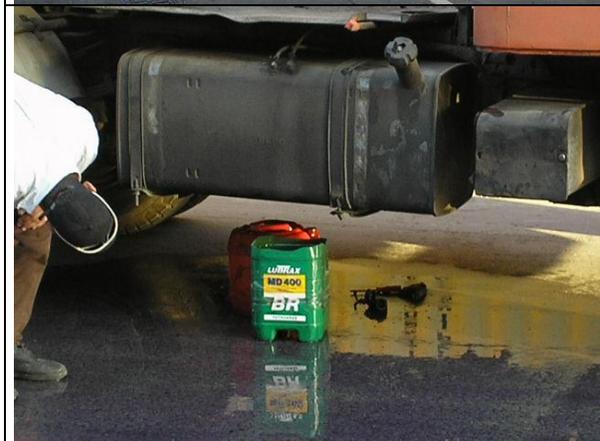
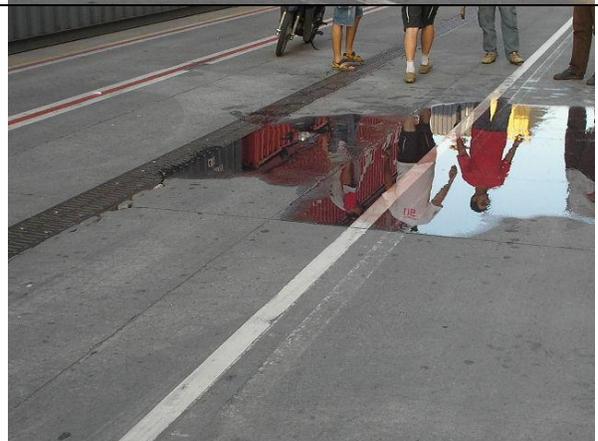
Data	13-09-2007
Local	CAMINHÃO COOPERATIVA – BLOCO B-09
Evidências	CA; RAT; Fotografias
Descrição	O sr. Daniel Moreira, condutor da carreta de placa: ACL 6499 cavalo: JKW 2534, estava parado no bloco B-10 esperando para ser carregado, enquanto esperava, ficou conversando com outros motoristas próximo do seu caminhão, um dos motoristas ouviu o derramamento do combustível e automaticamente avisou o sr. Daniel proprietário do caminhão. A ação imediata tomada foi colocar dois tambores em baixo do tanque para resgatar o diesel que ainda restara no tanque. Com o vazamento de mais ou menos uns 20l litros de diesel, uma pequena quantidade escorreu pela canaleta pluvial. O derramamento foi contido com serragem.
Causas	Caminhão sem manutenção preventiva periódica. A mangueira do tanque de combustível estava bastante ressecada.
Medidas mitigadoras adotadas	Deverá ser enviado um comunicado para a Cooperativa, em relação ao estado das carretas por eles utilizadas para transporte rodoviário, evitando novos acidentes desta natureza ou ainda mais graves. Foi utilizado dois tambores e serragem para conter o vazamento.

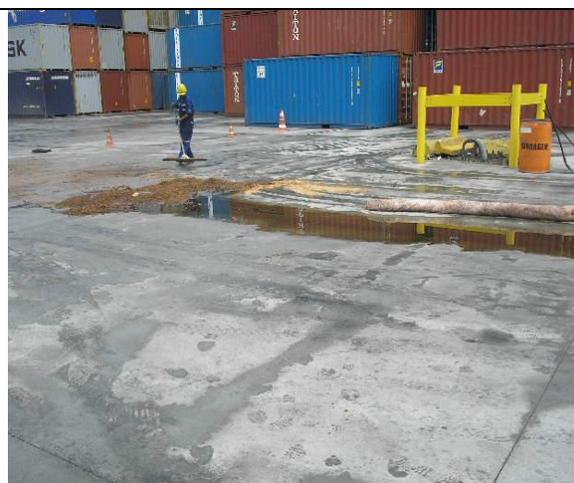
Data	02-01-2008
Local	Bloco C-14/15 – EV-02
Evidências	CA; RAT; Fotografias
Descrição	A máquina EV-02 estava em operação no bloco C-14/15, quando rompeu a mangueira hidráulica do equipamento, vindo a vaziar grande quantidade de óleo hidráulico no chão.
Causas	Falta de inspeção na mangueira; Durante a operação a mangueira não agüentou a pressão e rompeu
Medidas mitigadoras adotadas	A máquina foi posicionada distante da canaleta pluvial; foram utilizadas barreiras para contenção de modo a evitar a dispersão do óleo e serragem para absorção do material; realizada a limpeza da área

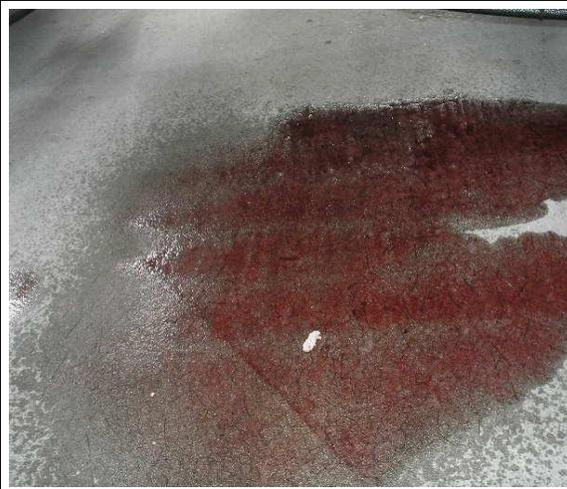
Data	14-02-2008
Local	Bloco A-08/09 – MHC-02
Evidências	CA; RAT; Fotografias
Descrição	Durante a movimentação do MHC para auxílio em uma operação de manutenção de retirada da coroa de iluminação do bloco A-08/09, foi identificado um vazamento de óleo hidráulico debaixo do MHC. Foi solicitado a manutenção a verificação e o estancamento do vazamento, logo após foi executado a limpeza com serragem.
Causas	Vazamento de óleo hidráulico do MHC durante movimentação.
Medidas mitigadoras adotadas	A manutenção foi informada sobre o vazamento de óleo hidráulico e imediatamente um mecânico foi encaminhado para resolver o problema. Após eliminar o vazamento, foi jogada serragem no local para absorção do resíduo e retirado logo em seguida.

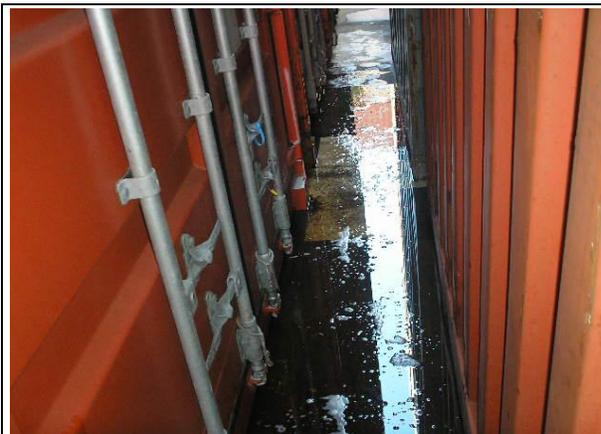
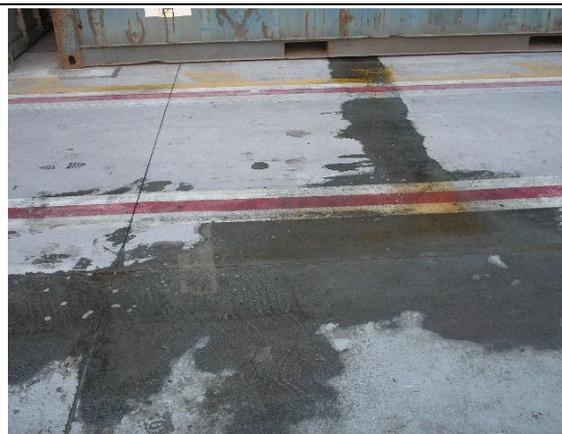
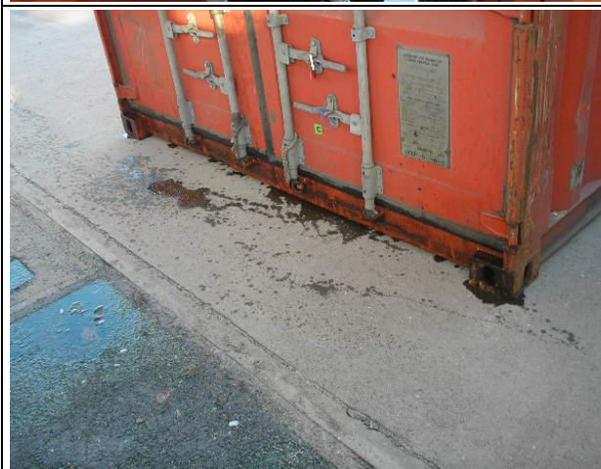
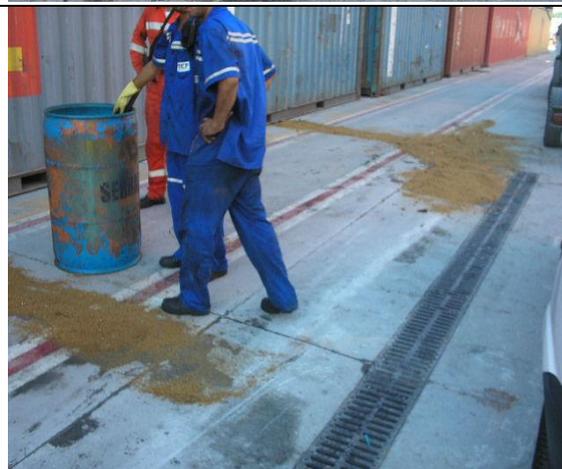
Data	07-04-2008
Local	Bloco C-09
Evidências	CA; RAT; Fotografias
Descrição	Em uma ronda executada no Bloco C-09 pelo vigilante, o mesmo constatou um vazamento em um dos contêineres que estava na pilha. Foi preciso remover dois contêineres para saber qual era o que estava vazando. Só assim foi identificado o contêiner que estava com vazamento, qual seja: SUDU 150209-1
Causas	Vazamento do contêiner no pátio, vindo a vazar aproximadamente 100 litros do produto.
Medidas mitigadoras adotadas	O contêiner foi levado para a Zona IMO; Foi acionada a manutenção para fazer as medidas de contenção do produto que já tinha vazado, evitando que o produto atingisse a canaleta pluvial.

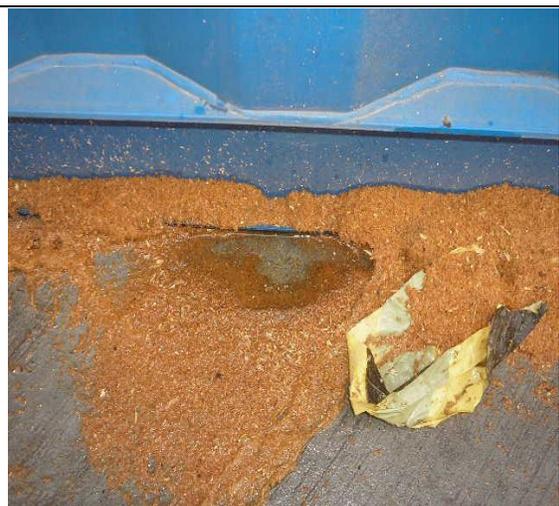
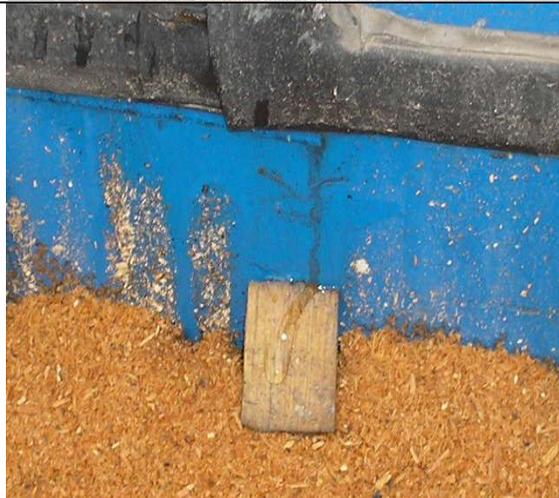
Data	11-06-2008
Local	Bloco B - 15
Evidências	CA; RAT; Fotografias
Descrição	O apontador de pátio comunicou a central de emergência que no bloco B-15 encontrava-se um contêiner com vazamento, o mesmo ao ser verificado o conteúdo constatou-se tratar de matéria prima para a fabricação da cola.
Causas	Provavelmente a causa foi a bombona que teve alguma avaria.
Medidas mitigadoras adotadas	o container foi removido do bloco B-15 para uma área segura no final do pátio, o mesmo foi sinalizado e cercado com serragem.

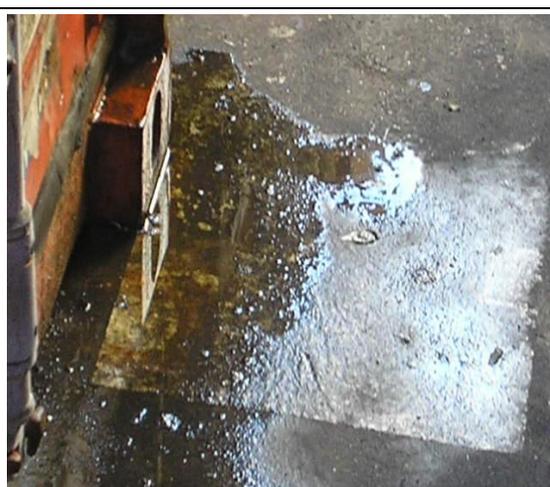
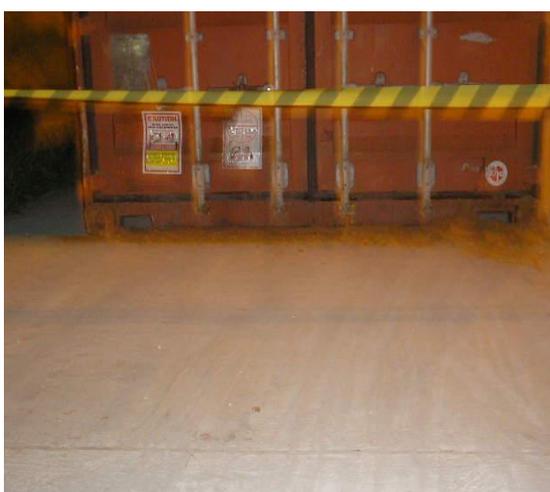
Data	14-07-2008
Local	Bloco B - 14
Evidências	CA; RAT; Fotografias
Descrição	O apontador de pátio solicitou a presença do Técnico de segurança ao bloco B 14 para verificar possível vazamento de contêiner, fato confirmado pelo técnico ao chegar no local. Pois o contêiner TTNU 399243-8, encontrava-se com pequeno vazamento. O produto foi identificado como sendo Resina de petróleo.
Causas	Provável rompimento em uma ou mais bombonas.
Medidas mitigadoras adotadas	O contêiner foi removido para o bloco C 21, isolado e o vazamento contido por serragem, inclusive em seu local de origem no pátio.

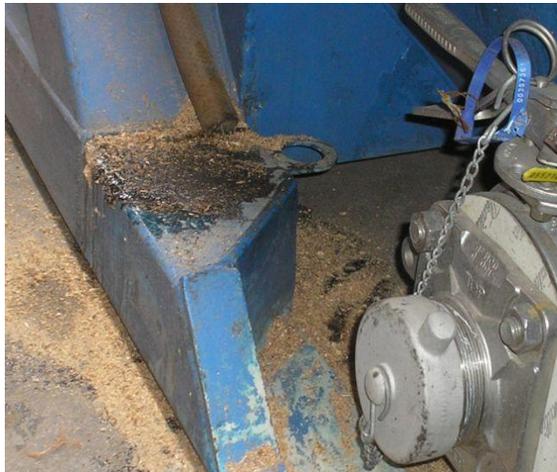
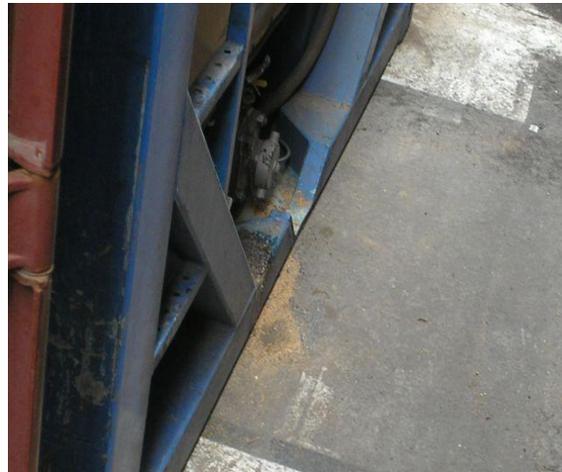
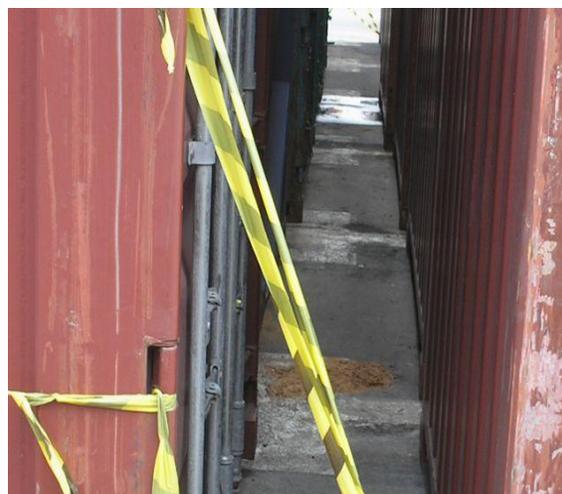
Data	05-08-2008
Local	Bloco B – 03
Evidências	CA; RAT; Fotografias
Descrição	O apontador de pátio entrou em contato com o Técnico de segurança, informando que havia um possível vazamento no contêiner BLKU 252625-4 contendo produto inflamável (Terebentina, substitutos) IMO 1300, fato confirmado pelo téc. Segurança após chegar no local. OBS: O vazamento era oriundo do respiro do contêiner.
Causas	Problema no respiro do contêiner.
Medidas mitigadoras adotadas	Foi feita contenção do produto no local, fazendo uso de serragem. O local foi isolado. Solicitada à presença da Srta. Izabelle Andrade, do SGA. Não houve movimentação para zona IMO, por se tratar de vazamento pequeno e devido o vazamento não continuar quando feita a mitigação, mesmo assim a vigilância iria permanecer atenta a maiores vazamentos no local. O auxiliar de serviços gerais que atendeu a ocorrência fez uso de respirador com filtro contra gases para evitar inalação do produto.

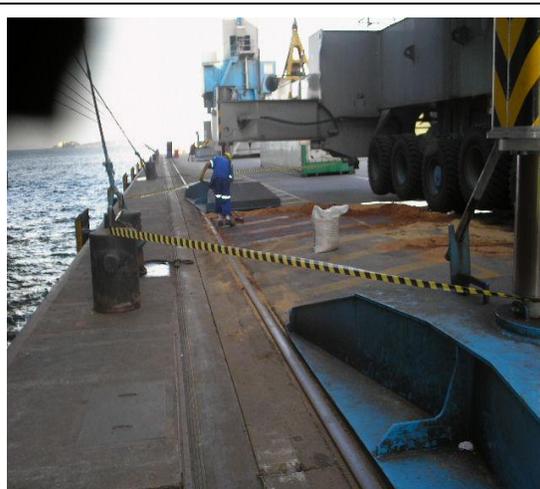
Data	02-09-2008
Local	Costado – Píer 17
Evidências	CA; RAT; Fotografias
Descrição	O GM 02 estava operando no píer 17, quando houve um vazamento na bomba hidráulica, este se deu mesmo após esta ter sido verificada pela manutenção na noite anterior.
Causas	Rompimento na mangueira da bomba hidráulica.
Medidas mitigadoras adotadas	Feita contenção com serragem no local, trocada a mangueira da bomba hidráulica e feita à reposição do óleo no equipamento.

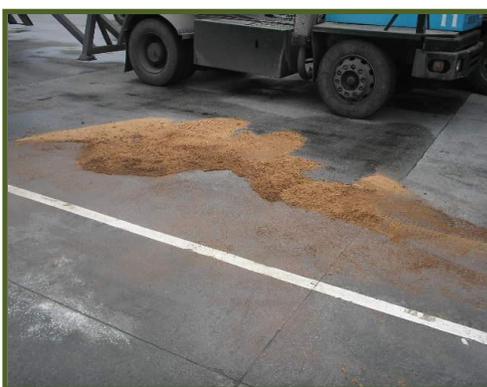
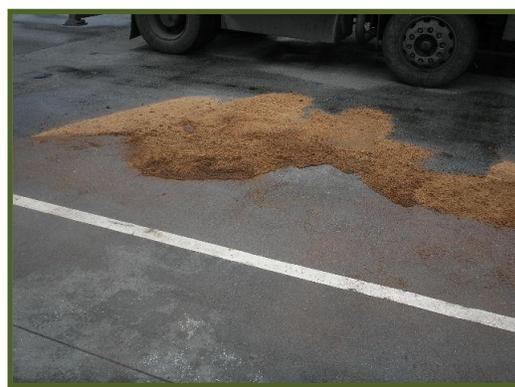
Data	23/04/2009
Local	Bloco B 10 – Pátio
Evidências	C.A (0153/ 09) – RAT (062); Fotografias
1- Descrição: O condutor do CT 16 após o encerramento de sua jornada de trabalho (período da 01x07) estacionou o equipamento no bloco B 70. Alguns segundos após foi detectado pelo funcionário da manutenção um vazamento de óleo.	
2 – Causas: Vazamento de óleo hidráulico devido ao desgaste natural da junta de transmissão.	
3 – Volume: aproximadamente 05 litros	
3 - Impacto / Efeito

3.1 – No meio ambiente: nenhum.	
3.2 – Na legislação: nenhum.	
4 – Ações adotadas	
4.1 – Medidas preventivas: o Terminal possui o PCE e PEI.	
4.2 – Medidas de emergência: utilização do KIT de emergência para contenção do vazamento e posterior armazenagem na central de resíduos para descarte.	
5 – Medidas Futuras

5.1 – Ações Preventivas: Orientar os operadores ao final do termino do serviço verificar o equipamento.	
5.2 – Emergências: -

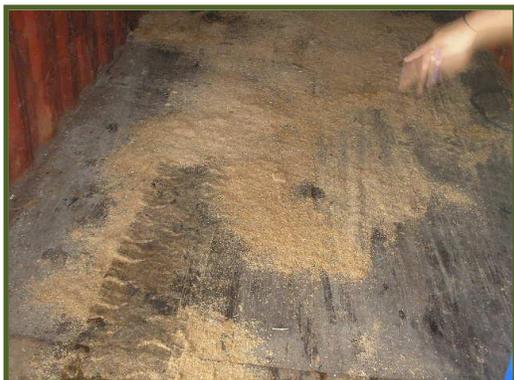
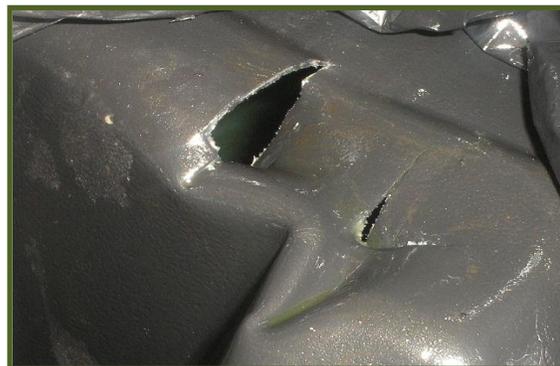
Data	20/05/2009
Local	ARMAZÉM
Evidências	C.A (0180/ 09) – RAT (074); Fotografias
1- Descrição: Durante a operação de desova na doca 01 do Armazém, o operador que conduzia a empilhadeira EP 03 ao manipular a mercadoria(máquina) não percebeu que havia um tambor de óleo hidráulico sem estar devidamente peado, causando avaria no mesmo.	
2 – Causas: Vazamento de óleo hidráulico	
3 - Impacto / Efeito

3.1 – No meio ambiente: nenhum.	
3.2 – Na legislação: nenhum.	
4 – Ações adotadas	
4.1 – Medidas preventivas: o Terminal possui o PCE e PEI.	
4.2 – Medidas de emergência: Utilização do KIT de emergência para contenção do vazamento e posterior armazenagem na central de resíduos para descarte.	
5 – Medidas Futuras

5.1 – Ações Preventivas: Instruir ao cliente quanto à sua responsabilidade frente à um possível vazamento advindo de sua mercadoria se a mesma não for prescrita de todos os cuidados necessários antes de adentrar o terminal.

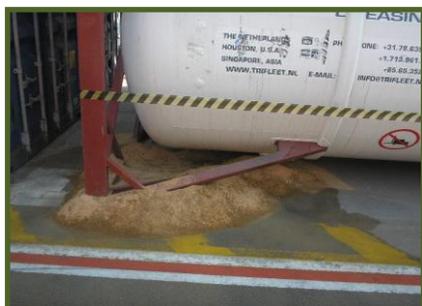
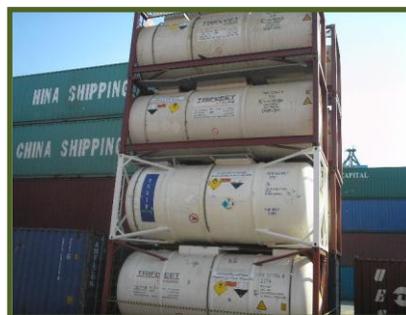
Data	08/05/2009
Local	Bloco B05 - Pátio
Evidências	C.A (0166/ 09) – RAT (068); Fotografias
1- Descrição:	Vazamento de um container ISOTANK TIFU 721665-4 no Bloco B 05, ONU 2015 CLASSE 5.1(água oxigenada).
2 – Causas:	Avaria do recipiente.
3 - Impacto / Efeito	
3.1 – No meio ambiente:	nenhum.
3.2 – Na legislação:	nenhum.
4 – Ações adotadas	
4.1 – Medidas preventivas:	o Terminal possui o PCE e PEI.
4.2 – Medidas de emergência:	utilização do KIT de emergência para contenção do vazamento e posterior armazenagem na central de resíduos para descarte.
5 – Medidas Futuras	
5.1 – Ações Preventivas:	Instruir ao cliente quanto à sua responsabilidade frente à um possível vazamento advindo de sua mercadoria se a mesma não for prescrita de todos os cuidados necessários antes de adentrar o terminal.

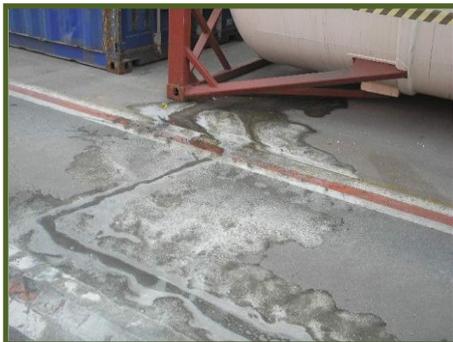
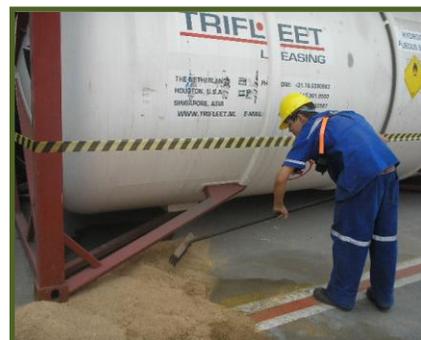
Data	06/05/2009
Local	Bloco B05 - Pátio
Evidências	C.A (0162/ 09) – RAT (065); Fotografias
1- Descrição:	Vazamento de um container ISOTANK TIFU 721306-4 no Bloco B 02 – ONU 2015 Classe 5.1 (água oxigenada) – aproximadamente 02 litros.
2 – Causas:	Avaria do recipiente.
3 - Impacto / Efeito	
3.1 – No meio ambiente:	nenhum.
3.2 – Na legislação:	nenhum.
4 – Ações adotadas	
4.1 – Medidas preventivas:	o Terminal possui o PCE e PEI.
4.2 – Medidas de emergência:	utilização do KIT de emergência para contenção do vazamento e posterior armazenagem na central de resíduos para descarte.
5 – Medidas Futuras	
5.1 – Ações Preventivas:	Instruir ao cliente quanto à sua responsabilidade frente à um possível vazamento advindo de sua mercadoria se a mesma não for prescrita de todos os cuidados necessários antes de adentrar o terminal.

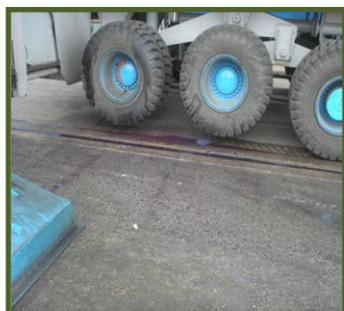
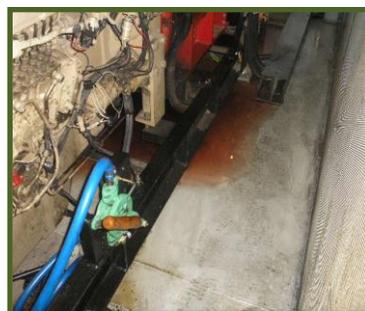
Data	27/05/2009
Local	Pier 15 – Operações Marítimas
Evidências	C.A (0184/ 09) – RAT (078); Fotografias
1- Descrição: Vazamento de óleo diesel no motor do MHC 01 devido a várias ações corretivas no período anterior. Aproximadamente 40 Litros.	
2 – Causas: Rompimento do parafuso da bobina do combustível.	
3 - Impacto / Efeito	
3.1 – No meio ambiente: nenhum.	
3.2 – Na legislação: nenhum.	
4 – Ações adotadas	
4.1 – Medidas preventivas: o Terminal possui o PCE e PEI.	
4.2 – Medidas de emergência: utilização do KIT de emergência para contenção do vazamento e posterior armazenagem na central de resíduos para descarte.	
5 – Medidas Futuras	
5.1 – Ações Preventivas: Colocação de novos parafusos e eficácia nas manutenções preventivas.	
5.2 – Emergências: conscientização dos mecânicos para as devidas práticas que conduzam a eficácia do SGA.

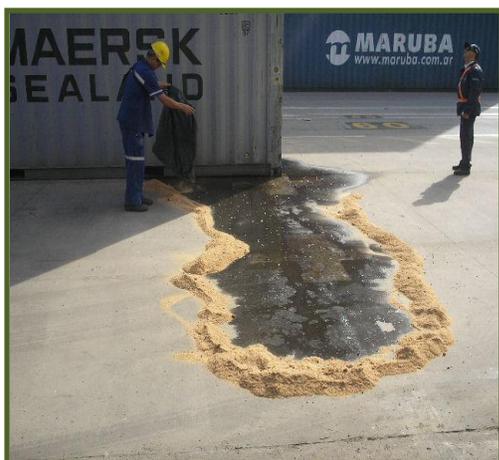
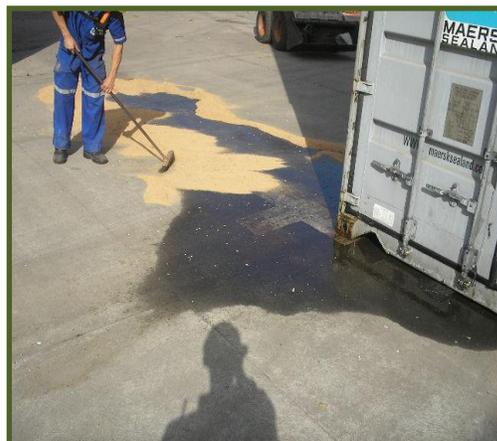
Data	09/06/2009
Local	Bloco B 04 - Pátio
Evidências	C.A (0192/ 09) – RAT (077); Fotografias
1- Descrição:	Vazamento de um container flexitanque MSKU 715119- no Bloco B 04 – Aproximadamente 04 a 05 litros.
2 – Causas:	Não foi possível identificar a causa do vazamento.
3 - Impacto / Efeito	
3.1 – No meio ambiente:	nenhum.
3.2 – Na legislação:	nenhum.
4 – Ações adotadas	
4.1 – Medidas preventivas:	o Terminal possui o PCE e PEI.
4.2 – Medidas de emergência:	utilização do KIT de emergência para contenção do vazamento e posterior armazenagem na central de resíduos para descarte.
5 – Medidas Futuras	
5.1 – Ações Preventivas:	Conforme descrito na IT AMB o cliente foi informado para as providências cabíveis e instruído quanto à sua responsabilidade frente à um possível vazamento advindo de sua mercadoria se a mesma não for prescrita de todos os cuidados necessários antes de adentrar o terminal

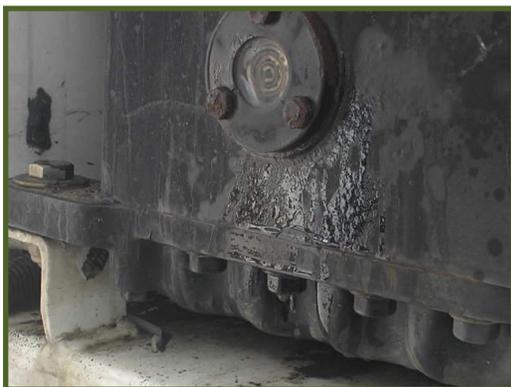
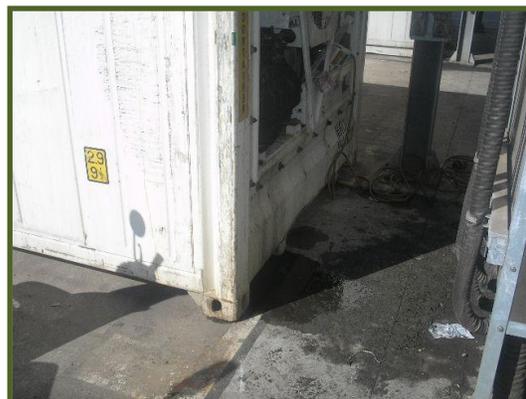
Data	18/06/2009
Local	Bloco C 07 - Pátio
Evidências	C.A (0203/ 09) – RAT (087); Fotografias
1- Descrição: Vazamento de óleo resultante da manutenção de um container reefer no Bloco C 07 que estava sendo sofrendo reparos por um dos terceiros que interagem em nosso terminal. Pequeno vazamento.	
2 – Causas: Compressor com rompimento da tubulação de Ar Comprimido.	
3 - Impacto / Efeito	
3.1 – No meio ambiente: nenhum.	
3.2 – Na legislação: nenhum.	
4 – Ações adotadas	
4.1 – Medidas preventivas: o Terminal possui o PCE e PEI.	
4.2 – Medidas de emergência: utilização do KIT de emergência para contenção do vazamento e posterior armazenagem na central de resíduos para descarte.	
5 – Medidas Futuras	
5.1 – Ações Preventivas: ___ X ___	
5.2 – Emergências: ___ X ___

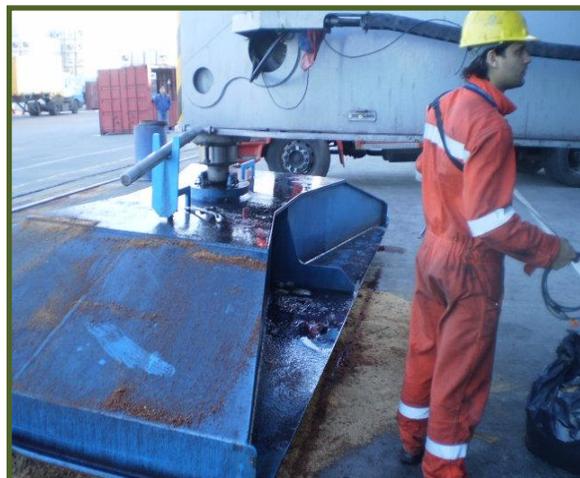
Data	03/07/2009
Local	Pier 16 - Operações Marítimas
Evidências	C.A (0222/ 09) – RAT (085); Fotografias
1- Descrição	Vazamento de óleo hidráulico durante a manutenção corretiva no MHC 02. Aproximadamente 20 Litros.
2 – Causas	Avaria/rompimento da mangueira do óleo.
3 - Impacto / Efeito	
3.1 – No meio ambiente:	nenhum.
3.2 – Na legislação:	nenhum.
4 – Ações adotadas	
4.1 – Medidas preventivas:	o Terminal possui o PCE e PEI.
4.2 – Medidas de emergência:	utilização do KIT de emergência para contenção do vazamento e posterior armazenagem na central de resíduos para descarte.
5 – Medidas Futuras	
5.1 – Ações Preventivas:	Troca da mangueira hidráulica.
5.2 – Emergências:	<input checked="" type="checkbox"/> X <input type="checkbox"/>

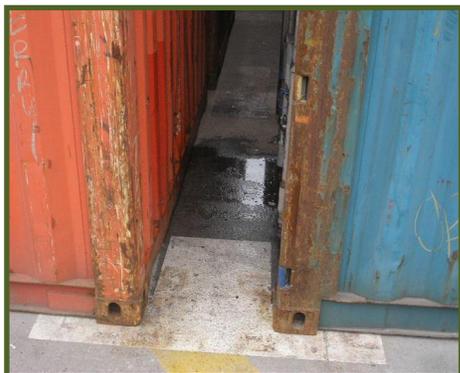
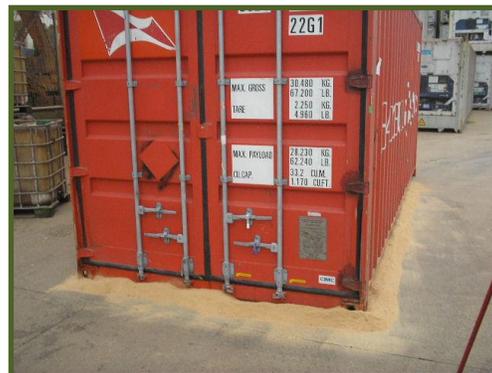
Data	05/08/2009
Local	Bloco B15 - Pátio
Evidências	C.A (0248/ 09) – RAT (101); Fotografias
1- Descrição	: Vazamento do container SUDU 193453-6 no Bloco B 15.
3 - Impacto / Efeito	
3.1 – No meio ambiente:	nenhum.
3.2 – Na legislação:	nenhum.
4 – Ações adotadas	
4.1 – Medidas preventivas:	o Terminal possui o PCE e PEI.
4.2 – Medidas de emergência:	utilização do KIT de emergência para contenção do vazamento e posterior armazenagem na central de resíduos para descarte.
5 – Medidas Futuras	
5.1 – Ações Preventivas:	Instruir ao cliente quanto à sua responsabilidade frente à um possível vazamento advindo de sua mercadoria se a mesma não for prescrita de todos os cuidados necessários antes de adentrar o terminal
5.2 – Emergências:	<input checked="" type="checkbox"/> X <input type="checkbox"/>
