OCORRÊNCIAS AMBIENTAIS
2º. SEMESTRE 2006 (REGISTROS A PARTIR DA
AUDITORIA EXTERNA 1º. SEMESTRE/2006

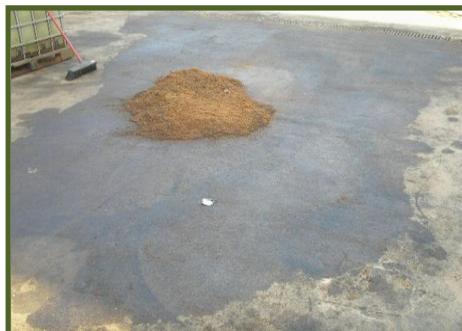
Data	06/08/2009
Local	MANUTENÇÃO
Evidências	C.A (0250/ 09) – RAT (109); Fotografias
1- Descrição : Vazamento de uma bombona que estava depositada na área de contenção da Zona IMO	
2 – Causas: VO dispositivo de segurança da bombona estava avariado.	
3 - Impacto / Efeito	
3.1 – No meio ambiente: nenhum.	
3.2 – Na legislação: nenhum.	
4 – Ações adotadas	
4.1 – Medidas preventivas: o Terminal possui o PCE e PEI.	
4.2 – Medidas de emergência: utilização do KIT de emergência para contenção do vazamento e posterior armazenagem na central de resíduos para descarte.	
5 – Medidas Futuras	
5.1 – Ações Preventivas: : Colocação de dispositivo para armazenar as bombonas, e suportes para as mesmas.	
5.2 – Emergências:

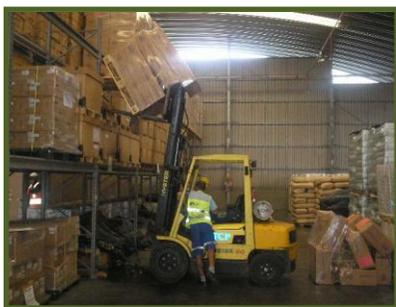
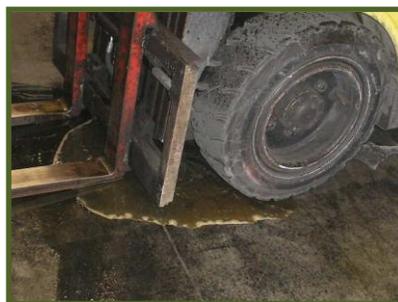
Data	14/09/2009
Local	Armazém
Evidências	C.A (0278/ 09) – RAT (122); Fotografias
1- Descrição Vazamento de óleo hidráulico devido ao rompimento da mangueira da empilhadeira EP 01 durante as atividades de rotina no Az. Aproximadamente 15 a 20 Litros.	
2 – Causas. Desgaste do equipamento.	
3 - Impacto / Efeito	
3.1 – No meio ambiente: nenhum.	
3.2 – Na legislação: nenhum.	
4 – Ações adotadas	
4.1 – Medidas preventivas: o Terminal possui o PCE e PEI.	
4.2 – Medidas de emergência: utilização do KIT de emergência para contenção do vazamento e posterior armazenagem na central de resíduos para descarte.	
5 – Medidas Futuras	
5.1 – Ações Preventivas: Revisão e troca da torre da empilhadeira.	
5.2 – Emergências:

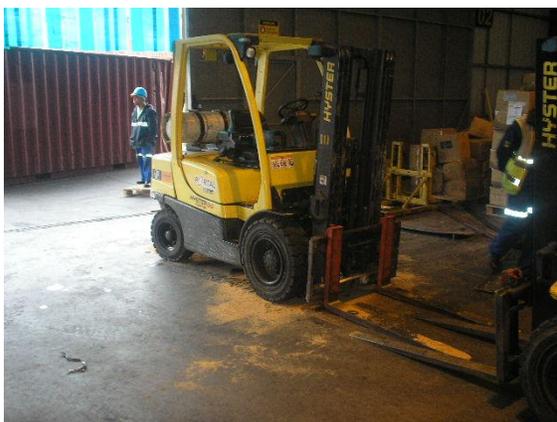
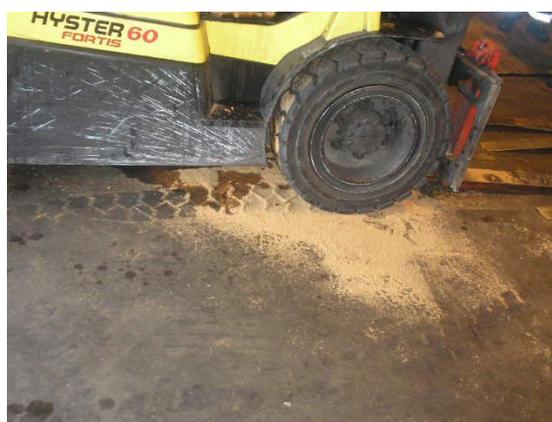
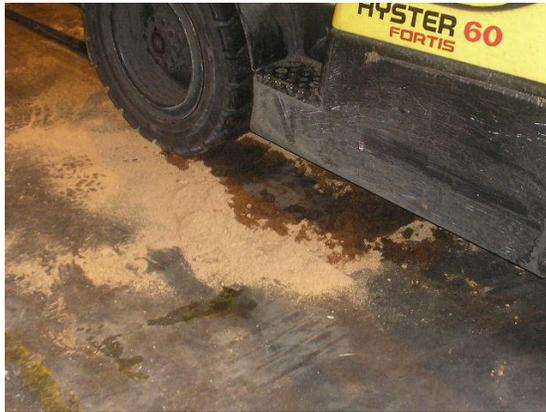
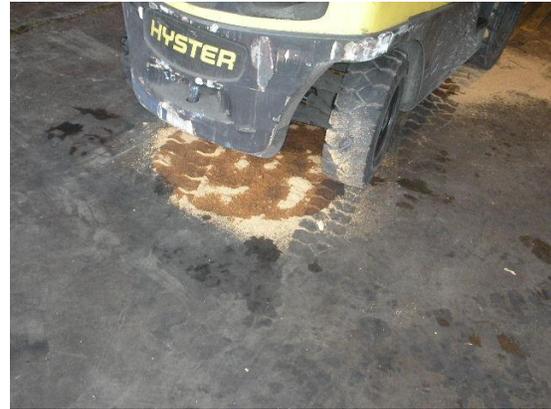
Data	30/09/2009
Local	Armazém
Evidências	C.A (0296) – RAT (130); fotografias
1- Descrição	Por volta das 14h00min o encarregado do armazém Wilson Cunha relatou que o Sr. Reginaldo Sezinando estava realizando operações rotineiras de ova e desova de cargas no armazém, quando durante o trajeto entre a doca e a locação onde deveria depositar a carga, uma das mangueiras hidráulicas da empilhadeira alugada pela empresa Portal veio a romper-se causando vazamento de óleo hidráulico em quantidade proporcional de 4 á 5 litros na região próxima a porta 01 do armazém.
2 – Causas	Rompimento de mangueira hidráulica.
3 - Impacto / Efeito

3.1 – No meio ambiente:	Nenhum
3.2 – Na legislação:	Nenhum.
4 – Ações adotadas	
4.1 – Medidas preventivas:	O Terminal possui o PCE e PEI.
4.2 – Medidas de emergência:	Utilização do KIT de emergência para contenção do vazamento e posterior armazenagem na central de resíduos para descarte.
5 – Medidas Futuras

5.1 – Ações Preventivas:	Sugerir que a Portal estabeleça cronograma de manutenção preventiva nos equipamentos locados ao TCP, para que possam identificar possíveis falhas no equipamento antes que incidentes como este voltem a ocorrer.

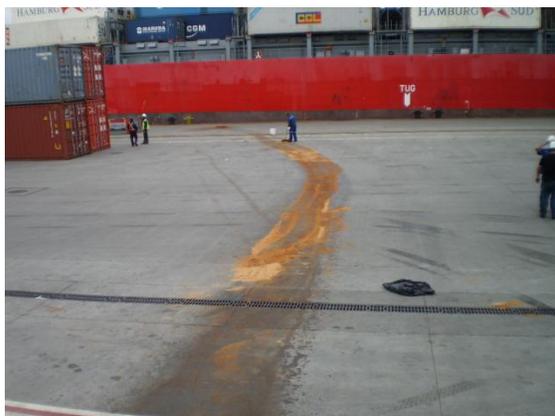
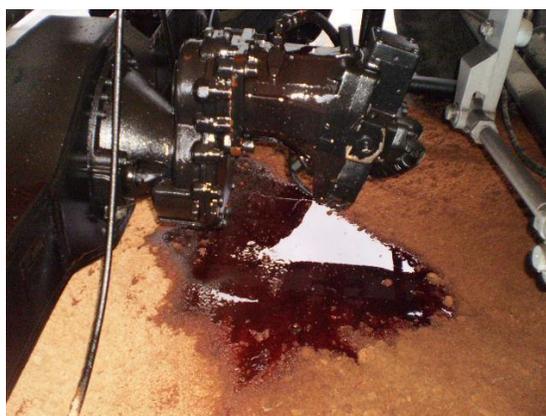
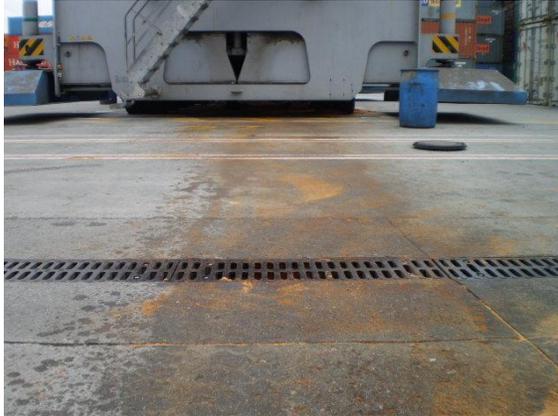
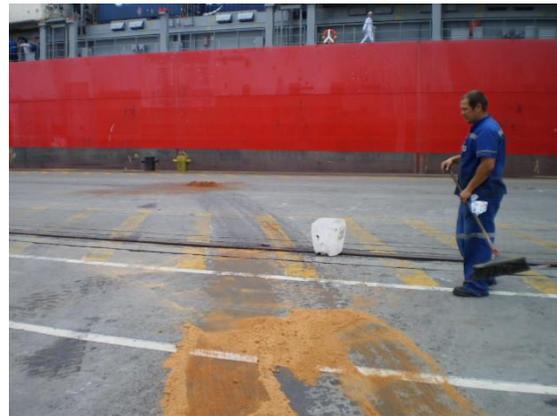
Data	07/10/2009
Local	Costado
Evidências	C.A (0305) – RAT (135); fotografias
1- Descrição	Em torno das 14h15min o Sr. Marcelo Tassi relatou que após encerrar a tarefa de retirada do spreader do PT 02 de dentro do navio King Alfred com uso do GM 01, o encarregado de manutenção estava movimentando o equipamento GM 01, do costado para o bloco C 01 (local onde este equipamento fica posicionado quando está fora de operação), quando inesperadamente houve vazamento de óleo hidráulico no equipamento em quantidade aproximada de 100 litros de óleo.
2 – Causas	Falha no equipamento.
3 - Impacto / Efeito

3.1 – No meio ambiente:	Nenhum
3.2 – Na legislação:	Nenhum.
4 – Ações adotadas	
4.1 – Medidas preventivas:	O Terminal possui o PCE e PEI.
4.2 – Medidas de emergência:	Utilização do KIT de emergência realizando a contenção com uso de serragem pelo setor de manutenção, evitando assim seu contato com a canaleta pluvial. Após a ocorrência foi feita a limpeza e destinação dos resíduos devidamente identificados para central de resíduos sólidos da manutenção.
5 – Medidas Futuras

5.1 – Ações Preventivas:	Realizar manutenção verificando as condições do anel de vedação da bomba hidráulica do GM 01
5.2 – Emergências:

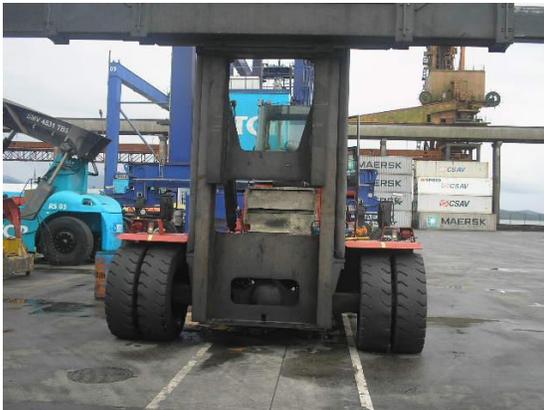
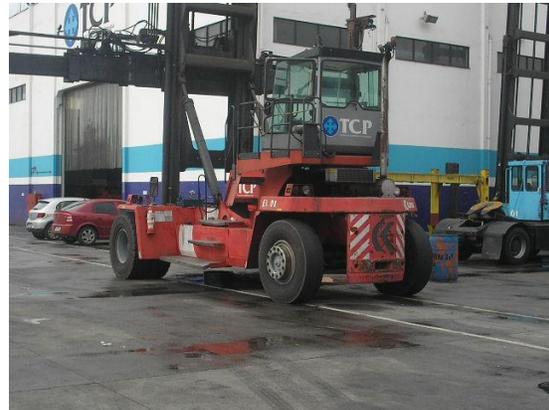
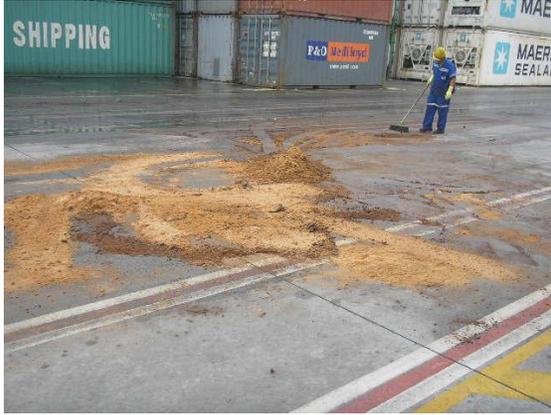
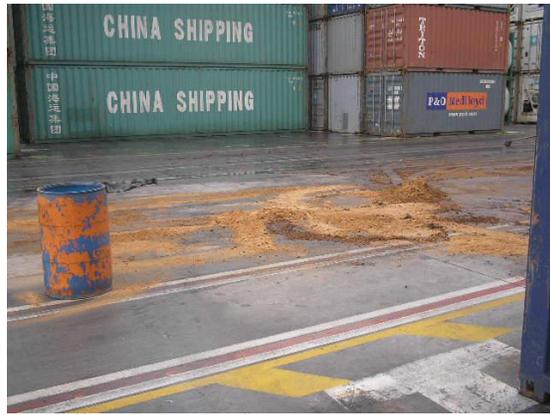
Data	18/11/2009
Local	Bloco C 02
Evidências	C.A (0328) – RAT (147); fotografias
1- Descrição Às 06h30min o Sr. Anilson relatou que estava operando a EV 01 no bloco C 02 quando notou uma mancha de óleo no chão vindo debaixo do equipamento, solicitou a manutenção e foi verificado que houve um vazamento de aproximadamente 200 litros de óleo.	
2 – Causas. Falha mecânica no equipamento.	
3 - Impacto / Efeito	
3.1 – No meio ambiente: Nenhum	
3.2 – Na legislação: Nenhum.	
4 – Ações adotadas	
4.1 – Medidas preventivas: O Terminal possui o PCE e PEI.	
4.2 – Medidas de emergência: Utilização do KIT de emergência pela manutenção realizando a contenção do óleo no pátio com uso de serragem e posterior armazenagem na central de resíduos para descarte.	
5 – Medidas Futuras	
5.1 – Ações Preventivas: Realizar manutenção da EV 01	
5.2 – Emergências:

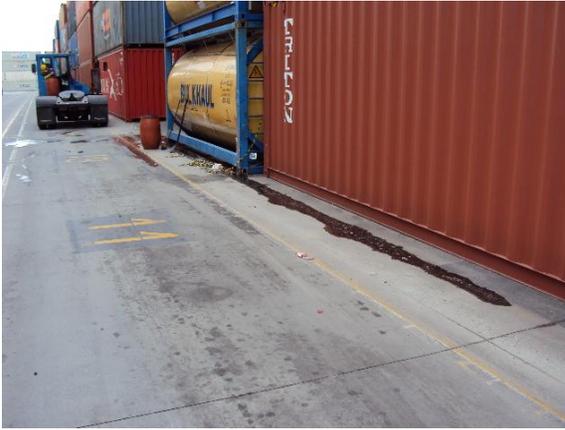
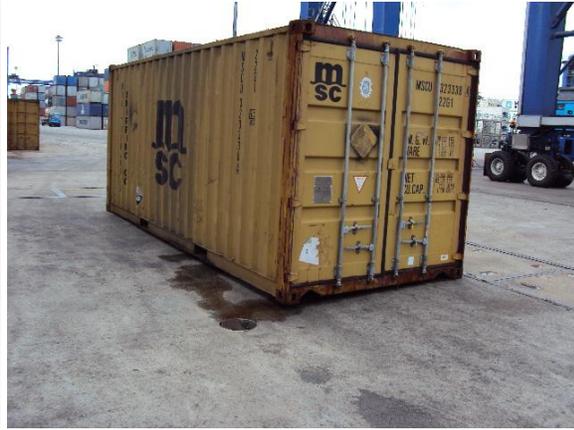
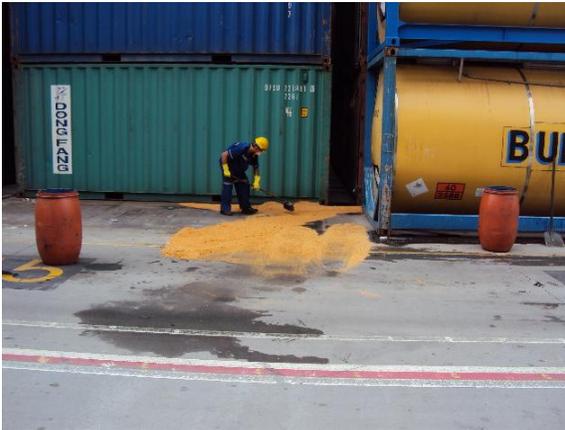
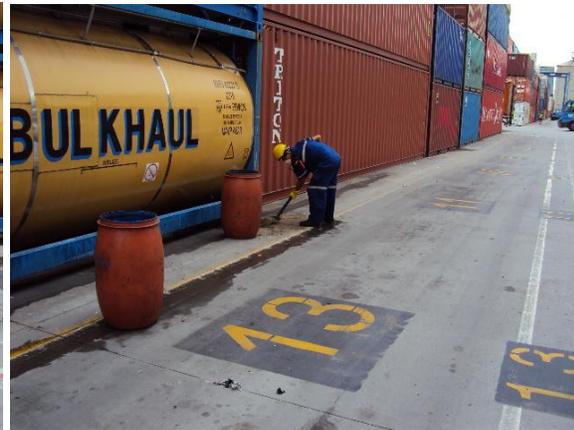
Data	11/01/2010
Local	Bloco C 11
Evidências	C.A (0968) – RAT (004); fotografias.
1- Descrição	Por volta de 09h30min o Sr. Eloe Jonas Alves Junior comunicou o setor de segurança do trabalho sobre possível vazamento localizado no bloco C 11 Módulo 14, que após verificação <i>in loco</i> pelo técnico de segurança foi identificado como sendo originado do contêiner MSCU 323338-4, sendo o produto ácido fórmico pertencente a classe 8 (Corrosivo) e com a numeração da ONU 1779, estimou-se que houve o vazamento de aproximadamente 8 litros do ácido.
2 – Causas	Rompimento de embalagem
3 - Impacto / Efeito

3.1 – No meio ambiente:	Nenhum
3.2 – Na legislação:	Nenhum.
4 – Ações adotadas	
4.1 – Medidas preventivas:	O Terminal possui o PCE e PEI.
4.2 – Medidas de emergência:	Utilização do KIT de emergência pela manutenção realizando a contenção do vazamento pelo setor de manutenção com serragem, fazendo uso de máscara de proteção, luvas descartáveis e levado o resíduo à central de resíduos da manutenção para a devida identificação, pesagem e armazenamento do produto até a data de retirada para destinação final. Realizada a remoção do contêiner MSCU 323338-4, para área de contenção "Zona IMO", onde foi aguardado providências do cliente para estanqueamento do vazamento. Também foi informado ao responsável pela carga sobre a urgência na remoção da unidade e sobre o repasse dos custos de contenção, destinação final e diária de uso da Zona IMO do TCP.
5 – Medidas Futuras

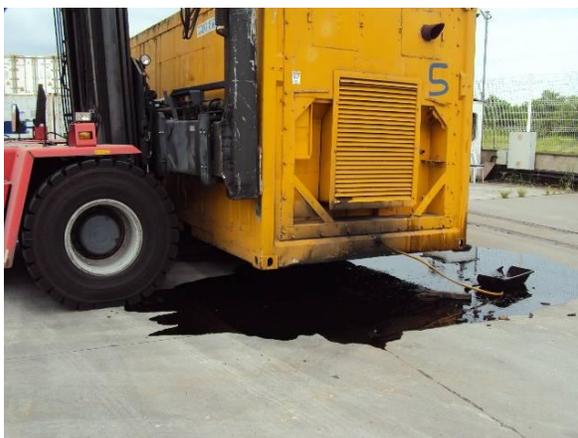
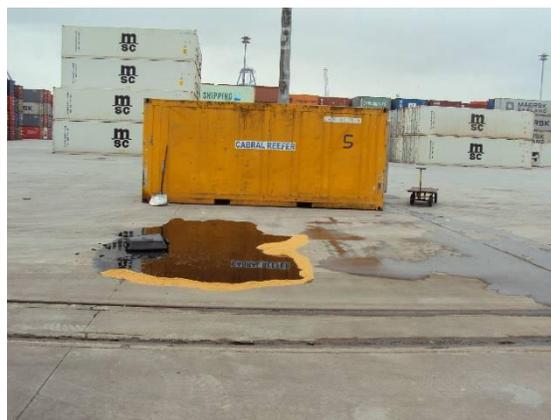
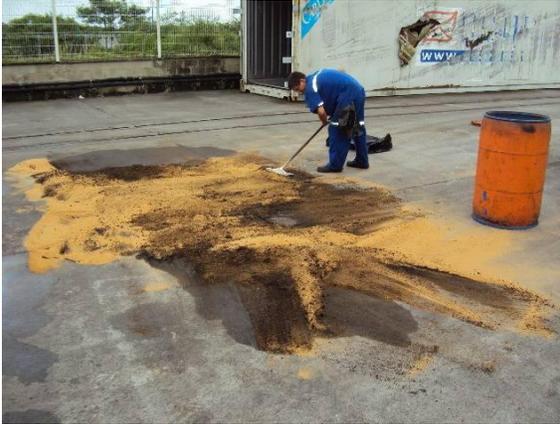
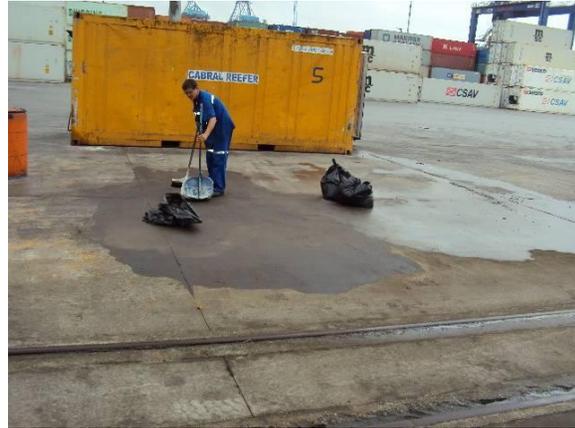
3.1 – No meio ambiente:	Nenhum
3.2 – Na legislação:	Nenhum.
4 – Ações adotadas	
4.1 – Medidas preventivas:	O Terminal possui o PCE e PEI.
4.2 – Medidas de emergência:	Utilização do KIT de emergência pela manutenção realizando a contenção do vazamento pelo setor de manutenção com serragem e posterior armazenagem na central de resíduos para descarte.
5 – Medidas Futuras

5.1 – Ações Preventivas:	Alertar os colaboradores através de DDMA (Diálogo Diário de Meio Ambiente) sobre este incidente.
5.2 – Emergências:

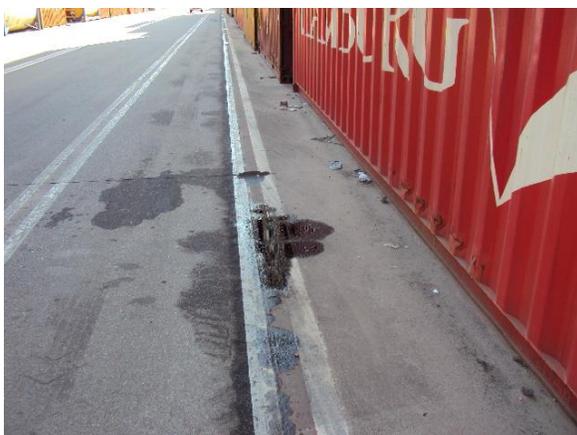
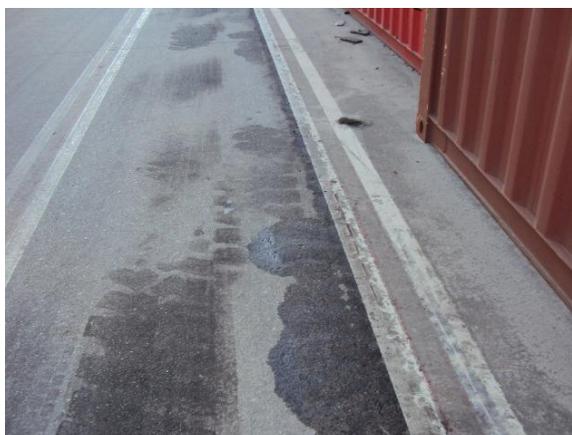
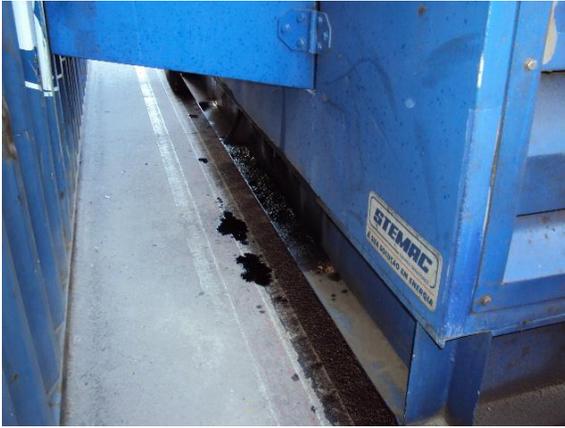
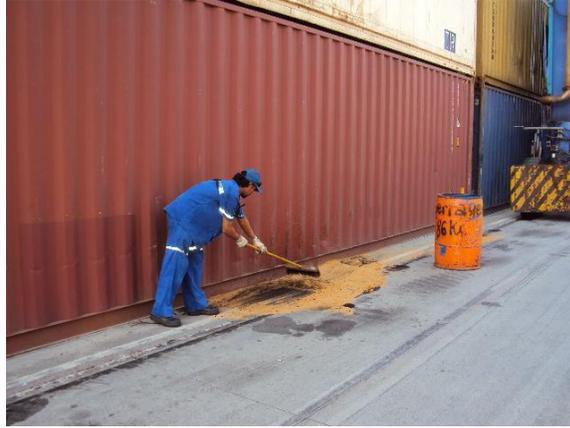
Data	11/03/2010
Local	Bloco B 10
Evidências	C.A (1018) – RAT (029); fotografias.
Descrição	Por volta de 15h45min o Sr. Wanderley França ao assumir seu turno de trabalho, subir no equipamento e ligá-lo notou que havia vazamento, comunicando de imediato a manutenção para verificar, porém obteve retorno de que o equipamento havia sido reparado e que poderia trabalhar normalmente. Algumas horas depois quando estava no bloco B 10 houve novo vazamento de aproximadamente 5 litros de óleo no pátio.
2 – Causas	Queda de óleo da bacia do motor sobre o pátio.
3 - Impacto / Efeito

5.1 – Ações Preventivas:	Sugerir que os colaboradores da manutenção sejam orientados quanto a importância do atendimento de chamadas a fim de que se possa evitar incidentes como este.

5.2 – Emergências:	Conscientização dos colaboradores da manutenção para as devidas práticas que conduzam a eficácia do SGA.

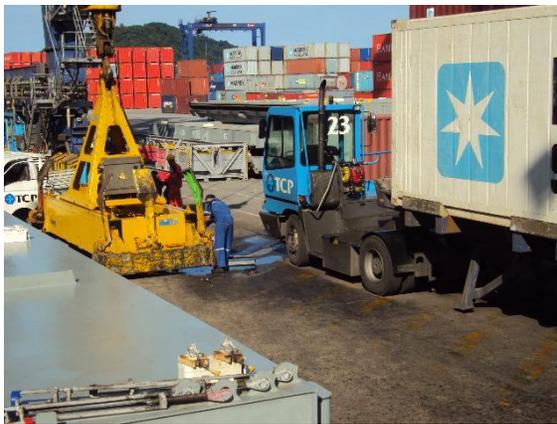
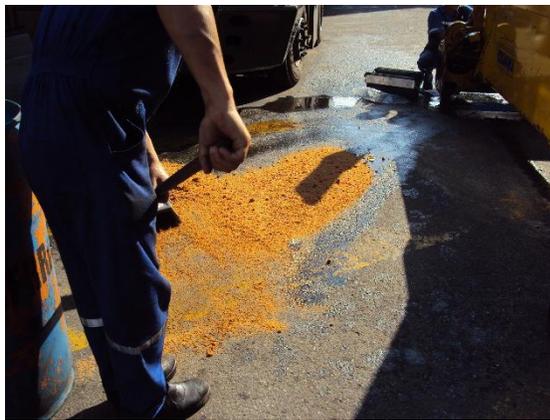
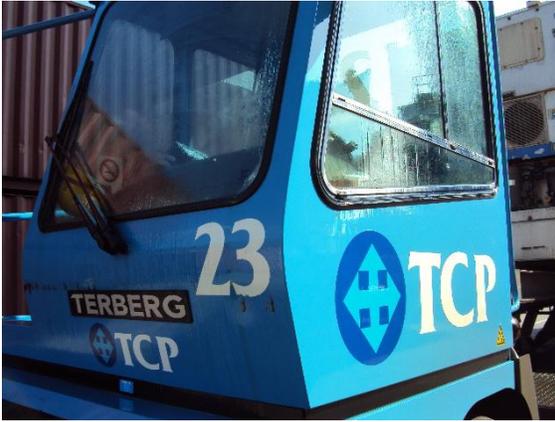
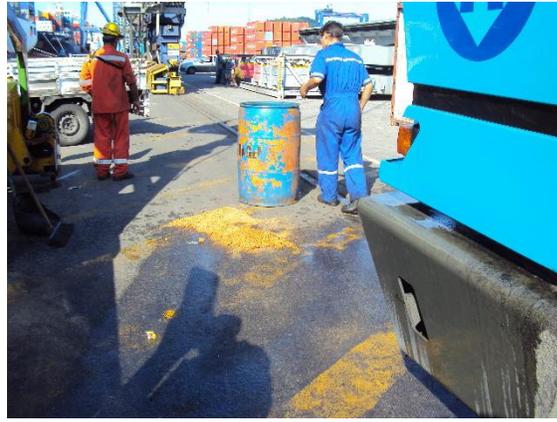
Data	30/03/2010
Local	Pier 15
Evidências	C.A (1018) – RAT (039); fotografias.
Descrição	Por volta de 15h15min o Sr. Anderson Patrício Garcia estava operando o GM 02 no Pier 15 carregando o CT 23 quando a mangueira de alimentação do flipper se rompeu. Com isto houve vazamento de aproximadamente 2 litros de óleo sobre o CT 23, sobre o spreader do GM 02, na tampa do navio Safmarine e no costado.
2 – Causas	Derrame de resíduos oleosos sobre o CT 23, spreader do GM 02, tampa do navio Safmarine e costado devido a falha no equipamento.
3 - Impacto / Efeito

5.1 – Ações Preventivas:	Sugerir que seja realizada a verificação das condições e posições das mangueiras de alimentação dos flippers dos GM's, de modo que seja assegurado o bom funcionamento dos equipamentos evitando incidentes ambientais como este.

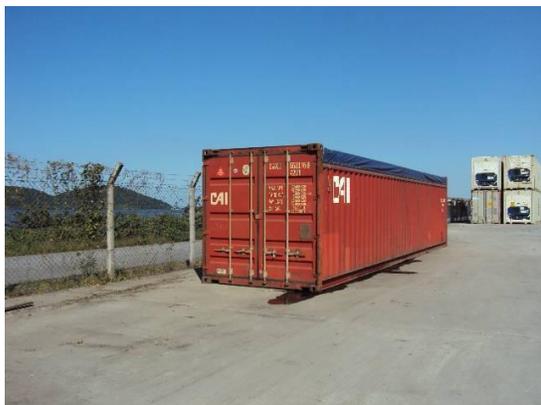
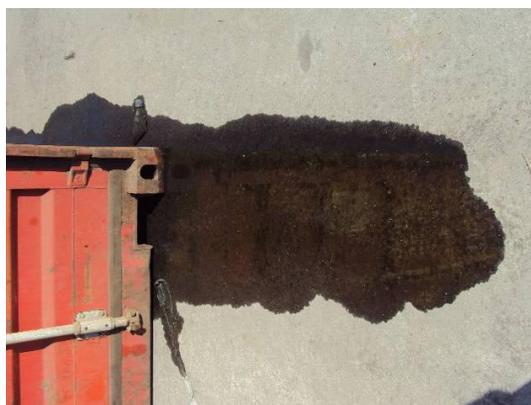
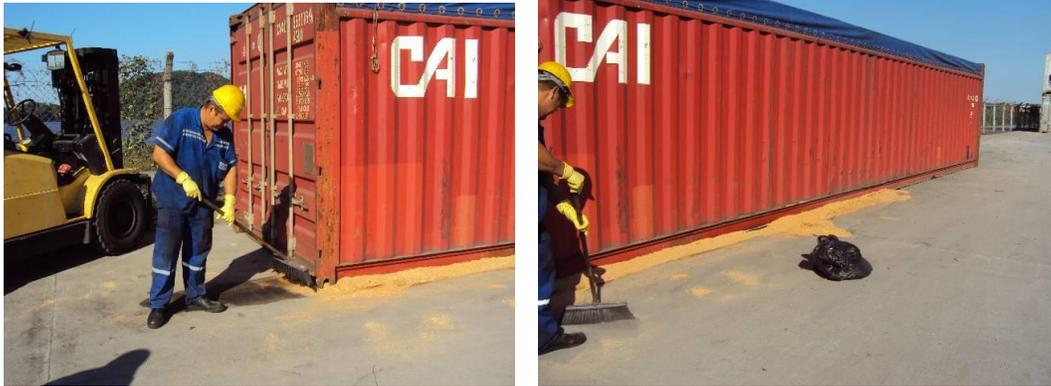
Data	19/04/2010
Local	Bloco C-21
Evidências	C.A (1047) – RAT (046); fotografias.
Descrição	Conforme relata o Sr. Fernando Henrique Lopes, estava verificando atividades de limpeza do pátio quando percebeu que o contêiner CAXU 553076-9, contendo máquinas e peças de caldeiras, apresentava sinais de vazamento de óleo hidráulico numa proporção de 2 litros, foi deslocado então o vigilante do Grupo Véper até local ,
2 – Causas.	Vazamento de óleo hidráulico pelo pátio devido avaria em equipamento que estava dentro do contêiner.
3 - Impacto / Efeito

5.1 – Ações Preventivas:	Que o importador\exportador realize inspeção preventiva na carga dentro do contêiner.
5.2 – Emergências:

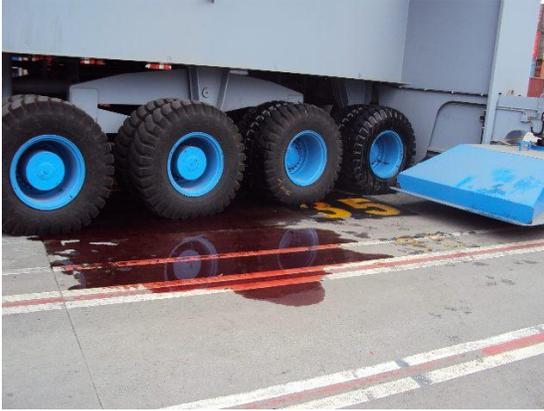
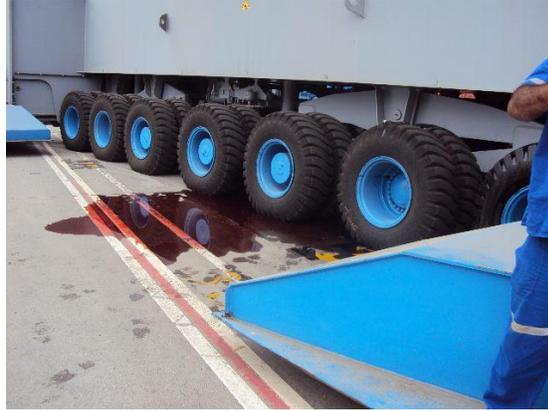
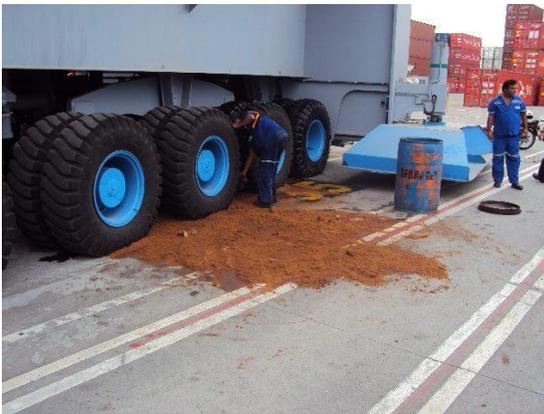
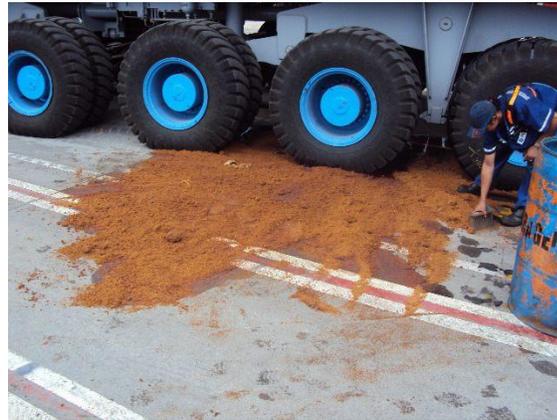
Data	22/04/2010
Local	Pier 216
Evidências	C.A (1050) – RAT (048); fotografias.
Descrição	Conforme relato do Sr. Marcos A. L. Matheus, estava executando suas atividades com o GM 01, trasladando do Bloco B 01 para o Pier 16, quando foi avisado que o GM 01 estava com um vazamento de óleo hidráulico.
2 – Causas.	Vazamento de aproximadamente 10 L de óleo hidráulico do GM 01 devido quebra da conexão do cilindro de direção
3 - Impacto / Efeito

5.1 – Ações Preventivas:	Realizar manutenções preventivas no GM para verificar possíveis desgastes e desta forma evitar vazamentos.
5.2 – Emergências:

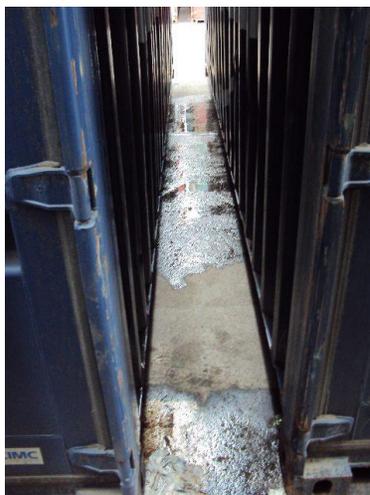
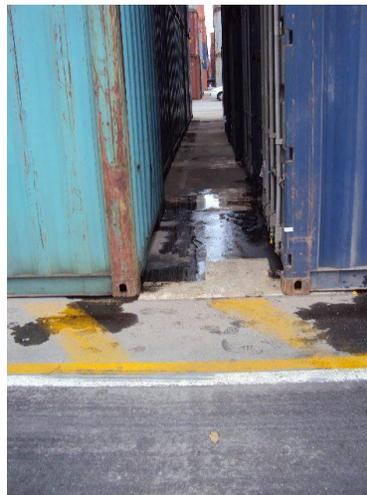
Data	10/06/2010
Local	Bloco B-01
Evidências	C.A (1095) – RAT (070); fotografias.
Descrição	Conforme relato do Sr. João Eduardo Maletzke Filho (Vistoria), estava executando suas tarefas no pátio quando verificou um vazamento no contêiner CMAU 1264867 localizado no bloco B 01, módulo 31, rua 03, altura B. Logo após constatar o vazamento, o Sr. João informou ao setor de segurança do trabalho sobre o vazamento, que por sua vez repassou a informação à CCE e deslocou-se até o local para tomar as providências necessárias. Foi informado então pela CCE que tratava-se de uma unidade contendo glicerol e acionado a manutenção para realizar a contenção do vazamento.
2 – Causas.	Vazamento de aproximadamente 15 L de glicerol no pátio devido avaria em contêiner
3 - Impacto / Efeito

5.1 – Ações Preventivas:	Sugerir que o importador\exportador realize inspeção preventiva na carga dentro do contêiner.
5.2 – Emergências:

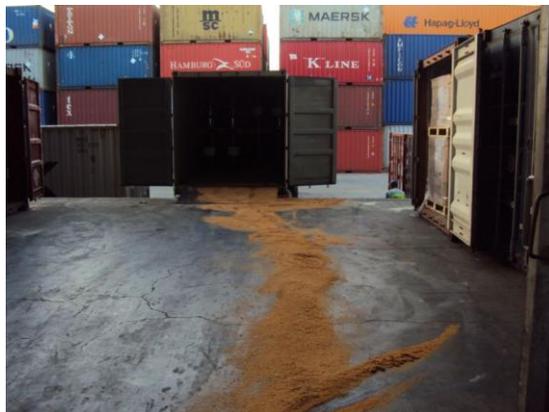
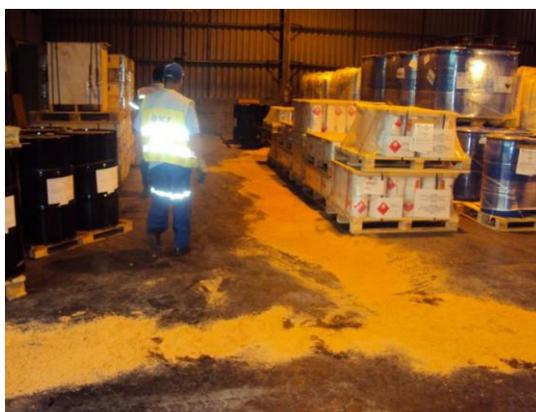
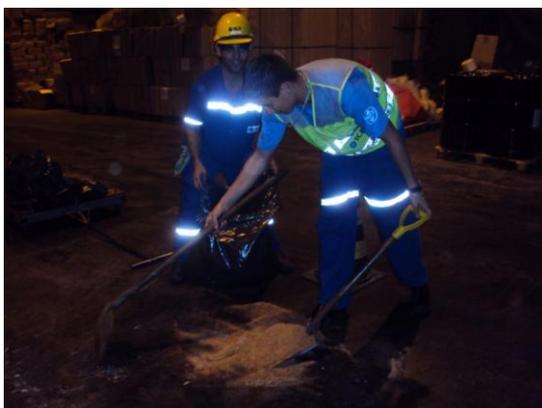
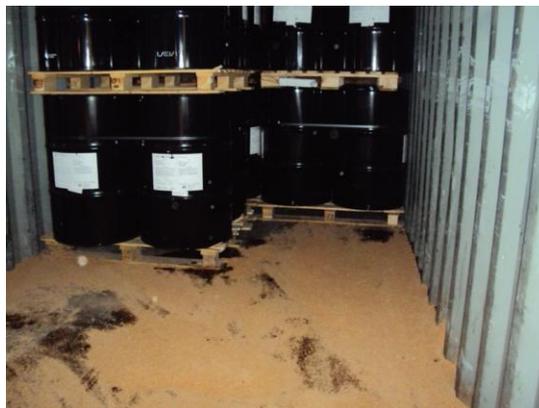
Data	17/06/2010
Local	Armazém
Evidências	C.A (1099) – RAT (077); fotografias.
Descrição	Conforme relato do Sr. Benedito Mariano, realizava carregamento de tambores contendo Ácido Acrílico, utilizado como componente em tintas e vernizes, quando ao posicionar um dos <i>pallets</i> não notou que a unha da empilhadeira encontrava-se avançada além dos limites do <i>pallet</i> , vindo a colidir contra tambor posicionado atrás, causando vazamento em torno de 60 litros de produto.
2 – Causas.	Vazamento do produto dentro do caminhão.
3 - Impacto / Efeito

5.1 – Ações Preventivas:	Que todos os colaboradores do armazém sejam instruídos pelo encarregado, a fim de avaliarem atentamente tais situações rotineiras em suas tarefas.

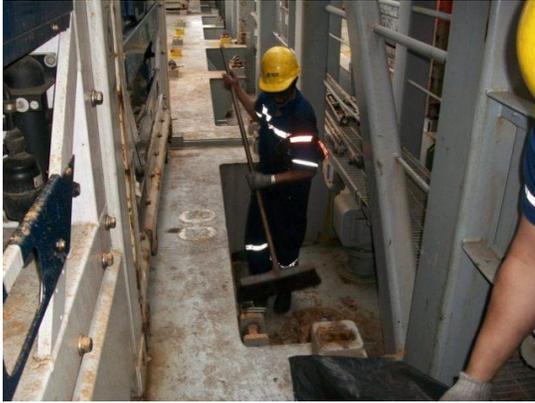
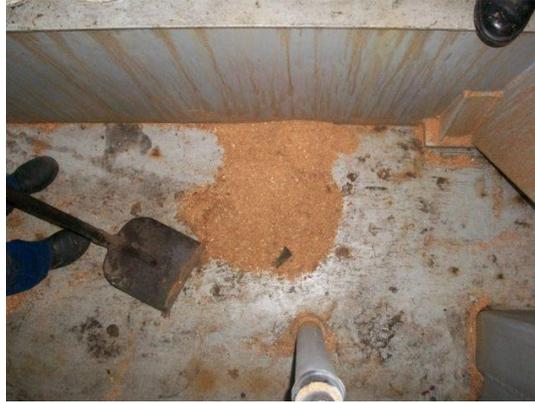
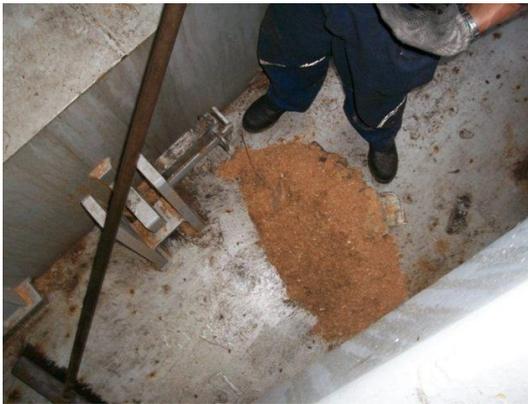
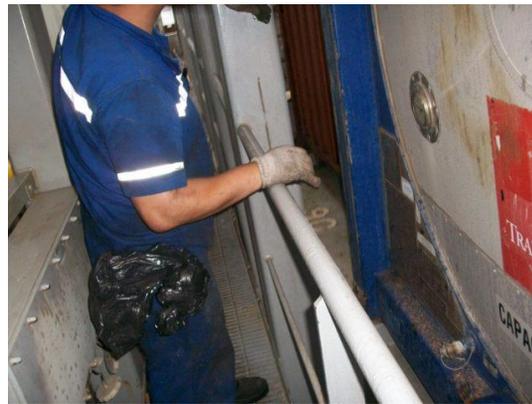
Data	20/08/2010
Local	Costado
Evidências	C.A (1146) – RAT (097); fotografias.
Descrição: Conforme relato do Sr. Antônio Lauro da Silva, executava suas atividades com o PT 03, quando constatou vazamento de óleo sobre a lança do PT 03. Após verificação, o operador acionou a Manutenção que solicitou a parada do equipamento para contenção do vazamento.	
2 – Causas. Rompimento do retentor do eixo principal do equipamento e vazamento de óleo na lança do PT 03	
3 - Impacto / Efeito

5.1 – Ações Preventivas: Não se aplica. A causa do problema foi um serviço realizado de forma inadequada por uma empresa terceirizada, onde posteriormente após troca de bomba, apresentou problemas que culminou no rompimento do retentor do eixo.

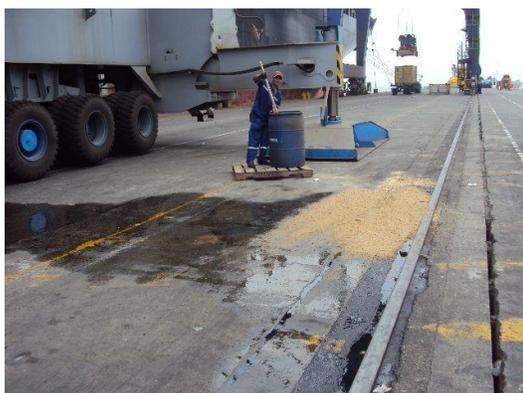
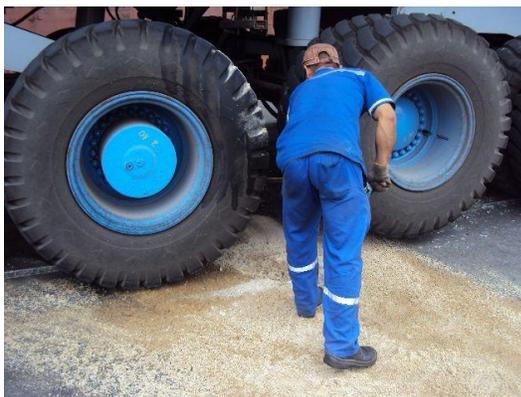
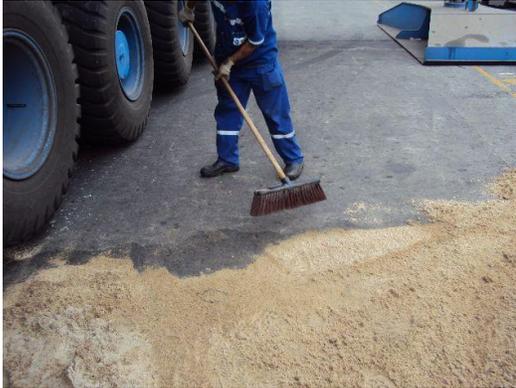
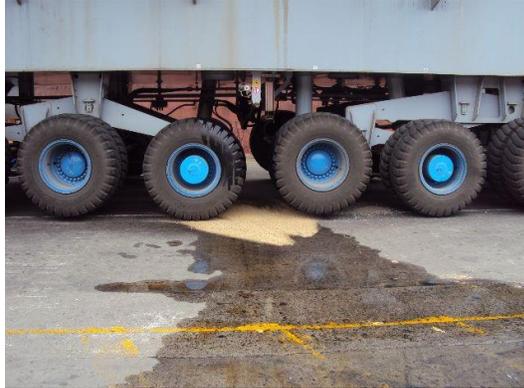
Data	03/09/2010
Local	Pier 215
Evidências	C.A (1159) – RAT (104); fotografias.
Descrição:	Conforme relato do Sr. Maicon Santiago, após o GM 02 posicionar-se no cais para iniciar suas operações no navio MCS Antares, notou vazamento de combustível através do respiro do equipamento, vindo a cair sobre o costado e espalhar-se rapidamente em torno de 8 litros de óleo diesel.
2 – Causas.	Vazamento de óleo devido excesso de combustível no equipamento
3 - Impacto / Efeito

5.1 – Ações Preventivas:	Foi sugerido que este episódio sirva de alerta e aprendizado aos envolvidos com o abastecimento para que tenham maior cuidado durante o abastecimento dos equipamentos mantendo o nível adequado de óleo combustível nos tanques.

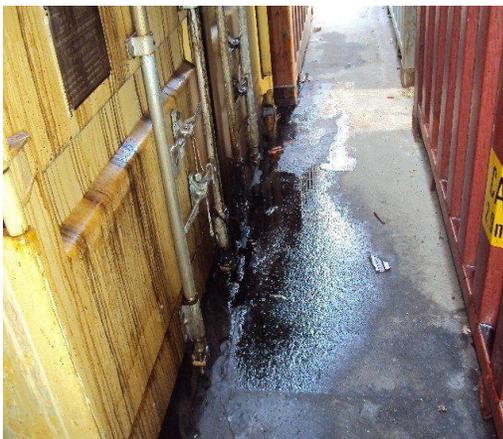
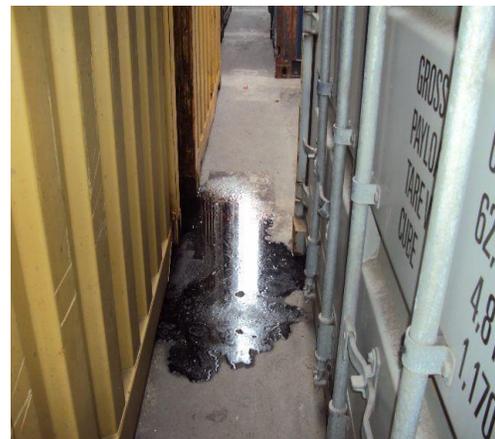
Data	04/11/2010
Local	Bloco B 13
Evidências	C.A (1212) – RAT (142); fotografias.
Descrição	Conforme relata o Sr. Marcelo Araujo, os vigilantes do Grupo Veper durante ronda constataram o vazamento na unidade CRXU 9229085-0 no bloco C06, módulo 34, 2ª altura. Contendo azeitonas. Foi acionado o téc. de seg. Marcos Jacinto que se deslocou até o local por sua vez acionou a manutenção para contenção de resíduos.
2 – Causas	Vazamento de água de azeitona sobre CNTR na 1ª altura e no pátio
3 - Impacto / Efeito

5.1 – Ações Preventivas:	Que o importador\exportador realize inspeção preventiva na carga dentro do contêiner.
5.2 – Emergências:

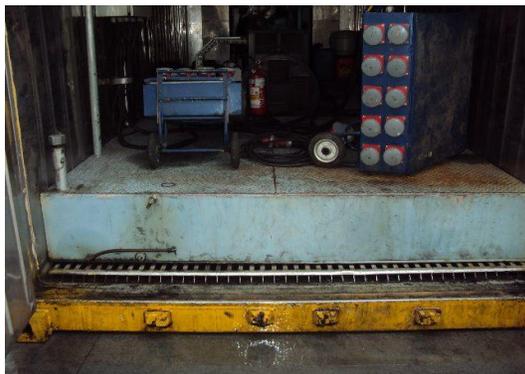
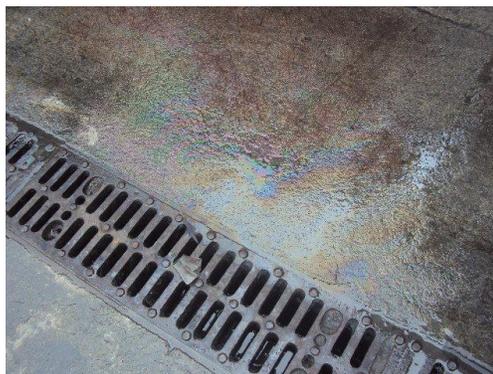
Data	25/11/2010
Local	Bloco B-14
Evidências	C.A (1222) – RAT (148); fotografias.
Descrição Conforme relato do téc. de seg. Marcos Jacinto foi comunicado pela CCE que havia um vazamento no gerador da Cabral Reefer. Foi acionado a manutenção para contenção dos resíduos. Foi verificado que o vazamento ocorreu devido avaria na mangueira de combustível do gerador. No momento que o funcionário acionava o gerador houve o desprendimento da mangueira, sendo que o mesmo não notou tal fato, houve vazamento de óleo combustível sobre o pátio e sistema de drenagem.	
2 – Causas. Não houve Impacto ambiental, embora tenha atingido a canaleta pluvial, a quantidade foi pequena e possível o recolhimento de todo o líquido com material absorvente.	
3 - Impacto / Efeito: Nenhum

5.1 – Ações Preventivas: Realizar manutenções preventivas no GM para verificar possíveis desgastes e desta forma evitar vazamentos.	
5.2 – Emergências:

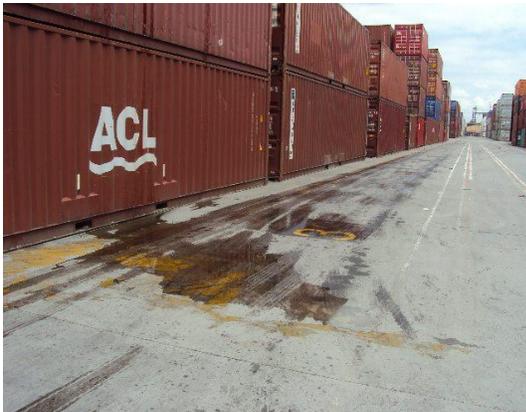
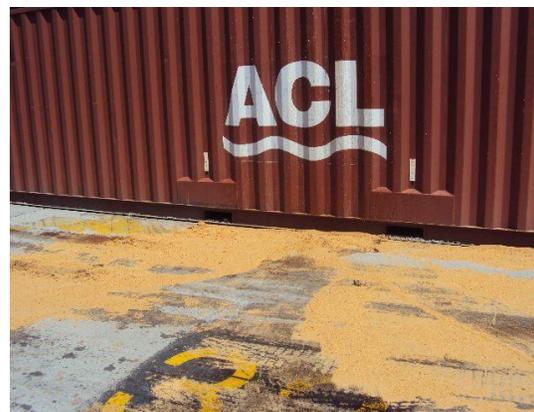
Data	28/10/2010
Local	Bloco C 03
Evidências	C.A (1206) – RAT (140); fotografias.
Descrição	Conforme relata Sr.Marcelo Araujo,o ronda constataram o vazamento na unidade GCNU 401176-8 no bloco C03, na 3ª altura, contendo matéria prima para sucos (extrato goma) foi acionado o téc. de seg. Marcos que se deslocou até o local assim acionando a manutenção para fazer a contenção dos resíduos.
2 – Causas.	Vazamento de matéria prima “suco” sobre o pátio.
3 - Impacto / Efeito

5.1 – Ações Preventivas:	Que o importador\exportador realize inspeção preventiva na carga dentro do contêiner.
5.2 – Emergências:

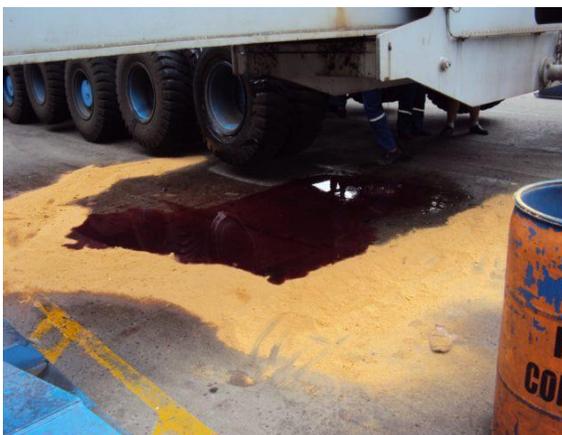
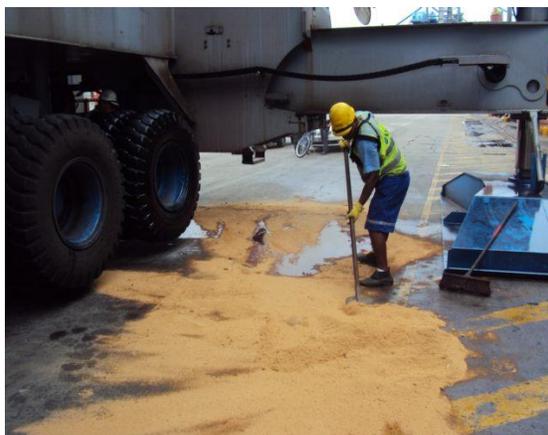
Data	07/02/2011
Local	costado
Evidências	C.A (1277) – RAT (20); fotografias.
Descrição	Conforme relata o Sr. Adrian Roberto Orden, houve vazamento no GM 01, ao chegar ao local foi constatado que na parte do chassi onde houve o rompimento da mangueira da patola.
2 – Causas.	Vazamento e rompimento da mangueira hidráulica da patola do GM 01
3 - Impacto / Efeito	
3.1 – No meio ambiente:	Nenhum
3.2 – Na legislação:	Nenhum.
4 – Ações adotadas	
4.1 – Medidas preventivas:	O Terminal possui o PCE e PEI.
4.2 – Medidas de emergência:	Utilização do kit de emergência pela manutenção para a contenção do vazamento pelo setor de manutenção com serragem e posterior armazenagem na central de resíduos para descarte.
5 – Medidas Futuras	
5.1 – Ações Preventivas:	foi trocado todas as mangueiras assim evitando novos vazamentos.
5.2 – Emergências:

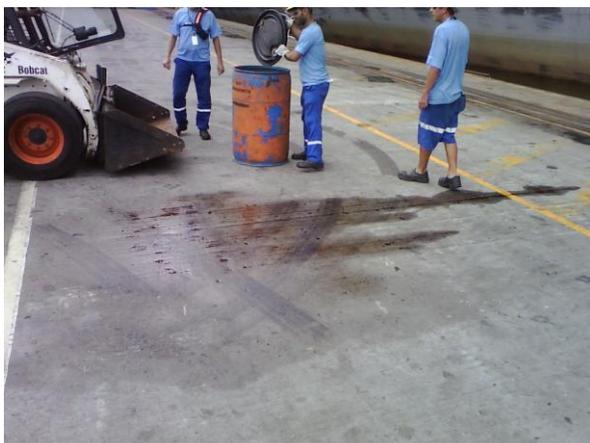
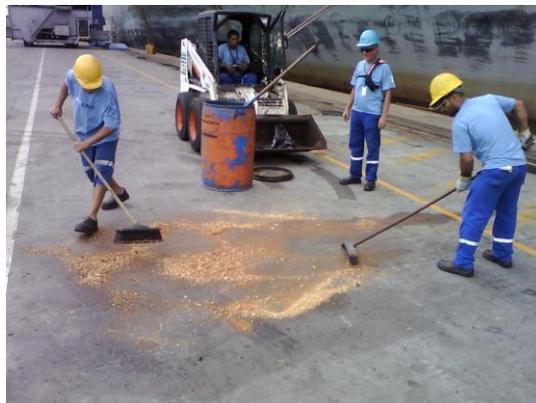
Data	16/01/2012
Local	COSTADO
Evidências	C.A (005); fotografias.
Descrição: Na movimentação lateral do GM no costado para carregamento do navio (píer 216) ocorreu um pequeno vazamento de óleo hidráulico da patola.	
2 – Causas: Reparo com vida útil vencida	
3 - Impacto / Efeito: Nenhum

3.1 – No meio ambiente: Nenhum	
3.2 – Na legislação: Nenhum.	
4 – Ações adotadas: acionamento da CCE, técnico de segurança e mitigação do vazamento com a equipe SGA que foi de poucas proporções.

4.1 – Medidas preventivas: O Terminal possui o PCE e PEI.	
4.2 – Medidas de emergência: Utilização do KIT de emergência pelos serviços gerais ambiental para contenção do vazamento e posterior armazenagem na central de resíduos para descarte.	
5 – Medidas Futuras: Manutenção preventiva.

5.1 – Ações Preventivas: Realizar manutenções preventivas no GM para verificar possíveis desgastes e desta forma evitar vazamentos.	
5.2 – Emergências: Kit de mitigação.

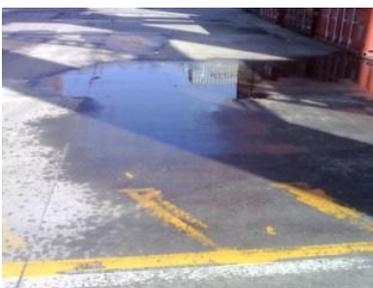
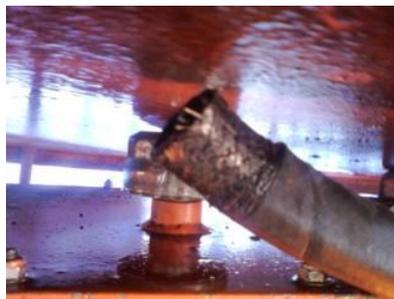
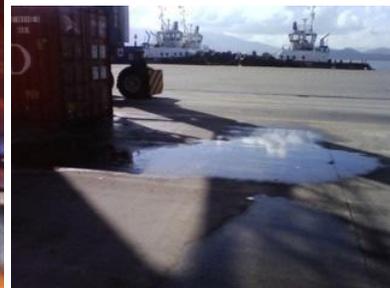
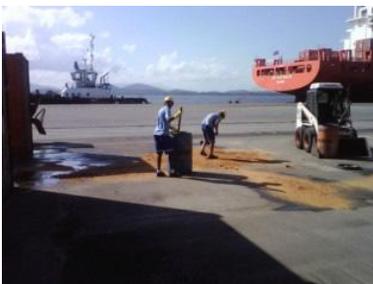
Data	18/04/2013
Local	Bloco B 01 módulo 25
Evidências	C.A (0060); fotos
Descrição O TR 06 estava movimentando contêineres no bloco B-01 modulo 25, quando ocorreu o vazamento de óleo hidráulico em função do rompimento da mangueira, derramando uma quantidade significativa de óleo (60 litros).	
2 – Causas: vida útil da mangueira (segundo o mecânico)	
3 - Impacto / Efeito	
3.1 – No meio ambiente: Nenhum	
3.2 – Na legislação: Nenhum.	
4 – Ações adotadas	
4.1 – Medidas preventivas: O Terminal possui o PCE e PEI.	
4.2 – Medidas de emergência: Utilização do kit de emergência pelo pessoal de serviço gerais ambientais para a contenção do vazamento com serragem e posterior armazenagem na central de resíduos para descarte. Acionamento da segurança do trabalho e CCE.	
5 – Medidas Futuras	
5.1 – Ações Preventivas: Manutenção preventiva mais detalhada.	
5.2 – Emergências:

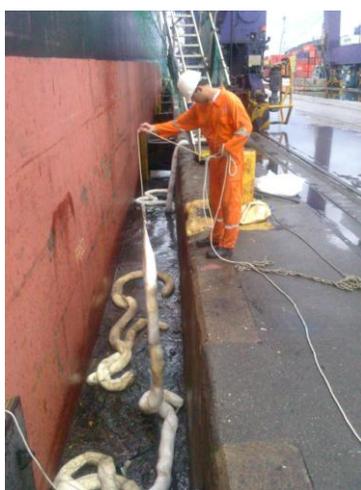
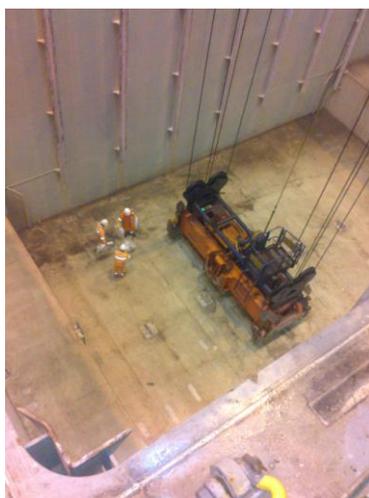
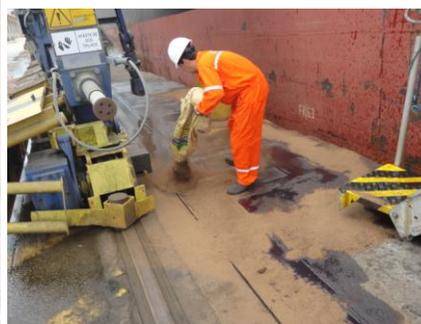
3.1 – No meio ambiente: Por mais que tenha caído fluido no mar, este não ocasionou impacto, pois é um fluido biodegradável.	
3.2 – Na legislação: Multa de R\$5.000,00 do órgão ambiental IAP.	
4 – Ações adotadas

4.1 – Medidas preventivas: Aumento do número de inspeções nas bombas dos PT's 03 e 04. Rever projeto do sistema	
4.2 – Medidas de emergência: Imediatamente foi feita a comunicação a nossa CCE que acionou a empresa terceirizada de prontidão Ecosorb que veio até o local realizar a contenção.	
5 – Medidas Futuras

5.1 – Ações Preventivas: Realizar manutenção preventiva.	
6 – Observações: Atraso na operação do navio; fluido perdido.

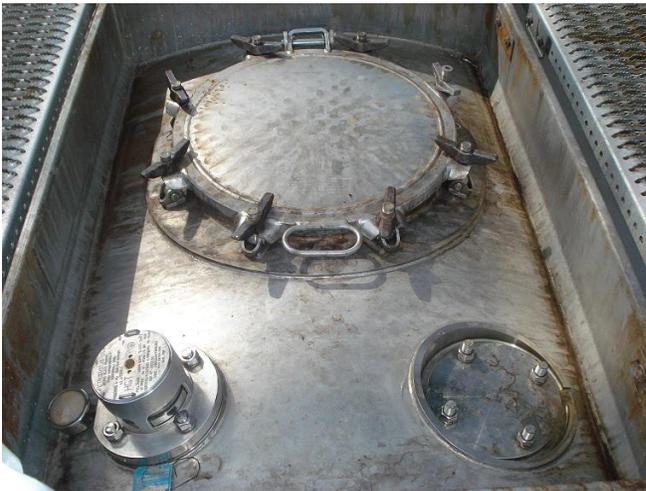
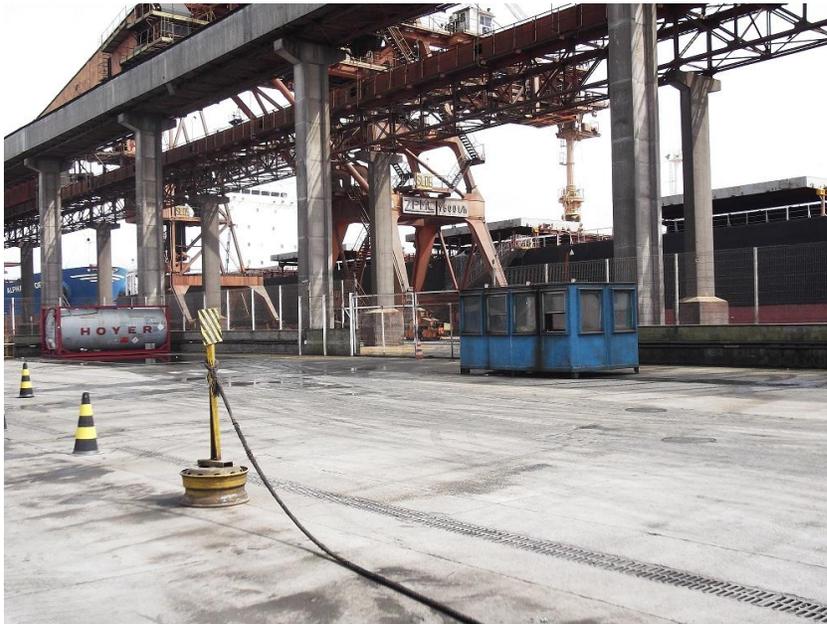
Data	04/04/2013
Local	BLOCO A 5 MODULO 15
Evidências	C.A (004); RAT (039); fotografias
Descrição: Vazamento de um gás com forte cheiro do contêiner HOTU 341007 no bloco, verificado que se tratava de um produto químico.	
2 – Causas: verificado por um técnico da empresa HOYER (fabricante do contêiner) que se tratava de um vazamento pela boca de visita que estavam com a borracha de vedação com problema.	
3 - Impacto / Efeito	
3.1 – No meio ambiente: O produto era toxico, mas não houve vazamento suficiente para ter impacto ambiental.	
3.2 – Na legislação: o IAP emitiu uma notificação, o qual solicitava os procedimentos de emergência e a ações tomadas neste caso.	
4 – Ações adotadas	
4.1 – Medidas preventivas: Após consultar o Manual de emergência, o contêiner foi segregado na zona IMO com isolamento de 50 metros e permaneceu no local até sua retirada por prevenção.

4.2 – Medidas de emergência: Acionado todas as medidas do PCE e IT-AMB12, o contêiner foi desplugado e segregado na zona IMO por se tratar de um produto nocivo. Acionado o corpo de bombeiros para conter o vazamento do gás.

5.1 – Ações Preventivas: O contêiner será enviado para o destino e a descarga do produto será relatado pelo cliente.

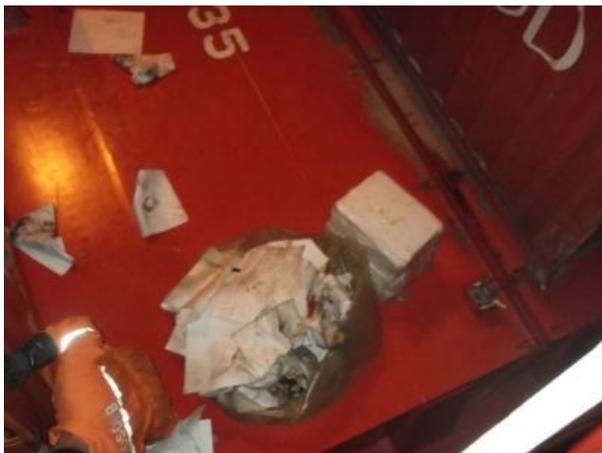
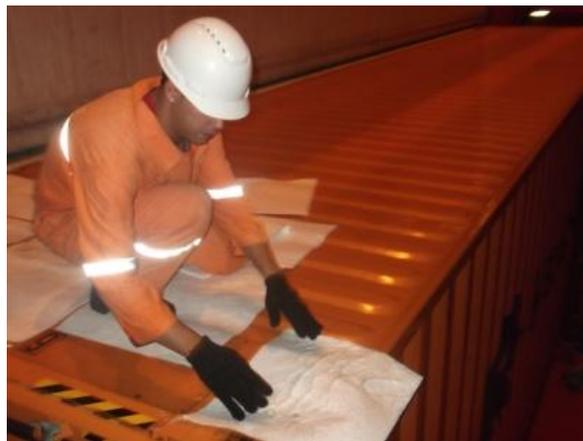
Data	01/06/2013
Local	COSTADO PT 5; NAVIO SANTA CRUZ
Evidências	RAT (070); CA (0010); Relatório; Fotos
Descrição:	Por voltas das 22h45min fomos acionados através da CCE (central de comunicação de emergência) que havia ocorrido um acidente onde vazou óleo do spreader do PT05 no costado e no interior do navio Santa Cruz.
2 – Causas:	Rompimento da mangueira
3 - Impacto / Efeito	
3.1 – No meio ambiente:	Não houve impacto ambiental.
3.2 – Na legislação:	N/A
4 – Ações adotadas	
4.1 – Medidas preventivas:	Paralizada a operação do PT
4.2 – Medidas de emergência:	Equipe da Ecosorb (prontidão ambiental) foi acionada juntamente com a equipe de SGA, para realizar a limpeza no navio.
5 – Medidas Futuras	
5.1 – Ações Preventivas:	Troca das mangueiras dos spreaders dos PT's a cada 6 meses.
6 – Observações:
