OCORRÊNCIAS AMBIENTAIS
2º. SEMESTRE 2006 (REGISTROS A PARTIR DA
AUDITORIA EXTERNA 1º. SEMESTRE/2006

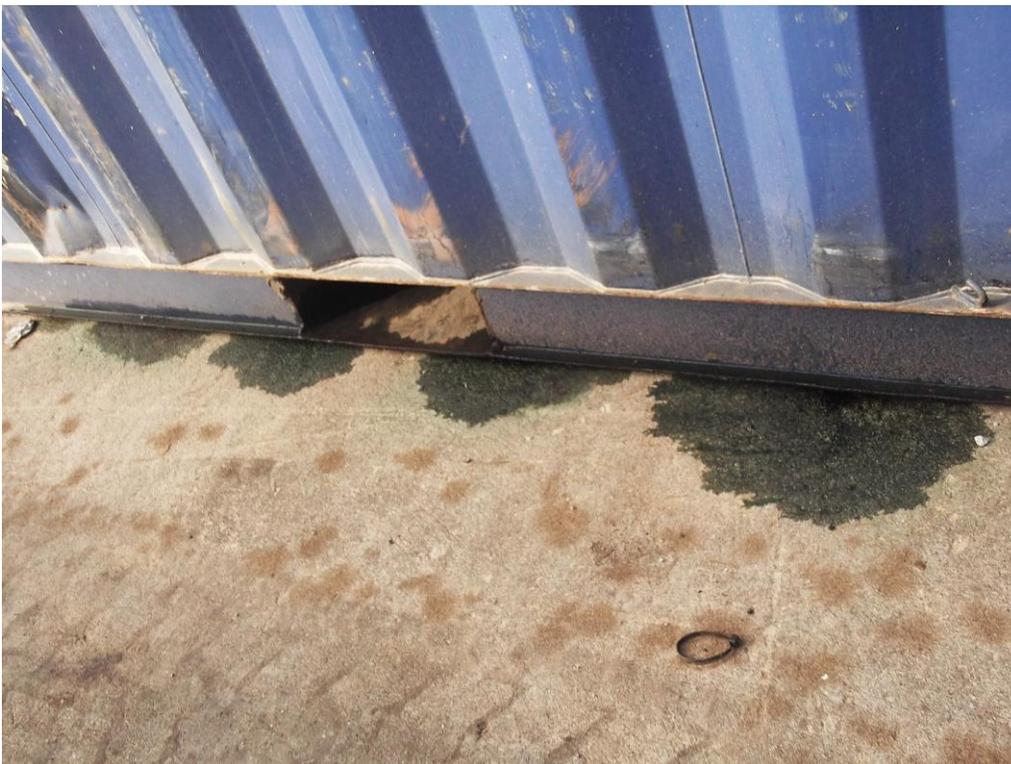
4.2 – Medidas de emergência:	a IT-AMB 12 foi acionada e nosso PCE. O contêiner permaneceu na carreta de contenção até o cliente enviar uma equipe de limpeza, ficha de emergência e demais providencias.
5 – Medidas Futuras

5.1 – Ações Preventivas:	Montar um procedimento para vazamento de contêineres com custos.
6 – Observações:	Foi realizado a limpeza pela empresa 'Resolve' que destinou o resíduo para aterro industrial especializado, Essencis, esta limpeza foi acompanhada pelo chefe do IAP e após inspeção pela RF foi liberado.

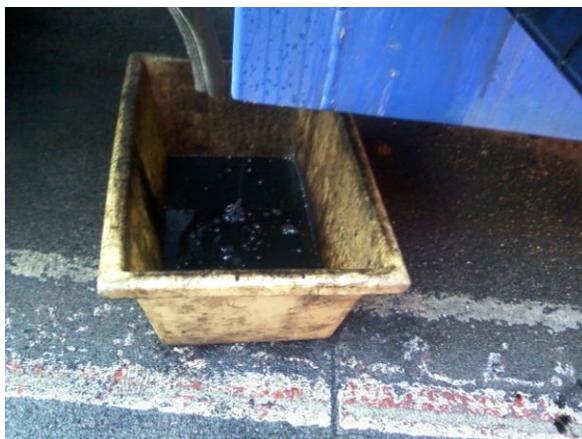
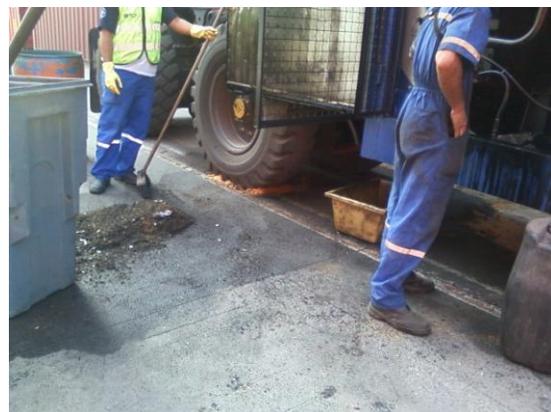
Data	27/09/2013
Local	Bloco B04
Evidências	RAT (157); Fotos; CA 0171
Descrição:	Rompimento do motor do TR 12 ocasionou um vazamento de aproximadamente 40 litros de óleo.
2 – Causas:	possível super aquecimento do motor
3 - Impacto / Efeito	
3.1 – No meio ambiente:	Não houve impacto ambiental.
3.2 – Na legislação:	N/A
4 – Ações adotadas	
4.1 – Medidas preventivas:	
4.2 – Medidas de emergência:	Foi acionado a equipe de SGA no momento, a mesma se deslocou com serragem para realizar a mitigação do óleo. Colocado uma bacia para vazar o óleo que ficou espalhado dentro da cabine do motor.
5 – Medidas Futuras	
5.1 – Ações Preventivas:	Em análise da manutenção
6 – Observações:	Segundo caso deste gênero.

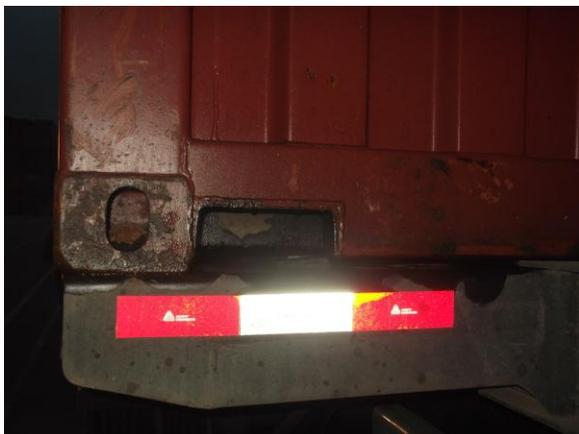
Data	30/09/2013
Local	A11
Evidências	RAT (158); Fotos; CA 0172
Descrição:	Contêiner ZIMU 126452-2 com vazamento, óleo usado em geradores.
2 – Causas:	Possível rompimento do bag dentro do contêiner.
3 - Impacto / Efeito	
3.1 – No meio ambiente:	Não houve impacto ambiental.
3.2 – Na legislação:	N/A
4 – Ações adotadas	
4.1 – Medidas preventivas:	Contêiner foi segregado na carreta de contenção.
4.2 – Medidas de emergência:	a IT-AMB 12 foi acionada e nosso PCE. O contêiner permaneceu na carreta de contenção até o cliente enviar instruções
5 – Medidas Futuras	
5.1 – Ações Preventivas:	Montar um procedimento para vazamento de contêineres com custos.
6 – Observações:

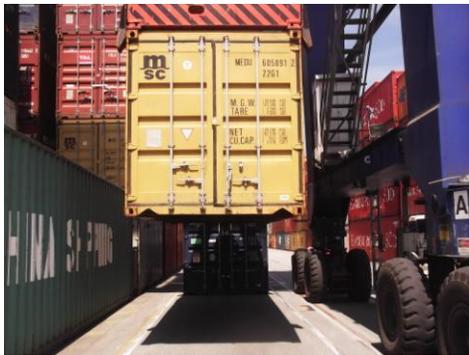
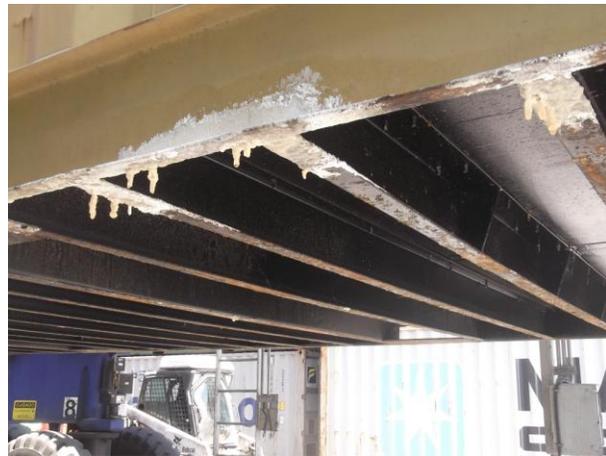
Data	21/01/2014
Local	A11
Evidências	Fotos
Descrição: Constatado, no momento do carregamento, pelo operador de TR que o contêiner MEDU 605891-2 estava com vazamento. O produto trata-se de material para fabricação de gesso/cimento.	
2 – Causas: Possivelmente calor	
3 - Impacto / Efeito	
3.1 – No meio ambiente: Não houve impacto no meio ambiente, o produto é biodegradável.	
3.2 – Na legislação: N/A	
4 – Ações adotadas	
4.1 – Medidas de emergência: Contêiner colocado na carreta de contenção.	
5 – Medidas Futuras	
5.1 – Ações Preventivas:	
6 – Observações:

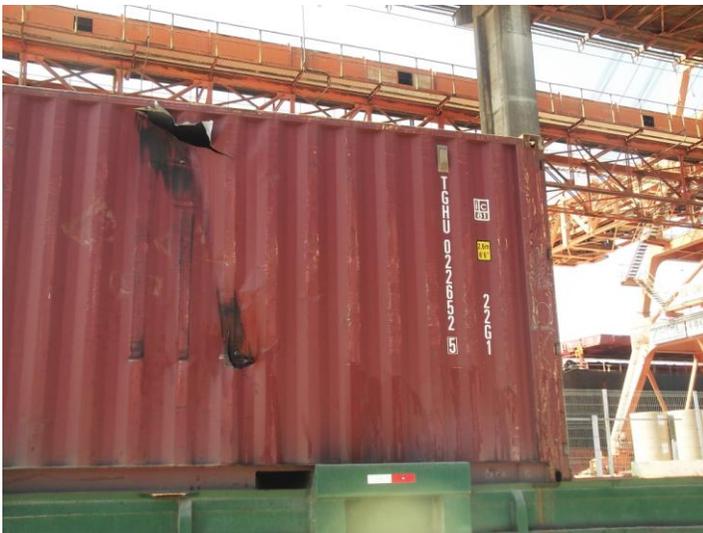
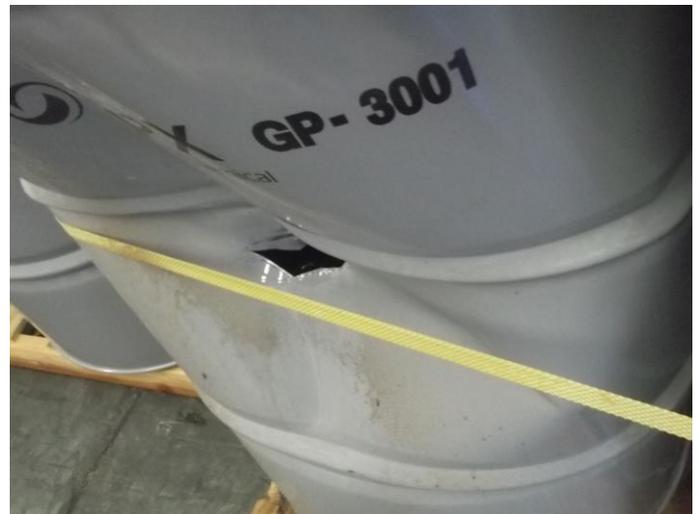
Data	01/02/2014
Local	B 10
Evidências	RAT 12
Descrição: Por volta das 8h a porta do motor do TR 12 veio a colidir com o contêiner TGNU 022652-5 rasgando a carga. Carga de Polietileno.	
2 – Causas: Avaria	
3 - Impacto / Efeito	
3.1 – No meio ambiente: Não houve impacto	
3.2 – Na legislação: N/A	
4 – Ações adotadas	
4.1 – Medidas de emergência: O contêiner foi colocado na carreta de contenção.	
5 – Medidas Futuras	
5.1 – Ações Preventivas: Após comunicação com o cliente, foi realizado a devosa da carga pra outro contêiner.	
6 – Observações:

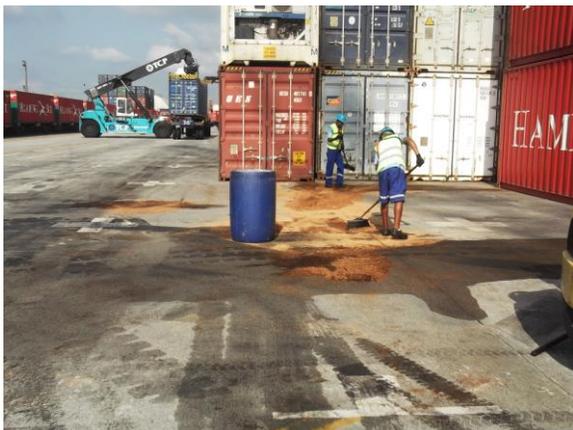
Data	07/02/2014
Local	B 15
Evidências	Fotos
Descrição: Informado pela CCE que havia uma grande mancha de óleo no local, porém ninguém sabia informar de qual maquina foi o vazamento.	
2 – Causas:	
3 - Impacto / Efeito	
3.1 – No meio ambiente: Não teve impacto	
3.2 – Na legislação: N/A	
4 – Ações adotadas	
4.1 – Medidas de emergência: Realizado contenção no local com serragem	
5 – Medidas Futuras	
5.1 – Ações Preventivas:	
6 – Observações:
