RT/PISF/CTD/011-17

RELATÓRIO TÉCNICO

Atividades desenvolvidas durante a 8ª campanha de monitoramento, coleta de água e determinação da profundidade da linha piezométrica de 41 (quarenta e um) poços tubulares profundos previamente selecionados pelo Programa de Cadastramento de Fontes Hídricas Subterrâneas, item 26 do Projeto Básico Ambiental do Projeto de Integração do Rio São Francisco com Bacias Hidrográficas do Nordeste Setentrional.

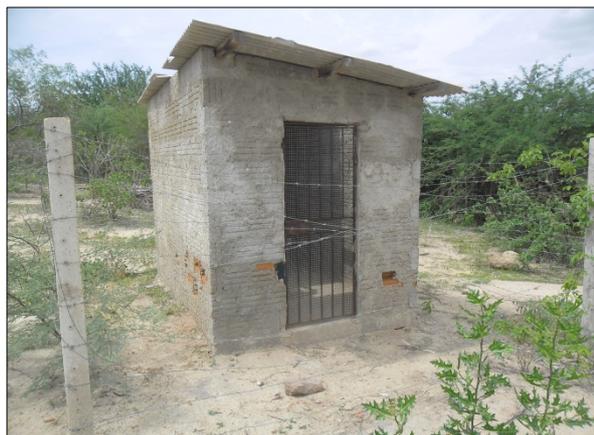
Foto 39. Condição de instalação do poço (fev/2017).

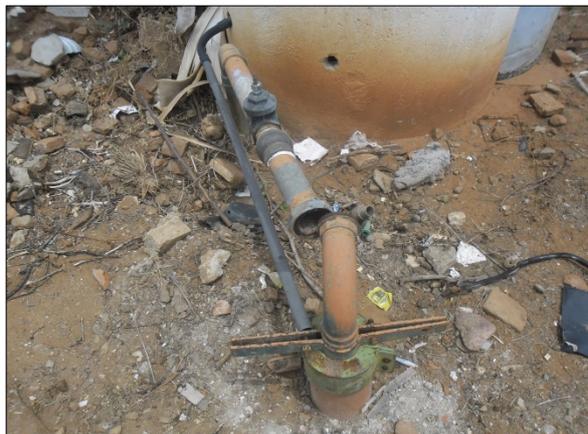
Foto 50. Poço desativado e sem tubo guia para aferição do nível da água (fev/2017).

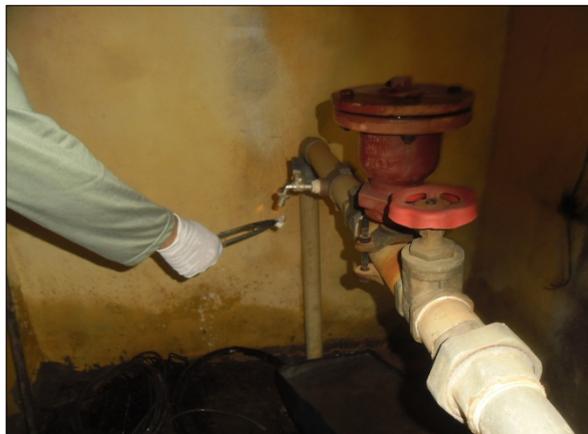
Foto 54. Flambagem anterior à coleta de água para análise físico-química e microbiológica (fev/2017).

Poço com boas condições de monitoramento e coleta de amostras. O sistema de bombeamento encontrava-se desligado. Criação de porcos e banheiro com fossa séptica no entorno.

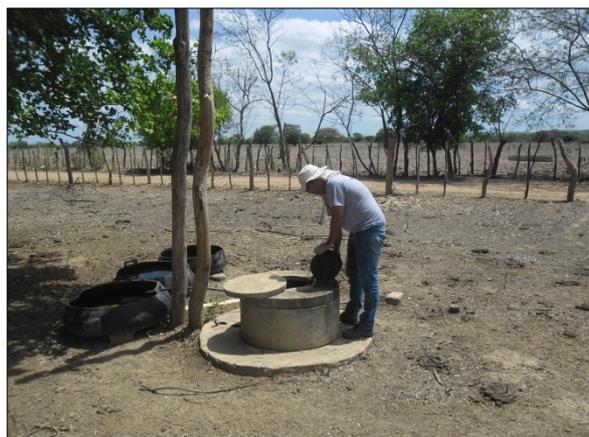
Poço desativado, sem sistema de bombeamento.

Foto 58. Mensuração do nível estático da água do poço (fev/2017).

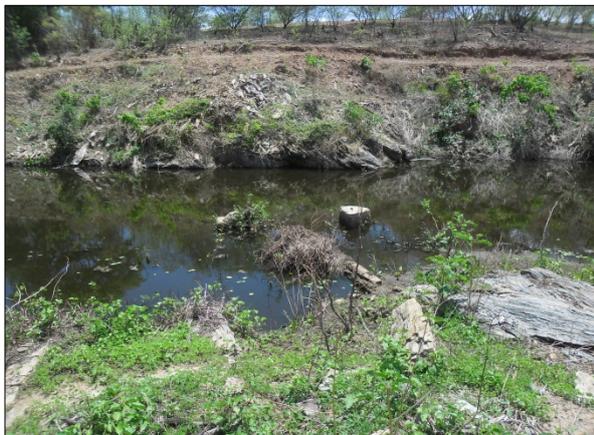
Poço desativado após desapropriação. A profundidade do nível estático é a mesma da lâmina de água do manancial que cobre o poço. Futura área de inundação do reservatório Boa Vista.

Foto 69. Manancial no qual está inserido o poço (fev/2017).

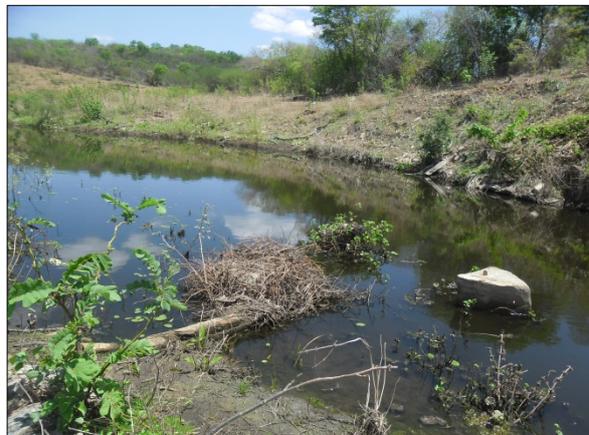
Foto 70. Poço submerso na água (fev/2017).

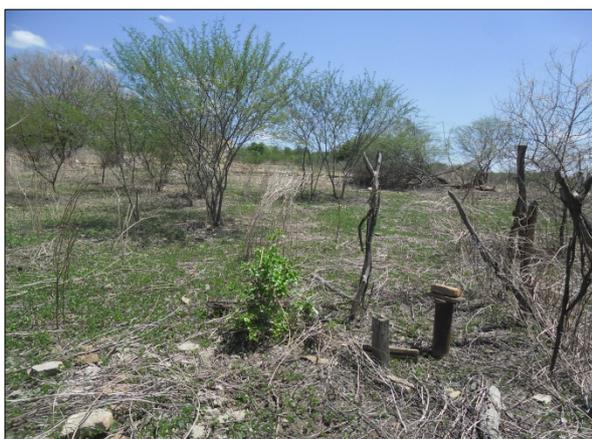
O poço se encontra dentro da área de desapropriação. Os moradores retiraram o sistema de bombeamento. Nesse contexto, aferiu-se apenas o nível estático da água do poço.

Foto 73. Área de desapropriação (fev/2017).

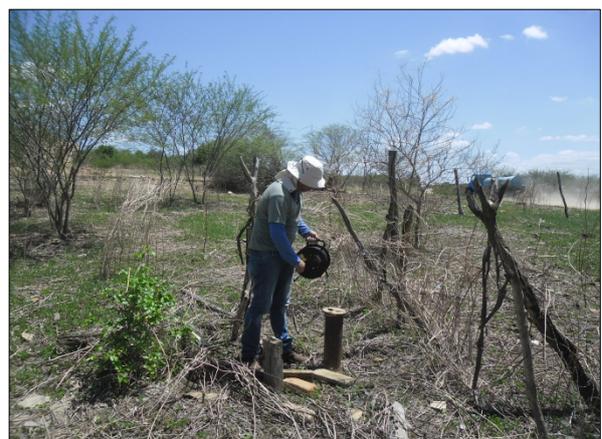
Foto 74. Mensuração do nível estático da água do poço (fev/2017).

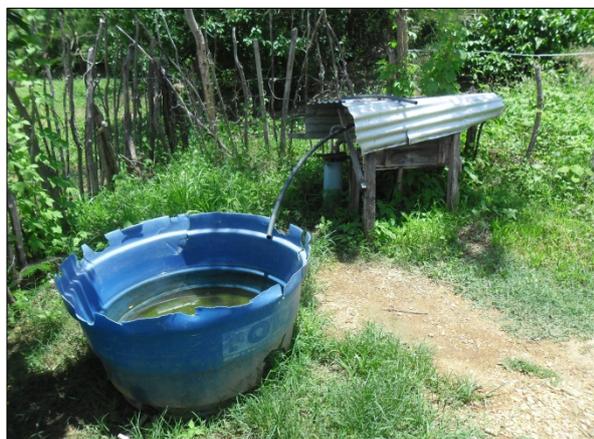
Poço com boas condições de monitoramento e coleta de amostras. Sistema de bombeamento se encontrava desligado. Área de pastagem, curral e cemitério no entorno.

Foto 75. Poço próximo à área de plantio irrigado e bebedouro de animais (fev/2017).

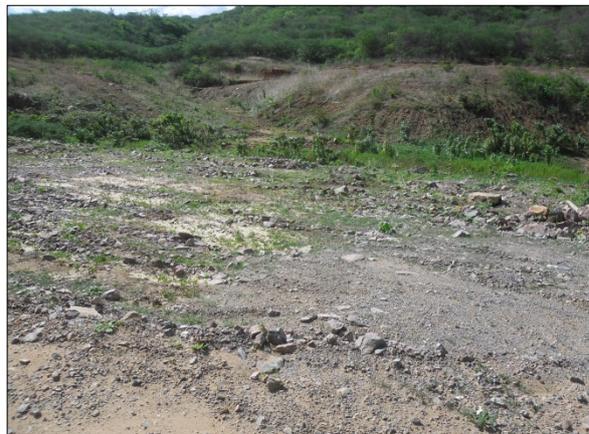
Poço soterrado, sem possibilidade de realizar o monitoramento. A localização do poço demonstra que está no interior da área de alagamento do reservatório projetado Caiçara no Eixo Norte.

Foto 80. Poço soterrado localizado na área de inundação do reservatório projetado Caiçara (fev/2017).

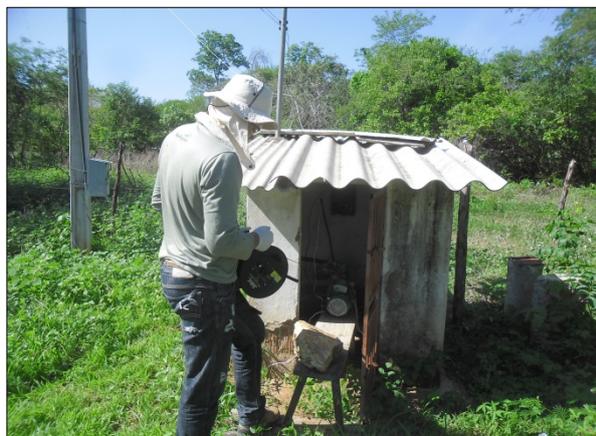
Poço com boas condições de monitoramento e coleta de amostras. Sistema de bombeamento se encontrava desligado. Poço utilizado no abastecimento das residências próximas.

Foto 85. Condição de instalação do poço (fev/2017).
