## Relatório Fotográfico de Localização e Caracterização dos Pontos de Captação de Água Subterrânea, visitados ao longo do Eixo Norte e Leste do PISF.

### Eixo Norte

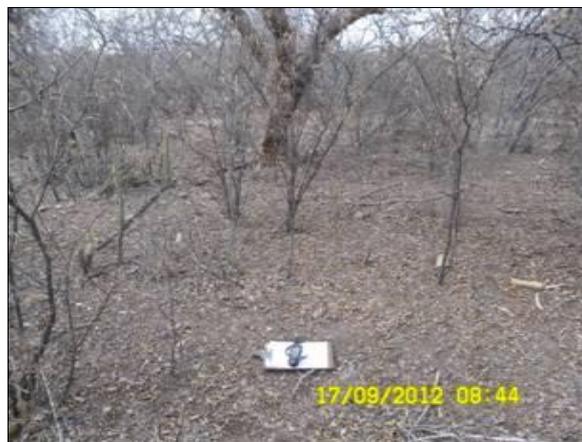
**Ponto 01** – Após vistoria em campo, constatou-se a inexistência do poço nas coordenadas UTM 450.629 E / 9.062.889 N. Este poço deveria estar posicionado na margem esquerda da planície de inundação do riacho Tucutu, à jusante do futuro reservatório de mesmo nome.

Foto 1 - Vista do ponto 01 sem a ocorrência de poço, apresentando vegetação de caatinga com ausência de chuvas há 02 anos.

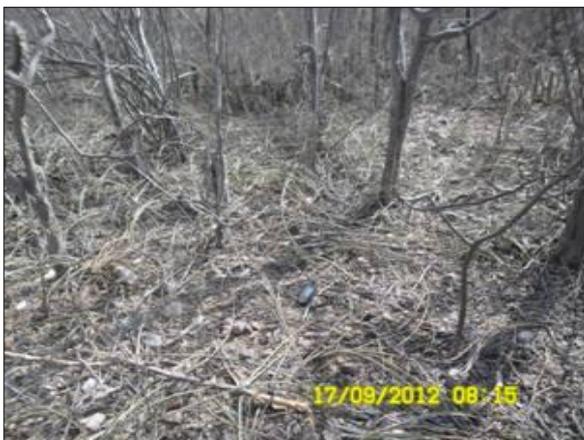
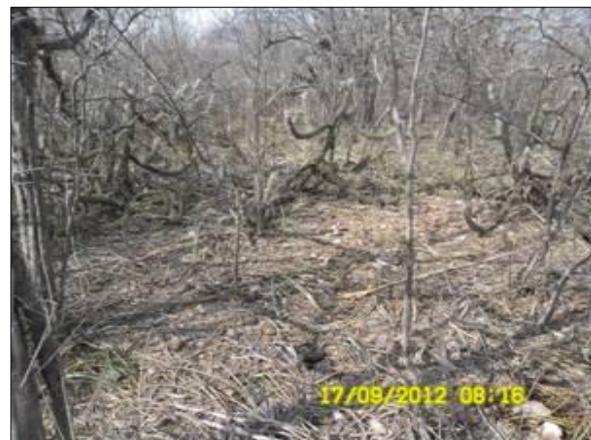
**Ponto 02** – Após vistoria em campo constatou-se a inexistência do poço nas coordenadas UTM 451.085 E / 9.064.580 N. Este Poço deveria estar na margem direita do Canal revestido em concreto, bem distante e à jusante do futuro Reservatório Tucutu.

Foto 2 - Vista da Caatinga esturricada com dois anos sem receber uma chuva adequada, no local onde deveria estar o Poço 02.

Foto 3 - Vista da Caatinga esturricada com dois anos sem receber uma chuva adequada, no local onde deveria estar o Poço 02.

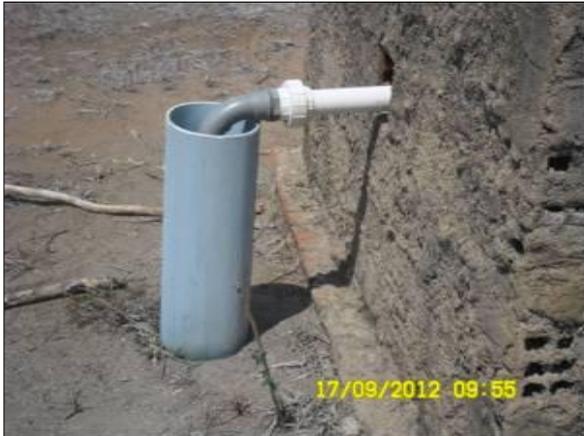
**Ponto 03** – Segundo um trabalhador da fazenda local o poço possui água salobra (não é usada para abastecimento humano) e a sua adução está temporariamente paralisada por defeito na bomba. Esta posicionado na margem direita da planície de inundação do talvegue intermitente que drena o futuro Reservatório Terra Nova.

Foto 4 - Detalhe do poço tubular profundo localizado no Ponto 03.

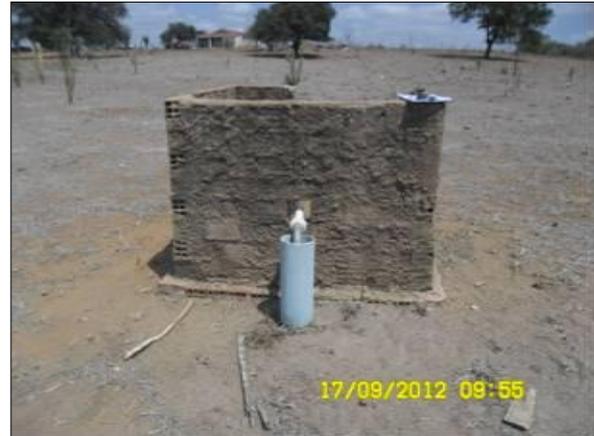
Foto 5 - Vista para montante do Poço na planície de inundação do Talvegue intermitente que drena o futuro Reservatório Terra Nova.

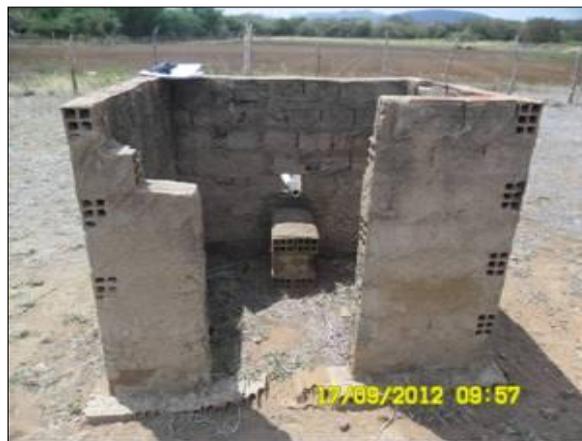
Foto 6 - Vista para jusante do Poço na planície de inundação do Talvegue intermitente que drena o futuro Reservatório Terra Nova.

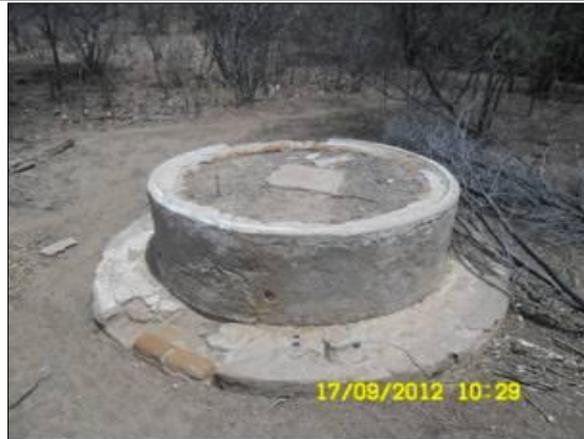
**Ponto 04** - Poço amazonas abandonado. Está posicionada na margem esquerda da planície de inundação do talvegue á montante do futuro reservatório Terra Nova e na MD do canal revestido em concreto que liga os futuros reservatórios Terra Nova e Serra do Livramento. Desta forma, este ponto não servirá para monitorar os efeitos das águas de transposição por se posicionar em um talvegue que aporta ao Terra Nova, ao invés de drená-lo.

Foto 7 - Vista do poço Amazonas 04.

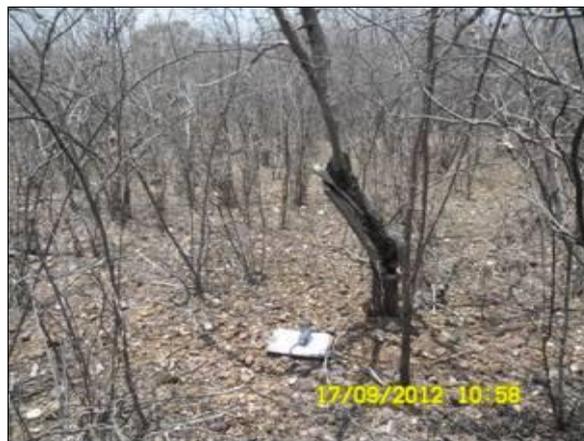
**Ponto 05** - Após vistoria no local constatou-se a inexistência do poço nas coordenadas UTM 463.285 E / 9.093.420 N. O ponto está posicionado na planície de inundação da Margem direita do talvegue que drena o futuro reservatório Serra do Livramento.

Foto 8 - Vista da Caatinga esturricada com dois anos sem receber uma chuva adequada, no local onde deveria estar o Poço 05.

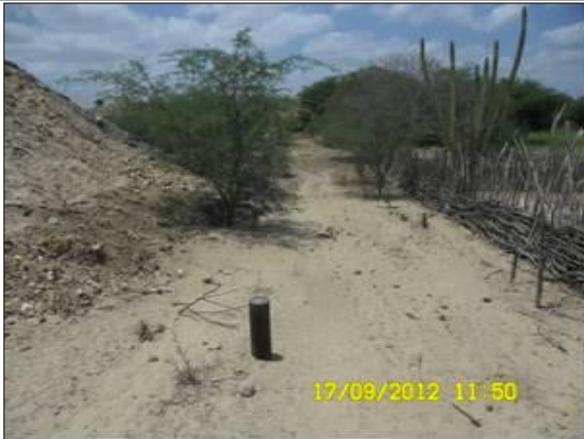
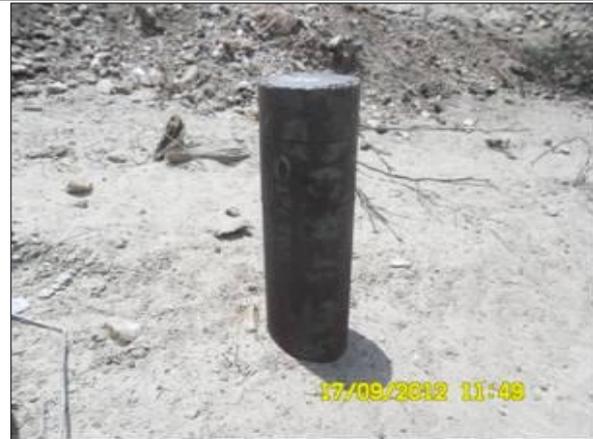
**Ponto 06** - Poço tubular abandonado, e muito bem posicionado, à jusante do futuro reservatório Mangueira. Na planície de inundação do talvegue intermitente que drena o referido reservatório.

Foto 9 - Vista do Poço na planície de inundação do Talvegue intermitente que drena o futuro Reservatório Mangueira.

Foto 10 - Vista do Poço na planície de inundação do Talvegue intermitente que drena o futuro Reservatório Mangueira.

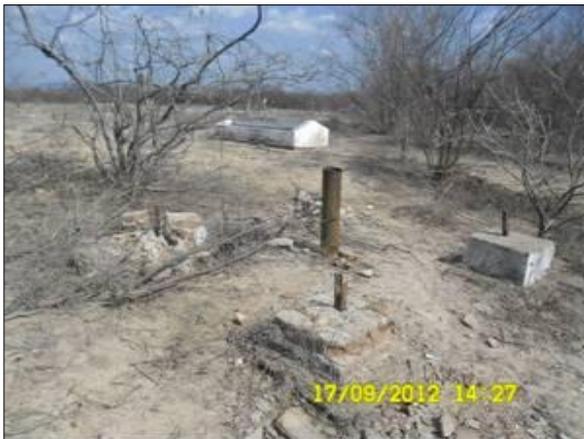
**Ponto 07** - Poço tubular abandonado e obstruído, devido a deposição de materiais no tubo de proteção. Está posicionado na planície de inundação do talvegue intermitente que drena o futuro reservatório Negreiros.

Foto 11 - Vista do Poço abandonado na planície de inundação do Talvegue intermitente que drena o futuro Reservatório Negreiros.

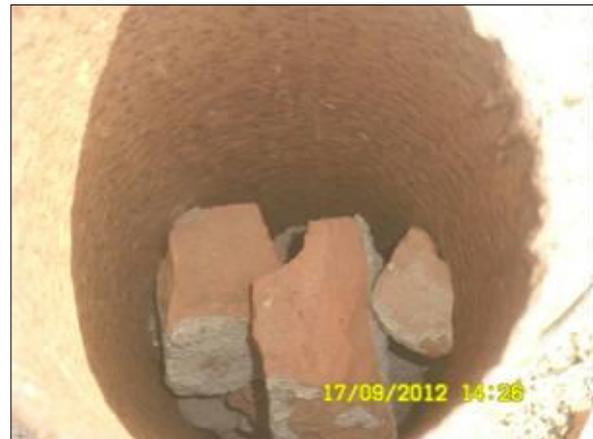
Foto 12 - Detalhes da obstrução do Poço 07.

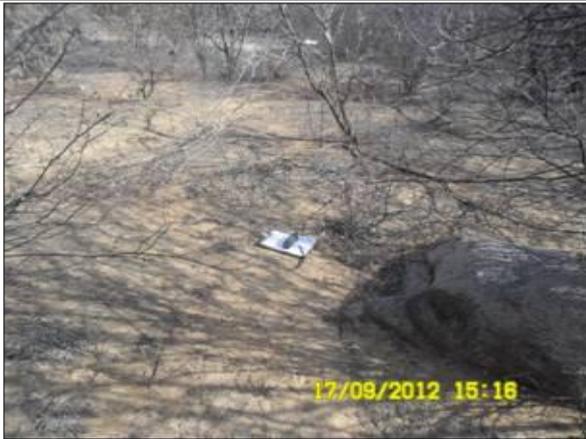
**Ponto 08** - Após vistoria em campo constatou-se a inexistência do poço nas coordenadas UTM 481.330 E / 9.107.220 N. O poço está posicionado na margem esquerda de um dos braços do futuro Reservatório Negreiros. Mesmo estando à montante, encontra-se bem posicionado e poderia estar sob o efeito da linha d'água do referido reservatório.

Foto 13 - Vista da Caatinga esturricada com dois anos sem receber uma chuva adequada, no local onde deveria estar o Poço 08.

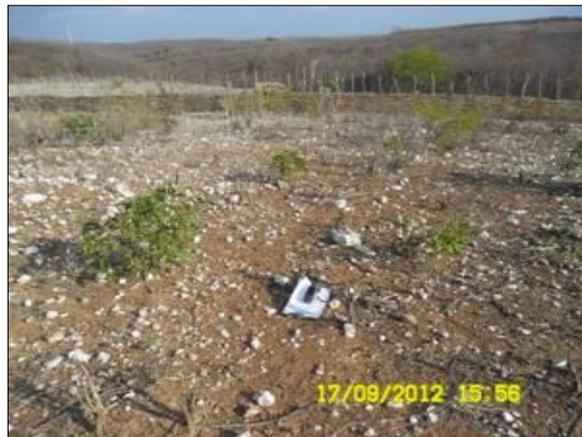
**Ponto 09** - Após vistoria constatou-se a inexistência do poço nas coordenadas UTM 492.347 E / 9.121.226 N. Este Poço deveria estar localizado á jusante na ME do talvegue que drenará o futuro Reservatório Milagres. Todavia, este poço teria pouco ou quase nenhum efeito do reservatório por estar muito distante.

Foto 15 - Vista da Caatinga esturricada com dois anos sem receber uma chuva adequada, no local onde deveria estar o Poço 09.

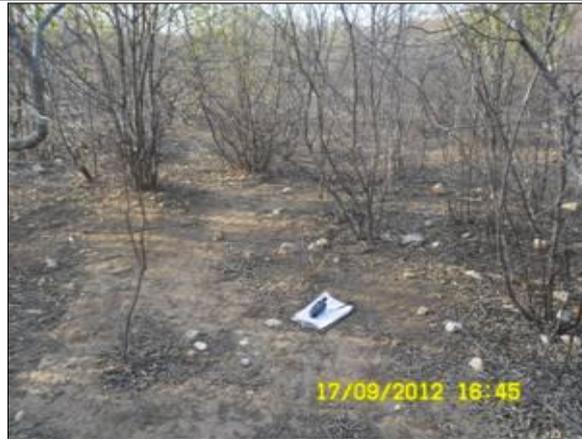
**Ponto 10** - Após vistoria no local constatou-se a inexistência do poço sob as coordenadas UTM 491.427 E / 9.123.068 N. Este poço estaria bem localizado se ficasse próximo do talude de jusante do Açude Milagres.

Foto 16 - Vista da Caatinga esturricada com dois anos sem receber uma chuva adequada, no local onde deveria estar o Poço 10.

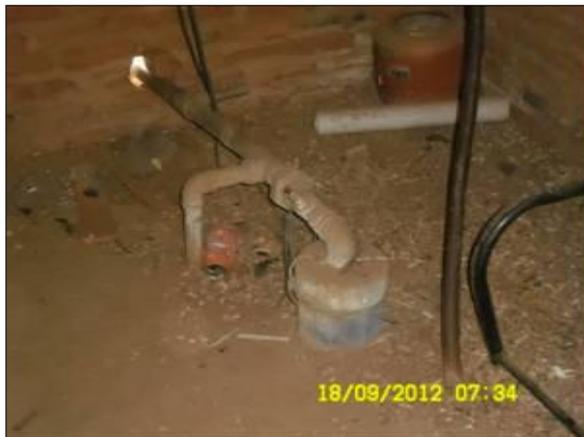
**Ponto 11** - Segundo a moradora o poço fornece água para 04 (quatro) residências, o uso da água é realizado para toda atividade menos para o abastecimento humano devido ser salobra. Poço localizado á jusante do talvegue que drena o futuro Reservatório Jati, constituindo a planície de inundação do riacho intermitente Jardim.

Foto 17 - Detalhes do Poço 11.

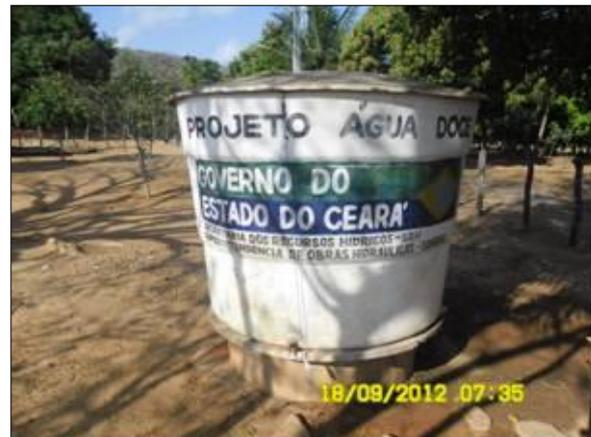
Foto 18 - Vista da Caixa d'água e da planície de inundação do talvegue que drena o futuro Reservatório Jati.

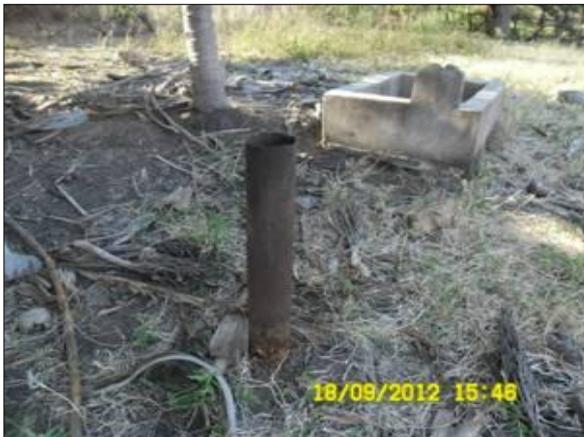
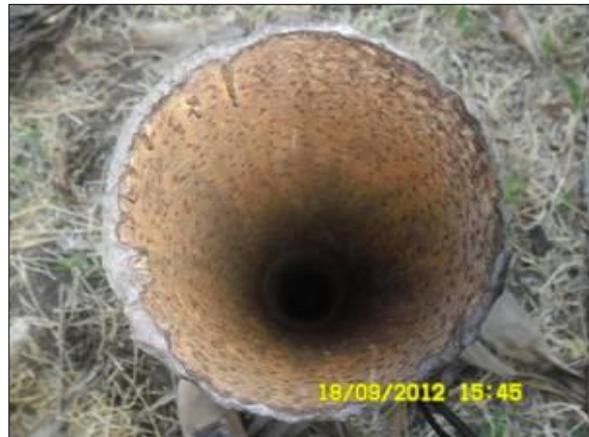
**Ponto 20** - Segundo morador o poço tubular possui 69 metros de profundidade com água de boa qualidade, mas atualmente está sem funcionamento devido a expropriação da área e retirada da bomba. Está localizado no talvegue que aporta no último braço esquerdo do futuro Reservatório Bom Vista. Portanto, encontra-se à montante do reservatório, todavia poderá sofrer influência da linha d'água do mesmo.

Foto 37 - Vista do Poço

Foto 38 - Vista de detalhes do Poço

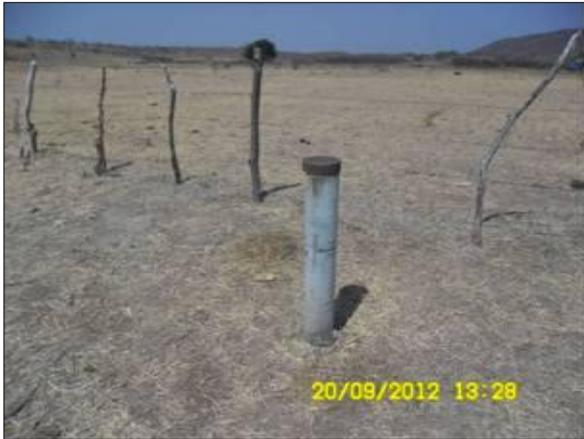
**Ponto 24** - Poço tubular não instalado, com 60 metros de profundidade. Localizado na planície de inundação do talvegue intermitente que adentra no final do braço direito do reservatório Eng. Ávidos. Está localizado à montante da drenagem do Reservatório.

Foto 48 - Vista da planície de inundação do talvegue intermitente que adentra no final do braço direito do Reservatório Eng. Ávido.

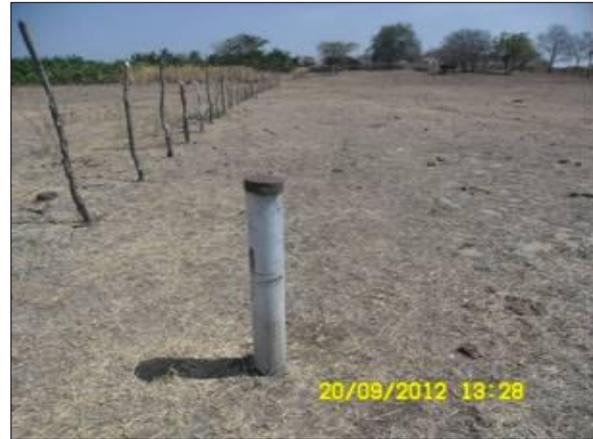
Foto 49 - Vista da planície de inundação do talvegue intermitente que adentra no final do braço direito do Reservatório Eng. Ávido.

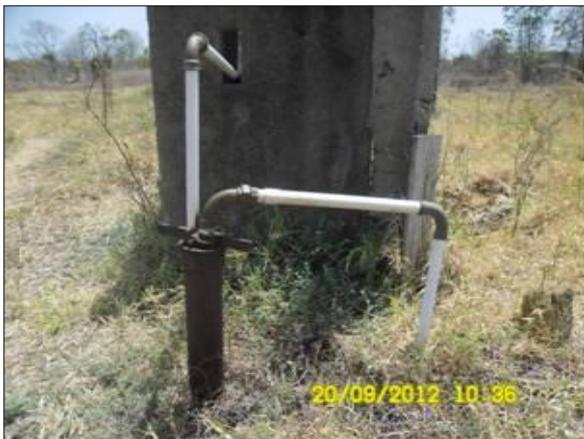
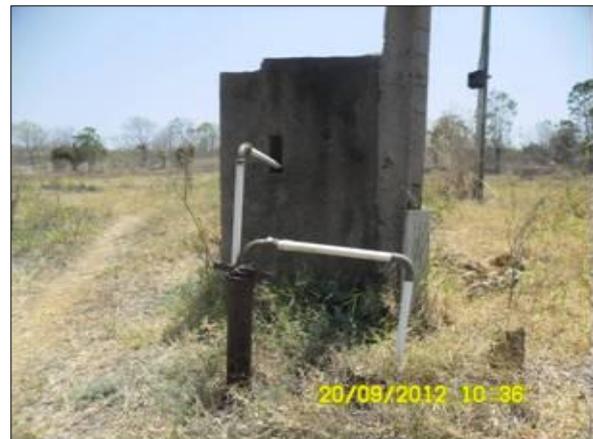
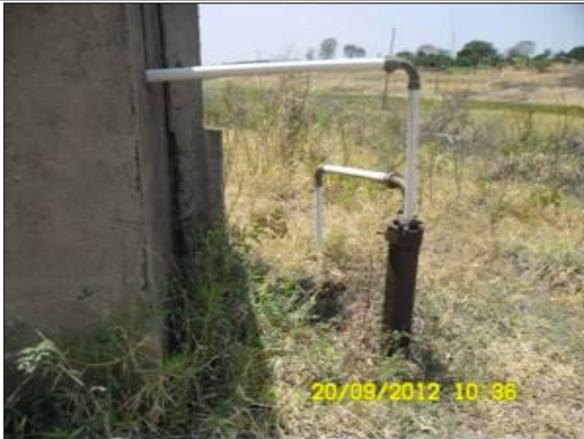
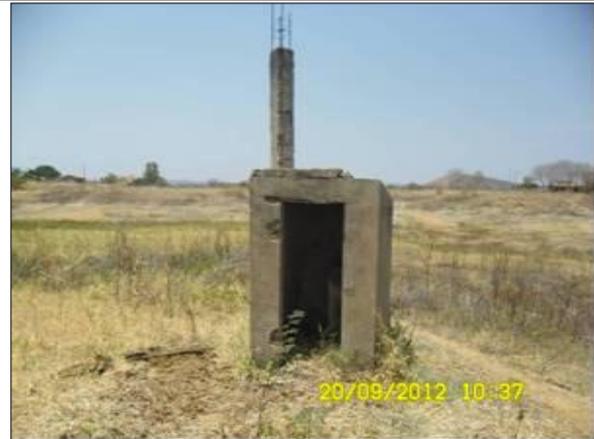
**Ponto 25** - O poço possui 28 metros de profundidade e vazão de aproximadamente de 5.000 l/h abastece a comunidade de Barra. Localizado na margem esquerda do reservatório Eng. Ávidos.

Foto 50 - Vista do Poço localizado na ME do Reservatório Eng. Ávido.

Foto 51 - Vista do Poço localizado na ME do Reservatório Eng. Ávido.

Foto 52 - Vista do Poço localizado na ME do reservatório Eng. Ávido.

Foto 53 - Vista do Poço localizado na ME do reservatório Eng. Ávido.

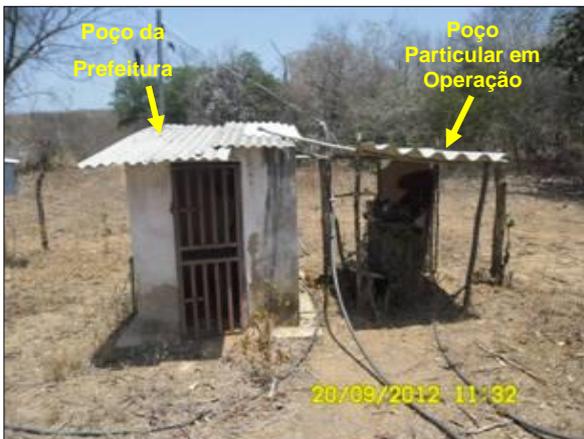
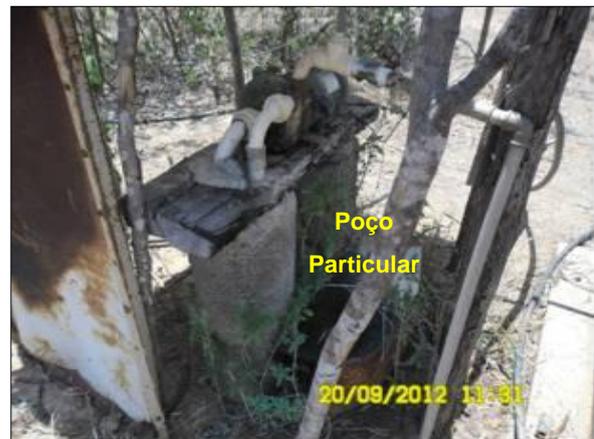
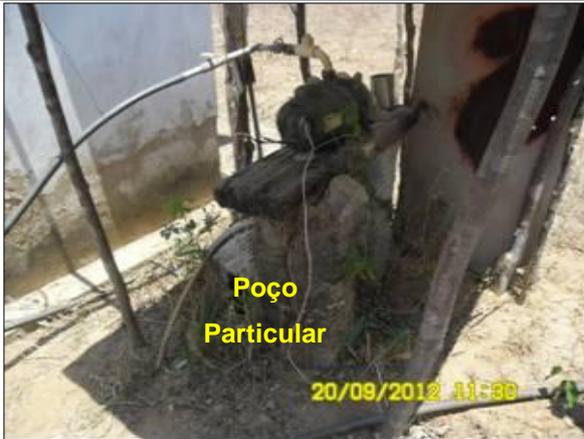
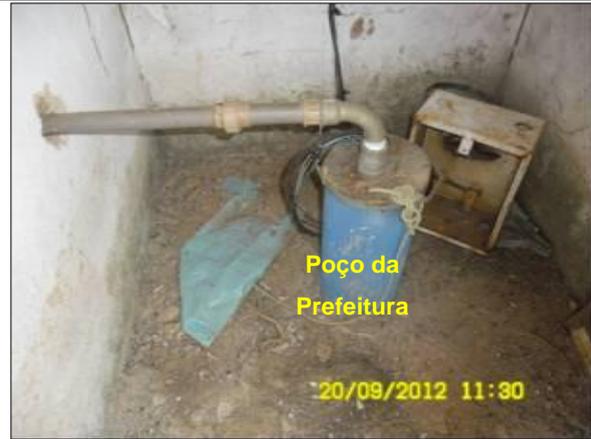
**Ponto 26** - Na referida coordenada existem 02 poços há aproximadamente 01 metro de distância um do outro. Um dos poços é da prefeitura e abastece uma escola, hoje se encontra paralisado devido a bomba estar queimada, o outro é particular e está em operação, usado nas atividades da fazenda em que o poço está escavado (vide fotos a seguir). Localizado na margem esquerda do reservatório Eng. Ávido.

Foto 54 - Vista do Poço localizado na ME do reservatório Eng. Ávido.

Foto 55 - Vista do Poço localizado na ME do reservatório Eng. Ávido.

Foto 56 - Vista do Poço localizado na ME do reservatório Eng. Ávido.

Foto 57 - Vista do Poço localizado na ME do reservatório Eng. Ávido.

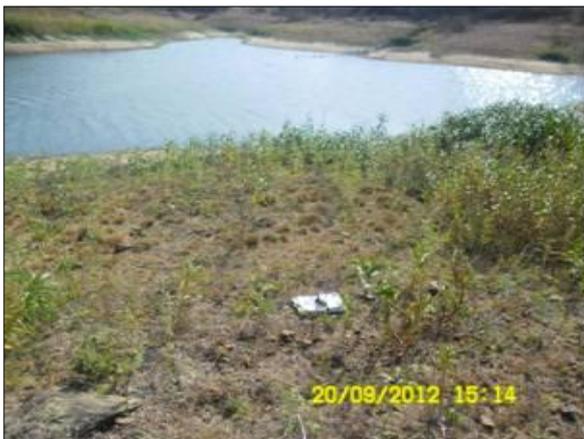
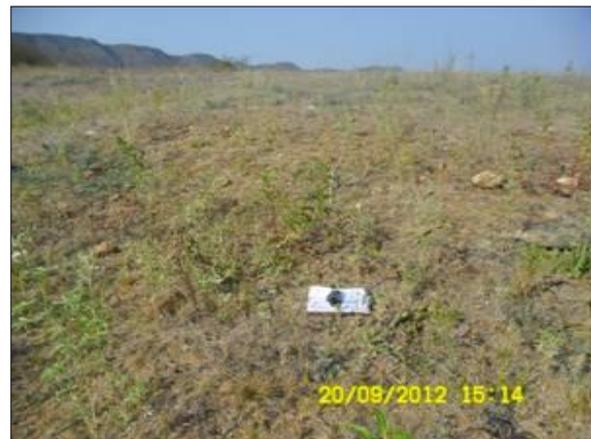
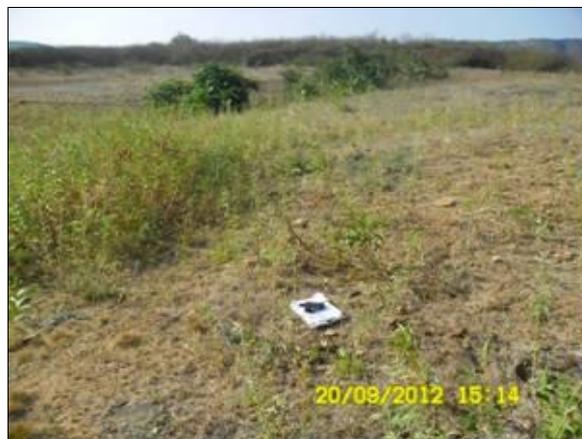
**Ponto 27** - Após vistoria de campo constatou-se a inexistência do poço nas coordenadas UTM 560.993 E / 9.224.831 O poço deveria estar localizado na margem direita de um dos braços do reservatório Eng. Ávidos.

Foto 58 - Vista para jusante da ME do Reservatório Eng. Ávido contendo o local onde deveria estar o poço 27.

Foto 59 - Vista para montante da ME do Reservatório Eng. Ávido contendo o local onde deveria estar o poço 27.

Foto 60 - Vista da ME do Reservatório Eng. Ávido contendo o local onde deveria estar o poço 27.

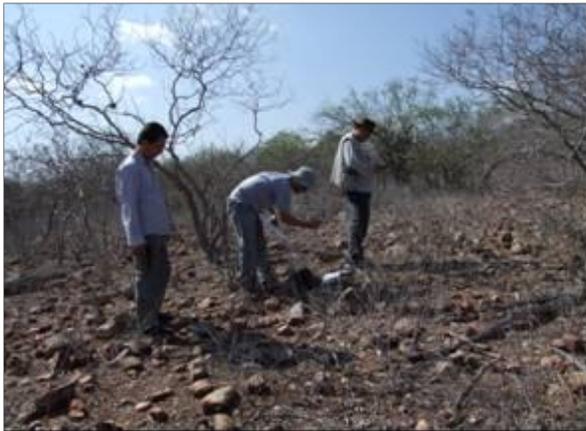
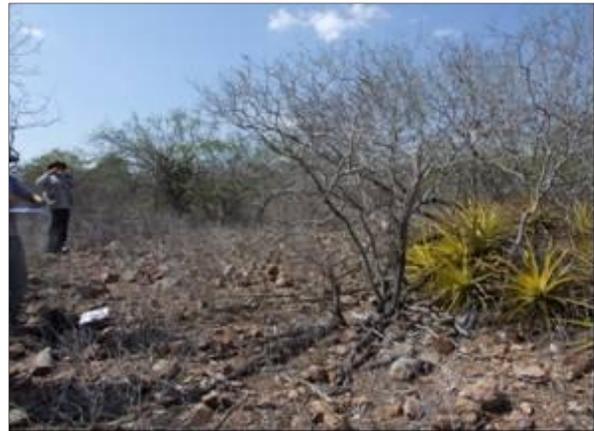
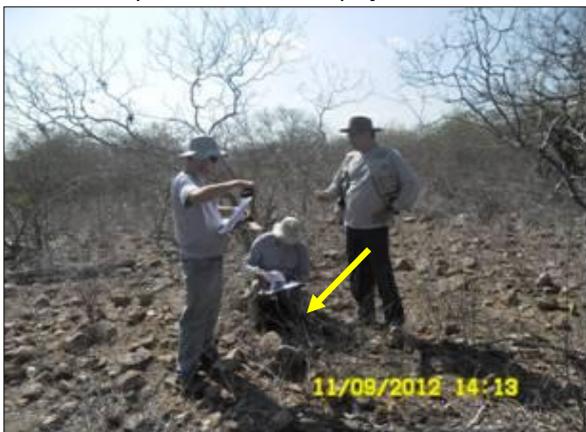
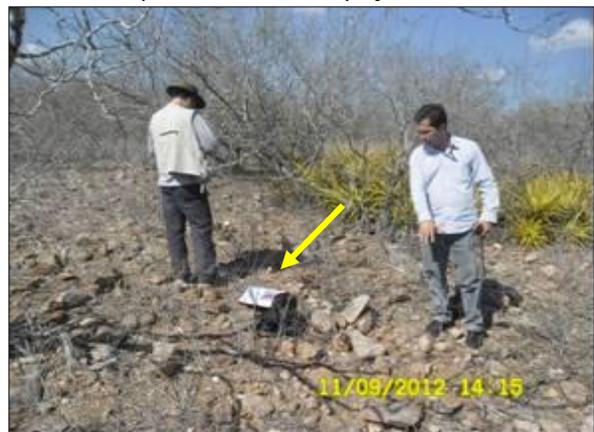
**Ponto 29** – Após vistoria em campo constatou-se a inexistência de um poço freático nas coordenadas UTM 578.590 E, 9.036.917 N. O local constitui-se em uma área de cumeeada, localizada a uma distância considerável da linha do talvegue que drena o reservatório Braúnas. Assim o local não apresenta características propensas à locação de um poço tubular profundo.

Foto 61 - Vista do ponto à jusante do reservatório Braúnas localizado na linha de cumeeada onde dificilmente poderia existir um poço.

Foto 62 - Vista do ponto à jusante do reservatório Braúnas localizado na linha de cumeeada onde dificilmente poderia existir um poço.

Foto 63 - Vista do local em área de cumeeada, bem distante da linha do talvegue que drena o reservatório Braúnas.

Foto 64 - Vista do local em área de cumeeada, bem distante da linha do talvegue que drena o reservatório Braúnas.

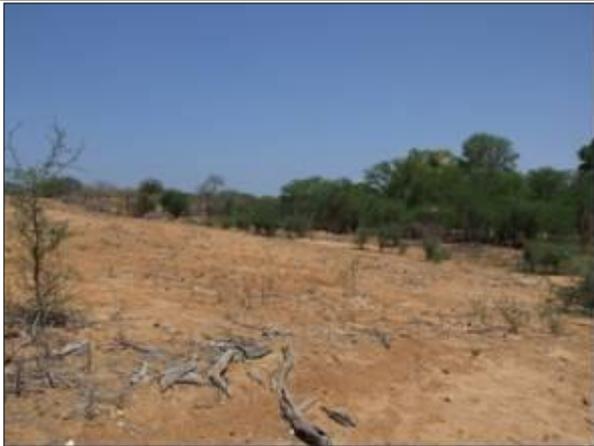
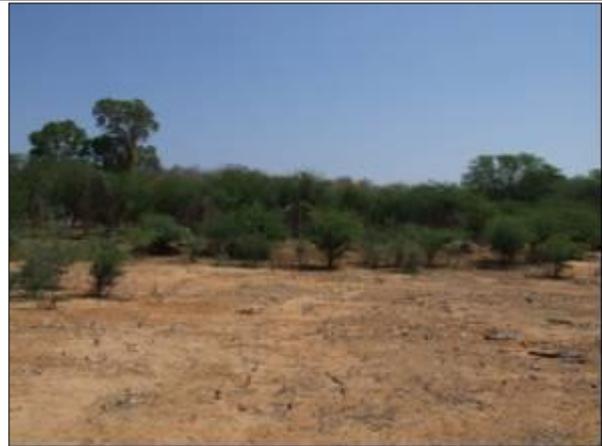
Foto 71 - Vista para jusante da futura Barragem Mandantes.

Foto 72 - Vista para jusante da futura Barragem Mandantes.

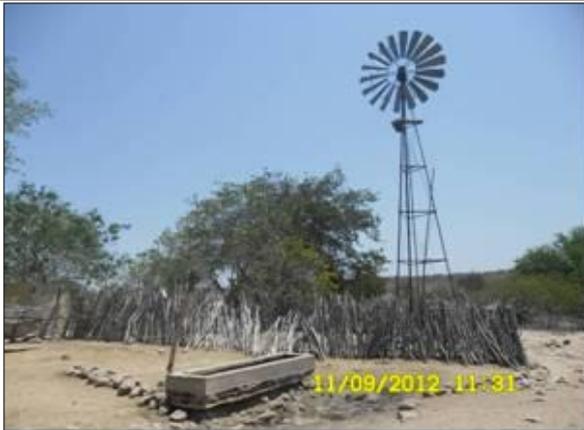
Foto 75 - Vista do catavento que está em pleno funcionamento e o bebedouro de água para os animais.

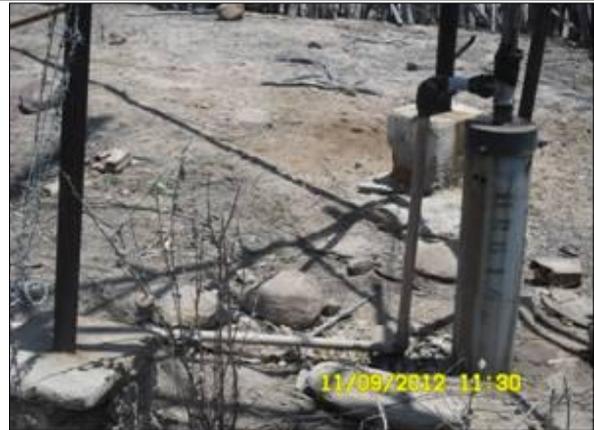
Foto 76 - Vista do poço com o número do cadastro.

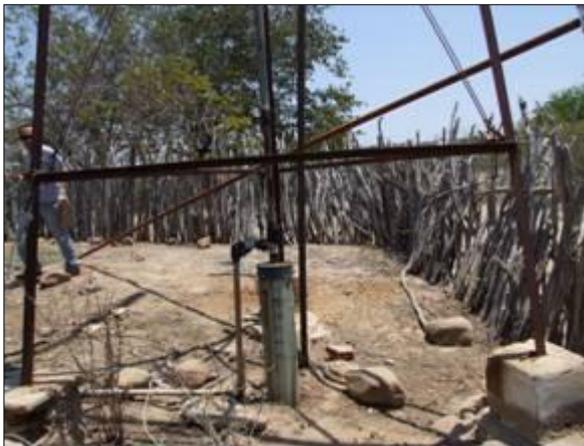
Foto 77 - Vista das instalações do poço sendo oxidadas pela ocorrência de sal na água.

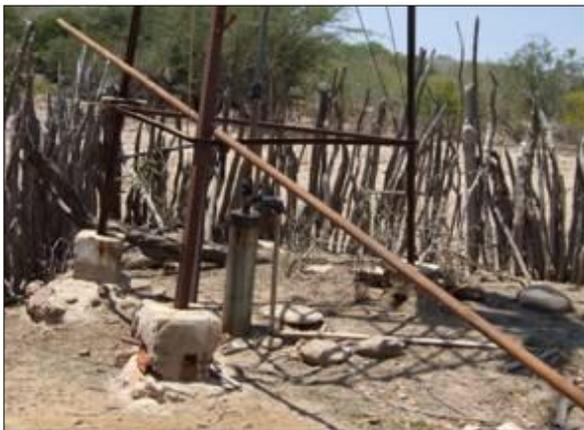
Foto 79 - Vista do poço sendo oxidado pela existência do sal.

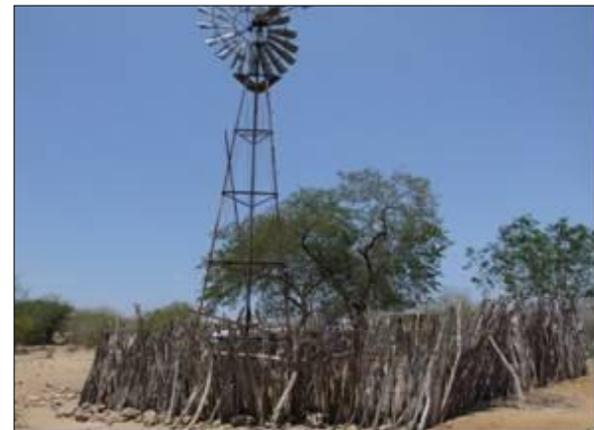
Foto 80 - Vista do catavento que encontra-se em pleno funcionamento.

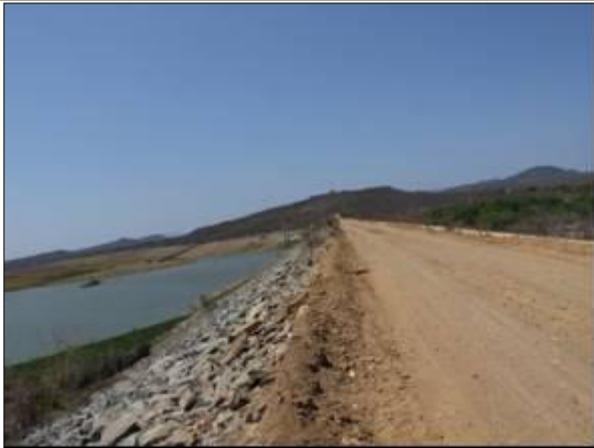
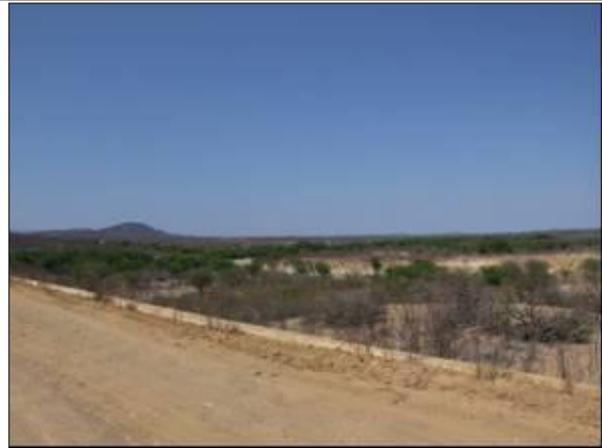
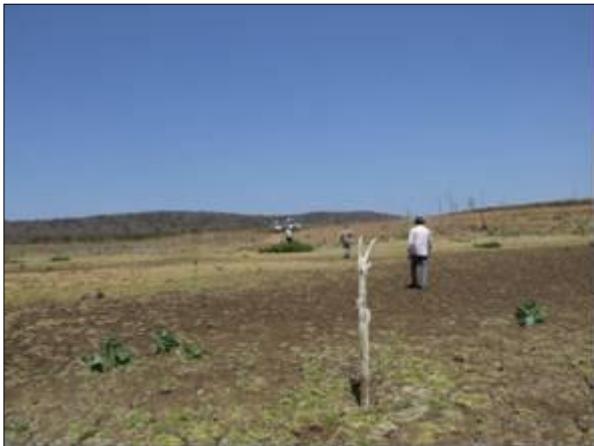
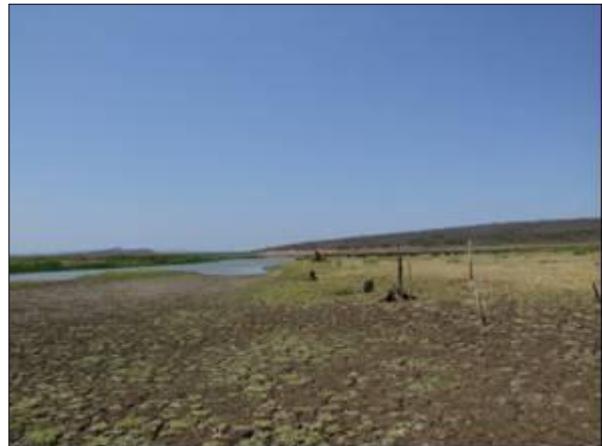
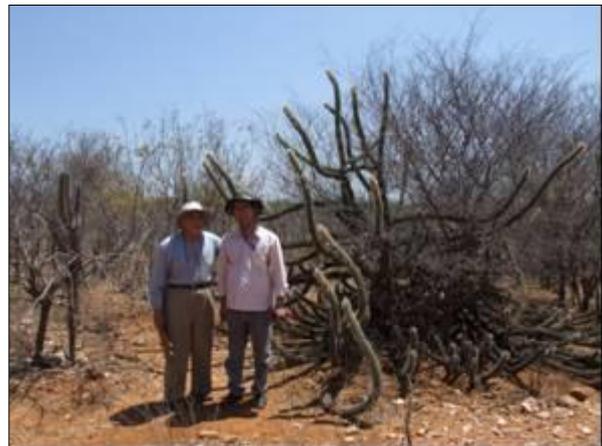
**Açude Barra do Juá** – Este açude será perenizado pelo riacho intermitente Vassoura, que veiculará  $10\text{m}^3/\text{s}$ , partindo do futuro reservatório Muquém. Agregou-se as imagens do Açude Barra do Juá (UTM 601857 E e 9066321 N), que encontra-se bastante salinizado e quase seco.

Foto 81 - Vista do eixo pela ombreira direita para montante.

Foto 82 - Vista da ombreira direita para jusante.

Foto 83 - Vista da margem direita do reservatório, para jusante.

Foto 84 - Vista de jusante no braço direito do reservatório seco.

Foto 86 - Vegetação característica da caatinga seca no entorno do reservatório.

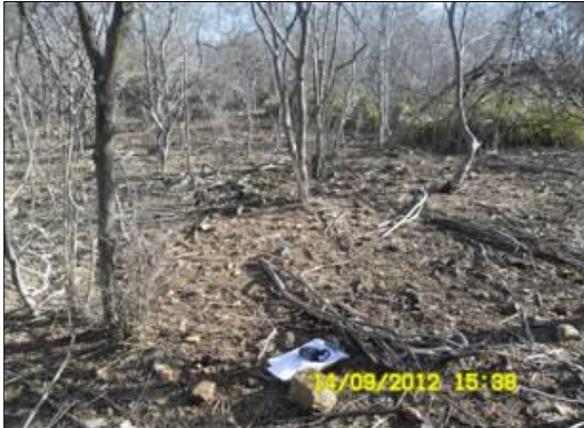
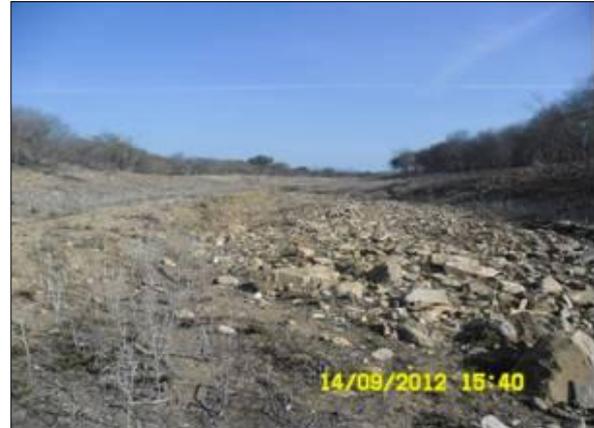
**Ponto 34** - Após a vistoria no local constatou-se a inexistência do poço nas coordenadas UTM 602.747 E / 9.068.284 N. A equipe técnica percorreu a região durante toda a manhã do dia 13/09/2012 e não conseguiu encontrar o local do referido ponto, por falta de acesso. Todavia, Eng. Sandro de Cássio (CMT) conseguiu chegar ao ponto no dia seguinte, tendo constatado a

Foto 87 - Vista do local onde deveria estar o Poço 34, Próximo ao leito de um talvegue que aporta ao Açude Barra do Juá.

Foto 88 - Vista do local onde deveria estar o Poço 34, Próximo ao leito de um talvegue que aporta ao Açude Barra do Juá.

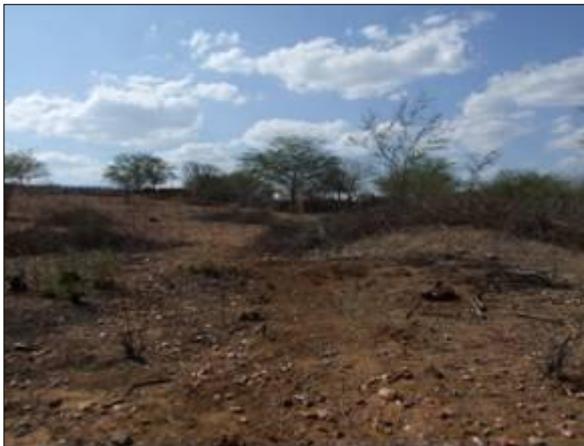
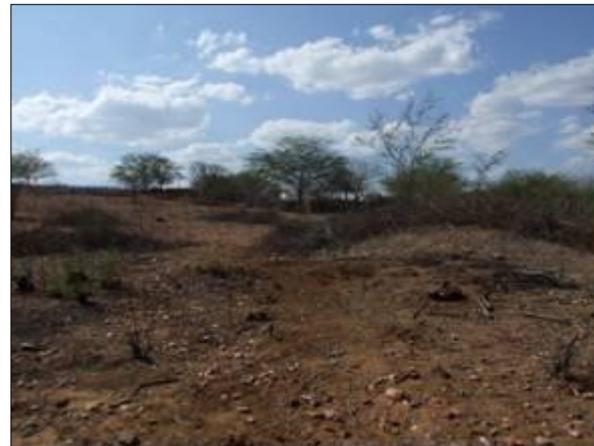
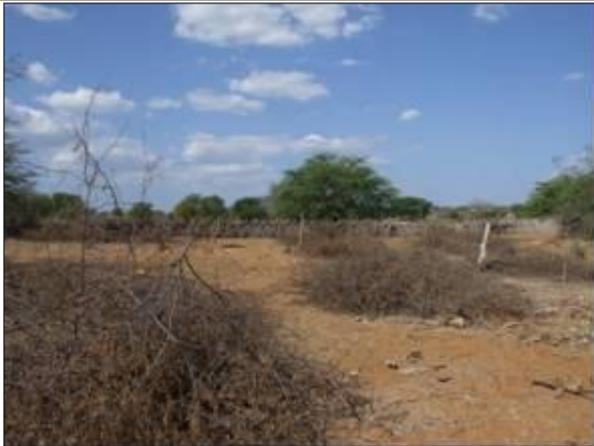
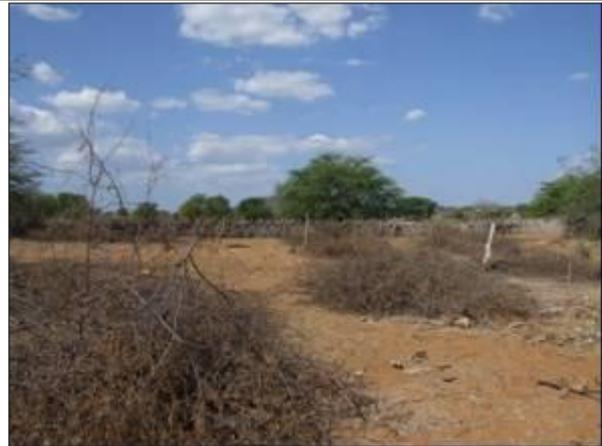
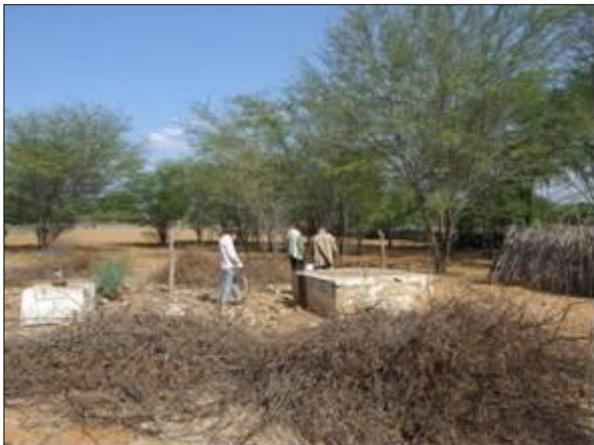
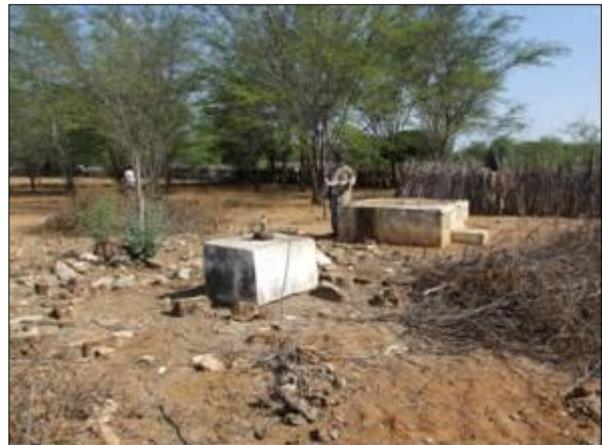
**Ponto 35** - O referido poço encontra-se abandonado, tendo apenas a base da caixa d'água. Está localizado na margem direita da planície de inundação do riacho Maravilha, à jusante do futuro reservatório Cacimba Nova.

Foto 89 - Vista para margem esquerda da planície de inundação do Riacho Maravilha, à jusante da futura Barragem Cacimba Nova.

Foto 90 - Vista para margem esquerda da planície de inundação do Riacho Maravilha, à jusante da futura Barragem Cacimba Nova.

Foto 91 - Vista para montante da planície de inundação do Riacho Maravilha, à jusante da futura Barragem Cacimba Nova.

Foto 92 - Vista para montante da planície de inundação do Riacho Maravilha, à jusante da futura Barragem Cacimba Nova.

Foto 93 - Vista para jusante da planície de inundação do Riacho Maravilha, à jusante da futura Barragem Cacimba Nova.

Foto 94 - Vista para a MD da planície de inundação do Riacho Maravilha, à jusante da futura Barragem Cacimba Nova.

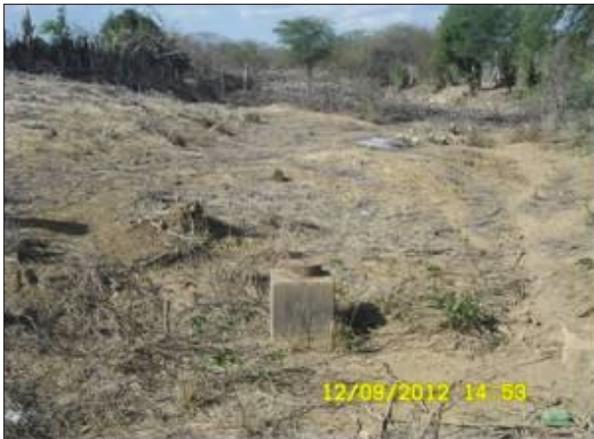
**Ponto 36:** Poço localizado na margem esquerda do leito do riacho Maravilha, à jusante da futura barragem Cacimba Nova. Segundo o morador este poço antes da enchente do riacho Maravilha possuía uma profundidade de 60m. Atualmente, possui aproximadamente 18m devido ao seu aterramento.

Foto 97 - Vista do poço, para a ME da planície de inundação do riacho maravilha.

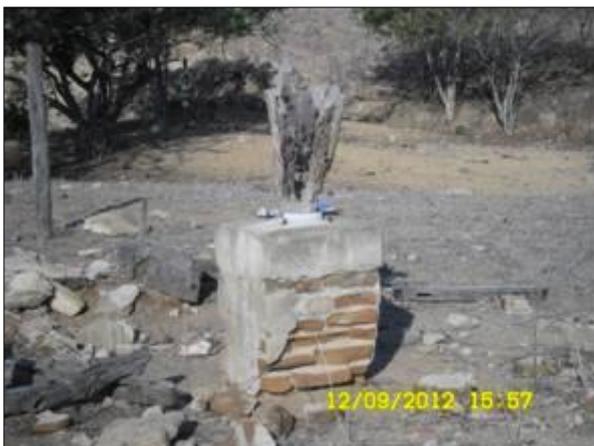
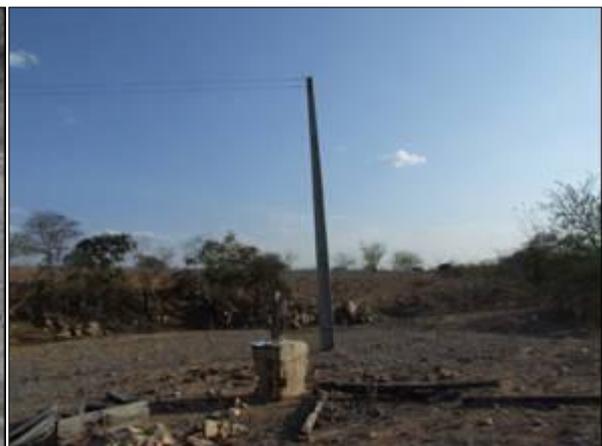
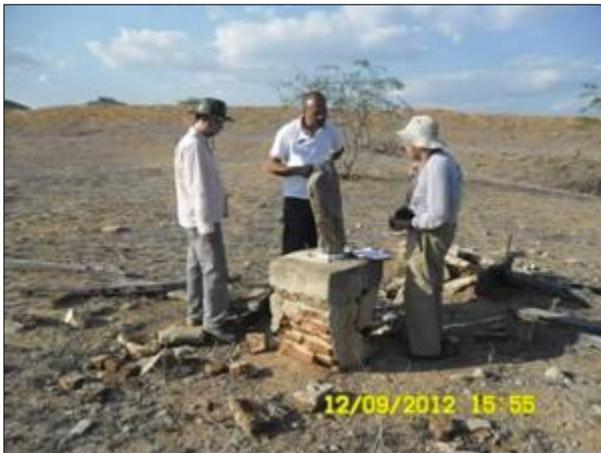
**Ponto 37:** Poço localizado na margem direita da linha de drenagem do riacho do Mel, logo à jusante de um pequeno açude. Nasce no futuro Reservatório Bagres.

Foto 99 - Vista do Poço para jusante da planície de inundação do riacho do Mel.

Foto 100 - Vista do poço e margem direita da planície de inundação do riacho do Mel.

Foto 101 - Vista do Poço para a margem direita da planície de inundação do riacho do Mel.

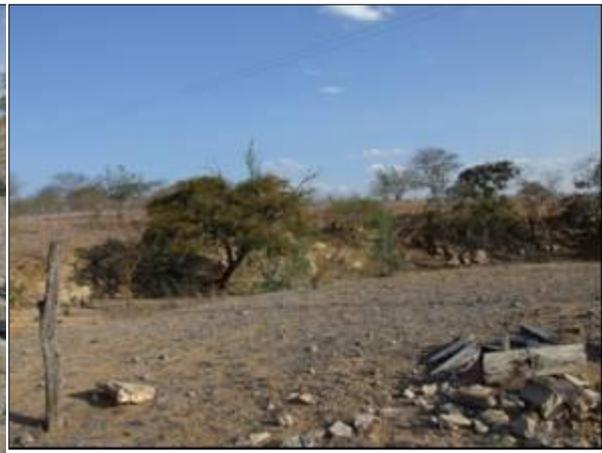
Foto 102 - Vista para a jusante da planície de inundação do riacho do Mel.

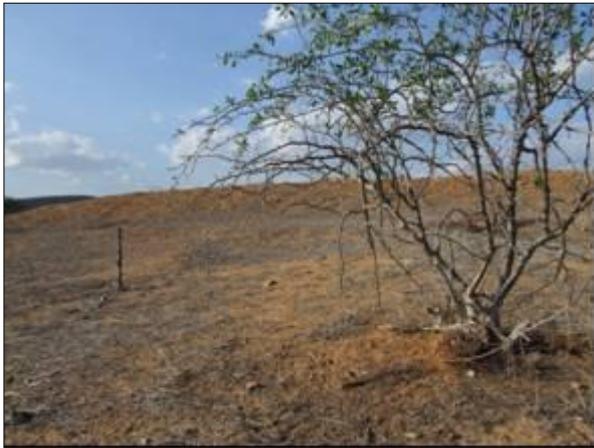
Foto 103 - Vista para a margem esquerda da planície de inundação do riacho do Mel.

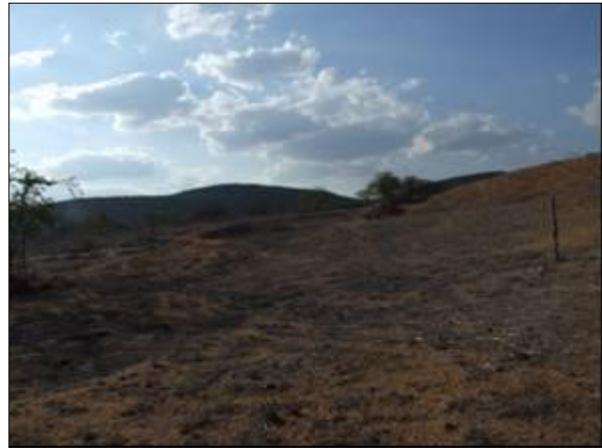
Foto 104 - Vista para a margem direita da planície de inundação do riacho do Mel.

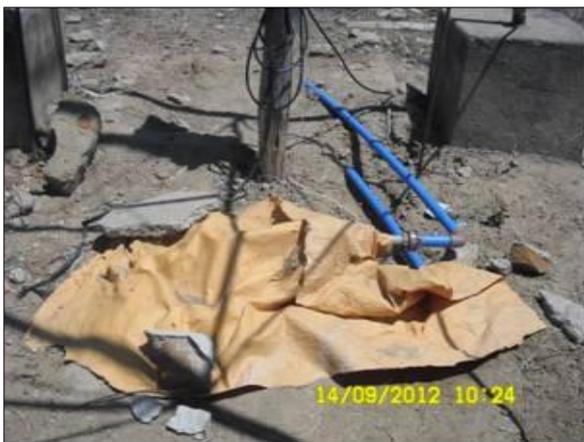
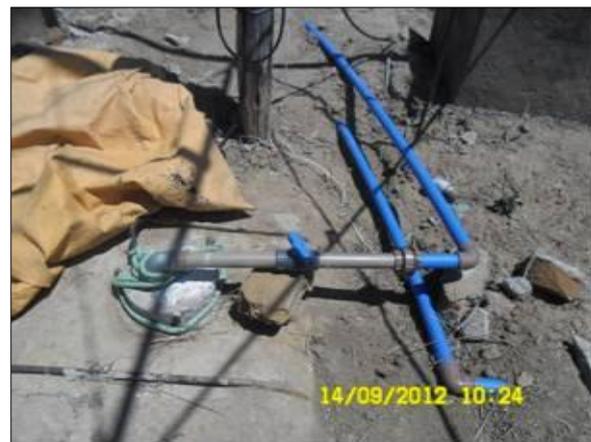
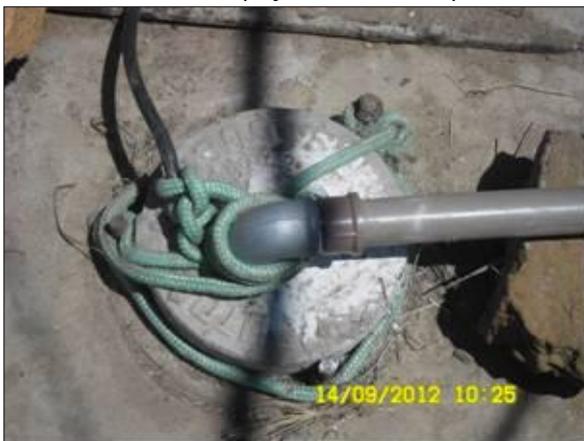
**Ponto 39:** Este poço possui 50 m de profundidade e apresenta água salobra. Está na linha de drenagem do riacho intermitente Copiti que irá veicular uma descarga líquida  $Q = 18\text{m}^3/\text{s}$ , até o Reservatório Poço da Cruz, perenizando-o.

Foto 106 - Detalhe do poço localizado no ponto 39.

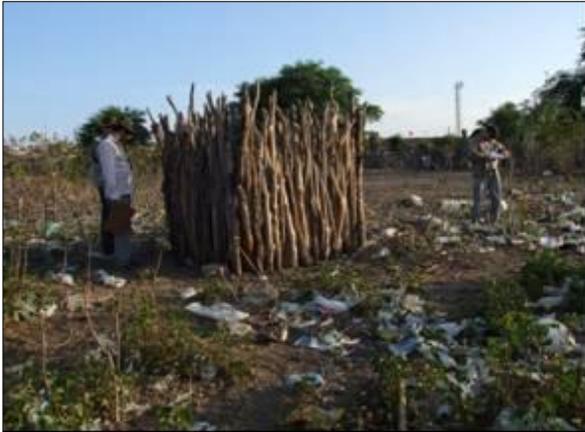
**Ponto 40:** Poço existente instalado na margem esquerda da planície de inundação do riacho intermitente Copiti, no povoado Samambaia, que veiculará  $18 \text{ m}^3/\text{s}$  do futuro reservatório Copiti ao Reservatório Poço da Cruz.

Foto 110 - Vista para jusante da ME, da planície de inundação do riacho intermitente Copiti.

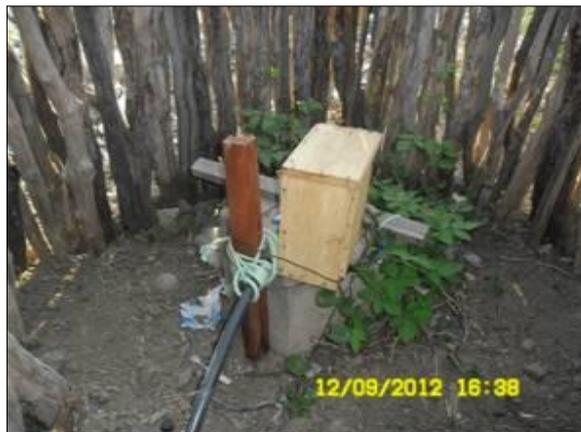
Foto 112 - Vista do poço instalado e em funcionamento

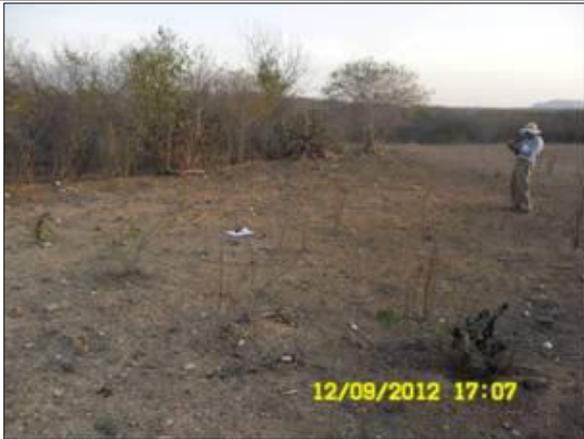
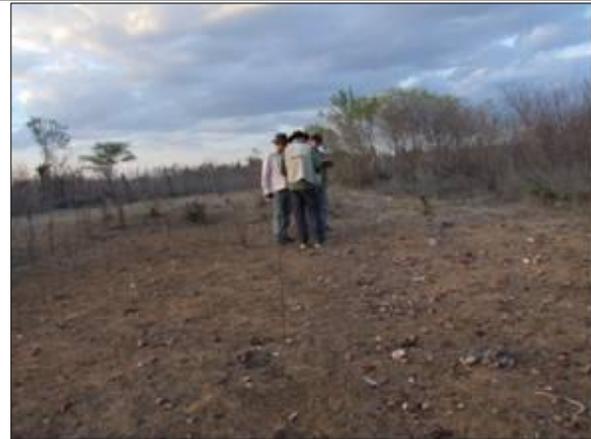
**Ponto 41:** Após vistoria em campo constatou-se a inexistência do poço sob as coordenadas UTM 640.408 E / 9.081.325 N. Este poço deveria estar na linha de drenagem do riacho intermitente Copiti, que irá veicular uma descarga líquida  $Q = 18 \text{ m}^3/\text{s}$ , até o Reservatório Dias da Cruz, perenizando-o.

Foto 113 - Vista do local onde deveria existir o poço 41.

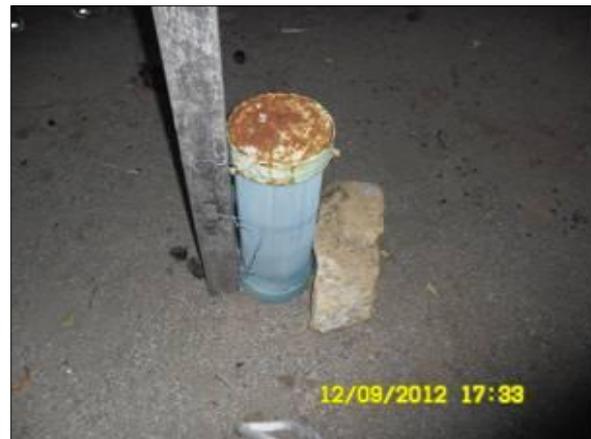
**Ponto 41A:** Este poço possui uma profundidade de 30 m e vazão de 3.200 l/h. Encontra-se localizado na linha de drenagem do riacho intermitente Copiti, que irá ser perenizado por meio da veiculação de uma descarga líquida  $Q = 18 \text{ m}^3/\text{s}$ , saindo do reservatório Copiti e aportando ao Açude Dias da Cruz, perenizando-o.

Foto 116 - Detalhe do Poço localizado no Ponto 41A.

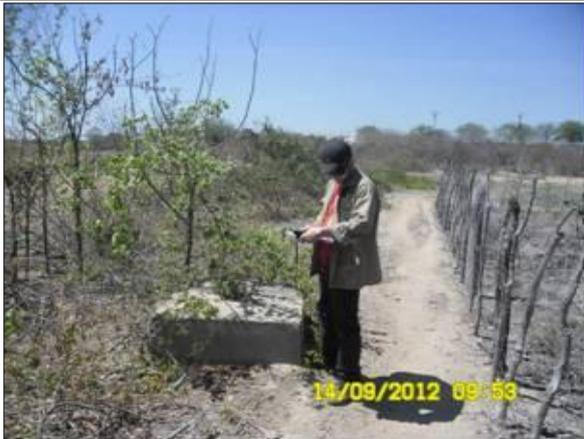
**Ponto 42:** Poço localizado na comunidade Salgado está desativado há aproximadamente 25 anos. Poço existente na linha de drenagem do riacho intermitente Copiti, o qual irá ser perenizado por meio da veiculação de uma descarga líquida  $Q = 18 \text{ m}^3/\text{s}$ , saindo do reservatório Copiti e aportando ao Açude Dias da Cruz, perenizando-o.

Foto 117 - Vista do Poço 42, para jusante da ME da planície de inundação do riacho intermitente Copiti.
