## Relatório Fotográfico de Localização e Caracterização dos Pontos de Captação de Água Subterrânea, visitados ao longo do Eixo Norte e Leste do PISF.

### Eixo Norte

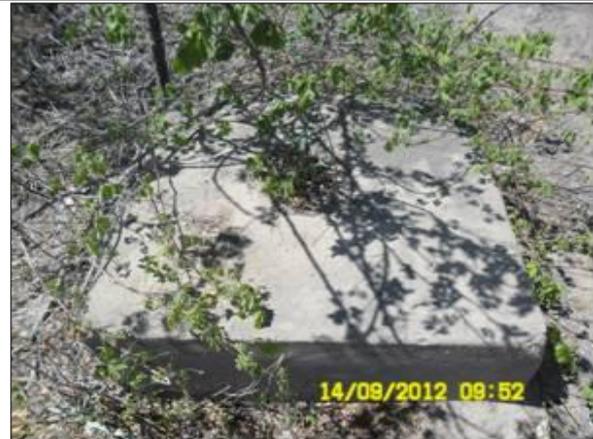
**Ponto 42:** Poço localizado na comunidade Salgado está desativado há aproximadamente 25 anos. Poço existente na linha de drenagem do riacho intermitente Copiti, o qual irá ser perenizado por meio da veiculação de uma descarga líquida  $Q = 18 \text{ m}^3/\text{s}$ , saindo do reservatório Copiti e aportando ao Açude Dias da Cruz, perenizando-o.

Foto 118 - Detalhe do poço localizado no Ponto 42.

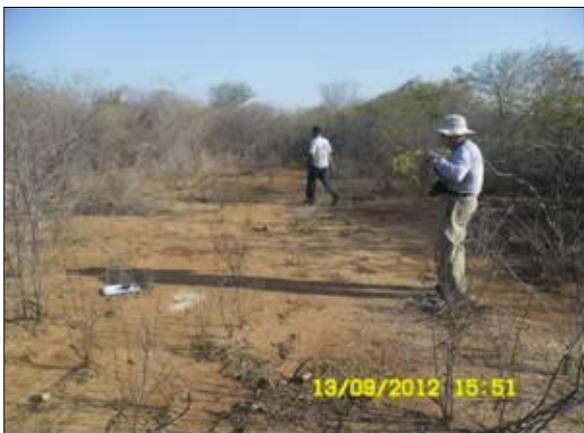
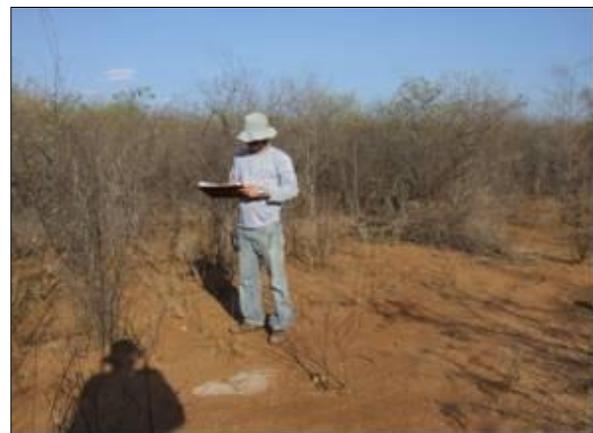
**Ponto 44:** Após vistoria em campo constatou-se a inexistência de um poço tubular profundo nas coordenadas UTM 670.928 E / 9.101.092 N. Este local fica próximo à comunidade do Salgadinho e localizado próximo à margem direita da planície de inundação do rio Moxotó, à jusante do futuro Reservatório Moxotó.

Foto 119 - Vista do local onde deveria existir o Poço 44.

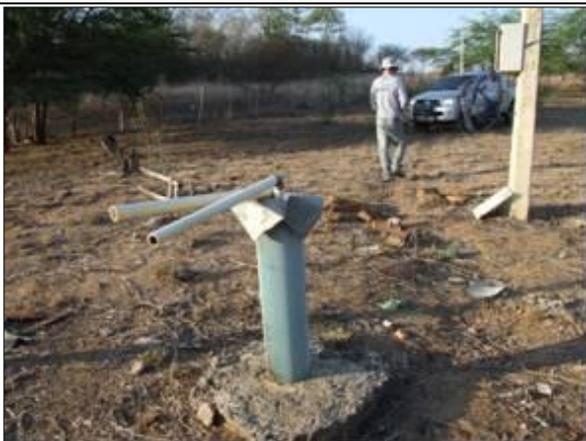
**Ponto 44A:** Poço incluído na rede a ser monitorada em substituição ao poço inexistente no Ponto 44. Este poço encontra-se localizado na margem direita da planície de inundação do rio Moxotó, à jusante do futuro Reservatório Moxotó.

Foto 121 - Vista do Poço, para jusante da planície de inundação do Rio intermitente Moxotó.

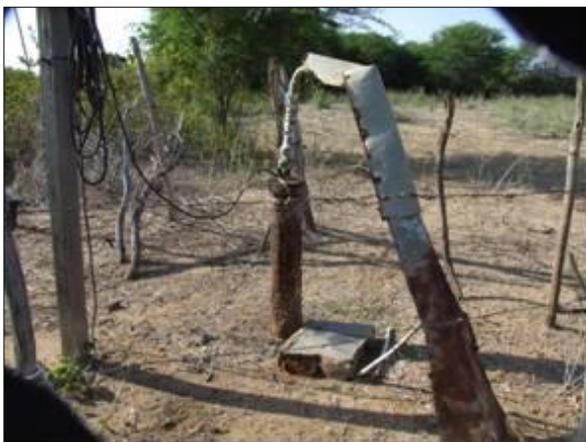
**Ponto 45** - Segundo o morador da região este poço possui aproximadamente 40 m de profundidade e apresenta água salobra. Está localizado na margem esquerda da planície de inundação do rio intermitente Moxotó, logo à jusante do futuro Reservatório de mesmo nome.

Foto 129 - Vista do poço para a ME, em avançado estado de oxidação devido a alta concentração de sal existente em sua água.

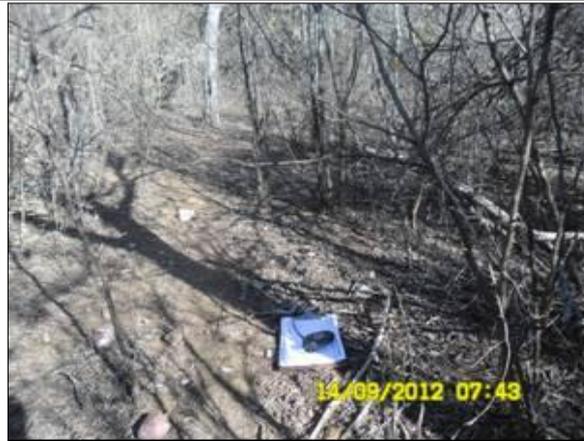
**Ponto 47** - Após vistoria em campo constatou-se a inexistência de um poço sob as coordenadas UTM 676.490 E / 9.106.140 N. Este poço deveria estar na linha de drenagem do riacho intermitente que drena o futuro Reservatório Barreiros.

Foto 131 - Vista do local onde deveria estar localizado o poço no Ponto 47.

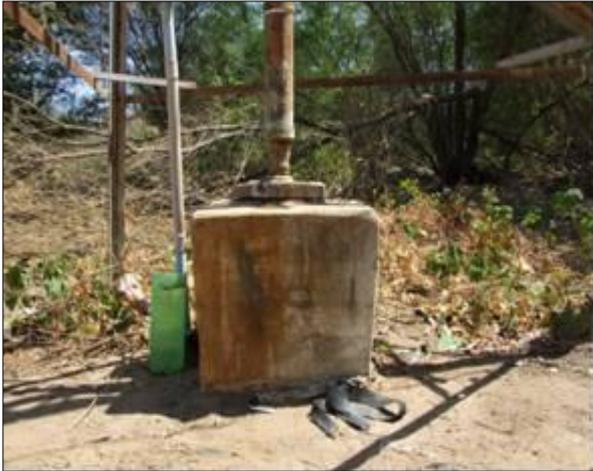
**Ponto 49:** Poço instalado e em funcionamento, primeiro ponto á jusante do futuro Reservatório Campos.

Foto 140 - Detalhe do poço na planície de inundação do talvegue intermitente, que drena o futuro Reservatório Campos.

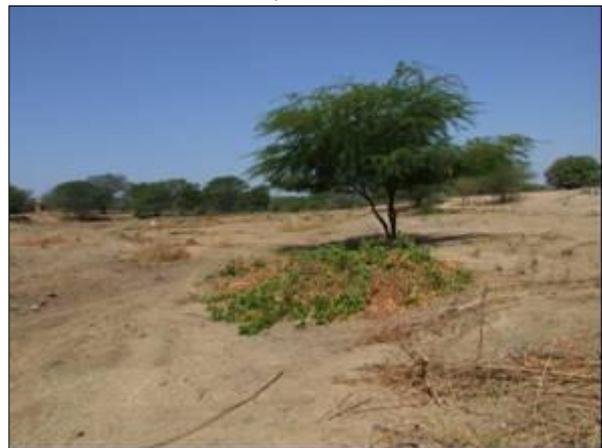
Foto 145 - Vista para montante da planície de inundação do talvegue intermitente, que drena o futuro Reservatório Campos.

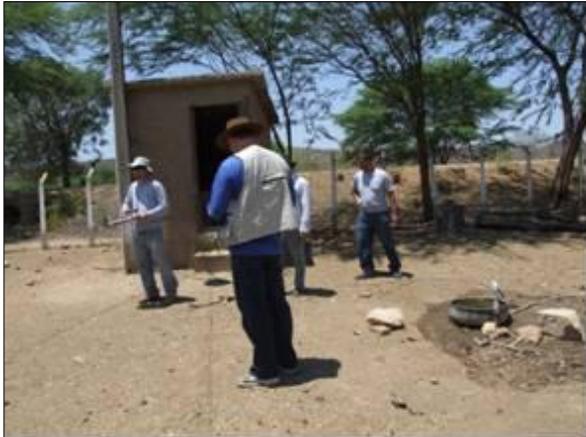
**Ponto 50** - Segundo informações de um morador da região este poço possui 50 metros de profundidade, sendo sua água usada na lavagem de roupas, banheiro e na dessedentação

animal. Está localizado à jusante do futuro Reservatório Barro Branco.

Foto 146 - Vista da casa de bombas para a MD da planície de inundação do talvegue intermitente que drena o reservatório Barro Branco.

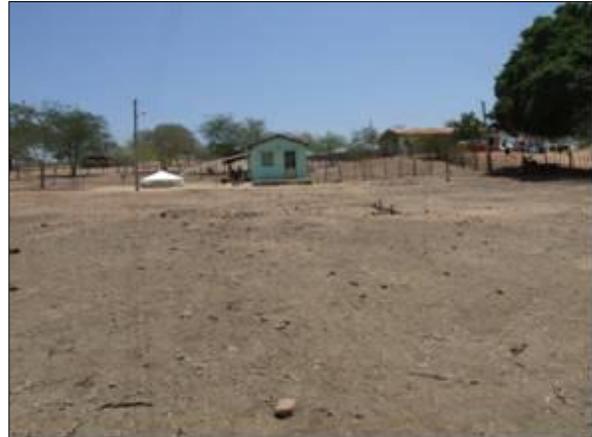
Foto 147 - Vista para a ME da planície de inundação do talvegue intermitente que drena o reservatório Barro Branco.

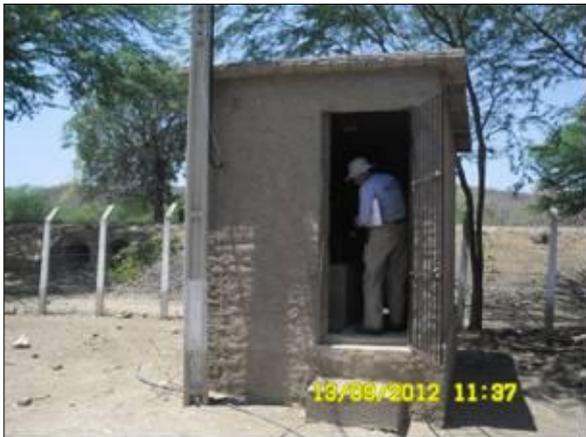
Foto 148 - Vista da casa de bombas para a MD da planície de inundação do talvegue intermitente que drena o reservatório Barro Branco.

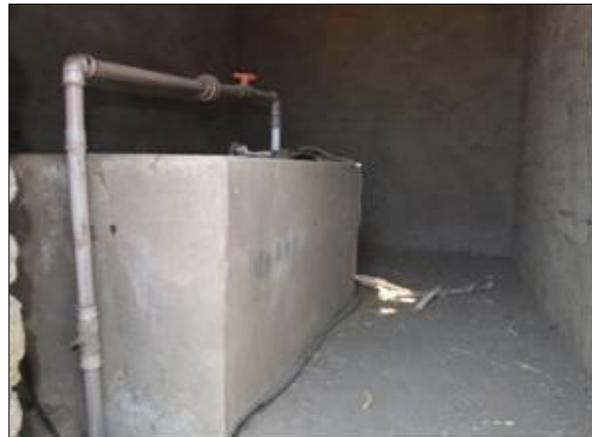
Foto 149 - Detalhe do interior da casa de bombas.

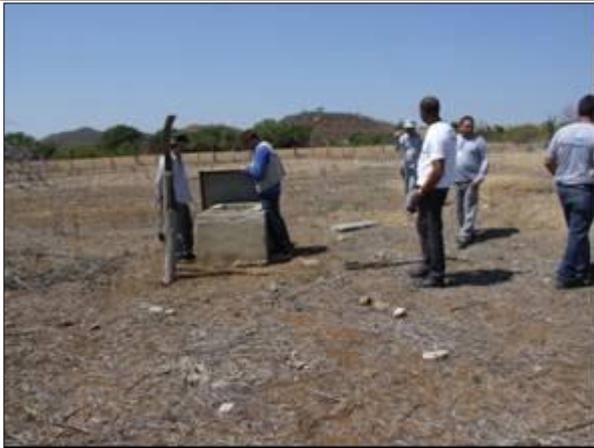
**Ponto 51:** Segundo um morador do local este poço foi implantado há sete anos e possui 30 m de profundidade. O poço é dotado de um sistema de compressor para efetuar o bombeamento da água. Está localizado na planície de inundação do talvegue que drena o Açude Poções.

Foto 150 - Vista para montante e da ME do poço na planície de inundação do talvegue intermitente, que drena o Açude Poções.

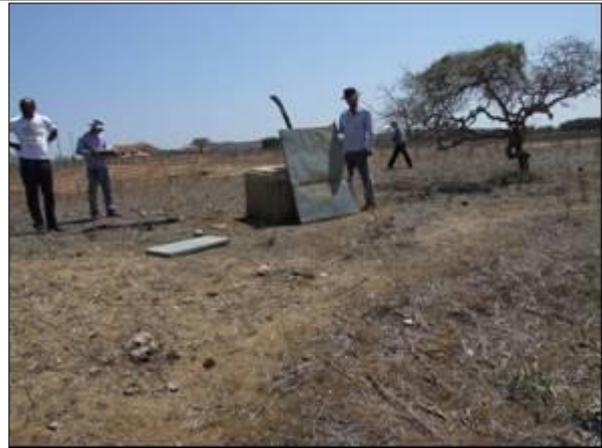
Foto 151 - Vista para montante e da ME do poço na planície de inundação do talvegue intermitente, que drena o Açude Poções.

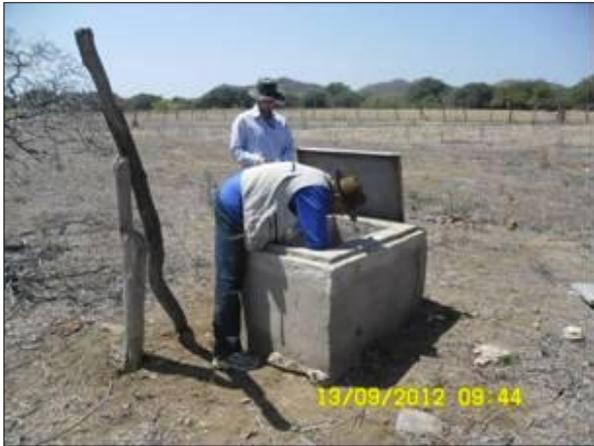
Foto 152 - Vista para montante e da ME do poço na planície de inundação do talvegue intermitente, que drena o Açude Poções.

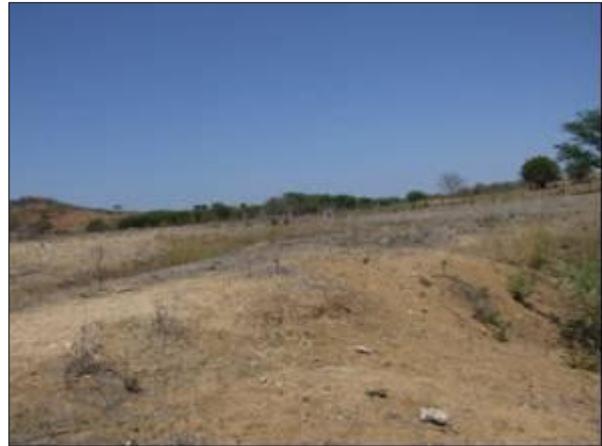
Foto 153 - Vista para a ME da planície de inundação do talvegue intermitente, que drena o Açude Poções.

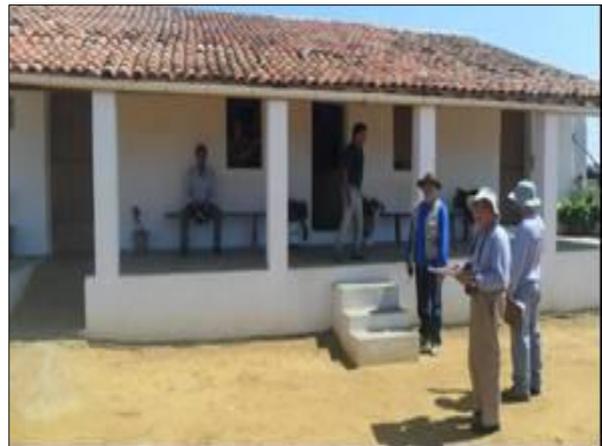
Foto 155 - Visita da equipe técnica à residência do Sr. Duilho responsável pela operação do poço.

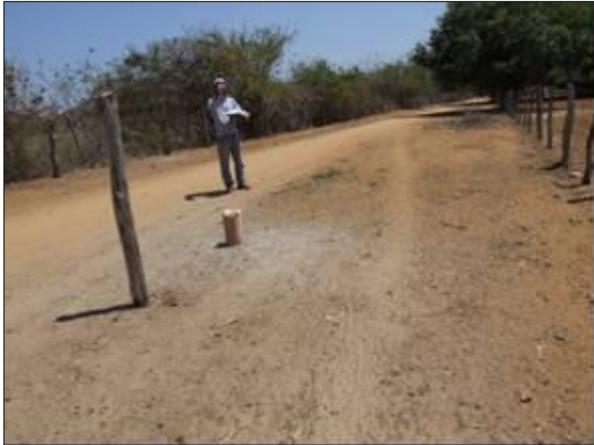
**Ponto 52A** - Segundo informações de uma moradora da região, este poço foi escavado há aproximadamente dois anos e não teve sua instalação concluída, pois durante a sua perfuração a uma profundidade média de 30 m, identificou-se que a água encontrada era salobra.

Foto 156 - Vista para jusante e para a ME do poço na planície de inundação do talvegue intermitente, que drena o Açude Poções.

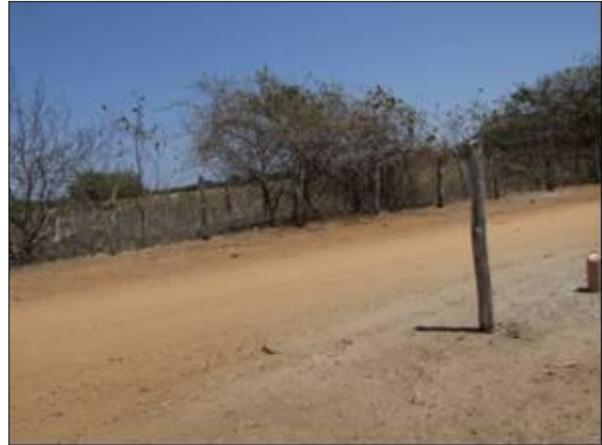
Foto 157 - Vista para jusante e para a ME do poço na planície de inundação do talvegue intermitente, que drena o Açude Poções.

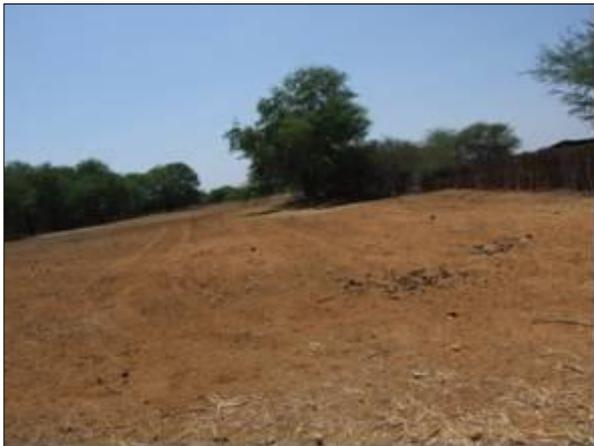
Foto 158 - Vista para a ME do poço na planície de inundação do talvegue intermitente, que drena o Açude Poções.

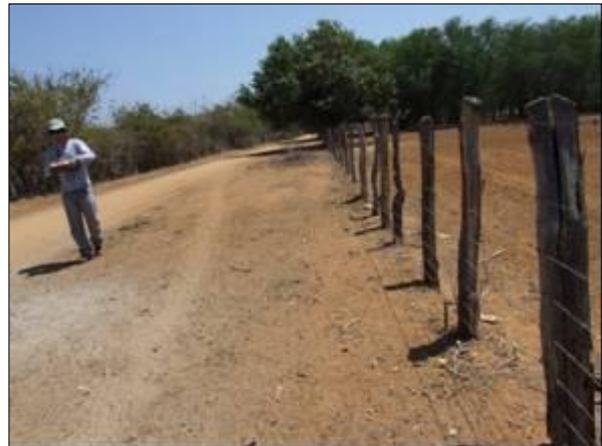
Foto 159 - Vista para a MD da planície de inundação do talvegue intermitente, que drena o Açude Poções.

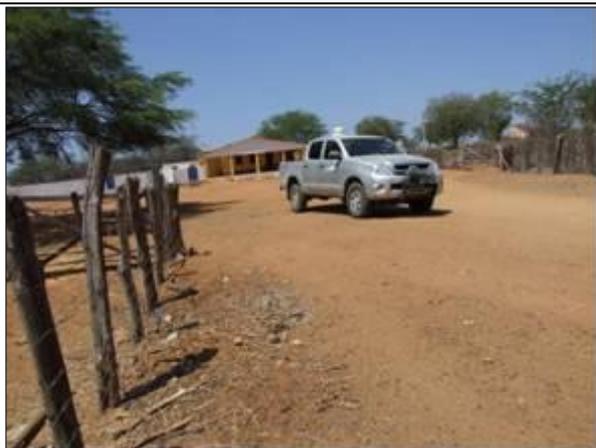
Foto 160 - Vista para montante da planície de inundação do talvegue intermitente, que drena o Açude Poções.

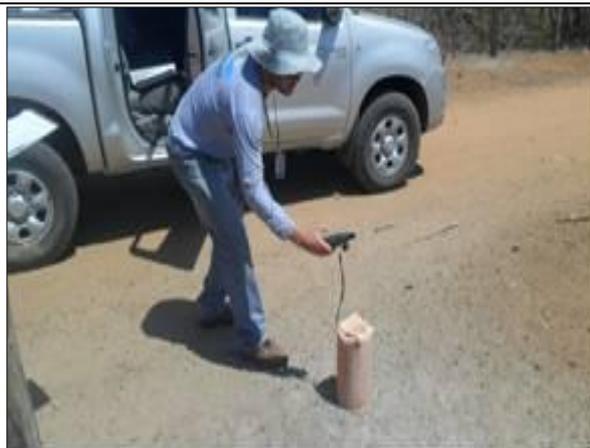
Foto 161 - Vista do poço na planície de inundação do talvegue intermitente, que drena o Açude Poções.

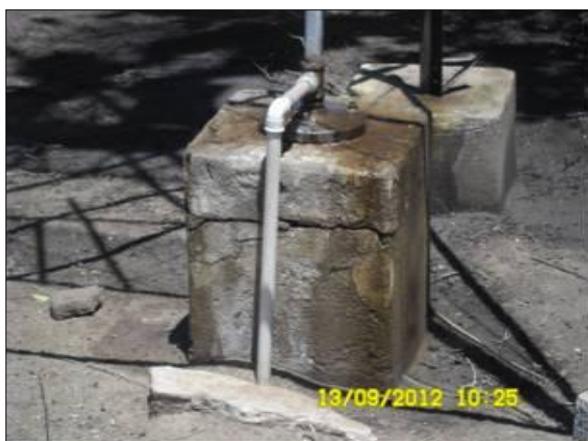
**Ponto 52B** - Segundo informações de um morador local este poço possui 50 m de profundidade e apresenta água salobra.

Foto 163 - Vista do poço na planície de inundação do talvegue intermitente, que drena o Açude Poções.

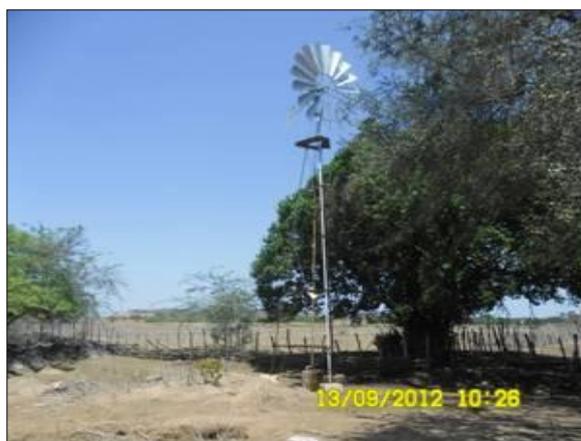
Foto 164 - Vista do poço, para montante da planície de inundação do talvegue intermitente, que drena o Açude Poções.
