**MINISTÉRIO DA INTEGRAÇÃO NACIONAL
PROJETO DE INTEGRAÇÃO DO RIO SÃO FRANCISCO
COM BACIAS HIDROGRÁFICAS DO
NORDESTE SETENTRIONAL**

**PROGRAMA 27 - PROGRAMA DE MONITORAMENTO
DOS PROCESSOS EROSIVOS**

**Mapa dos Pontos de Instabilidade Devido
a Processos Construtivos**

Data:	10/10/2013	Localização:	Eixo Norte - Trecho I Lotes 15 / 8 / 1 / VPR Captação
Folha nº:	01/16	Revisão nº.:	00
Escala:	1:20.000

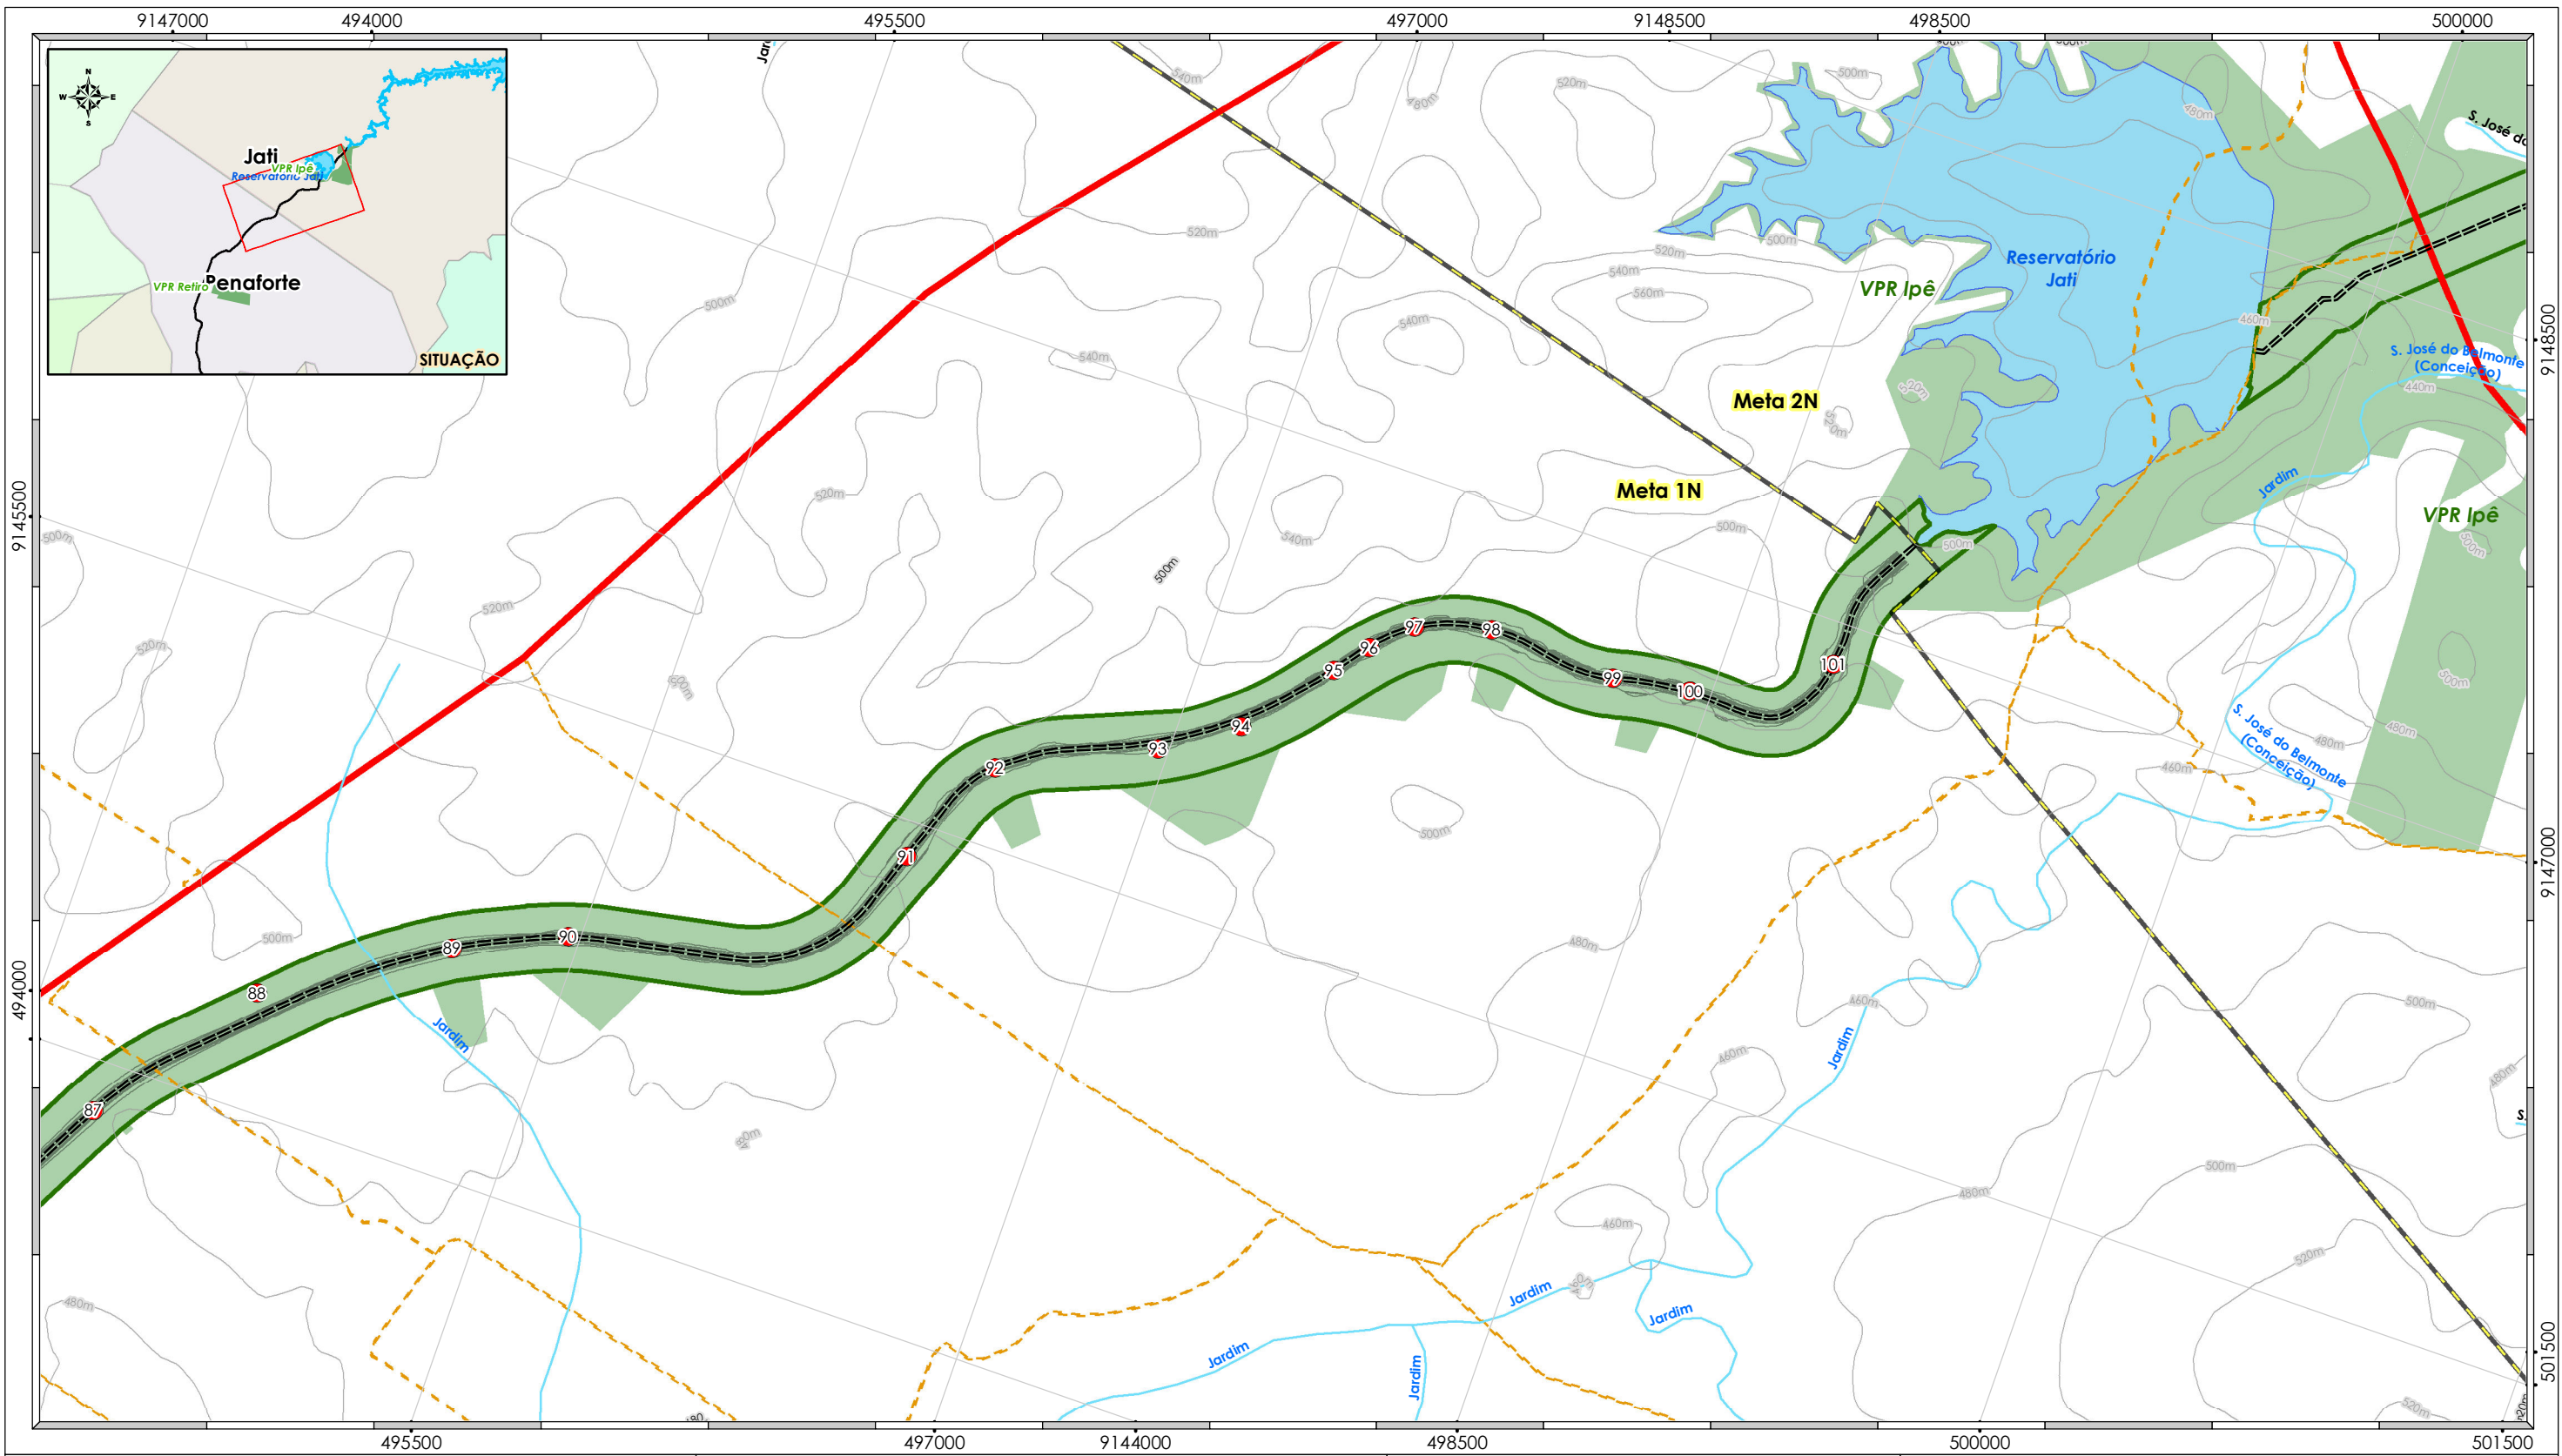
ITEM	IDENTIFICAÇÃO / ESTRUTURA	LOCALIZAÇÃO	COORDENADAS		MEDIDAS DE CONTROLE PREVISTAS	OBSERVAÇÕES
			E	N		
80	Área adjacente a sistema de drenagem	WBS 1223	491578	9140217	Canal de restituição, enrocamento, redirecionamento de águas pluviais em Estrada de acesso.	Medida a ser implantada
83	Área adjacente a sistema de drenagem	WBS 1223	492453	9142533	Reconformação topográfica e revegetação e canal de restituição.	Medida a ser implantada
86	Área adjacente a sistema de drenagem	WBS 1224	493776	9143184	Reconformação topográfica e revegetação e canal de restituição.	Medida a ser implantada
87	Área adjacente a sistema de drenagem	WBS 1224	494274	9143849	Reconformação topográfica e revegetação e canal de restituição.	Medida a ser implantada
88	Faixa marginal ao canal	WBS 1224	494626	9144350	Reconformação topográfica e estabilização.	Medida a ser implantada
89	Área adjacente a sistema de drenagem	WBS 1224	495141	9144674	Reconformação topográfica e revegetação e canal de restituição.	Medida a ser implantada

90	Faixa marginal ao canal	WBS 1224	495462	9144824	Sistema de drenagem, reconformação topográfica e revegetação.	Medida a ser implantada
91	Faixa marginal ao canal	WBS 1224	496353	9145393	Não implantado	Medida a ser implantada
102	Estrada de acesso	WBS 1223	492177	9141801	Reconformação e Canaletas de escoamento superficial.	Medida a ser implantada
