RELATÓRIO TÉCNICO

Atividades de coleta de água e determinação da profundidade da linha piezométrica de 41 (quarenta e um) poços tubulares profundos previamente selecionados pelo Programa de Cadastramento de Fontes Hídricas Subterrâneas, item 26 do PBA do PISF.

Período: 13 a 30 de janeiro de 2014.

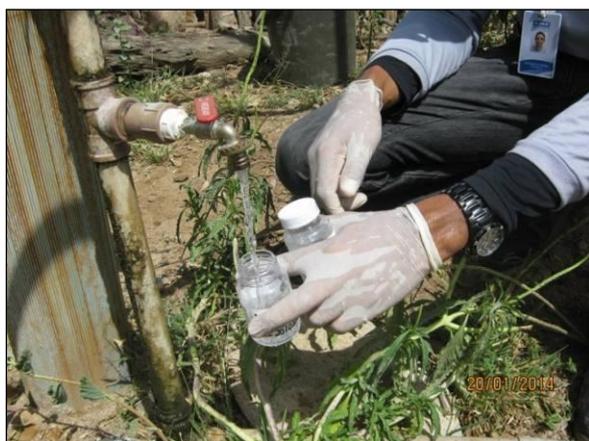
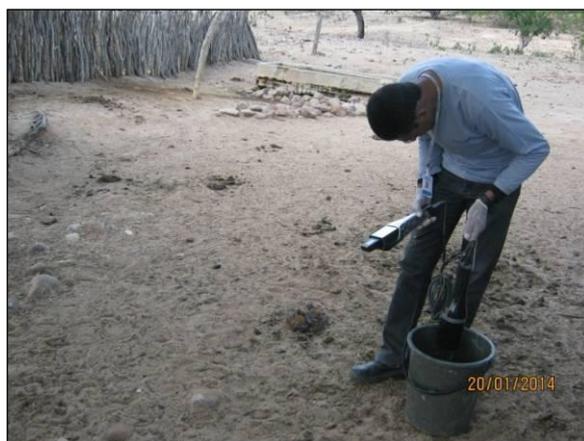
Poço com boas condições de monitoramento e coleta de amostras. Para mensuração do nível da água não foi possível realizar o seu desligamento para repouso, conforme apontado na metodologia, devido ao tipo de sistema de bombeamento (catavento).

Poço 33	Amostras		
	1ª	2ª	3ª
Parâmetros Analisados			
Profundidade do nível estático (m)	7,20		
Temperatura (°C)	29,54	29,58	29,60
pH	7,34	7,33	7,32
Condutividade elétrica (mS/cm)	2,78	2,77	2,78
Sólidos dissolvidos totais (g/L)	1,78	1,78	1,78
Turbidez (NTU)	15,3	11,5	9,44
Oxigênio Dissolvido (mg/L)	4,10	3,74	3,33

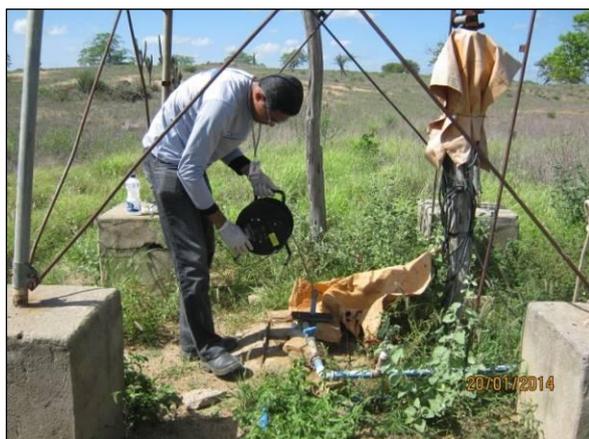
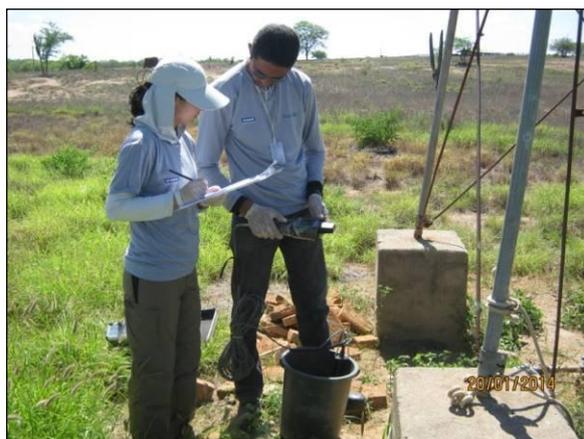
Devido ao tipo de sistema de bombeamento (catavento), não foi possível realizar o seu desligamento para mensurar o nível da água, conforme apontado na metodologia.

Poço 39	Amostras		
	1ª	2ª	3ª
Parâmetros Analisados			
Profundidade do nível estático (m)	6,50		
Temperatura (°C)	28,91	29,03	29,14

pH	6,62	6,66	6,68
Condutividade elétrica (mS/cm)	8,10	8,07	8,05
Sólidos dissolvidos totais (g/L)	5,10	5,09	5,07
Turbidez (NTU)	1,28	0,92	0,55
Oxigênio Dissolvido (mg/L)	3,88	3,48	3,22

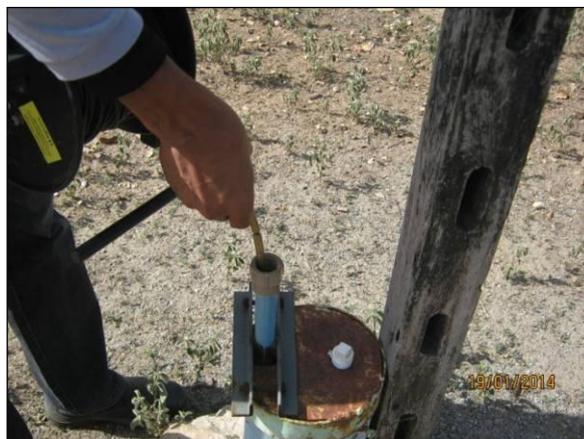
Foto 14. Mensuração do nível estático da água.

Poço sem sistema de bombeamento de água. Segundo informações do proprietário, os equipamentos necessários para bombeamento estão sendo providenciados. No entanto, ainda não há uma data específica para a instalação do referido sistema.

Não foi possível coletar amostras de água para análise, apenas mensuração da profundidade do nível estático da água no poço.

Poço 41 A:	Amostras
Parâmetros Analisados	
Profundidade do nível estático (m)	6,90

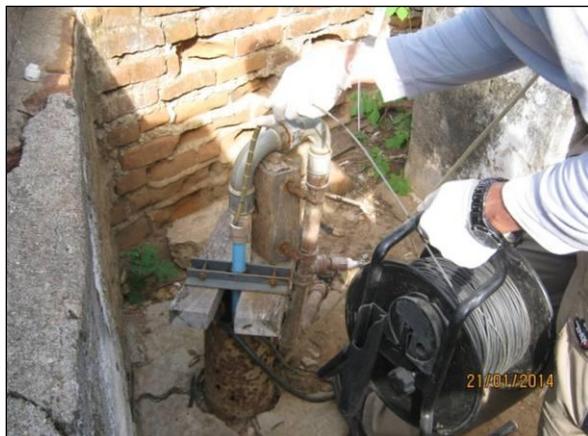
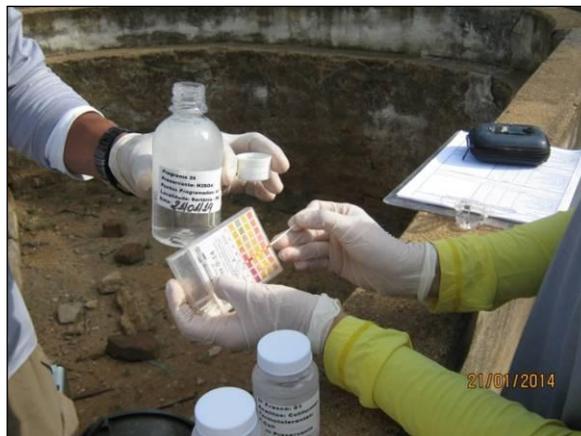
Devido ao sistema de acionamento elétrico da bomba se encontrar trancado, não foi possível realizar o desligamento do sistema de bombeamento para repouso conforme apontado na metodologia.

Poço 41	Amostras		
Parâmetros Analisados	1ª	2ª	3ª
Profundidade do nível estático (m)	12,40		
Temperatura (°C)	26,69	26,74	26,81
pH	6,99	6,95	6,95
Condutividade elétrica (mS/cm)	3,14	3,14	3,13
Sólidos dissolvidos totais (g/L)	2,01	2,01	2,00
Turbidez (NTU)	0,0	0,0	0,0
Oxigênio Dissolvido (mg/L)	7,09	6,09	5,93

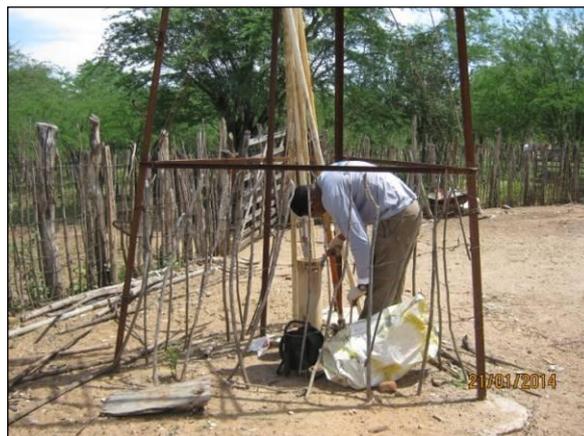
Foto 22. Mensuração do nível estático da água.

O poço se encontrava desativado devido ao sistema de bombeamento (catavento) estar danificado e sem previsão de manutenção ou substituição. Nesse contexto, somente foi realizada a mensuração da profundidade do nível estático da água.

As amostras de água para análise não foram coletadas.

Poço 48	Amostras
Parâmetros Analisados	
Profundidade do nível estático (m)	7,14

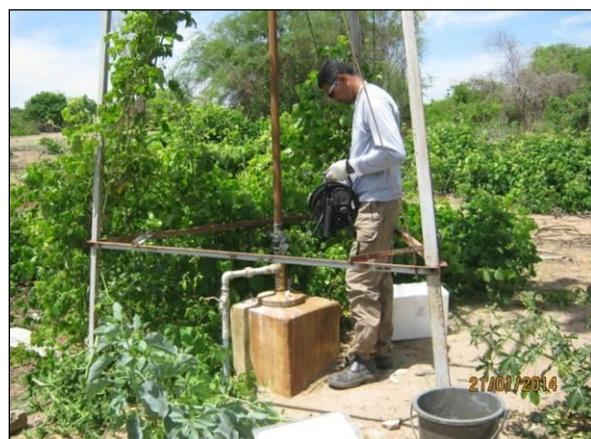
Foto 23. Mensuração do nível estático da água do poço.

O poço se encontrava com o sistema de bombeamento (catavento) danificado e sem previsão de manutenção ou substituição.

Não foi possível coletar amostras de água para análise, apenas mensuração da profundidade do nível estático da água no poço.

Poço 49	Amostras
Parâmetros Analisados	
Profundidade do nível estático (m)	6,90

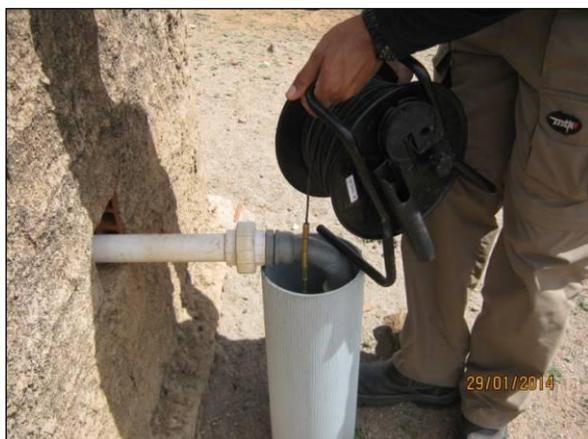
Foto 33. Mensuração do nível estático da água do poço.

O poço se encontra sem o sistema de bombeamento de água. Segundo funcionários da fazenda será realizada a instalação da bomba, porém não há previsão para início dos trabalhos. Nesse contexto não foram coletadas amostras de água para análise, apenas a mensuração da profundidade do nível estático da água.

Poço 03	Amostras
Parâmetros Analisados	
Profundidade do nível estático (m)	3,80

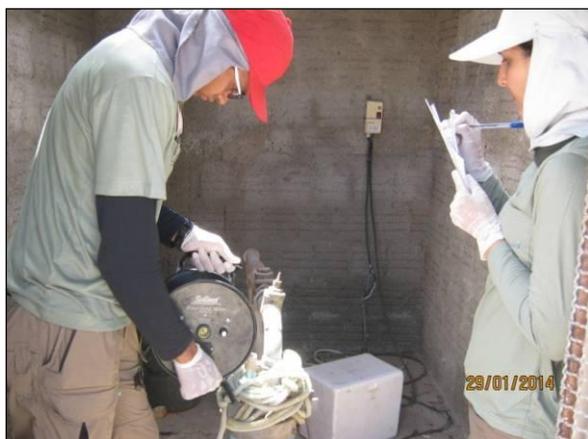
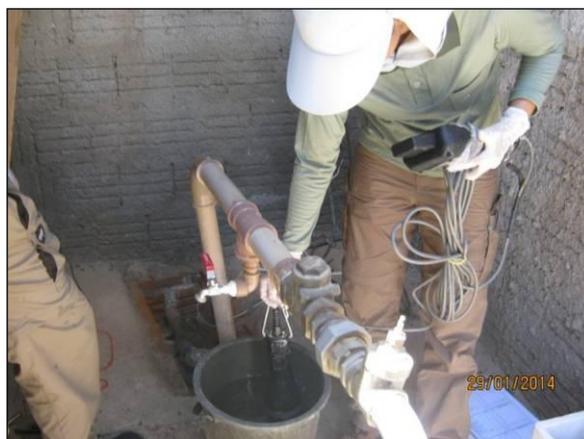
Devido às atividades da construtora SERVENG, a equipe da CMT Engenharia não obteve autorização para desligar o sistema de bombeamento localizado no canteiro de obras para realizar a mensuração do nível da água conforme apontado na metodologia.

Poço 05 A	Amostras		
Parâmetros Analisados	1ª	2ª	3ª
Profundidade do nível estático (m)	17,10		
Temperatura (°C)	29,47	29,74	29,85
pH	6,78	6,89	6,92
Condutividade elétrica (mS/cm)	1,40	1,39	1,39
Sólidos dissolvidos totais (g/L)	0,899	0,891	0,891

Turbidez (NTU)	0,0	0,0	0,0
Oxigênio Dissolvido (mg/L)	6,40	5,25	5,10

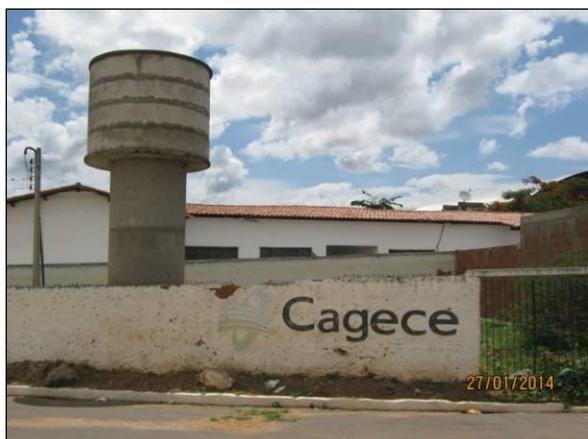
Poço de propriedade da CAGECE. No período da campanha este se encontrava trancado com cadeado. A equipe da CMT Engenharia Ltda. foi informada que o poço está desativado e não obteve autorização para acessar as instalações do órgão. Nesse contexto, não foram coletadas amostras de água nem mesmo foi feita a mensuração da profundidade do nível estático da água.

Foto 45. Visão parcial da localização do poço

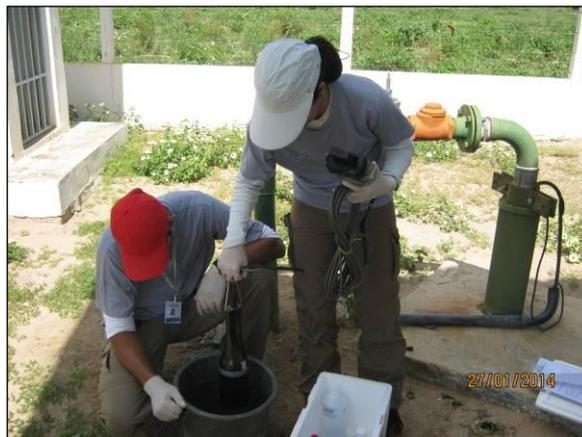
Devido ao sistema de acionamento da bomba se encontrar trancado, não foi possível realizar o desligamento do sistema de bombeamento para repouso conforme apontado na metodologia.

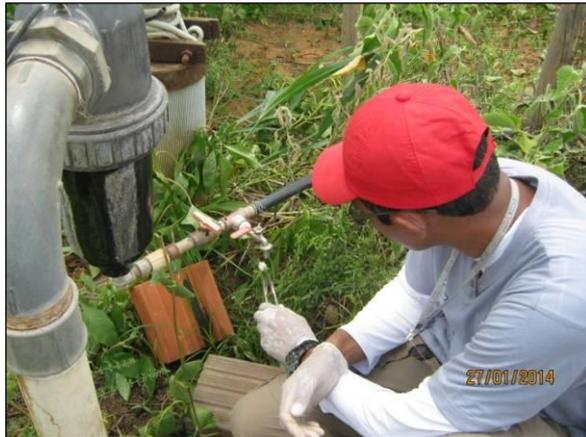
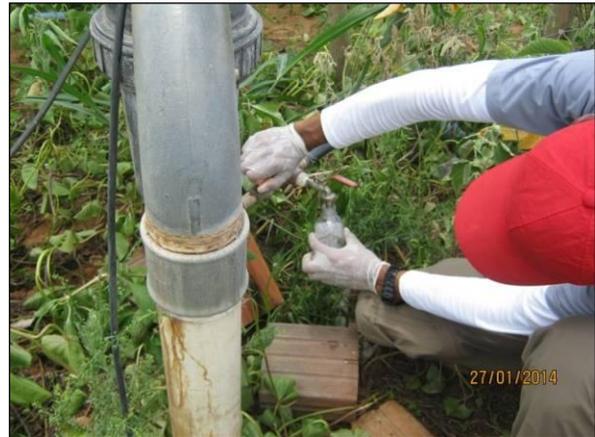
Observou-se no dia da coleta que o tubo guia estava sendo utilizado para condução dos fios elétricos do sistema de bombeamento do poço. Na mensuração do nível estático da água a sonda chegou apenas a uma profundidade de 2,40 metros. Segundo os moradores, a obstrução foi causada por uma colmeia de abelhas que se instalou dentro do poço.

Não foi possível realizar a desobstrução ou instalação de um novo tubo guia, conseqüentemente não foi realizada a mensuração da profundidade do nível estático da água, sendo coletadas apenas as amostras para análise laboratorial.

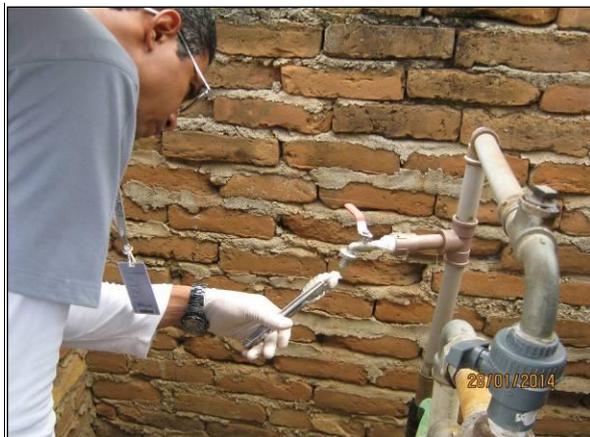
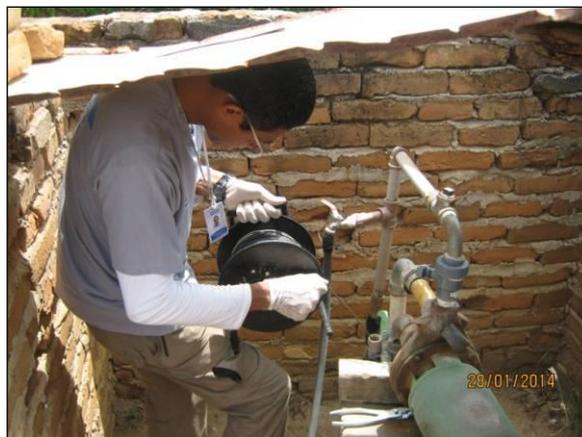
Durante a vistoria prévia foi identificado o furto do tubo guia instalado anteriormente pela CMT Engenharia. Houve a necessidade de instalar um novo tubo para realizar a mensuração da profundidade do nível estático da água.

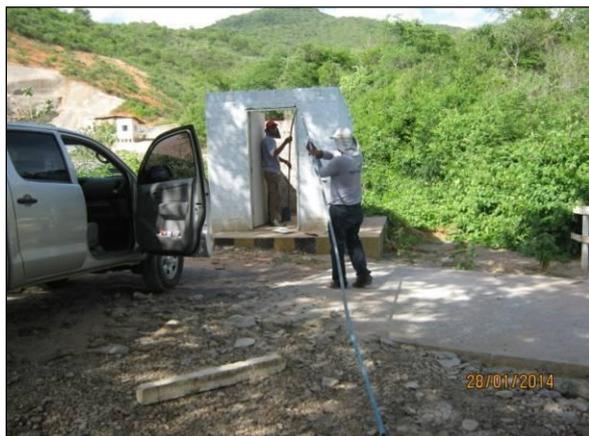
Poço sem sistema de bombeamento e energia. O poço foi desativado após o término das atividades da obra nessa localidade.

Devido ao furto do tubo guia, foi necessária a reinstalação do equipamento pela CMT Engenharia para a mensuração do nível estático da água do poço. Não foi possível a realização de coleta de amostras de água.

Foto 77. Instalação de um novo tubo guia.

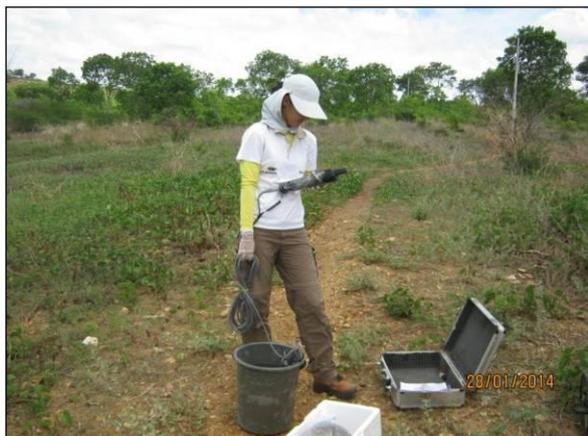
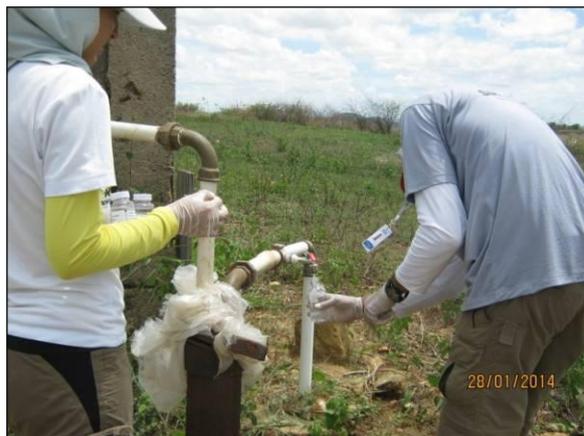
A equipe da CMT Engenharia não obteve autorização para desligar o sistema de bombeamento. A mensuração do nível da água do poço foi realizada com o equipamento em funcionamento.
