ANEXO 6

FICHAS DE IDENTIFICAÇÃO E CARACTERIZAÇÃO DAS APPS

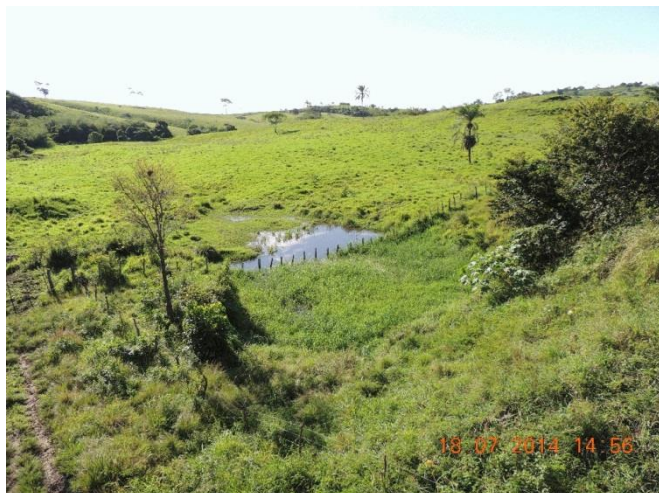
Foto 1 - Lado direito: área alagada.

A área se encontra relativamente conservada, com grande quantidade de espécies arbustivas e gramíneas na margem do rio. Não foram avistadas evidências de erosões nem assoreamento no corpo hídrico. A ponte está em estado considerado satisfatório e sua estrutura preservada. Foi identificada no local uma família morando sob a ponte.

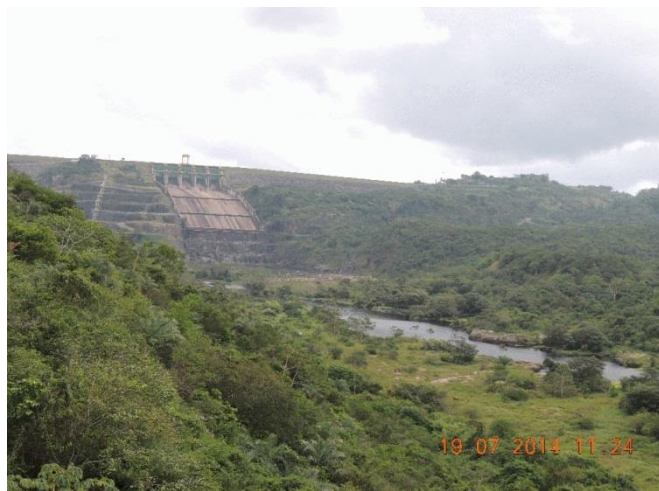
Foto 3 - Lado direito: Barragem Pedra do Cavalo, no rio Paraguaçu.

A área se encontra, em alguns pontos, alterada devida implantação da Barragem, porém a vegetação no local apresenta uma grande quantidade de espécies arbóreas e arbustivas. Não foram avistadas evidências de erosões nem assoreamento no corpo hídrico. A ponte está em bom estado de conservação e sua estrutura preservada.

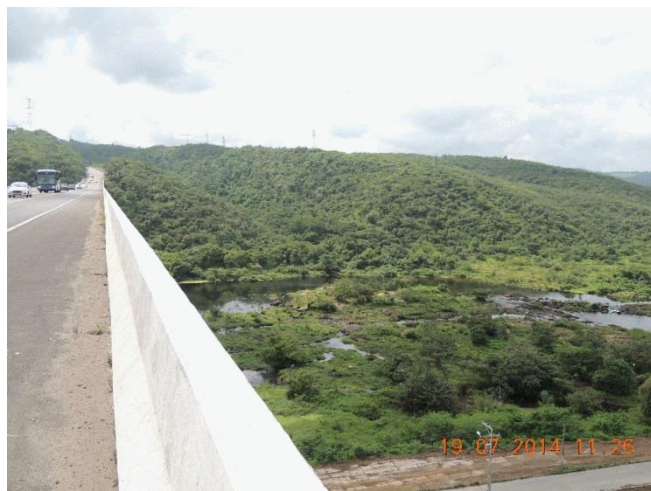
Foto 4 - Lado esquerdo: vista da jusante do rio Paraguaçu, com vegetação margeando os dois lados do leito.

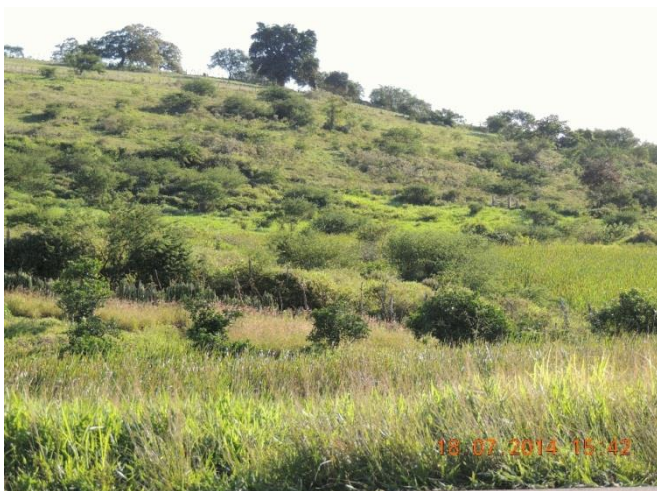
Foto 6 - Lado direito: vegetação no entorno da área alagada.

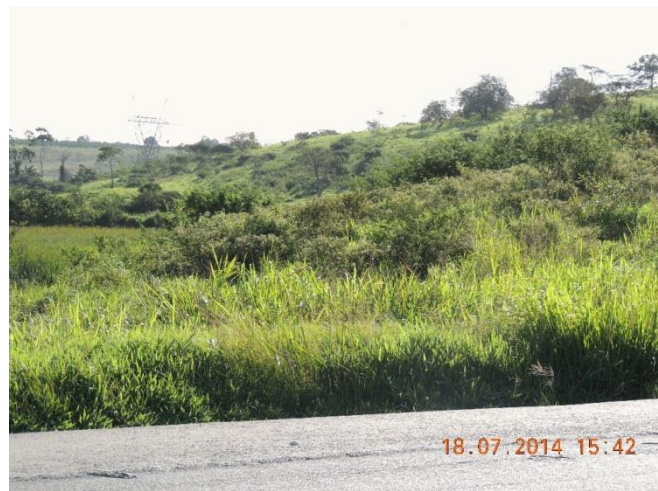
Foto 7 - Lado direito: vegetação no entorno da área alagada e na faixa de domínio.

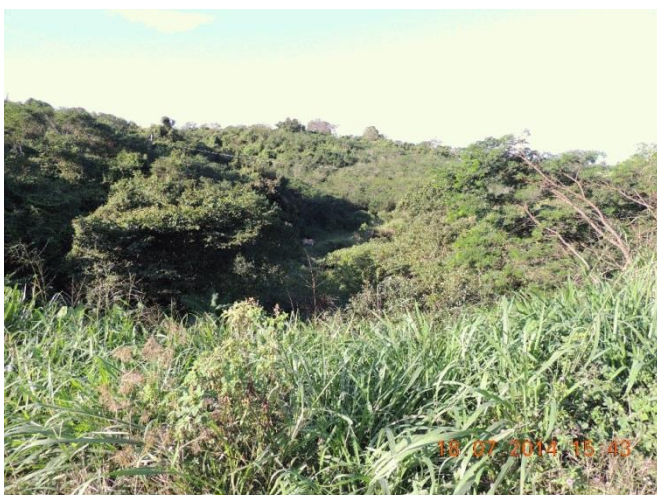
Foto 8 - Lado esquerdo: vegetação no entorno da área alagada.

A área se encontra alterada com vegetação predominantemente gramíneas nos dois lados da rodovia. Há indícios de que embaixo da ponte ocorre a passagem de gado. Não foram avistadas evidências de erosões nem assoreamento no corpo hídrico. A ponte está em bom estado de conservação e sua estrutura preservada.

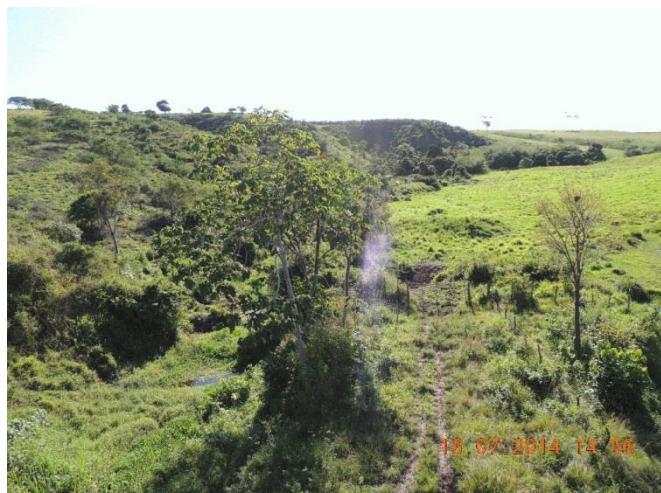
Foto 9 - Lado direito: Área alagada e vegetação no entorno.

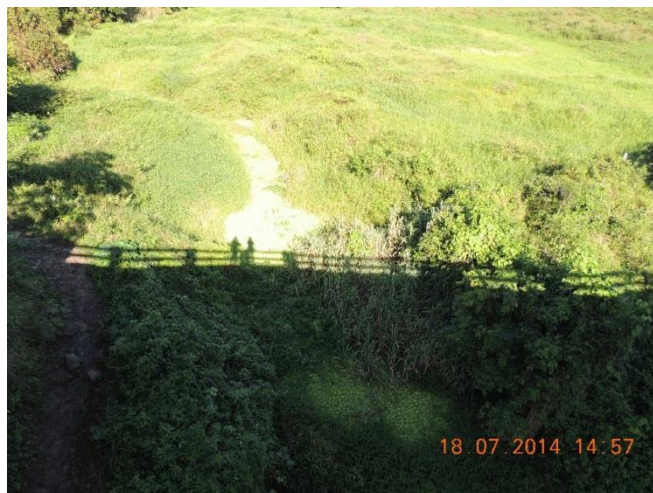
Foto 10 - Lado esquerdo: vegetação no entorno do rio.

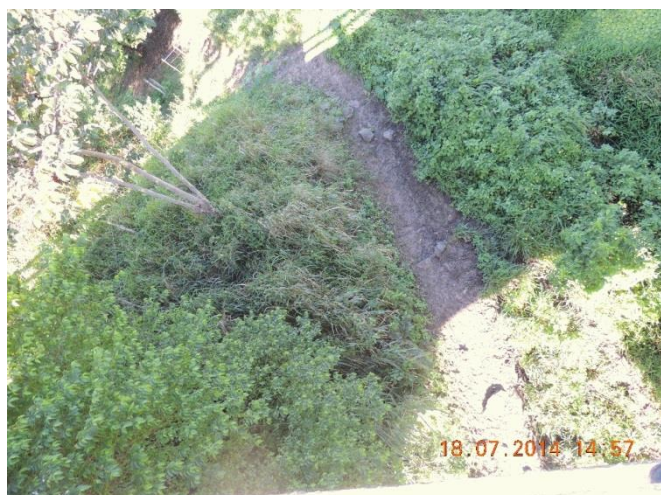
Foto 11 - Lado esquerdo: estrada margeando o rio Jaguaripe.

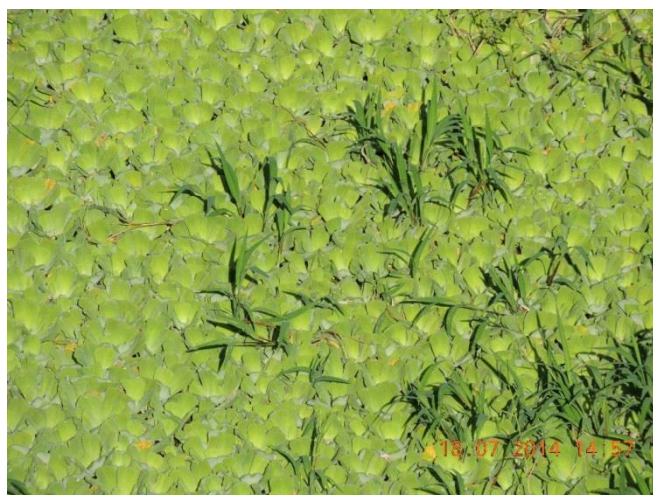
Foto 12 - Lado esquerdo: Vegetação aquática (*Eichhornia* sp.).

A área se encontra alterada com vegetação predominantemente gramíneas nos dois lados da rodovia. Há indícios de que embaixo da ponte ocorre a passagem de gado. Não foram avistadas evidências de erosões, mas o rio se encontra assoreado e eutrofizado, neste trecho, com presença abundante de aguapés. A ponte está em bom estado de conservação e sua estrutura preservada.

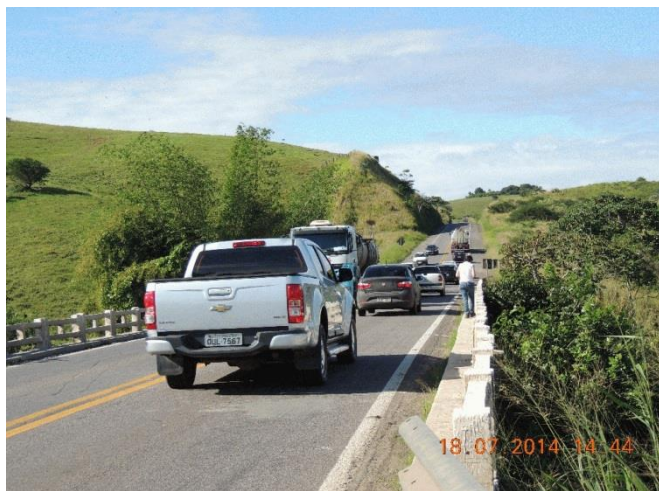
Foto 13 – Ponte sobre o rio Mocambo.

A área se encontra alterada com vegetação predominantemente gramíneas nos dois lados da rodovia. Não foram avistadas evidências de erosões nem assoreamento no corpo hídrico, mas o rio se encontra eutrofizado, neste trecho, com presença de aguapés. A ponte está em bom estado de conservação e sua estrutura preservada.

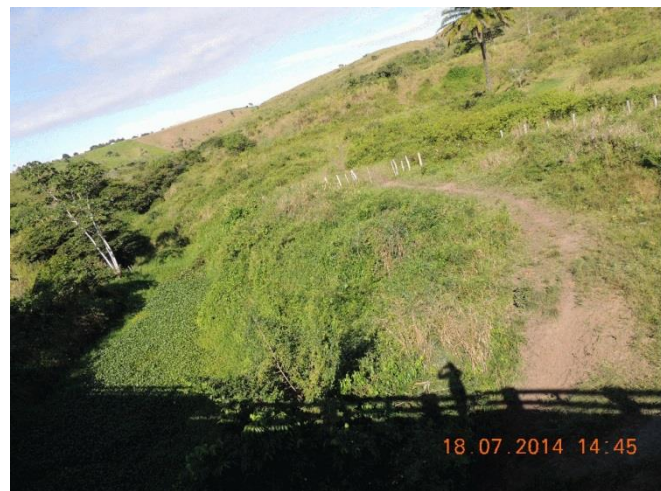
Foto 14 - Lado esquerdo: estrada passando ao lado do rio Mocambo.

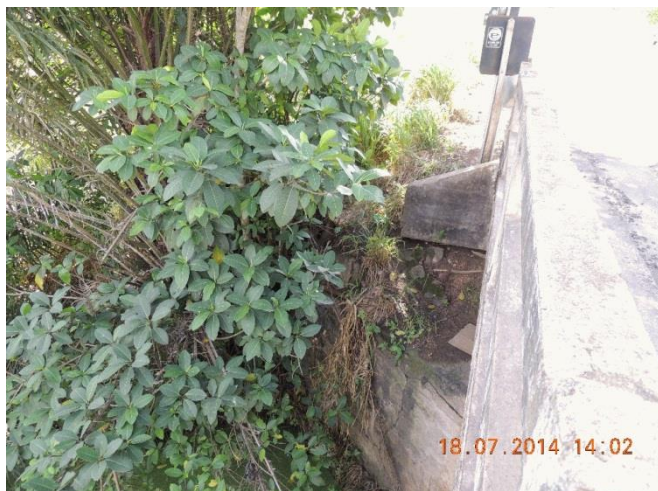
Foto 15 - Lado direito: estrutura da ponte.

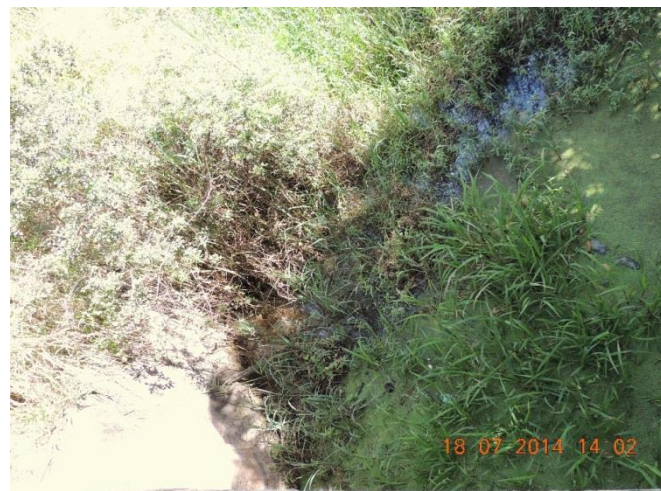
Foto 16 - Lado direito: rio e Jequitibá apresentando eutrofização.

A área se encontra alterada com vegetação predominantemente gramíneas nos dois lados da rodovia e no lado direito apresenta vegetação arbórea em pequena parcela. Não foram avistadas evidências de erosões nem assoreamento no corpo hídrico, mas o rio se encontra em estágio avançado de eutrofização. A ponte está em bom estado de conservação e sua estrutura preservada e não há drenagem de águas pluviais.

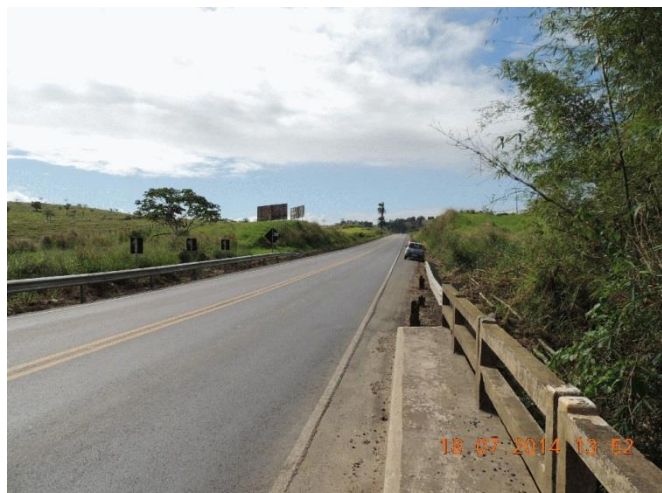
Foto 19 – Ponte sobre o rio.

A área se encontra alterada com vegetação predominantemente gramíneas nos dois lados da rodovia e o cultivo de banana apenas no lado direito. Não foram avistadas evidências de erosões nem assoreamento no corpo hídrico. A ponte está em bom estado de conservação e sua estrutura preservada e não há drenagem de águas pluviais.

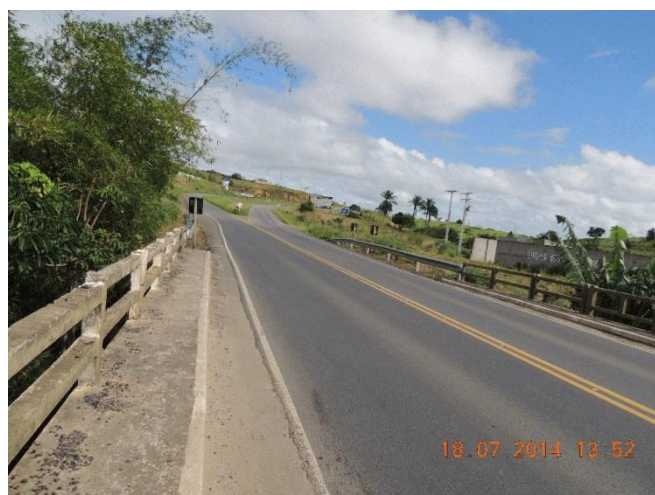
Foto 20 - Ponte sobre o rio.

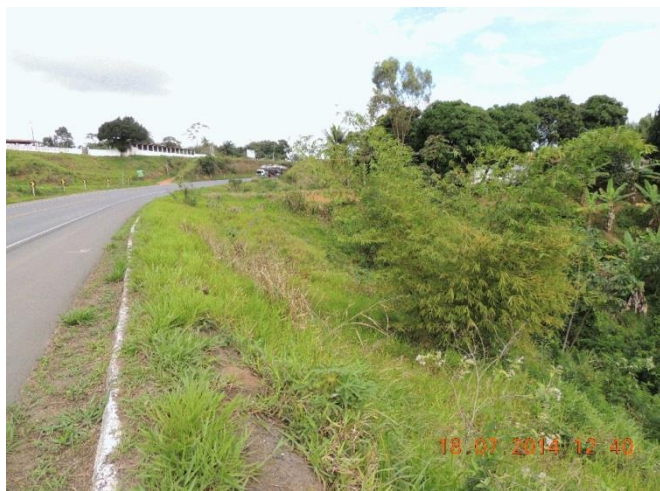
Foto 22 - Lado direito: faixa de domínio.

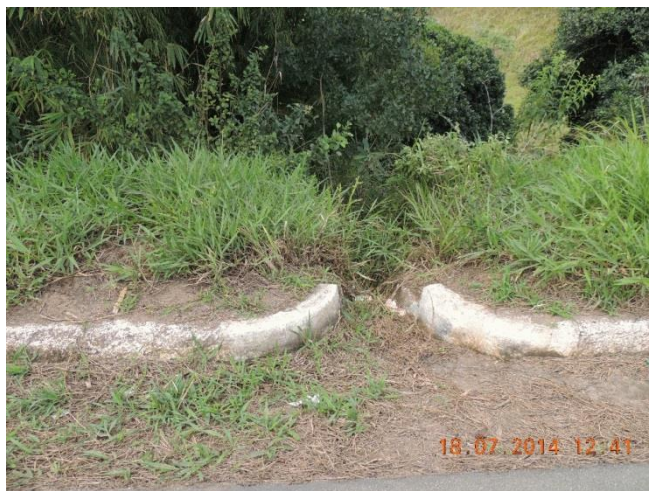
Foto 23 - Lado esquerdo: drenagem de águas pluviais.

A área se encontra alterada com vegetação predominantemente gramíneas nos dois lados da rodovia, presença de vegetação arbórea no lado esquerdo e cultivo de banana apenas no lado direito. Não foram avistadas evidências de erosões nem assoreamento no corpo hídrico. A ponte está em bom estado de conservação e sua estrutura preservada e há drenagem de águas pluviais no lado esquerdo da rodovia, mas está obstruída por restos de vegetação.

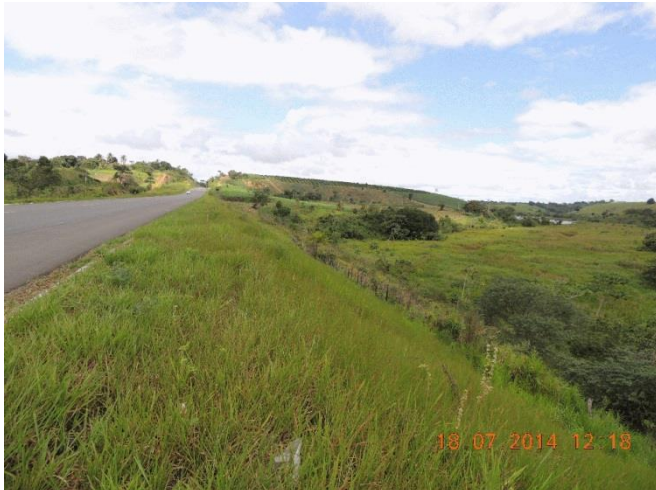
Foto 24 - Lado direito: faixa de domínio.

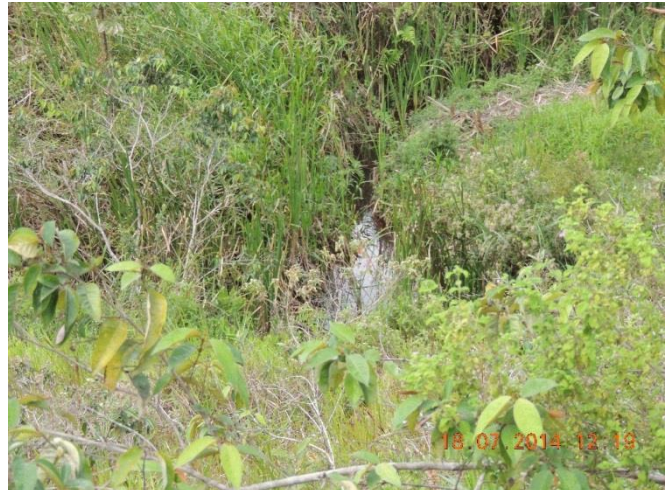
Foto 25 - Lado esquerdo: vegetação no leito do rio.

A área se encontra alterada com vegetação predominantemente gramíneas nos dois lados da rodovia e vegetação arbórea apenas no lado esquerdo. Não foram avistadas evidências de erosões nem assoreamento no corpo hídrico. Foi identificada uma canalização do rio sob a rodovia e não há drenagem de águas pluviais.

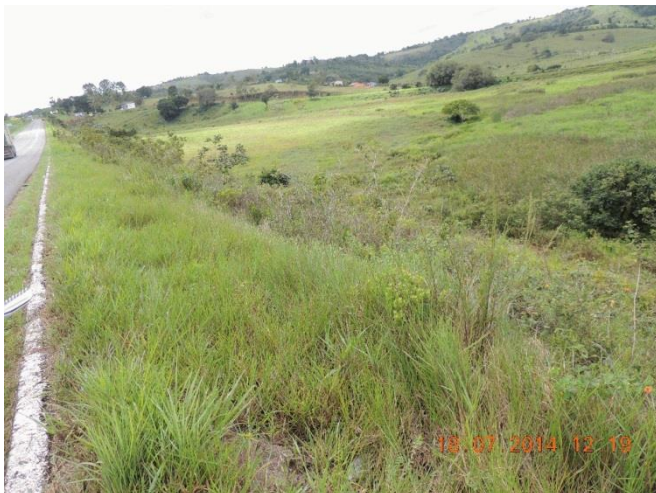
Foto 26 - Lado esquerdo: faixa de domínio.

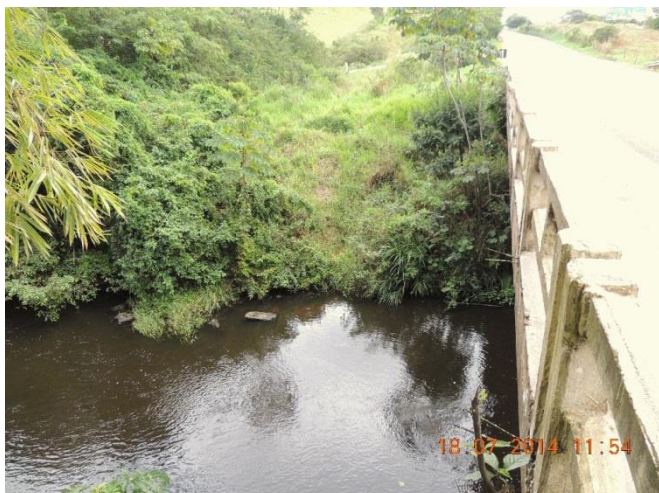
Foto 27 - Lado direito: vegetação na margem do rio da Dona.

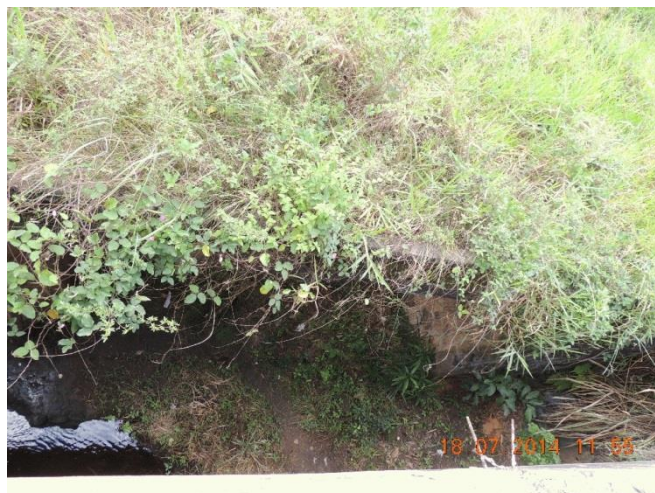
Foto 28 - Lado esquerdo: ponte desativada ao lado da BR-101.

A área se encontra levemente alterada com vegetação predominantemente arbórea e gramínea apenas no lado esquerdo da rodovia. Não foram avistadas evidências de erosões nem assoreamento no corpo hídrico. A ponte está em bom estado de conservação e sua estrutura preservada, não há drenagem de águas pluviais e há uma ponte desativada no lado esquerdo da rodovia.

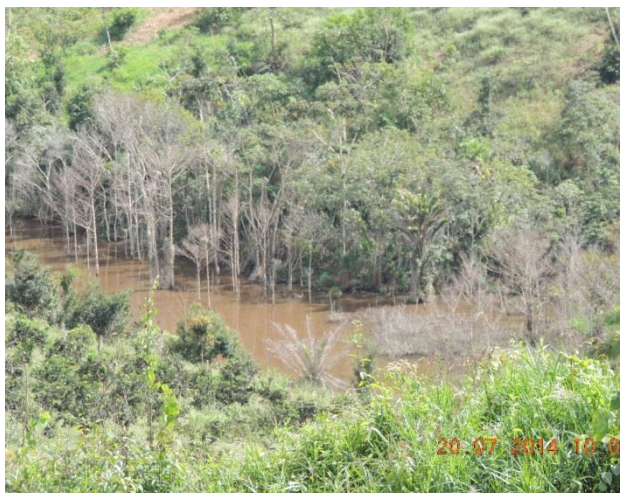
Foto 29 - Lado direito: vegetação de entorno do rio Riachão.

A área se encontra levemente alterada com vegetação predominantemente arbórea e gramínea apenas no lado direito da rodovia. Não foram avistadas evidências de erosões nem assoreamento no corpo hídrico. Há drenagem de águas pluviais no lado direito da rodovia. Há residências no lado esquerdo da rodovia.

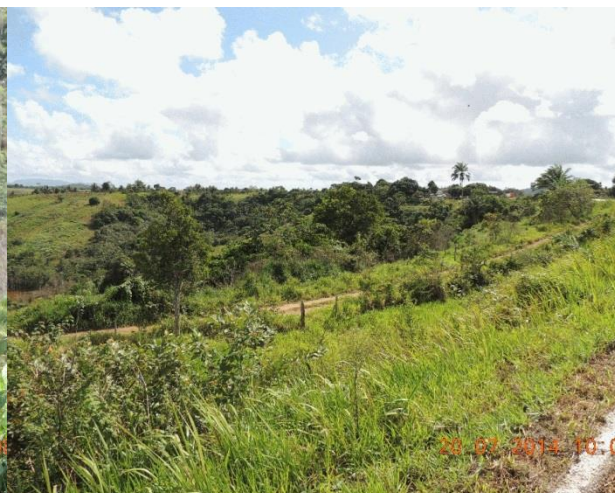
Foto 30 - Lado direito: estrada margeando o leito do rio Riachão.

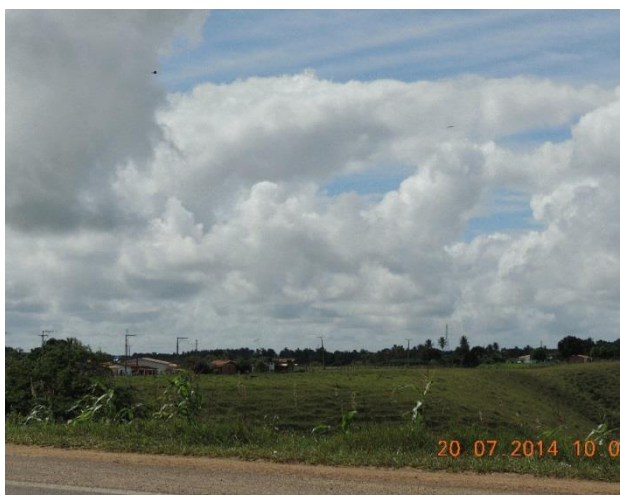
Foto 31 - Lado esquerdo: residências próximas ao curso d'água.

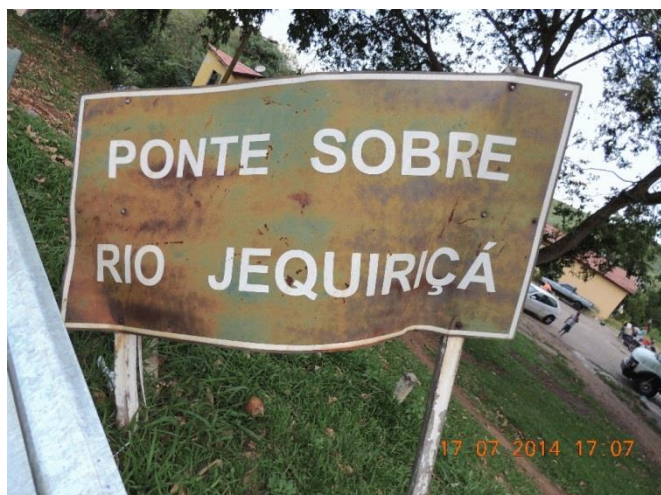
Foto 32 - Lado direito: placa do rio Jequiriçá.

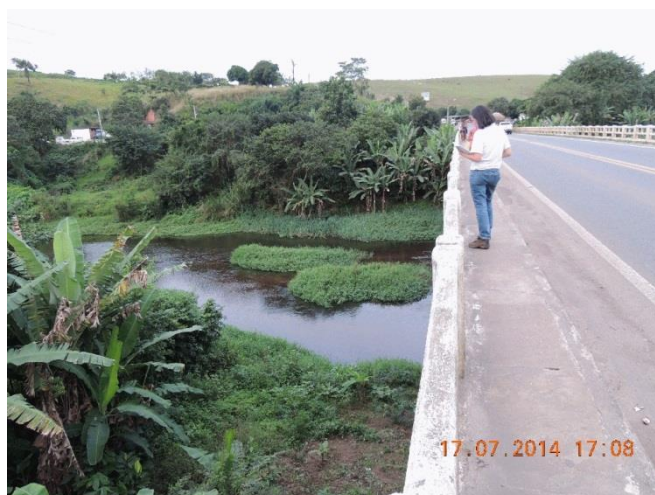
Foto 33 - Ponto sobre o rio Jequiriçá.

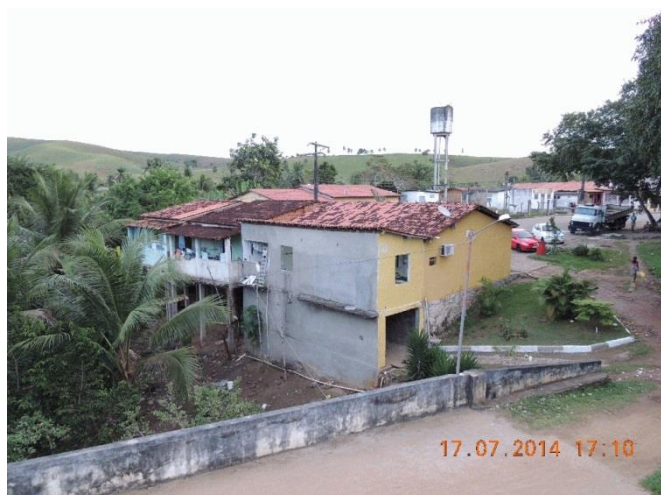
Foto 34 - Lado esquerdo: residências no entorno do rio Jequiriçá.

A área se encontra alterada com vegetação predominantemente gramínea e arbórea, com cultivo de banana no lado direito da rodovia. Não foram avistadas evidências de erosões nem assoreamento no corpo hídrico. Não há drenagem de águas pluviais. Há residências e uma ponte para passagem de moto e pedestre no lado esquerdo da rodovia. Em ambos os lados há grande quantidade de lixo jogado na margem do rio.

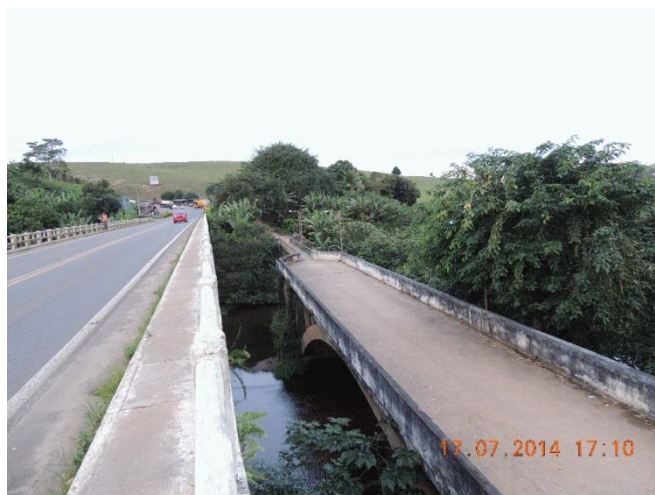
Foto 35 - Lado esquerdo: passarela ao lado da ponte.

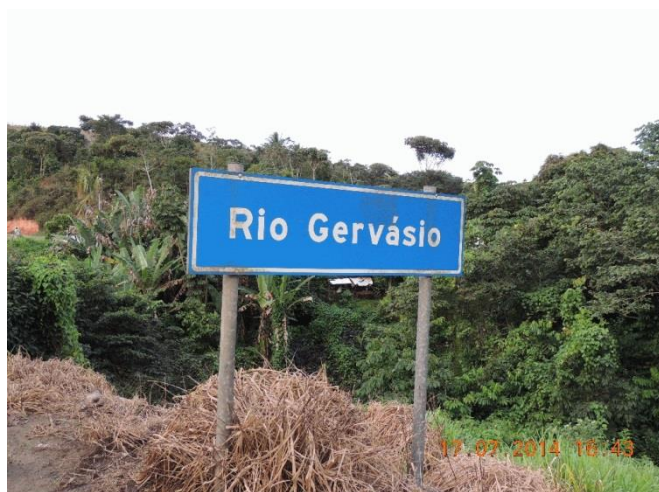
Foto 36 - Lado direito: placa do rio Gervásio.

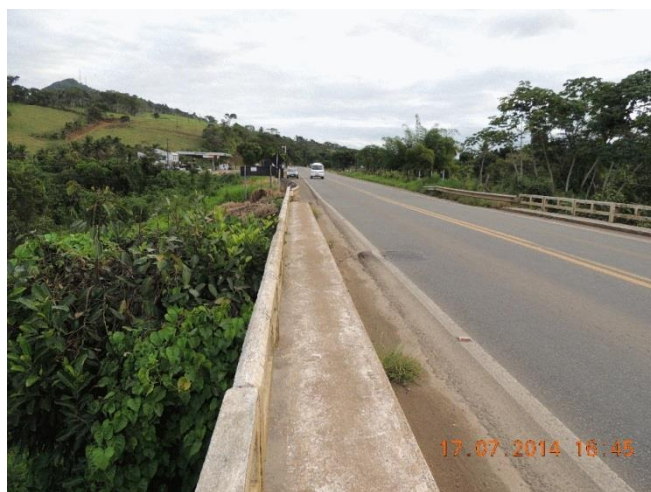
Foto 37 - Ponte sobre o rio Gervásio.

A área se encontra relativamente preservada com vegetação predominantemente arbórea, com presença de cabruca no lado esquerdo da rodovia. Não foram avistadas evidências de erosões nem assoreamento no corpo hídrico. A ponte está em bom estado de conservação e sua estrutura preservada. Não há drenagem de águas pluviais.

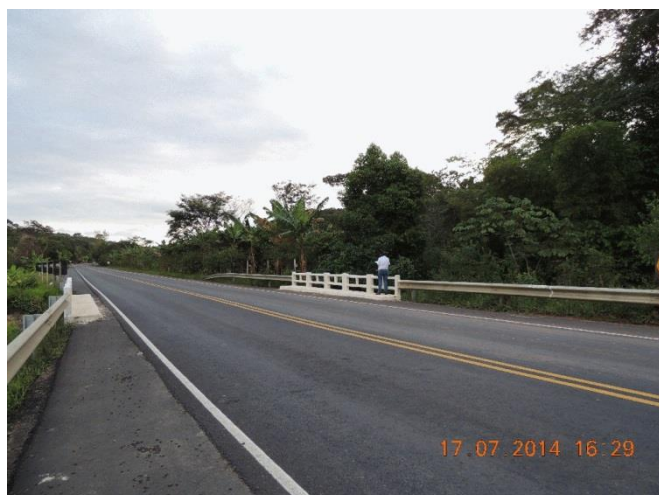
Foto 38 – Ponte sobre o rio.

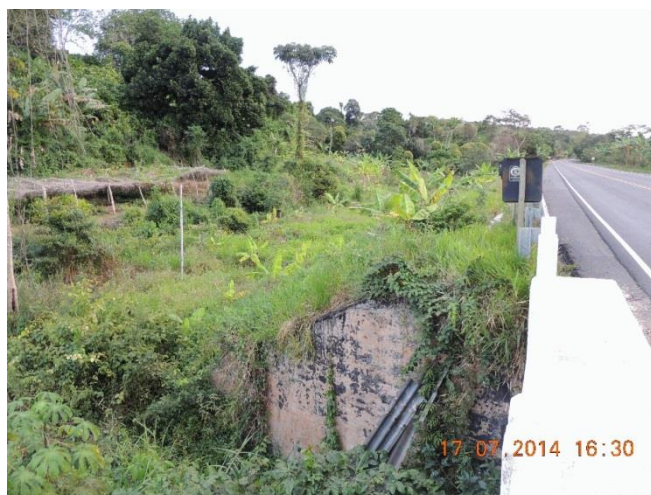
Foto 39 - Lado esquerdo: estrutura da ponte.

A área se encontra alterada com vegetação predominantemente gramínea, arbórea e com cultivo de banana no lado direito da rodovia. Não foram avistadas evidências de erosões nem assoreamento no corpo hídrico. Não há drenagem de águas pluviais. Há uma canalização de concreto do rio que passa pela ponte. Em relação ao lado esquerdo da rodovia a vegetação é inexistente.

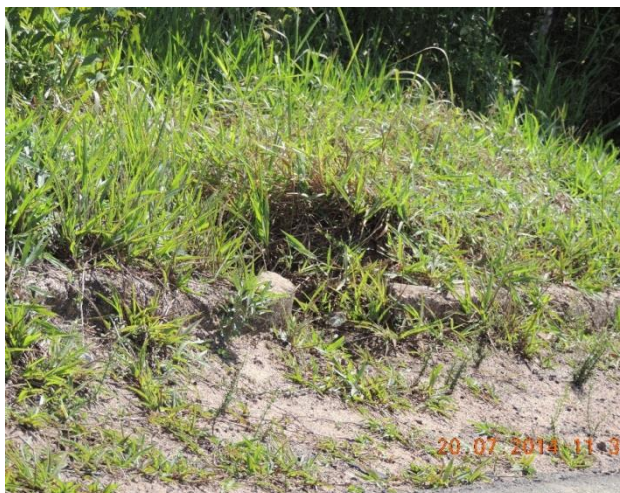
Foto 41 - Lado direito: Drenagem de águas pluviais.

A área se encontra alterada com vegetação predominantemente gramínea e arbórea. Não foram avistadas evidências de erosões nem assoreamento no corpo hídrico. Há drenagem de águas pluviais apenas no lado direito da rodovia.

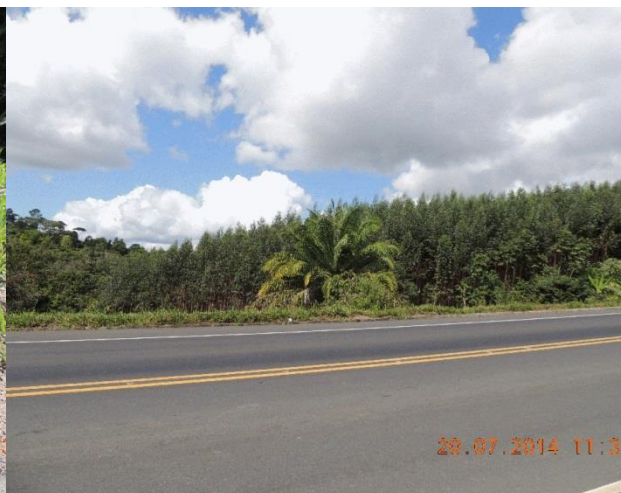
Foto 42 - Lado esquerdo: plantação de eucalipto no entorno da área alagada.

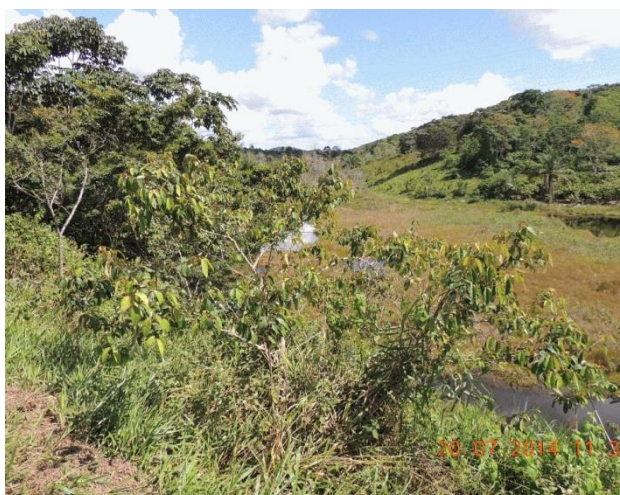
Foto 43 - Lado direito: vegetação na faixa de domínio.

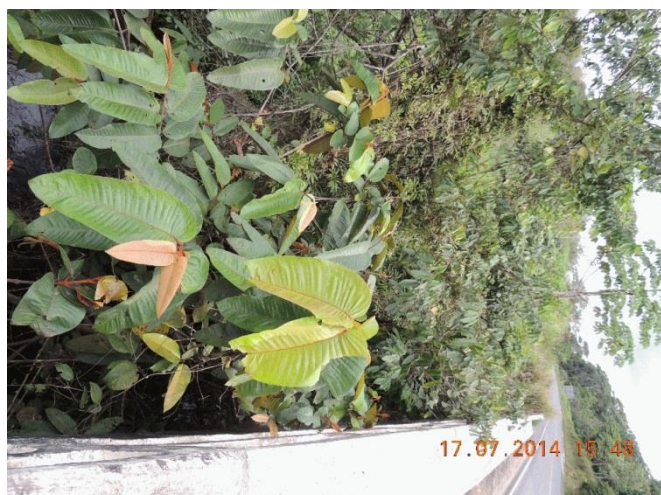
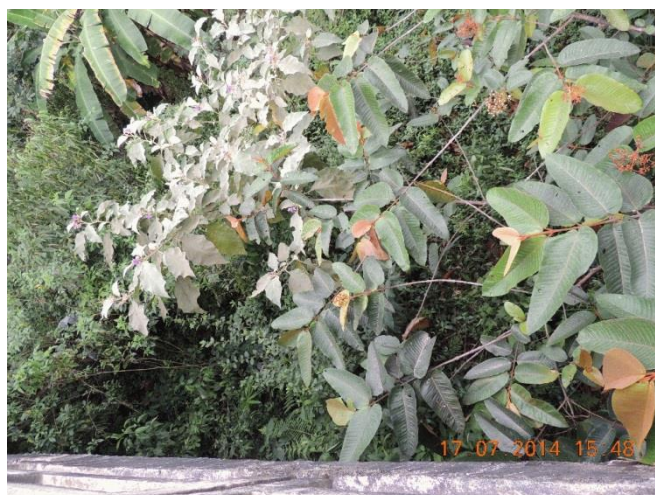
Foto 44 - Lado esquerdo: Área de Preservação Permanente na faixa de domínio.

Foto 45 - Lado esquerdo: Área de Preservação Permanente na faixa de domínio.

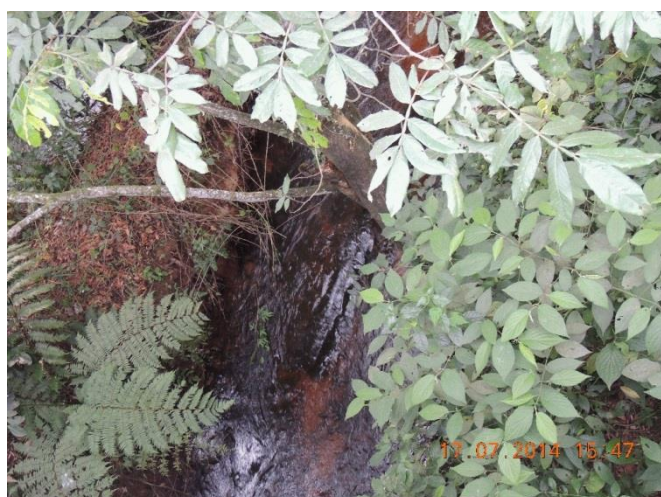
Foto 46 - Lado direito: Área de Preservação Permanente na faixa de domínio.

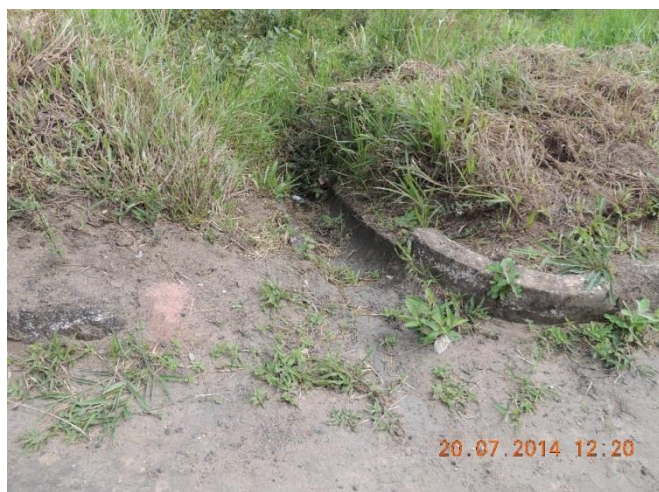
Foto 47 – Lado direito: drenagem de águas pluviais.

A área se encontra relativamente preservada com vegetação predominantemente arbustiva, além da presença de taboa. Não foram avistadas evidências de erosões nem assoreamento no corpo hídrico. Há drenagem de águas pluviais em ambos os lados da rodovia.

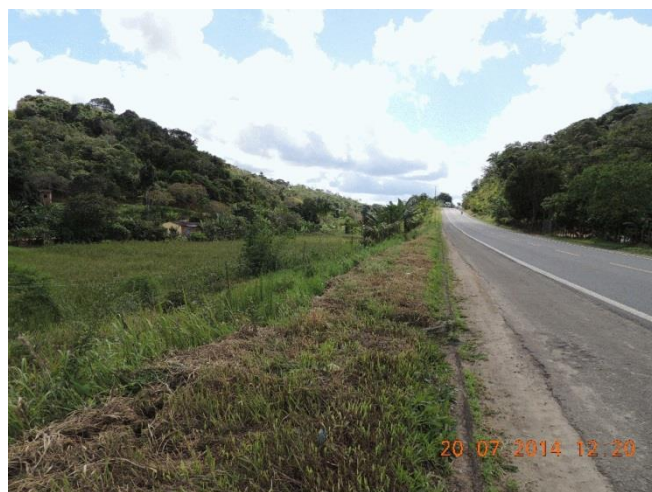
Foto 48 - Lado direito: faixa de domínio.

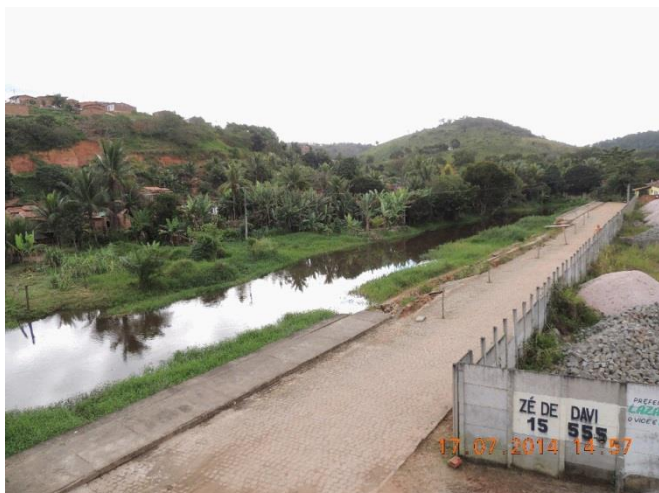
Foto 49 - Lado direito: estrada margeando o rio Preto.

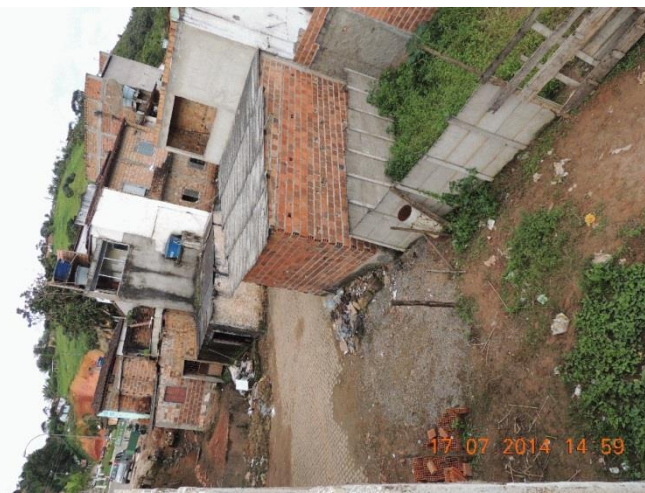
Foto 50 - Lado esquerdo: Residências na APP e faixa de domínio.

A área se encontra bastante antropizada com predominância de gramínea em ambos os lados da rodovia e alguns locais no lado direito com vegetação inexistente. Não foram avistadas evidências de erosões nem assoreamento no corpo hídrico. A ponte está em bom estado de conservação e sua estrutura preservada. Não há drenagem de águas pluviais. No lado direito da rodovia há um depósito de pedra e no lado esquerdo há grande concentração de residências.

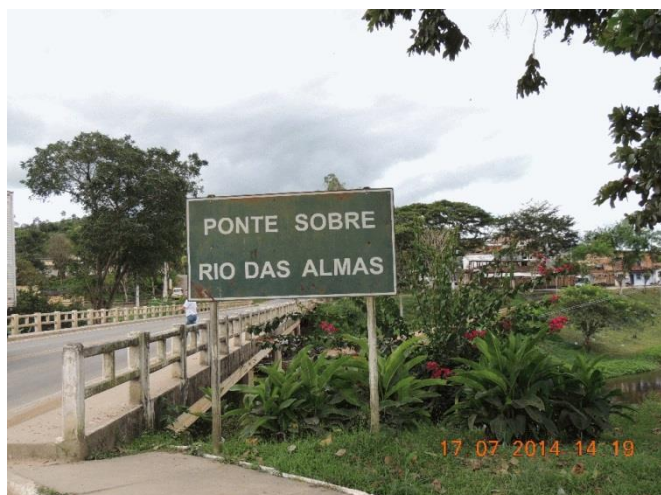
Foto 52 - Lado direito: placa do rio das Almas.

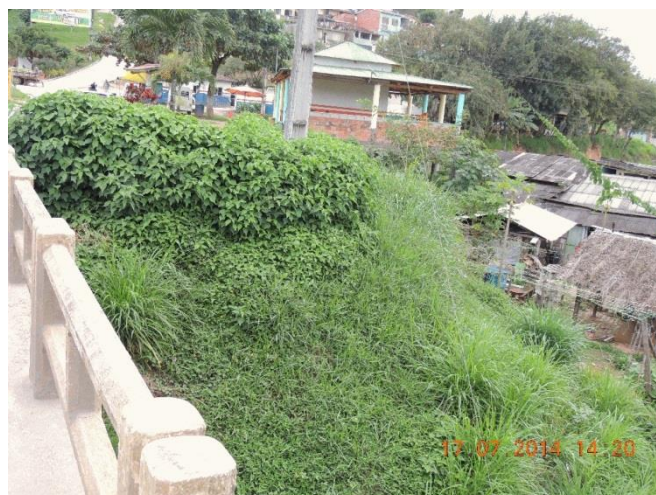
Foto 53 - Lado direito: residências na margem do rio das Almas.

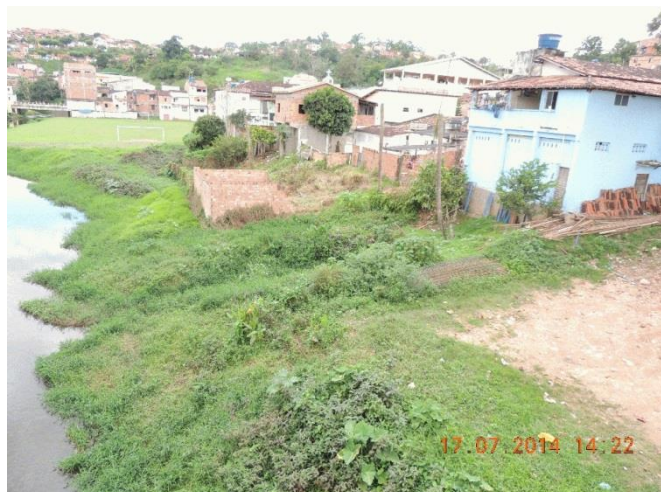
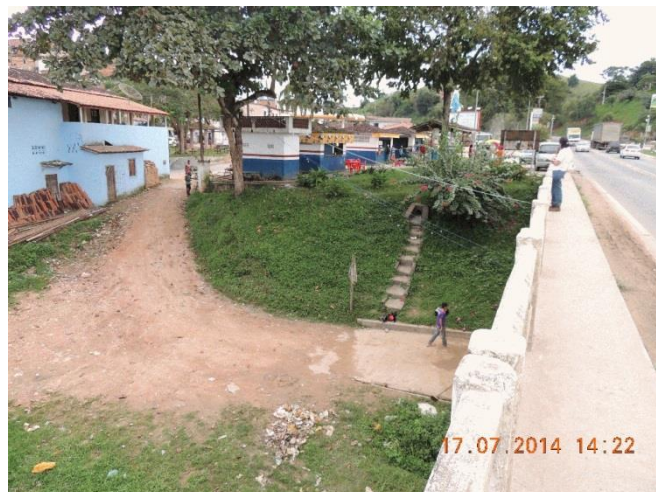
Foto 54 - Lado esquerdo: residências na margem do rio das Almas.

Foto 55 - Lado esquerdo: residências na margem do rio das Almas.

A área se encontra bastante antropizada com predominância de gramínea em ambos os lados da rodovia e, no lado direito, cultivo de banana. Não foram avistadas evidências de erosões nem assoreamento no corpo hídrico. A ponte está em bom estado de conservação e sua estrutura preservada. Não há drenagem de águas pluviais. No lado direito da rodovia há residências e poste clandestino de energia elétrica além de comércios em geral e no lado esquerdo há construções e lixo.

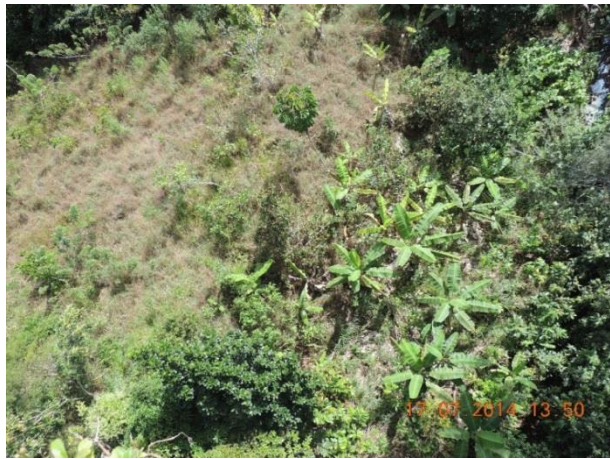
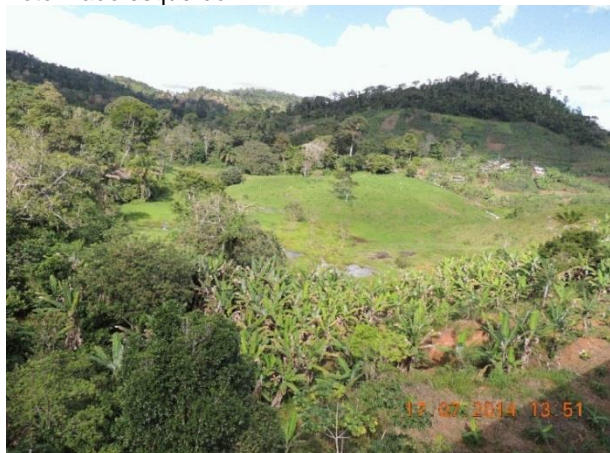
A área se encontra com cobertura vegetal satisfatória tendo como principal produto o cultivo de banana e cabruca e alguns pontos a ocorrência de gramíneas. Não foram avistadas evidências de erosões nem assoreamento no corpo hídrico. A ponte está em bom estado de conservação e sua estrutura preservada. Não há drenagem de águas pluviais. O rio se encontra contaminado por óleo vindo de residências próximas (terceiros).

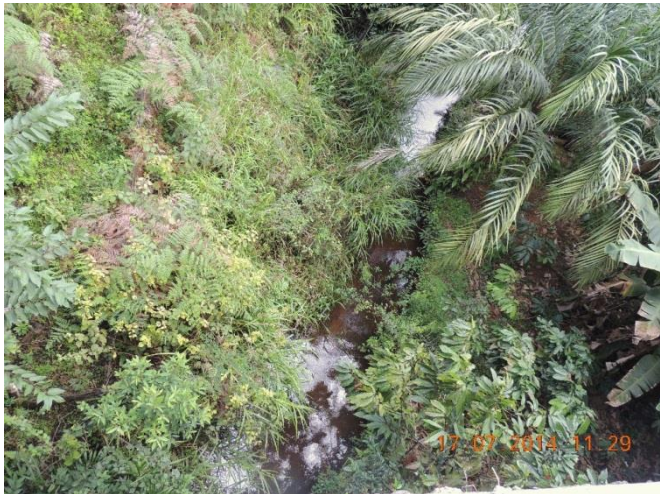
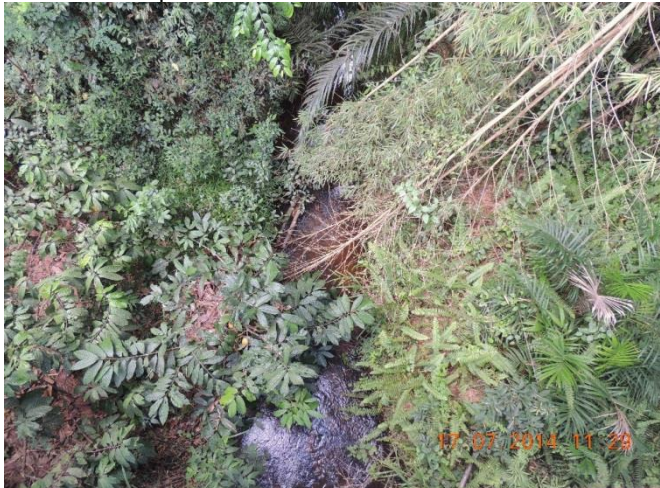
A área se encontra relativamente preservada com cobertura vegetal satisfatória tendo como principal produto o cultivo de banana e cabruca e alguns pontos a ocorrência de vegetação arbórea. Não foram avistadas evidências de erosões nem assoreamento no corpo hídrico. A ponte está em bom estado de conservação e sua estrutura preservada. Não há drenagem de águas pluviais.

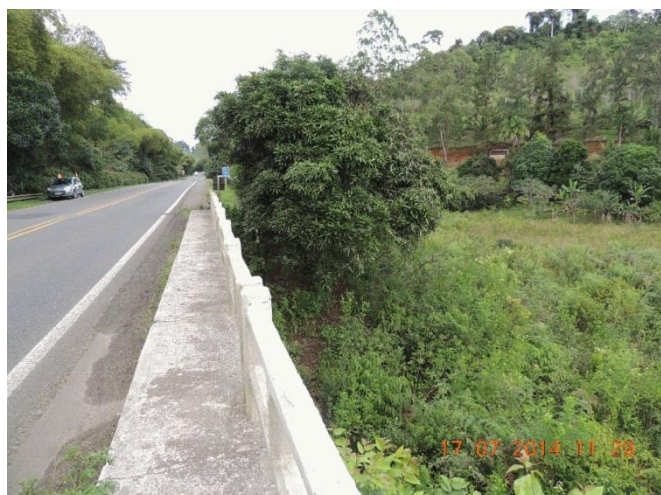
Foto 57 – Ponte sobre rio.

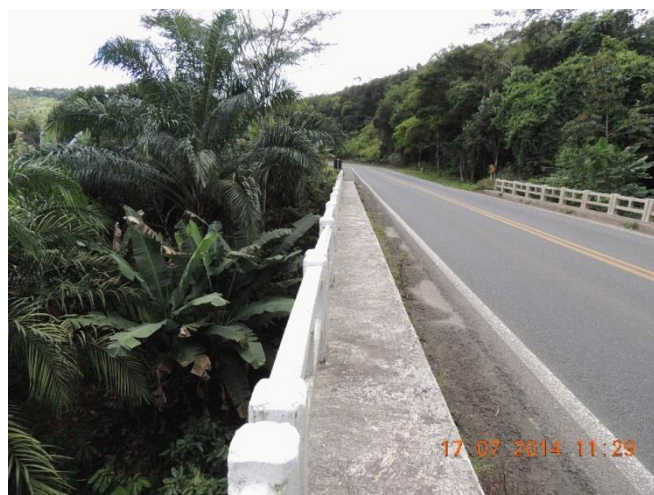
Foto 58 – Ponte sobre rio.

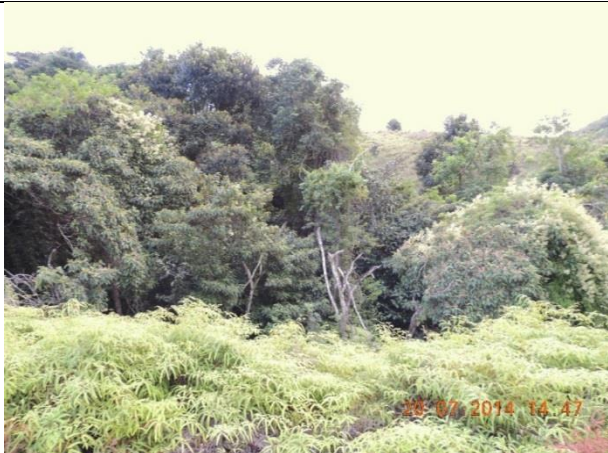
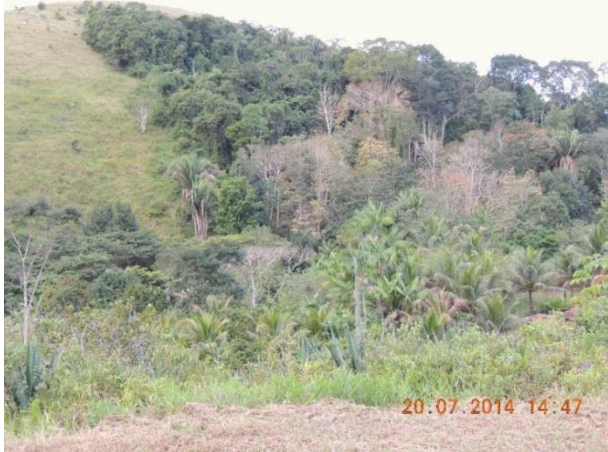
Foto: Lado direito	Registro de APP nº: 26	Km: 392+196
	Município: Ibirapitanga	Coordenada: 447893.00 m E 8457582.00 m S

A área se encontra com cobertura vegetal satisfatória com predominância de vegetação arbórea. Não foram avistadas evidências de erosões nem assoreamento no corpo hídrico. Não há drenagem de águas pluviais.

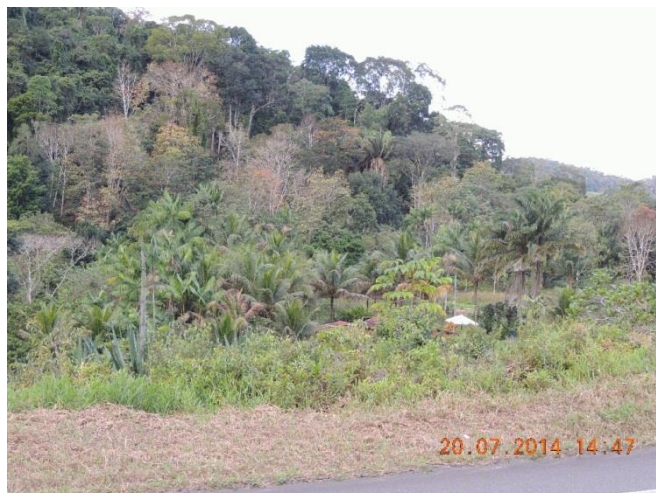
Foto 59 – Lado esquerdo: vegetação arbórea próxima à rodovia.

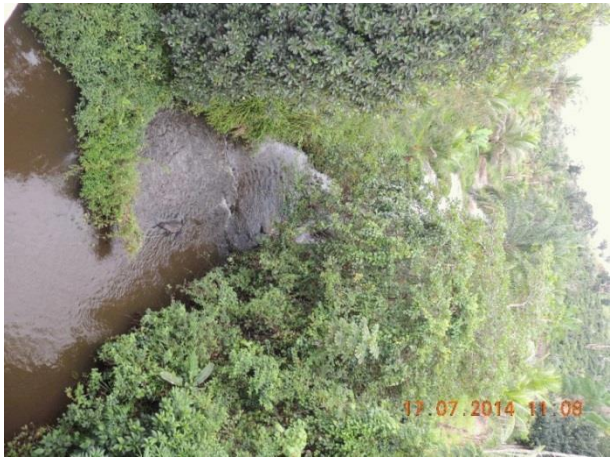
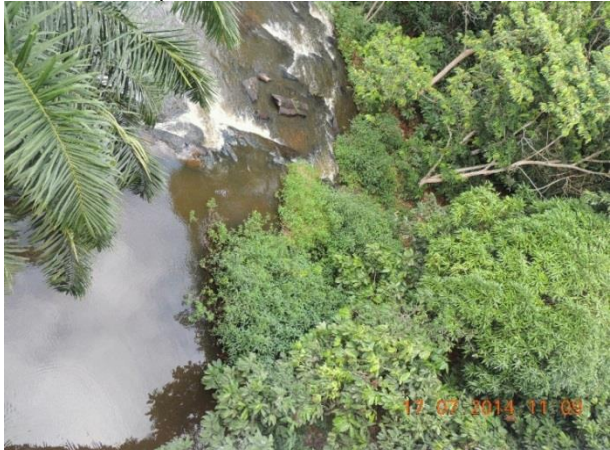
A área se encontra relativamente preservada com cobertura vegetal satisfatória tendo como vegetações predominantes a arbustiva e arbórea e principal produto o cultivo de banana. Não foram avistadas evidências de erosões nem assoreamento no corpo hídrico. A ponte está em bom estado de conservação e sua estrutura preservada. Não há drenagem de águas pluviais.

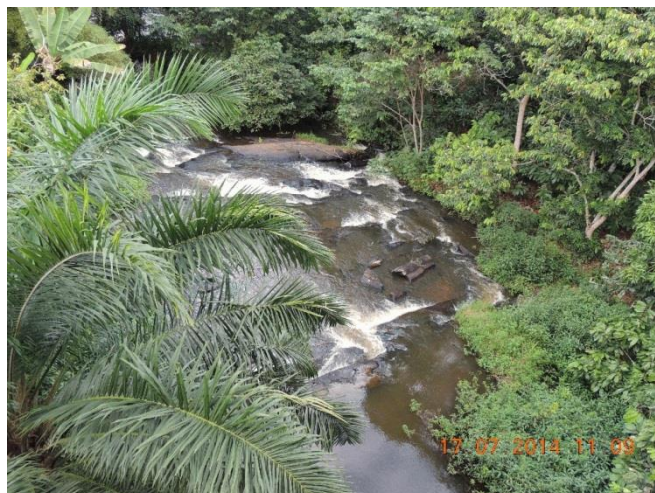
Foto 61 - Lado esquerdo: vegetação no entorno do rio Oricó.

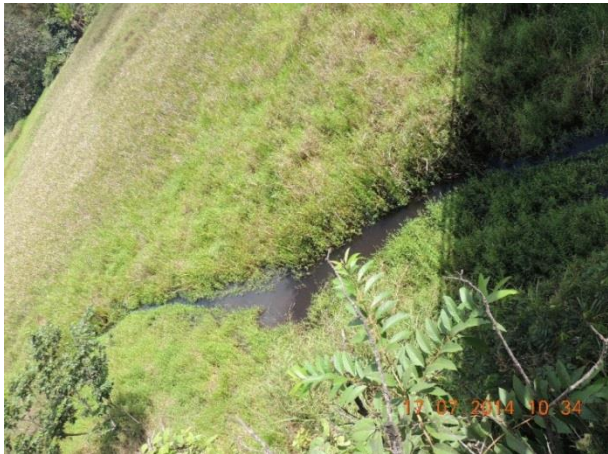
A área se encontra com cobertura vegetal predominantemente gramínea e alguns pontos com espécies arbóreas e cultivo de banana. Não foram avistadas evidências de erosões nem assoreamento no corpo hídrico. A ponte está em bom estado de conservação e sua estrutura preservada. Não há drenagem de águas pluviais. Existe uma moradia a 20 metros da rodovia em seu lado esquerdo.

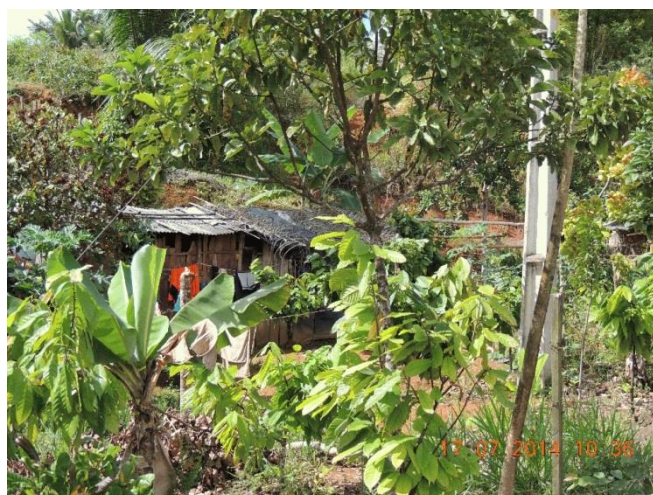
Foto 63 - Lado esquerdo: residência na margem do rio Pardo, próximo a rodovia.

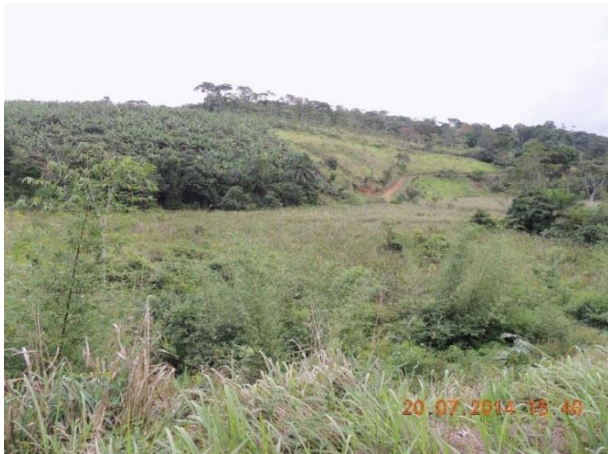
A área se encontra com cobertura vegetal predominantemente de taboa e cultivo de banana. Não há drenagem de águas pluviais.
