ANEXO 6

FICHAS DE IDENTIFICAÇÃO E CARACTERIZAÇÃO DAS APPS

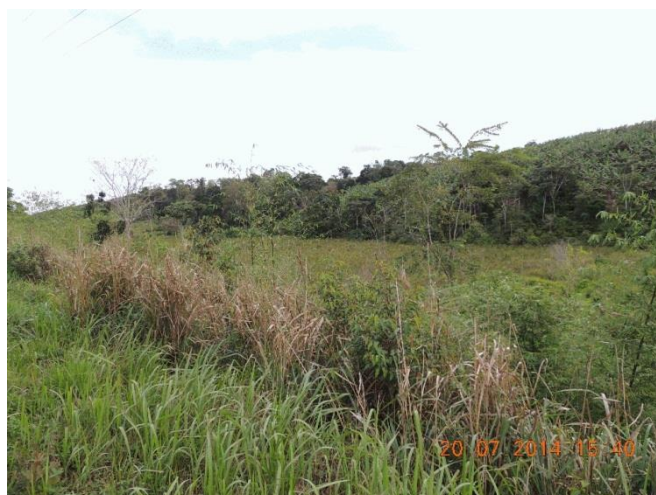
Foto 64 – Lado esquerdo: vegetação na faixa de domínio (*Typha* sp. na área alagada)

A área se encontra com cobertura vegetal predominantemente de taboa e cultivo de banana. Não há drenagem de águas pluviais.

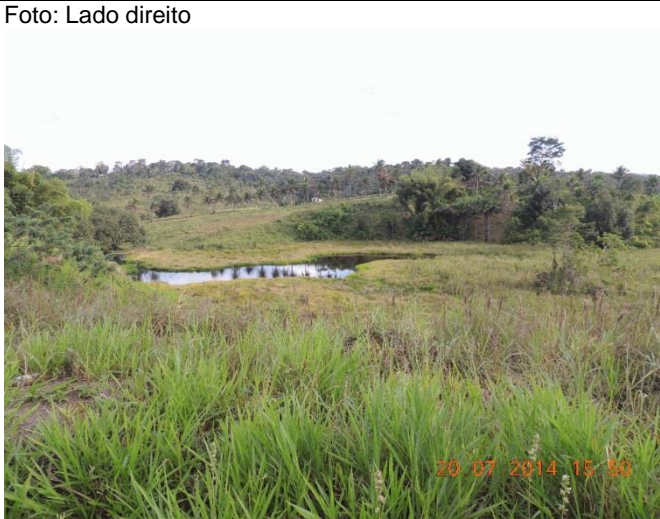
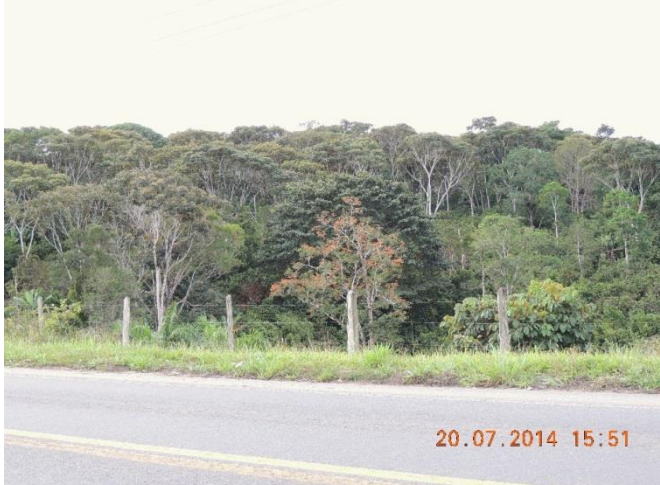
A área se encontra com cobertura vegetal predominantemente gramínea e alguns pontos com espécies arbóreas e vegetação típica de áreas alagadas. Não foram avistadas evidências de erosões nem assoreamento no corpo hídrico. Não há drenagem de águas pluviais.

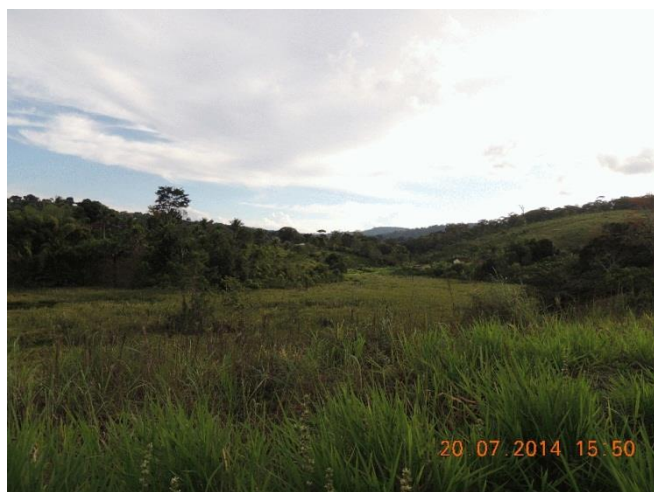
**Foto 65 – Lado direito: vegetação na faixa de domínio
(*Typha* sp. na área alagada)**

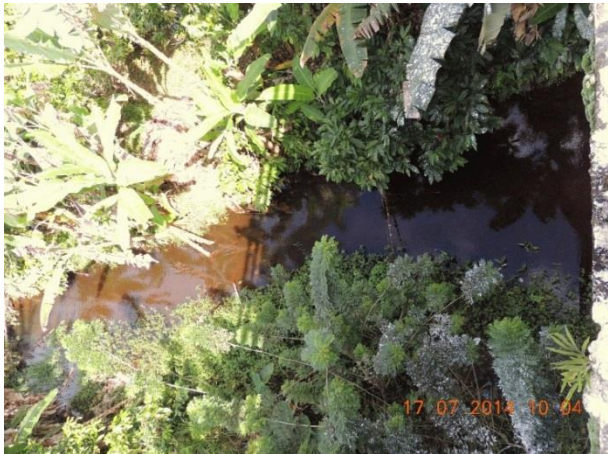
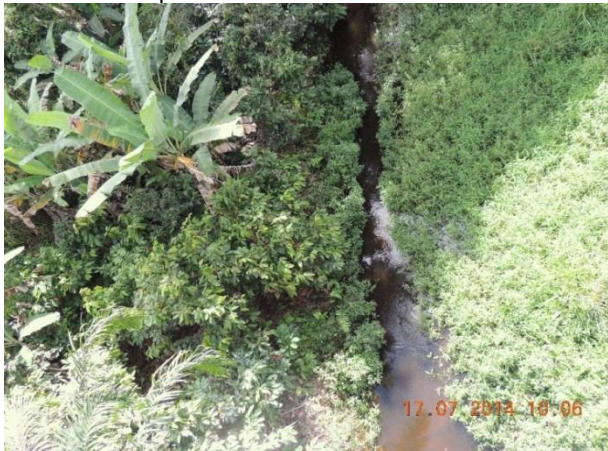
A área se encontra com cobertura vegetal predominantemente gramínea e alguns pontos com espécies arbóreas e cultivo de banana. Não foram avistadas evidências de erosões nem assoreamento no corpo hídrico. A ponte está em bom estado de conservação e sua estrutura preservada. Não há drenagem de águas pluviais. Existem moradias a 20 e 40 metros da rodovia em seu lado direito.

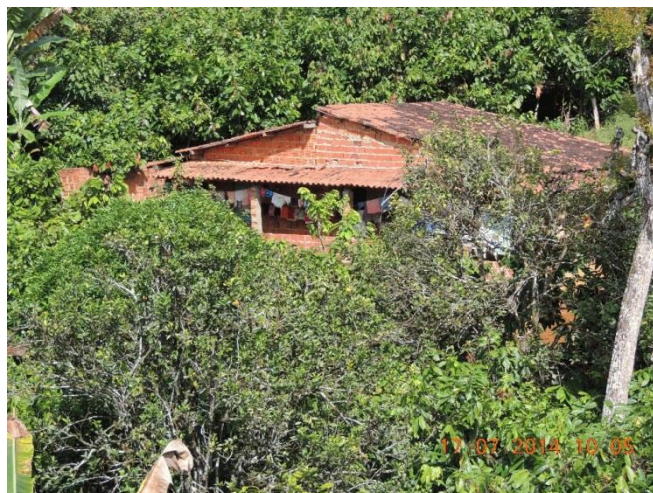
Foto 67 - Lado direito: residência próxima ao Rio do Sítio e próxima à rodovia.

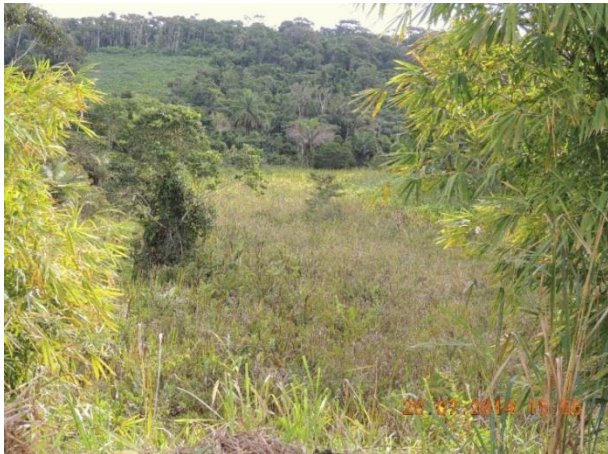
A área se encontra com cobertura vegetal predominantemente gramínea, presença de taboa e alguns pontos o cultivo de banana. Não foram avistadas evidências de erosões nem assoreamento no corpo hídrico. A ponte está em bom estado de conservação e sua estrutura preservada. Não há drenagem de águas pluviais.

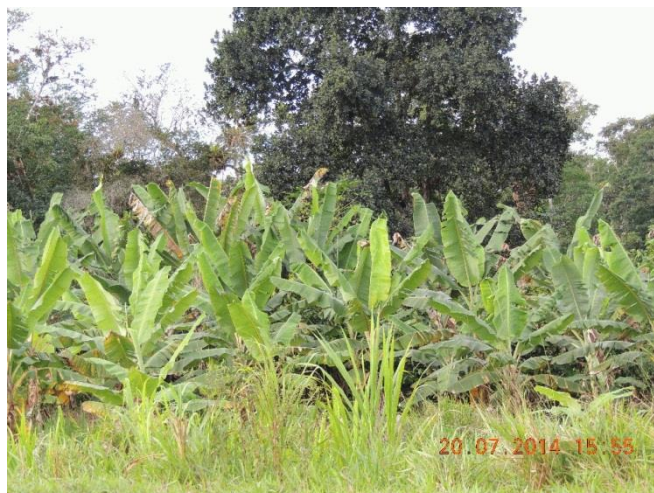
Foto 68 – Lado esquerdo: cultivo de banana próximo à rodovia.

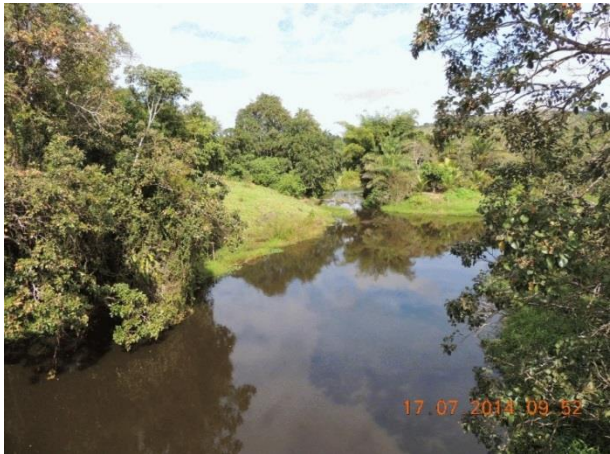
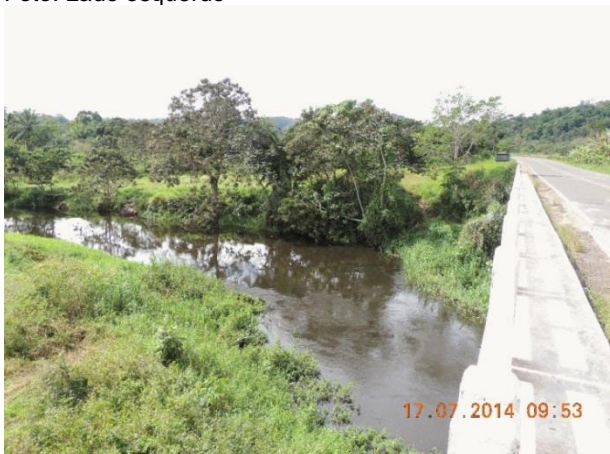
A área se encontra com cobertura vegetal predominantemente gramínea e alguns pontos com espécies arbóreas. Não foram avistadas evidências de erosões nem assoreamento no corpo hídrico. A ponte está em bom estado de conservação e sua estrutura preservada. Não há drenagem de águas pluviais.

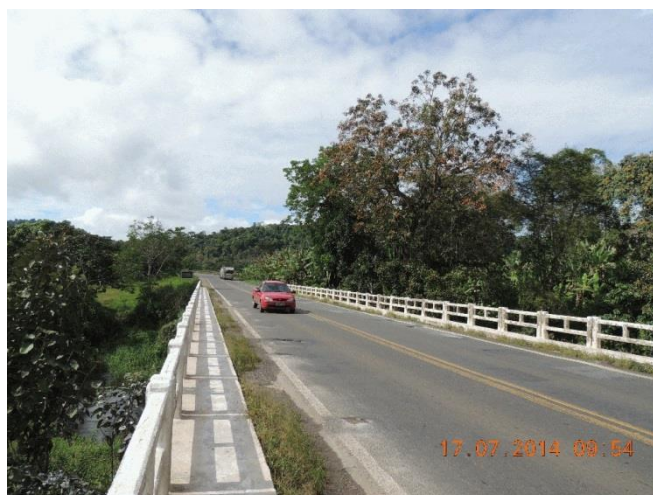
Foto 70 - Ponte sobre o rio Oricó.

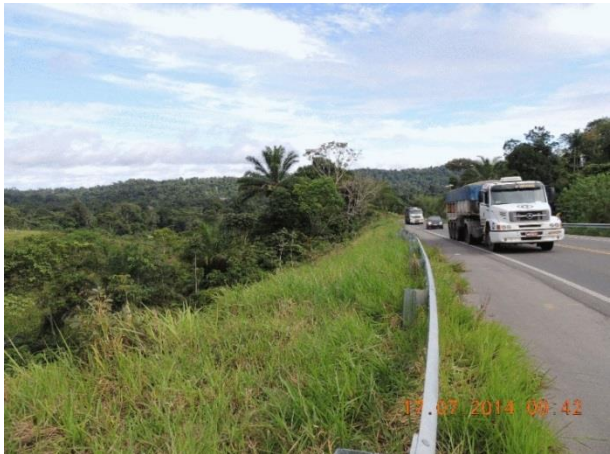
A área se encontra com cobertura vegetal predominantemente gramínea e alguns pontos com espécies arbóreas e arbustivas. Não foram avistadas evidências de erosões. Há indício de assoreamento no corpo hídrico no lado esquerdo da rodovia. A ponte está em bom estado de conservação e sua estrutura preservada. Não há drenagem de águas pluviais.

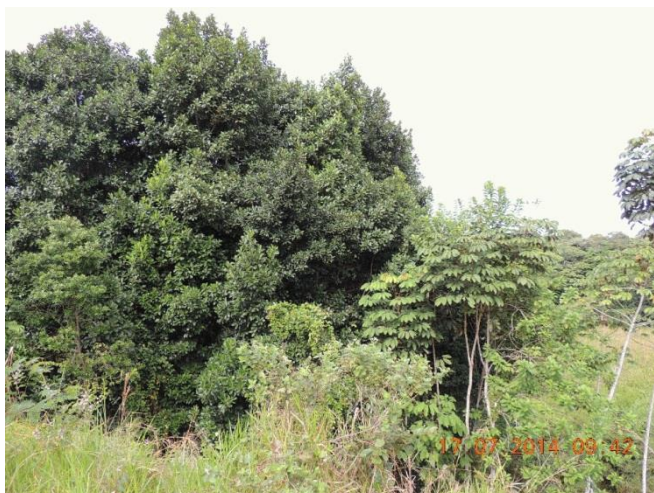
Foto 71 – Lado direito: espécies arbóreas na faixa de domínio da rodovia.

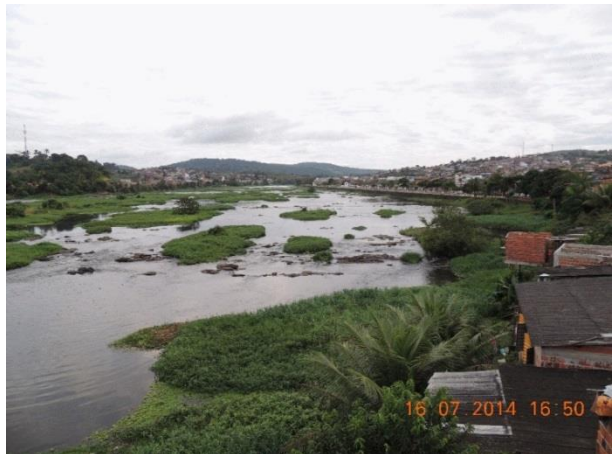
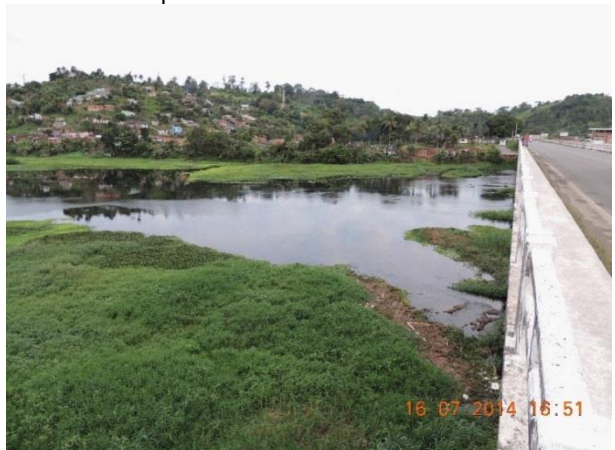
A área se encontra bastante antropizada com cobertura vegetal predominantemente gramínea. Não foram avistadas evidências de erosões. Há indício de assoreamento no corpo hídrico nos dois lados da rodovia. A ponte está em bom estado de conservação e sua estrutura preservada. Não há drenagem de águas pluviais. Existe em ambos os lados e margens moradia no local.

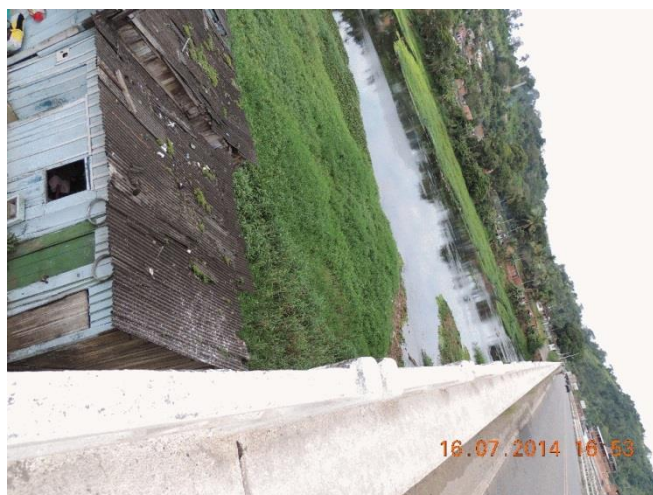
Foto 73 - Lado direito: residências próximas ao leito do Rio das Contas.

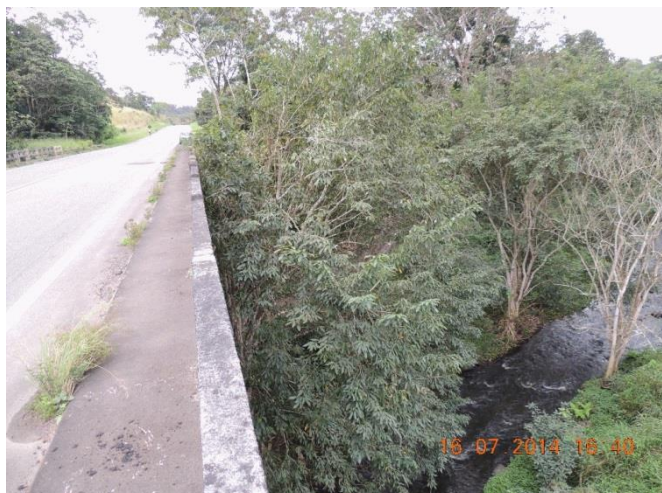
Foto 74 - Lado esquerdo: vista da ponte e da APP.

A área encontra com cobertura vegetal predominantemente gramínea e arbórea. Não foram avistadas evidências de erosões e assoreamentos no corpo hídrico. A ponte está em bom estado de conservação e sua estrutura preservada. Não há drenagem de águas pluviais.

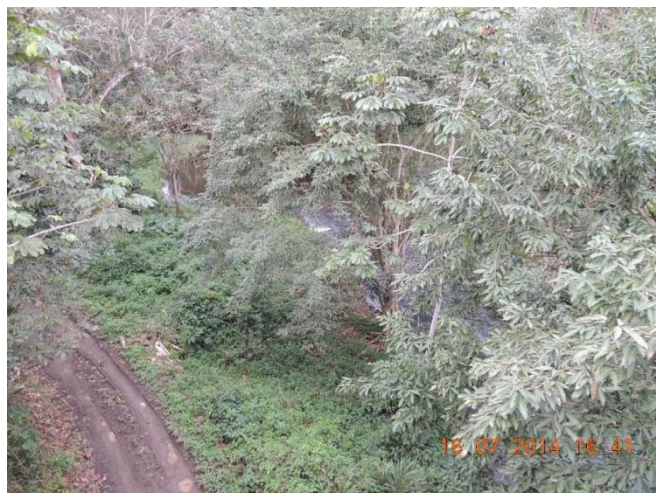
Foto 75 - Lado esquerdo: estrada de terra sob a ponte.

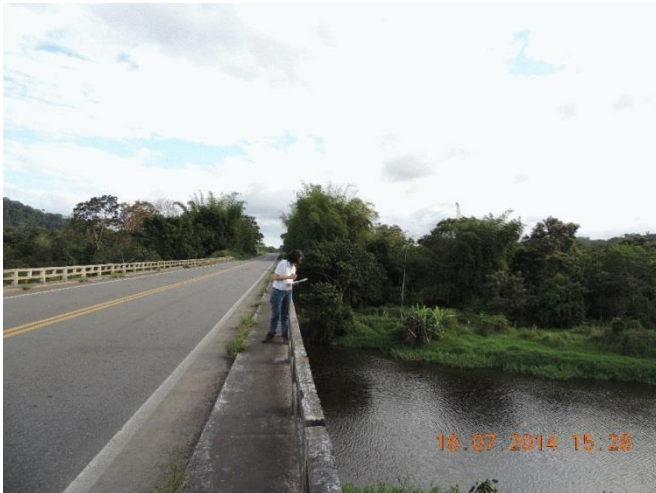
Foto 76 - Ponte sobre o rio Almada.

A área encontra-se com cobertura vegetal predominantemente gramínea e em alguns pontos espécies arbóreas. Não foram avistadas evidências de erosões e assoreamentos. A ponte está em bom estado de conservação e sua estrutura preservada. Não há drenagem de águas pluviais.

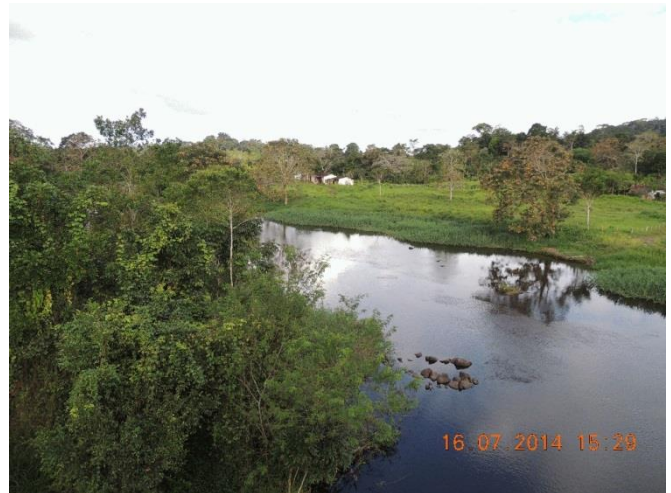
Foto 77 - Lado esquerdo: vegetação no entorno do rio Almada.

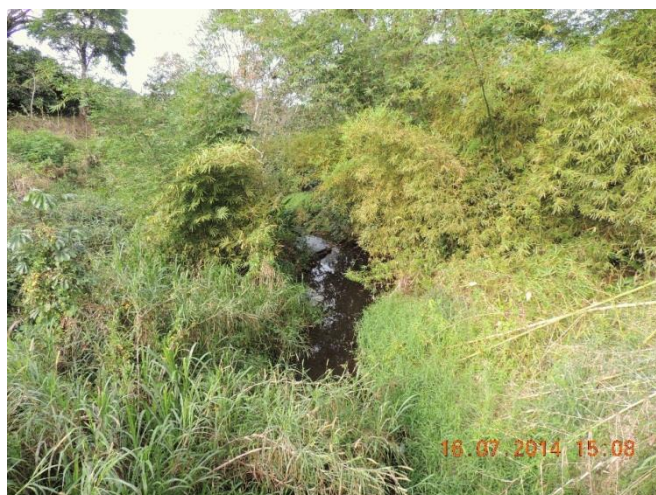
Foto 78 – Lado esquerdo: cobertura vegetal na faixa de domínio.

A área encontra bem antropizada com cobertura vegetal predominantemente gramínea. Não foram avistadas evidências de erosões nem assoreamento no corpo hídrico. A ponte está em bom estado de conservação e sua estrutura preservada. Não há drenagem de águas pluviais.

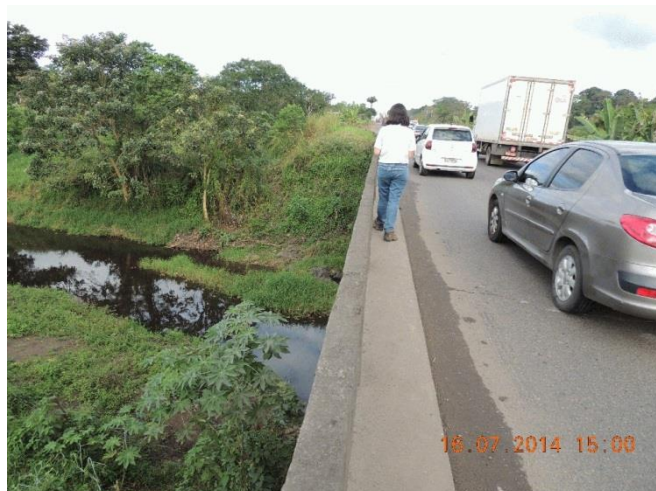
Foto 79 - Ponte sobre o rio do Braço.

A área encontra-se antropizada com cobertura vegetal predominantemente gramínea. Não foram avistadas evidências de erosões nem assoreamento no corpo hídrico. A ponte está em bom estado de conservação e sua estrutura preservada. Não há drenagem de águas pluviais.

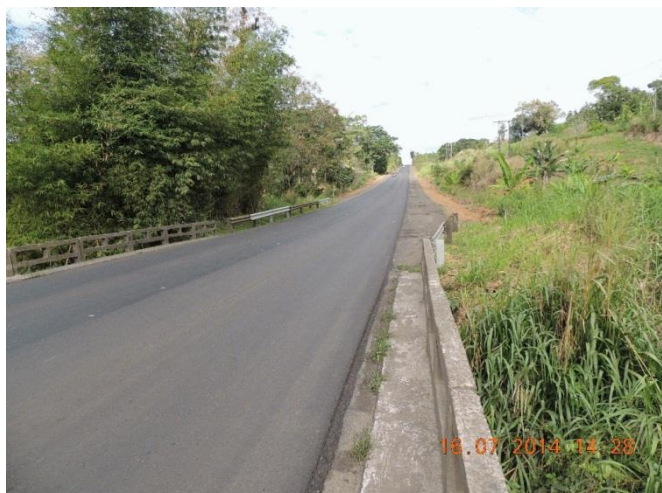
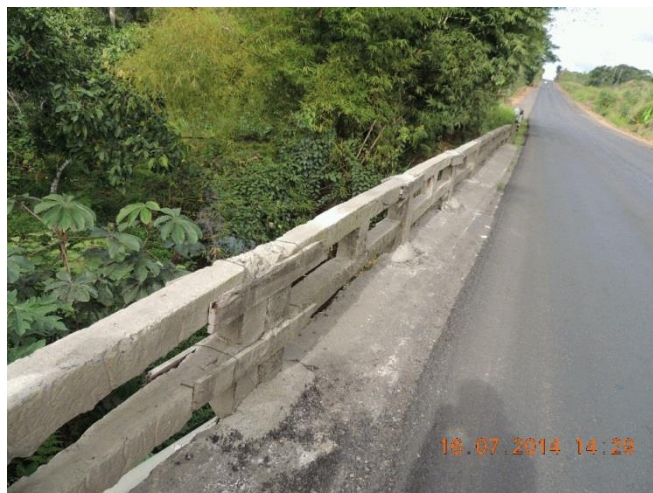
Foto 80 – Ponte sobre o rio Areia.

Foto 81 - Ponte sobre o rio Areia.

A área encontra bem antropizada com cobertura vegetal predominantemente gramínea. Não foram avistadas evidências de erosões nem assoreamento no corpo hídrico. A ponte está em estado de conservação satisfatória e sua estrutura passando por reparos. Não há drenagem de águas pluviais, mas houveram pontos de contaminação de óleo advindos de terceiros.

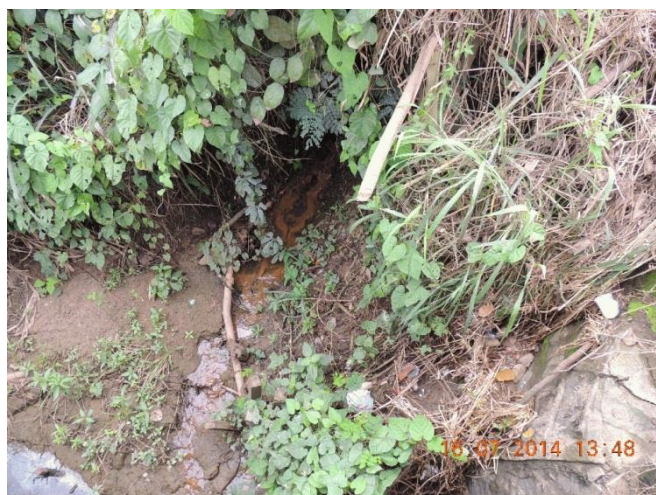
Foto 82 – Lado direito: córrego contaminado por óleo (origem desconhecida).

A área encontra-se antropizada com cobertura vegetal predominantemente gramínea. Não foram avistadas evidências de erosões. Há assoreamento no corpo hídrico pelo lado direito da rodovia e contaminação por óleo. A ponte está em bom estado de conservação e sua estrutura preservada. Não há drenagem de águas pluviais.

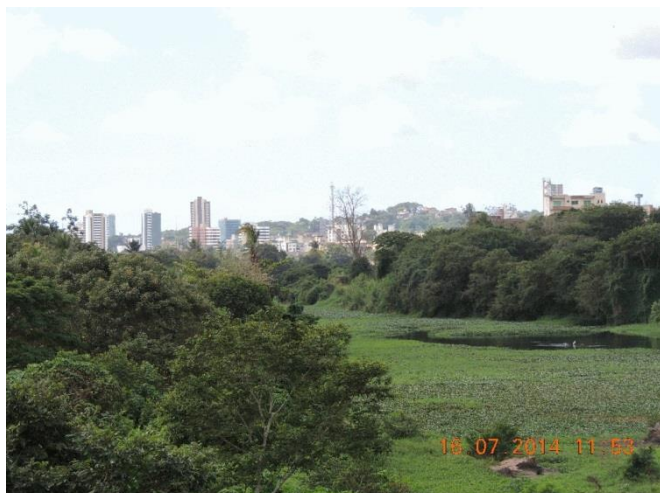
Foto 83 - Lado esquerdo: vista do rio Cachoeira com a cidade de Itabuna-BA ao fundo.

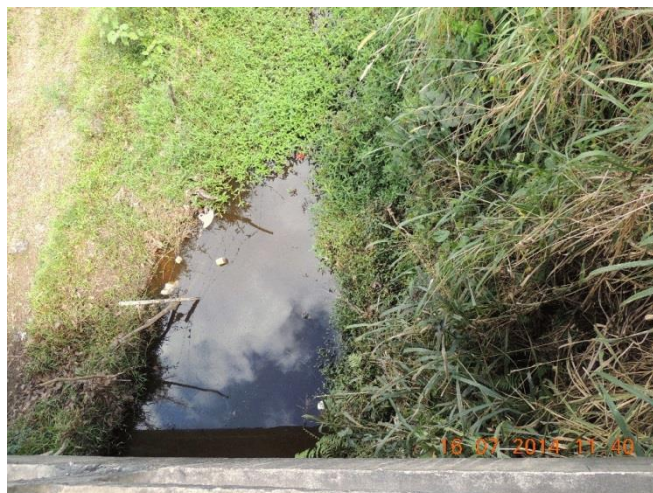
Foto 84 - Lado direito: vegetação nas margens do rio Cachoeira.

A área encontra-se antropizada com cobertura vegetal predominantemente gramínea e alguns pontos com espécies arbóreas. Não foram avistadas evidências de erosões e assoreamentos. Ocorrência de processo de eutrofização em estágio inicial. A ponte está em bom estado de conservação e sua estrutura preservada. Não há drenagem de águas pluviais.

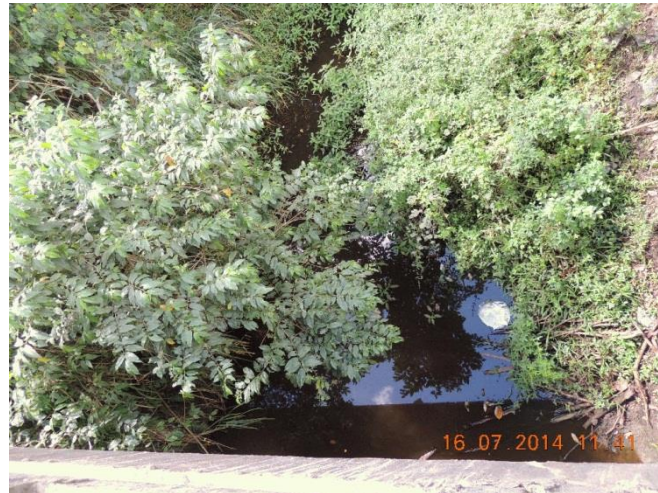
Foto 85 – Lado esquerdo: assoreamento no leito do rio

A área encontra-se antropizada com cobertura vegetal predominantemente gramínea. Não foram avistadas evidências de erosões. Há assoreamento e características de eutrofização no corpo hídrico pelo lado direito da rodovia. A ponte está em bom estado de conservação e sua estrutura preservada. Não há drenagem de águas pluviais.

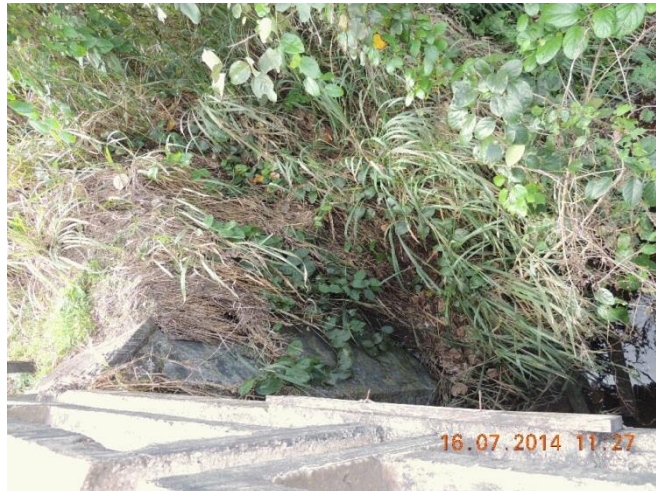
Foto 86 – Lado esquerdo: vegetação próxima à ponte.

A área encontra-se antropizada com cobertura vegetal predominantemente gramínea. Não foram avistadas evidências de erosões. Há assoreamento no corpo hídrico pelo lado esquerdo da rodovia. A ponte está em bom estado de conservação e sua estrutura preservada. Não há drenagem de águas pluviais.

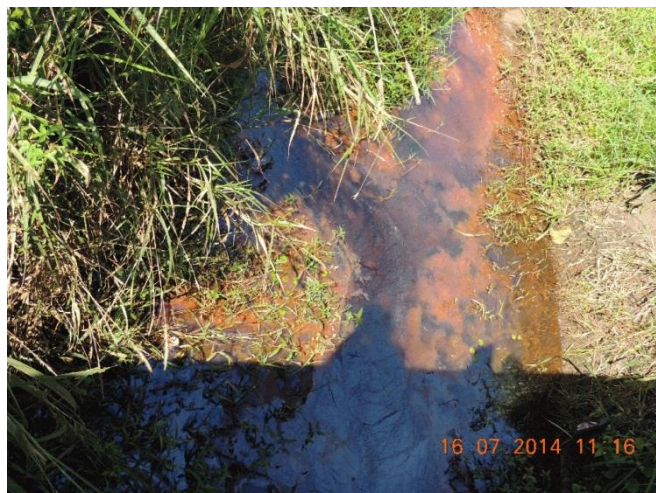
Foto 87 – Lado esquerdo: contaminação por óleo (origem desconhecida).

A área encontra-se antropizada com cobertura vegetal predominantemente gramínea. Não foram avistadas evidências de erosões. Há assoreamento, características de eutrofização e contaminação por óleo no corpo hídrico em ambos os lados da rodovia. A ponte está em bom estado de conservação e sua estrutura preservada. Não há drenagem de águas pluviais.

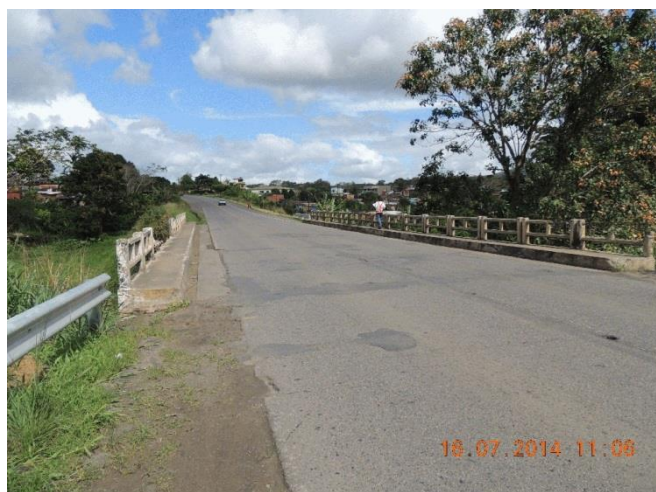
Foto 88 - Ponte sobre o rio

A área encontra-se antropizada com cobertura vegetal predominantemente gramínea e em alguns pontos a vegetação é inexistente. Não foram avistadas evidências de erosões. Há assoreamento e características de eutrofização no corpo hídrico no lado direito da rodovia além da presença de óleo no trecho observado. A ponte está com estado de conservação satisfatória e sua estrutura está passando por reformas. Não há drenagem de águas pluviais.

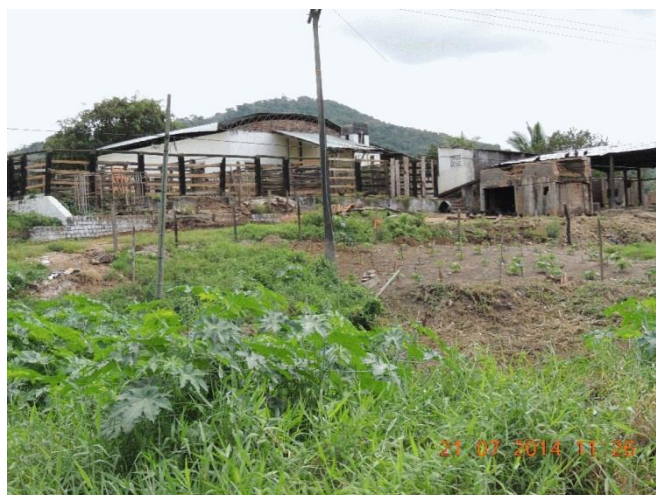
Foto 89 – Lado direito: residências próximas à rodovia.

A área encontra-se antropizada com cobertura vegetal predominantemente gramínea e ocupação do solo próximo à rodovia. Não foram avistadas evidências de erosões e assoreamentos. Não há drenagem de águas pluviais.

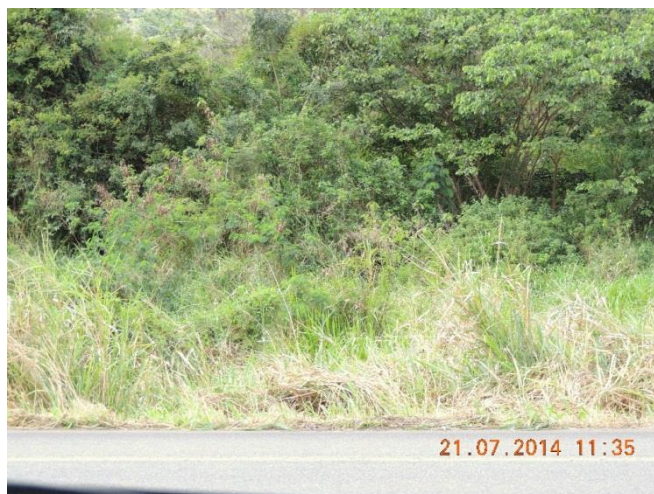
Foto 90 – Lado esquerdo: espécies arbóreas na faixa de domínio

A área encontra-se antropizada com cobertura vegetal predominantemente gramínea e algumas espécies arbóreas. Não foram avistadas evidências de erosões e assoreamentos. Não há drenagem de águas pluviais.

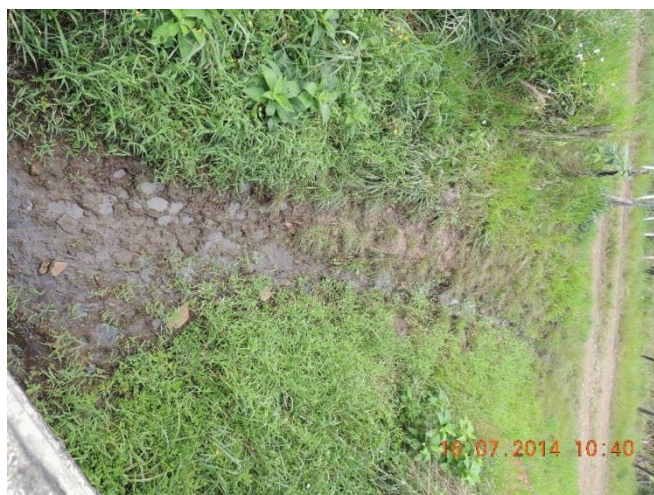
Foto 92 - Lado esquerdo: caminho de passagem de boiada.

A área encontra-se antropizada com cobertura vegetal predominantemente gramínea. Não foram avistadas evidências de erosões. Há assoreamento e indícios de passagem de gado sob a ponte. A ponte está com estado de conservação satisfatória e sua estrutura preservada. Não há drenagem de águas pluviais.

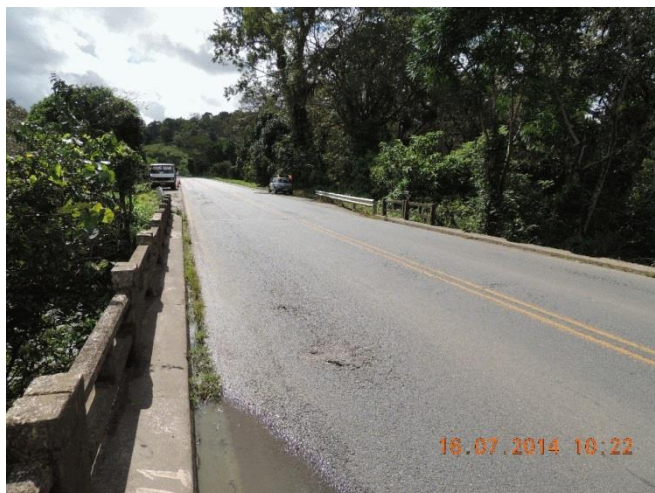
Foto 94 - Ponte sobre o Rio Da Una.

A área encontra-se antropizada com cobertura vegetal de gramínea, arbórea e no lado esquerdo da rodovia a vegetação é inexistente. Não foram avistadas evidências de erosões. Há assoreamento no lado esquerdo da rodovia além da presença de óleo no trecho observado. A ponte está com estado de conservação satisfatória e sua estrutura está passando por reformas. Não há drenagem de águas pluviais.

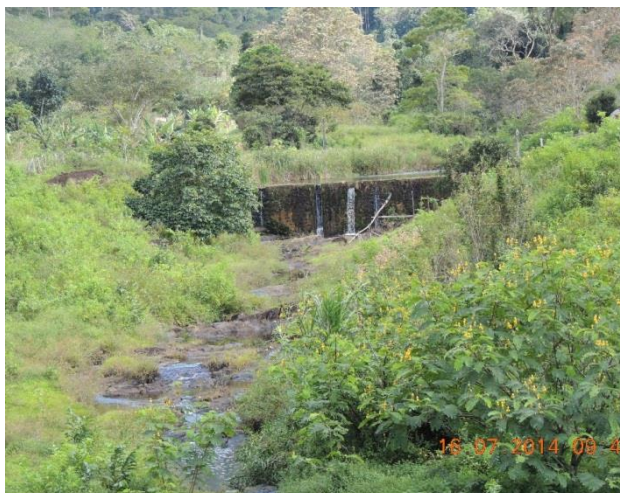
Foto 95 – Lado direito: barragem no rio Areia, represado à montante.

A área encontra-se antropizada com cobertura vegetal predominantemente gramínea e em alguns pontos o cultivo de bananas. Não foram avistadas evidências de erosões. Há assoreamento no corpo hídrico em ambos os lados da rodovia. O rio é represado à montante da rodovia. A ponte está com estado de conservação satisfatória e sua estrutura está passando por reformas. Não há drenagem de águas pluviais.

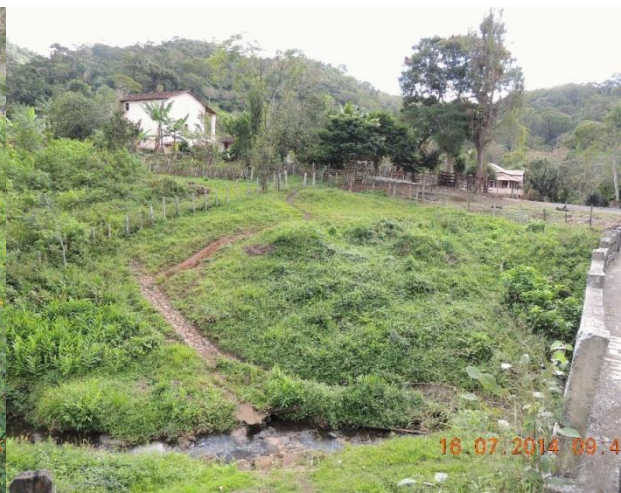
Foto 96 – Lado direito: residência e caminho próximos ao leito do rio.

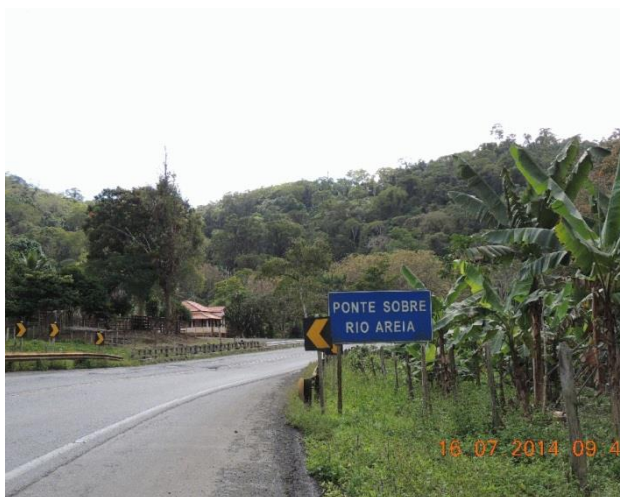
Foto 97 - Placa do rio Areia.

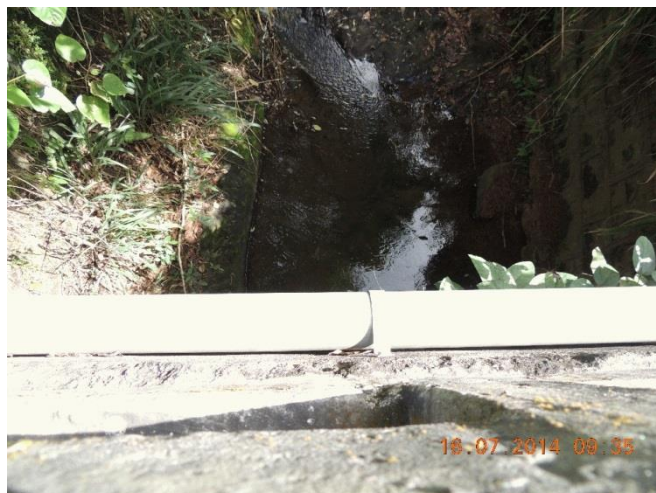
Foto 99 - Lado direito: estrutura da ponte e tubulação.

A área encontra-se antropizada com cobertura vegetal predominantemente gramínea. Não foram avistadas evidências de erosões e assoreamentos. A ponte está com estado de conservação satisfatória e sua estrutura preservada. Não há drenagem de águas pluviais.

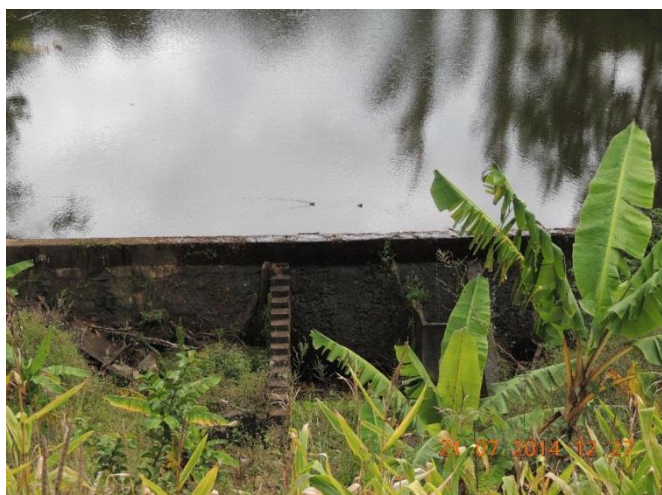
Foto 100 - Lado direito: barragem.

A área encontra-se antropizada com cobertura vegetal predominantemente gramínea e em alguns pontos o cultivo de milho e bananas. Não foram avistadas evidências de erosões e assoreamentos. O rio é represado à montante da rodovia. Não há drenagem de águas pluviais.

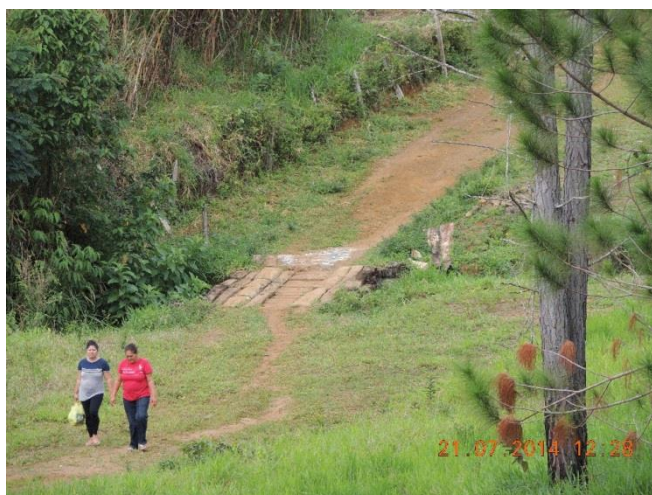
Foto 101 - Lado esquerdo: ponte de madeira sobre o córrego à jusante da represa.

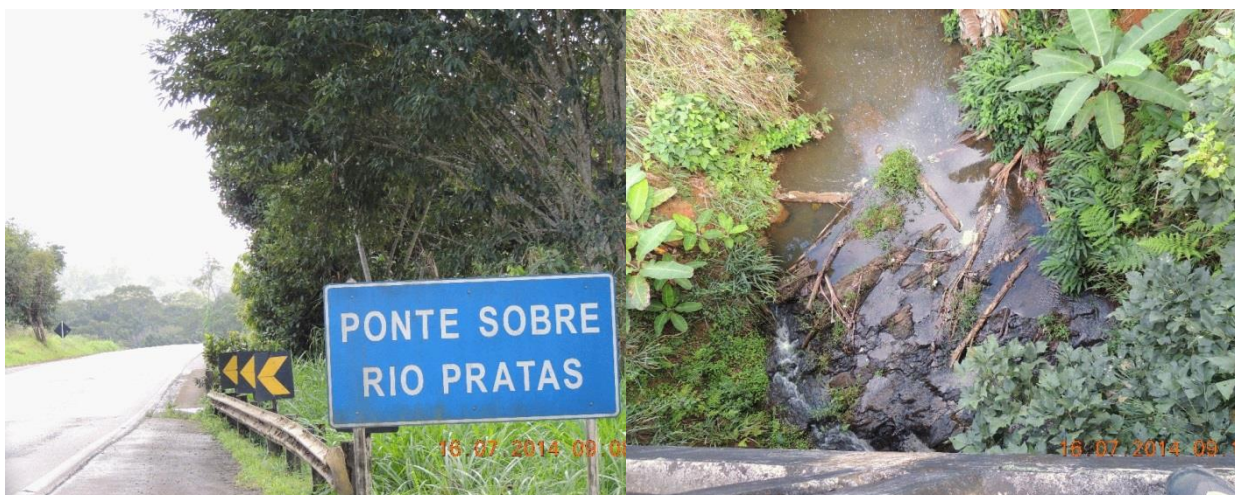
Foto 102 – Vista da ponte sobre o Rio Pratas

Foto 103 – Lado direito: assoreamento no corpo hídrico

A área encontra-se com cobertura vegetal predominantemente arbustiva e arbórea e em alguns pontos o cultivo de bananas. Há evidências de erosões e deslizamentos na margem do rio. Há assoreamento no corpo hídrico em ambos os lados da rodovia e apresenta estágio inicial de eutrofização. O rio é represado à montante da rodovia. A ponte está com estado de conservação satisfatória e sua estrutura está passando por reformas. Não há drenagem de águas pluviais.

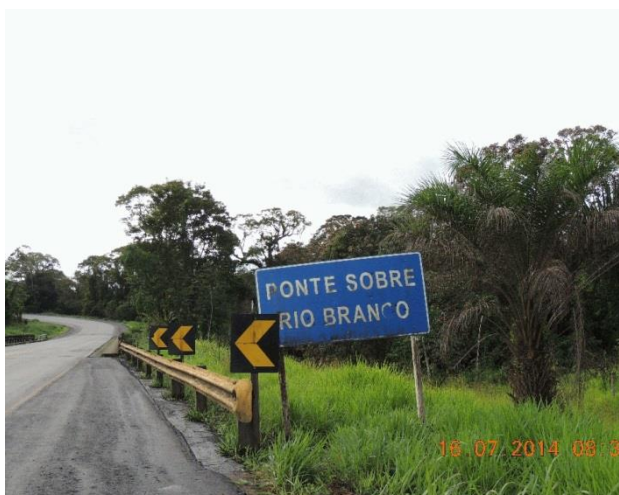
Foto 104 – Ponte sobre o Rio Branco

A área encontra-se com cobertura vegetal predominantemente gramínea e em alguns pontos espécies arbóreas. Não há evidências de erosões e assoreamentos na margem do rio. A ponte está com estado de conservação satisfatória e sua estrutura está passando por reformas. Não há drenagem de águas pluviais.

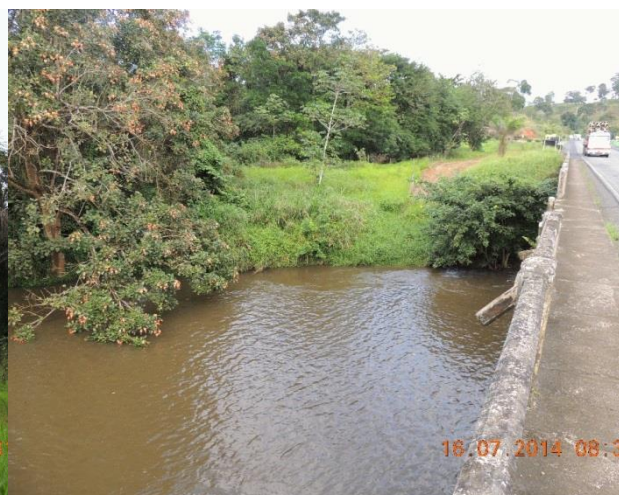
Foto 105 – Lado direito: gramínea na faixa de domínio da rodovia

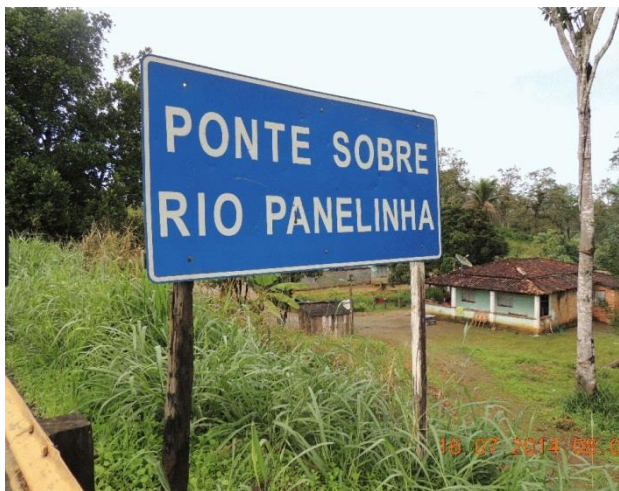
Foto 106 – Ponte sobre o Rio Panelinha

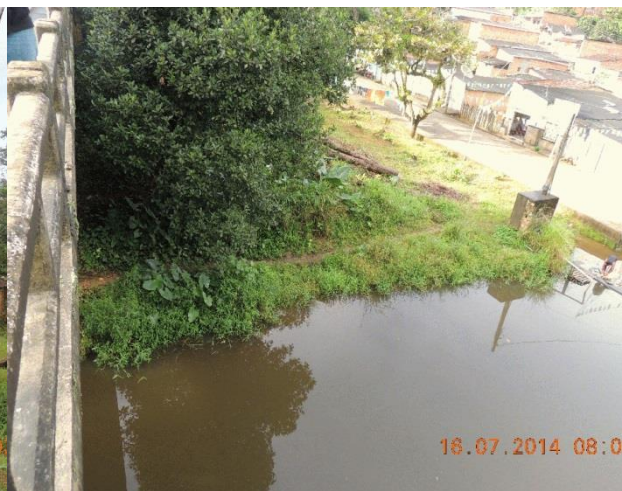
Foto 107 – Vista transversal da ponte

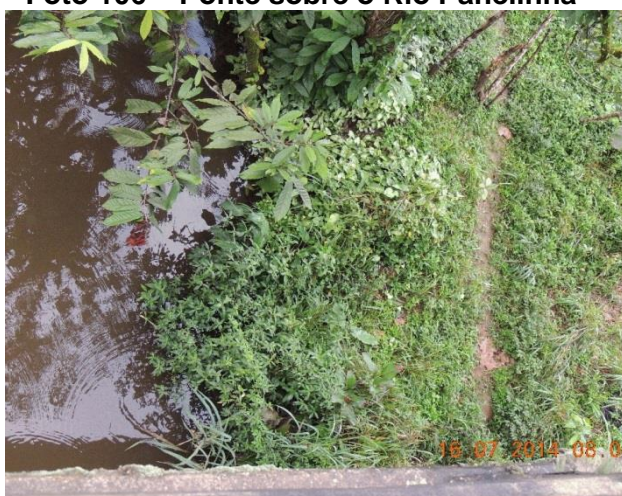
Foto 108 – Foco de assoreamento no corpo hídrico

A área encontra-se com cobertura vegetal predominantemente de gramíneas e em alguns pontos o cultivo de bananas. Não há evidências de erosões. Há assoreamento no corpo hídrico. A ponte está com estado de conservação satisfatória e sua estrutura está preservada. Não há drenagem de águas pluviais.

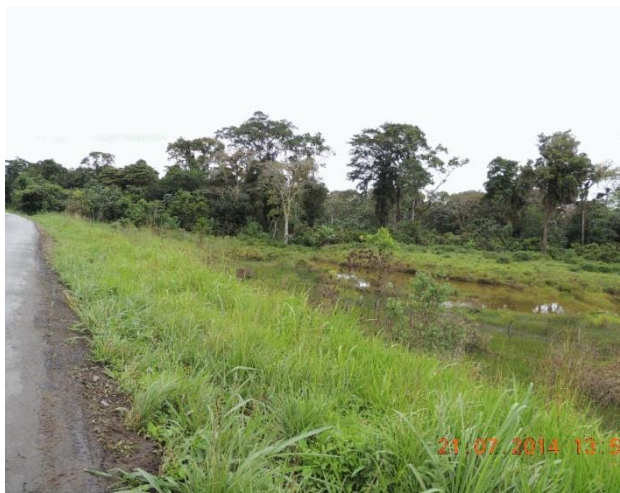
Foto 109 – Lado direito: vegetação na faixa de domínio

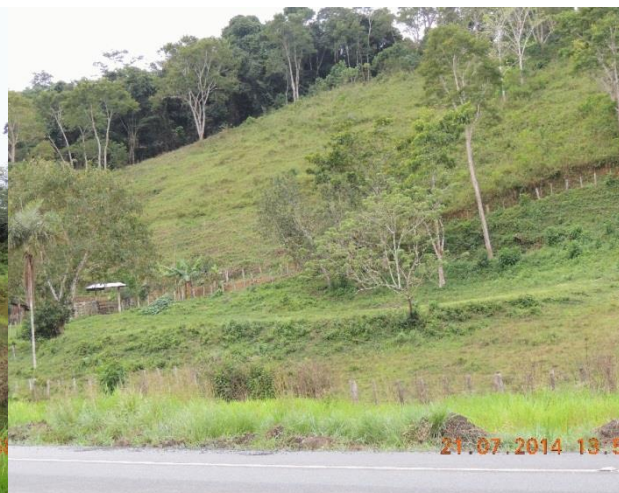
Foto 110 – Lado esquerdo: vegetação na faixa de domínio

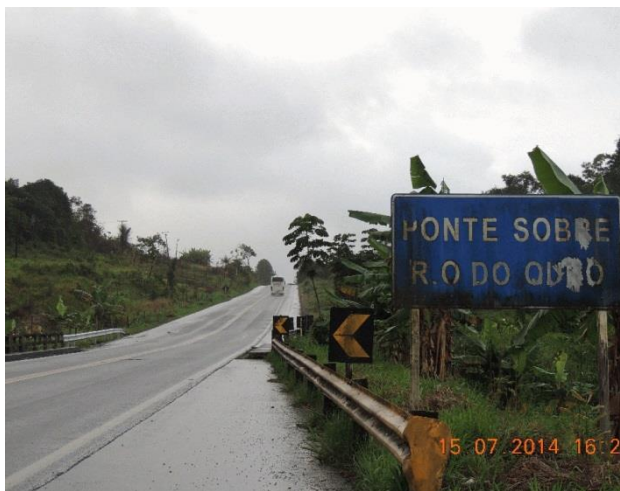
Foto 111 – Ponte sobre o Rio do Ouro

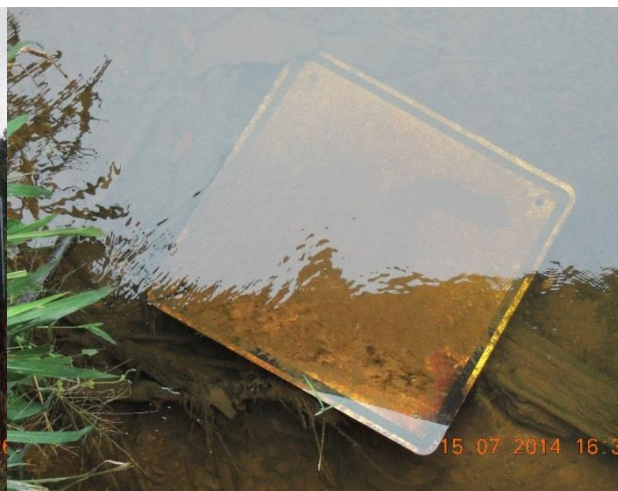
Foto 112 – Placa de sinalização no leito do rio

A área encontra-se com cobertura vegetal predominantemente gramínea e em alguns pontos o cultivo de milho e bananas. Não foram avistadas evidências de erosões e assoreamentos. No leito do rio foram identificados alguns pontos de poluição e placas da rodovia. Não há drenagem de águas pluviais.

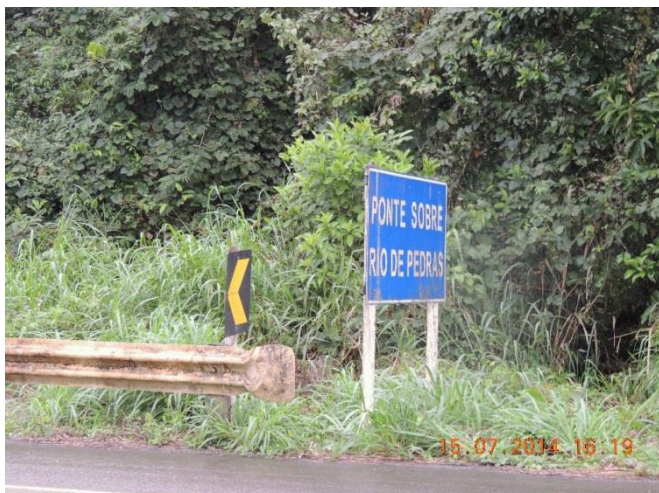
Foto 113 – Ponte sobre o Rio de Pedras

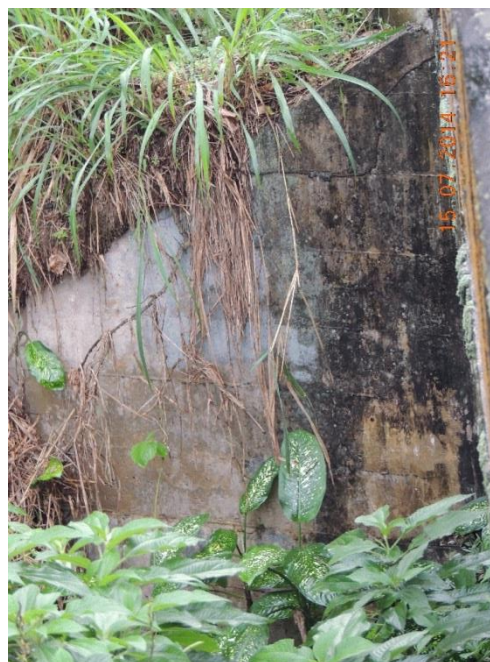
Foto 114 – Lado direito: estrutura da ponte

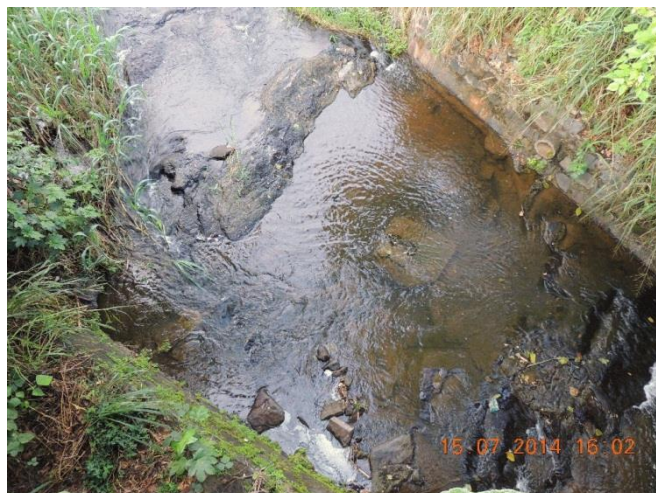
Foto 117 – Lado esquerdo: manilha com descarga de efluentes de terceiros

A área encontra-se com cobertura vegetal predominantemente gramínea e em alguns pontos a cobertura é inexistente. Não foram avistadas evidências de erosões e assoreamentos. Não há drenagem de águas pluviais. Foi identificada, na obra de estrutura da ponte, uma manilha que deságua efluentes de origem desconhecida no rio.

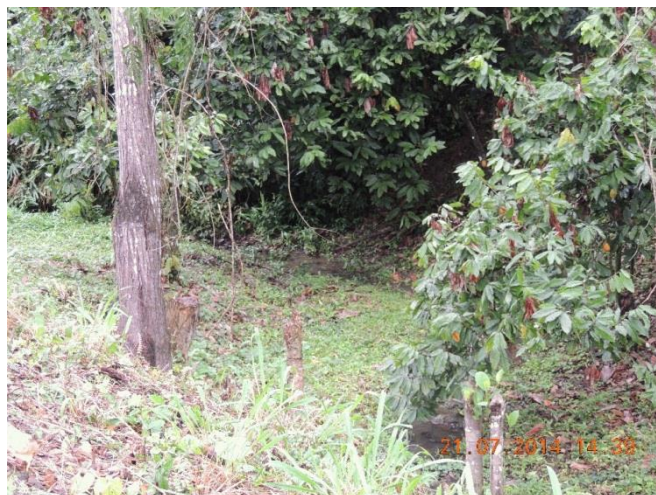
Foto 118 – Vista da vegetação na faixa de domínio

A área encontra-se com cobertura vegetal predominantemente arbustiva e arbórea no lado esquerdo da rodovia. Não foram avistadas evidências de erosões e assoreamentos. Não há drenagem de águas pluviais. Neste trecho, o córrego não cruza a rodovia, mas está na faixa de domínio.

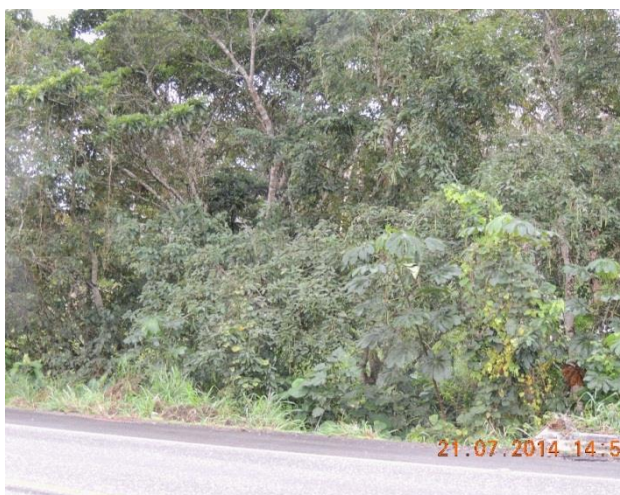
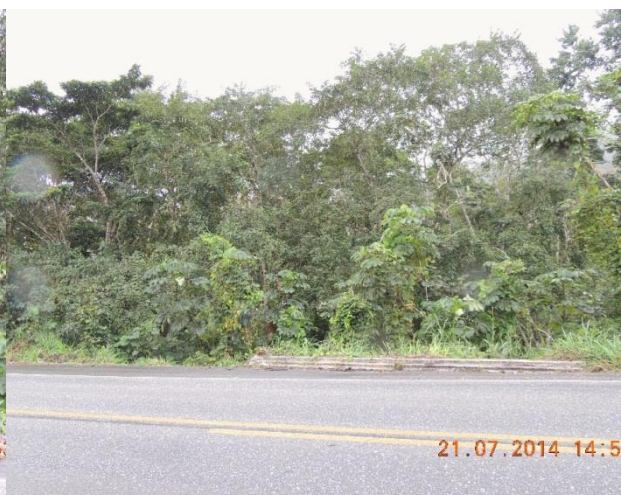
Foto 119 – Vista da vegetação na faixa de domínio

Foto 120 – Vista da vegetação na faixa de domínio

A área encontra-se antropizada com cobertura vegetal predominantemente gramínea. Não foram avistadas evidências de erosões e assoreamentos. O rio encontra-se em processo de eutrofização. Não há drenagem de águas pluviais. Neste trecho não há ponte de concreto, apenas o ladrão para o escoamento subsuperficial do rio.

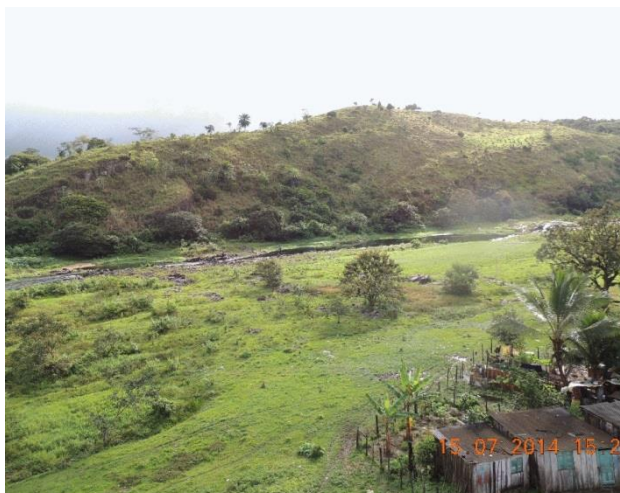
Foto 121 – Lado direito: gramíneas e residências próximo ao rio.

A área encontra-se com cobertura vegetal predominantemente arbórea e gramínea. Não foram avistadas evidências de erosões e assoreamentos. Não há drenagem de águas pluviais. Devido às habitações próximas à rodovia existe uma grande quantidade de lixo próximo ao leito do rio. A ponte está com estado de conservação satisfatória e sua estrutura que passará por reformas.

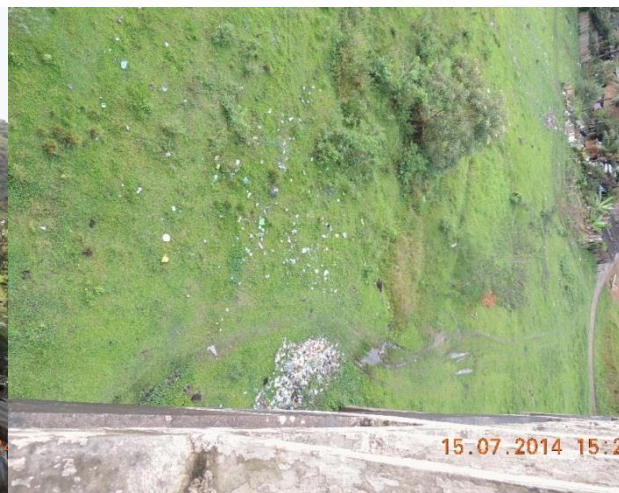
Foto 122 – Lado direito: Lixo próximo à rodovia.
