ANEXO 6

FICHAS DE IDENTIFICAÇÃO E CARACTERIZAÇÃO DAS APPS

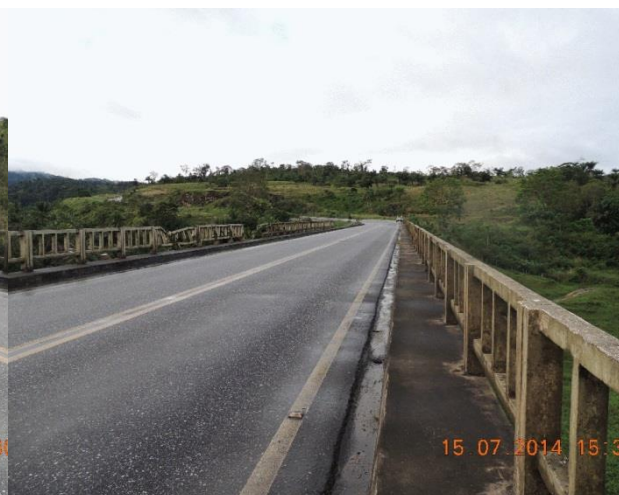
Foto 124 – Parapeito da ponte a ser reformada

A área encontra-se com cobertura vegetal predominantemente arbórea e gramínea. Não foram avistadas evidências de erosões e assoreamentos. Não há drenagem de águas pluviais. Devido às habitações próximas à rodovia existe uma grande quantidade de lixo próximo ao leito do rio. A ponte está com estado de conservação satisfatória e sua estrutura que passará por reformas.

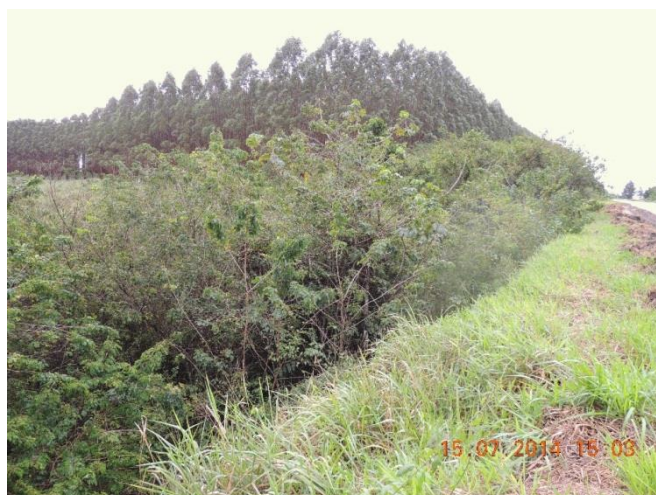
Foto 125 – Lado esquerdo: vista transversal da faixa de domínio

A área encontra-se com cobertura vegetal predominantemente arbórea. Não foram avistadas evidências de erosões e assoreamentos. Não há drenagem de águas pluviais. Pela caracterização do relevo e vegetação a área é tipicamente de área alagada.

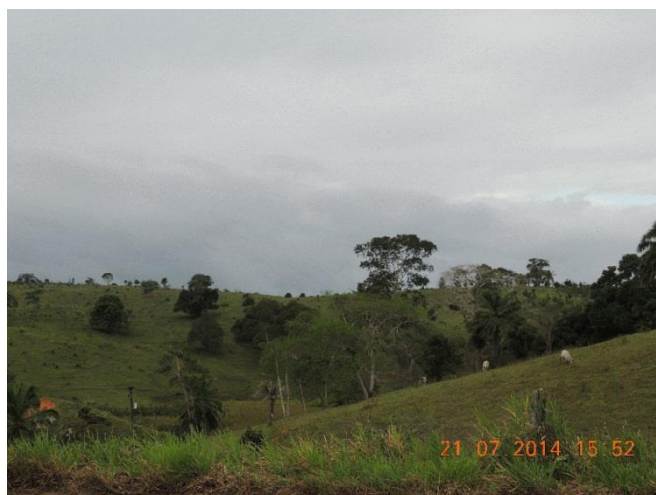
Foto 126 – Lado esquerdo: margem esquerda da rodovia

A área encontra-se com cobertura vegetal predominantemente gramínea. Não foram avistadas evidências de erosões e assoreamentos. Não há drenagem de águas pluviais. Pela caracterização do relevo e vegetação (taboa) a área é tipicamente de área alagada.

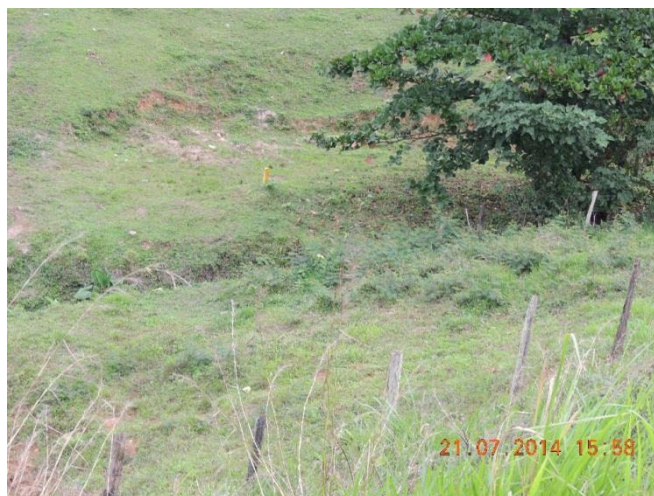
Foto 127 – Lado esquerdo: presença de gramínea na faixa de domínio

A área encontra-se com cobertura vegetal predominantemente gramínea. Não foram avistadas evidências de erosões e assoreamentos. Não há drenagem de águas pluviais. Neste trecho não há ponte de concreto, apenas o ladrão para o escoamento subsuperficial do rio.

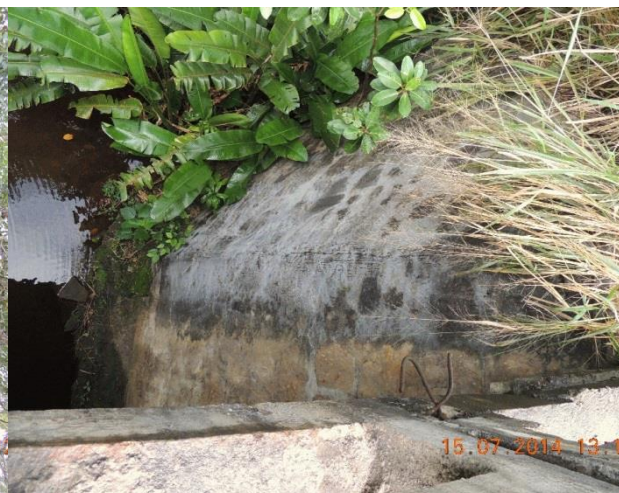
Foto 129 – Lado esquerdo: estrutura da ponte

A área encontra-se com cobertura vegetal predominantemente gramínea com algumas espécies arbóreas e em alguns pontos inexistente. Não foram avistadas evidências de erosões e assoreamentos. Não há drenagem de águas pluviais. A ponte e a estrutura estão em estado de conservação satisfatória.

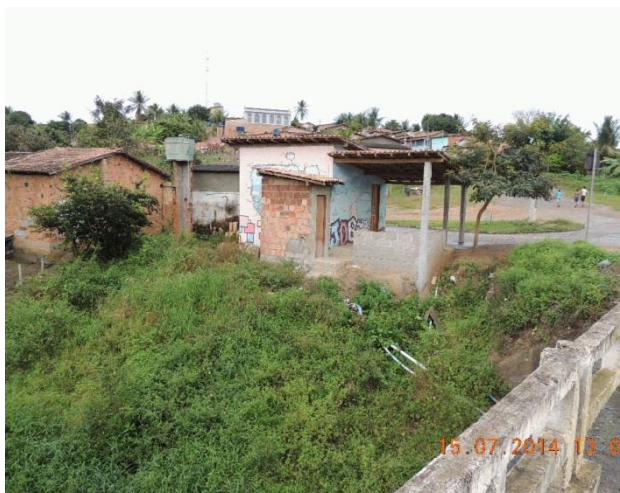
Foto 130 – Lado direito: habitações próximas à rodovia

A área encontra-se com cobertura vegetal predominantemente gramínea. Não foram avistadas evidências de erosões e assoreamentos. Não há drenagem de águas pluviais. Devido às habitações próximas à rodovia existe lixo próximo ao leito do rio. A ponte está com estado de conservação satisfatória e sua estrutura está preservada.

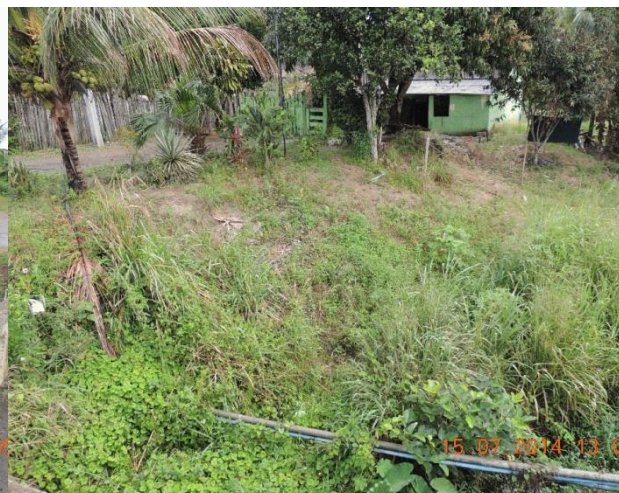
Foto 131 – Lado direito: adutora clandestina

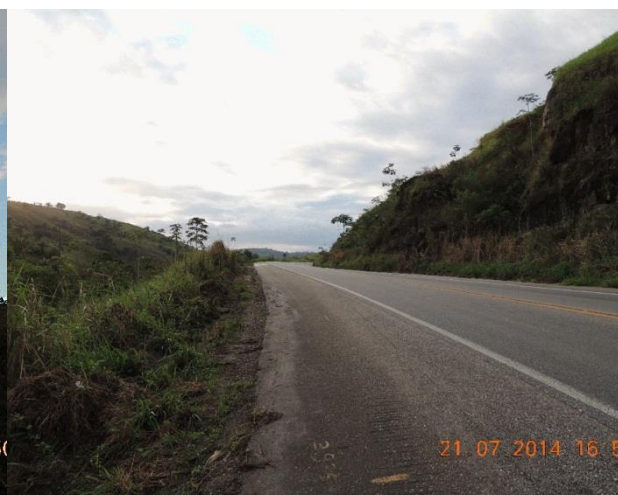
Foto 133 – Lado esquerdo: corte de talude da estrada

A área encontra-se com cobertura vegetal predominantemente arbórea. Não foram avistadas evidências de erosões e assoreamentos. Não há drenagem de águas pluviais. Neste trecho, o lado direito da rodovia apresenta um córrego contribuinte do rio Jequitinhonha e o lado esquerdo é o corte de talude da estrada.

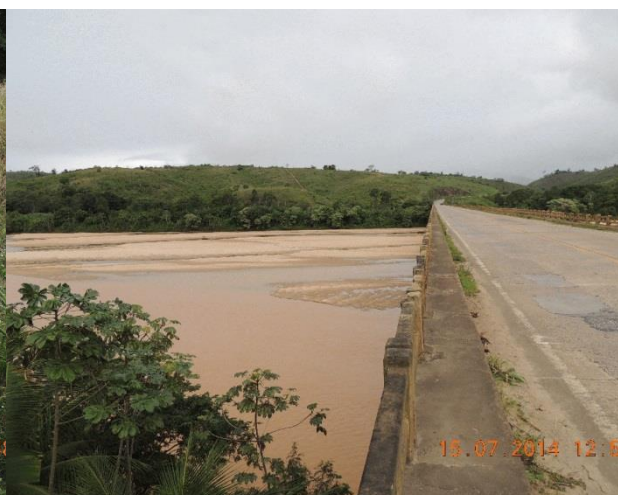
Foto 135 – Lado esquerdo: assoreamento no leito do rio

A área encontra-se com cobertura vegetal predominantemente arbórea. Não foram avistadas evidências de erosões. Há assoreamento avançado no leito do rio. Não há drenagem de águas pluviais. Neste trecho também se localiza à montante da rodovia a UHE Itapebi. A ponte está com estado de conservação satisfatória e sua estrutura está preservada.

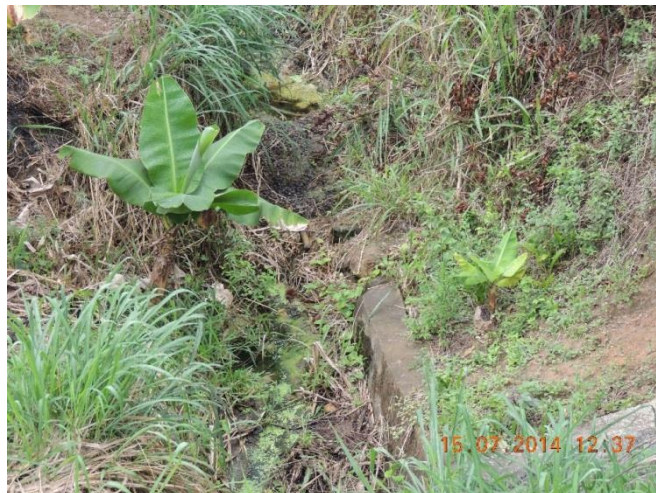
Foto 137 – Lado esquerdo: foco de eutrofização

A área encontra-se com cobertura vegetal predominantemente arbórea e gramíneas e em alguns pontos o cultivo de bananas. Não há evidências de erosões e assoreamentos. Há foco de eutrofização no leito. Há drenagem de águas pluviais em ambos os lados da rodovia.

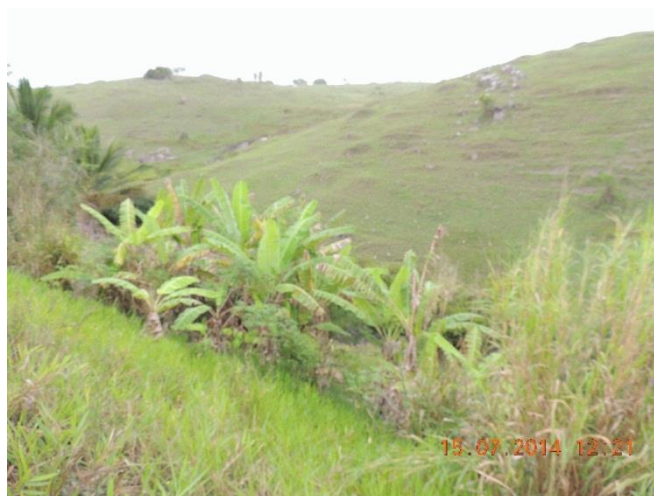
Foto 138 – Lado direito: cultivo de banana

A área encontra-se com cobertura vegetal predominantemente de pasto e em alguns pontos o cultivo de bananas. Não há evidências de erosões e assoreamentos. Neste trecho não há ponte de concreto, apenas o ladrão para o escoamento subsuperficial do rio. Não há drenagem de águas pluviais.

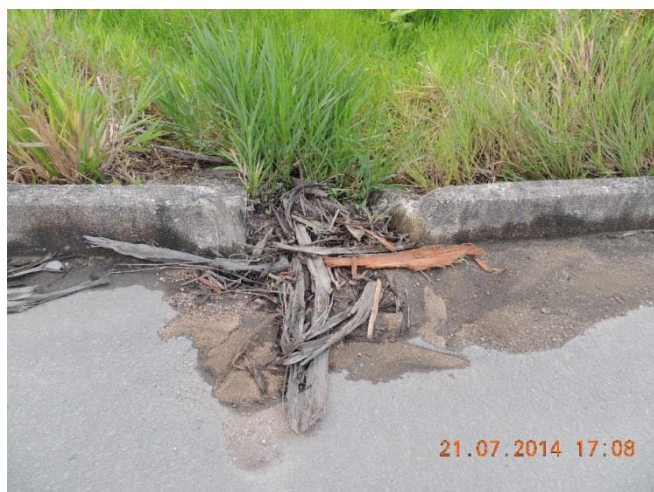
Foto 139 – Lado esquerdo: drenagem de águas pluviais

A área encontra-se com cobertura vegetal predominantemente de gramínea e espécies arbóreas e em alguns pontos o cultivo de bananas. Não há evidências de erosões e assoreamentos. Neste trecho não há ponte de concreto, apenas o ladrão para o escoamento subsuperficial do rio. Há drenagem de águas pluviais apenas no lado esquerdo.

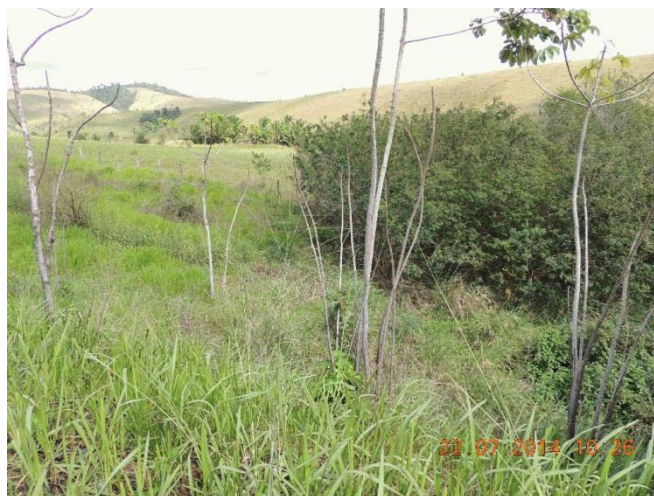
Foto 140 – Lado direito: vegetação na área de estudo

A área encontra-se com cobertura vegetal predominantemente gramínea. Não foram avistadas evidências de erosões e assoreamentos. Não há drenagem de águas pluviais. Pela caracterização do relevo e vegetação (taboa) a área é tipicamente de área alagada.

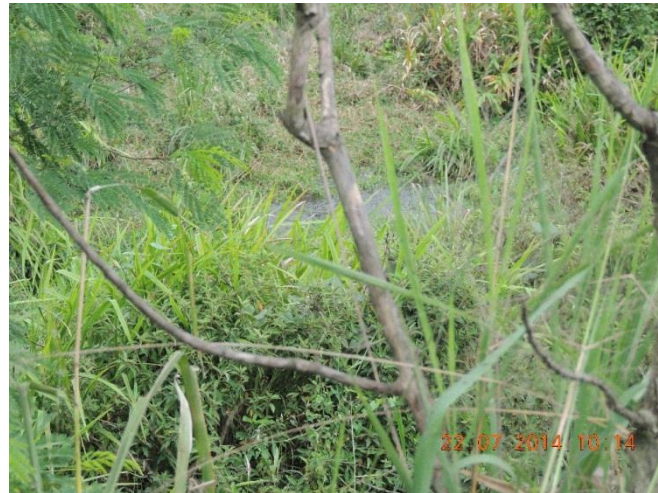
Foto 141 – Lado direito: vegetação na área de estudo e o rio ao fundo

A área encontra-se com cobertura vegetal predominantemente gramínea. Não foram avistadas evidências de erosões e assoreamentos. Não há drenagem de águas pluviais. Pela caracterização do relevo e vegetação (taboa) a área é tipicamente de área alagada.

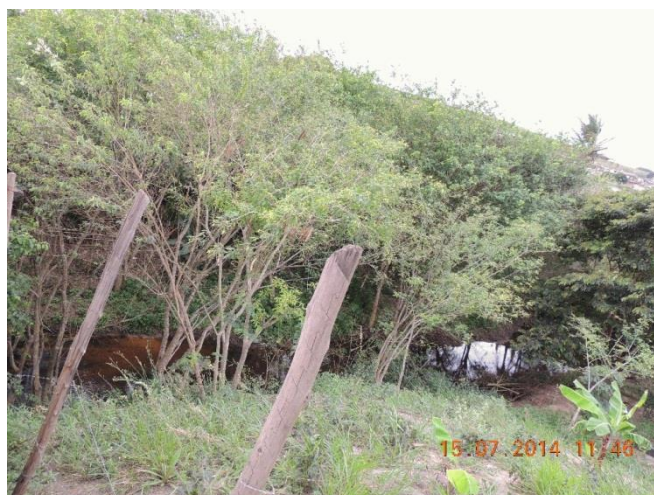
Foto 144 – Lado esquerdo: vegetação nas margens do rio

A área encontra-se com cobertura vegetal predominantemente de gramínea e espécies arbóreas e em alguns pontos o cultivo de bananas. Não há evidências de erosões e assoreamentos. A ponte está com estado de conservação satisfatória e sua estrutura está preservada. Há drenagem de águas pluviais apenas no lado direito.

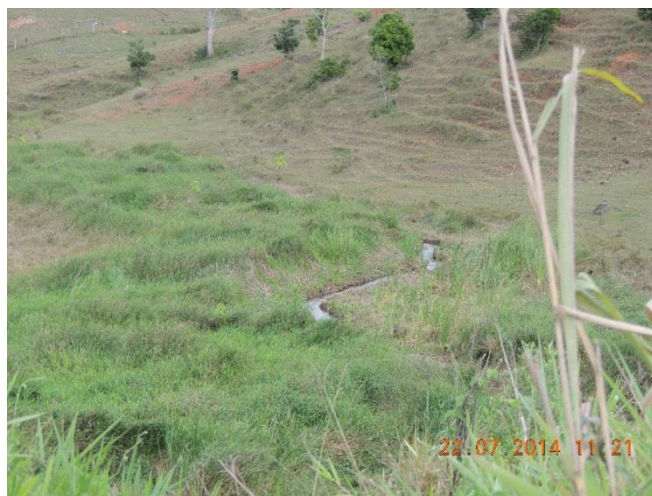
Foto 145 – Lado esquerdo: vegetação nas margens do rio

A área encontra-se com cobertura vegetal predominantemente de gramínea. Não há evidências de erosões e assoreamentos. Neste trecho não há ponte de concreto, apenas o ladrão para o escoamento subsuperficial do rio. Há drenagem de águas pluviais apenas no lado direito.

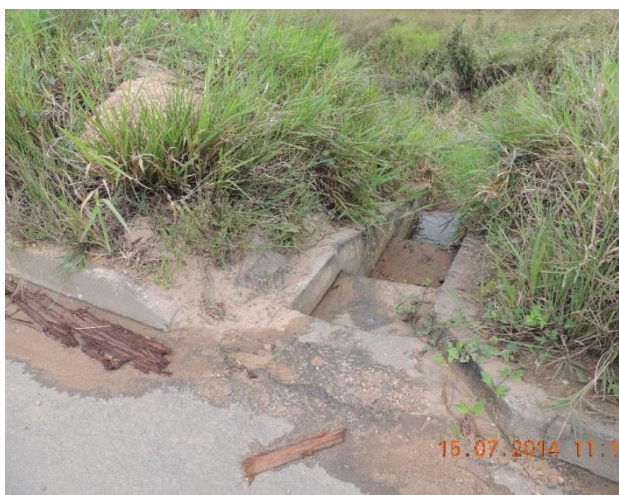
**Foto 146 – Lado esquerdo: drenagem**

A área encontra-se com cobertura vegetal predominantemente de gramínea. Não há evidências de erosões e assoreamentos. Neste trecho não há ponte de concreto, apenas o ladrão para o escoamento subsuperficial do rio. Há drenagem de águas pluviais nos dois lados da rodovia. Nas margens da rodovia existe um posto de distribuição de gás da Petrobrás.

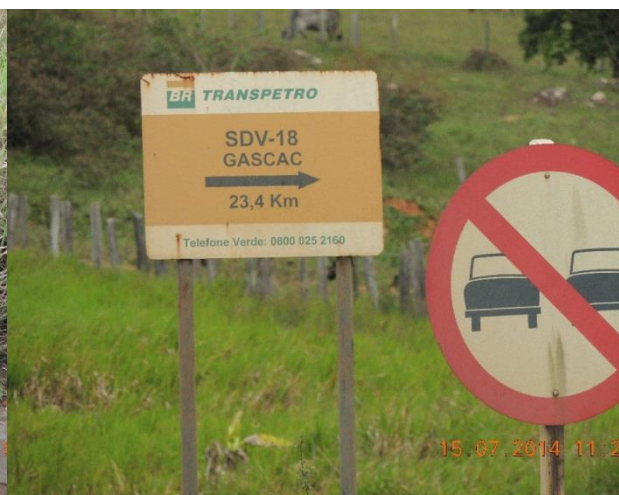
**Foto 147 – Lado esquerdo: entrada para distribuição de gás**

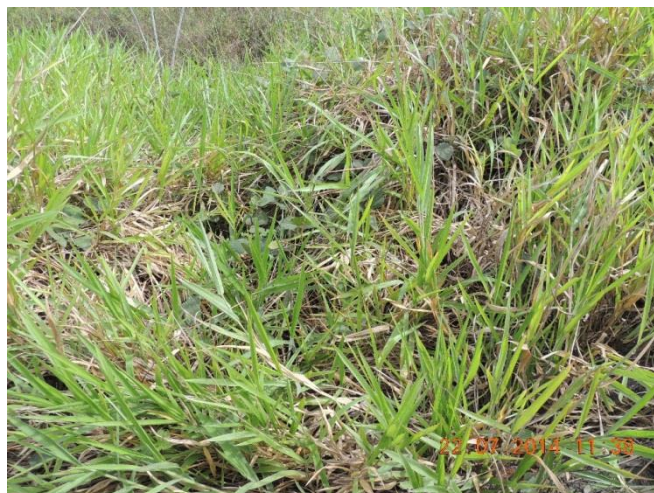
Foto 148 – Lado direito: vegetação na faixa de domínio

A área encontra-se com cobertura vegetal predominantemente de gramínea. Não há evidências de erosões e assoreamentos. Há drenagem de águas pluviais no lado esquerdo da rodovia. Pela caracterização do relevo e vegetação (taboa) a área é tipicamente de área alagada.

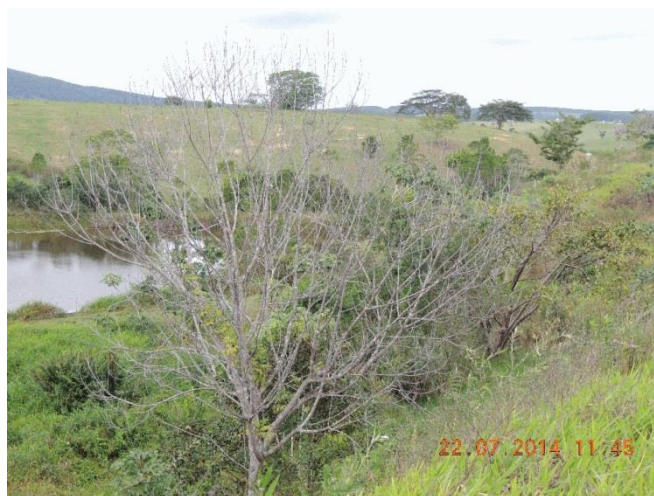
Foto 149 – Lado esquerdo: vegetação na faixa de domínio

A área encontra-se com cobertura vegetal predominantemente de gramínea e espécies arbóreas. Não há evidências de erosões e assoreamentos. Não há drenagem de águas pluviais. Pela caracterização do relevo e vegetação (taboa) a área é tipicamente de área alagada.

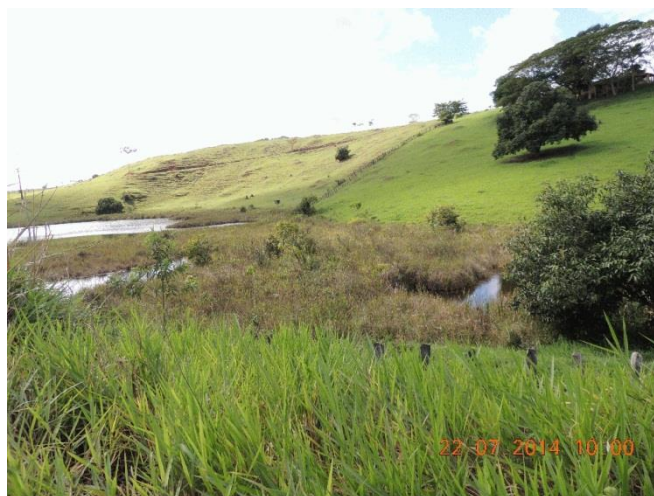
Foto 150 – Lado esquerdo: presença de taboa (*Typha* sp.)

A área encontra-se com cobertura vegetal predominantemente de gramínea e espécies arbóreas. Não há evidências de erosões e assoreamentos. Não há drenagem de águas pluviais. Pela caracterização do relevo e vegetação (taboa) a área é tipicamente de área alagada.

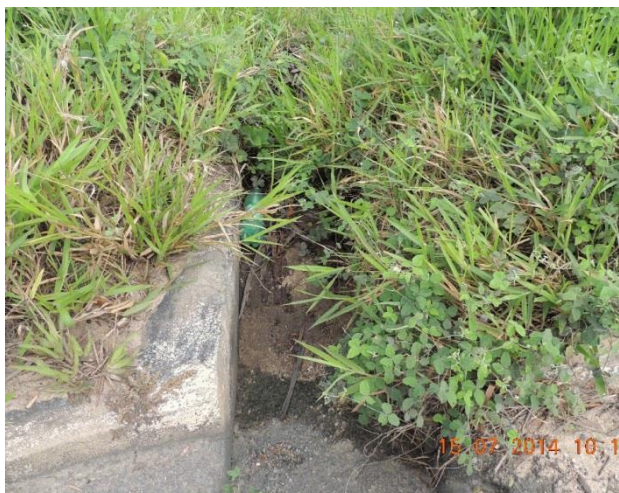
**Foto 153 – Lado esquerdo: drenagem**

A área encontra-se com cobertura vegetal predominantemente arbórea e pasto. Não foram avistadas evidências de erosões. Há assoreamento no leito do rio. Há drenagem de águas pluviais nos dois lados da rodovia. Neste trecho também se localiza à jusante da rodovia um barramento. Neste trecho não há ponte de concreto, apenas o ladrão para o escoamento subsuperficial do rio.

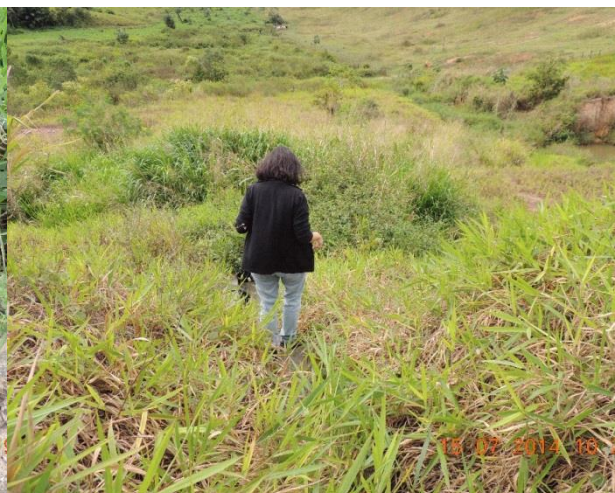
**Foto 154 – Lado direito: vegetação na faixa de domínio**

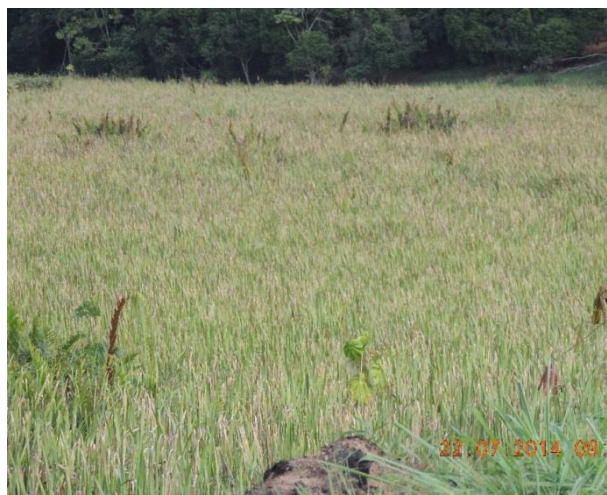
Foto 155: Lado direito: presença de taboa (*Typha sp.*) na área alagada.

A área encontra-se com cobertura vegetal predominantemente de gramínea. Não há evidências de erosões e assoreamentos. Há drenagem de águas pluviais apenas no lado esquerdo. Pela caracterização do relevo e vegetação (taboa) a área é tipicamente de área alagada.

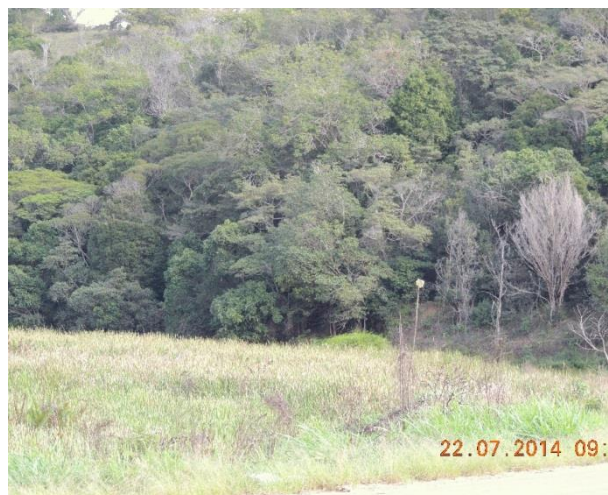
Foto 156: Lado direito: vista da área alagada com presença de mata preservada no entorno.

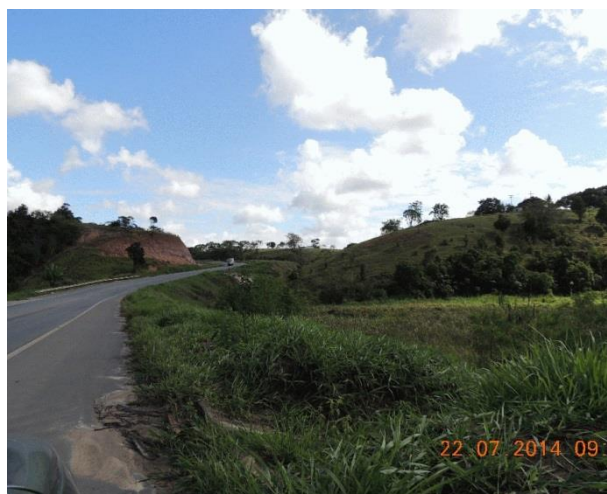
Foto 157: Lado esquerdo: vista da área alagada na faixa de domínio.

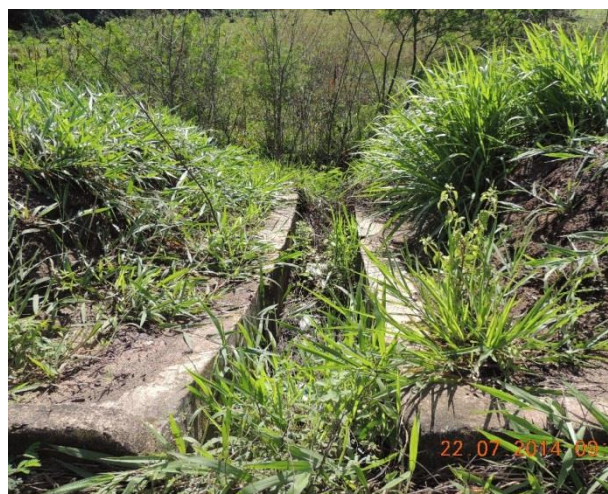
Foto 158: Lado esquerdo: drenagem pluvial.
