**ESTUDO DE IMPACTO AMBIENTAL DAS OBRAS
DE ADEQUAÇÃO DE CAPACIDADE DA BR-101/AL/SE/BA**

VOLUME 2

**TOMO I-B
DIAGNÓSTICO MEIO FÍSICO**

JANEIRO DE 2007

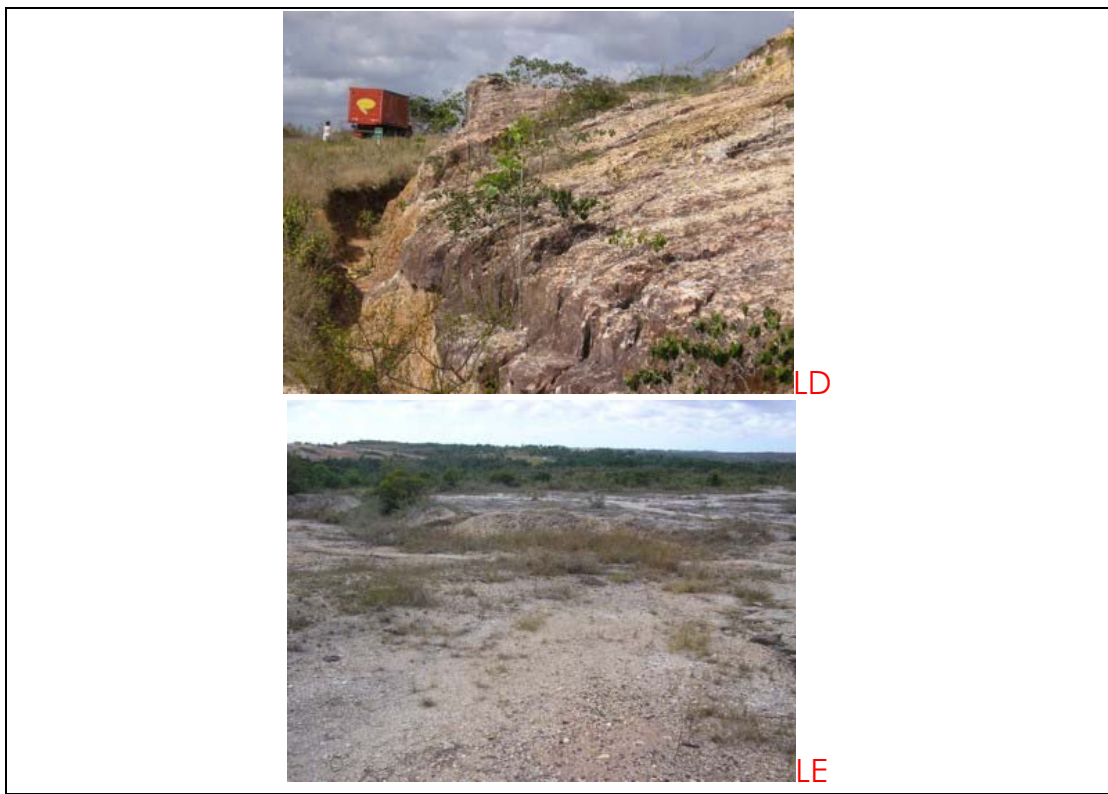
Coordenadas do Ponto PA13:	
E.: 753.390,527	N.: 8.886.842,280

Local (Km):		Lado:
		Directo/esquerdo
Posição relativa:		Material predominante:
		Solo
Cobertura vegetal:		Presença de água:
Sem cobertura/Gramínea		Não
Gravidade	Faixa de Domínio	Com Gravidade
	Áreas Adjacentes	Com Gravidade

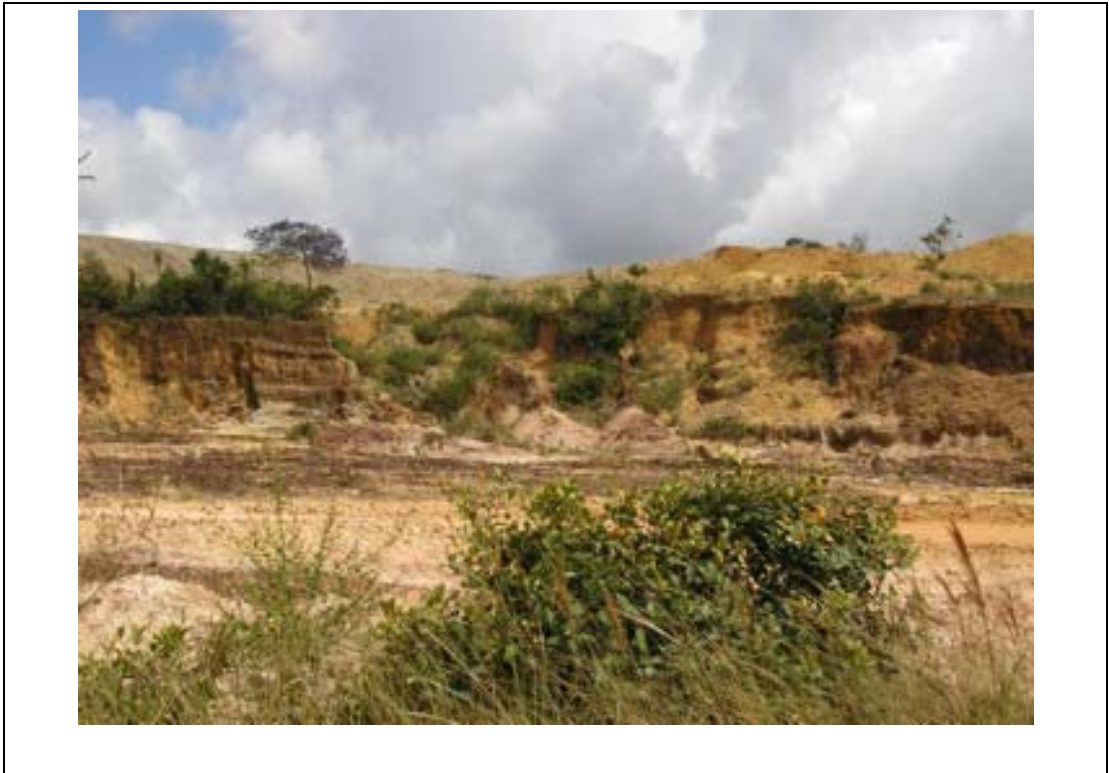
Coordenadas do Ponto PA14:	
E.: 696.908,82	N.: 8.789.814,955

Local (Km):		Lado:
		Esquerdo
Posição relativa:		Material predominante:
Montante		Solo
Cobertura vegetal:		Presença de água:
Gramínea/Ausente		Não
Gravidade	Faixa de Domínio	Com Gravidade
	Áreas Adjacentes	Com Gravidade

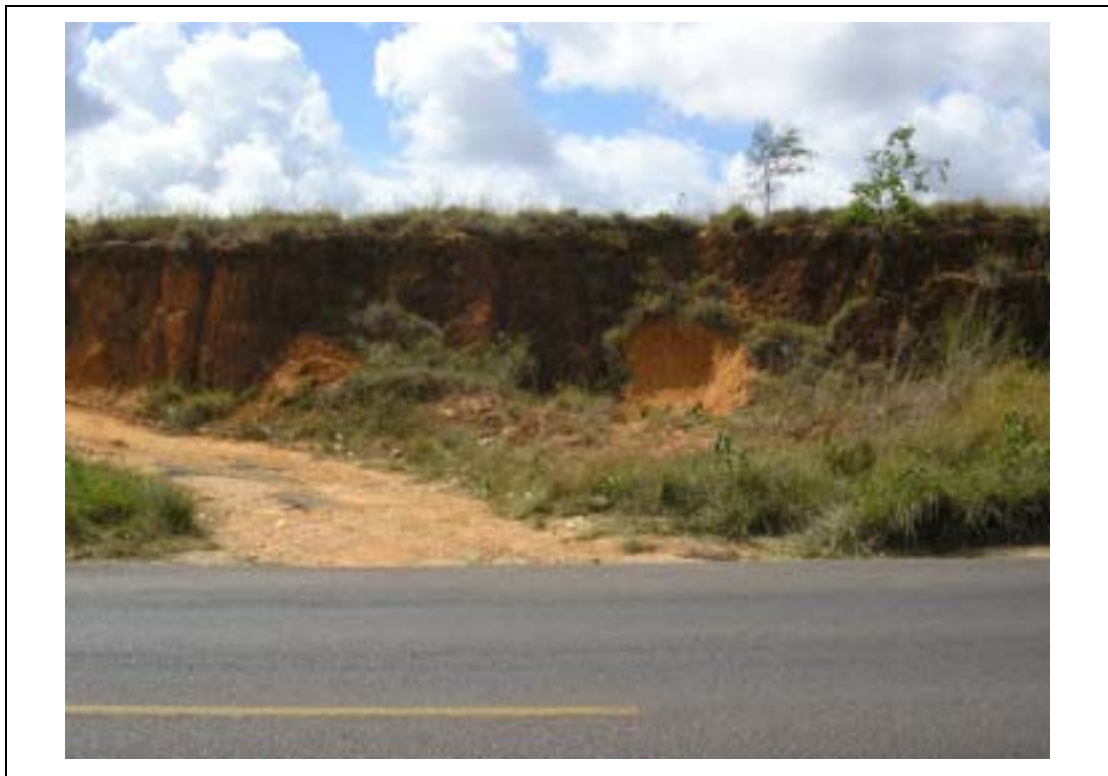
Coordenadas do Ponto PA15:	
E.: 695.818,807	N.: 8.789.290,943

Local (Km):		Lado:
		Esquerdo
Posição relativa:		Material predominante:
Montante		Solo
Cobertura vegetal:		Presença de água:
Sem cobertura/Gramínea		Não
Gravidade	Faixa de Domínio	Interfere
	Áreas Adjacentes	Interfere

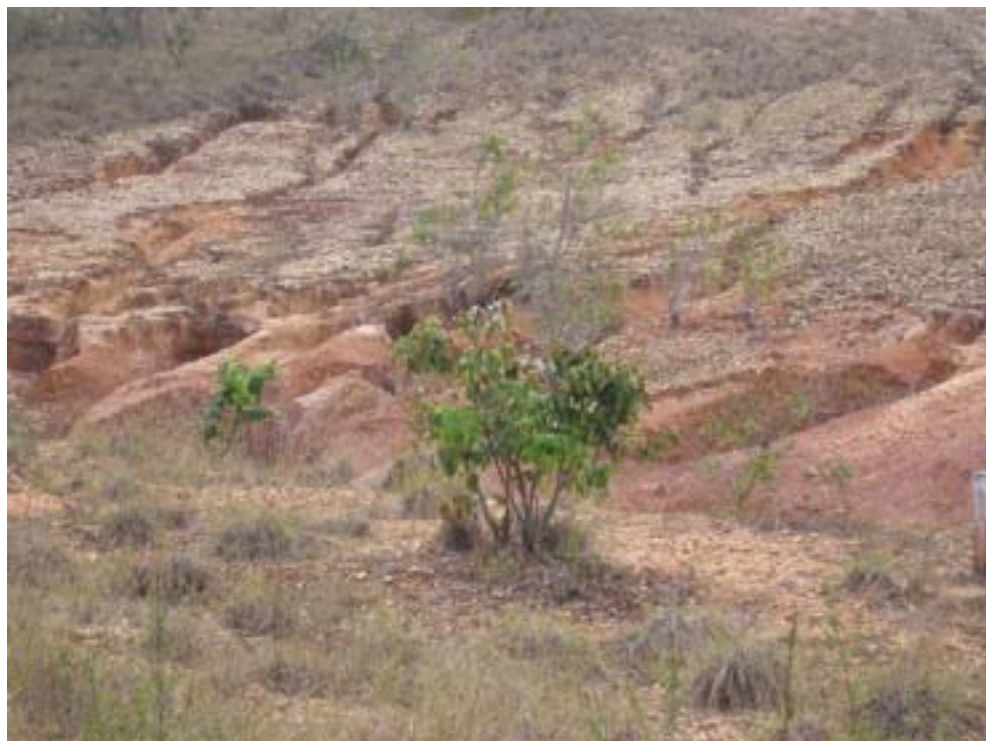
Coordenadas do Ponto PA17:	
E.: 691.296,795	N.: 8.788.037,6706

Local (Km):	Lado:	
	Direito	
Posição relativa:	Material predominante:	
Montante	Solo	
Cobertura vegetal:	Presença de água:	
Ausente/Gramínea	Não	
Gravidade	Faixa de Domínio	Com Gravidade
	Áreas Adjacentes	Com Gravidade

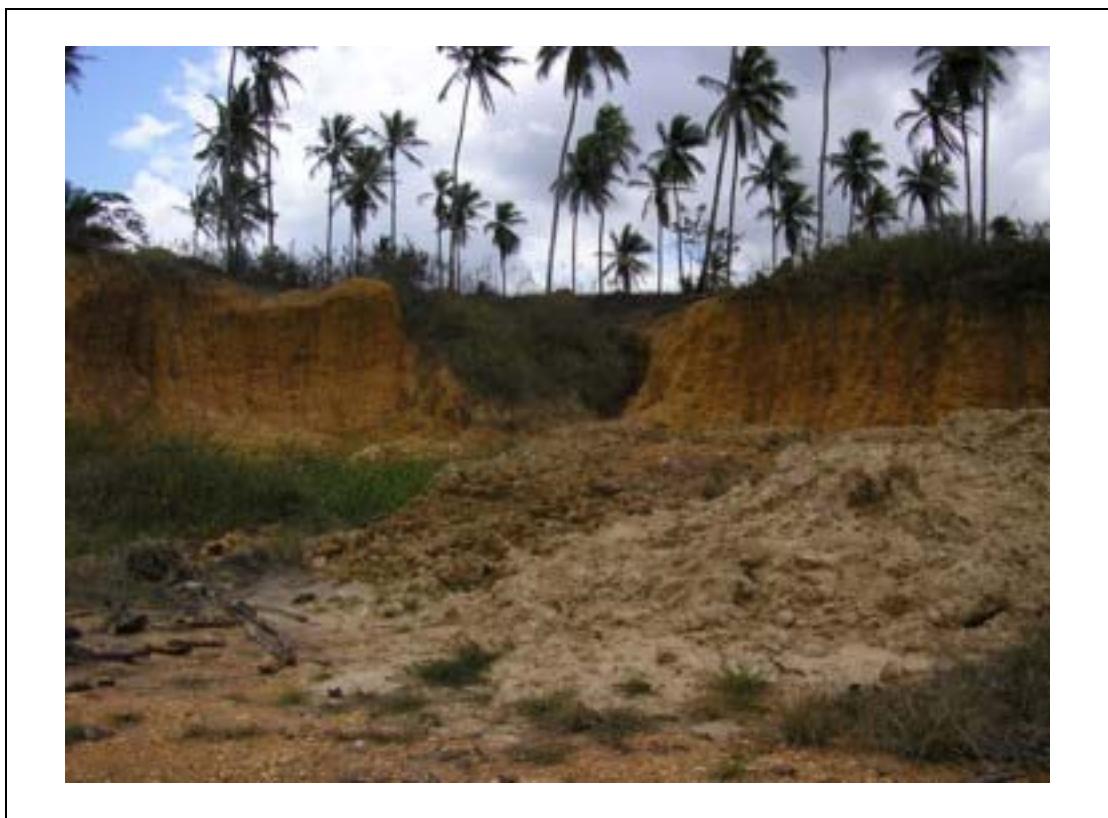
Coordenadas do Ponto PA18:	
E.: 684.101,757	N.: 8.782.178,636

Local (Km):		Lado:
		Esquerdo
Posição relativa:		Material predominante:
Montante		Solo
Cobertura vegetal:		Presença de água:
Ausente/Gramínea		Não
Gravidade	Faixa de Domínio	Com Gravidade
	Áreas Adjacentes	Com Gravidade

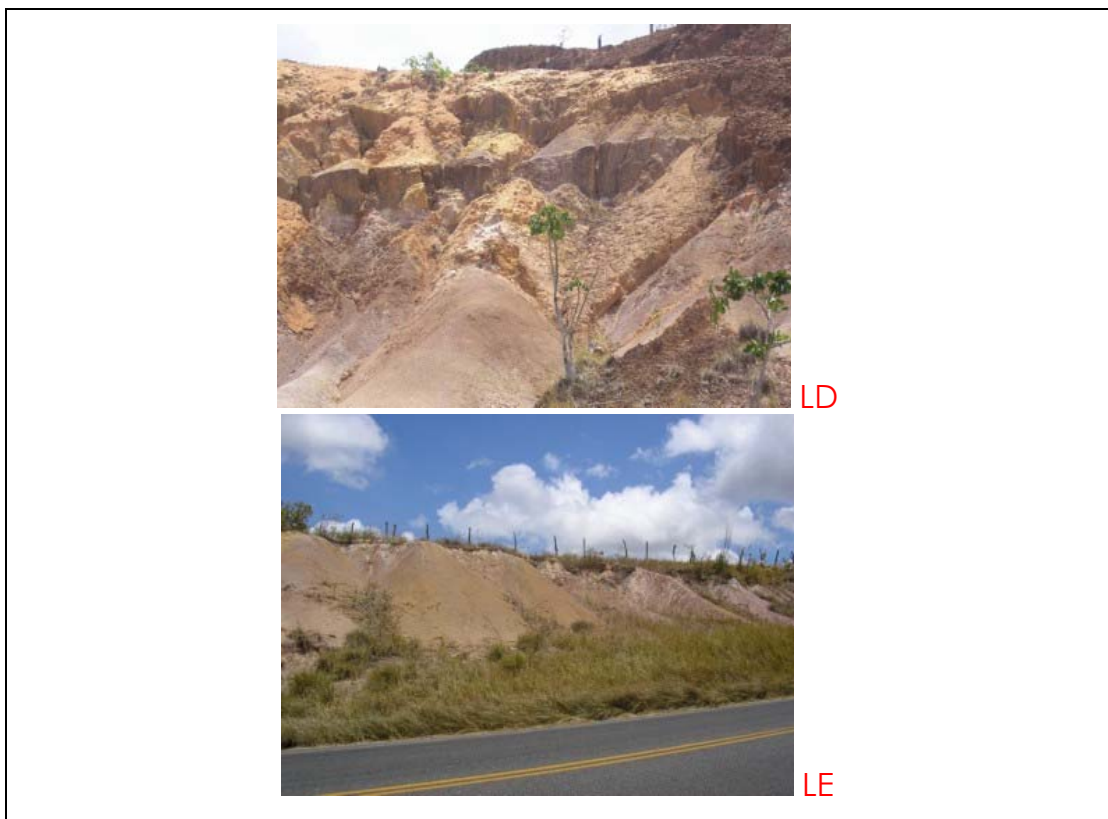
Coordenadas do Ponto PA20:	
E.: 673.171,853	N.: 8.760.306,619

Local (Km):		Lado:
		Esquerdo/Direito
Posição relativa:		Material predominante:
		Solo
Cobertura vegetal:		Presença de água:
Gramínea/Ausente		Não
Gravidade	Faixa de Domínio	Com Gravidade
	Áreas Adjacentes	Com Gravidade

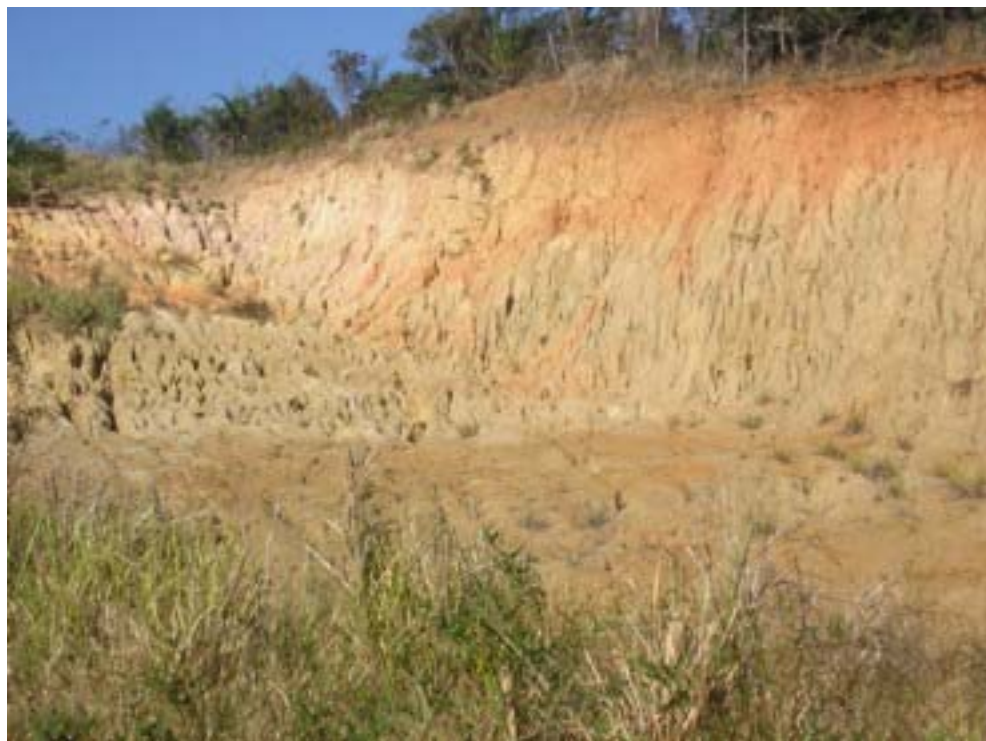
Coordenadas do Ponto PA21:	
E.: 619.172,987	N.: 8.706.275,640

Local (Km):		Lado:
		Direito
Posição relativa:		Material predominante:
		Solo
Cobertura vegetal:		Presença de água:
Gramínea/Ausente		Não
Gravidade	Faixa de Domínio	Interfere
	Áreas Adjacentes	Interfere

Discriminação do Problema:
Voçoroca a jusante de bueiro, foi construído uma canaleta revestida em CBUQ na saída do bueiro.

Ações Ambientais Necessárias:
As ações necessárias estão incorporadas ao projeto de engenharia, em virtude da duplicação coincidir com o lado em que o problema ocorre.
