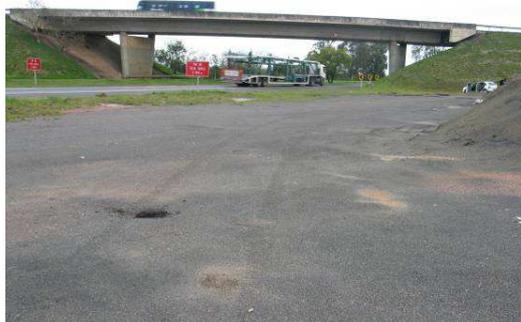
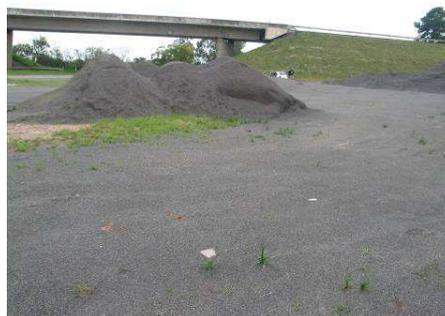
PONTO: 19

Marco 0,0 km do início da duplicação (lote 1).
Material betuminoso acumulado às margens da rodovia. Provável locação de antiga usina de asfalto.

Limpeza e plantio de gramíneas para estabilização da área.

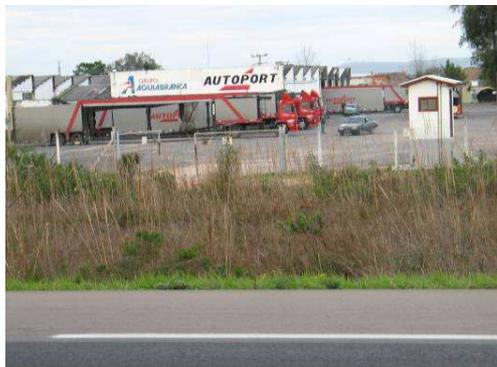
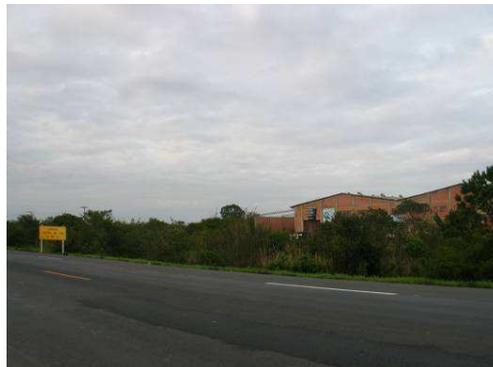
PONTO: 22

Invasão de faixa de domínio: construções nas margens da rodovia (indústrias, galpões, residências).

Aproximadamente 200 metros à frente, plantação de pinus, com uma extensão de mais ou menos 300 m.

Transferência das construções para local adequado.

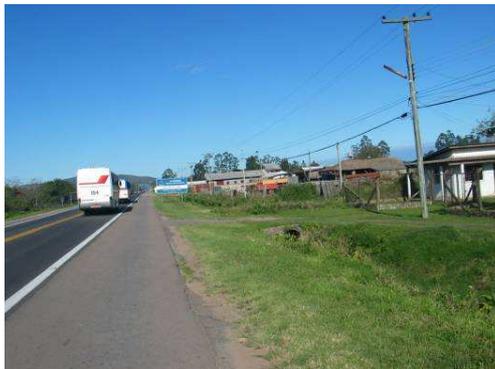
PONTO: 27

Invasão da faixa de domínio: construções próximas à estrada (periferia de Guaíba).

Transferência das construções para local adequado.

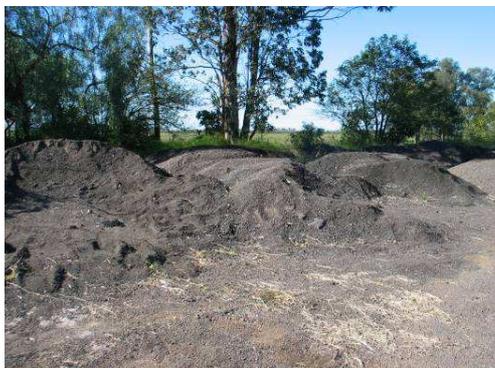
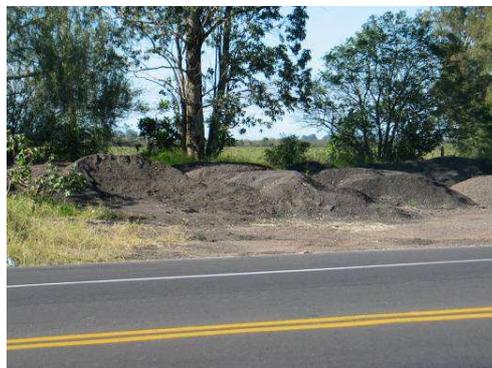
PONTO: 29

Antigo depósito de materiais betuminosos e areia.
Formação de depósitos tecnogênicos.

Limpeza da área e revegetação com gramíneas.

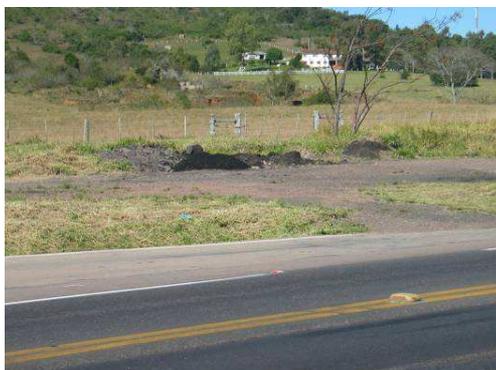
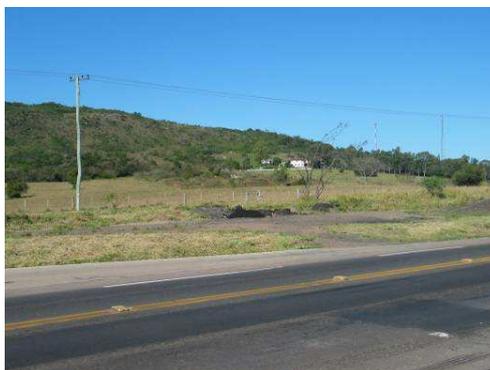
PONTO: 31

Antigo depósito de materiais betuminosos e areia. Formação de depósitos tecnogênicos. A 100 m à frente, lado direito, invasão da faixa de domínio (residências). Mais 500 m à frente do ponto anterior, lado esquerdo, novo depósito de materiais, em entrada para propriedades rurais.

Limpeza das áreas e revegetação com gramíneas. Transferências das propriedades para local adequado.

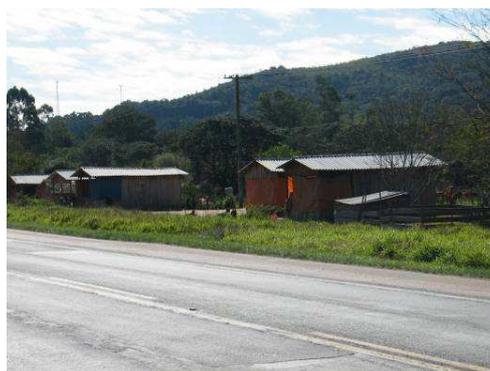
PONTO: 33

Acampamento Indígena, aproximadamente 200 m do Arroio Petim.
Venda de artesanato na beira da estrada.

Remoção para local adequado

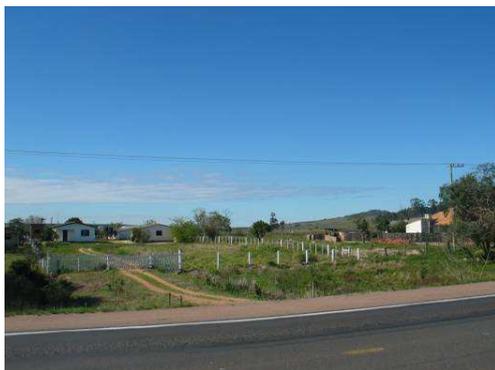
PONTO: 36

Invasão da faixa de domínio.
Residências.

Transferência das propriedades para local adequado.

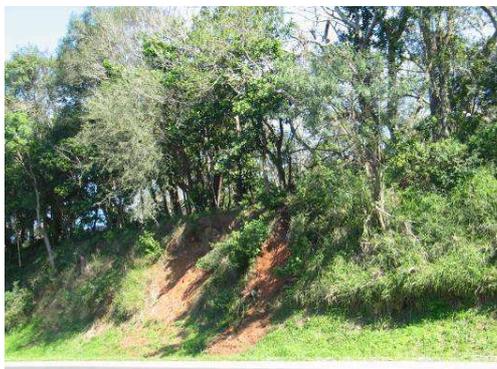
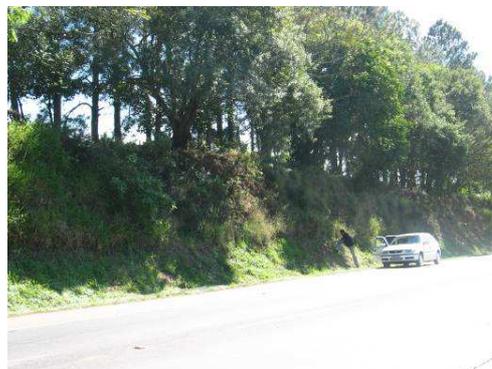
PONTO: 37

Talude com alta inclinação, apresentando ravinamentos e vegetação arbórea junto à rodovia.

Latossolo vermelho-escuro, argiloso.

Conformação do talude e retirada das árvores que representam riscos à rodovia.

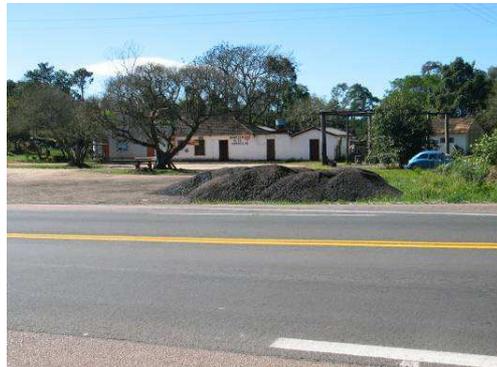
PONTO: 83

Área em corte de estrada, apresentando latossolo arenoso. Uso da área elimina passivo. Aproximadamente 200 m à frente, talude apresentando erosões e árvores juntas à rodovia, em ambos os lados. Logo em seguida, do lado esquerdo, comércio invadindo a faixa de domínio.

Conformação do talude, retirada das árvores e transferência das propriedades para local adequado.

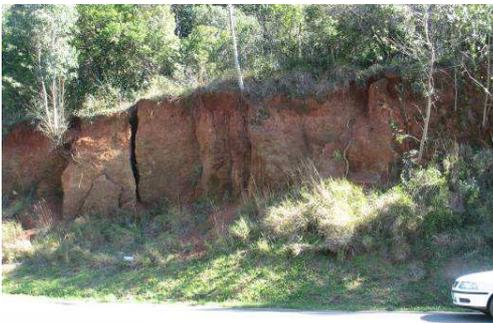
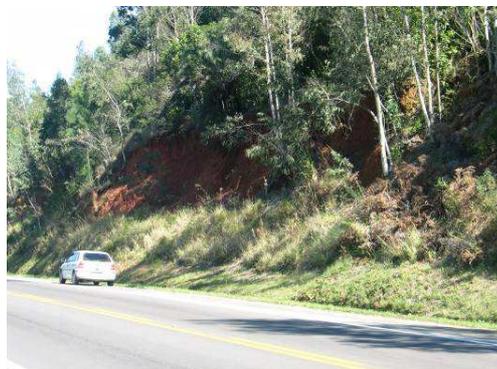
PONTO: 84

Do lado direito, blocos de rocha soltos no corte de estrada.
Do lado esquerdo, talude com erosão, em uma extensão de aproximadamente 100 m.

Conformação do talude e revegetação.

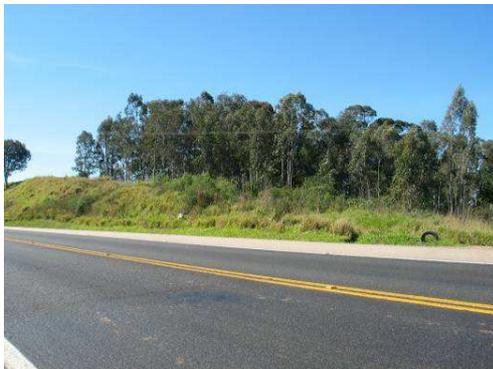
PONTO: 89

Corte de estrada, continuando em bosque de eucalipto. Área já explorada. Sua exploração elimina passivo ambiental.

Do lado esquerdo, mais a frente desse ponto, invasão da faixa de domínio por comércio (borracharia, mecânica) e outras construções.

Do lado direito, erosão em talude.

Conformação do talude, revegetação e transferência das propriedades para local adequado.

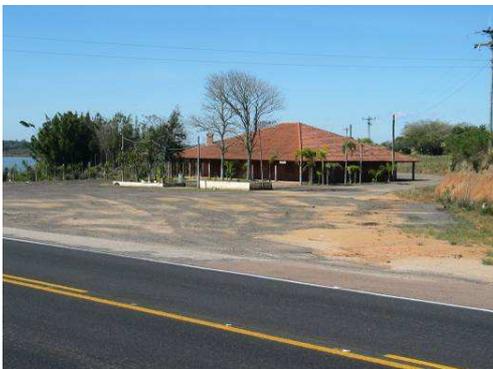
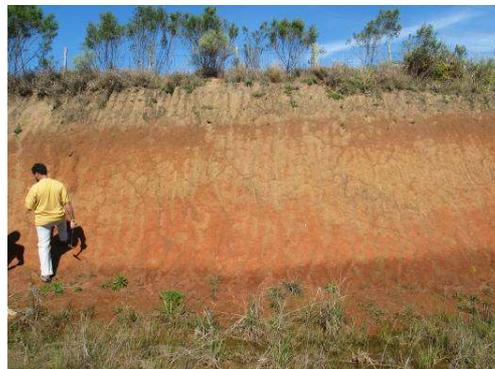
PONTO: 90

Empréstimo em corte de estrada. Sua exploração elimina passivo ambiental. Junto a ele, invasão da faixa de domínio por um comércio atualmente fechado. Do lado direito, invasão da faixa de domínio por uma borracharia.

Transferência das propriedades para local adequado, conformação de taludes e revegetação

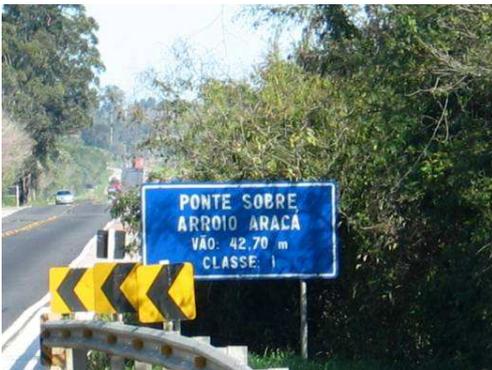
PONTO: 91

Ponte sobre Arroio Araçá.

Mais 50 m à frente, aproximadamente, lado esquerdo, erosão em talude.

Mais à frente, do lado direito, invasão da faixa de domínio (AGROPARR).

Conformação do talude, revegetação e transferência da propriedade para local adequado.

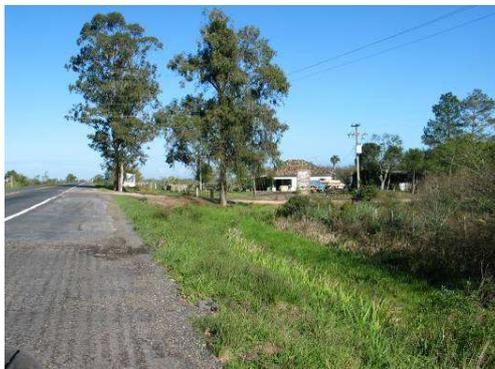
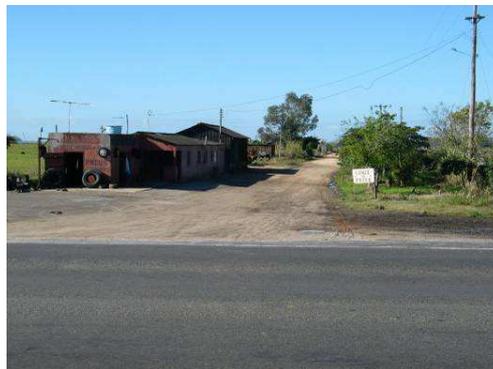
PONTO: 140

Perto da entrada para Pacheca, invasão da faixa de domínio por uma borracharia. Na entrada para o Capão do Café, do lado direito, residência invadindo a faixa de domínio.

Transferência das propriedades para local adequado.

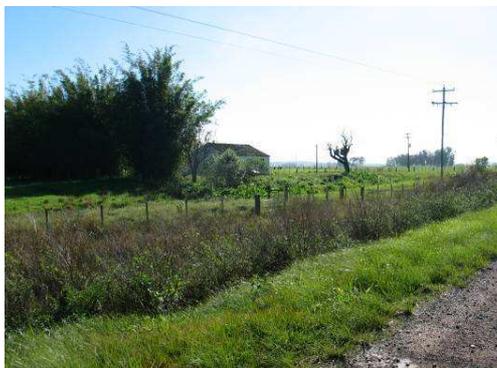
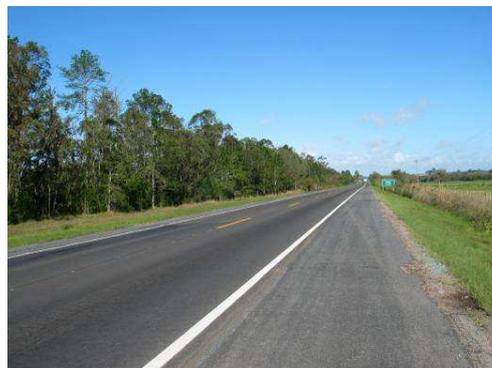
PONTO: 142

Invasão da faixa de domínio, nos dois lados por residência e propriedade rural.

Transferência das propriedades para local adequado.

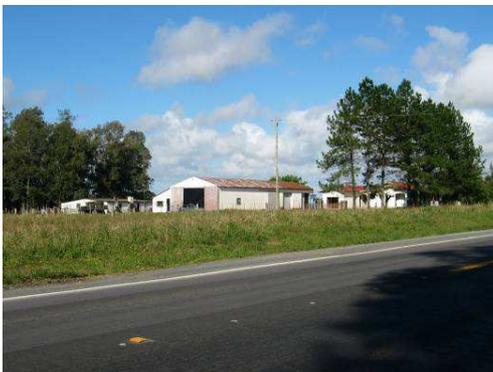
PONTO: 144

Próximo ao Km 422.

Invasão da faixa de domínio por residência. Do lado direito, árvores próximas a pista.

Mais 250 m à frente, do lado esquerdo, residências e árvores, numa extensão de 500 m, aproximadamente.

Mais à frente, próximo a um banhado, lado esquerdo, depósito de areia e cascalho.

Transferência das construções para local adequado, corte das árvores, retirada do material e revegetação.

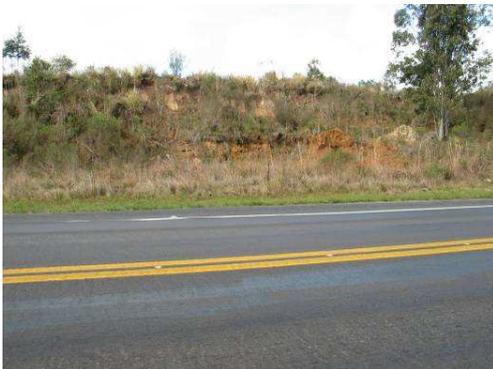
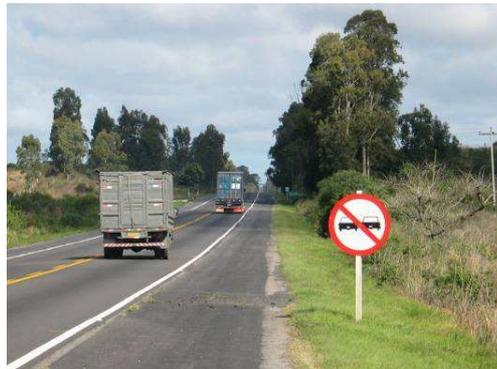
PONTO: 145

Km 424, próximo ao Parque Bento Gonçalves.
Erosão em talude, do lado esquerdo e eucaliptos próximos à rodovia.

Conformação do talude e revegetação e corte das árvores.

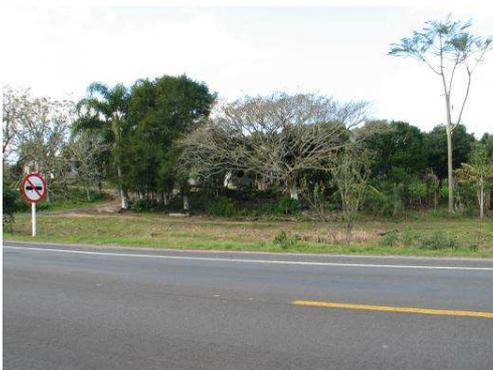
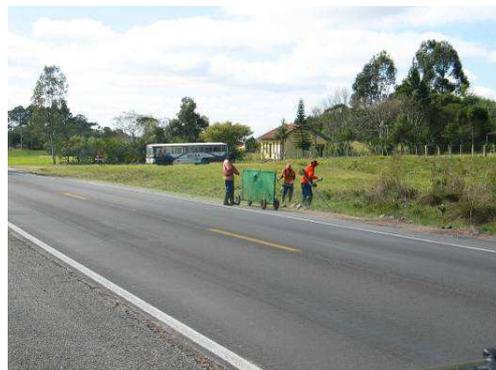
PONTO: 147

Arredores do município de Cristal.

Invasão da faixa de domínio por residências.

300 m a frente, em ambos os lados, várias residências.

Mais 1 km a frente, perto da entrada para Vila Formosa, do lado esquerdo, invasão da faixa de domínio por eucaliptos.

Transferência das propriedades para local adequado e corte das árvores.

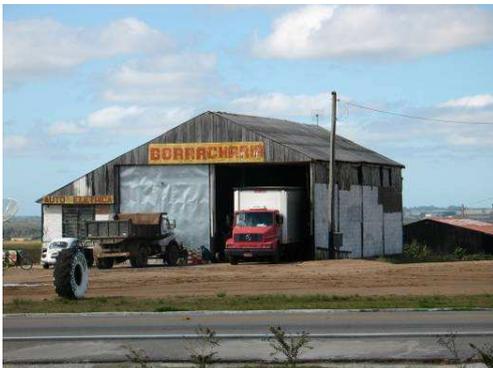
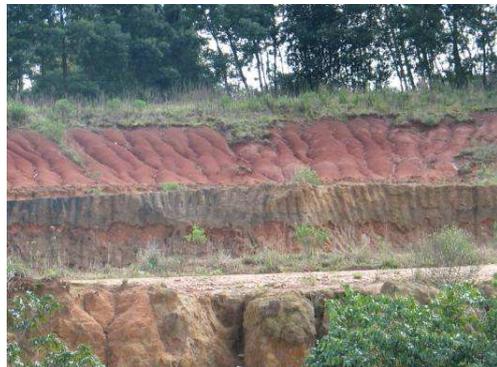
PONTO: 148

Do lado direito da rodovia, área já explorada, com taludes erodidos, expondo um solo avermelhado. Junto a esta área, residências, comércio e posto de combustível.

Do lado esquerdo, residências, comércio, borracharia e pequena indústria invadindo a faixa de domínio.

Transferência das propriedades para local adequado e exploração da área exposta, eliminando o passivo.

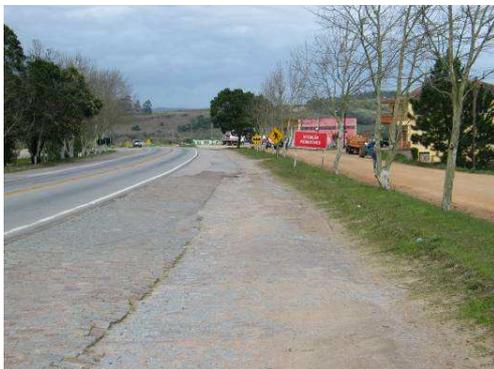
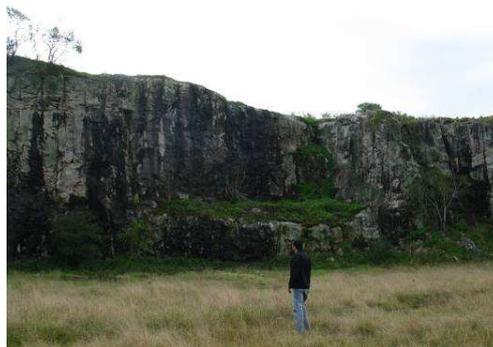
PONTO: 159

Corte de estrada com afloramento de rocha.
Na entrada para Hotel, à esquerda, tem-se a visão geral do afloramento.

Retirada de blocos soltos no corte de estrada, construção de estruturas de contenção e adequação das construções para a duplicação da rodovia.

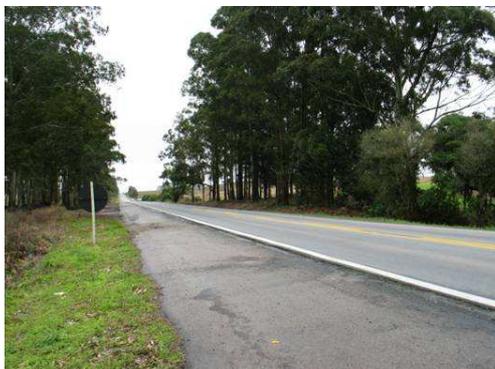
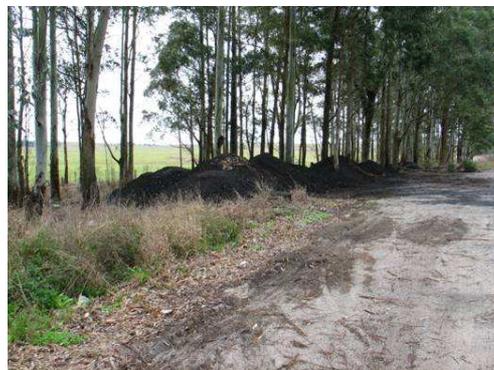
PONTO: 189

Nos dois lados da rodovia, invasão da faixa de domínio por eucaliptos, por uma extensão de 1 km, aproximadamente.

Do lado esquerdo, depósitos de materiais betuminosos.

Próximo ao Km 474, afloramentos de granitos em coxilhas margeando a estrada.

Corte das árvores, limpeza da área e revegetação.

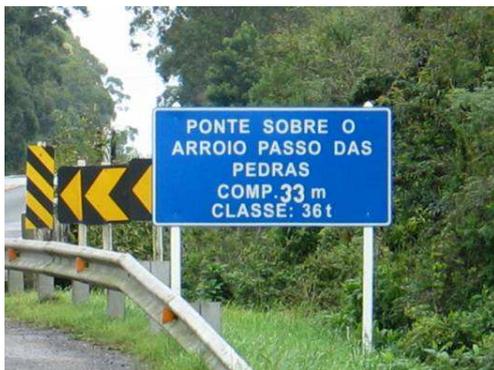
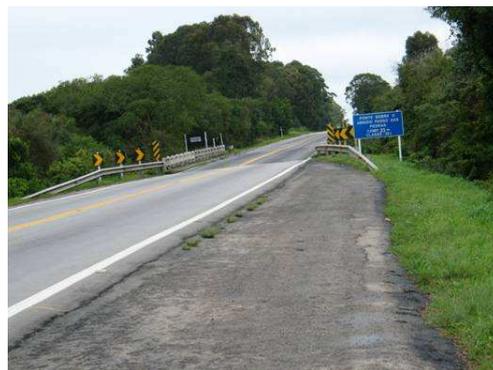
PONTO: 191

Ponte sobre Arroio do Passo das Pedras.

Cerca de 200 m à frente, dos dois lados, por uma extensão de 500 m, eucaliptos muito próximos à estrada.

Corte das árvores.

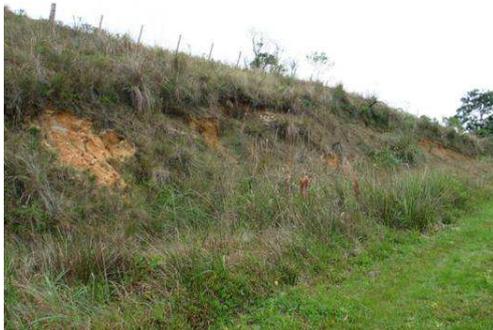
PONTO: 192

Ponto no Km 478 + 700.

No lado direito, talude em corte de estrada com erosões. Do lado esquerdo, depósito de materiais com formação de depósitos tecnogênicos.

Cerca de 1 km à frente, do lado esquerdo, eucaliptos muito próximos à rodovia.

Mais 500 m, do lado direito, invasão da faixa de domínio, na entrada para a Colônia Santana, com comércio.

Transferência das propriedades para local adequado, corte das árvores, limpeza e revegetação da área.

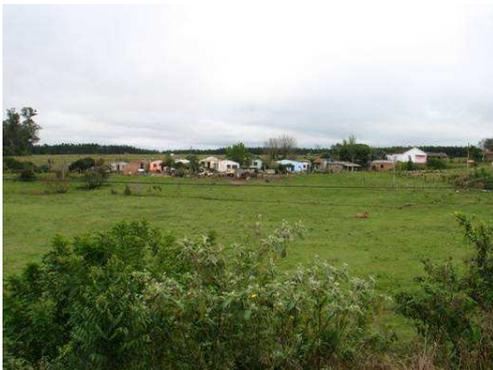
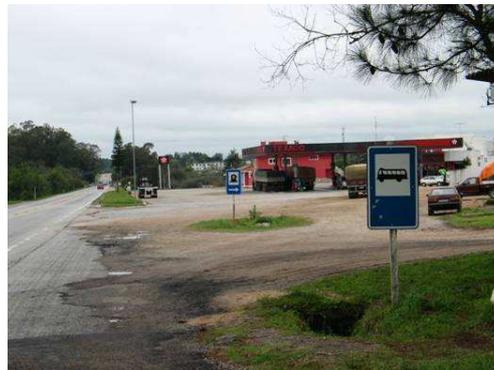
PONTO: 193

Perímetro urbano do município de Turuçú. Extensão de aproximadamente 5 km, apresentando residências, indústrias, posto de combustível, prefeitura, comércios. Cidade linear, desenvolvendo-se às margens da rodovia.

Transferência das propriedades para local adequado.

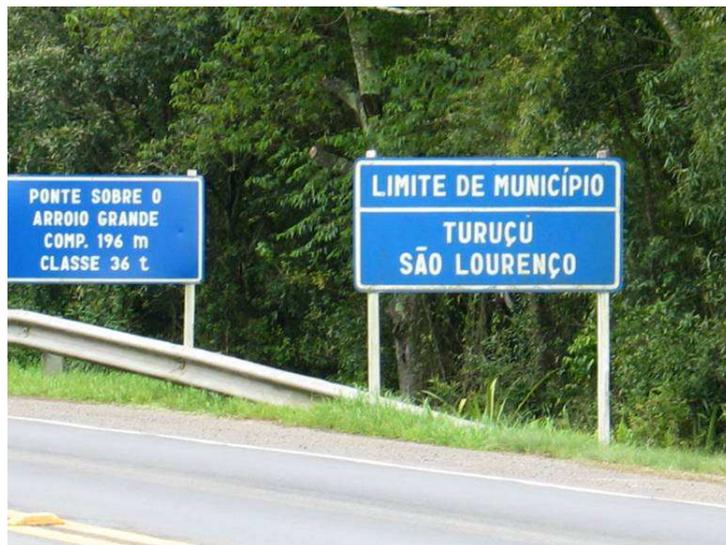
PONTO: 194

Ponte sobre Arroio Grande.

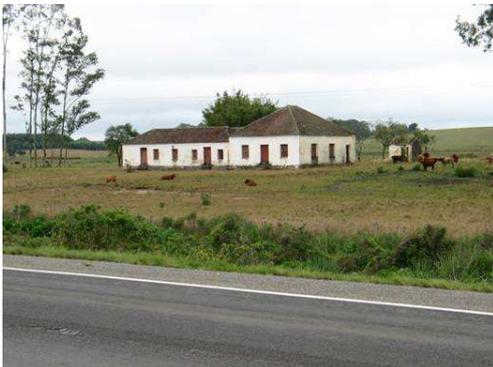
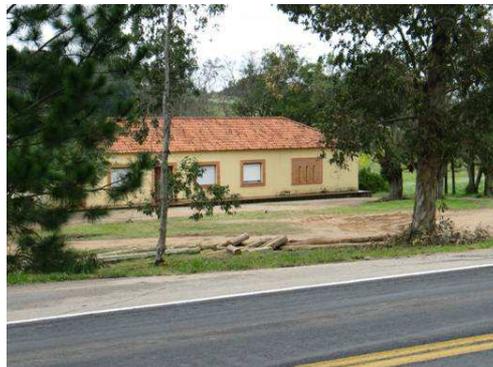
PONTO: 195

Invasão da faixa de domínio, com residência abandonada.
Cerca de 700 m à frente, do lado esquerdo, residências.

Transferência das propriedades para local adequado.
