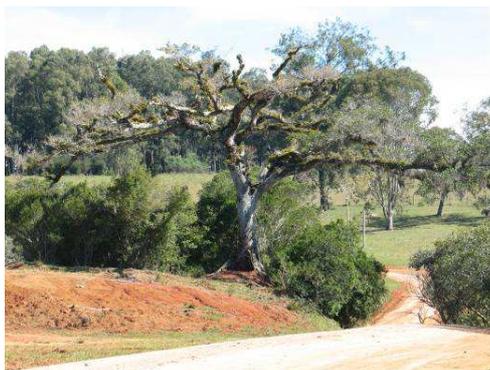
PONTO: 39

Área de Empréstimo – EC24

Área já explorada, abaixo de linha de transmissão, dentro do Condomínio Califórnia City. Latossolo vermelho argiloso, com fragmentos de quartzo. Distante aproximadamente 200 m de um curso d'água.

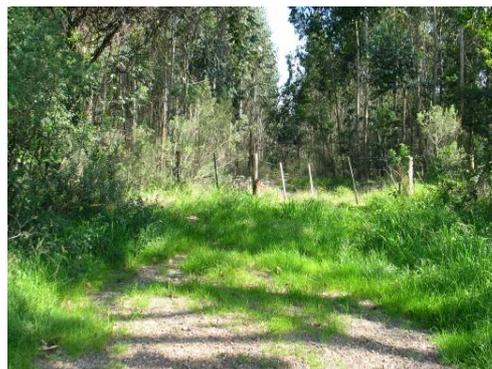
PONTO: 44

Área de Empréstimo – EC16

Estrada vicinal fechada, que dá acesso ao ponto descrito como área de empréstimo. Atualmente área reflorestada com eucaliptos. Não encontrado. Ponto descaracterizado.

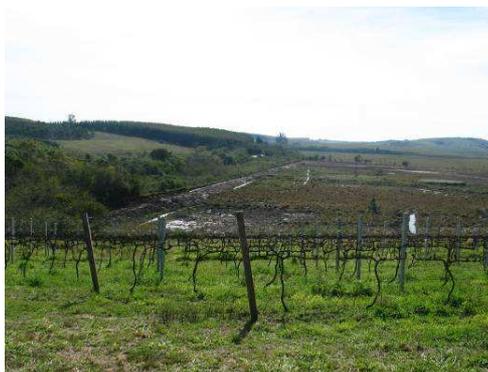
PONTO: 45

Área de Empréstimo – EC26 e Passivo Ambiental

Área plana, alagadiça, próximo a um parreiral.

Solo provavelmente argiloso.

Mais à frente, cerca de 200 m, talude com erosão, do lado esquerdo da estrada.

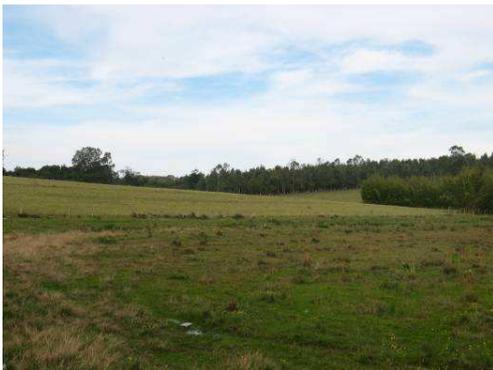
PONTO: 52

Áreas de Empréstimos – EC1 e EC2

Áreas em propriedade particular.

Solo arenoso nas partes mais baixas e nas partes mais altas latossolo vermelho (avistado através de cupinzeiros).

Ponto tirado mais ou menos no meio dos dois empréstimos.

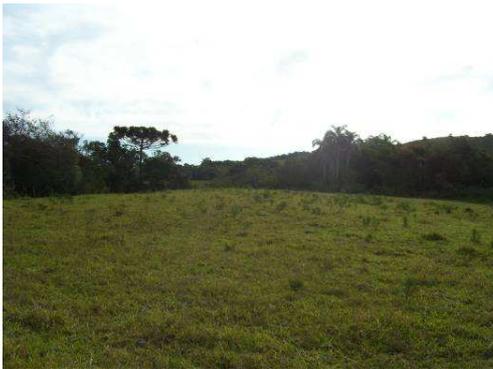
PONTO: 55

Áreas de Empréstimos – EC3

Área em propriedade particular, com alagado, apresentando dois capões nativos, com nascentes e área de pastagem.

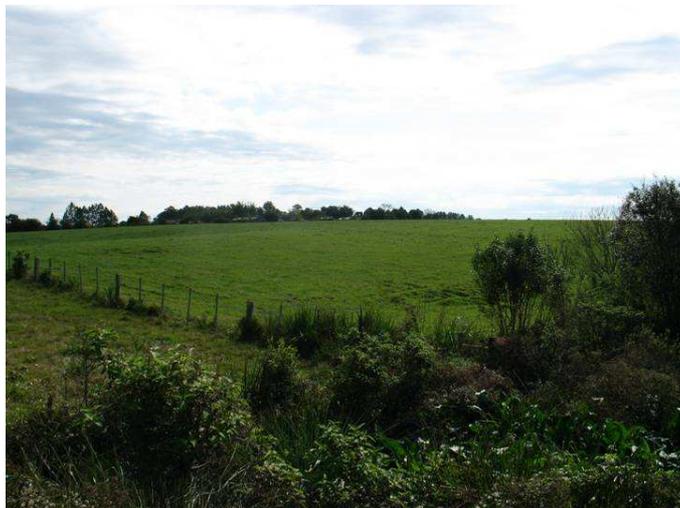
PONTO: 237

Área de Empréstimo – EC15

Área perto de Corrientes.

Ponto em cima de uma pequena coxilha, ao lado da rodovia.

Apresenta algumas residências nas proximidades.

Vegetação: () Não (x) Sim: antropizada, com pastagens

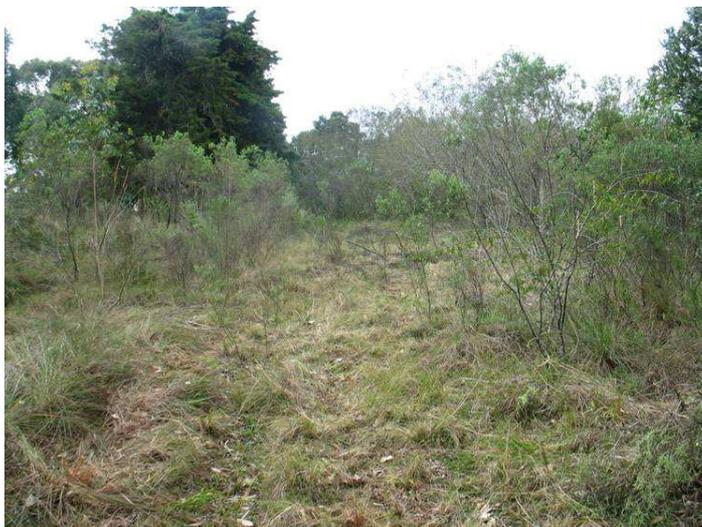
PONTO: 238

Área de Empréstimo – EC16

Pequena coxilha por pastagem nativa.

Vegetação: () Não (x) Sim: vegetação nativa, ao longo da BR e atrás plantação de eucaliptos

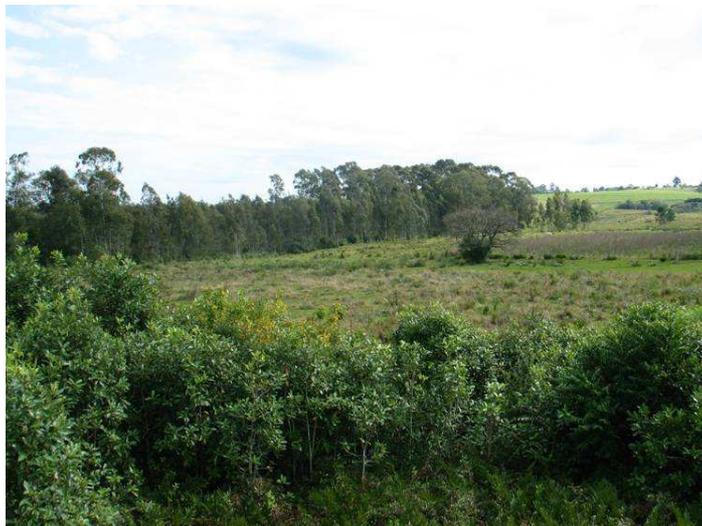
PONTO: 239

Área de Empréstimo – EC17

Empréstimo em região rebaixada, ao lado da rodovia, com pastagens e plantações. Margeando a área, plantação de eucaliptos.

Vegetação: () Não (x) Sim: antropizada

Presença de Água: () Não (x) Sim: lado oposto do ponto

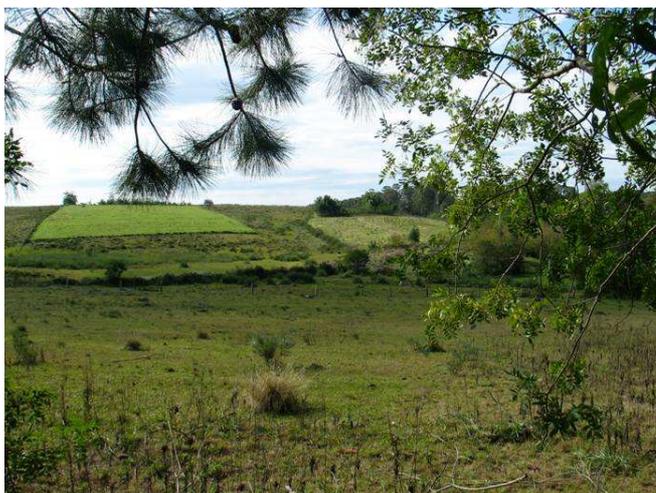
PONTO: 240

Área de Empréstimo – EC18

Pequena coxilha.

Solo argilo-arenoso.

Na beira da estrada, vegetação fechada com eucaliptos intercalados.

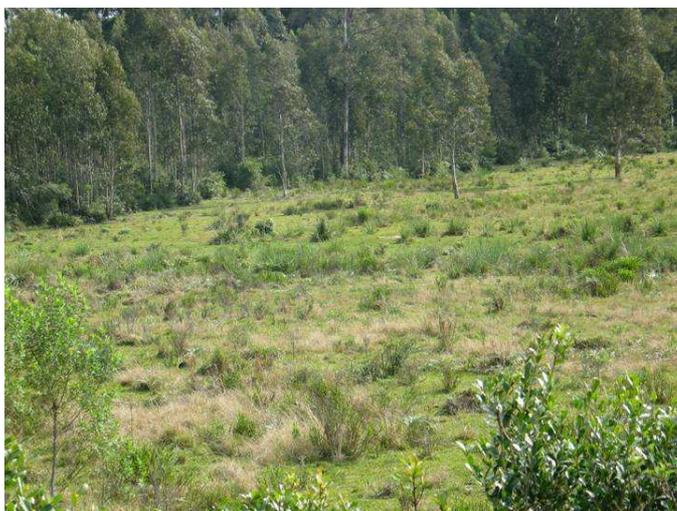
PONTO: 241

Área de Empréstimo – EC19

Coxilha coberta por pasto.
Na beira da estrada, vegetação fechada.
Solo acizentado, argilo-arenoso.

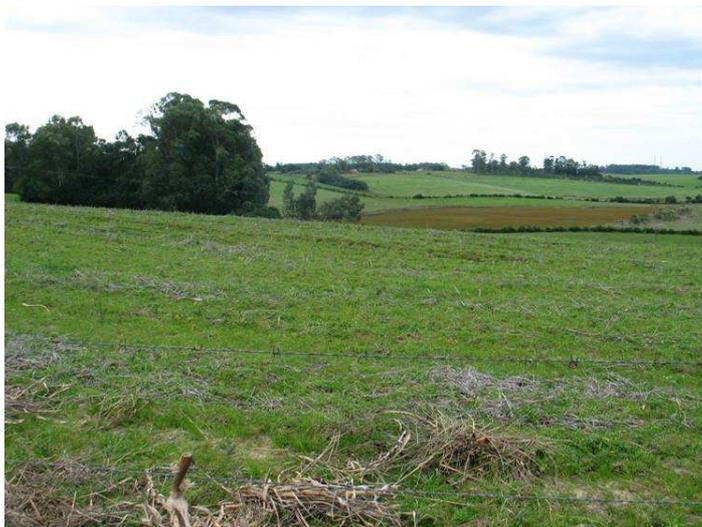
PONTO: 242

Área de Empréstimo – EC20

Pequena coxilha, coberta por pastagens, apresentando capão nativo.

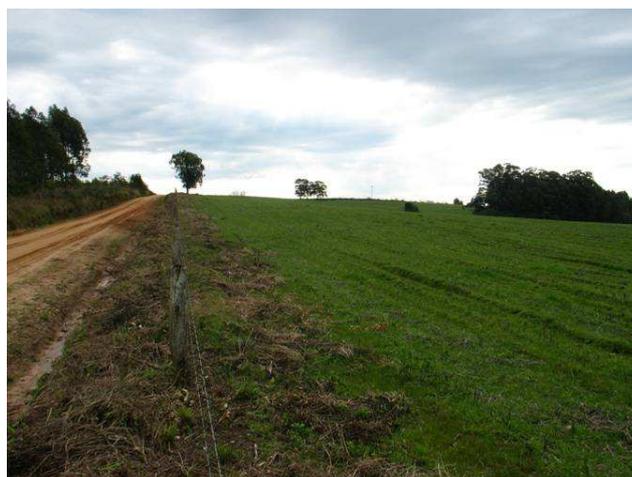
PONTO: 243

Áreas de Empréstimo – EC21 e EC 22

Estrada vicinal a direita, com entrada em frente à Estância da Graça/Contagem.
Coxilhas cobertas por pastos e plantações de eucaliptos.
Solo arenoso avermelhado.

Vegetação: () Não (x) Sim: antropizada, com pastagens e eucaliptos
