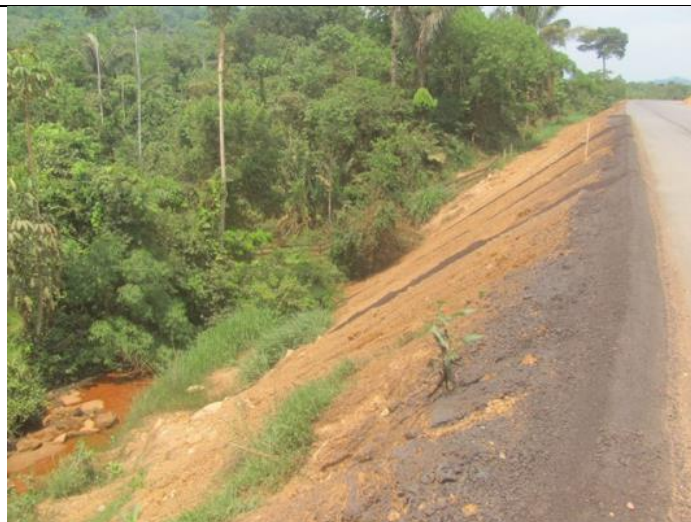
Ponto	Coordenada UTM	Lado	Situação atual	Estimativa de recuperação
05	654359-9307733	LD	Talude de aterro sem cobertura vegetal	Não há

Foto 43 – Ponto 5 - Face do corpo do aterro exposto. Processo erosivo instalado. Vegetação em evolução. Coordenada UTM: 654359-9307733. Data – Novembro de 2015

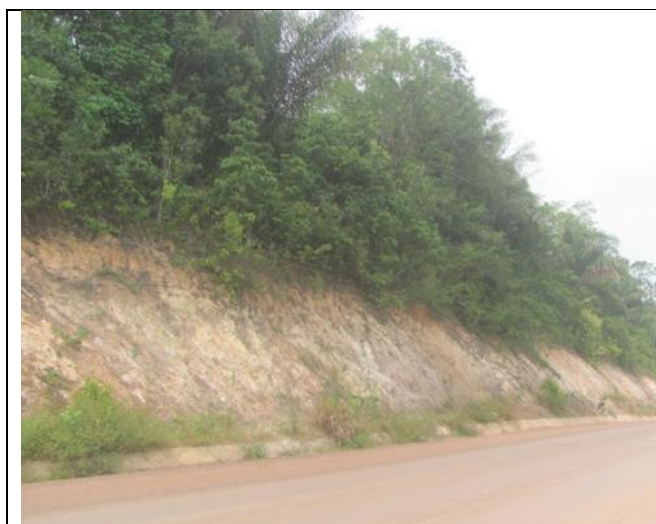
Foto 16 - Ponto 07. Falha na germinação da cobertura vegetal. Face do talude de corte com solo exposto. Coordenada UTM: 642242-9353366. Data - Dezembro de 2015

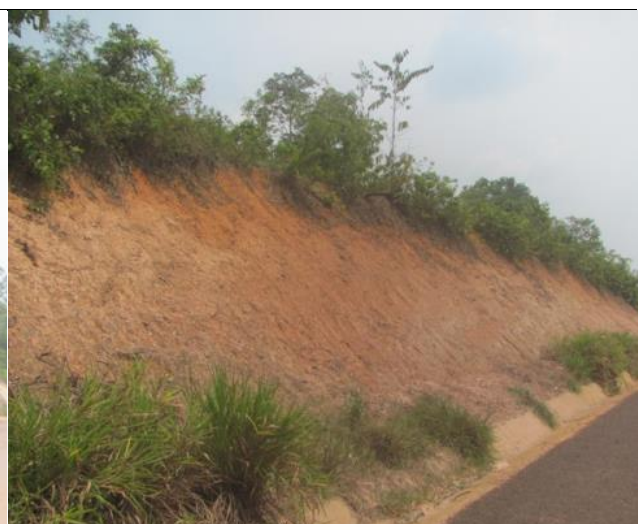
Foto 17 - Ponto 08. Face do talude de corte exposto. Coordenada UTM: 639781-9360247. Data - Dezembro de 2015

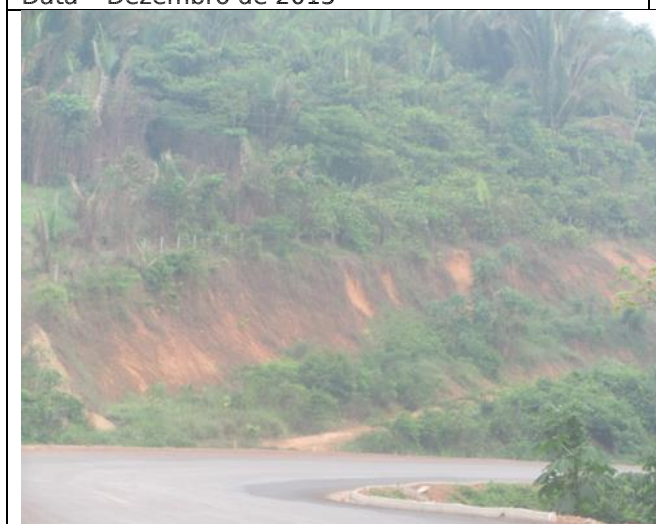
Foto 18 - Ponto 18 Vegetação em desenvolvimento. Face do talude exposto. Coordenada UTM: 623449-9401476. Data - Dezembro de 2015

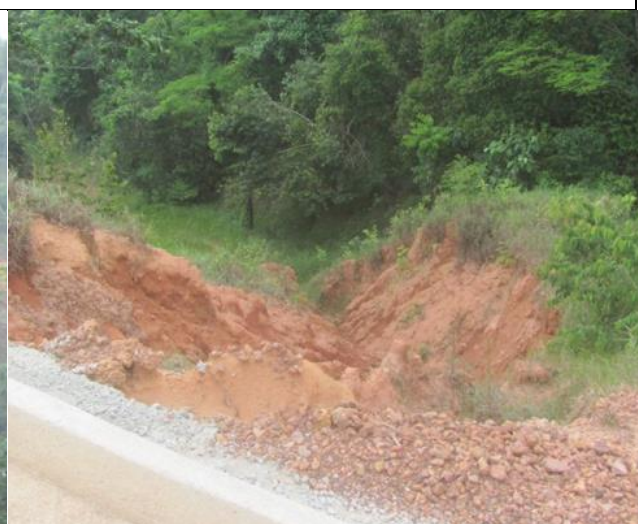
Foto 19 - Ponto 22 - Processo erosivo instalado na face do aterro, estimativa de 100 m³ de material carreado. Coordenada UTM 624390/9397696. Data - Dezembro de 2015

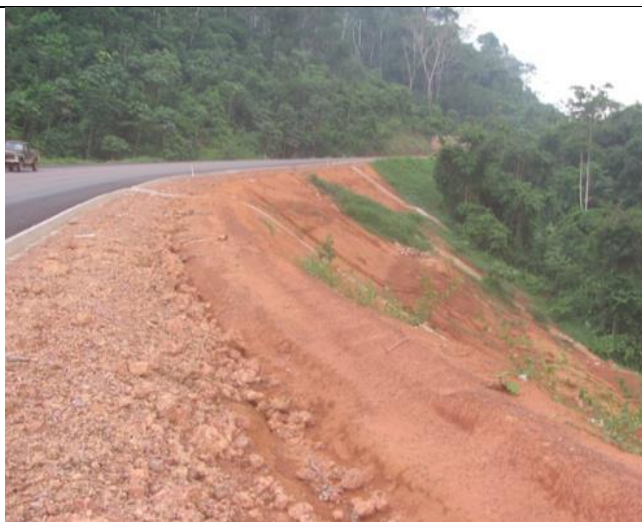
Foto 20 – Ponto 23 - Vegetação tipo trepadeira em evolução sobre face do aterro exposto. Estaca – 22360. Coordenada UTM: 647095/9330513. Data – Dezembro de 2015

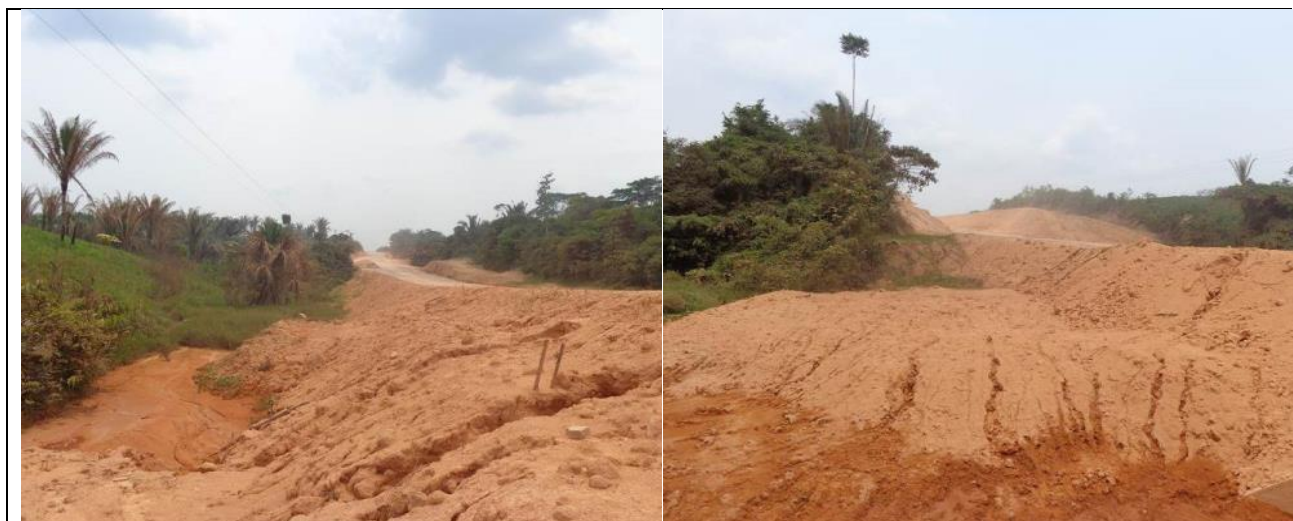
Foto 21 – Ponto 02 - Processo erosivo em talude de aterro. Assoreamento (LD). Coordenada UTM 0593821/9439259. Estaca 15374. Data – Novembro de 2015

Foto 22 – Ponto 02 - Solo exposto. Material sendo careado para APP (LE). Coordenada UTM 0593821/9439259. Estaca 15374. Data – Novembro de 2015

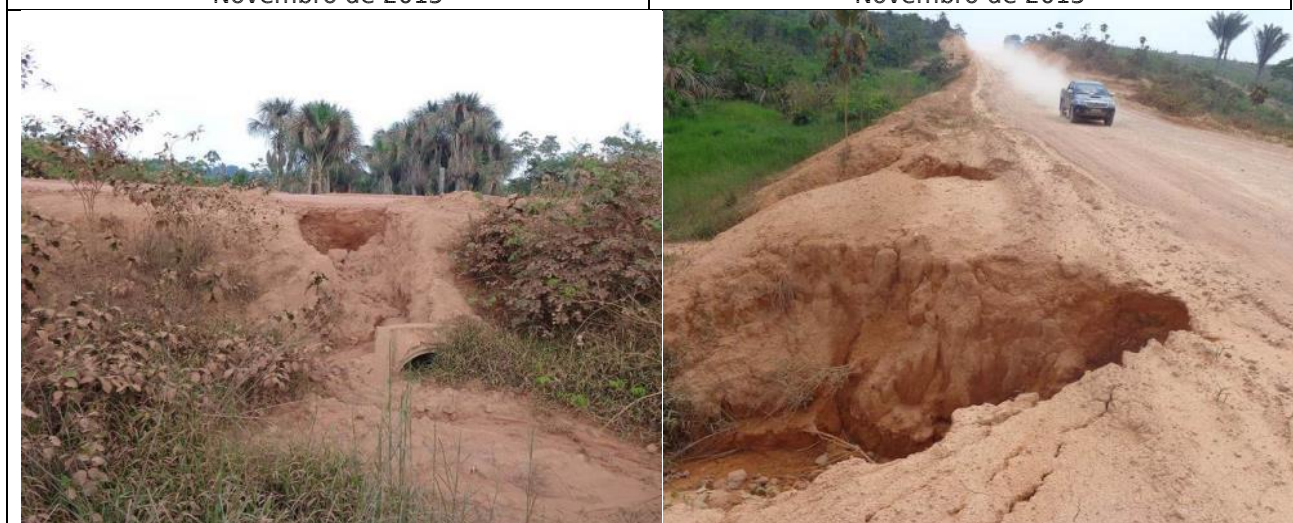
Foto 23 – Ponto 03 - Bueiro obstruído. Talude erodindo (LE). Coordenada UTM 0592425/9440850. Estaca – 15267. Data – Novembro de 2015

Foto 24 – Ponto 01 - Talude sem proteção vegetal e com processos erosivos. (LD). Coordenada UTM 0592710/9440559. Estaca 15289. Data – Novembro de 2015

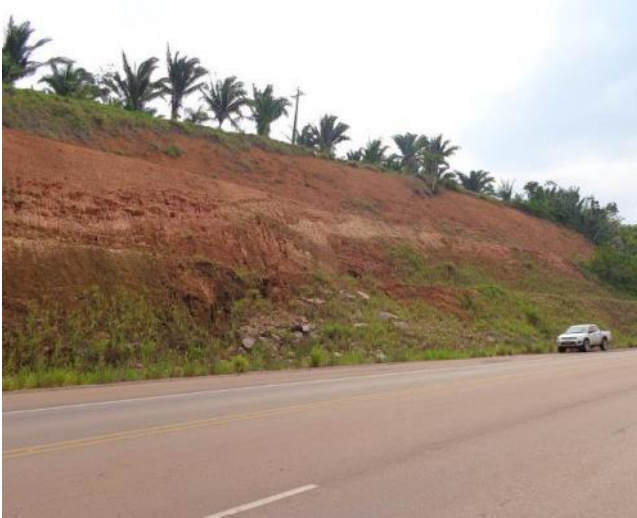
Foto 25 – Ponto 10 - Novo PAM 13 – Talude de corte exposto com processos erosivos (LD). Coordenada UTM 0604907/9475958. Data – Dezembro de 2015

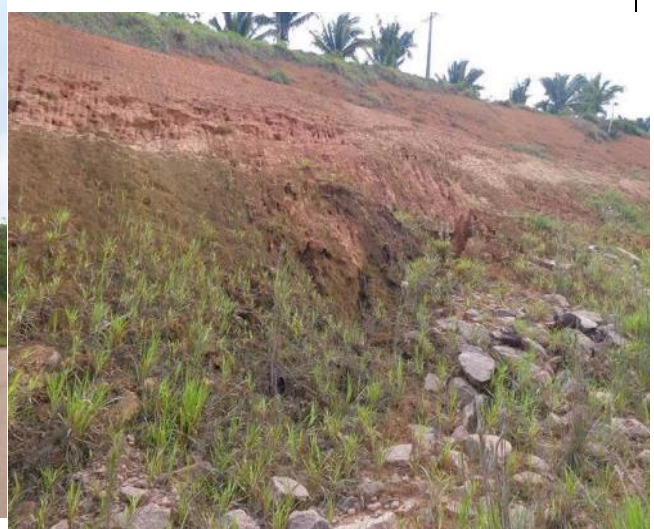
Foto 26 – Ponto 10 - Novo PAM 13. Colapso no sistema de drenagem (LD). Coordenada UTM 0604907/9475958. Data – Dezembro de 2015

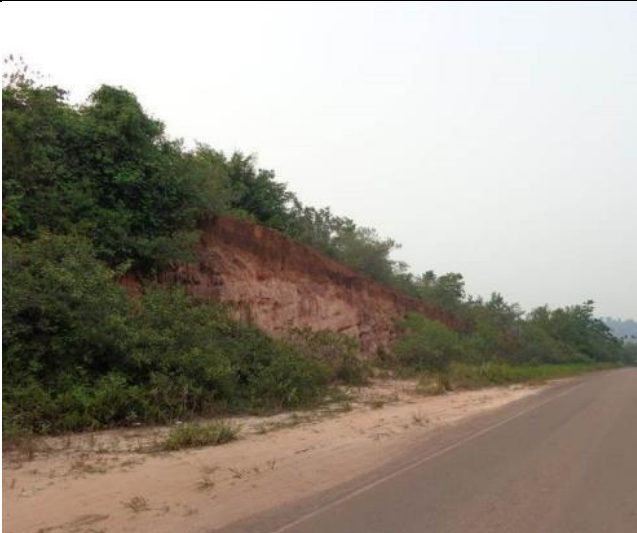
Foto 27 – Ponto 12 - PAM 77 - Talude de corte sem proteção vegetal (LE). Coordenada UTM: 0634360-9514912. Data – Dezembro de 2015

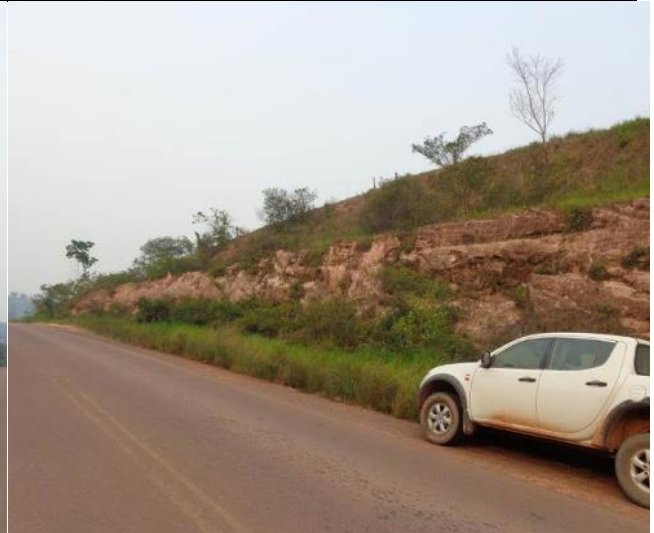
Foto 28 – Ponto 12 - PAM 77 - Talude com processos erosivos (LD). Coordenada UTM: 0634360-9514912. Data – Dezembro de 2015

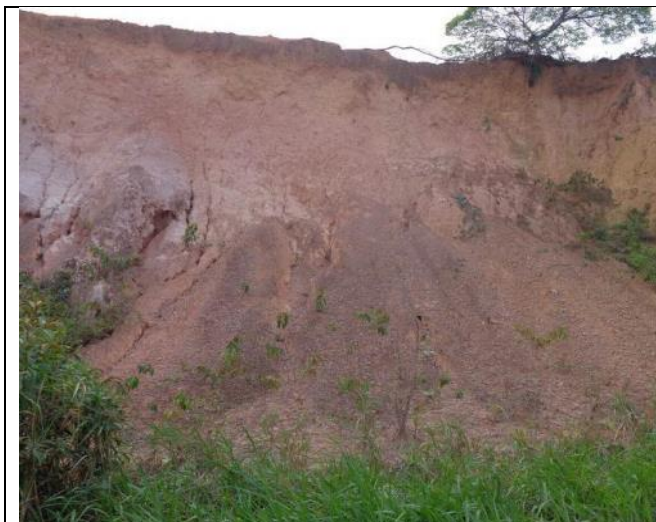
Foto 29 – Ponto 14 - PAM 79 - Talude com processos erosivos (LE). Coordenada UTM: 0634679-9517006. Data – Dezembro de 2015

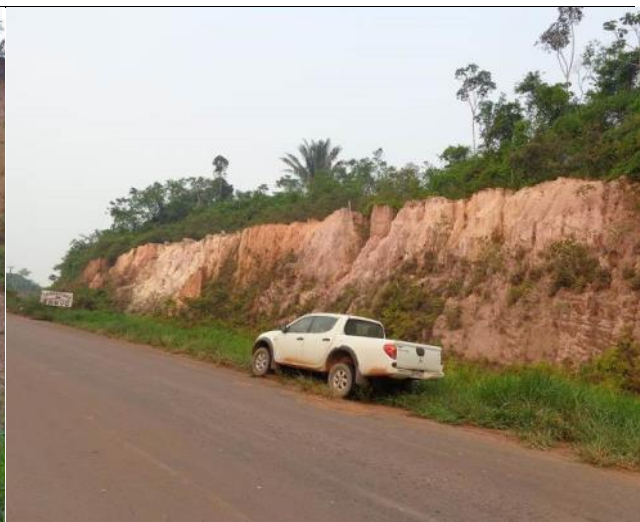
Foto 30 – Ponto 14 - PAM 79 - Talude sem recuperação (LD). Coordenada UTM: 0634679-9517006. Data – Dezembro de 2015

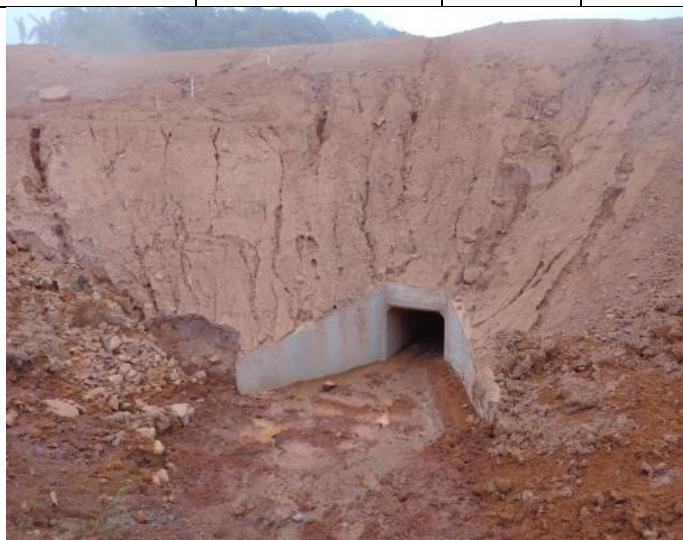
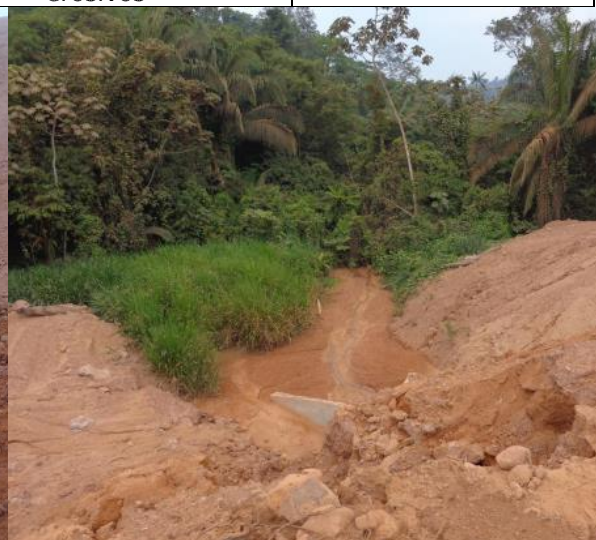
Foto 31 – Ponto 06 - Bueiro Estaca 1857 com processos erosivos em talude (LE). Coordenada UTM 701500-9542776. Data – Dezembro de 2015

Foto 32 – Ponto 06 - Bueiro Estaca 1857 com assoreamento (LD). Coordenada UTM 701500-9542776. Data – Dezembro de 2015

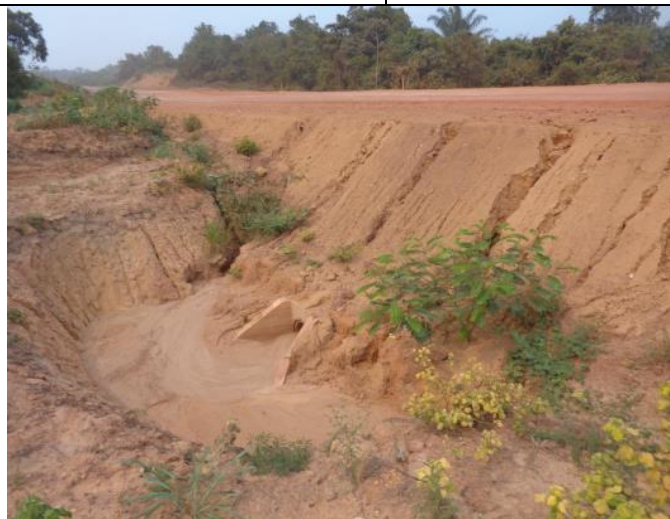
Foto 33 – Ponto 11 - Bueiro Estaca 2401 assoreado (LE). Coordenada UTM 691354-9542191. Data – Dezembro de 2015

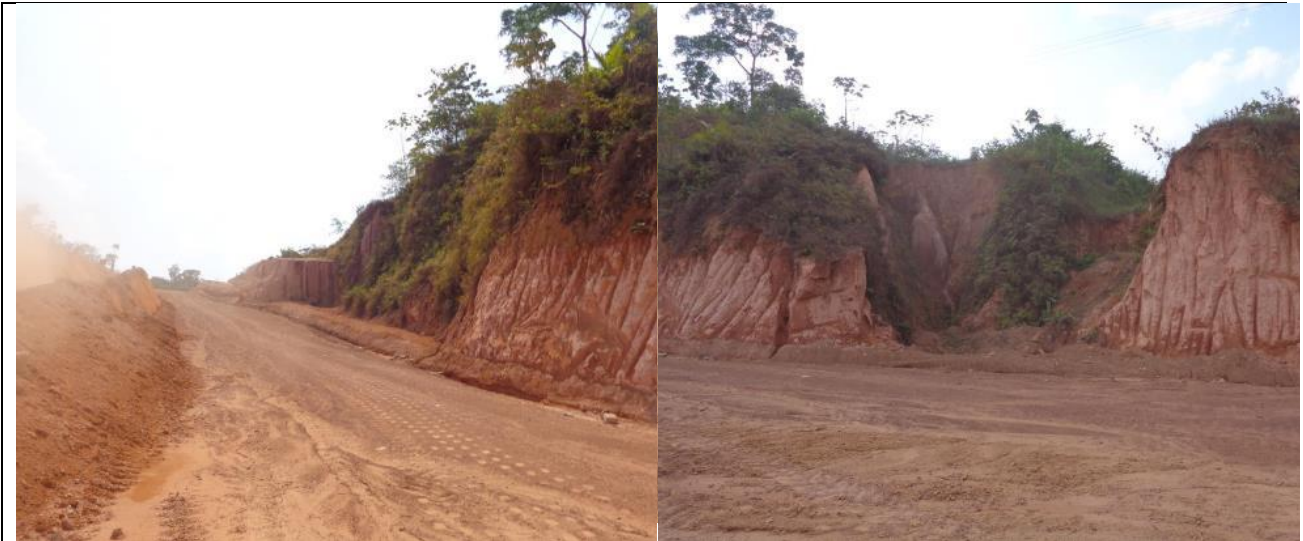
Foto 38 - Ponto 21 - PAM 92 - Tomada geral da área com processos erosivos (LE). Coordenada UTM: 699765-9543305. Data - Dezembro de 2015

Foto 39 - Ponto 21 - Talude com processos erosivos e cobertura vegetal (LD). Coordenada UTM: 699765-9543305. Data - Dezembro de 2015

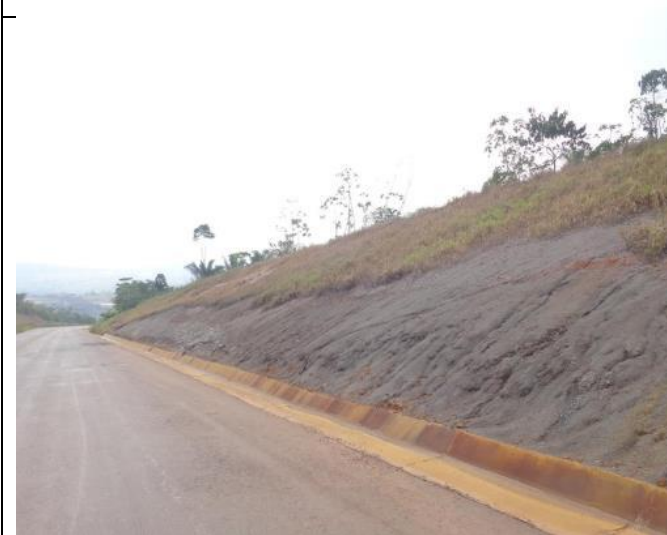
Foto 36 - Ponto 20 - PAM 91 - Talude sem cobertura vegetal (LE). Coordenada UTM: 680265-9538410. Data - Novembro de 2015

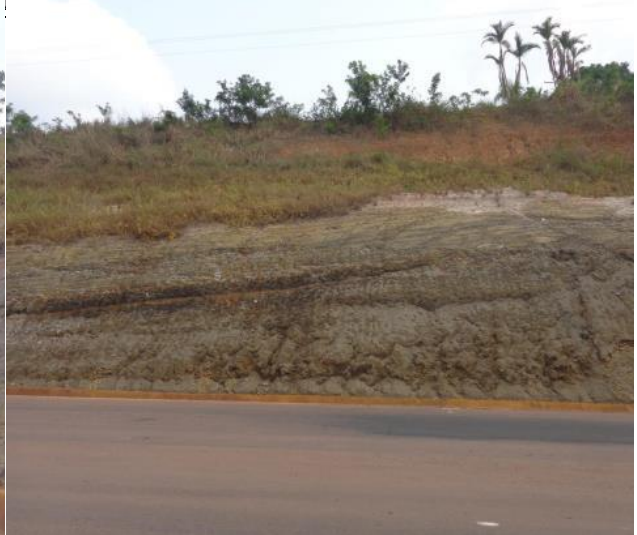
Foto 37 - Ponto 20 - Talude exposto aos agentes erosivos (LD). Coordenada UTM: 680265-9538410. Data - Novembro de 2015

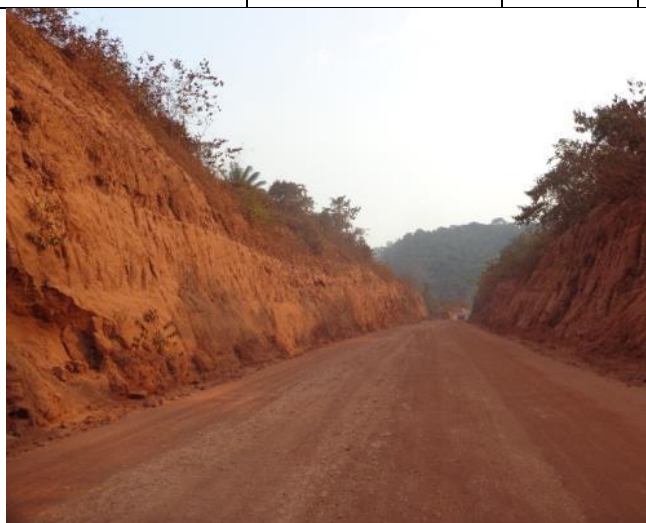
Foto 40 – Ponto 02 - Talude sem proteção ambiental, causando desmoronamento e assim assoreando o corpo hídrico. (LD/LE). Coordenada UTM: 0734612-9558445. Data – Dezembro de 2015

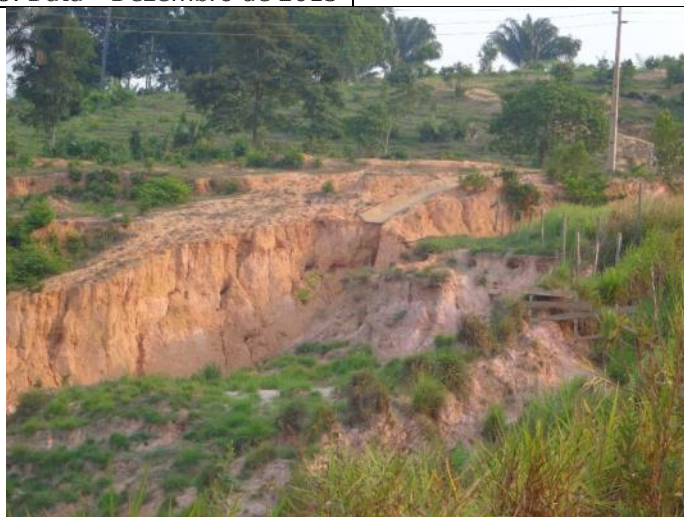
Foto 41 – Ponto 02 - Visão geral do local de ocorrência. (LD/LE). Coordenada UTM: 0734612-9558445. Data – Dezembro de 2015

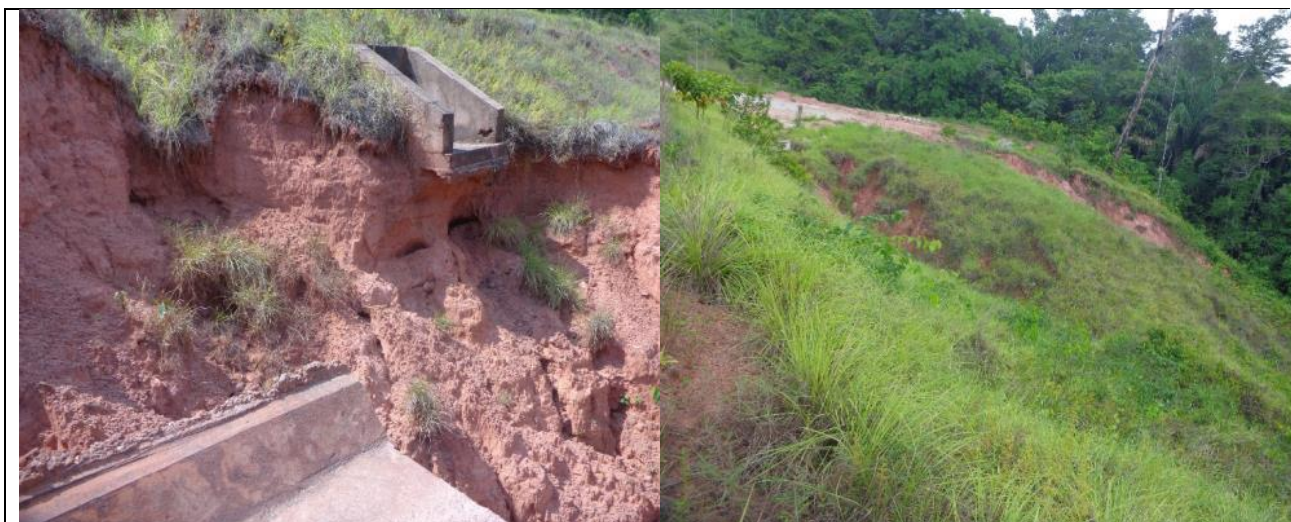
Foto 42 – Ponto 03 - Erosão na saia de aterro e colapso da drenagem superficial. (LD). Coordenada UTM: 0734740-9557566. Data – Dezembro de 2015

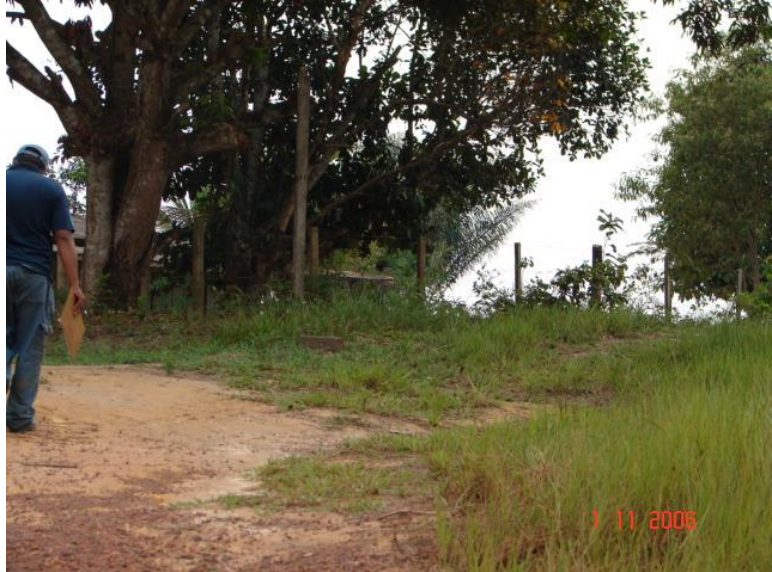
Foto: 194

FICHA DE IDENTIFICAÇÃO E CARACTERIZAÇÃO DE ATIVIDADE				Data: 10/11/06	Nº181	Fl. 01/01
Tipo de Atividade: Benfeitoria.		Caracterização: Cerca na faixa de domínio.		Conformidade () Regular () Irregular		Responsabilidade () Particular () Pública
Km. Rod.:		Tracke:		Afastamento:		Área Ocupada:
Coordenadas UTM:		Referencial de Nível Local (RNL)		Observação:		Localização: Município: Rurópolis UF: PA Orientação: ME
X	Y	Descrição: Dist da Atividade: Dist da Rodovia:				
9.536.626	671.719					
<p>PROGNÓSTICO: Benfeitoria na faixa de domínio, cerca de arame farpado com extensão aproximadamente de 200m, na ME da rodovia.</p>

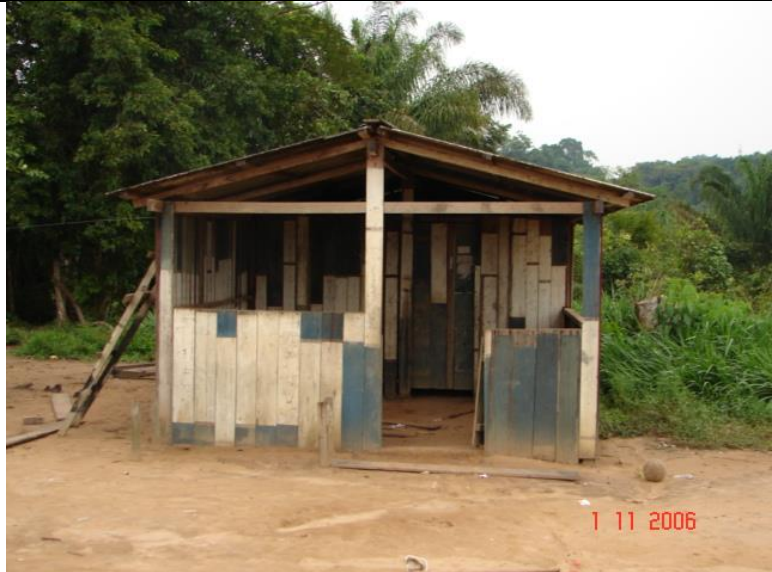
Foto: 204

FICHA DE IDENTIFICAÇÃO E CARACTERIZAÇÃO DE ATIVIDADE				Data: 10/11/06	Nº 189	Fl. 01/01
Tipo de Atividade: Benfeitoria.		Caracterização: Edificação de madeira na faixa.		Conformidade () Regular () Irregular		Responsabilidade () Particular () Pública
Km. Rod.:		Tracke:		Afastamento:		Área Ocupada:
Coordenadas UTM:		Referencial de Nível Local (RNL)		Observação:		Localização: Município: Rurópolis UF: PA Orientação: ME
X	Y	Descrição:				
9.534.776	663.579	Dist da Atividade: Dist da Rodovia:				
PROGNÓSTICO: Benfeitoria na faixa de domínio, imóvel de madeira com 14m2, na ME da rodovia.

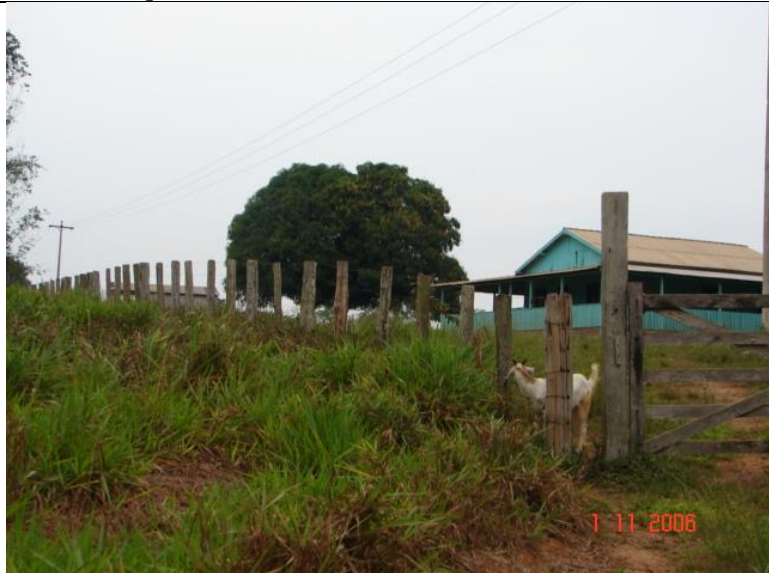
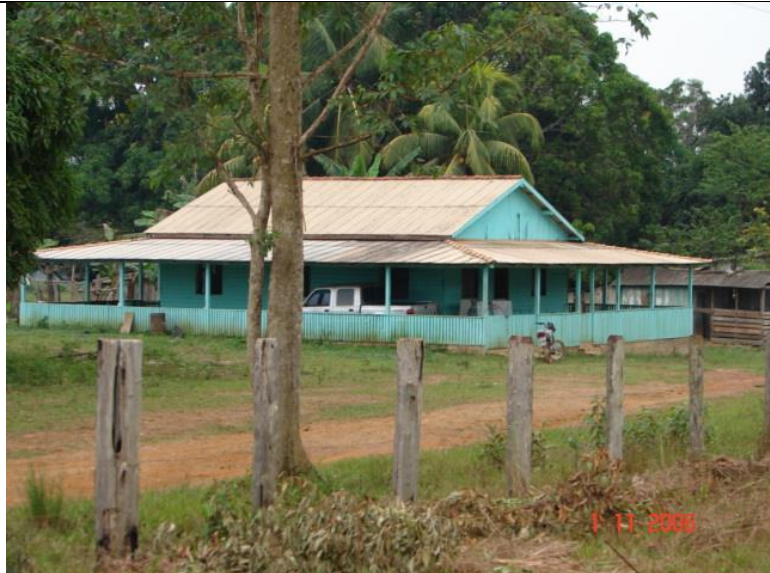
Foto: 206			Foto: 207

FICHA DE IDENTIFICAÇÃO E CARACTERIZAÇÃO DE ATIVIDADE				Data: 10/11/06	Nº 191	Fl. 01/01
Tipo de Atividade: Acesso.		Caracterização: Ramal de piçarra.		Conformidade () Regular () Irregular		Responsabilidade () Particular () Pública
Km. Rod.:		Tracke:		Afastamento:		Área Ocupada:
Coordenadas UTM:		Referencial de Nível Local (RNL)		Observação:		Localização: Município: Rurópolis UF: PA Orientação: ME
X	Y	Descrição:				
9.534.648	663.101	Dist da Atividade: Dist da Rodovia:				
<p>PROGNÓSTICO: Ramal estrada de piçarra e deposito de madeira desativado, na ME da rodovia.</p>

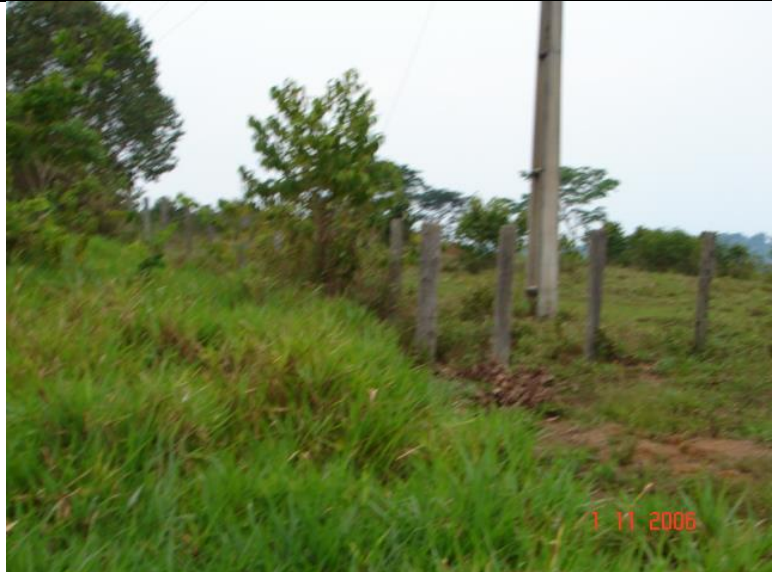
Foto: 209

FICHA DE IDENTIFICAÇÃO E CARACTERIZAÇÃO DE ATIVIDADE				Data: 10/11/06	Nº 193	Fl. 01/01						
Tipo de Atividade: Benfeitoria.		Caracterização: Cerca na faixa de domínio.		Conformidade <input type="checkbox"/> Regular <input type="checkbox"/> Irregular		Responsabilidade <input type="checkbox"/> Particular <input type="checkbox"/> Pública						
Km. Rod.:

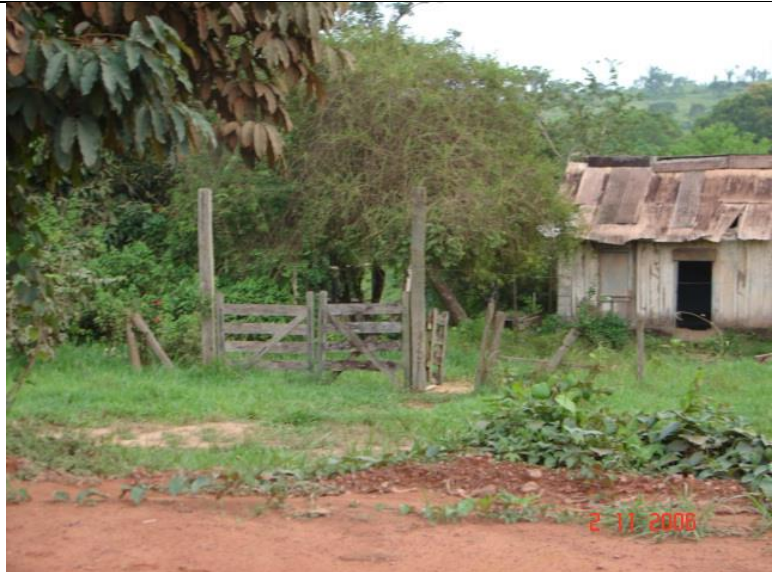
Foto: 255

FICHA DE IDENTIFICAÇÃO E CARACTERIZAÇÃO DE ATIVIDADE				Data: 10/11/06	Nº 238	Fl. 01/01
Tipo de Atividade: Comunidade.		Caracterização: Barracão de festa na faixa.		Conformidade () Regular () Irregular		Responsabilidade () Particular () Pública
Km. Rod.:		Tracke:		Afastamento:		Área Ocupada:
Coordenadas UTM:		Referencial de Nível Local (RNL)		Observação:		Localização: Município: Rurópolis UF: PA Orientação: ME
X	Y	Descrição:				
9.515.244	624.965	Dist da Atividade: Dist da Rodovia:				
PROGNÓSTICO: Barracão de festa, campinho de futebol da comunidade na faixa de domínio, na ME da rodovia.

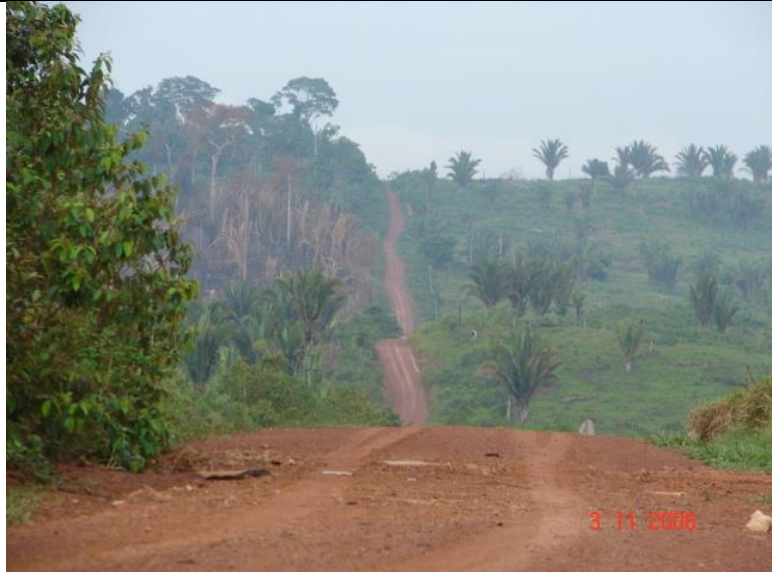
FICHA DE IDENTIFICAÇÃO E CARACTERIZAÇÃO DE ATIVIDADE				Data: 10/11/06	Nº 255	Fl. 01/01
Tipo de Atividade: Benfeitoria.		Caracterização: Cerca e porteira na faixa de domínio.		Conformidade () Regular () Irregular		Responsabilidade () Particular () Pública
Km. Rod.:		Tracke:		Afastamento:		Área Ocupada:
Coordenadas UTM:		Referencial de Nível Local (RNL)		Observação:		Localização: Município: Itaituba UF: PA Orientação: MD
X	Y	Descrição:				
9.515.446	615.500	Dist da Atividade: Dist da Rodovia:				
PROGNÓSTICO: Benfeitoria na faixa de domínio, cerca de arame liso com aproximadamente 500m de extensão e porteira de madeira

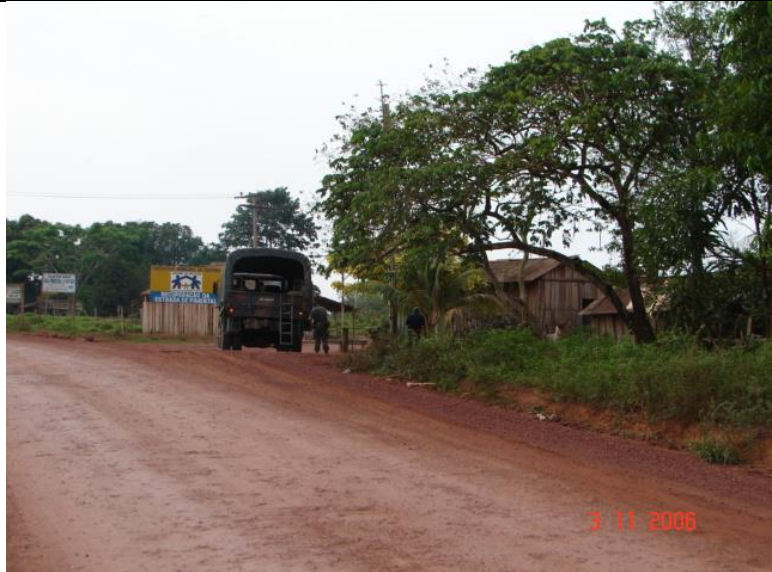
Foto: 276

FICHA DE IDENTIFICAÇÃO E CARACTERIZAÇÃO DE ATIVIDADE				Data: 10/11/06	Nº 257	Fl. 01/01
Tipo de Atividade: Comunidade.		Caracterização: Trecho da BR163 Km30.		Conformidade () Regular () Irregular		Responsabilidade () Particular () Pública
Km. Rod.:		Tracke:		Afastamento:		Área Ocupada:
Coordenadas UTM:		Referencial de Nível Local (RNL)		Observação:		Localização: Município: Itaituba UF: PA Orientação: MD/ME
X	Y	Descrição:				
9.519.482	634.802	Dist da Atividade: Dist da Rodovia:				
PROGNÓSTICO: Km30 com BR163, entrada asfaltada.

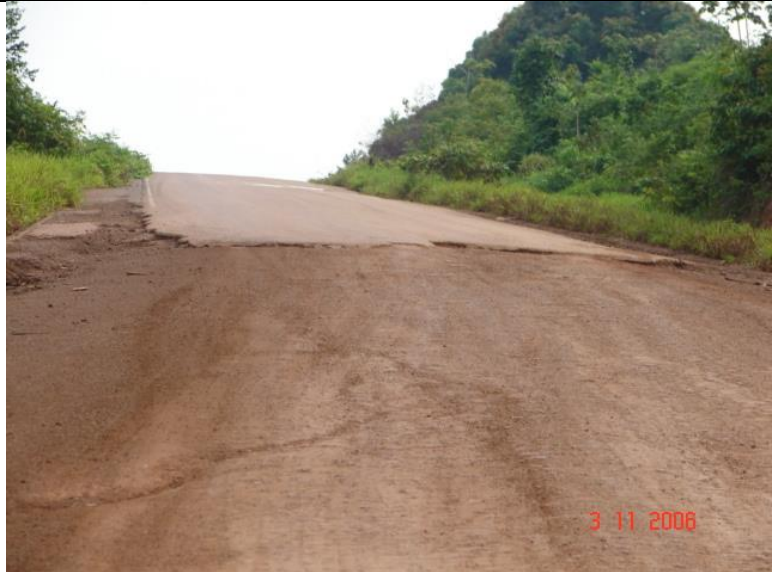
Foto: 278		Foto: 279

FICHA DE IDENTIFICAÇÃO E CARACTERIZAÇÃO DE ATIVIDADE				Data: 10/11/06	Nº 259	Fl. 01/01
Tipo de Atividade: Rodovia		Caracterização: Reinício de trecho com asfalto.		Conformidade () Regular () Irregular		Responsabilidade () Particular () Pública
Km. Rod.:		Tracke:		Afastamento:		Área Ocupada:
Coordenadas UTM:		Referencial de Nível Local (RNL)		Observação:		Localização: Município: Itaituba UF: PA Orientação: MD/ME
X	Y	Descrição:				
9.509.272	629.844	Dist da Atividade: Dist da Rodovia:				
PROGNÓSTICO: Trecho asfaltado na rodovia.

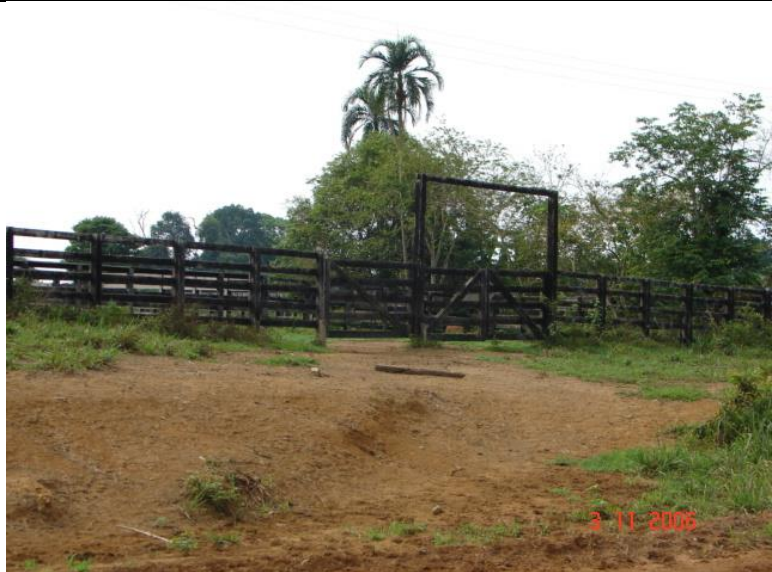
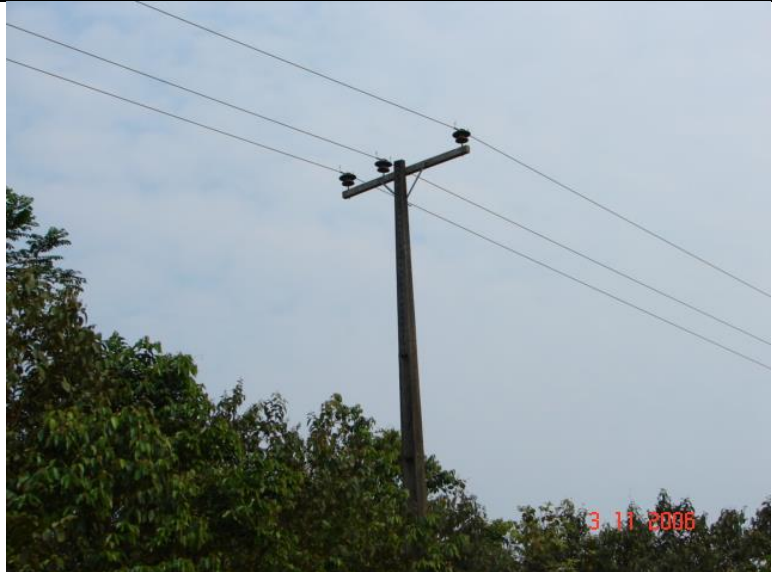
Foto: 282				Foto: 283

FICHA DE IDENTIFICAÇÃO E CARACTERIZAÇÃO DE ATIVIDADE				Data: 10/11/06	Nº 262	Fl. 01/01
Tipo de Atividade: Comunidade.		Caracterização: Comunidade com edificações na faixa de domínio.		Conformidade () Regular () Irregular		Responsabilidade () Particular () Pública
Km. Rod.:		Tracke:		Afastamento:		Área Ocupada:
Coordenadas UTM:		Referencial de Nível Local (RNL)		Observação:		Localização: Município: Itaituba UF: PA Orientação: MD/ME
X	Y	Descrição:				
9.495.966	619.549	Dist da Atividade: Dist da Rodovia:				
PROGNÓSTICO: Comunidade Itapacura, benfeitorias na faixa de domínio da rodovia com borracharia, bar e 4(quatro) imóveis de madeira.

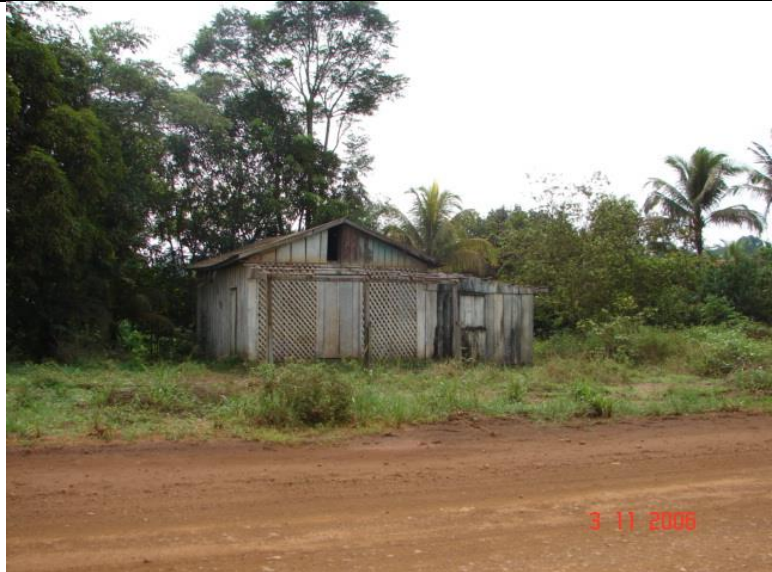
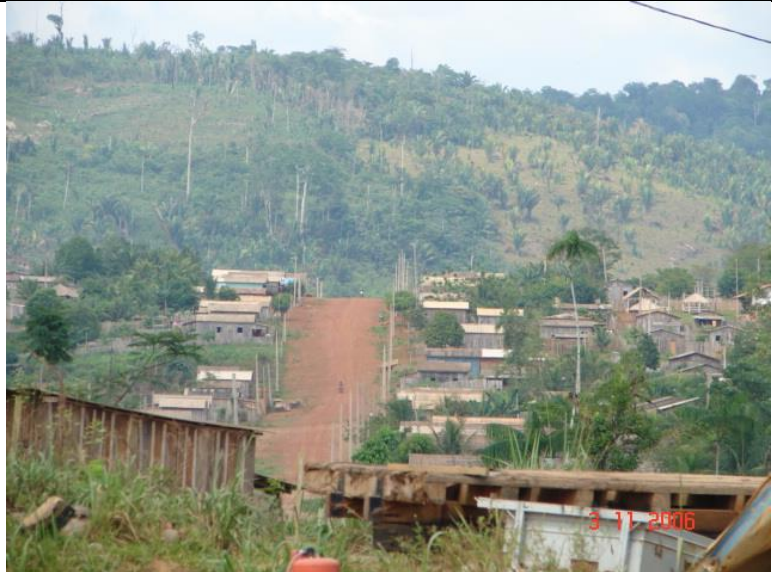
Foto: 287				Foto: 288

FICHA DE IDENTIFICAÇÃO E CARACTERIZAÇÃO DE ATIVIDADE				Data: 10/11/06	Nº 265	Fl. 01/01
Tipo de Atividade: Localidade.		Caracterização: Final da área de Trairão.		Conformidade () Regular () Irregular		Responsabilidade () Particular () Pública
Km. Rod.:		Tracke:		Afastamento:		Área Ocupada:
Coordenadas UTM:		Referencial de Nível Local (RNL)		Observação:		Localização: Município: Trairão UF: PA Orientação: MD/ME
X	Y	Descrição:				
9.479.940	611.090	Dist da Atividade: Dist da Rodovia:				
PROGNÓSTICO: Final da área urbana do município de Trairão.						
Foto: 289

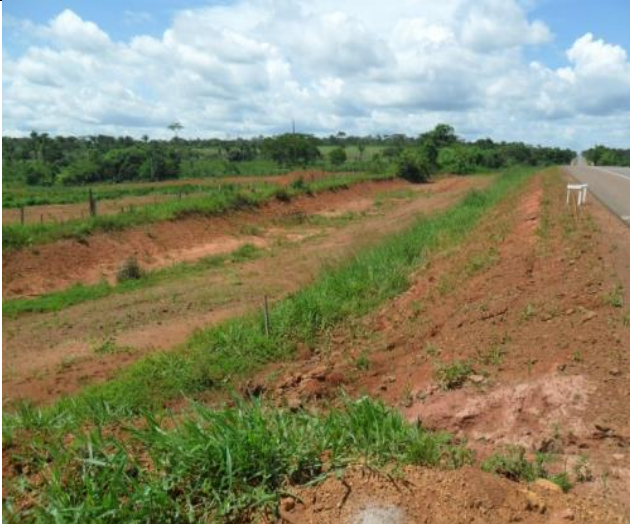
Passivo Ambiental - PAM 01					
KM no PNV	Lado	Estaca	Coordenada UTM		Fuso
07	LE	-	733821	8943696	21 L
Situação atual: - Parcelas de solo exposto e compactado; - Não houve pega da hidrossemeadura no talude; - Recuperação incompleta					
Serviços a serem executados: - Descompactação de solo; - Reaplicação de hidrossemeadura.					
Largura (m)		Comprimento (m)		Área total (m ²)	
20		80		1600	
Área recuperada (%)				Total a ser recuperado (m ²)	
40				960

Foto 103 - PAM 01 – Parcela de solo exposto. LE. Data: Abril de 2016			Foto 104 - PAM 01 – Solo exposto. LE. Data: Abril de 2016

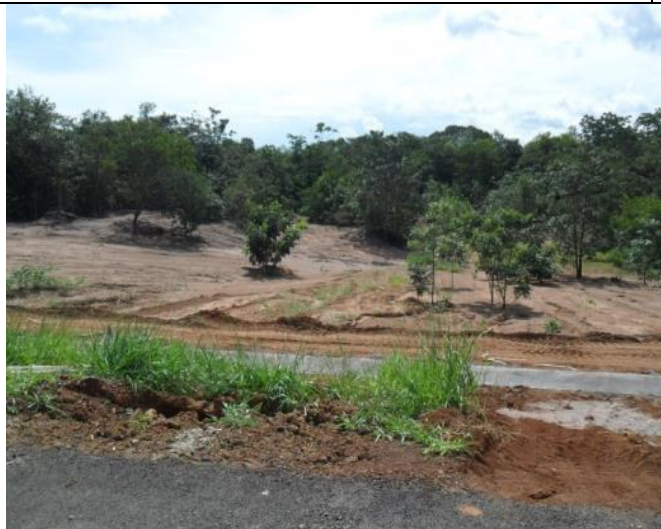
Passivo Ambiental - PAM 02					
KM no PNV	Lado	Estaca	Coordenada UTM		Fuso
11,9 km	LD	-	735093	8948762	21 L
Situação atual: - Parcelas de solo exposto; - Não houve pega da hidrossemeadura; - Recuperação incompleta.					
Serviços a serem executados: - Reaplicação de hidrossemeadura.					
Largura (m)	Comprimento (m)		Área total (m ²)		
80	115		9.200		
Área recuperada (%)			Total a ser recuperado (m ²)		
40			5.520

Foto 105 – PAM 02 - Área de aplicação de hidrossemeadura. LE. Data: Janeiro de 2015

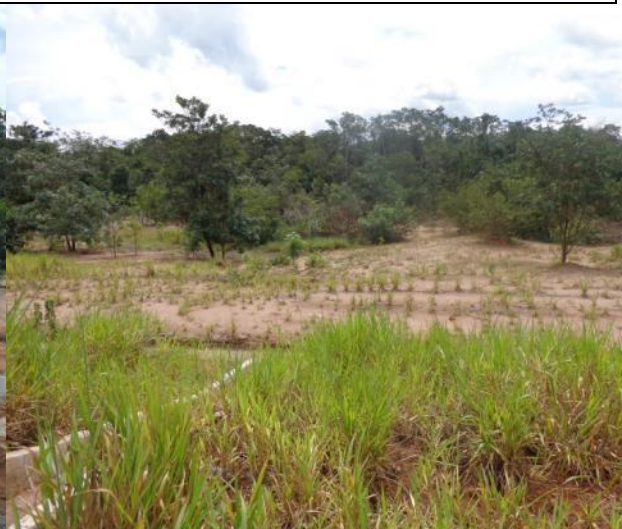
Foto 106 – PAM 02 – Deficiência na germinação da vegetação. LE. Data: Abril de 2016

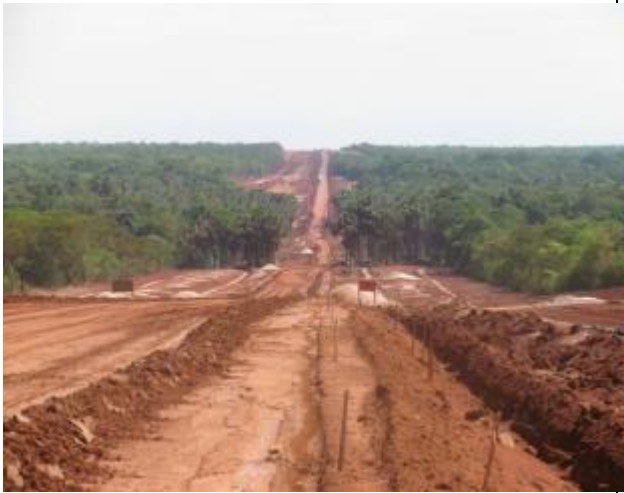
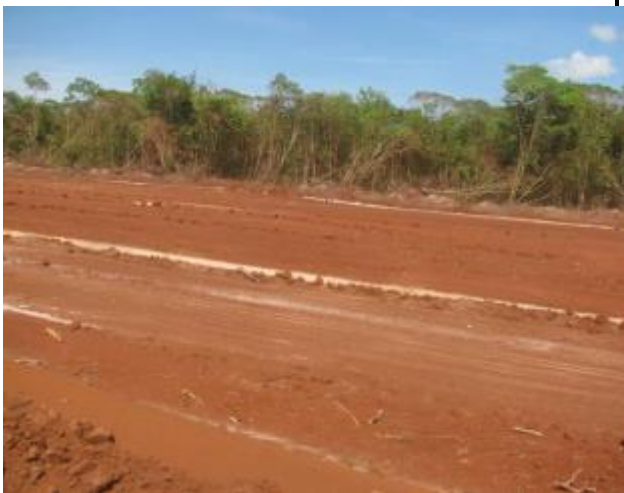
Foto 65 - Novembro de 2013 antes da recuperação e pavimentação.

Foto 65 - Solo exposto e cobertura vegetal a ser implantada (LE). Data: Novembro de 2013 antes da pavimentação.

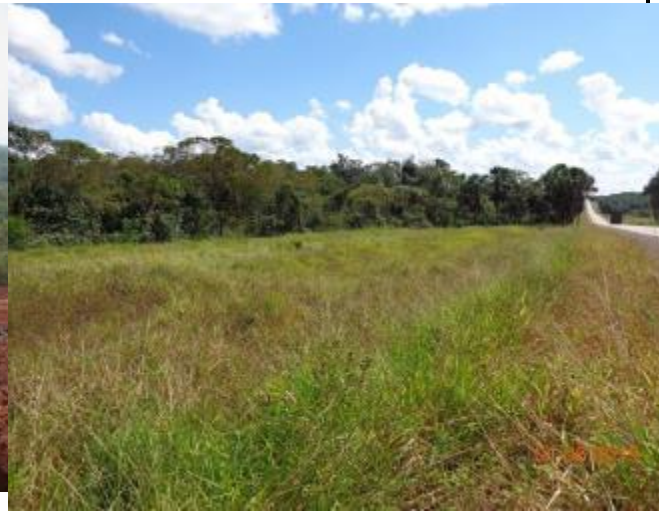
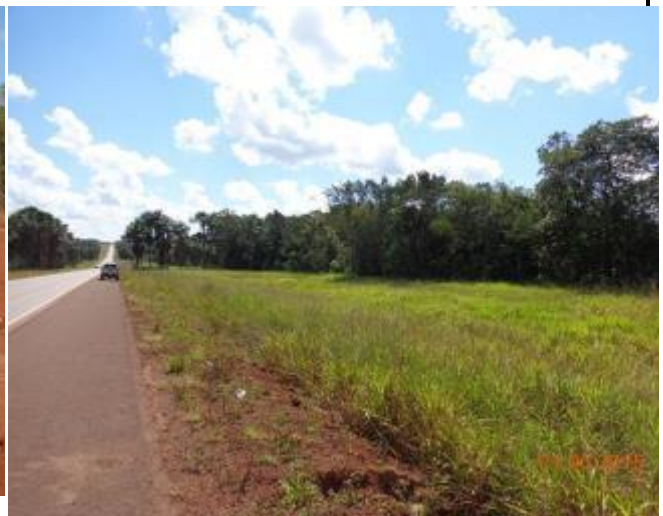
Foto 65 – Passivo recuperado. Data: Junho de 2015

Foto 65 - Passivo ambiental recuperado e extinto (LD). Data: Junho de 2015.

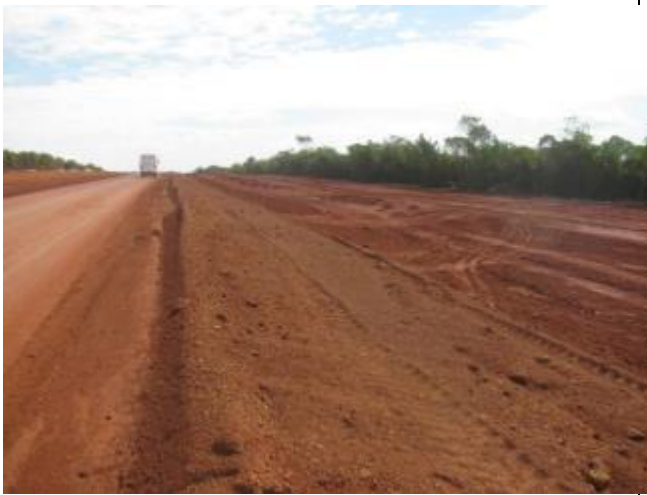
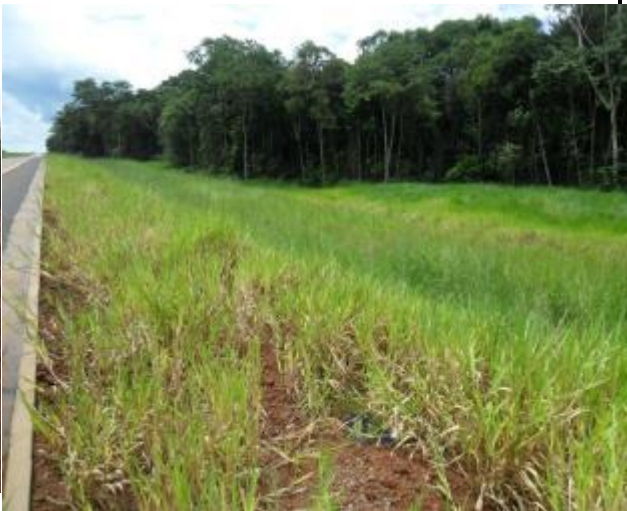
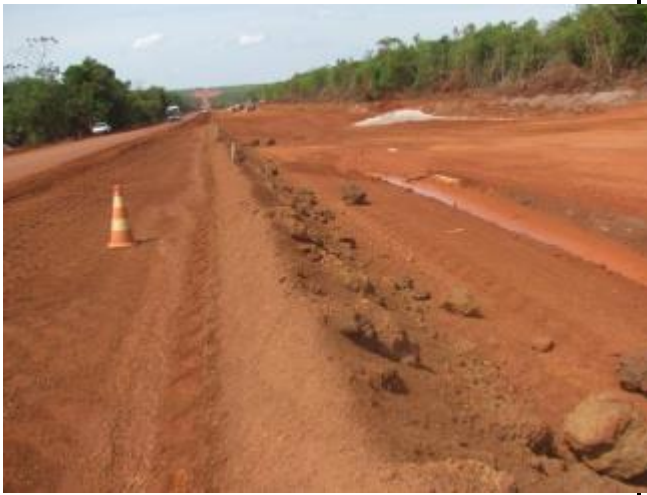
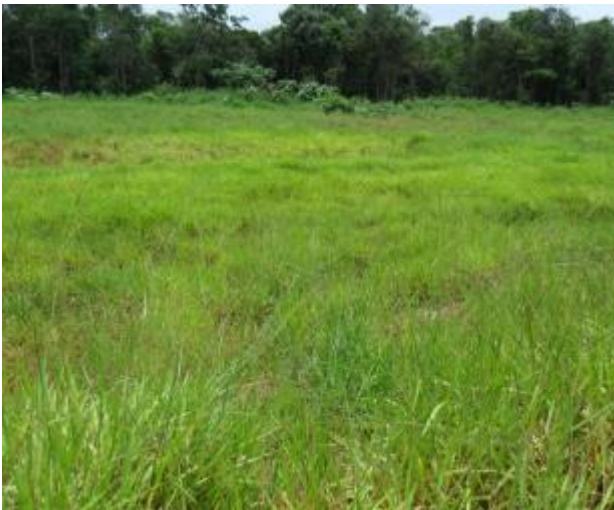
<p>Foto 65 - Local em obras com solo exposto e recuperação do passivo antes da pavimentação. (LE). Data: Novembro de 2013</p>			<p>Foto 65 Cobertura vegetal consolidada. (LE). Data: Abril de 2015.</p>

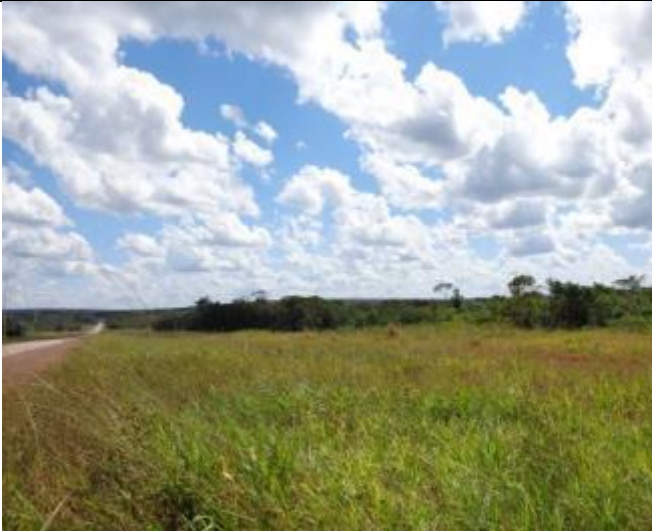
Foto 107 - PAM 06 – Área recuperada. LD. Data: Abril de 2016			Foto 108 - PAM 06 – Área recuperada. LE. Data: Abril de 2016

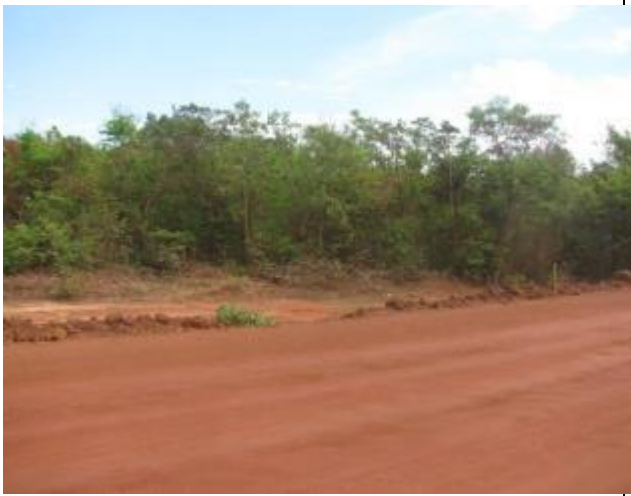
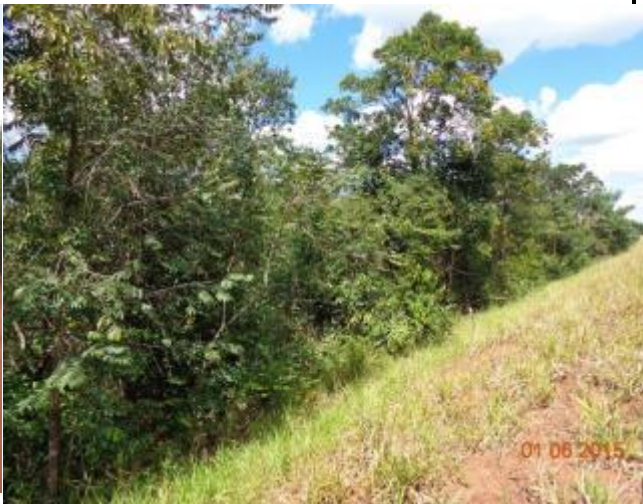
Visão geral do passivo recuperado (LD). Data: Novembro de 2013 antes da pavimentação.			Vegetação de regeneração natural (LD). Data: Junho de 2015, depois da pavimentação.
