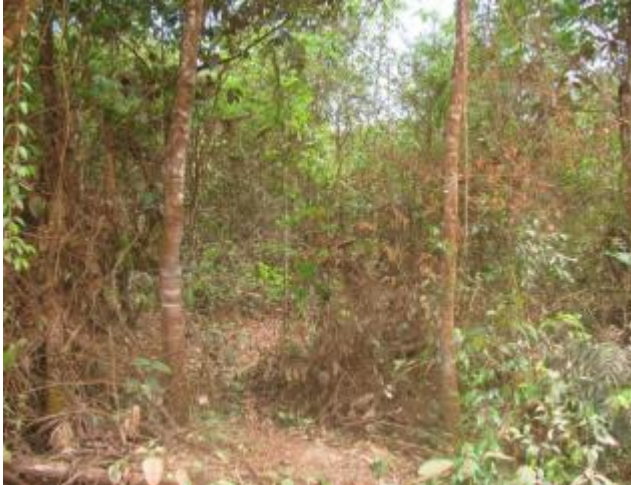
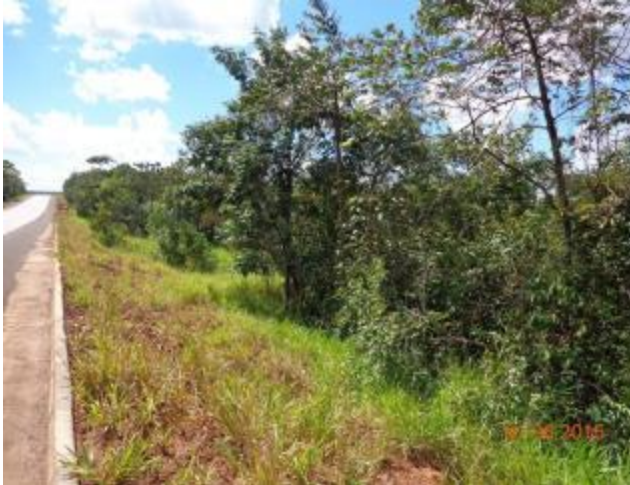
Vegetação do interior do passivo (LD). Data: Novembro de 2013, antes da pavimentação.			Vegetação do interior do passivo (LD). Data: Junho de 2015, depois da paviemtação.

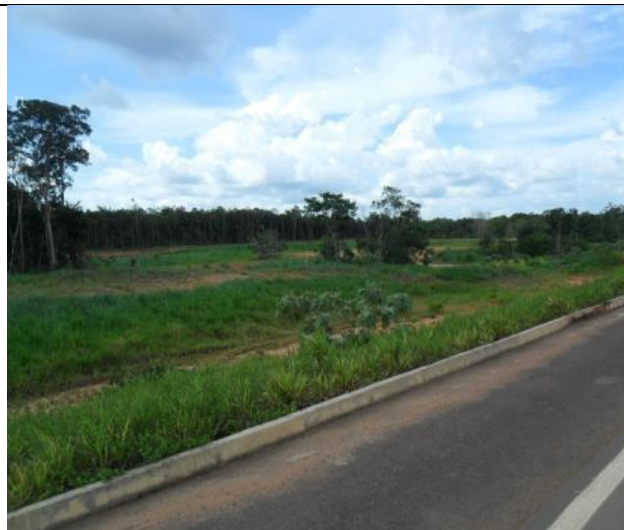
Passivo Ambiental – PAM 09					
KM no PNV	Lado	Estaca	Coordenada UTM		Fuso
23,6 km	LE	-	734541	8959300	21 L
Situação atual :					
<ul style="list-style-type: none"> - Parcelas de solo exposto e compactado; - Feições erosivas instaladas na área; - Recuperação incompleta 					
Serviços a serem executados:					
<ul style="list-style-type: none"> - Reconformação do terreno com feições erosivas; - Descompactação de solo; - Reaplicação de hidrossemeadura. 					
Largura (m)	Comprimento (m)		Área total (m ²)		
800	300		240.000		
Área recuperada (%)			Total a ser recuperado (m ²)		
40			144.000

Foto 113 – PAM 09 – Visão geral da área com a vegetação em desenvolvimento. LE. Data: Janeiro de 2015.

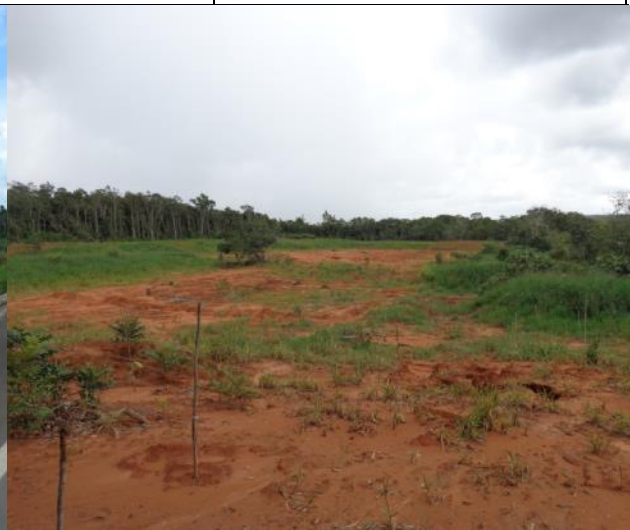
Foto 114 – PAM 09 – Área com solo exposto. LE. Data: Abril de 2016.

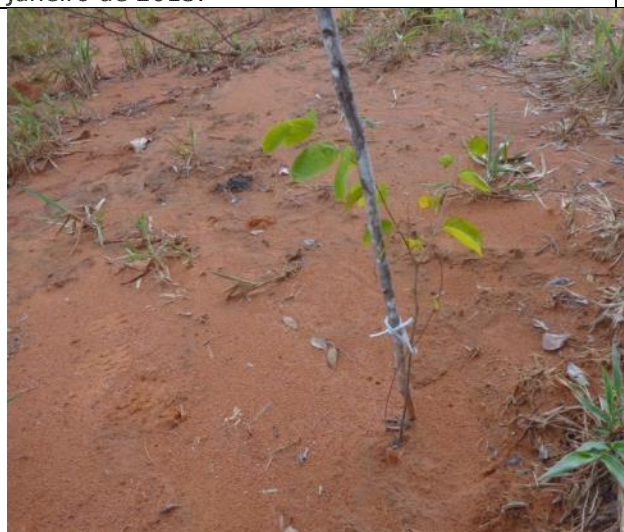
Foto 115 – PAM 09 – Muda de espécie nativa plantada na área, jatobá (*Hymenaea sp.*). Data: Abril de 2016.

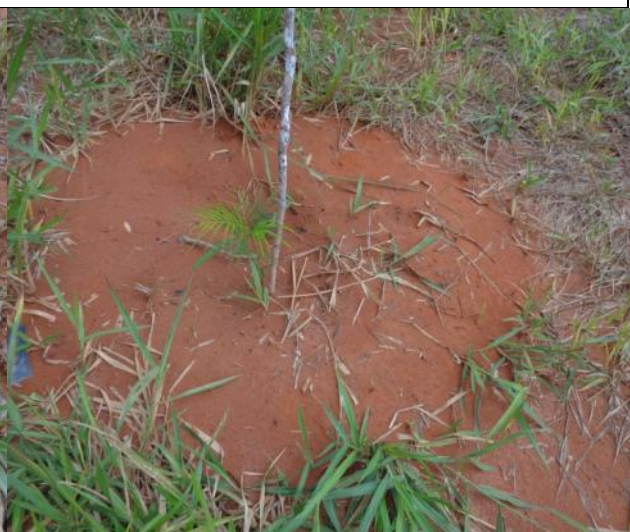
Foto 116 – PAM 09 – Muda plantada necessitando de manutenção. Data: Abril de 2016.

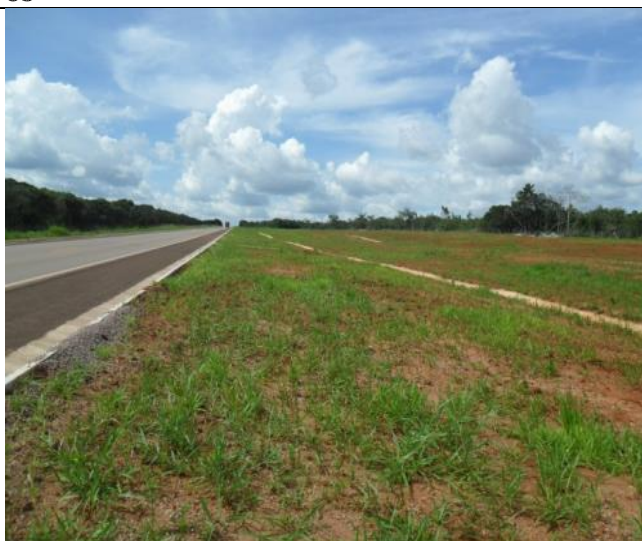
Passivo Ambiental – PAM 10					
KM no PNV	Lado	Estaca	Coordenada UTM		Fuso
26,1 km	LD	-	734846	8961636	21 L
Situação atual : - Parcelas de solo exposto e compactado; - Recuperação incompleta.					
Serviços a serem executados: - Descompactação de solo; - Reaplicação de hidrossemeadura.					
Largura (m)		Comprimento (m)		Área total (m²)	
100		80		8.000	
Área recuperada (%)				Total a ser recuperado (m²)	
85				1.200

Foto 117 – PAM 10 – Presença de solo exposto. LD. Data: Janeiro de 2015.

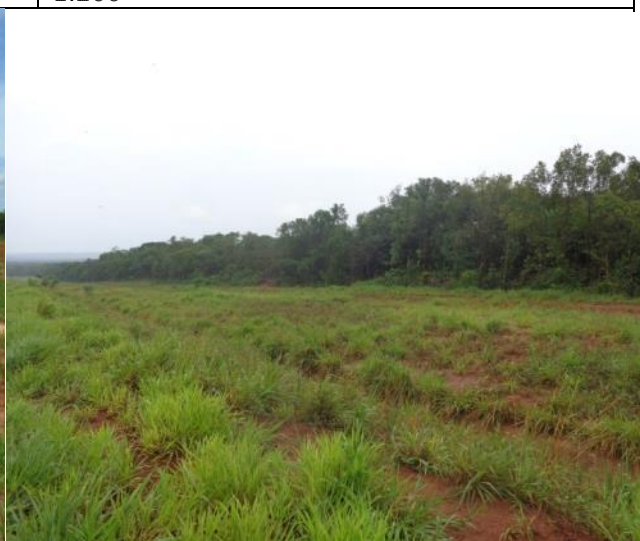
Foto 118 – PAM 10 – Área com parcelas de solo exposto. LD. Data: Abril de 2016.

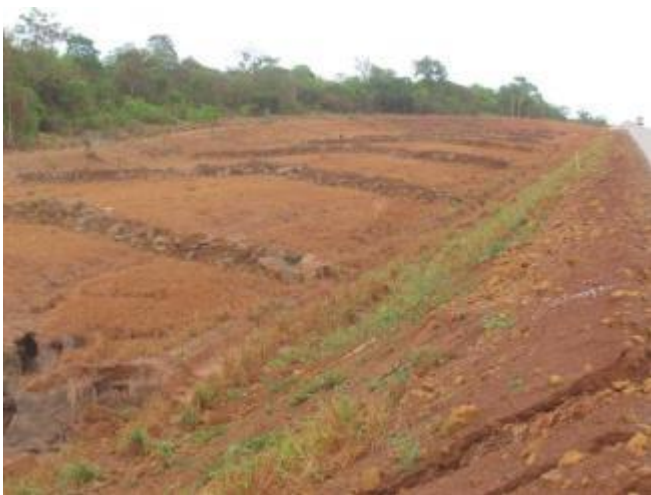
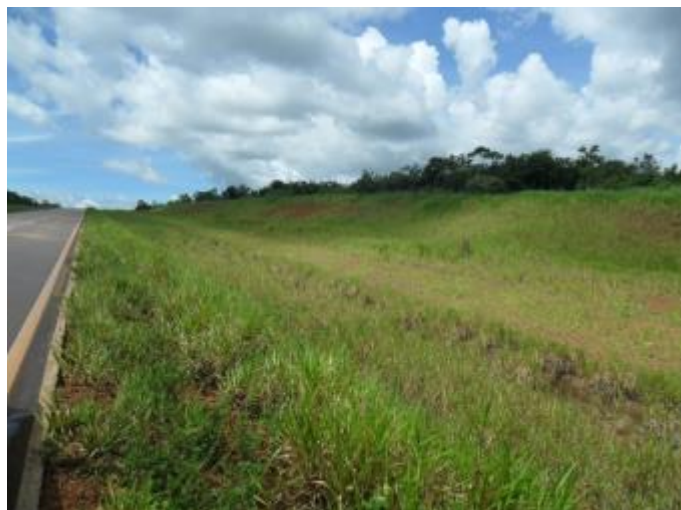
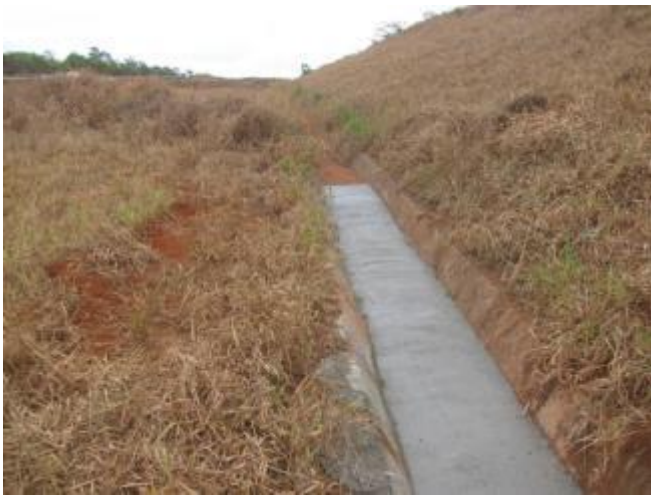
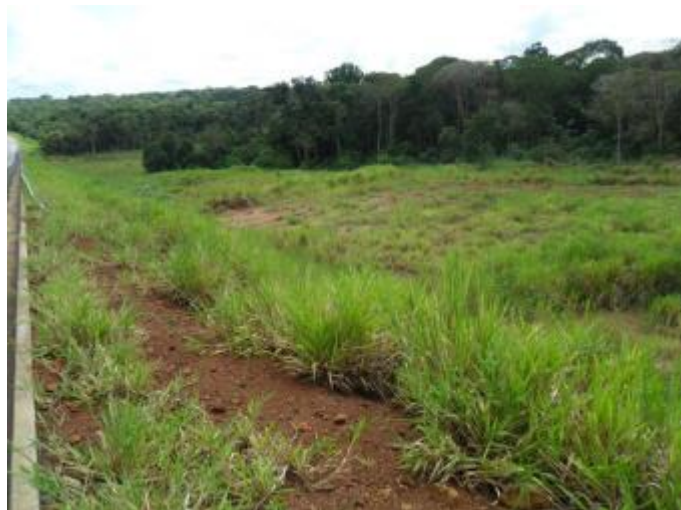
Passivo Ambiental – PAM 15					
KM no PNV	Lado	Estaca	Coordenada UTM		Fuso
34,60	LD-LE		737279	8968908	21L
Situação atual: Passivo recuperado.

Foto 129 - Sistema de drenagem superficial sendo implantado. (LD). Data: Novembro de 2013.			Foto 130 -Cobertura vegetal implantada. (LD). Data: Abril de 2016.

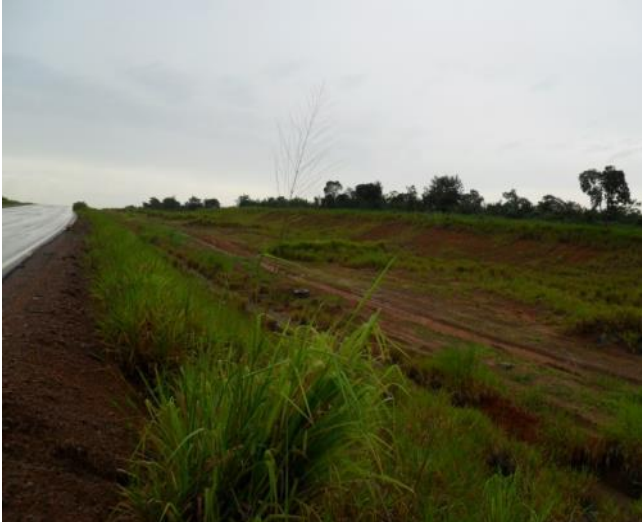
Passivo Ambiental – PAM 16					
KM no PNV	Lado	Estaca	Coordenada UTM		Fuso
35 km	LD/LE	-	738056	8971480	21 L
Situação atual : - Parcelas de solo exposto e compactado (LD); - Recuperação incompleta.					
Serviços a serem executados: - Descompactação de solo; - Reaplicação de hidrossemeadura.					
Largura (m)	Comprimento (m)		Área total (m ²)		
40	200		8.000		
Área recuperada (%)			Total a ser recuperado (m ²)		
60			3.200

Foto 131 – PAM 16 – Área com solo exposto. LE. Data Dezembro de 2015.			Foto 132 – PAM 16 – Passivo recuperado. LD. Data: Abril de 2016

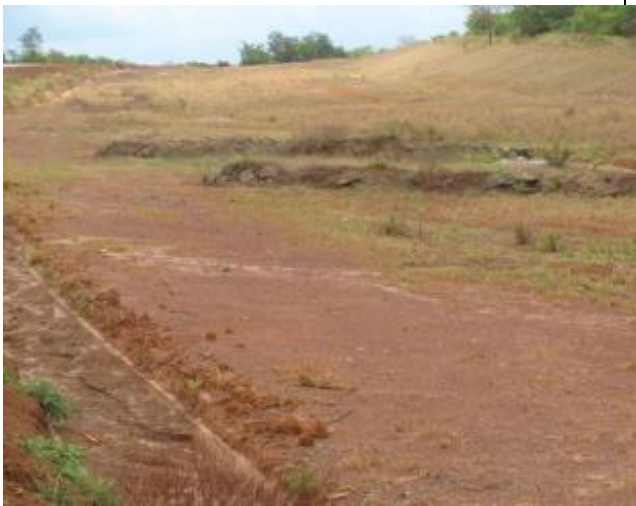
<p>Foto 135 Passivo parcialmente recuperado e com solo exposto (LD). Data: Novembro de 2013.</p>			<p>Foto 136 - Passivo recuperado. (LD). Data: Abril de 2016</p>

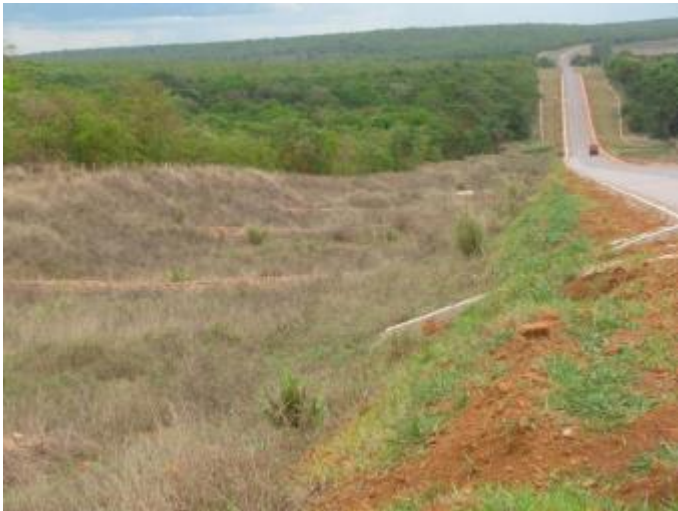
Foto 137- Visão Geral da área. (LE). Data: Novembro de 2013.			Foto 138 Implantação do sistema de drenagem superficial. (LE). Data: Junho de 2016

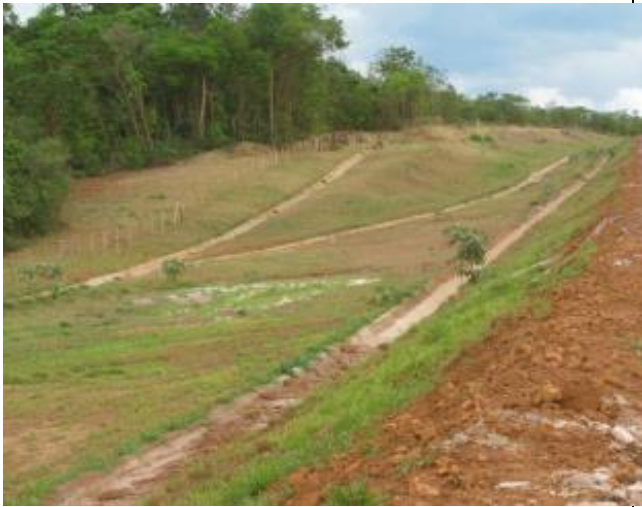
Foto 139 - Visão Geral da área (LE). Data: Novembro de 2013.			Foto 140 – Drenagem superficial implantada (LD). Data: Junho de 2015

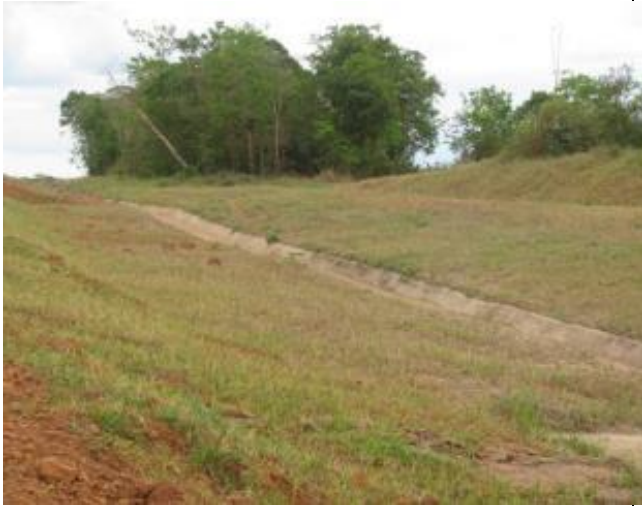
Foto 141 -Cobertura vegetal na totalidade do passivo (LD). Data: Novembro de 2013.			Foto 142 -Cobertura vegetal em desenvolvimento satisfatório (LE). Data: Junho de 2015

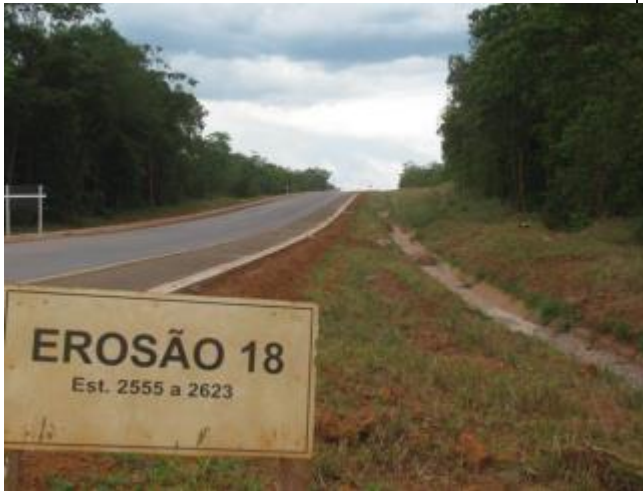
Foto 143 - Passivo recuperado, cobertura do solo implantada e sistema de drenagem superficial (LE). Data: Novembro de 2013.

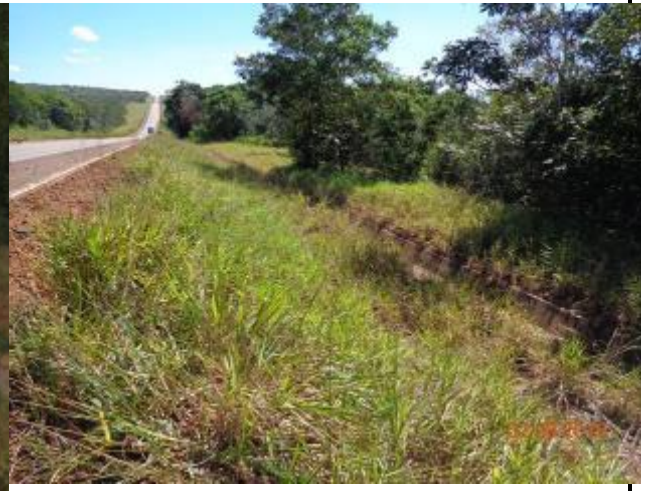
Foto 144 - Passivo recuperado, cobertura do solo implantada e sistema de drenagem superficial (LE). Data: Junho de 2015

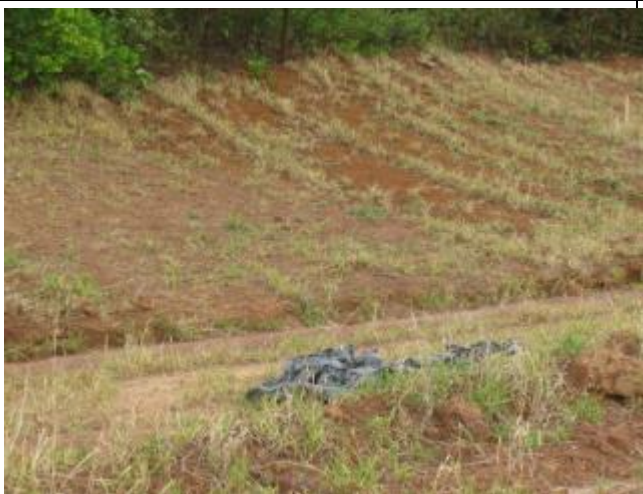
Foto 145 - Cobertura vegetal em desenvolvimento no talude do passivo (LD). Data: Novembro de 2013.

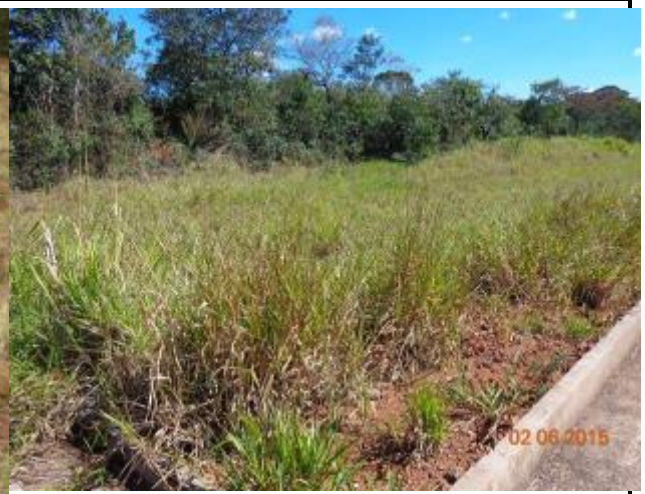
Foto 146 - Passivo recuperado, cobertura vegetal do solo implantada (LE). Data: Junho de 2015

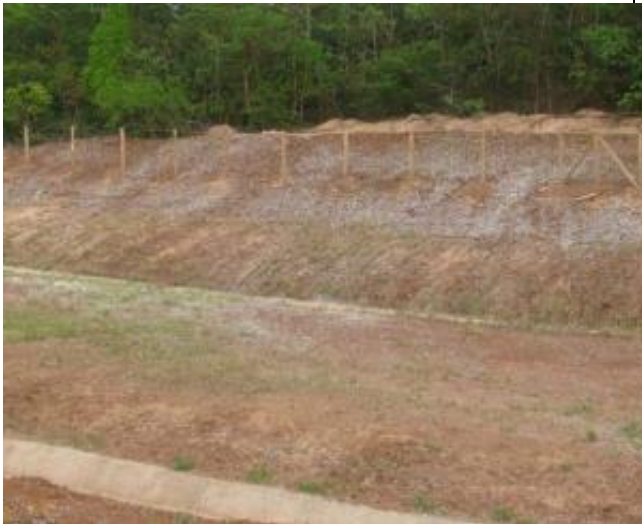
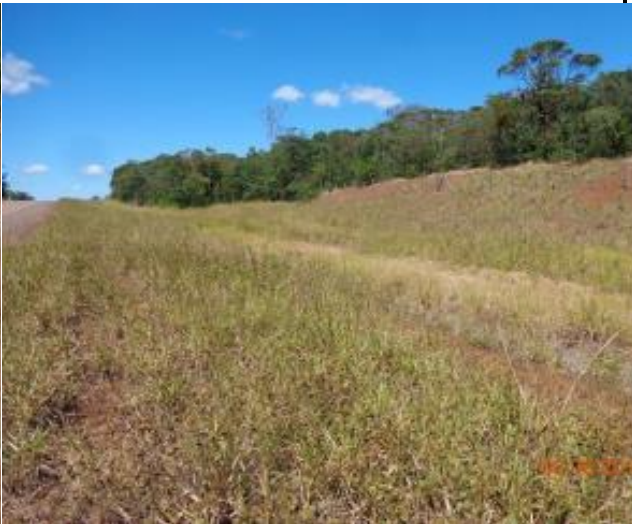
Passivo Ambiental – PAM 23					
KM no PNV	Lado	Estaca	Coordenada UTM		Fuso
51,5	LE		730508	8988318	21L
Situação atual : Passivo recuperado.

Hidrosemeadura recém-aplicada. (LE). Data: Novembro de 2013.			Sistema de drenagem superficial e cobertura vegetal consolidada. (LE). Data: Junho de 2015.

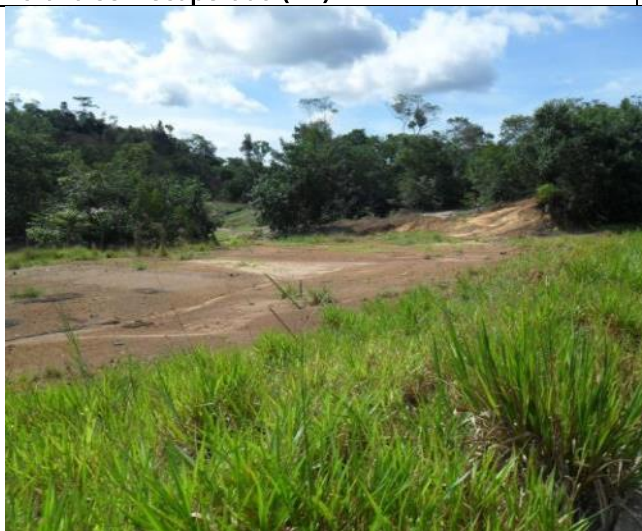
KM no PNV	Lado	Estaca	Coordenada UTM		Fuso
56,7 km	LD/LE	3.080	729144	8993410	21 L
Situação atual : - Pontos com solo exposto. - Passivo com recuperação incompleta					
Serviços a serem executados: - Serviços discriminados na Parte I (áreas de apoio) deste relatório.					
Largura (m)	Comprimento (m)		Área total (m ²)		
300	100		30.000		
Área recuperada (%)			30		
Total a ser recuperado (m ²)			21.000

Foto 147 – PAM 24 – Solo exposto. LE. Data: Abril de 2015.

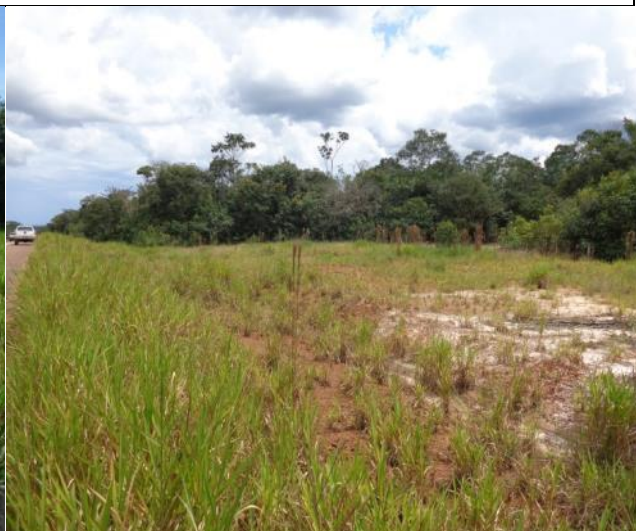
Foto 148 – Área com pontos de solo exposto. LE. Data: Abril de 2016

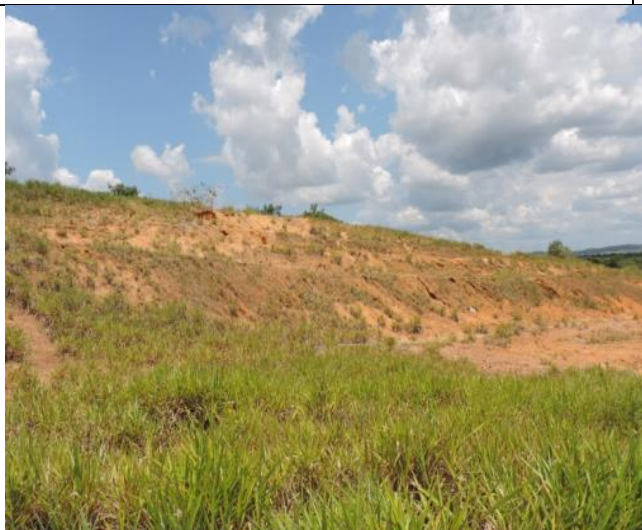
Foto 149 – Presença de solo exposto. LD. Data: Janeiro de 2015.

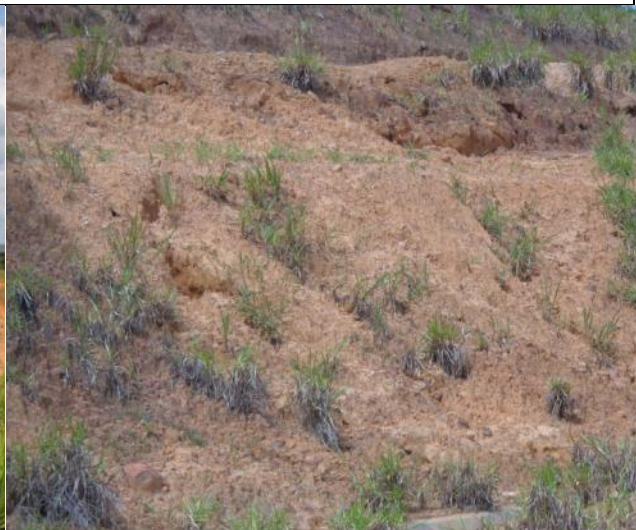
Foto 150 – Focos de processos erosivos. LD. Data: 28/03/2016.

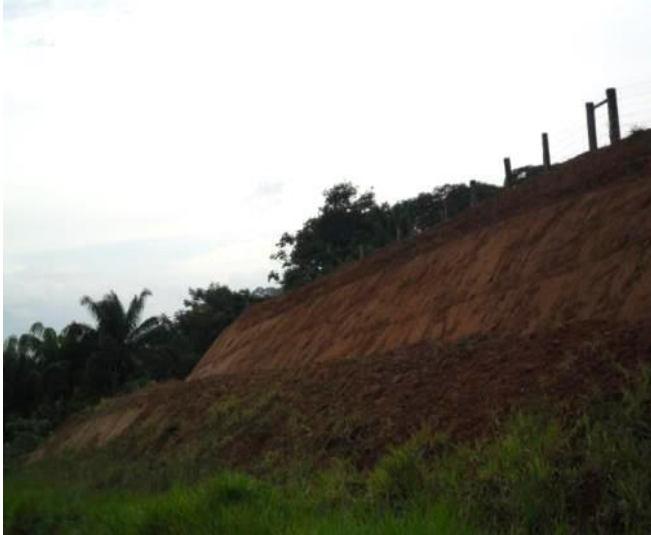
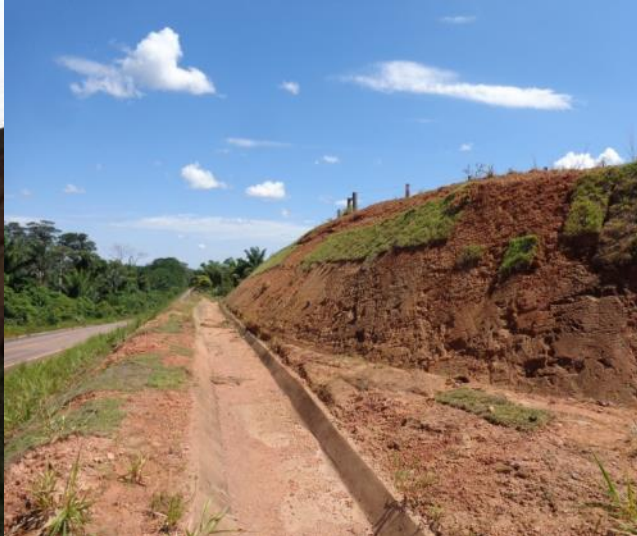
Passivo Ambiental – PAM 25					
KM no PNV	Lado	Estaca	Coordenada UTM		Fuso
57 km	LD	-	729135	8993728	21 L
Situação atual : - Presença de placas de grama secas / não pegas. - Recuperação incompleta.					
Serviços a serem executados: - Implantar cobertura vegetal					
Largura (m)		Comprimento (m)		Área total (m ²)	
20		30		600	
Área recuperada (%)				Total a ser recuperado (m ²)	
30				420

Foto 151 – PAM 25 – Talude com faha de germinação. LD. Data: Janeiro de 2015.			Foto 152 – PAM 25 – Área não recuperada. LD. Data: Abril de 2016.

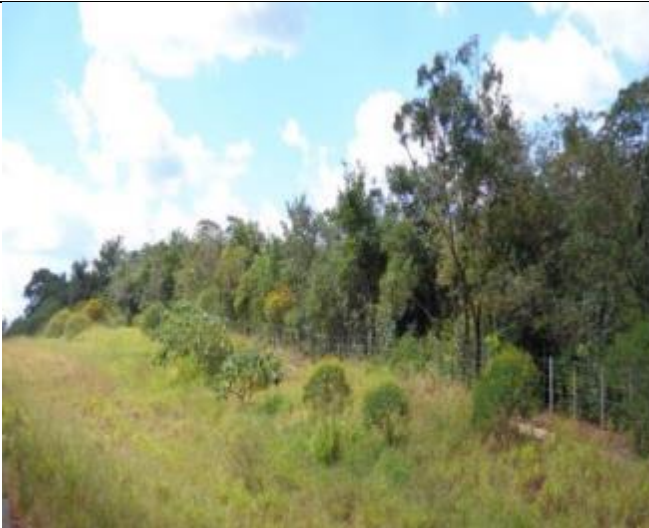
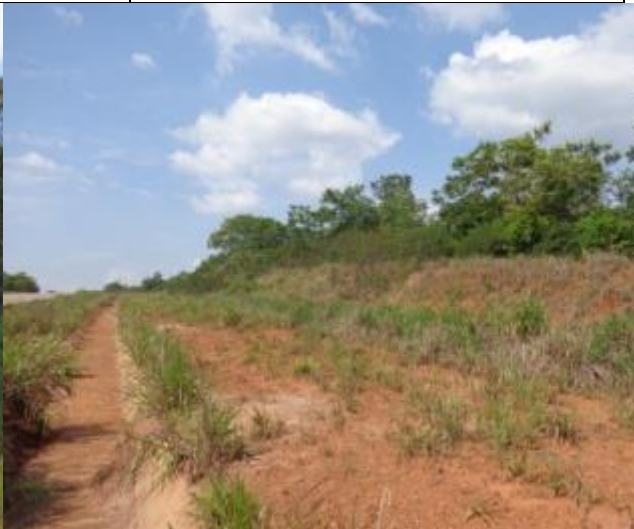
Passivo Ambiental – PAM 26					
KM no PNV	Lado	Estaca	Coordenada UTM		Fuso
	LD/LE	-	729317	8997628	21 L
Situação atual: - Parcelas de solo exposto; - Recuperação incompleta (LE)					
Serviços a serem executados: - Reaplicação de hidrossemeadura.					
Largura (m)		Comprimento (m)		Área total (m ²)	
20		30		600	
Área recuperada (%)				Total a ser recuperado (m ²)	
30				420

Foto 153 – PAM 26 – Passivo Ambiental recuperado. LE. Janeiro de 2015.			Foto 154 – PAM 26 – Desenvolvimento incompleto da cobertura vegetal. LD. Data: Abril de 2016;

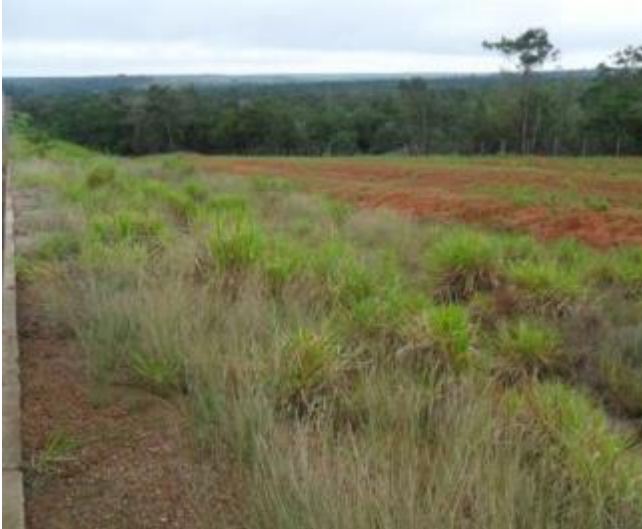
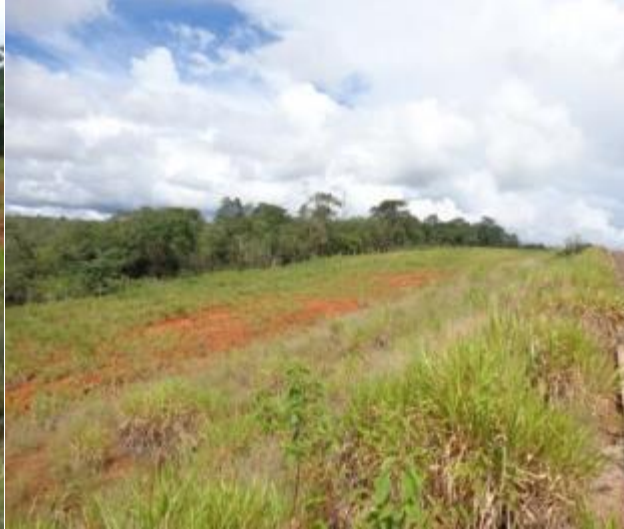
Passivo Ambiental – PAM 27					
KM no PNV	Lado	Estaca	Coordenada UTM		Fuso
	LD/LE	-	727438	89999928	21 L
Situação atual : - Parcelas de solo exposto; - Recuperação incompleta					
Serviços a serem executados: - Reaplicação de hidrossemeadura.					
Largura (m)	Comprimento (m)		Área total (m ²)		
100	500		50.000		
Área recuperada (%)			Total a ser recuperado (m ²)		
70			15.000

Foto 155 – PAM 27 – Presença de solo exposto. LD. Data: Janeiro de 2015.			Foto 156 – PAM 27 – Recuperação incompleta. LD. Data: Abril de 2016.

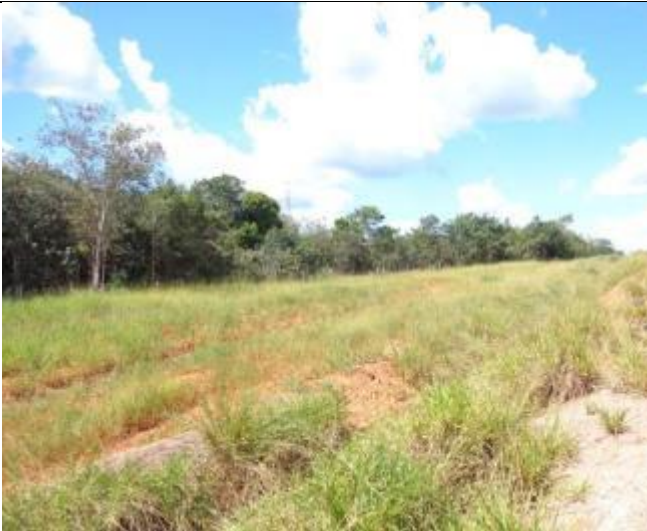
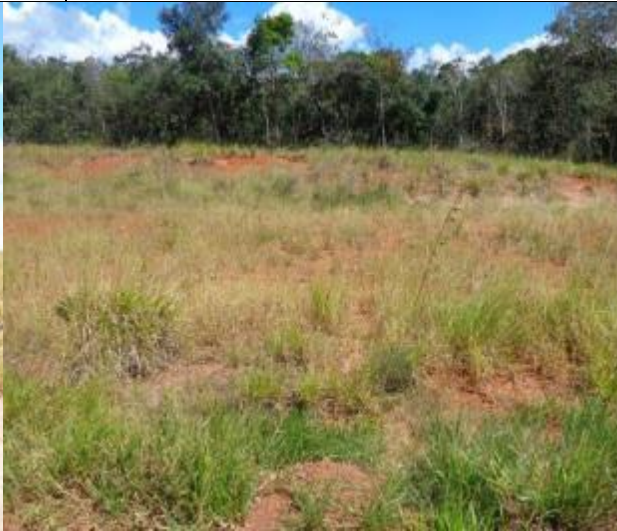
Passivo Ambiental – PAM 28					
KM no PNV	Lado	Estaca	Coordenada UTM		Fuso
64,3	LD/LE	-	726802	9000232	21 L
Situação atual : - Parcelas de solo exposto; - Recuperação incompleta					
Serviços a serem executados: - Reaplicação de hidrossemeadura.					
Largura (m)	Comprimento (m)		Área total (m²)		
50	200		10.000		
Área recuperada (%)			Total a ser recuperado (m²)		
80			2.000

Foto 157 - PAM 28 – Desenvolvimento incompleto da vegetação. LD. Data: Março de 2016.			Foto 158 - PAM 28 – Cobertura vegetal parcial. LE. Data: Março de 2016.

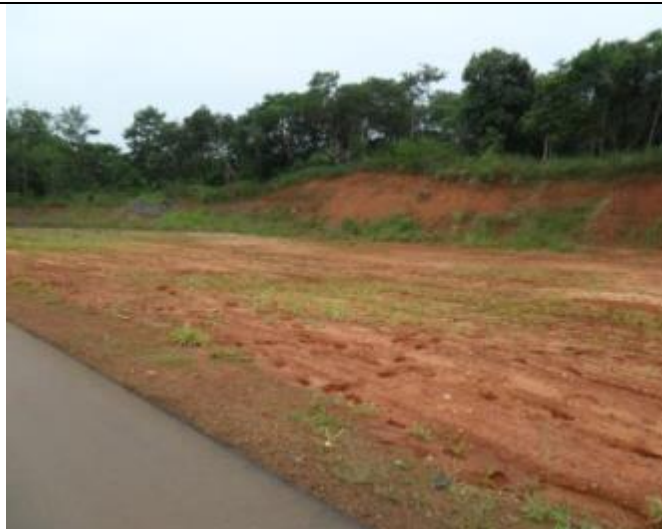
Passivo Ambiental – PAM 29					
KM no PNV	Lado	Estaca	Coordenada UTM		Fuso
65,4	LE	-	724992	9001094	21 L
Situação atual: - Parcelas de solo exposto; - Recuperação incompleta.					
Serviços a serem executados: - Reaplicação de hidrossemeadura.					
Largura (m)	Comprimento (m)		Área total (m ²)		
20	80		1.600		
Área recuperada (%)			Total a ser recuperado (m ²)		
70			480

Foto 159 – PAM 29 – Presença de solo exposto. LE.
Data: Janeiro de 2015.

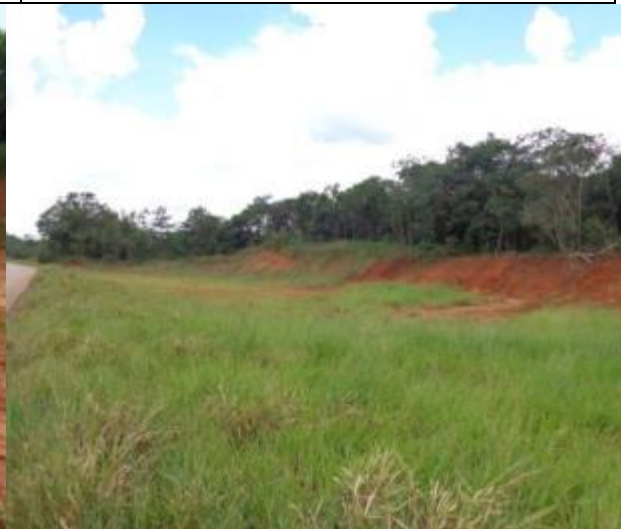
Foto 160 – PAM 29 – Parcela de solo exposto. LE.
Data: Abril de 2016

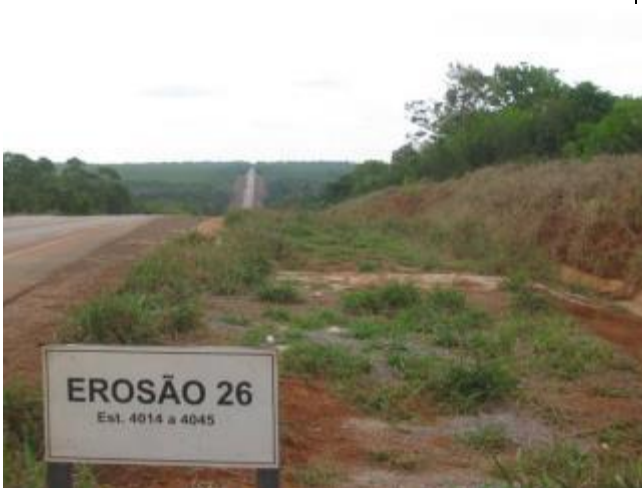
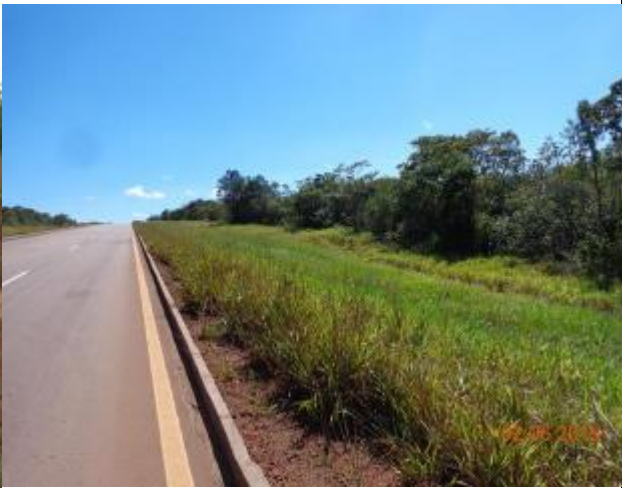
Passivo Ambiental - PAM 31					
KM no PNV	Lado	Estaca	Coordenada UTM		Fuso
74,2	LD/LE		721916	9008846	21L
Situação atual : Passivo recuperado.

Visão Geral da área. (LD). Data: Novembro de 2013.			Passivo recuperado. (LE). Data: Junho de 2015.

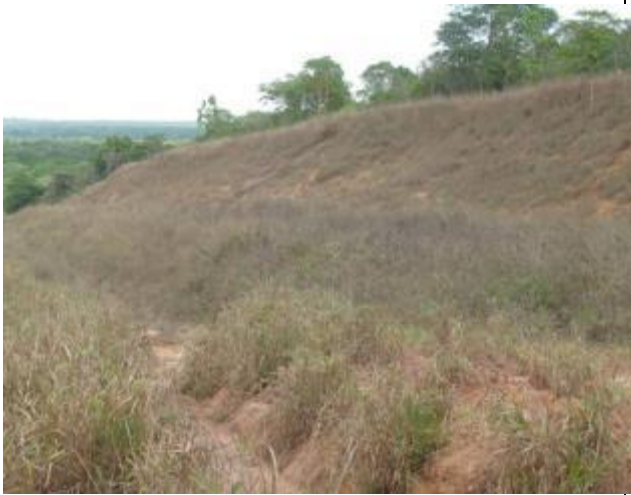
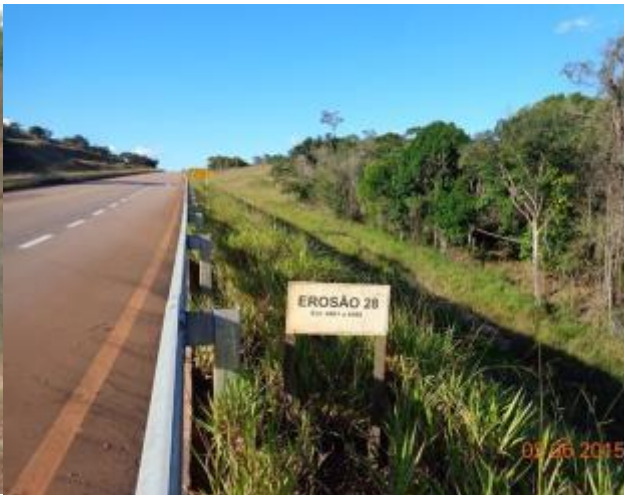
Passivo Ambiental – PAM 32					
KM no PNV	Lado	Estaca	Coordenada UTM		Fuso
64,3	LD/LE		721915	9016986	21L
Situação atual: Passivo recuperado.

Visão Geral da área. (LD). Data: Novembro de 2013.			Cobertura vegetal implantada. (LD). Data: Junho de 2015

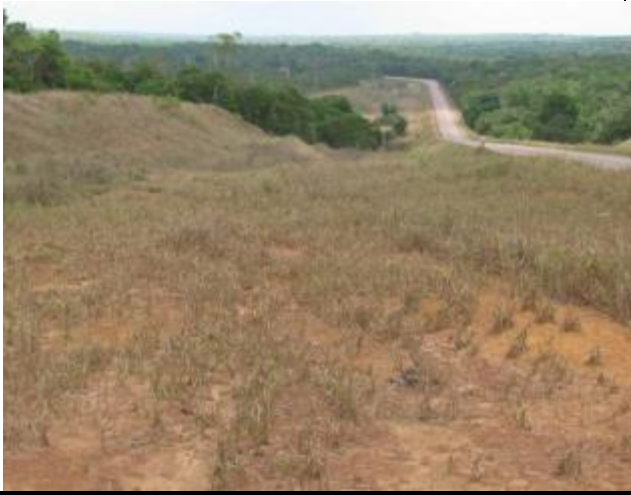
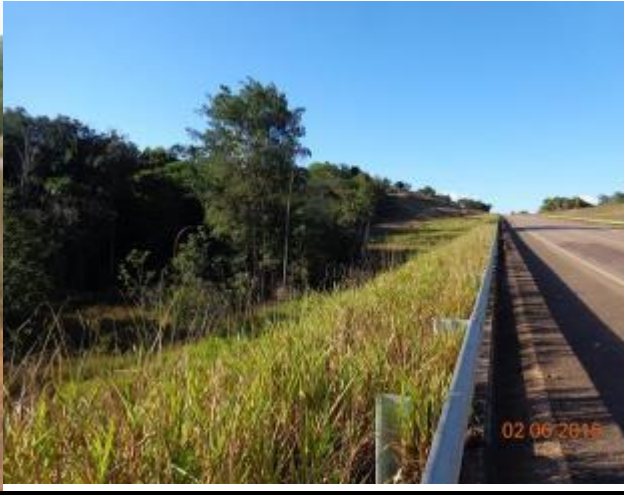
Cobertura vegetal. (LE). Data: Novembro de 2013.			Sistema de drenagem superficial. (LD). Data: Junho de 2015

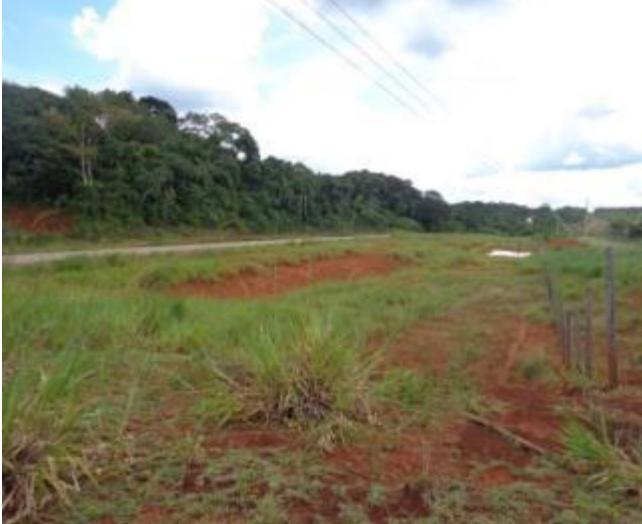
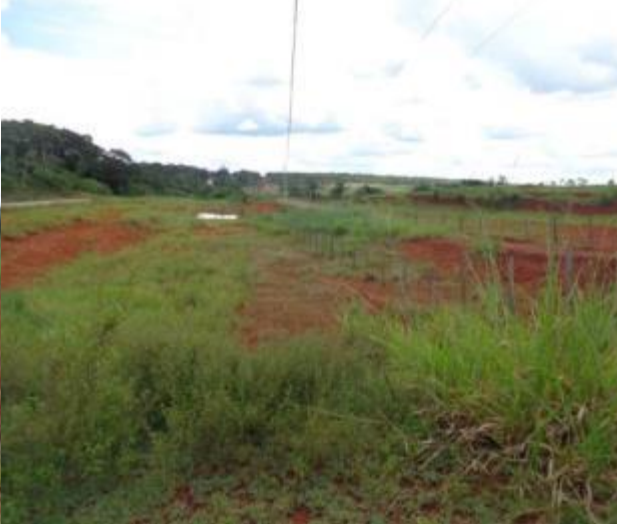
Ponto 02 – Solo Exposto					
KM no PNV	Lado	Estaca	Coordenada UTM		Fuso
	LD		724963	9001106	21
Situação atual: - Desenvolvimento incompleto da cobertura vegetal - Passivo com recuperação incompleta.					
Serviços a serem executados: Reaplicação de hidrossemeadura					
Largura (m)		Comprimento (m)		Área total (m ²)	
1300		14		18.200	
Área recuperada (%)				Total a ser recuperado (m ²)	
70				5.460

Foto 163 – Presença de solo exposto. LD. Estaca: 745. Data: Abril de 2016			Foto 164 – Área não recuperada. Data: Abril de 2016.

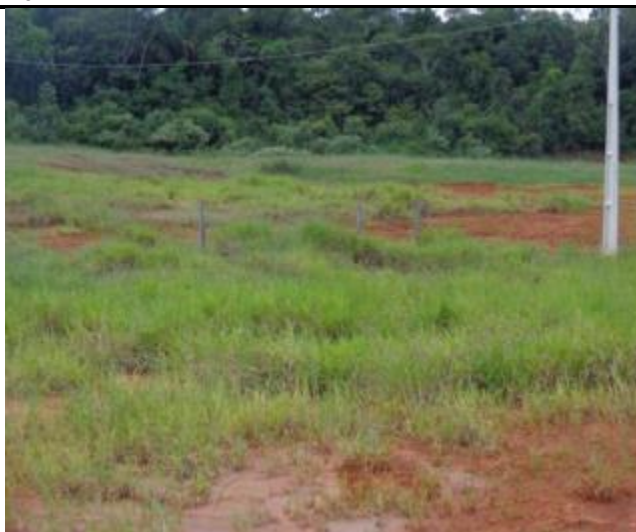
Ponto 03 – Solo Exposto					
KM no PNV	Lado	Estaca	Coordenada UTM		Fuso
	LD/LE		725112	9001078	21
Situação atual: - Desenvolvimento incompleto da cobertura vegetal - Passivo com recuperação incompleta.					
Serviços a serem executados: Reaplicação de hidrossemeadura					
Largura (m)		Comprimento (m)		Área total (m ²)	
1050		20		21.000	
Área recuperada (%)				Total a ser recuperado (m ²)	
70				6.300

Foto 165 – Hidrossemeadura em desenvolvimento. LD. Data: Abril de 2016.

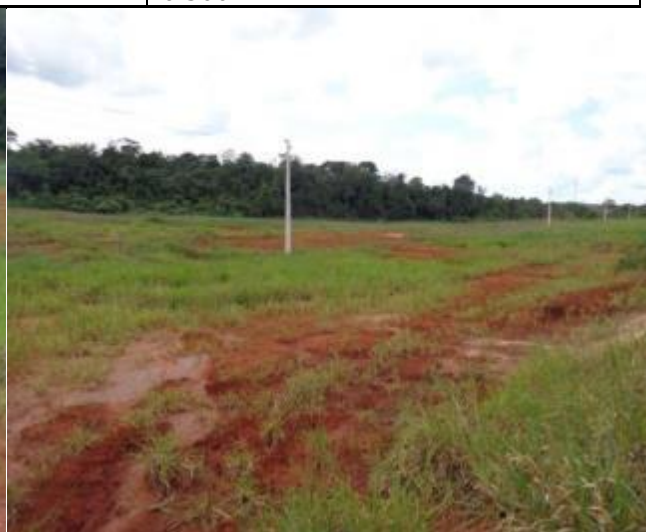
Foto 166 – Área não recuperada. LD. Data: Abril de 2016.

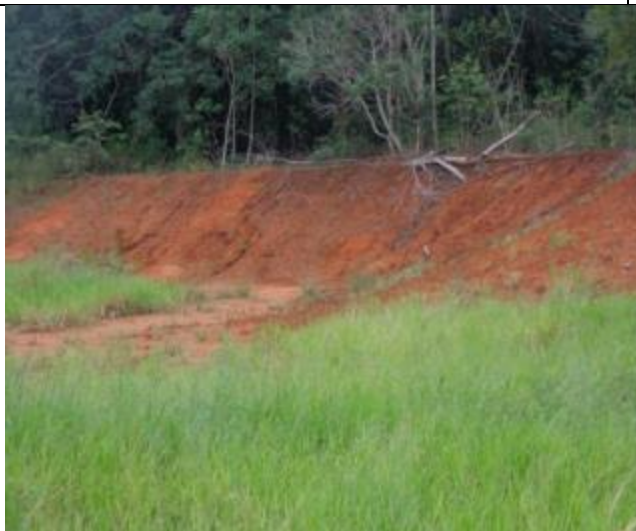
Foto 167 – Talude com solo exposto. LE. Data: Abril de 2016

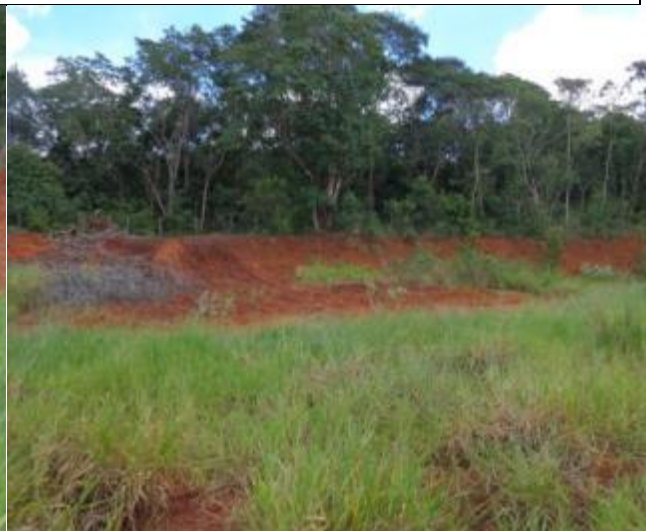
Foto 168 – Área a ser recuperada. LE. Data: Abril de 2016

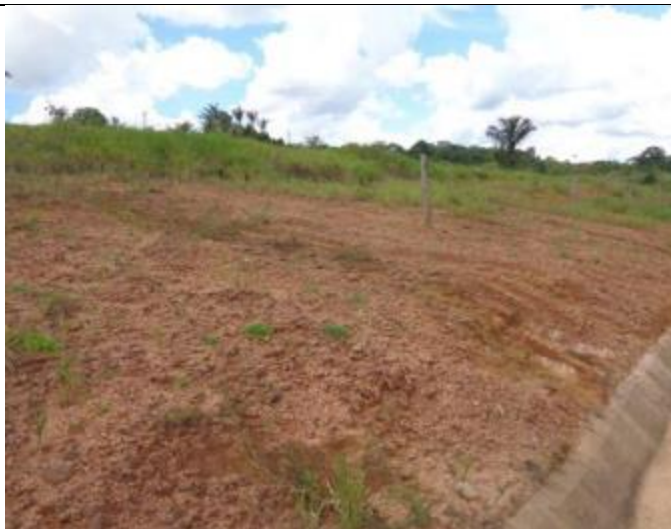
Ponto 04 – Solo Exposto					
KM no PNV	Lado	Estaca	Coordenada UTM		Fuso
	LD		729090	8994230	21
Situação atual: - Desenvolvimento incompleto da cobertura vegetal - Passivo com recuperação incompleta.					
Serviços a serem executados: Reaplicação de hidrossemeadura					
Largura (m)		Comprimento (m)		Área total (m ²)	
395		4		1.580	
Área recuperada (%)				Total a ser recuperado (m ²)	
10				1.422

Foto 169 – Área com solo exposto. LD. Data: Abril de 2016.

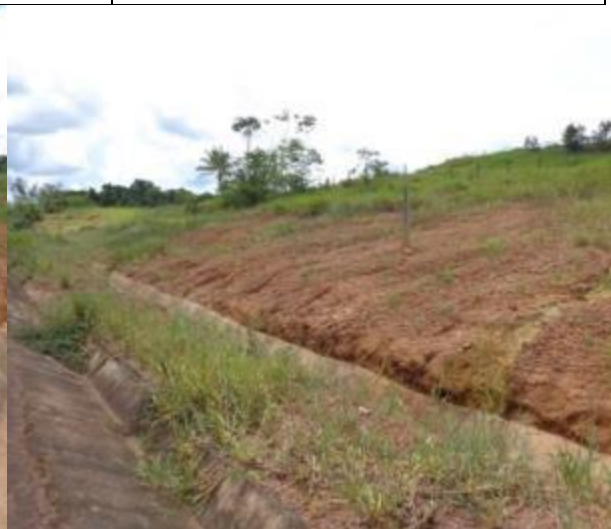
Foto 170 – Área com recuperação incompleta. LD. Data: Abril de 2016

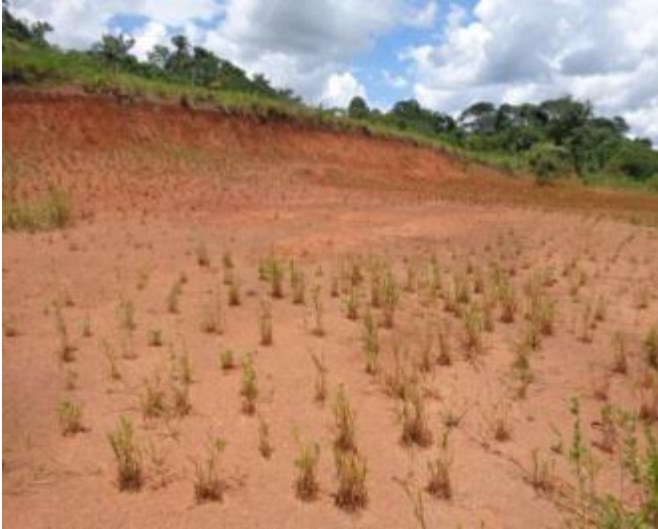
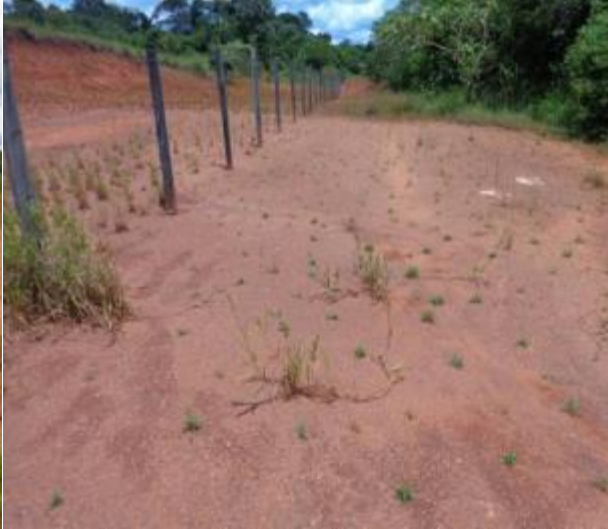
Ponto 05 – Solo Exposto				
KM no PNV	Lado	Estaca	Coordenada UTM	Fuso
Situação atual: - Desenvolvimento incompleto da cobertura vegetal - Passivo com recuperação incompleta.				
Serviços a serem executados: - Escarificação do solo - Reaplicação de hidrossemeadura				
Largura (m)		Comprimento (m)		Área total (m ²)
150		40		6.000
Área recuperada (%)			Total a ser recuperado (m ²)	
10			5.400

Foto 171 – Solo exposto no Ponto 05 – RNC – 001/2015. LD. Data: Abril de 2016.			Foto 172 – Área não recuperada. LD. Data: Abril de 2016.

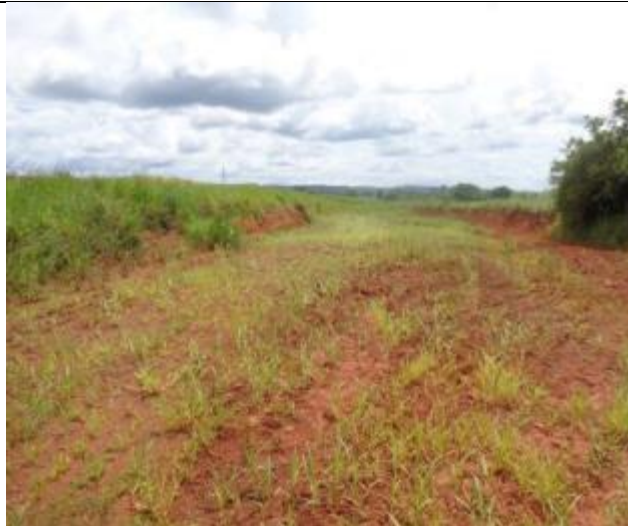
Ponto 01 – Caminho de serviço					
KM no PNV	Lado	Estaca	Coordenada UTM		Fuso
	LE		733849	8943752	21
Situação atual: - Solo compactado; - Desenvolvimento incompleto da cobertura vegetal - Passivo com recuperação incompleta.					
Serviços a serem executados: - Descompactação do solo; - Reaplicação de hidrossemeadura.					
Largura (m)		Comprimento (m)		Área total (m ²)	
20		80		1600	
Área recuperada (%)				Total a ser recuperado (m ²)	
40				960

Foto 175– Gramíneas em desenvolvimento. LE. Data: Abril de 2016.

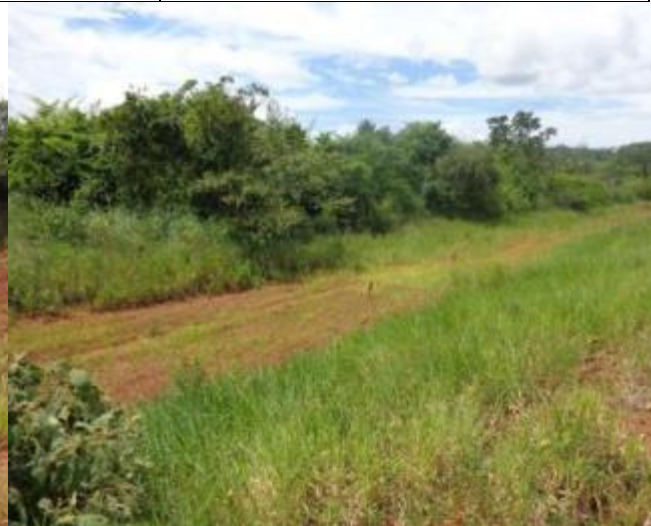
Foto 176 – Gramíneas em desenvolvimento. LE. Data: Abril de 2016.

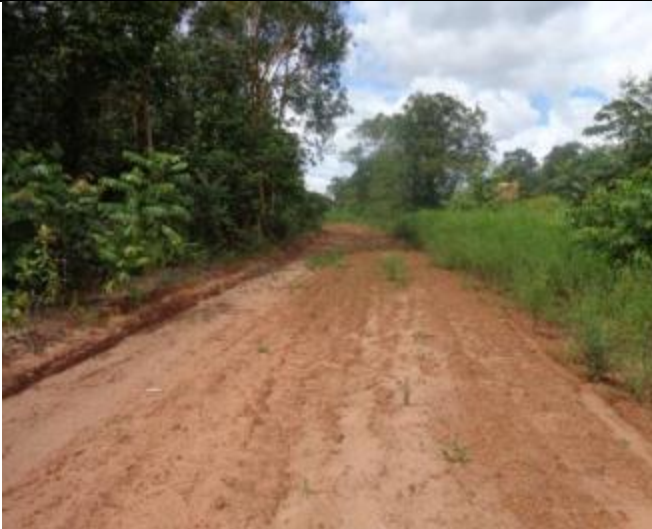
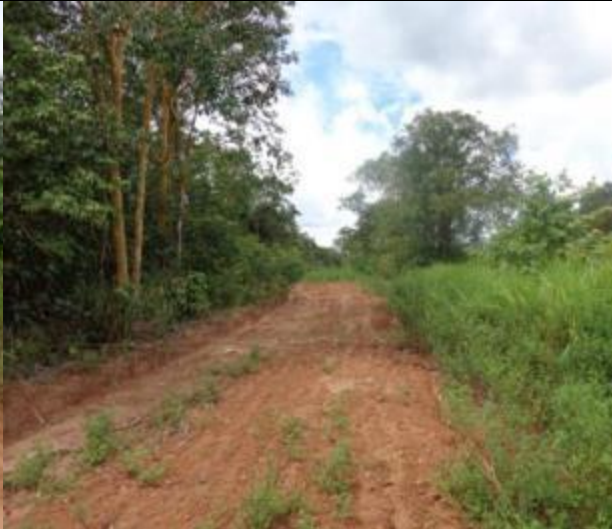
Ponto 02 – Caminho de serviço					
KM no PNV	Lado	Estaca	Coordenada UTM		Fuso
	LE		734911	8946495	21
Situação atual: - Solo compactado; - Desenvolvimento incompleto da cobertura vegetal - Passivo com recuperação incompleta.					
Serviços a serem executados: - Descompactação do solo; - Reaplicação de hidrossemeadura.					
Largura (m)		Comprimento (m)		Área total (m ²)	
1300		5		6.500	
Área recuperada (%)				Total a ser recuperado (m ²)	
30				4.550

Foto 177 – Área com solo exposto. LE. Data: Abril de 2016.			Foto 178 – Área não recuperada. LE. Data: Abril de 2016.

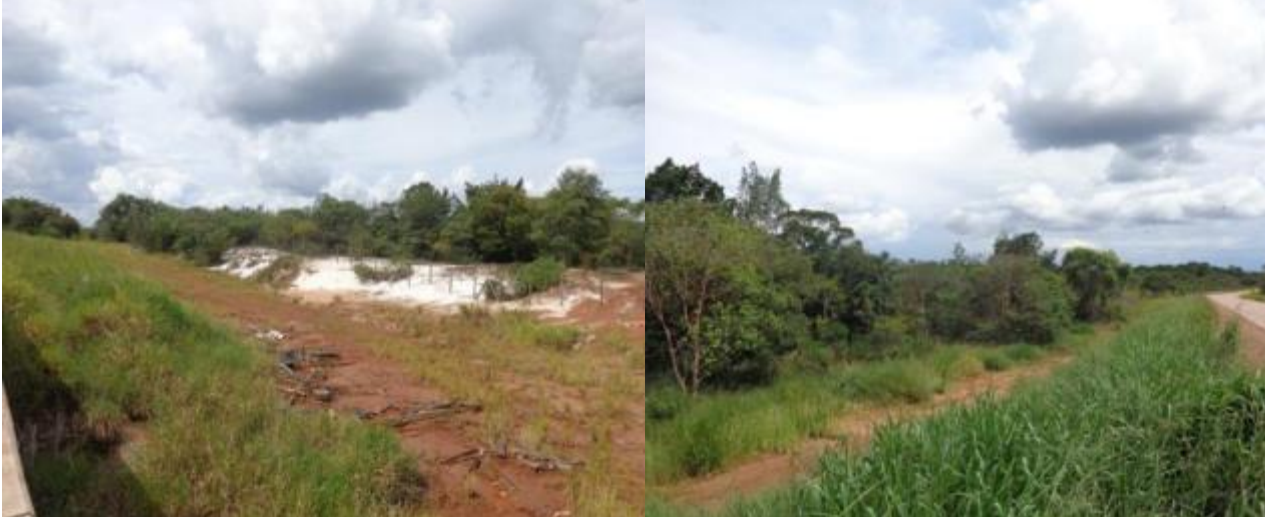
Ponto 03 – Caminho de serviço					
KM no PNV	Lado	Estaca	Coordenada UTM		Fuso
	LD		738040	8975989	21
Situação atual: - Solo compactado; - Desenvolvimento incompleto da cobertura vegetal - Passivo com recuperação incompleta.					
Serviços a serem executados: - Descompactação do solo; - Reaplicação de hidrossemeadura.					
Largura (m)		Comprimento (m)		Área total (m ²)	
1007		14		14.098	
Área recuperada (%)				Total a ser recuperado (m ²)	
50				7.049

Foto 179 – Caminho de serviço com recuperação incompleta. LD. Data: Abril de 2016.			Foto 180 – Presença de solo exposto. LD. Data: Abril de 2016.
