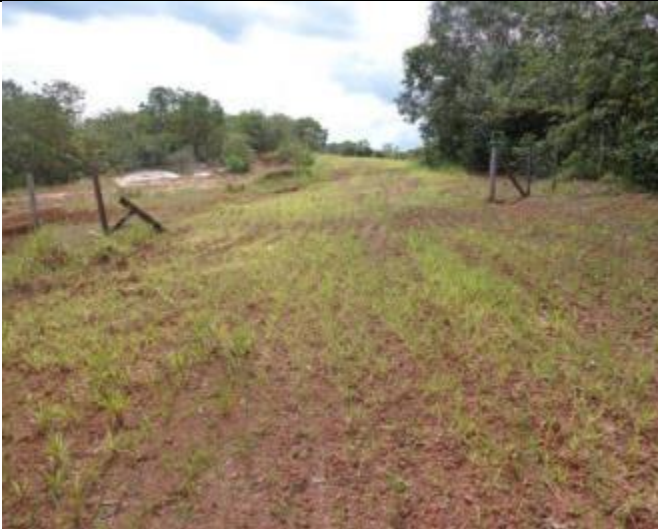
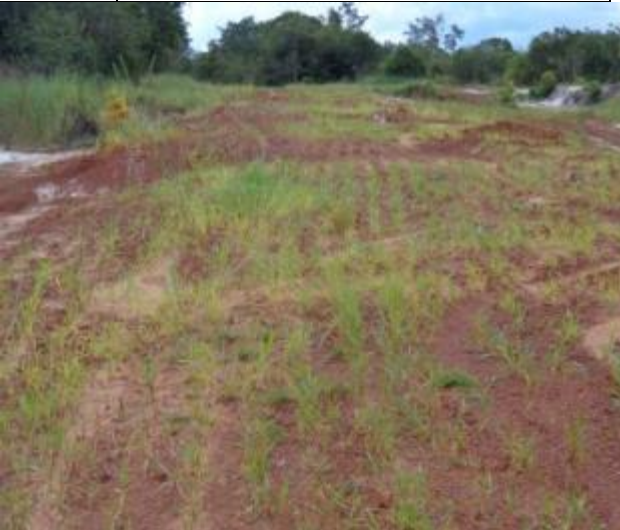
Ponto 04 – Caminho de serviço					
KM no PNV	Lado	Estaca	Coordenada UTM		Fuso
	LE		738038	8975940	21
Situação atual: - Solo compactado; - Desenvolvimento incompleto da cobertura vegetal - Passivo com recuperação incompleta.					
Serviços a serem executados: - Descompactação do solo; - Reaplicação de hidrossemeadura.					
Largura (m)		Comprimento (m)		Área total (m ²)	
400		5		2.000	
Área recuperada (%)				Total a ser recuperado (m ²)	
30				1.400

Foto 181 - Gramíneas aplicadas por hidrossemeadura em desenvolvimento. LE. Data: Abril de 2016.			Foto 182 – Gramíneas em desenvolvimento. LE. Data: Abril de 2016.

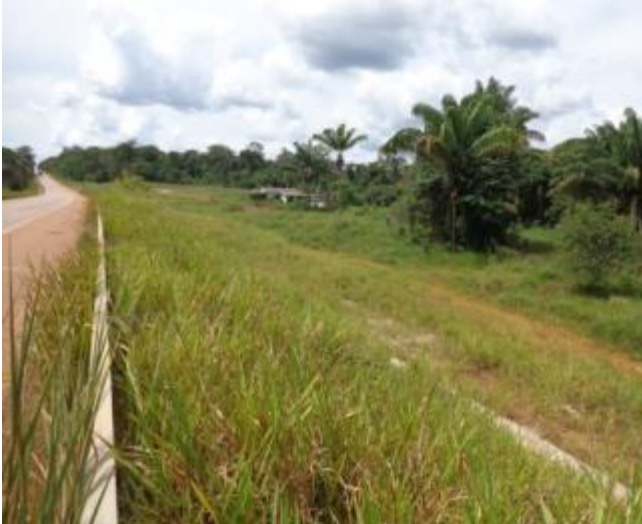
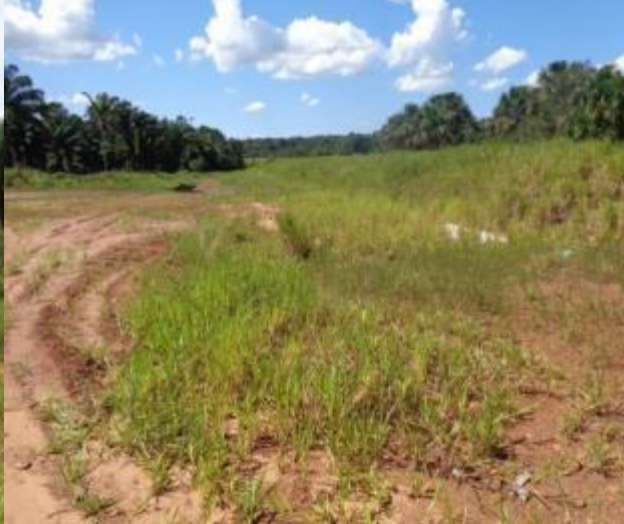
Ponto 05 – Caminho de serviço					
KM no PNV	Lado	Estaca	Coordenada UTM		Fuso
	LD		729278	8991548	21
Situação atual: - Solo compactado; - Desenvolvimento incompleto da cobertura vegetal - Passivo com recuperação incompleta.					
Serviços a serem executados: - Descompactação do solo; - Reaplicação de hidrossemeadura.					
Largura (m)		Comprimento (m)		Área total (m ²)	
40		4		160	
Área recuperada (%)				Total a ser recuperado (m ²)	
60				64

Foto 183 – Área que recebeu hidrossemeadura em processo de desenvolvimento. LD. Data: Abril de 2016.			Foto 184 – Gramíneas em desenvolvimento. LD. Data: Abril de 2016.

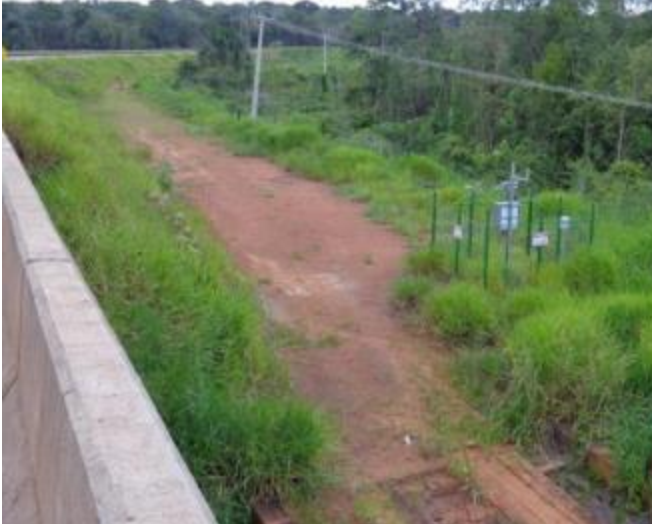
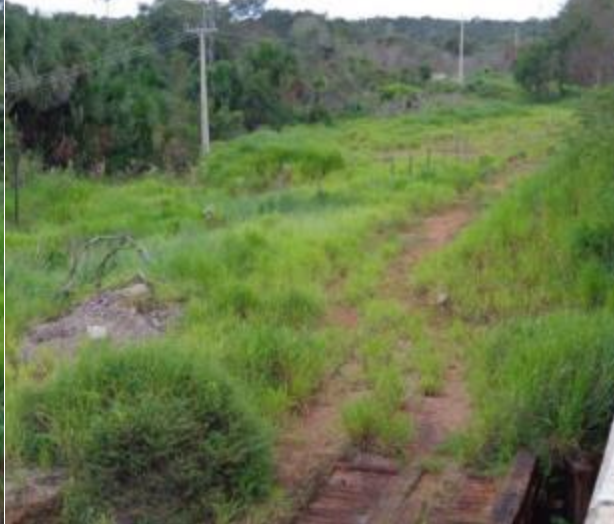
Ponto 06 – Caminho de serviço					
KM no PNV	Lado	Estaca	Coordenada UTM		Fuso
	LD		721166	9015852	21
Situação atual: - Solo compactado; - Desenvolvimento incompleto da cobertura vegetal - Passivo com recuperação incompleta.					
Serviços a serem executados: - Descompactação do solo; - Reaplicação de hidrossemeadura.					
Largura (m)		Comprimento (m)		Área total (m ²)	
100		4		400	
Área recuperada (%)				Total a ser recuperado (m ²)	
30				280

Foto 185 – Área não recuperada. LD. Data: Abril de 2016.			Foto 186 – Presença de solo exposto. LD. Data: Abril de 2016.

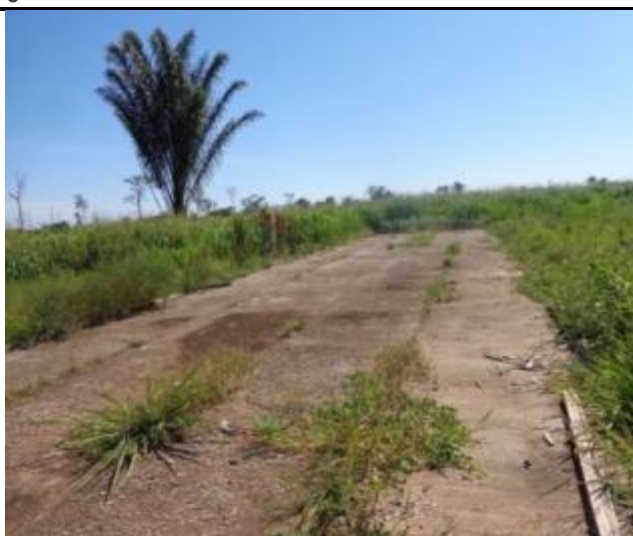
Canteiro de Obras Cristalino		
Coordenada UTM: 736098-8945836	Estaca: 2877	
Licença: LO 7038/2013		
Situação atual : <ul style="list-style-type: none"> - Estruturas desmobilizadas - Área ausente de cobertura vegetal - Recuperação incompleta 		
Serviços a serem executados: Recomenda-se a retirada total das estruturas e a recuperação por descompactação de solo e hidrossemeadura, dado que anteriormente a área apresentava pasto formado. - Solicitar ao órgão ambiental a baixa da LO.		
Largura (m)	Comprimento (m)	Área total (m²)
30	60	1.800
Área recuperada (%)		Total a ser recuperado (m²)
0		1.800

Foto 187 – Base de concreto. Data: Abril de 2016.

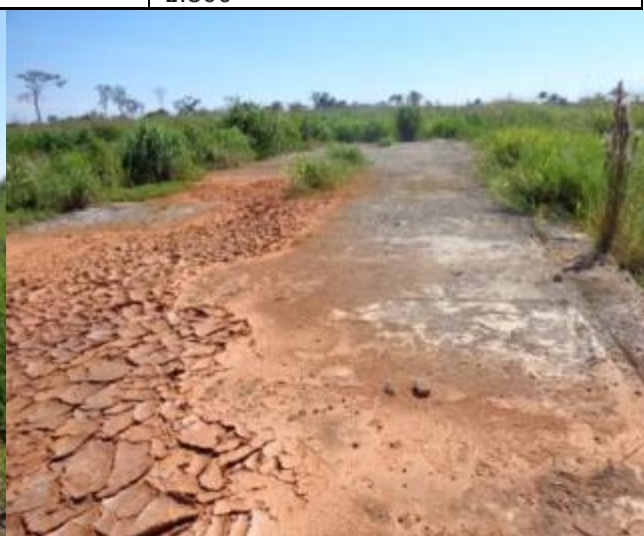
Foto 188 – Área desmobilizada. Data: Abril de 2016.

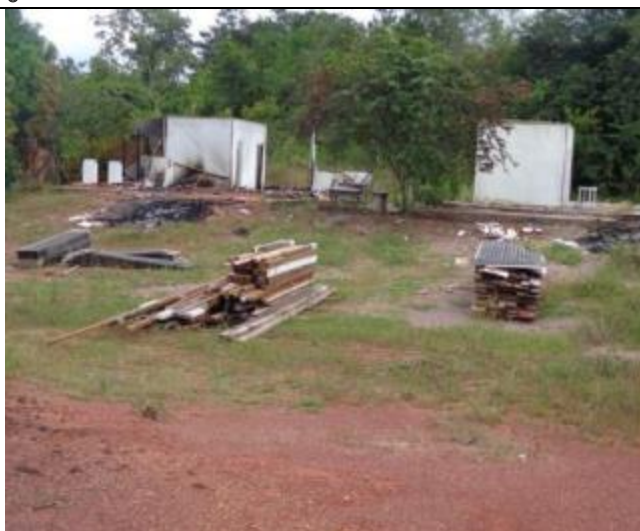
Canteiro de Obras Curuá		
Coordenada UTM: 723899 9033478		Estaca: 5360
Licença: LO 5492/2011 – SEMA/PA		
Situação atual : - Estrutura sendo retiradas; - Recuperação incompleta.		
Serviços a serem executados: - Recomenda-se à construtora entrar em contato com a SEMA/PA solicitando anuência do órgão ambiental para atendimento ao pedido do proprietário em não recuperar parte das estruturas. - Caso não haja anuência para tal por parte do órgão ambiental, recomenda-se a recuperação das condições originais da área por descompactação do solo exposto, hidrossemeadura e retirada de resíduos.		
Largura (m)	Comprimento (m)	Área total (m ²)
315	300	94.500
Área recuperada (%)		Total a ser recuperado (m ²)
0		94.500

Foto 189 – Estruturas sendo desmontadas. Data: Maio de 2016.

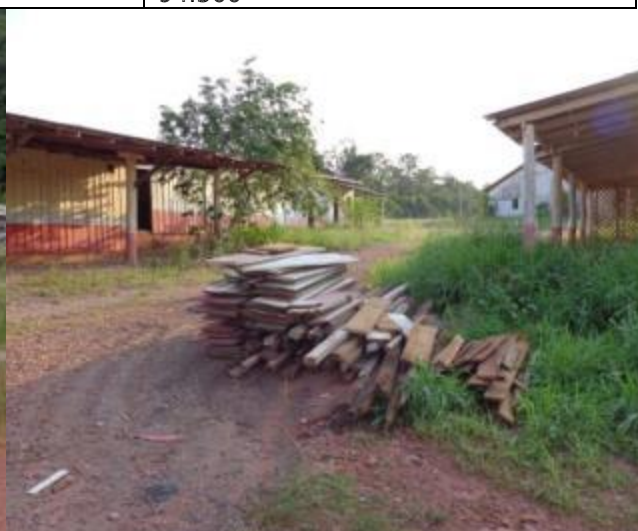
Foto 190 – Área do canteiro. Data: Maio de 2016

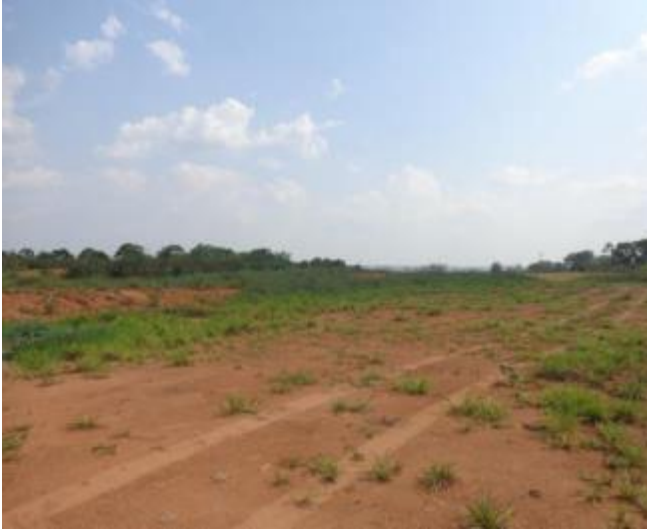
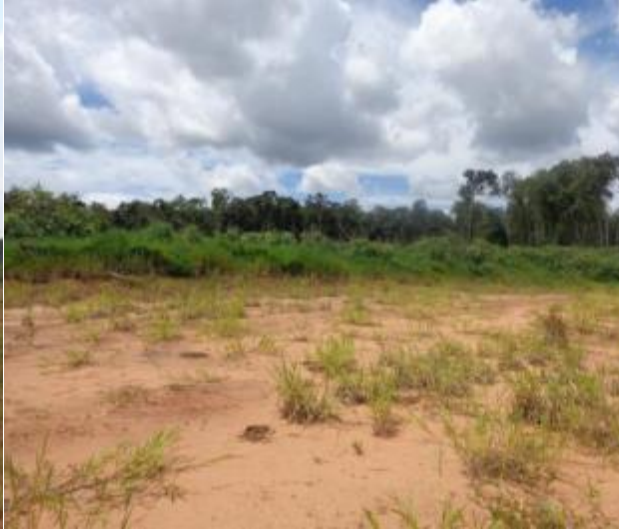
Jazida Cristo Rei / estaca 493 MT		
Coordenada UTM: 729997-8989513		Estaca: 493
Licença: LO 044/2011 – SEMA/MT		
Situação atual : - Pontos de solo exposto. - Jazida com recuperação incompleta.		
Serviços a serem executados: - Preparo de solo em covas e plantio de mudas de espécies nativas, em espaçamento de 3,0 m x 3,0 m; - Reaplicação de hidrossemeadura.		
Largura (m)	Comprimento (m)	Área total (m ²)
400	120	48.000
Área recuperada (%)		Total a ser recuperado (m ²)
60		19.200

Foto 191 – Solo exposto. Data: Abril de 2016.		Foto 192 – Área utilizada para a pastagem de gado. Data: Abril de 2016.

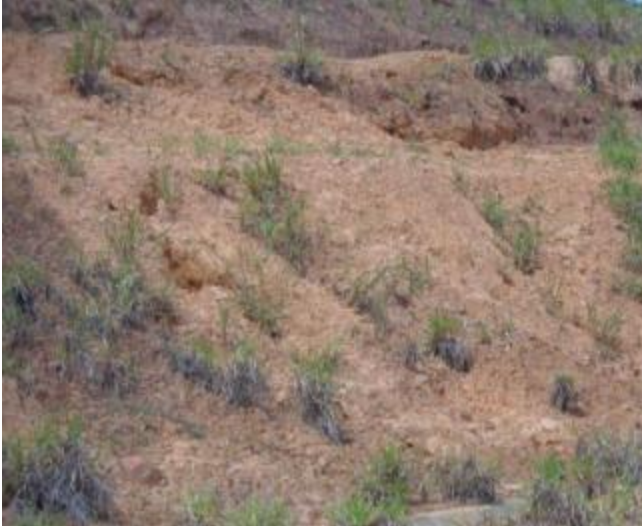
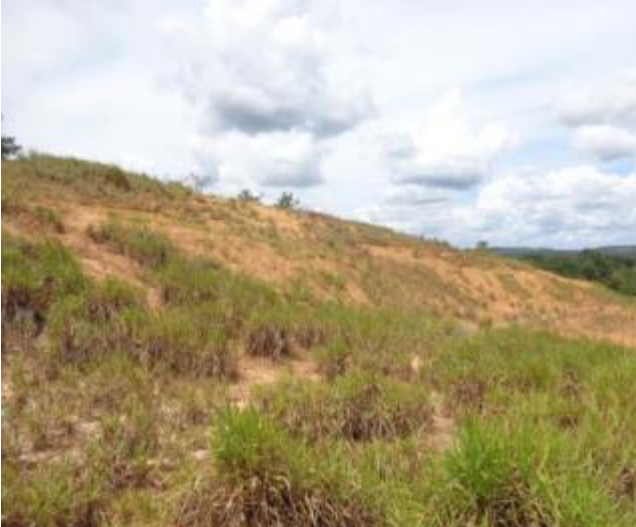
Jazida J02 - Jaboti		
Coordenada UTM: 729007-8993436		Estaca: 3080
Licença: LO 5206/2010 – SEMA/PA		
Situação atual : - Diversos pontos com solo exposto. - Jazida com recuperação incompleta		
Serviços a serem executados: - Preparo do solo em covas e plantio de mudas de espécies nativas em espaçamento de 3,0 m x 3,0 m; - Reconformação do terreno; - Descompactação de solo; - Hidrossemeadura.		
Largura (m)	Comprimento (m)	Área total (m ²)
300	100	30.000
Área recuperada (%)		Total a ser recuperado (m ²)
30		21.000

Foto 193 – Solo exposto. Processos erosivos. Data: Abril de 2016.		Foto 194 – Área a ser recuperada. Abril de 2016.

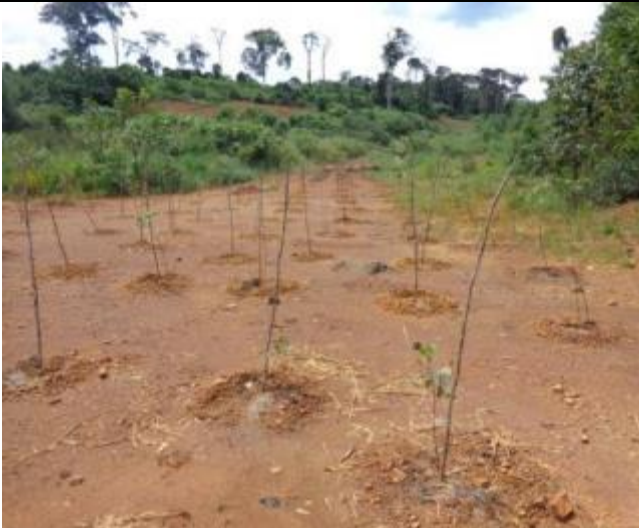
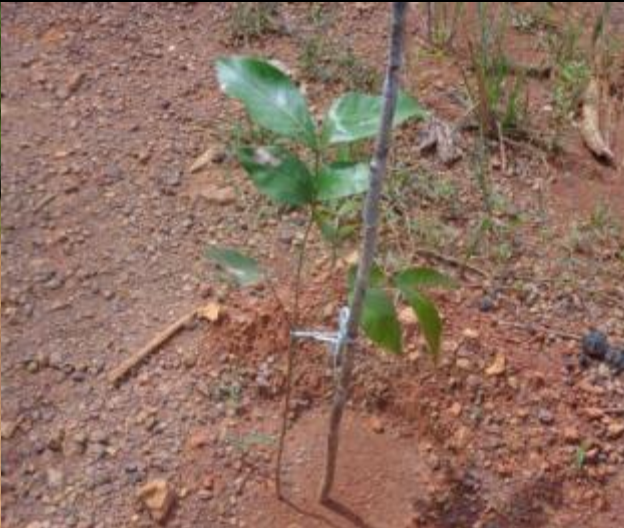
Jazida J03 Cuxiu		
Coordenada UTM: 732085-8994328		Estaca: 3093
Licença: LO 5191/2010 – SEMA/PA		
Situação atual : - As mudas plantadas na área vêm apresentando um bom desenvolvimento. Constatou-se na área o desenvolvimento da regeneração natural de gramíneas e espécies arbóreas, no seu entorno possui vegetação nativa que pode auxiliar na dispersão de sementes. - Jazida em recuperação		
Serviços a serem executados: - Monitorar o crescimento das mudas e realizar manutenção destas com coroamento e controle de pragas. - Caso necessário não haja pega, realizar o replantio.		
Largura (m)	Comprimento (m)	Área total (m ²)
700	300	210.000
Área recuperada (%)		Total a ser recuperado (m ²)
50		105.000

Foto 195 – Área da Jazida J03 – Cuxiú, mudas plantadas, adubadas e tutoradas. Data: Abril de 2016		Foto 196 – Espécie nativa plantada na área, Ingá (<i>Inga sp</i>), Jazida J03 – Cuxiú. Data: Abril de 2016

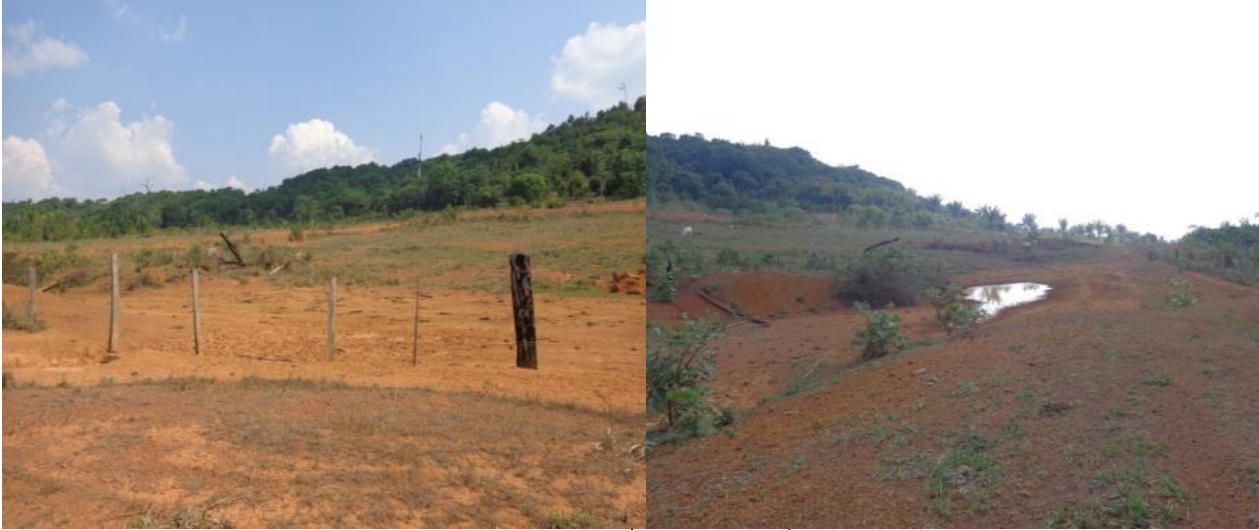
Jazida J X123 Jamerson		
Coordenada UTM: 737505-8994526	Estaca: 3093	
Licença: LO 5208/2010 – SEMA/PA		
Situação atual: - Ponto com solo exposto devido a criação de bovinos na área.		
Serviços a serem executados: - Reaplicação de hidrossemeadura		
Largura (m)	Comprimento (m)	Área total (m²)
60	100	6.000
Área recuperada (%)		Total a ser recuperado (m²)
50		3.000

Foto 198 – Recuperação incompleta. Data: Fevereiro de 2016.		Foto 199 – Área utilizada para a pastagem de gado. Data: Fevereiro de 2016.

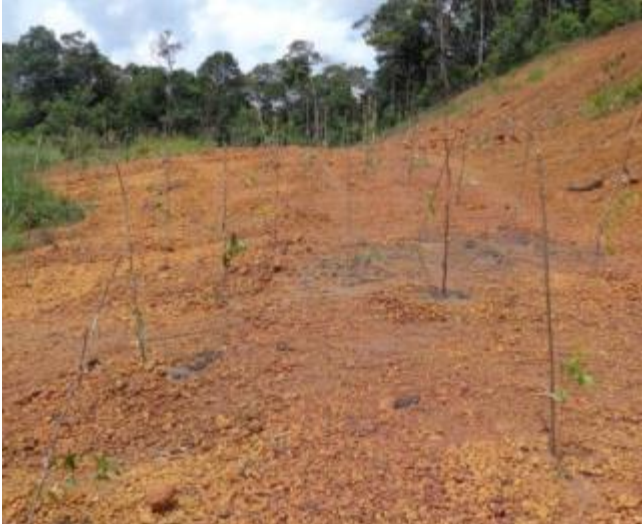
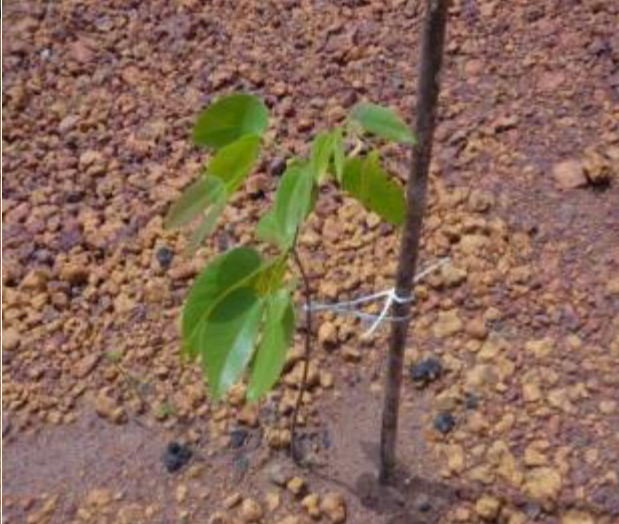
Jazida J05 José		
Coordenada UTM: 742363-8995680		Estaca: 3093
Licença: LO 5202/2010 – SEMA/PA		
Situação atual : - As mudas plantadas na área vêm apresentando um bom desenvolvimento. Constatou-se na área o desenvolvimento da regeneração natural de gramíneas e espécies arbóreas, no seu entorno possui vegetação nativa que pode auxiliar na dispersão de sementes. - Jazida em recuperação		
Serviços a serem executados: - Monitorar o crescimento das mudas e realizar manutenção destas com coroamento e controle de pragas. - Caso não haja pega, realizar o replantio.		
Largura (m)	Comprimento (m)	Área total (m²)
80	400	32.000
Área recuperada (%)		Total a ser recuperado (m²)
50		16.000

Foto 200 – Jazida J05 (José). Área de plantio de mudas de espécie nativa. Data: Abril de 2016		Foto 201 – Espécie nativa plantada na área, Jatobá (<i>Hymenaea sp</i>), Jazida J05 – José. Data: Abril de 2016.

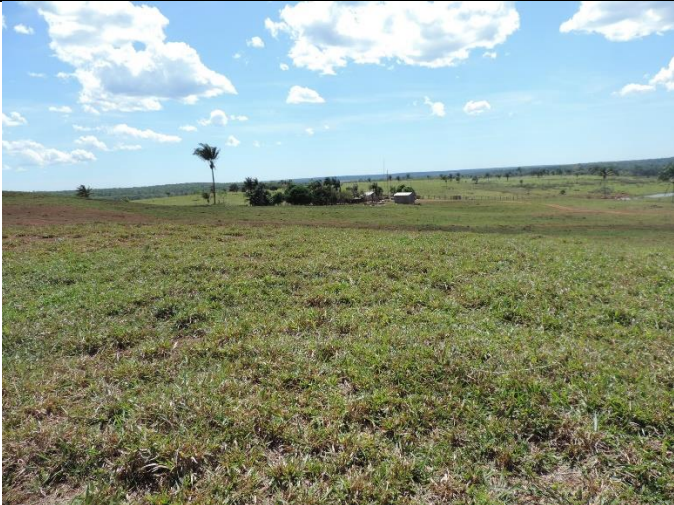
Jazida 4010	
Coordenada UTM: 724416- 9009775	
Licença: LO 5352/2010 – SEMA/PA	
Situação atual : - Área recuperada

Foto 204 – Recuperada para pastagem. Data: Abril de 2016

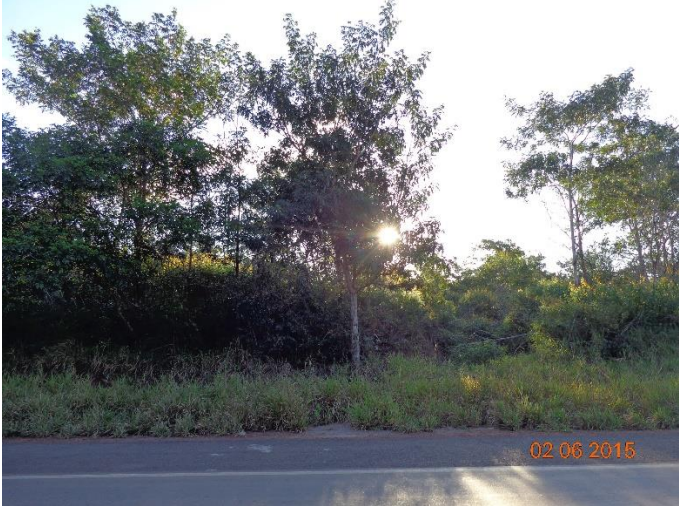
Foto 206 – Recuperada para pastagem. Data: Junho de 2016

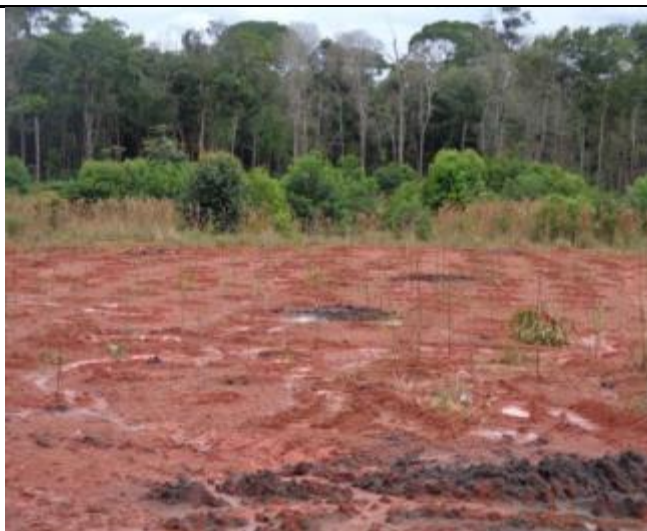
Jazida Valdivino		
Coordenada UTM: 720282-9032355		Estaca: 5312
Licença: LO 5198/2010 – SEMA/PA		
Situação atual : - Diversos pontos com solo exposto. - Houve o plantio de espécies nativas na área - Jazida em recuperação		
Serviços a serem executados: - Monitoramento e manutenção das mudas plantadas. Caso não haja pega, realizar o replantio.		
Largura (m)	Comprimento (m)	Área total (m ²)
200	100	20.000
Área recuperada (%)	Total a ser recuperado (m ²)	
10	2.000

Foto 207 - Ponto 01 – Mudas de espécies nativas plantadas na área. LE. Data: Abril de 2016

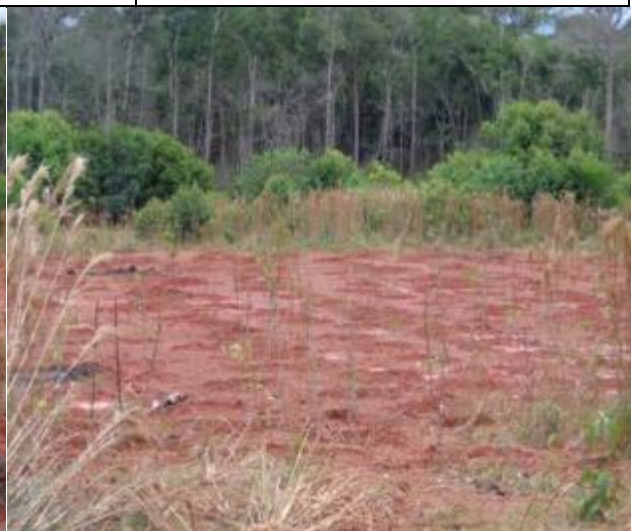
Foto 208 - Ponto 01 – Mudas em desenvolvimento. LE. Data: Abril de 2016

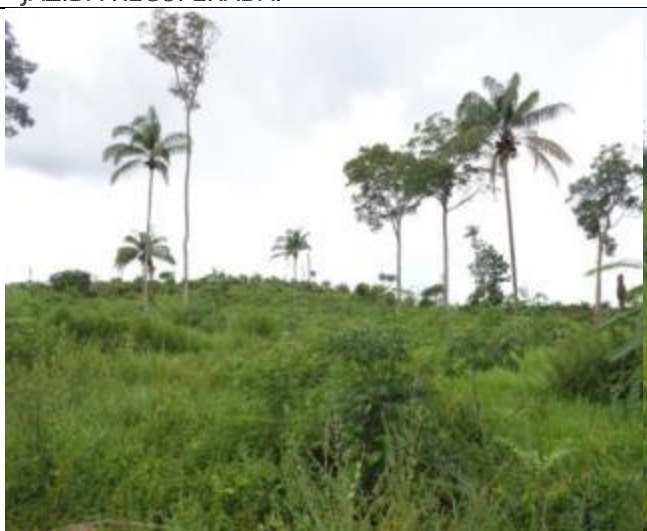
Jazida Eloy		
Coordenada UTM: 702052-9042327		Estaca: 6235
Licença: LO 5212/2010 – SEMA/PA		
Situação atual : - JAZIDA RECUPERADA.

Foto 209 – Jazida de cascalho J08 (Eloy) recuperada. Data: Abril de 2016

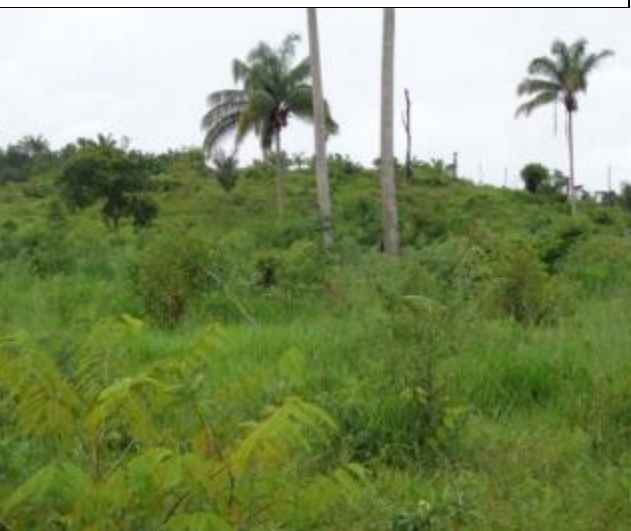
Foto 210 – Área recuperada. Coordenada UTM: 702005-9042327. Data: Abril de 2016

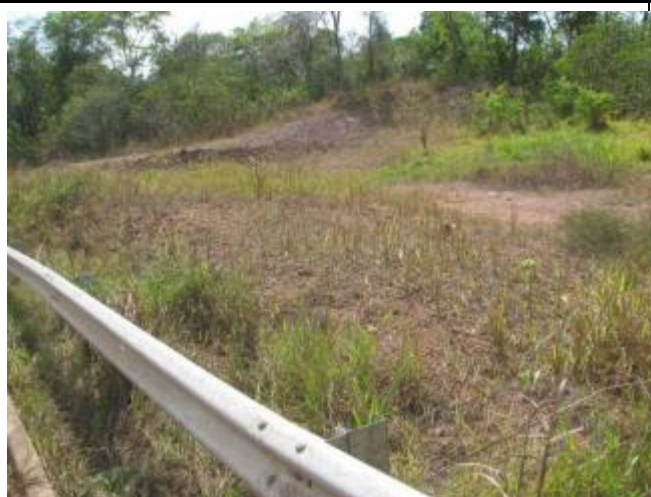
KM no PNV	Lado	Estaca	Coordenada UTM	Fuso
103,2	LD		723006	9034770
Situação atual: - Solo Cascalhento om presença de gramíneas.				
Serviços a serem executados: - Condução da regeneração natural uma vez que o solo é composto de cascalho.				
Largura (m)	Comprimento (m)	Área total (m²)		
150	100	15.000		
Área recuperada (%)	Total a ser recuperado (m²)			
60	60.000

Foto 215 - Visão geral da área. (LD). Novembro de 2014.

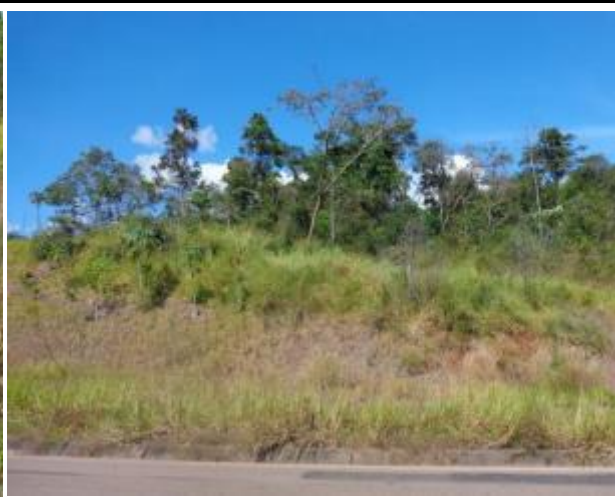
Foto 216 - Talude com desenvolvimento da vegetação (LE). Abril de 2016.

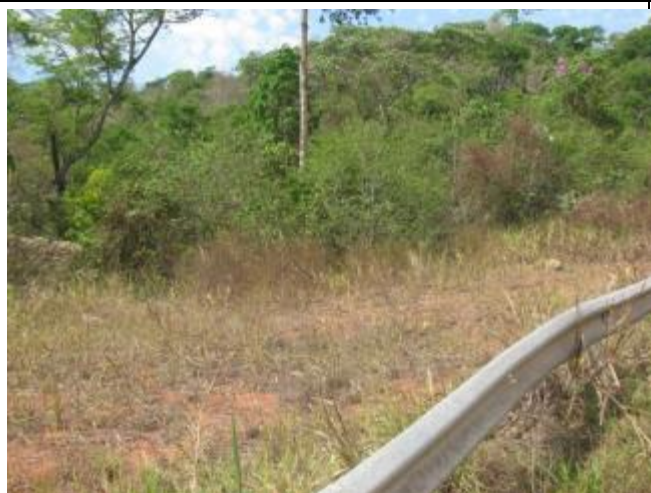
Foto 217- Gramíneas e herbáceas provenientes da hidrossemeadura. (LD). Novembro de 2014.

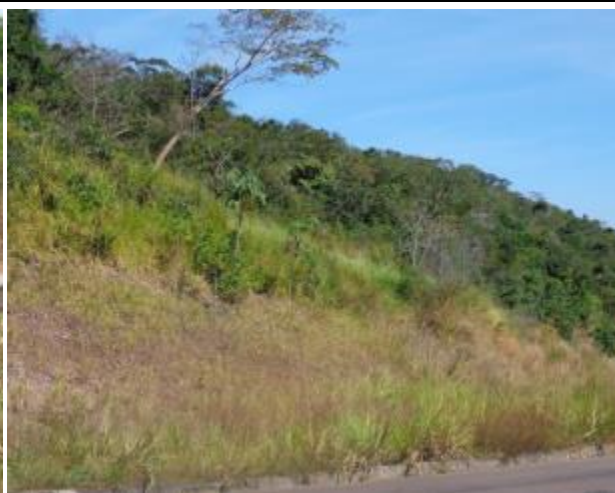
Foto 218-Talude/área de empréstimos com cobertura vegetal (LE). Abril de 2016;

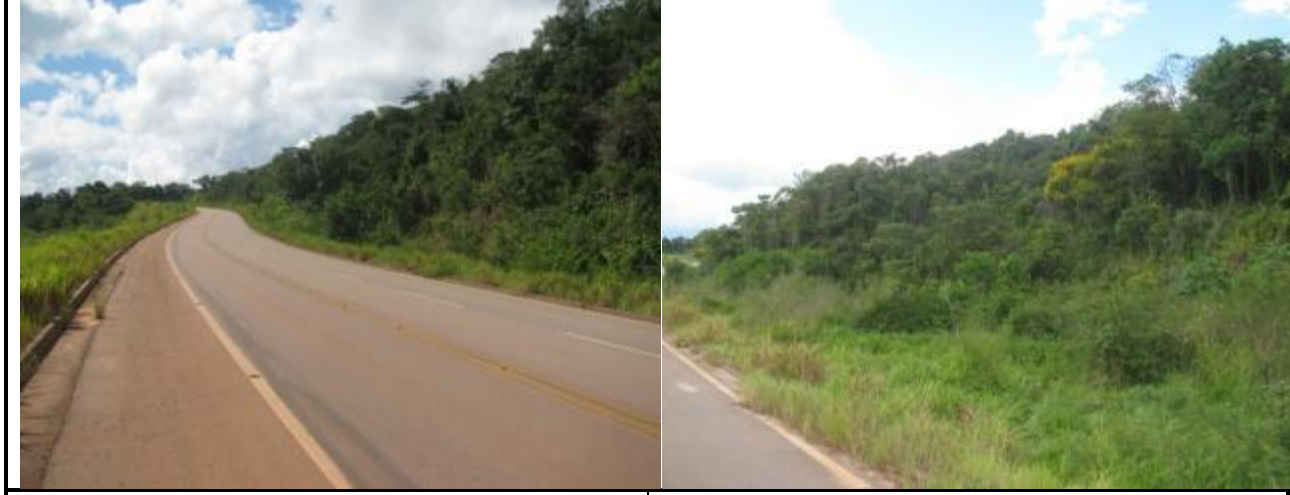
Situação atual :
- Passivo recuperado

Foto 219- Visão geral da área (LE). Data: Abril de 2016

Foto 220- Vegetação com bom desenvolvimento (LE). Data: Abril de 2016

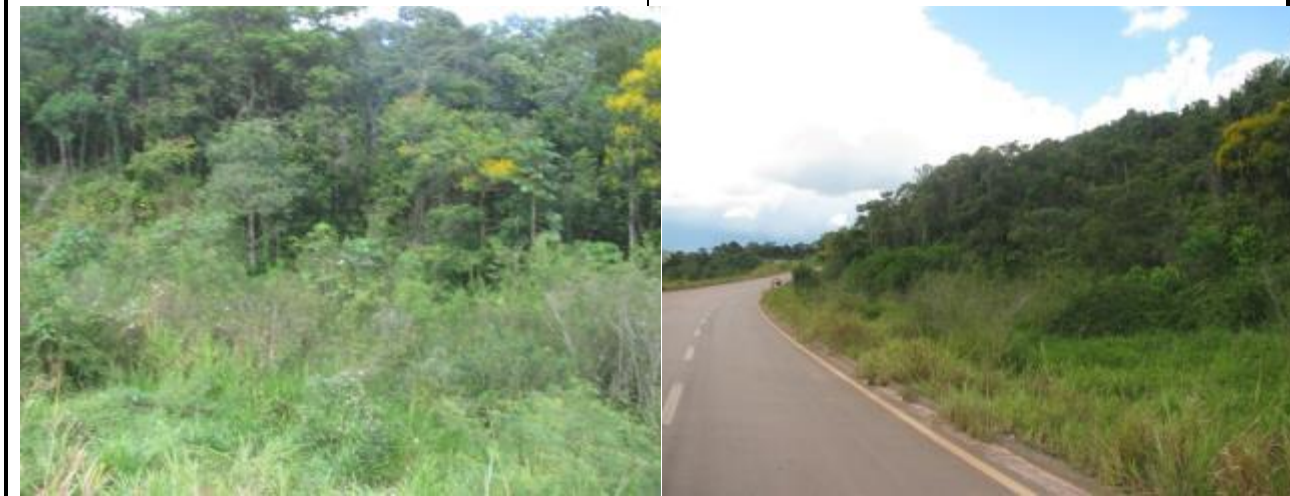
Foto 221-PAM erradicado (LE). Data: Abril de 2016

Foto 222-PAM erradicado (LE). Data: Abril de 2016

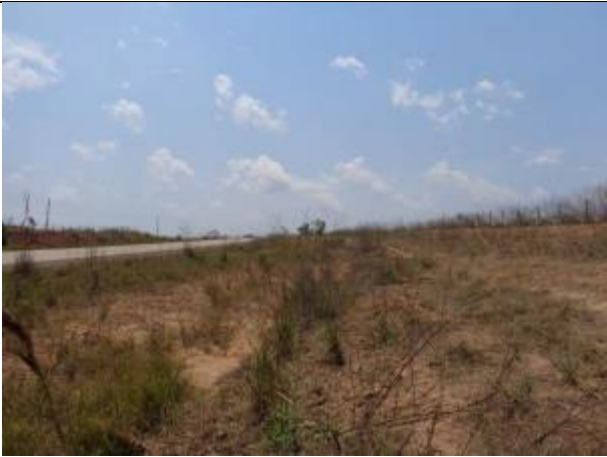
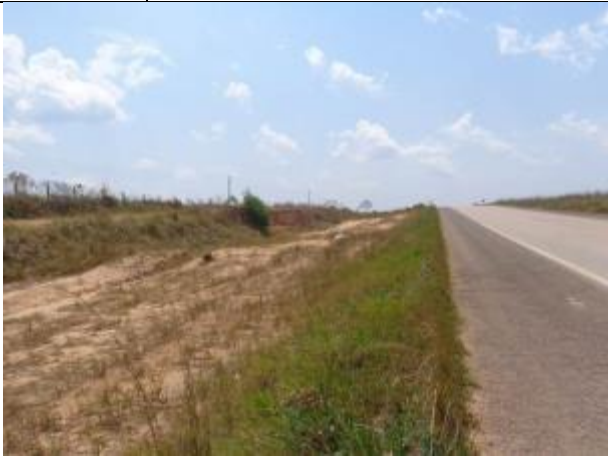
Ponto 01 – Solo exposto					
KM no PNV	Lado	Estaca	Coordenada UTM		Fuso
	LD/LE		706770	9093481	21L
Situação atual: - Desenvolvimento incompleto da cobertura vegetal - Passivo com recuperação incompleta.					
Serviços a serem executados: Reaplicação de hidrossemeadura					
Largura (m)	Comprimento (m)	Área total (m ²)			
8	50	100			
4	100	400			
Área recuperada (%)				Total a ser recuperado (m ²)	
0				500

Foto 225 – Ponto 1. Solo parcialmente exposto. LD. Data: Fevereiro de 2016			Foto 226 – Ponto 01. Parcela de solo exposto. Data: Fevereiro de 2016

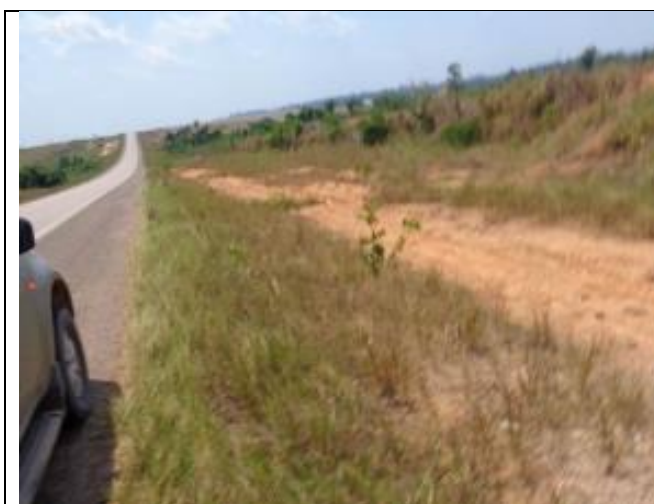
Ponto 02 – Solo exposto					
KM no PNV	Lado	Estaca	Coordenada UTM		Fuso
	LD/LE		706702	9093148	
Situação atual: - Desenvolvimento incompleto da cobertura vegetal - Passivo com recuperação incompleta.					
Serviços a serem executados: Reaplicação de hidrossemeadura					
Largura (m)	Comprimento (m)		Área total (m ²)		
4	50		200		
2	50		100		
Área recuperada (%)			Total a ser recuperado (m ²)		
0			300

Foto 227 – Ponto 2. Parcela de solo exposto. LD.
Data: Fevereiro de 2016

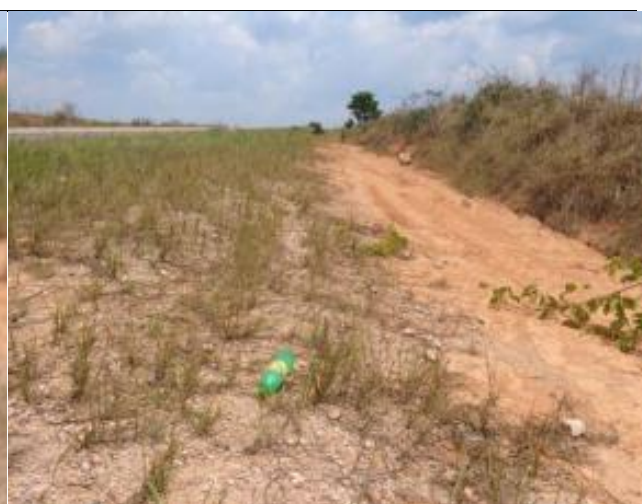
Foto 228 – Ponto 2. Parcela de solo exposto. LE.
Data: Fevereiro de 2016

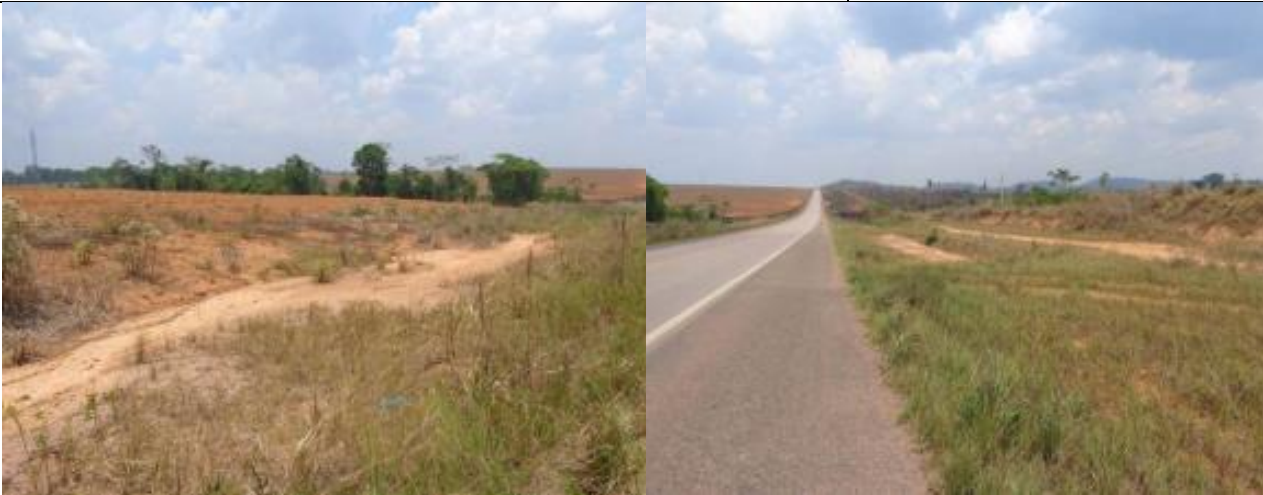
Ponto 03 – Solo exposto					
KM no PNV	Lado	Estaca	Coordenada UTM		Fuso
	LD/LE		706751	9092611	21L
Situação atual: - Desenvolvimento incompleto da cobertura vegetal - Passivo com recuperação incompleta.					
Serviços a serem executados: Reaplicação de hidrossemeadura					
Largura (m)	Comprimento (m)		Área total (m ²)		
2	60		120		
5	60		300		
Área recuperada (%)			Total a ser recuperado (m ²)		
0			420

Foto 229 - Ponto 3. Solo exposto. LD. Data: Fevereiro de 2016			Foto 230 – Ponto 03. Área sem cobertura vegetal. LE. Data: Fevereiro de 2016

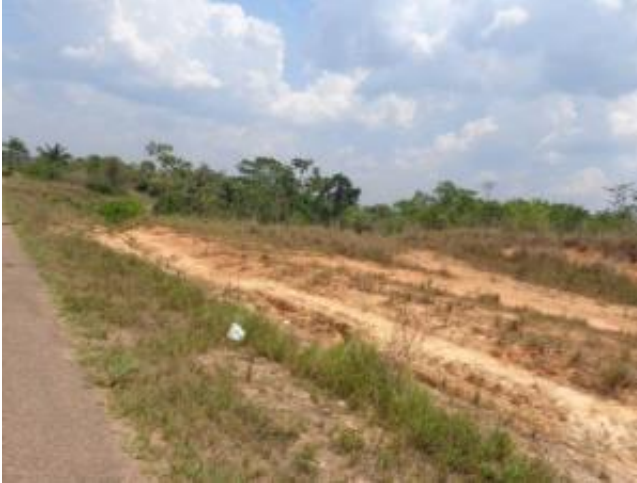
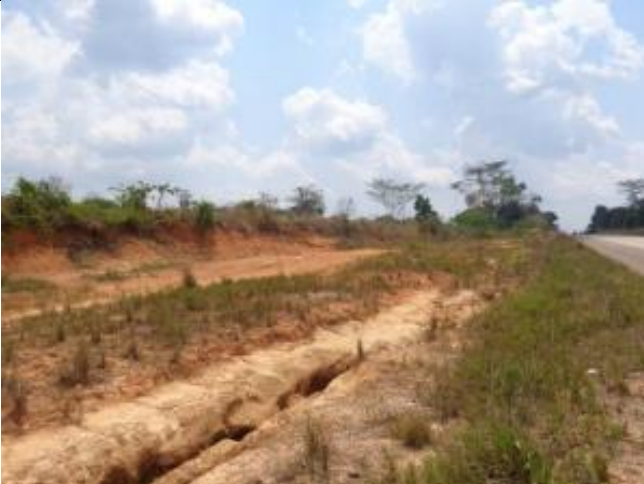
Ponto 04 – Solo exposto					
KM no PNV	Lado	Estaca	Coordenada UTM		Fuso
	LE		707949	9087865	21L
Situação atual: - Desenvolvimento incompleto da cobertura vegetal. - Passivo com recuperação incompleta.					
Serviços a serem executados: Reaplicação de hidrossemeadura					
Largura (m)		Comprimento (m)		Área total (m ²)	
6		80		480	
Área recuperada (%)				Total a ser recuperado (m ²)	
0				480

Foto 231 – Ponto 04. Área apresentando solo exposto. LE. Data: Fevereiro de 2016			Foto 232 – Ponto 04. Recuperação incompleta. LE. Data: Fevereiro de 2016

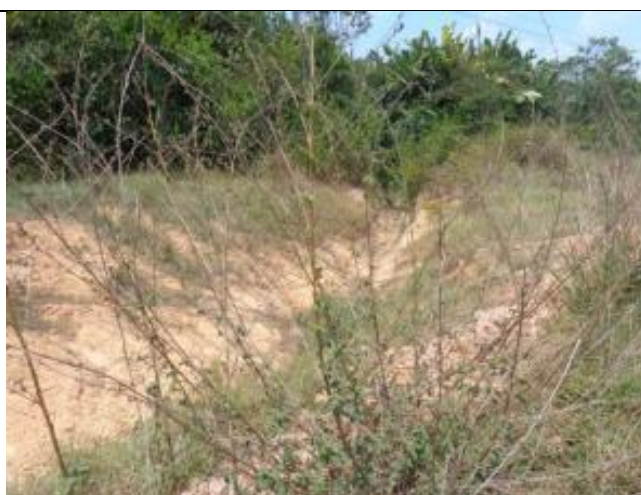
Ponto 05 – Solo exposto					
KM no PNV	Lado	Estaca	Coordenada UTM		Fuso
			710067	9072754	21L
Situação atual: - Desenvolvimento incompleto da cobertura vegetal - Passivo com recuperação incompleta.					
Serviços a serem executados: Reaplicação de hidrossemeadura					
Largura (m)	Comprimento (m)		Área total (m ²)		
1,5	20		30		
2	50		100		
Área recuperada (%)			Total a ser recuperado (m ²)		
0			130

Foto 233 – Ponto 05. Parcela de solo exposto. LD.
Data: Fevereiro de 2016

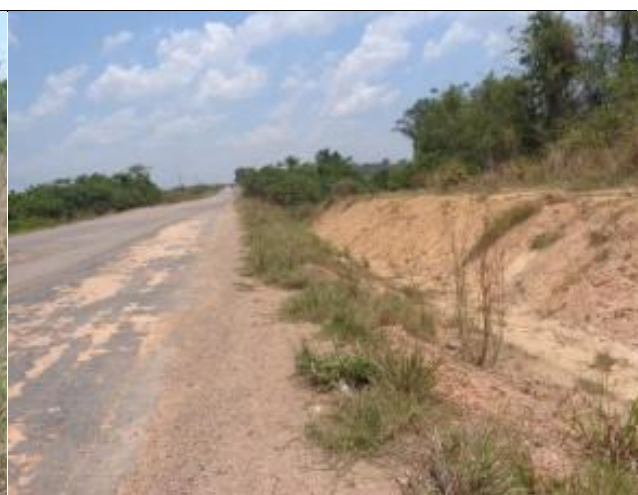
Foto 234 – Ponto 05. Taludes apresentando solo exposto. LE. Data: Fevereiro de 2016

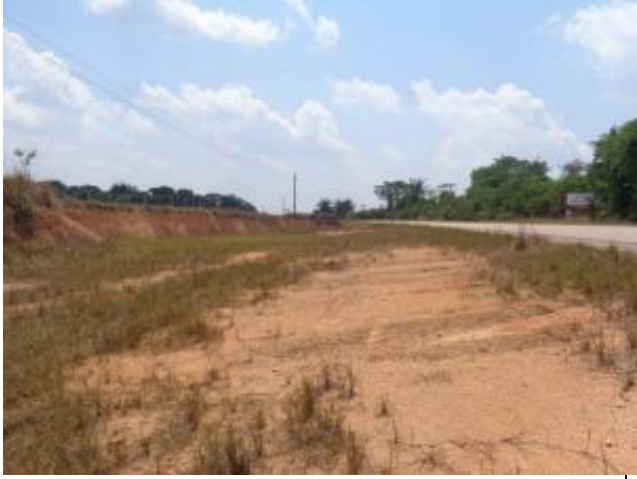
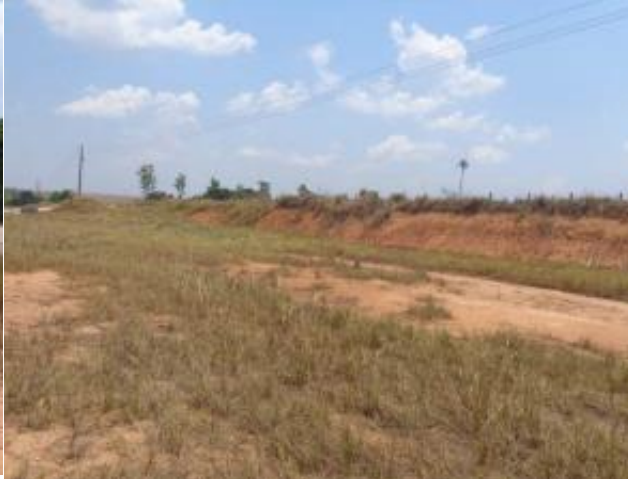
Ponto 07 – Solo exposto					
KM no PNV	Lado	Estaca	Coordenada UTM		Fuso
	LE		710200	9071334	21
Situação atual: - Desenvolvimento incompleto da cobertura vegetal - Passivo com recuperação incompleta.					
Serviços a serem executados: Reaplicação de hidrossemeadura					
Largura (m)	Comprimento (m)		Área total (m ²)		
4	150		600		
Área recuperada (%)			Total a ser recuperado (m ²)		
			600

Foto 237 – Ponto 07. Falha na cobertura vegetal. LE. Data: Fevereiro de 2016			Foto 238 – Ponto 07. Parcela de solo exposto. LE. Data: Fevereiro de 2016

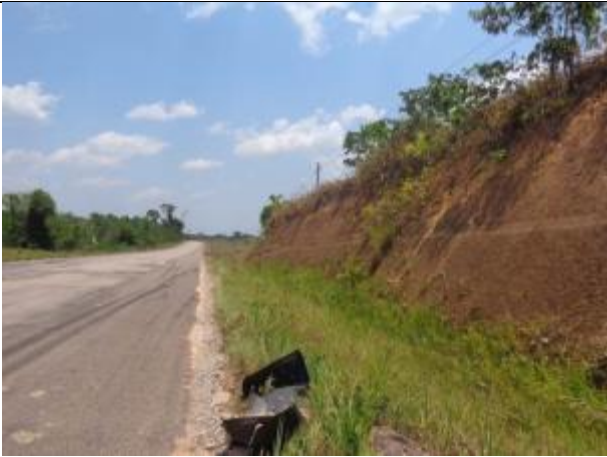
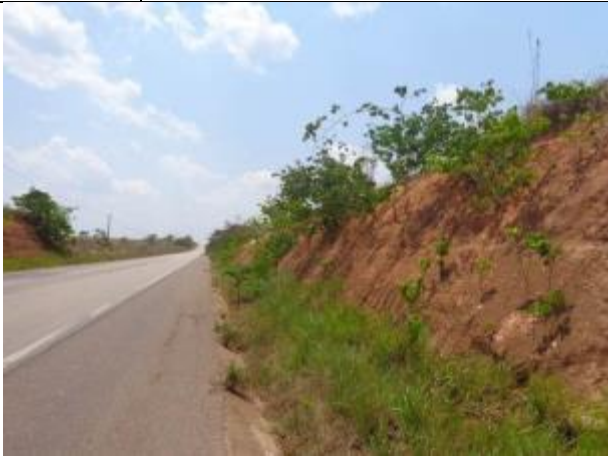
Ponto 08 – Solo exposto					
KM no PNV	Lado	Estaca	Coordenada UTM		Fuso
	LD/LE		709055	9069111	21L
Situação atual: - Desenvolvimento incompleto da cobertura vegetal - Passivo com recuperação incompleta.					
Serviços a serem executados: Reaplicação de hidrossemeadura					
Largura (m)	Comprimento (m)		Área total (m ²)		
4	30		120		
6	60		360		
Área recuperada (%)			Total a ser recuperado (m ²)		
0			480

Foto 239 – Ponto 08. Talude sem cobertura vegetal. LE. Data: Fevereiro de 2016			Foto 240 – Ponto 08. Talude com solo exposto. LD. Data: Fevereiro de 2016

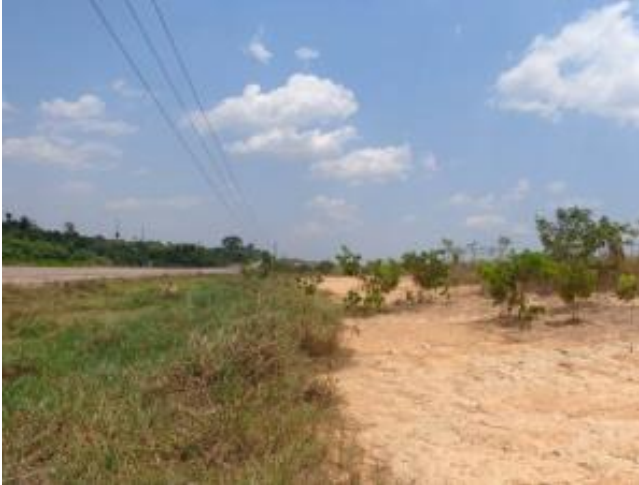
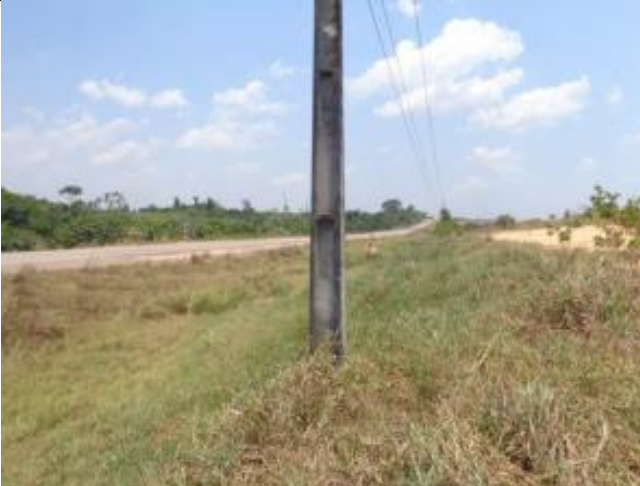
Ponto 09 – Solo exposto					
KM no PNV	Lado	Estaca	Coordenada UTM		Fuso
	LE		708679	9068488	21L
Situação atual: - Desenvolvimento incompleto da cobertura vegetal - Passivo com recuperação incompleta.					
Serviços a serem executados: Reaplicação de hidrossemeadura					
Largura (m)		Comprimento (m)		Área total (m ²)	
3		60		180	
Área recuperada (%)				Total a ser recuperado (m ²)	
0				180

Foto 241 – Ponto 09. Local sem cobertura vegetal. LE. Data: Fevereiro de 2016.			Foto 242 – Ponto 09. Visão geral da área LE. Data: Fevereiro de 2016

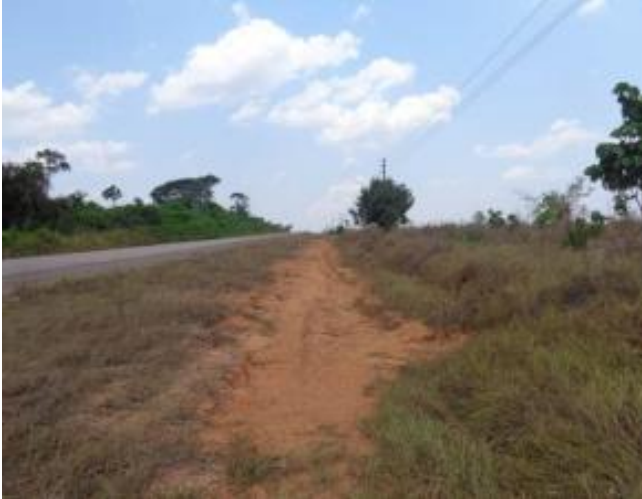
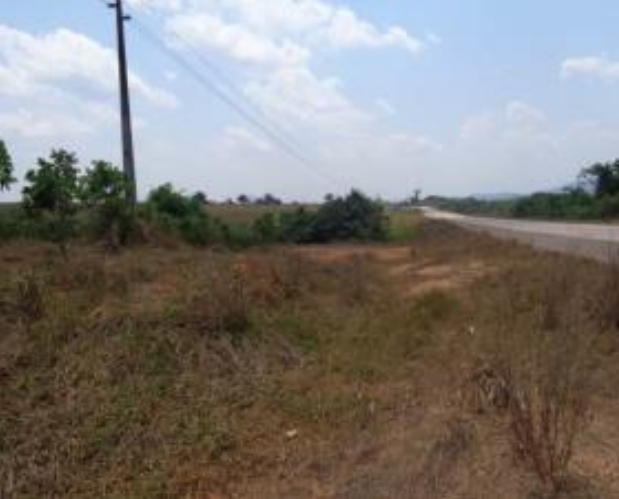
Ponto 10 – Solo exposto					
KM no PNV	Lado	Estaca	Coordenada UTM		Fuso
	LE		708392	9068123	21L
Situação atual: - Desenvolvimento incompleto da cobertura vegetal - Passivo com recuperação incompleta.					
Serviços a serem executados: Reaplicação de hidrossemeadura					
Largura (m)		Comprimento (m)		Área total (m ²)	
2		40		80	
Área recuperada (%)				Total a ser recuperado (m ²)	
				80

Foto 243 – Ponto 10. Parcela de solo exposto. Data: Maio de 2016.			Foto 244 – Ponto 10. Solo exposto. LE. Data: Maio de 2016.

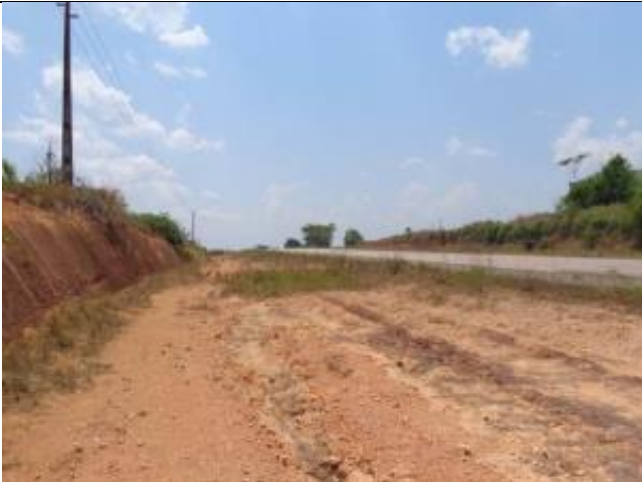
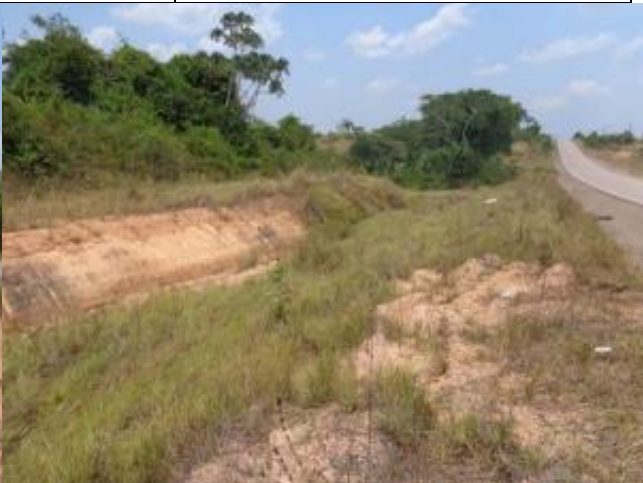
Ponto 11- Solo exposto					
KM no PNV	Lado	Estaca	Coordenada UTM		Fuso
	LD/LE		707972	9067580	21L
Situação atual: - Desenvolvimento incompleto da cobertura vegetal - Passivo com recuperação incompleta.					
Serviços a serem executados: Reaplicação de hidrossemeadura					
Largura (m)		Comprimento (m)		Área total (m²)	
1,5		40		60	
4		100		400	
Área recuperada (%)				Total a ser recuperado (m²)	
				460

Foto 245 – Ponto 11. Parcela de solo exposto.. LE. Data: Maio de 2016			Foto 246 – Ponto 11. Recuperação incompleta. LD. Data – Data: Maio de 2016

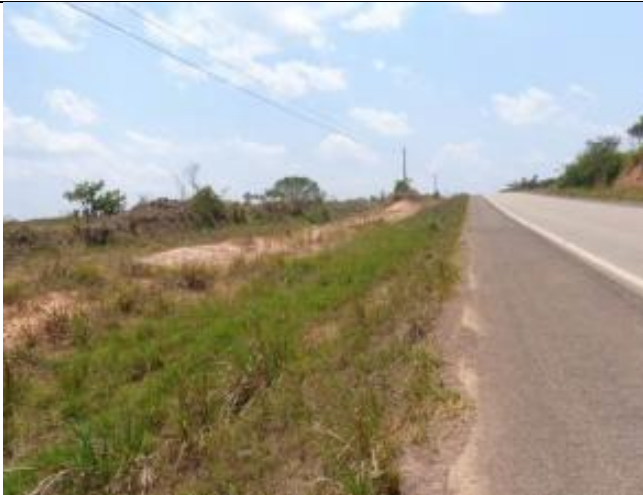
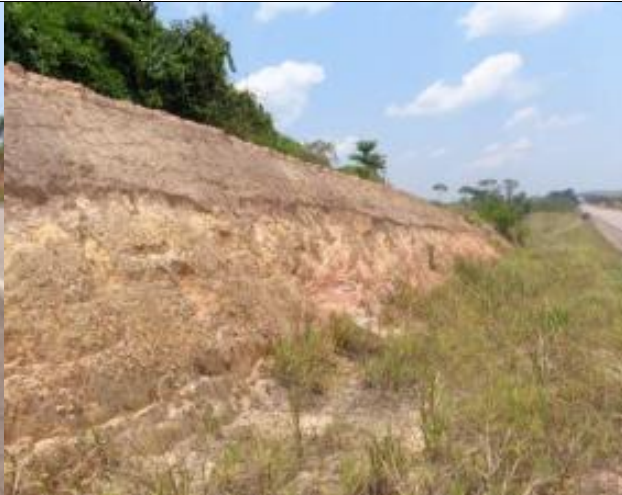
Ponto 12 – Solo exposto					
KM no PNV	Lado	Estaca	Coordenada UTM		Fuso
	LD/LE		707099	9066629	21L
Situação atual: - Desenvolvimento incompleto da cobertura vegetal - Passivo com recuperação incompleta.					
Serviços a serem executados: Reaplicação de hidrossemeadura					
Largura (m)	Comprimento (m)		Área total (m ²)		
5	60		360		
5	40		200		
Área recuperada (%)			Total a ser recuperado (m ²)		
0			560

Foto 247 – Ponto 12. Pequena parcela de solo exposto. LD. Data: Abril de 2016.			Foto 248 – Ponto 12. Talude sem cobertura vegetal. LE. Data: Abril de 2016.

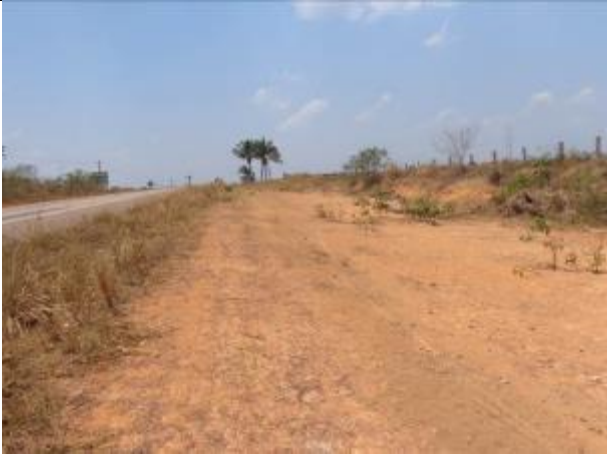
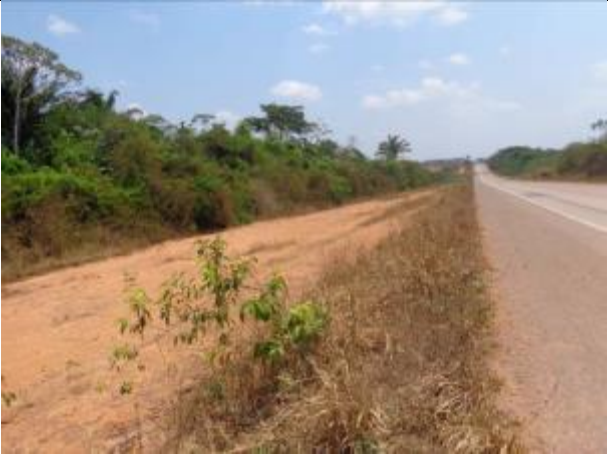
Ponto 14 – Solo exposto					
KM no PNV	Lado	Estaca	Coordenada UTM		Fuso
	LE		713888	9048278	21L
Situação atual: - Desenvolvimento incompleto da cobertura vegetal - Passivo com recuperação incompleta.					
Serviços a serem executados: Reaplicação de hidrossemeadura					
Largura (m)		Comprimento (m)		Área total (m ²)	
3		40		120	
Área recuperada (%)				Total a ser recuperado (m ²)	
0				120

Foto 251 – Ponto 14. Recuperação incompleta. LE. Data: Maio de 2016			Foto 252 – Ponto 14. Área com solo exposto. LE. Data: Maio de 2016
