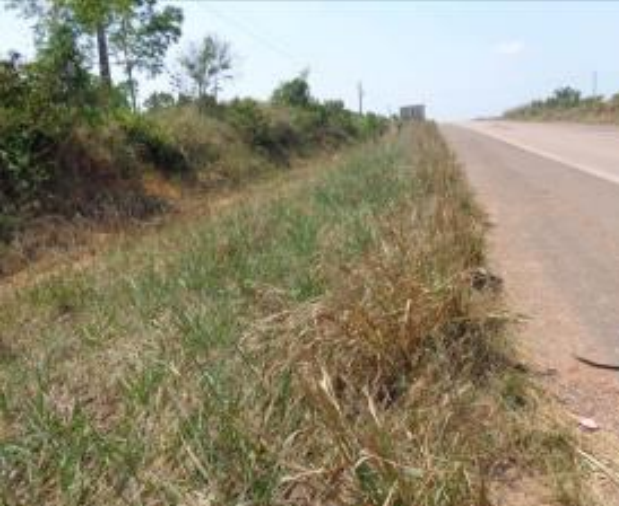
Ponto 15 – Solo exposto					
KM no PNV	Lado	Estaca	Coordenada UTM		Fuso
	LD		715401	9045799	21L
Situação atual: - Desenvolvimento incompleto da cobertura vegetal - Passivo com recuperação incompleta.					
Serviços a serem executados: Reaplicação de hidrossemeadura					
Largura (m)		Comprimento (m)		Área total (m ²)	
2		20		40	
Área recuperada (%)				Total a ser recuperado (m ²)	
				40

Foto 253 – Ponto 15. Pequena parcela de solo exposto. LD. Data: Maio de 2016			Foto 254 – Ponto 15. Visão geral da área. LD. Data: Maio de 2016

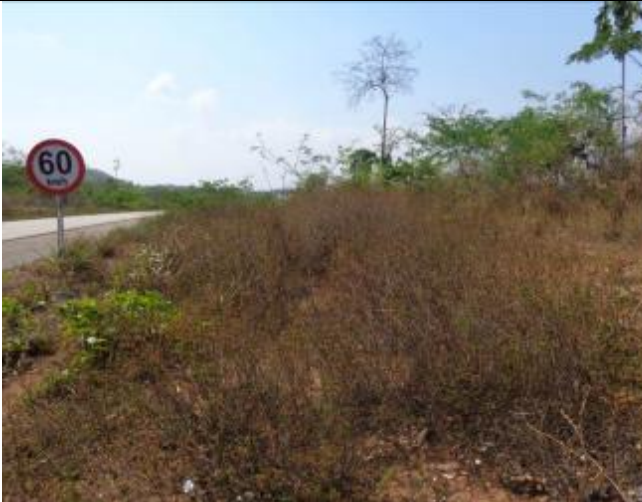
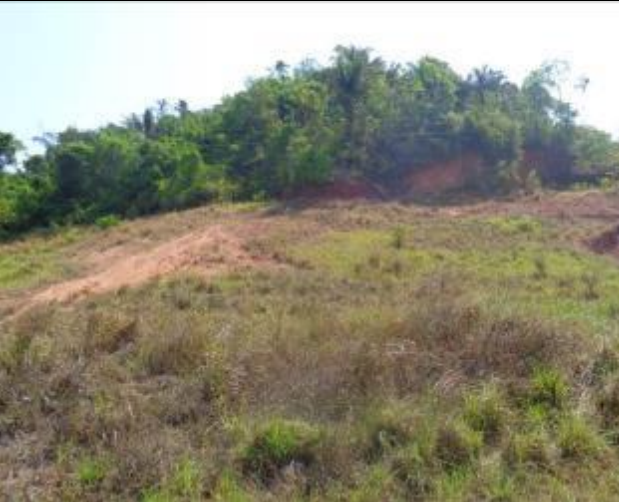
Passivo Ambiental – PAM 39					
KM no PNV	Lado	Estaca	Coordenada UTM		Fuso
	LE		701310	9126008	21L
Situação atual: - Desenvolvimento incompleto da cobertura vegetal - Passivo com recuperação incompleta.					
Serviços a serem executados: Reaplicação de hidrossemeadura					
Largura (m)		Comprimento (m)		Área total (m ²)	
60		2		120	
Área recuperada (%)				Total a ser recuperado (m ²)	
50				60

Foto 266 – PAM 39 – Área revegetada. LE. Data: Maio de 2016.			Foto 267 – PAM 39 – Pequenas áreas com solo exposto. LD. Data: Maio de 2016.

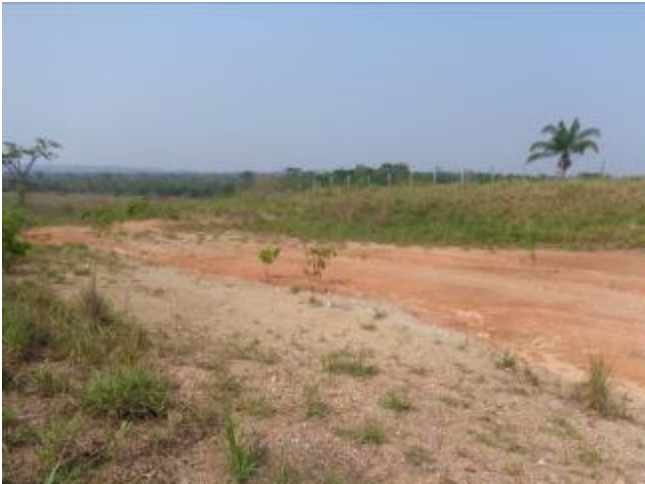
Ponto 01 – Solo exposto					
KM no PNV	Lado	Estaca	Coordenada UTM		Fuso
175	LE		0706476	9096780	21L
Situação atual: - Solo compactado - Desenvolvimento incompleto da cobertura vegetal - Passivo com recuperação incompleta.					
Serviços a serem executados: - Descompactação do solo - Reaplicação de hidrossemeadura					
Largura (m)		Comprimento (m)		Área total (m ²)	
3		40		120	
Área recuperada (%)				Total a ser recuperado (m ²)	
0				120

Foto 268 – Ponto 01 - área de solo exposto. LE. Data - Data: Abril de 2016

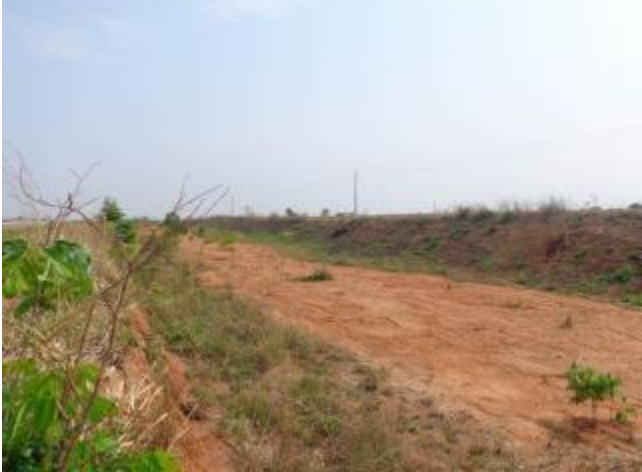
Ponto 02 – Solo exposto					
KM no PNV	Lado	Estaca	Coordenada UTM		Fuso
176.3	LD		0706263	9097915	21L
Situação atual: - Solo compactado - Desenvolvimento incompleto da cobertura vegetal - Passivo com recuperação incompleta.					
Serviços a serem executados: - Descompactação do solo - Reaplicação de hidrossemeadura					
Largura (m)		Comprimento (m)		Área total (m ²)	
2		60		120	
Área recuperada (%)				0	
Total a ser recuperado (m ²)				120

Foto 269 – Ponto 02 – Recuperação incompleta. Data: Abril de 2016

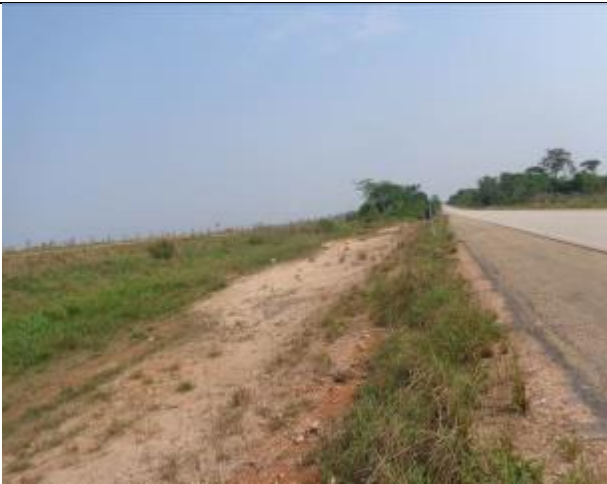
Ponto 03 – Solo exposto					
KM no PNV	Lado	Estaca	Coordenada UTM		Fuso
177	LE		0706054	9098543	21L
Situação atual: - Desenvolvimento incompleto da cobertura vegetal - Passivo com recuperação incompleta.					
Serviços a serem executados: - Reaplicação de hidrossemeadura					
Largura (m)		Comprimento (m)		Área total (m ²)	
3		30		90	
Área recuperada (%)				Total a ser recuperado (m ²)	
0				90

Foto 270 – Ponto 03 – Desenvolvimento inicial de vegetação. LD. Data: Abril de 2016.

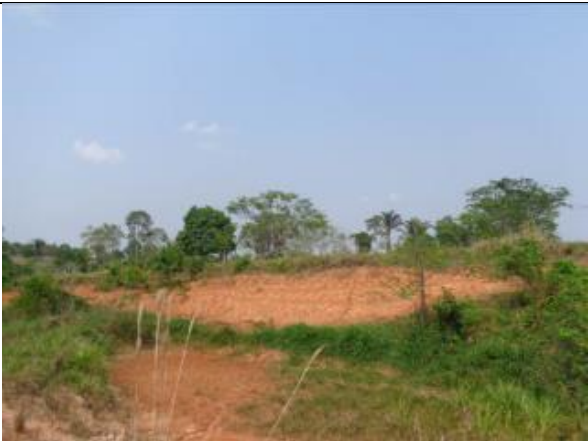
Ponto 06 – Solo exposto					
KM no PNV	Lado	Estaca	Coordenada UTM		Fuso
182	LE		0704627	9103509	21L
Situação atual: - Solo compactado - Desenvolvimento incompleto da cobertura vegetal - Passivo com recuperação incompleta.					
Serviços a serem executados: - Descompactação do solo - Reaplicação de hidrossemeadura					
Largura (m)		Comprimento (m)		Área total (m ²)	
3		60		180	
Área recuperada (%)				Total a ser recuperado (m ²)	
0				180

Foto 273 – Ponto 06 – Talude com recuperação incompleta. Data: Abril de 2016.

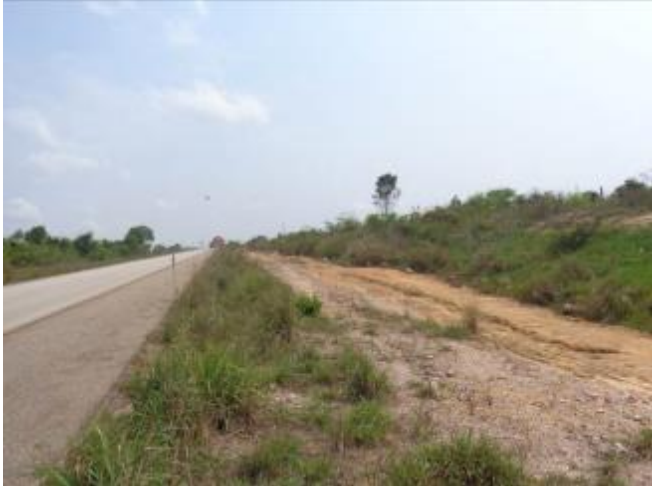
Ponto 09 – Solo exposto					
KM no PNV	Lado	Estaca	Coordenada UTM		Fuso
185.6	LD		0704516	9106962	21L
Situação atual: - Solo compactado - Desenvolvimento incompleto da cobertura vegetal - Passivo com recuperação incompleta.					
Serviços a serem executados: - Descompactação do solo - Reaplicação de hidrossemeadura					
Largura (m)		Comprimento (m)		Área total (m ²)	
2		60		120	
Área recuperada (%)				Total a ser recuperado (m ²)	
20				96

Foto 276 – Ponto 09 – Recuperação incompleta. LD. Data: Abril de 2016.

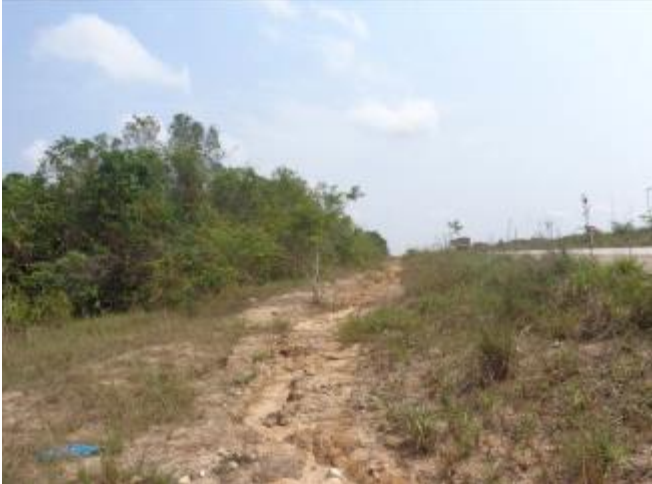
Ponto 10 – Solo exposto					
KM no PNV	Lado	Estaca	Coordenada UTM		Fuso
185.6	LE		0704516	9106962	21L
Situação atual: - Solo compactado - Desenvolvimento incompleto da cobertura vegetal - Passivo com recuperação incompleta.					
Serviços a serem executados: - Descompactação do solo - Reaplicação de hidrossemeadura					
Largura (m)		Comprimento (m)		Área total (m ²)	
2		40		80	
Área recuperada (%)				Total a ser recuperado (m ²)	
70				24

Foto 277 – Ponto 10 – Pequena parcela de solo exposto. Data: Abril de 2016.

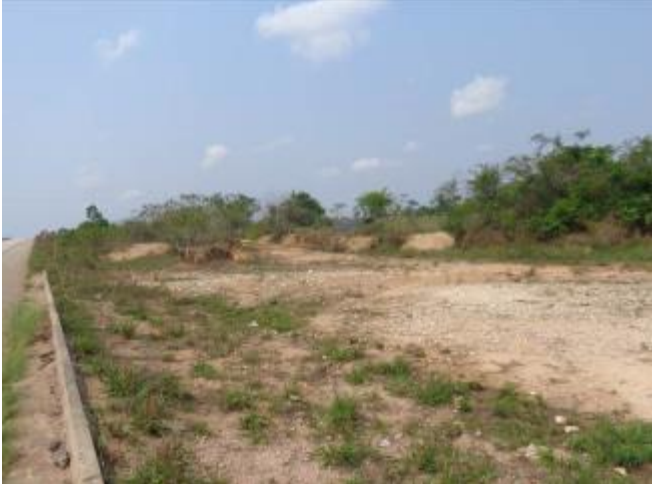
Ponto 11 – Solo exposto					
KM no PNV	Lado	Estaca	Coordenada UTM		Fuso
186.4	LE		0704548	9107853	21L
Situação atual: - Solo compactado - Desenvolvimento incompleto da cobertura vegetal - Passivo com recuperação incompleta.					
Serviços a serem executados: - Descompactação do solo - Reaplicação de hidrossemeadura					
Largura (m)		Comprimento (m)		Área total (m ²)	
5		20		100	
Área recuperada (%)				Total a ser recuperado (m ²)	
20				80

Foto 278 – Ponto 11 - Área com presença vegetal insatisfatória. LD. Data: Abril de 2016.

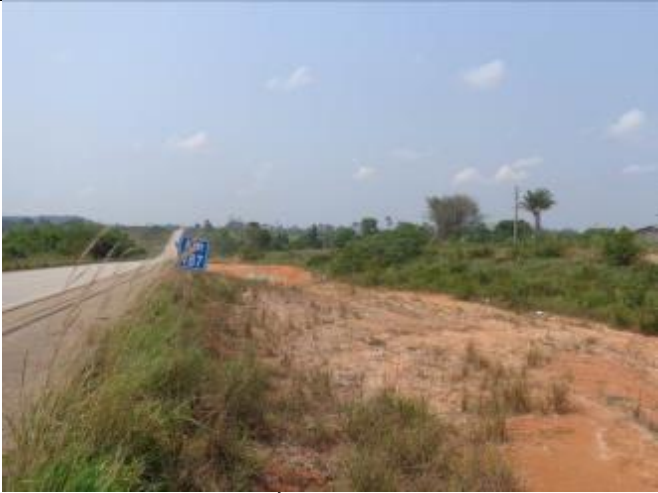
Ponto 12 – Solo exposto					
KM no PNV	Lado	Estaca	Coordenada UTM		Fuso
187	LD		0704563	9108231	21L
Situação atual: - Solo compactado - Desenvolvimento incompleto da cobertura vegetal - Passivo com recuperação incompleta.					
Serviços a serem executados: - Descompactação do solo - Reaplicação de hidrossemeadura					
Largura (m)		Comprimento (m)		Área total (m ²)	
5		120		600	
Área recuperada (%)				Total a ser recuperado (m ²)	
10				540

Foto 279 – Ponto 12 – Área com presença vegetal insatisfatória. LD. Data: Abril de 2016.

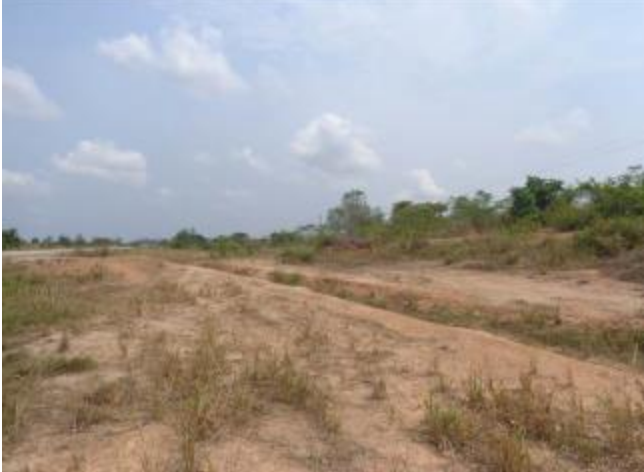
Ponto 13 – Solo exposto					
KM no PNV	Lado	Estaca	Coordenada UTM		Fuso
192	LD		0703283	9113023	21L
Situação atual: - Solo compactado - Desenvolvimento incompleto da cobertura vegetal - Passivo com recuperação incompleta.					
Serviços a serem executados: - Descompactação do solo - Reaplicação de hidrossemeadura					
Largura (m)		Comprimento (m)		Área total (m ²)	
5		60		300	
Área recuperada (%)				Total a ser recuperado (m ²)	
0				300

Foto 280 – Ponto 13 – Recuperação incompleta. LD. Data: Abril de 2016.

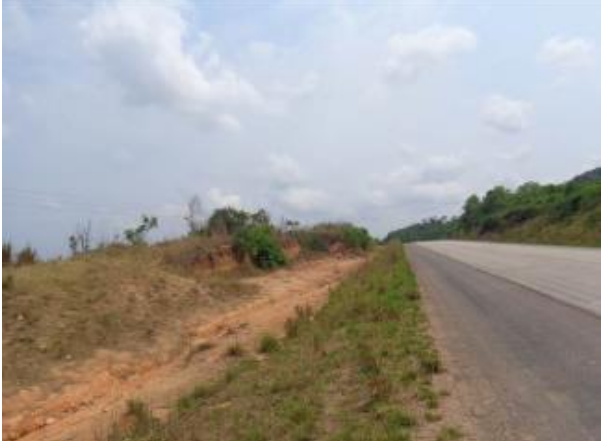
Ponto 17 – Solo exposto					
KM no PNV	Lado	Estaca	Coordenada UTM		Fuso
198.5	LE		0702542	9119302	21L
Situação atual: - Desenvolvimento incompleto da cobertura vegetal - Passivo com recuperação incompleta.					
Serviços a serem executados: - Reaplicação de hidrossemeadura					
Largura (m)		Comprimento (m)		Área total (m ²)	
2		80		160	
Área recuperada (%)				Total a ser recuperado (m ²)	
0				160

Foto 284 – Ponto 17 – Parcela de solo exposto. LD. Data: Abril de 2016.

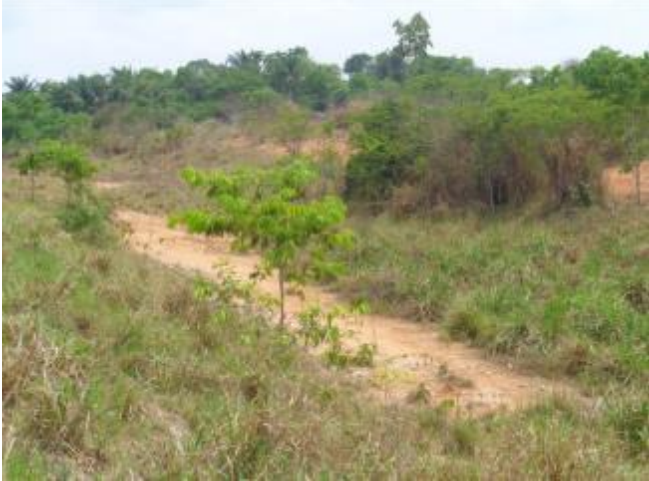
Ponto 18 – Solo exposto					
KM no PNV	Lado	Estaca	Coordenada UTM		Fuso
200	LE		0702502	9120397	21L
Situação atual: - Desenvolvimento incompleto da cobertura vegetal - Passivo com recuperação incompleta.					
Serviços a serem executados: - Reaplicação de hidrossemeadura					
Largura (m)		Comprimento (m)		Área total (m ²)	
2		20		40	
Área recuperada (%)				Total a ser recuperado (m ²)	
20				32

Foto 285 – Ponto 18 – Pequena parcela de solo exposto. LE. Data: Abril de 2016.

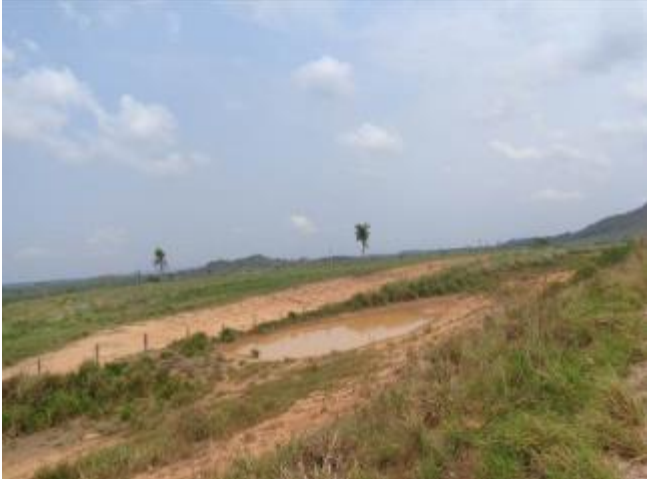
Ponto 19 - Solo exposto					
KM no PNV	Lado	Estaca	Coordenada UTM		Fuso
200.9	LD		0702178	9121643	21 L
Situação atual: - Solo compactado - Desenvolvimento incompleto da cobertura vegetal - Passivo com recuperação incompleta.					
Serviços a serem executados: - Descompactação do solo - Reaplicação de hidrossemeadura					
Largura (m)		Comprimento (m)		Área total (m ²)	
5		80		400	
Área recuperada (%)				Total a ser recuperado (m ²)	
30				280

Foto 286 – Ponto 19 - Presença de solo exposto na faixa de domínio. LD. Data: Fevereiro de 2016.

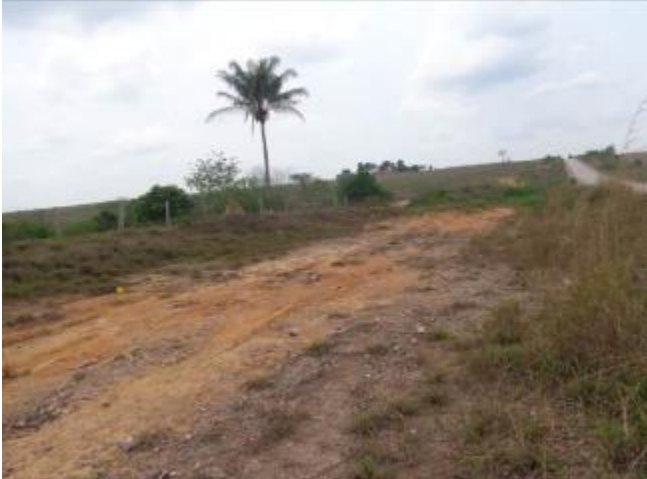
Ponto 24 – Solo exposto					
KM no PNV	Lado	Estaca	Coordenada UTM		Fuso
212	LD		0700322	9132582	21L
Situação atual: - Solo compactado - Desenvolvimento incompleto da cobertura vegetal - Passivo com recuperação incompleta.					
Serviços a serem executados: - Descompactação do solo - Reaplicação de hidrossemeadura					
Largura (m)		Comprimento (m)		Área total (m ²)	
3		15		45	
Área recuperada (%)				Total a ser recuperado (m ²)	
20				36

Foto 291 – Ponto 24 – Parcela de solo exposto. LE. Data: Abril de 2016.

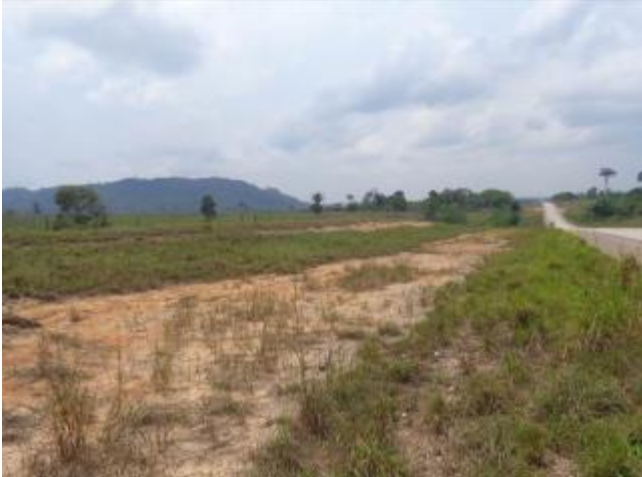
Ponto 26 – Solo exposto					
KM no PNV	Lado	Estaca	Coordenada UTM		Fuso
220.7	LD		698546	9140813	21L
Situação atual: - Solo compactado - Desenvolvimento incompleto da cobertura vegetal - Passivo com recuperação incompleta.					
Serviços a serem executados: - Descompactação do solo - Reaplicação de hidrossemeadura					
Largura (m)		Comprimento (m)		Área total (m ²)	
3		60		180	
Área recuperada (%)				Total a ser recuperado (m ²)	
40				108

Foto 293 – Ponto 26– Recuperação incompleta. Data: Maio de 2016.

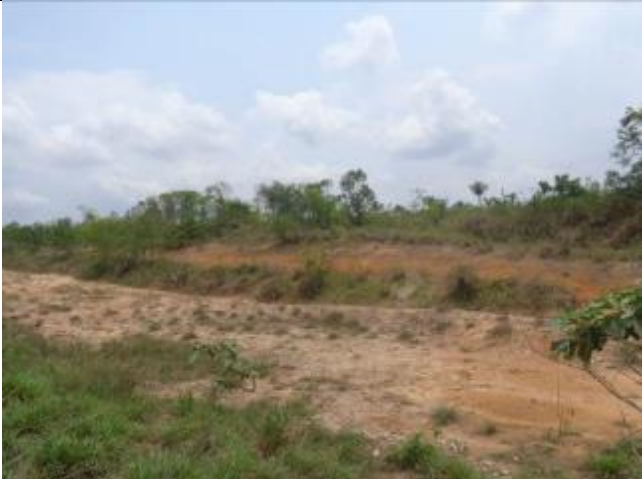
Ponto 27 – Solo exposto					
KM no PNV	Lado	Estaca	Coordenada UTM		Fuso
221.6	LD		698278	9141730	21L
Situação atual: - Solo compactado - Desenvolvimento incompleto da cobertura vegetal - Passivo com recuperação incompleta.					
Serviços a serem executados: - Descompactação do solo - Reaplicação de hidrossemeadura					
Largura (m)		Comprimento (m)		Área total (m ²)	
3		60		180	
Área recuperada (%)				Total a ser recuperado (m ²)	
30				126

Foto 294 – Ponto 27 – Recuperação incompleta. LD. Data: Maio de 2016.

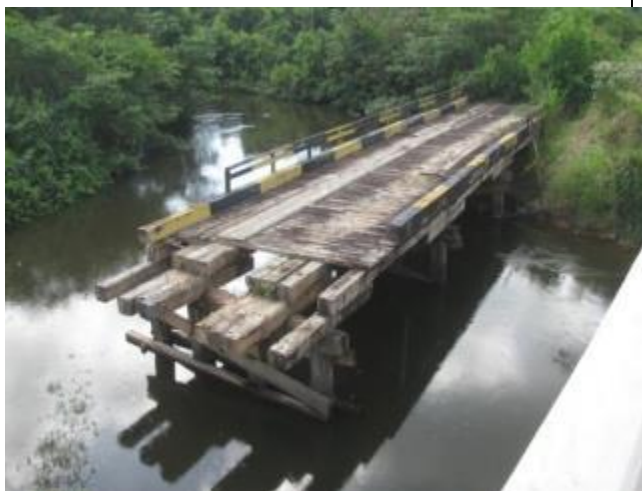
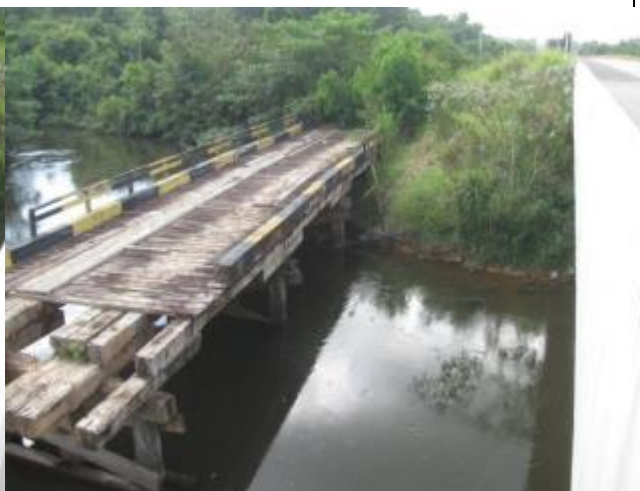
Lote 1.1 - Ponto 05 – Ponte de Madeira sobre o Rio Louro	
Coordenada UTM: 699301-9138168	
Situação atual : Restos de ponte de madeira a serem retirados	
Serviços a serem executados: Remoção

Foto 298 – Restos de ponte de madeira	Foto 299 – Ponte de madeira
--	------------------------------------

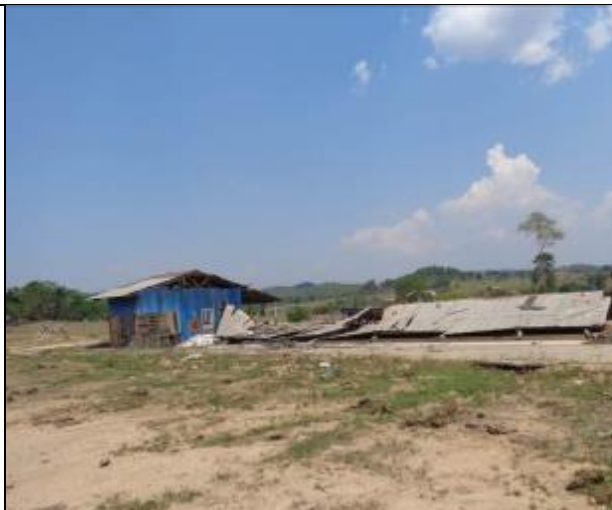
Canteiro de Obras		
Coordenada UTM: 702153-9118101		Estaca: -
Licença: LO 887/2009 - IBAMA		
Situação atual : - PRAD apresentado, mas não executado; - Construtora protocolou o pedido de não recuperação. Protocolo IBAMA 02001.012557/2012-17, no entanto o mesmo ainda não se manifestou. - Pequena estrutura que desmontou com o vento. - Área apta para pastagem; - Recuperação incompleta.		
Serviços a serem executados: - Caso o órgão ambiental não autorize a baixa da LO, descompactar solo e reaplicar hidrossemeadura.		
Largura (m)	Comprimento (m)	Área total (m²)
60	220	13.220
Área recuperada (%)		Total a ser recuperado (m²)
50		6.610

Foto 300 – Estruturas a serem retiradas. Data: Abril de 2016.

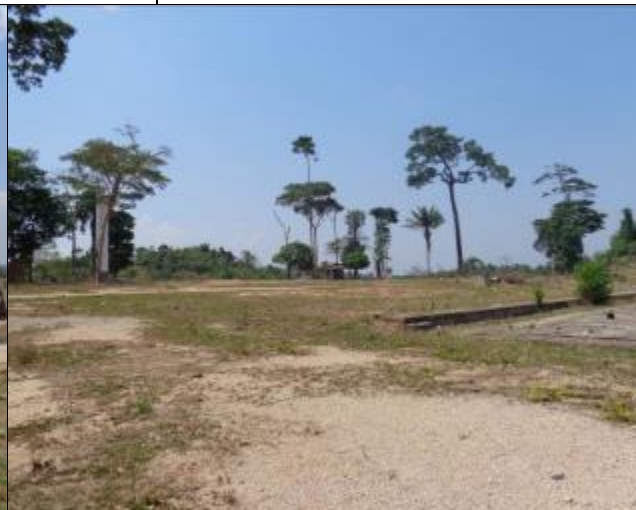
Foto 301 – Área com recuperação incompleta. Data: Abril de 2016.

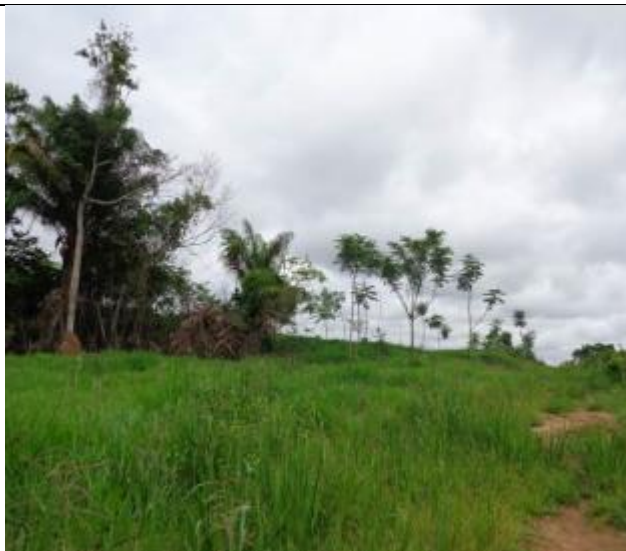
Jazida J 12		
Coordenada UTM: 698224 – 9137067		Estaca: -
Licença: LO nº 977/2010 IBAMA		
Situação atual : - Desenvolvimento incompleto da cobertura vegetal		
Serviços a serem executados: - Reaplicação de hidrossemeadura. - Solicitar baixa da LO no órgão ambiental		
Largura (m)	Comprimento (m)	Área total (m²)
130	184	23.920
Área recuperada (%)		Total a ser recuperado (m²)
80		4.784

Foto 302 – Boa cobertura com gramínea e mudas nativas com certa de 2,5 metros de altura. LE. Data: Abril de 2016.

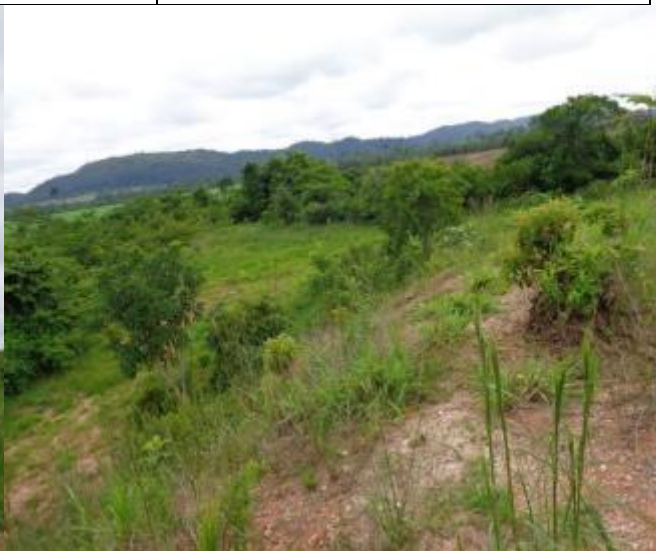
Foto 303 – Talude da jazida com falhas na conformação com gramíneas. LE. Data: Abril de 2016.

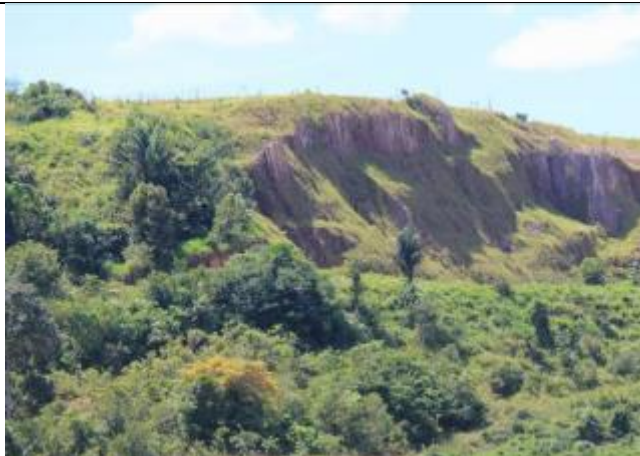
Jazida J13	
Coordenada UTM: 705026-915515	Estaca: -
Licença: LO nº 977/2010 SEMAT/PA	
Situação atual : - JAZIDA RECUPERADA. - SEMA/Altamira emitiu relatório em 2013, dando baixa na LO.

Foto 304 – Jazida recuperada. Data: Abril de 2016.

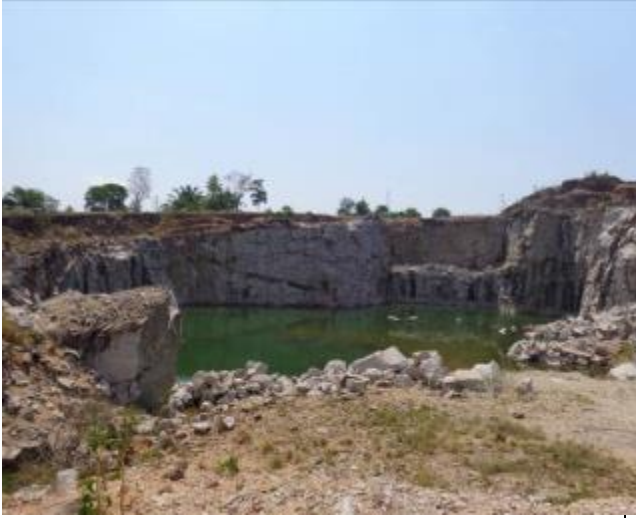
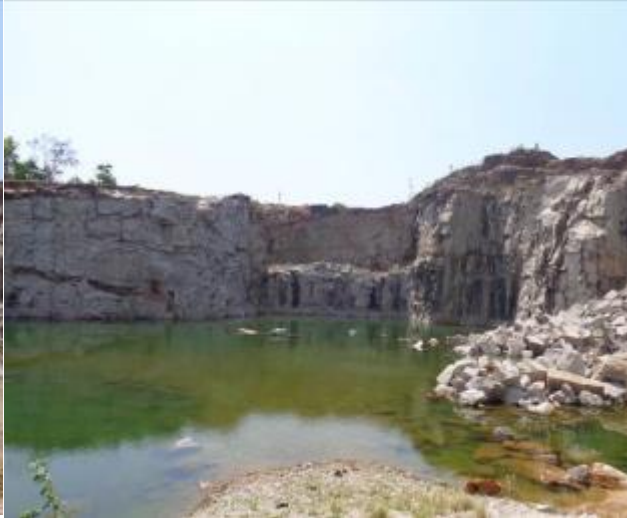
Pedreira P2		
Coordenada UTM: 701747 - 9117196		Estaca: -
Licença: LO nº 978/2010 IBAMA		
RNC nº 001/2012 em 20/06/2012 – Solicitação de recuperação		
Situação atual : - Área não recuperada.		
Serviços a serem executados: - Utilizar a área para a dessedentação de animais (uso secundário) - Realizar o cercamento da área e a instalação de placas de sinalização - Solicitar baixa da LO no órgão ambiental		
Largura (m)	Comprimento (m)	Área total (m ²)
40	120	4.800
Área recuperada (%)		Total a ser recuperado (m ²)
0		4.800

Foto 306 – Pedreira P2. LE. Data: Abril de 2016.		Foto 307 – Pedreira sem uso. Data: Abril de 2016.

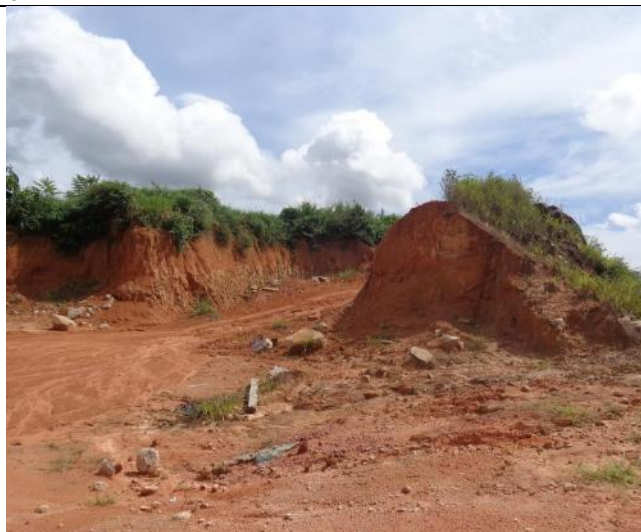
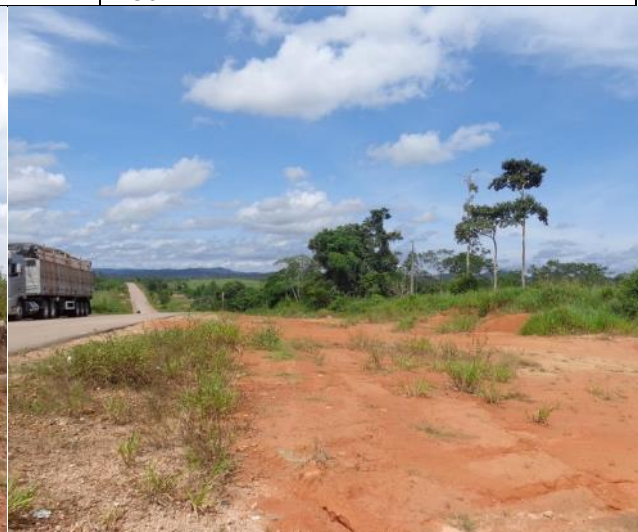
Passivo Ambiental - PAM 40					
KM no PNV	Lado	Estaca	Coordenada UTM		Fuso
-	D/E	-	686230	9191616	21L
Situação atual: - Solo exposto. - Recuperação incompleta.					
Serviços a serem executados: - Aplicação de hidrossemeadura.					
Largura (m)	Comprimento (m)		Área total (m ²)		
60	3		180		
Área recuperada (%)			Total a ser recuperado (m ²)		
0			180

Foto 20 – Passivo ambiental não recuperado. (LE).
Data: Maio de 2016

Foto 308 – Passivo ambiental. Data – Maio de 2016

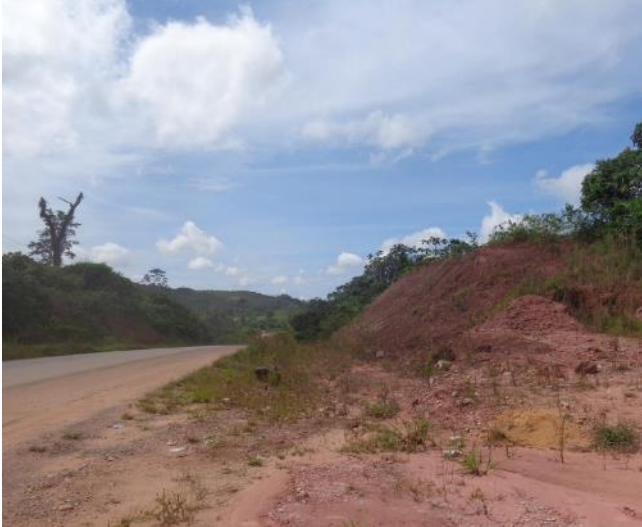
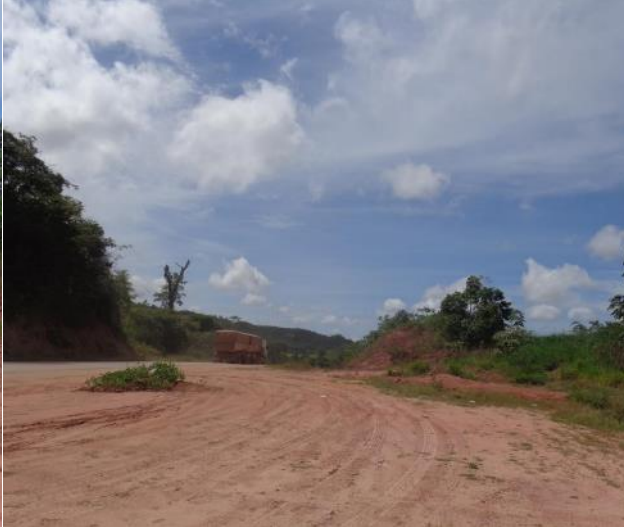
Passivo Ambiental - PAM 41					
KM no PNV	Lado	Estaca	Coordenada UTM		Fuso
-	LD	-	684602	9197180	21L
Situação atual: - Solo exposto. - Recuperação incompleta.					
Serviços a serem executados: - Aplicação de hidrossemeadura.					
Largura (m)	Comprimento (m)		Área total (m ²)		
60	4		240		
Área recuperada (%)			Total a ser recuperado (m ²)		
0			240

Foto 309 – Talude apresentando solo exposto. Data – Maio de 2016			Foto 310 – Passivo não recuperado. (LE). Data – Maio de 2016.

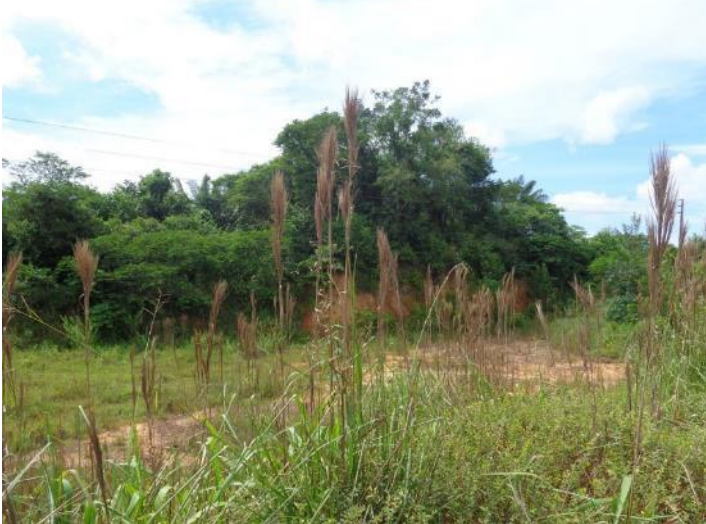
Ponto 01 – Solo exposto					
KM no PNV	Lado	Estaca	Coordenada UTM		Fuso
-	D/E	-	0687264	9184515	21 L
Situação atual: - Parcela de solo exposto. - Passivo com recuperação incompleta.					
Serviços a serem executados: - Reaplicação de hidrossemeadura.					
Largura (m)		Comprimento (m)		Área total (m ²)	
2		20		40	
Área recuperada (%)				Total a ser recuperado (m ²)	
50				20

Foto 311 – Ponto 1 – Desenvolvimento de vegetação. (LD). Data – Maio de 2016

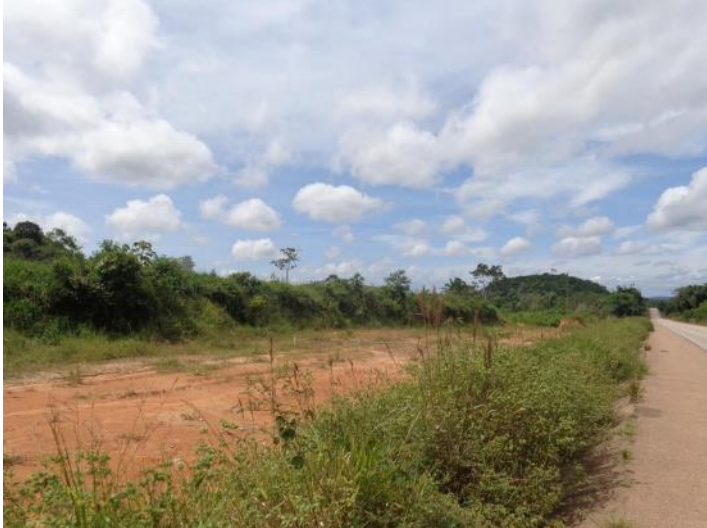
Ponto 04 – Solo exposto					
KM no PNV	Lado	Estaca	Coordenada UTM		Fuso
-	D	-	0687891	9188112	21 L
Situação atual: - Parcela de solo exposto. - Passivo com recuperação incompleta.					
Serviços a serem executados: - Reaplicação de hidrossemeadura.					
Largura (m)		Comprimento (m)		Área total (m ²)	
10		120		1200	
Área recuperada (%)				Total a ser recuperado (m ²)	
40				1200

Foto 314 – Ponto 4 – Área de empréstimo não recuperada. (LD). Data: Maio de 2016

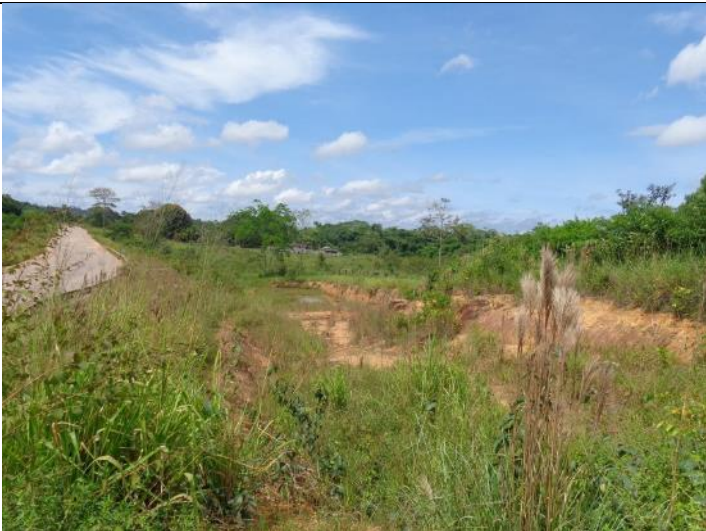
Ponto 07 – Solo exposto					
KM no PNV	Lado	Estaca	Coordenada UTM		Fuso
-	E	-	0686027	9195210	21 L
Situação atual: - Parcela de solo exposto. - Passivo com recuperação incompleta.					
Serviços a serem executados: - Reaplicação de hidrossemeadura.					
Largura (m)		Comprimento (m)		Área total (m²)	
3		60		180	
Área recuperada (%)				Total a ser recuperado (m²)	
60				72

Foto 317 – Ponto 7 – Passivo não recuperado. (LE). Data: Maio de 2016

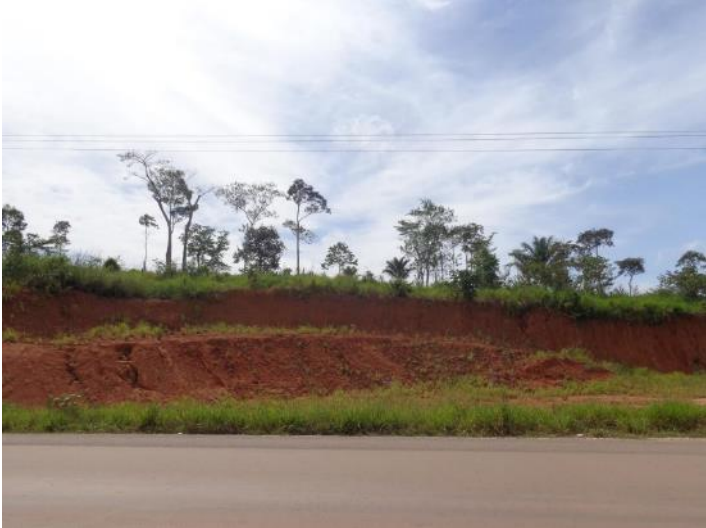
Ponto 11 – Solo exposto					
KM no PNV	Lado	Estaca	Coordenada UTM		Fuso
-	E	-	0680614	9206112	21 L
Situação atual: - Parcela de solo exposto. - Passivo com recuperação incompleta.					
Serviços a serem executados: - Reaplicação de hidrossemeadura.					
Largura (m)		Comprimento (m)		Área total (m ²)	
4		120		480	
Área recuperada (%)				Total a ser recuperado (m ²)	
20				384

Foto 320 – Ponto 11 – Talude a ser revegetado. (LE). Data: Maio de 2016

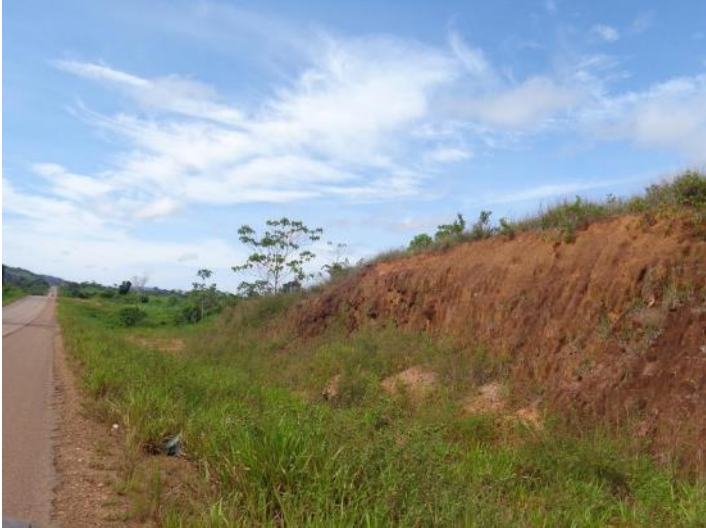
Ponto 12 – Solo exposto					
KM no PNV	Lado	Estaca	Coordenada UTM		Fuso
-	E	-	0679083	9209670	21 L
Situação atual: - Parcela de solo exposto. - Passivo com recuperação incompleta.					
Serviços a serem executados: - Reaplicação de hidrossemeadura.					
Largura (m)		Comprimento (m)		Área total (m ²)	
60		4		240	
Área recuperada (%)				Total a ser recuperado (m ²)	
40				144

Foto 321 – Ponto 12 – Área com solo exposto. (LE). Data: Maio de 2016

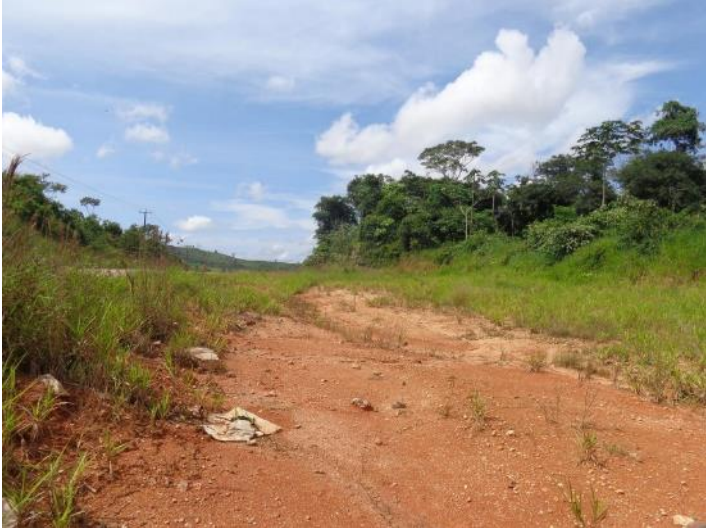
Ponto 13 – Solo exposto					
KM no PNV	Lado	Estaca	Coordenada UTM		Fuso
-	E	-	0683266	9199296	21 L
Situação atual: - Parcela de solo exposto. - Passivo com recuperação incompleta.					
Serviços a serem executados: - Reaplicação de hidrossemeadura.					
Largura (m)		Comprimento (m)		Área total (m ²)	
4		60		240	
Área recuperada (%)				Total a ser recuperado (m ²)	
0				240

Foto 322 – Ponto 13 – Área de empréstimo não recuperada. (LE). Data: Maio de 2016

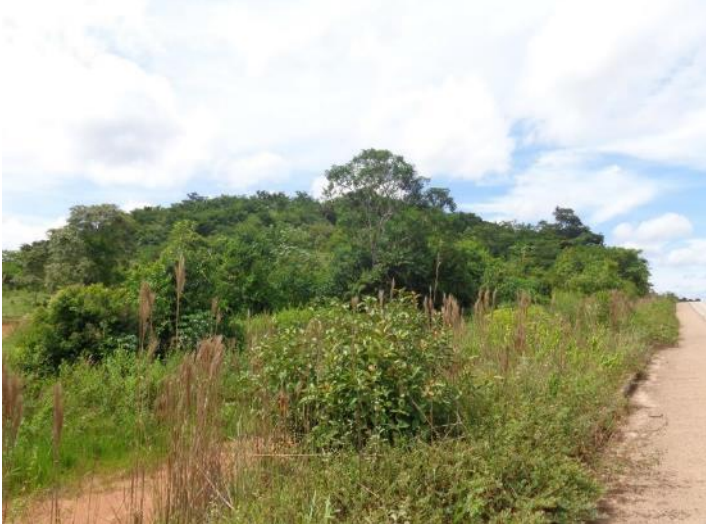
Ponto 01 – Caminho de serviço					
KM no PNV	Lado	Estaca	Coordenada UTM		Fuso
-	D	-	0687264	9184515	21 L
Situação atual: - Parcela de solo exposto. - Passivo com recuperação incompleta.					
Serviços a serem executados: - Escarificação e reaplicação de hidrossemeadura.					
Largura (m)		Comprimento (m)		Área total (m ²)	
3		100		300	
Área recuperada (%)				Total a ser recuperado (m ²)	
60				120

Foto 323 - Ponto 1 – Solo exposto. (LD). Data: Maio de 2016

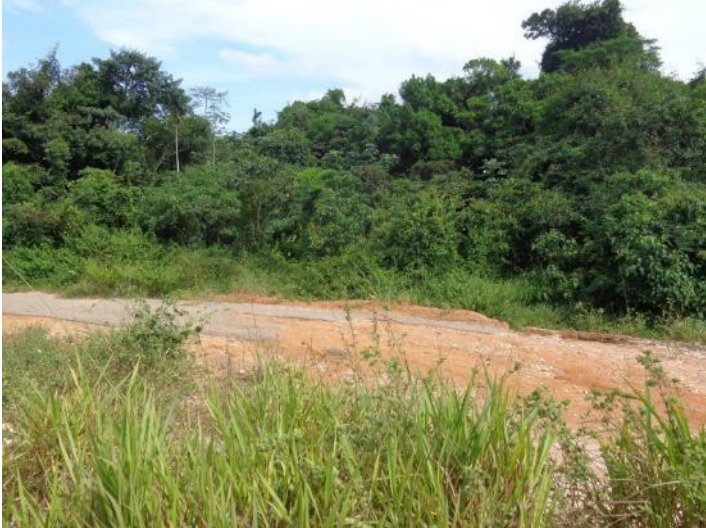
Ponto 03 – Caminho de serviço					
KM no PNV	Lado	Estaca	Coordenada UTM		Fuso
-	D/E	-	0687778	9186404	21 L
Situação atual: - Parcela de solo exposto. - Passivo com recuperação incompleta.					
Serviços a serem executados: - Escarificação e reaplicação de hidrossemeadura.					
Largura (m)		Comprimento (m)		Área total (m ²)	
120		4		480	
Área recuperada (%)				Total a ser recuperado (m ²)	
20				384

Foto 325 - Ponto 3 - Caminho de serviço não recuperado. (LE). Data – Maio de 2016

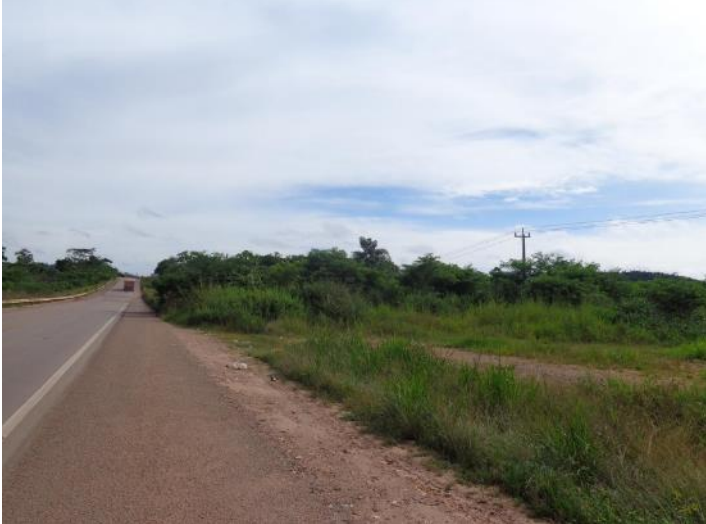
Ponto 04 – Caminho de serviço					
KM no PNV	Lado	Estaca	Coordenada UTM		Fuso
-	D/E		0687891	9188112	21 L
Situação atual: - Parcela de solo exposto. - Passivo com recuperação incompleta.					
Serviços a serem executados: - Escarificação e reaplicação de hidrossemeadura.					
Largura (m)		Comprimento (m)		Área total (m ²)	
60		4		240	
Área recuperada (%)				Total a ser recuperado (m ²)	
40				144

Foto 326 - Ponto 4 – Área a ser recuperada. (LE). Data: Maio de 2016

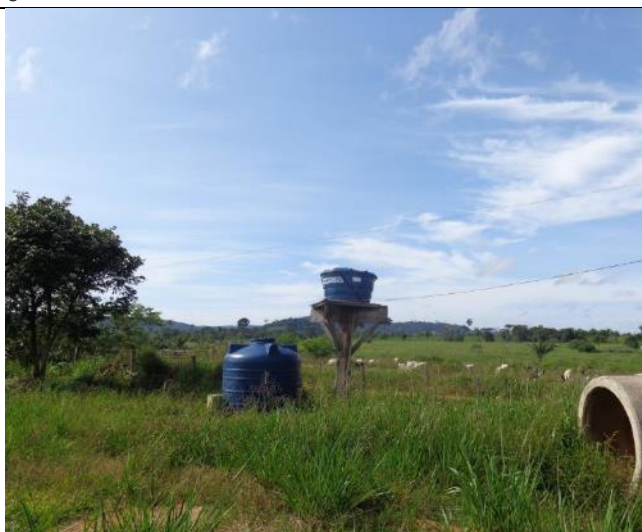
Foto 327 – Caixas d'água que abastecem o canteiro de obras. Data: Maio de 2016

Canteiro de Obras (administrativo)		
Coordenada UTM: 678825-9210782		Estaca: -
Licença: 997/2011		
Situação atual: - Em operação.		
Serviços a serem executados: - Após o uso, desmobilizar estruturas, descompactar solo e aplicar hidrossemeadura. Solicitar baixa da LO.		
Largura (m)	Comprimento (m)	Área total (m ²)
200	200	40.000
Área recuperada (%)		Total a ser recuperado (m ²)
0		40.000

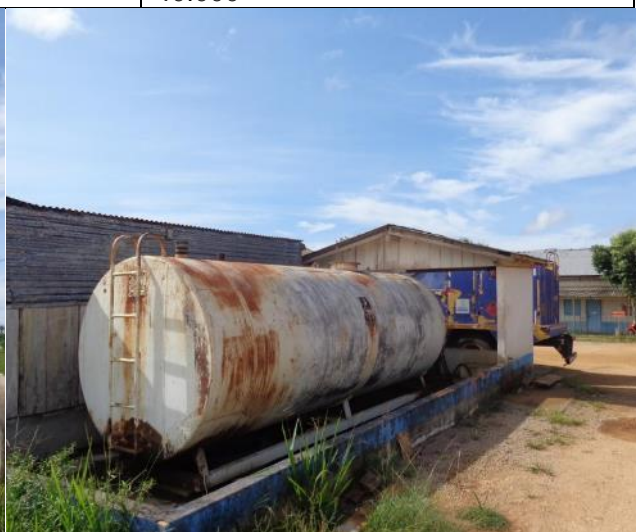
Foto 328 – Tancagem dentro das normas. Data: Maio de 2016

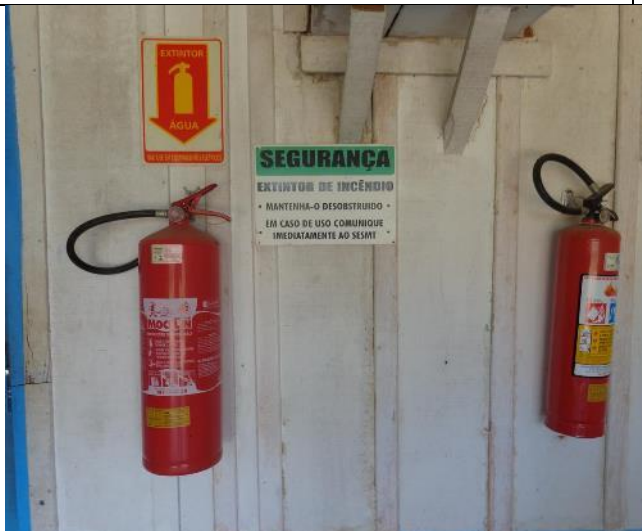
Foto 329 – Extintores dentro do prazo de validade. Data: Maio de 2016

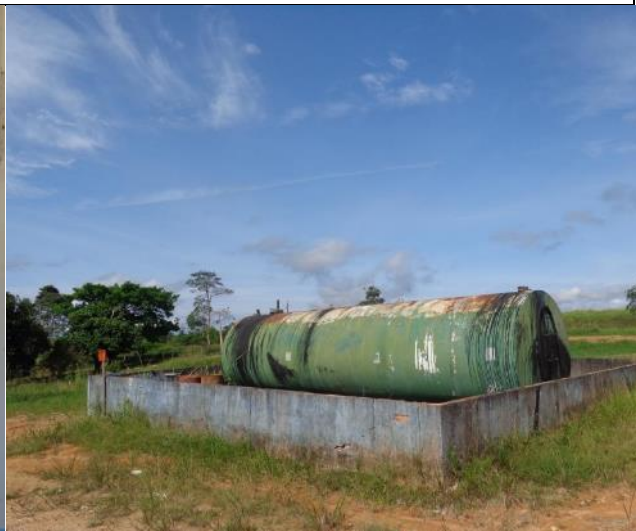
Foto 330 – Bacia de contenção presente nos tanques. Data: Maio de 2016

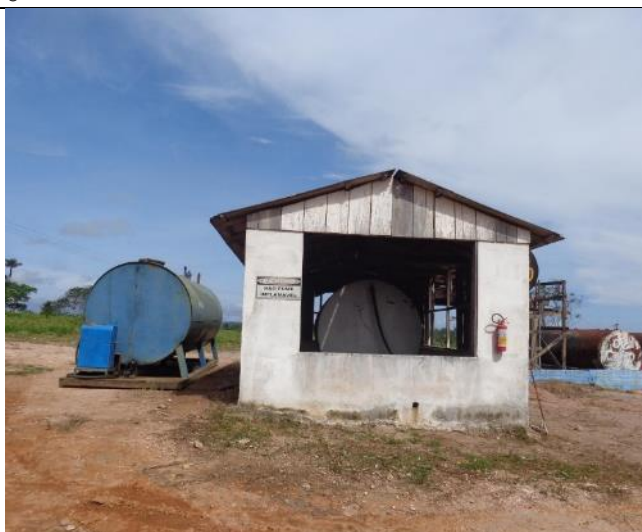
Foto 331 – Tanque de abastecimento desativado.
Data: Maio de 2016

Canteiro de Obras (industrial)		
Coordenada UTM: 756541-9256374		Estaca: -
Licença: 996/2011		
Situação atual: - Em operação.		
Serviços a serem executados: - Após o uso, desmobilizar estruturas, descompactar solo e aplicar hidrossemeadura. Solicitar baixa da LO.		
Largura (m)	Comprimento (m)	Área total (m ²)
200	300	60.000
Área recuperada (%)		Total a ser recuperado (m ²)
0		60.000

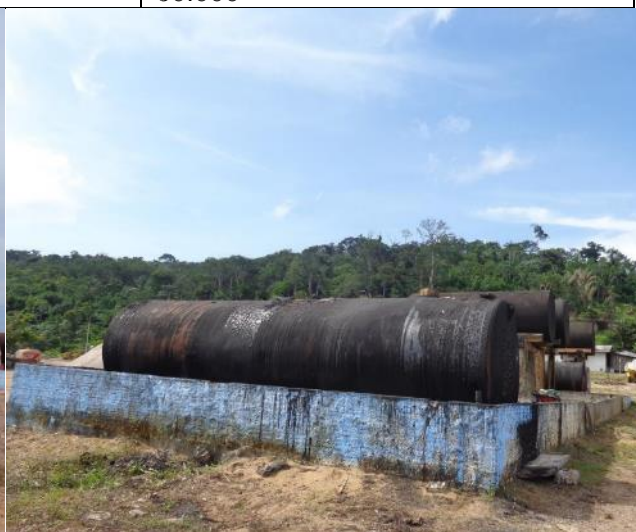
Foto 332 – Bacia de contenção presente em todos os tanques. Tanques desativados. Data: Maio de 2016

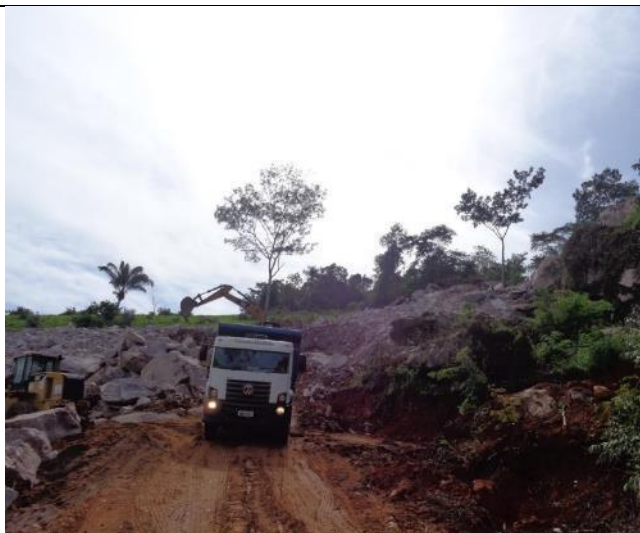
Foto 333 – Jazida em exploração. Data – Maio de 2016

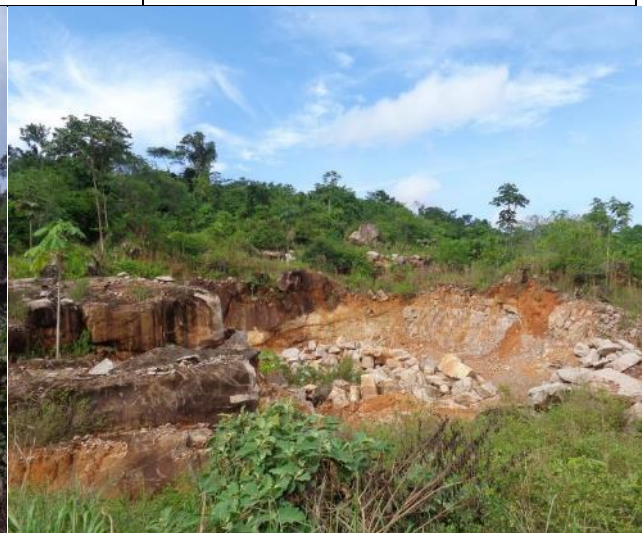
Foto 334 – Jazida explorada. Data – Maio de 2016

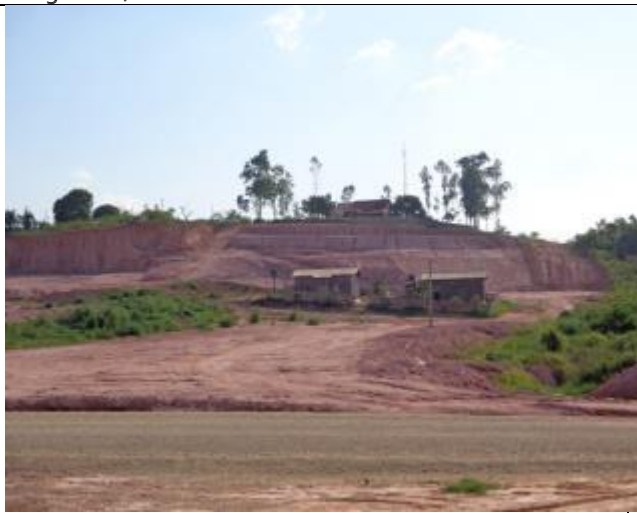
- A área explorada encontra-se em processo de loteamento urbano pela prefeitura de Novo Progresso/PA.

Foto 337 – Área loteada. Data : Novembro de 2014

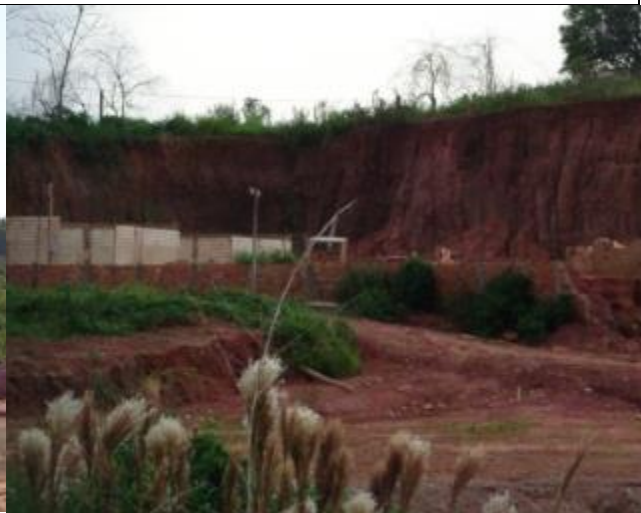
Foto 338 – Novas construções no local. Data: Julho de 2015

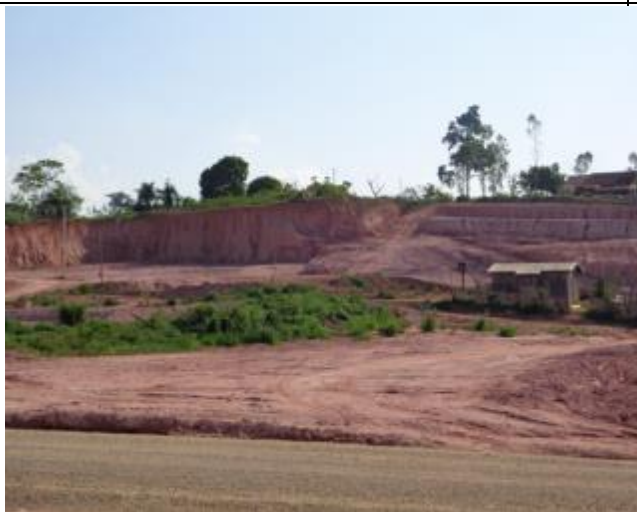
Foto 339 – Construção particular. Data: Novembro de 2014

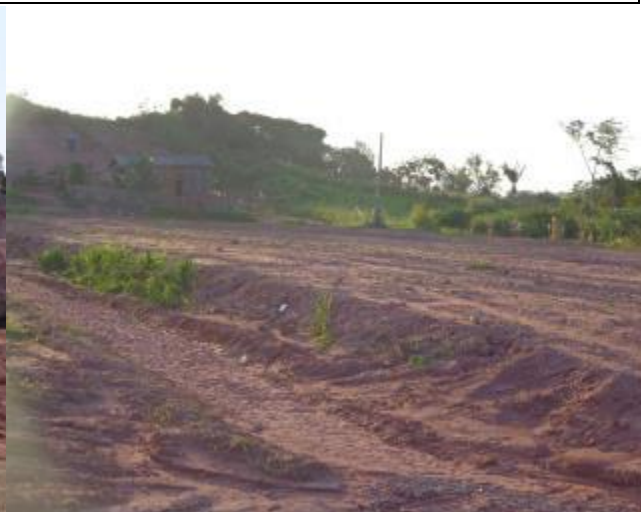
Foto 340 – Início de instalações na área. Data: Julho de 2015
