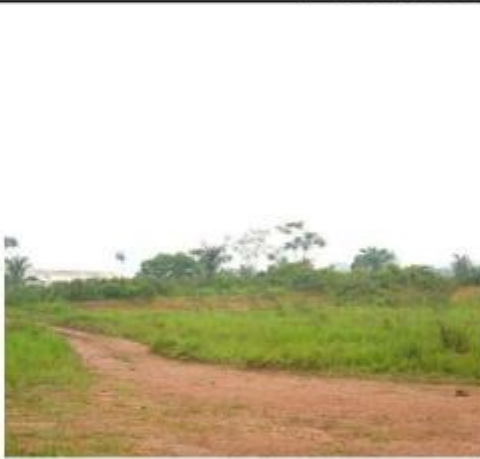
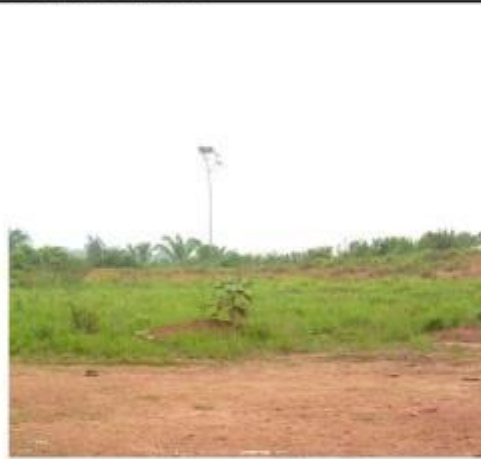
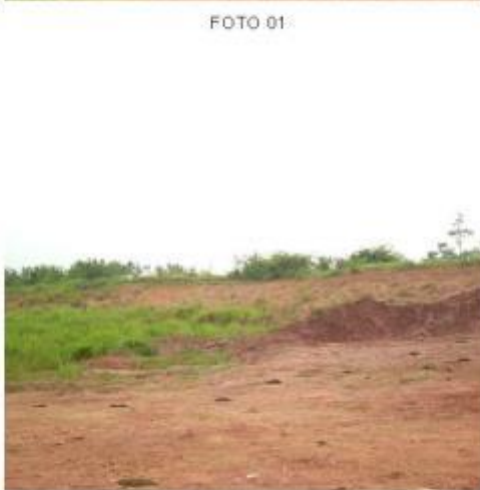
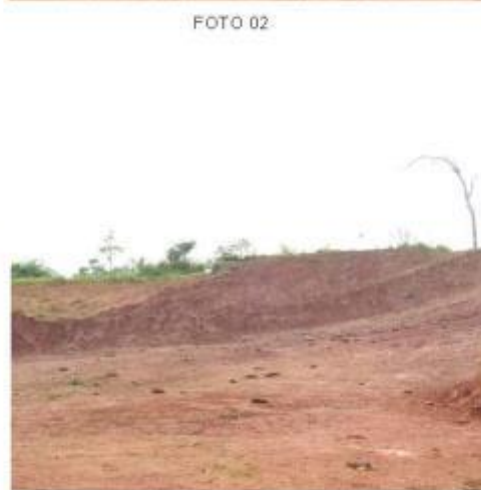
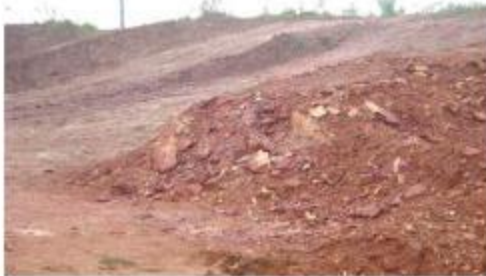
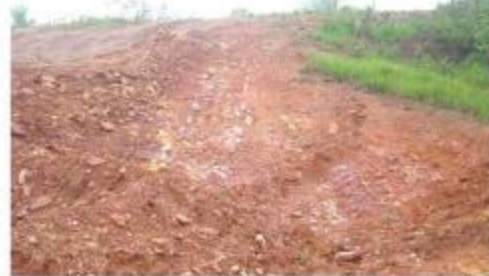
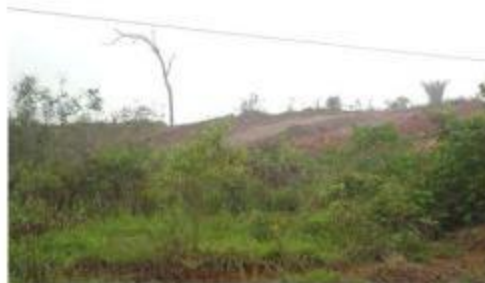
LEVANTAMENTO DO PASSIVO AMBIENTAL										
RODOVIA:	BR 163	ESTADO:	PA	UNIT:	2ª	UL:	Itaituba-PA			
FICHA Nº:	PAM / 43					DATA:	1-nov-06			
I - CARACTERIZAÇÃO DO PROBLEMA										
SEGMENTO PNVT:	163BPA1010			km:	281,40		LADO:	ESQ.	DIR:	X
DESCRIÇÃO DO PROBLEMA:	Área de empréstimo sem proteção vegetal									
MONTANTE	E	D	JUSANTE	E	D	DISTANCIA AO EIXO (m):		50,00		
DIMENSÕES (m):	COMPRIMENTO		100,00		ALTURA		5,00		LARGURA	50,00
CLASSIFICAÇÃO DO MATERIAL CATEGORIA:	1ª		2ª		3ª					
PAM OCORREM EM APP:	SIM		NÃO		X		FICHA DE LEVANT. DE APP CORRESPONDENTE Nº			-
ÁREA EM APP (m²):	-		ÁREA FORA DA APP (m²):		-		ÁREA TOTAL (m²):			-
COORDENADAS PLANA UTM - DATUM:			WGS-84		M. Central		51º		REGISTRO FOTOGRÁFICO Nº	
ESTE			NORTE						FOTO 1	
675 789			9 219 782						FOTO 2	
									FOTO 3	
									FOTO 4	
									FOTO 5	
									FOTO 6	
									FOTO 7

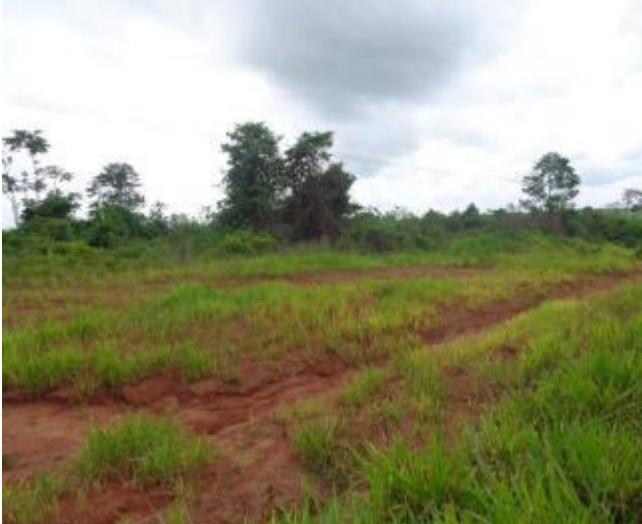
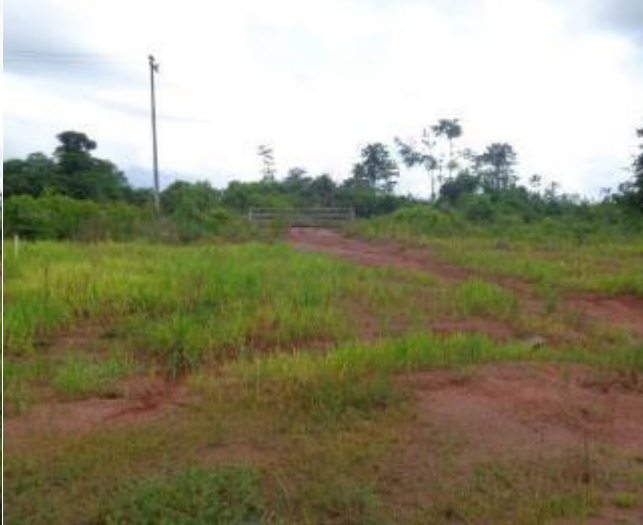
Passivo Ambiental - PAM 46					
KM no PNV	Lado	Estaca	Coordenada UTM		Fuso
-	LD	-	672114	9240684	21 L
Situação atual: - Parcela de solo exposto - Recuperação incompleta.					
Serviços a serem executados: - Plantio consorciado.					
Largura (m)	Comprimento (m)		Área total (m ²)		
8	20		160		
10	50		500		
Área recuperada (%)			Total a ser recuperado (m ²)		
80			132

Foto 350 – PAM 46 – Pontos de solo exposto. LD. Data: Maio de 2016.			Foto 351 – PAM 46 – Entrada de fazenda. LD. Data: Maio de 2016.

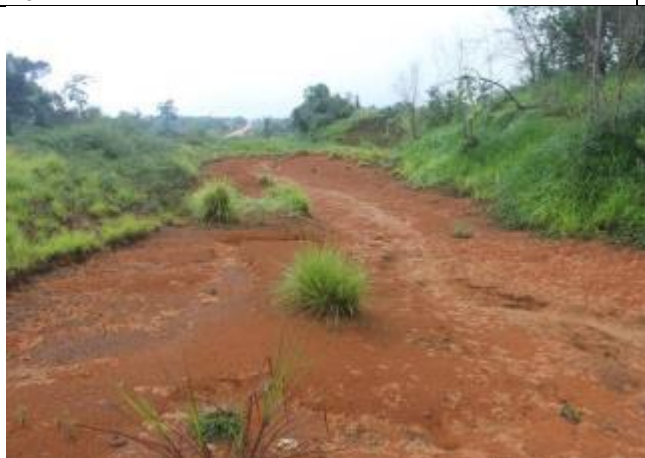
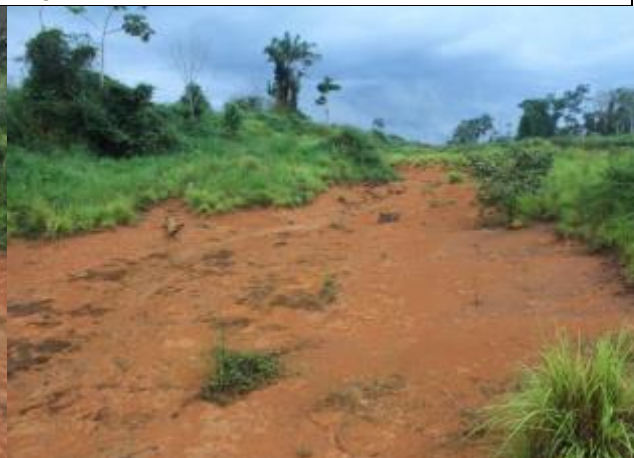
Ponto 01 – Empréstimo					
KM no PNV	Lado	Estaca	Coordenada UTM		Fuso
-	LD	-	668137	9253034	21L
Situação atual: - Parcelas de solo exposto.					
Serviços a serem executados: - Preparo do solo. - Reaplicar hidrossemeadura.					
Largura (m)		Comprimento (m)		Área total (m ²)	
95		3		285	
Área recuperada (%)				Total a ser recuperado (m ²)	
20				228

Foto 356 – Ponto 01 - Solo exposto. (LD). Data - Março de 2016

Foto 357 – Ponto 01 - Solo exposto. Necessidade de revegetação. (LD). Data - Março de 2016

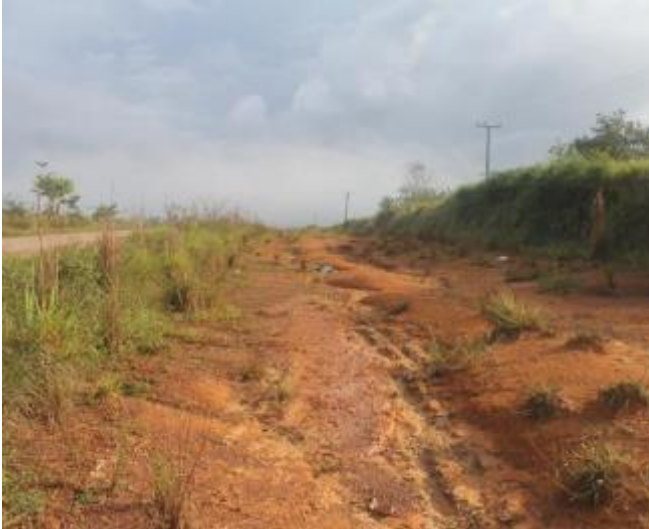
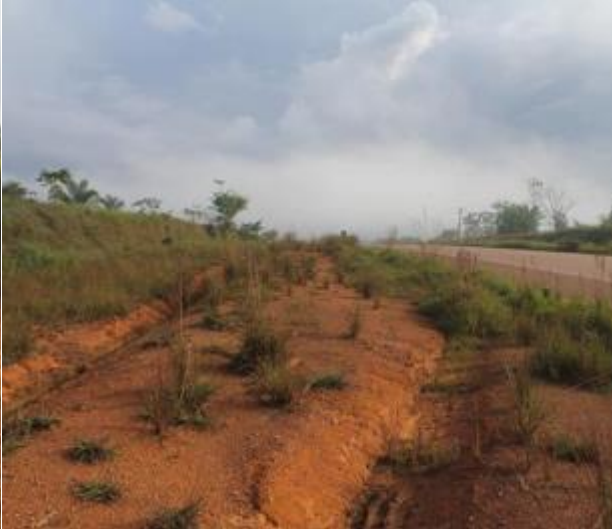
Ponto 02 – Empréstimo					
KM no PNV	Lado	Estaca	Coordenada UTM		Fuso
-	LD/LE	40635	668244	9249753	21L
Situação atual: - Parcelas de solo exposto. - Processos erosivos.					
Serviços a serem executados: - Preparo do solo. - Reaplicar hidrossemeadura.					
Largura (m)		Comprimento (m)		Área total (m ²)	
3 (LD)		115		345	
3 (LE)		100		300	
Área recuperada (%)				Total a ser recuperado (m ²)	
70				255

Foto 358 – Ponto 02 - Solo exposto. (LD). Data - Março de 2016			Foto 359 – Ponto 02 - Solo Exposto. Necessidade de revegetação. Estaca 40635 (LE). Data - Março de 2016

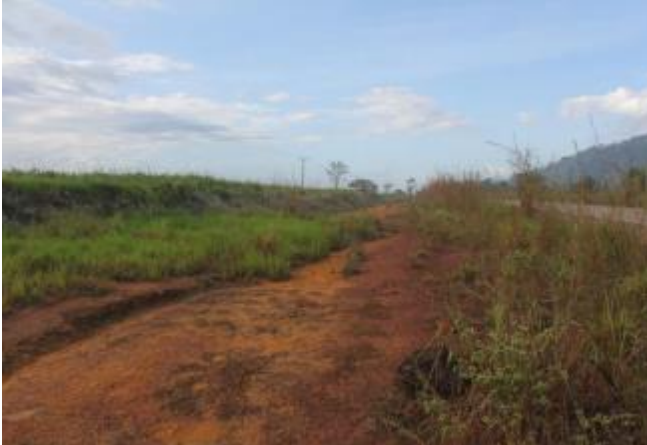
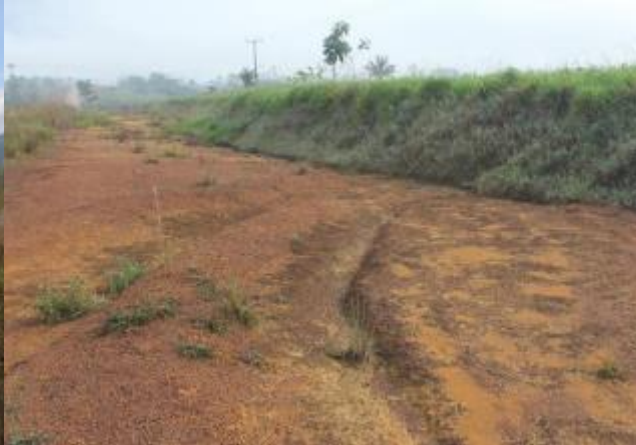
Ponto 03 – Empréstimo					
KM no PNV	Lado	Estaca	Coordenada UTM		Fuso
-	LD/LE	-	668473	9249187	21L
Situação atual: - Parcelas de solo exposto.					
Serviços a serem executados: - Preparo do solo. - Reaplicar hidrossemeadura.					
Largura (m)		Comprimento (m)	Área total (m ²)		
3 (LD)		50	1575		
5 (LE)		315	2000		
Área recuperada (%)			Total a ser recuperado (m ²)		
70			1335

Foto 360 – Ponto 03 - Solo exposto. (LD). Data - Março de 2016			Foto 361 – Ponto 03 - Faixa de solo exposto. (LE). Data - Março de 2016

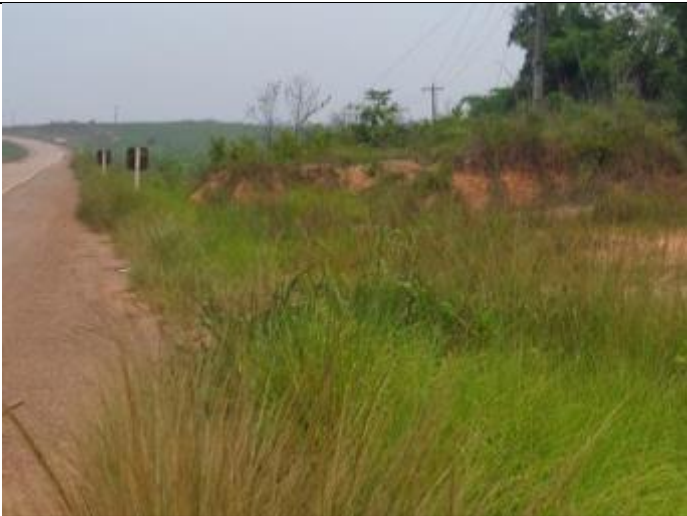
Ponto 02 – Solo exposto					
KM no PNV	Lado	Estaca	Coordenada UTM		Fuso
-	LE	-	668244	9249753	21 L
Situação atual: - Parcela de solo exposto.					
Serviços a serem executados: - Aplicação de hidrossemeadura.					
Largura (m)		Comprimento (m)		Área total (m²)	
5		10		50	
Área recuperada (%)				Total a ser recuperado (m²)	
50				25

Foto 367 – Ponto 02 – Parcelas de solo exposto. Data: Maio de 2016

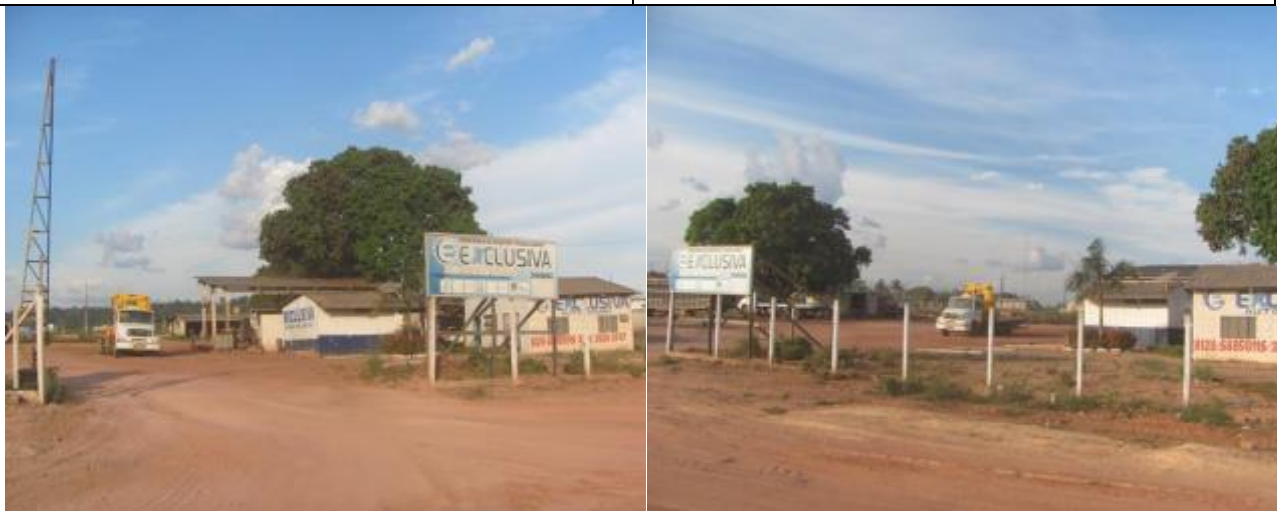
Canteiro de Obras		
Coordenada UTM: 674445-9223286		Estaca: 42112
Licença: 886/2010 - IBAMA		
Situação atual: - Estruturas desmobilizadas. - Uso por terceiros. - Recuperação incompleta.		
Serviços a serem executados: - Solicitada a não recuperação, protocolado no IBAMA sobre o nº 02001.034427/2012-79.		
Largura (m)	Comprimento (m)	Área total (m²)
50	50	2.500
Área recuperada (%)	Total a ser recuperado (m²)	
0	2.500

Foto 1 – Área utilizada por terceiros. (LD). Data: Abril de 2016

Foto 2 – Área de apoio utilizada por terceiros. (LD). Data: Abril de 2016

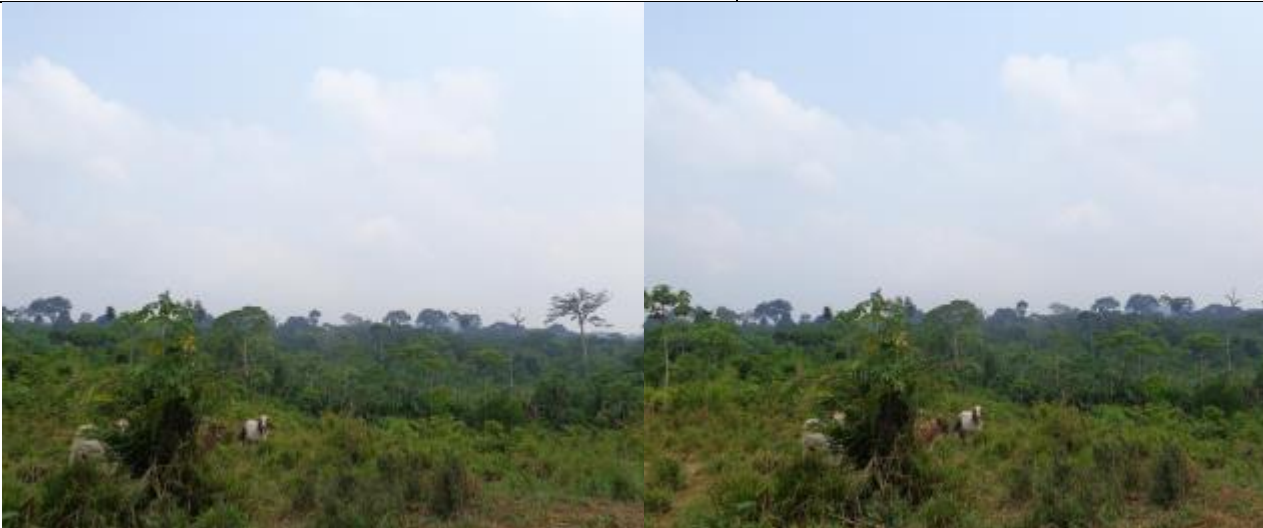
Jazida Reginaldo		
Coordenada UTM: 669088-9246482		Estaca: 40.914
Licença: 1039/2011 - IBAMA		
Situação atual: - Jazida apta para pastagem.		
Serviços a serem executados: - Não há.		
Largura (m)	Comprimento (m)	Área total (m²)
-	-	58.300
Área recuperada (%)		Total a ser recuperado (m²)
0		58.300

Foto 6 – Jazida recuperada (LE). Data: Maio de 2016.		Foto 7 – Jazida Reginaldo. (LE). Data: Maio de 2016.

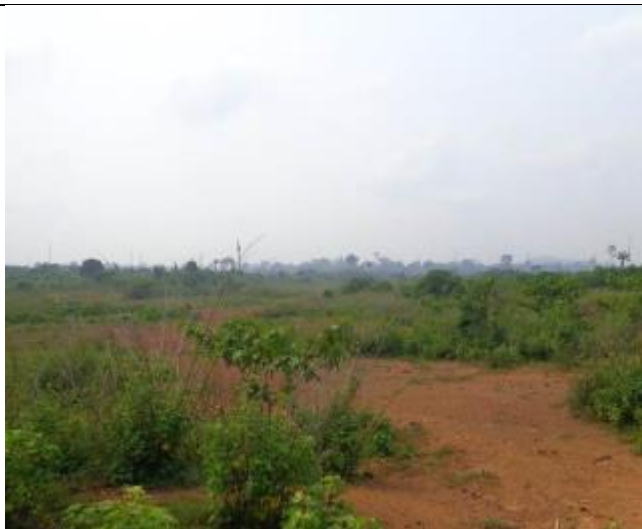
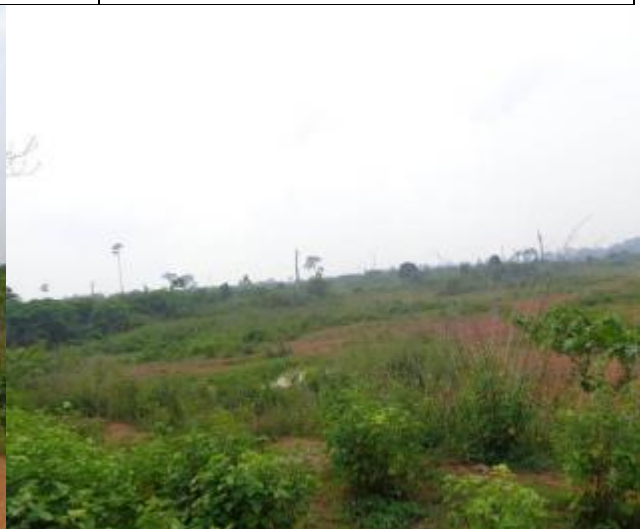
Jazida J3		
Coordenada UTM: 670840-9247047		Estaca: 40.756
Licença: 993/2011 – IBAMA		
Situação atual: - Jazida utilizada como pastagem.		
Serviços a serem executados: - Solicitada a recuperação por pastagem ao IBAMA, protocolado sobre o nº 02001.034427/2012-79.		
Largura (m)	Comprimento (m)	Área total (m²)
-	-	72.200
Área recuperada (%)		Total a ser recuperado (m²)
0		72.200

Foto 8 – jazida apta para pastagem (LD). Data: Maio de 2016.

Foto 9 – Jazida J03. (LD). Data: Maio de 2016.

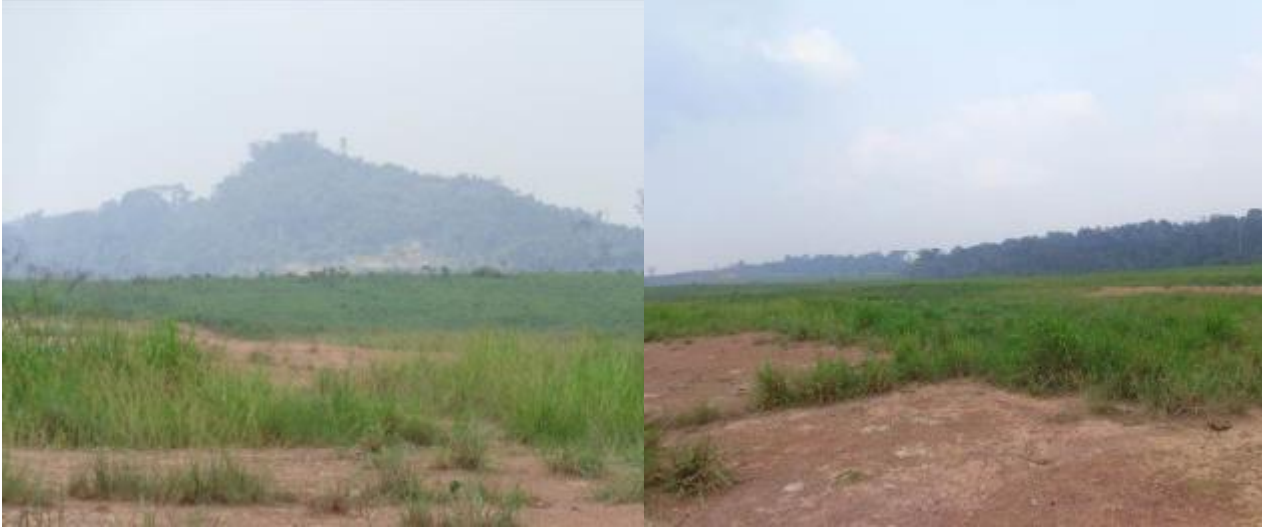
Jazida J6		
Coordenada UTM: 671022-9246721		Estaca: 41.447
Licença: 993/2011 – IBAMA		
Situação atual: - Jazida apta para pastagem - Pequena parcela de solo exposto.		
Serviços a serem executados: - Solicitada a recuperação por pastagem ao IBAMA, protocolado sobre o nº 02001.034427/2012-79.		
Largura (m)	Comprimento (m)	Área total (m²)
-	-	7.300
Área recuperada (%)		Total a ser recuperado (m²)
0		7.300

Foto 10 – Jazida apta para pastagem (LD). Data: Maio de 2016.		Foto 11 – Jazida J6. (LD). Data: Maio de 2016.

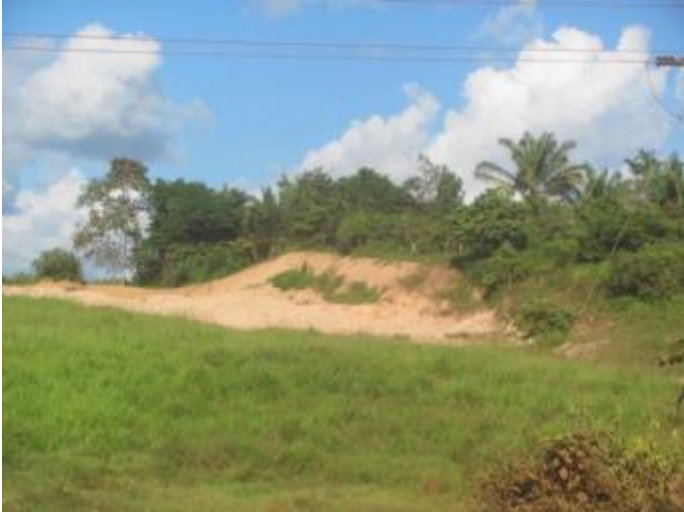
Passivo Ambiental – PAM 49					
KM no PNV	Lado	Estaca	Coordenada UTM		Fuso
369,30	LD	25,733	664343	9270928	21 L
Situação atual : - Área atualmente explorada para a conserva do lote – Jazida Pedra Branca. - Exploração paralisada. - Presença de solo exposto. - Não recuperado.					
Serviços a serem executados: - Descompactação de solo. - Aplicação de hidrossemeadura.					
Largura (m)		Comprimento (m)		Área total (m²)	
60		120		7.200	
Área recuperada (%)				Total a ser recuperado (m²)	
0				7.200

Foto 372 - PAM 49 – Exploração paralisada. LD. Data: Abril de 2016.

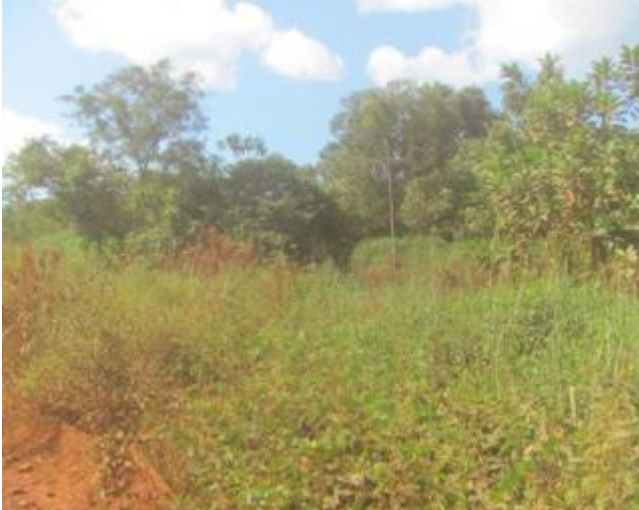
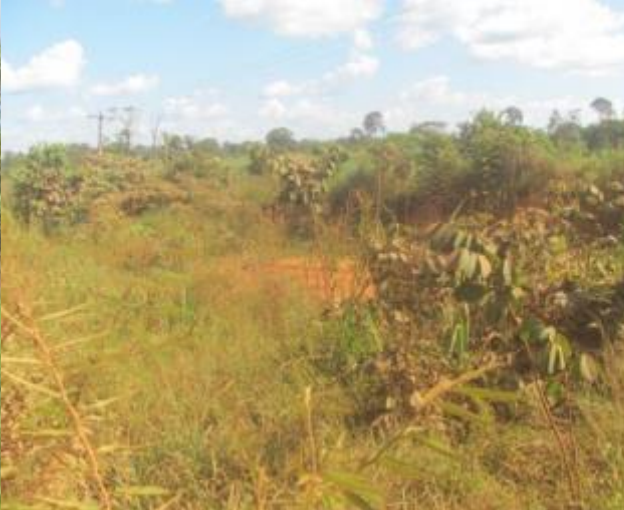
Passivo Ambiental – PAM 50					
Coordenada UTM: 657567 - 9297526					
KM no PNV	Lado	Estaca	Coordenada UTM		Fuso
369,7	LD/E	24.337	657567	9297526	21 L
Situação atual : - Passivo recuperado.

Foto 373 - PAM 50 – Passivo Recuperado LD. Data: 18/03/2016.			Foto 374 - PAM 50 – Passivo recuperado. LE. Data: 18/03/2016.

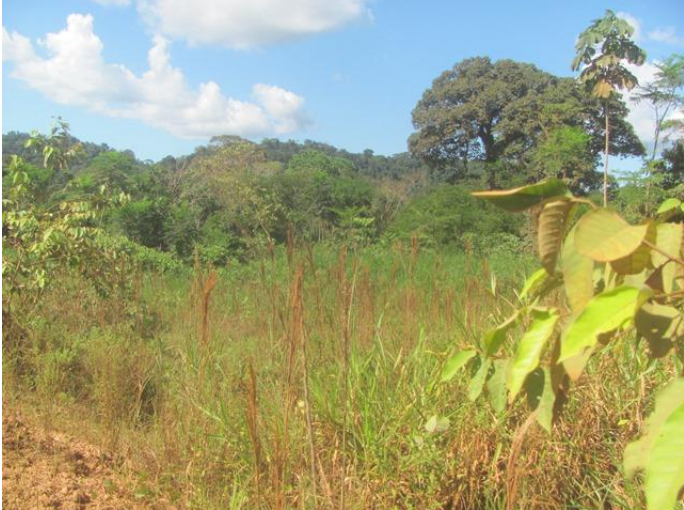
Passivo Ambiental 51					
KM no PNV	Lado	Estaca	Coordenada UTM		Fuso
-	LD	24.136	656389	9301308	21 L
Situação atual : - Passivo recuperado

Foto 375 - PAM 51 – Passivo recuperado. LD. Data Março de 2016.

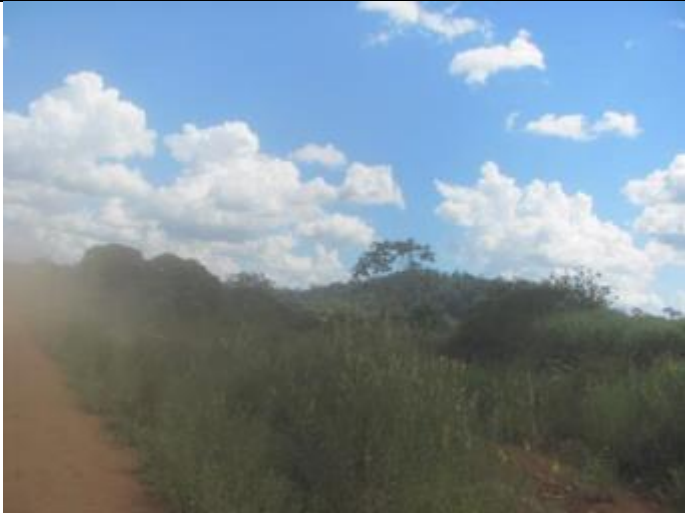
Novo Passivo Ambiental 01 – Caminho de serviço					
KM no PNV	Lado	Estaca	Coordenada UTM		Fuso
-	LE	-	651467	9314012	21 L
Situação atual : - Passivo recuperado.

Foto 377 – Desenvolvimento satisfatório da cobertura vegetal. LE. Data: Março de 2016

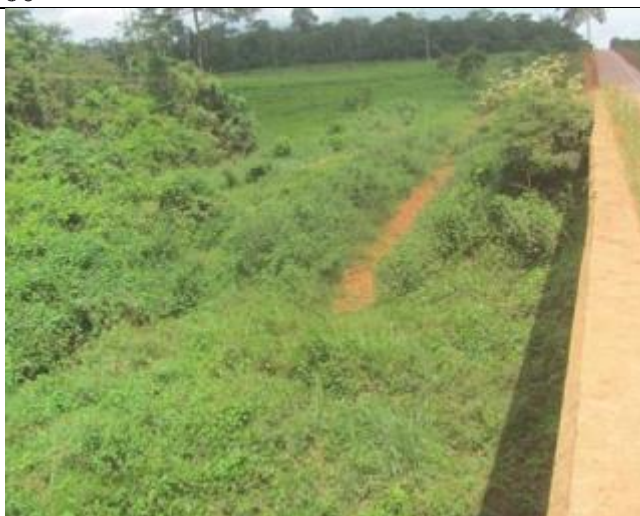
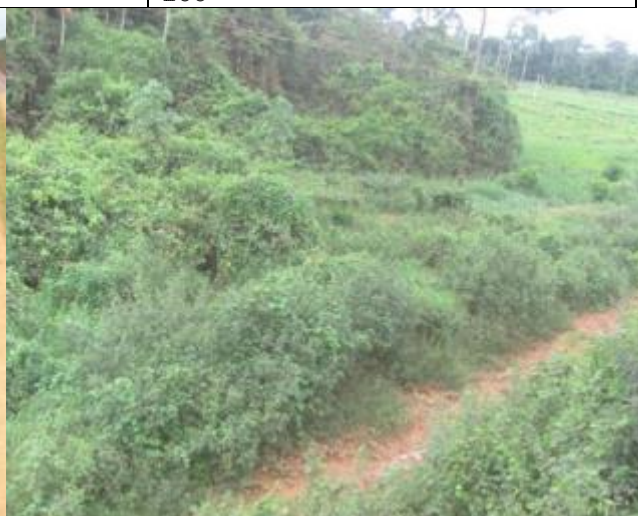
Novo Passivo Ambiental 02 – Caminho de serviço					
KM no PNV	Lado	Estaca	Coordenada UTM		Fuso
-	LE	-	655244	9304057	21 L
Situação atual : - Pequeno caminho com solo exposto. - Recuperação incompleta.					
Serviços a serem executados: - Reaplicação de hidrossemeadura					
Largura (m)		Comprimento (m)		Área total (m²)	
10		200		2000	
Área recuperada (%)				Total a ser recuperado (m²)	
90				200

Foto 378 – Antigo caminho de serviço Data: Março de 2016.

Foto 379 – Antigo caminho de serviço. Data: Março de 2016.

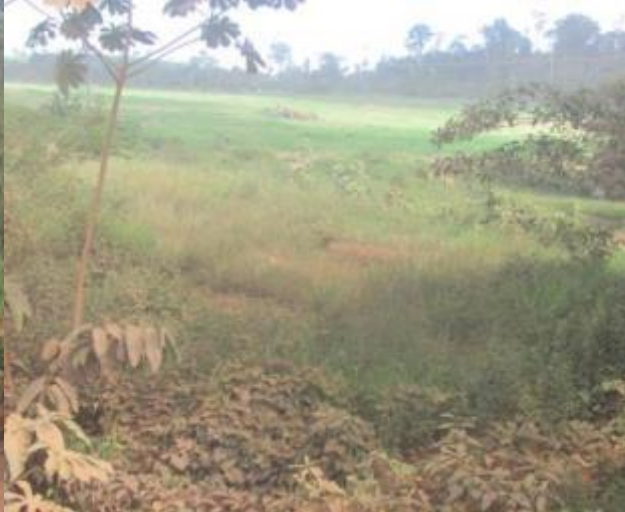
Novo Passivo Ambiental 03 – Caminho de serviço					
KM no PNV	Lado	Estaca	Coordenada UTM		Fuso
-	LE	-	656669	9299759	21 L
Situação atual: - Desenvolvimento incompleto da cobertura vegetal - Passivo com recuperação incompleta.					
Serviços a serem executados: Reaplicação de hidrossemeadura					
Largura (m)		Comprimento (m)		Área total (m²)	
10		100		1000	
Área recuperada (%)				Total a ser recuperado (m²)	
50				500

Foto 380 – Caminho de serviço não recuperado. Data: Março de 2016.			Foto 381 – Vegetação em evolução. Data: Março de 2016.

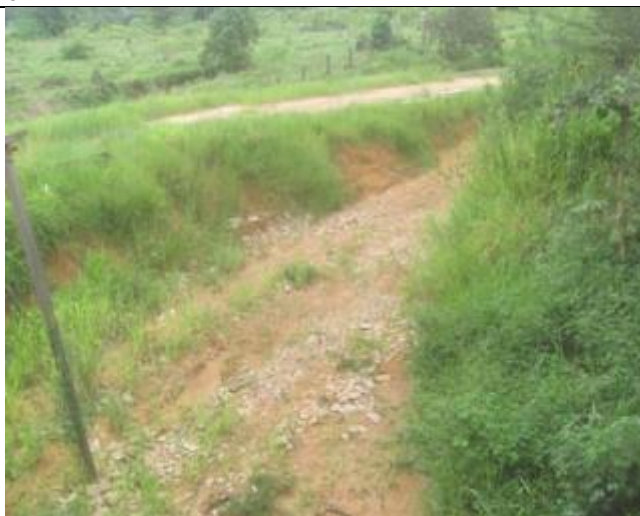
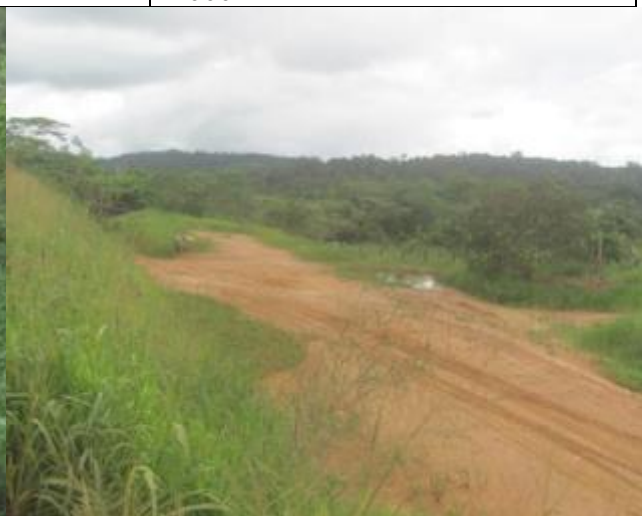
Novo Passivo Ambiental 04 – Caminho de serviço					
KM no PNV	Lado	Estaca	Coordenada UTM		Fuso
-	LE	-	652640	9309604	21 L
Situação atual: - Desenvolvimento incompleto da cobertura vegetal - Passivo com recuperação incompleta.					
Serviços a serem executados: Reaplicação de hidrossemeadura					
Largura (m)		Comprimento (m)		Área total (m²)	
10		200		2.000	
Área recuperada (%)				Total a ser recuperado (m²)	
0				2.000

Foto 382 – Parcela de solo exposto. Data: Março de 2016.

Foto 383 – Caminho de serviço não recuperado. Data: Março de 2016.

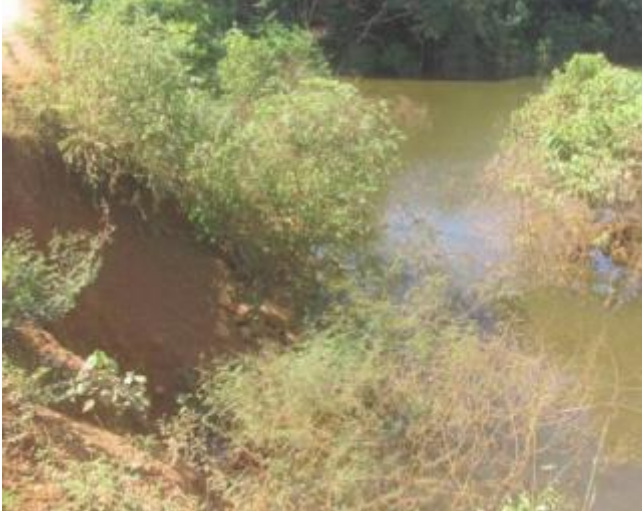
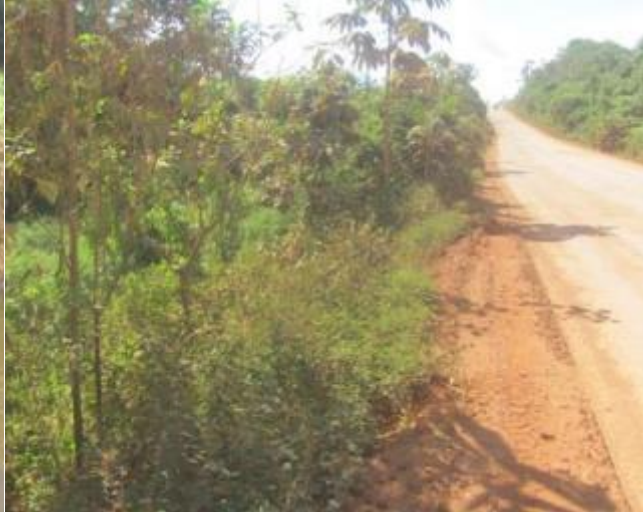
Novo Passivo Ambiental 05 – OAC obstruída					
KM	Lado	Estaca	Coordenada UTM		Fuso
-	D/E	25.668	664039	9272138	21 L
Situação atual : - OAC obstruída.					
Serviços a serem executados: - Reconstrução da Obra de Arte Corrente. - Implantação da cobertura vegetal na face do aterro e área assoreada através da hidrossemeadura.					
Largura (m)		Comprimento (m)		Área total (m ²)	
10		80		800	
10		80		800	
Área recuperada (%)				Total a ser recuperado (m ²)	
0				1600

Foto 384 – Aterro a ser reconformado. LD. Data: Abril de 2016.			Foto 385 – Área a ser recuperada. LE. Data: Abril de 2016.

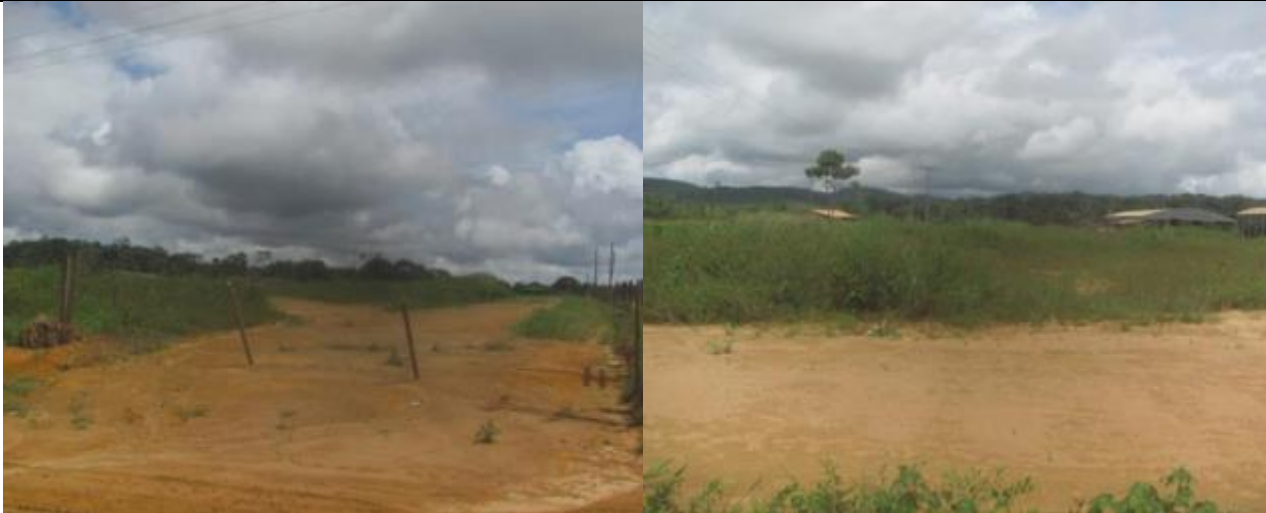
Canteiro de obras - CIMCOP		
Coordenada UTM: 652261 - 9311101		Estaca: -
Licença: LO nº 104/2015 – SEMMAP Itaituba		
Situação atual : - A área não possui PRAD. - Não recuperada.		
Serviços a serem executados: - Na ausência de PRAD, a Supervisão Ambiental fundamenta-se na Norma DNIT 070/2006 – PRO, item 4.2, onde: “Todas as áreas utilizadas, bem como os passivos ambientais (de espécie similar) ocorrentes, devem ser devidamente tratados e apresentar, ao encerramento das atividades, uma configuração geométrica compatível com a topografia dos terrenos adjacentes, mediante o reafeiçoamento e atenuação dos taludes, a reordenação das linhas de drenagem e a recomposição da cobertura vegetal de modo a permitir o tratamento harmônico da mesma com a paisagem circundante”. - Ao término das atividades de pavimentação e ao uso da área, solicita-se: retirada de todas as estruturas, reconformação do solo e a aplicação de hidrossemeadura.

Foto 386 – Área desmobilizada. Acesso não permitido. Data: Abril de 2016.		Foto 387 – Regeneração natural da vegetação. Data: Abril de 2016.

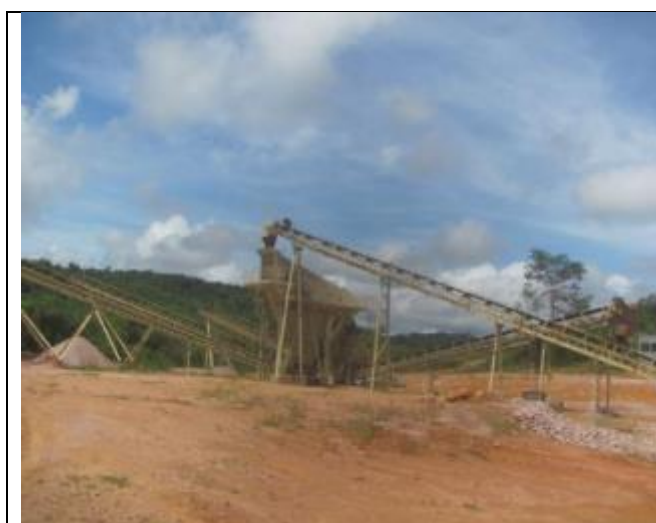
Britador - CIMCOP S/A		
Coordenada UTM: 653189-9308528		Estaca: -
Licença: LO n° 077/2015 – SEMMAP Itaituba		
Situação atual : - Com as atividades reduzidas devido as chuvas na região, o britador está inoperante. - A área não possui PRAD. - Paralisada.		
Serviços a serem executados: - Ao término das atividades de pavimentação e ao uso da área, solicita-se: retirada de todas as estruturas, reconformação do solo, plantio de mudas arbóreas e a aplicação de hidrossemeadura.		
Largura (m)	Comprimento (m)	Área total (m²)
		18.200
Área recuperada (%)		Total a ser recuperado (m²)
		18.200

Foto 389 – Equipamento inoperante. Data: Abril de 2016.

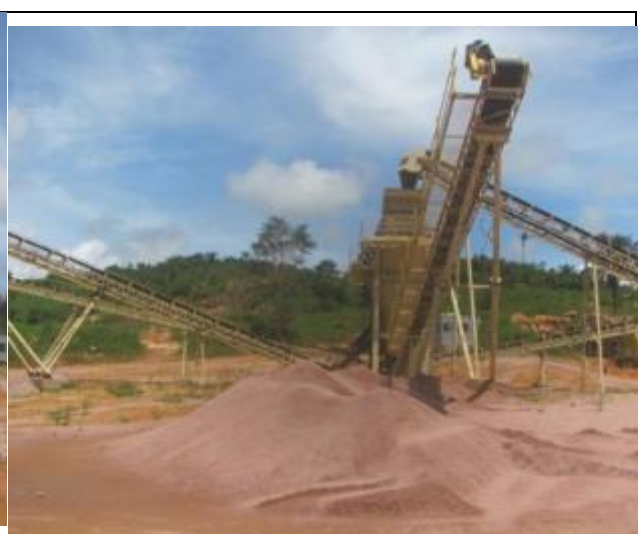
Foto 390 – Material de 3ª categoria processado. Data: Abril de 2016.

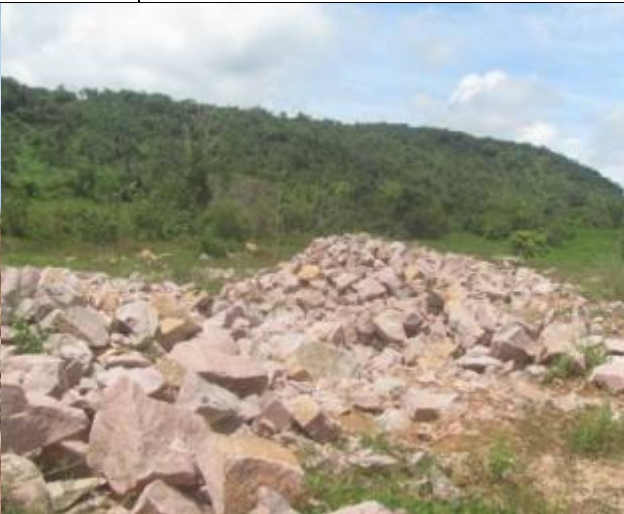
Pedreira - CIMCOP S/A		
Coordenada UTM: 653189-9308528		Estaca: -
Licença: LO nº 015M/2015 – SEMMAP Itaituba		
Situação atual : - Com as atividades reduzidas devido as chuvas na região, a exploração na pedreira está paralisada. - A área não possui PRAD.		
Serviços a serem executados: .		
Largura (m)	Comprimento (m)	Área total (m ²)
80	100	8.000
Área recuperada (%)	Total a ser recuperado (m ²)	
0	8.000

Foto 391 – Exploração paralisada. Data: 14/04/2016.		Foto 392 – Material de 3º categoria explorado. Data: 14/04/2016.

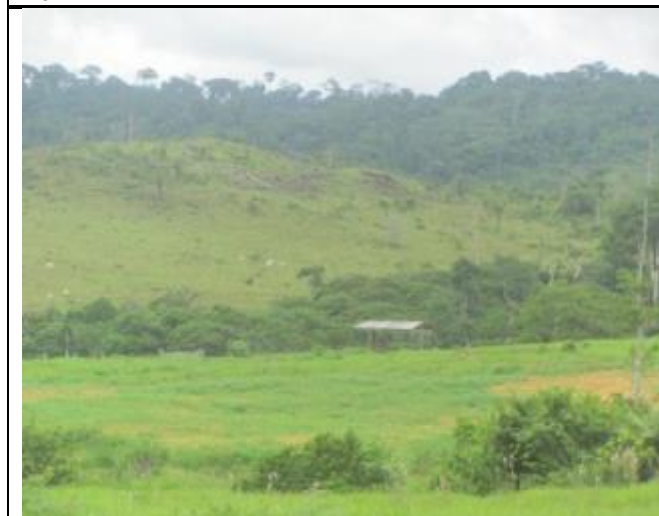
Jazida de cascalho - CIMCOP S/A		
Coordenada UTM: 653556 - 9324521		Estaca: -
Licença: LO nº 018M/15 – SEMMAP Itaituba	Validade: 21/08/2015 a 21/08/2016	
Situação atual : - Presença de parcela de solo exposto. - Jazida com recuperação incompleta.		
Serviços a serem executados: - Aplicação de hidrossemeadura.		
Largura (m)	Comprimento (m)	Área total (m²)
		333.4000
Área recuperada (%)		Total a ser recuperado (m²)
40		200.040

Foto 395 – Cobertura vegetal germinada. Data: Abril de 2016.

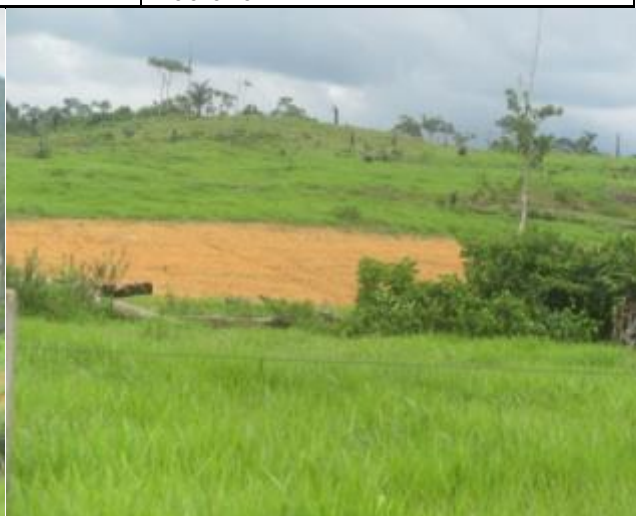
Foto 396 – Recuperação incompleta. Data: Abril de 2016.

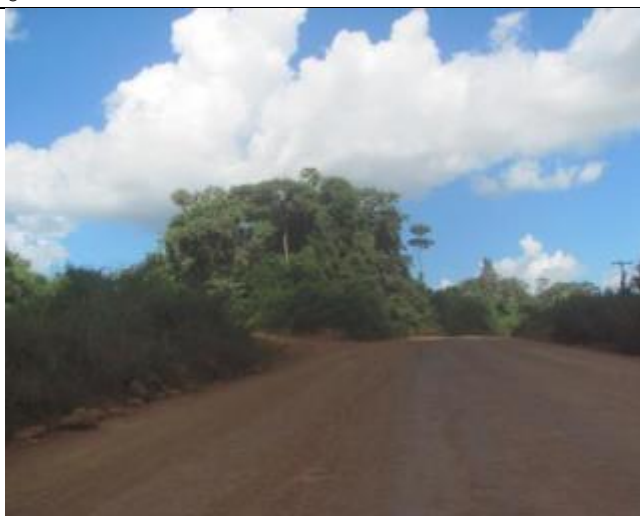
Jazida São José 1		
Coordenada UTM: 656155 - 9302746		Estaca: -
Licença: 1043/2011 IBAMA		
Situação atual : - Jazida utilizada pela construtora Delta para a conserva da rodovia anterior ao início da obra. - Recuperação incompleta.		
Serviços a serem executados: - Reaplicar hidrossemeadura		
Largura (m)	Comprimento (m)	Área total (m ²)
220	300	66.000
Área recuperada (%)		Total a ser recuperado (m ²)
0		66.000

Foto 400 – Acesso para área da jazida. Data: Abril de 2016.

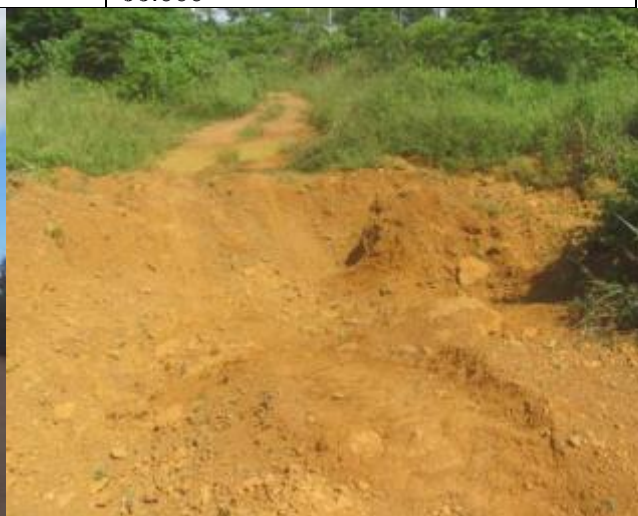
Foto 401 – Construção de uma valeta que impede o acesso à jazida. Data: Abril de 2016.

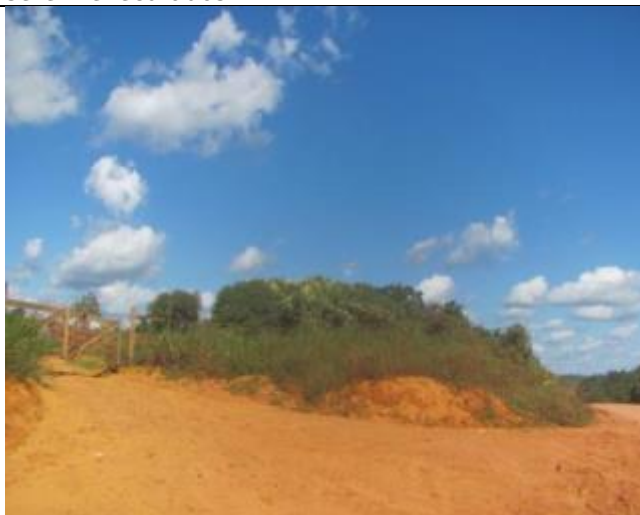
Jazida Rubens Zílio	
Coordenada UTM: 658632- 9298562	Estaca: -
Licença: 1068/2012 IBAMA	
O Situação atual : - Jazida sem acesso.	
Serviços a serem executados: - É necessário o acesso à jazida para o monitoramento e a constatação dos serviços realizados e a serem executados.

Foto 402 – Visão geral da área. Data: Abril de 2016.

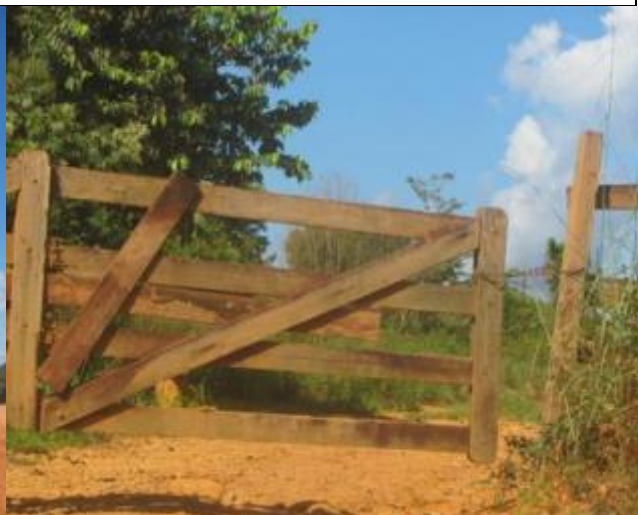
Foto 403 – Acesso não permitido. Data: Abril de 2016.

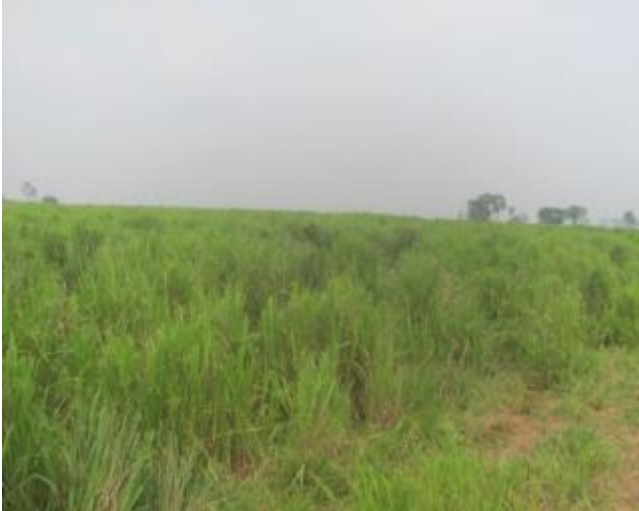
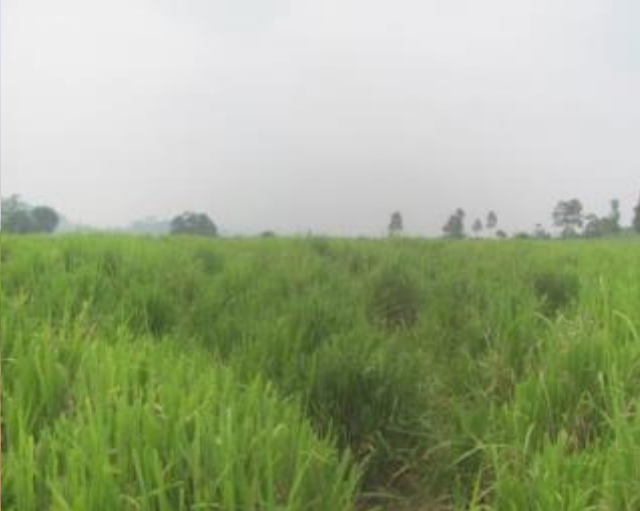
Jazida Brilhante	
Coordenada UTM: 661509 - 9283379	Estaca: -
Licença: 1068/2012 IBAMA	
RNC: -	
O Situação atual : - Jazida recuperada.

Foto 405 – Jazida recuperada. Data: Abril de 2016.	Foto 406 – Reabilitação para a pastagem. Data: Abril de 2016.

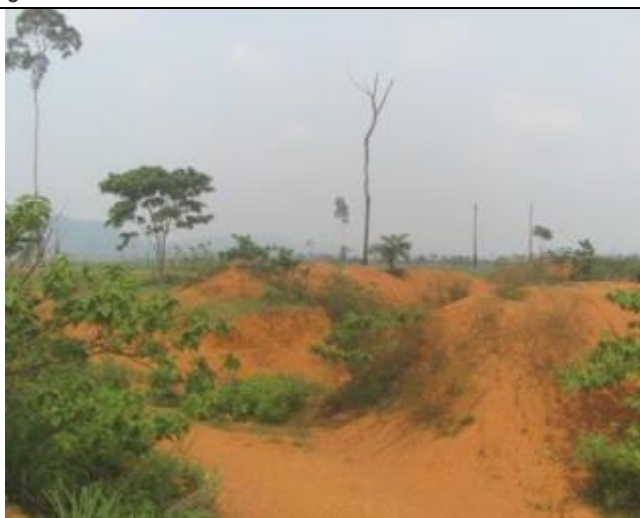
Jazida J2		
Coordenada UTM: 670991 - 9247038		Estaca: -
Licença: 1136/2013 IBAMA		
O Situação atual : - Presença de solo exposto. - Recuperação incompleta.		
Serviços a serem executados: - Reconformação solo e redefinição da drenagem superficial. - Aplicação de hidrossemeadura.		
Largura (m)	Comprimento (m)	Área total (m ²)
100	112	11.200
Área recuperada (%)		Total a ser recuperado (m ²)
0		11.200

Foto 410 – Jazida não recuperada. Data: Abril de 2016.

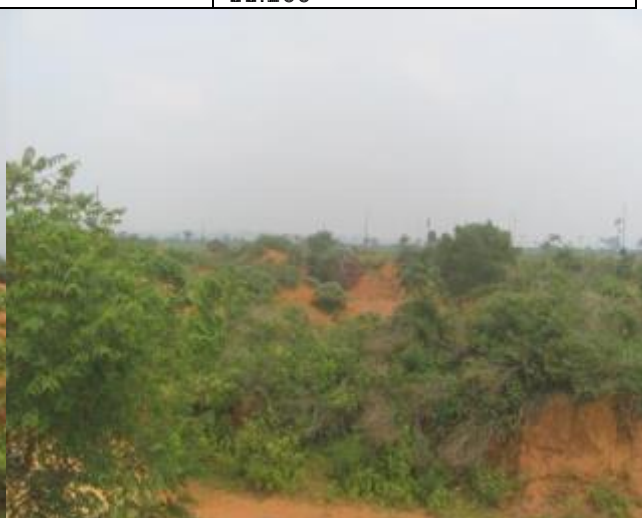
Foto 411 – Regeneração natural da vegetação. Data: Abril de 2016.

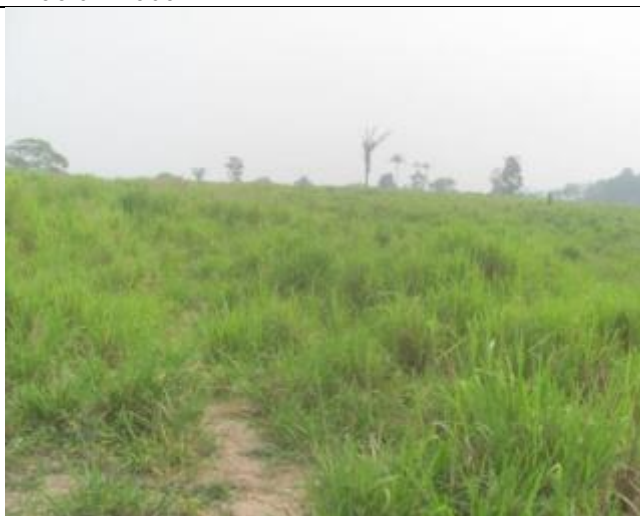
Jazida J3		
Coordenada UTM: 658101 - 9287058		Estaca: -
Licença: 1136/2013 IBAMA		
O Situação atual : - Não utilizada.

Foto 412 – Jazida não explorada. Data: Abril de 2016.

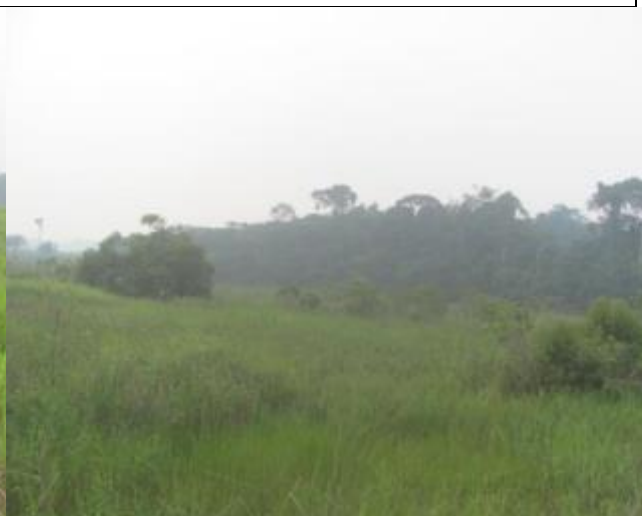
Foto 413 – Vegetação em evolução. Data: Abril de 2016.

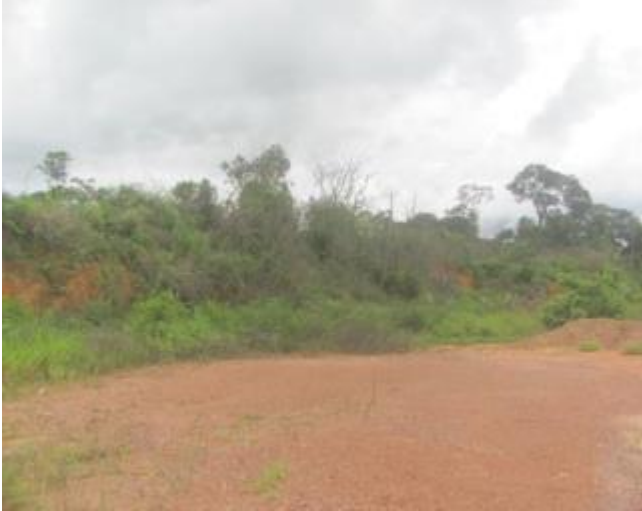
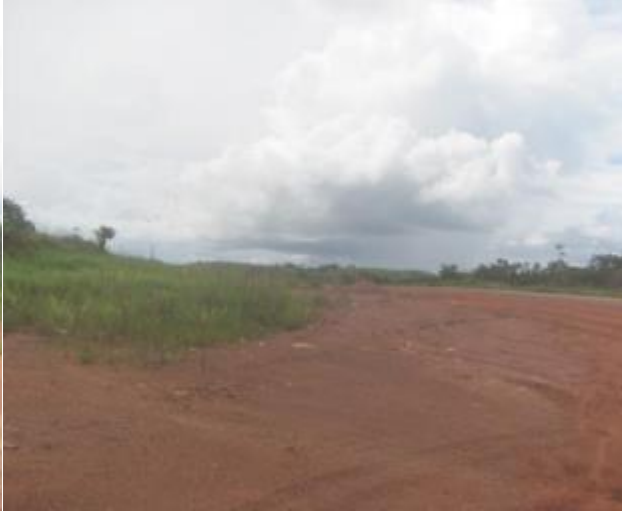
Passivo Ambiental - PAM 53					
KM no PNV	Lado	Estaca	Coordenada UTM		Fuso
425,60	D/E	22.801	652814	9324800	21 L
Situação atual: - Faixa de solo sem cobertura vegetal antropizada pelos usuários da rodovia (LE). - Regeneração natural da vegetação (LD/LE). - Recuperação incompleta					
Serviços a serem executados: - Descompactação do solo (LD/E). - Aplicação de Hidrossemeadura (LD/E). - Plantio de mudas arbustivas nos lados direito e esquerdo da rodovia.					
Largura (m)		Comprimento (m)		Área total (m ²)	
15 (LD)		40 (LD)		600 (LD)	
40 (LE)		200 (LE)		8.000 (LE)	
Área recuperada (%)				Total a ser recuperado (m ²)	
0				8.600

Foto 420 – Falha na cobertura vegetal. Necessidade de reaplicação de hidrossemeadura. (LD). Data - Abril de 2016			Foto 421 – Solo reconformado. (LE). Data - Abril de 2016

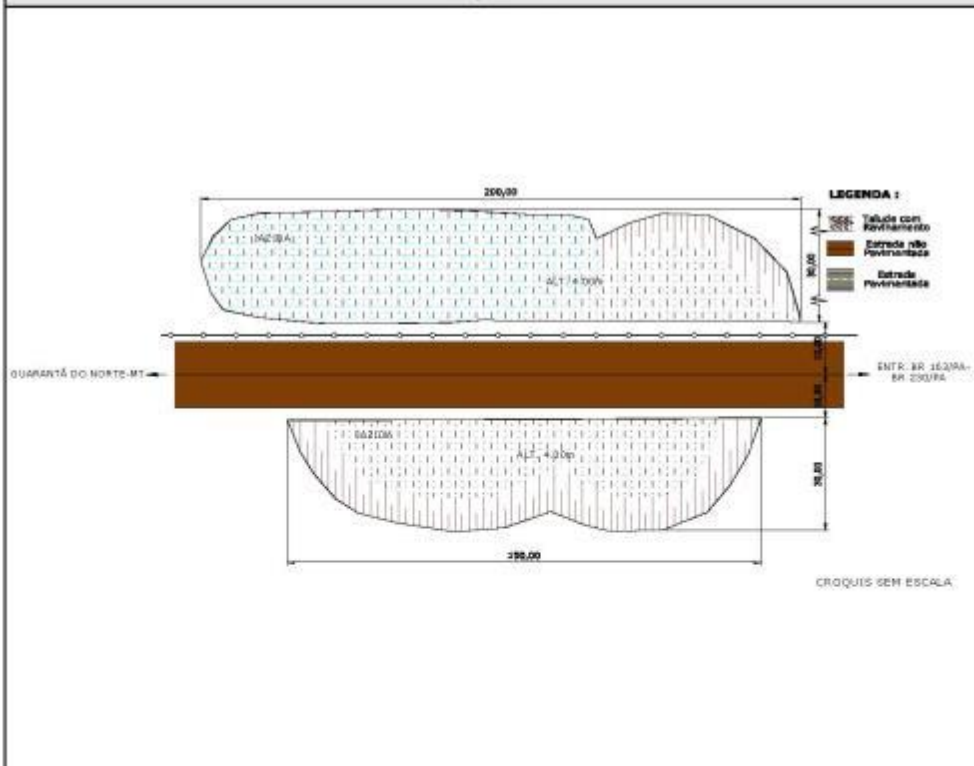
II - CROQUIS DO PAM

LEVANTAMENTO DO PASSIVO AMBIENTAL									
RODOVIA :	BR 163	ESTADO :	PA	UNIT :	2ª	UL :	Itaituba-PA		
FICHA Nº :	PAM / 53						DATA :	1-nov-06	
I - CARACTERIZAÇÃO DO PROBLEMA									
SEGMENTO PNV :	1638PA1060	km :	425,60		LADO :	ESQ.	X	DIR.	X
DESCRIÇÃO DO PROBLEMA :	Alagamento de área de empréstimo								
MONTANTE	E	D	JUSANTE	E	D	DISTANCIA AO EIXO (m) :		10,00	
DIMENSÕES (m) :		COMPRIMENTO	200,00	ALTURA	4,00	LARGURA	30,00		
CLASSIFICAÇÃO DO MATERIAL CATEGORIA :									
PAM OCORREM EM APP :		SIM	NÃO	X	FICHA DE LEVANT. DE APP CORRESPONDENTE Nº		-		
ÁREA EM APP (m²) :		-	ÁREA FORA DA APP (m²) :		-	ÁREA TOTAL (m²) :		-	
COORDENADAS PLANA UTM - DATUM :			WGS-84	M. Central	51º	REGISTRO FOTOGRÁFICO Nº			
ESTE			NORTE						
652 814			9 324 800			FOTO 1			
						FOTO 2			
						FOTO 3			
						FOTO 4			
						FOTO 5
