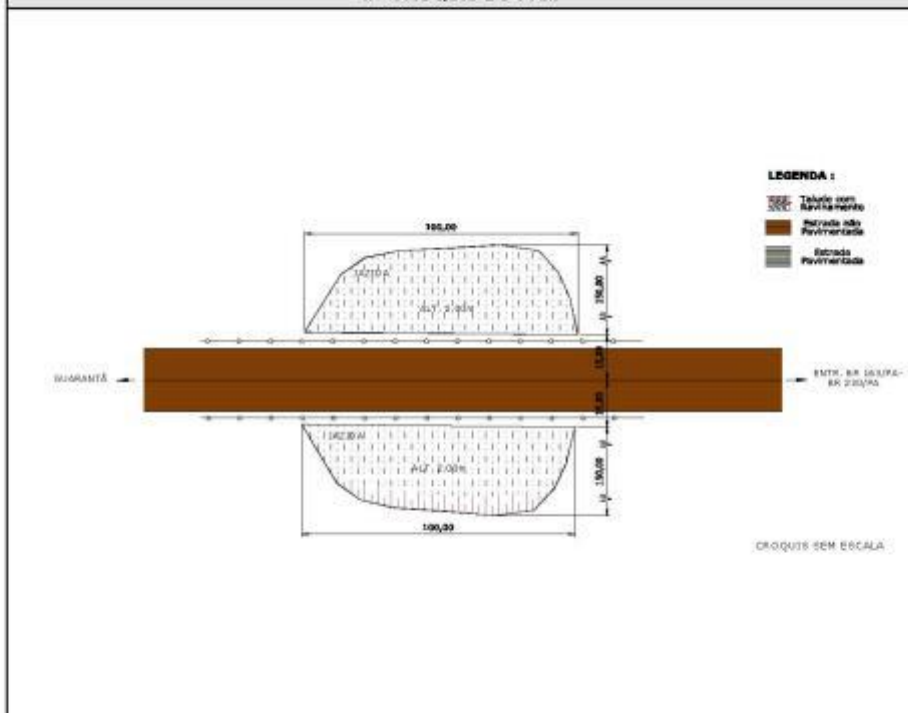
II - CROQUIS DO PAM

LEVANTAMENTO DO PASSIVO AMBIENTAL										
RODOVIA:	BR 163	ESTADO:	PA	UNIT:	2*	UL:	Itaituba-PA			
FICHA Nº:	PAM / 54			DATA:	1-nov-06					
I - CARACTERIZAÇÃO DO PROBLEMA										
SEGMENTO PMV:	163BPA1050	km:	429,20			LADO:	ESQ.	X	DIR.	X
DESCRIÇÃO DO PROBLEMA: Área de empréstimo sem proteção vegetal										
MONTANTE	E	D	JUSANTE	E	D	DISTANCIA AO EIXO (m):		15,00		
DIMENSÕES (m): COMPRIMENTO 100,00 ALTURA 2,00 LARGURA 150,00										
CLASSIFICAÇÃO DO MATERIAL CATEGORIA: 1* 2* 3*										
PAM OCORREM EM APP: SIM NÃO X FICHA DE LEVANT. DE APP CORRESPONDENTE Nº -										
ÁREA EM APP (m²): - ÁREA FORA DA APP (m²): - ÁREA TOTAL (m²): -										
COORDENADAS PLANA UTM - DATUM: WGS-84 M. Central 51*										
ESTE					NORTE					
648 889					9 327 010					
REGISTRO FOTOGRÁFICO Nº:										
FOTO 1										
FOTO 2

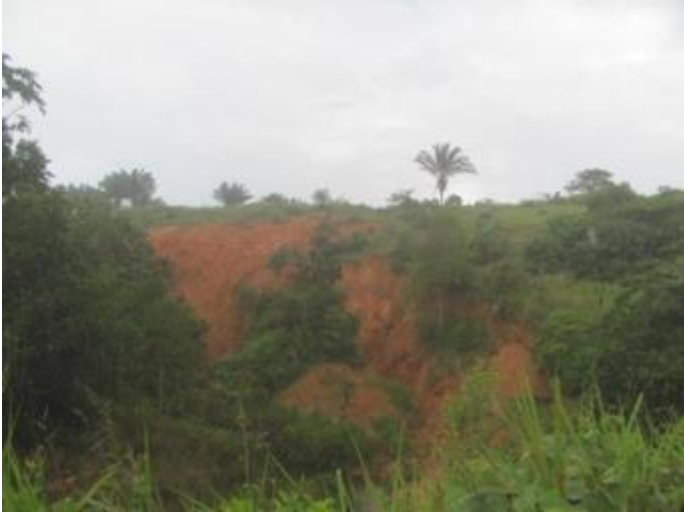
Passivo Ambiental - PAM 55					
KM no PNV	Lado	Estaca	Coordenada UTM		Fuso
430,90	D/E	22.474	648130	9328570	21 L
Situação atual: - Ravina instalada. - Processo erosivo em evolução. - Localizado em propriedade particular, sendo área de pastagem de animais. - Ausência de cobertura vegetal. - Recuperação incompleta					
Serviços a serem executados: - Reconformação do solo e redefinição das linhas de drenagem superficial. - Implantação da cobertura vegetal (mudas e hidrossemeadura).					
Largura (m)		Comprimento (m)		Área total (m ²)	
80		160		12.800	
Área recuperada (%)				Total a ser recuperado (m ²)	
0				12.800

Foto 424 – Processos erosivos em evolução. (LD). Data: Abril de 2016

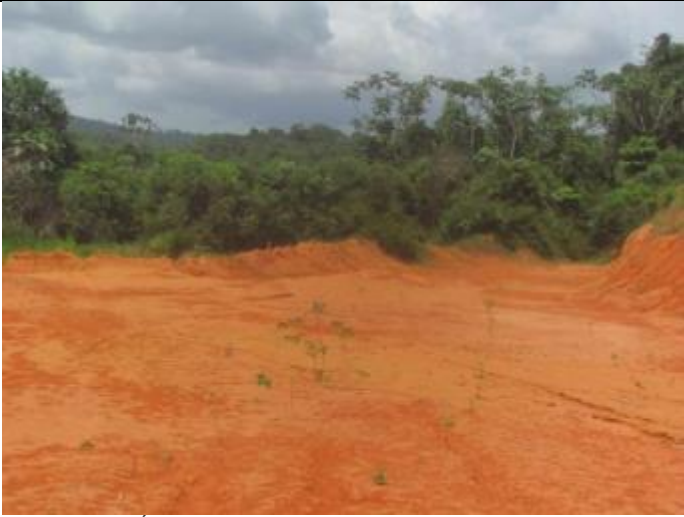
Passivo Ambiental - PAM 60					
KM no PNV	Lado	Estaca	Coordenada UTM		Fuso
468,80	D	20.555 – 20561	639954	9363887	21 L
Situação atual: - Vegetação em evolução na área de empréstimo. - Plantio de mudas na área. - Presença de solo exposto na caixa de empréstimo e no talude de corte. - Rugosidade da face do talude de corte favorece a adsorção da cobertura vegetal implantada. - Recuperação incompleta					
Serviços a serem executados: - Aplicação de hidrossemeadura. - Execução de coroamento nas mudas arbóreas/arbustivas implantadas na área.					
Largura (m)		Comprimento (m)		Área total (m ²)	
40 (base de empréstimo)		300 (base de empréstimo)		12.000 (área de empréstimo)	
5 (face do talude)		300 (face do talude)		1.500 (talude)	
Área recuperada (%)				Total a ser recuperado (m ²)	
0				13.500

Foto 431 – Área com solo exposto. Data: Abril de 2016

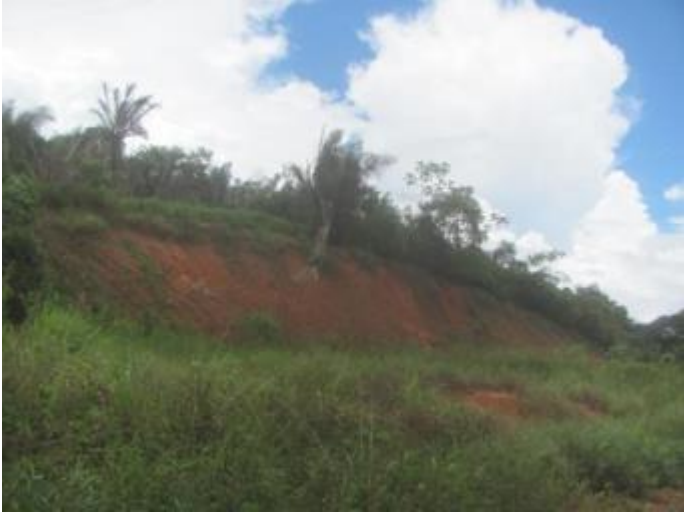
Passivo Ambiental - PAM 65					
KM no PNV	Lado	Estaca	Coordenada UTM		Fuso
485,50	D	-	623585	9404590	21 L
Situação atual: - Vegetação em evolução na área de empréstimo. - Talude de corte com solo exposto. - Rugosidade da face do talude de corte favorece a adsorção da cobertura vegetal implantada. - Recuperação incompleta					
Serviços a serem executados: - Aplicação de hidrossemeadura.					
Largura (m)		Comprimento (m)		Área total (m ²)	
7		200		1.400 (talude)	
Área recuperada (%)				Total a ser recuperado (m ²)	
0				1.400

Foto 436 – Vegetação em desenvolvimento na área de empréstimo. Face do talude de corte exposta. Data: Abril de 2016

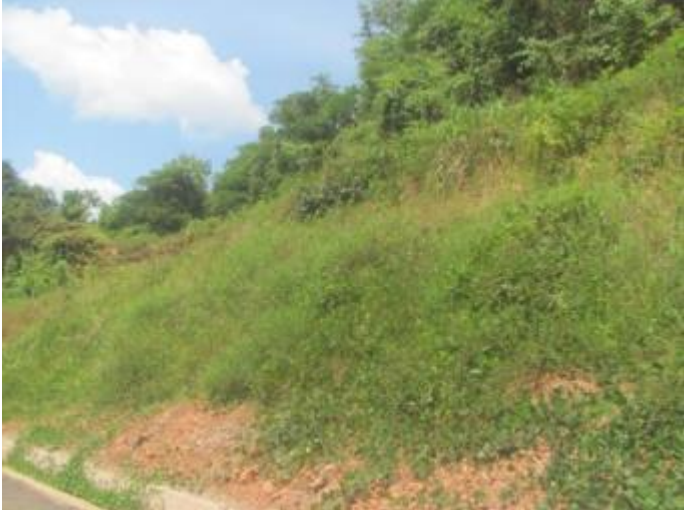
Passivo Ambiental - PAM 66					
KM no PNV	Lado	Estaca	Coordenada UTM		Fuso
-	D/E	-	623213	9405396	21 L
Situação atual: - Recuperado.

Foto 437 – Vegetação forrageira em evolução na face e crista do talude de corte. Afloramento de rocha. (LD). Data: Abril de 2016

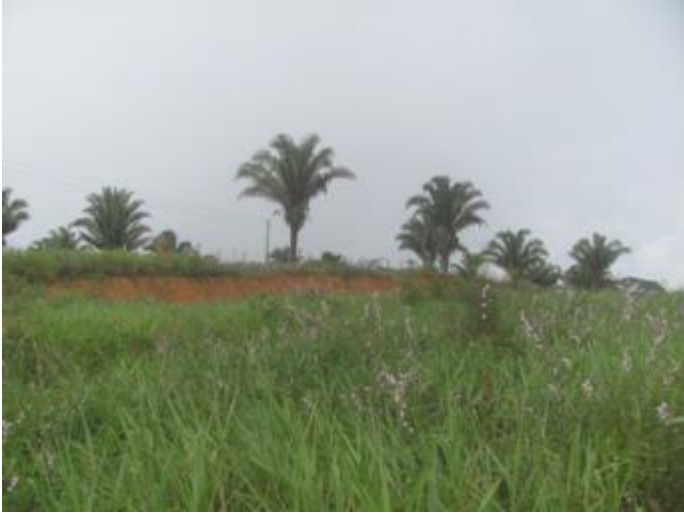
Passivo Ambiental - PAM 67					
KM no PNV	Lado	Estaca	Coordenada UTM		Fuso
518,00	-	17.966	621027	9408004	21 L
Situação atual: - Vegetação existente no interior da caixa de empréstimo. - Face do talude exposta. - Rugosidade da face do talude de corte favorece a adsorção da cobertura vegetal implantada. - Recuperação incompleta					
Serviços a serem executados: - Aplicação de hidrossemeadura.					
Largura (m)		Comprimento (m)		Área total (m ²)	
7		250		1.750 (Talude)	
Área recuperada (%)				Total a ser recuperado (m ²)	
0				1.750

Foto 438 - Cobertura vegetal na caixa de empréstimo em crescimento. Talude de corte com o solo exposto. Data: Abril de 2016

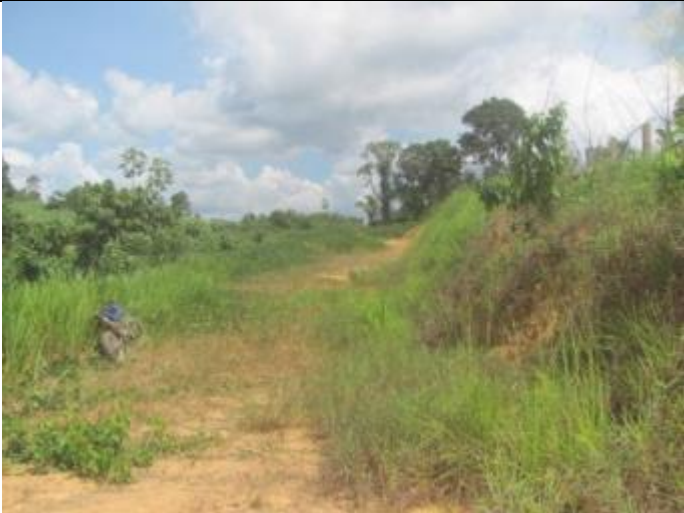
Passivo Ambiental - PAM 69					
KM no PNV	Lado	Estaca	Coordenada UTM		Fuso
530,80	D	17.472	613879	9413904	21 L
Situação atual: - Vegetação em evolução na área de empréstimo e na face do talude. - Presença de solo exposto na base do talude de corte. - Rugosidade da face do talude de corte favorece a adsorção da cobertura vegetal implantada. - Recuperação incompleta					
Serviços a serem executados: - Descompactação de solo; - Reaplicação de hidrossemeadura.					
Largura (m)		Comprimento (m)		Área total (m ²)	
10 (área de empréstimo)		200 (área de empréstimo)		2.000 (área de empréstimo)	
3 (talude)		200 (talude)		600 (talude)	
Área recuperada (%)				Total a ser recuperado (m ²)	
30				1.820

Foto 441 – Vegetação em evolução. Solo exposto no interior da área de empréstimo. Data: Abril de 2016

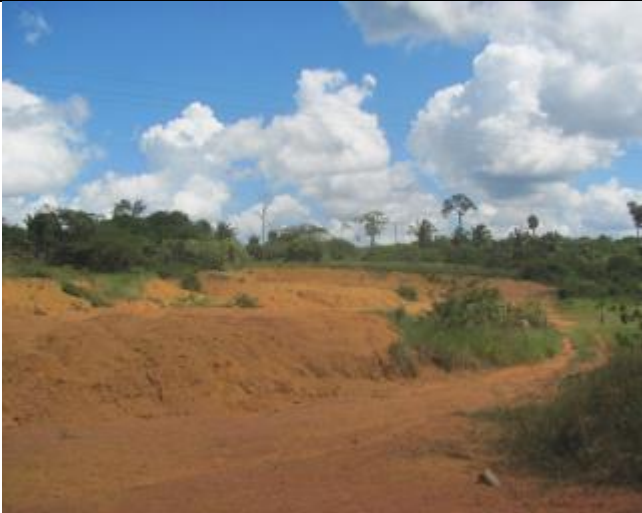
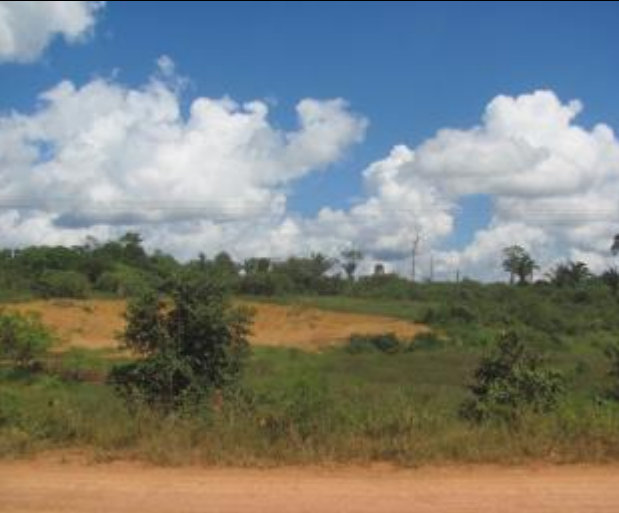
Passivo Ambiental - PAM 70					
KM no PNV	Lado	Estaca	Coordenada UTM		Fuso
535,1	LE	-	605623	9419048	21L
Situação atual: - Parcelas de solo exposto e compactado; - Recuperação incompleta.					
Serviços a serem executados: - Descompactação de solo; - Reaplicação de hidrossemeadura.					
Largura (m)		Comprimento (m)		Área total (m ²)	
100		50		5.000	
Área recuperada (%)				Total a ser recuperado (m ²)	
0				5.000

Foto 442 – Solo exposto. Data – Abril de 2016			Foto 443 – Solo exposto. Data – Abril de 2016

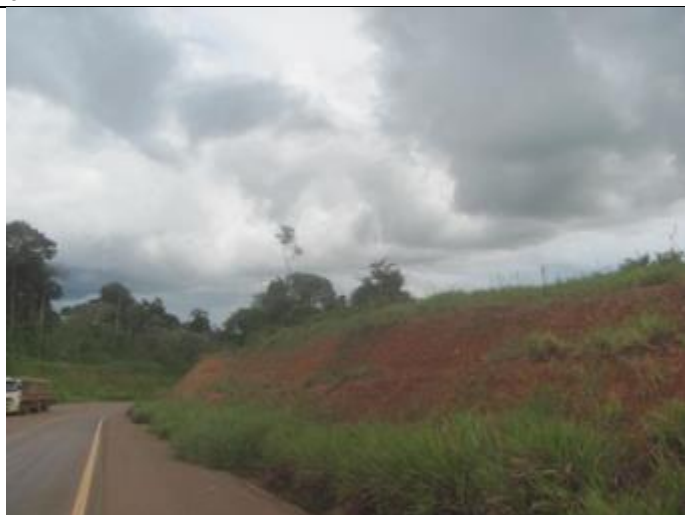
Ponto 01 – Solo exposto					
KM no PNV	Lado	Estaca	Coordenada UTM		Fuso
-	D	-	652814	9324800	21 L
<p>Situação atual:</p> <ul style="list-style-type: none"> - Vegetação de regeneração natural em desenvolvimento no interior da área de empréstimo. - Plantio de mudas na área. - Presença de solo exposto na caixa de empréstimo e na face do talude de corte. - A rugosidade da superfície favorece a adsorção da hidrossemeadura aplicada, desde que o processo seja executado no período favorável, ou seja, no início das chuvas. - Passivo com recuperação incompleta. <p>Serviços a serem executados:</p> <ul style="list-style-type: none"> - Aplicação de hidrossemeadura. - Execução de coroamento nas mudas arbóreas/arbustivas implantadas na área. 					
Largura (m)		Comprimento (m)		Área total (m ²)	
40 (base empréstimo)		300 (base empréstimo)		12.000 (área de empréstimo)	
5 (face do talude)		300 (face do talude)		1.500 (talude)

Foto 444 - Face do talude de corte exposto. Vegetação em evolução. Data - Abril de 2016

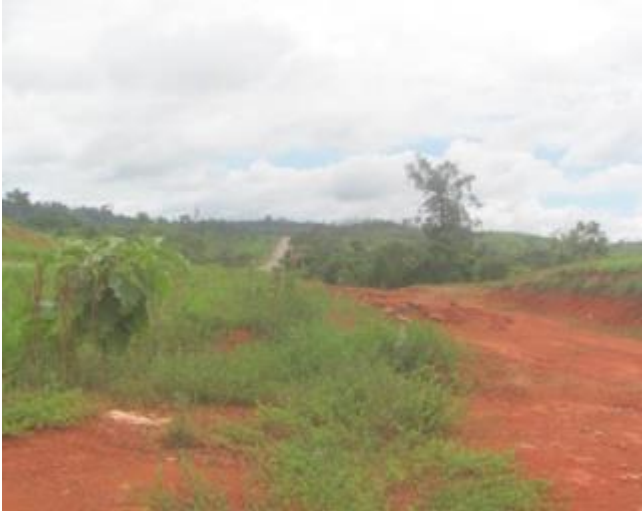
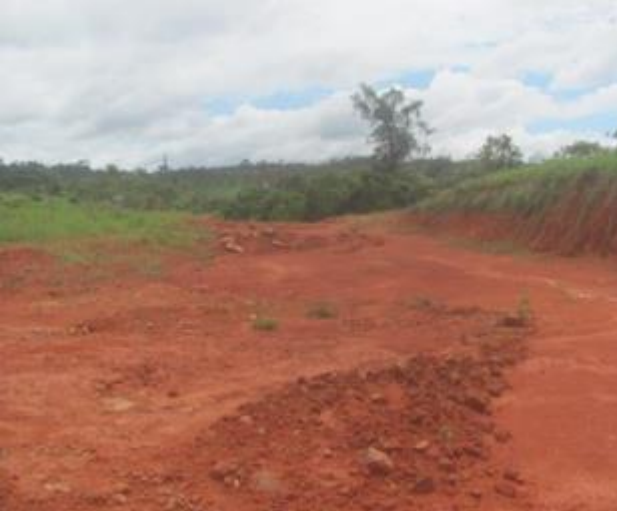
Ponto 02 – Solo exposto					
KM no PNV	Lado	Estaca	Coordenada UTM		Fuso
-	D/E	-	648458	9327897	21 L
Situação atual: - Área de empréstimo sem cobertura vegetal. - Vegetação de regeneração natural em desenvolvimento. - Passivo com recuperação incompleta.					
Serviços a serem executados: - Descompactação do solo. - Aplicação de hidrossemeadura.					
Largura (m)		Comprimento (m)		Área total (m ²)	
18 (D)		400 (D)		7200 (D)	
15 (E)		300 (E)		4500 (E)	
Área recuperada (%)				Total a ser recuperado (m ²)	
0				11700

Foto 445 – Ponto 02 – Solo exposto. (LD). Data – Abril de 2016			Foto 446 – Ponto 02 – Empréstimo não recuperado (LE). Data – Abril de 2016

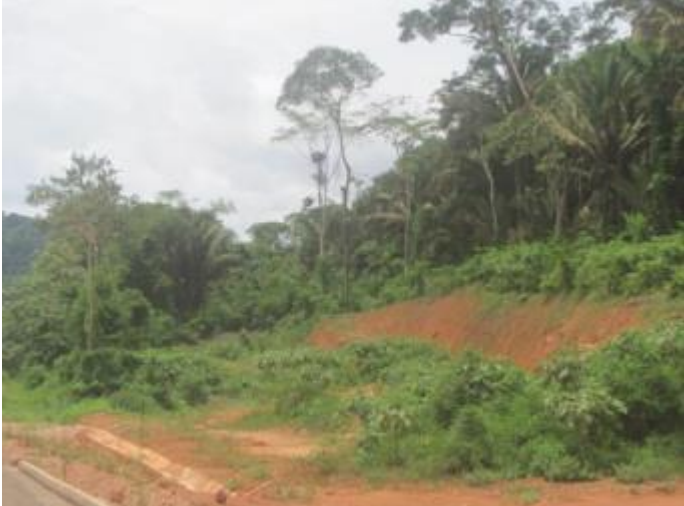
Ponto 03 – Solo exposto					
KM no PNV	Lado	Estaca	Coordenada UTM		Fuso
-	D	-	646726	9330695	21 L
Situação atual: - Área de empréstimo sem cobertura vegetal. - Vegetação de regeneração natural em desenvolvimento. - Passivo com recuperação incompleta.					
Serviços a serem executados: - Descompactação do solo. - Aplicação de hidrossemeadura.					
Largura (m)		Comprimento (m)		Área total (m ²)	
50		400		20.000	
Área recuperada (%)				Total a ser recuperado (m ²)	
0				20.000

Foto 447 – Ponto 03 – Solo exposto. Data – Abril de 2016

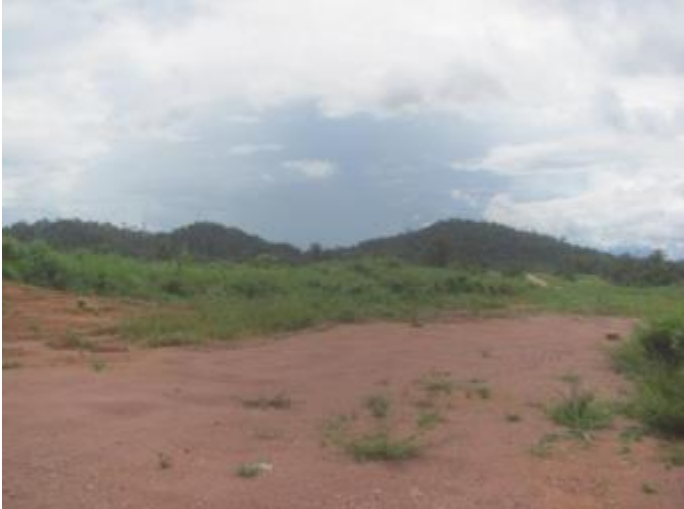
Ponto 04 – Solo exposto					
KM no PNV	Lado	Estaca	Coordenada UTM		Fuso
-	E	-	646210	9330843	21 L
Situação atual: - Área de empréstimo sem cobertura vegetal. - Vegetação de regeneração natural em desenvolvimento. - Passivo com recuperação incompleta.					
Serviços a serem executados: - Descompactação do solo. - Aplicação de hidrossemeadura.					
Largura (m)		Comprimento (m)		Área total (m ²)	
40		300		12.000	
Área recuperada (%)				Total a ser recuperado (m ²)	
0				12.000

Foto 448 – Ponto 04 – Solo exposto. Data – Abril de 2016

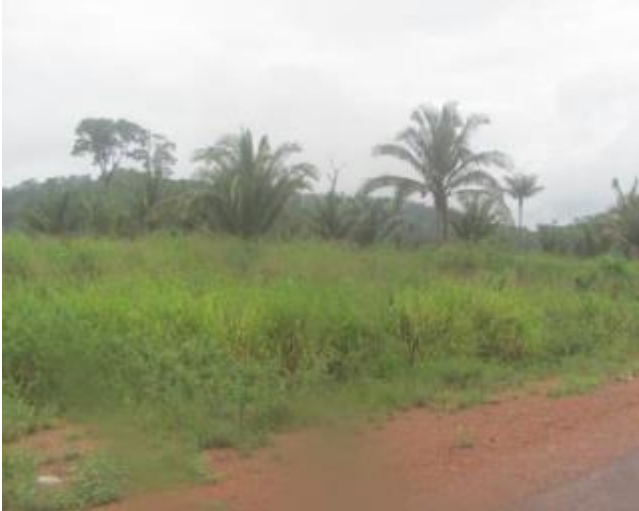
Ponto 05 – Solo exposto					
KM no PNV	Lado	Estaca	Coordenada UTM		Fuso
-	D/E	-	645557	9331099	21 L
Situação atual: - Área de empréstimo sem cobertura vegetal. - Vegetação de regeneração natural em desenvolvimento. - Passivo com recuperação incompleta.					
Serviços a serem executados: - Descompactação do solo. - Aplicação de hidrossemeadura.					
Largura (m)		Comprimento (m)		Área total (m ²)	
40 (E)		300 (E)		12.000 (E)	
40 (D)		60 (D)		2.400 (D)	
Área recuperada (%)				Total a ser recuperado (m ²)	
0				14.400

Foto 449 - Ponto 05 – Vegetação em crescimento. (LD). Data – Abril de 2016			Foto 450 - Ponto 05 - Solo exposto. (LE). Data – Abril de 2016

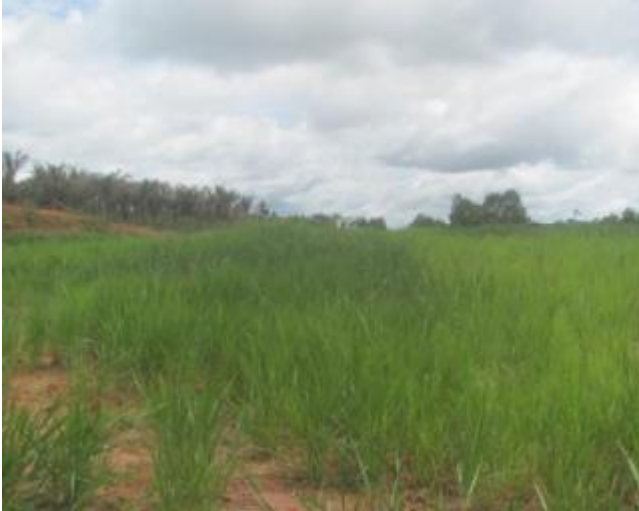
Ponto 07 – Solo exposto					
KM no PNV	Lado	Estaca	Coordenada UTM		Fuso
-	D/E	-	640845	9357242	21 L
Situação atual: - Área de empréstimo sem cobertura vegetal (LE). - Vegetação em desenvolvimento (LD). - Passivo com recuperação incompleta.					
Serviços a serem executados: - Descompactação do solo. - Aplicação de hidrossemeadura.					
Largura (m)		Comprimento (m)		Área total (m ²)	
40 (E)		300 (E)		12.000 (E)	
10 (D)		100 (D)		1.000 (D)	
Área recuperada (%)				Total a ser recuperado (m ²)	
0				13.000

Foto 452 - Ponto 07 - Cobertura germinada. (LD). Data – Abril de 2016			Foto 453 - Ponto 07 – Empréstimo não recuperado. (LE). Data – Abril de 2016

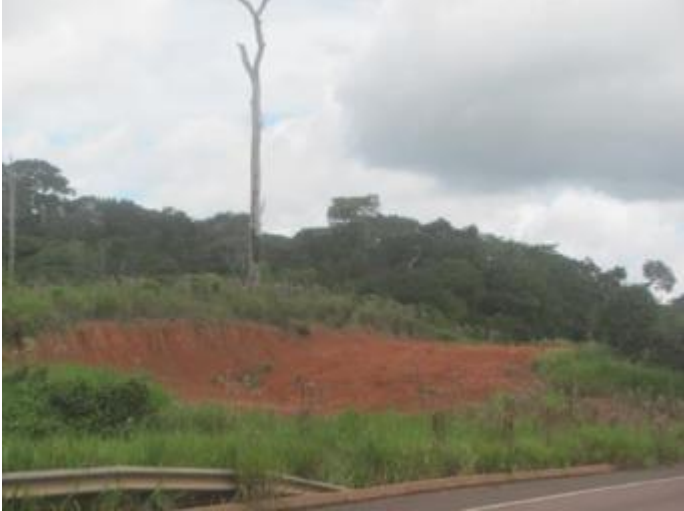
Ponto 08 – Solo exposto					
KM no PNV	Lado	Estaca	Coordenada UTM		Fuso
-	D	-	640079	9359417	21 L
Situação atual: - Área de empréstimo sem cobertura vegetal. - Vegetação de regeneração natural em desenvolvimento. - Passivo com recuperação incompleta.					
Serviços a serem executados: - Descompactação do solo. - Aplicação de hidrossemeadura.					
Largura (m)		Comprimento (m)		Área total (m ²)	
15		30		450	
Área recuperada (%)				Total a ser recuperado (m ²)	
0				450

Foto 454 - Ponto 08 - Solo exposto. Data – Abril de 2016

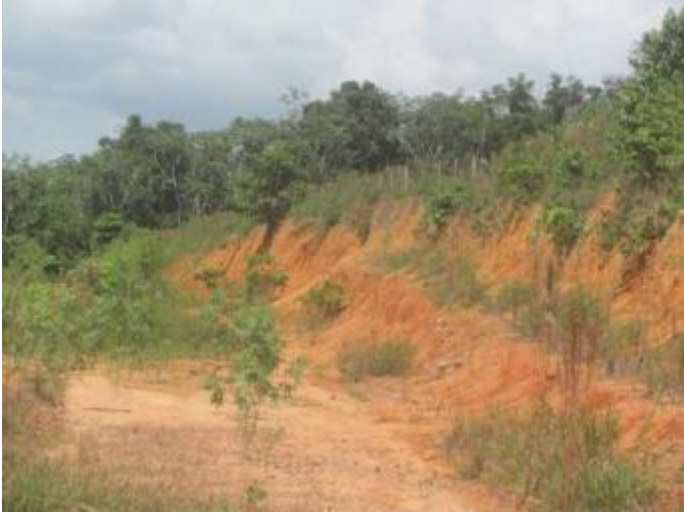
Ponto 09 – Solo exposto					
KM no PNV	Lado	Estaca	Coordenada UTM		Fuso
-	D/E	-	639926	9363911	21 L
Situação atual: - Área de empréstimo sem cobertura vegetal. - Vegetação de regeneração natural em desenvolvimento. - Mudanças plantadas estão em desenvolvimento. - Passivo com recuperação incompleta.					
Serviços a serem executados: - Descompactação do solo. - Aplicação de hidrossemeadura.					
Largura (m)		Comprimento (m)		Área total (m ²)	
30		60		1.800	
Área recuperada (%)				Total a ser recuperado (m ²)	
0				1.800

Foto 455 - Ponto 09 – Mudanças arbóreas em crescimento. Solo exposto. Data – Abril de 2016

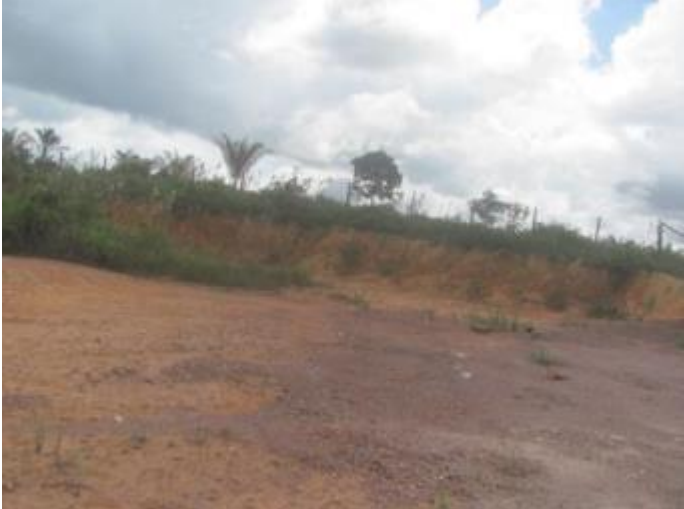
Ponto 12 – Solo exposto					
KM no PNV	Lado	Estaca	Coordenada UTM		Fuso
-	E	-	639336	9361417	21 L
Situação atual: - Área de empréstimo sem cobertura vegetal. - Vegetação de regeneração natural em desenvolvimento. - Passivo com recuperação incompleta.					
Serviços a serem executados: - Descompactação do solo. - Aplicação de hidrossemeadura.					
Largura (m)		Comprimento (m)		Área total (m ²)	
40		200		8.000	
Área recuperada (%)				Total a ser recuperado (m ²)	
0				8.000

Foto 458 - Ponto 12 – Empréstimo não recuperado. Vegetação em crescimento. Data – Abril de 2016

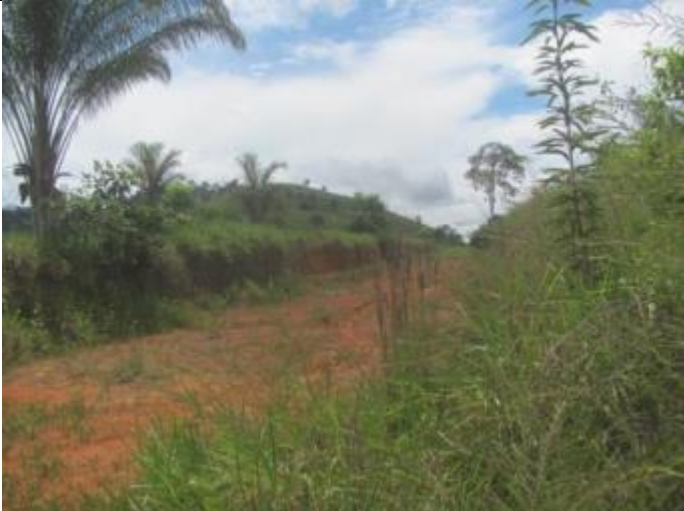
Ponto 13 – Solo exposto					
KM no PNV	Lado	Estaca	Coordenada UTM		Fuso
-	E	-	637669	9371303	21 L
Situação atual: - Área de empréstimo sem cobertura vegetal. - Vegetação de regeneração natural em desenvolvimento. - Passivo com recuperação incompleta.					
Serviços a serem executados: - Descompactação do solo. - Aplicação de hidrossemeadura.					
Largura (m)		Comprimento (m)		Área total (m ²)	
26		80		2.080	
Área recuperada (%)				Total a ser recuperado (m ²)	
0				2.080

Foto 459 - Ponto 13 – Caixa de empréstimo não revegetada. Data – Abril de 2016

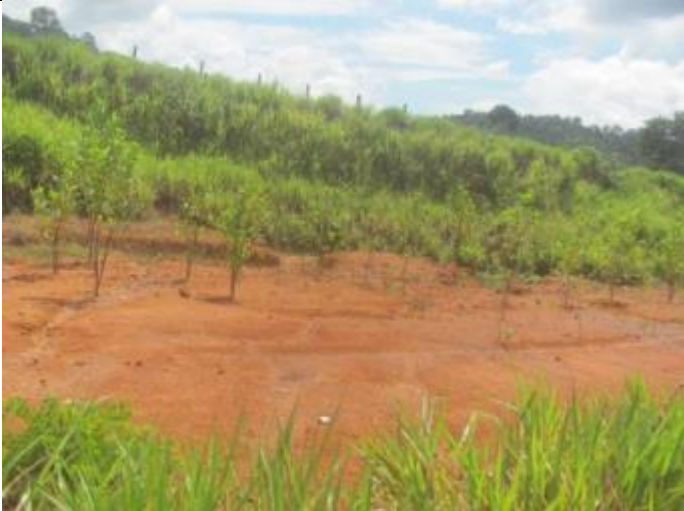
Ponto 15 – Solo exposto					
KM no PNV	Lado	Estaca	Coordenada UTM		Fuso
-	D/E	-	636856	9372946	21 L
Situação atual: - Área de empréstimo sem cobertura vegetal. - Vegetação de regeneração natural em desenvolvimento. - Passivo com recuperação incompleta.					
Serviços a serem executados: - Descompactação do solo. - Aplicação de hidrossemeadura.					
Largura (m)		Comprimento (m)		Área total (m²)	
40		30		1.200	
Área recuperada (%)				Total a ser recuperado (m²)	
0				1.200

Foto 462 - Ponto 15 - Caixa de empréstimo não recuperada. Mudas arbóreas em desenvolvimento. Data - Abril de 2016

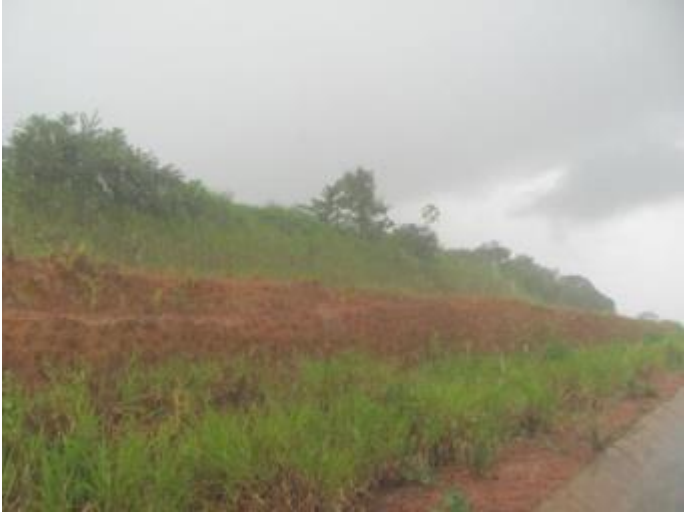
Ponto 17 – Solo exposto					
KM no PNV	Lado	Estaca	Coordenada UTM		Fuso
-	D/E	-	635633	9373467	21 L
Situação atual: - Área de empréstimo sem cobertura vegetal. - Vegetação de regeneração natural em desenvolvimento. - Passivo com recuperação incompleta.					
Serviços a serem executados: - Descompactação do solo. - Aplicação de hidrossemeadura.					
Largura (m)		Comprimento (m)		Área total (m ²)	
20 (D)		220 (D)		4.400 (D)	
40 (E)		80 (E)		3.200 (E)	
Área recuperada (%)				Total a ser recuperado (m ²)	
0				7.600

Foto 464 - Ponto 17 - Solo exposto. Data – Abril de 2016

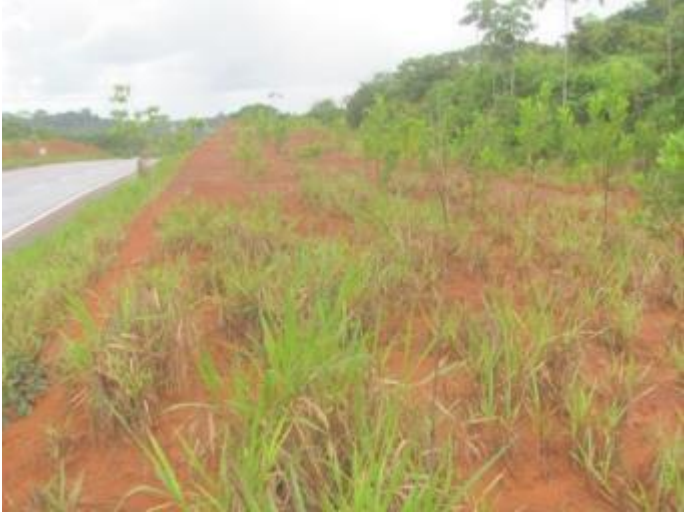
Ponto 18 – Solo exposto					
KM no PNV	Lado	Estaca	Coordenada UTM		Fuso
-	E	-	632422	9379802	21 L
Situação atual: - Área de empréstimo sem cobertura vegetal. - Plantio de mudas no interior do empréstimo. - Vegetação de regeneração natural em desenvolvimento. - Passivo com recuperação incompleta.					
Serviços a serem executados: - Descompactação do solo. - Aplicação de hidrossemeadura.					
Largura (m)		Comprimento (m)		Área total (m ²)	
15		400		6.000	
Área recuperada (%)				Total a ser recuperado (m ²)	
0				6.000

Foto 465 - Ponto 18 – Solo parcialmente exposto. Mudas arbustivas implantadas e cobertura vegetal em crescimento. Data – Abril de 2016

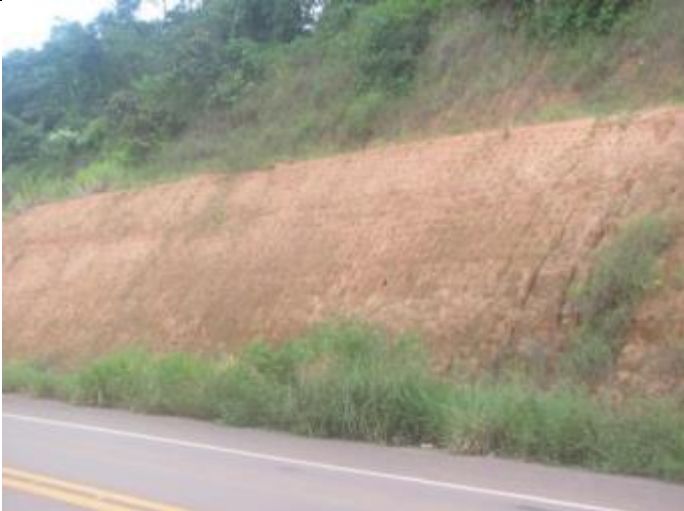
Ponto 19 – Solo exposto					
KM no PNV	Lado	Estaca	Coordenada UTM		Fuso
-	E	19.013	629437	9391480	21 L
Situação atual: - Talude de corte sem cobertura vegetal. - Vegetação de regeneração natural em desenvolvimento. - Passivo com recuperação incompleta.					
Serviços a serem executados: - Descompactação do solo. - Aplicação de hidrossemeadura.					
Largura (m)		Comprimento (m)		Área total (m²)	
6		80		480	
Área recuperada (%)				Total a ser recuperado (m²)	
0				480

Foto 466 - Ponto 19 – Talude de corte sem cobertura vegetal. Processo erosivo instalado. Data – Abril de 2016

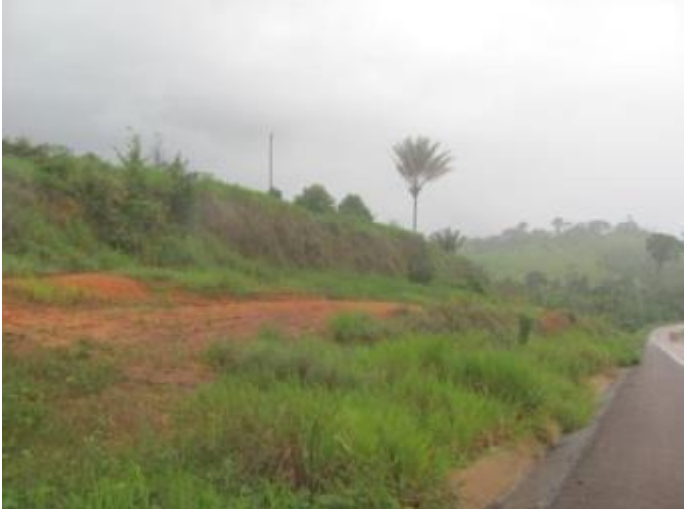
Ponto 23 – Solo exposto					
KM no PNV	Lado	Estaca	Coordenada UTM		Fuso
-	D	-	627475	9394790	21 L
Situação atual: - Área de empréstimo sem cobertura vegetal. - Vegetação de regeneração natural em desenvolvimento. - Passivo com recuperação incompleta.					
Serviços a serem executados: - Descompactação do solo. - Aplicação de hidrossemeadura.					
Largura (m)		Comprimento (m)		Área total (m ²)	
10		200		2.000	
Área recuperada (%)				Total a ser recuperado (m ²)	
0				2.000

Foto 470 - Ponto 23 – Vegetação em crescimento. Data – Abril de 2016

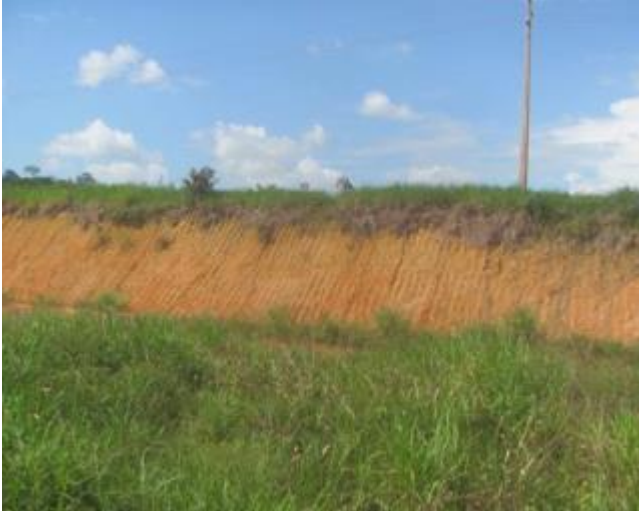
Ponto 30 – Solo exposto					
KM no PNV	Lado	Estaca	Coordenada UTM		Fuso
-	D/E	-	611814	9414899	21 L
Situação atual: - Área de empréstimo sem cobertura vegetal. - Vegetação de regeneração natural em desenvolvimento. - Passivo com recuperação incompleta.					
Serviços a serem executados: - Descompactação do solo. - Aplicação de hidrossemeadura.					
Largura (m)		Comprimento (m)		Área total (m ²)	
15 (D)		40 (D)		600 (D)	
13 (E)		160 (E)		2400 (E)	
Área recuperada (%)				Total a ser recuperado (m ²)	
0				3.000

Foto 477 - Ponto 30 - Solo exposto. Vegetação em evolução (LD). Data – Abril de 2016			Foto 478 - Ponto 30 - Caixa de empréstimo não recuperada. Área utilizada como caminho de serviço. (LE). Data – Abril de 2016

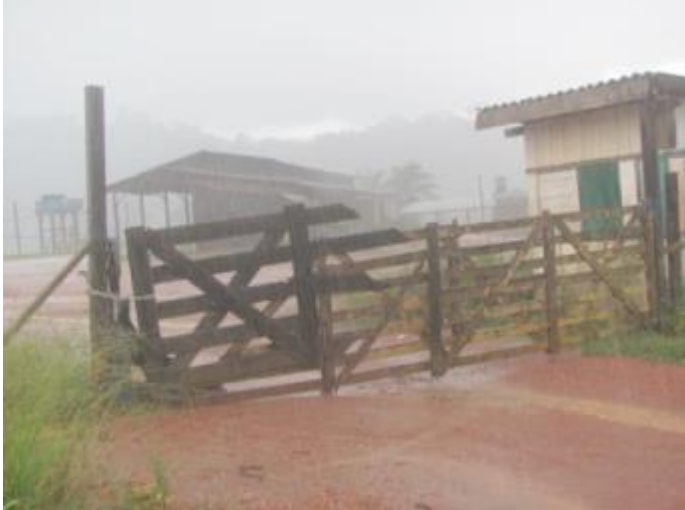
Canteiro de Obras		
Coordenada UTM: 633028-9378479		Estaca: -
Licença: 0142/2012 – SEMMAP Itaituba		
Situação atual: - Canteiro de obras inacessível. - Recuperação incompleta.		
Serviços a serem executados: - Retirada total das estruturas e recuperação por descompactação de solo e hidrossemeadura.		
Largura (m)	Comprimento (m)	Área total (m²)
-	-	38.000
Área recuperada (%)		Total a ser recuperado (m²)
0		38.000

Foto 481 – Área inacessível. Data: Abril de 2016

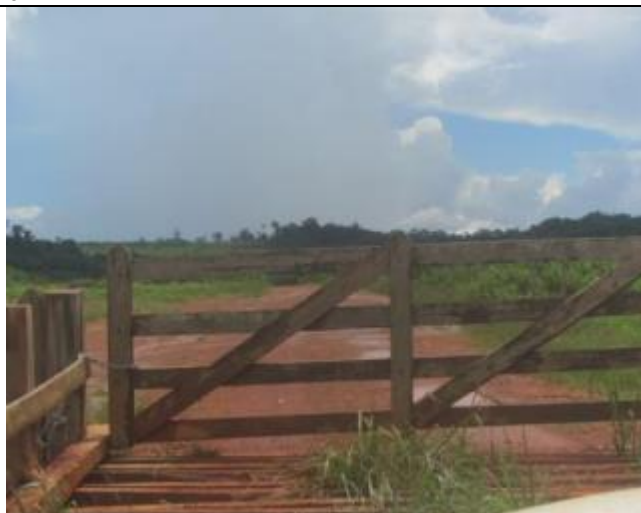
Jazida de cascalho		
Coordenada UTM: 649169-9323405		Estaca: -
Licença: 0149/2012 SEMMAP-Itaituba		
Situação atual:		
<ul style="list-style-type: none"> - Exploração finalizada. - Após diversas tentativas, a Supervisão Ambiental não obteve acesso para o monitoramento da área. - Considera-se a jazida com recuperação incompleta. 		
Serviços a serem executados:		
- É necessária a vistoria da área para a verificação dos serviços a serem executados.		
Largura (m)	Comprimento (m)	Área total (m²)
300	1000	300.000
Área recuperada (%)	Total a ser recuperado (m²)	
0	300.000

Foto 484 – O acesso para a jazida está bloqueado. Data: Abril de 2016

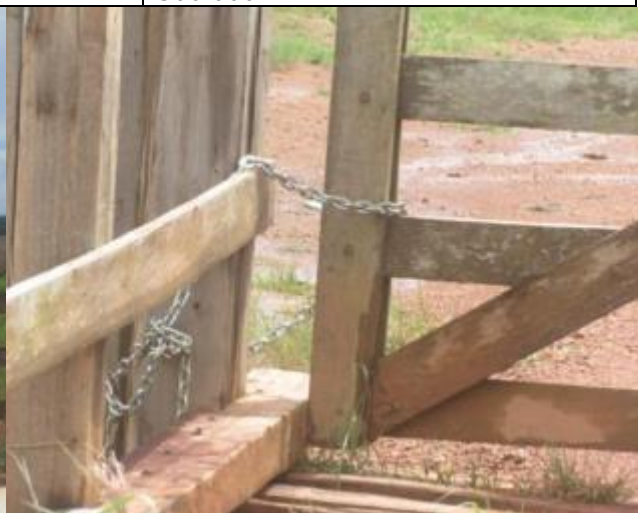
Foto 485 – Corrente e cadeado na porteira. Data: Abril de 2016

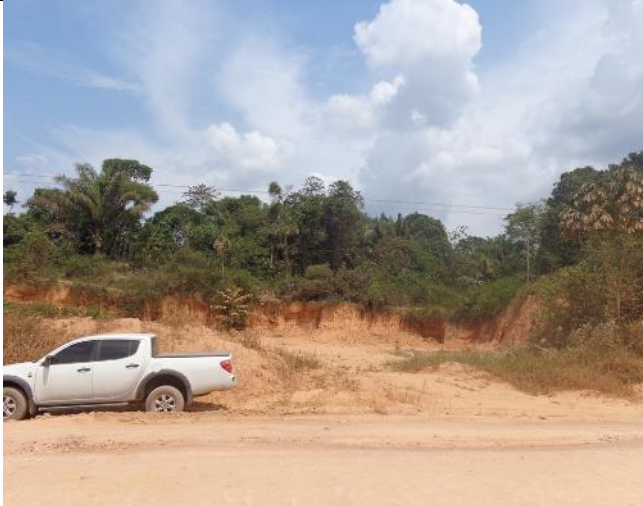
Passivo Ambiental - PAM 71					
KM no PNV	Lado	Estaca	Coordenada UTM		Fuso
-	E	-	611093	9479956	21 L
Situação atual: - Solo exposto e compactado; - Recuperação incompleta.					
Serviços a serem executados: - Plantio consorciado					
Largura (m)		Comprimento (m)		Área total (m ²)	
50		100		5000	
Área recuperada (%)				Total a ser recuperado (m ²)	
0				5000

Foto 486 - PAM 71 - Área de empréstimo não recuperada. Data: Janeiro de 2016.			Foto 487 - PAM 71 - Área não recuperada. Data: Janeiro de 2016.

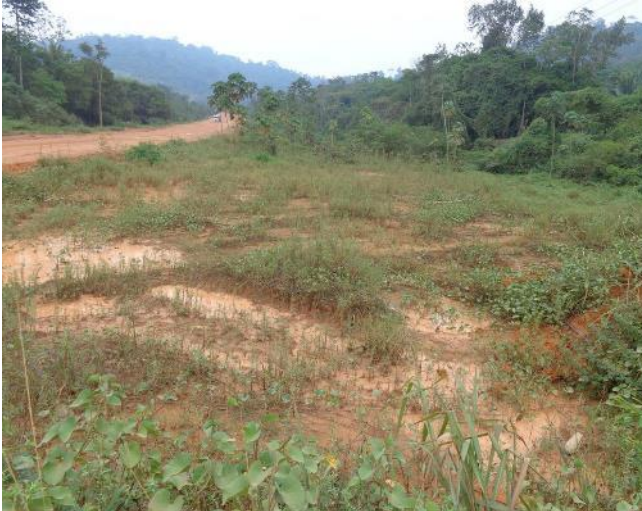
Passivo Ambiental - PAM 72					
KM no PNV	Lado	Estaca	Coordenada UTM		Fuso
-	D	-	611093	9479956	21 L
Situação atual: - Parcelas de solo exposto e compactado; - Recuperação incompleta.					
Serviços a serem executados: - Plantio consorciado					
Largura (m)	Comprimento (m)		Área total (m ²)		
25	50		1250		
Área recuperada (%)			Total a ser recuperado (m ²)		
75			350

Foto 488 - PAM 72 - Caixa de empréstimo não recuperada. Data: Janeiro de 2016.			Foto 489 - PAM 72 - Caixa de empréstimo com regeneração natural da vegetação. Data: Janeiro de 2016.

DISCRIMINAÇÃO DO SERVIÇO	MEMÓRIA DE CÁLCULO	UNIDADE	QUANTIDADE
Hidrosemeadura	S = 15,00 x 150,00	m ²	2.250,00
Mudas arbóreas (370/ha)	N = $\frac{15,00 \times 150,00}{10.000} \times 370$	und	83
Mudas arbustivas (740/ha)	N = $\frac{15,00 \times 150,00}{10.000} \times 740$	und	167

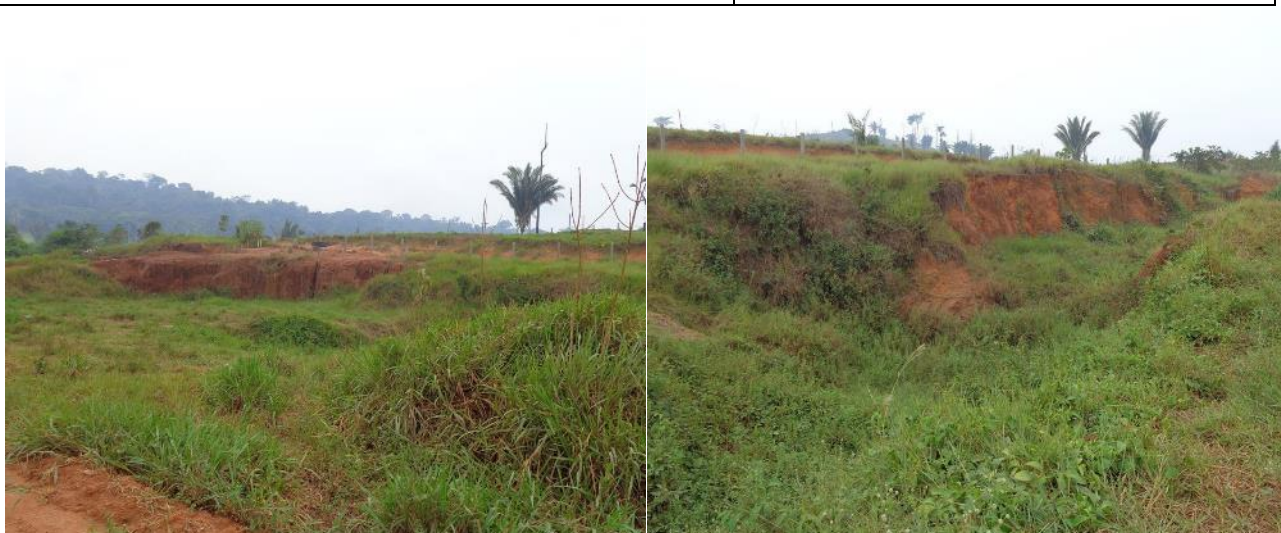
Passivo Ambiental - PAM 73					
KM no PNV	Lado	Estaca	Coordenada UTM		Fuso
-	E	-	611093	9479956	21 L
Situação atual: - Parcelas de solo exposto e compactado; - Recuperação incompleta.					
Serviços a serem executados: - Plantio consorciado					
Largura (m)	Comprimento (m)		Área total (m ²)		
30	150		4500		
Área recuperada (%)			Total a ser recuperado (m ²)		
75			1150

Foto 490 - PAM 73 - Área com regeneração natural da vegetação. Data: Janeiro de 2016.

Foto 491 - PAM 73 - Talude de corte sem cobertura vegetal. Data: Janeiro de 2016.

DISCRIMINAÇÃO DO SERVIÇO	MEMÓRIA DE CÁLCULO	UNIDADE	QUANTIDADE
Hidrosemeadura	S = 40,00 x 200,00	m ²	8.000,00
Mudas arbóreas (370/ha)	N _a = $\frac{40,00 \times 200,00}{10.000}$ x 370	und	296
Mudas arbustivas (740/ha)	N _b = $\frac{40,00 \times 200,00}{10.000}$ x 740	und	592

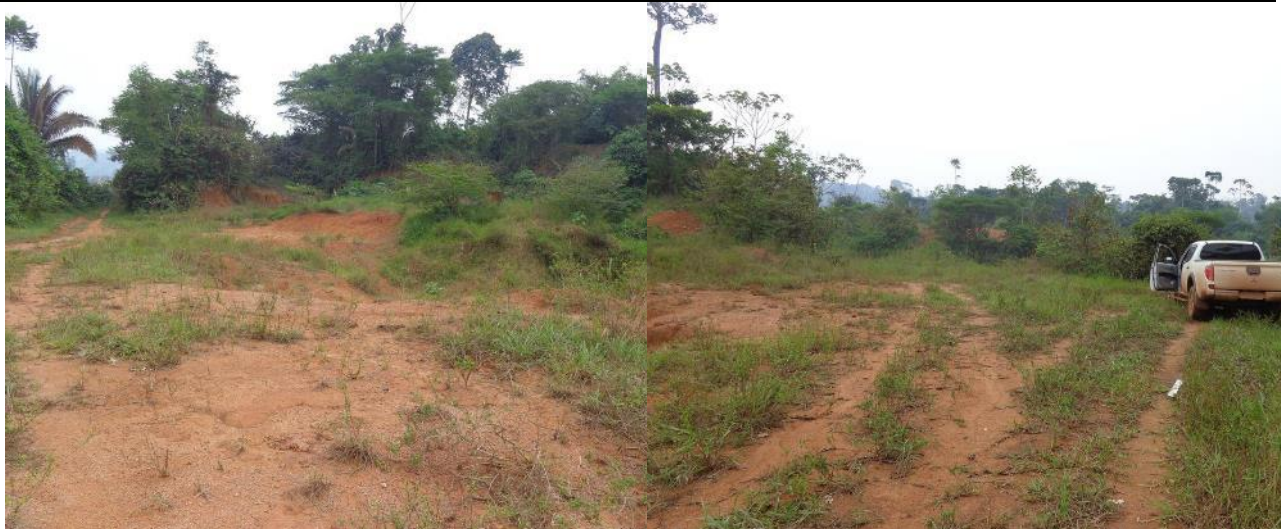
Passivo Ambiental - PAM 74					
KM no PNV	Lado	Estaca	Coordenada UTM		Fuso
-	E	-	611093	9479956	21 L
Situação atual: - Parcelas de solo exposto e compactado; - Recuperação incompleta.					
Serviços a serem executados: - Plantio consorciado					
Largura (m)	Comprimento (m)		Área total (m ²)		
100	200		20000		
Área recuperada (%)			Total a ser recuperado (m ²)		
25			15000

Foto 492 - PAM 74 - Área da jazida sem medidas de recuperação. Data: Janeiro de 2016.

Foto 493 - PAM 74 - Jazida com solo exposto. Data: Janeiro de 2016.

DISCRIMINAÇÃO DO SERVIÇO	MEMÓRIA DE CÁLCULO	UNIDADE	QUANTIDADE
Hidrosemeadura	S = 10,00 x 150,00	m ²	1.500,00
Mudas arbóreas (370/ha)	N = $\frac{10,00 \times 150,00}{10.000} \times 370$	und	56
Mudas arbustivas (740/ha)	N = $\frac{10,00 \times 150,00}{10.000} \times 740$	und	111

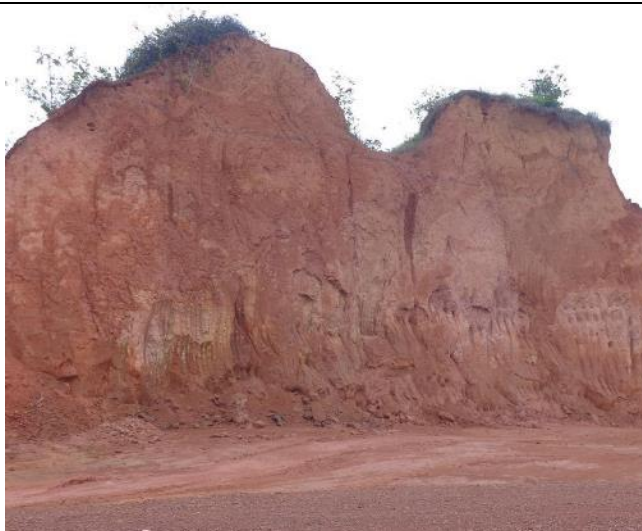
Passivo Ambiental - PAM 75					
KM no PNV	Lado	Estaca	Coordenada UTM		Fuso
-	D	-	611093	9479956	21 L
Situação atual: - Solo exposto e compactado; - Recuperação incompleta.					
Serviços a serem executados: - Plantio consorciado					
Largura (m)		Comprimento (m)		Área total (m ²)	
30		50		1500	
Área recuperada (%)				Total a ser recuperado (m ²)	
0				1500

Foto 494 - PAM 75 - Talude sem proteção vegetal. Data: Janeiro de 2016.

DISCRIMINAÇÃO DO SERVIÇO	MEMÓRIA DE CÁLCULO	UNIDADE	QUANTIDADE
Hidrosemeadura	S = 300,00 x 400,00	m ²	120.000,00
Mudas arbóreas (370/ha)	N _a = $\frac{300,00 \times 400,00}{10.000} \times 370$	und	4.440
Mudas arbustivas (740/ha)	N _b = $\frac{300,00 \times 400,00}{10.000} \times 740$	und	8.880

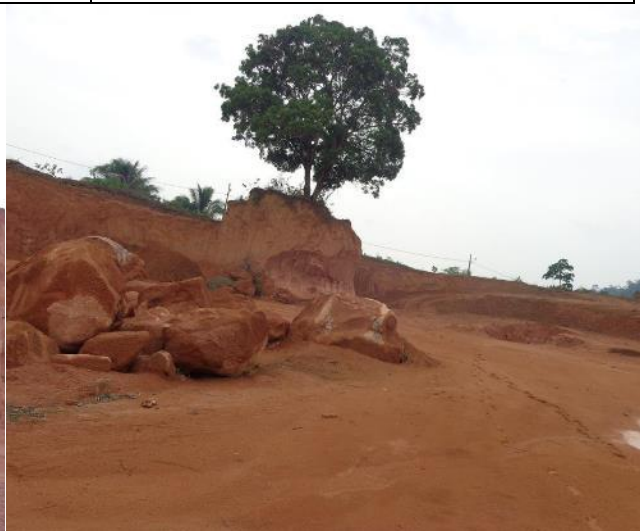
Foto 495 - PAM 75 - Área com indícios de exploração por terceiros. Data: Janeiro de 2016.

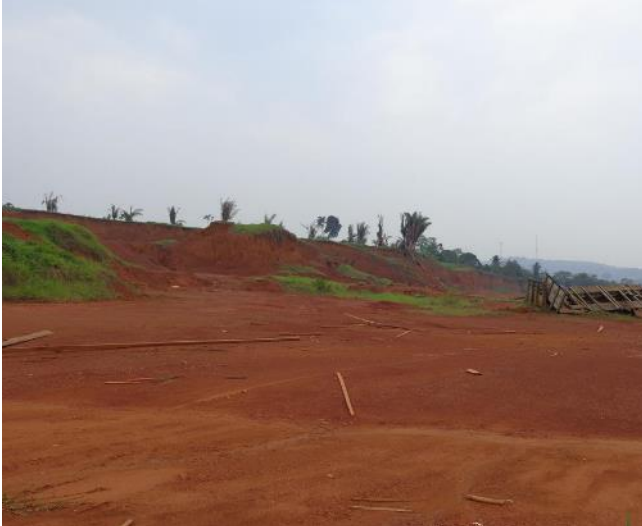
Passivo Ambiental - PAM 76					
KM no PNV	Lado	Estaca	Coordenada UTM		Fuso
-	D	-	612213	9481044	21 L
Situação atual: - Solo exposto e compactado; - Recuperação incompleta.					
Serviços a serem executados: - Plantio consorciado					
Largura (m)	Comprimento (m)		Área total (m ²)		
150	400		60000		
Área recuperada (%)			Total a ser recuperado (m ²)		
0			60000

Foto 496 - PAM 76 - Área de empréstimo não recuperada. Data: Janeiro de 2016.			Foto 497 - PAM 76 - Área de empréstimo com indícios de exploração por terceiros. Data: Janeiro de 2016.

DISCRIMINAÇÃO DO SERVIÇO	MEMÓRIA DE CÁLCULO	UNIDADE	QUANTIDADE
Hidrossemeadura	$S = 25,00 \times 50,00$	m ²	1.250,00
Mudas arbóreas (370/ha)	$N_1 = \frac{25,00 \times 50,00}{10.000} \times 370$	und	46
Mudas arbustivas (740/ha)	$N_2 = \frac{25,00 \times 50,00}{10.000} \times 740$	und	93

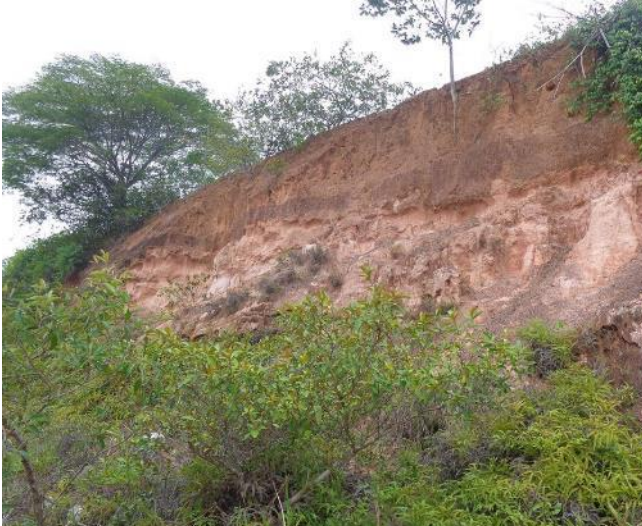
Passivo Ambiental - PAM 77					
KM no PNV	Lado	Estaca	Coordenada UTM		Fuso
-	D-E	-	634360	9514912	21 L
Situação atual:					
- Talude com solo exposto e com processos erosivos;					
- Recuperação incompleta.					
Serviços a serem executados:					
- Plantio consorciado					
Largura (m)		Comprimento (m)		Área total (m ²)	
5 (LD)		100 (LD)		900	
5 (LE)		80 (LE)			
Área recuperada (%)				Total a ser recuperado (m ²)	
0				900

Foto 498 - PAM 77 - Talude de corte sem proteção vegetal. LE. Data: Janeiro de 2016.			Foto 499 - PAM 77 - Talude com processos erosivos. LD. Data: Janeiro de 2016.

DISCRIMINAÇÃO DO SERVIÇO	MEMÓRIA DE CÁLCULO	UNIDADE	QUANTIDADE
Hidrossemeadura	$S = 200,00 \times 100,00$	m ²	20.000,00
Mudas arbóreas (370/ha)	$N_1 = \frac{200,00 \times 100,00}{10.000} \times 370$	und	740
Mudas arbustivas (740/ha)	$N_2 = \frac{200,00 \times 100,00}{10.000} \times 740$	und	1.480

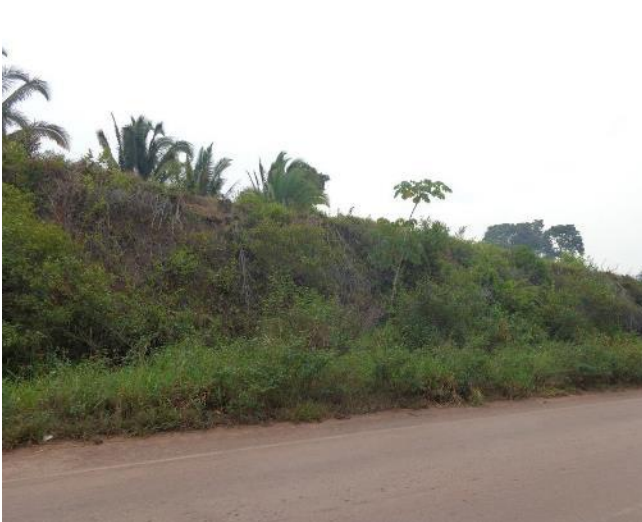
Passivo Ambiental - PAM 78					
KM no PNV	Lado	Estaca	Coordenada UTM		Fuso
-	D-E	-	634706	9516158	21 L
Situação atual: - Talude com solo exposto e com processos erosivos; - Recuperação incompleta.					
Serviços a serem executados: - Plantio consorciado.					
Largura (m)		Comprimento (m)		Área total (m ²)	
5 (LD)		100 (LD)		1000	
5 (LE)		100 (LE)			
Área recuperada (%)				Total a ser recuperado (m ²)	
40				600

Foto 500 - PAM 78 - Talude com proteção vegetal. LD. Data: Janeiro de 2016.			Foto 501 - PAM 78 - Talude com solo exposto. LE. Data: Janeiro de 2016.

DISCRIMINAÇÃO DO SERVIÇO	MEMÓRIA DE CÁLCULO	UNIDADE	QUANTIDADE
1 - Escavação, Carga e Transporte de Material de 1ª Cat. DMT 3.000 a 6.000m CE	$V_1 = \left(\frac{1,50 \times 10,00 \times 160,00}{2} \right) \times 1,3$	m³	1.560,00
2 - Compactação do Aterro (Bota-Fora) a 95% P.N. com o Material Proveniente das Limpeza e Preparo da Área	$V_2 = \left(\frac{1,50 \times 10,00 \times 160,00}{2} \right)$	m³	1.200,00
3 - Hidrossemeadura (Talude)	D = 10,00 / Sen 33° 41' 00" S = 18,24 X 160,00	m²	2.918,40
4 - Hidrossemeadura (Bota-Fora)	S1 = 1.200,00 / 2 = 600,00 m² S2 = $\sqrt{600,00} \times 2,00 \times 4,00 = 195,96$ S_T = 600,00 + 195,96	m²	796,00
5 - Valeta de Proteção de Corte c/ Revest. Veg.	L1 = 160,00	m	160,00
6 - Sarjeta Triangular da Pista em Concreto	L2 = 160,00	m	160,00

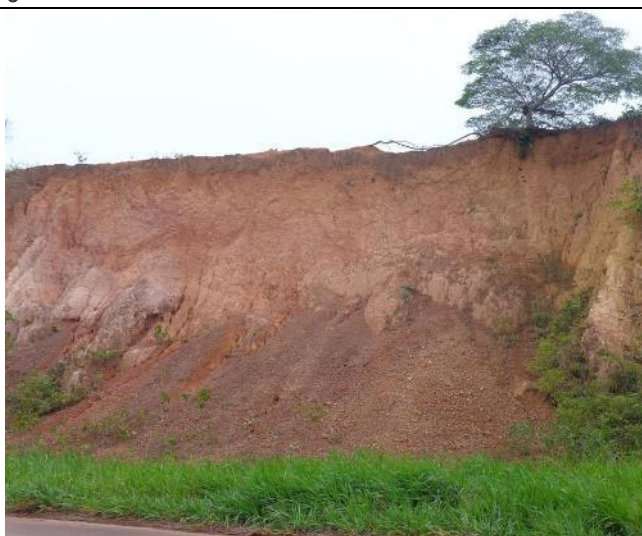
Passivo Ambiental - PAM 79					
KM no PNV	Lado	Estaca	Coordenada UTM		Fuso
-	D-E	-	634679	9517006	21 L
Situação atual:					
- Talude com solo exposto e com processos erosivos;					
- Recuperação incompleta.					
Serviços a serem executados:					
- Plantio consorciado.					
Largura (m)		Comprimento (m)		Área total (m ²)	
6 (LD)		100 (LD)		1200	
6 (LE)		100 (LE)			
Área recuperada (%)				Total a ser recuperado (m ²)	
0				1200

Foto 502 - PAM 79 - Talude com processos erosivos. LE. Data: Janeiro de 2016.

DISCRIMINAÇÃO DO SERVIÇO	MEMÓRIA DE CÁLCULO	UNIDADE	QUANTIDADE
1 - Escavação, Carga e Transporte de Material de 1º Cat. DMT 3.000 a 5.000m CE	$V_1 = \left(\frac{1,50 \times 5,00 \times 300,00}{2} \right) \times 1,3$	m³	1.462,50
2 - Compactação do Aterro (Bota-Fora) a 95% P.N. com o Material Proveniente das Limpeza e Preparo da Área	$V_2 = \left(\frac{1,50 \times 5,00 \times 300,00}{2} \right)$	m³	1.125,00
3 - Hidrosseadura (Talude)	D = 5,00 / Sen 33° 41' 00" S = 9,12 X 300,00	m²	2.736,00
4 - Hidrosseadura (Bota-Fora)	S ₁ = 1.125,00 / 2 = 562,50 m² S ₂ = $\sqrt{562,50} \times 2,00 \times 4,00 = 189,74$ S _T = 562,50 + 189,74	m²	752,20
5 - Valeta de Proteção de Corte c/ Revest. Veg.	L ₁ = 300,00	m	300,00

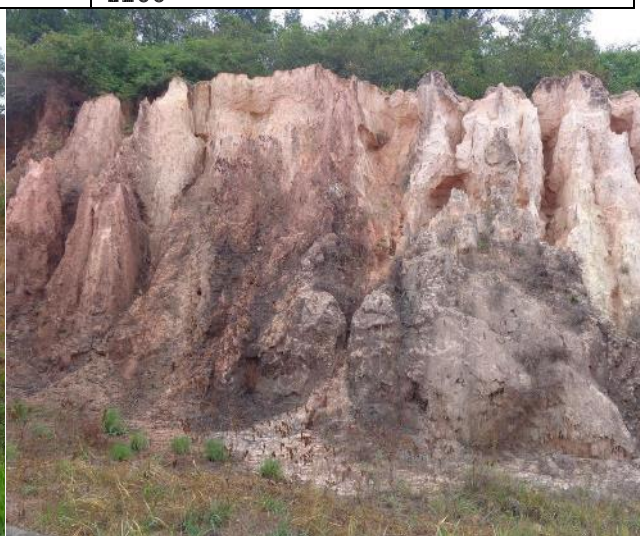
Foto 66 - PAM 79 - Talude exposto com processos erosivos. LD. Data: Janeiro de 2016.

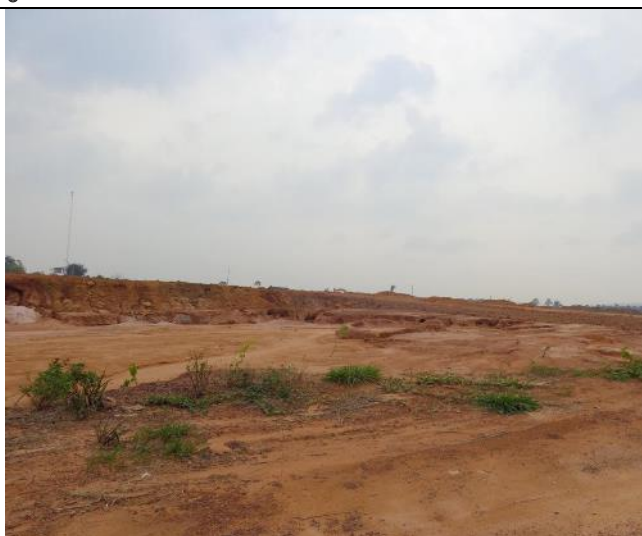
Passivo Ambiental - PAM 80					
KM no PNV	Lado	Estaca	Coordenada UTM		Fuso
-	D-E	-	634816	9518018	21 L
Situação atual: - Parcelas de solo exposto e compactado; - Recuperação incompleta.					
Serviços a serem executados: - Plantio consorciado.					
Largura (m)		Comprimento (m)		Área total (m ²)	
3 (LD)		80 (LD)		480	
3 (LE)		80 (LE)			
Área recuperada (%)				Total a ser recuperado (m ²)	
0				480

Foto 503 - PAM 80 - Solo exposto. Área de empréstimo sendo explorada por terceiros. LD. Data: Janeiro de 2016.

DISCRIMINAÇÃO DO SERVIÇO	MEMÓRIA DE CÁLCULO	UNIDADE	QUANTIDADE
1 - Escavação, Carga e Transporte de Material de 1ª Cat. DMT 3.000 a 5.000m CE	$V_1 = \left(\frac{1,50 \times 10,00 \times 300,00}{2} \right) \times 1,3$	m³	2.925,00
2 - Compactação do Aterro (Bota-Fora) a 95% P.N. com o Material Proveniente das Limpeza e Preparo da Área	$V_2 = \left(\frac{1,50 \times 10,00 \times 300,00}{2} \right)$	m³	2.250,00
3 - Hidrossemeadura (Talude)	D = 10,00 / Sen 33° 41' 00" S = 18,24 X 300,00	m²	5.472,00
4 - Hidrossemeadura (Bota-Fora)	S ₁ = 2.250,00 / 2 = 1.125,00 m² S ₂ = $\sqrt{1.125,00} \times 2,00 \times 4,00 = 268,33$ S _T = 1.125,00 + 268,33	m²	1.393,30
5 - Valeta de Proteção de Corte c/ Revest. Veg.	L ₁ = 300,00	m	300,00

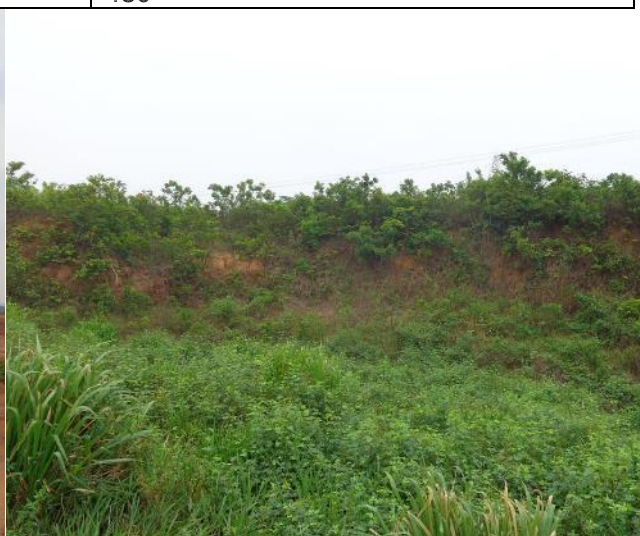
Foto 504 - PAM 80 - Empréstimo em recuperação. LE. Data: Janeiro de 2016.
