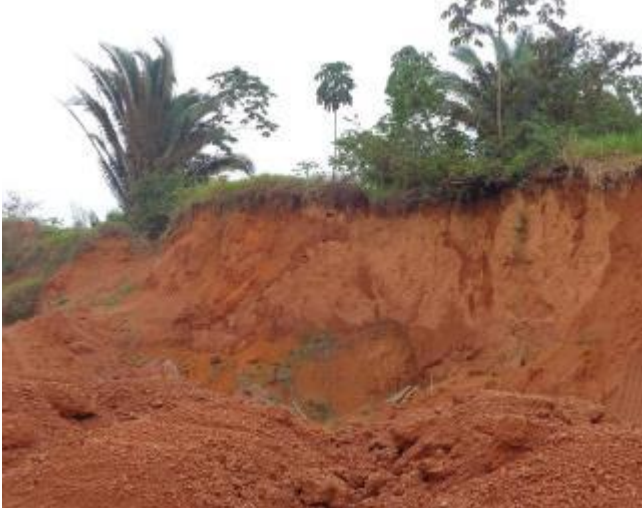
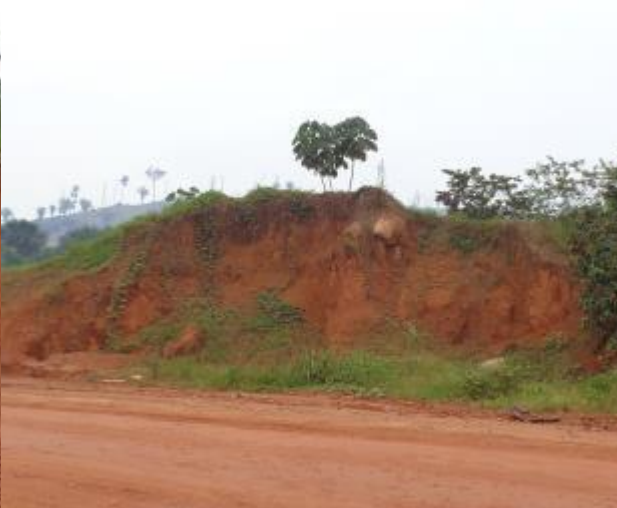
Foto 519 - PAM 08 – Talude erodindo. Data: janeiro de 2016			Foto 520 - Área não recuperada. Data: janeiro de 2016

Ponto 09 – Solo exposto					
KM no PNV	Lado	Estaca	Coordenada UTM		Fuso
-	D	-	0588873	9448153	21L
Situação atual: - Solo exposto. - Passivo com recuperação incompleta.					
Serviços a serem executados: Reaplicação de hidrossemeadura					
Largura (m)		Comprimento (m)		Área total (m ²)	
200		50		10.000	
Área recuperada (%)				Total a ser recuperado (m ²)	
0				10.000

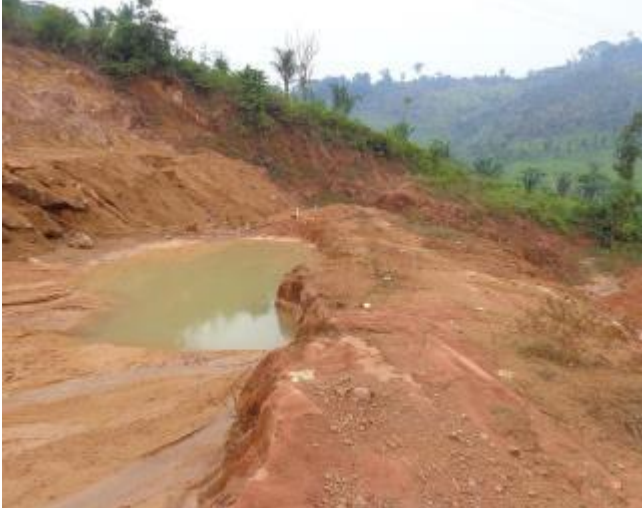
Foto 521 - Área com solo exposto. Data - Janeiro de 2016			Foto 522 - Área não recuperada. Data - Janeiro de 2016

Ponto 10 – Solo exposto					
KM no PNV	Lado	Estaca	Coordenada UTM		Fuso
-	E	-	0594656	9437866	21L
Situação atual: - Solo exposto. - Passivo com recuperação incompleta.					
Serviços a serem executados: Reaplicação de hidrossemeadura					
Largura (m)	Comprimento (m)		Área total (m ²)		
100	15		1500		
Área recuperada (%)			Total a ser recuperado (m ²)		
0			1500

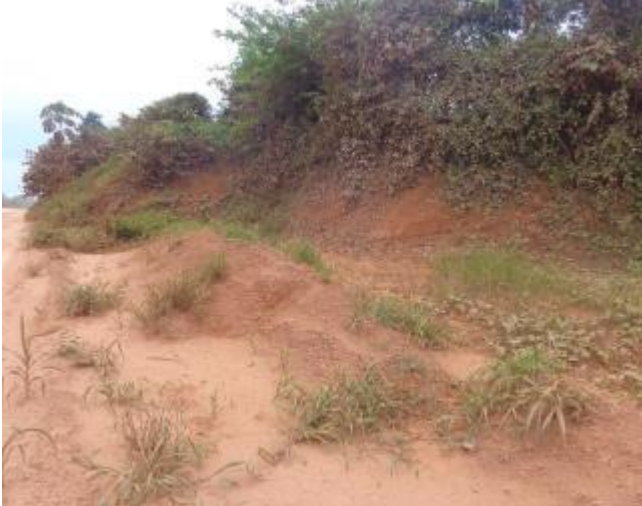
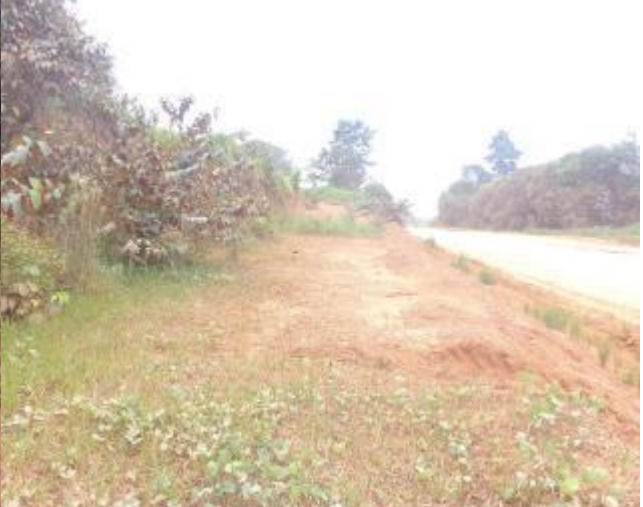
Ponto 12 – Solo exposto					
KM no PNV	Lado	Estaca	Coordenada UTM		Fuso
-	D/E	-	0605711	9419038	21L
Situação atual: - Solo exposto. - Passivo com recuperação incompleta.					
Serviços a serem executados: Reaplicação de hidrossemeadura					
Largura (m)		Comprimento (m)		Área total (m ²)	
100 (LD)		10 (LD)		2000 (LD/LE)	
100(LE)		10 (LE)			
Área recuperada (%)				Total a ser recuperado (m ²)	
0				2000

Foto 527 - Área de empréstimo não recuperada (LE). Data – Janeiro de 2016			Foto 528 - Área de empréstimo com parcela de regeneração natural da vegetação (LD). Data – Janeiro de 2016

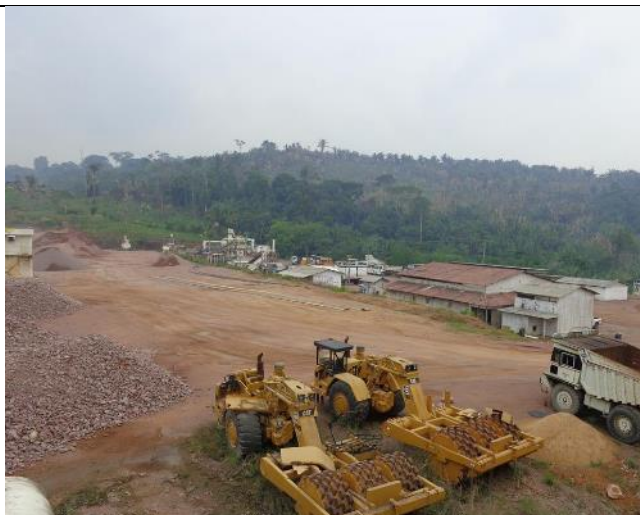
Foto 531 – Canteiro de obras. Data: Janeiro de 2016.

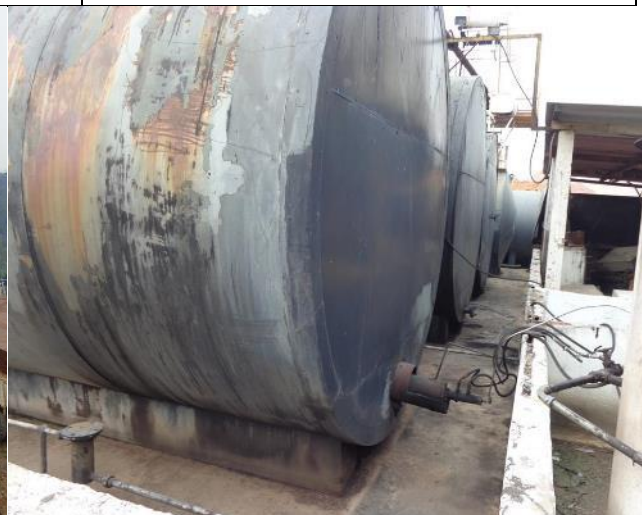
Foto 532 – Tanques de material betuminoso nas baias de contenção. Data: Janeiro de 2016.

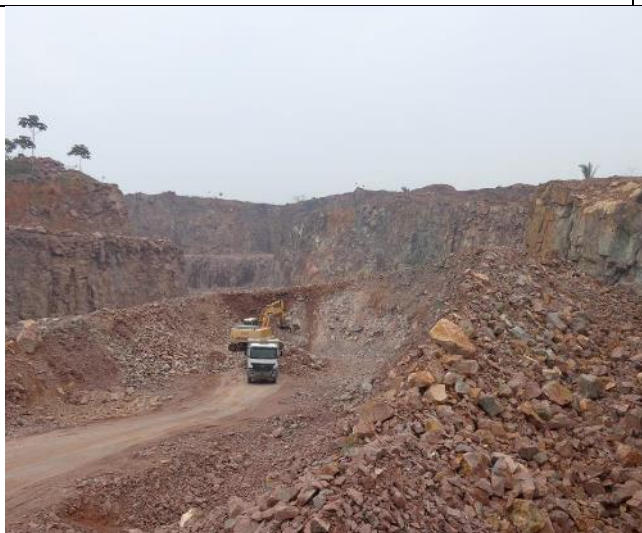
Foto 533 – Pedreira em atividade. Data: Janeiro de 2016.

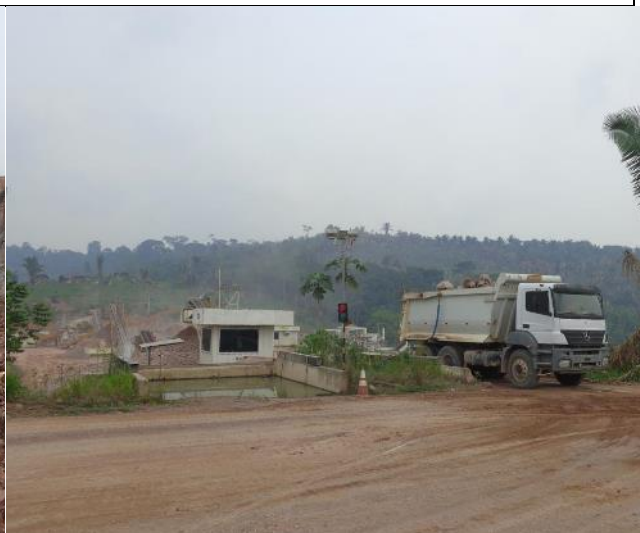
Foto 534 – Britador em atividade. Basculante descarregando carga de pedra. Data: Janeiro de 2016.

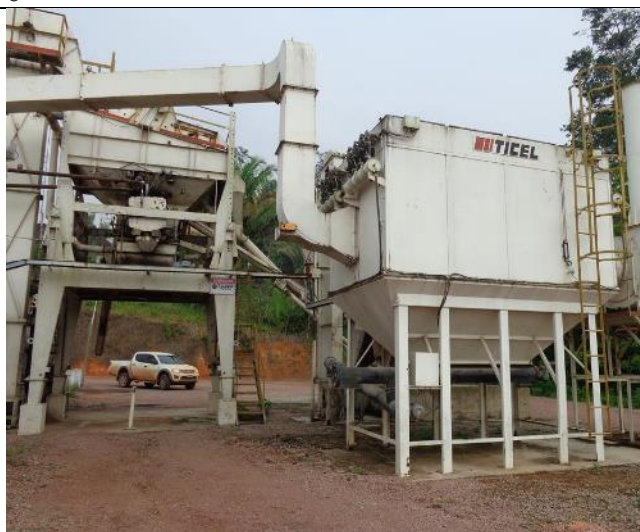
Usina de asfalto		
Coordenada UTM: 0609861-9479801		Estaca: -
Licença: LO nº 965/2010 IBAMA		
Situação atual: - Atividades paralisadas. - As atividades de pavimentação retomarão em julho de 2016.		
Serviços a serem executados: - Não há.		
Largura (m)	Comprimento (m)	Área total (m ²)
50	80	4000
Área recuperada (%)		Total a ser recuperado (m ²)
0		4000

Foto 535 – Usina de asfalto paralisada. Data: Janeiro de 2016.

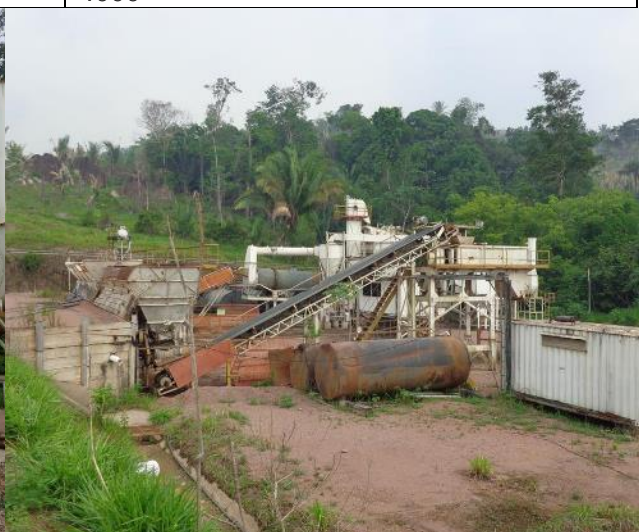
Foto 536 – Maquinários da usina de asfalto. Data: Janeiro de 2016.

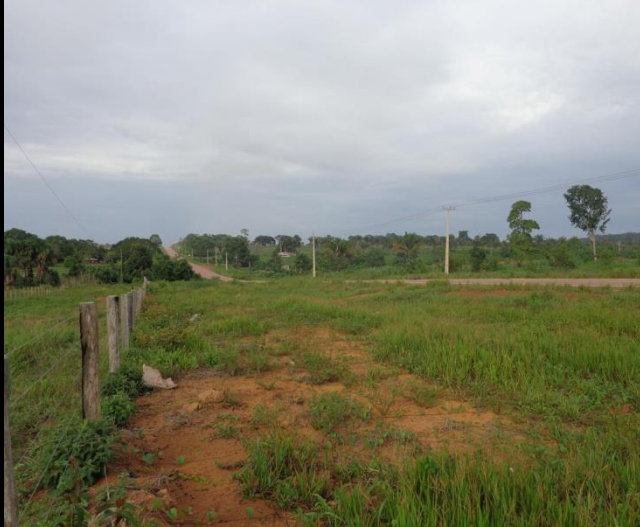
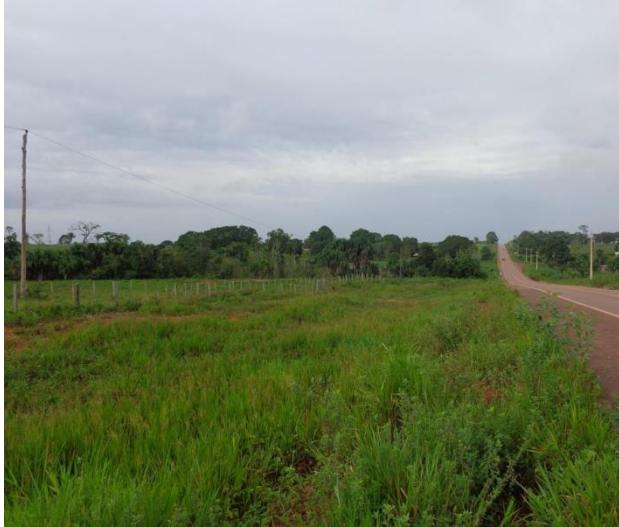
Passivo Ambiental - PAM 01					
KM no PNV	Lado	Estaca	Coordenada UTM		Fuso
-	E	-	0631004	9517678	21 L
Situação atual: - Parcelas de solo exposto; - Recuperação incompleta.					
Serviços a serem executados: - Reaplicação de hidrossemeadura.					
Largura (m)		Comprimento (m)		Área total (m ²)	
10		100		1000	
Área recuperada (%)				Total a ser recuperado (m ²)	
60				400

Foto 537 - PAM 01 - Área de empréstimo com parcela de solo exposto. Data: Fevereiro de 2016.			Foto 538 - PAM 01 - Área com regeneração da vegetação. Data: Fevereiro de 2016.

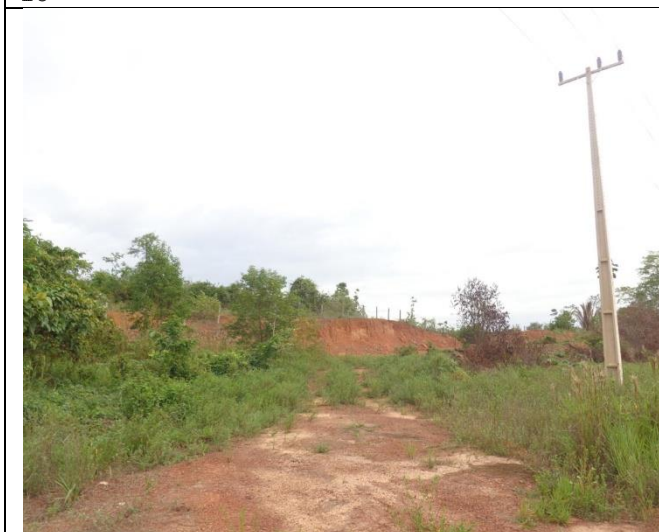
Passivo Ambiental - PAM 02					
KM no PNV	Lado	Estaca	Coordenada UTM		Fuso
-	E	-	0625468	9515436	21 L
Situação atual: - Parcelas de solo exposto; - Recuperação incompleta.					
Serviços a serem executados: - Reaplicação de hidrossemeadura.					
Largura (m)		Comprimento (m)		Área total (m ²)	
5		50		250	
Área recuperada (%)				Total a ser recuperado (m ²)	
10				225

Foto 539 - PAM 02 - Tomada geral da área. Data: Fevereiro de 2016.

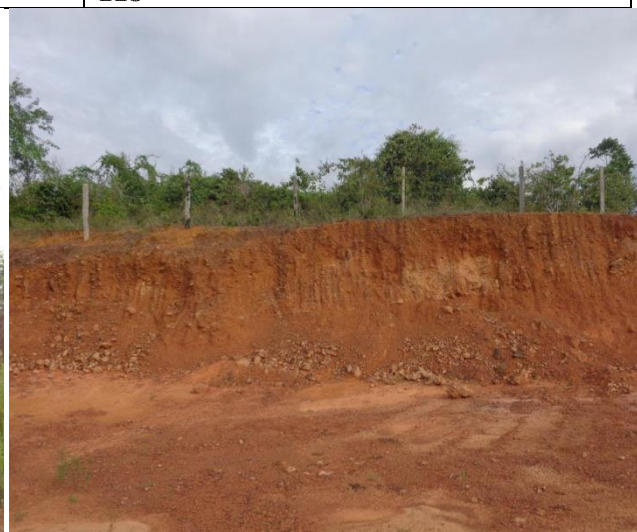
Foto 540 - PAM 02 - Perfil do solo explorado. Data: Fevereiro de 2016.

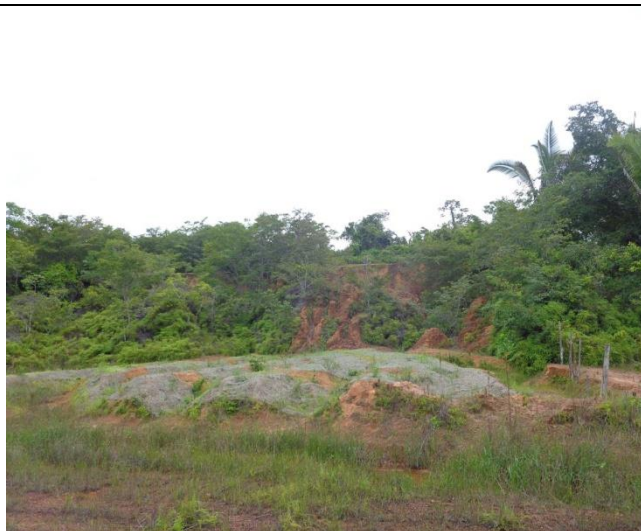
Passivo Ambiental - PAM 03					
KM no PNV	Lado	Estaca	Coordenada UTM		Fuso
-	E	-	0618467	9514016	21 L
Situação atual: - Processos erosivos ativos; - Recuperação incompleta.					
Serviços a serem executados: - Regularização de empréstimos e bota foras / Plantio consorciado.					
Largura (m)		Comprimento (m)		Área total (m²)	
20		15		300	
Área recuperada (%)				Total a ser recuperado (m²)	
10				270

Foto 541 - PAM 03 - Tomada geral da área. Data: Fevereiro de 2016.

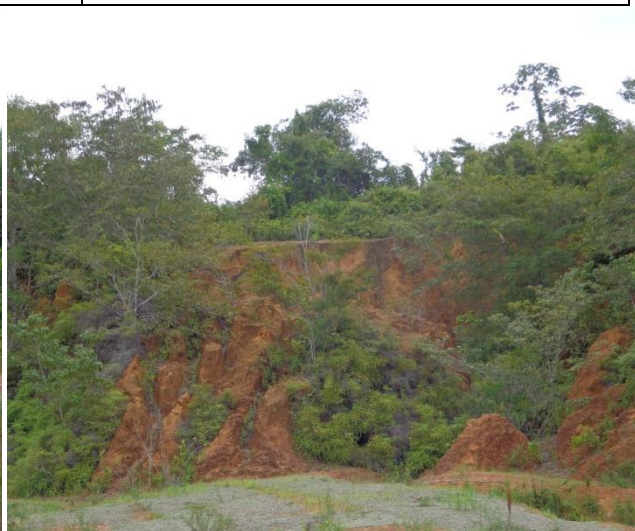
Foto 542 - PAM 03 - Detalhe da erosão no corpo do talude. Data: Fevereiro de 2016.

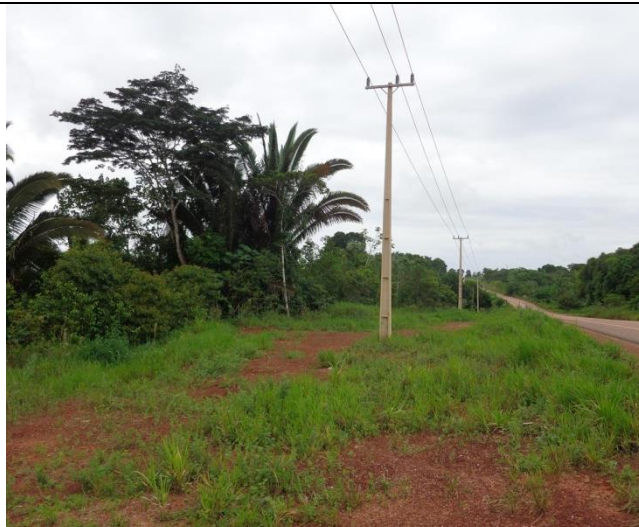
Passivo Ambiental - PAM 04					
KM no PNV	Lado	Estaca	Coordenada UTM		Fuso
-	E	-	0617052	9514016	21 L
Situação atual: - Parcelas de solo exposto; - Recuperação incompleta.					
Serviços a serem executados: - Reaplicação de hidrossemeadura.					
Largura (m)		Comprimento (m)		Área total (m ²)	
5		40		200	
Área recuperada (%)				Total a ser recuperado (m ²)	
50				100

Foto 543 - PAM 04 - Área sem medidas de recuperação. Data: Fevereiro de 2016.

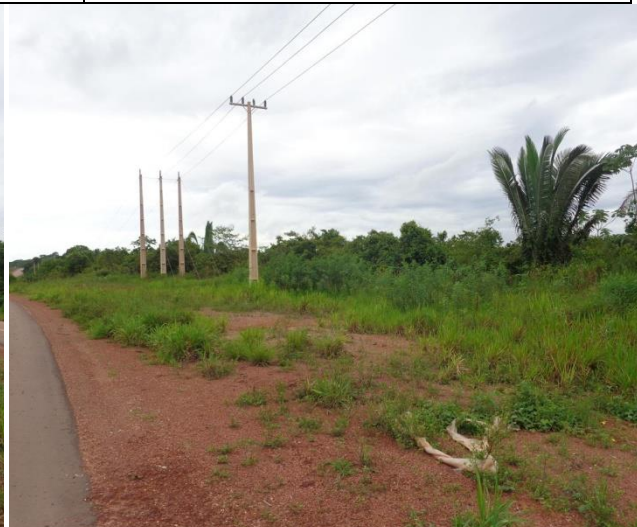
Foto 544 - PAM 04 - Parcela da área com solo exposto. Data: Fevereiro de 2016.

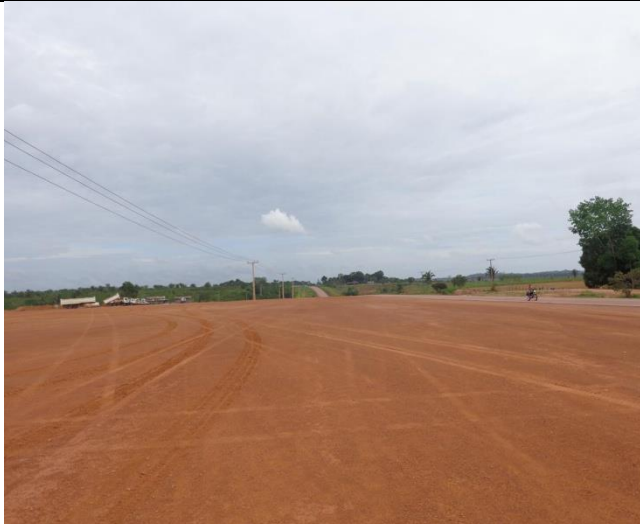
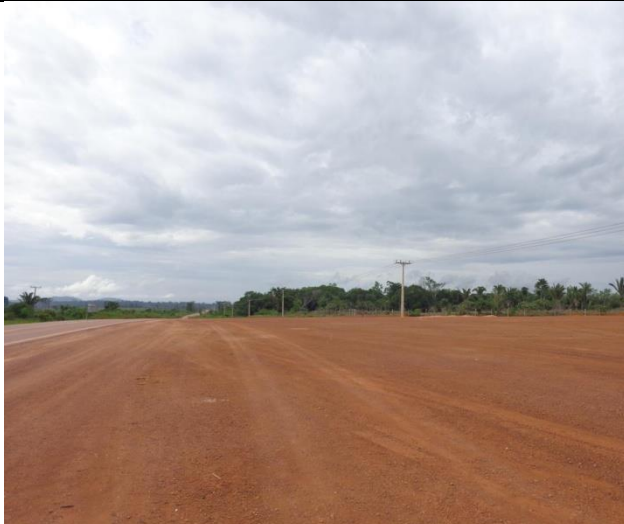
Passivo Ambiental - PAM 05					
KM no PNV	Lado	Estaca	Coordenada UTM		Fuso
-	E	-	0615427	9517074	21 L
Situação atual: - Área sendo utilizada pelo proprietário. - Construção em andamento na área. - Recuperação incompleta.					
Serviços a serem executados: - Não há.					
Largura (m)		Comprimento (m)		Área total (m²)	
10		50		500	
Área recuperada (%)				Total a ser recuperado (m²)	
0				500

Foto 545 - PAM 05 - Área com interferência de terceiros. Data: Fevereiro de 2016.			Foto 546 - PAM 05 - Atividades construtivas no local. Data: Fevereiro de 2016.

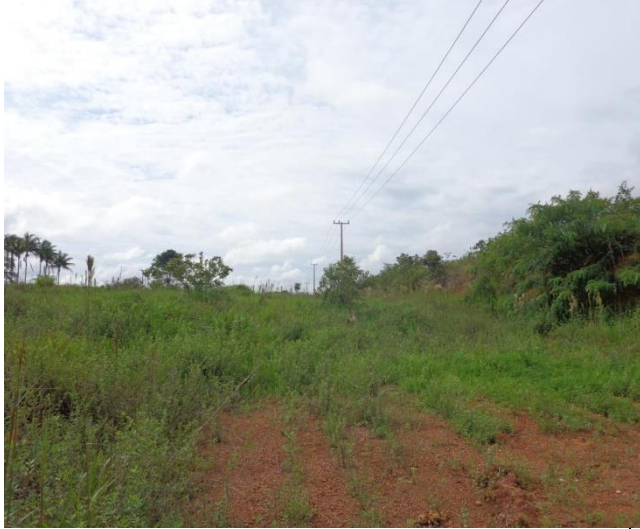
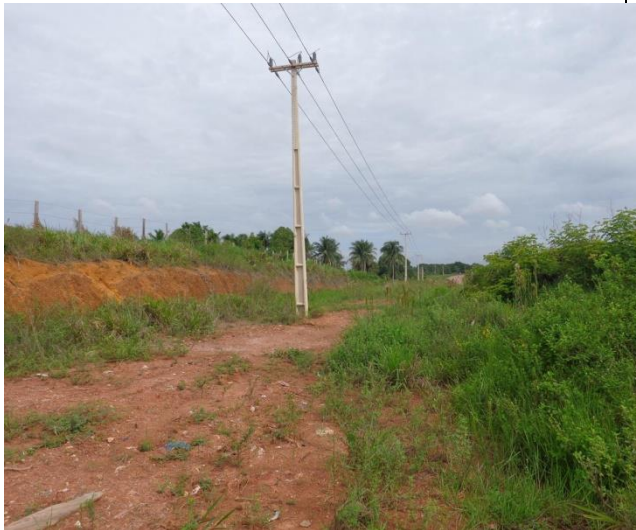
Passivo Ambiental - PAM 06					
KM no PNV	Lado	Estaca	Coordenada UTM		Fuso
-	E	-	0615255	9518046	21 L
Situação atual: - Parcelas de solo exposto; - Recuperação incompleta.					
Serviços a serem executados: - Reaplicação de hidrossemeadura.					
Largura (m)		Comprimento (m)		Área total (m ²)	
5		50		250	
Área recuperada (%)				Total a ser recuperado (m ²)	
50				125

Foto 547 - PAM 06 - Caixa de empréstimo com área com desenvolvimento de vegetação. Data: Fevereiro de 2016.			Foto 548 - PAM 06 - Parcelas de solo exposto. Data: Fevereiro de 2016.

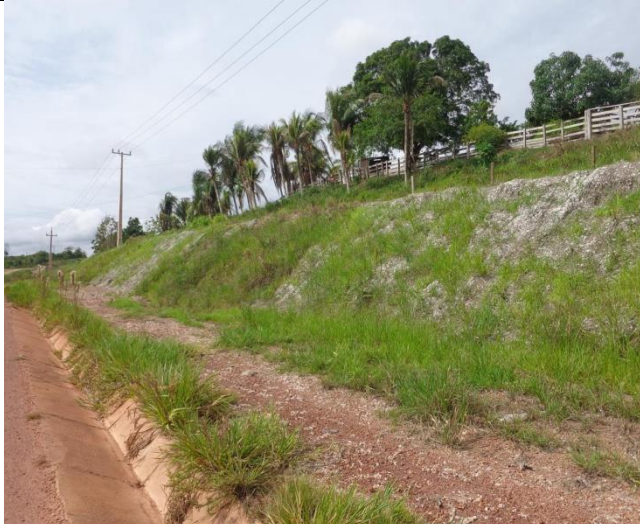
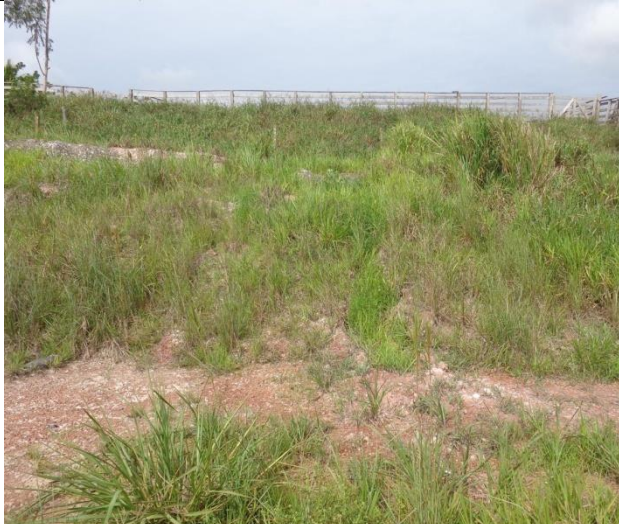
Passivo Ambiental - PAM 07					
KM no PNV	Lado	Estaca	Coordenada UTM		Fuso
-	E	-	0615345	9519310	21 L
Situação atual: - Parcelas de solo exposto; - Recuperação do sistema de drenagem; - Recuperação incompleta.					
Serviços a serem executados: - Reaplicação de hidrossemeadura.					
Largura (m)		Comprimento (m)		Área total (m ²)	
4		50		200	
Área recuperada (%)				Total a ser recuperado (m ²)	
60				80

Foto 549 - PAM 07 - Tomada geral do talude. Data: Fevereiro de 2016.			Foto 550 - PAM 07 - Talude com processos erosivos. Data: Fevereiro de 2016.

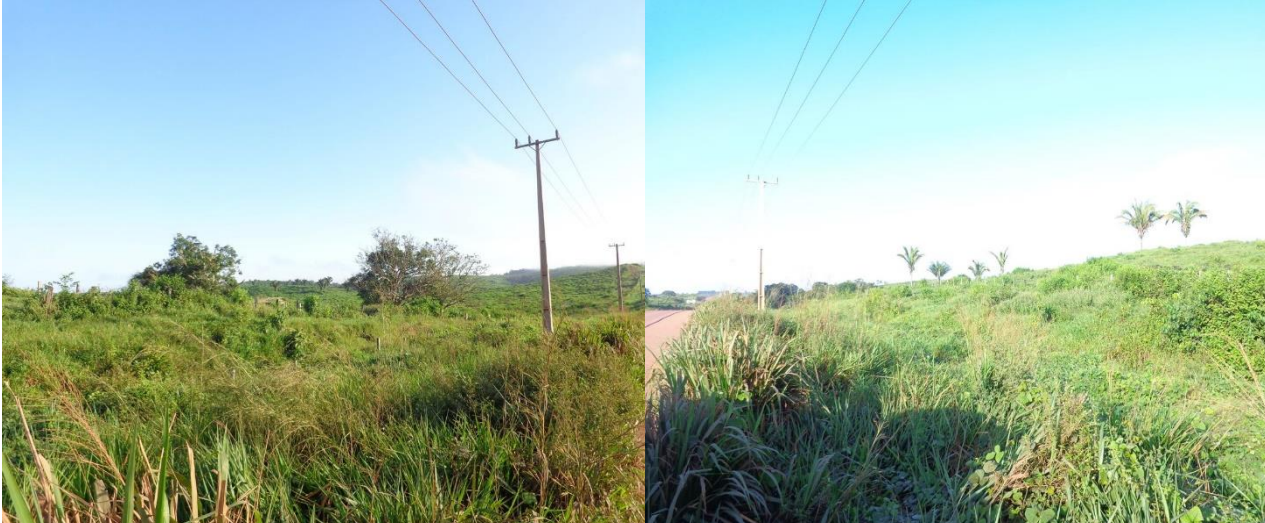
Passivo Ambiental - PAM 08					
KM no PNV	Lado	Estaca	Coordenada UTM		Fuso
-	E	-	0615547	9521576	21 L
Situação atual: - Passivo recuperado.

Foto 551 - PAM 08 - Empréstimo em recuperação. Data: Fevereiro de 2016.			Foto 552 - PAM 08 - Área com regeneração da vegetação. Data: Fevereiro de 2016.

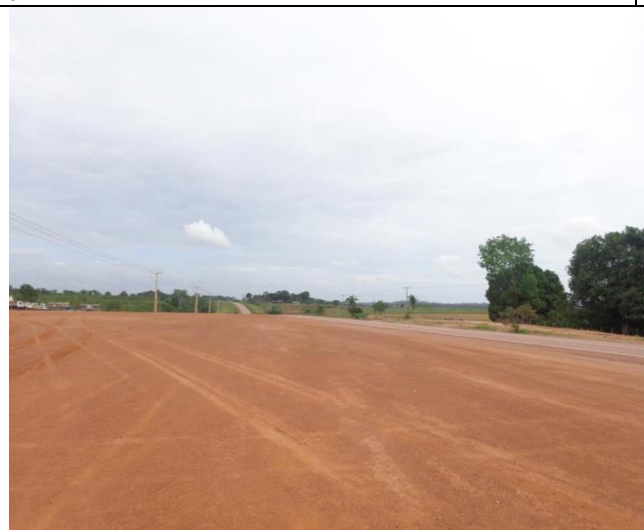
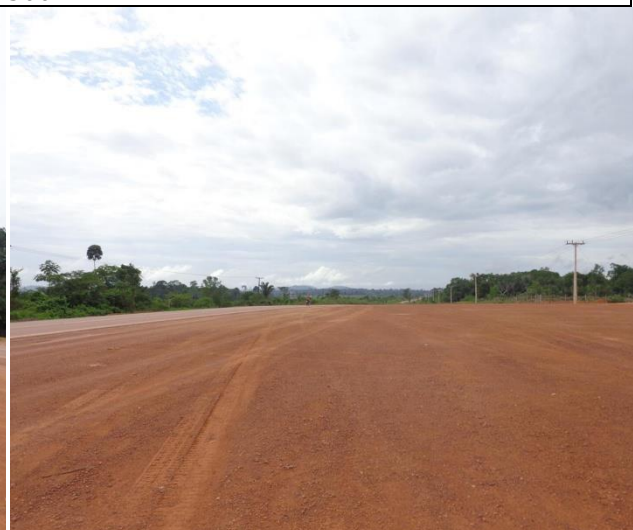
Ponto 01 – Solo exposto					
KM no PNV	Lado	Estaca	Coordenada UTM		Fuso
-	E	-	615413	9517107	21L
Situação atual: - Área em uso pelo proprietário. - Construção em andamento no local. - Recuperação incompleta.					
Serviços a serem executados: - Não há.					
Largura (m)		Comprimento (m)		Área total (m ²)	
10		50		500	
Área recuperada (%)				Total a ser recuperado (m ²)	
0				500

Foto 553 - PAM 01 - Empréstimo com interferência de terceiros. Data: Fevereiro de 2016.

Foto 554 - PAM 01 - Empréstimo com interferência de terceiros. Data: Fevereiro de 2016.

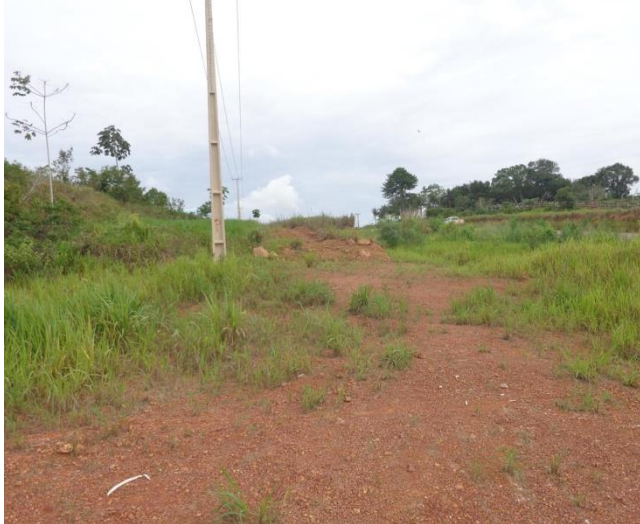
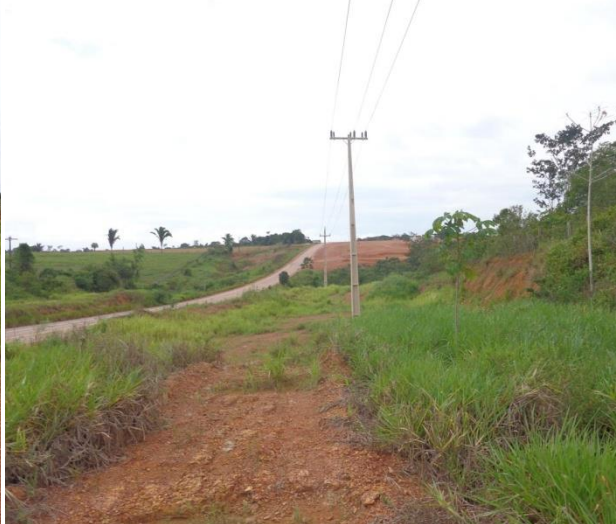
Ponto 02 - Solo exposto					
KM no PNV	Lado	Estaca	Coordenada UTM		Fuso
-	E	-	615365	9517691	21L
Situação atual: - Área com solo exposto. - Recuperação incompleta.					
Serviços a serem executados: Reaplicação de hidrossemeadura.					
Largura (m)		Comprimento (m)		Área total (m ²)	
20		40		800	
Área recuperada (%)				Total a ser recuperado (m ²)	
20				640

Foto 555 - PAM 02 - Área com solo exposto. Data: Fevereiro de 2016.			Foto 556 - PAM 02 - Empréstimo não recuperado. Data: Fevereiro de 2016.

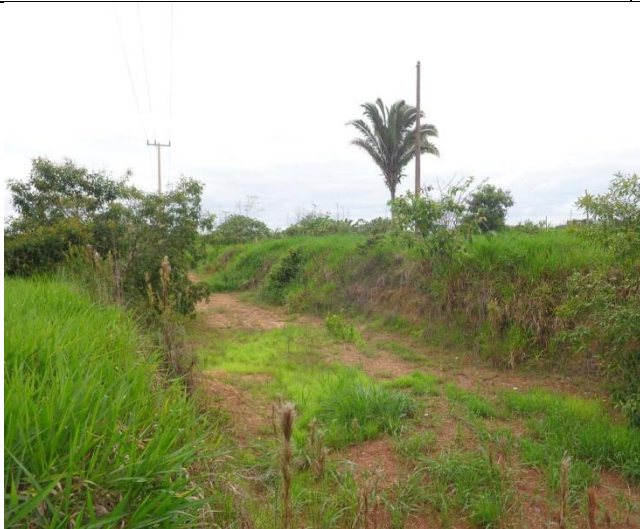
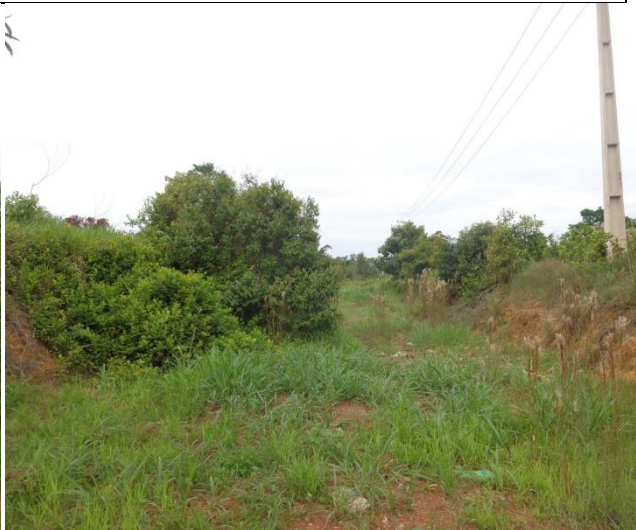
Ponto 03 - Solo exposto					
KM no PNV	Lado	Estaca	Coordenada UTM		Fuso
-	E	-	619571	9514069	21L
Situação atual: - Área com solo exposto. - Recuperação incompleta.					
Serviços a serem executados: Reaplicação de hidrossemeadura					
Largura (m)		Comprimento (m)		Área total (m ²)	
5		100		500	
Área recuperada (%)				Total a ser recuperado (m ²)	
20				400

Foto 557 - PAM 03 - Área de empréstimo explorada sem recuperação ambiental. Data: Fevereiro de 2016.			Foto 558 - PAM 03 - Caixa de empréstimo com vegetação em desenvolvimento. Data: Fevereiro de 2016.

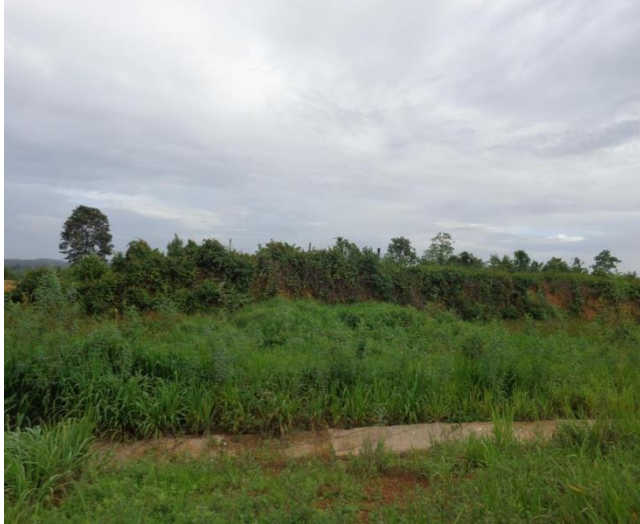
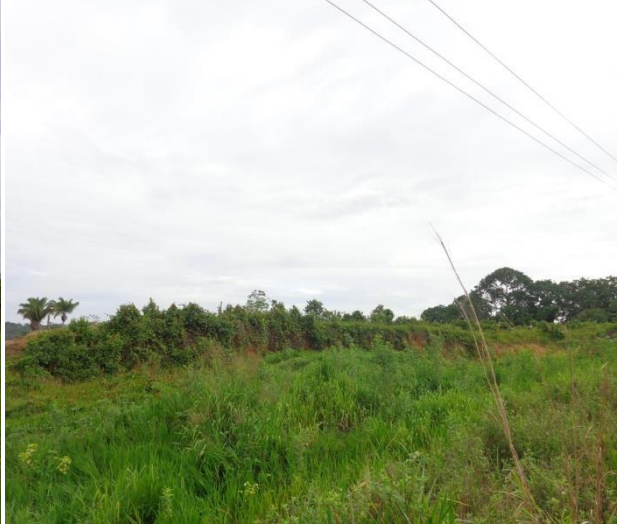
Ponto 05 - Solo exposto					
KM no PNV	Lado	Estaca	Coordenada UTM		Fuso
-	D	-	631121	9517750	21L
Situação atual: - Área com solo exposto. - Recuperação incompleta.					
Serviços a serem executados: Reaplicação de hidrossemeadura					
Largura (m)	Comprimento (m)		Área total (m ²)		
5	50		250		
Área recuperada (%)			Total a ser recuperado (m ²)		
80			50

Foto 559 - PAM 05 - Área de bota fora com cobertura vegetal. Data: Fevereiro de 2016.			Foto 560 - PAM 05 - Área utilizada como bota fora com cobertura vegetal. Data: Fevereiro de 2016.

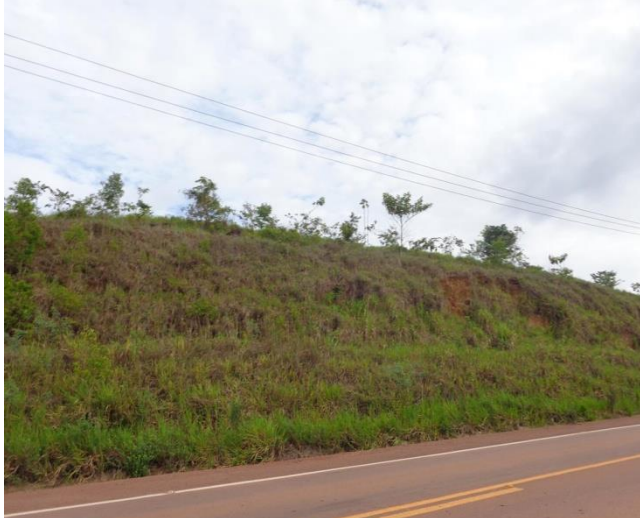
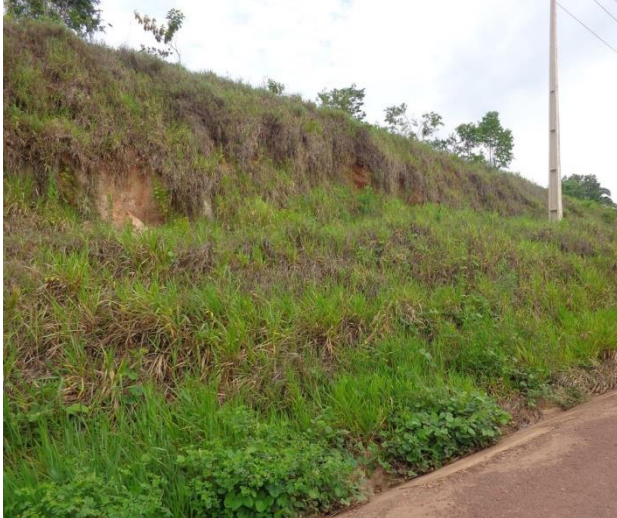
Ponto 02 - Talude instável					
KM no PNV	Lado	Estaca	Coordenada UTM		Fuso
-	D	-	623169	9514356	21L
Situação atual: - Talude com sinais de instabilidade. - Recuperação incompleta					
Serviços a serem executados: - Execução de obra de estabilização do talude.					
Largura (m)		Comprimento (m)		Área total (m²)	
10		40		400	
Área recuperada (%)				Total a ser recuperado (m²)	
10				360

Foto 565 - PAM 02 - Talude com sinais de instabilidade. Data: Fevereiro de 2016.			Foto 566 - PAM 02 - Talude com sinais de instabilidade. Data: Fevereiro de 2016.

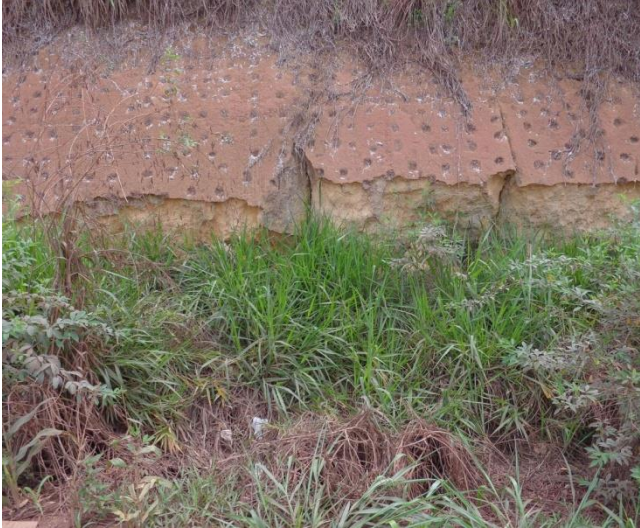
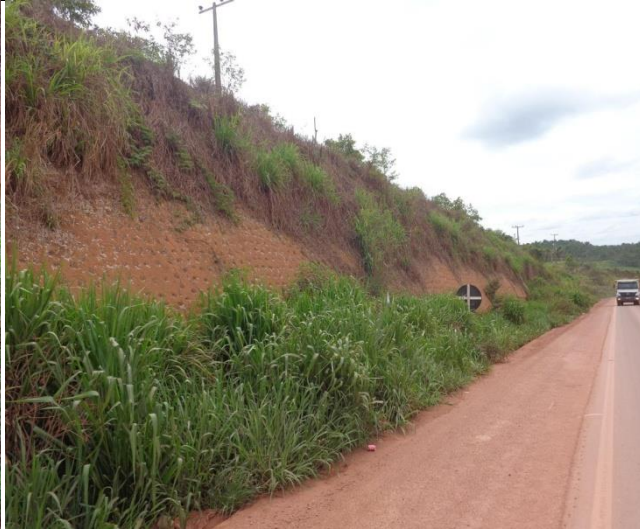
Ponto 03 - Talude instável					
KM no PNV	Lado	Estaca	Coordenada UTM		Fuso
-	D	-	615699	9523045	21L
Situação atual: - Talude com sinais de instabilidade. - Recuperação incompleta					
Serviços a serem executados: - Execução de obra de estabilização do talude.					
Largura (m)	Comprimento (m)		Área total (m ²)		
10	50		500		
Área recuperada (%)			Total a ser recuperado (m ²)		
10			450

Foto 567 - PAM 03 - Detalhe do pé do talude com processos erosivos. Data: Fevereiro de 2016.			Foto 568 - PAM 03 - Parcelas do talude sem cobertura vegetal. Data: Fevereiro de 2016.

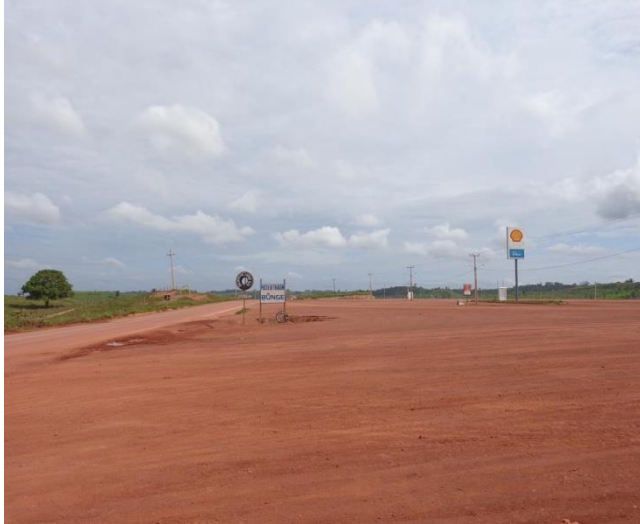
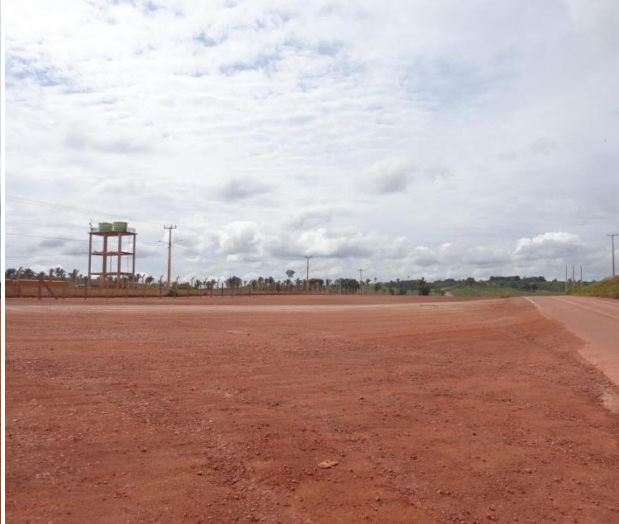
Ponto 04 - Talude removido					
KM no PNV	Lado	Estaca	Coordenada UTM		Fuso
-	D	-	615395	9520140	21L
Situação atual: - Remoção do talude.					
Serviços a serem executados: - Não há.					
Largura (m)		Comprimento (m)		Área total (m ²)	
-		-		-	
Área recuperada (%)				Total a ser recuperado (m ²)	
-				-

Foto 569 - PAM 04 - Área em uso pelo proprietário. Data: Fevereiro de 2016.			Foto 570 - PAM 04 - Área do talude removido. Data: Fevereiro de 2016.

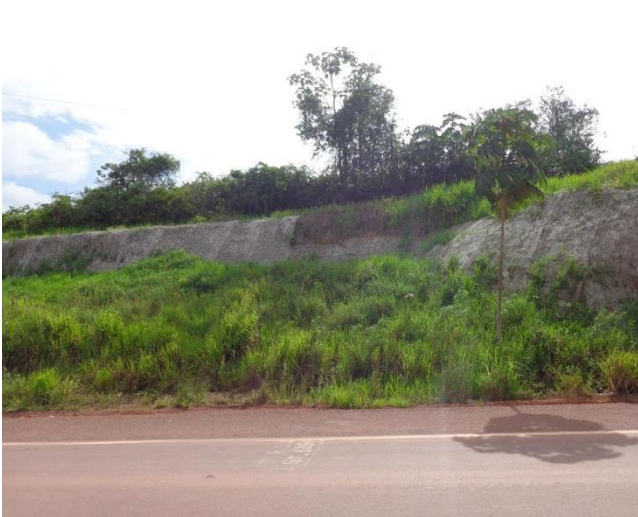
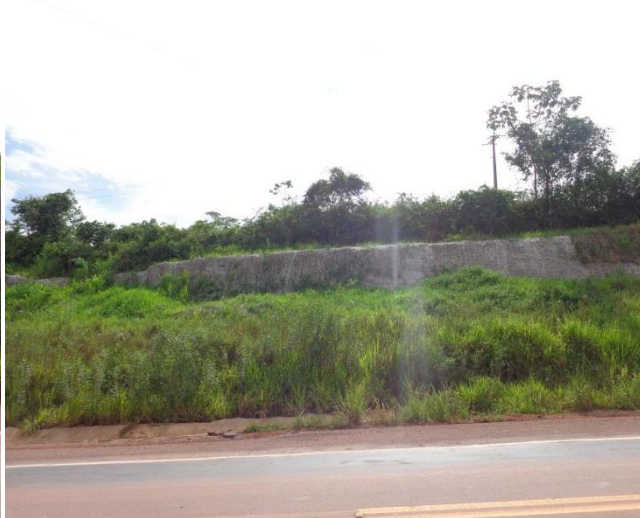
Ponto 05 - Talude instável					
KM no PNV	Lado	Estaca	Coordenada UTM		Fuso
-	D	-	615326	9518878	21L
Situação atual:					
- Talude com sinais de instabilidade.					
- Recuperação incompleta					
Serviços a serem executados:					
- Execução de obra de estabilização do talude.					
Largura (m)	Comprimento (m)		Área total (m ²)		
10	70		700		
Área recuperada (%)			Total a ser recuperado (m ²)		
20			560

Foto 571 - PAM 05 - Talude com processos erosivos. Data: Fevereiro de 2016.			Foto 572 - PAM 05 - Talude com sinais de instabilidade. Data: Fevereiro de 2016.

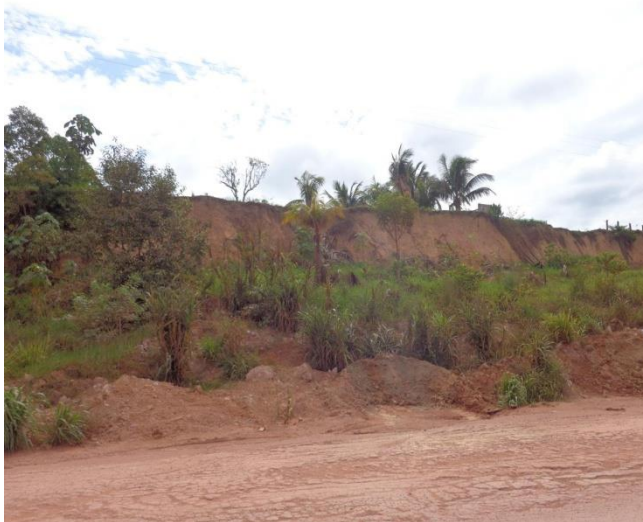
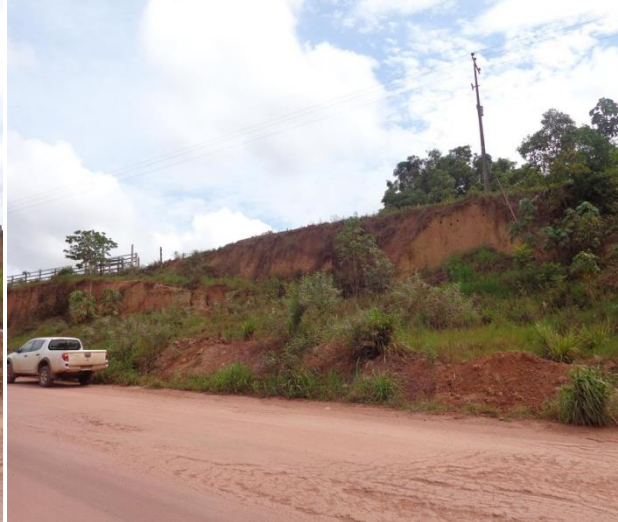
Ponto 06 - Talude instável					
KM no PNV	Lado	Estaca	Coordenada UTM		Fuso
-	D	-	615754	9522888	21L
Situação atual: - Talude com sinais de instabilidade. - Recuperação incompleta					
Serviços a serem executados: - Execução de obra de estabilização do talude.					
Largura (m)		Comprimento (m)		Área total (m ²)	
20		200		4000	
Área recuperada (%)				Total a ser recuperado (m ²)	
5				3200

Foto 573 - PAM 06 - Talude com movimento de massa. Data: Fevereiro de 2016.			Foto 574 - PAM 06 - Talude com processos erosivos. Data: Fevereiro de 2016.

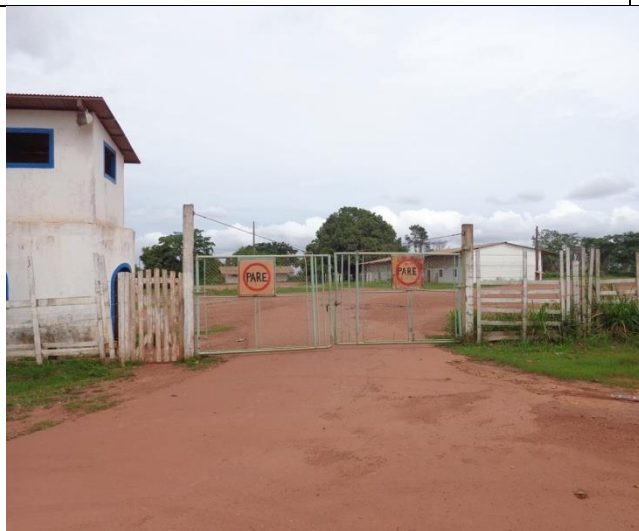
Foto 575 – Entrada do canteiro fechada. Data: Fevereiro de 2016.

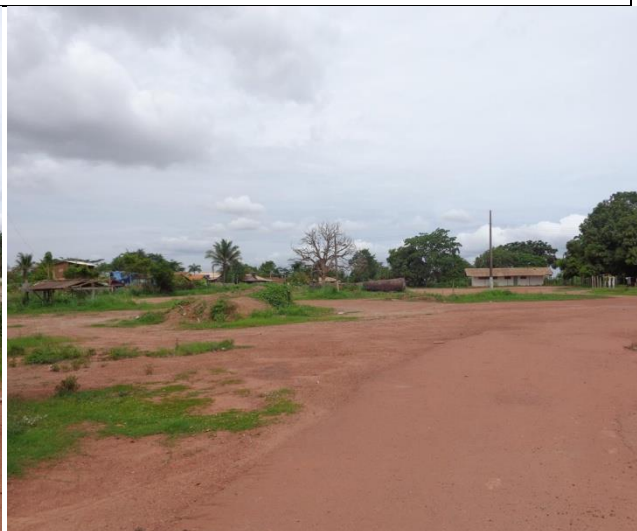
Foto 576 – Pátio do canteiro desmobilizado. Data: Fevereiro de 2016.

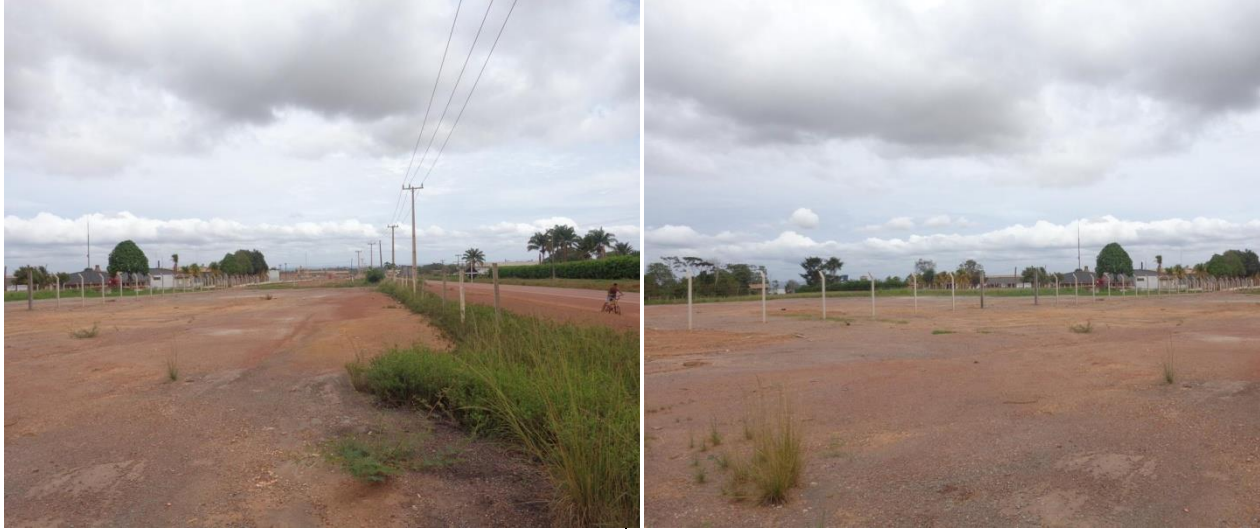
Área industrial		
Coordenada UTM: 614908-9523686		Estaca: -
Licença: LO nº 839/2009 IBAMA		
Situação atual: - Todos os maquinários e edificações foram desmobilizados. - Recuperação incompleta.		
Serviços a serem executados: - Descompactação do solo; - Hidrossemeadura em área total.		
Largura (m)	Comprimento (m)	Área total (m ²)
95	85	8075
Área recuperada (%)	Total a ser recuperado (m ²)	
5	7671,25

Foto 577 - Pátio da usina desmobilizada. Data: Fevereiro de 2016.		Foto 578 – Tomada geral da área. Data: Fevereiro de 2016.

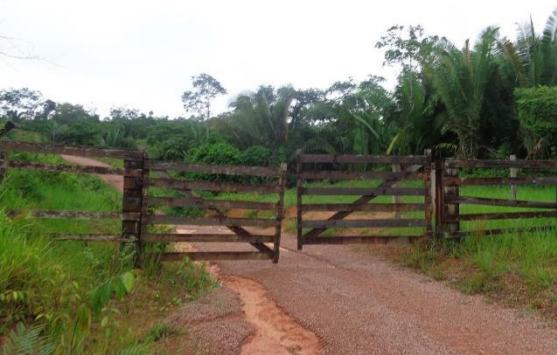
Pedreira Espinho e Britador		
Coordenada UTM: 613971-9483569		Estaca: -
Licença: LO nº 812/2009 IBAMA		
Situação atual: - Após diversas tentativas de vistoria, a área permanece inacessível.		
Serviços a serem executados: - É necessário o monitoramento da área para a verificação dos serviços a serem executados.		
Largura (m)	Comprimento (m)	Área total (m ²)
-	-	-
Área recuperada (%)	Total a ser recuperado (m ²)	
0	-

Foto 579 – Área com acesso proibido pelo proprietário. Data: Fevereiro de 2016

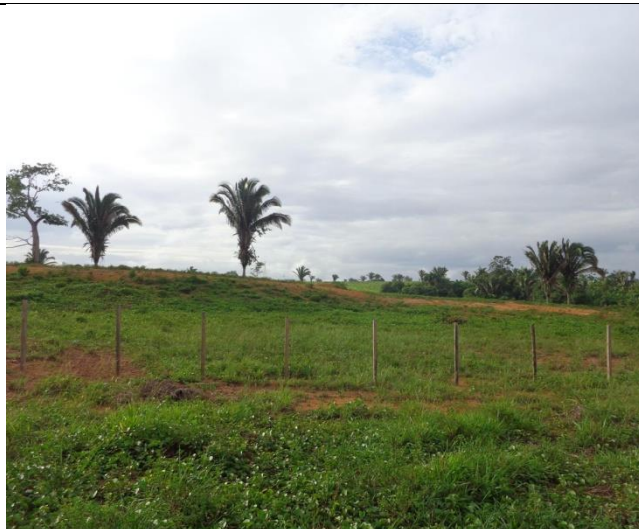
Foto 580 – Tomada geral da jazida explorada. Data: Fevereiro de 2016.

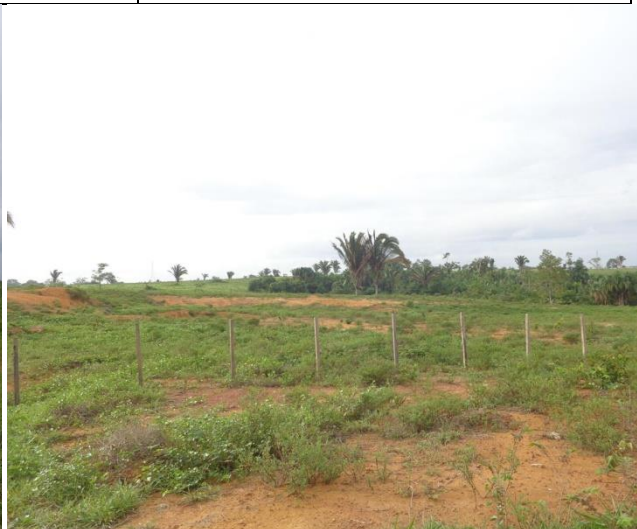
Jazida Divinópolis		
Coordenada UTM: 631163-9517697.		Estaca: -
Licença: LO nº 763/2008 IBAMA		
Situação atual: - Parcelas de solo exposto. - Recuperação incompleta.		
Serviços a serem executados: - A área é utilizada para pastagem de gado, e segundo a construtora o proprietário não tem interesse na recuperação da respectiva área.		
Largura (m)	Comprimento (m)	Área total (m²)
69,545	220	15300
Área recuperada (%)	Total a ser recuperado (m²)	
70	4590

Foto 581 – Parcelas do solo com falha na cobertura vegetal. Data: Fevereiro de 2016.

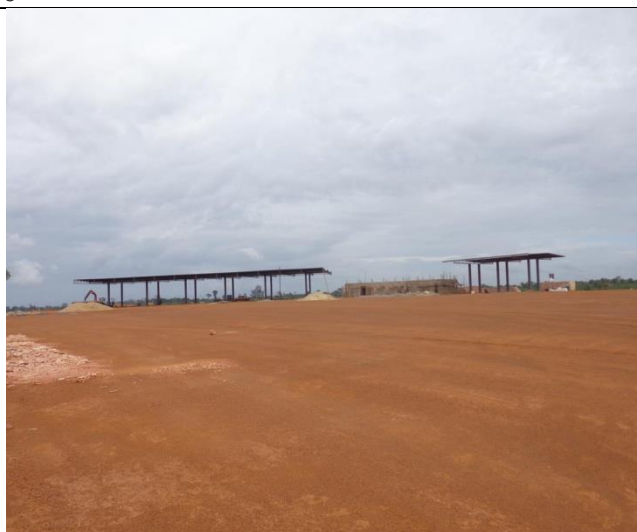
Jazida Tapajós		
Coordenada UTM: 615672-9523091		Estaca: -
Licença: LO nº 763/2008 IBAMA		
Situação atual: - Área da jazida sendo explorada pelo proprietário para outras atividades. - Recuperação incompleta.		
Serviços a serem executados: - Construtora solicitar a baixa da Licença no órgão ambiental.		
Largura (m)	Comprimento (m)	Área total (m²)
200	263,25	52600
Área recuperada (%)		Total a ser recuperado (m²)
0		52600

Foto 584 - Tomada geral da área da jazida. Data: Fevereiro de 2016.

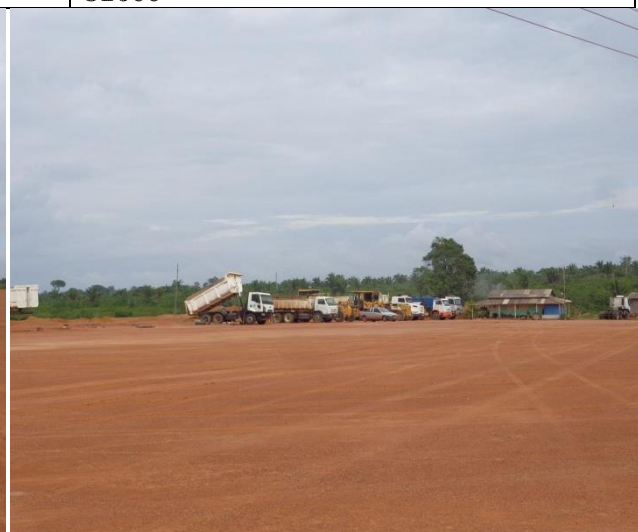
Foto 585 - Caminhões utilizados nas atividades na área da jazida. Data: Fevereiro de 2016.

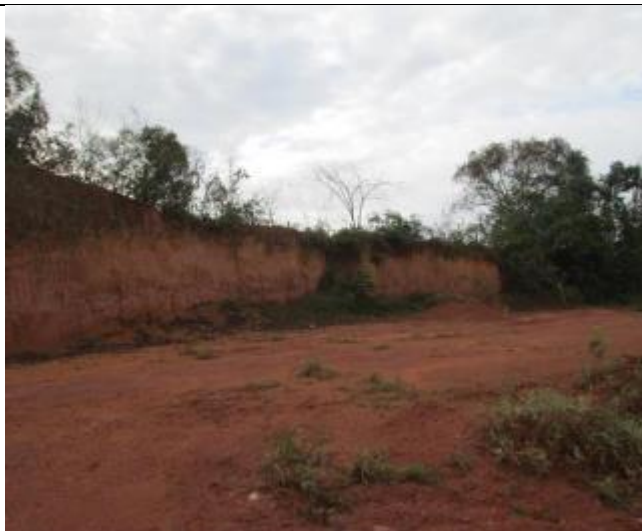
Passivo Ambiental - PAM 81					
KM no PNV	Lado	Estaca	Coordenada UTM		Fuso
695,90	E-D	-	641732	9524062	21 L
Situação atual:					
- Parcelas de solo exposto e compactado;					
- Não houve pega da hidrossemeadura no talude;					
- Recuperação incompleta.					
Serviços a serem executados:					
- Plantio consorciado.					
Largura (m)		Comprimento (m)		Área total (m ²)	
10		80		800	
Área recuperada (%)				Total a ser recuperado (m ²)	
10				720

Foto 588 - PAM 81 - Área de empréstimo não recuperada. Data: Fevereiro de 2016.

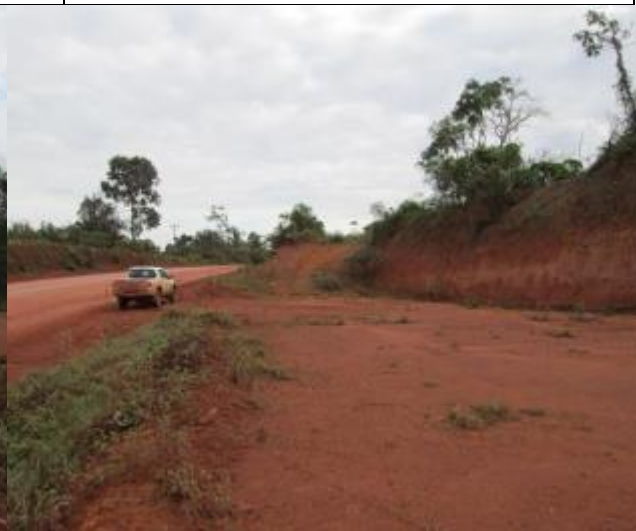
Foto 589 - PAM 81 - Área com solo exposto. Data: Fevereiro de 2016.
