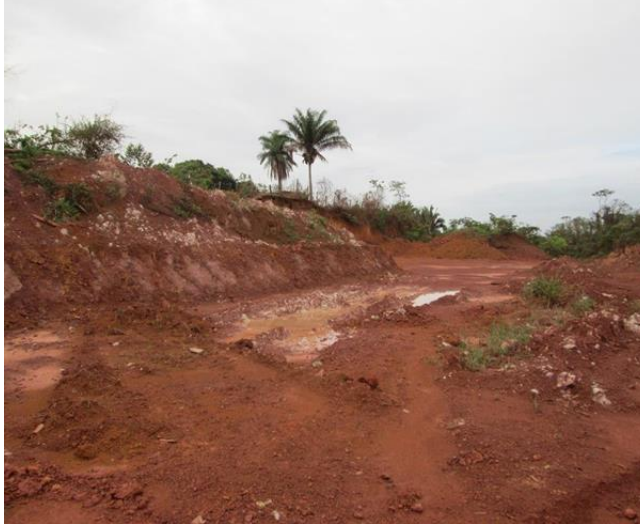
Passivo Ambiental - PAM 82					
KM no PNV	Lado	Estaca	Coordenada UTM		Fuso
699,90	E-D	-	644179	9526988	21 L
Situação atual: - Parcelas de solo exposto e compactado; - Recuperação incompleta.					
Serviços a serem executados: - Plantio de vegetação arbórea e arbustiva consorciada com herbáceas.					
Largura (m)	Comprimento (m)		Área total (m ²)		
10	80		800		
Área recuperada (%)			Total a ser recuperado (m ²)		
10			720

Foto 590 - PAM 82 - Área sem medidas de recuperação. LE. Data: Fevereiro de 2016			Foto 591 - PAM 82 - Solo exposto aos agentes erosivos. LD. Data: Fevereiro de 2016.

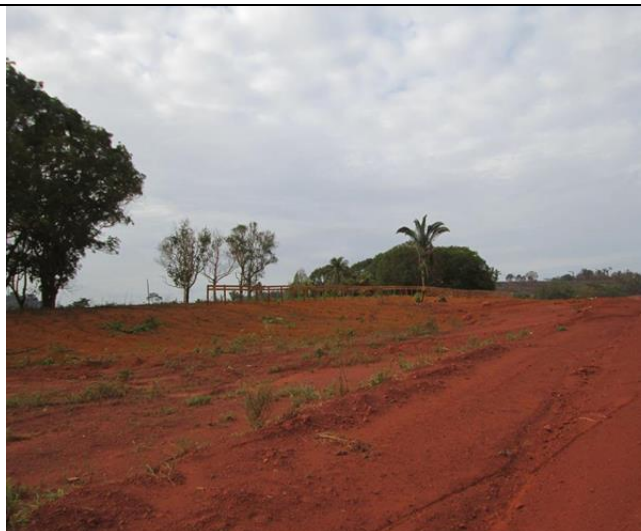
Passivo Ambiental - PAM 83					
KM no PNV	Lado	Estaca	Coordenada UTM		Fuso
703,40	D		647453	9528658	21 L
Situação atual: - Parcelas de solo exposto e compactado; - Recuperação incompleta.					
Serviços a serem executados: - Plantio consorciado.					
Largura (m)	Comprimento (m)		Área total (m ²)		
5	30		150		
Área recuperada (%)			Total a ser recuperado (m ²)		
20			120

Foto 592 - PAM 83 - Solo sem proteção vegetal.
Data: Fevereiro de 2016.

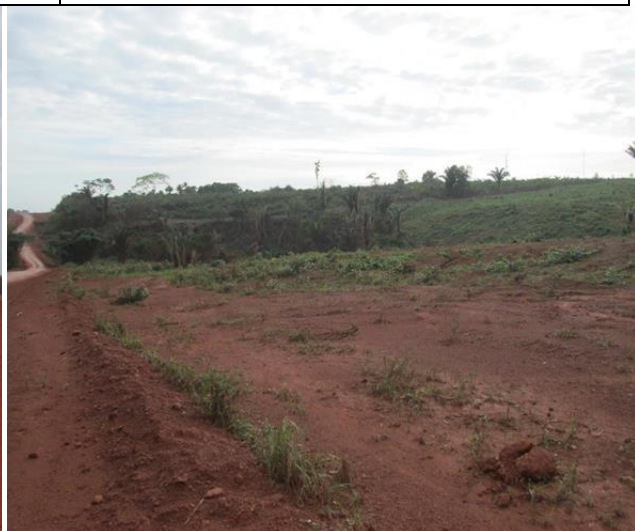
Foto 593 - PAM 83 - Área com carreamento de solo. Data: Fevereiro de 2016.

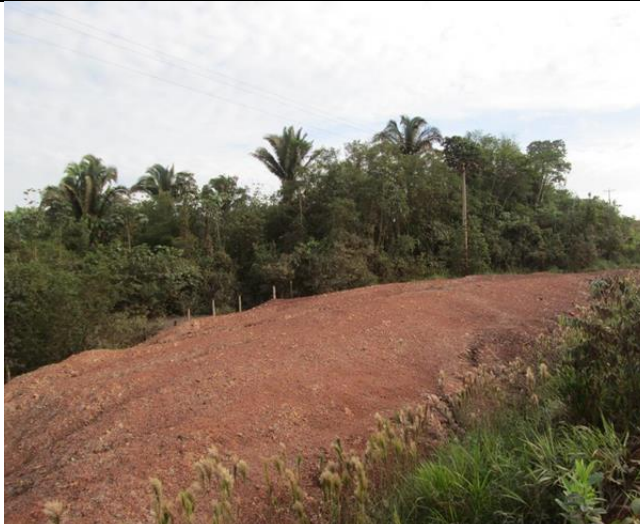
Passivo Ambiental - PAM 84					
KM no PNV	Lado	Estaca	Coordenada UTM		Fuso
709,70	E	-	653527	9531802	21 L
Situação atual: - Solo exposto e compactado; - Processos erosivos ativos; - Recuperação incompleta.					
Serviços a serem executados: - Plantio de vegetação arbórea e arbustiva consorciada com herbáceas.					
Largura (m)		Comprimento (m)		Área total (m ²)	
5		30		150	
Área recuperada (%)				Total a ser recuperado (m ²)	
10				135

Foto 594 - PAM 84 - Bota fora sem cobertura vegetal. Data: Fevereiro de 2016.			Foto 595 - PAM 84 - APP com material carreado. Data: Fevereiro de 2016.

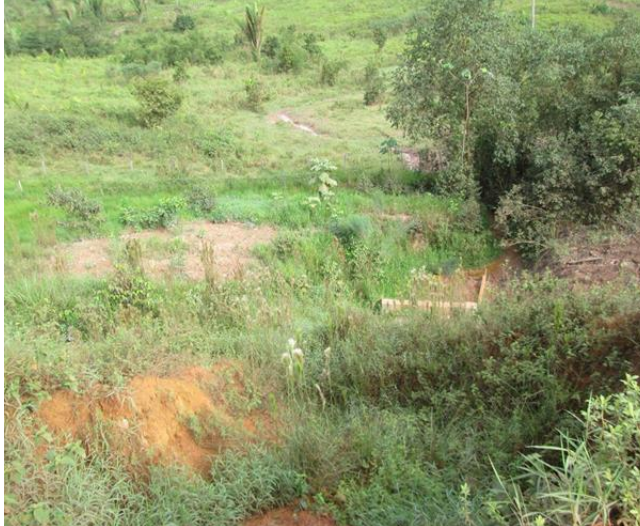
Passivo Ambiental - PAM 85					
KM no PNV	Lado	Estaca	Coordenada UTM		Fuso
710,20	E	-	653891	9531988	21 L
Situação atual: - Solo exposto e compactado; - Processos erosivos ativos; - APP sendo assoreada; - Recuperação incompleta.					
Serviços a serem executados: - Plantio de vegetação arbórea e arbustiva consorciada com herbáceas.					
Largura (m)	Comprimento (m)		Área total (m ²)		
10	100		1000		
Área recuperada (%)			Total a ser recuperado (m ²)		
10			900

Foto 596 - PAM 85 - Material sendo carregado para área de APP. Data: Fevereiro de 2016.			Foto 597 - PAM 85 - Sulcos erosivos em detalhe. Data: Fevereiro de 2016.

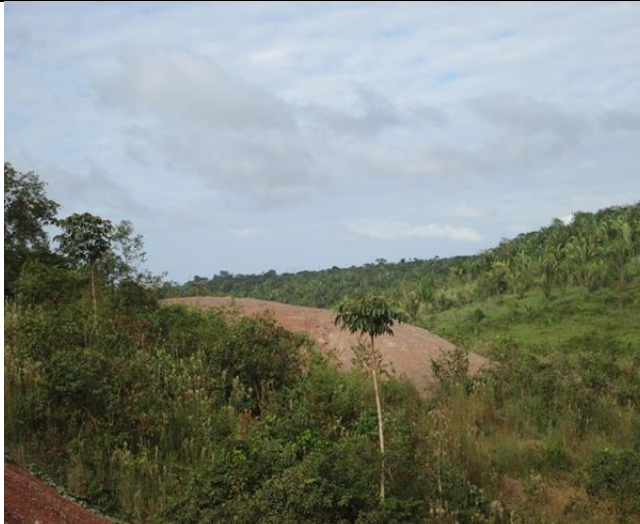
Passivo Ambiental - PAM 86					
KM no PNV	Lado	Estaca	Coordenada UTM		Fuso
710,20	E		654225	9532156	21 L
Situação atual: - Área com solo exposto; - Ausência de dispositivos de drenagem; - Recuperação incompleta.					
Serviços a serem executados: - Plantio de vegetação arbórea e arbustiva consorciada com herbáceas.					
Largura (m)	Comprimento (m)		Área total (m ²)		
5	20		100		
Área recuperada (%)			Total a ser recuperado (m ²)		
5			95

Foto 598 - PAM 86 - Vista geral da área do bota fora. Data: Fevereiro de 2016.			Foto 599 - PAM 86 - Bota fora com solo exposto. Data: Fevereiro de 2016.

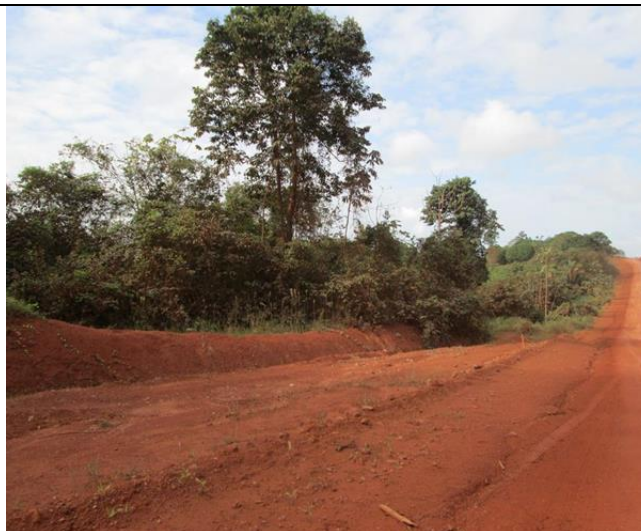
Passivo Ambiental - PAM 87					
KM no PNV	Lado	Estaca	Coordenada UTM		Fuso
714,60	D	-	657895	9533674	21 L
Situação atual: - Parcelas de solo exposto e compactado; - Recuperação incompleta.					
Serviços a serem executados: - Regularização de empréstimo e bota foras.					
Largura (m)		Comprimento (m)		Área total (m ²)	
3		10		30	
Área recuperada (%)				Total a ser recuperado (m ²)	
20				24

Foto 600 - PAM 87 - Solo exposto aos agentes erosivos. Data: Fevereiro de 2016.

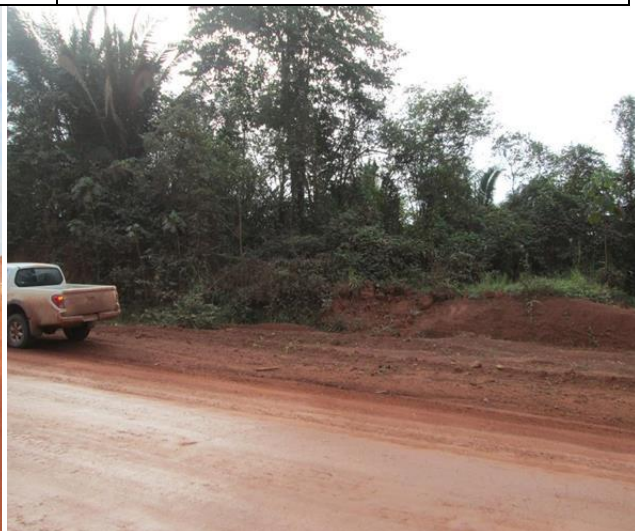
Foto 601 - PAM 87 - Área sem medidas de recuperação. Data: Fevereiro de 2016.

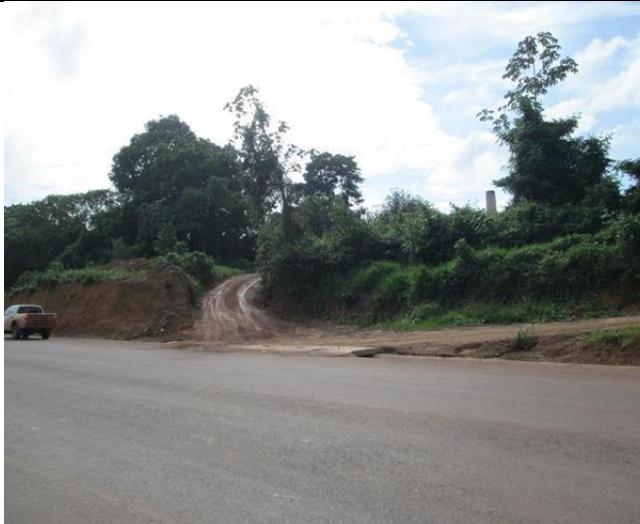
Passivo Ambiental - PAM 88					
KM no PNV	Lado	Estaca	Coordenada UTM		Fuso
723,10	D	-	665903	9535752	21 L
Situação atual: - Parcelas de solo exposto e compactado; - Aguardando a aplicação da hidrossemeadura; - Recuperação incompleta.					
Serviços a serem executados: - Regularização de empréstimo e bota foras.					
Largura (m)	Comprimento (m)		Área total (m ²)		
4	50		200		
Área recuperada (%)			Total a ser recuperado (m ²)		
60			80

Foto 602 - PAM 88 - Tomada geral da área de empréstimo. Data: Fevereiro de 2016			Foto 603 - PAM 88 - Área em recuperação. Data: Fevereiro de 2016.

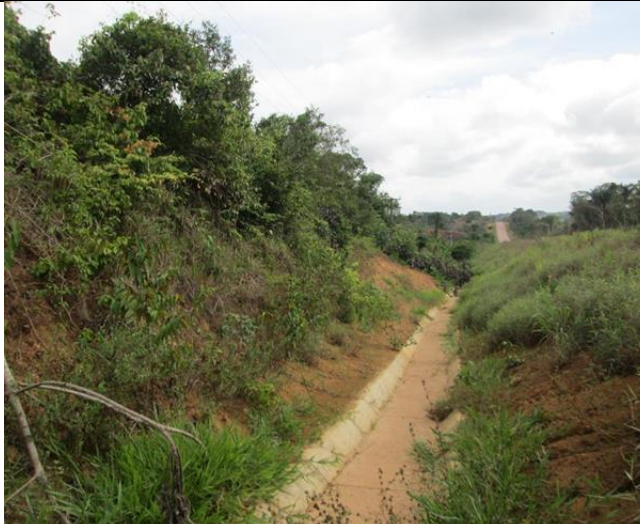
Passivo Ambiental - PAM 89					
KM no PNV	Lado	Estaca	Coordenada UTM		Fuso
730,70	E-D	-	673069	9537226	21 L
Situação atual: - Parcelas de solo exposto e compactado; - Não houve pega da hidrossemeadura no talude; - Recuperação incompleta.					
Serviços a serem executados: - Regularização de empréstimo e bota foras.					
Largura (m)	Comprimento (m)		Área total (m ²)		
4	100		400		
Área recuperada (%)			Total a ser recuperado (m ²)		
50			200

Foto 604 - PAM 89 - Área em recuperação. LD. Data: Fevereiro de 2016.			Foto 605 - PAM 89 - Área com solo exposto. LE. Data: Fevereiro de 2016.

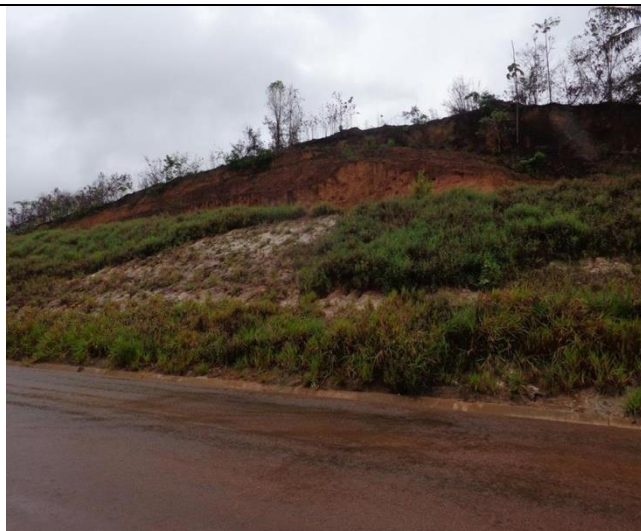
Passivo Ambiental - PAM 90					
KM no PNV	Lado	Estaca	Coordenada UTM		Fuso
735,60	E		677251	9538226	21 L
Situação atual: - Parcelas de talude com solo exposto; - Recuperação incompleta.					
Serviços a serem executados: - Regularização de empréstimo e bota foras.					
Largura (m)	Comprimento (m)		Área total (m ²)		
100	5		500		
Área recuperada (%)			Total a ser recuperado (m ²)		
40			300

Foto 606 - PAM 90 - Falhas na germinação da vegetação. LD. Data: Fevereiro de 2016.

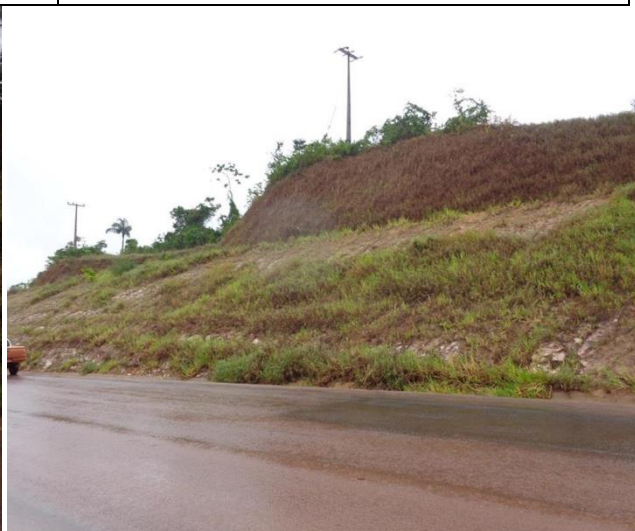
Foto 607 - PAM 90 - Talude com vegetação em desenvolvimento. LE. Data: Fevereiro de 2016.

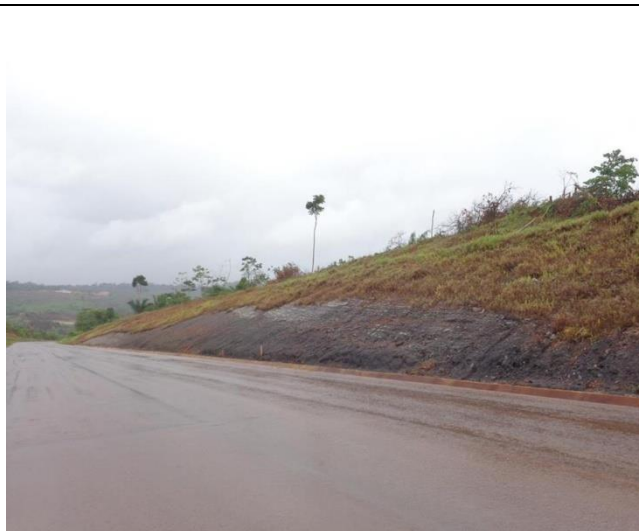
Passivo Ambiental - PAM 91					
KM no PNV	Lado	Estaca	Coordenada UTM		Fuso
738,90	E-D	-	680265	9538410	21 L
Situação atual: - Não houve pega da hidrossemeadura no talude por completo; - Recuperação incompleta.					
Serviços a serem executados: - Plantio consorciado.					
Largura (m)	Comprimento (m)		Área total (m ²)		
5	100		500		
Área recuperada (%)			Total a ser recuperado (m ²)		
30			350

Foto 608 - PAM 91 - Talude sem cobertura vegetal. LE. Data: Fevereiro de 2016.

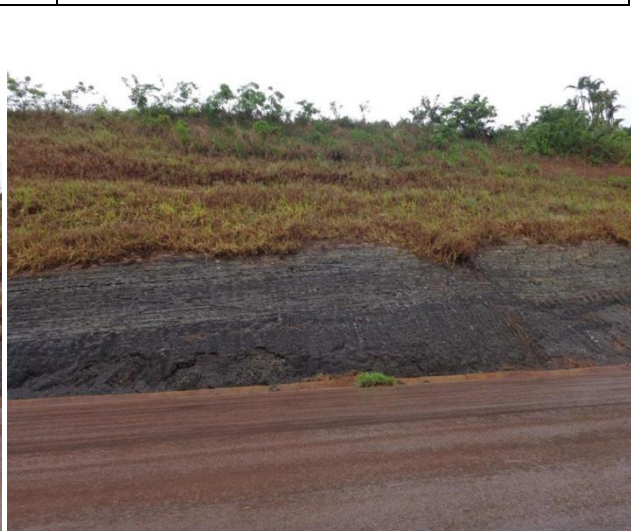
Foto 609 - PAM 91 - Talude exposto aos agentes erosivos. LD. Data: Fevereiro de 2016.

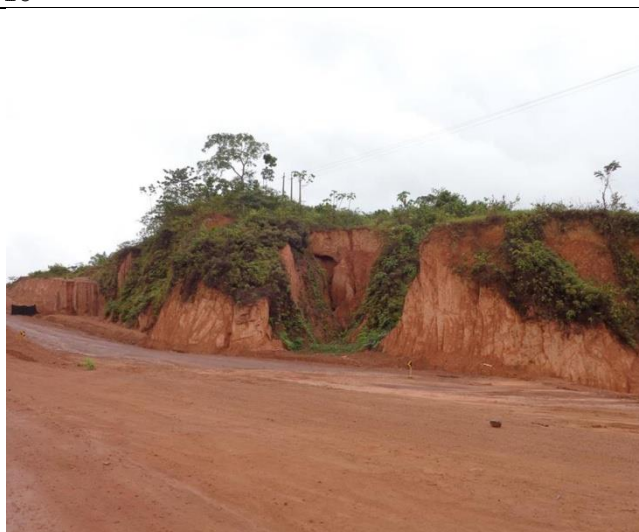
Passivo Ambiental - PAM 92					
KM no PNV	Lado	Estaca	Coordenada UTM		Fuso
762,40	E-D	-	701671	9542923	21 L
Situação atual: - Talude com solo exposto; - Processos erosivos ativos; - Recuperação incompleta.					
Serviços a serem executados: - Plantio consorciado.					
Largura (m)	Comprimento (m)		Área total (m ²)		
4	100		400		
Área recuperada (%)			Total a ser recuperado (m ²)		
10			360

Foto 610 - PAM 92 - Tomada geral da área. Data: Fevereiro de 2016.

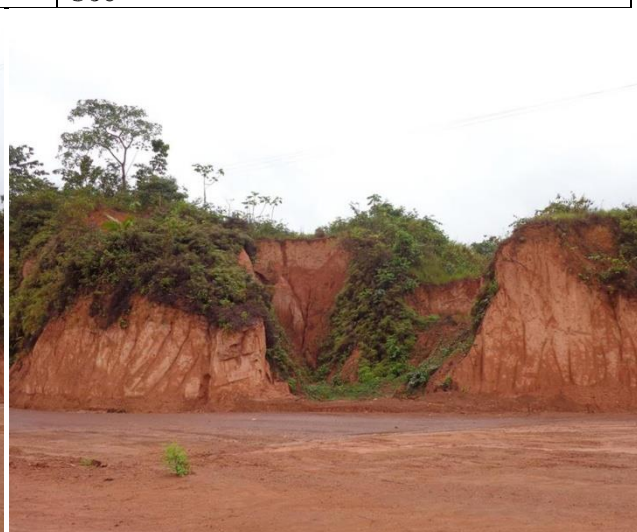
Foto 611 - PAM 92 - Talude com processos erosivos. Data: Fevereiro de 2016.

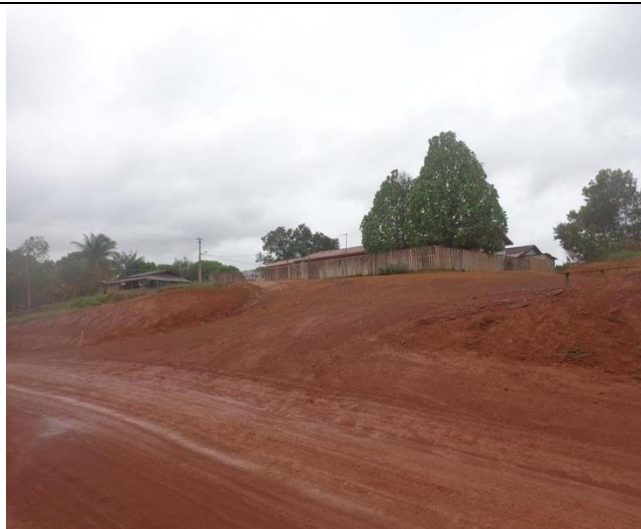
Passivo Ambiental - PAM 93					
KM no PNV	Lado	Estaca	Coordenada UTM		Fuso
766,30	E-D	-	704465	9545361	21 L
Situação atual: - Área com solo exposto e nenhuma medida de recuperação executada; - Recuperação incompleta.					
Serviços a serem executados: - Plantio consorciado.					
Largura (m)	Comprimento (m)		Área total (m ²)		
4	100		400		
Área recuperada (%)			Total a ser recuperado (m ²)		
10			360

Foto 612 - PAM 93 - Área com solo exposto. LE.
Data: Fevereiro de 2016.

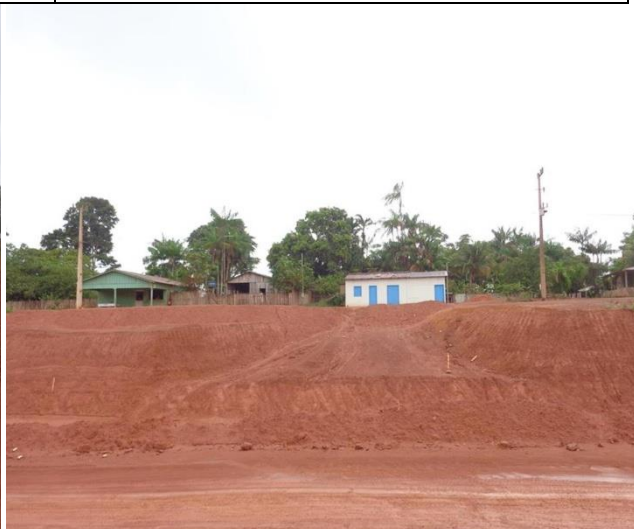
Foto 613 - PAM 93 - Área em recuperação. LD.
Data: Fevereiro de 2016.

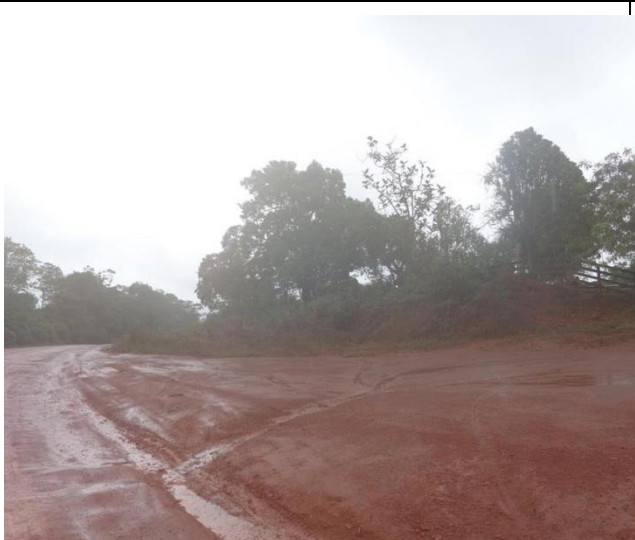
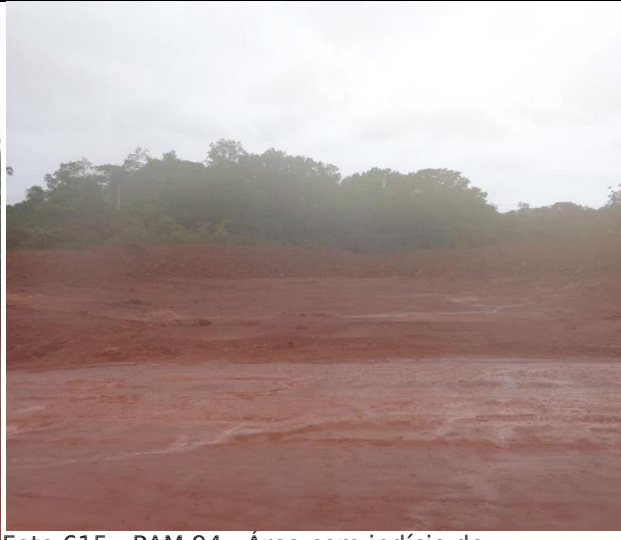
Passivo Ambiental - PAM 94					
KM no PNV	Lado	Estaca	Coordenada UTM		Fuso
769	E-D	-	706740	9545026	21 L
Situação atual: - Parcelas de solo exposto e compactado; - Recuperação incompleta.					
Serviços a serem executados: - Plantio de vegetação arbórea e arbustiva consorciada com herbáceas.					
Largura (m)		Comprimento (m)		Área total (m ²)	
5		30		150	
Área recuperada (%)				Total a ser recuperado (m ²)	
5				142,5

Foto 614 - PAM 94 - Área com solo exposto. LD. Data: Fevereiro de 2016.			Foto 615 - PAM 94 - Área com indício de exploração por terceiros. LE. Data: Fevereiro de 2016.

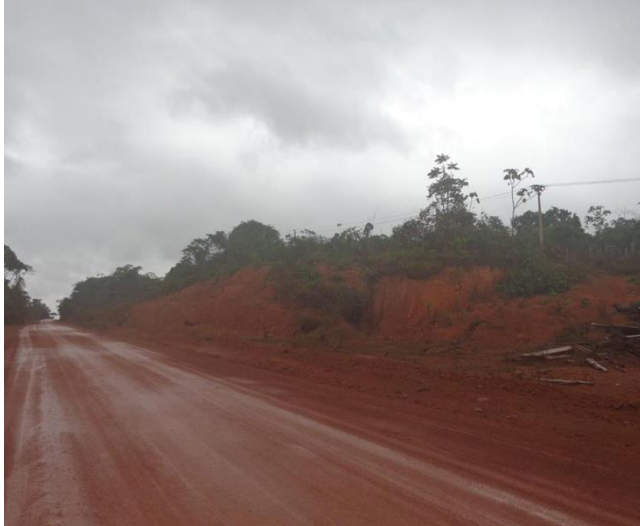
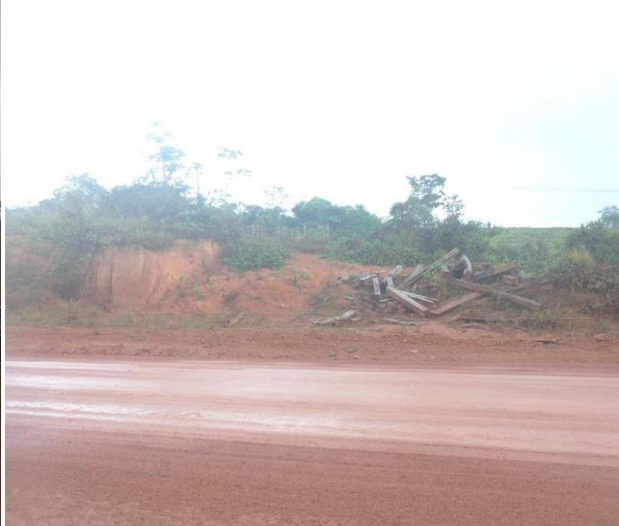
Passivo Ambiental - PAM 95					
KM no PNV	Lado	Estaca	Coordenada UTM		Fuso
785,20	E	-	720231	9545614	21 L
Situação atual: - Área com solo exposto; - Talude com processos erosivos; - Recuperação incompleta.					
Serviços a serem executados: - Plantio consorciado.					
Largura (m)		Comprimento (m)		Área total (m ²)	
5		20		100	
Área recuperada (%)				Total a ser recuperado (m ²)	
5				95

Foto 616 - PAM 95 - Visão geral da área. Data: Fevereiro de 2016.			Foto 617 - PAM 95 - Área não recuperada. Data: Fevereiro de 2016.

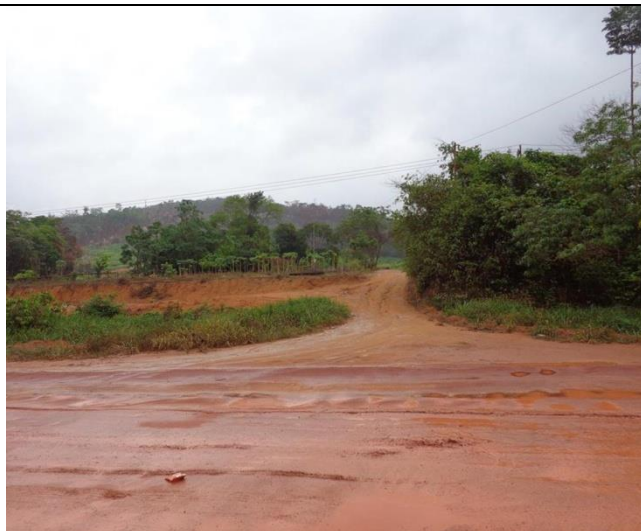
Passivo Ambiental - PAM 96					
KM no PNV	Lado	Estaca	Coordenada UTM		Fuso
793,10	D	-	727624	9543737	21 L
Situação atual: - Área de empréstimo com solo exposto e compactado; - Recuperação incompleta.					
Serviços a serem executados: - Plantio consorciado.					
Largura (m)	Comprimento (m)		Área total (m ²)		
4	20		80		
Área recuperada (%)			Total a ser recuperado (m ²)		
10			72

Foto 618 - PAM 96 - Caixa de empréstimo sem medidas de recuperação. Data: Fevereiro de 2016.

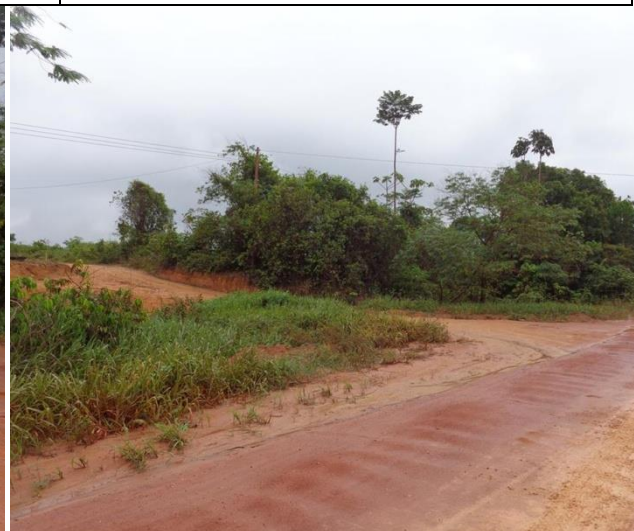
Foto 619 - PAM 96 - Área com solo exposto. Data: Fevereiro de 2016.

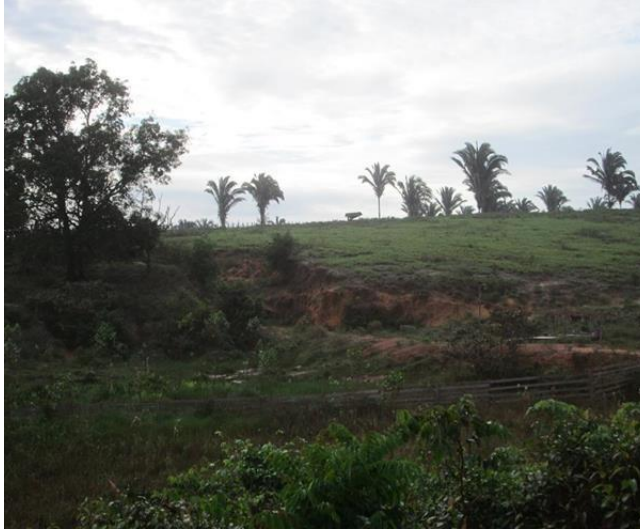
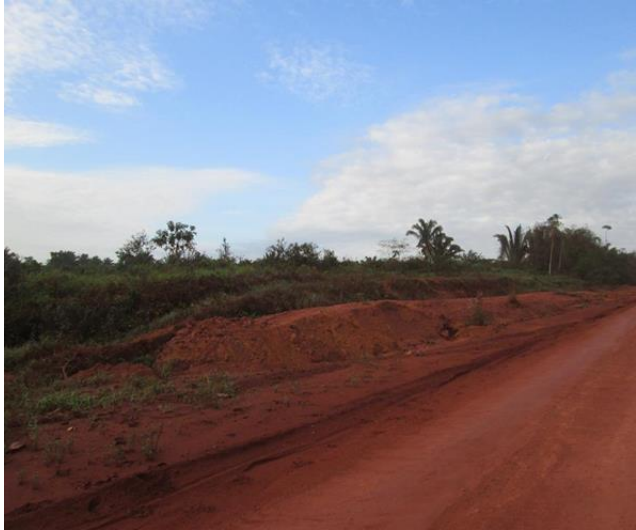
Passivo Ambiental - PAM 97					
KM no PNV	Lado	Estaca	Coordenada UTM		Fuso
678,68	D	-	638065	9521577	21 L
Situação atual: - Processo erosivo ativo em talude; - Ausência de sistemas de drenagem superficial; - Recuperação incompleta.					
Serviços a serem executados: - Reconformação, implantação de drenagem superficial e plantio consorciado.					
Largura (m)	Comprimento (m)		Área total (m ²)		
30	240		7200		
Área recuperada (%)			Total a ser recuperado (m ²)		
10			6480

Foto 620 - PAM 97 - Tomada geral da área com processos erosivos. Data: Fevereiro de 2016			Foto 621 - PAM 97 - Área sem medidas de recuperação. Data: Fevereiro de 2016.

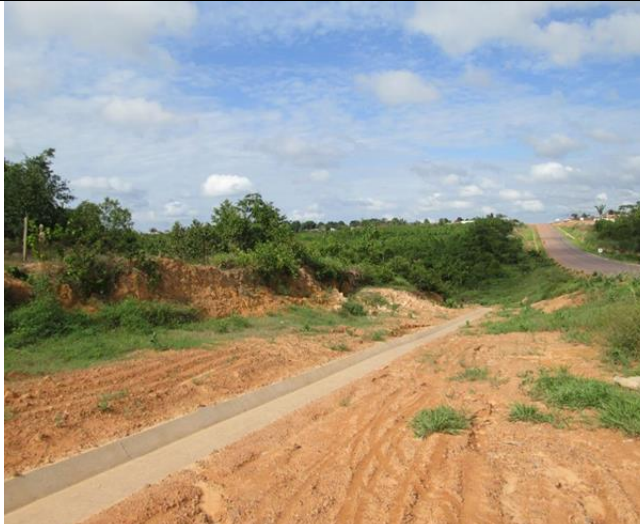
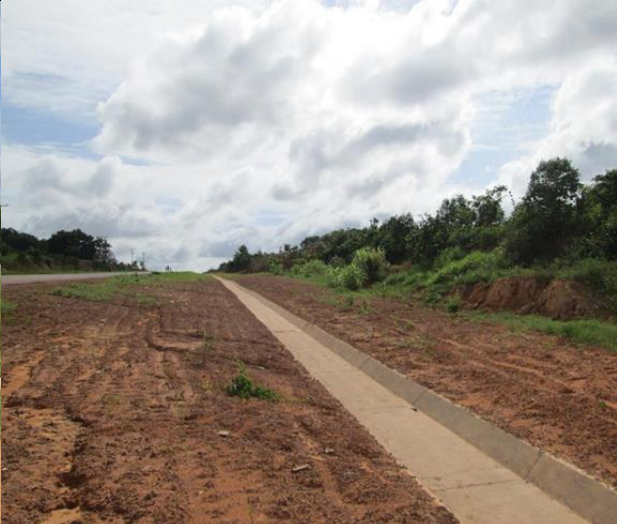
Passivo Ambiental - PAM 98					
KM no PNV	Lado	Estaca	Coordenada UTM		Fuso
715,80	E	-	668449	9536301	21 L
Situação atual: - Parcelas de solo exposto; - Aguardando o desenvolvimento da hidrossemeadura executada; - Recuperação incompleta.					
Serviços a serem executados: - Reconformação, implantação de drenagem superficial e plantio consorciado.					
Largura (m)	Comprimento (m)		Área total (m ²)		
30	220		6600		
Área recuperada (%)			Total a ser recuperado (m ²)		
10			5940

Foto 622 - PAM 98 - Área em recuperação. Data: Fevereiro de 2016.			Foto 623 - PAM 98 - Visão geral da área. Data: Fevereiro de 2016.

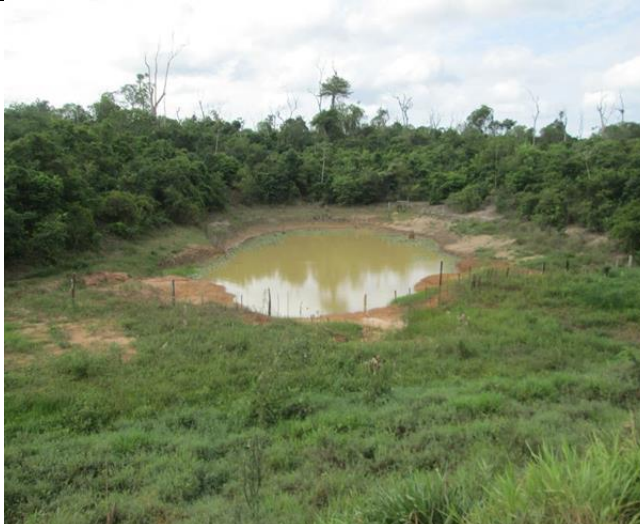
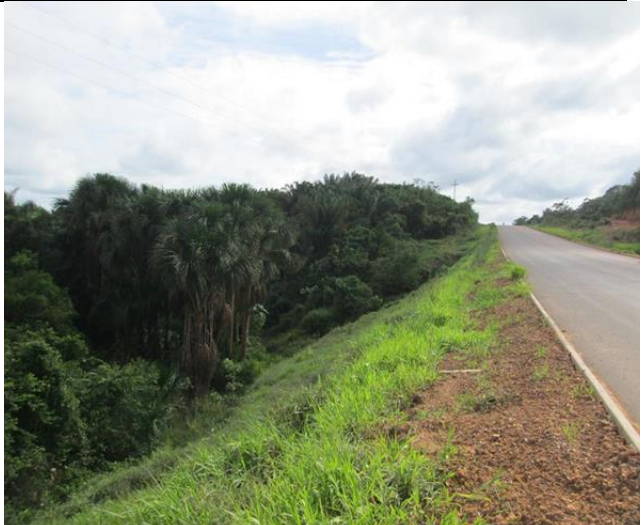
Passivo Ambiental - PAM 99					
KM no PNV	Lado	Estaca	Coordenada UTM		Fuso
716,64	E-D	-	669222	9536391	21 L
Situação atual: - Parcelas de solo exposto; - APP com processo de assoreamento ativo; - Recuperação incompleta.					
Serviços a serem executados: - Reconformação, implantação de drenagem superficial e plantio consorciado.					
Largura (m)	Comprimento (m)		Área total (m ²)		
80	260		20800		
Área recuperada (%)			Total a ser recuperado (m ²)		
40			12480

Foto 624 - PAM 99 - APP com vegetação em desenvolvimento sobre camada de sedimentos. LE. Data: Fevereiro de 2016.			Foto 625 - PAM 99 - Talude com cobertura vegetal em desenvolvimento. LD. Data: Fevereiro de 2016.

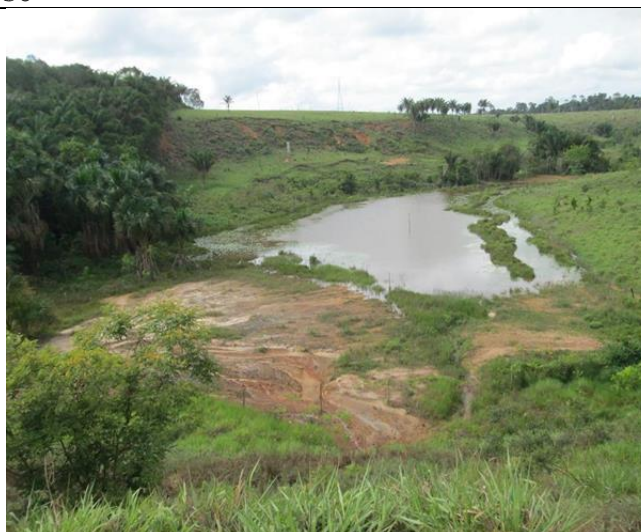
Passivo Ambiental - PAM 100					
KM no PNV	Lado	Estaca	Coordenada UTM		Fuso
717,98	E-D	-	670554	9536519	21 L
Situação atual: - Parcelas de solo exposto e compactado; - APP com processo de assoreamento ativo; - Recuperação incompleta.					
Serviços a serem executados: - Reconformação, implantação de drenagem superficial e plantio consorciado.					
Largura (m)		Comprimento (m)		Área total (m ²)	
80		400		32000	
Área recuperada (%)				Total a ser recuperado (m ²)	
30				22400

Foto 626 - PAM 100 - APP com assoreamento. LE. Data: Fevereiro de 2016.

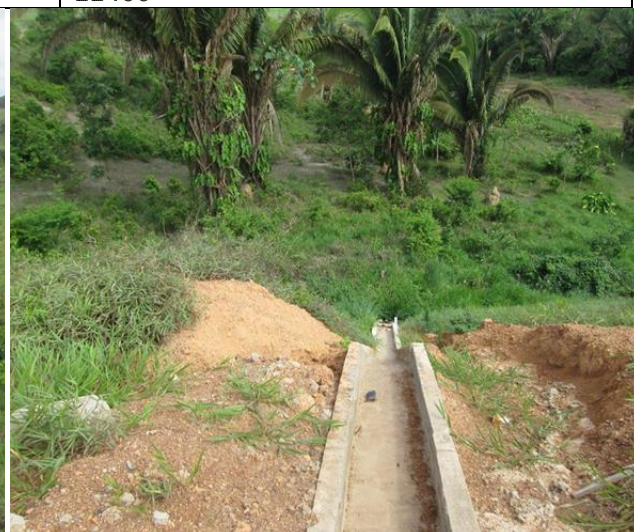
Foto 627 - PAM 100 - Escada dissipadora de energia executada. LD. Data: Fevereiro de 2016.

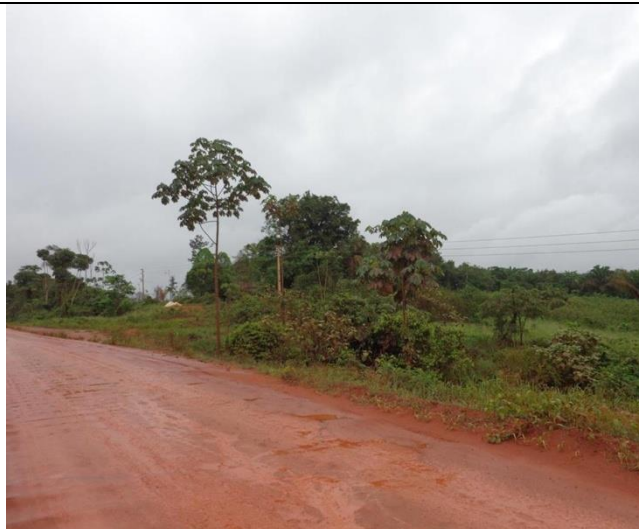
Passivo Ambiental - PAM 101					
KM no PNV	Lado	Estaca	Coordenada UTM		Fuso
732,10	E	-	684809	9540145	21 L
Situação atual: - Área com solo exposto e nenhuma medida de recuperação executada. - Recuperação incompleta.					
Serviços a serem executados: - Reconformação, implantação de drenagem superficial e plantio consorciado.					
Largura (m)	Comprimento (m)		Área total (m ²)		
30	120		3600		
Área recuperada (%)			Total a ser recuperado (m ²)		
5			3420

Foto 628 - PAM 101 - Área sem recuperação. Data: Fevereiro de 2016.

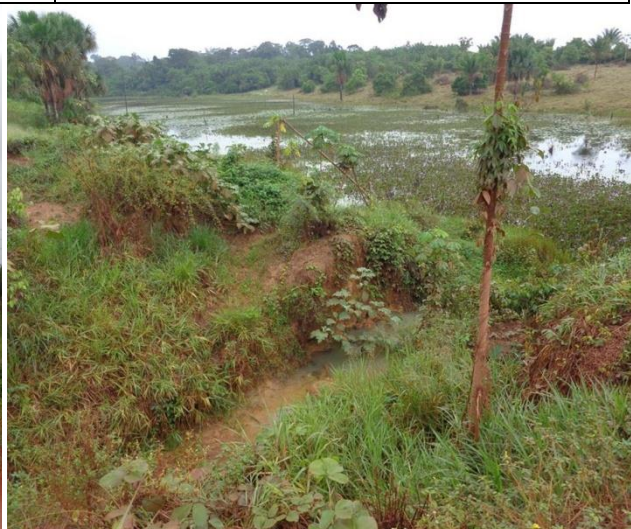
Foto 629 - PAM 101 - Bueiro com processo erosivo. Data: Fevereiro de 2016.

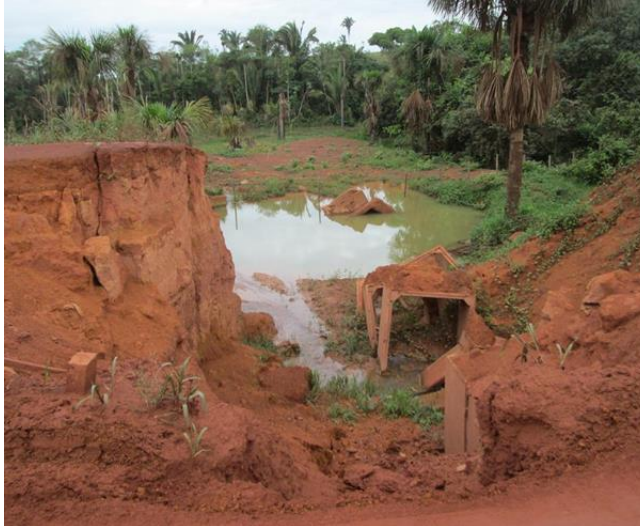
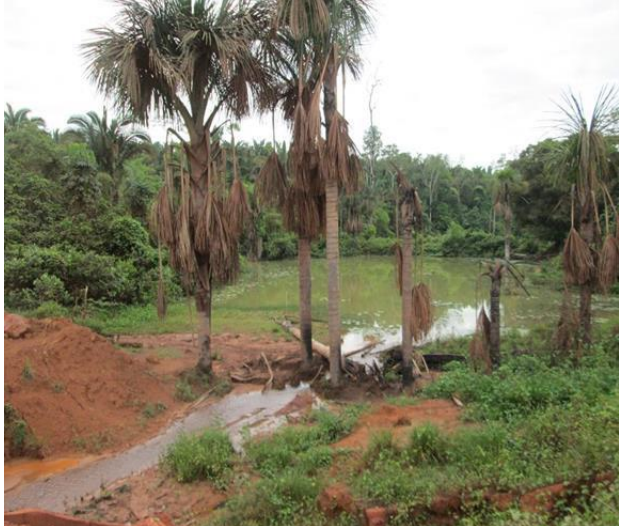
Passivo Ambiental - PAM 01					
KM no PNV	Lado	Estaca	Coordenada UTM		Fuso
697,2	E-D	-	643939	9526425	21 L
Situação atual: - Dispositivo de drenagem danificado; - Processos erosivos ativos; - Solo exposto e assoreamento da APP. - Recuperação incompleta.					
Serviços a serem executados: - Contenção nas áreas de contribuição e recuperação das áreas assoreadas. Adequação da OAC ao nível do curso hídrico.					
Largura (m)	Comprimento (m)		Área total (m ²)		
50	50		2500		
Área recuperada (%)			Total a ser recuperado (m ²)		
0			2500

Foto 630 - Bueiro com estrutura danificada. LD. Data: Fevereiro de 2016.			Foto 631 - Área com solo exposto. LE. Data: Fevereiro de 2016.

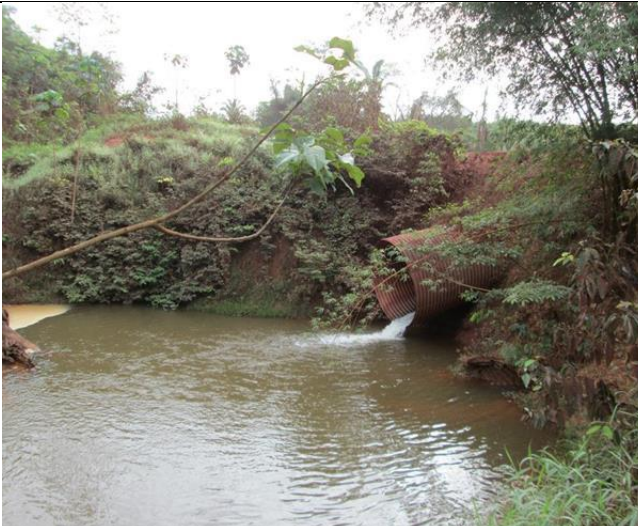
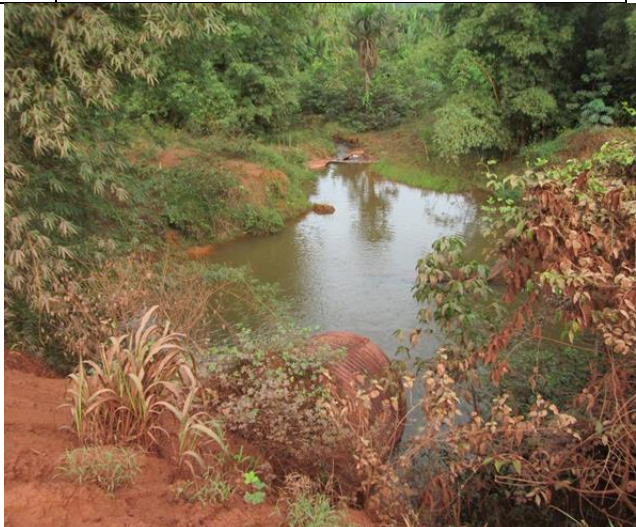
Passivo Ambiental - PAM 02					
KM no PNV	Lado	Estaca	Coordenada UTM		Fuso
700,25	E	-	647681	9528824	21 L
Situação atual: - Dispositivo de drenagem aguardando adequação ao nível do curso hídrico; - Processos erosivos ativos; - Solo exposto e assoreamento da APP. - Recuperação incompleta.					
Serviços a serem executados: - Suavização do talude e aplicação de cobertura vegetal, adequação da OAC ao nível do curso hídrico.					
Largura (m)	Comprimento (m)		Área total (m ²)		
30	50		1500		
Área recuperada (%)			Total a ser recuperado (m ²)		
0			1500

Foto 632 - Detalhe da erosão no talude. Data: Fevereiro de 2016.			Foto 633 - Tomada geral da área. Data: Fevereiro de 2016.

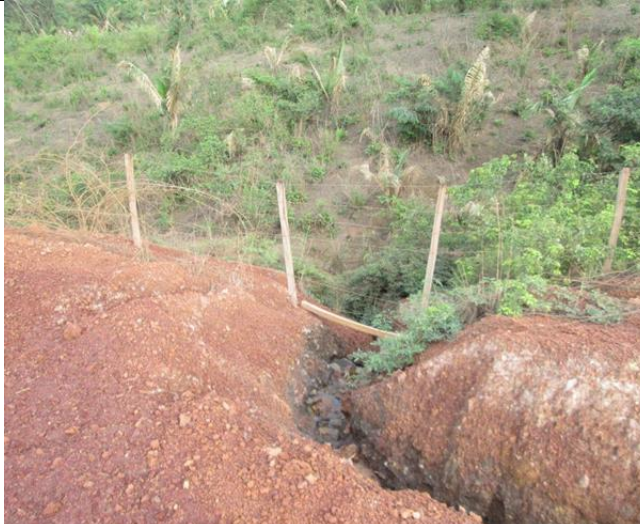
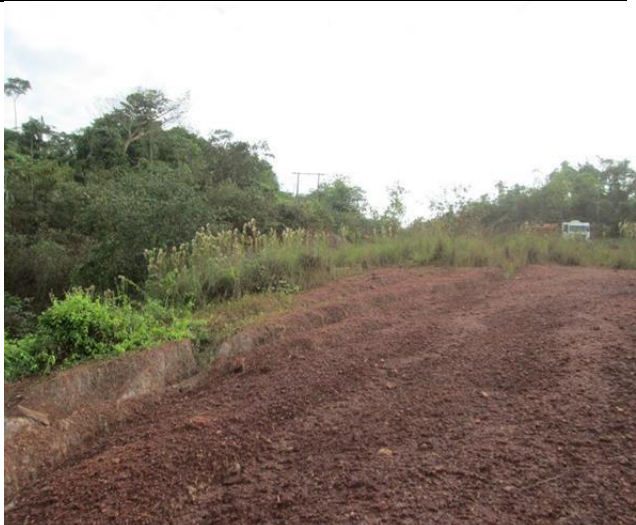
Passivo Ambiental - PAM 03					
KM no PNV	Lado	Estaca	Coordenada UTM		Fuso
705	E	-	651805	9530927	21 L
Situação atual: - Processos erosivos ativos; - Ausência de dispositivo de drenagem; - Solo exposto e assoreamento da APP. - Recuperação incompleta.					
Serviços a serem executados: - Contenção na área de contribuição e recuperação do assoreamento.					
Largura (m)	Comprimento (m)		Área total (m ²)		
100	100		10000		
Área recuperada (%)			Total a ser recuperado (m ²)		
0			10000

Foto 634 - Sulco erosivo em detalhe. Data: Fevereiro de 2016.			Foto 635 - Área com solo exposto aos processos erosivos. Data: Fevereiro de 2016.

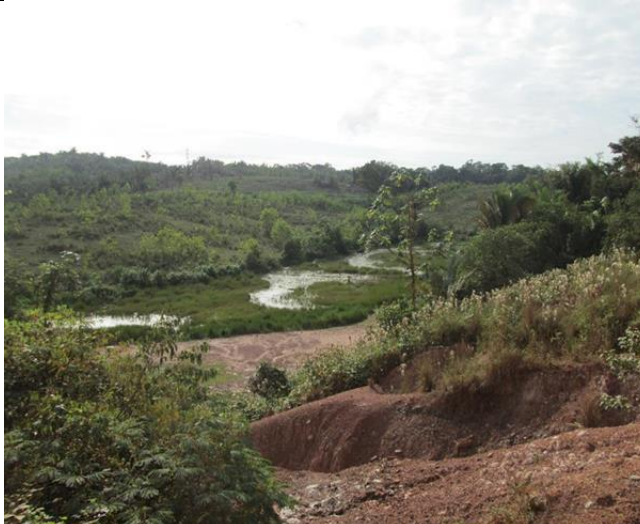
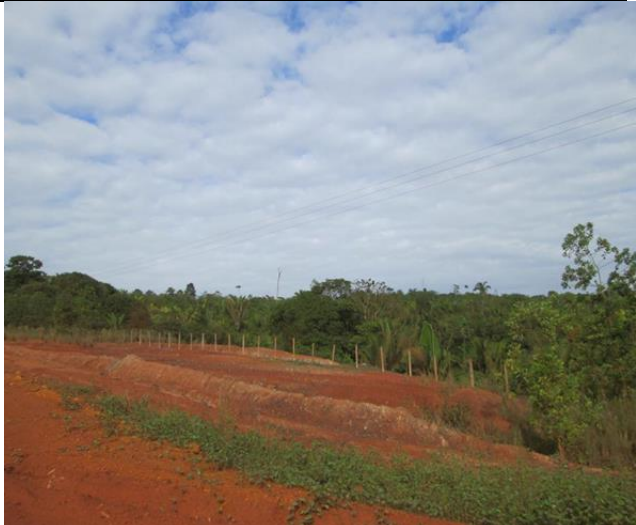
Passivo Ambiental - PAM 04					
KM no PNV	Lado	Estaca	Coordenada UTM		Fuso
706,7	E-D	-	653329	9531716	21 L
Situação atual: - Processos erosivos ativos; - Ausência de dispositivo de drenagem; - Solo exposto e assoreamento da APP. - Recuperação incompleta.					
Serviços a serem executados: - Contenção e aplicação de cobertura vegetal nos bota foras e recuperação da área assoreada.					
Largura (m)	Comprimento (m)		Área total (m ²)		
50	30		1500		
Área recuperada (%)			Total a ser recuperado (m ²)		
0			1500

Foto 636 - APP com cobertura vegetal. LE. Data: Fevereiro de 2016.			Foto 637 - Solo com sulcos erosivos. LD. Data: Fevereiro de 2016.

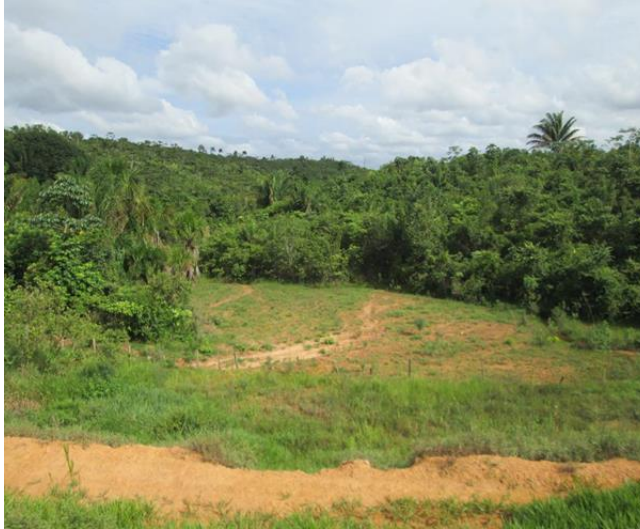
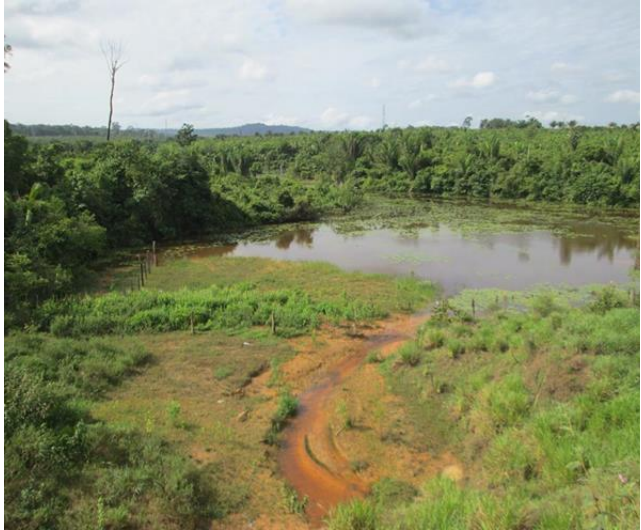
Passivo Ambiental - PAM 05					
KM no PNV	Lado	Estaca	Coordenada UTM		Fuso
723,1	E-D	-	668363	9536288	21 L
Situação atual: - Solo exposto e APP assoreada. - Recuperação incompleta.					
Serviços a serem executados: - Reconformação das erosões, instalação de dispositivo superficial de drenagem e recuperação das áreas assoreadas.					
Largura (m)	Comprimento (m)		Área total (m ²)		
100	100		10000		
Área recuperada (%)			Total a ser recuperado (m ²)		
20			8000

Foto 638 - APP com solo exposto. LD. Data: Fevereiro de 2016.			Foto 639 - APP com acúmulo de sedimentos. LE. Data: Fevereiro de 2016.

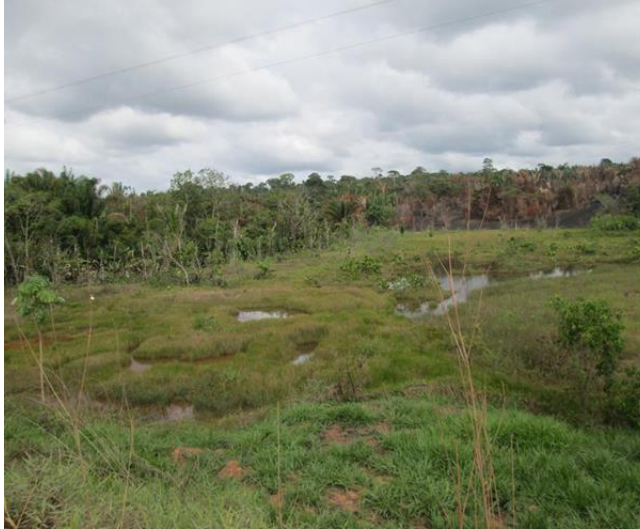
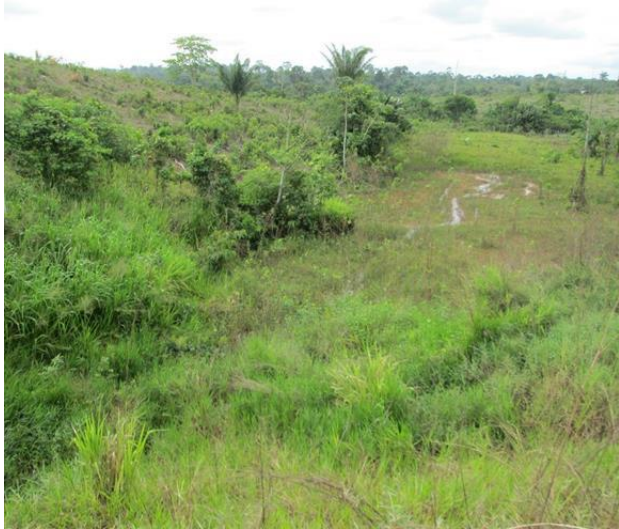
Passivo Ambiental - PAM 08					
KM no PNV	Lado	Estaca	Coordenada UTM		Fuso
728,8	E-D		673794	9537564	21 L
Situação atual: - Parcela de solo exposto e APP assoreada. - Cobertura vegetal desenvolvendo sobre área assoreada - Recuperação incompleta.					
Serviços a serem executados: - Contenção nas áreas de contribuição e recuperação das áreas assoreadas.					
Largura (m)	Comprimento (m)		Área total (m ²)		
50	50		2500		
Área recuperada (%)			Total a ser recuperado (m ²)		
50			1250

Foto 640 - Vegetação desenvolvendo sobre sedimentos. LD. Data: Fevereiro de 2016.		Foto 641 - APP com mata ciliar em desenvolvimento. LE. Data: Fevereiro de 2016.

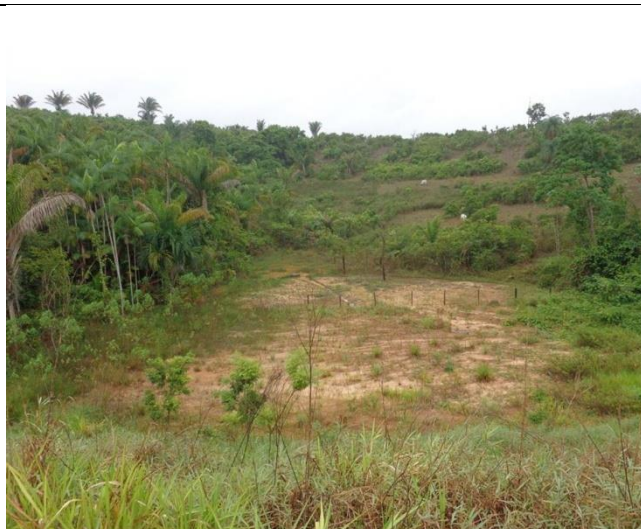
Passivo Ambiental - PAM 09					
KM no PNV	Lado	Estaca	Coordenada UTM		Fuso
731,8	D	-	678914	9538619	21 L
Situação atual: - Solo exposto e APP assoreada. - Recuperação incompleta.					
Serviços a serem executados: - Contenção na área de contribuição e recuperação do assoreamento.					
Largura (m)	Comprimento (m)		Área total (m ²)		
50	50		2500		
Área recuperada (%)			Total a ser recuperado (m ²)		
20			2000

Foto 642 - APP assoreada. LE. Data: Fevereiro de 2016.

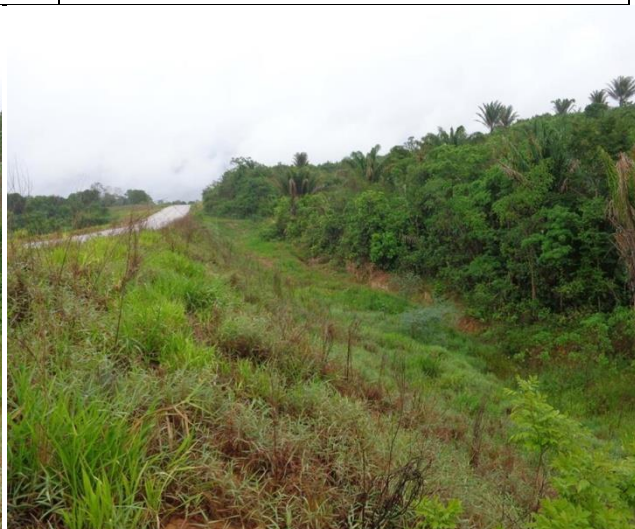
Foto 643 - Canal de drenagem com cobertura vegetal. LE. Data: Fevereiro de 2016.

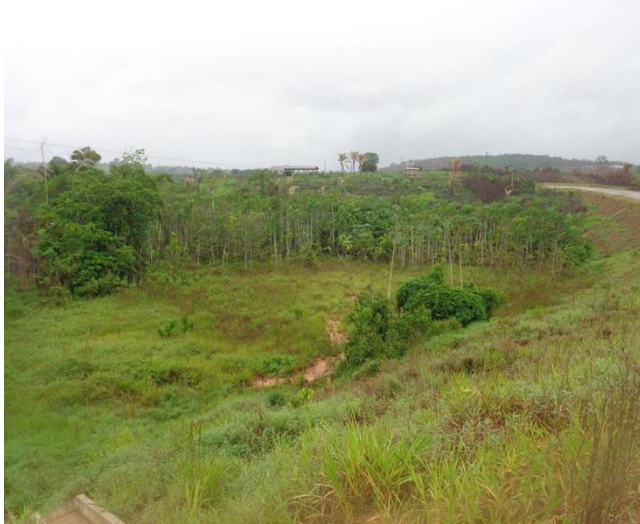
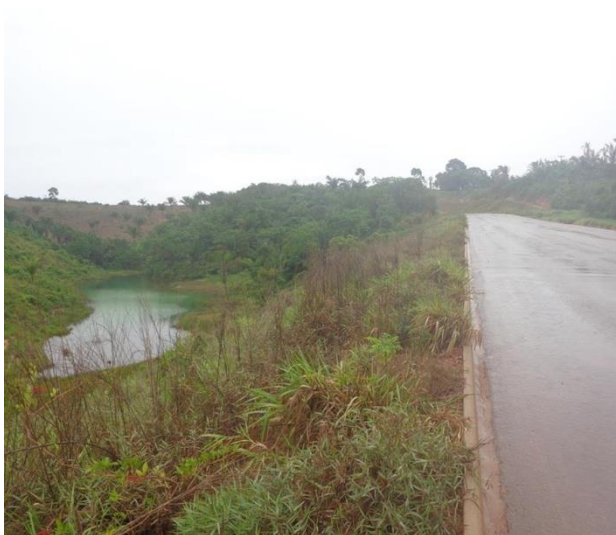
Passivo Ambiental - PAM 10					
KM no PNV	Lado	Estaca	Coordenada UTM		Fuso
733,8	E-D		680708	9538142	21 L
Situação atual: - APP assoreada; - Cobertura vegetal em desenvolvimento; - Recuperação incompleta.					
Serviços a serem executados: - Contenção nas áreas de contribuição e recuperação dos assoreamentos.					
Largura (m)	Comprimento (m)		Área total (m ²)		
100	100		10000		
Área recuperada (%)			Total a ser recuperado (m ²)		
60			4000

<p>Foto 644 - APP com desenvolvimento da vegetação sobre os sedimentos. LD. Data: Fevereiro de 2016.</p>		<p>Foto 645 - Talude com cobertura vegetal. LE. Data: Fevereiro de 2016.</p>

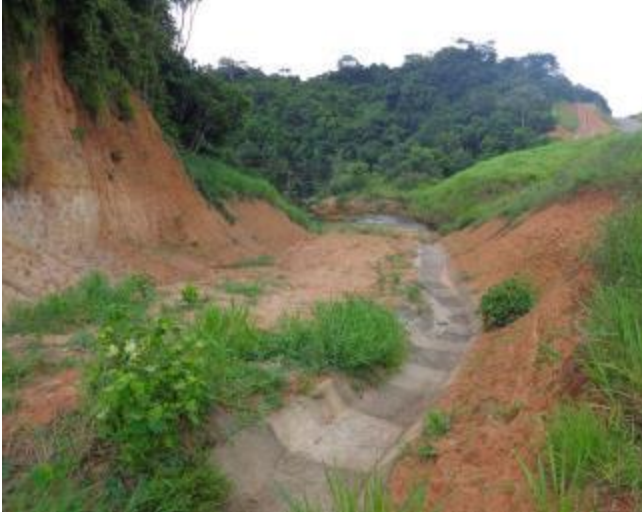
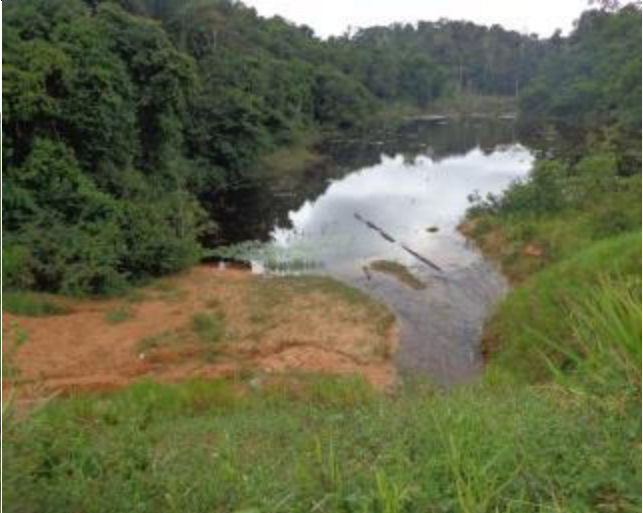
Passivo Ambiental – PAM 01					
KM no PNV	Lado	Estaca	Coordenada UTM		Fuso
	LE		733821	8943696	21
Situação atual: - Igarapé assoreado. - Recuperação incompleta					
Serviços a serem executados: - Desassoreamento					
Largura (m)		Comprimento (m)		Área total (m ²)	
10		150		1500	
Área recuperada (%)				Total a ser recuperado (m ²)	
0				1500

Foto 28 - PAM 01: Foi Drenagem implantada. (LE). Data: Maio de 2016.			Foto 29 - PAM 01: Assoreamento no corpo hídrico. (LE). Data: Maio de 2016.
