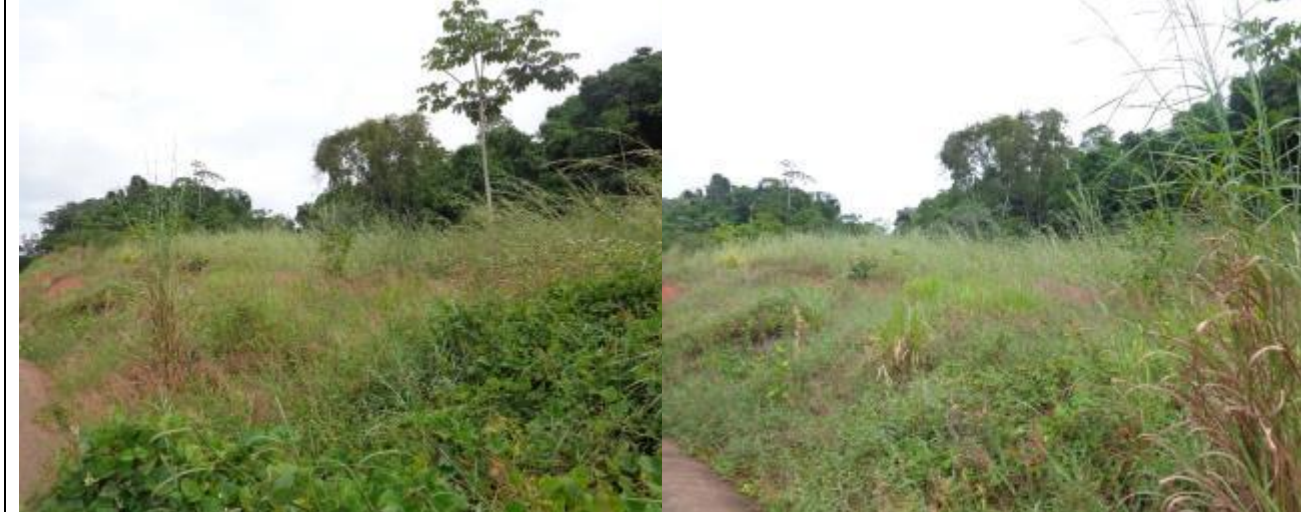
Situação atual:
- Passivo recuperado.

Foto 30 - PAM 02: Área de empréstimo com cobertura vegetal. (LE). Data: Maio de 2016.

Foto 31 - PAM 02: Passivo recuperado. (LE). Data: Maio de 2016.

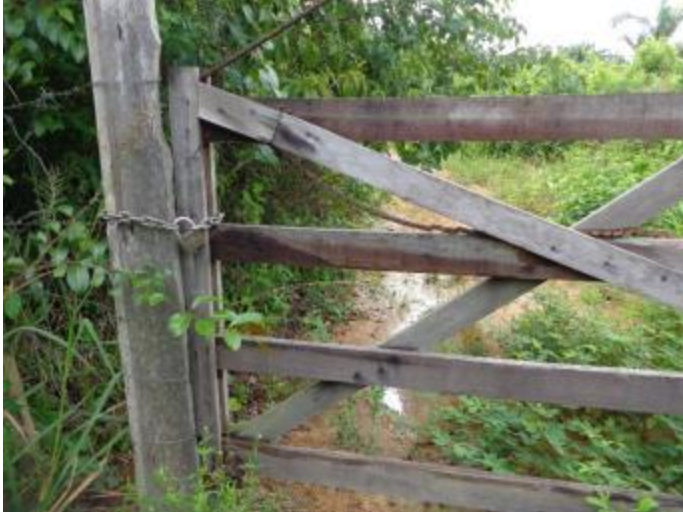
Situação atual:
 - Passivo recuperado.
 - Área inacessível para vistoria.

Foto 34 - PAM 04: Área inacessível

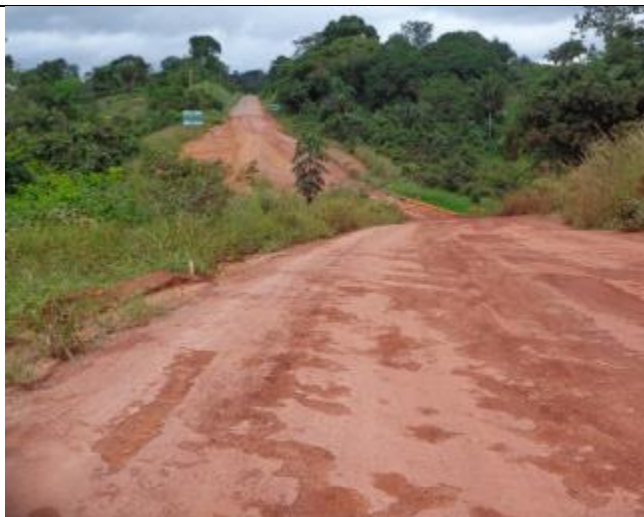
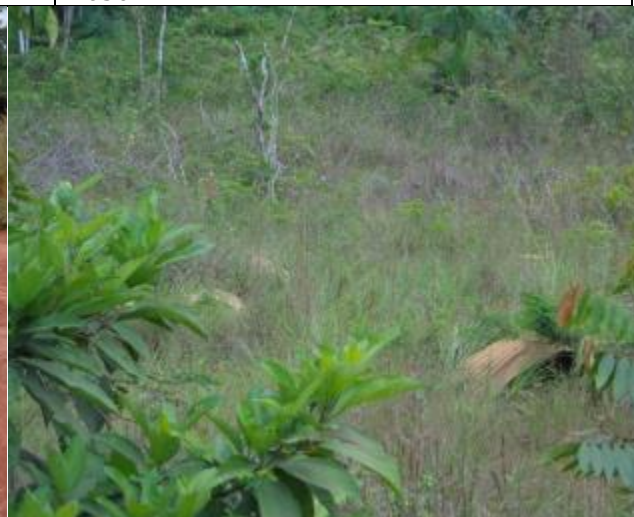
Passivo Ambiental 05					
KM no PNV	Lado	Estaca	Coordenada UTM		Fuso
			741539	9580244	21L
Situação atual: - Assoreamento e bueiro armco velho na app. -					
Serviços a serem executados: - Retirada do bueiro. - O passivo só será recuperado quando for implantado a OAE.					
Medição ÁRMCO					
Largura	Comprimento	Altura	Total em metros estéreis		
1,1m	3m	1m	3,3		
Medição das áreas					
Largura (m)	Comprimento (m)	Área total (m ²)			
6	100	600			
15	70	1050			
Área recuperada (%)		Total a ser recuperado (m ²)			
		1650

Foto 35 - PAM 05: O passivo será recuperado após a construção da OAE. (LD/LE). Data: Maio de 2016.

Foto 36 - PAM 05: Resto de bueiro. (LE). Data: Maio de 2016.

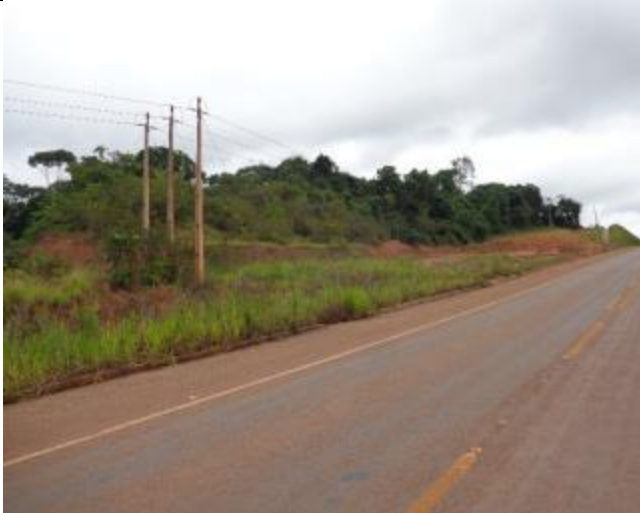
Passivo Ambiental 06				
KM no PNV	Lado	Estaca	Coordenada UTM	Fuso
			741670	9578138
Situação atual: - Parcela de solo exposto. - Recuperação incompleta.				
Serviços a serem executados: - Reaplicar hidrossemeadura				
Largura (m)		Comprimento (m)		Área total (m ²)
15		200		3.000
Área recuperada (%)			Total a ser recuperado (m ²)	
40			1.800

Foto 37 - PAM 06: Área de empréstimo com recuperação incompleta. (LD). Data: Maio de 2016.

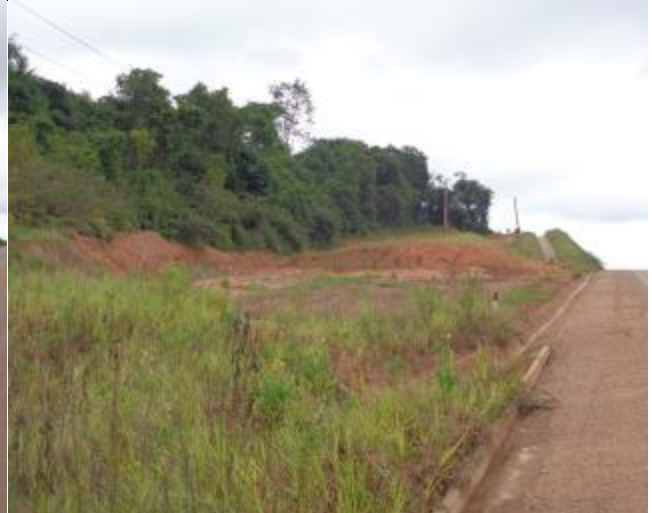
Foto 38 - PAM 06: Área de empréstimo em recuperação. (LD). Data: Maio de 2016.

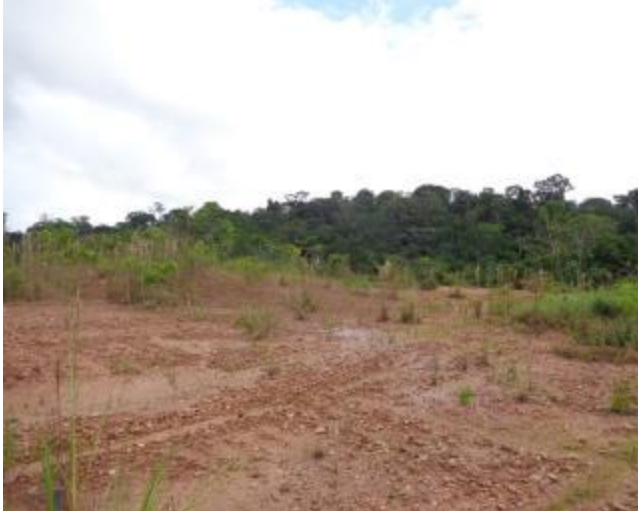
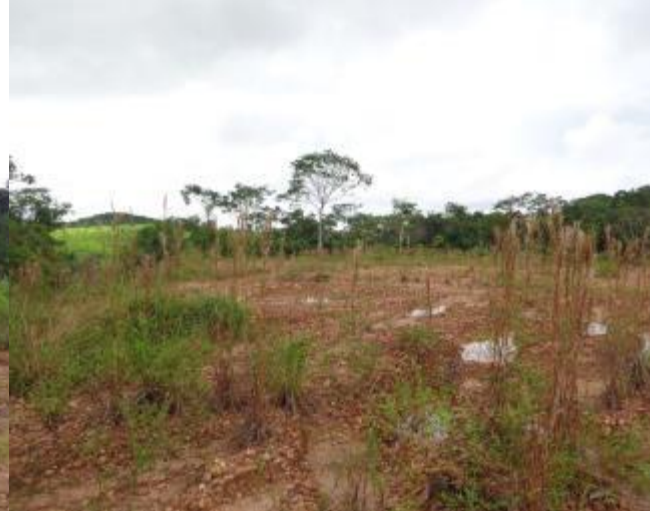
Situação atual:
 - Parcela de solo exposto.
 - Mudras plantadas.

Foto 39 - PAM 07: Antiga de empréstimo transformado em bota-fora, com plantio de espécies vegetal. Data: Maio de 2016.

Foto 40 - PAM 07: Antiga de empréstimo transformado em bota-fora, com plantio de espécies vegetal. Data: Maio de 2016.

Serviços a serem executados:
 - Monitoramento das mudras plantadas e caso necessário, realizar o replantio.

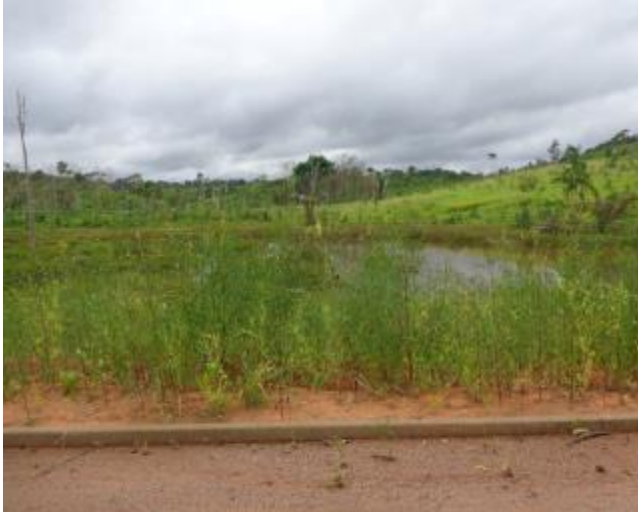
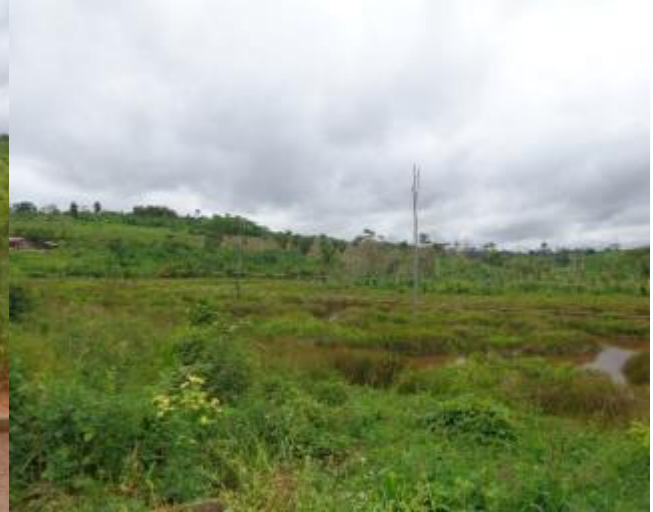
Situação atual:
- Passivo recuperado.

Foto 41 - PAM 08: Passivo recuperado. (LD). Data: Maio de 2016. Foto 42 - PAM 08: Corpo hídrico com regeneração natural da vegetação. Data: Maio de 2016.

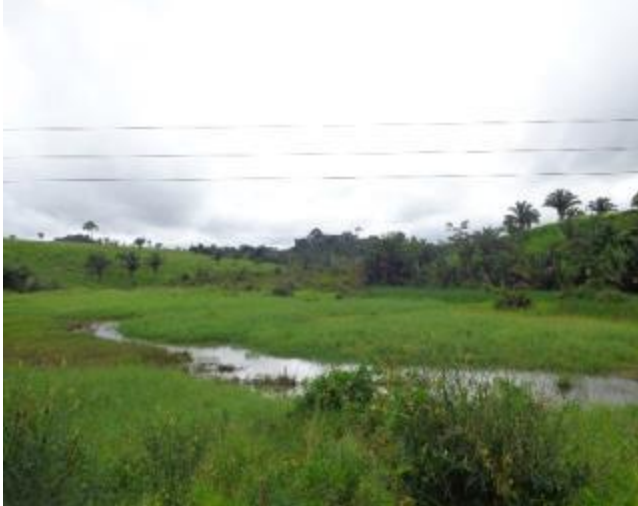
Passivo Ambiental 09					
KM no PNV	Lado	Estaca	Coordenada UTM		Fuso
	LD		741137	9573718	21 L
Situação atual: - Passivo recuperado.

Foto 43 - PAM 09: Passivo recuperado. Data: Maio de 2016.

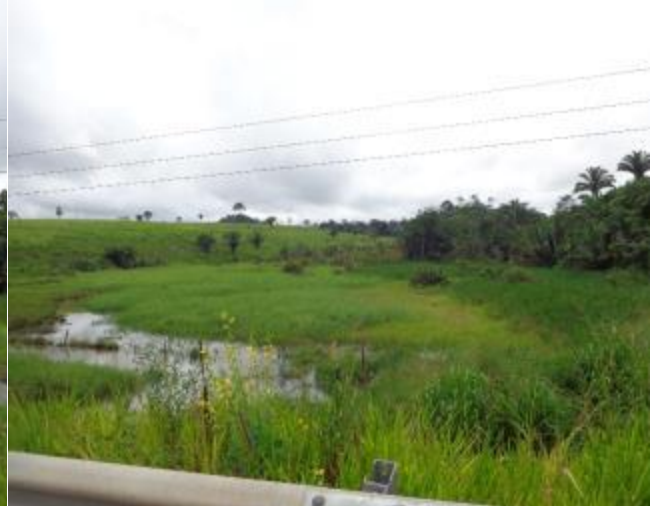
Foto 44 - PAM 09: Passivo recuperado. Data: Maio de 2016.

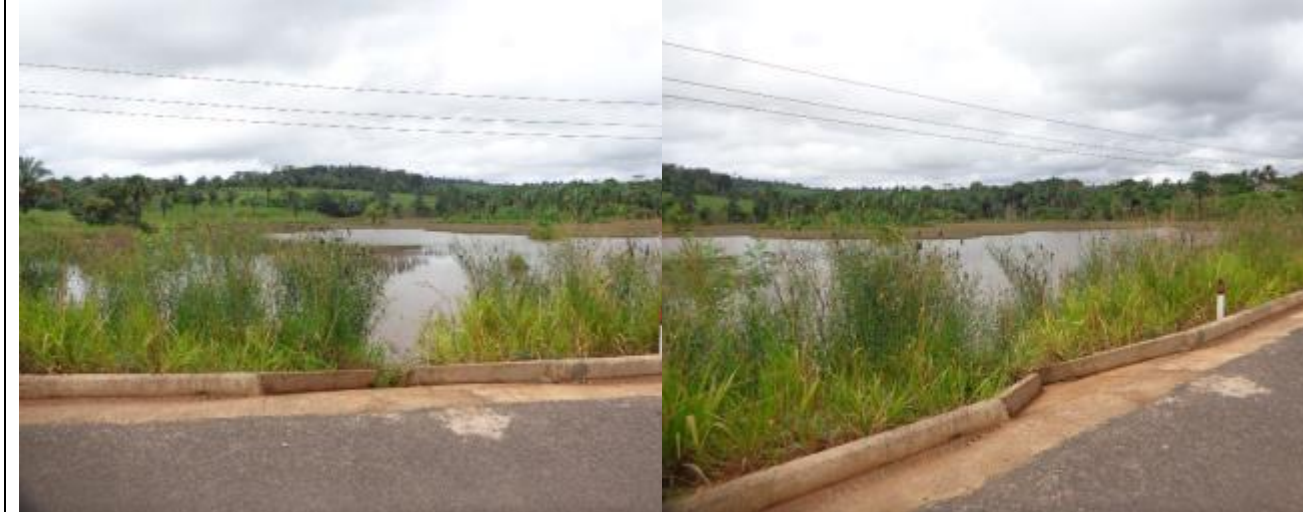
Situação atual:
- Passivo recuperado

Foto 45 - PAM 10: Visão geral do lago. (LD). Data: Maio de 2016.

Foto 46 - PAM 10: Passivo recuperado. (LD). Data: Maio de 2016.

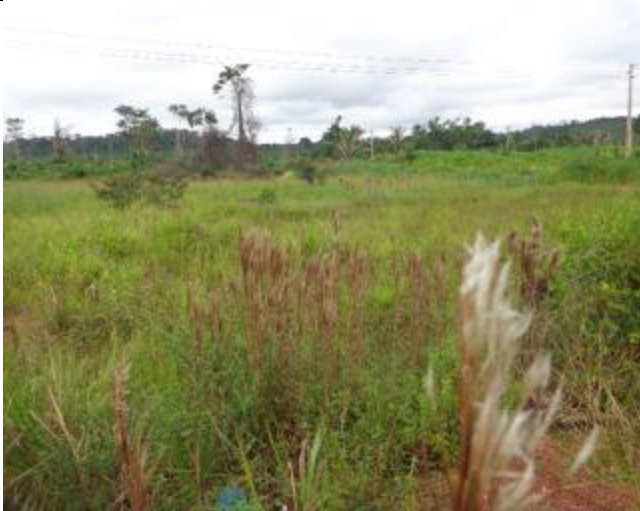
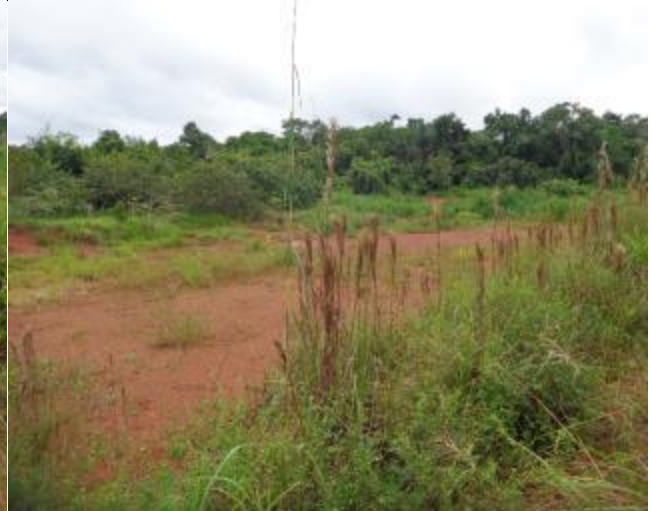
Passivo Ambiental 11					
KM no PNV	Lado	Estaca	Coordenada UTM		Fuso
			741279	9566475	21L
Situação atual: - Parcelas de solo exposto. - Recuperação incompleta.					
Serviços a serem executados: - Reaplicar hidrossemeadura					
Largura (m)		Comprimento (m)		Área total (m ²)	
6		15		90	
Área recuperada (%)				Total a ser recuperado (m ²)	
0				90

Foto 47 - PAM 11: Visão da área de empréstimo. (LD). Data: Maio de 2016.

Foto 48 - PAM 11: Visão da área de empréstimo com solo exposto. (LE). Data: Maio de 2016.

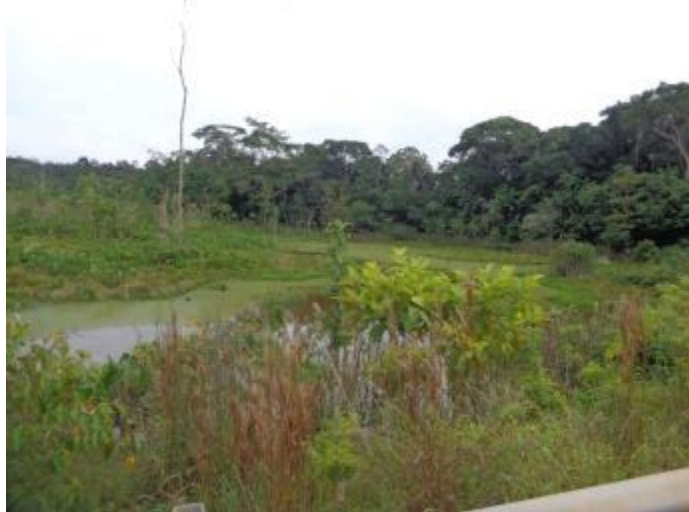
Situação atual:
- Passivo recuperado

Foto 49 - PAM 12: Passivo ambiental recuperado. (LE).
Data: Maio de 2016.

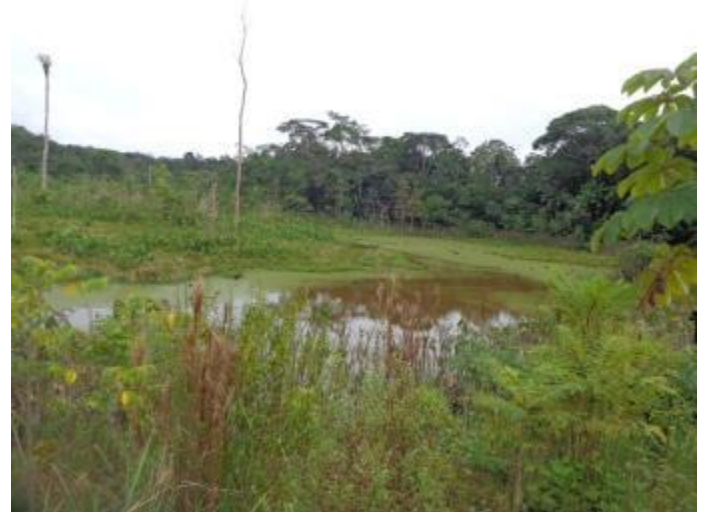
Foto 50 - PAM 12: Passivo ambiental recuperado. (LE).
Data: Maio de 2016.

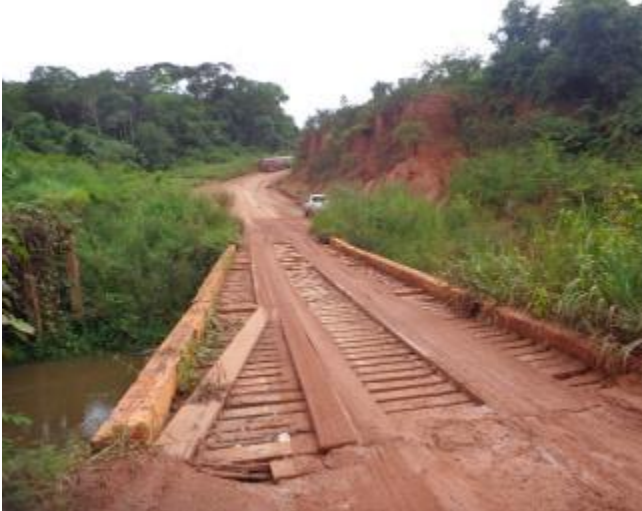
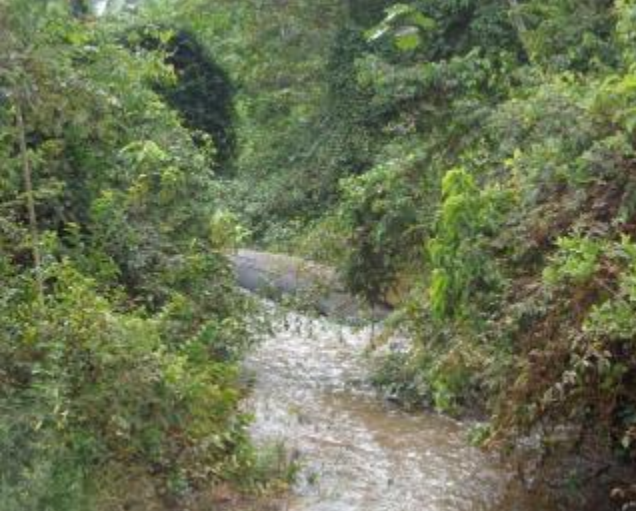
Passivo Ambiental 13					
KM no PNV	Lado	Estaca	Coordenada UTM		Fuso
	LD/LE		734600	9557566	21L
Situação atual: - Igarapé assoreado - Bueiro ARMCO abandonado. - Passivo não recuperado.					
Serviços a serem executados: - O passivo será recuperado somente com a implantação da Obra de Arte Especial – OAE.					
Altura (m)		Comprimento (m)		Área total (m ²)	
15		150		2250	
Área recuperada (%)				Total a ser recuperado (m ²)	
				2250	
Medição do bueiro ármco					
Largura		Comprimento		Área total estéreis	
1,7		8		20,4	
Área recuperada (%)				Total a ser recuperado	
0				20,4

Foto 51 - PAM 13: Talude de corte sem proteção vegetal. (LD). Data: Maio de 2016.			Foto 52 - PAM 13: Resto de bueiro ARMCO no Igarapé Água Preta. (LD). Data: Maio de 2016.

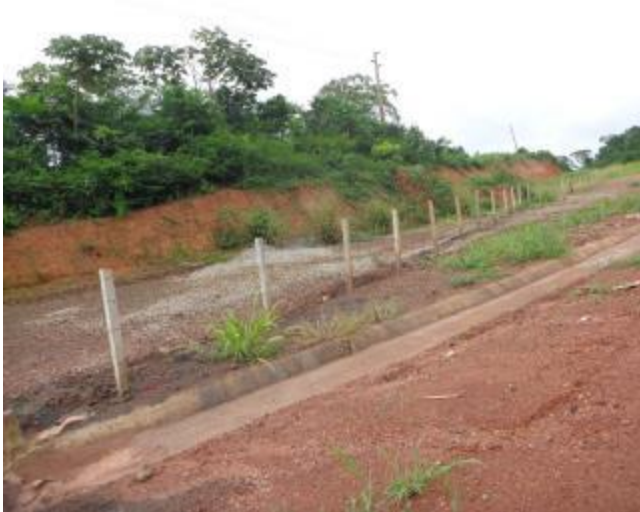
Passivo Ambiental 14					
KM no PNV	Lado	Estaca	Coordenada UTM		Fuso
	LD		734784	9556087	21L
Situação atual: - Solo compactado - Parcela de solo exposto.					
Serviços a serem executados: - Descompactar solo - Aplicar hidrossemeadura					
Largura (m)		Comprimento (m)		Área total (m ²)	
30		150		4500	
Área recuperada (%)				Total a ser recuperado (m ²)	
0				4500

Foto 53 - PAM 14: Solo exposto. Data: Maio de 2016

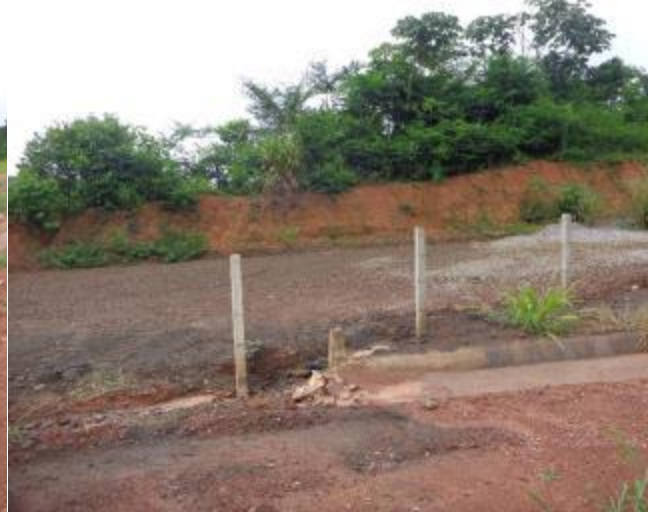
Foto 54 - PAM 14: Recuperação incompleta. Data: Maio de 2016.

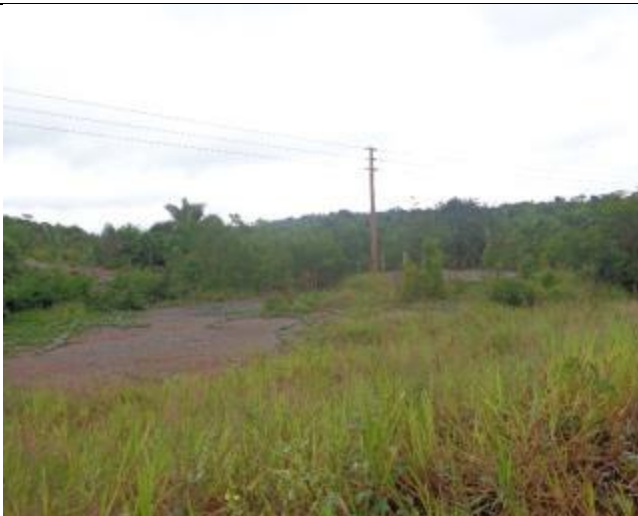
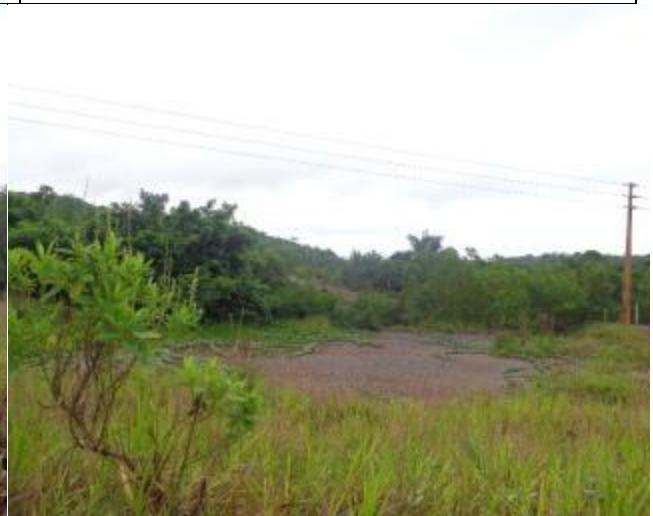
Passivo Ambiental 15					
KM no PNV	Lado	Estaca	Coordenada UTM		Fuso
	LD		734586	9554720	21L
Situação atual: - Bota-fora com solo exposto.					
Serviços a serem executados: - Implantar cobertura vegetal.					
Largura (m)	Comprimento (m)		Altura (m)	Área total (m³)	
15	170		0	2550	
Área recuperada (%)			Total a ser recuperado (m³)		
0			2550

Foto 55 - PAM 15: Bota fora sem recuperação ambiental. (LD). Data: Maio de 2016.

Foto 56 - PAM 15: Bota fora sem recuperação ambiental. (LD). Data: Maio de 2016.

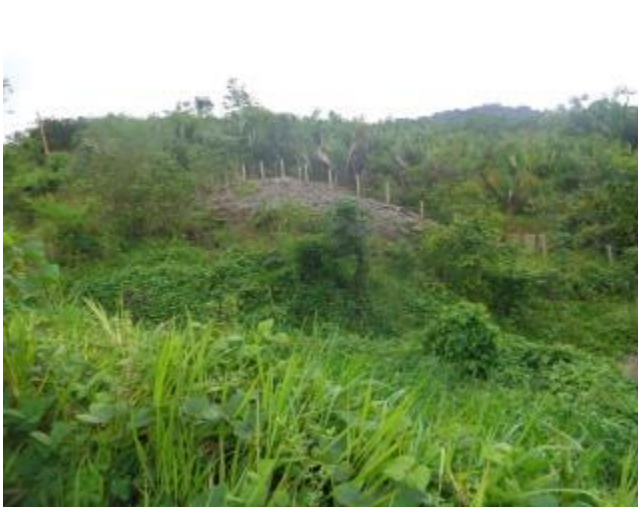
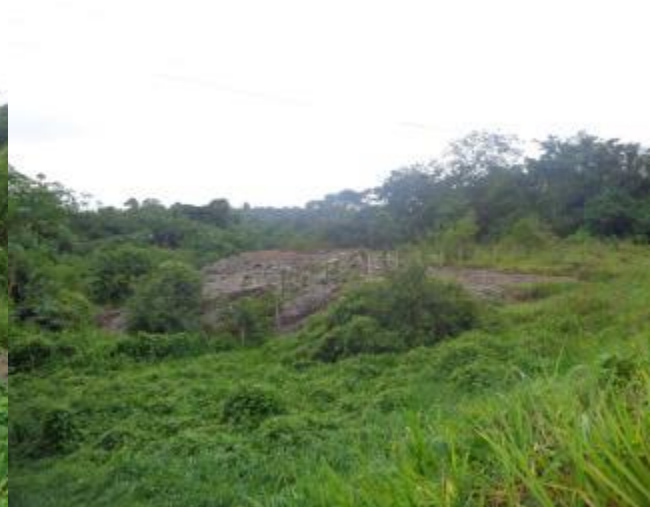
Passivo Ambiental 16					
KM no PNV	Lado	Estaca	Coordenada UTM		Fuso
			734314	9554469	21L
Situação atual: - Bota fora sem cobertura vegetal - Recuperação incompleta					
Serviços a serem executados: - Implantar cobertura vegetal					
Largura (m)		Comprimento (m)		Altura (m)	
15		10		4	
70		40		3	
Área recuperada (%)				Total a ser recuperado (m³)	
50				4.500

Foto 57 - PAM 16: Bota-fora com recuperação incompleta. Data: Maio de 2016.

Foto 58 - PAM 16: Área a ser recuperada. Data: Maio de 2016.

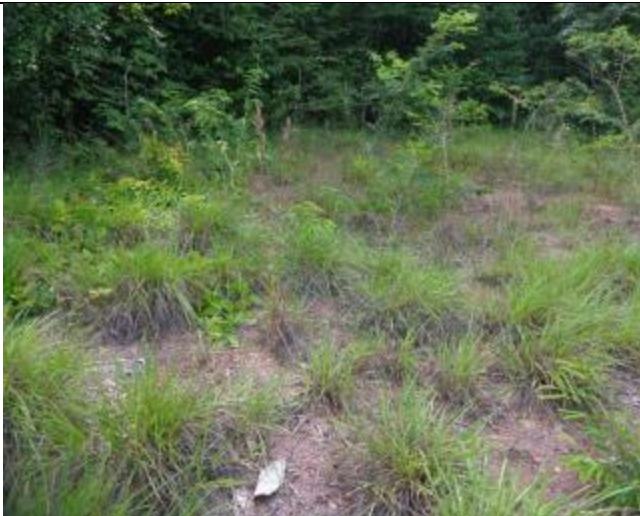
Passivo Ambiental 17				
KM no PNV	Lado	Estaca	Coordenada UTM	Fuso
Situação atual: - Solo compactado - Parcela de solo exposto - Passivo com recuperação incompleta				
Serviços a serem executados: - Descompactar solo - Aplicar hidrossemeadura				
Largura (m)		Comprimento (m)		Área total (m ²)
				395,9
Área recuperada (%)			Total a ser recuperado (m ²)	
40			237,54

Foto 650 - PAM 17: Área de empréstimo com regeneração natural da vegetação. Data: Maio de 2016.

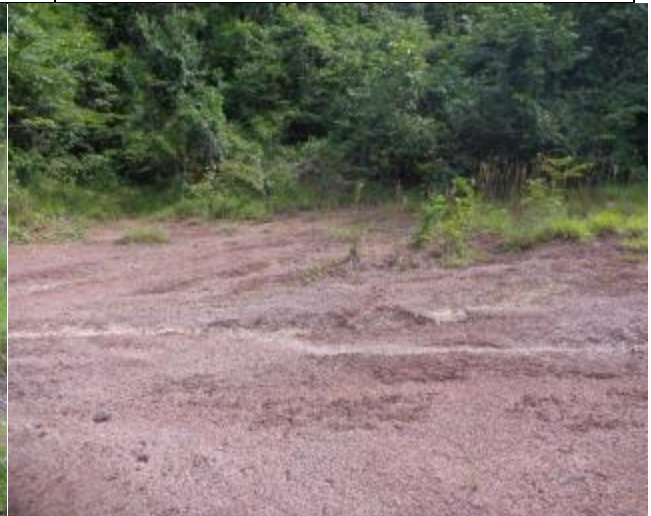
Foto 651 - PAM 17 - Recuperação incompleta. LD. Data: Maio de 2016.

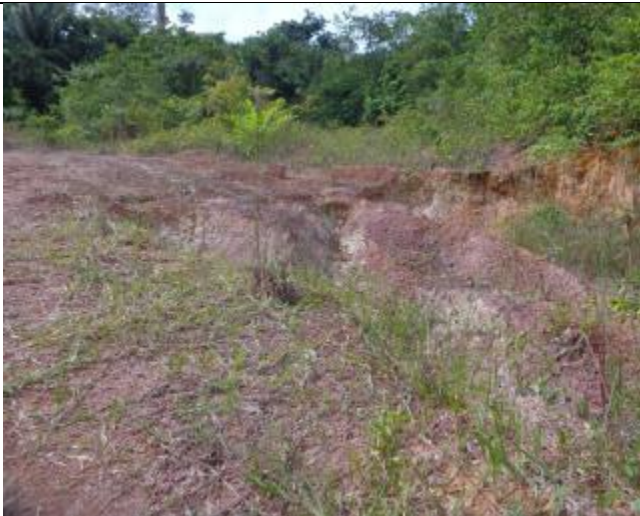
Passivo Ambiental 18					
KM no PNV	Lado	Estaca	Coordenada UTM		Fuso
			733632	9553881	21L
Situação atual: - Parcelas de solo exposto. - Recuperação incompleta.					
Serviços a serem executados: - Reaplicar hidrossemeadura.					
Medição das áreas					
Largura (m)		Comprimento (m)		Área total (m ²)	
				1597,5	
Área recuperada (%)				Total a ser recuperado (m ²)	
50				789,5

Foto 59 - PAM 18: Recuperação incompleta. LE. Data: Maio de 2016.

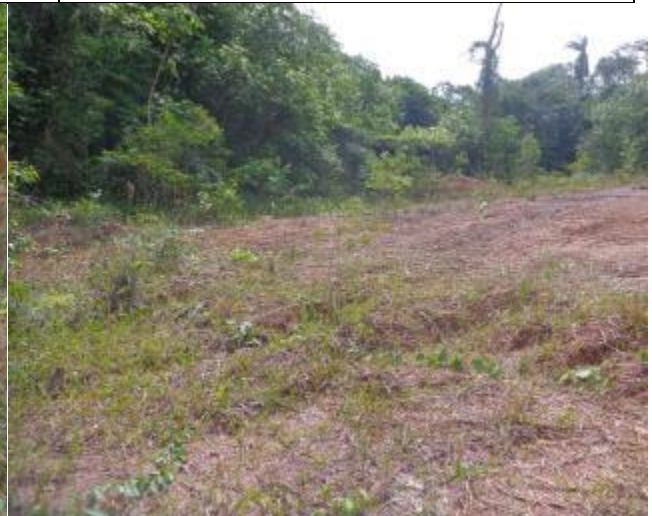
Foto 60 - PAM 18: Parcelas de solo exposto. Data: Maio de 2016.

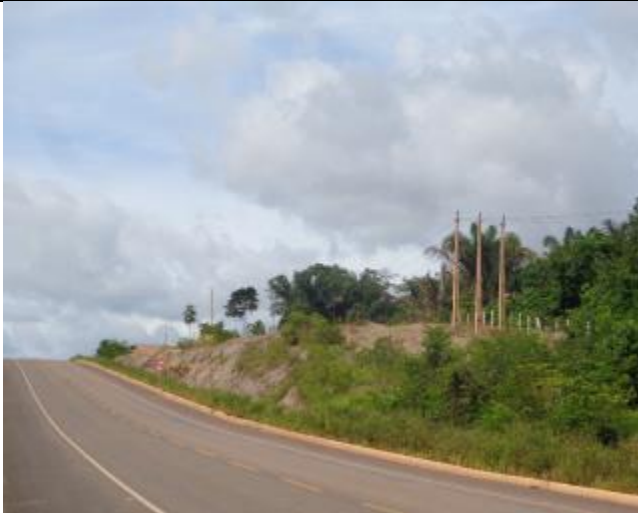
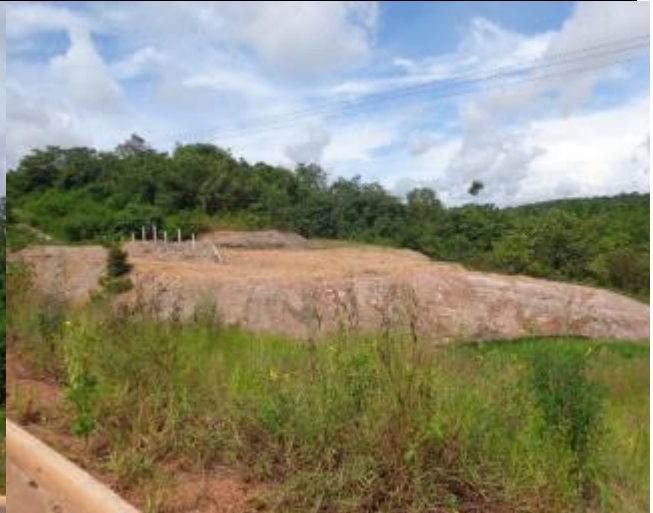
Passivo Ambiental 20						
KM no PNV	Lado		Estaca	Coordenada UTM		Fuso
	LD/LE			732785	9553322	21L
Situação atual: - Bota-fora com solo exposto. - Passivo com recuperação incompleta.						
Serviços a serem executados: - Implantar cobertura vegetal						
Largura (m)		Comprimento (m)		Altura (m)		Área total (m ³)
10		400				4000
Área recuperada (%)				Total a ser recuperado (m ³)		
0				4000

Foto 63 - PAM 20: Bota-fora a ser recuperado. Data: Maio de 2016.

Foto 64 - PAM 20: Visão geral do bota-fora reconformado. (LD). Data: Maio de 2016.

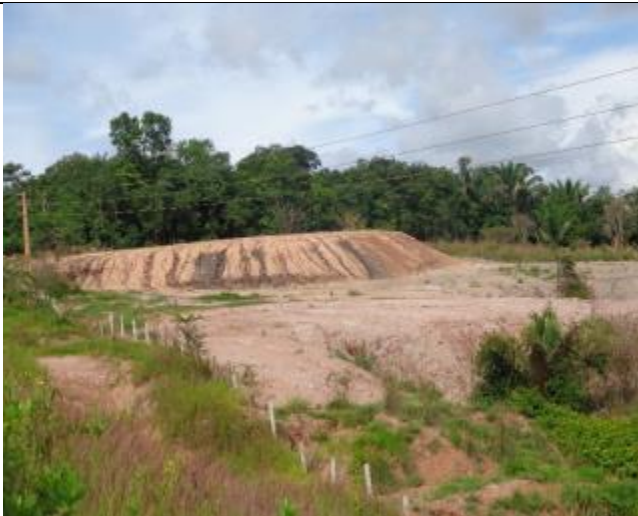
Passivo Ambiental 21					
KM no PNV	Lado	Estaca	Coordenada UTM		Fuso
	LD		732059	9552910	21L
Situação atual: - Bota-fora com solo exposto. - Passivo com recuperação incompleta.					
Serviços a serem executados: - Implantar cobertura vegetal					
Largura (m)		Comprimento (m)		Altura (m)	Área total (m ³)
20		15		0	300
25		10		0	250
Área recuperada (%)				Total a ser recuperado (m ³)	
0				250

Foto 65 - PAM 21: Bota-fora com o terreno suavizado. (LD). Data: Maio de 2016.

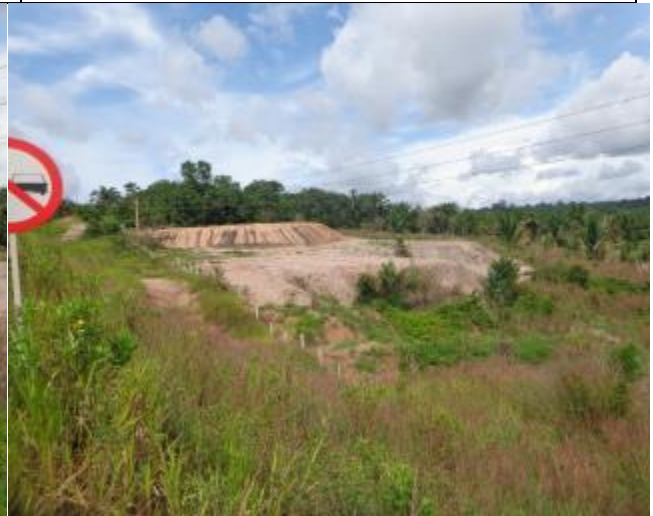
Foto 66 - PAM 21: Visão geral do bota-fora com a superfície suavizado. Data: Maio de 2016.

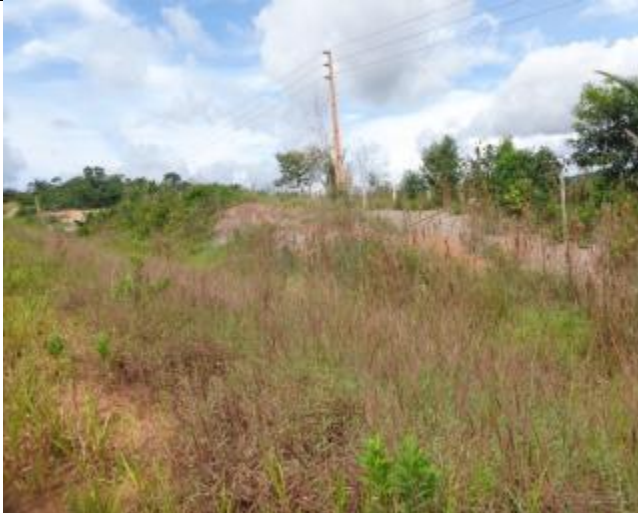
Passivo Ambiental 22					
KM no PNV	Lado	Estaca	Coordenada UTM		Fuso
	LD		731818	9552845	21L
Situação atual: - Bota-fora com solo exposto. - Passivo com recuperação incompleta.					
Serviços a serem executados: - Implantar cobertura vegetal

Foto 67 - PAM 22: Bota-fora a ser revegetado.
Data: Maio de 2016.

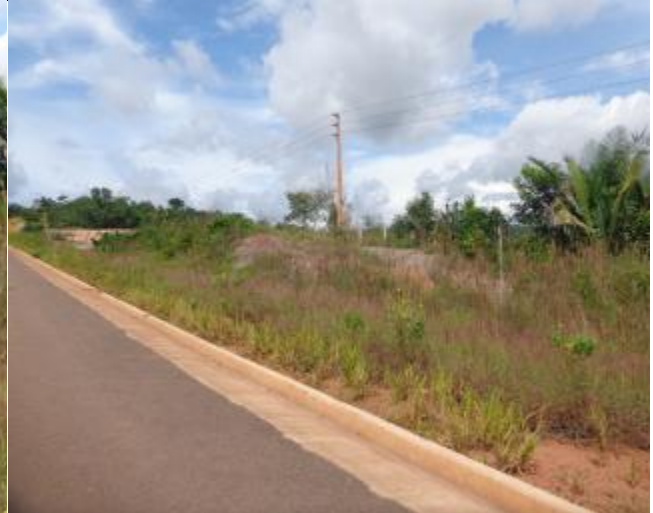
Foto 68 - PAM 22: Bota-fora a ser recuperado.
Data: Maio de 2016.

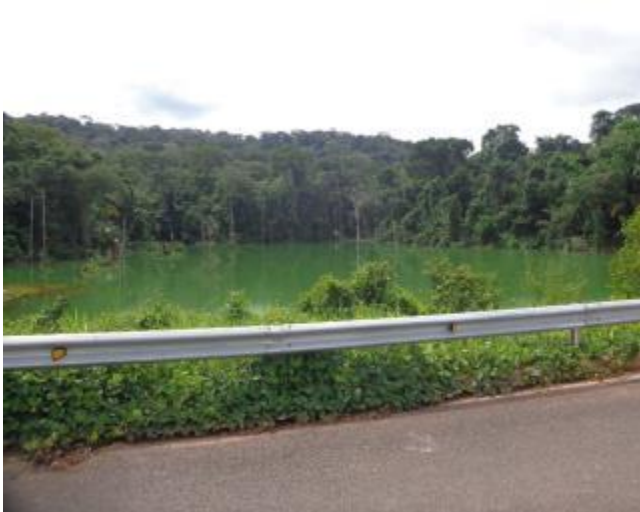
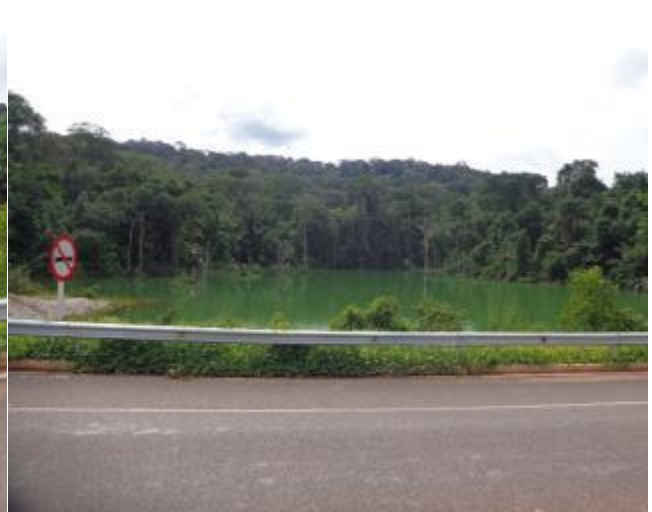
Situação atual:
- Passivo recuperado.

Foto 69 - PAM 23: Visão geral do corpo hídrico. (LE). Data: Maio de 2016.

Foto 70 - PAM 23: Passivo recuperado. Data: Maio de 2016.

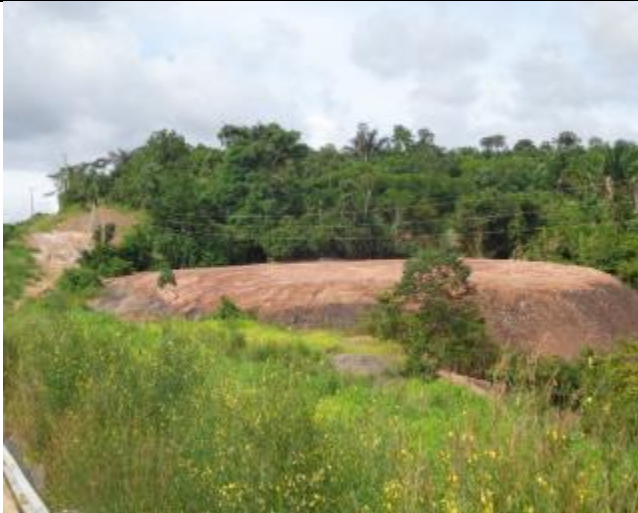
Passivo Ambiental 24					
KM no PNV	Lado	Estaca	Coordenada UTM		Fuso
	LD		730551	9552366	21L
Situação atual: - Bota-fora com solo exposto. - Passivo com recuperação incompleta.					
Serviços a serem executados: - Implantar cobertura vegetal					
Largura (m)		Comprimento (m)		Altura (m)	Área total (m ³)
12		30		-	360
25		210		-	5250
Área recuperada (%)				Total a ser recuperado (m ³)	
0				5.610

Foto 71 - PAM 24: Bota-fora com o terreno suavizado. LD. Data: Maio de 2016.

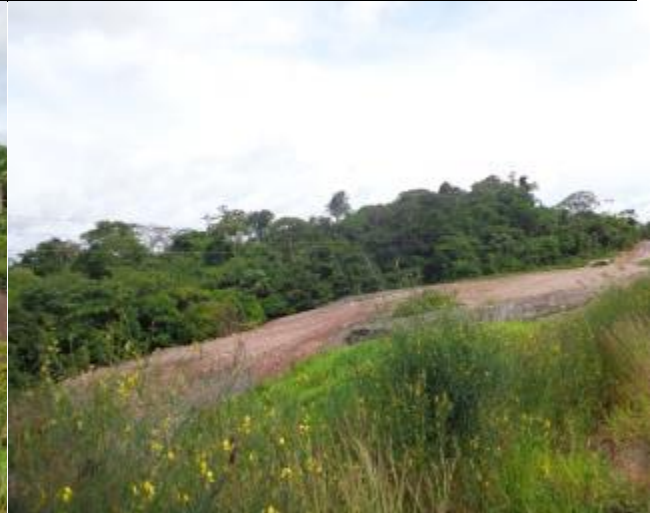
Foto 72 - PAM 24: Bota-fora a ser recuperado. Data: Maio de 2016.

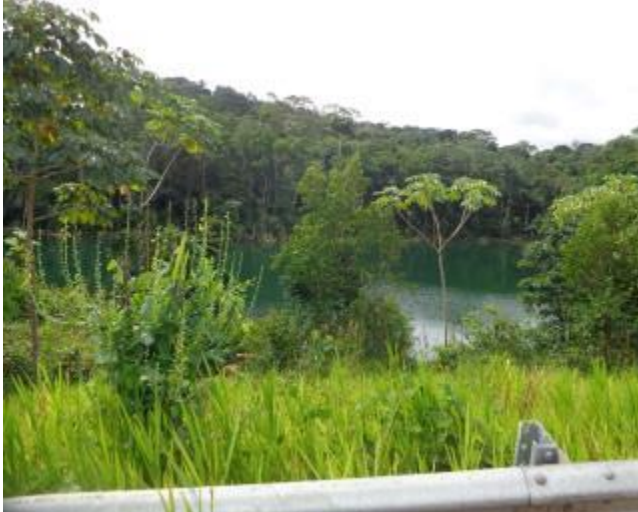
Foto 73 - PAM 25: Visão geral do corpo hídrico. (LE). Data: Maio de 2016.

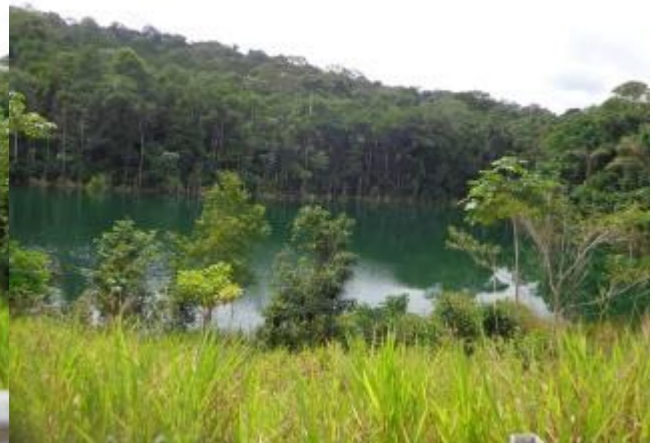
Foto 74 - PAM 25: Passivo recuperado. Data: Maio de 2016.

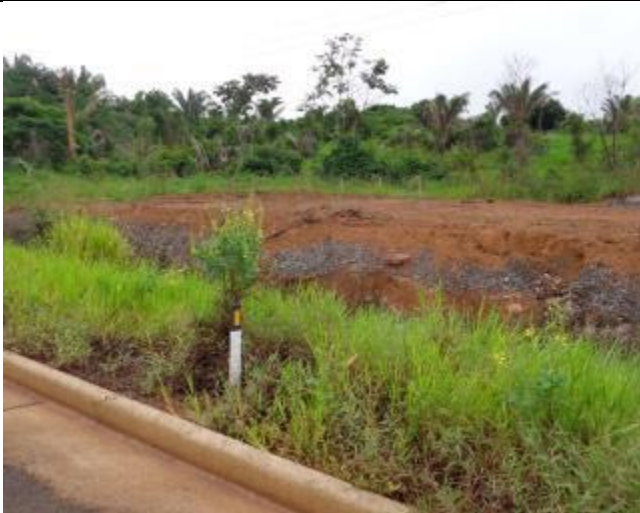
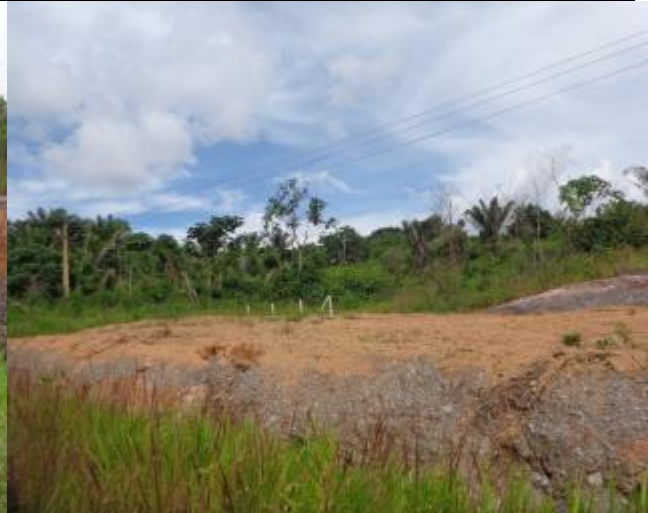
Passivo Ambiental 26					
KM no PNV	Lado	Estaca	Coordenada UTM		Fuso
	LD		729848	9552330	21L
Situação atual: - Bota-fora com solo exposto. - Passivo com recuperação incompleta.					
Serviços a serem executados: - Implantar cobertura vegetal					
Largura (m)		Comprimento (m)		Altura (m)	Área total (m ³)
20		110			2200
Área recuperada (%)				Total a ser recuperado (m ³)	
0				2.200

Foto 75 - PAM 26: Bota-fora com a superfície suavizado. Data: Maio de 2016.

Foto 76 - PAM 26: Visão geral do bota-fora. Data: Maio de 2016.

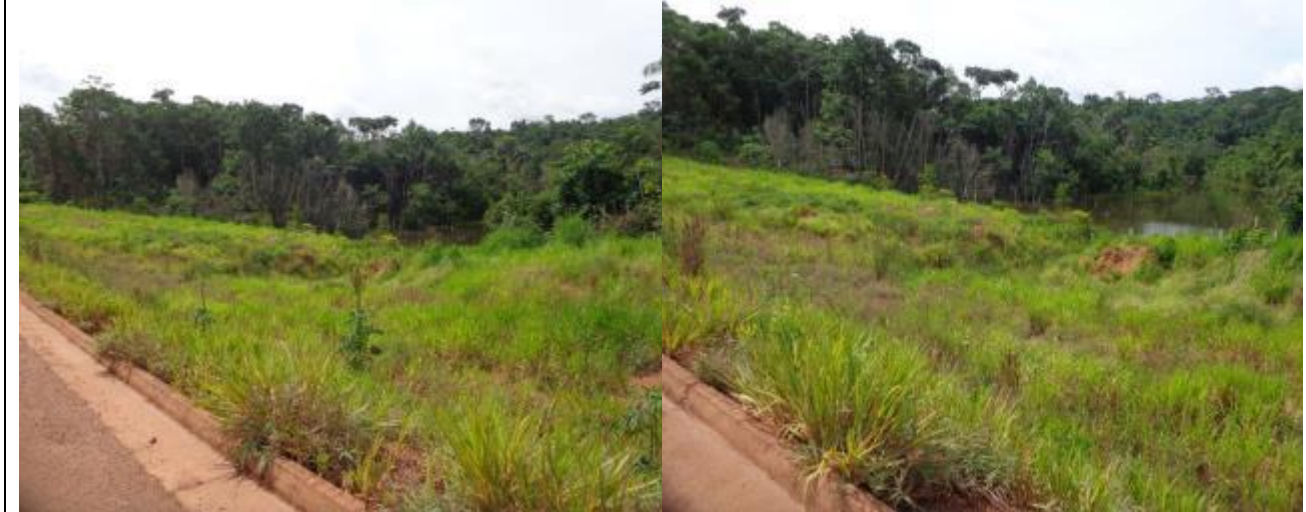
Foto 77 - PAM 27: Regeneração natural da vegetação. (LD). Data: Maio de 2016.

Foto 78 - PAM 27: Regeneração natural da vegetação com bom desenvolvimento. Data: Maio de 2016.

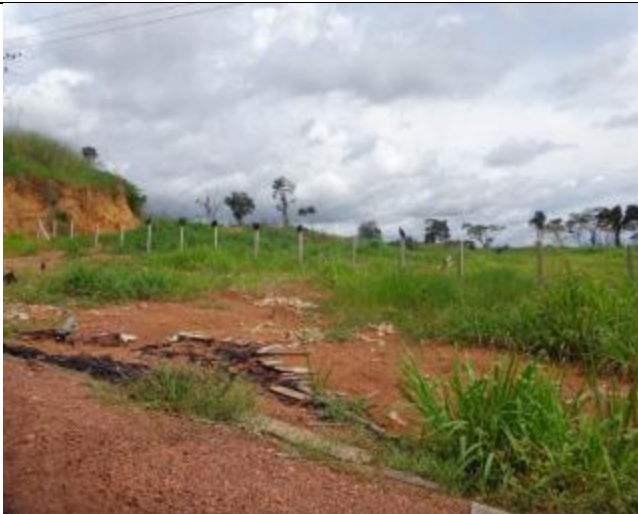
Passivo Ambiental 28					
KM no PNV	Lado	Estaca	Coordenada UTM		Fuso
			7229956	9549911	21L
Situação atual: - Solo exposto. - Recuperação incompleta.					
Serviços a serem executados: - Reaplicar hidrossemeadura					
Largura (m)		Comprimento (m)		Área total (m ²)	
				64800	
Área recuperada (%)				Total a ser recuperado (m ²)	
40				38.880

Foto 79 - PAM 28: Hidrossemeadura com bom desenvolvimento. (LE). Data: Maio de 2016.

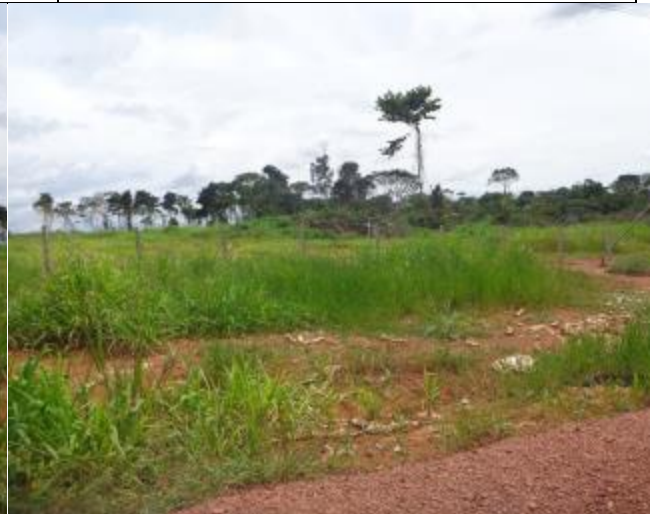
Foto 80 - PAM 28: Área do passivo foi aplicada hidrossemeadura. (LE). Data: Maio de 2016.

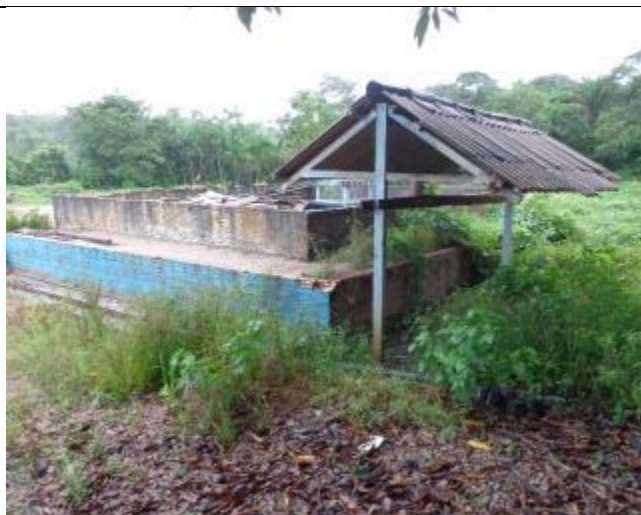
Canteiro de Obras – Igarapé Preto		
Coordenada UTM: 0741524 - 9580359		Estaca: -
Licença: LO nº 1257/2014 IBAMA		
Situação atual: - O canteiro Igarapé Preto foi desmobilizado no final do ano de 2015. O 8º BEC, passou a área com todas as benfeitorias para o ICMBio utilizar como base, já que a área fica localizado na FLONA Tapajós. O antigo canteiro, era utilizado apenas como um ponto de apoio para as atividades de pavimentação, era composto apenas por alojamentos e áreas administrativas, além de um posto de abastecimento que estava desativado desde de 2012.		
Serviços a serem executados: - Solicitar baixa da LO.		
Largura (m)	Comprimento (m)	Área total (m²)
		24.300
Área recuperada (%)		Total a ser recuperado (m²)
		24.300

Foto 81 – Posto de abastecimento desativado.
Data: Maio de 2016.

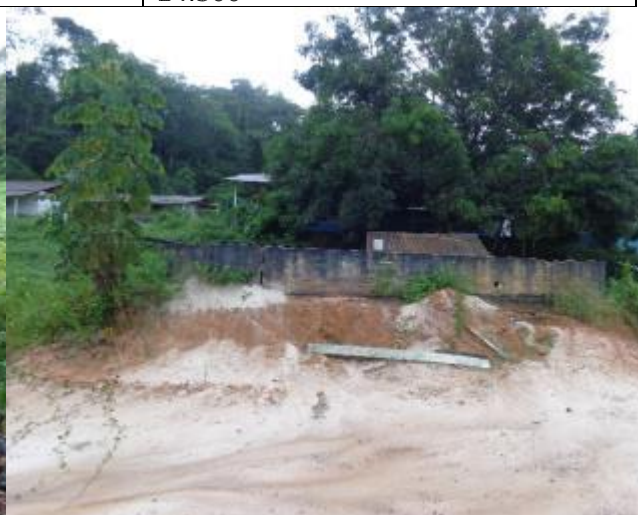
Foto 82 – Posto de abastecimento desativado.
Data: Maio de 2016.

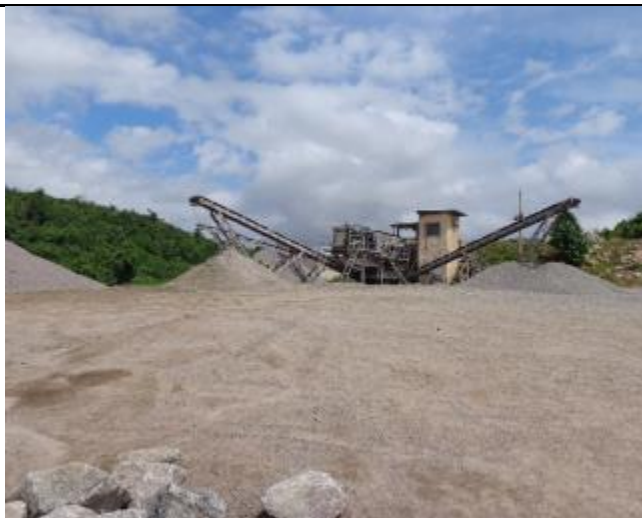
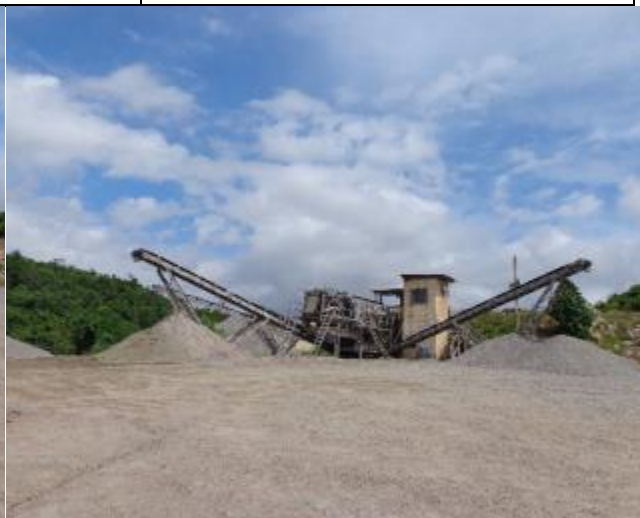
Britador		
Coordenada UTM: 0728026 - 9543651		Estaca: -
Licença: LO 835/2009 (Renovação) IBAMA		
Situação atual: - Em uso.		
Serviços a serem executados: - Após o uso, recuperar de acordo com o PRAD.		
Largura (m)	Comprimento (m)	Área total (m²)
		180.000
Área recuperada (%)		Total a ser recuperado (m²)
0		180.000

Foto 83 – Vista geral do britador. Data: Maio de 2016

Foto 84 – Vista geral do britador. Data: Maio de 2016.

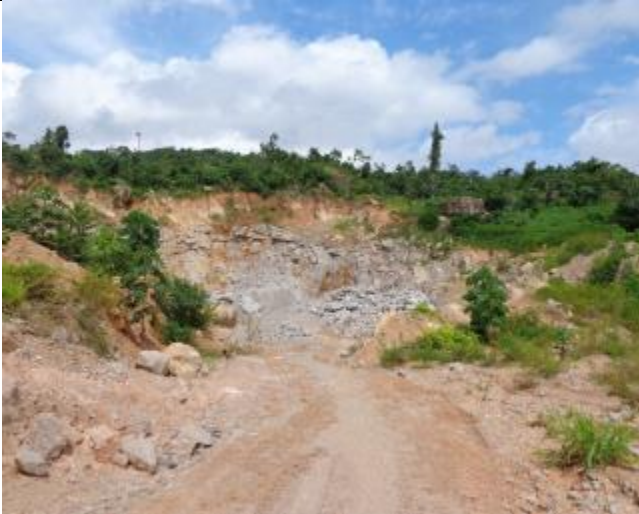
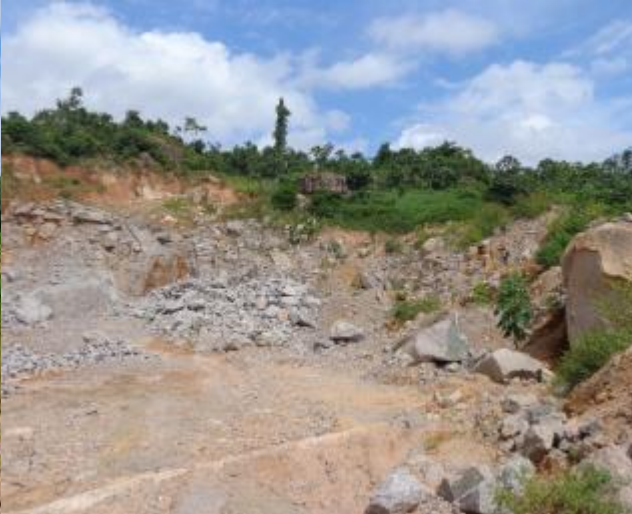
Pedreira		
Coordenada UTM: 0728026 - 9543651		Estaca: -
Licença: LO 835/2009 (Renovação) IBAMA		
Situação atual : - Pedreira em uso		
Serviços a serem executados: - Após o uso, desmobilizar área, recuperar de acordo com o PRAD e solicitar baixa da LO.		
Largura (m)	Comprimento (m)	Área total (m²)
		180.000
Área recuperada (%)		Total a ser recuperado (m²)
		180.000

Foto 85 - Vista geral da pedreira. Data: Maio de 2016.		Foto 86 - Vista geral da pedreira. Data: Maio de 2016.

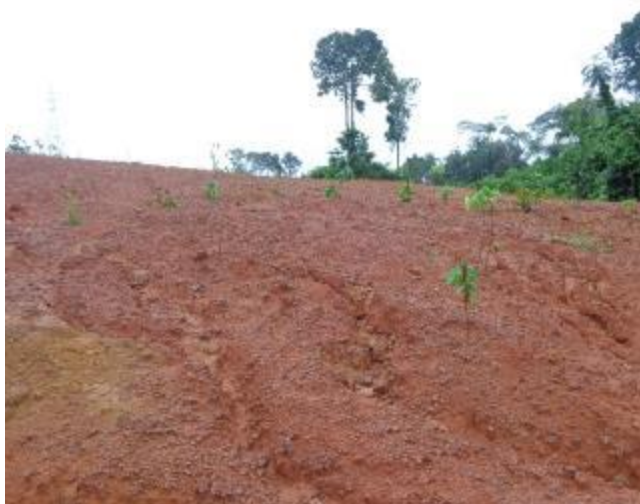
Jazida de Cascalho J-15		
Coordenada UTM: 0739500 - 9597717		Estaca: -
Licença: LO nº 934/2010 IBAMA		
Situação atual: - Mudas plantadas. - Jazida em recuperação.		
Serviços a serem executados: - Monitorar as mudas plantadas e caso necessário, realizar o replantio.		
Largura (m)	Comprimento (m)	Área total (m²)
		24.300
Área recuperada (%)		Total a ser recuperado (m²)
0		24.300

Foto 91 – Jazida com plantio de mudas de espécies arbóreas nativas. Data: Maio de 2016.

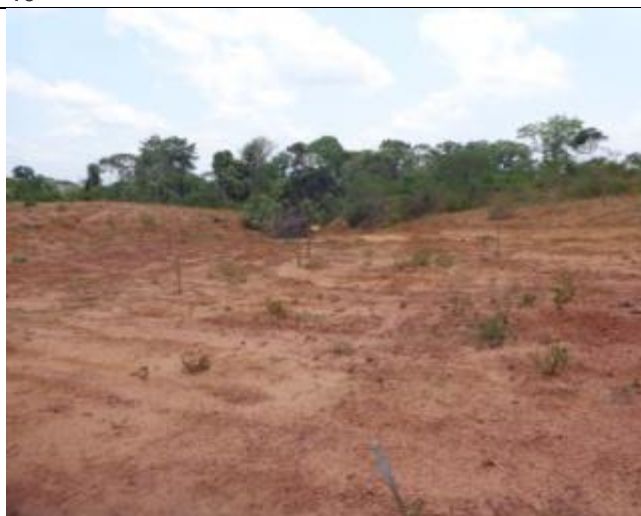
Jazida 138		
Coordenada UTM: 0736512 – 9611646		Estaca: -
Licença: LO nº 890/2009 IBAMA		
Situação atual: - Mudas plantadas. - Parcela de solo exposto - Não recuperado.		
Serviços a serem executados: - Reaplicação da hidrossemeadura.		
Largura (m)	Comprimento (m)	Área total (m²)
-	-	89.500
Área recuperada (%)		Total a ser recuperado (m²)
40		53.700

Foto 652 – Jazida com o plantio de mudas de espécies nativas. Data: Maio de 2016.

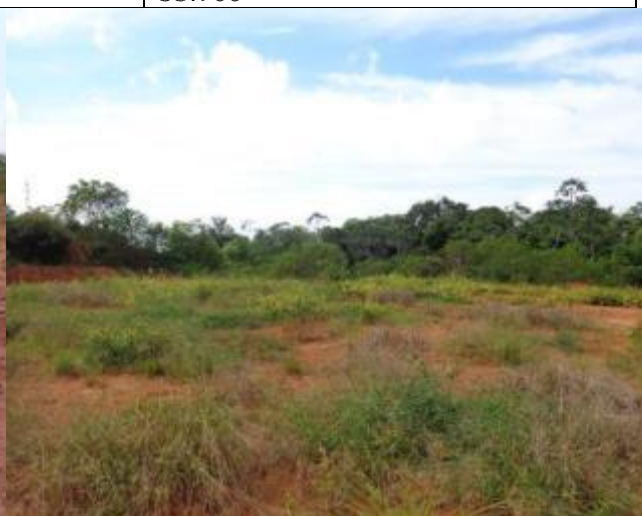
Foto 653 – Parcelas de solo exposto. Data: Maio de 2016.
