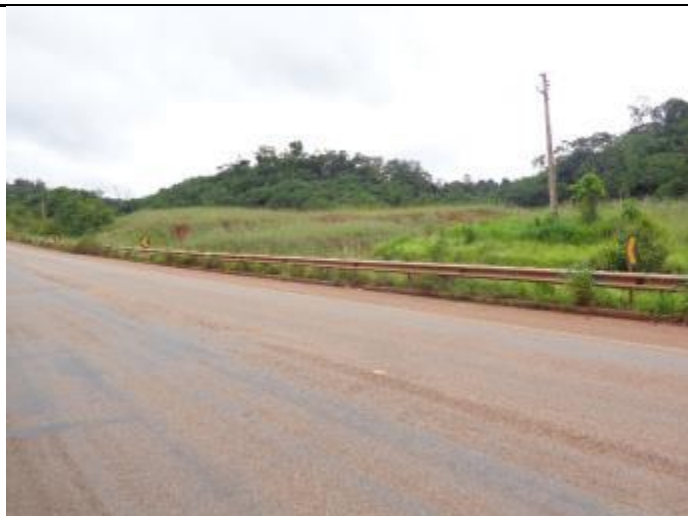
Ponto 01 – Bota-fora					
KM	Lado	Estaca	Coordenada UTM		Fuso
-	D	7862	0738892	9595916	21 L
Situação atual: - Bota-fora com solo exposto. - Passivo com recuperação incompleta.					
Serviços a serem executados: - Implantar cobertura vegetal					
Largura (m)		Comprimento (m)		Área total (m²)	
30		115		3.450	
Área recuperada (%)				Total a ser recuperado (m²)	
50				1.725

Foto 654 - Bota-fora em recuperação. (LD). Data: Maio de 2016.

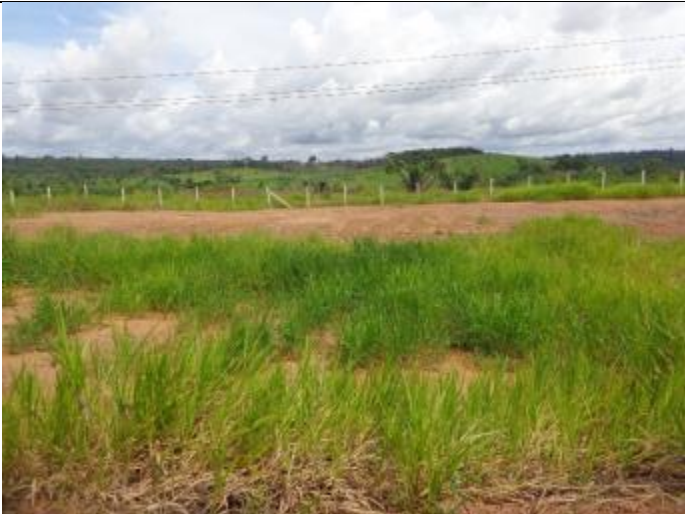
Ponto 05 – Bota-fora					
KM	Lado	Estaca	Coordenada UTM		Fuso
-	D	10665	0729376	9552297	21 L
Situação atual:					
- Bota-fora com solo exposto.					
- Passivo com recuperação incompleta.					
Serviços a serem executados:					
- Implantar cobertura vegetal					
Largura (m)		Comprimento (m)		Área total (m²)	
40		120		4.800	
Área recuperada (%)				Total a ser recuperado (m²)	
50				2.400

Foto 658 – Recuperação incompleta. (LD). Data: Maio de 2016.

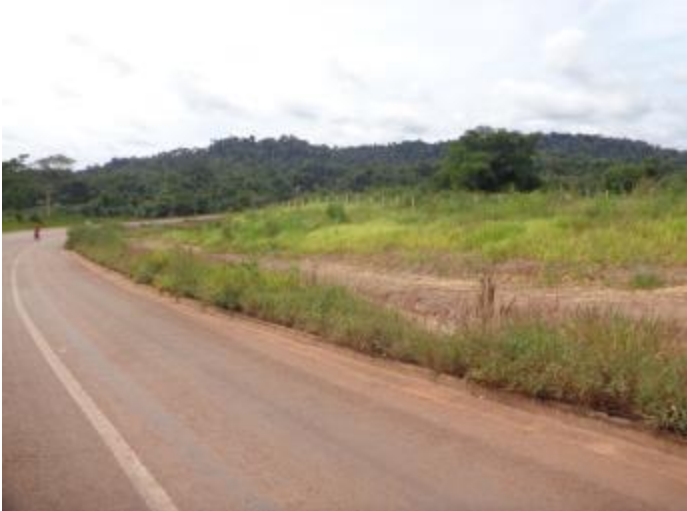
Ponto 06 – Bota-fora					
KM	Lado	Estaca	Coordenada UTM		Fuso
-	D	10715	0728940	9551761	21 L
Situação atual: - Bota-fora com solo exposto. - Passivo com recuperação incompleta.					
Serviços a serem executados: - Implantar cobertura vegetal					
Largura (m)		Comprimento (m)		Área total (m ²)	
25		190		4750	
Área recuperada (%)				Total a ser recuperado (m ²)	
50				3.375

Foto 659 – Recuperação incompleta. (LD). Data: Maio de 2016.

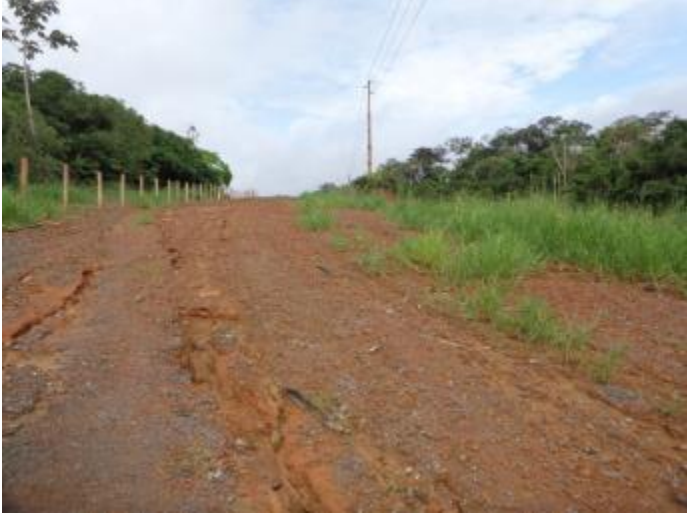
Ponto 07 – Bota-fora					
KM	Lado	Estaca	Coordenada UTM		Fuso
-	D	10562/10549	0731493	9552742	21 L
Ocorrência					
Bota fora					
Situação atual:					
- Bota-fora com solo exposto.					
- Passivo com recuperação incompleta.					
Serviços a serem executados:					
- Implantar cobertura vegetal					
Largura (m)		Comprimento (m)		Área total (m ²)	
25		380		9.500	
Área recuperada (%)				Total a ser recuperado (m ²)	
20				7.600

Foto 660 - Visão geral do bota-fora com solo exposto entre as estacas 10562/10549. (LD). Data: Maio de 2016.

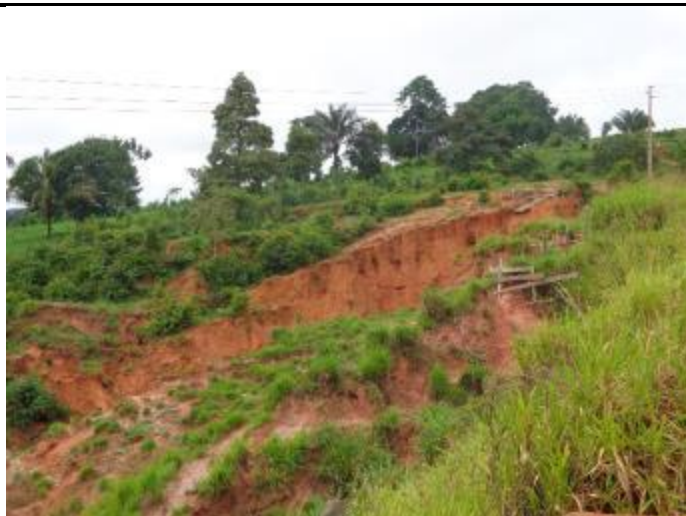
Ponto 01 – Processo erosivo					
KM no PNV	Lado	Estaca	Coordenada UTM		Fuso
-	LD	7783	743449	9569645	21L
Situação atual: - Colapso da drenagem, resultando em erosão no talude.					
Serviços a serem executados: - Reconformar terreno - Implantar cobertura vegetal					
Largura (m)		Comprimento (m)		Área total (m ²)	
15		100		1.500	
Área recuperada (%)				Total a ser recuperado (m ²)	
0				1.500

Foto 99 - Erosão na saia de aterro e colapso da drenagem superficial. (LD). Data: Maio de 2016.

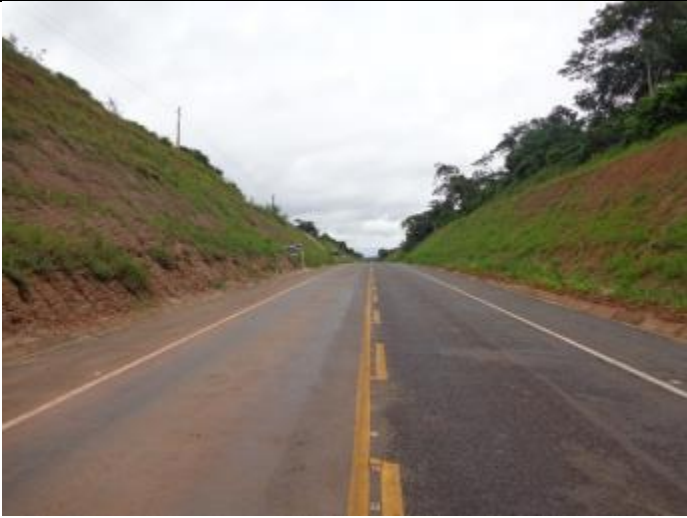
Novo passivo Ambiental – Talude sem proteção vegetal					
KM no PNV	Lado	Estaca	Coordenada UTM		Fuso
			741223	9576087	21L
Situação atual: - Talude de corte com recuperação incompleta.					
Serviços a serem executados: - Implantar cobertura vegetal.					
Largura (m)		Comprimento (m)		Área total (m ²)	
400		5		20.000	
Área recuperada (%)				Total a ser recuperado (m ²)	
70				6.000

Foto 103 - Foi reaplicada a hidrossemeadura, contudo, ainda há solo exposto. (LD/LE). Data - 12/05/2016

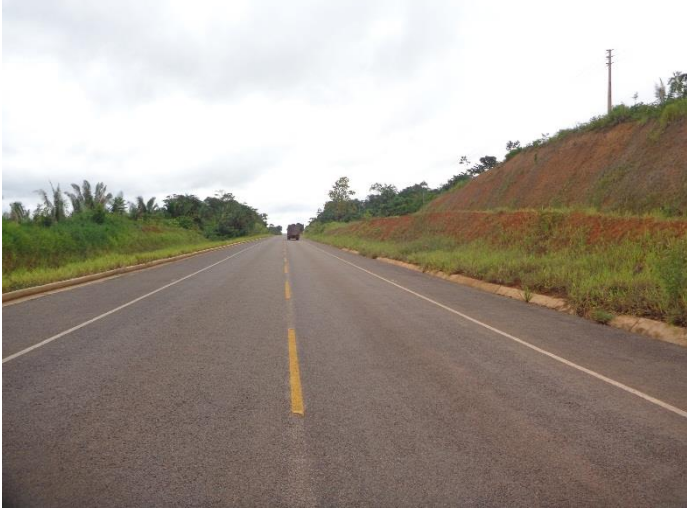
Novo passivo Ambiental – Talude sem proteção vegetal					
KM no PNV	Lado	Estaca	Coordenada UTM		Fuso
-	D	-	740300	9566069	21L
Situação atual: - Talude de corte com recuperação incompleta.					
Serviços a serem executados: - Implantar cobertura vegetal.					
Largura (m)		Comprimento (m)		Área total (m ²)	
10		190		1.900	
Área recuperada (%)				Total a ser recuperado (m ²)	
30				1.330

Foto 104 – Talude com recuperação incompleta. Data: Maio de 2016.

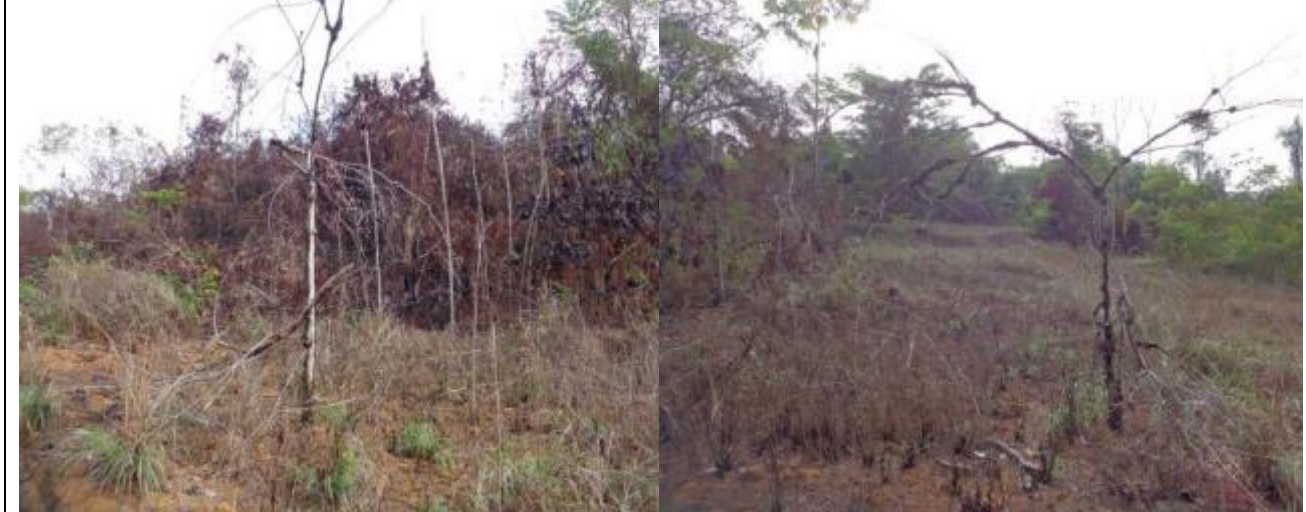
Foto 107 - PAM 33: Ocorreu um incêndio na vegetação. (LE). Data: Fevereiro de 2016.

Foto 108 - PAM 33: Jazida deve parte da sua vegetação queimada. (LE). Data: Fevereiro de 2016.

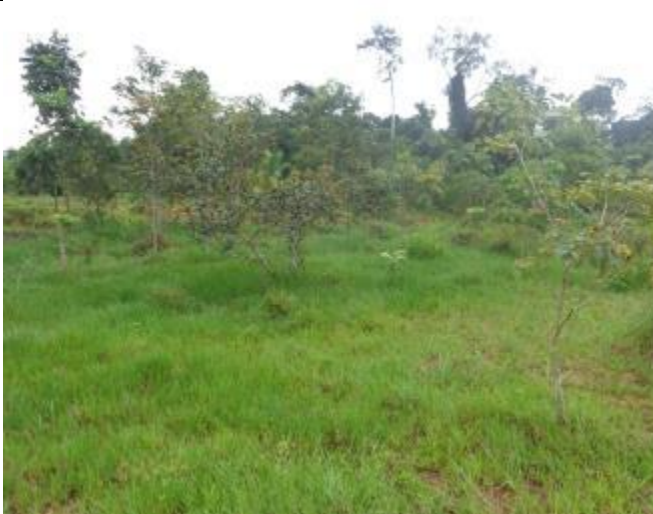
Passivo Ambiental - PAM 35					
KM no PNV	Lado	Estaca	Coordenada UTM		Fuso
-	LE	-	736109	9611502	21 L
Situação atual: - Recuperação incompleta.					
Serviços a serem executados: - Reaplicação de hidrossemeadura.					
Largura (m)		Comprimento (m)		Área total (m ²)	
				89.500	
Área recuperada (%)				Total a ser recuperado (m ²)	
70				26.850

Foto 111 - PAM 35: Visão geral da jazida com o plantio de mudas de espécies nativas. Data: Maio de 2016.

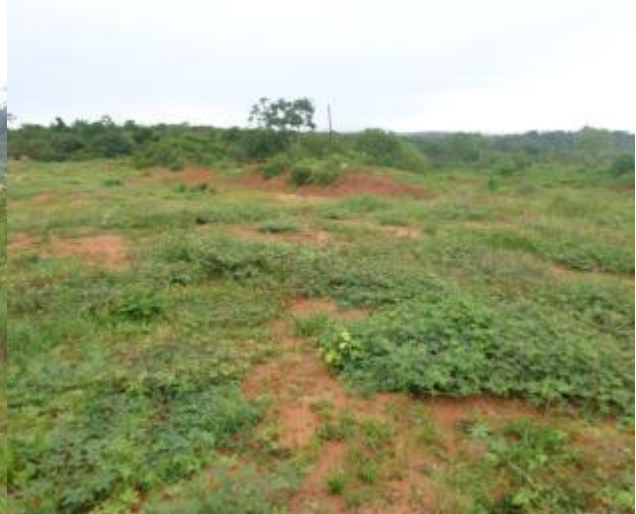
Foto 112 - PAM 35: jazida com o plantio de mudas de espécies nativas, contudo a germinação apresenta-se ineficaz. Data: Maio de 2016.

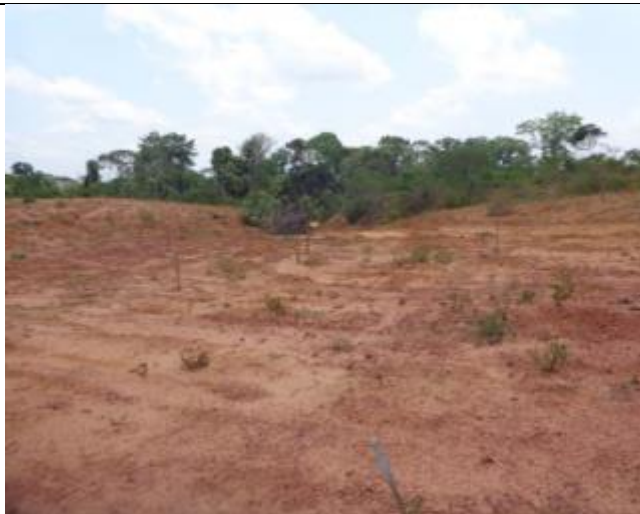
Jazida 138		
Coordenada UTM: 0736512 – 9611646		Estaca: -
Licença: LO nº 890/2009 IBAMA		
RNC: 003/2012		
Situação atual: - Mudas plantadas. - Parcela de solo exposto - Não recuperado.		
Serviços a serem executados: - Reaplicação da hidrossemeadura.		
Largura (m)	Comprimento (m)	Área total (m ²)
		89.500
Área recuperada (%)		Total a ser recuperado (m ²)
40		53.700

Foto 666 – Jazida com o plantio de mudas de espécies nativas. Data: Maio de 2016.

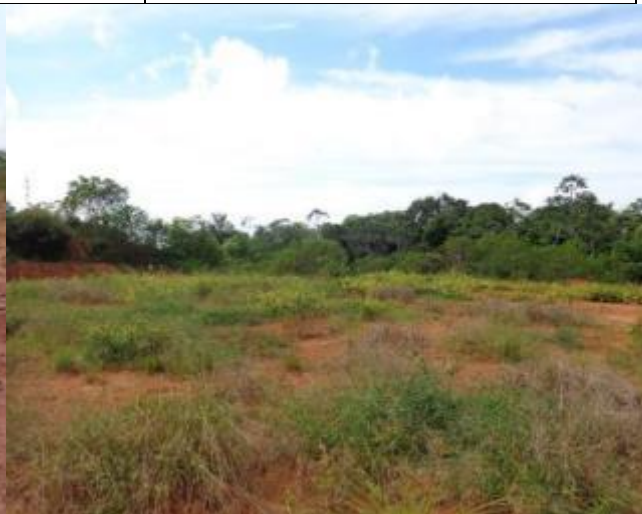
Foto 667 – Parcelas de solo exposto. Data: Maio de 2016.

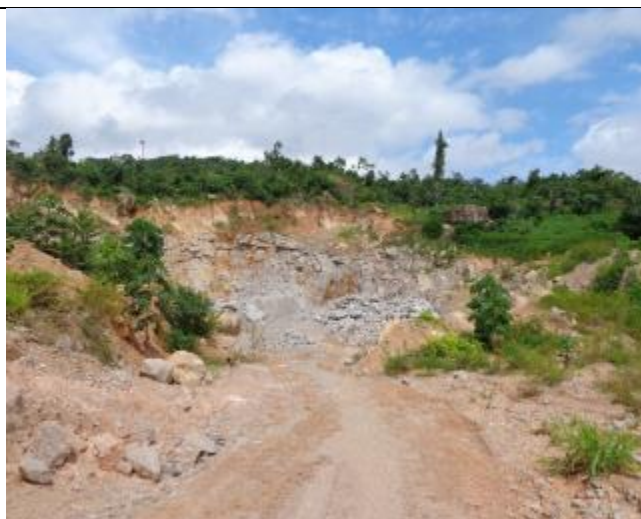
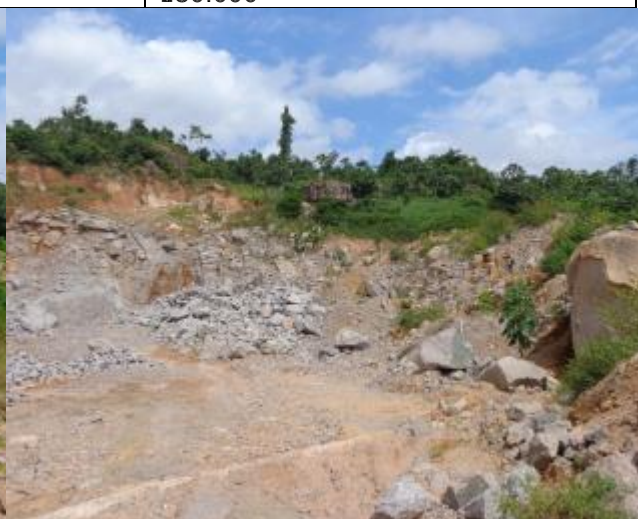
Pedreira		
Coordenada UTM: 0728026 - 9543651		Estaca: -
Licença: LO 835/2009 (Renovação) IBAMA		
Situação atual : - Pedreira em uso		
Serviços a serem executados: - Após o uso, desmobilizar área, recuperar de acordo com o PRAD e solicitar baixa da LO.		
Largura (m)	Comprimento (m)	Área total (m²)
		180.000
Área recuperada (%)		Total a ser recuperado (m²)
		180.000

Foto 128 - Vista geral da pedreira. Data: Maio de 2016.

Foto 129 - Vista geral da pedreira. Data: Maio de 2016.

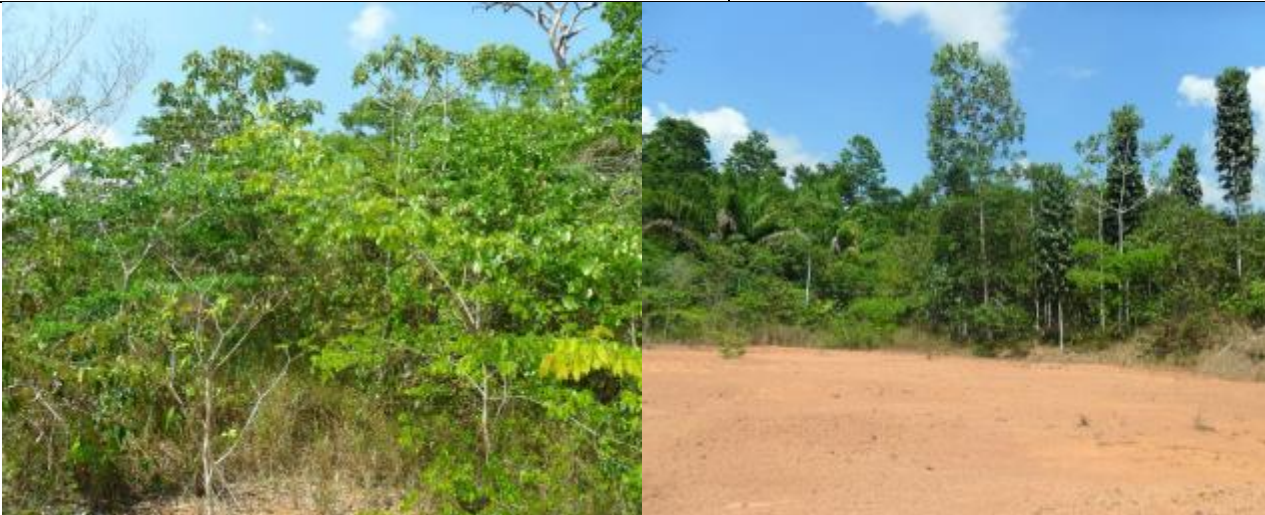
Jazida 102		
Coordenada UTM: 737817-9646011	Estaca: -	
Licença: LO nº 600/2007 IBAMA		
RNC: 003/2012		
Situação atual : - Parte da jazida encontra-se recuperada. - Parte da jazida encontra-se com solo exposto. O proprietário não aceita que seja recuperada pois nesta área, esporadicamente é retirado material para conserva da vicinal.		
Serviços a serem executados: - Solicitar a baixa da LO.		
Medição das áreas		
Largura (m)	Comprimento (m)	Área total (m²)
-	-	
Área recuperada (%)		Total a ser recuperado (m²)
40%

Foto 676 – Área recuperada. Data: Março de 2016.	Foto 677 – Parcelas de solo exposto. Data: Março de 2016.
